PLANO DE MANUTENÇÃO PREDIAL
SAICA 1

AGOSTO DE 2021

Cliente	Prefeitura Municipal de Pouso Alegre
Localização	Pouso Alegre, MG.
Título	Plano de Manutenção Predial
Contato	Zairiane Cerqueira
E-mail	Fcerqueira.zairi@gmail.com
Líder do projeto	Flávia Cristina Barbosa
Coordenador	Denis de Souza Silva
Projeto/centro de custo	194/2020
Data do documento	27/08/2021

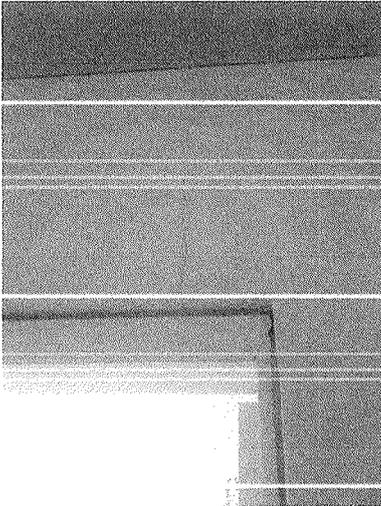
Figura 2 – Trinca na parede.

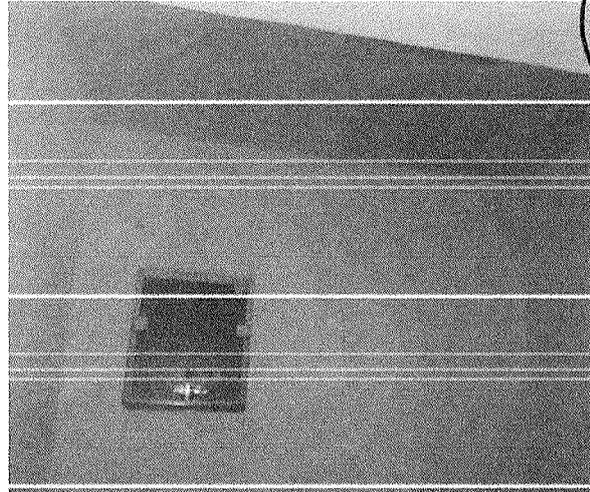
Figura 3 – Lâmpada sem funcionamento e infiltração no corredor.

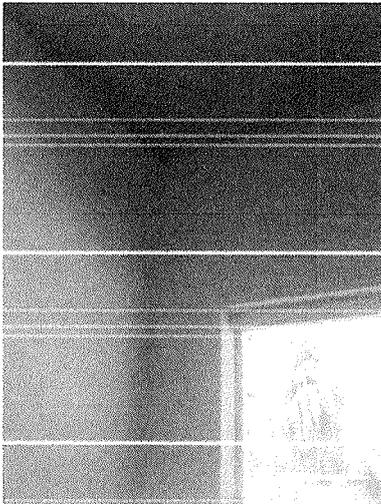
Figura 4 – Infiltração na cozinha.

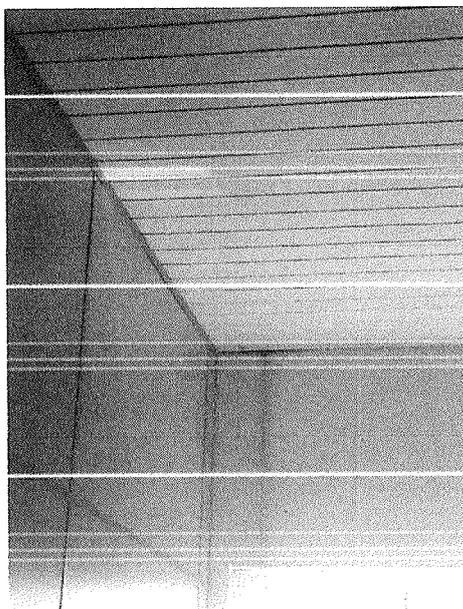
Figura 8 – Infiltração na sala.

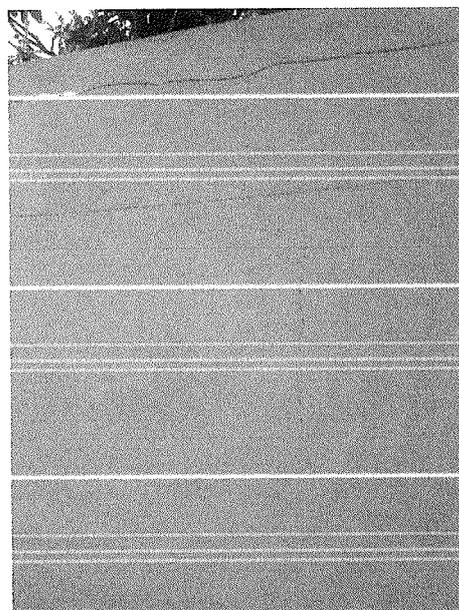
Figura 9 – Trinca em todos os pontos de coivna no muro externo.

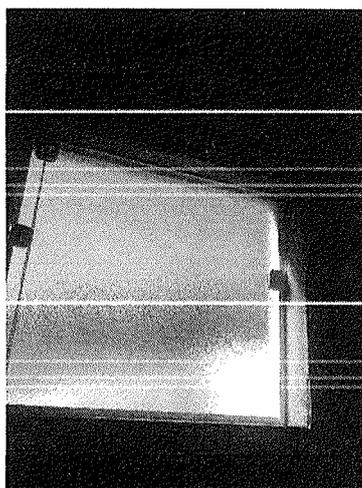
Figura 11 – Janela sem acabamento.

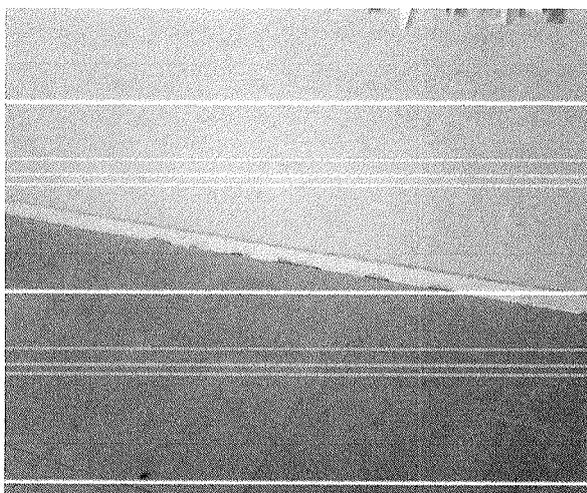
Figura 12 – Rodapés danificados.

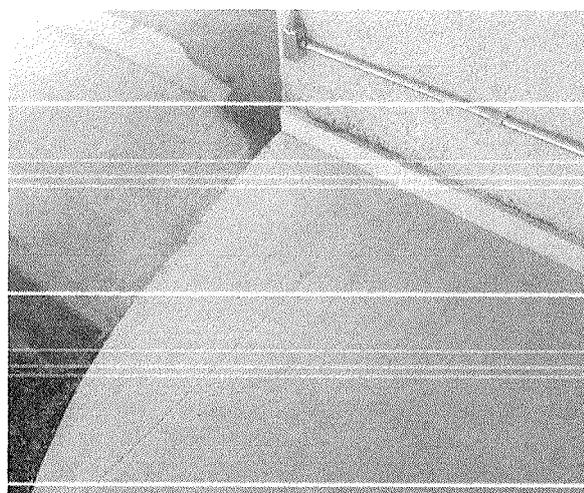
Figura 13 – Revestimento danificado.

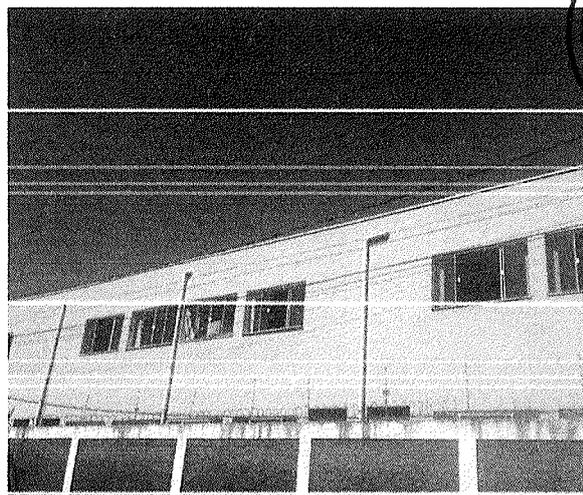
Figura 19 – Telhado danificado.

De acordo com a análise técnica, a edificação onde se encontra o Saica 1 possui grande necessidade de manutenções na estrutura, pois há muitos pontos com infiltrações, que podem estar ocorrendo pela falta de manutenção no telhado. Não há nenhuma correção na parte hidrossanitária e pequenas adequações na parte elétrica. De modo geral, concluímos que a edificação não apresenta nenhuma patologia estrutural e/ou danos considerados graves, sendo classificada como uma estrutura estável com necessidades básicas a serem reparadas.
