PLANO DE MANUTENÇÃO PREDIAL
DEPARTAMENTO DE HABITAÇÃO

AGOSTO DE 2021

Cliente Prefeitura Municipal de Pouso Alegre

Título Plano de Manutenção Predial

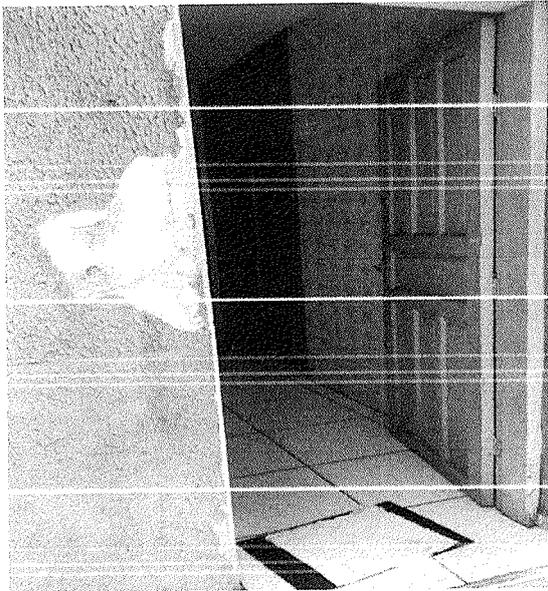
Figura 2 – Acabamento danificado na área externa.

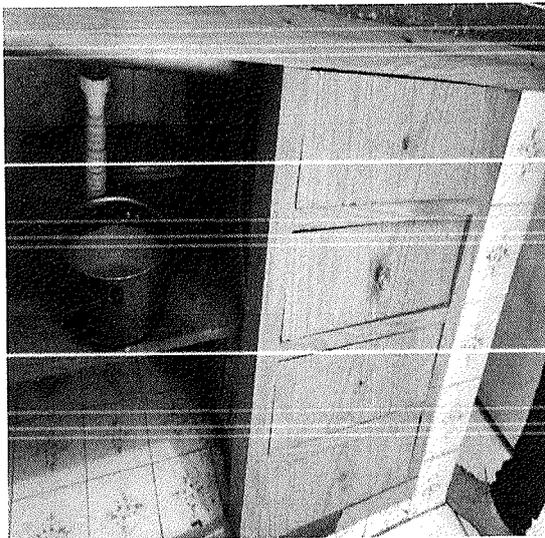
Figura 4 – Balcão em mau estado de conservação.

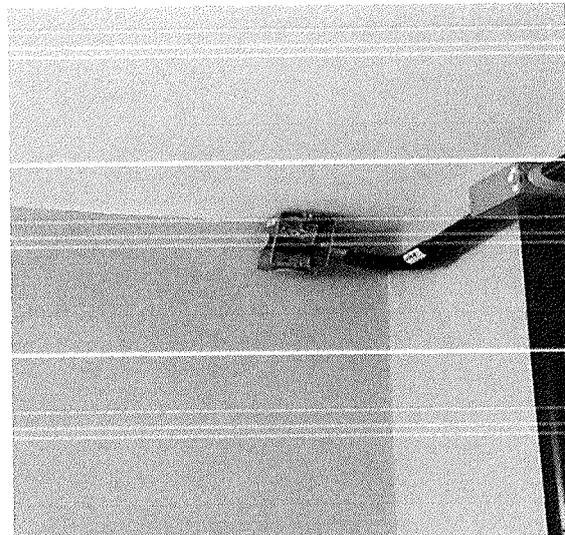
Figura 5 – Condulete sem proteção.

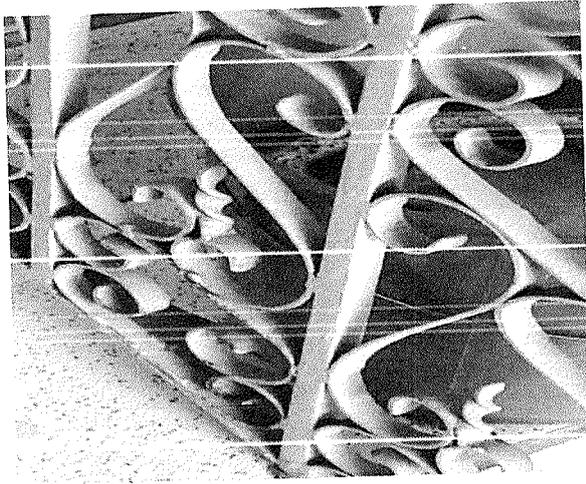
Figura 6 – Corrimão enferrujado.

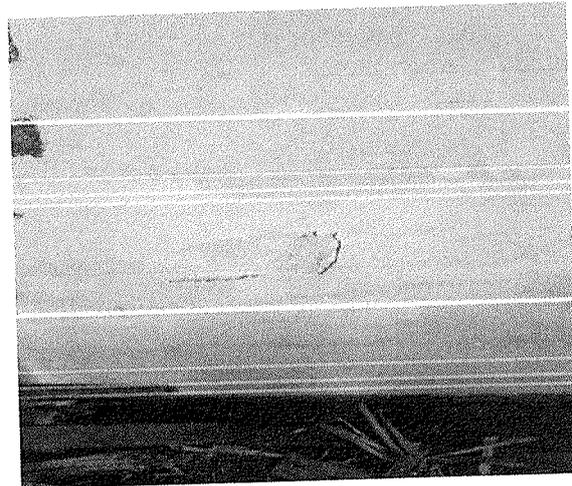
Figura 7 – Descascamento da pintura no depósito.

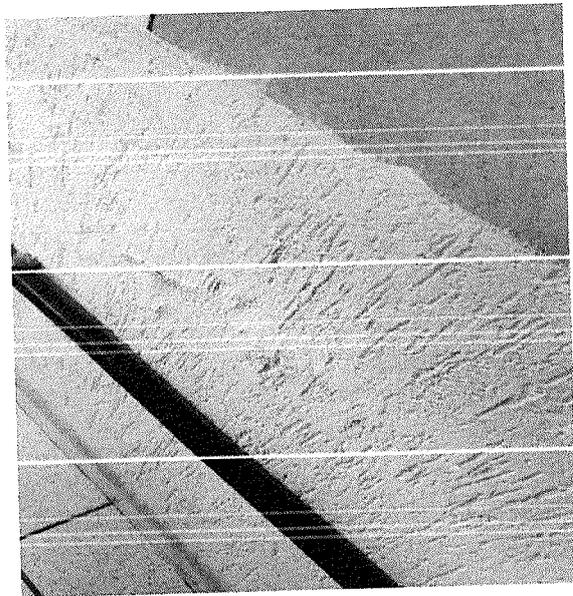
Figura 9 – Estufamento do grafiato na recepção.

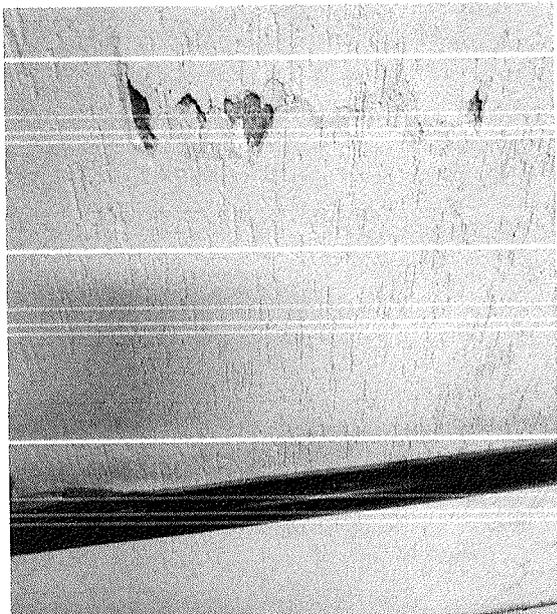
Figura 10 – Estufamento do grafiato na sala de arquivos.

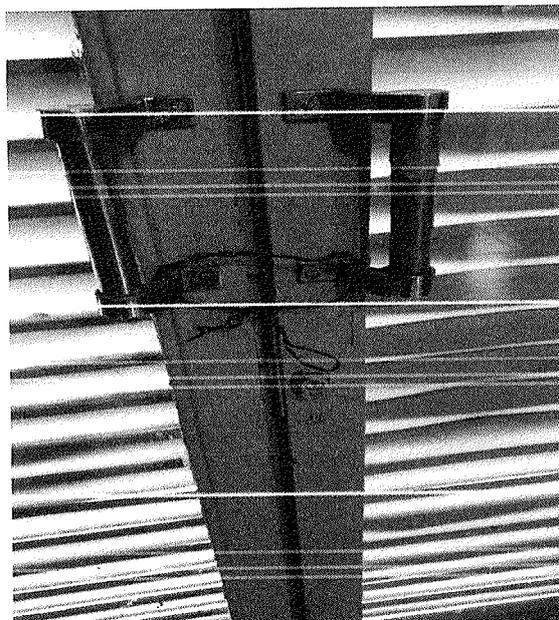
Figura 11 – Fechadura danificada.

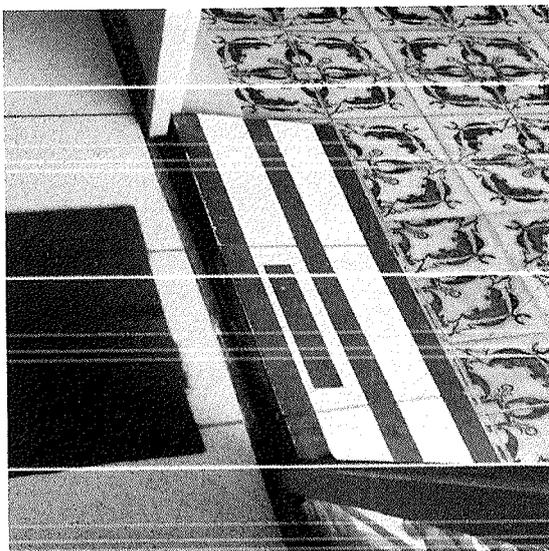
Figura 12 – Ferrugem na porta da recepção.

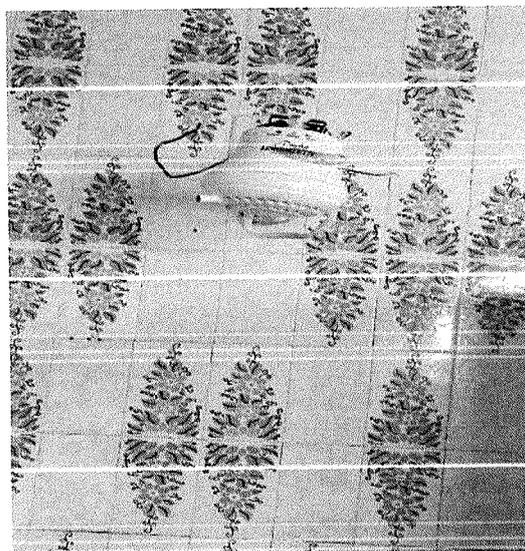
Figura 13 – Fiação exposta e chuveiro danificado.

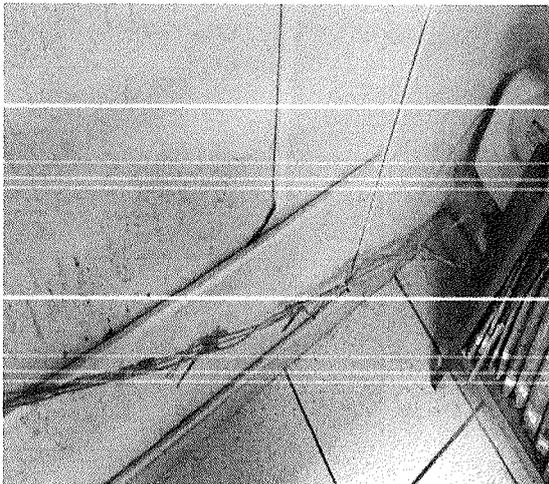
Figura 14 – Fiação exposta na sala de arquivos.

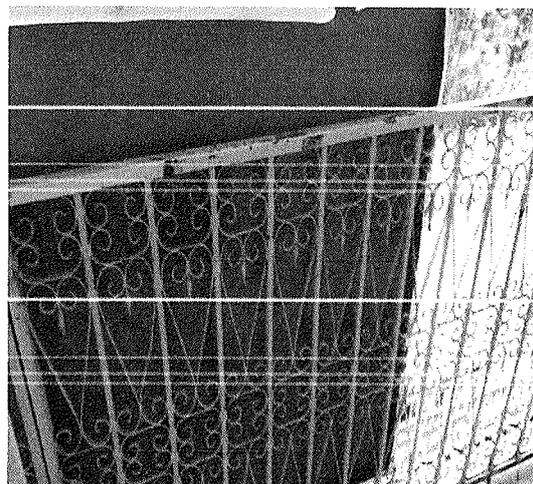
Figura 15 – Grades em mau estado de conservação.

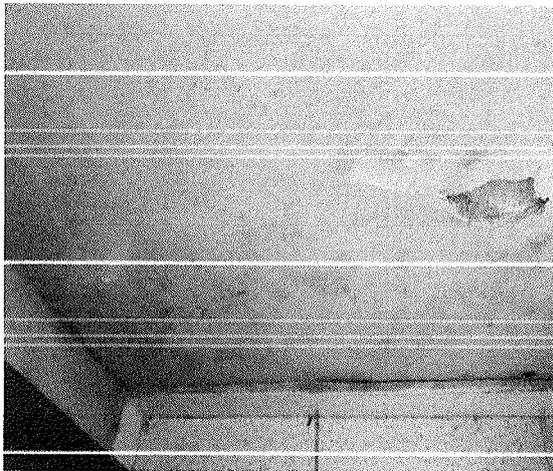
Figura 16 – Infiltração.

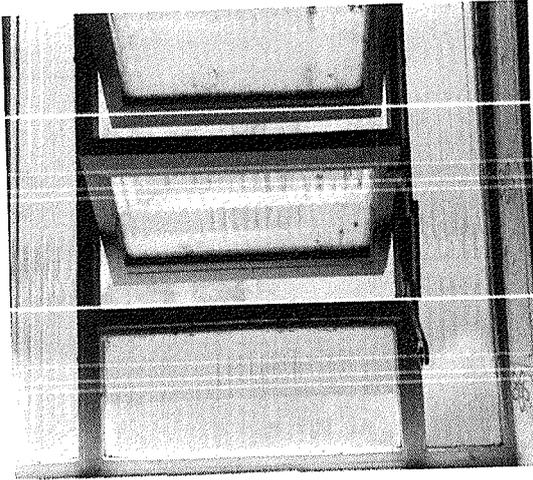
Figura 18 – Janela em mau estado de conservação – Banheiro 2.

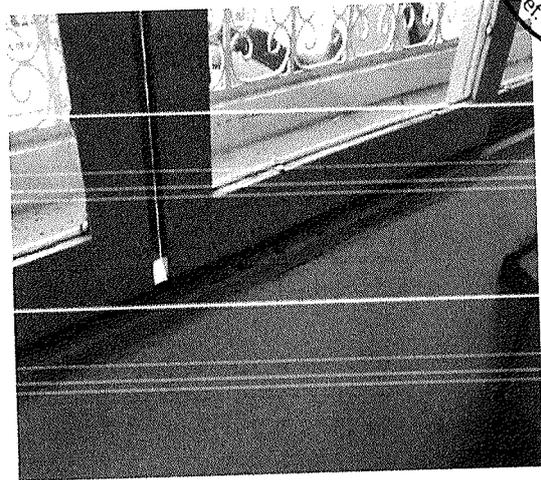
Figura 19 – Janela em mau estado de conservação – Recepção.

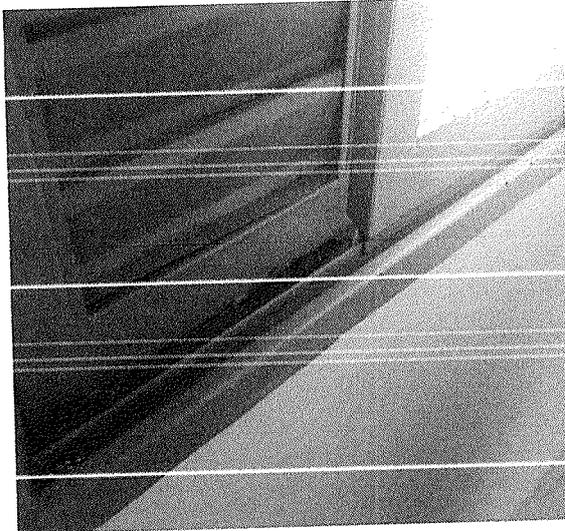
Figura 20 – Janela em mau estado de conservação – Sala 1.

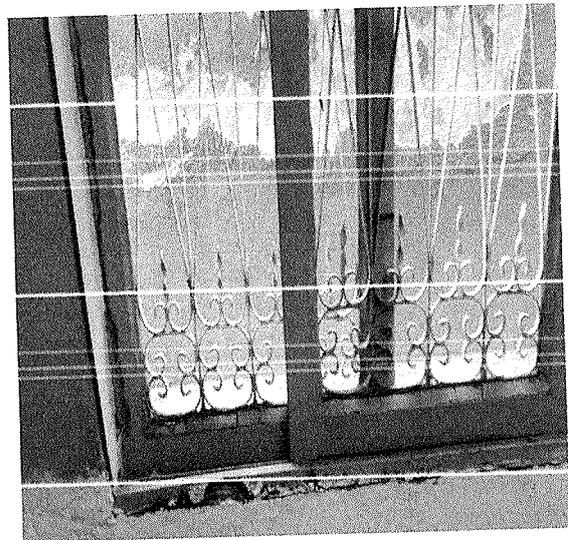
Figura 21 – Janela em mau estado de conservação – Sala de arquivos 2.

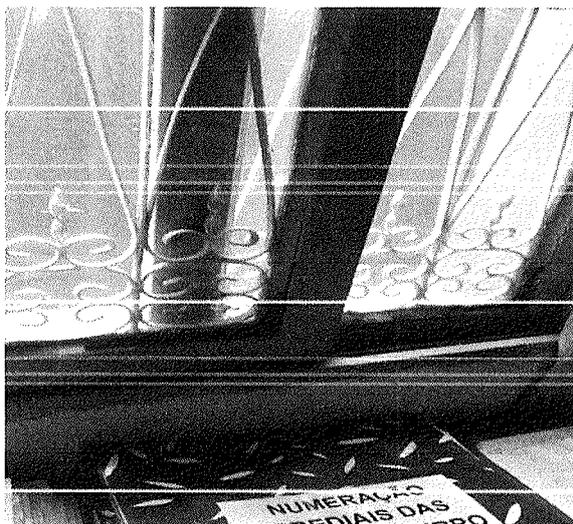
Figura 22 – Janela em mau estado de conservação – Sala de arquivos.

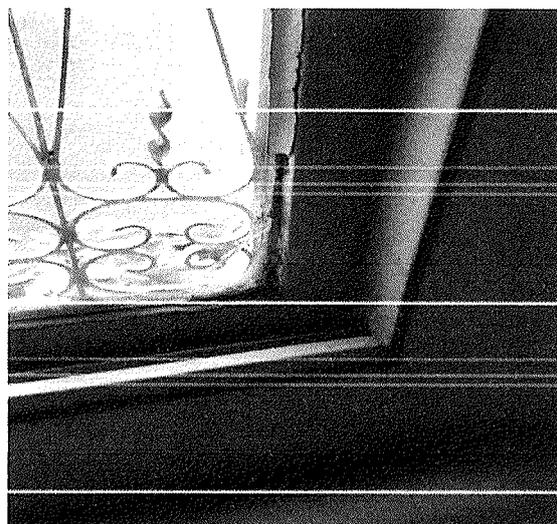
Figura 23 – Janela em mau estado de conservação – Sala de assistência social.

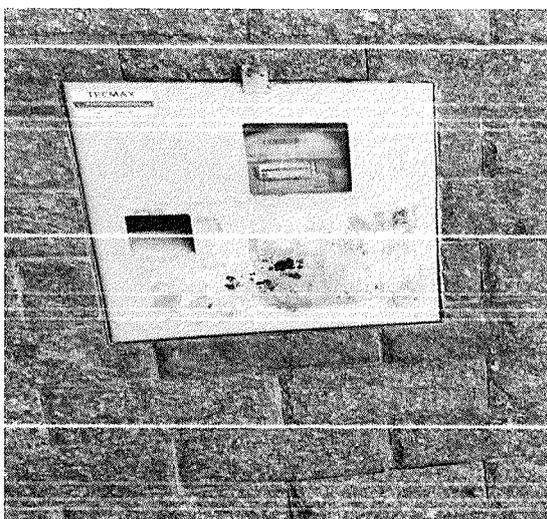
Figura 24 – Medidor enferrujado.

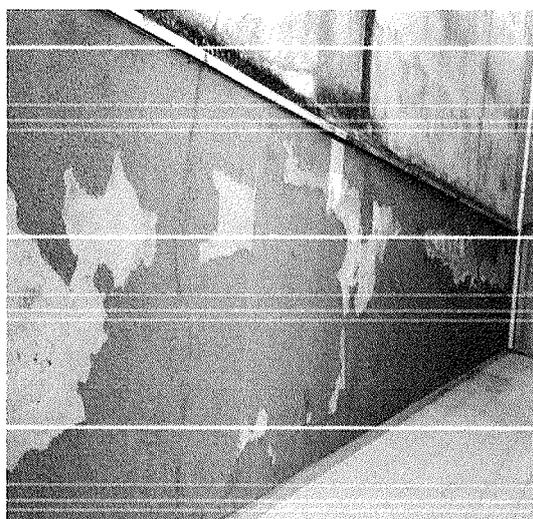
Figura 25 – Infiltração e acabamento danificado na área externa.

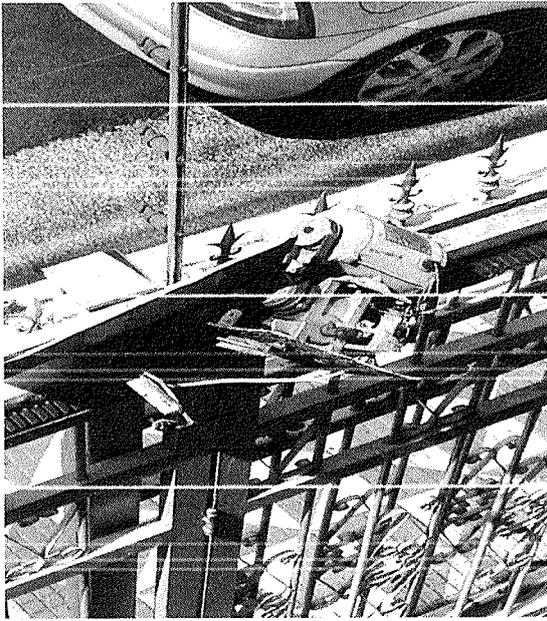
Figura 26 – Motor sem funcionamento.

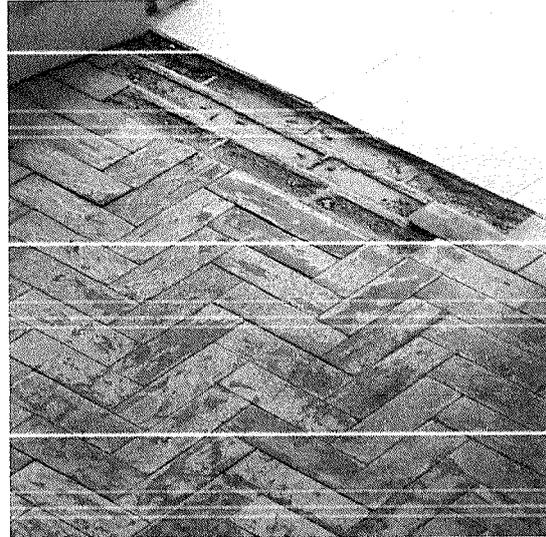
Figura 27 – Piso danificado no depósito.

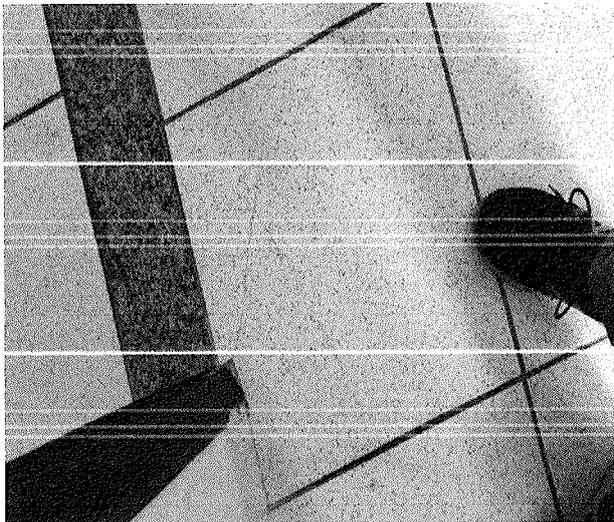
Figura 28 – Piso trincado na diretoria.

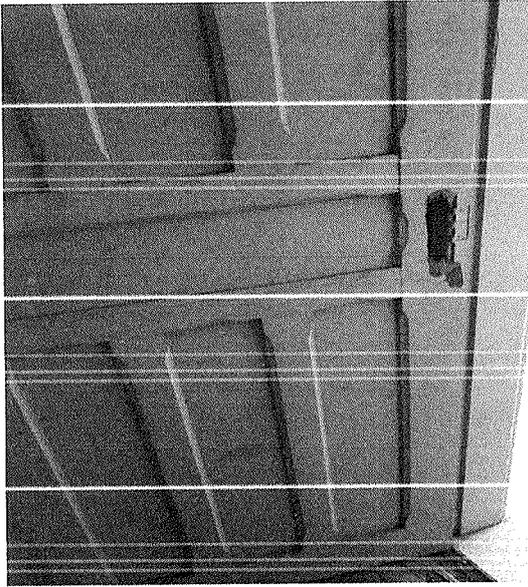
Figura 30 – Porta do depósito danificada.

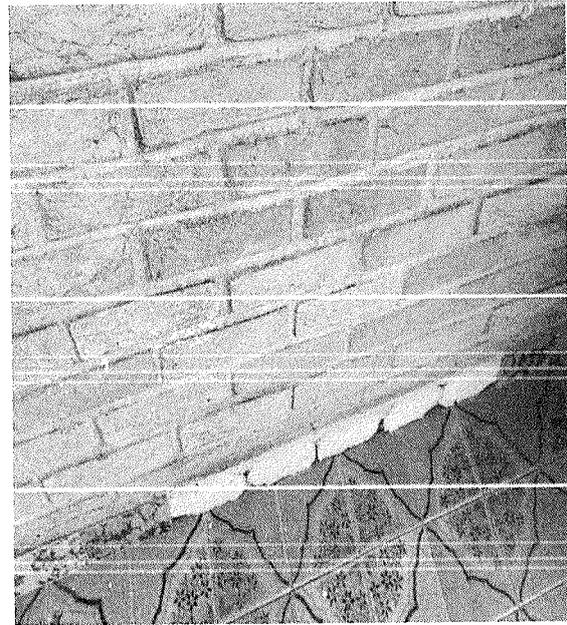
Figura 31 – Rodapé danificado na varanda do segundo pavimento.

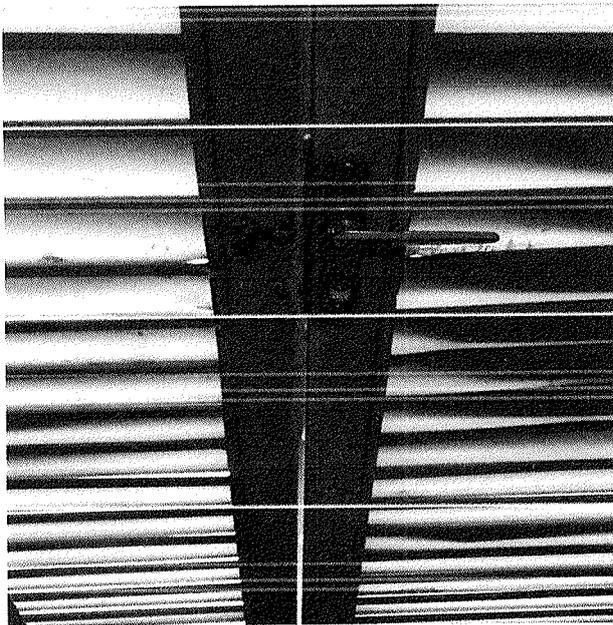
Figura 32 – Porta danificada.

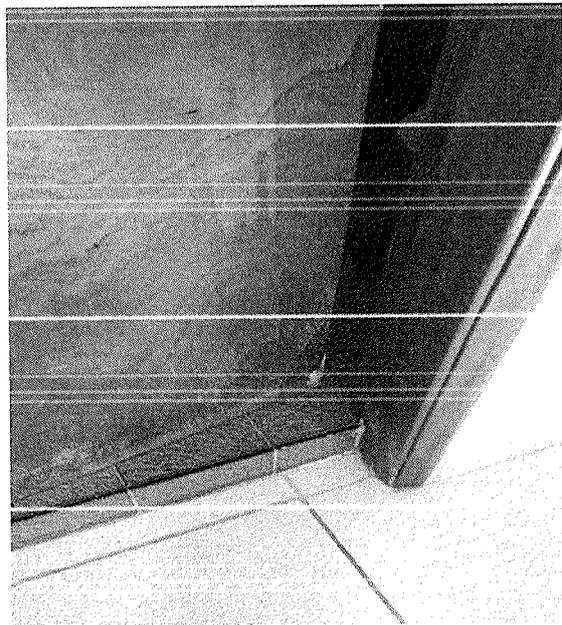
Figura 33 – Porta em mau estado de conservação – Banheiro 2.

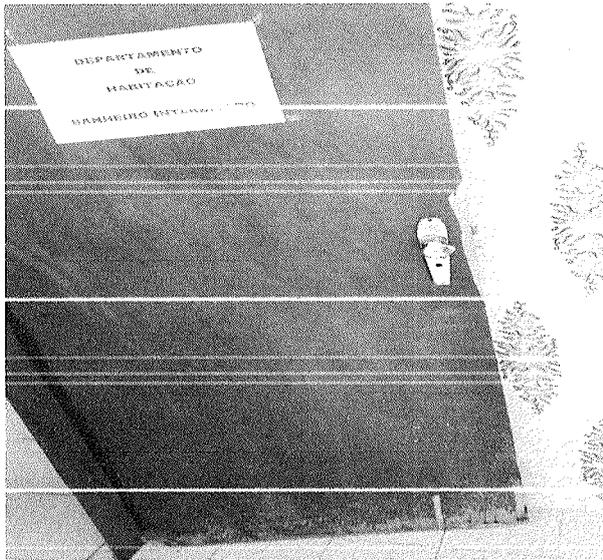
Figura 34 – Porta em mau estado de conservação.

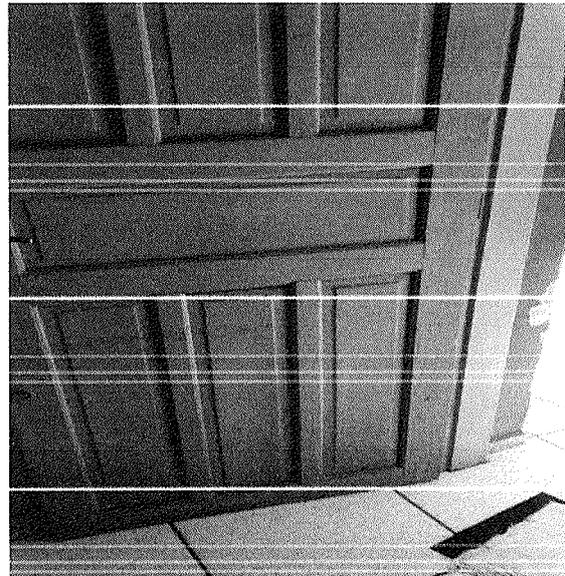
Figura 35 – Porta em mau estado de conservação.

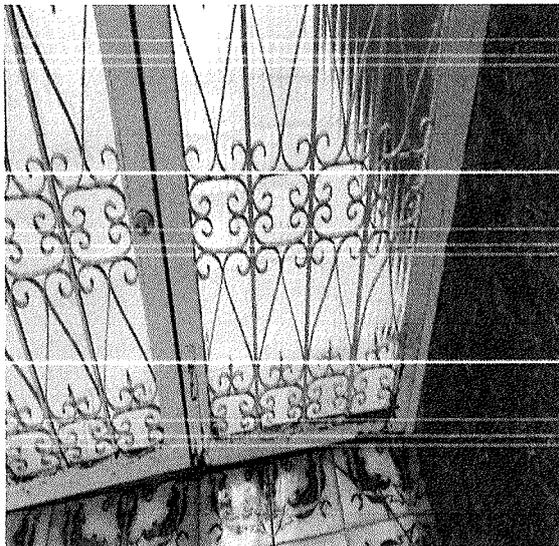
Figura 36 – Porta em mau estado de conservação – Garagem.

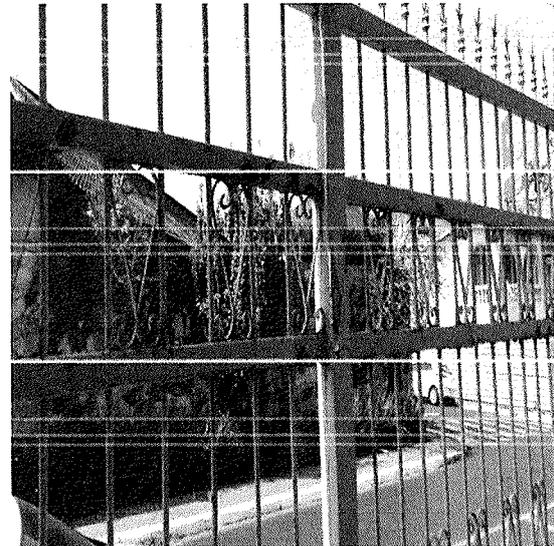
Figura 37 – Portão em mau estado de conservação.

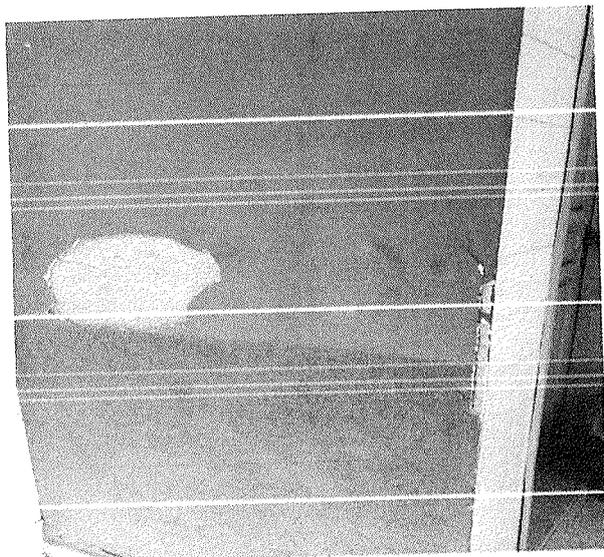
Figura 38 – Acabamento danificado.

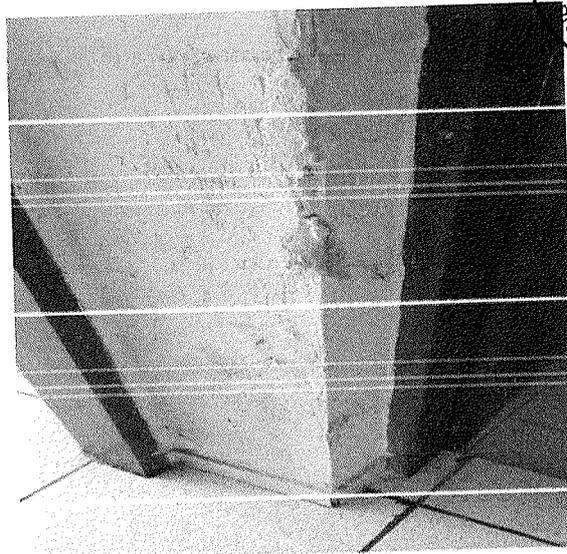
Figura 39 – Acabamento danificado.

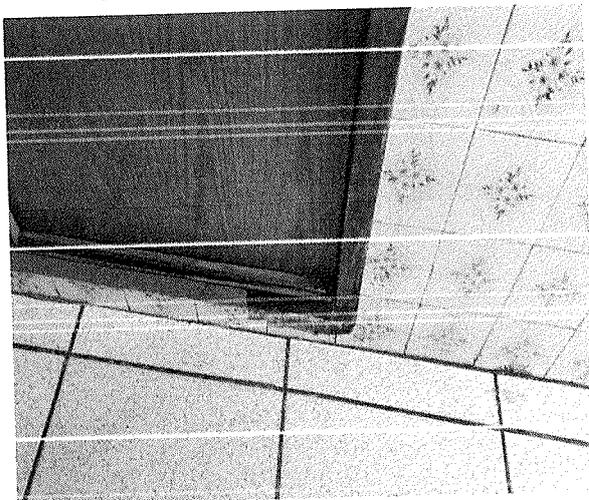
Figura 40 – Revestimento danificado – Cozinha.

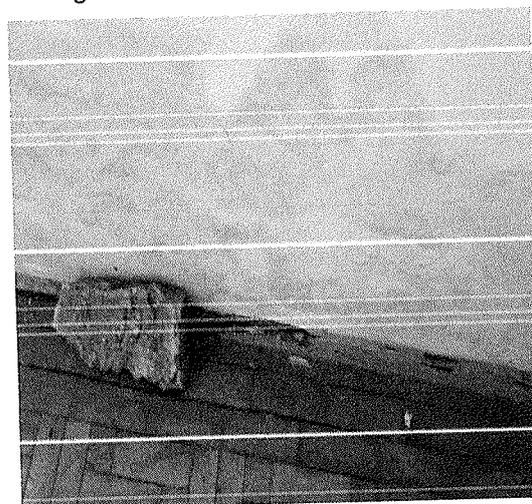
Figura 41 – Revestimento danificado – Cozinha.

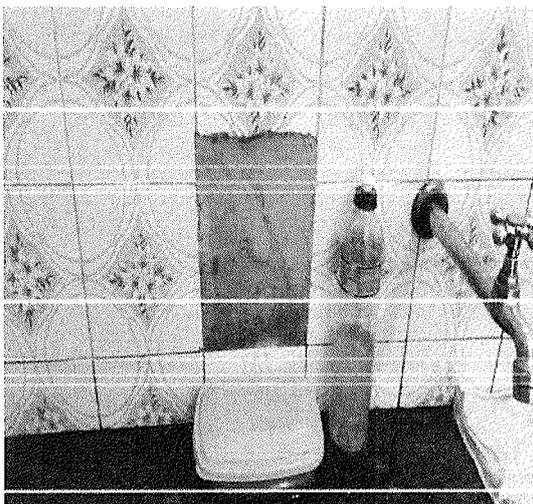
Figura 42 – Revestimento danificado.

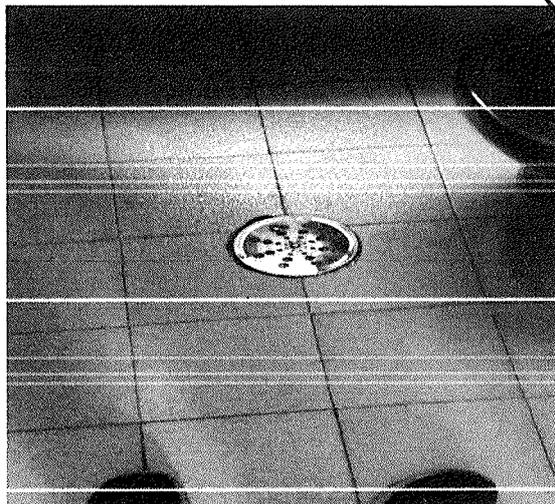
Figura 43 – Tampa solta no banheiro 1.

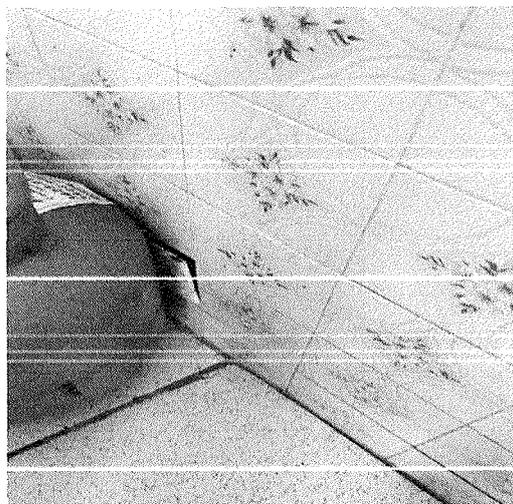
Figura 44 – Tomada danificada na cozinha.

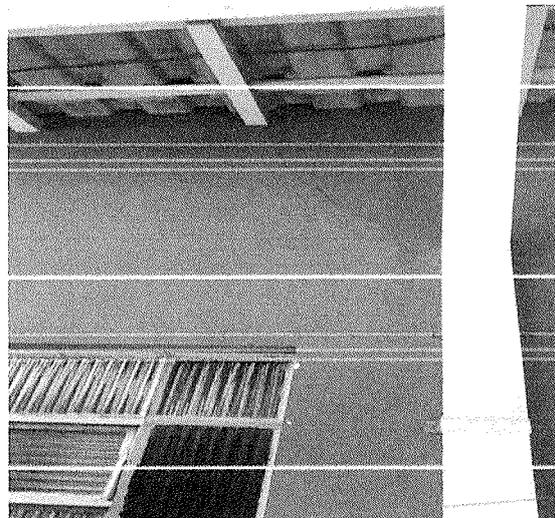
Figura 45 – Trinca na área externa.

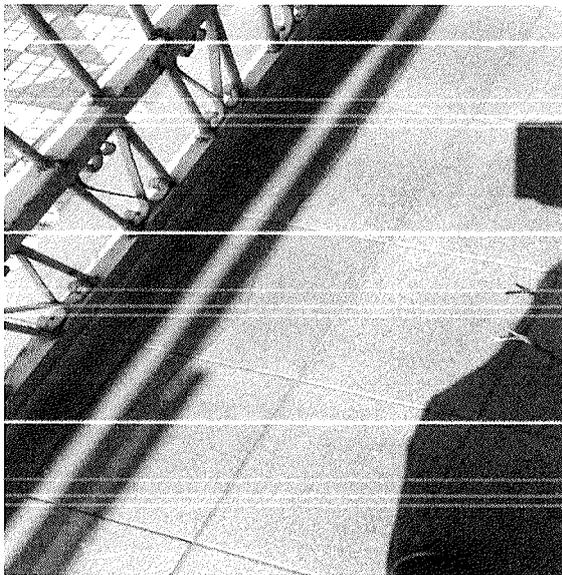
Figura 48 – Trinca no piso.

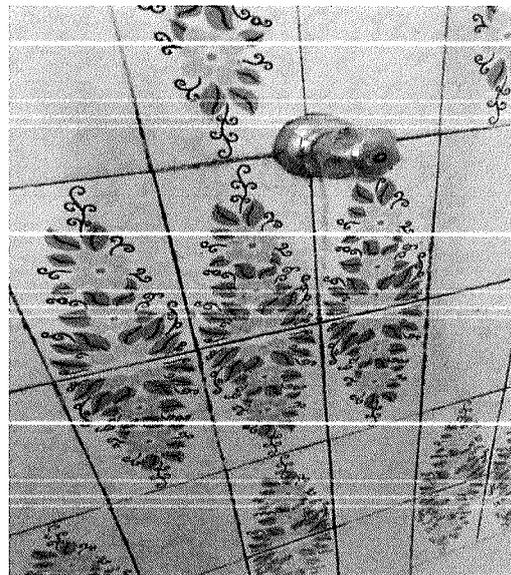
Figura 49 – Vazamento no registro do banheiro.
