PLANO DE MANUTENÇÃO PREDIAL
CAMPO DE FUTEBOL SÃO CRISTÓVÃO

AGOSTO DE 2021

Cliente	Prefeitura Municipal de Pouso Alegre
Localização	Pouso Alegre, MG.
Título	Plano de Manutenção Predial
Contato	Zairiane Cerqueira
E-mail	Fcerqueira.zairi@gmail.com
Líder do projeto	Flávia Cristina Barbosa
Coordenador	Denis de Souza Silva
Projeto/centro de custo	194/2020
Data do documento	27/08/2021

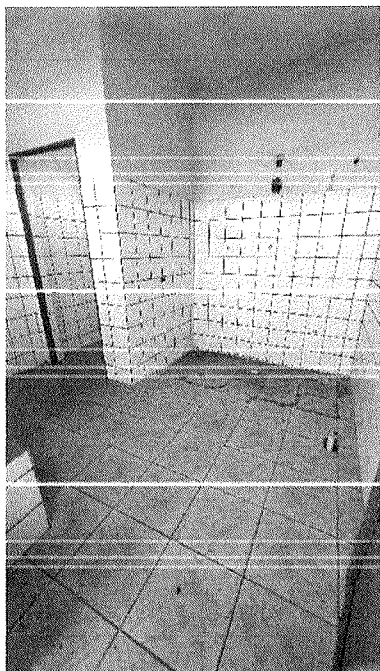
Figura 2 -Vestiário sem sanitários e as instalações elétricas estão danificadas

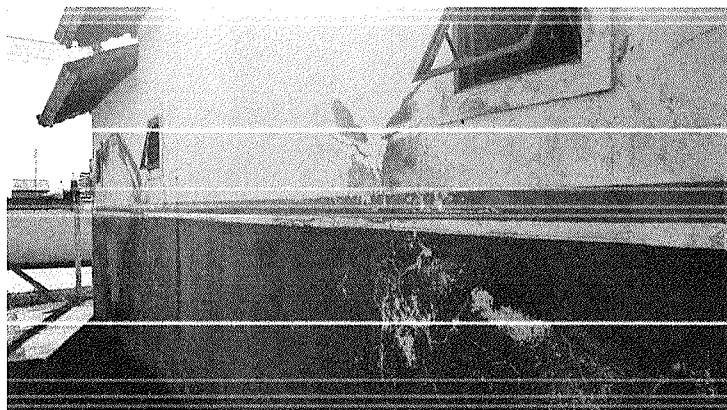
Figura 3 – Parede dos fundos com trincas e descascamento

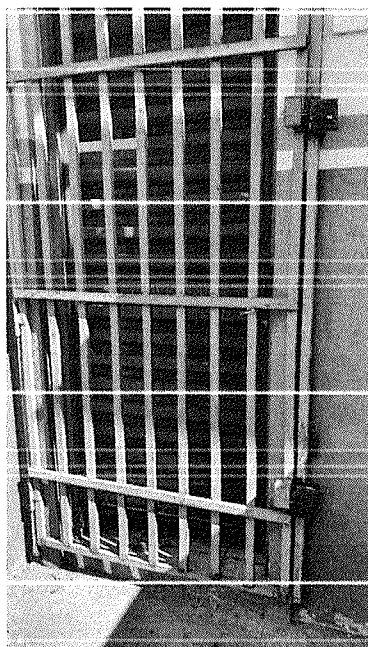
Figura – Porta sem maçaneta e com corrosão no banheiro central

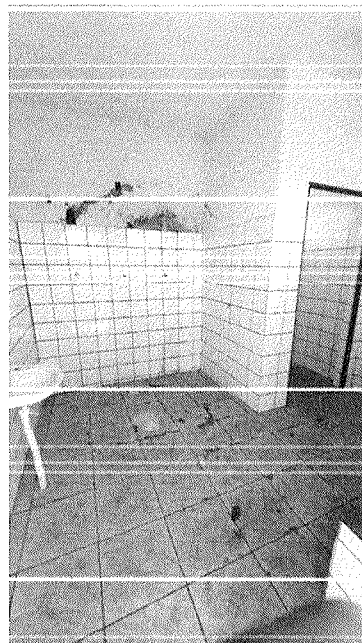
Figura 5 – Vestiário com problemas nas instalações hidráulicas e elétricas
