**PLANO DE MANUTENÇÃO PREDIAL**  
**MERCADO MUNICIPAL**

AGOSTO DE 2021

Cliente	Prefeitura Municipal de Pouso Alegre
Localização	Pouso Alegre, MG.
Título	Plano de Manutenção Predial
Contato	Zairiane Cerqueira
E-mail	Fcerqueira.zairi@gmail.com
Líder do projeto	Flávia Cristina Barbosa
Coordenador	Denis de Souza Silva
Projeto/centro de custo	194/2020
Data do documento	27/08/2021

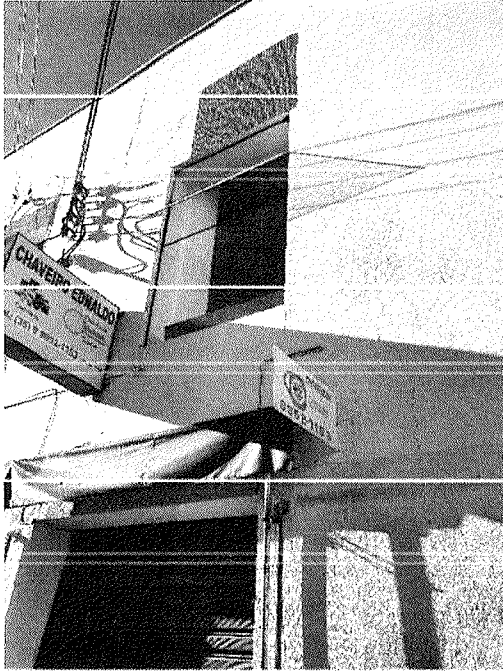
Figura 2 – Fissuras e trincas em diversas áreas externas da edificação

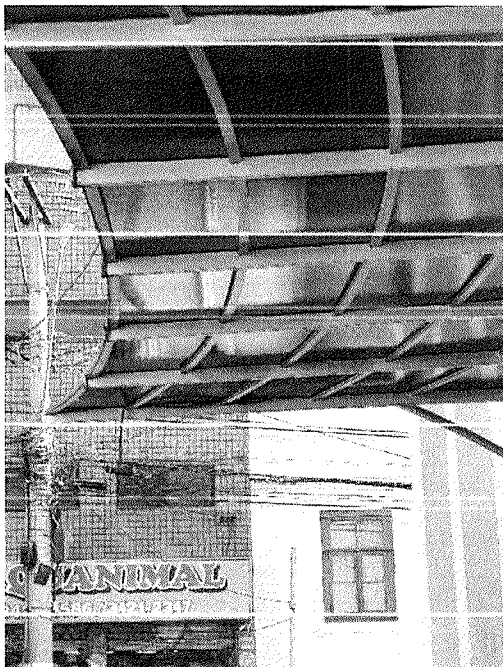
Figura 4 – Vedação solta na cobertura de policarbonato

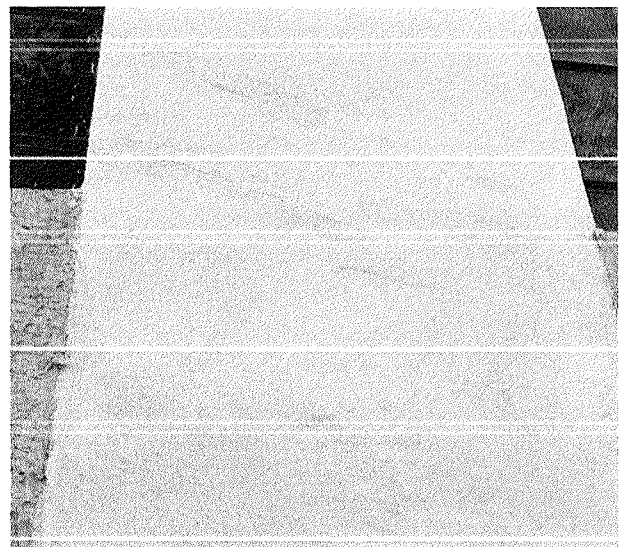
Figura 5 – Fissura nas paredes externas

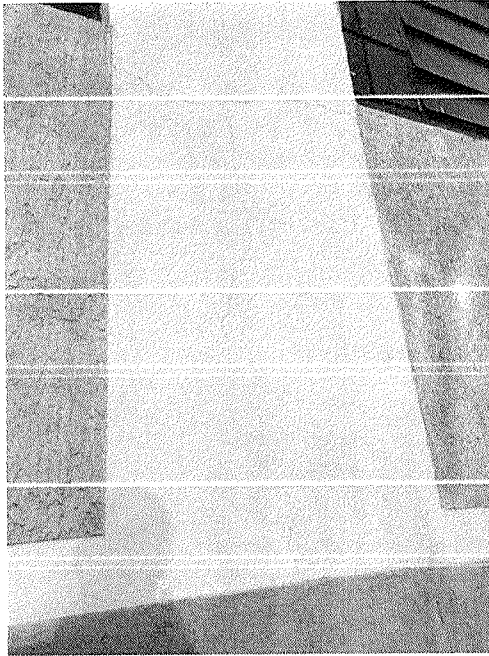
Figura 6 – Trincas em diversas áreas das paredes externas da edificação

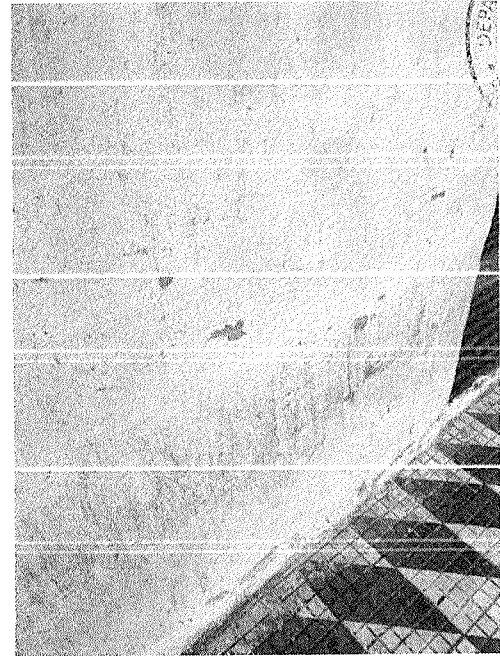
Figura 7 – Descascamento da pintura externa

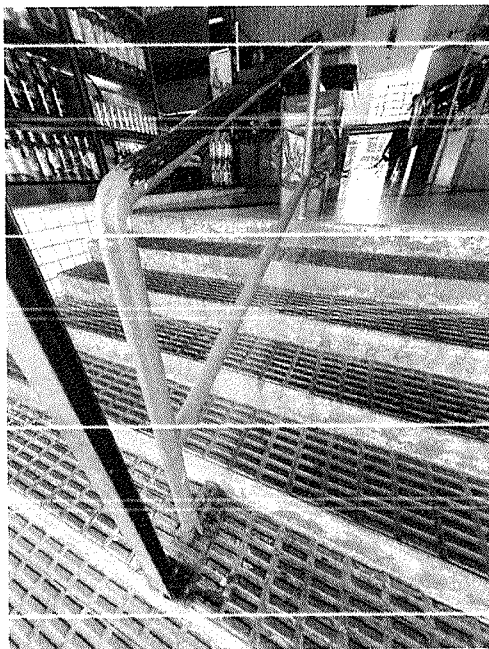
Figura 8 – Corrimão com descascamento da pintura e início de ferrugem

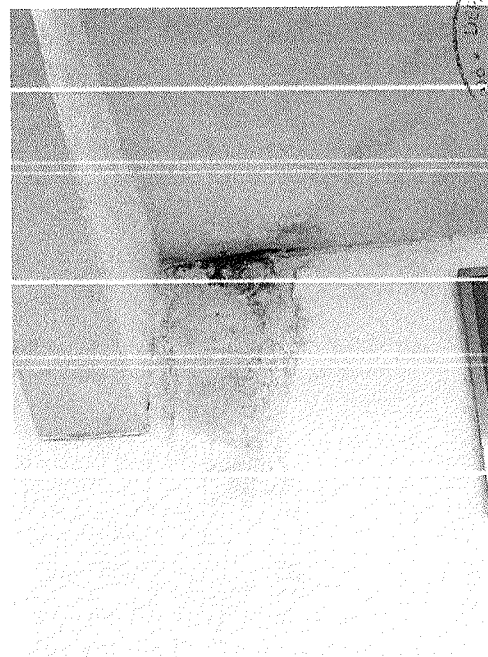
Figura 11 – Mofo na parede e laje do lado esquerdo da edificação

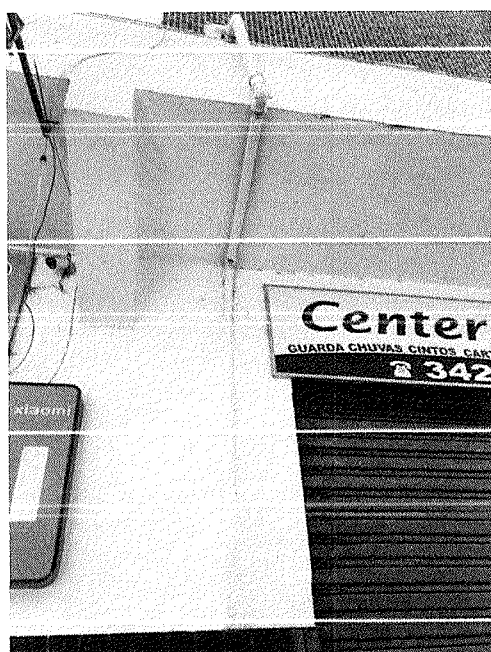
Figura 12 – Tubulação expostas do lado esquerdo

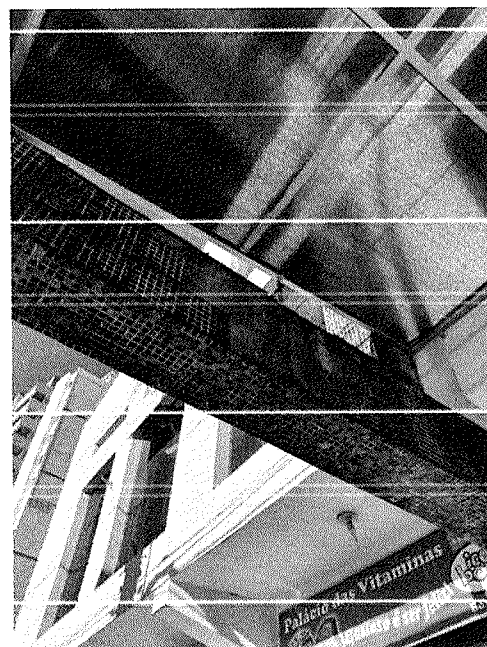
Figura 13 – Falta de revestimento na entrada

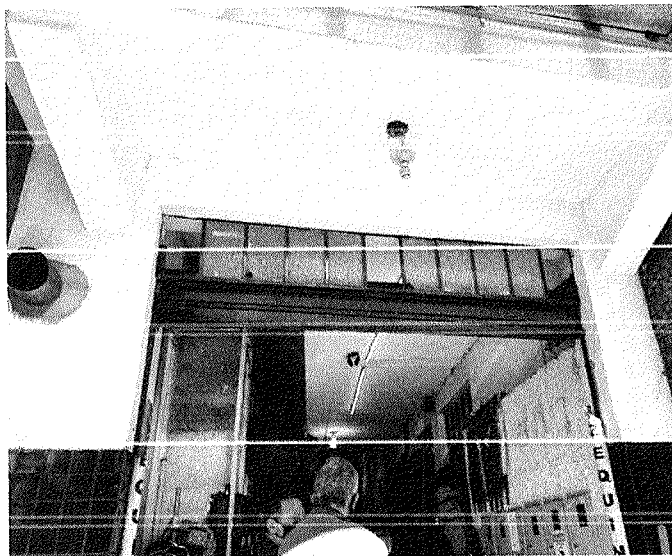
Figura 14 – Vidros quebrados na entrada da edificação

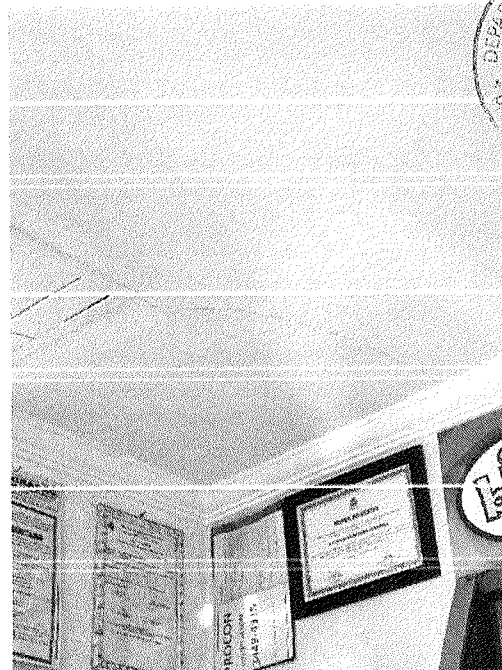
Figura 15 – Trincas no teto da loja

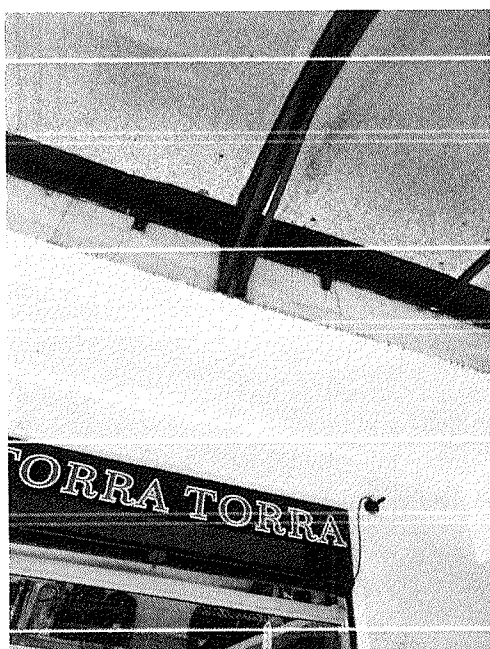
Figura 16 – Vazamento do toldo da lateral direita

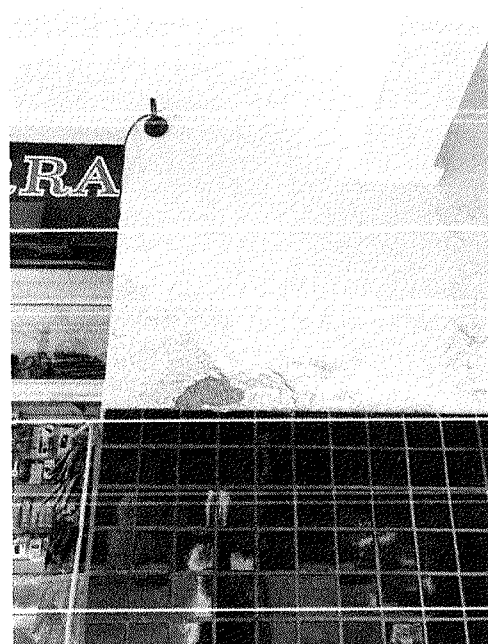
Figura 17 – Descascamento da pintura externa lado direito

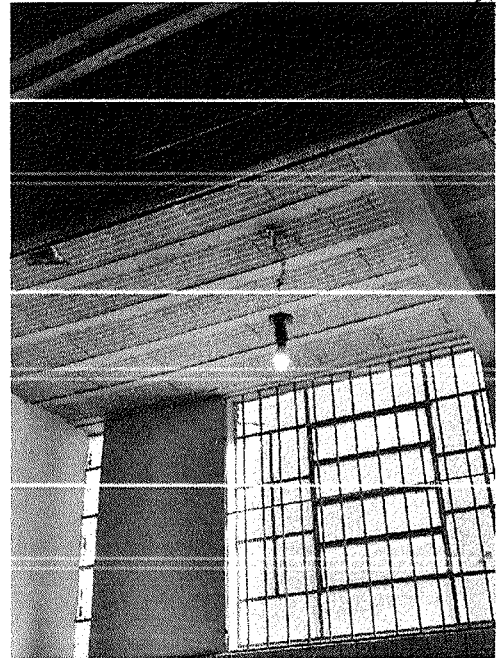
Figura 21 – Laje sem acabamento em diversas lojas

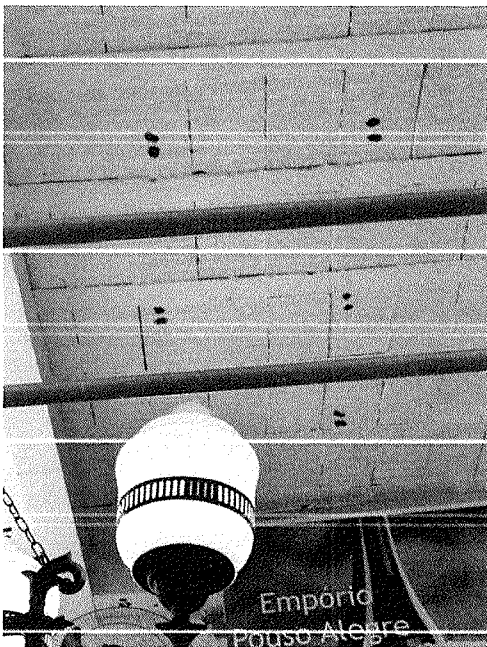
Figura 22 – Furos na laje da loja 13

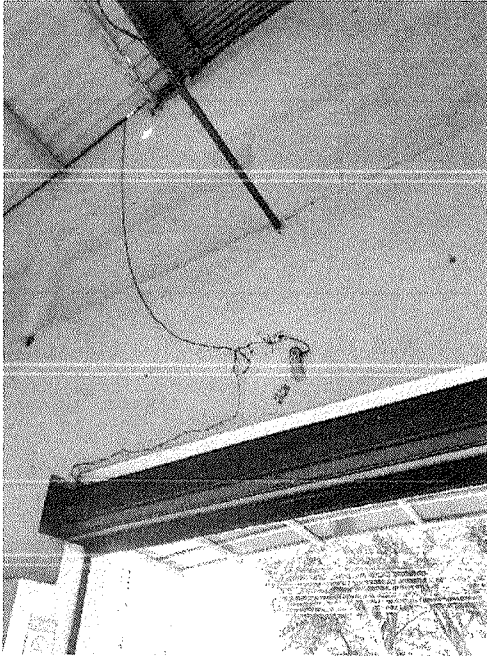
Figura 24 – Cabeamento exposto na edificação

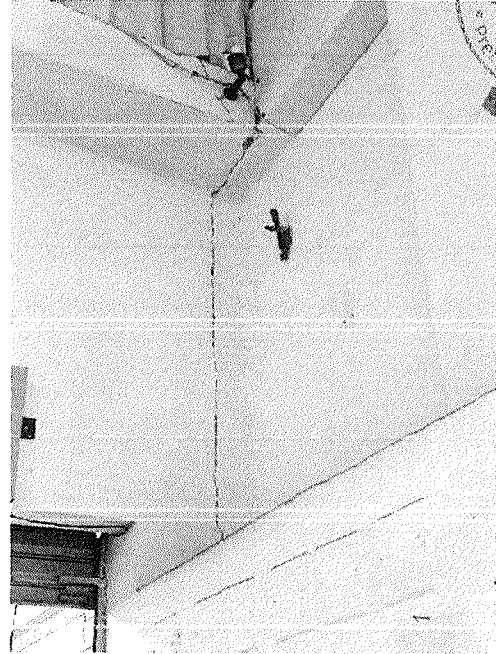
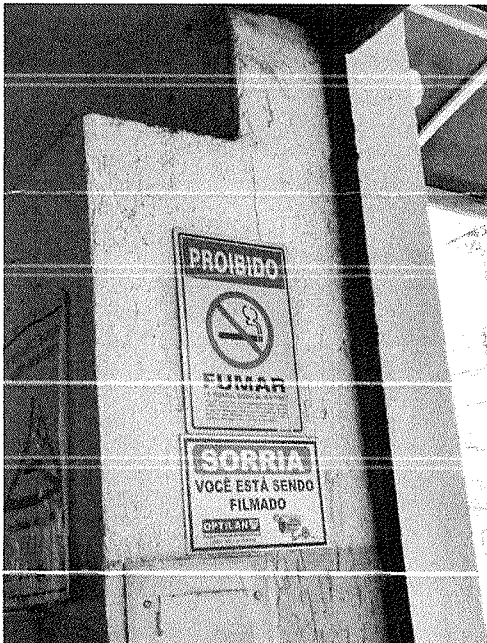
Figura 25 – Trinca entre estruturas

Figura 26 – Trinca entre estruturas

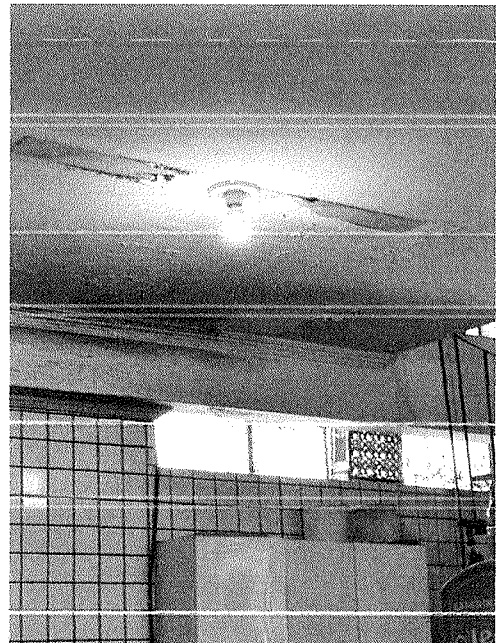
Figura 27 – Descascamento da pintura da laje

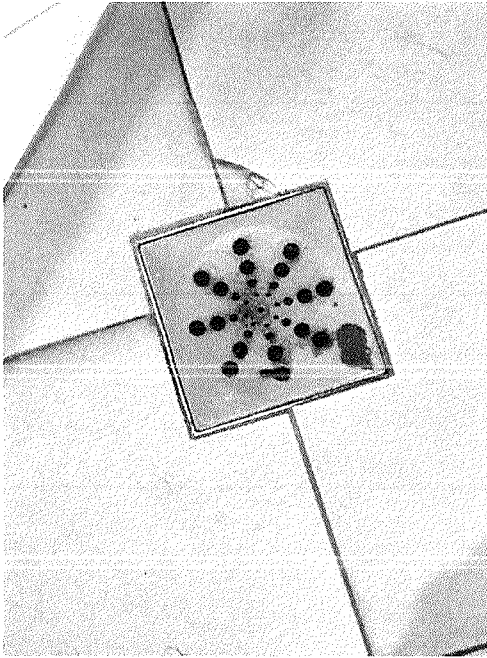
Figura 28 – Ralo com ferrugem no corredor

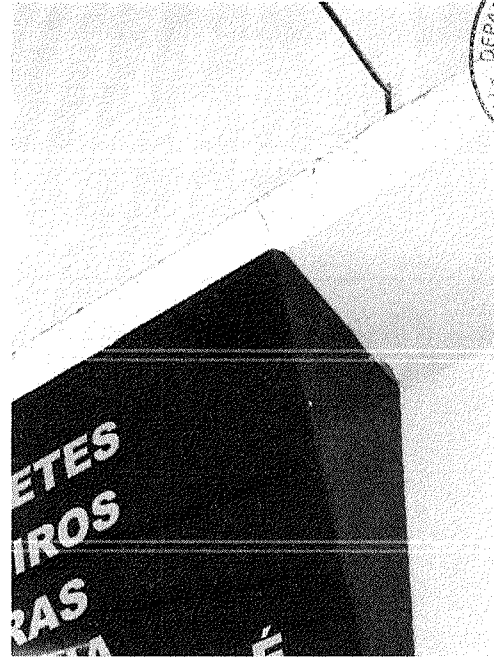
Figura 29 – Trinca no beiral externo das lojas

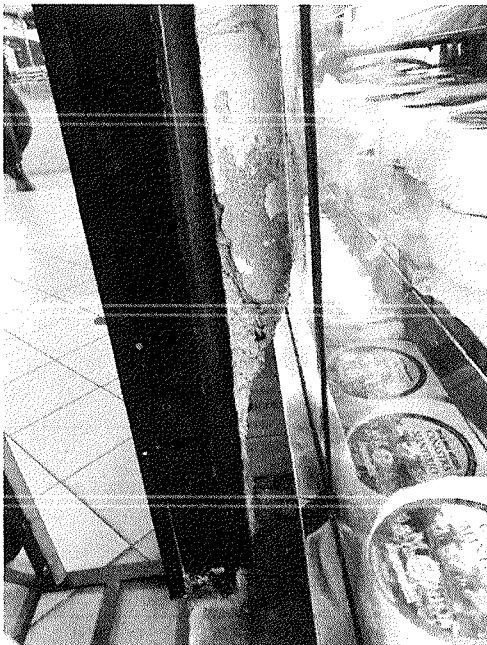
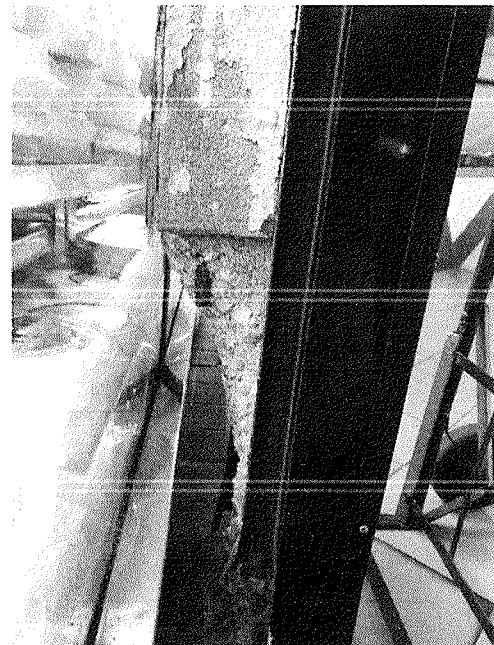
Figura 30 – Danos estruturais no pilar da loja 51

Figura 31 – Danos estruturais no pilar da loja 51

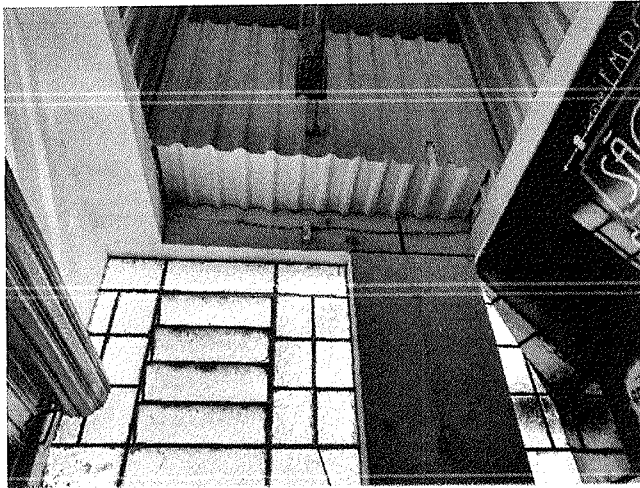
Figura 32 – Fiações expostas na entrada lateral

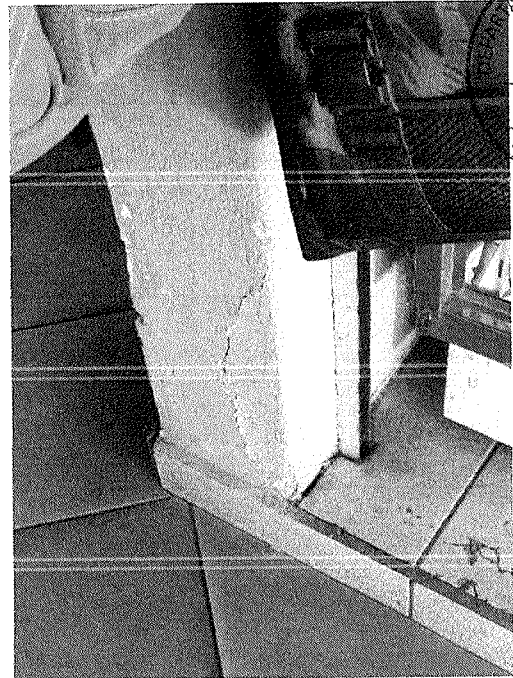
Figura 33 – Descolamento da pintura

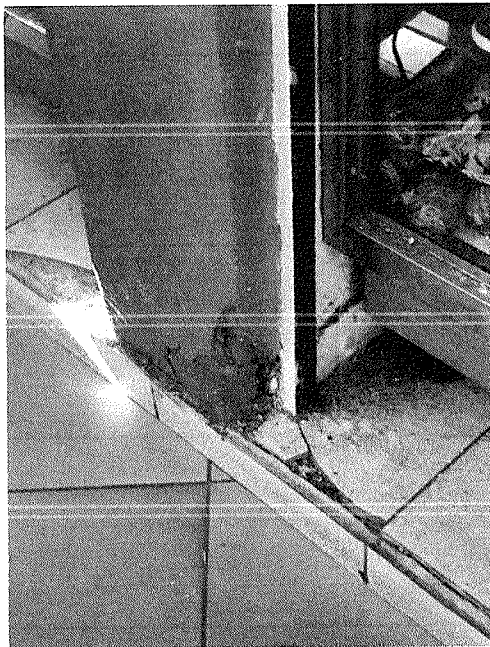
Figura 34 – Revestimento solto na parte inferior do pilar loja 53

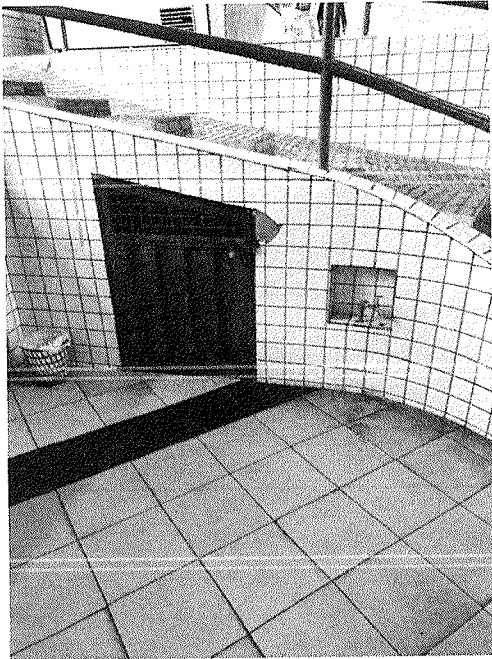
Figura 36 – Portão do depósito com ferrugem

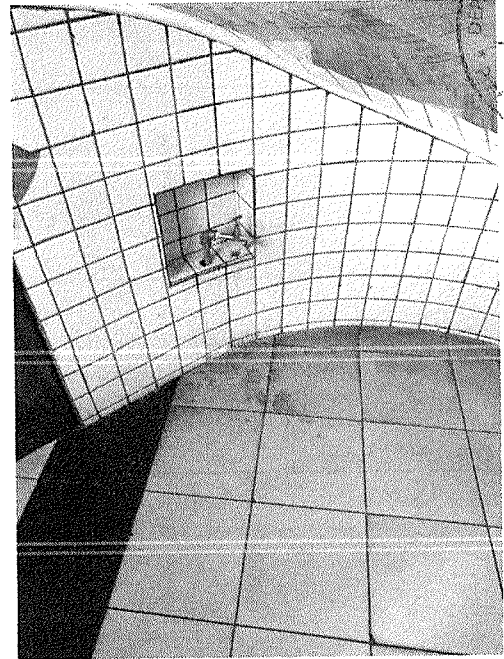
Figura 37 – Não possui ralo próximo a torneira

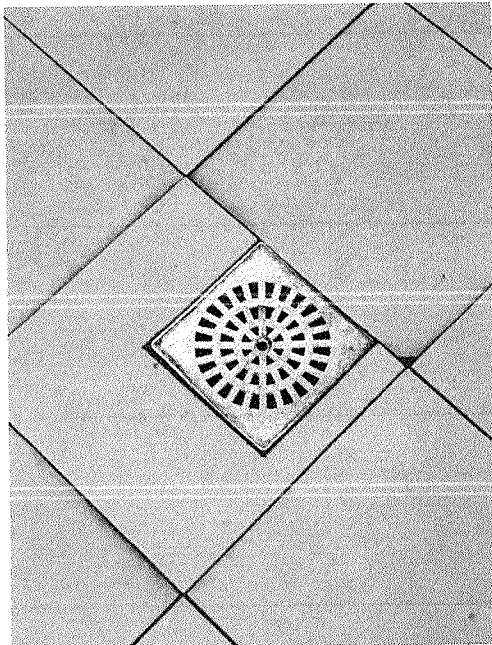
Figura 38 – Ralo quebrado no corredor

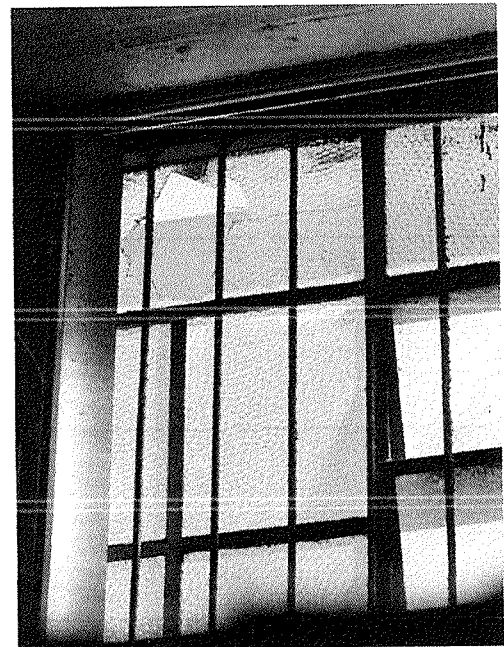
Figura 39 – Vidro quebrado na loja

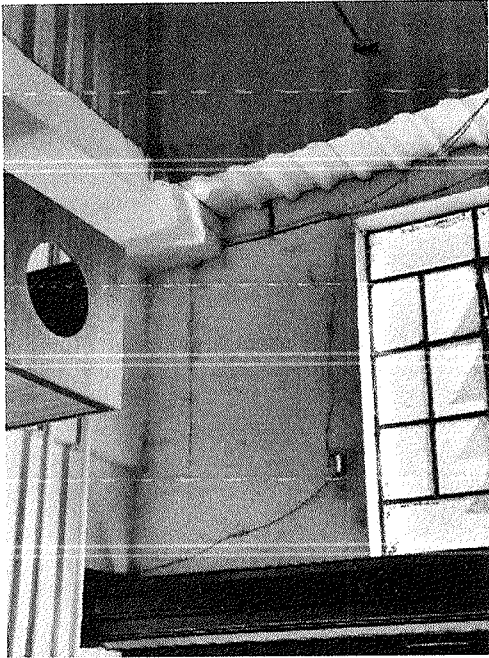
Figura 40 – Trincas na parede interna

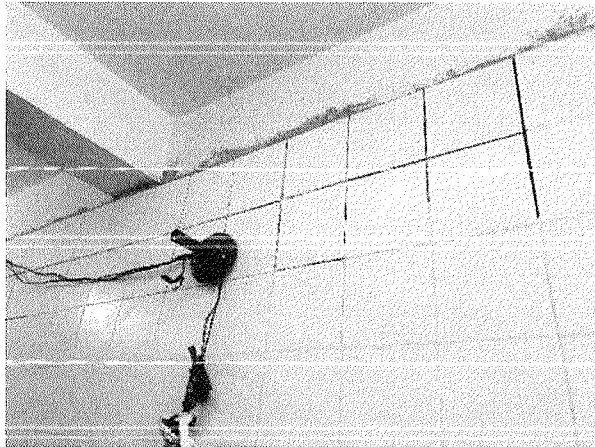
Figura 44 – Revestimento sem rejunte

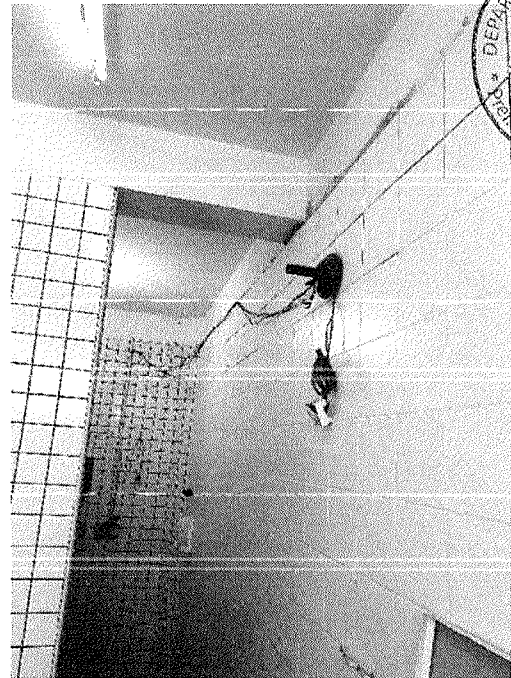
Figura 45 – Fiação expostas no banheiro feminino

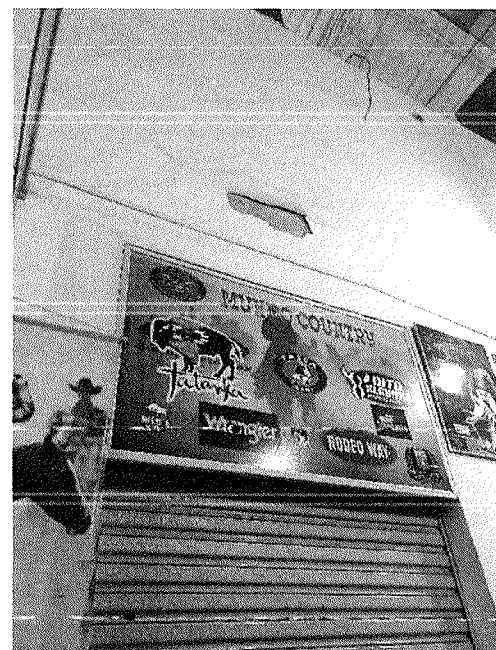
Figura 49 – Descolamento da pintura externo da loja 28

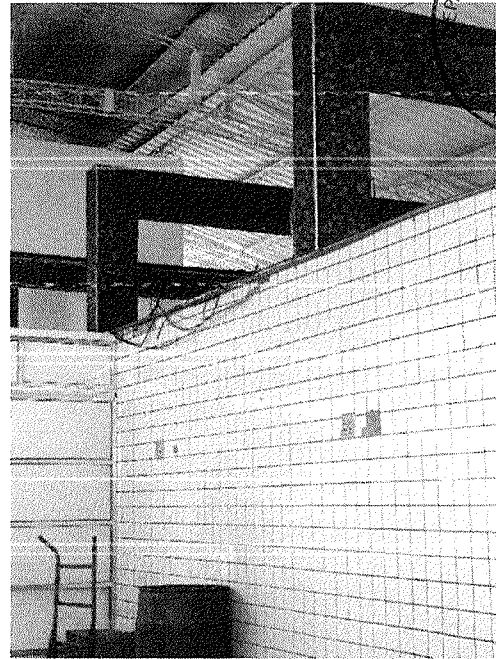
Figura 53 – Fiações expostas no pavimento superior

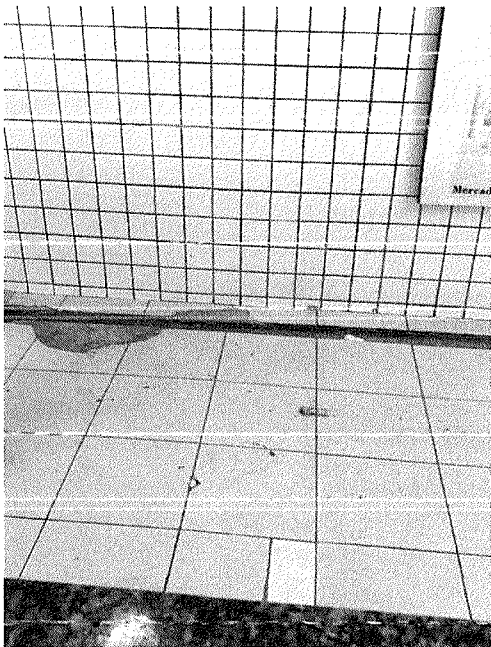
Figura 54 – Piso quebrado e rasgo no piso da loja 64

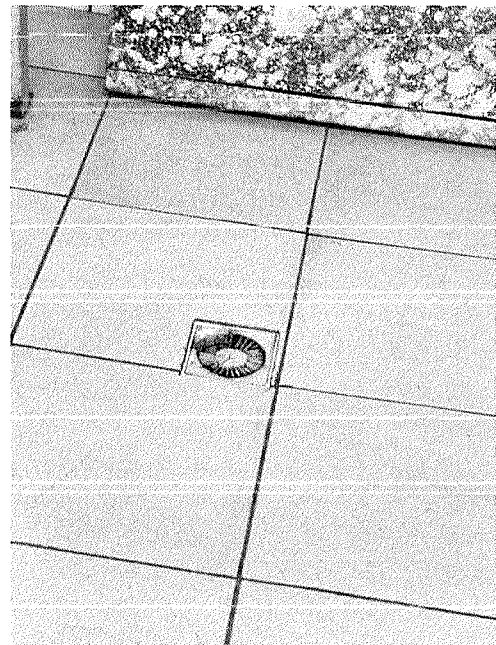
Figura 55 – Ralo quebrado na loja

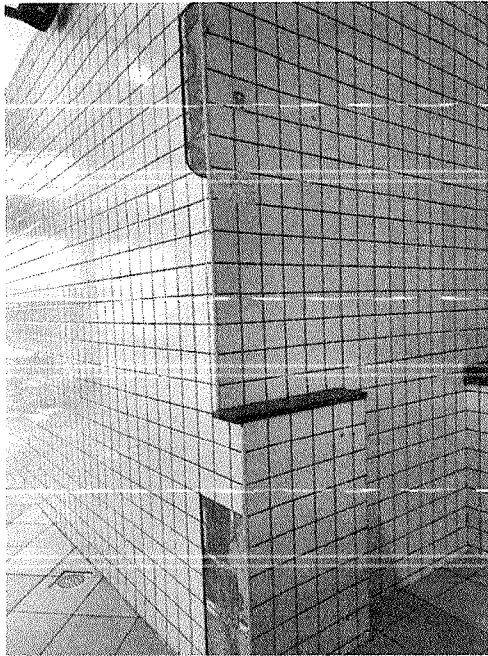
Figura 56 – Revestimento solto na área superior

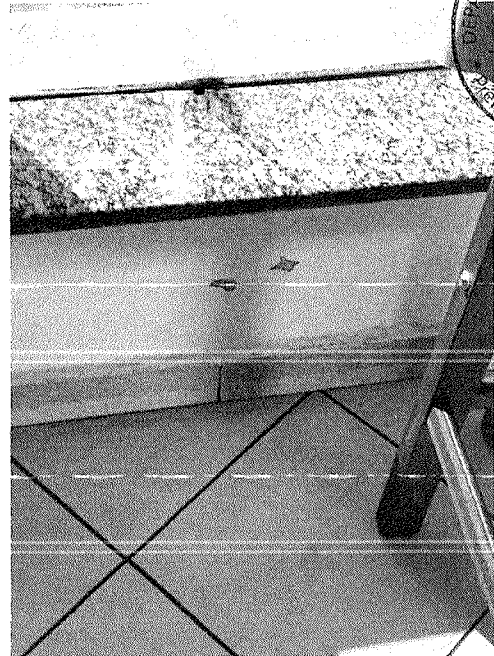
Figura 57 – Descolamento da pintura do pavimento superior

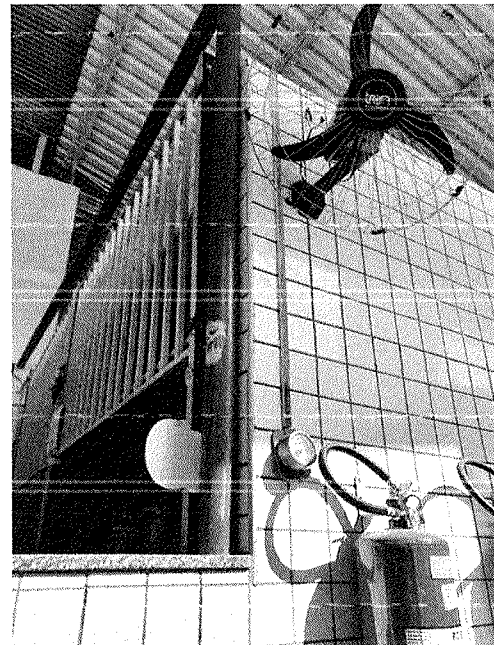
Figura 59 – Sistema de botoeira com canaletas danificadas

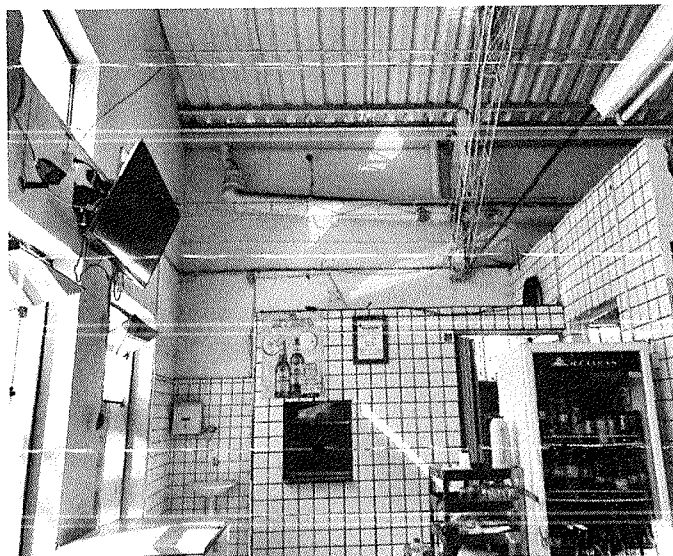
Figura 60 – Fiações expostas no pavimento superior

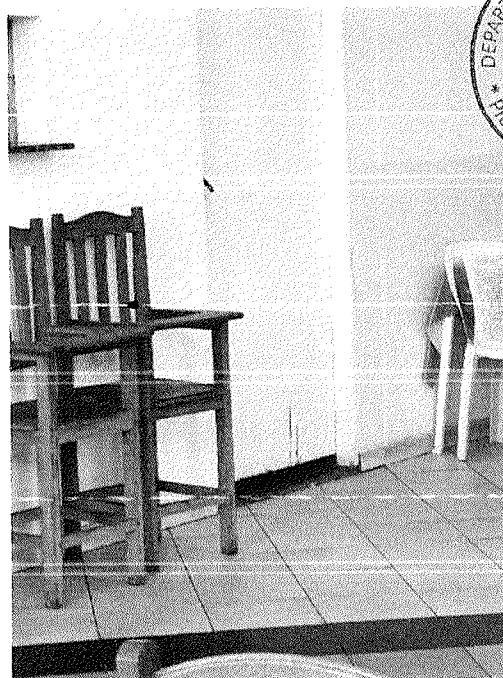
Figura 61 – Porta danificada na loja 69 no pavimento superior

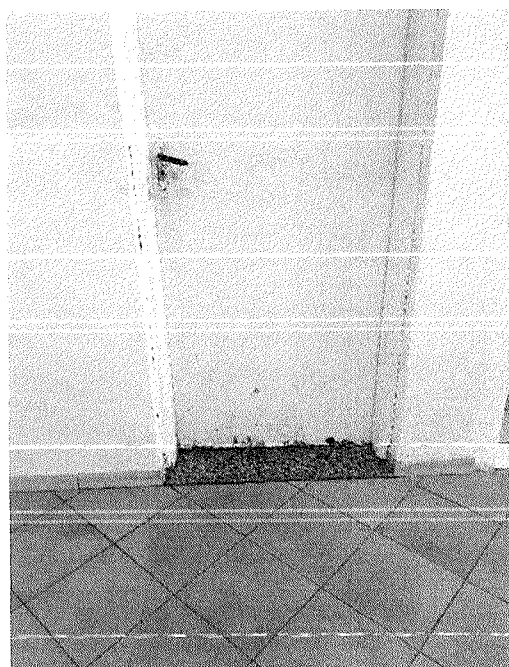
Figura 62 – Problemas na porta da sala dos guardas

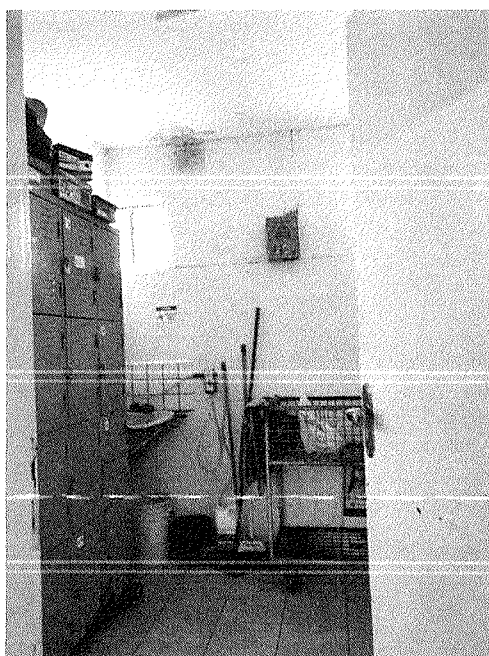
Figura 64 – Mofo na sala DML

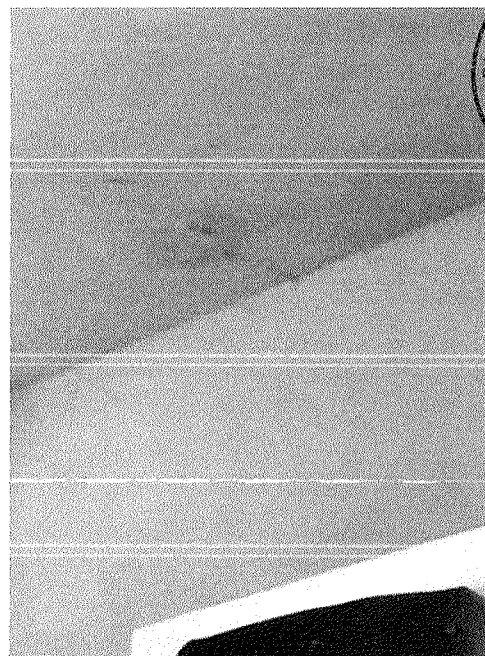
Figura 65 – Mofo na cozinha

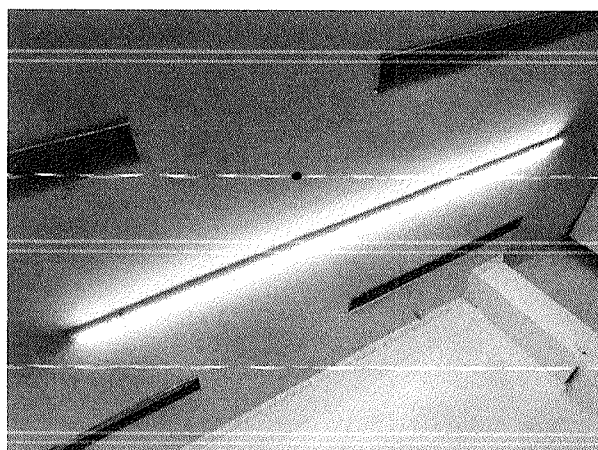
Figura 68 – Cabeamento sem eletrocalha

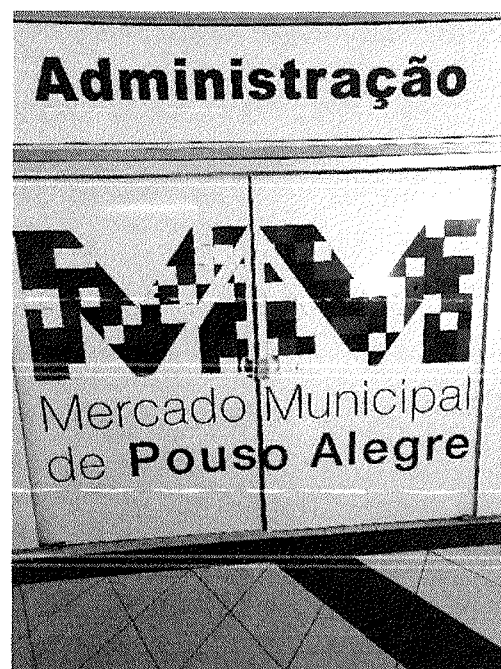
Figura 69 – Porta da sala de administração não esta fechando e está sem fechadura

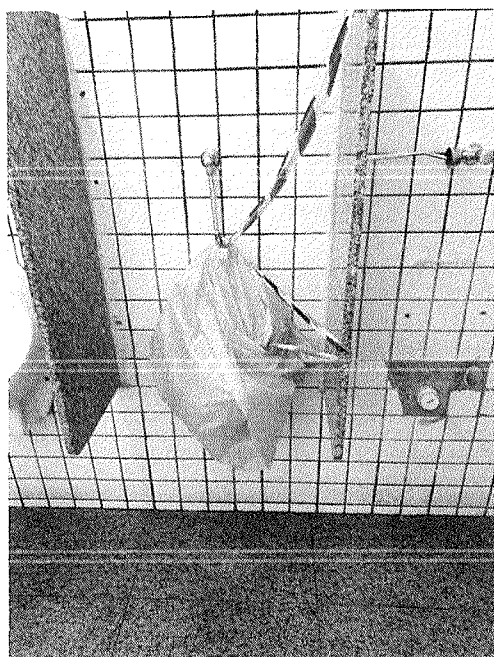
Figura 70 – Mictório interditado

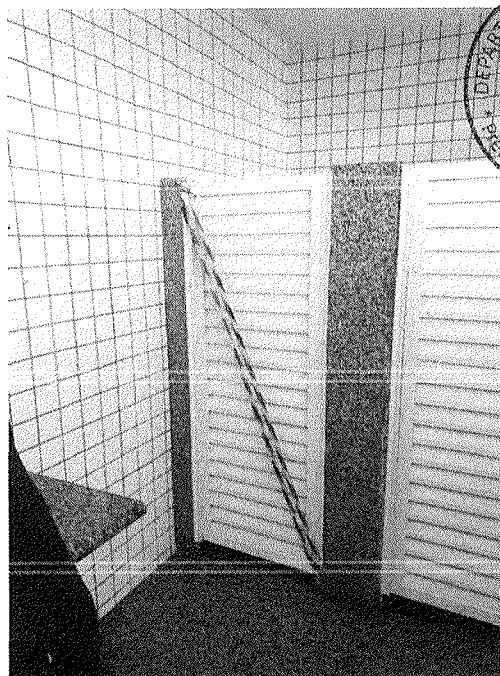
Figura 71 – Banheiro interditado por vazamentos
