**PLANO DE MANUTENÇÃO PREDIAL**  
CASA DO PRODUTOR

AGOSTO DE 2021

Cliente Prefeitura Municipal de Pouso Alegre

Localização Pouso Alegre, MG.

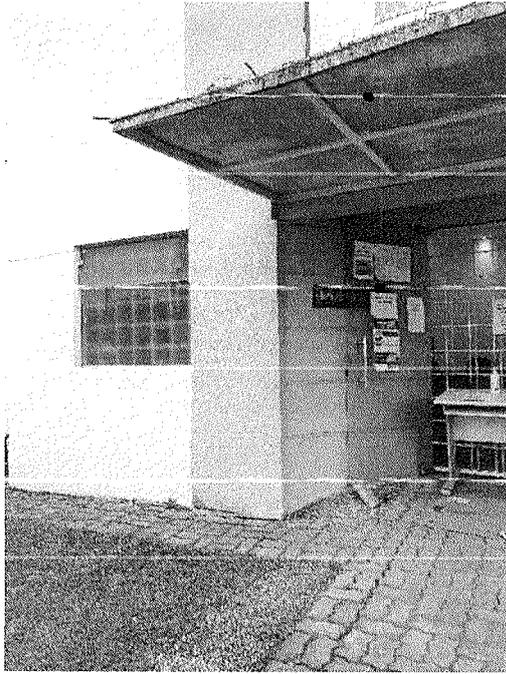
Figura 2 – Descascamento da pintura na fachada

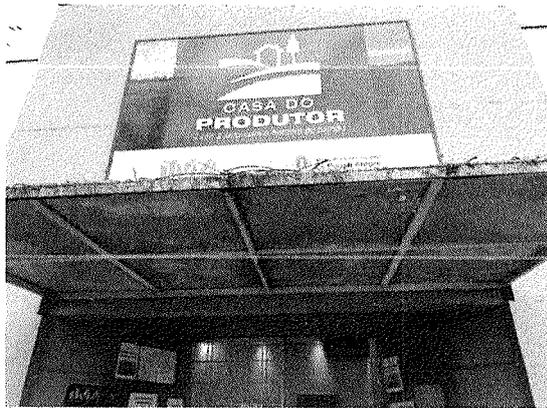
Figura 4 – Toldo sujo e com ferrugem

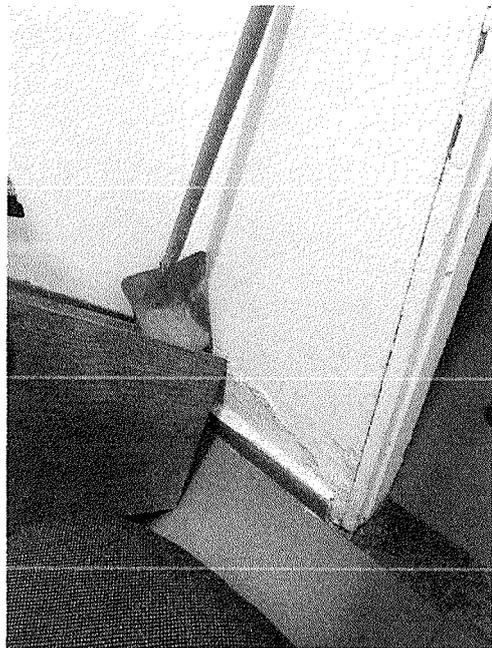
Figura 5 – Mofo na parede do almoxarifado

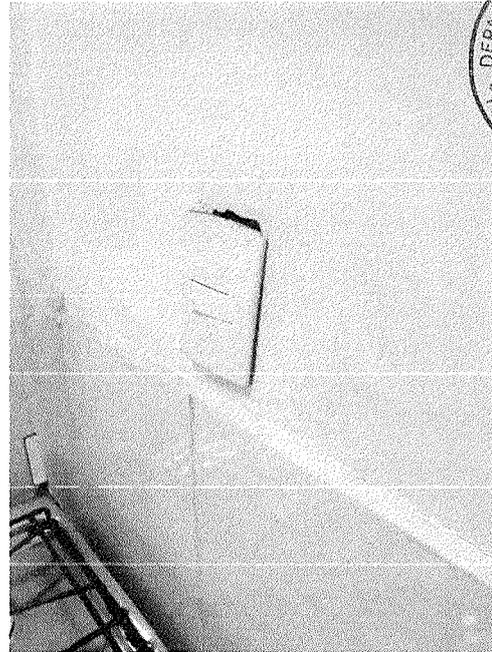
Figura 11 – Tomada solta

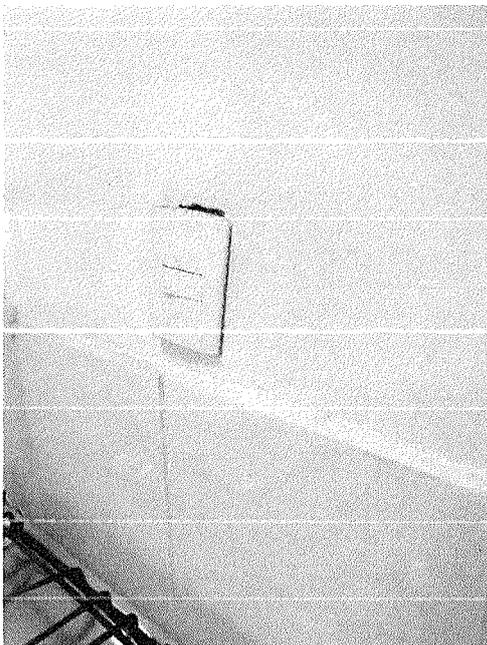
Figura 12 – Tomada solta na cozinha

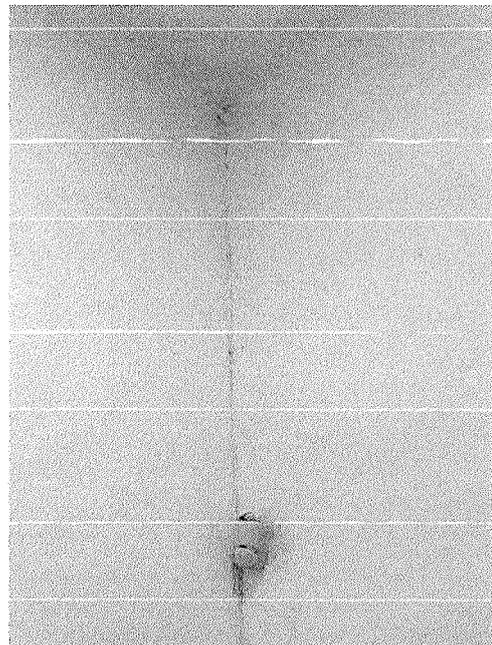
Figura 13 – Mofos na parede da sala de arquivos

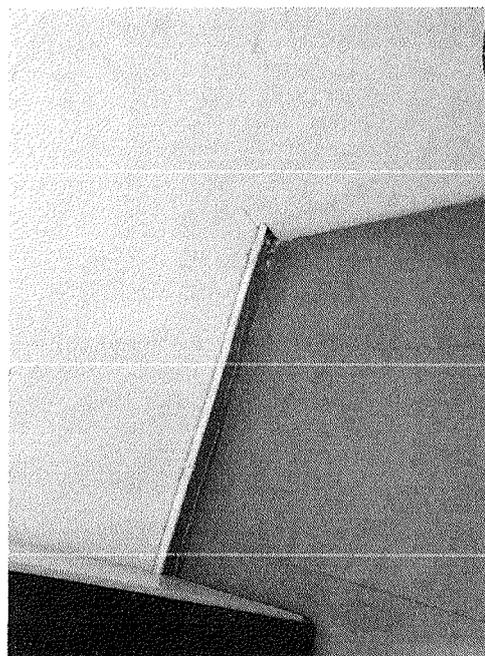
Figura 15 – Fiação exposta da sala de arquivos

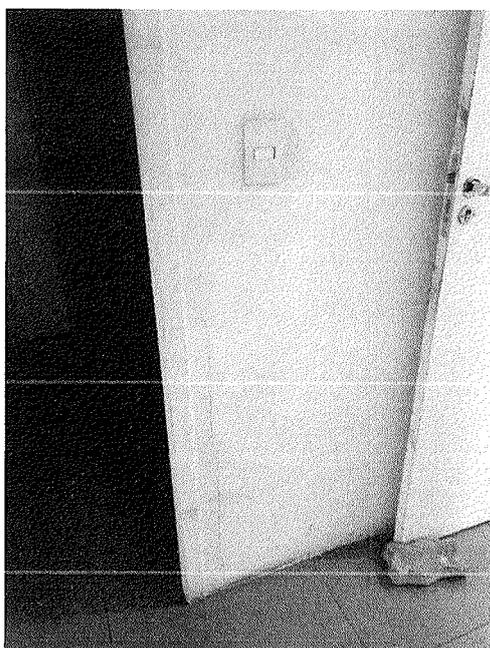
Figura 16 – Trinca no corredor

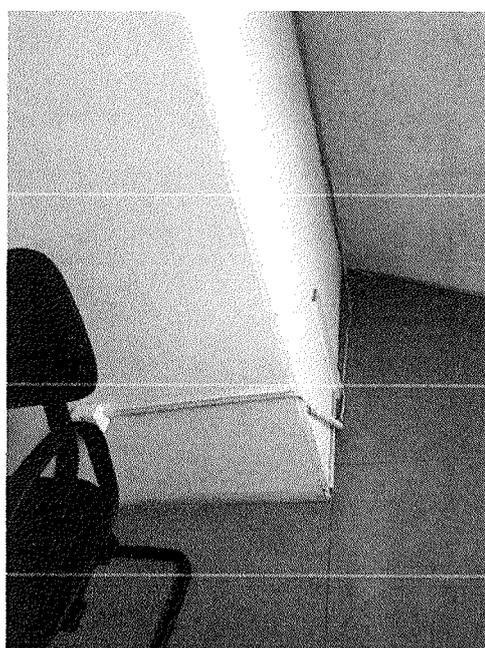
Figura 17 – Cabos expostos

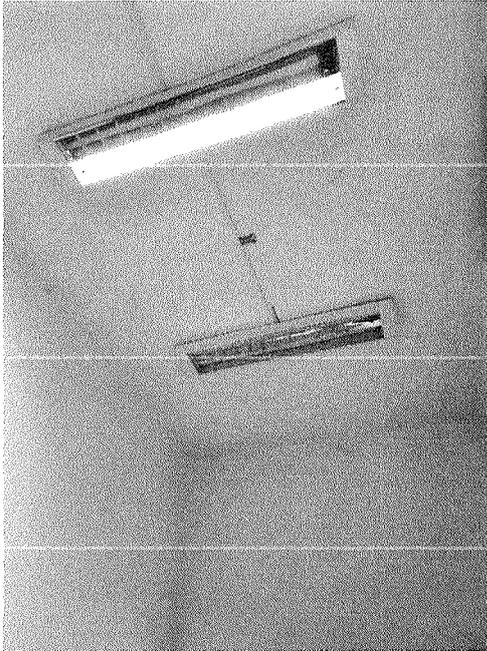
Figura 18 – Faltam luminárias na sala de reunião

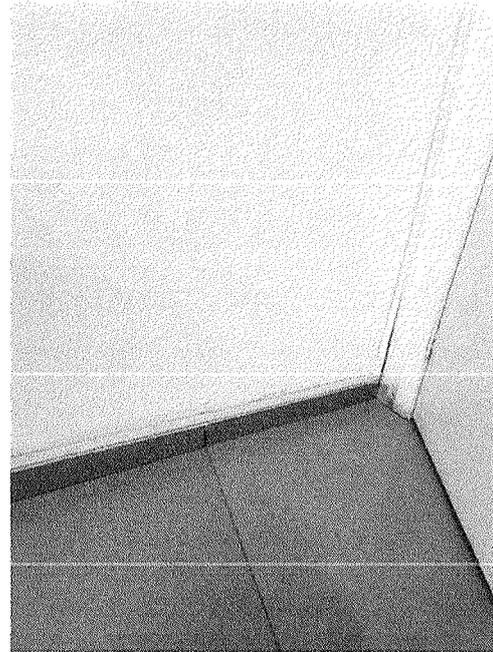
Figura 19 – Parede com pintura estufada na sala de reuniões

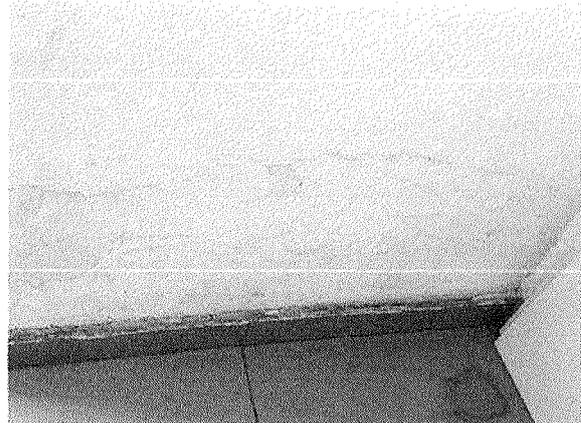
Figura 21 – Mofo na parede do banheiro dos fundos e descolamento da argamassa do rodapé

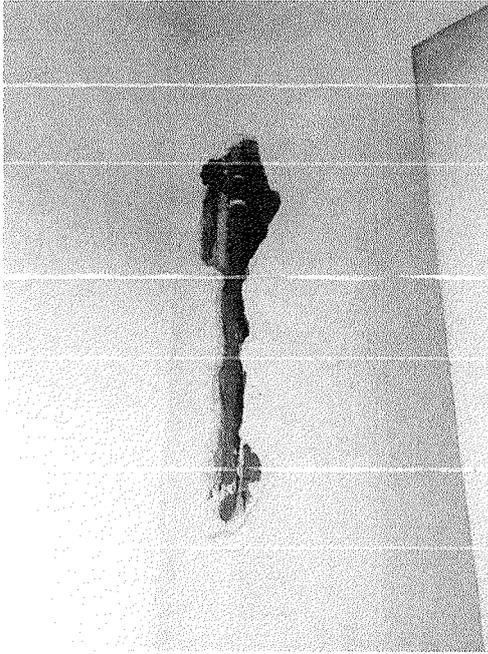
Figura 22 – Tubulação do registro exposto

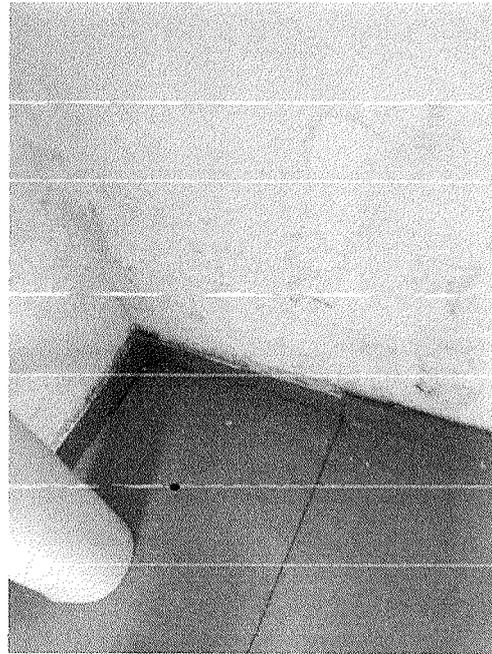
Figura 23 – Mofo nas paredes do banheiro dos fundos

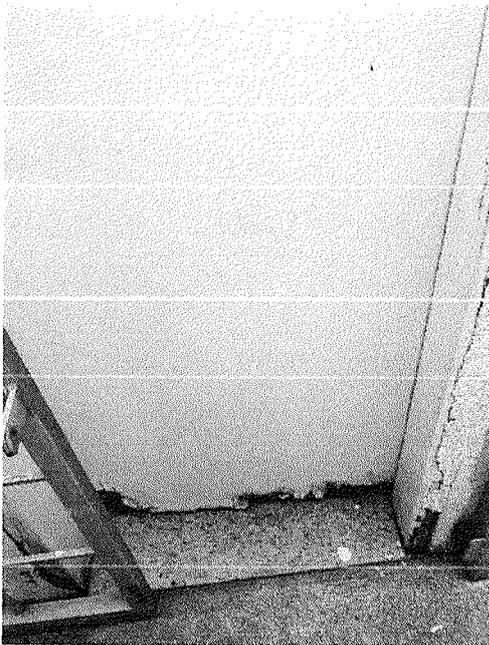
Figura 24 – Porta do banheiro dos fundos danificada por causa das chuvas

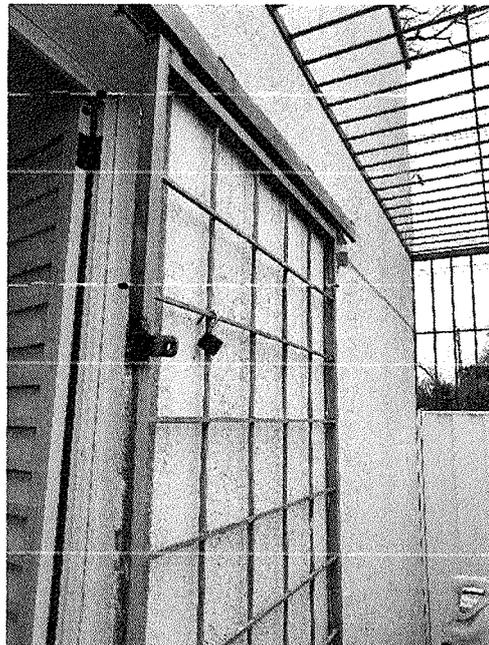
Figura 25 – Ferrugem no portão dos fundos

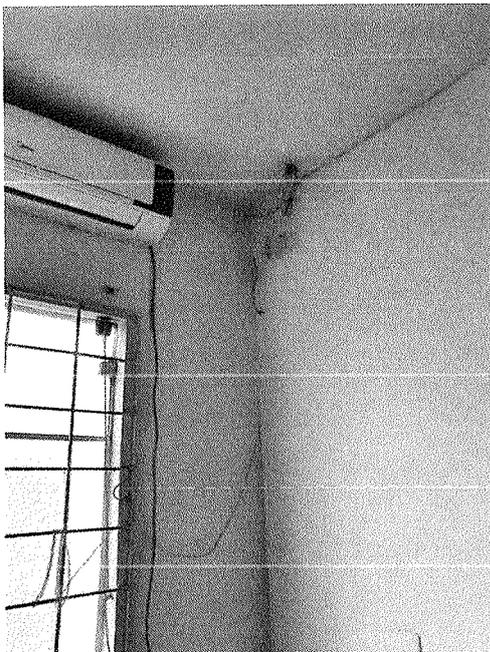
Figura 26 – Fiação exposta na sala da superintendência

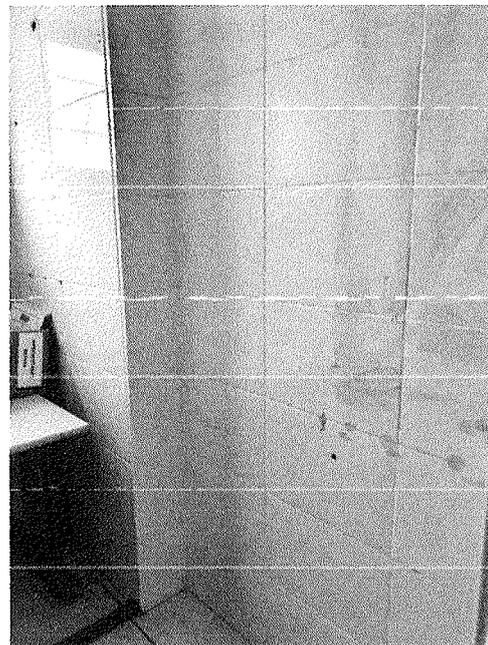
Figura 29 – Manchas no revestimento da sala de arquivos

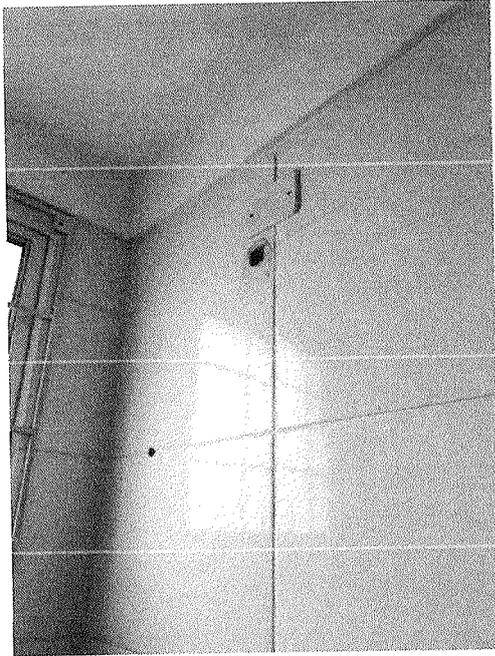
Figura 30 – Orifício da tubulação não foi fechada

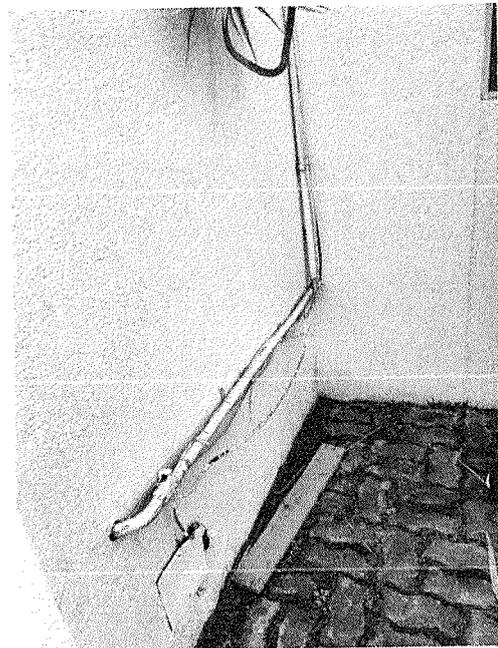
Figura 34 – Alambração danificada ao lado direito da edificação

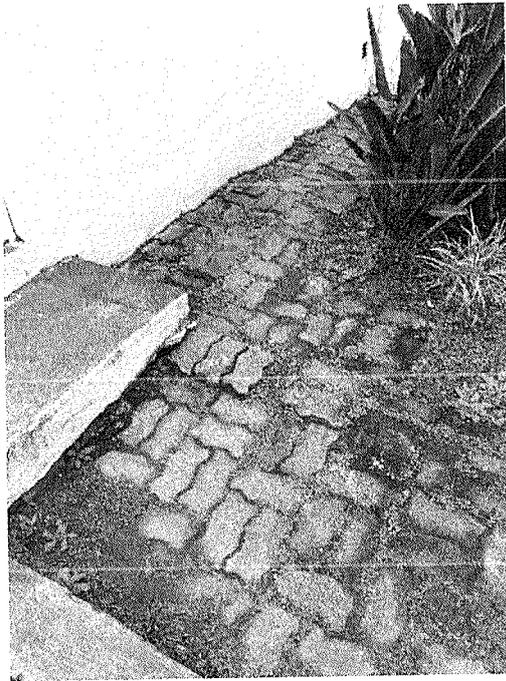
Figura 35 – Piso desnivelado da área externa do lado esquerdo

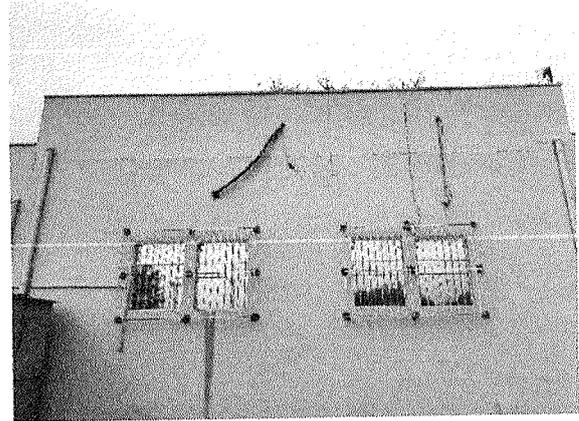
Figura 36 – Fiação expostas e trincas no fundo da edificação

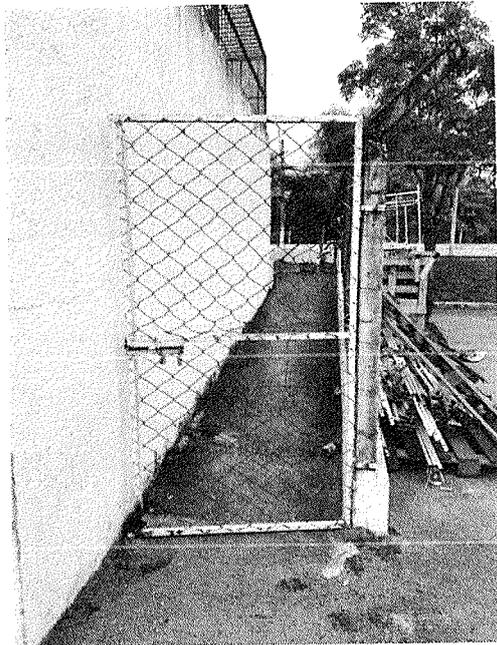
Figura 37 – Portão de acesso aos fundos possui ferrugem na estrutura e o alambrado está danificado.
