**PLANO DE MANUTENÇÃO PREDIAL**  
PREFEITURA MUNICIPAL

Cliente Prefeitura Municipal de Pouso Alegre

Título Plano de Manutenção Predial

Data do documento 27/08/2021

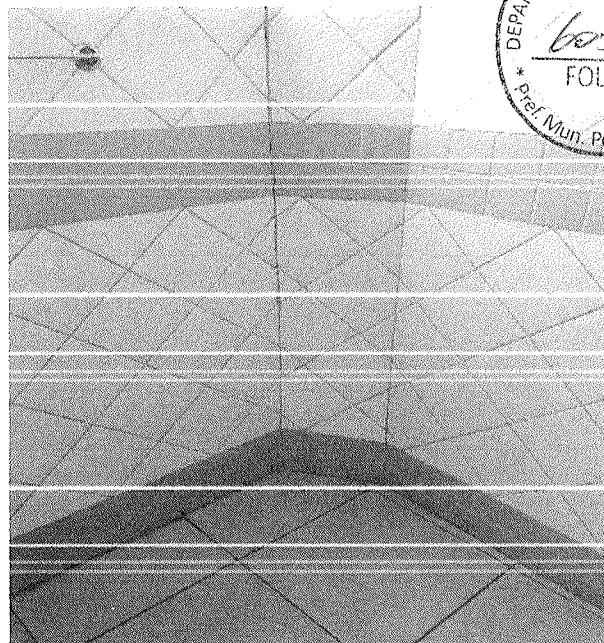
FIGURA 2 – LAJE DO BANHEIRO DO GABINETE COM MOFO

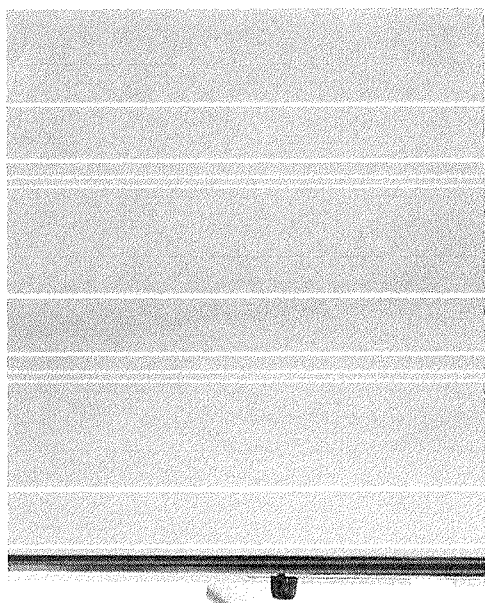
FIGURA 5 – PAREDE COM TRINCA NO REVESTIMENTO NA RECEPÇÃO DO GABINETE

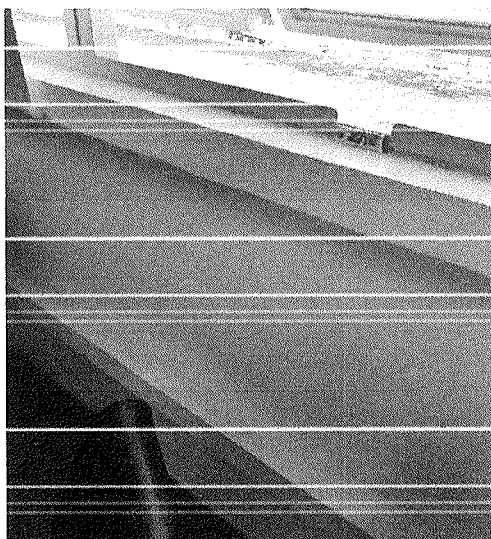
FIGURA 7 – TRINCA NA PAREDE DA SALA DO CHEFE DE GABINETE

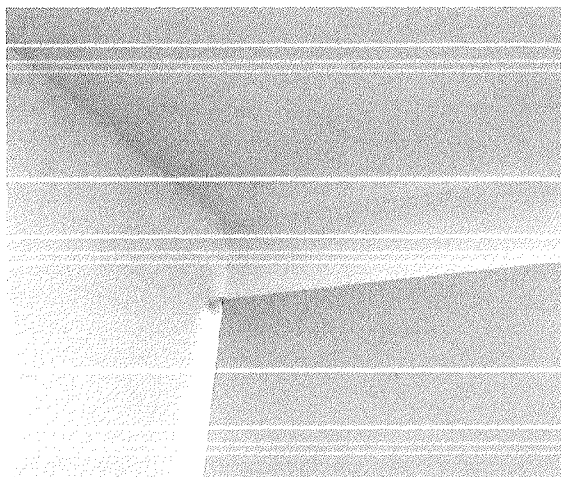
FIGURA 8 – TRINCA EMBAIXO DA JANELA NA SALA DO CHEFE DO GABINETE

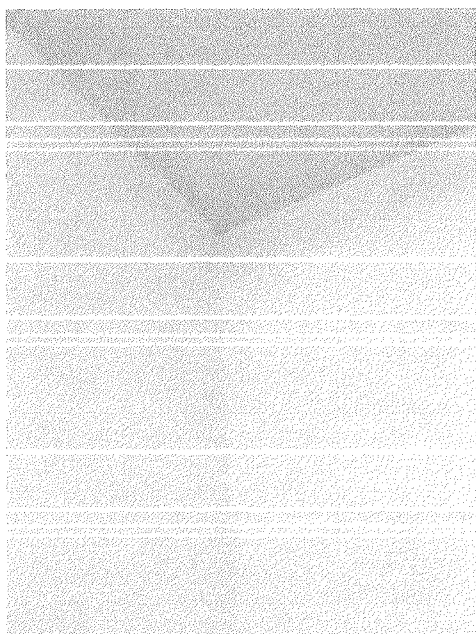
FIGURA 9 – TRINCA NO FORRO DA SALA DO ASSESSOR DO GABINETE

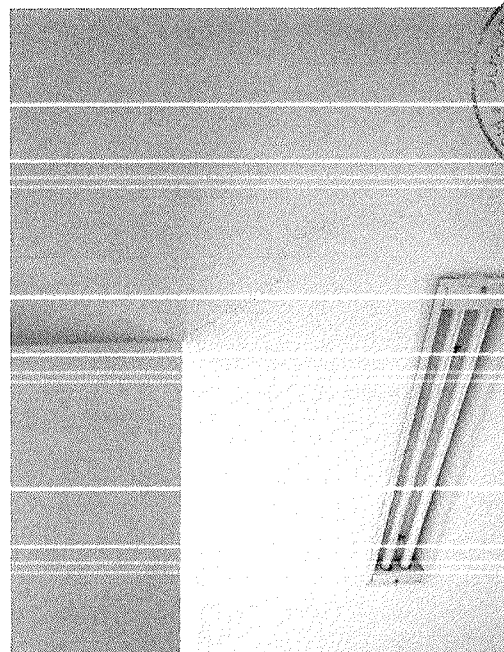
FIGURA 10 – TRINCA NO FORRO DA SALA DE RECEPÇÃO DO GABINETE

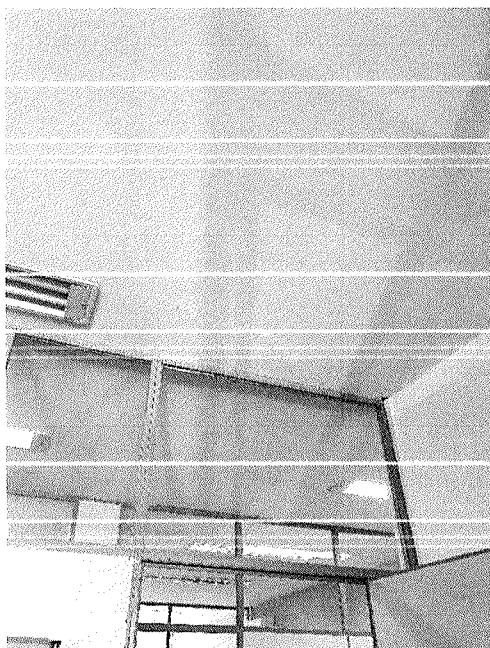
FIGURA 11 – TRINCA NO FORRO DA SUPERINTENDÊNCIA DE PROJETOS ESPECIAIS

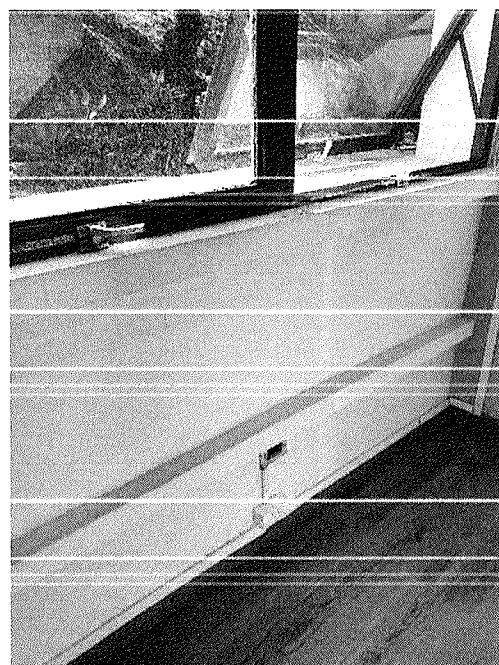
FIGURA 12 – TRINCA NO FORRO DA SALA DE PROJETOS ESPECIAIS

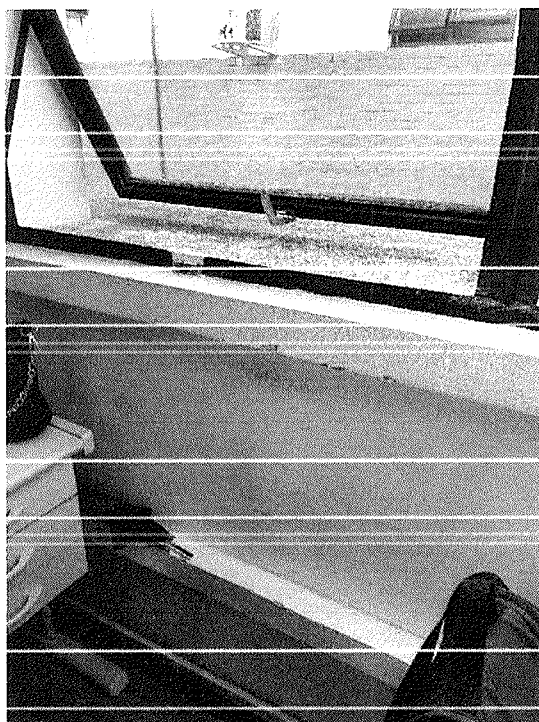
FIGURA 13 – TRINCA EMBAIXO DA JANELA DA SALA DO CHEFE DA CONTROLADORIA

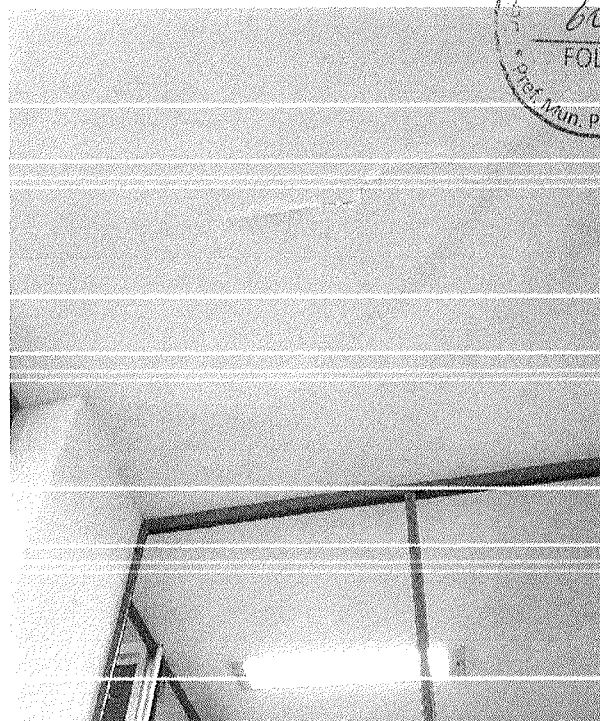
FIGURA 14 – TRINCA EMBAIXO DA JANELA DA SALA DA CONTROLADORIA

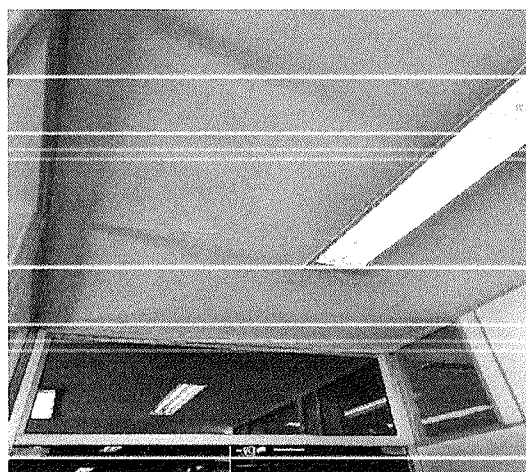
FIGURA 20 – CONTINUAÇÃO DA TRINCA NO FORRO DA SALA DE ASSUNTOS ESTRATÉGICOS

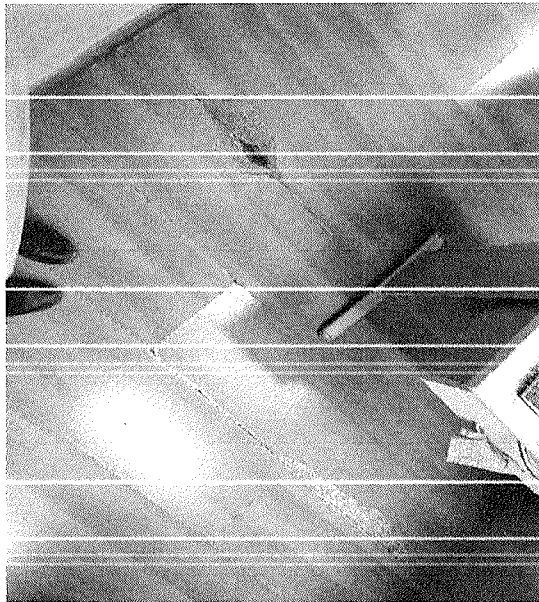
FIGURA 21 – CONTINUAÇÃO DA TRINCA DA SALA DE ASSUNTOS ESTRATÉGICOS PASSANDO PARA O CORREDOR

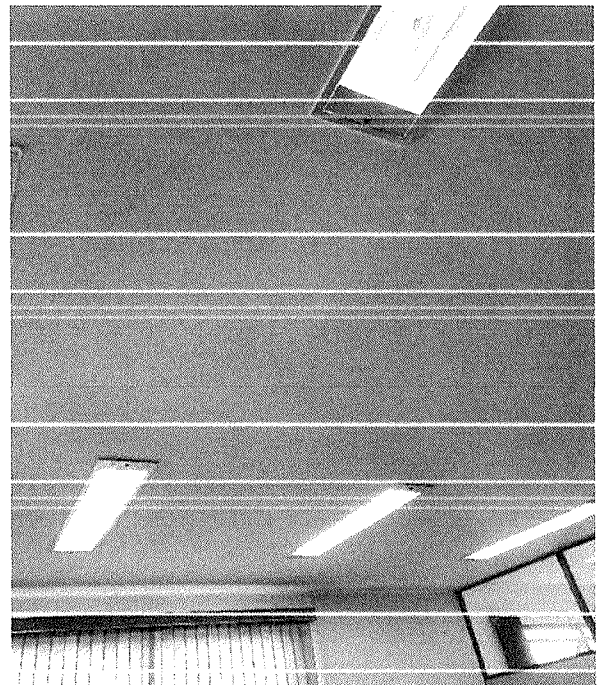
FIGURA 24 – DIVISÓRIA SEM VIDRO ENTRE A RECEPÇÃO E CORREDOR

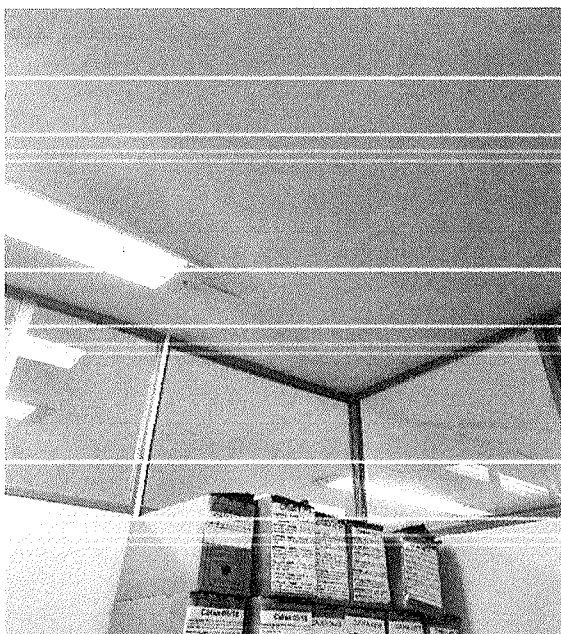
FIGURA 25 – TRINCA NO FORRO DA SALA DE LICITAÇÃO

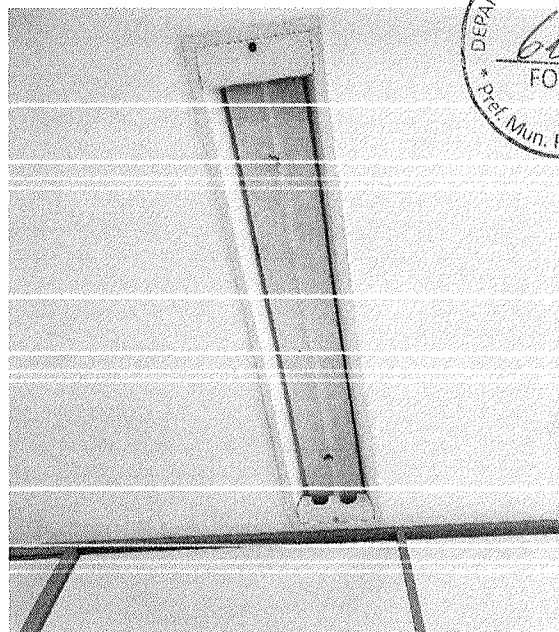
FIGURA 26 – TRINCA NO FORRO DA SALA  
DE ARQUIVOS DE LICITAÇÃO

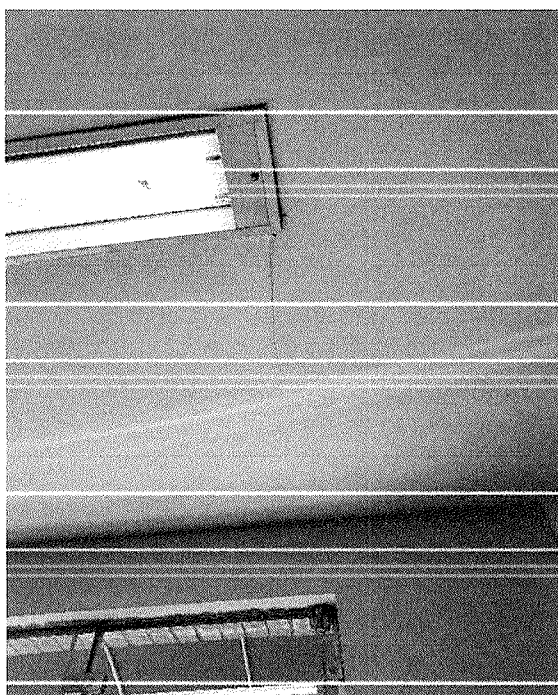
FIGURA 27 – LUMINÁRIA SEM  
LÂMPADA NA SECRETARIA DE  
GESTÃO DE PESSOAS

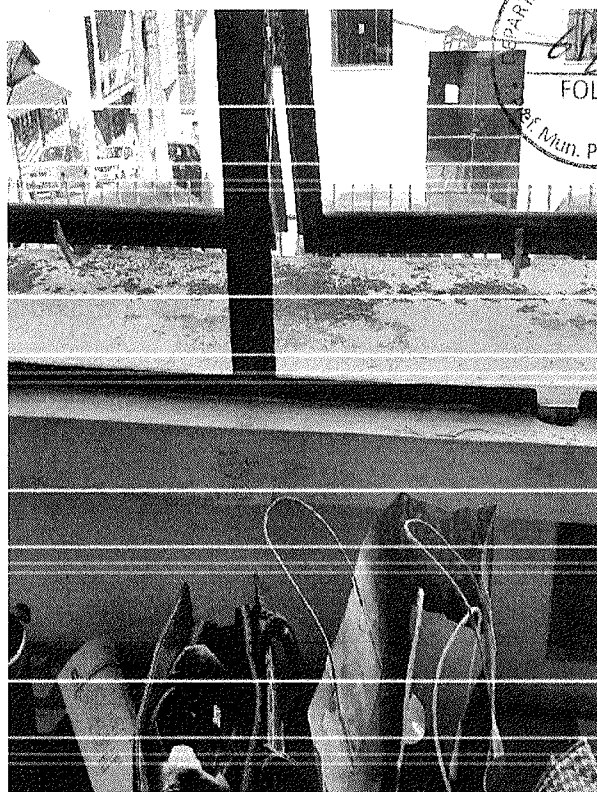
FIGURA 30 – PISO DANIFICADO DA SALA  
DE ARQUIVOS DO RH

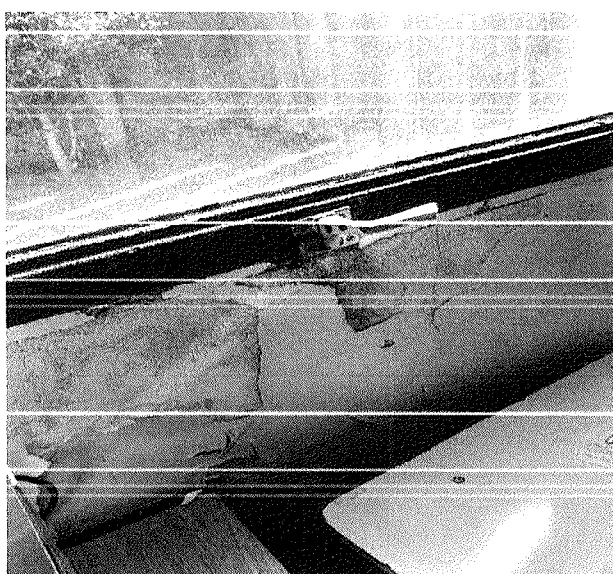
FIGURA 31 – TRINCA EMBAIXO DA  
JANELADA SALA DE FOLHA DE  
PAGAMENTOS

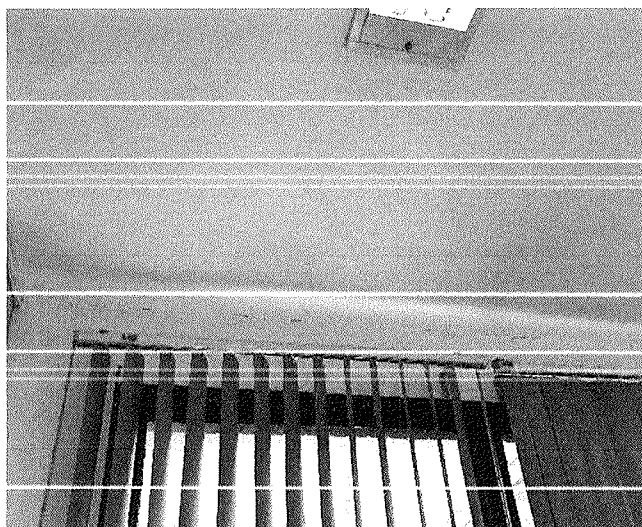
FIGURA 33 – DESCASCAMENTO  
DA PINTURA DA PAREDE DA  
SALA DO SECRETÁRIO DE  
GESTÃO DE PESSOAS

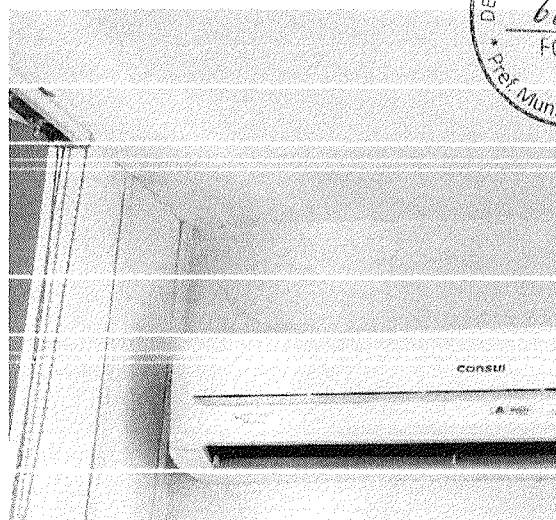
FIGURA 34 – TRINCA NO FORRO DA  
SALA DO SECRETÁRIO DE GESTÃO DE  
PESSOAS

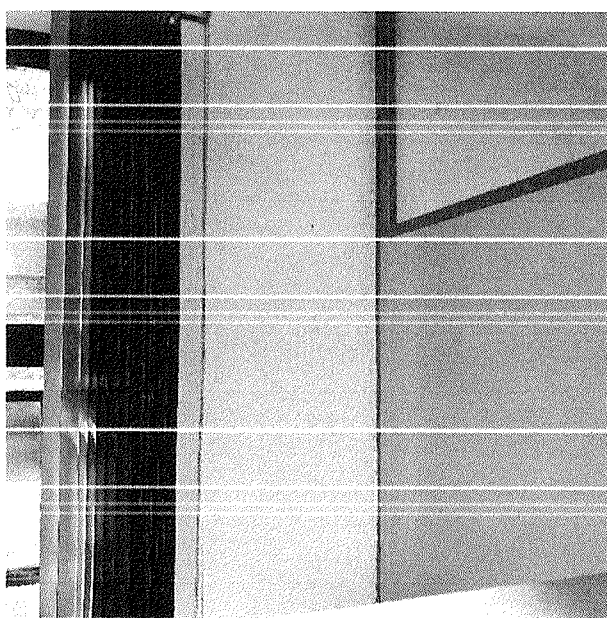
FIGURA 35 – TRINCA NA PAREDE DA  
SALA DO SECRETÁRIO DE GESTÃO  
DE PESSOAS

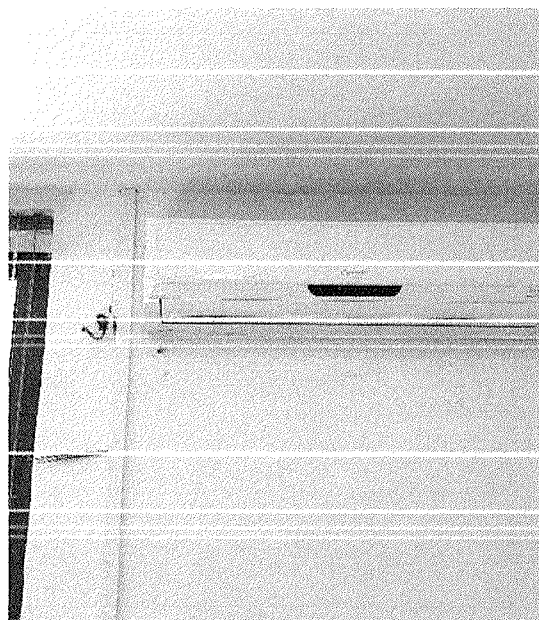
FIGURA 36 – TRINCA AO LADO DA  
JANELA NA SALA DO SECRETÁRIO DE  
GESTÃO DE PESSOAS

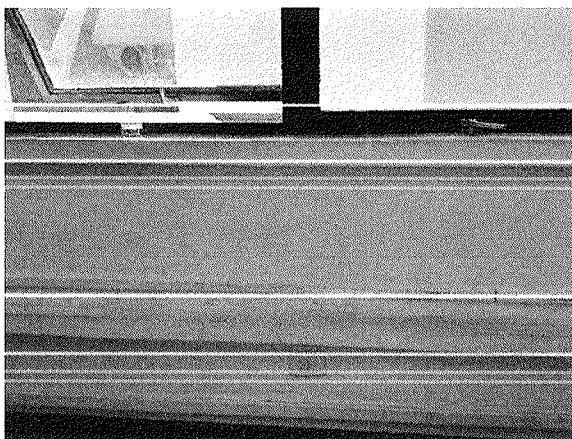
FIGURA 37 – TRINCA NA PAREDE  
DA SALA DA SECRETARIA DE  
DESENVOLVIMENTO ECONÔMICO

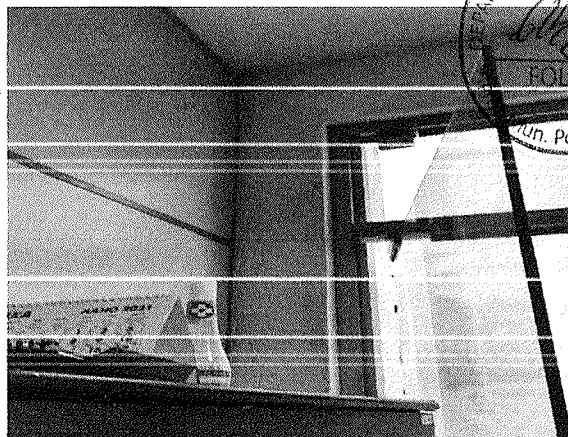
FIGURA 38 – TRINCA EM BAIXO DA JANELA DA SECRETARIA DE DESENVOLVIMENTO ECONÔMICO

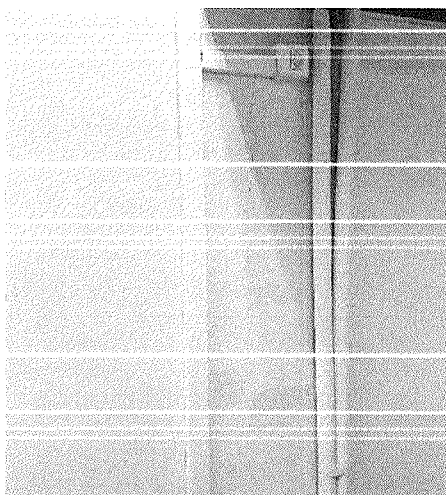
FIGURA 39 - TRINCA NA PAREDE AO LADO DA PORTA DO DA SECRETARIA DE DESENVOLVIMENTO ECONÔMICO

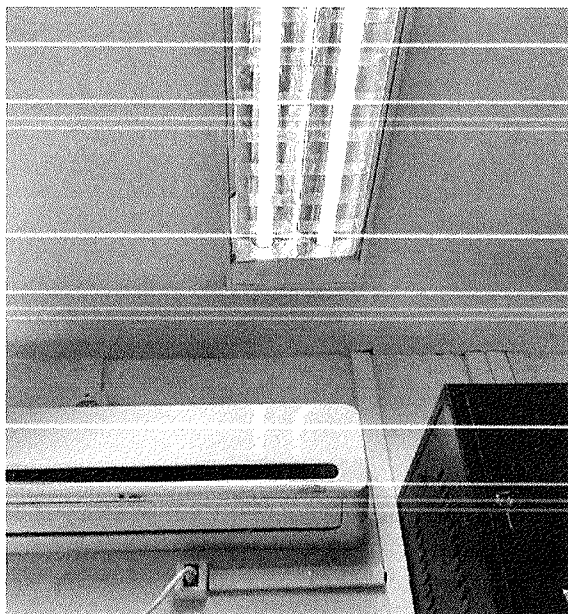
FIGURA 40 – TRINCA NA PAREDE DO DEPARTAMENTO DE COMPRAS

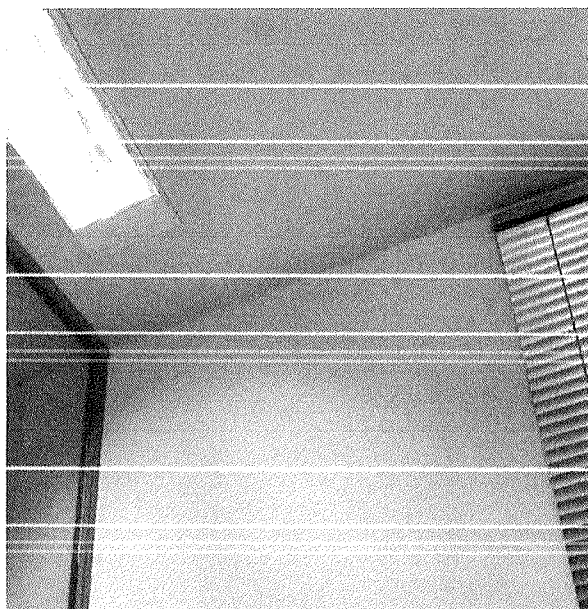
FIGURA 41 – TRINCA NO FORRO DO DEPARTAMENTO DE COMPRAS

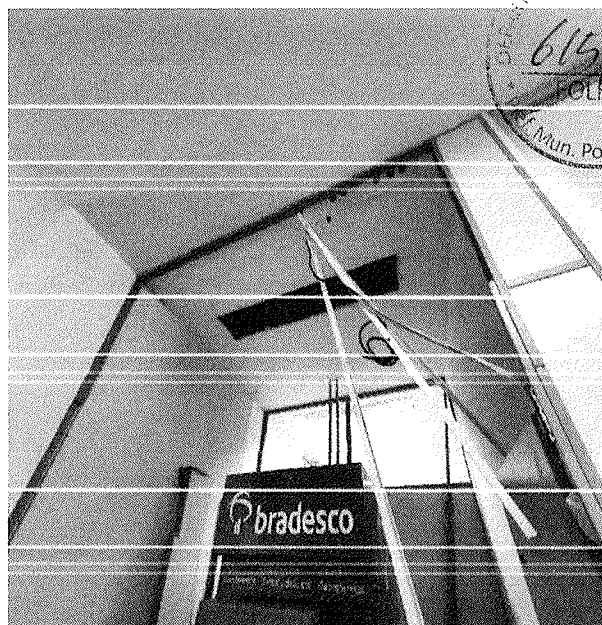
FIGURA 42 – TRINCA NA PAREDE DO  
DEPARTAMENTO DE COMPRAS

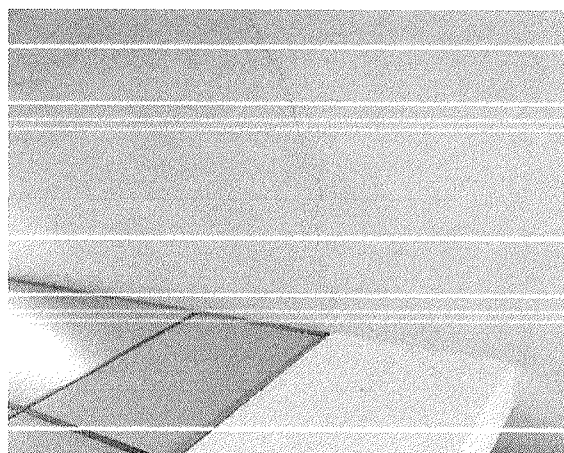
FIGURA 44 – PISO DANIFICADO  
DO CAIXA ELETRÔNICO

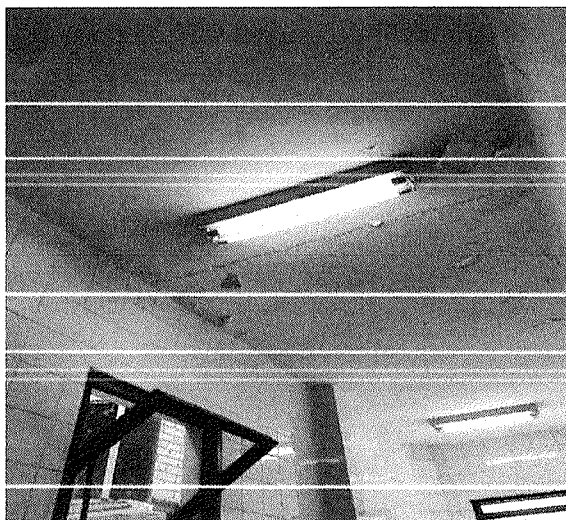
FIGURA 45 - TRINCA NO FORRO  
DO CORREDOR ENTRE  
DEPARTAMENTO DE COMPRAS E  
SECRETARIA DE  
DESENVOLVIMENTO ECONÔMICO

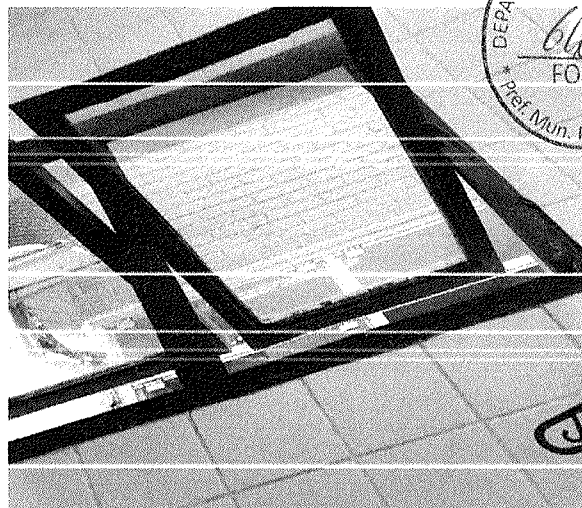
FIGURA 46 – TRINCA NO FORRO NA SALA  
DOS SEGURANÇAS

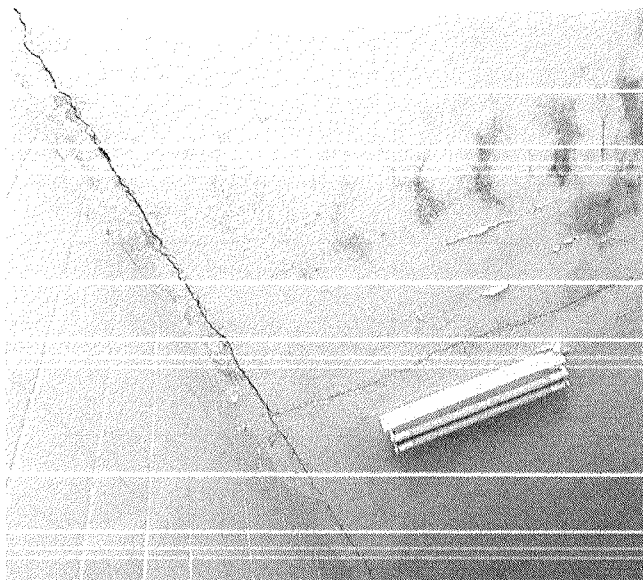
FIGURA 49 – MOFO NO FORRO DA  
DESPENSA

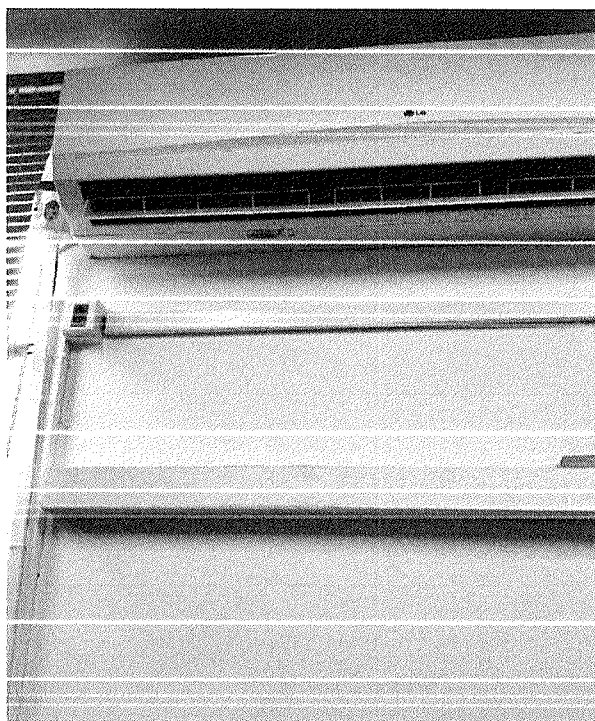
FIGURA 51 – AR CONDICIONADO  
DANIFICADO NA SALA DOS  
SERVIDORES

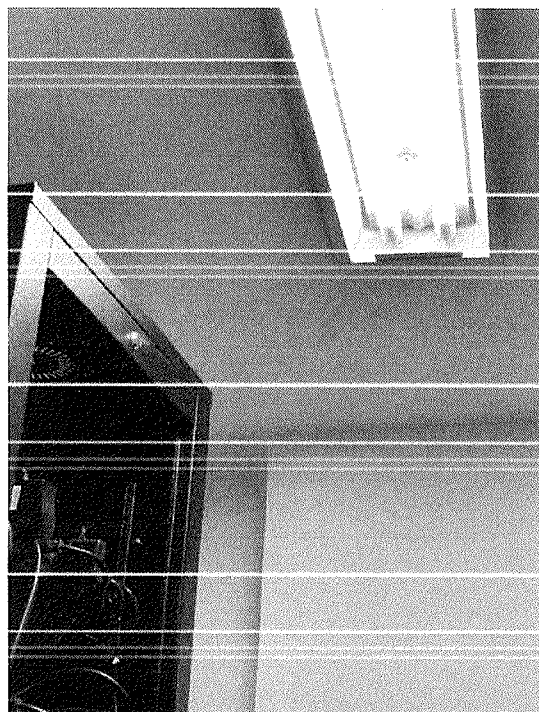
FIGURA 52 – TRINCA EM BAIXO DO  
ARCONDICIONADO NA SALA DOS  
SERVIDORES

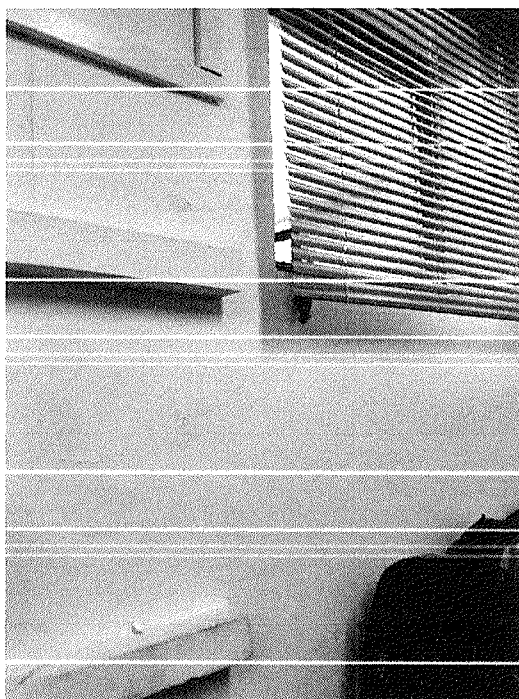
FIGURA 53 – TRINCA NO FORRO  
DA SALA DOS SERVIDORES

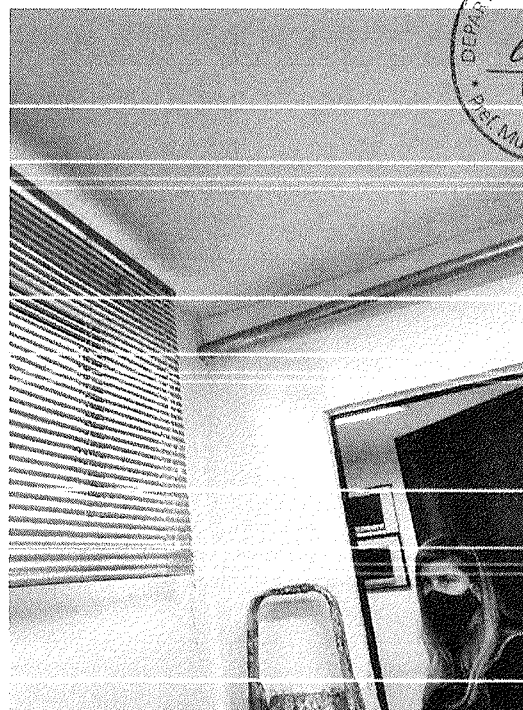
FIGURA 54 – TRINCA NA PAREDE DA  
SALA DOS SERVIDORES

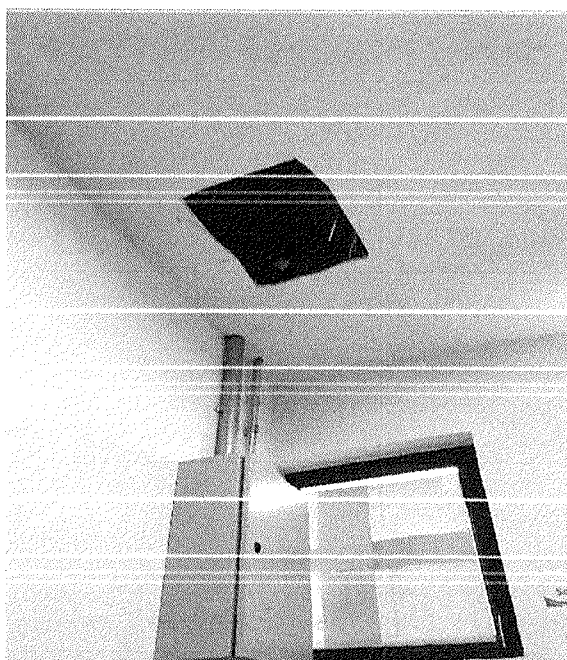
FIGURA 55 – TRINCA ENTRE A  
PAREDE E O FORRO DA SALA DOS  
SERVIDORES

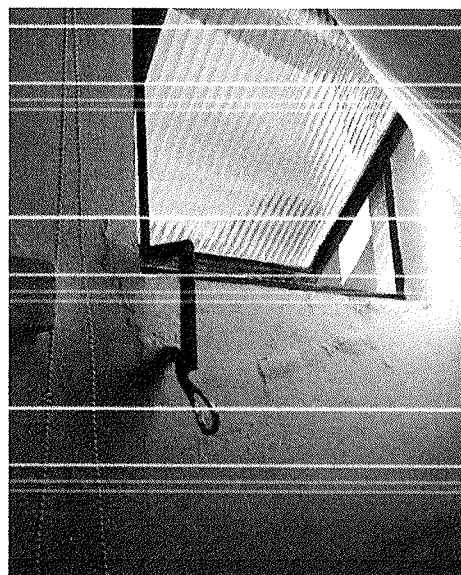
FIGURA 60 – TRINCA NA PAREDE NA  
SALA DO JURÍDICO

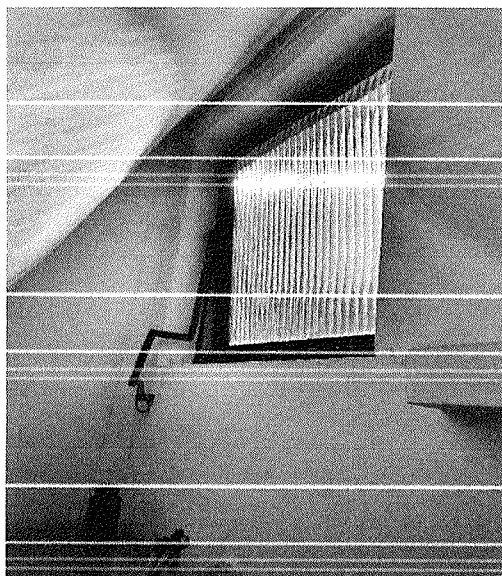
FIGURA 61 – TRINCA NA PAREDE A  
BAIXO DA JANELA DA SALA DO  
JURÍDICO

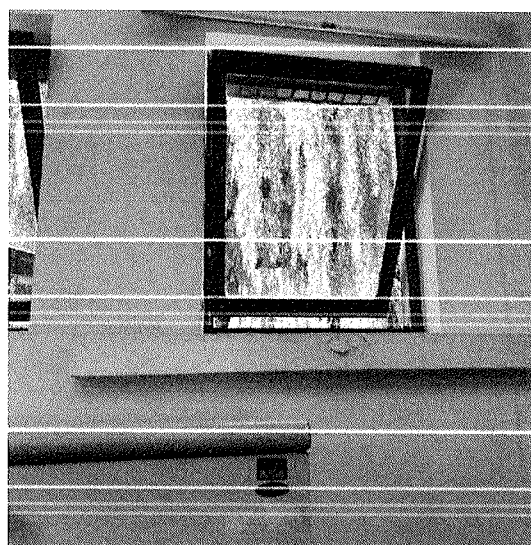
FIGURA 64 – TRINCA NA PAREDE NA  
SALA DA EQUIPE JURÍDICA

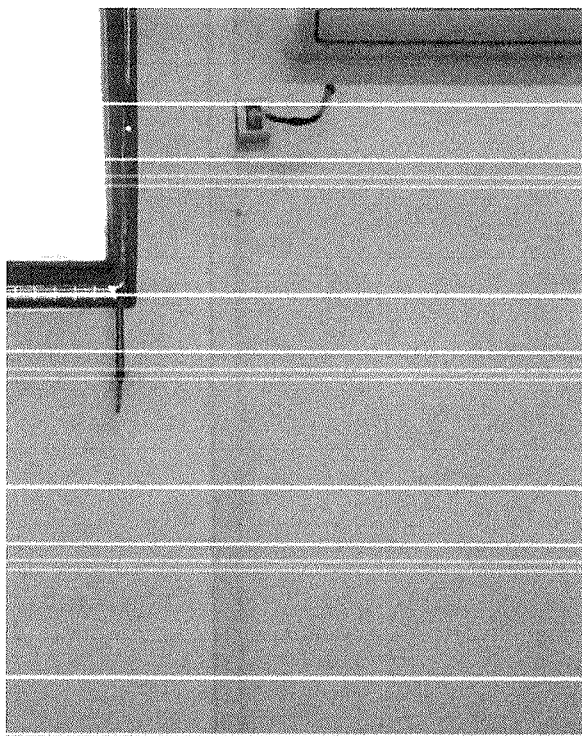
FIGURA 65 – DESCASCAMENTO DA  
PINTURANA PAREDE DA SALA DA  
EQUIPE JURÍDICA

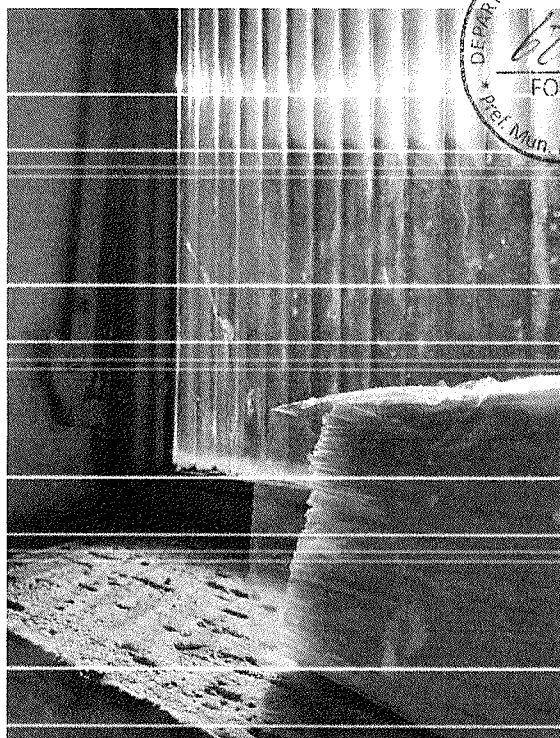
**FIGURA 66 – TRINCA NA PAREDE A  
BAIXO DO AR CONDICIONADO DA SALA  
DA EQUIPE JURÍDICA**

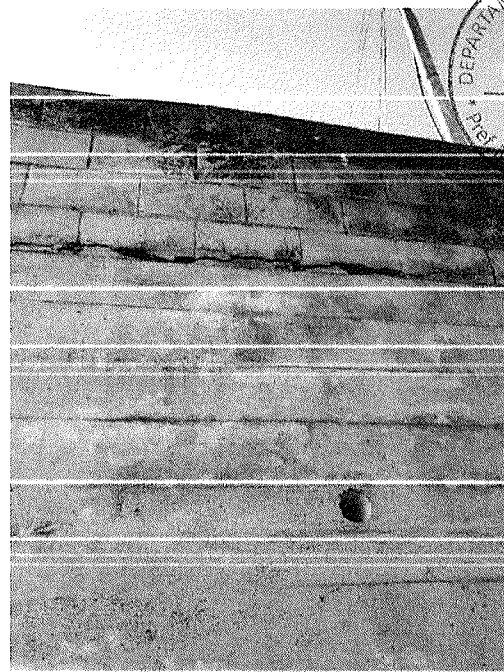
FIGURA 70 – DESCASCAMENTO DA  
PINTURADA MURETA

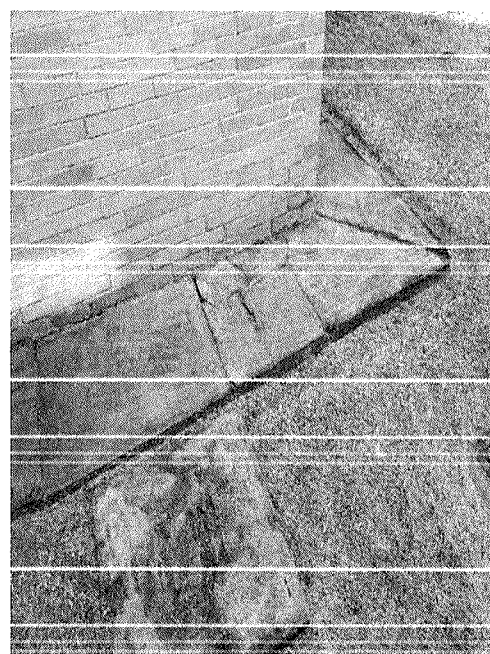
FIGURA 72 - TRINCA NA PAREDE NA  
ÁREA EXTERNA ENTRE O  
DEPARTAMENTO DE COMPRAS E A SALA  
DO JURÍDICO

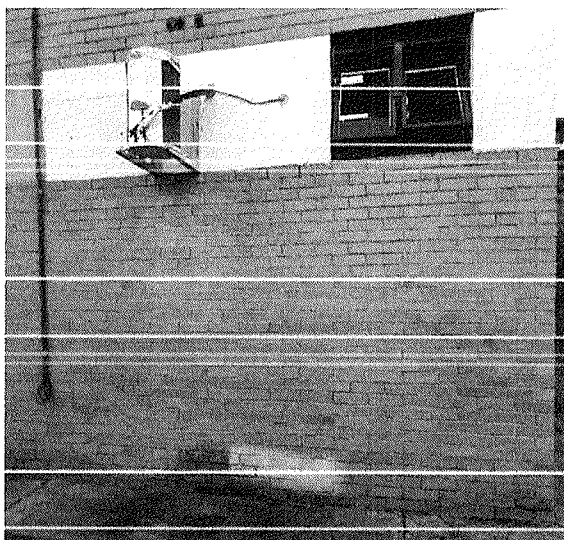
FIGURA 73 – TRINCA NO PISO NA  
ÁREA EXTERNA ENTRE O  
DEPARTAMENTO DE COMPRAS E A  
SALA DO JURÍDICO

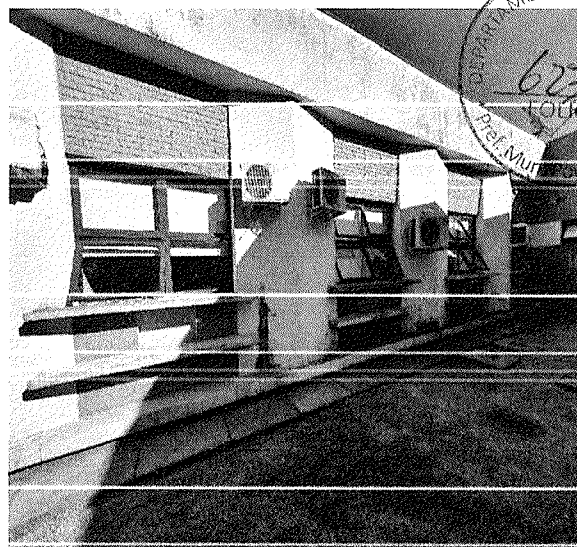
**FIGURA 74 - TRINCA NO PISO NA ÁREA EXTERNA ENTRE O DEPARTAMENTO DE COMPRAS E A SALA DO JURÍDICO**

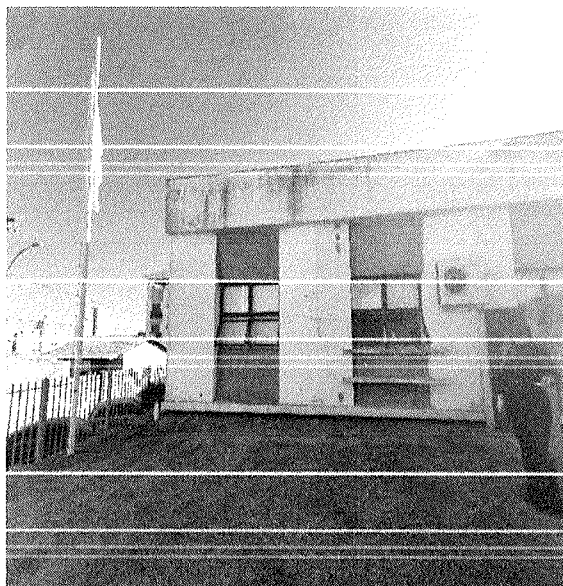
**FIGURA 77 - DESCASCAMENTO DA PINTURA EXTERNA DO BANHEIRO DO GABINETE DOPREFEITO NA LATERAL**

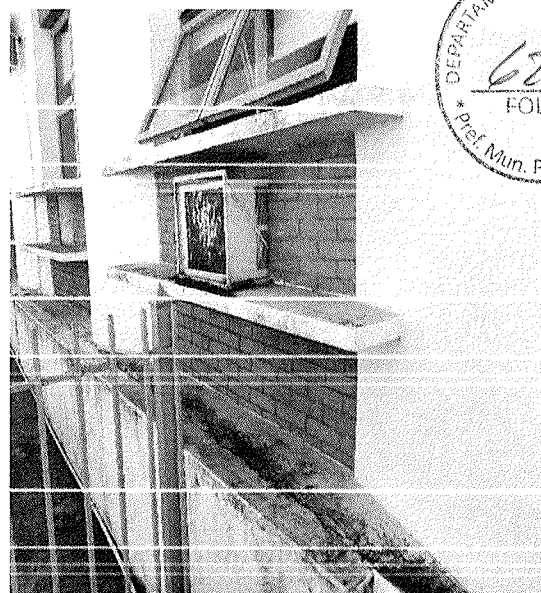
FIGURA 78 – TRINCA NA PAREDE  
EXTERNADA SALA DO CHEFE DO  
GABINETE

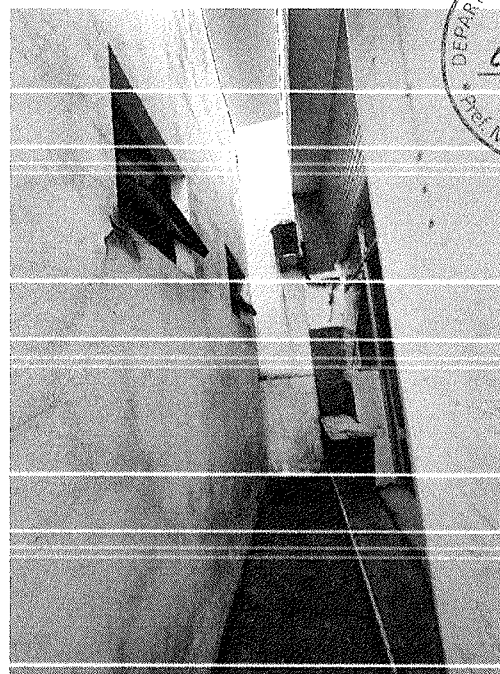
FIGURA 82 – PINTURA DANIFICADA DA PAREDE EXTERNA DA SECRETARIA DE DESENVOLVIMENTO ECONÔMICO

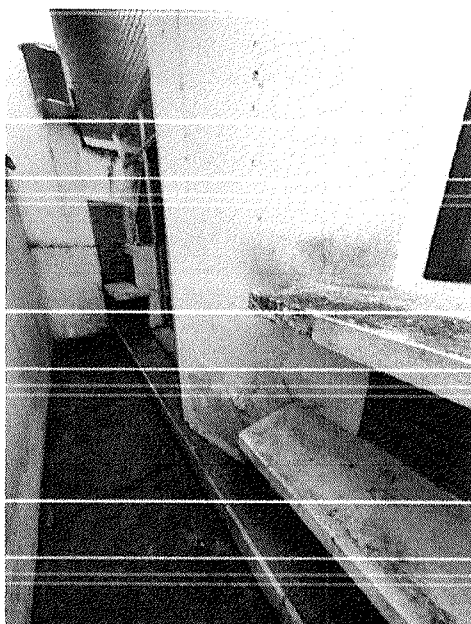
FIGURA 83 – TRINCA NA PAREDE EXTERNADA SALA DOS SEGURANÇAS

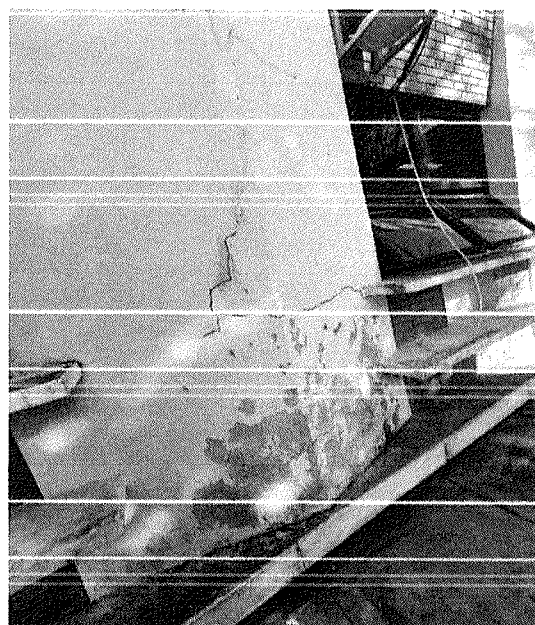
FIGURA 84 – TRINCA NA PAREDE EXTERNA DA SECRETARIA DE DESENVOLVIMENTO ECONÔMICO

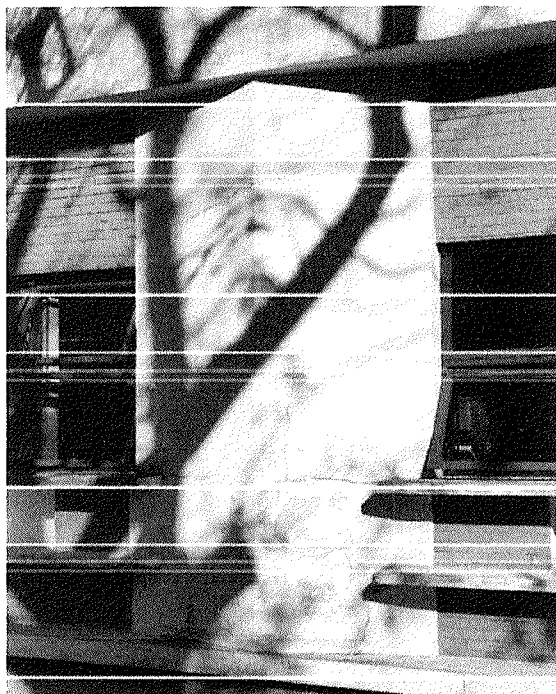
FIGURA 85 – TRINCA NA PAREDE EXTERNA DA SALA DO SECRETÁRIO DE GESTÃO DE PESSOAS

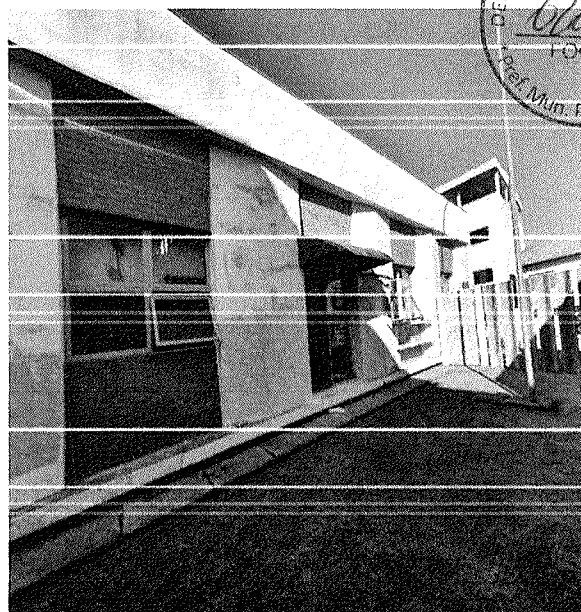
FIGURA 86 – TRINCA NA PAREDE EXTERNA DA SECRETARIA DE GESTÃO DE PESSOAS

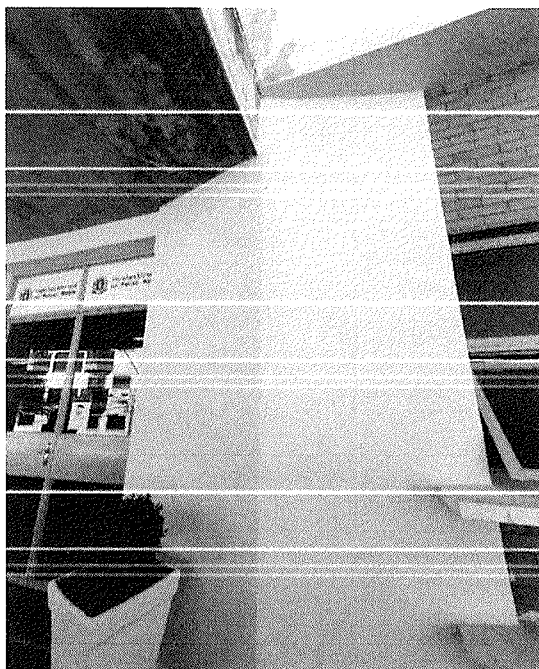
FIGURA 91 – DESCASCAMENTO DA  
PINTURA EXTERNA DA ENTRADA

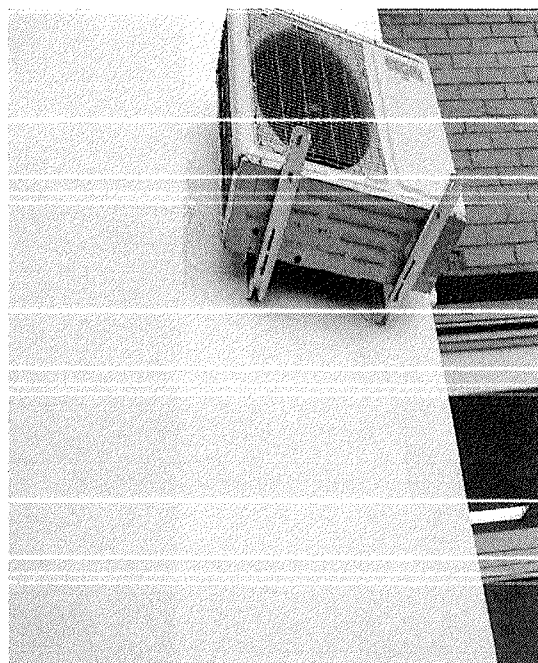
FIGURA 92 – TRINCA NA PAREDE  
EXTERNA DA ENTRADA

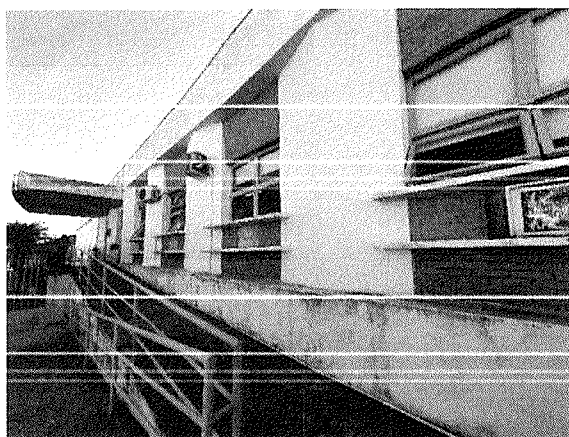
FIGURA 93 – TRINCA NA PAREDE  
EXTERNA ABAIXO SAÍDA DO AR  
CONDICIONADO DA ENTRADA
