DNAC
engenharia

PLANO DE MANUTENÇÃO PREDIAL
SECRETARIA DE CULTURA

AGOSTO DE 2021

Av. Dr. Lisboa, nº 201. Bairro Centro.

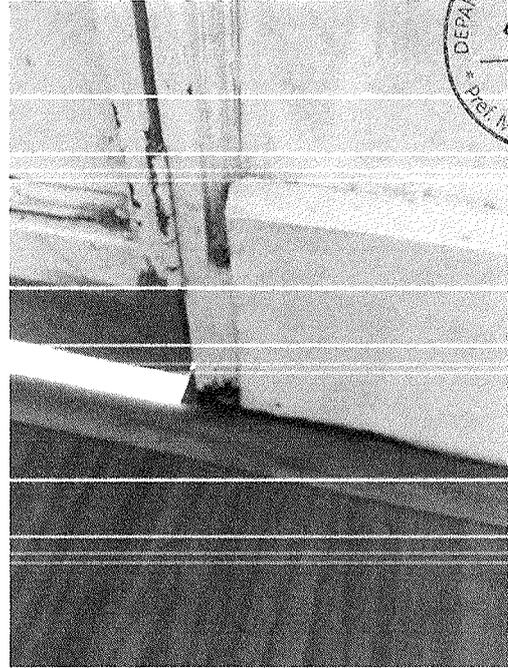
Figura 3 – Portão danificado

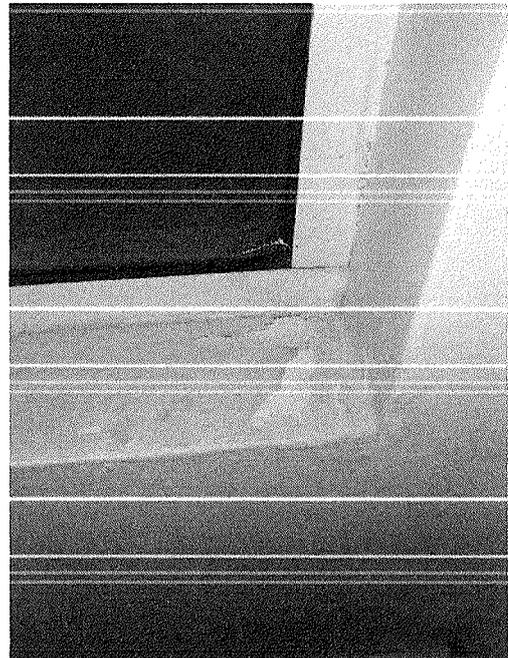
Figura 5 – Descascamento da pintura

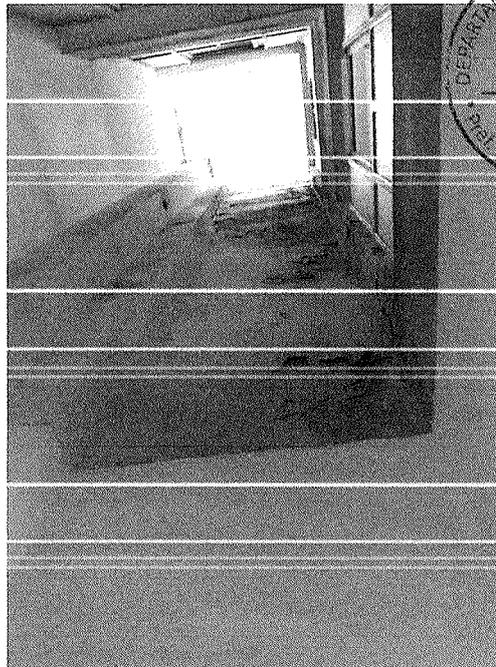
Figura 7 – Descascamento da pintura

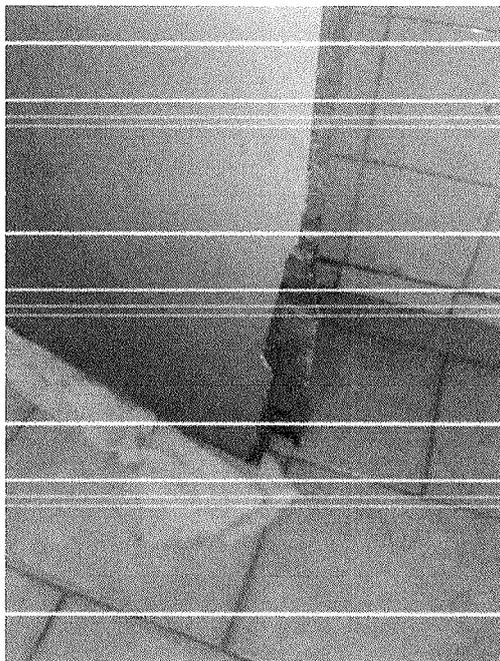
Figura 12 – Porta do banheiro danificada

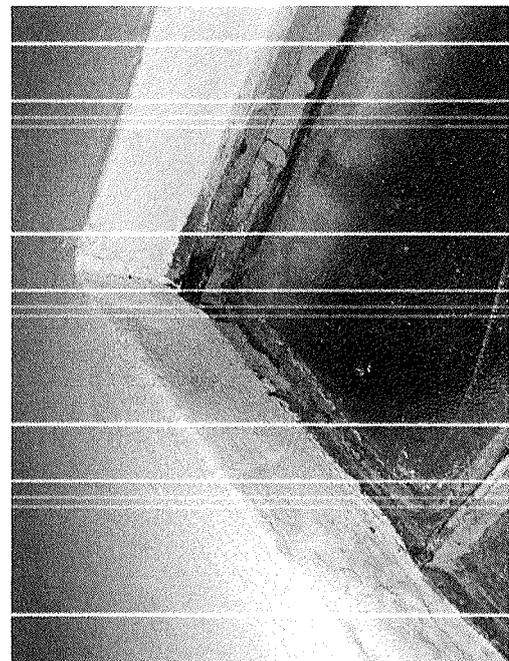
Figura 13 – Janela do banheiro danificada

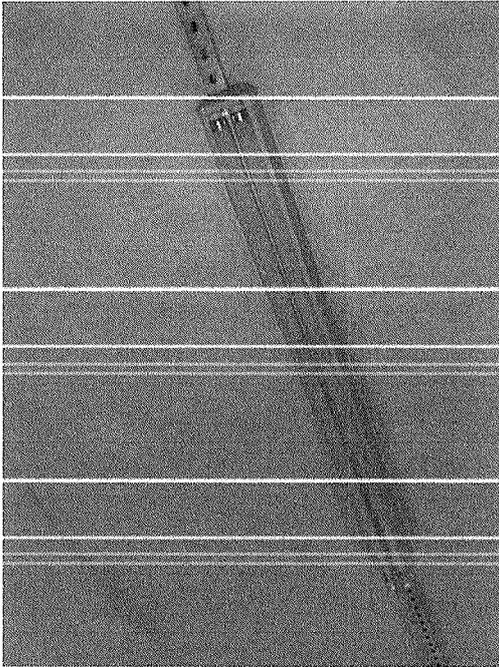
Figura 14 – Luminária danificada

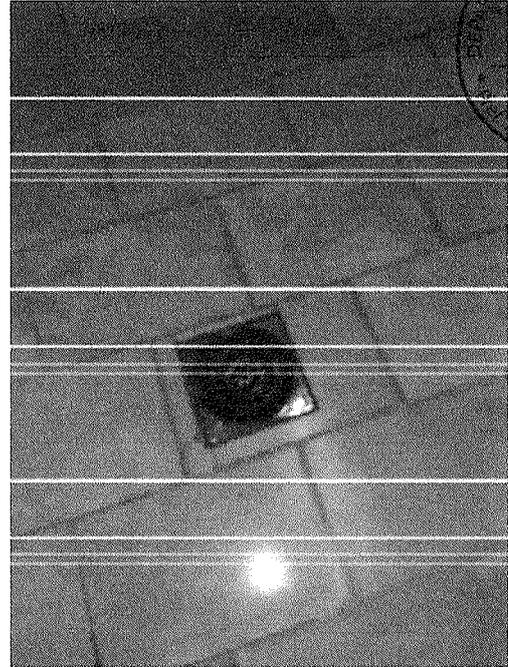
Figura 15 – Ralos danificados

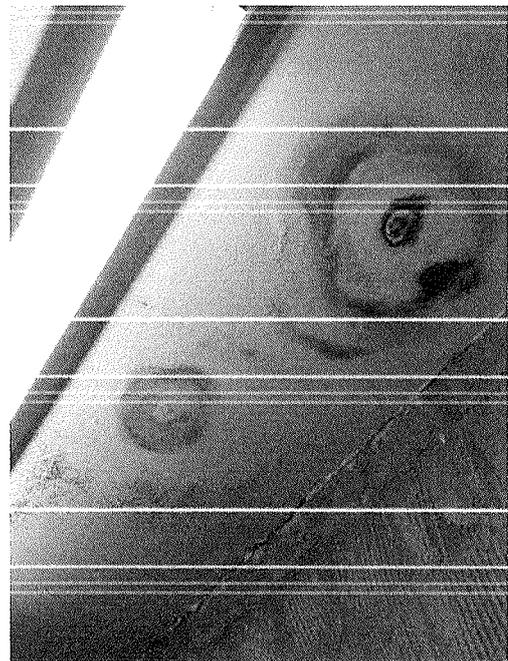
Figura 17 – Infiltração no teto do banheiro

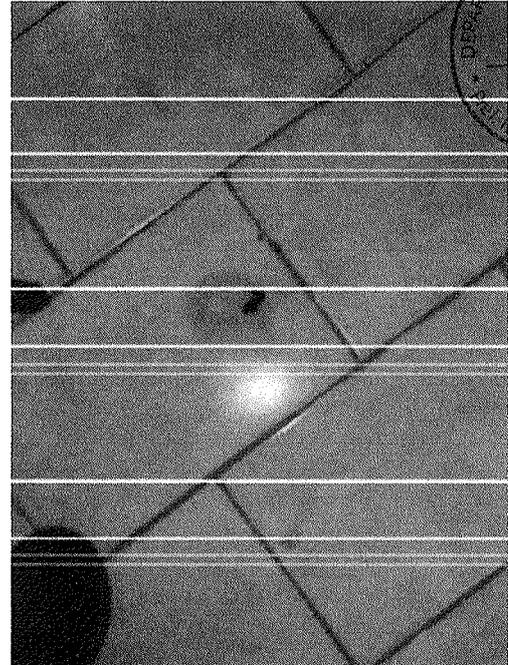
Figura 19 – Infiltração no piso

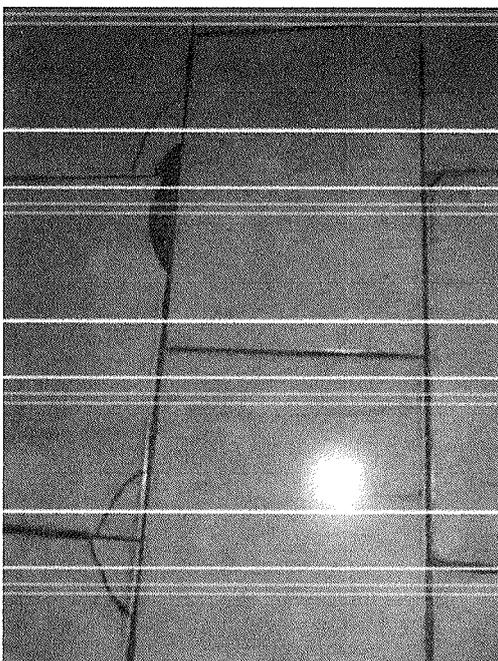
Figura 20 – Piso quebrado

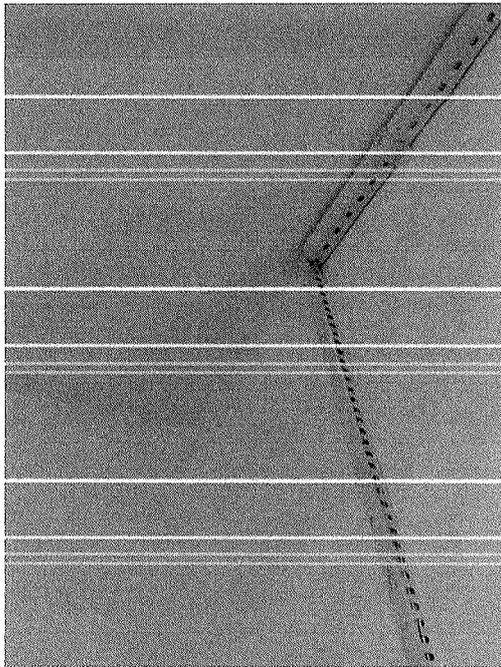
Figura 22 – Trinca na parede

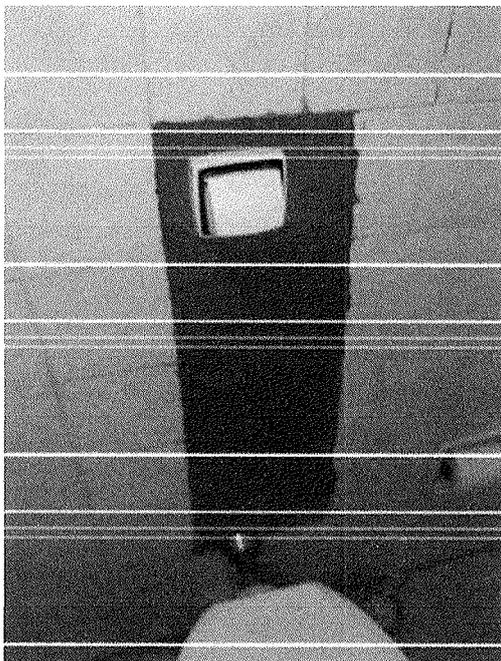
Figura 24 – Banheiro segundo andar sem revestimento

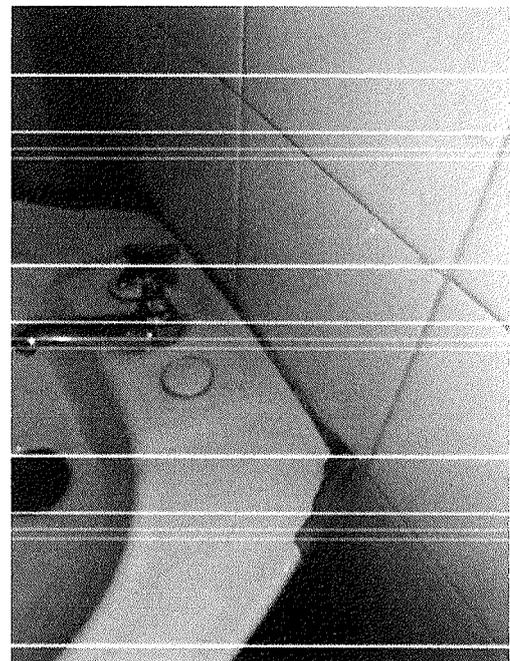
Figura 25 – Pia danificada

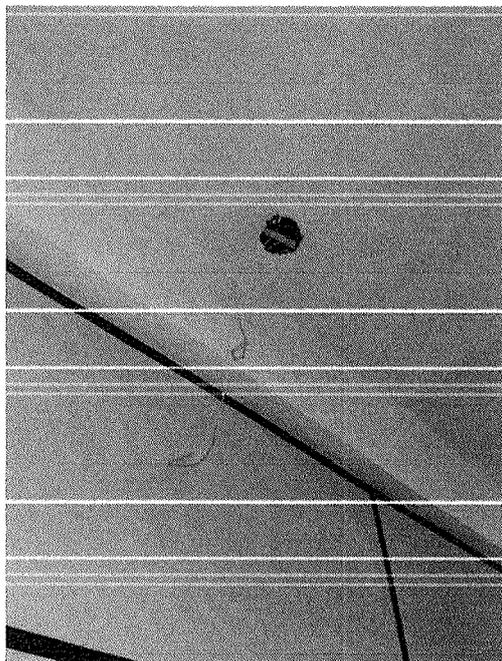
Figura 28 – Fiação exposta

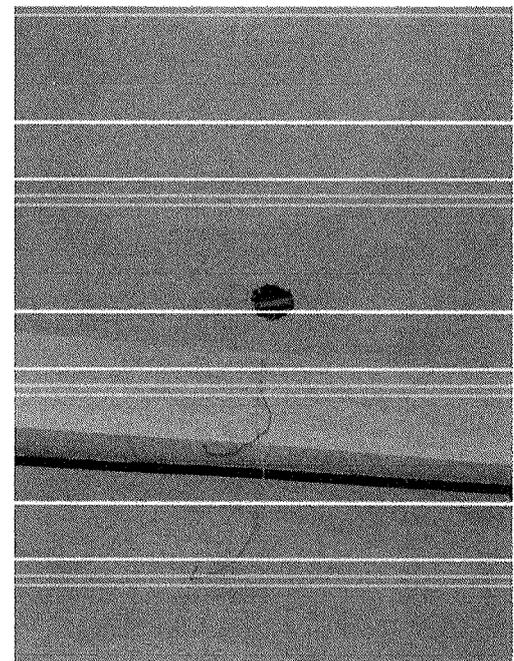
Figura 29 – Fiação exposta

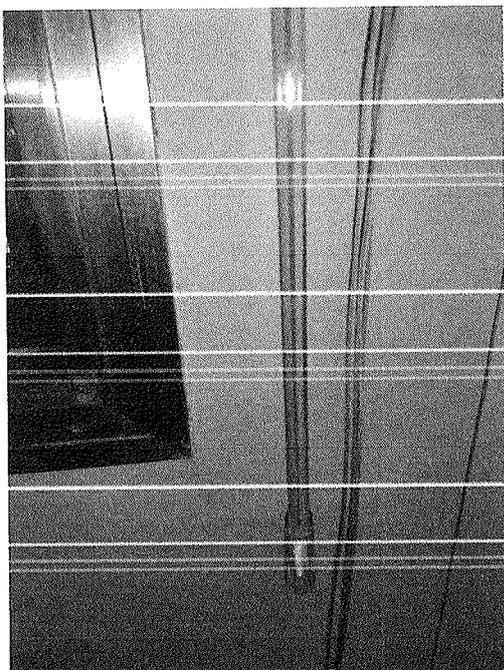
Figura 30 – Trinca na parede

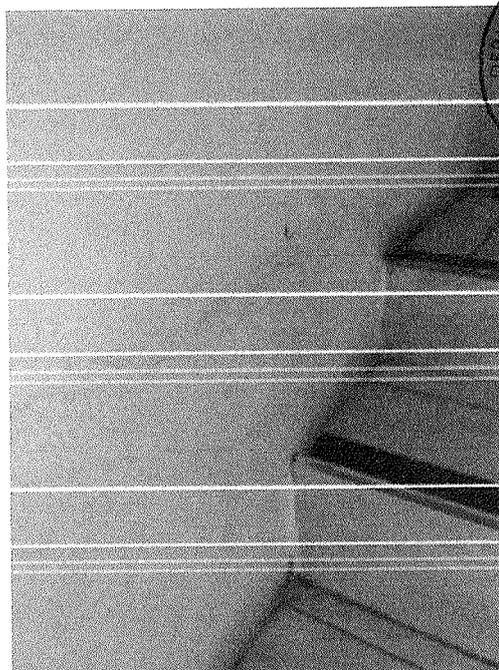
Figura 31 – Trinca e infiltração na escada do terceiro andar

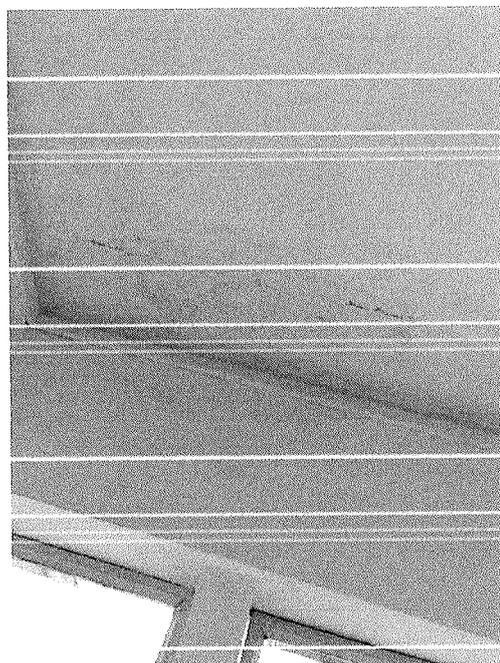
Figura 33 – Trinca e infiltração no teto do terceiro andar

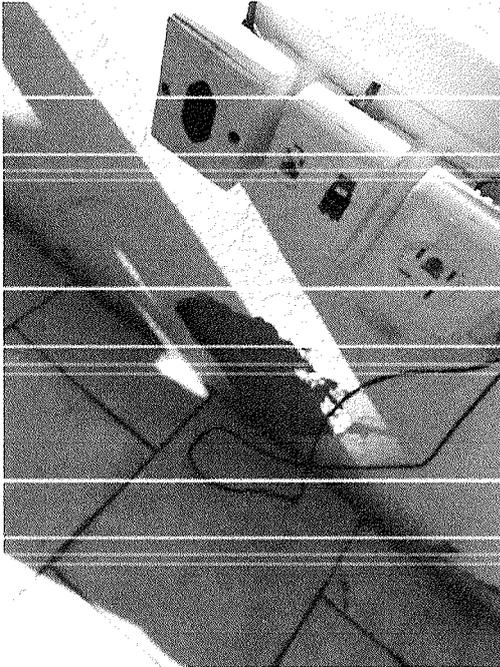
Figura 34 – Descolamento do reboco na parede do terceiro andar

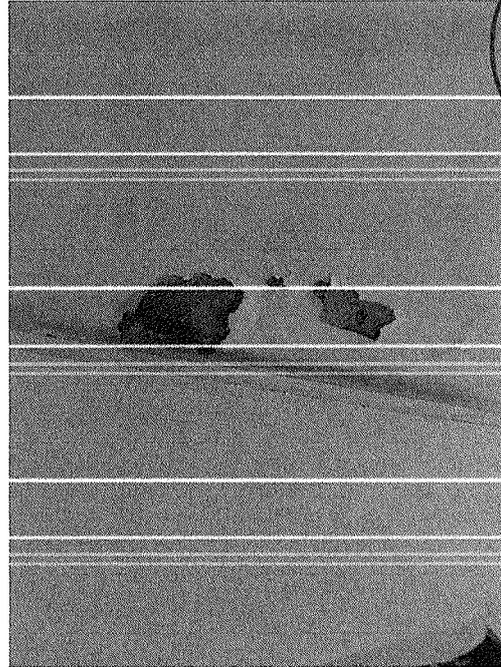
Figura 35 – Descolamento da pintura do teto do terceiro andar

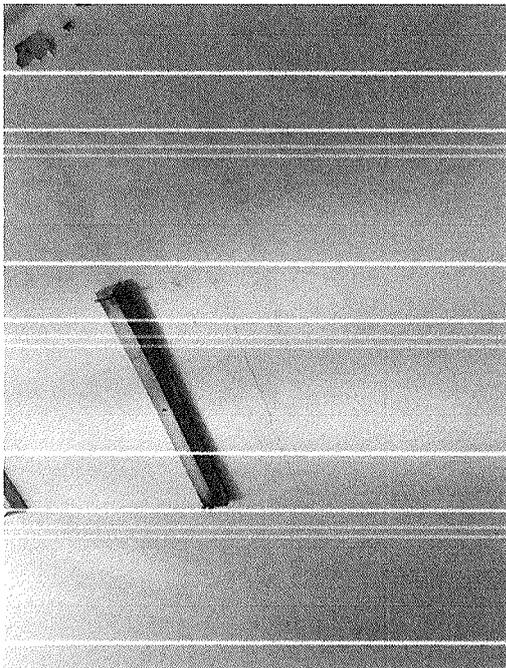
Figura 36 – Trinca no teto do terceiro andar, falta de iluminação

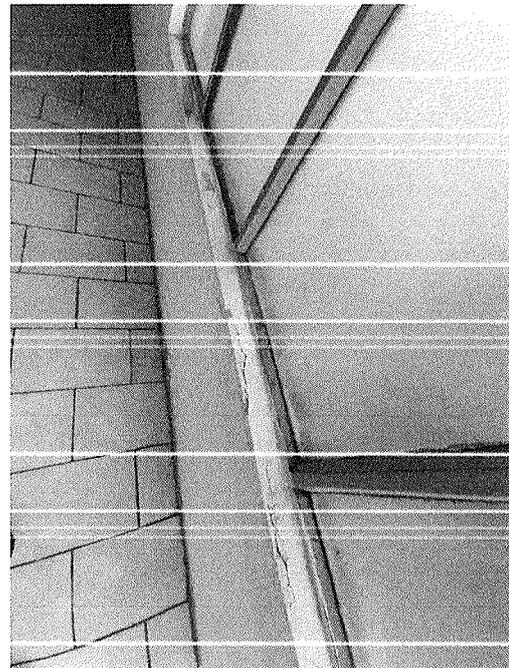
Figura 37 – Trinca na base da janela do terceiro andar

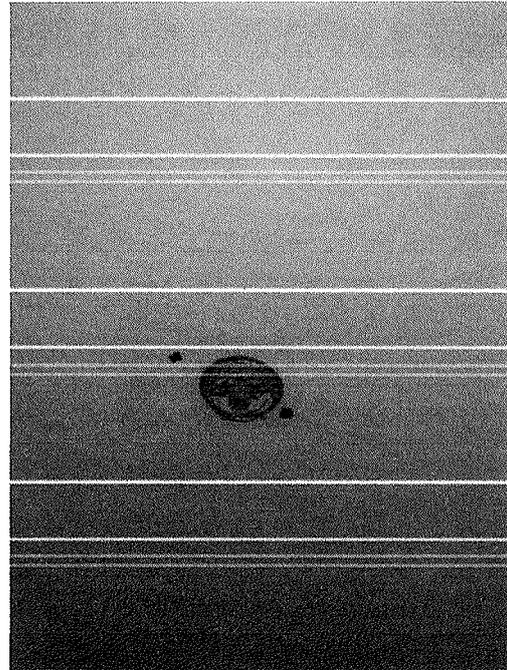
Figura 39 – Trinca e falta de iluminação no teto do banheiro do terceiro andar

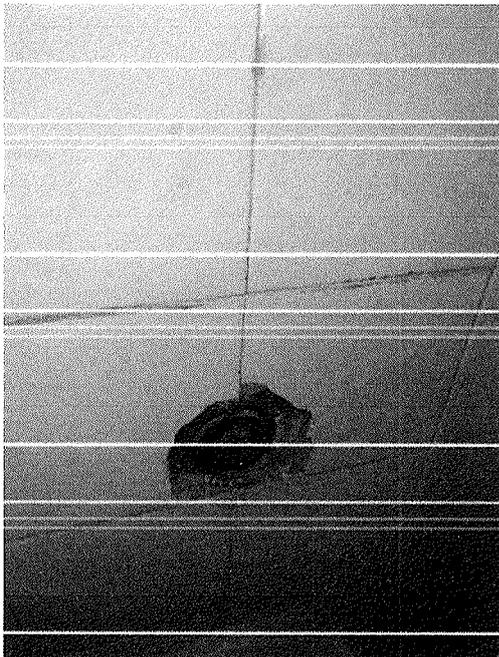
Figura 40 – Valvula de descarga danificada

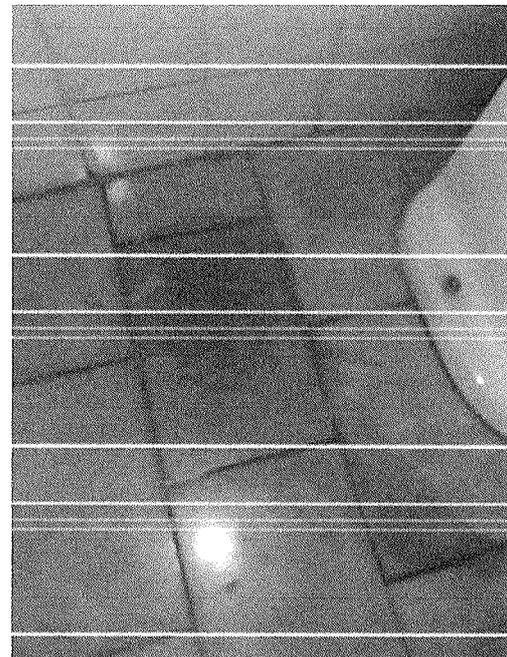
Figura 41 – Infiltração no piso do banheiro do terceiro andar

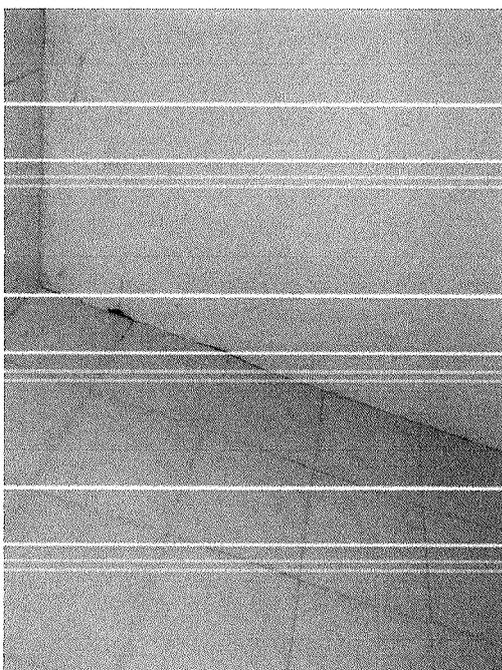
Figura 42 – Trinca no teto do banheiro do terceiro andar

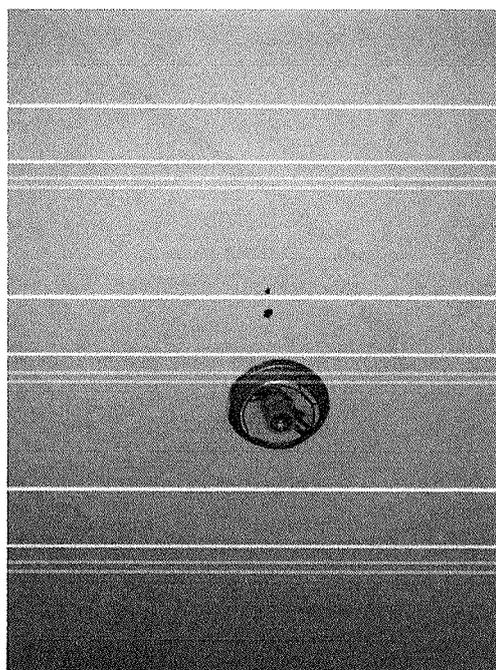
Figura 43 – Trinca e falta de iluminação no banheiro do terceiro andar

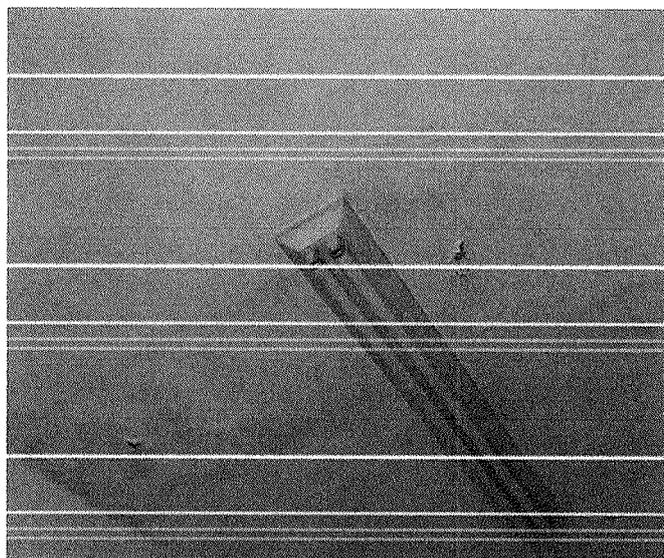
Figura 44 – Infiltração e descascamento da pintura do teto do terceiro andar

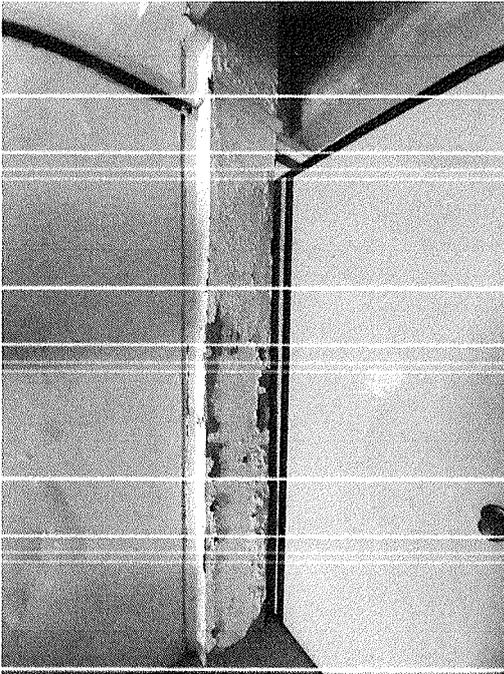
Figura 46 – Reboco danificado no pilar do terceiro andar

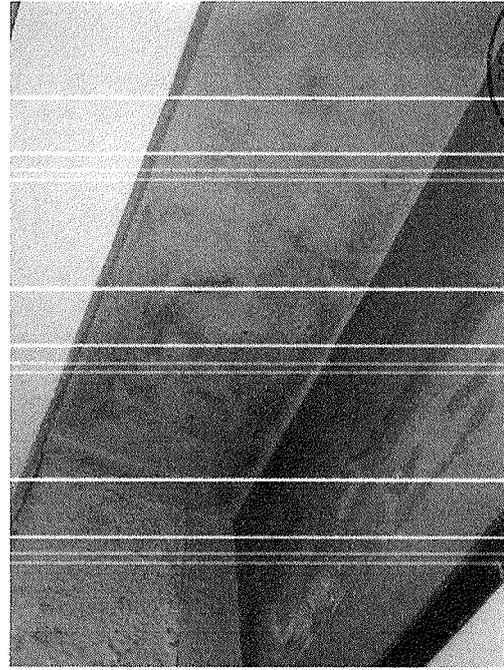
Figura 47 – Infiltração no teto e viga do terceiro andar

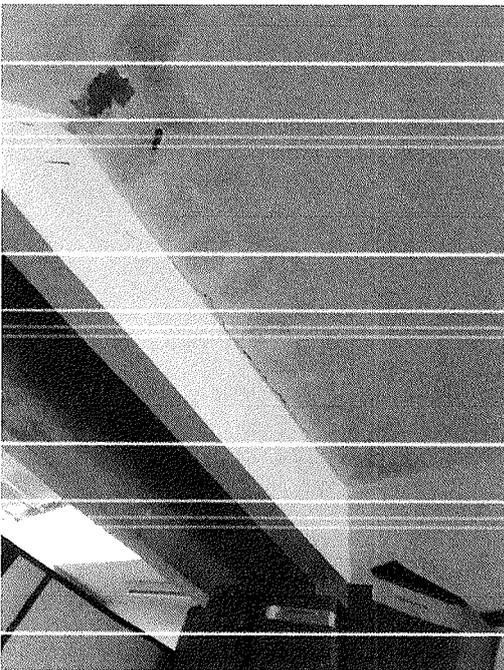
Figura 48 – Trinca, infiltração e descolamento da pintura no teto do terceiro andar

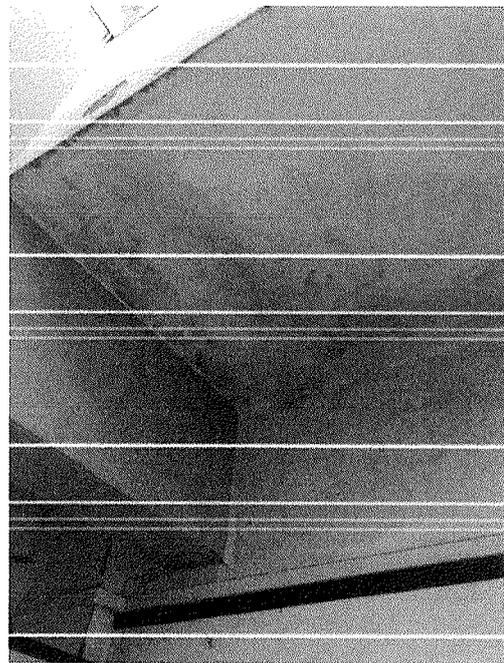
Figura 49 – Infiltração e descolamento da pintura no teto do terceiro andar

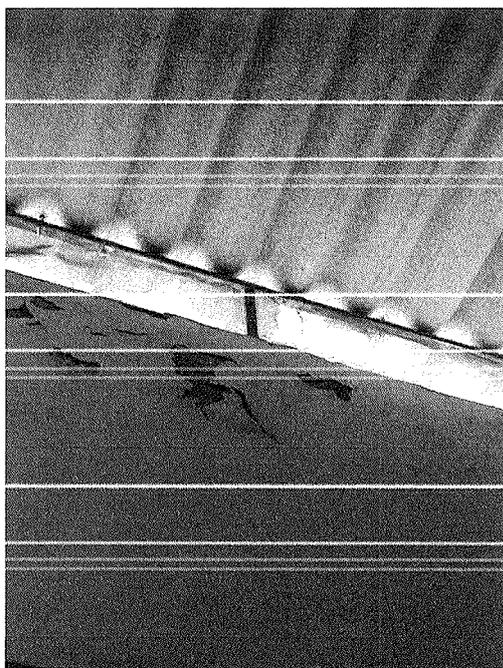
Figura 50 – Descolamento da pintura do teto

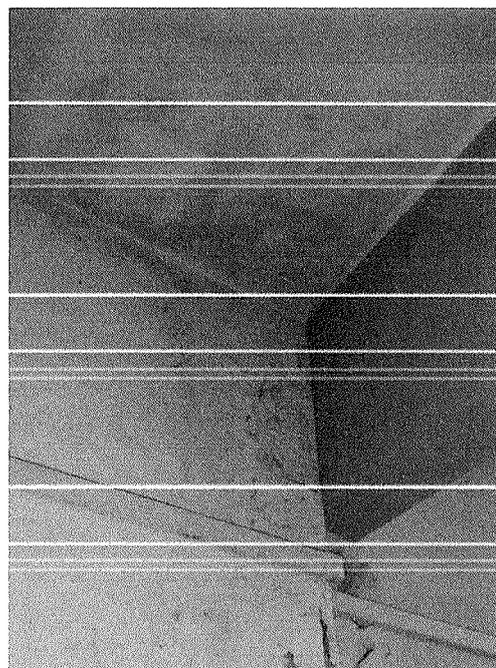
Figura 51 – Infiltração e descascamento da pintura no teto do terceiro andar

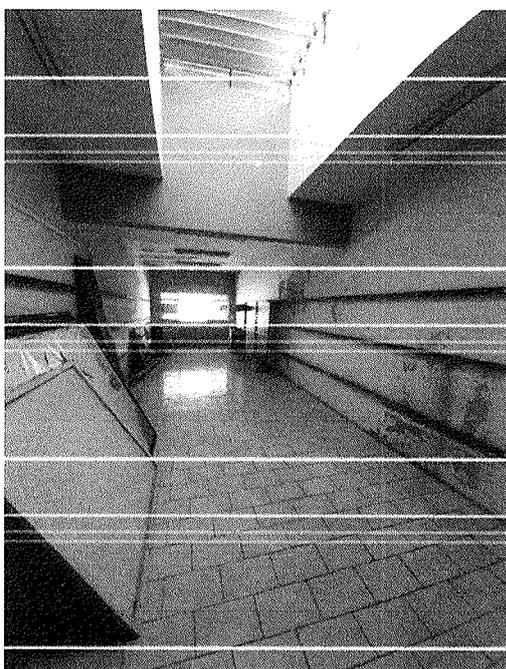
Figura 52 – Infiltração, descascamento da pintura e trincas no terceiro andar
