PLANO DE MANUTENÇÃO PREDIAL
BIBLIOTECA MUNICIPAL

AGOSTO DE 2021

Cliente Prefeitura Municipal de Pouso Alegre

Título Plano de Manutenção Predial

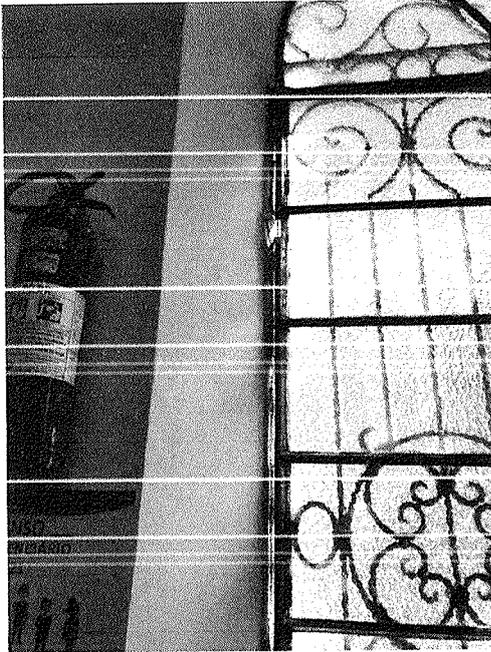
Figura 2 – Falta de acabamento na porta de entrada.

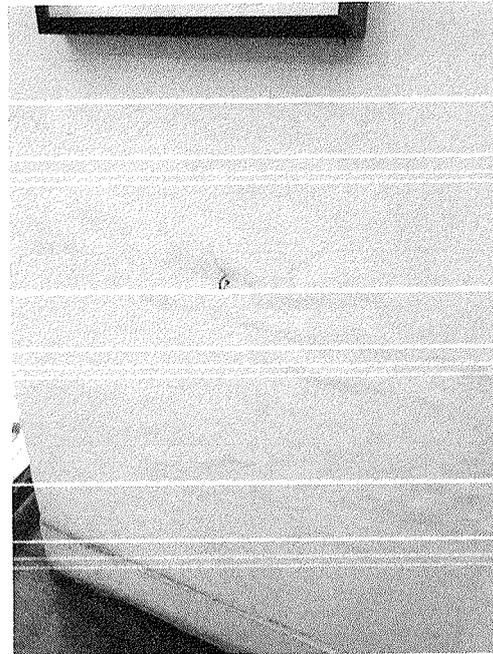
Figura 3 – Estufamento na pintura do hall de entrada.

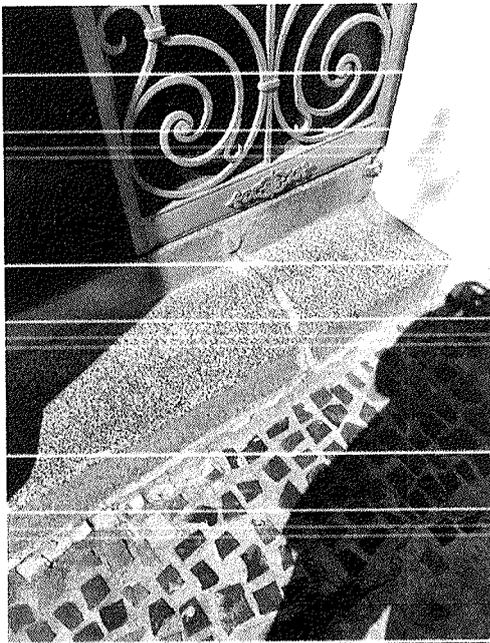
Figura 4 – Trinca no degrau da entrada.

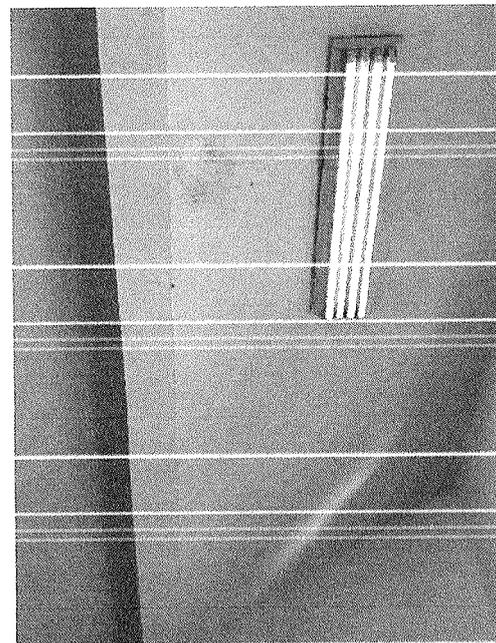
Figura 5 – Mofo na laje.

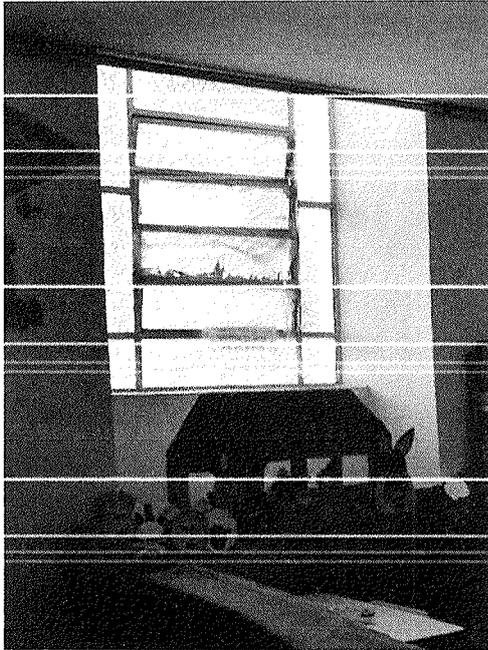
Figura 6 – Vidros quebrados.

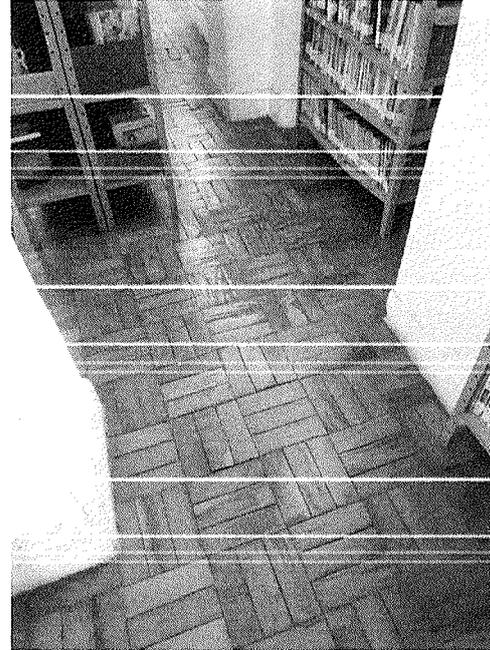
Figura 7 – Piso danificado.

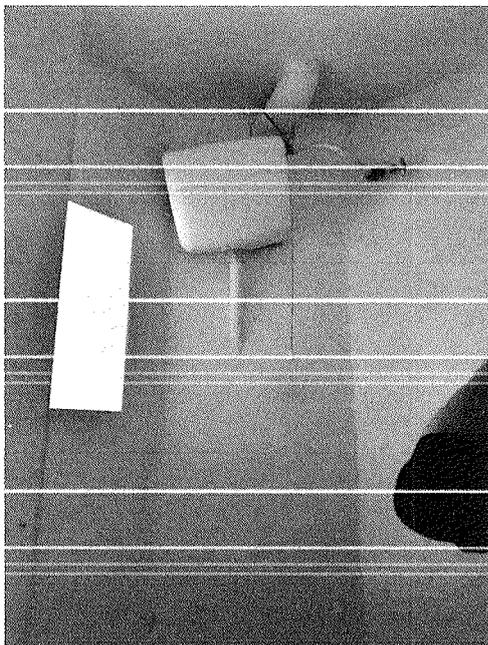
Figura 8 – Problemas de vazamento.

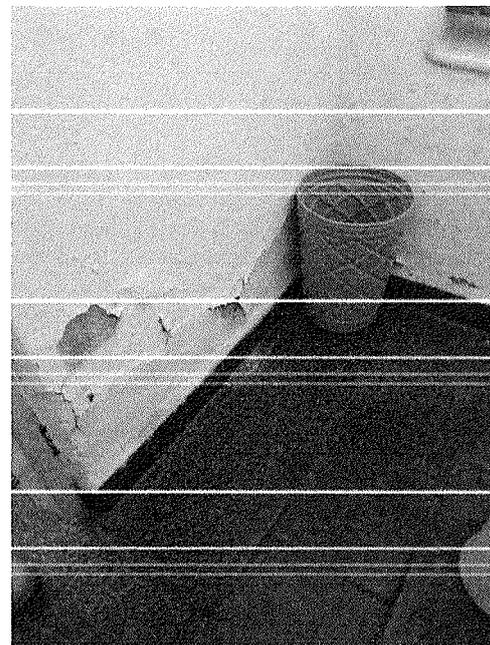
Figura 9 – Acabamento danificado.

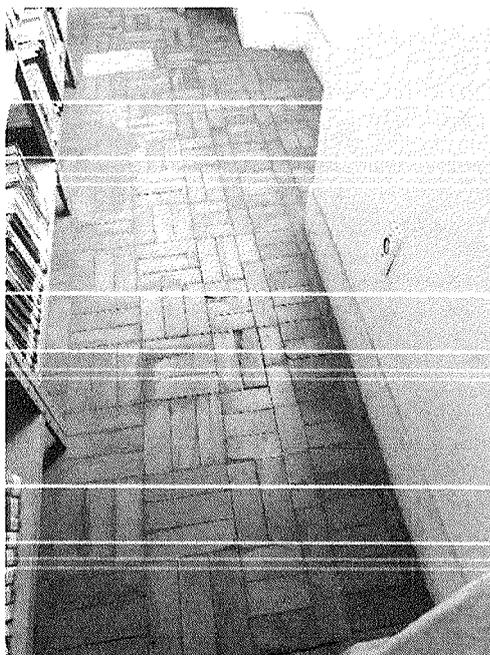
Figura 10 – Tacos soltos.

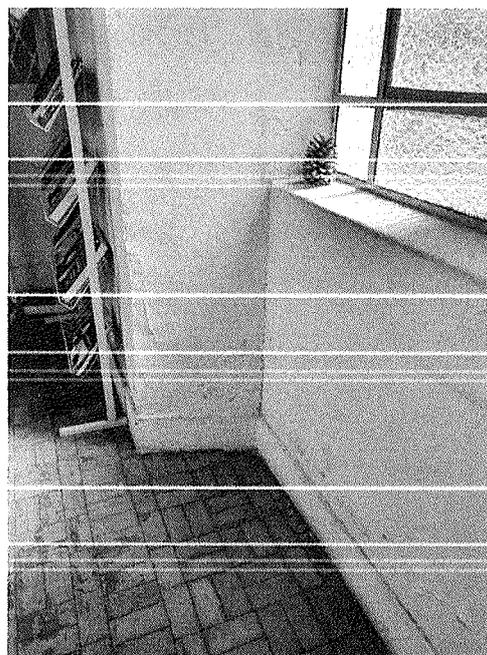
Figura 11 – Paredes com mofo.

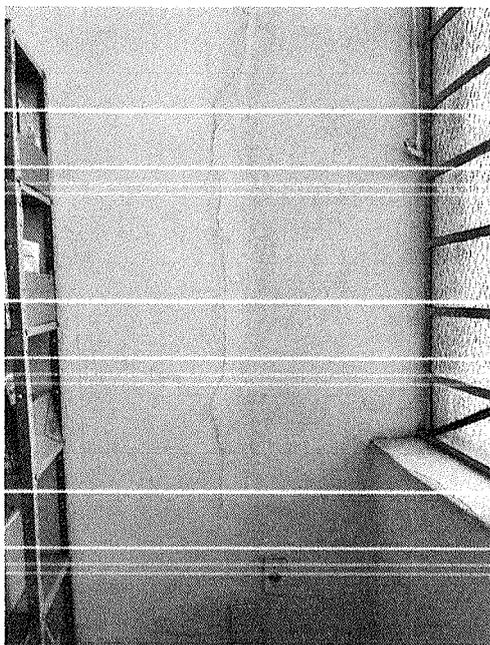
Figura 12 – Trinca.

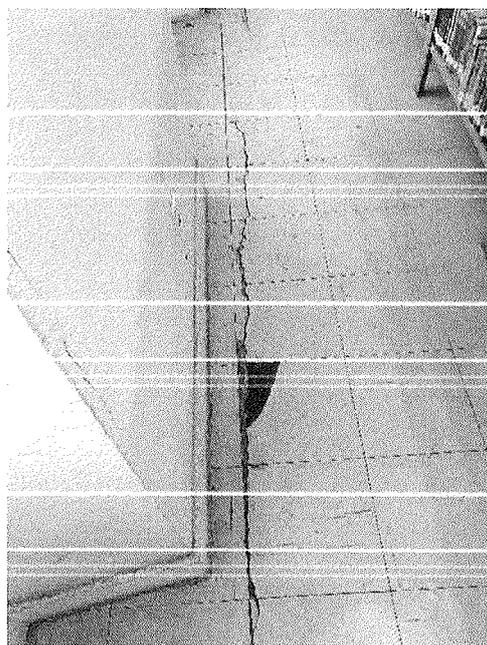
Figura 13 – Piso trincado.

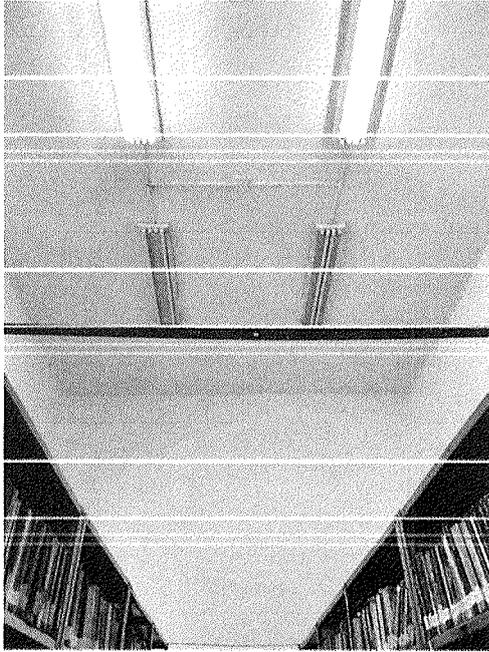
Figura 14 – Falta de lâmpadas.

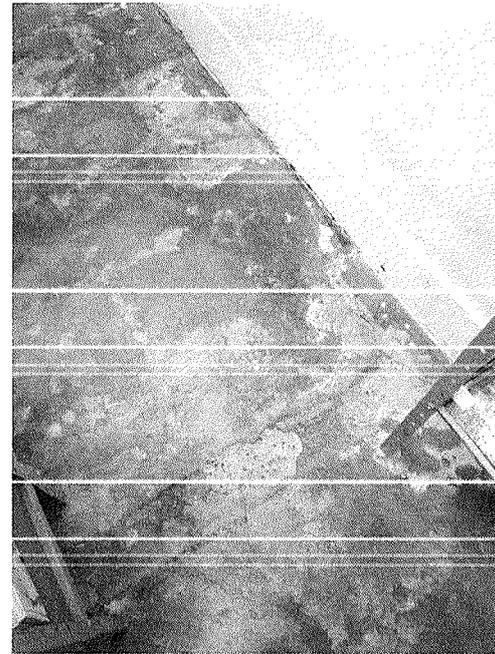
Figura 15 – Danos no piso em cimento queimado.

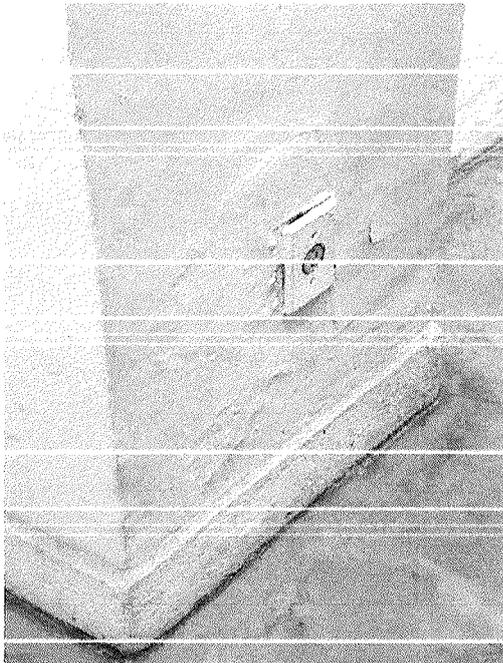
Figura 16 – Mofo e umidade em diversas paredes da edificação.

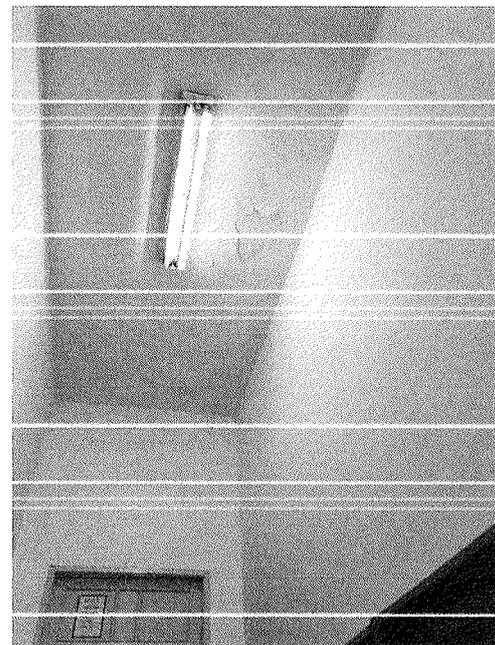
Figura 17 – Pintura danificada.

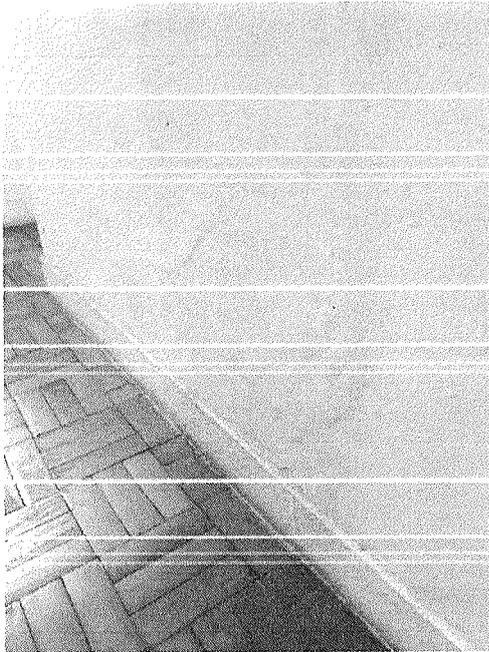
Figura 18 – Estufamento na pintura.

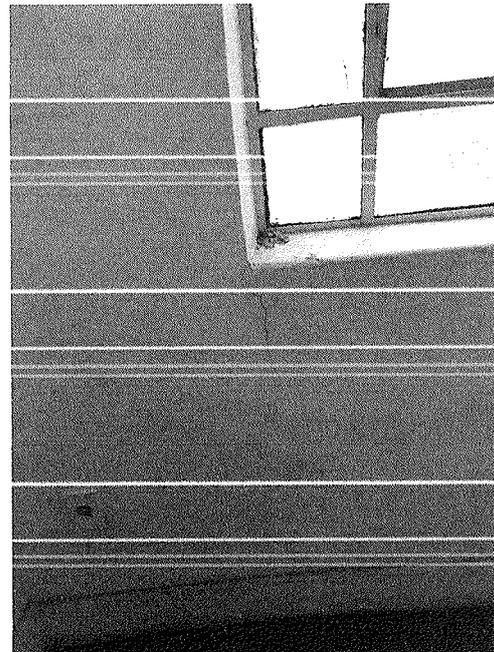
Figura 19 – Trinca.

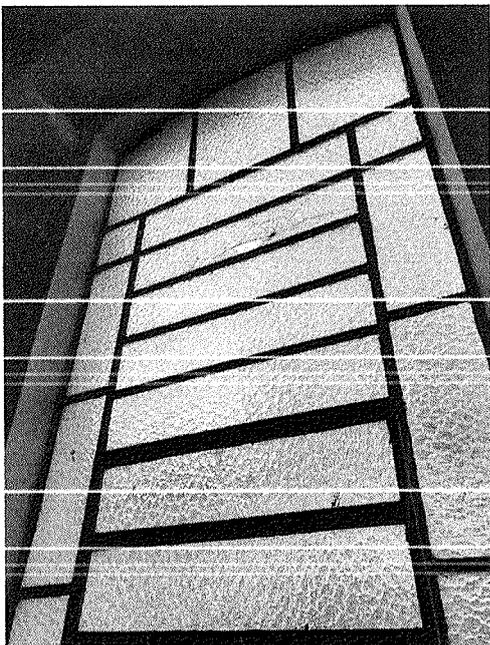
Figura 20 – Vidros quebrados.

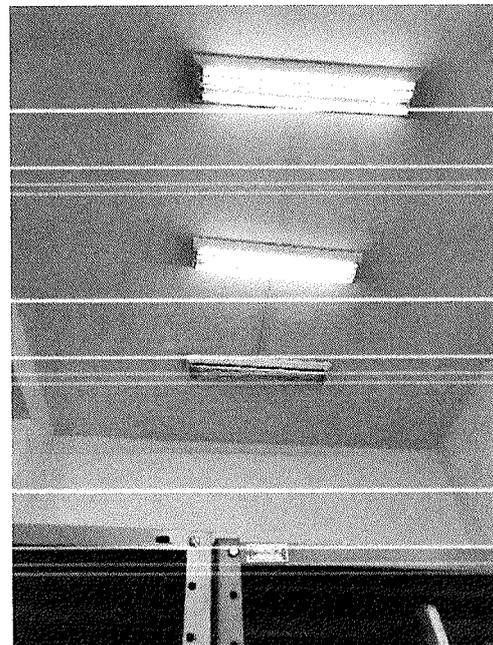
Figura 21 – Lâmpadas queimadas.

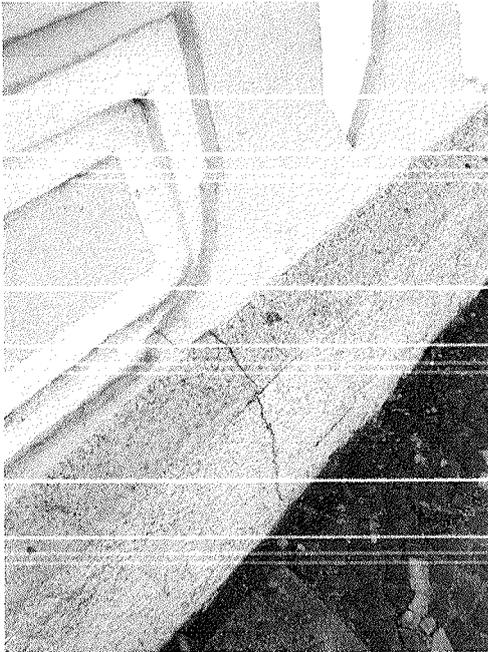
Figura 22 – Pequenas trincas na área externa.

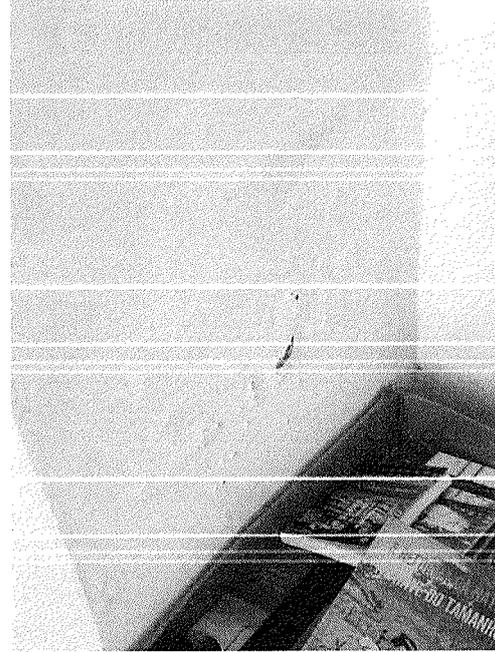
Figura 23 – Acabamento danificado abaixo das escadas.

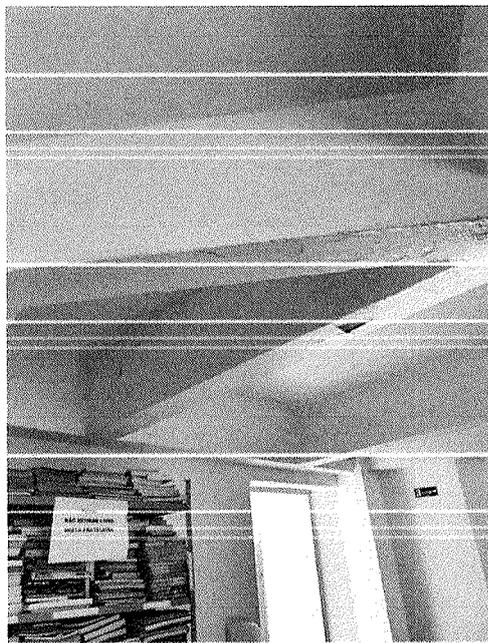
Figura 24 – Descascamento da pintura.

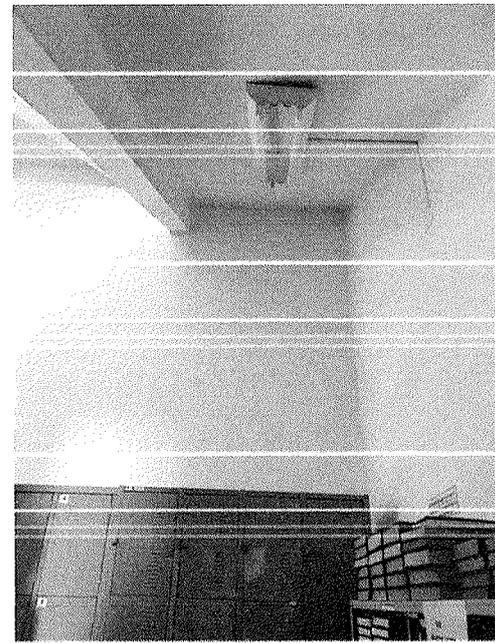
Figura 25 – Falta de luminárias no corredor.

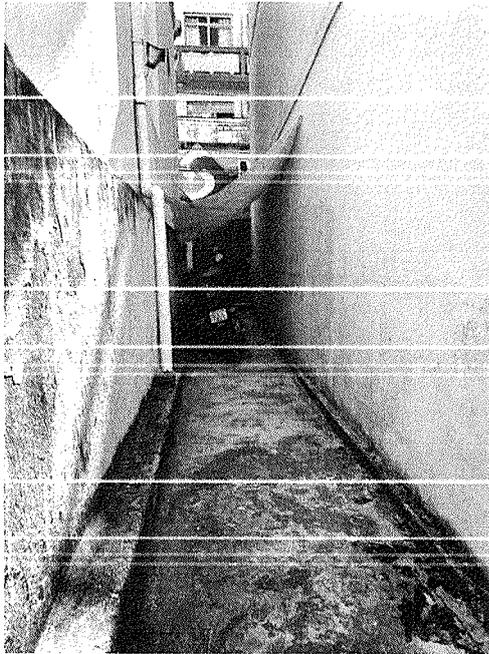
Figura 26 – Mofo nas paredes e piso com lodo.

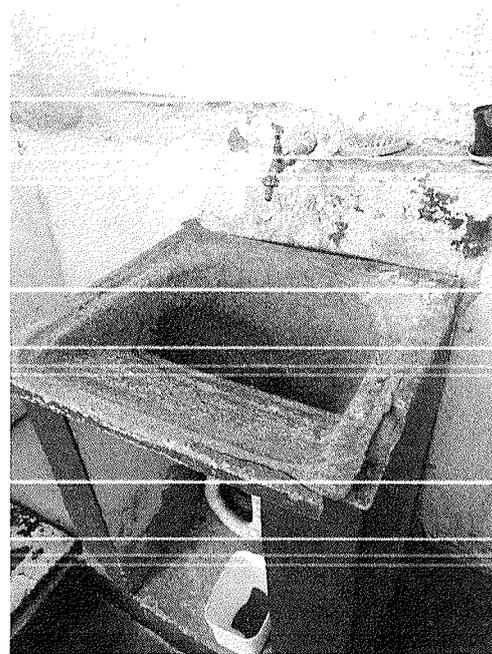
Figura 27 – Tanque quebrado e torneira com vazamento.

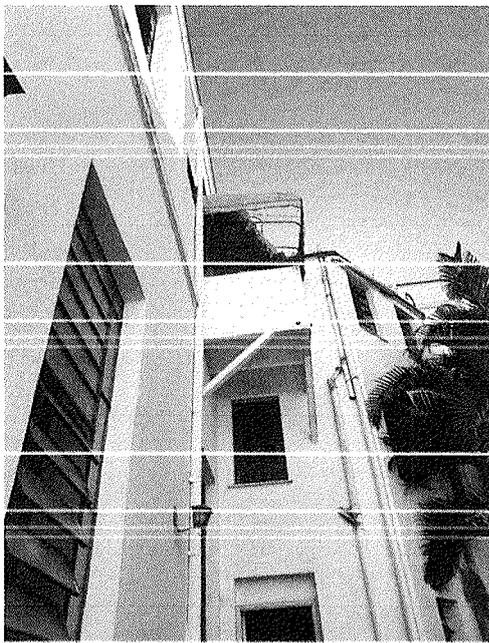
Figura 28 – Toldo rasgado.

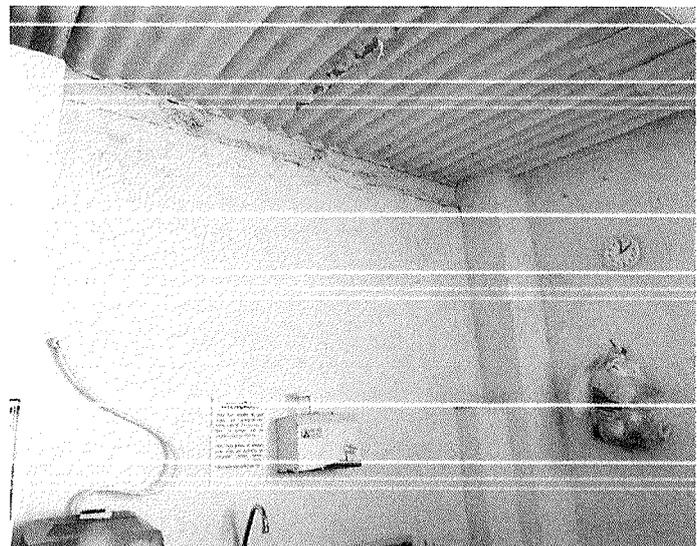
Figura 29 – Umidade nas paredes da cozinha.

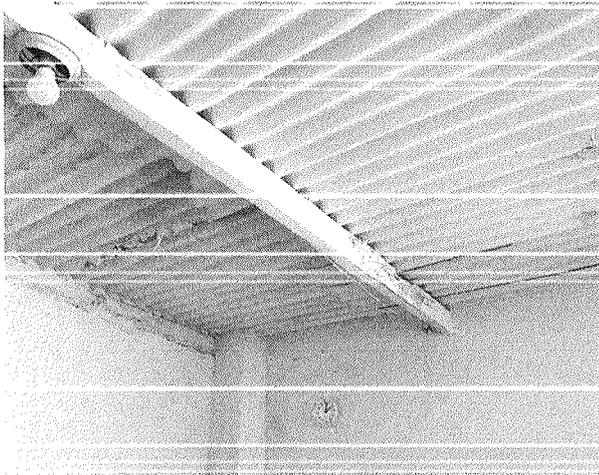
Figura 30 – Telhado com infiltração.

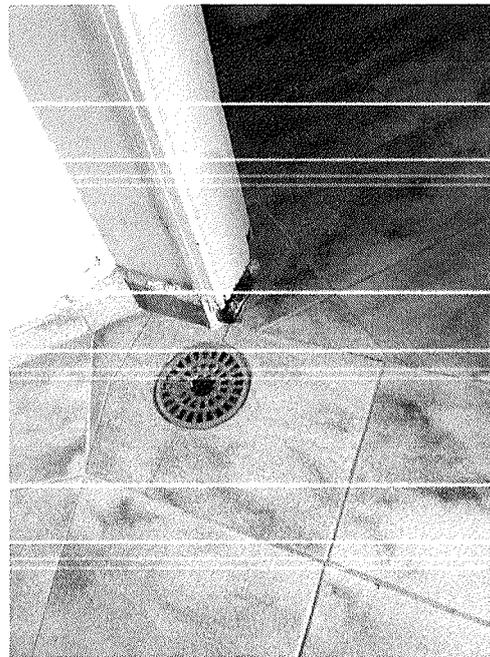
Figura 31 – Portal danificado e ralo quebrado.

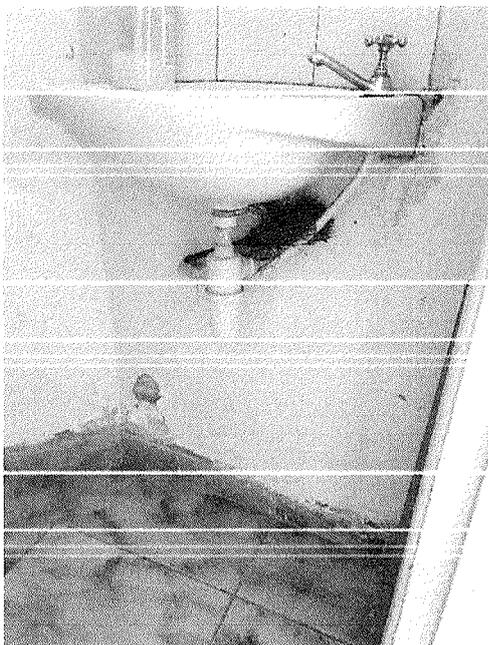
Figura 32 – Pintura danificada.

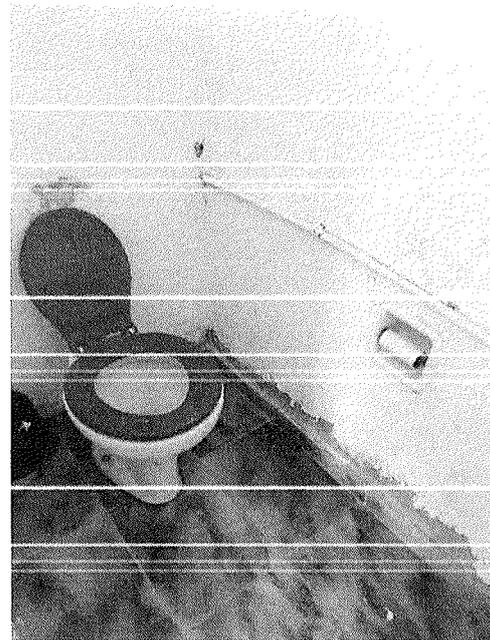
Figura 33 – Banheiro feminino com mofo e danos no acabamento.

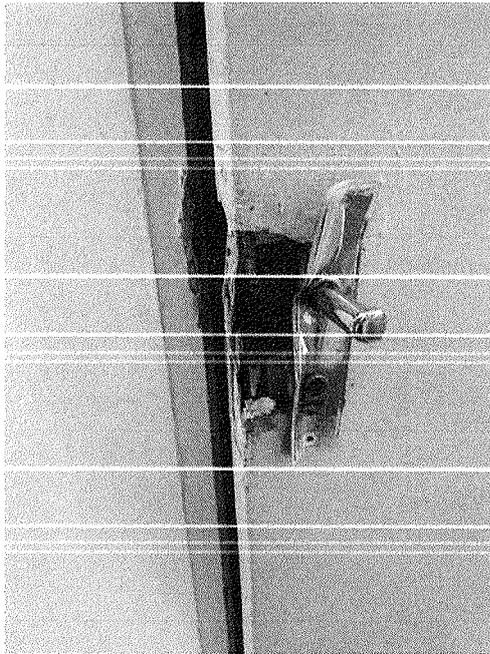
Figura 34 – Fechadura danificada.

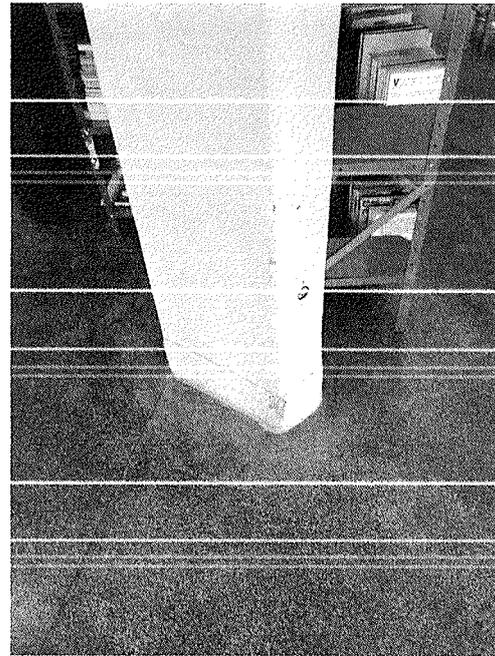
Figura 35 – Descolamento do reboco na estrutura do hall de entrada

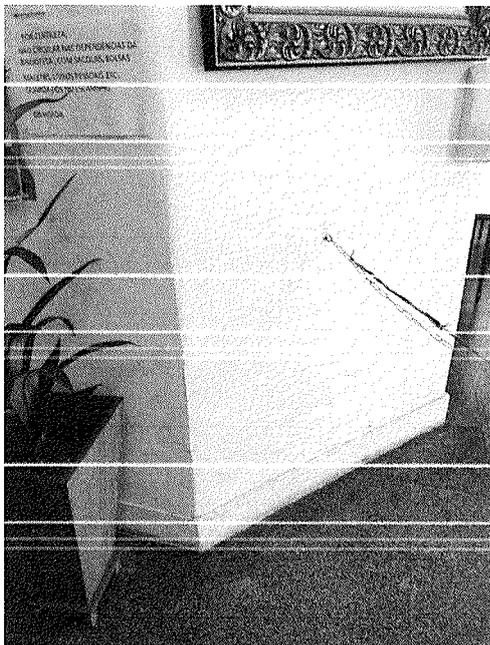
Figura 36 – Mofos no hall de entrada

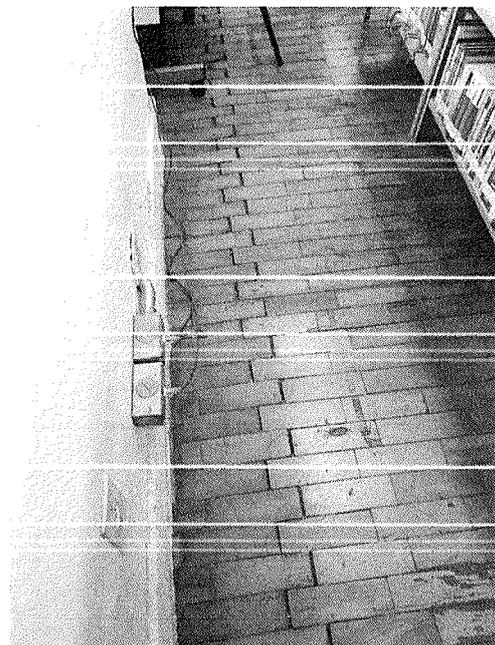
Figura 37 – Piso solto na recepção

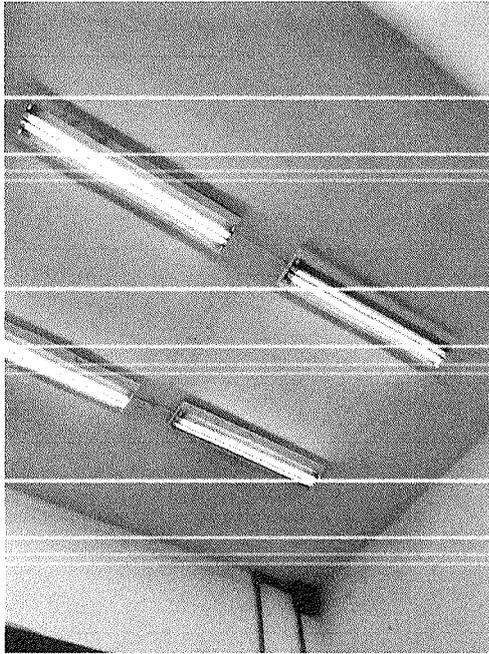
Figura 38 – Falta lampadas nas luminárias

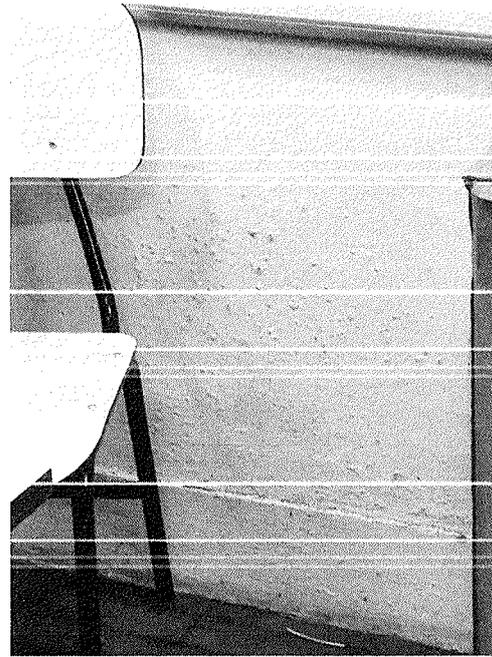
Figura 39 – Bolhas na pintura da sala de recepção

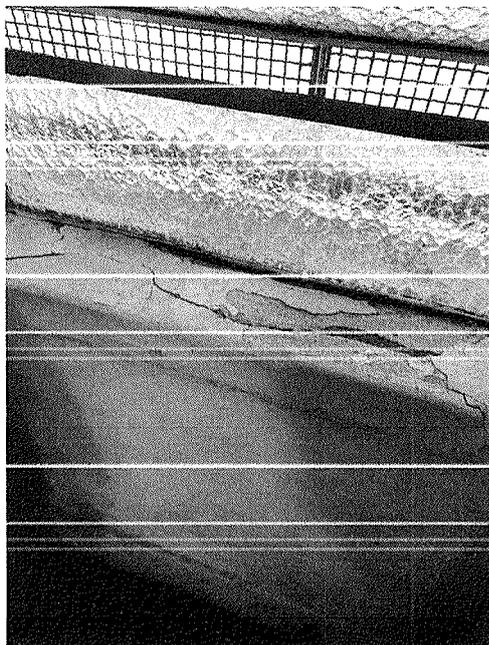
Figura 40 – Trinca na janela da sala de artes

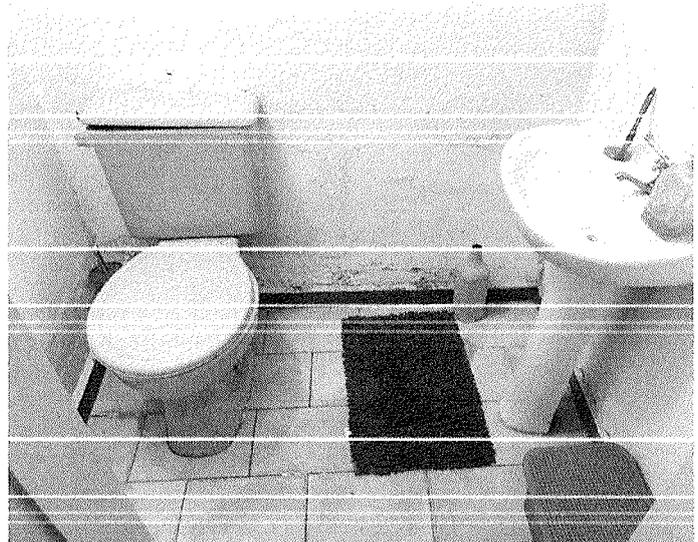
Figura 41 – Banheiro interditado por causa de do vazamento da bacia sanitária e mofo em todas as paredes

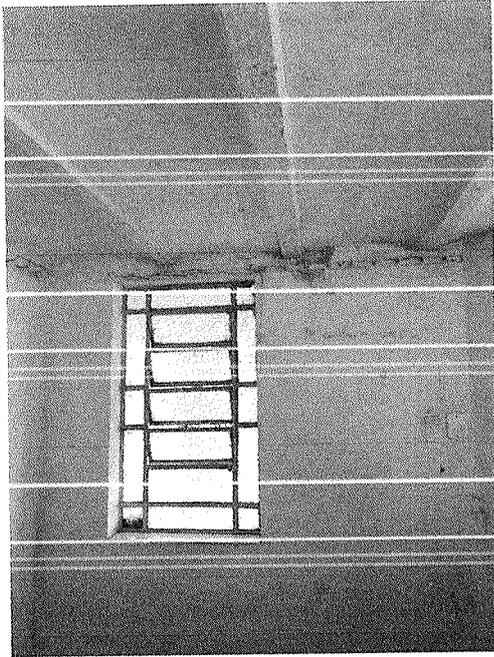
Figura 42 – Sala de exposição com mofo em todas as paredes

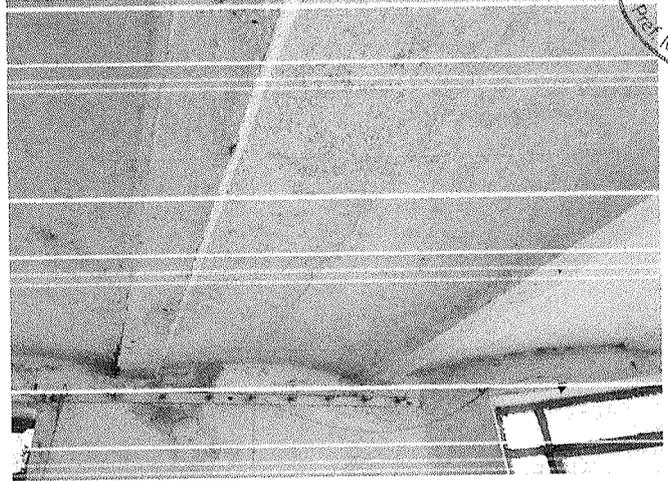
Figura 43 - Infiltração na laje da sala de exposição

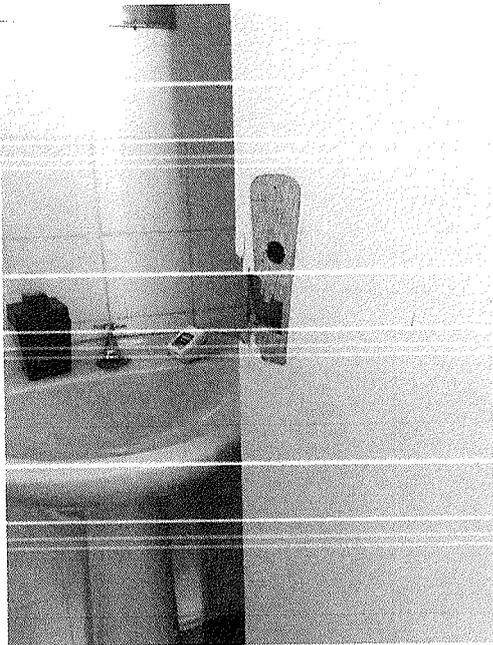
Figura 44 – Porta danificada e falta fechadura

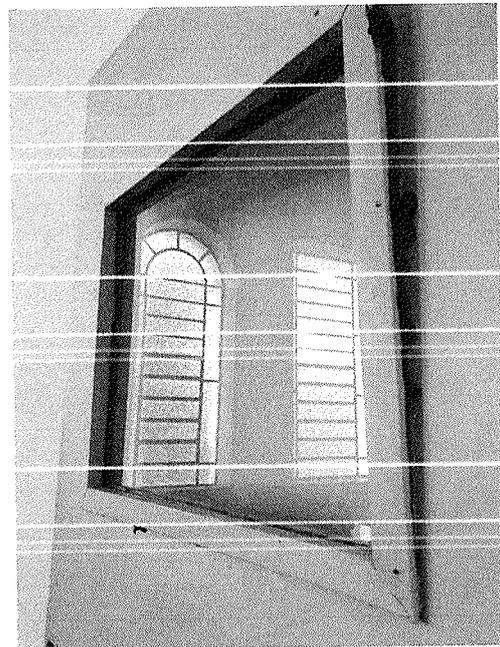
Figura 45 – Porta danificada da sala de superintendência de esportes

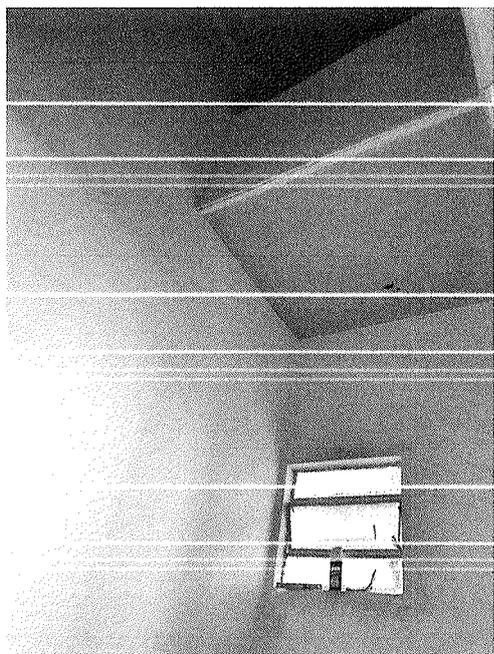
Figura 46 – Furo na estrutura da caixa d'água

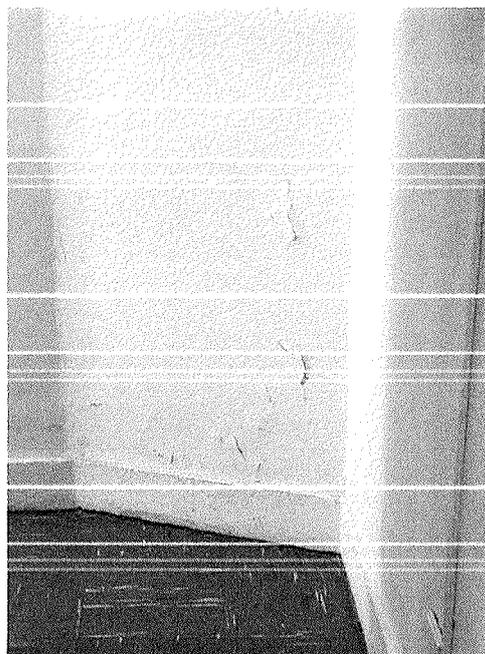
Figura 47 – Descolamento da pintura no acervo

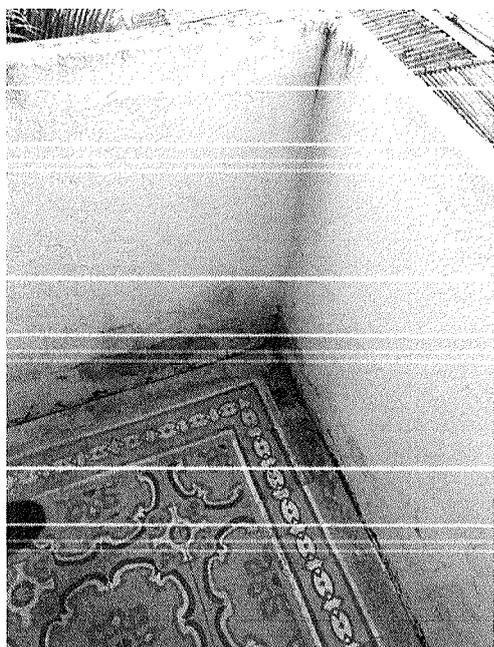
Figura 48 – Mofo na mureta da varanda

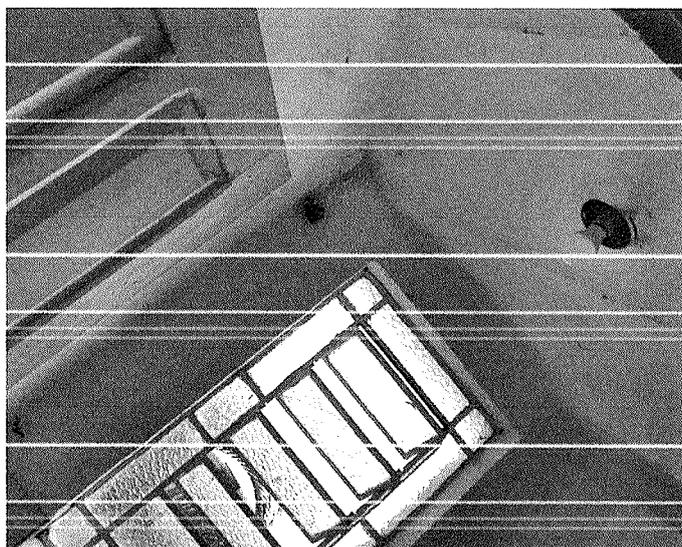
Figura 49 - Mofo no banheiro da superintendência da cultura

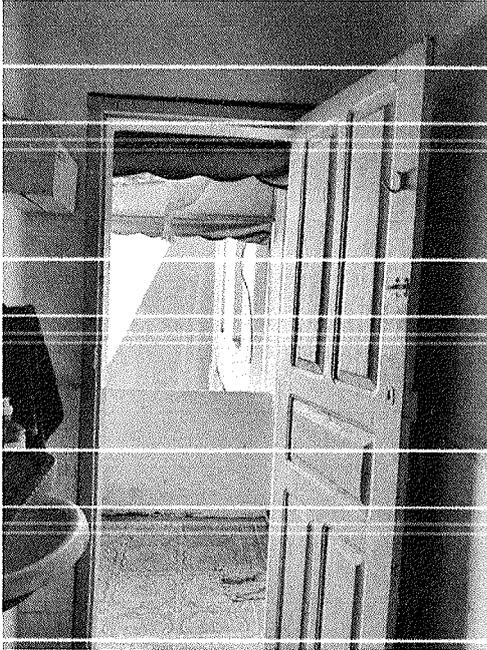
Figura 50 – Falha na junção da porta

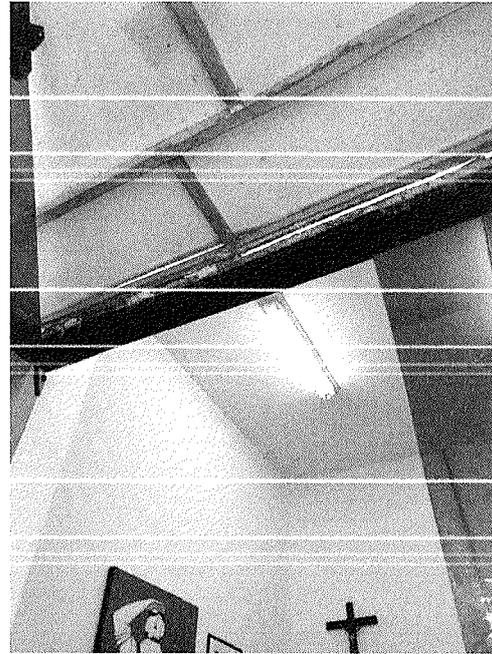
Figura 51 – Falta acabamento entre o toldo e a parede

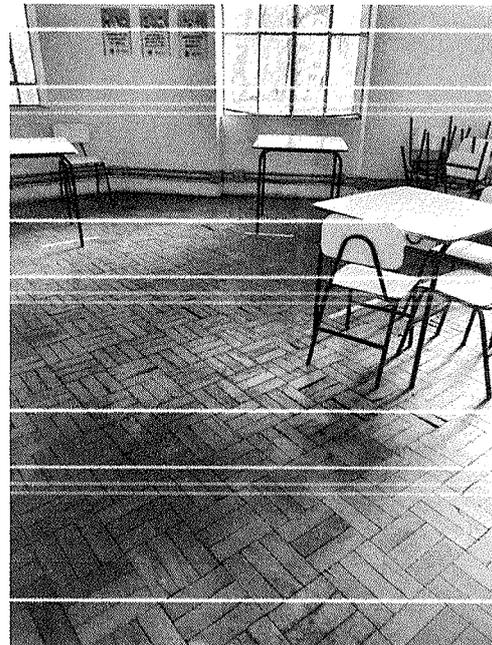
Figura 53 – Piso solto na sala de estudos

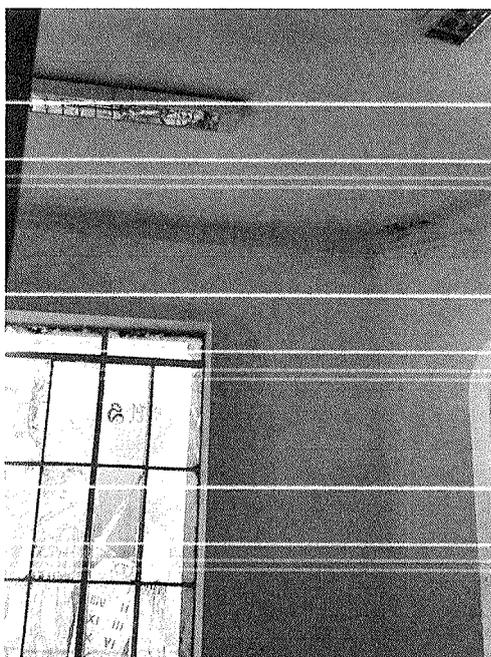
Figura 54 – Mofo na laje da sala de estudos

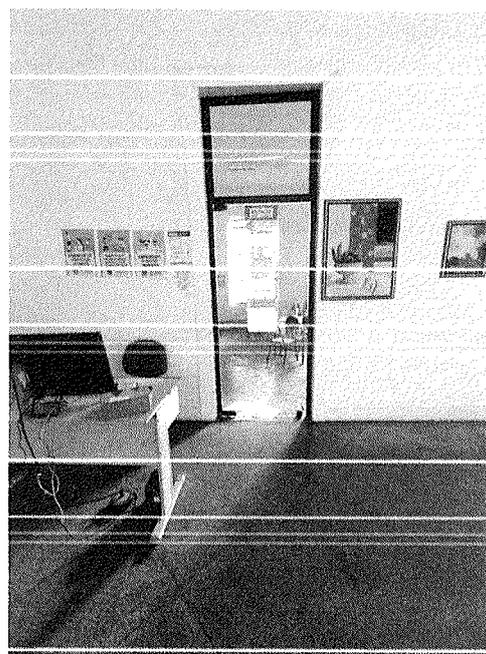
Figura 55 – Porta emperrada

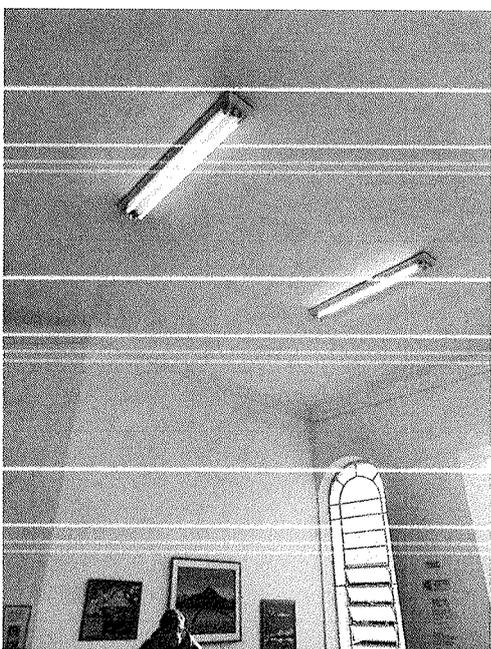
Figura 56 – Falta lampadas na luminária do auditório

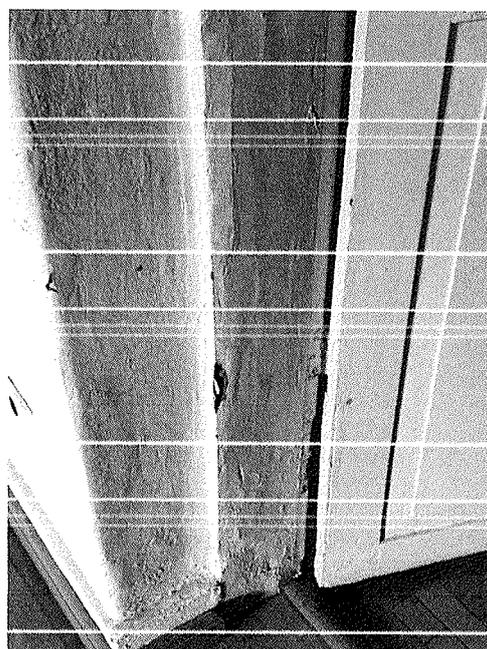
Figura 57 – Porta danificada no acervo

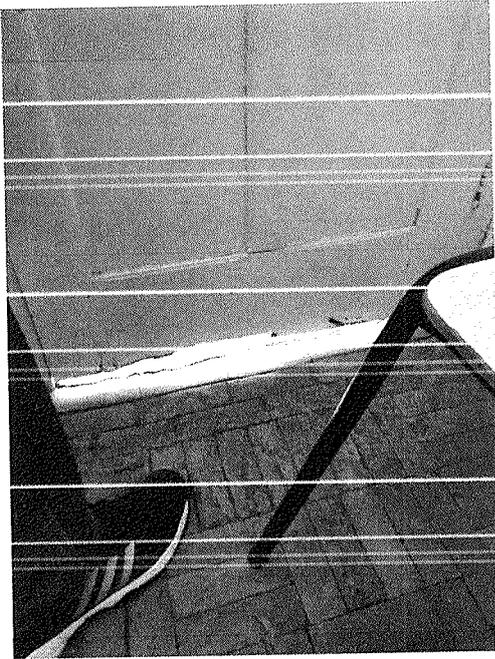
Figura 58 – Porta danificada no acervo da XCMG

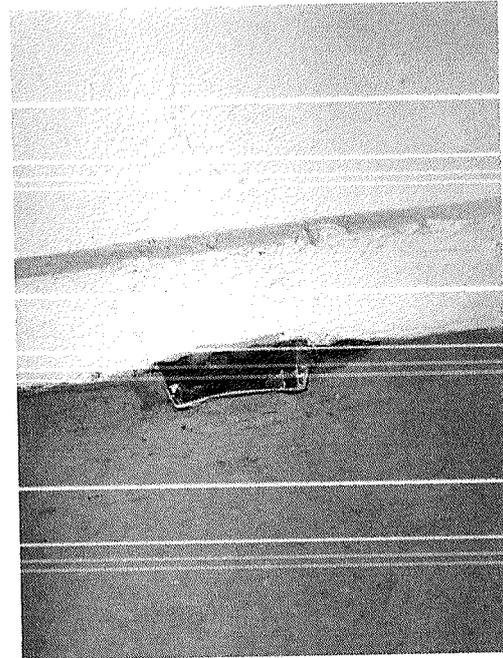
Figura 59 – Orifício no piso do acervo da XCMG

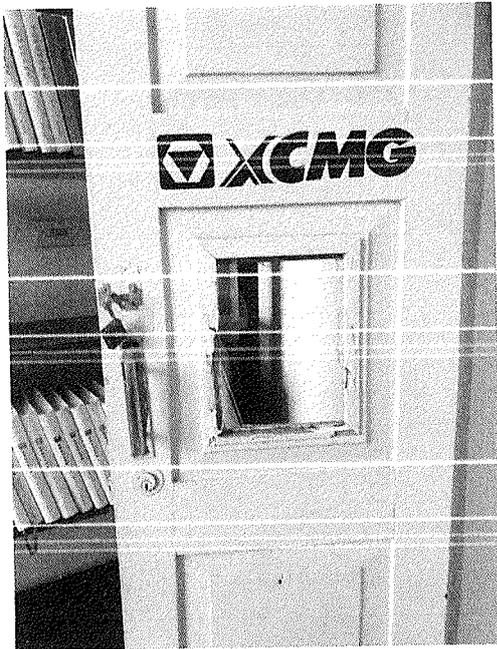
Figura 60 – Porta danificada do acervo da XCMG
