**PLANO DE MANUTENÇÃO PREDIAL**  
DEPARTAMENTO DE LIMPEZA

AGOSTO DE 2021

Cliente Prefeitura Municipal de Pouso Alegre

Localização Pouso Alegre, MG.

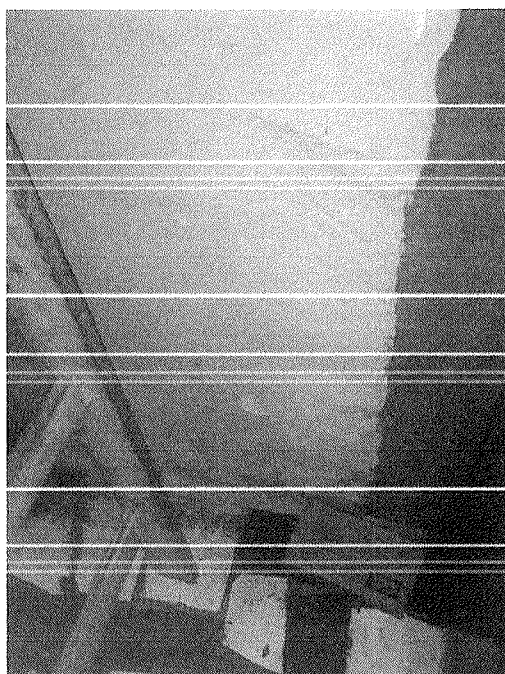
Figura 2 - Infiltração

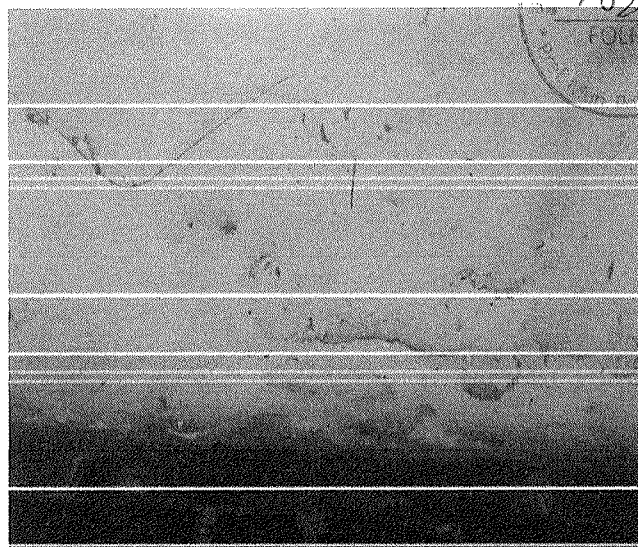
Figura 3 – Infiltração no almoxarifado

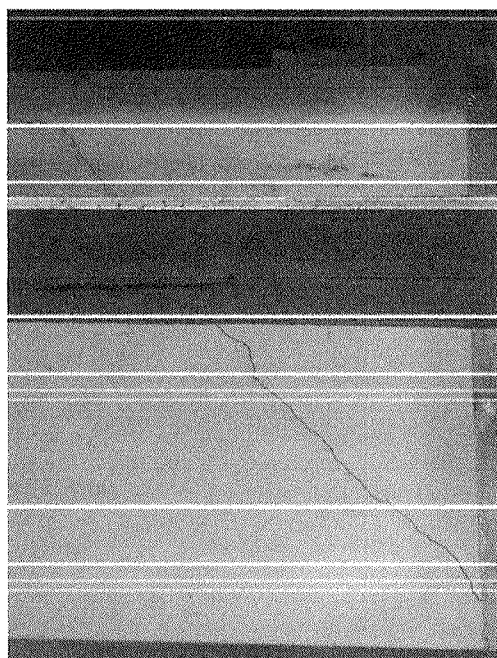
Figura 4 – Trinca na parede

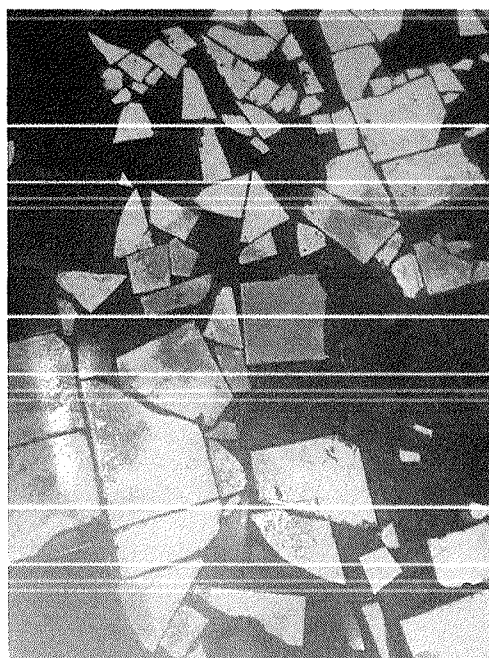
Figura 5 – Piso danificado

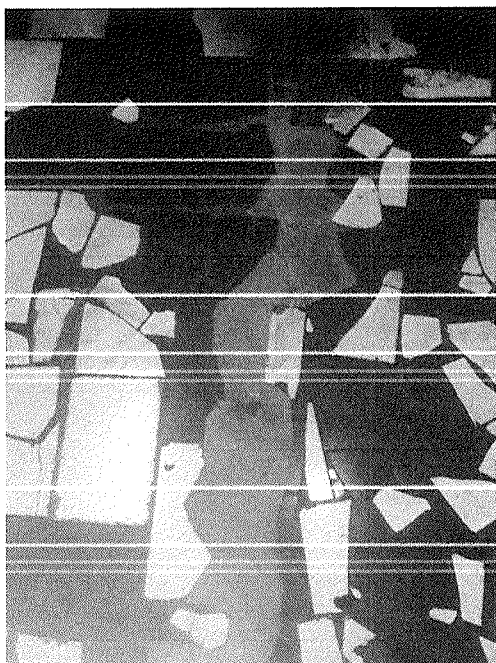
Figura 6 – Piso danificado

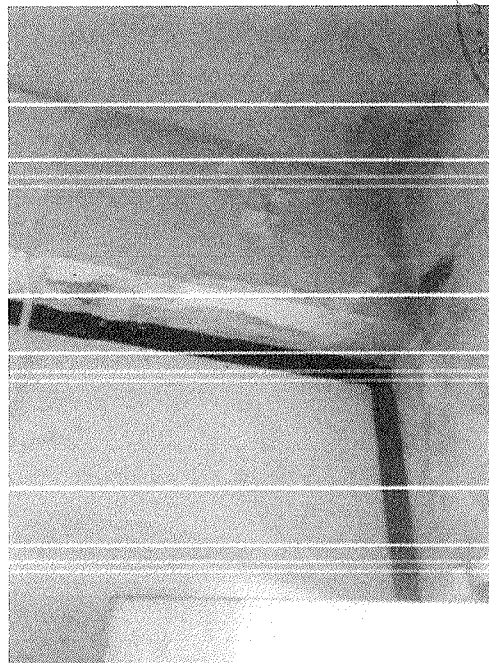
Figura 11 – Infiltração

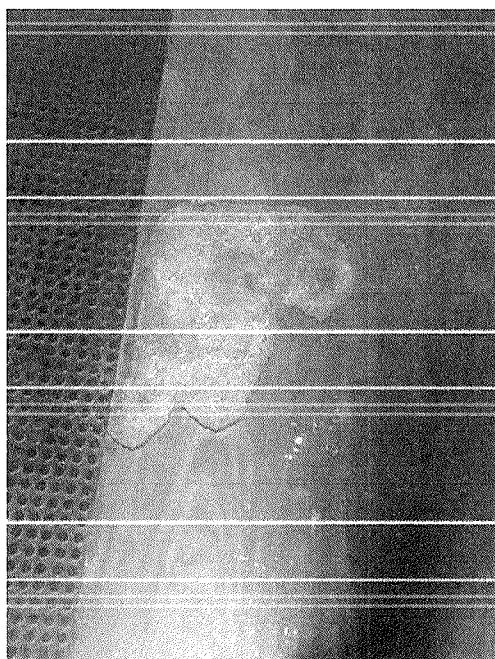
Figura 12 – Piso danificado

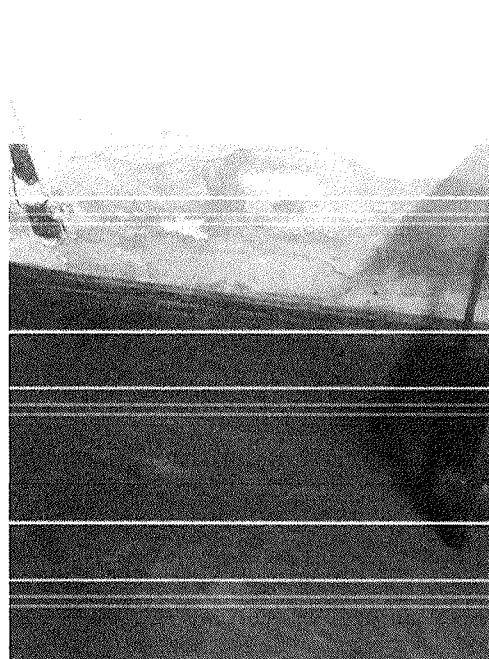
Figura 13 – Infiltração

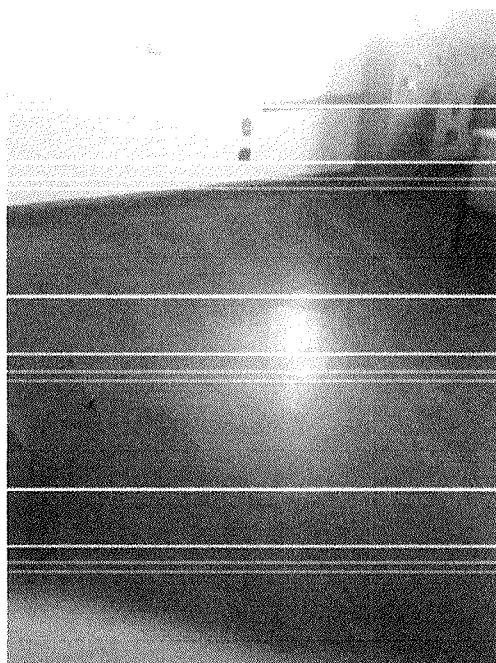
Figura 14 – Piso danificado

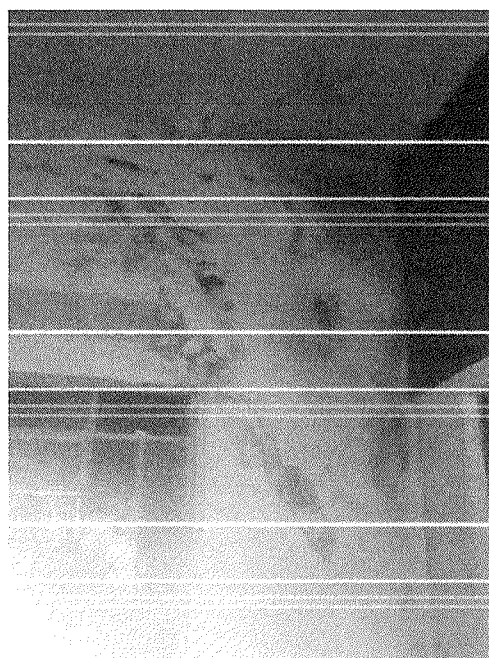
Figura 17 – Infiltração

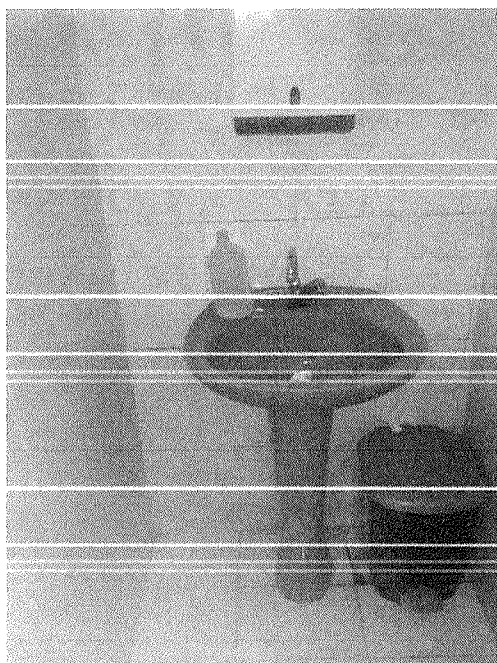
Figura 18 – Torneira danificada

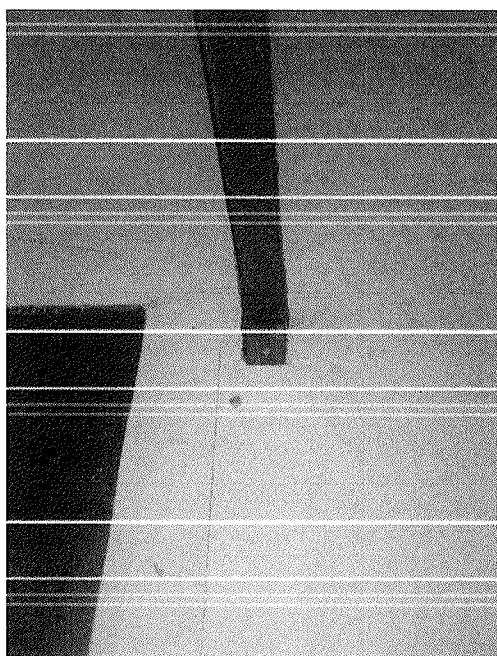
Figura 20 – Trincas na parede

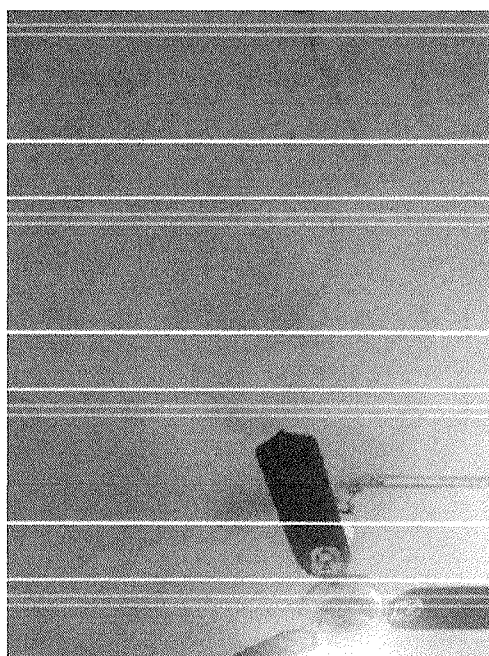
Figura 21 – Trincas na parede

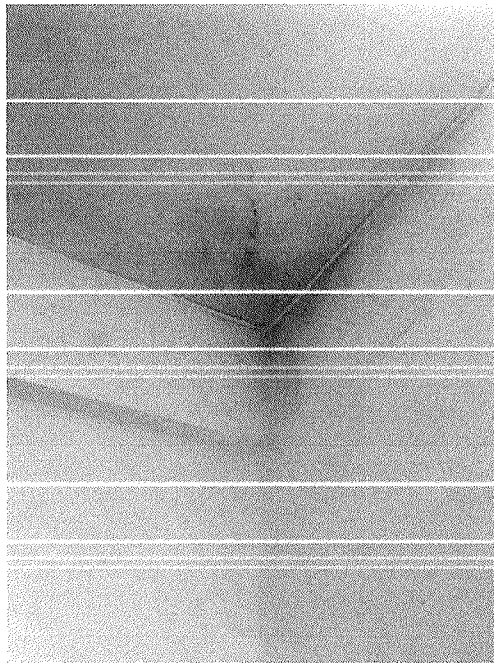
Figura 22 – Infiltração

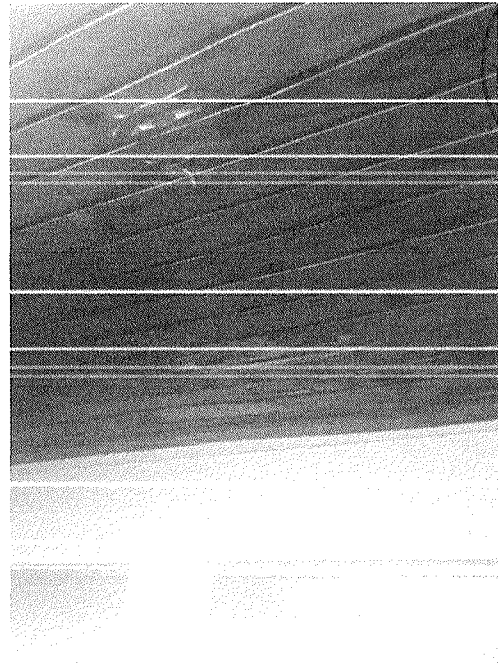
Figura 23 – Forro danificado

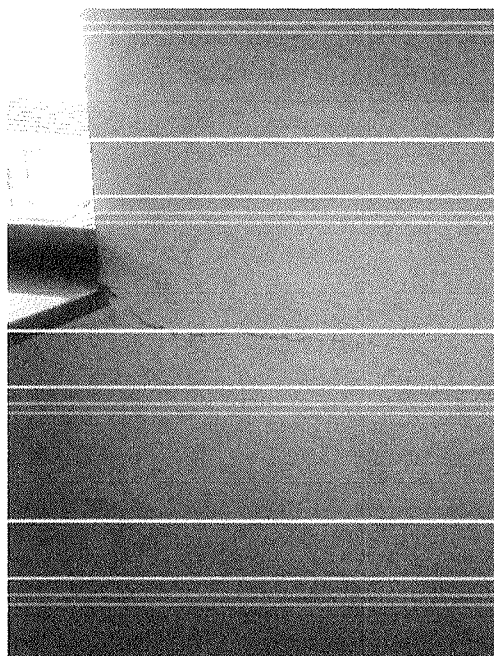
Figura 24 – Trinca na parede

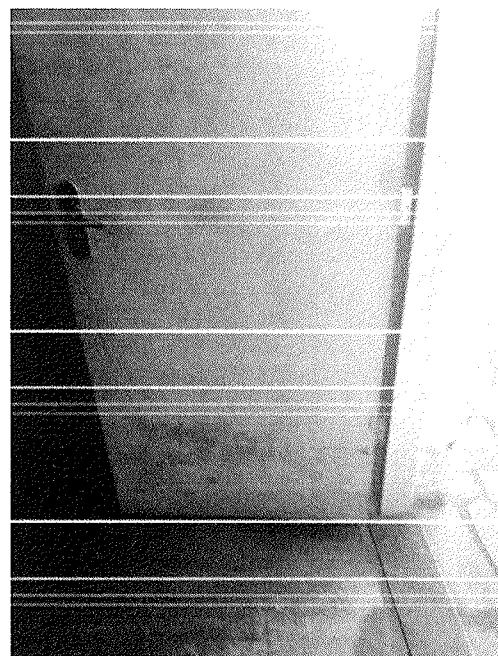
Figura 25 – Porta danificada

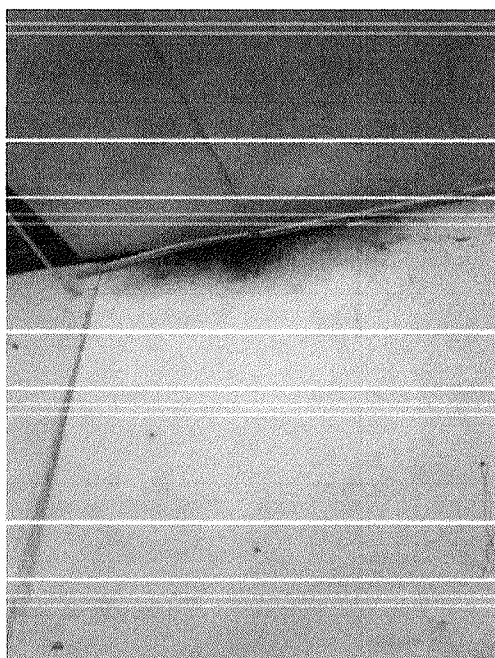
Figura 28 – Infiltração

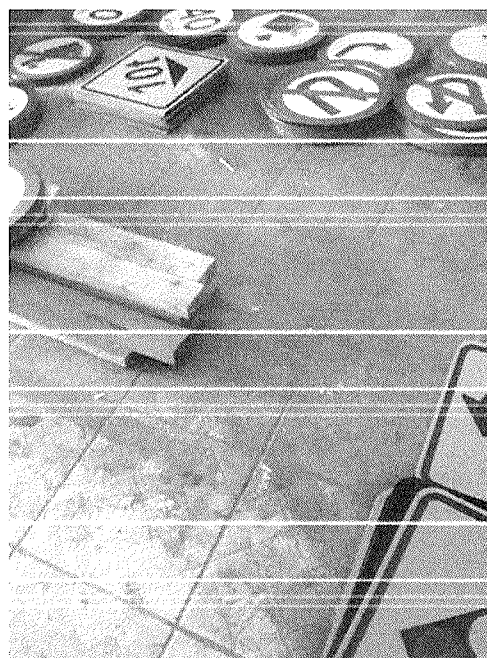
Figura 29 – Piso danificado

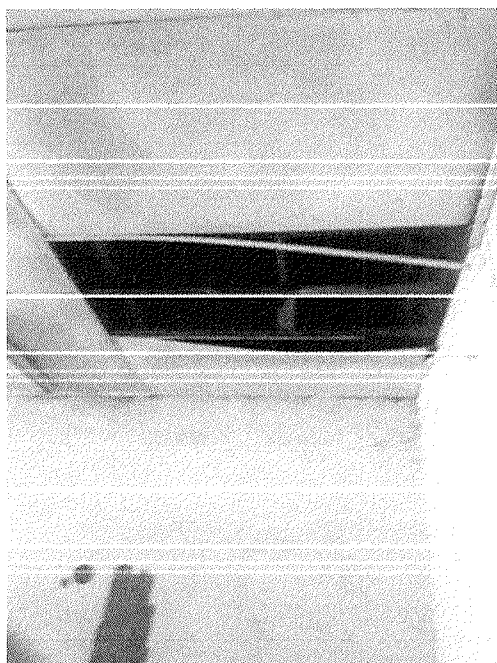
Figura 30 – Forro danificado

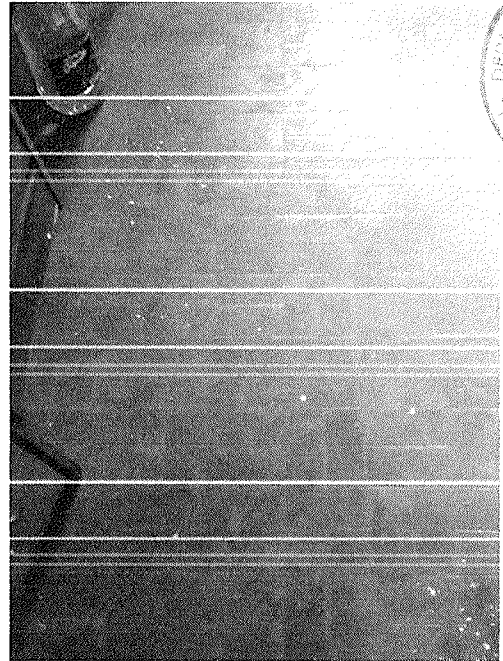
Figura 35 – Piso danificado

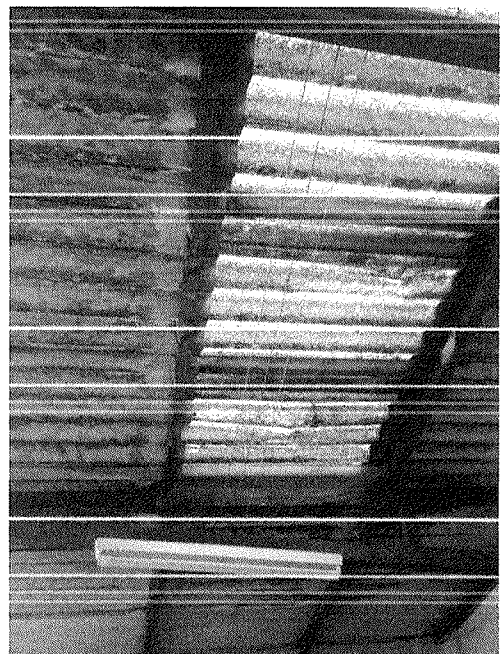
Figura 37 – Telha danificada

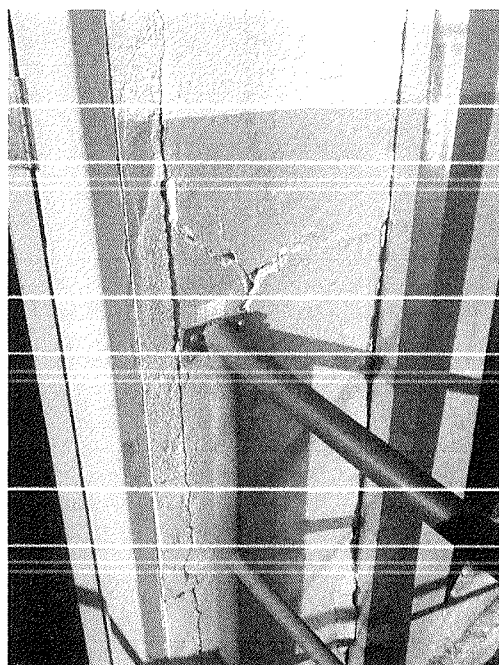
Figura 38 – Trinca na parede

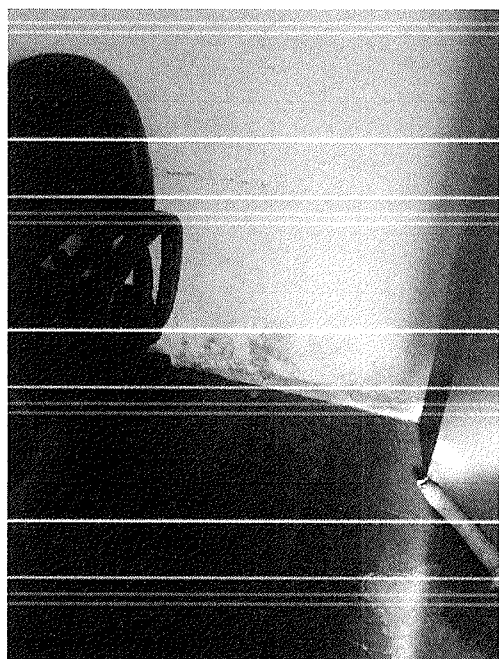
Figura 40 - Infiltração

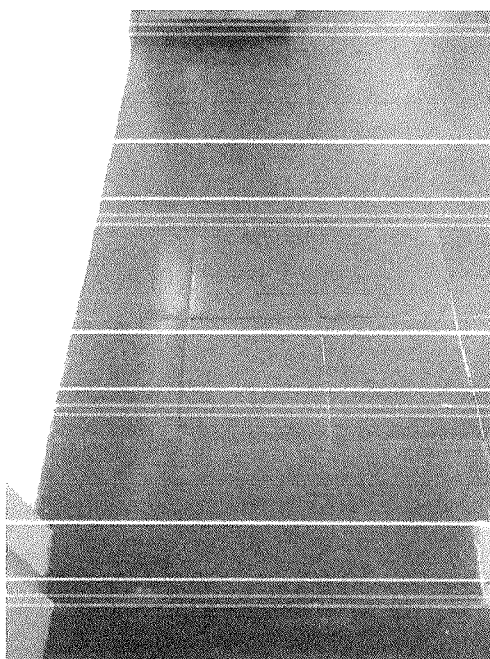
Figura 41 – Piso danificado

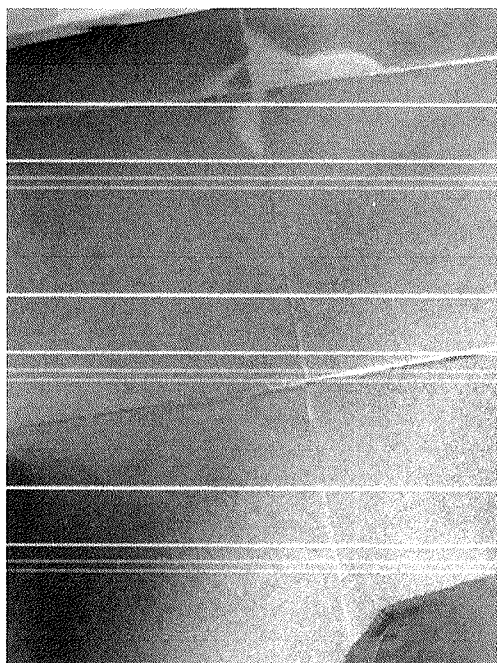
Figura 42 – Piso danificado

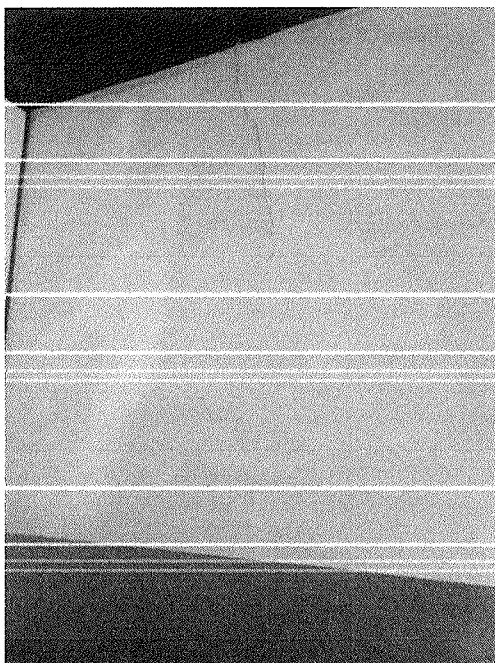
Figura 46 – Trinca na parede

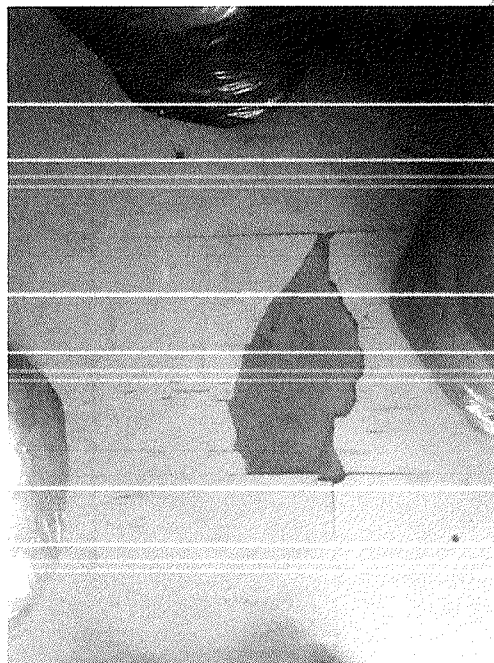
Figura 47 – Piso danificado

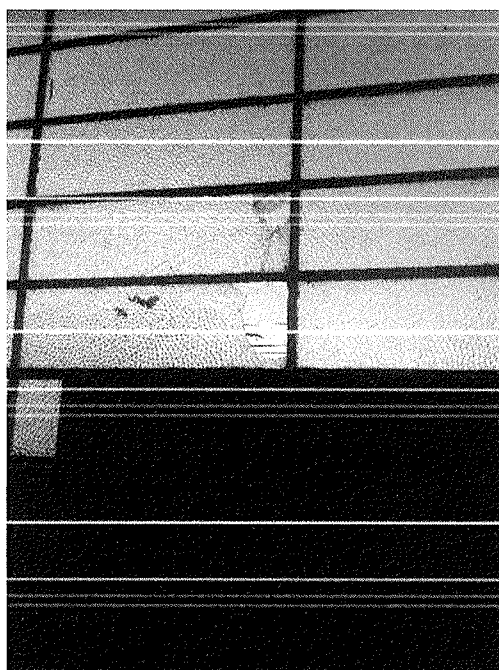
Figura 49 – Janela danificado

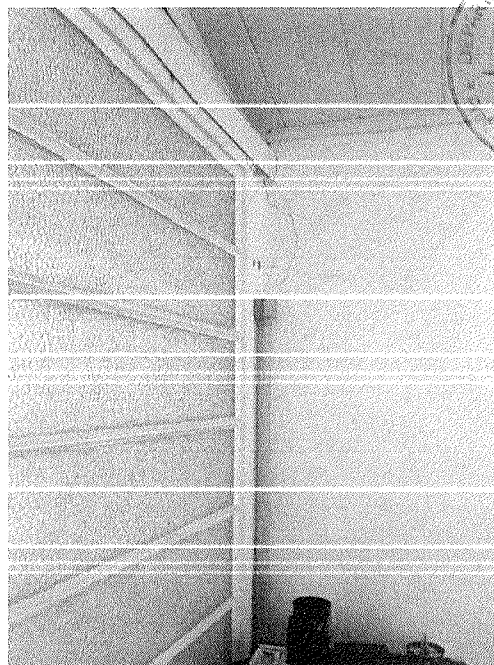
Figura 51 – Trinca na parede

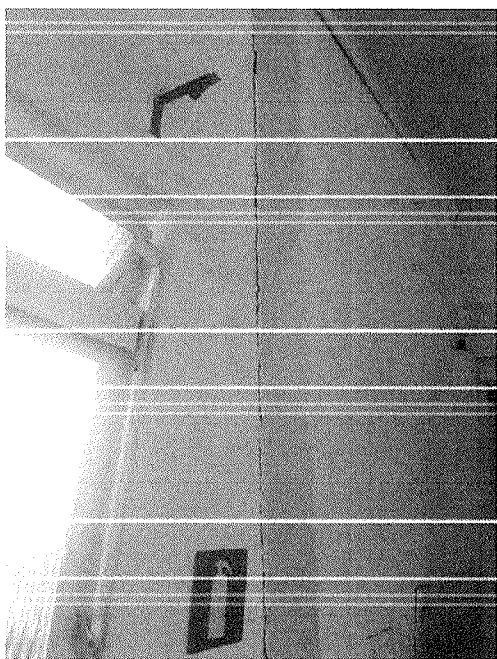
Figura 52 – Trincana parede

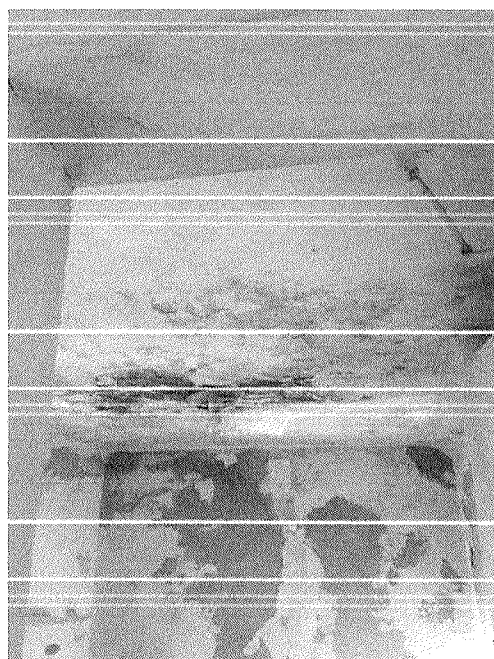
Figura 53 - Infiltração

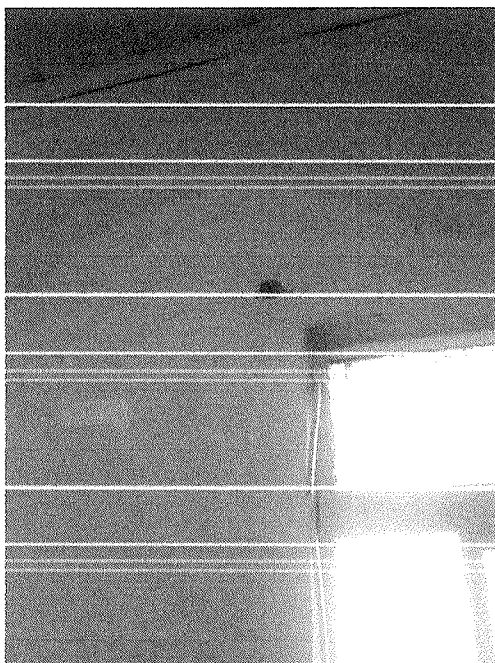
Figura 54 – Trinca na parede

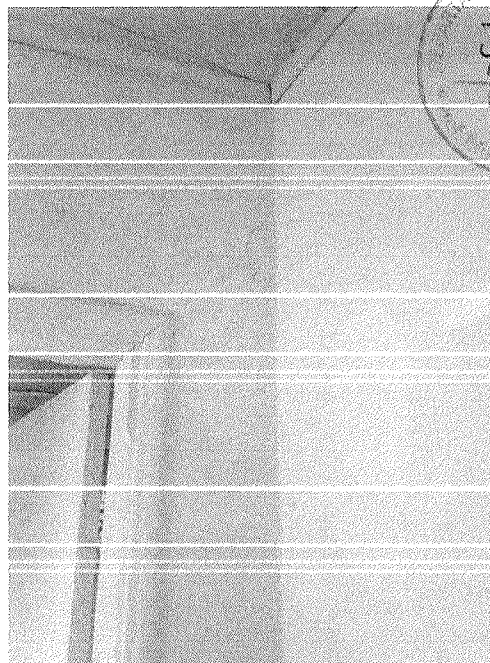
Figura 55 - Infiltração

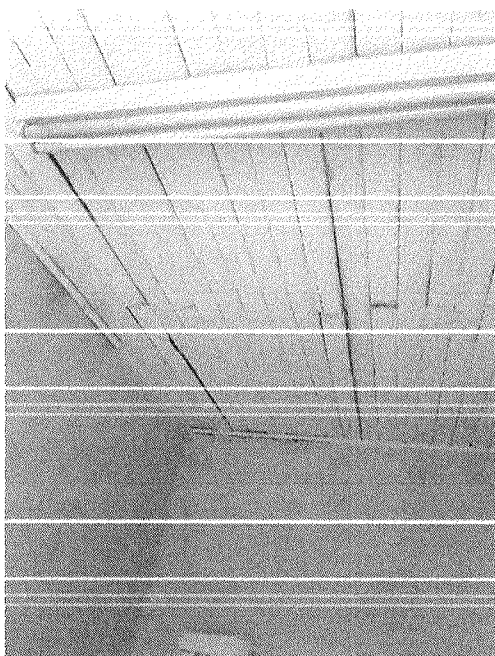
Figura 56 – Forro danificado

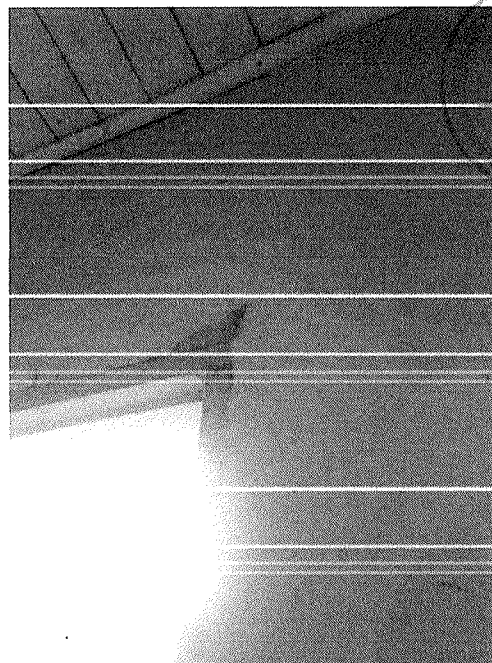
Figura 59 – Trinca na parede

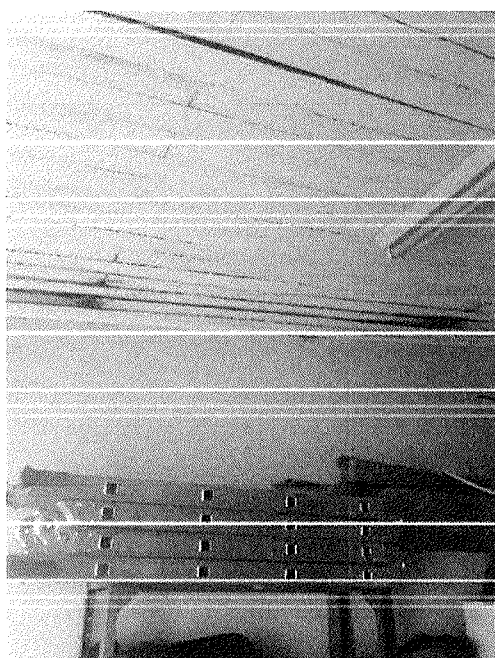
Figura 60 – Forro danificado

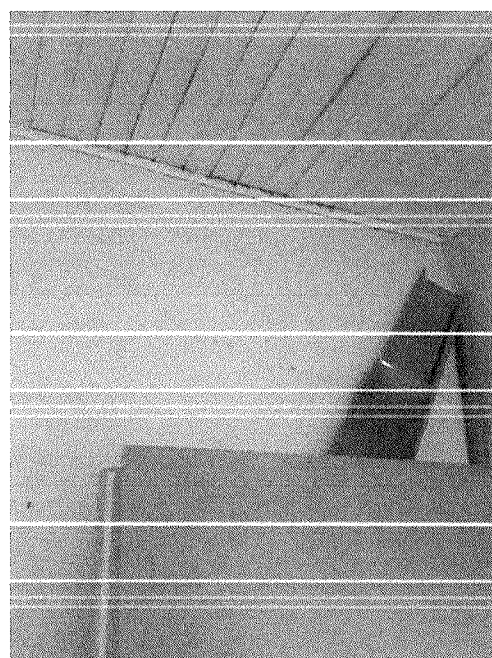
Figura 61 – Trinca na parede

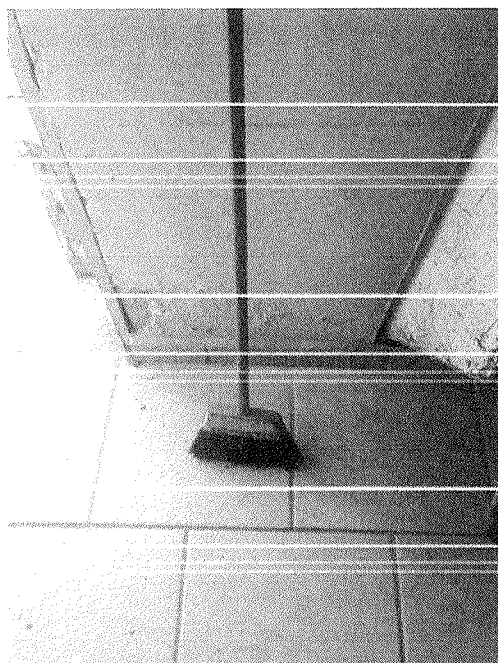
Figura 62 - Infiltração

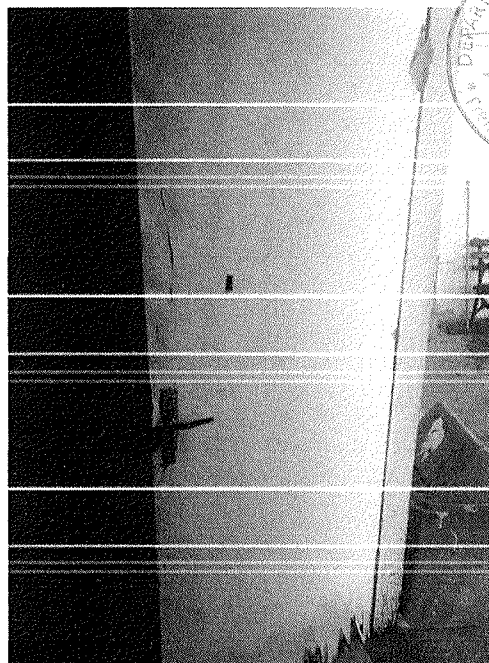
Figura 63 – Porta danificada

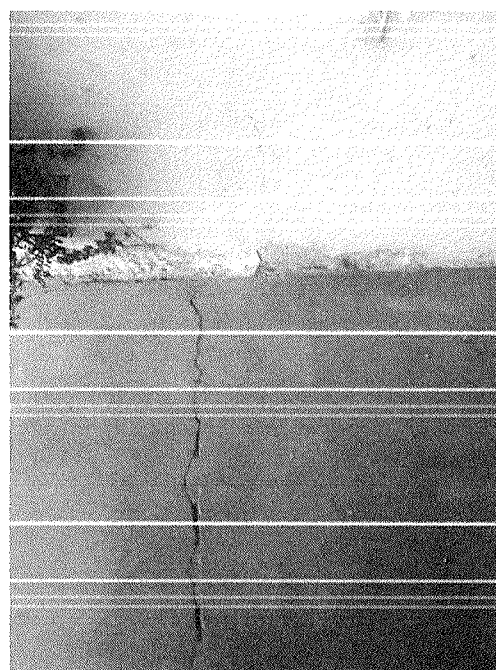
Figura 65 – Infiltração e trinca na parede

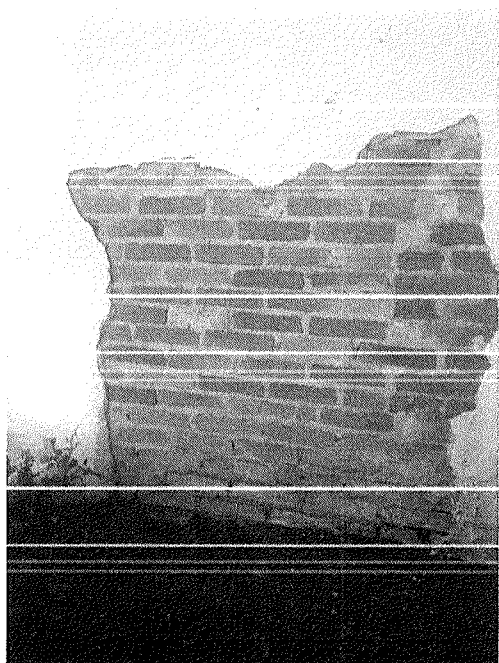
Figura 66 – Revestimento danificado

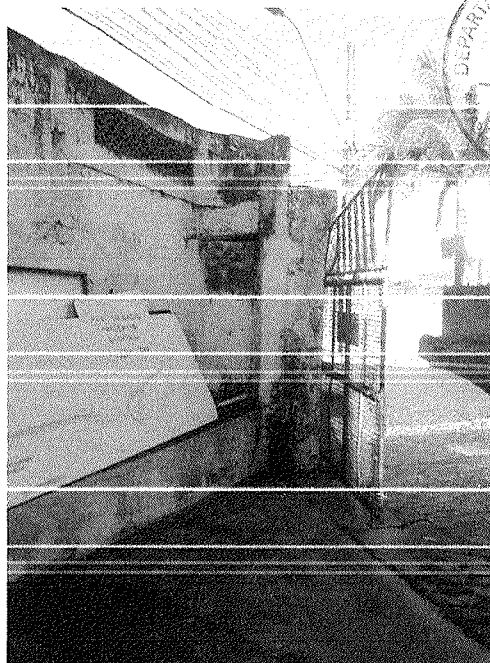
Figura 67 - Infiltração

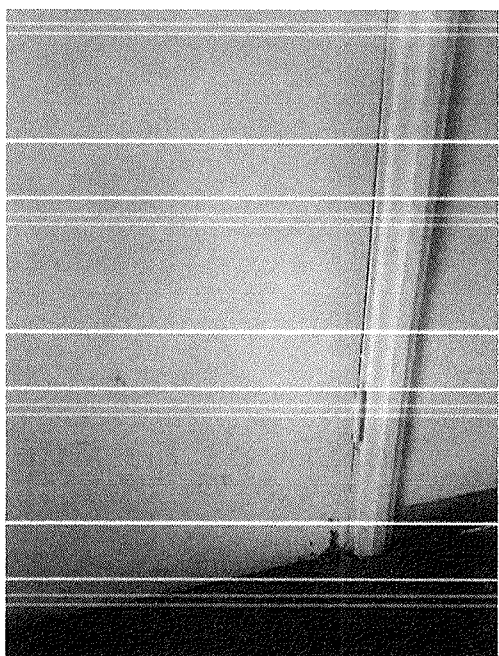
Figura 68 – Porta danificada

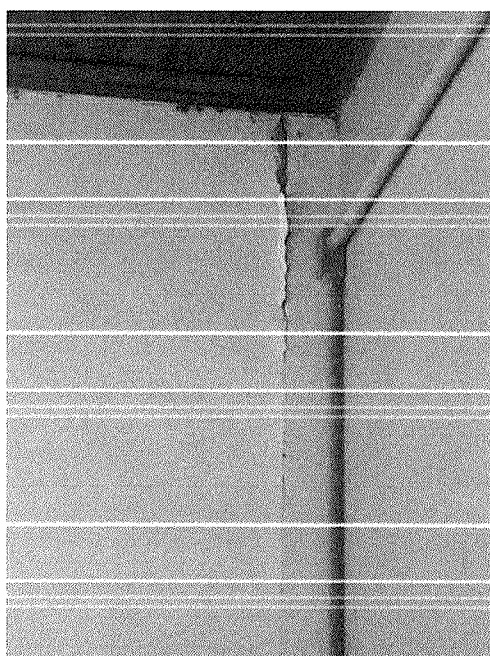
Figura 69 – Trinca na parede

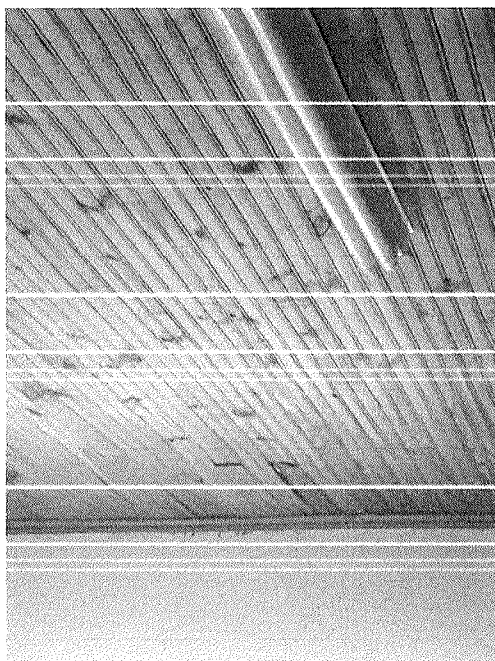
Figura 70 – Forro danificado

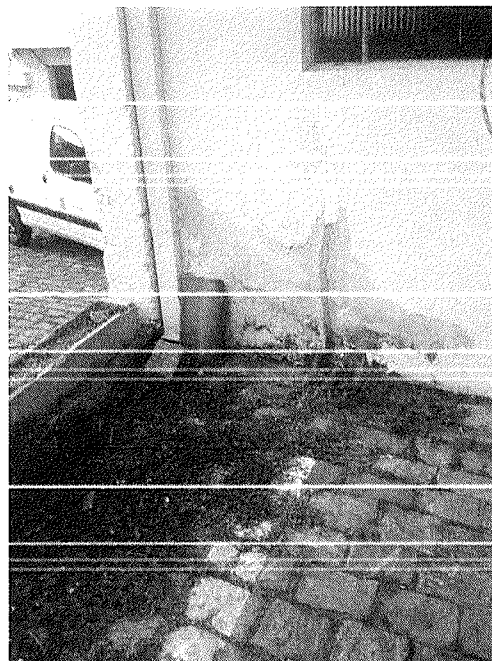
Figura 71 – Infiltração

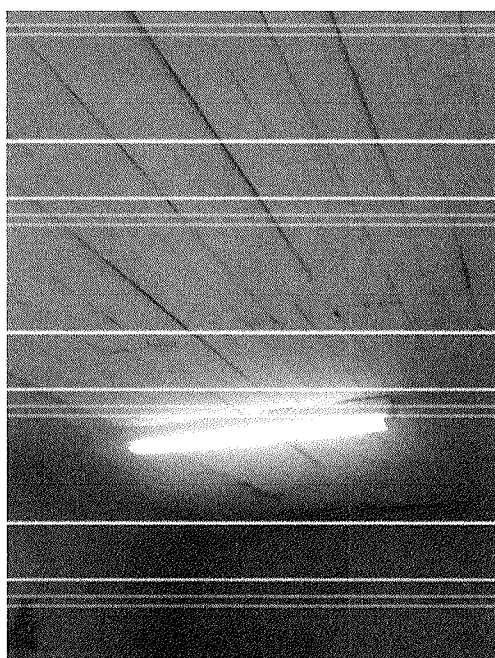
Figura 72 – Forro danificado

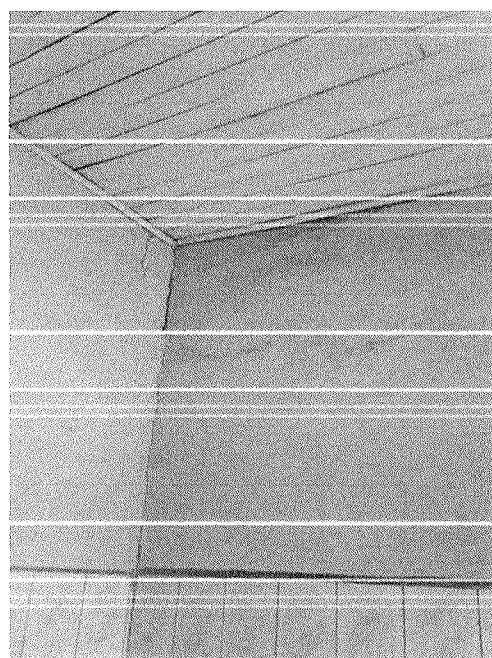
Figura 73 – Infiltração e trinca na parede

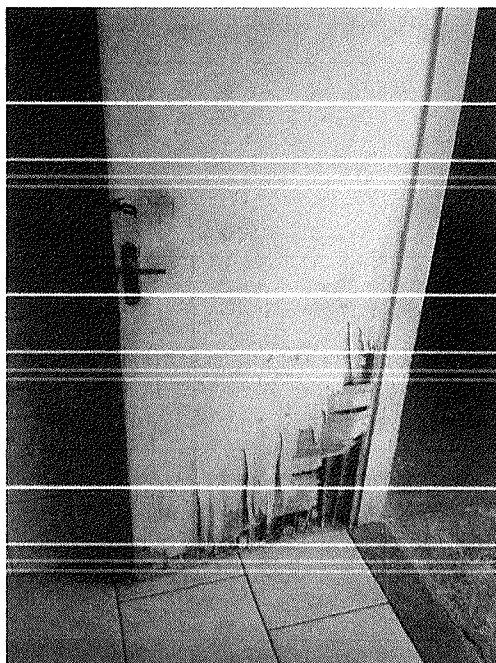
Figura 74 – Porta danificada

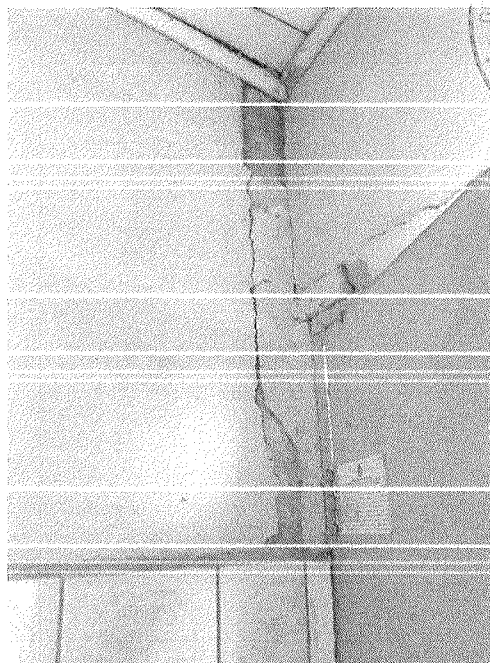
Figura 75 – Trinca na parede

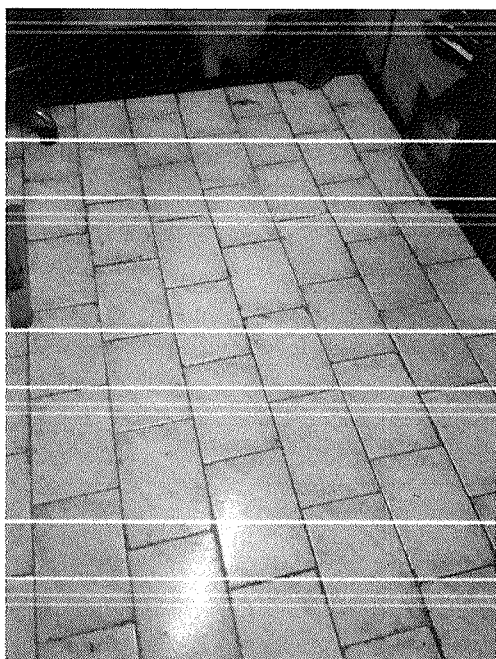
Figura 76 – Piso danificado

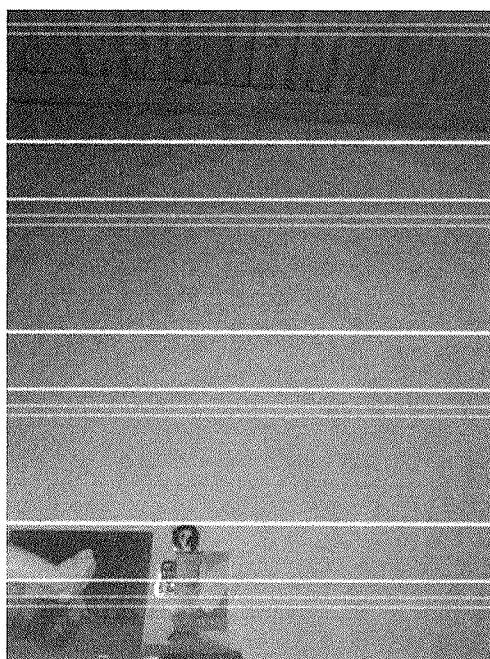
Figura 77 – Trinca na parede

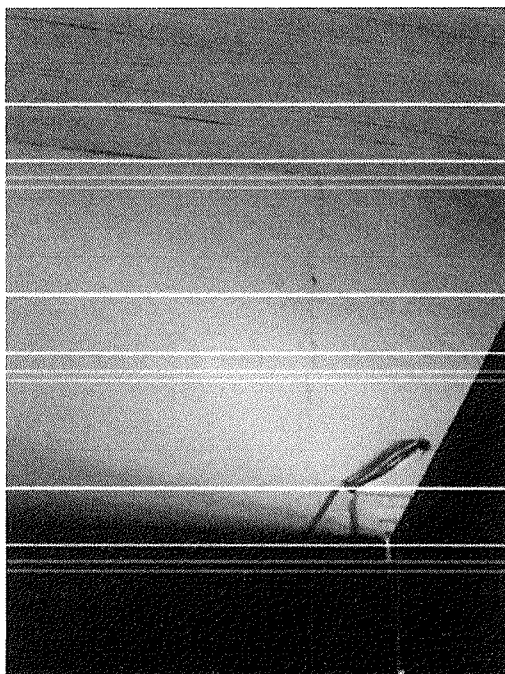
Figura 78 – Trinca na parede

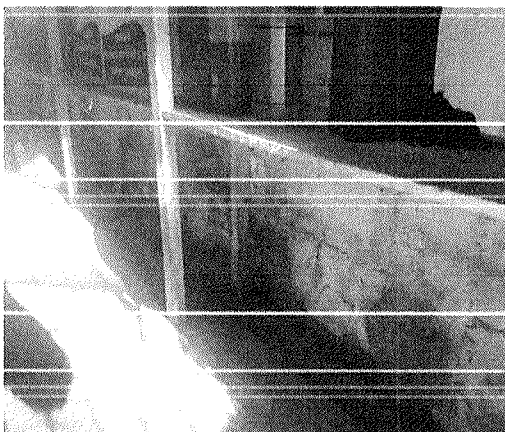
Figura 80 – Infiltração

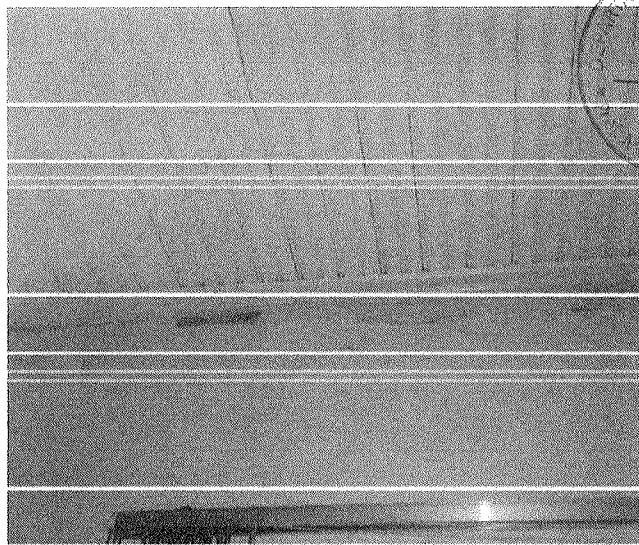
Figura 79 – Trinca na parede

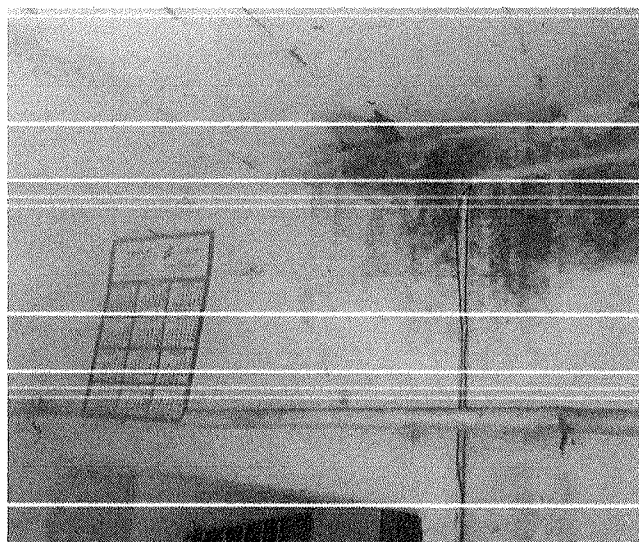
Figura 81 - Infiltração

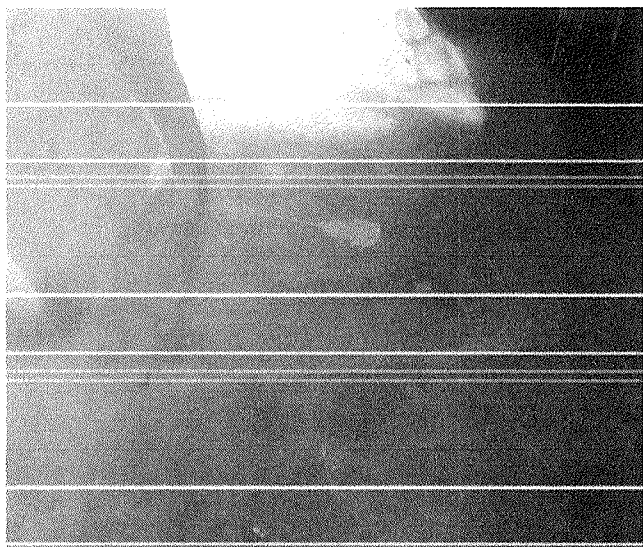
Figura 82 – Piso danificado

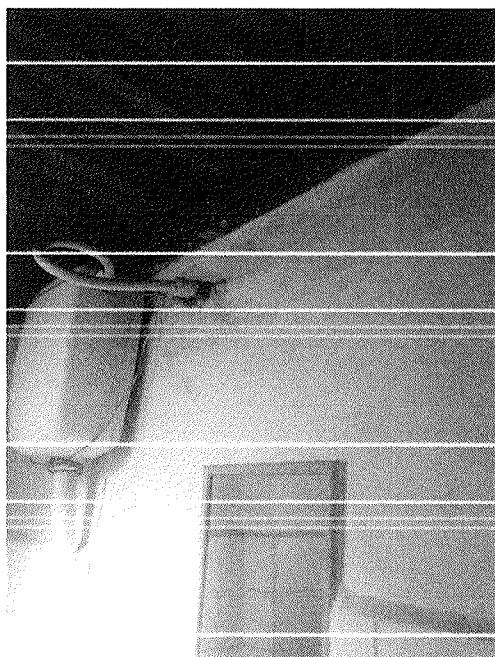
Figura 84 – Infiltração

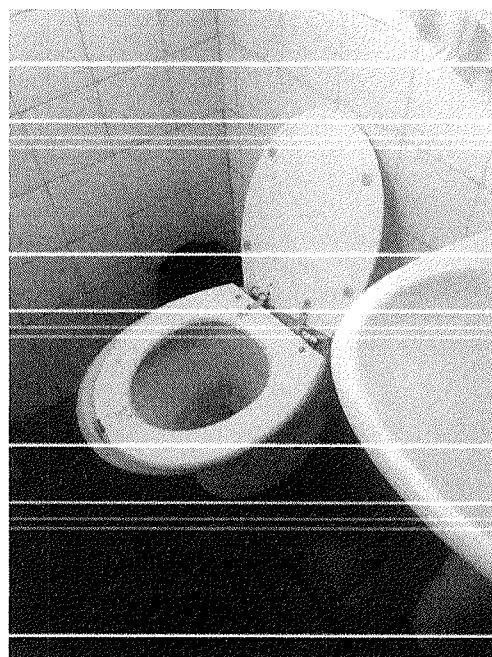
Figura 89 – Trampa danificada

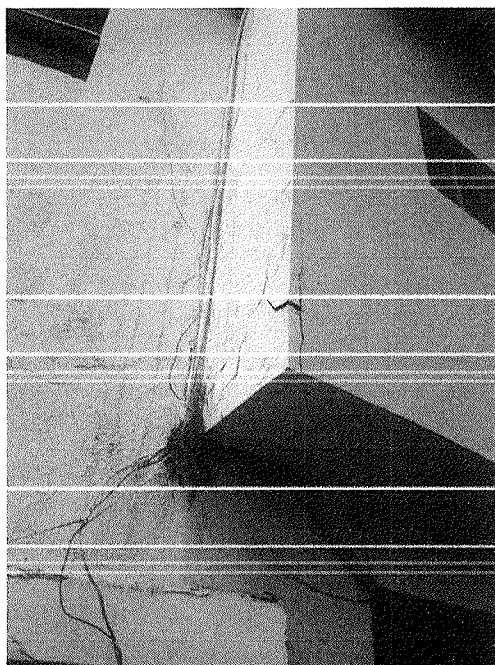
Figura 90 – Trinca na parede

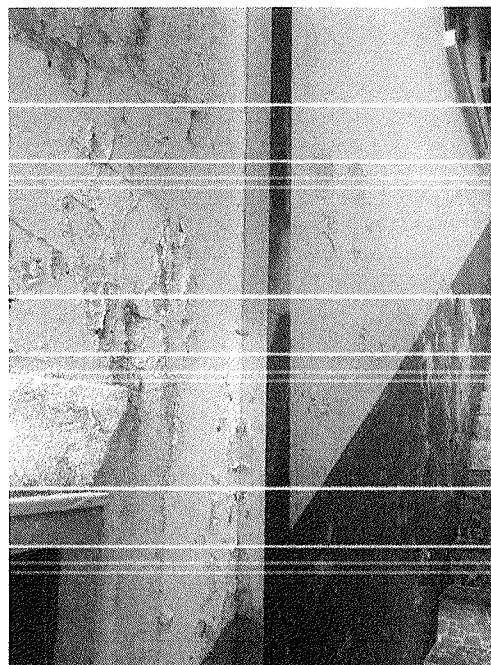
Figura 91 - Infiltração

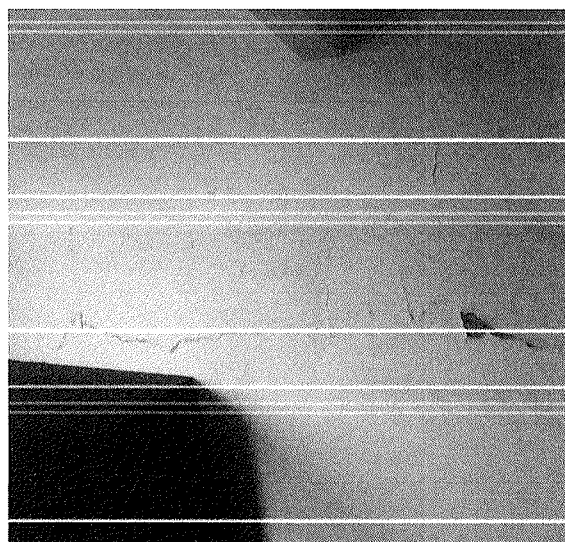
Figura 92 – Trinca e descacamento da pintura

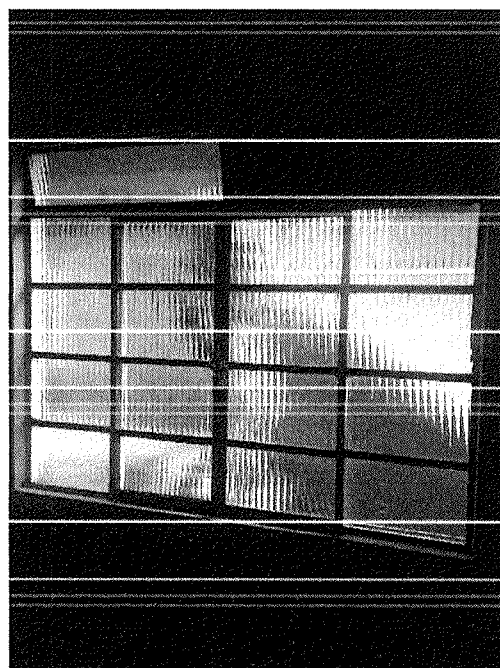
Figura 93 – Janela danificada

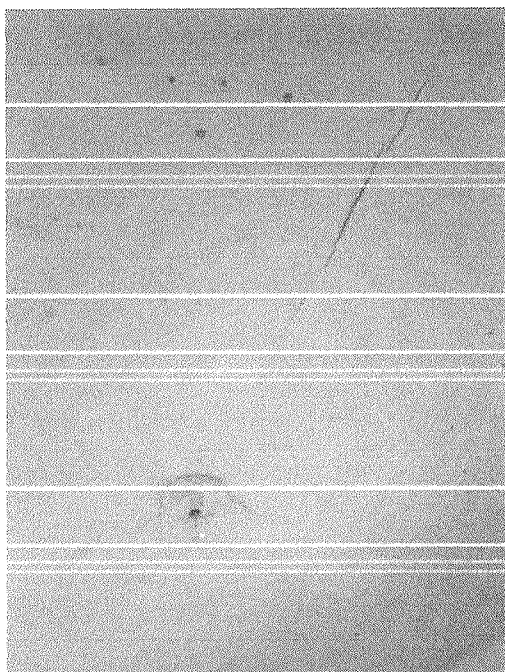
Figura 106 – Trinca no teto

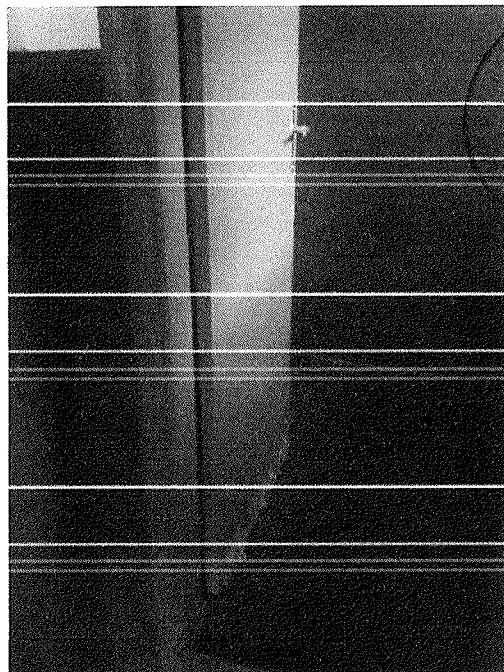
Figura 107 – Porta danificada

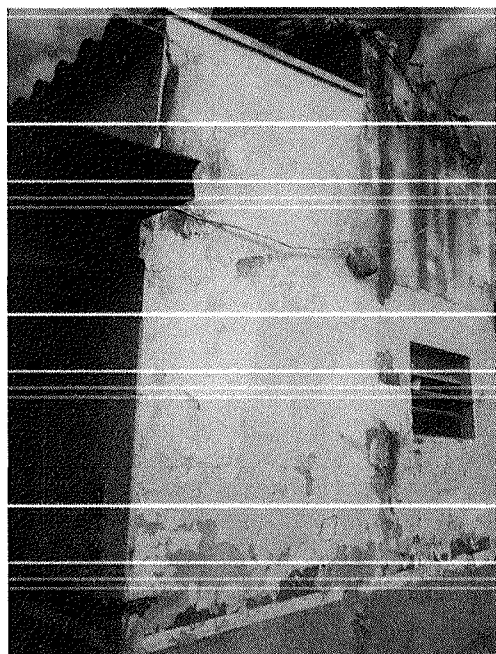
Figura 109 – Telhado danificado e  
infiltração
