**PLANO DE MANUTENÇÃO PREDIAL**  
PRÉDIO JOÃO PINHEIRO

AGOSTO DE 2021

Cliente Prefeitura Municipal de Pouso Alegre

Título Plano de Manutenção Predial

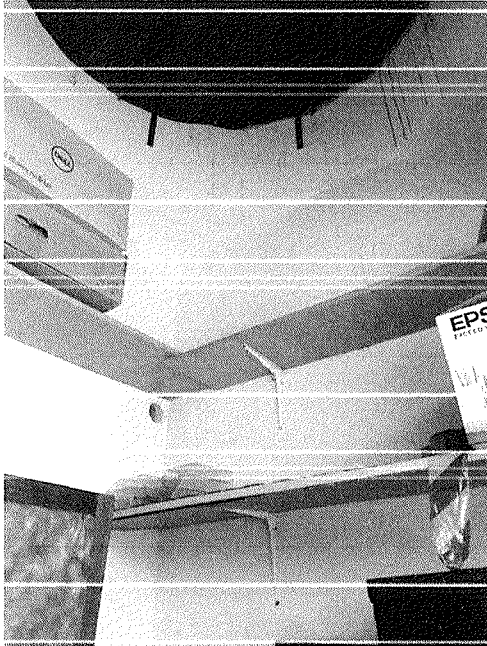
Figura 2 – Orifício na sala de depósito

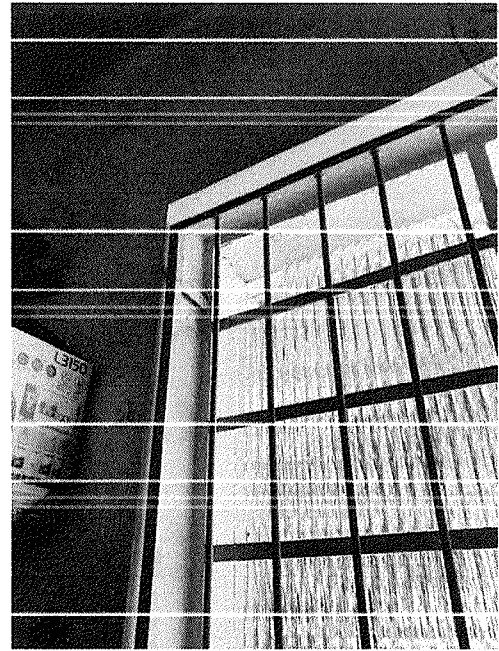
Figura 3 – Vidro quebrado na sala de depósito

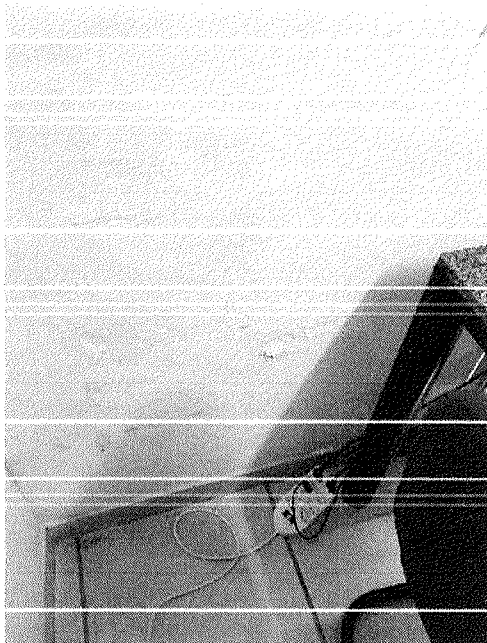
Figura 4 – Mofo na sala de reuniões

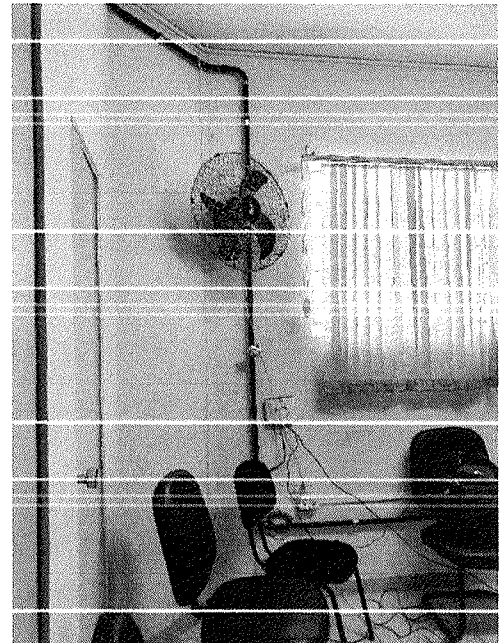
Figura 5 – Cabeamento irregular

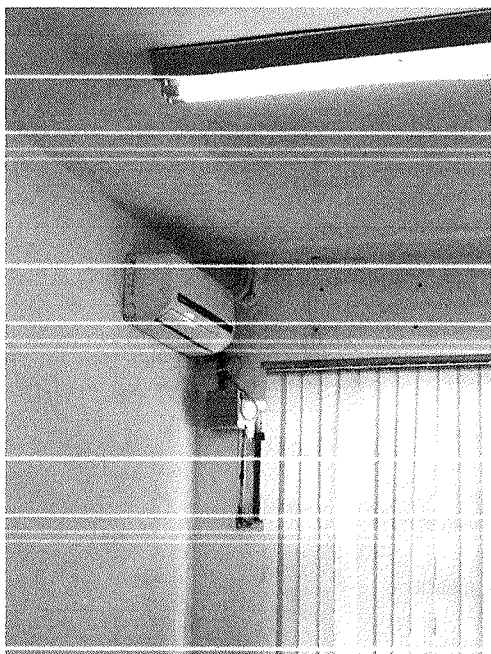
Figura 6 – infiltrações nas paredes

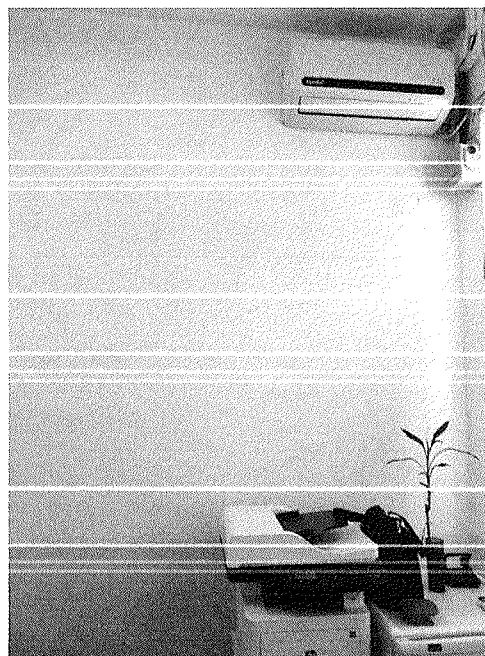
Figura 7 – Trinca na parede da sala do secretário

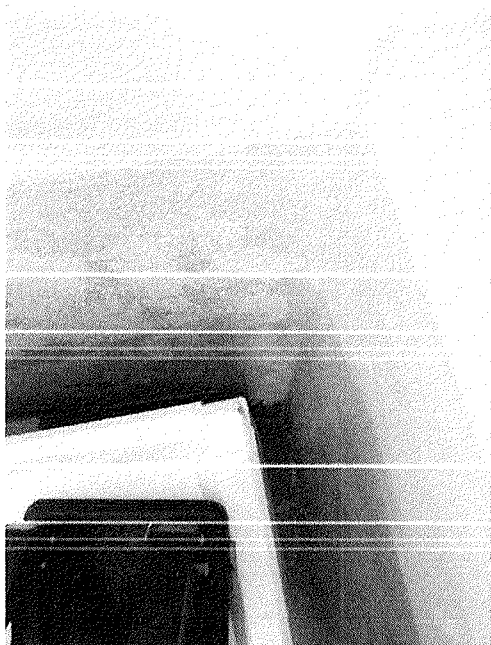
Figura 8 – Infiltração e piso danificado

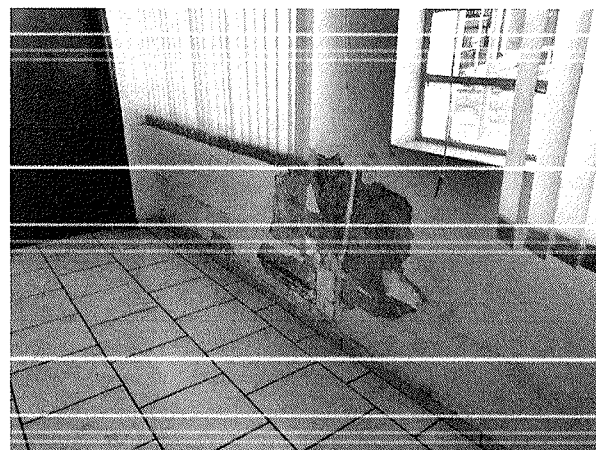
Figura 9 – Descascamento na pintura

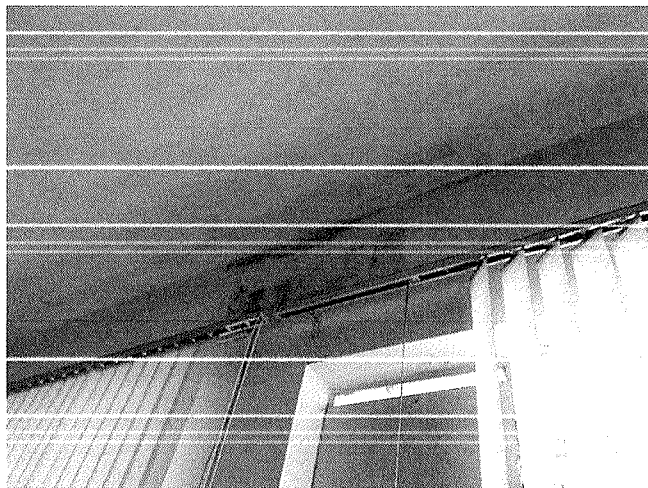
Figura 10 – Infiltração na parede do corredor

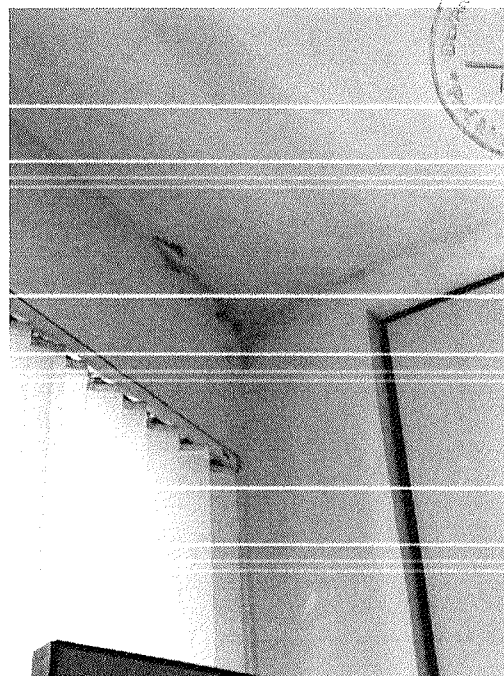
Figura 11 – infiltração no canto do corredor

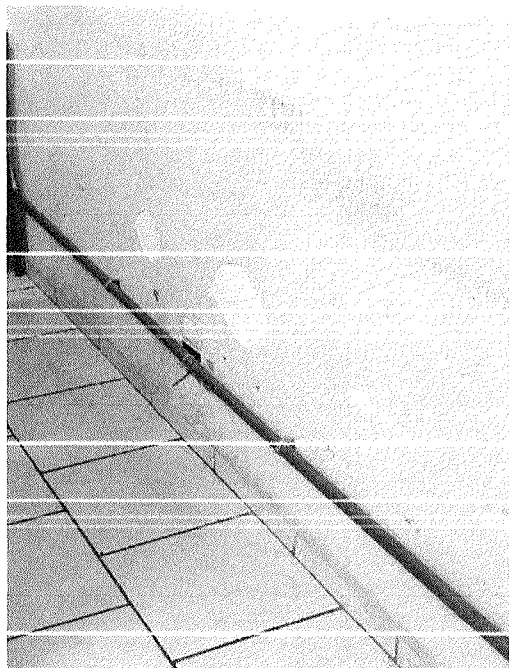
Figura 12 – Descascamento da pintura na sala de engenharia

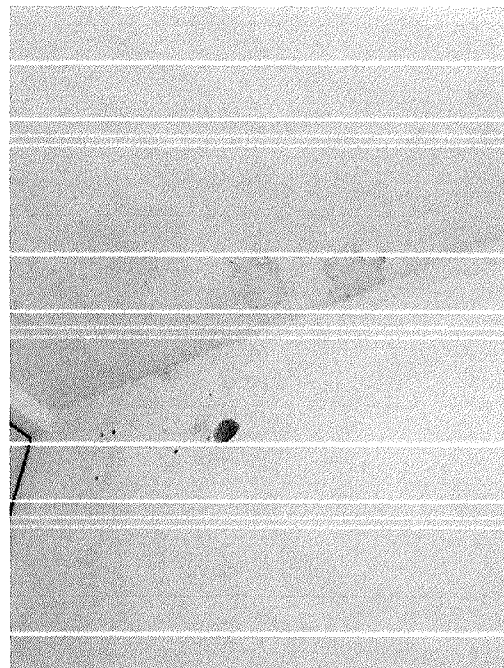
Figura 13 – infiltração na laje da recepção

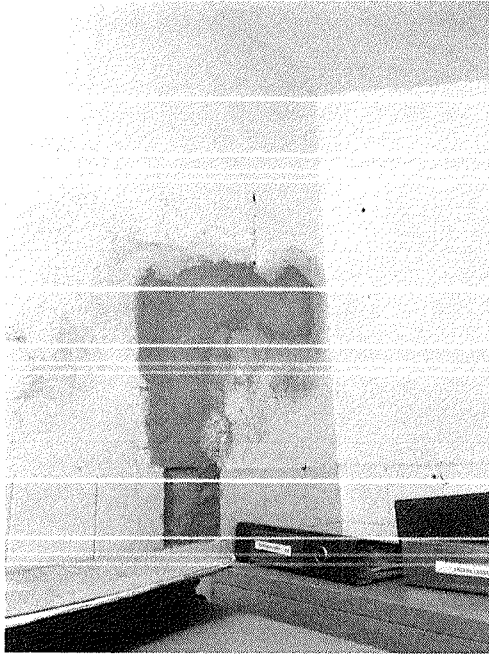
Figura 14 – Falta de acabamento na sala do arquivo morto

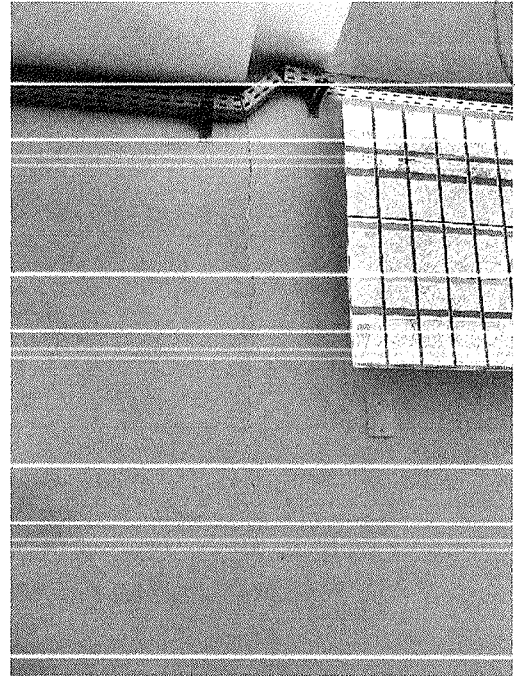
Figura 15 – Trinca no corredor das obras

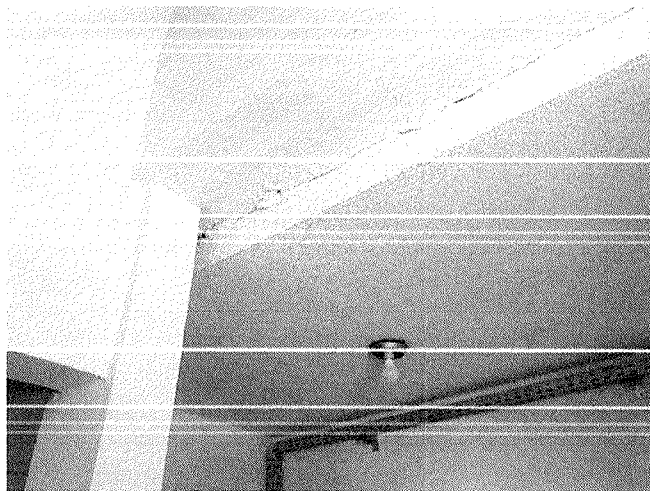
Figura 16 -Trinca na estrutura das obras

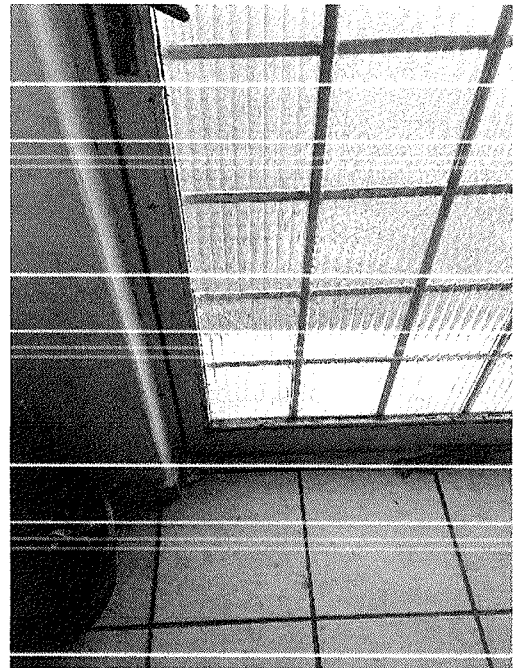
Figura 17 – Trinca no vidro da porta de entrada da sala de engenharia

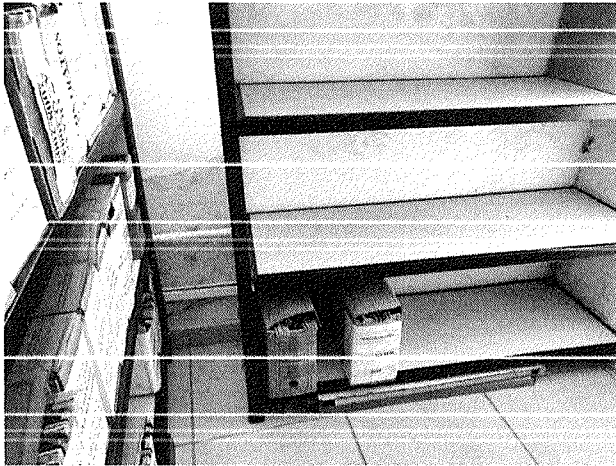
Figura 18 – Mofo na sala de arquivos

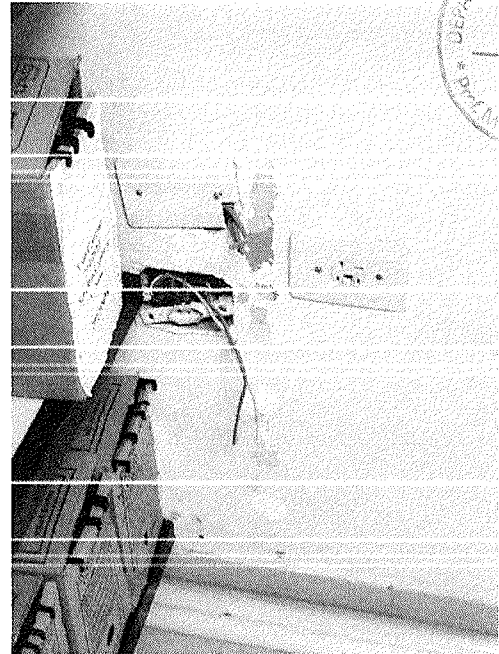
Figura 19 – Instalações elétricas irregulares

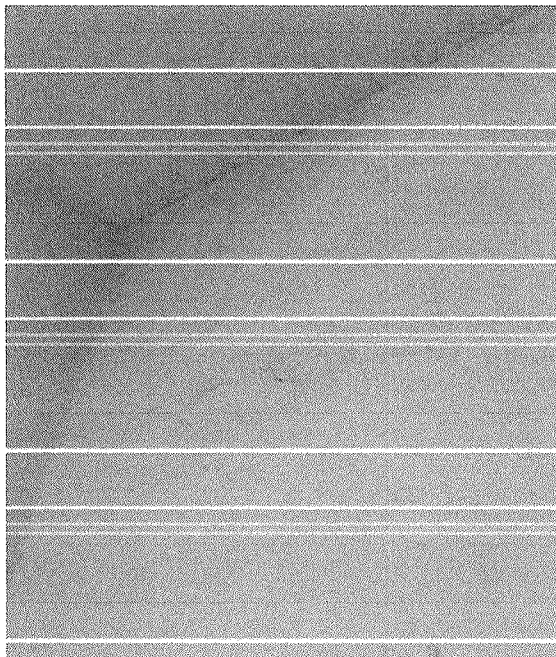
Figura 20 – Trica na parede do corredor

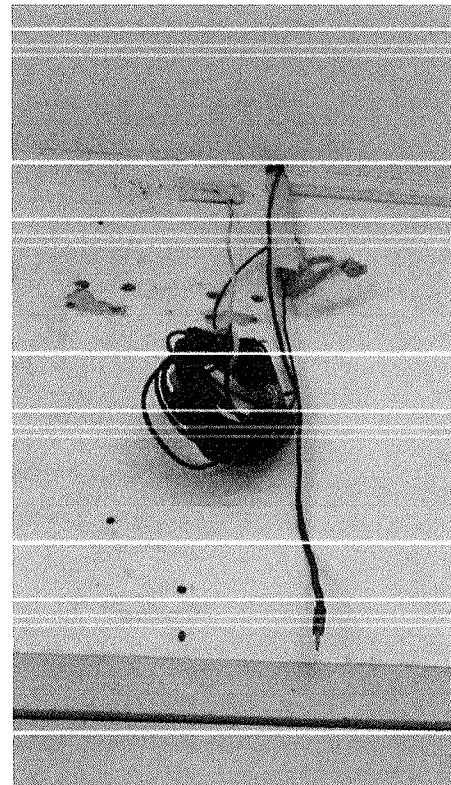
Figura 21 – Fiação exposta e descascamento da pintura

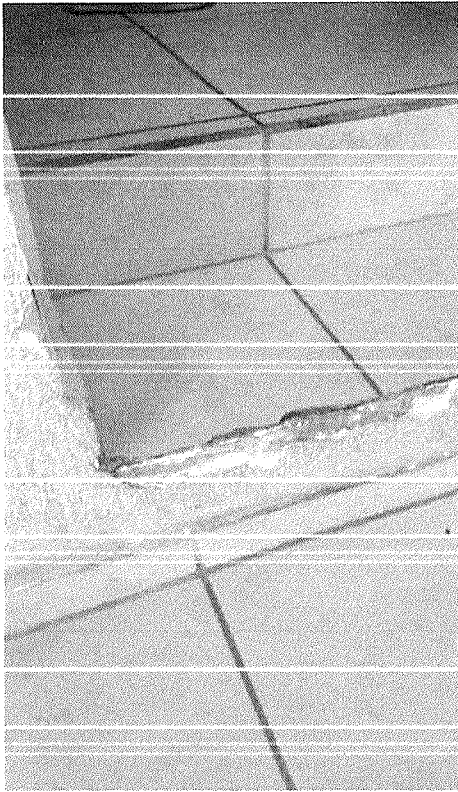
Figura 22 – Descascamento da pintura

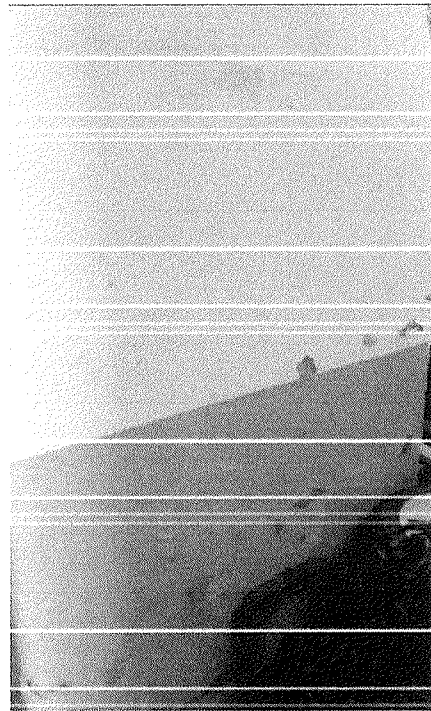
Figura 23 – Descolamento da pintura

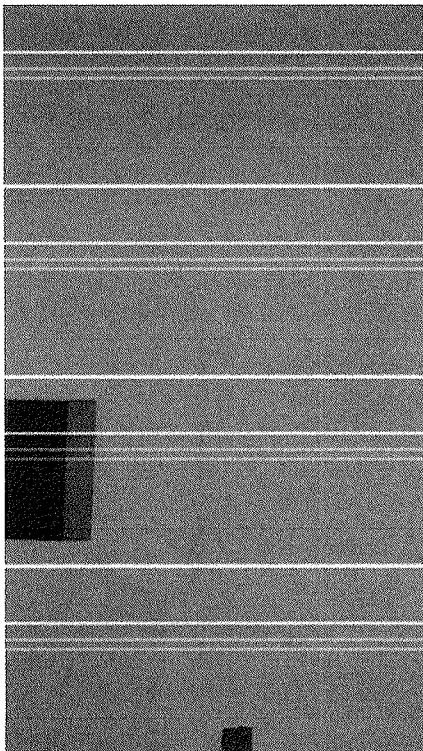
Figura 24 – Trinca na parede

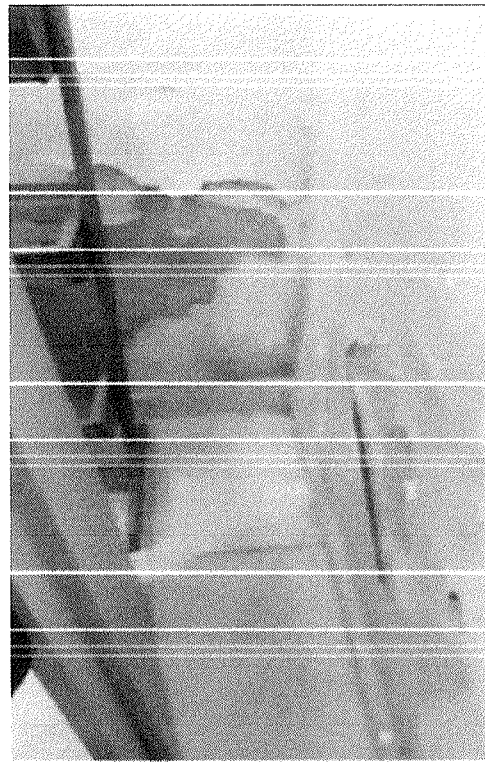
Figura 25 – Descascamento da pintura

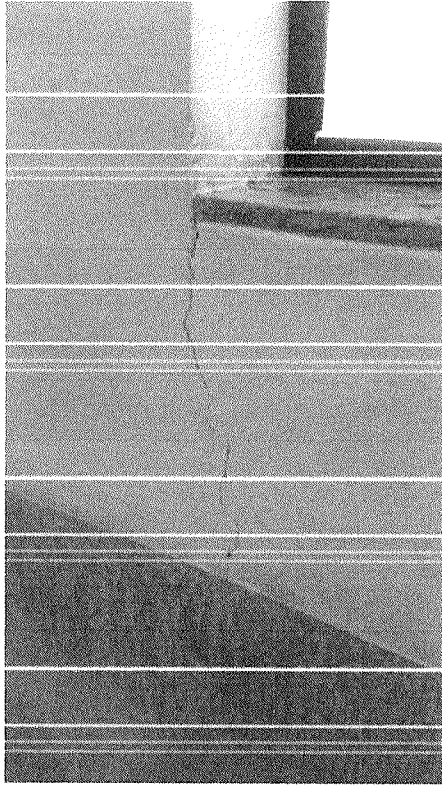
Figura 26 -Trinca embaixo da janela

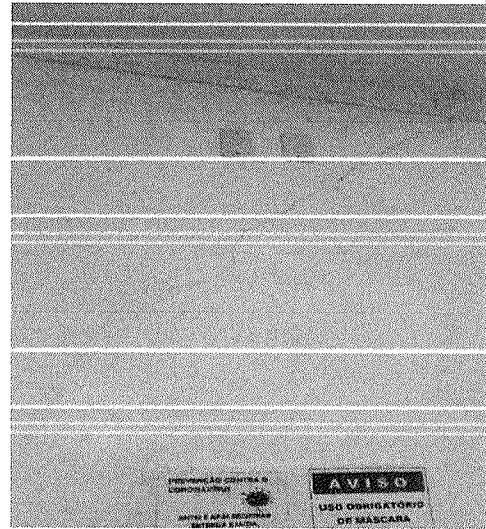
Figura 27 – Trinca diagonal na parede

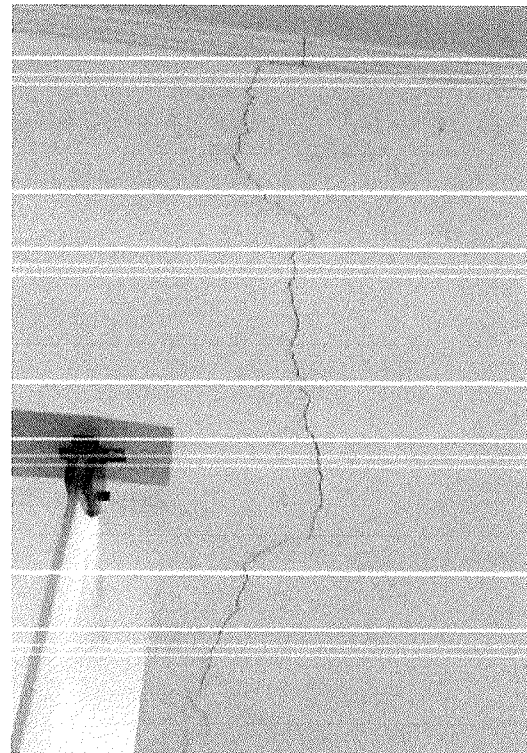
Figura 29 – Trinca vertical

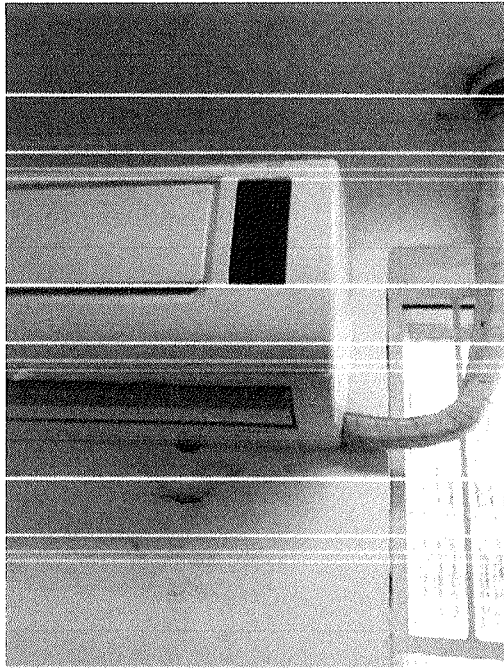
Figura 30 – infiltração embaixo do ar-  
condicionado

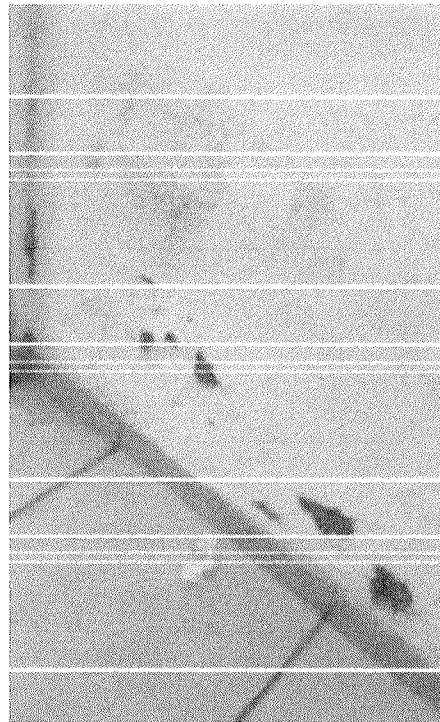
Figura 31 – Descascamento da pintura

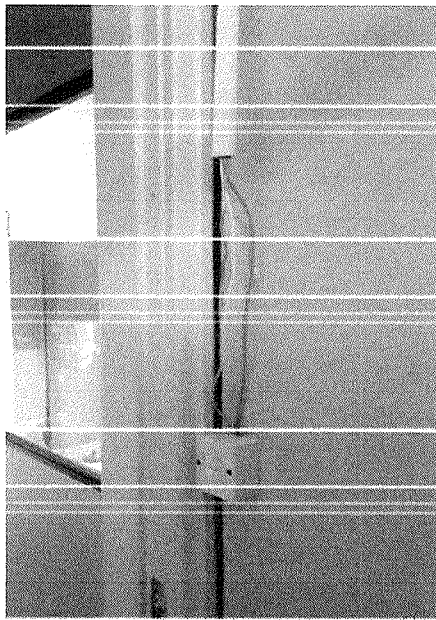
Figura 32 – Fiação exposta

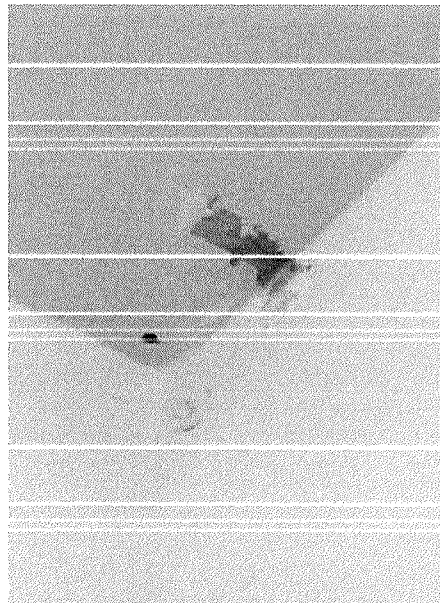
Figura 33 – Descascamento da pintura  
entre o teto e a parede

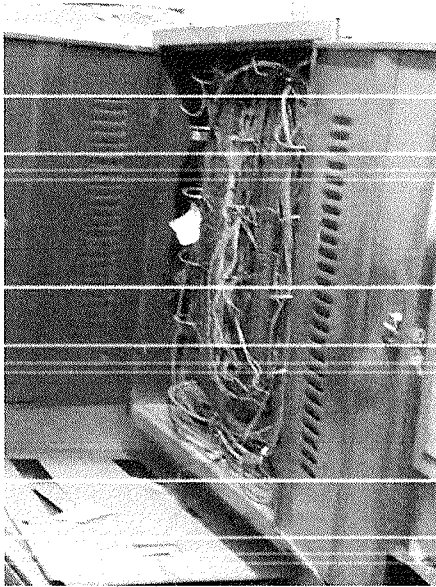
Figura 34 – Fiação exposta

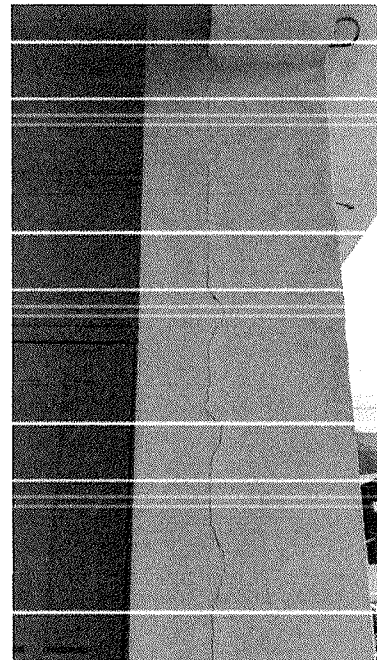
Figura 36 – Trinca na entrada da edificação

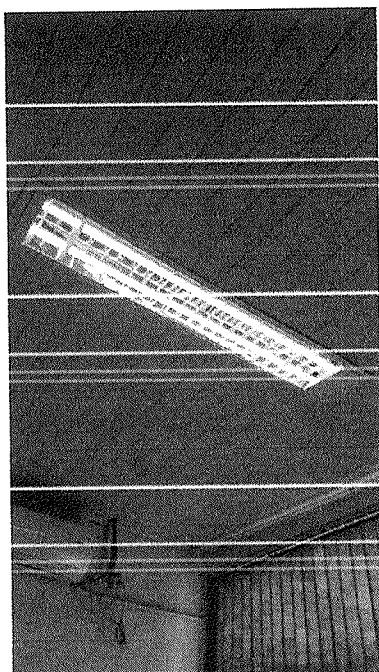
Figura 37 – Infiltração no forro da sala

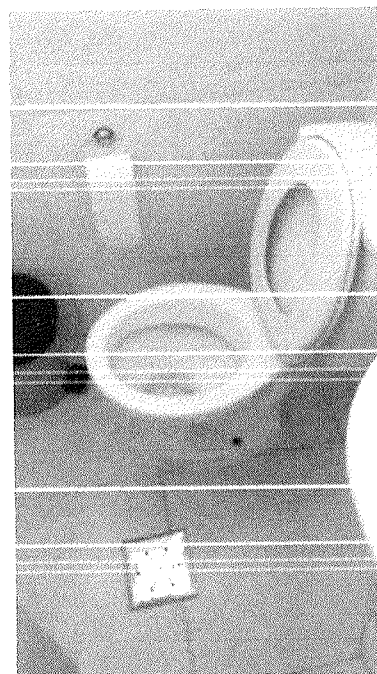
Figura 38 – Bacia sanitária com mal cheiro

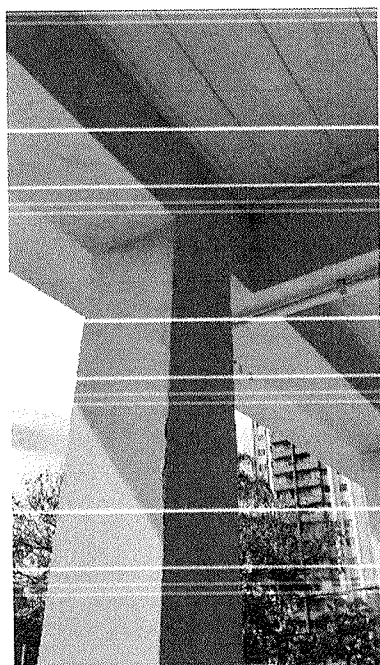
Figura 39 - Infiltração na estrutura da  
varanda
