PLANO DE MANUTENÇÃO PREDIAL
SECRETARIA DE POLÍTICAS SOCIAIS

AGOSTO DE 2021

Cliente Prefeitura Municipal de Pouso Alegre

Título Plano de Manutenção Predial

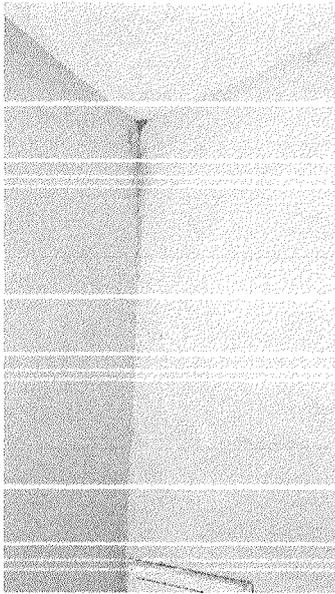
Figura 2 - Infiltração da laje para parede no Hall de entrada.

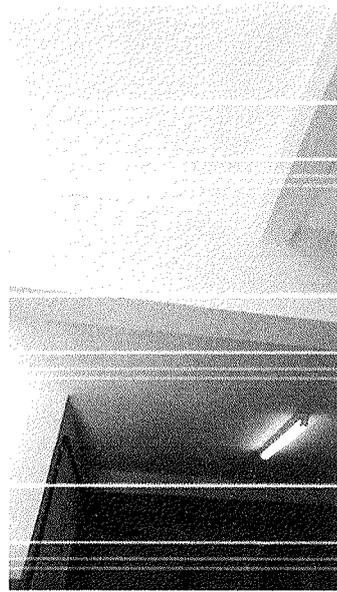
Figura 3 - Trincas de fechamento entre a laje e a viga no Hall de entrada.

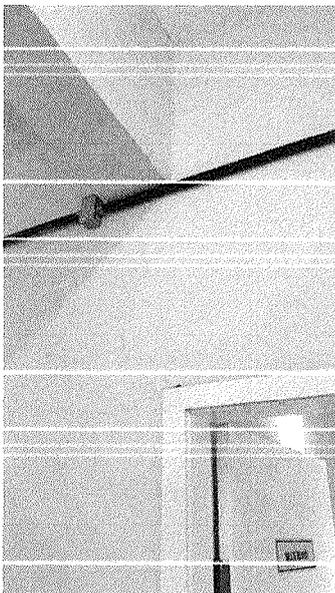
Figura 4 - Trincas na extremidade da porta até a viga.

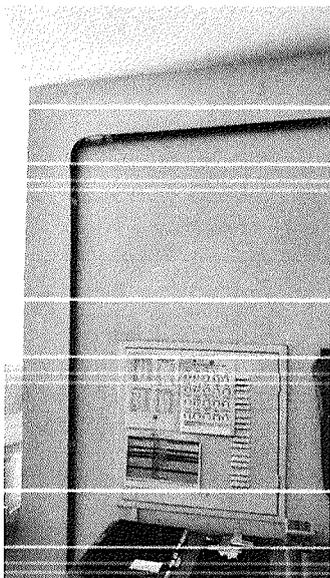
Figura 6 - Infiltração na parede.

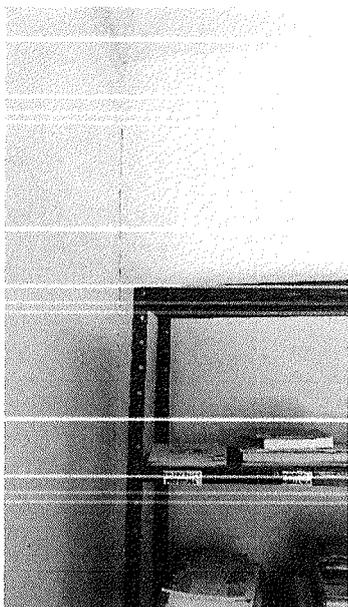
Figura 8 - Trinca entre as paredes.

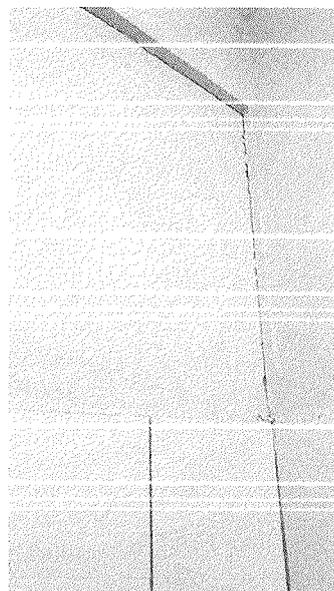
Figura 9 - Trinca entre as paredes no banheiro para deficientes físicos.

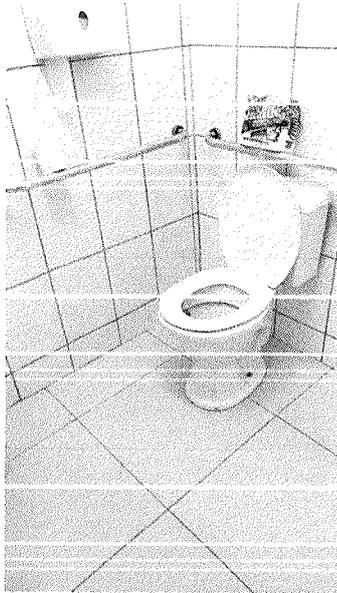
Figura 10 - Problemas de encanamento de esgoto no banheiro para deficientes físicos.

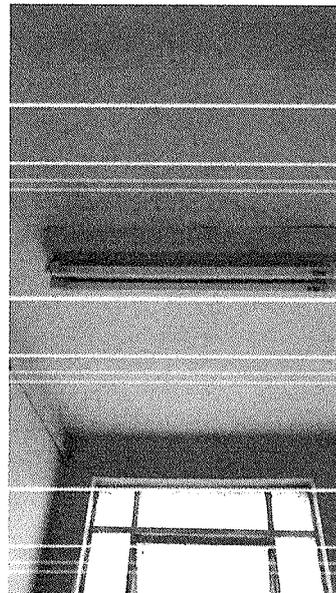
Figura 11 - Infiltração na laje do banheiro masculino.

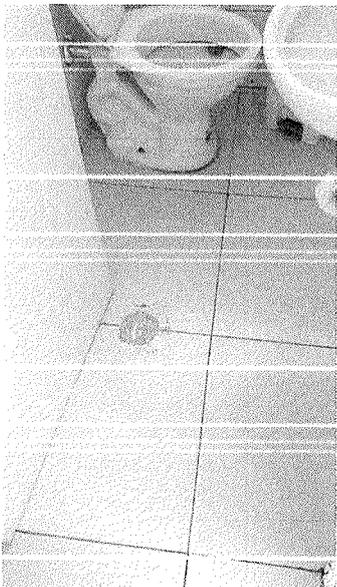
Figura 12 - Problemas com a tubulação de esgoto no banheiro masculino.

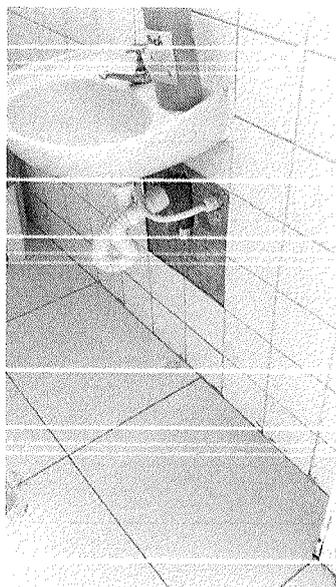
Figura 13 - Descolamento de revestimento no banheiro masculino.

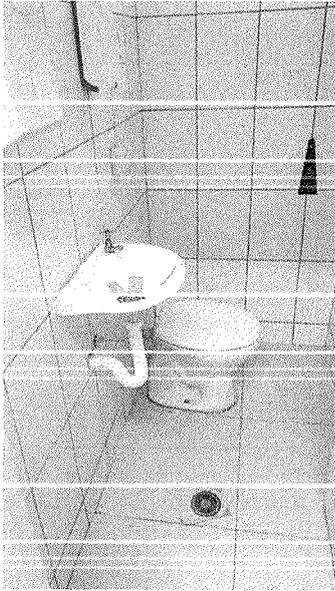
Figura 14 - Banheiro feminino interditado por problemas na tubulação de esgoto.

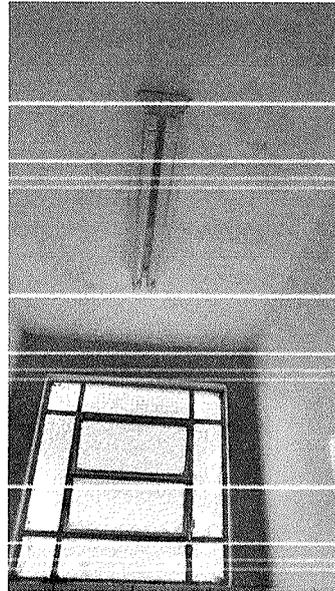
Figura 15 - Infiltração na laje do banheiro feminino.

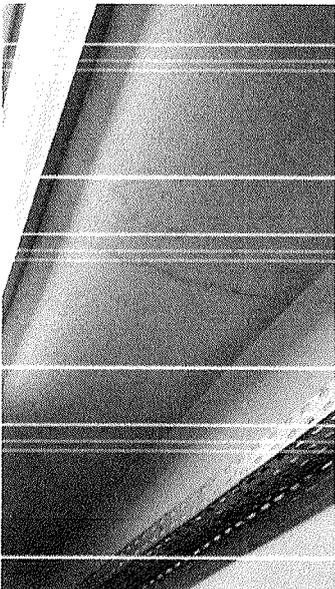
Figura 16 - Infiltração e trinca na laje do corredor de acesso aos banheiros.

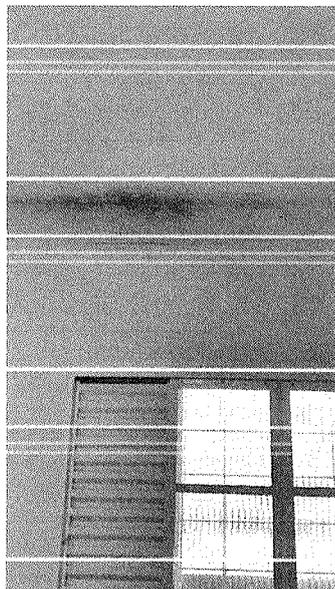
Figura 17 - Infiltração entre a laje e a parede na sala do Cras Volante.

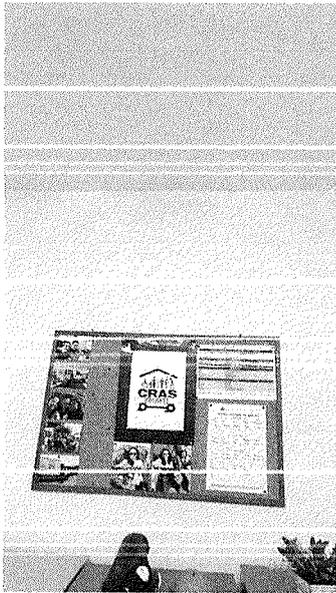
Figura 18 - Infiltração na sala do Cras Volante.

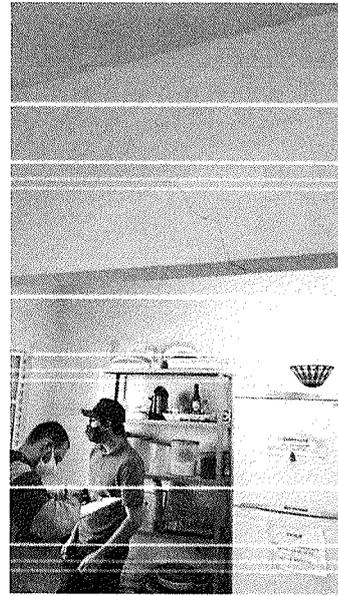
Figura 19 - Trinca estrutural na viga do refeitório.

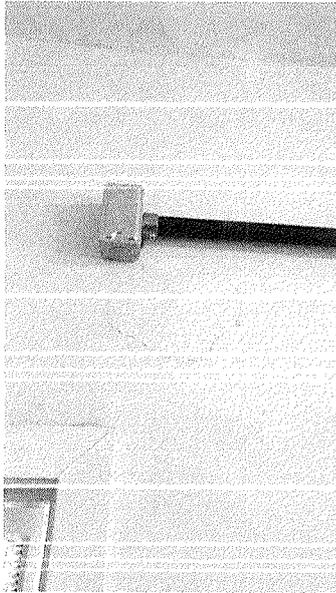
Figura 22 - Trinca nas extremidades da porta da sala de cadastro único.

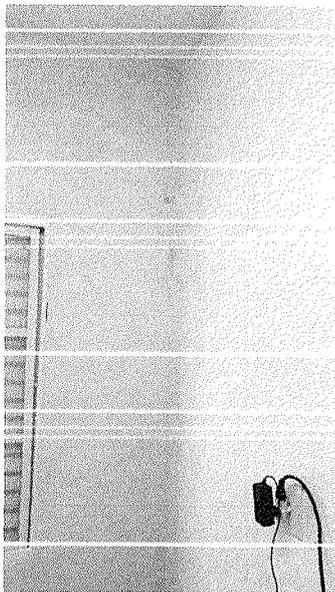
Figura 24 - Infiltração na laje e parede.

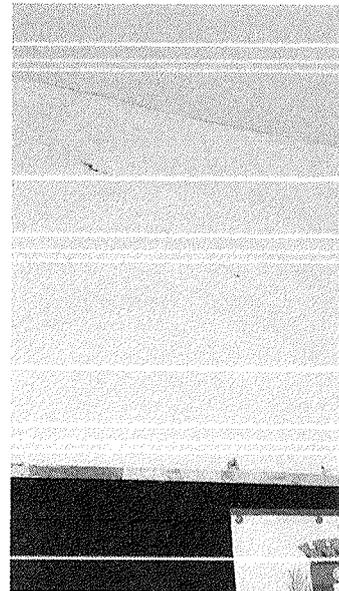
Figura 25 - Trinças nas paredes do almoxarifado.

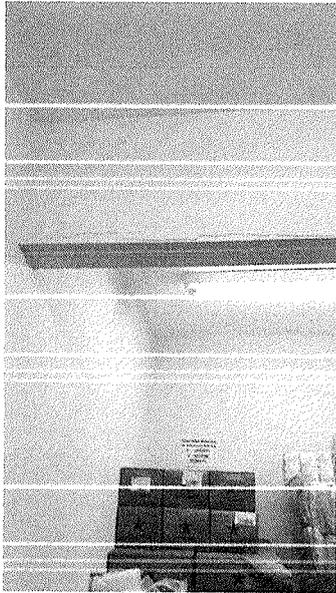
Figura 26 - Trinca na viga da sala de armazenamento de alimentos.

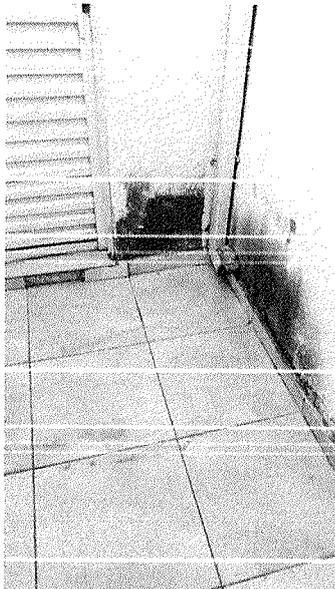
Figura 28 - Infiltração no corredor da lavanderia.

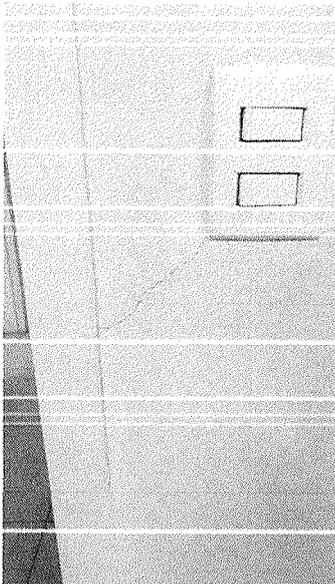
Figura 32 - Trinca na extremidade da porta da sala de administração.

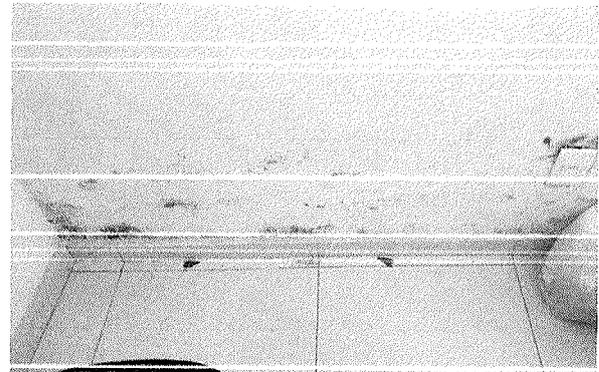
Figura 38 - Umidade na parede da sala de atendimento.

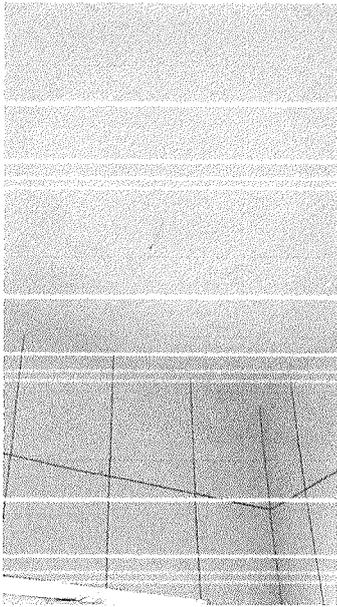
Figura 39 - Infiltração na laje do banheiro do secretário.

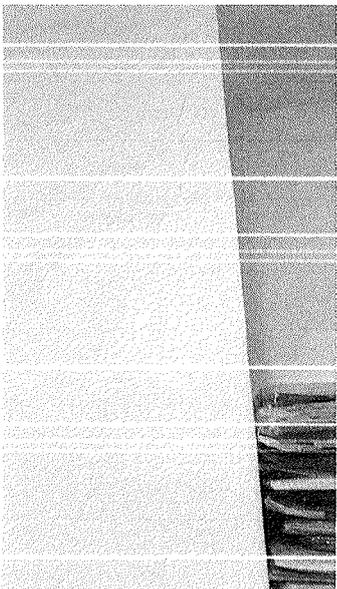
Figura 41 - Trincas nas paredes da sala de projetos sociais.

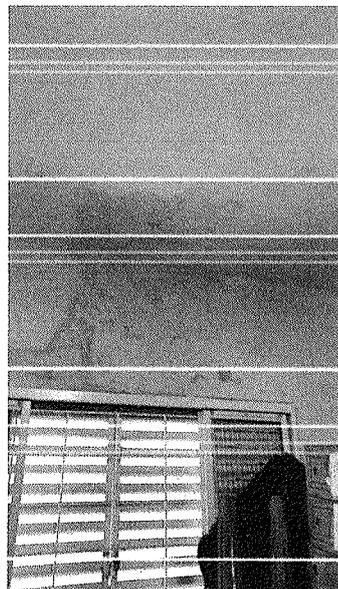
Figura 42 - Infiltração e presença de mofo na sala de arquivos.

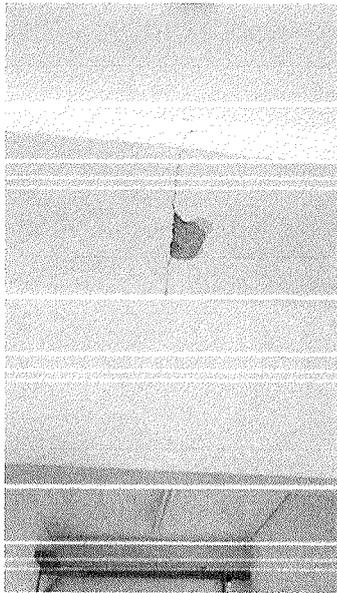
Figura 43 - Trinca e descolamento de acabamento no corredor de acesso a sala de arquivos.

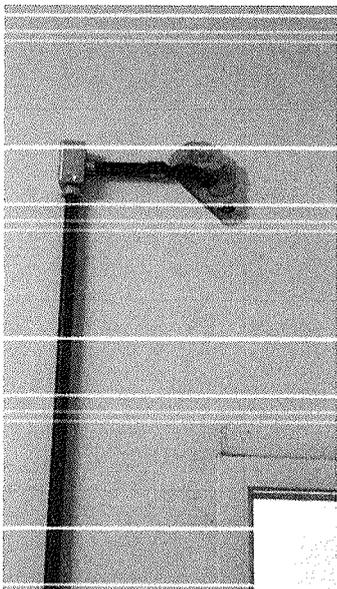
Figura 45 - Danos no acabamento da sala de reuniões.
