PLANO DE MANUTENÇÃO PREDIAL
CONSELHO TUTELAR

AGOSTO DE 2021

Cliente Prefeitura Municipal de Pouso Alegre

Título Plano de Manutenção Predial

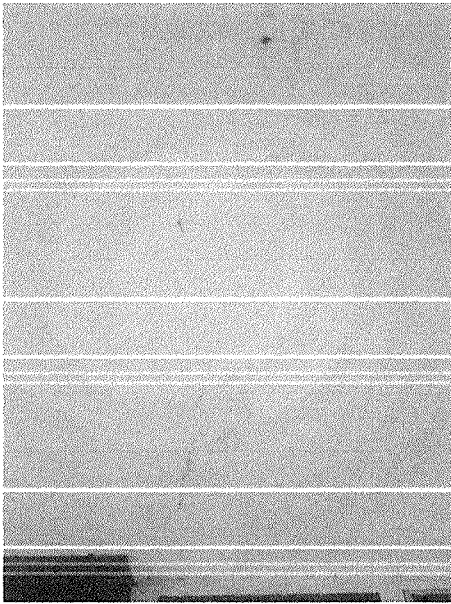
Figura 2 – Infiltração na entrada.

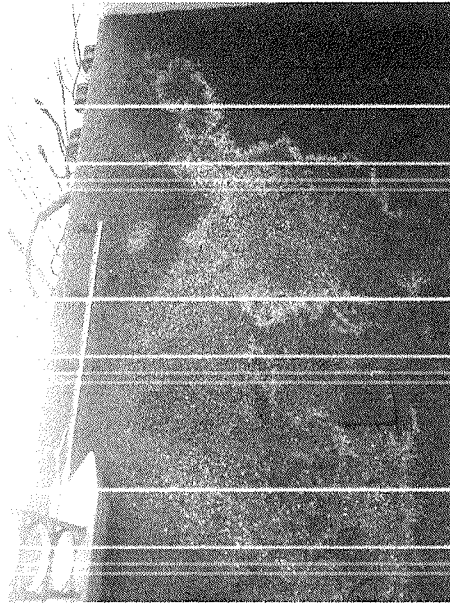
Figura 3 – Infiltração na entrada.

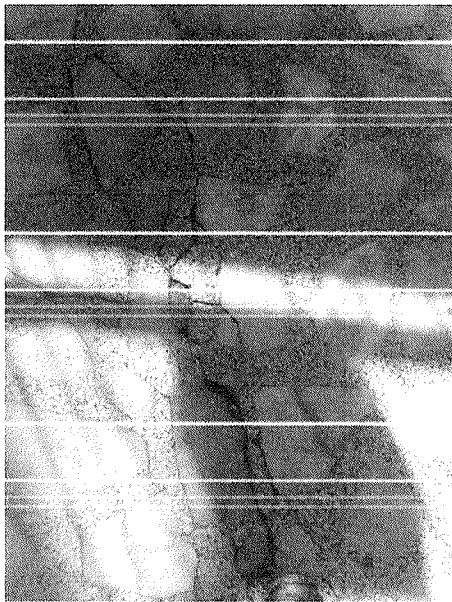
Figura 4 – Rachadura no piso da entrada.

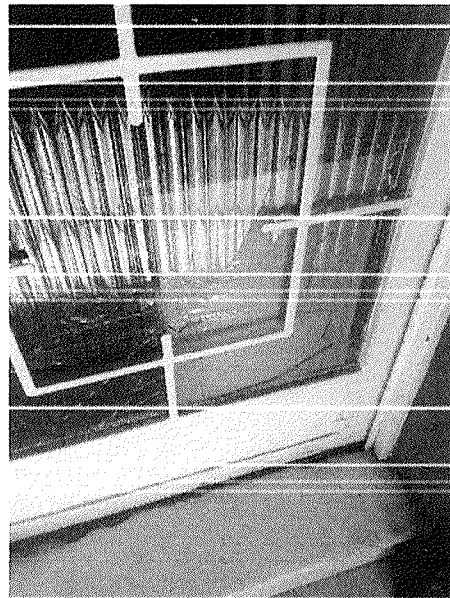
Figura 5 – Vidro quebrado na porta de entrada.

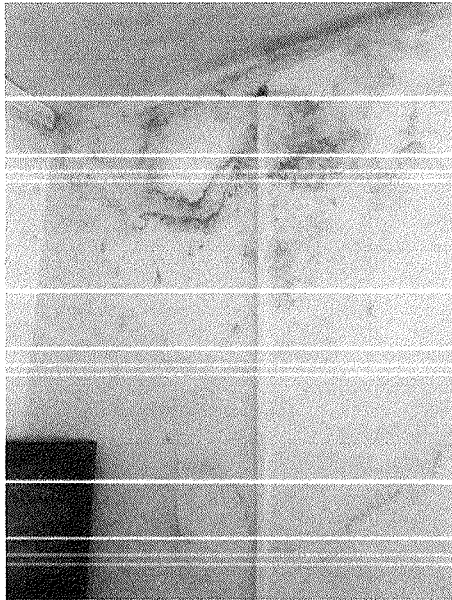
Figura 6 – Infiltração.

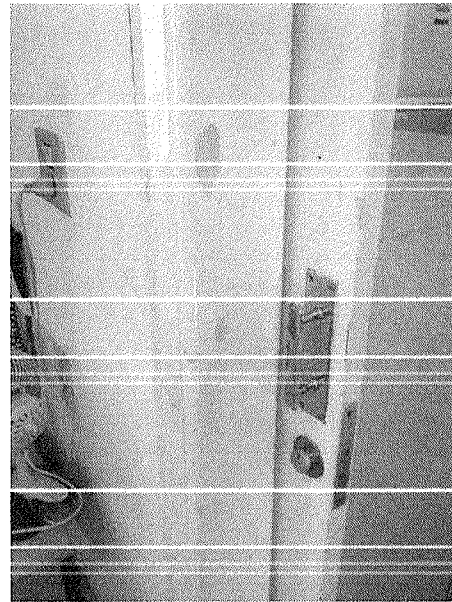
Figura 7 – Descascamento da pintura.

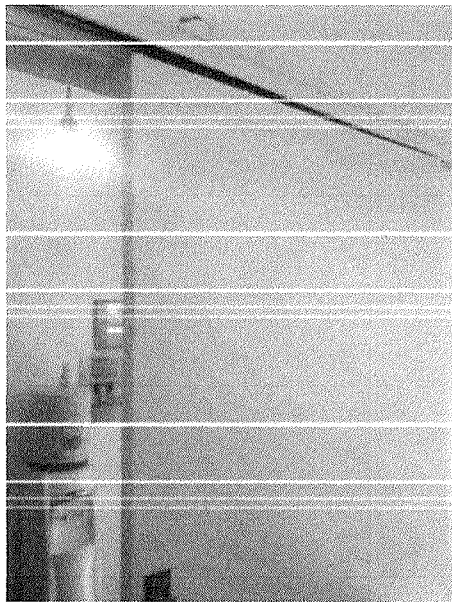
Figura 8 – Rolamento da porta danificado – Sala 1

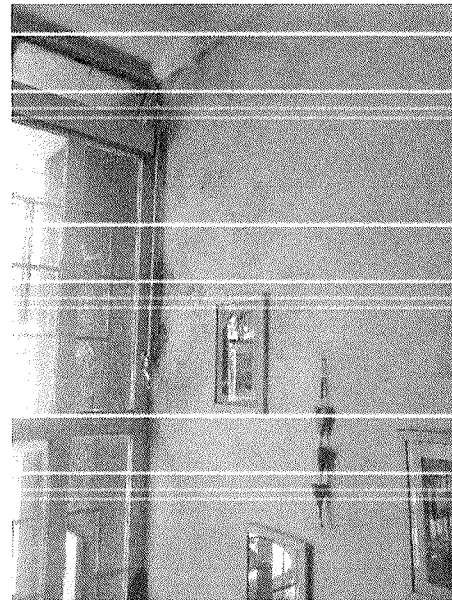
Figura 9 – Infiltração.

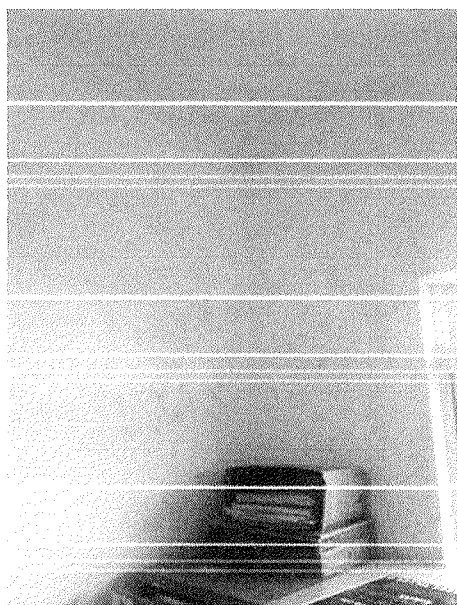
Figura 10 – Infiltração.

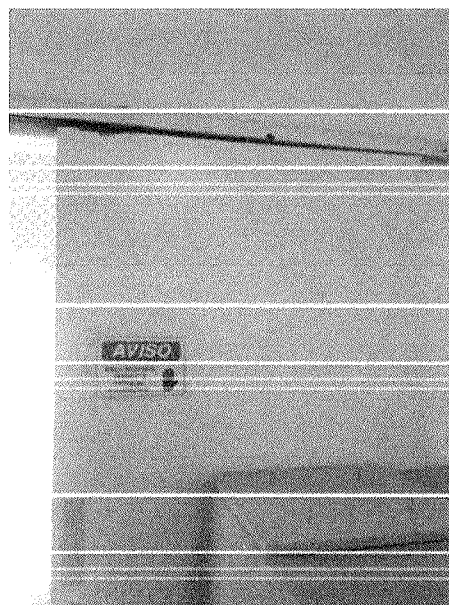
Figura 11 – Rolamento da porta danificado.

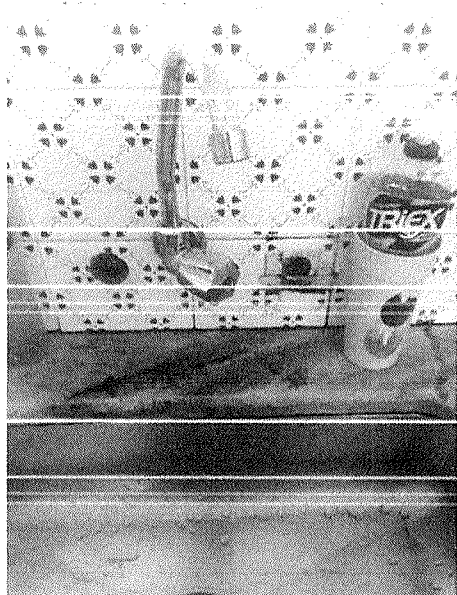
Figura 12 – Revestimento danificado na cozinha.

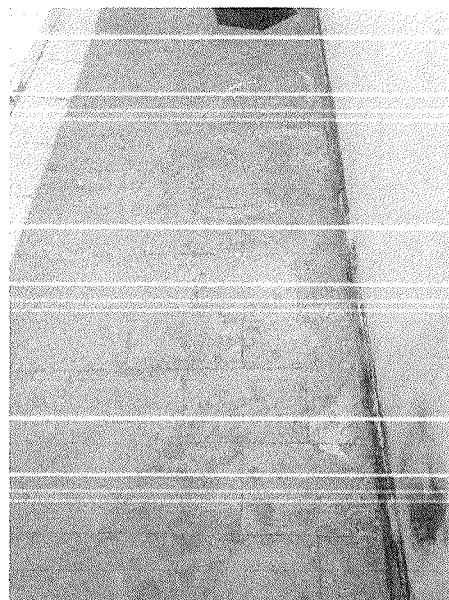
Figura 13 – Revestimento danificado no corredor.

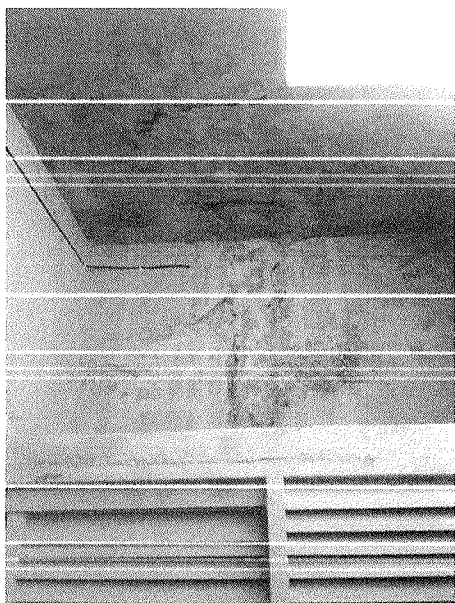
Figura 14 – Infiltração na parede e laje

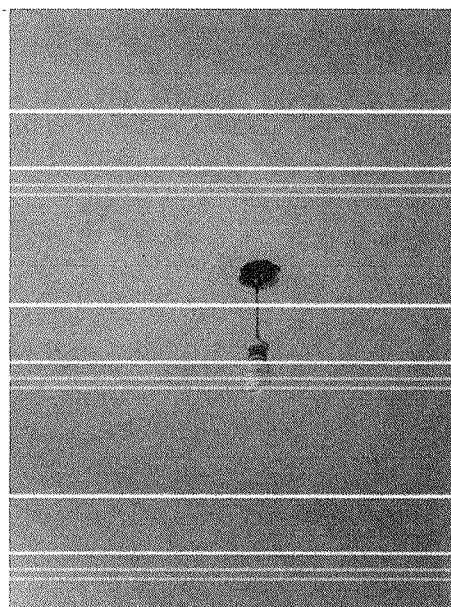
Figura 15 – Ponto de iluminação sem acabamento.

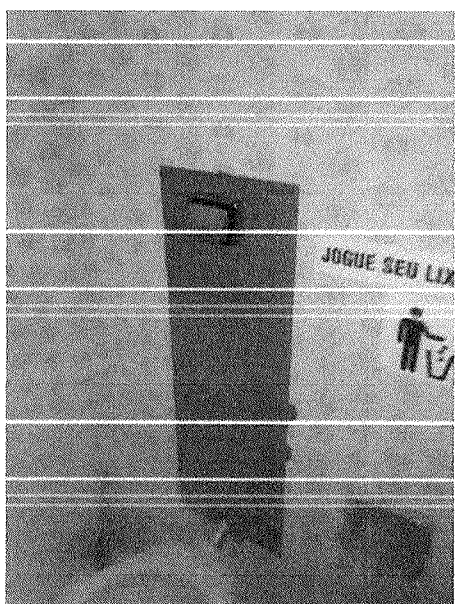
Figura 16 - Revestimento danificado.

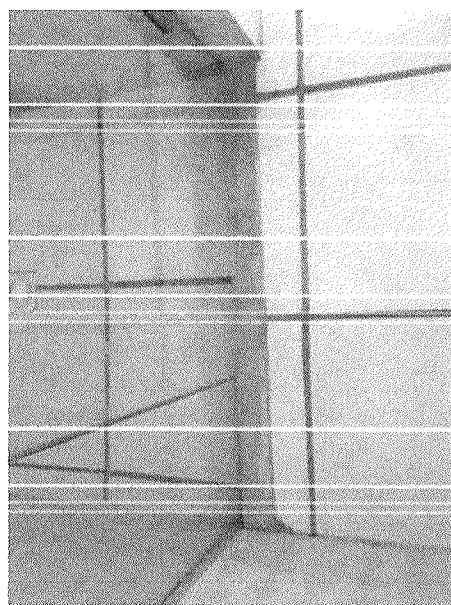
Figura 17 – Porta sem acabamento.

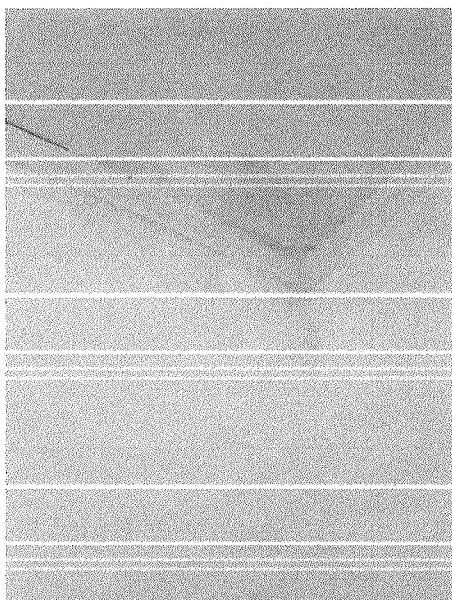
Figura 18 – Infiltração na laje e parede.

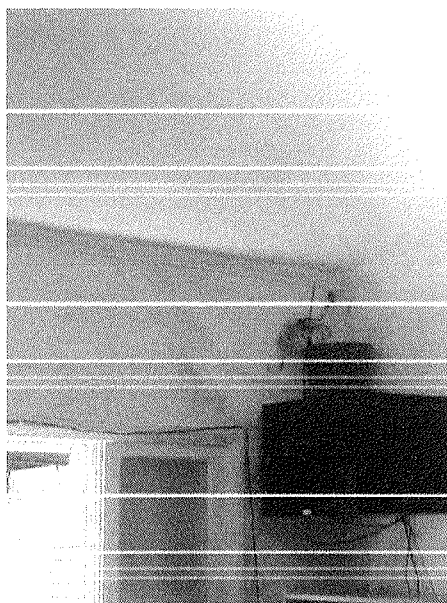
Figura 19 – Infiltração.

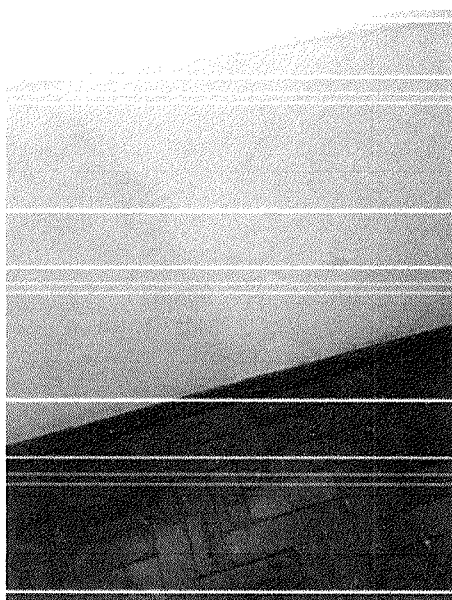
Figura 20 – Infiltração – Sala 5

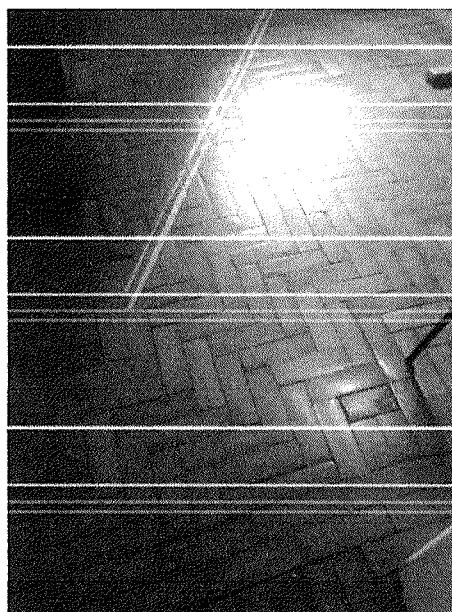
Figura 21 – Piso solto na sala 4.

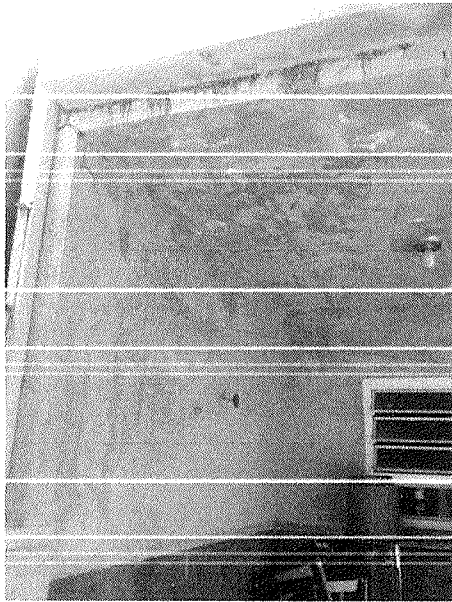
Figura 22 – Infiltração.

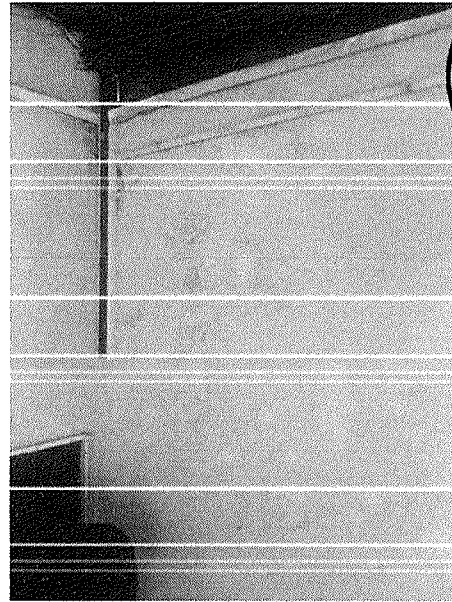
Figura 23 – Infiltração.

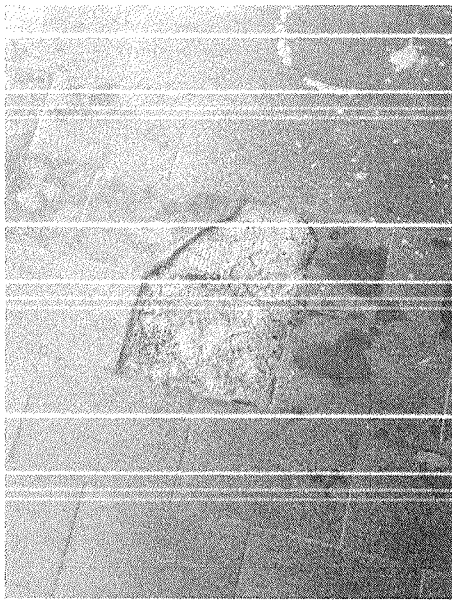
Figura 24 – Piso danificado.

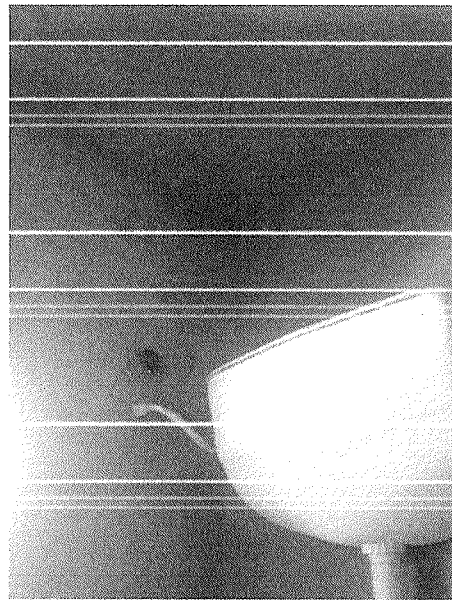
Figura 25 – Infiltração no banheiro.

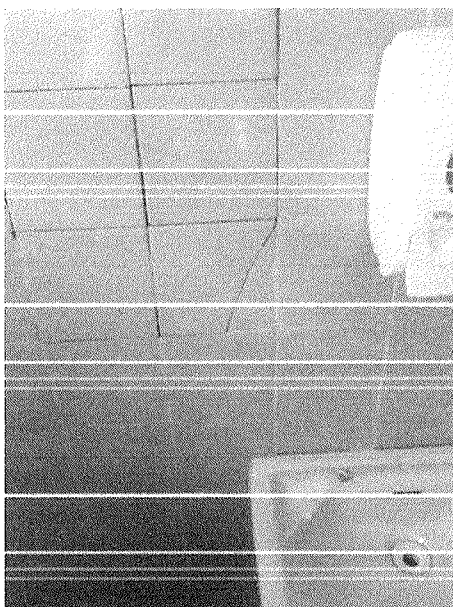
Figura 26 – Revestimento danificado.

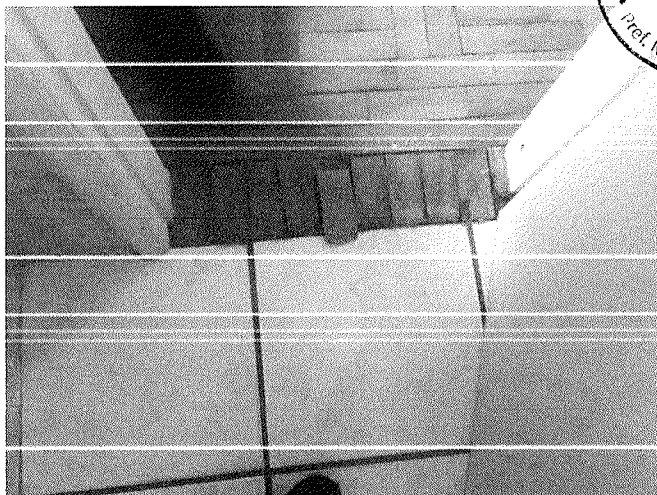
Figura 27 – Piso solto
