**PLANO DE MANUTENÇÃO PREDIAL**  
CRAS SUDESTE

AGOSTO DE 2021

No dia 14 de junho de 2021 foi realizada uma vistoria na edificação, com o intuito de identificar as patologias e necessidades de manutenção apresentadas neste documento. Durante a vistoria foi possível verificar que a cobertura se encontra com diversos problemas, ocasionando danos hidrossanitários, elétricos entre outros.

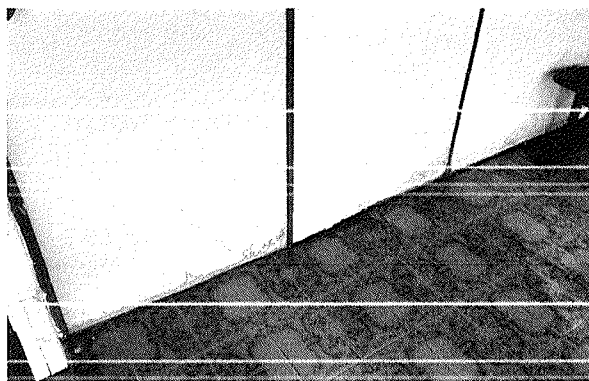
Figura 2 – Divisórias de vedação com a base apodrecendo.

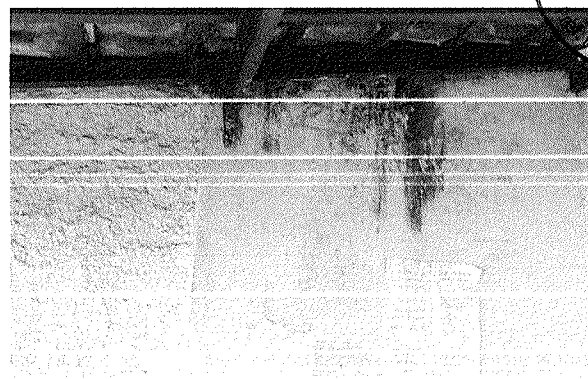
Figura 3 – Infiltração.

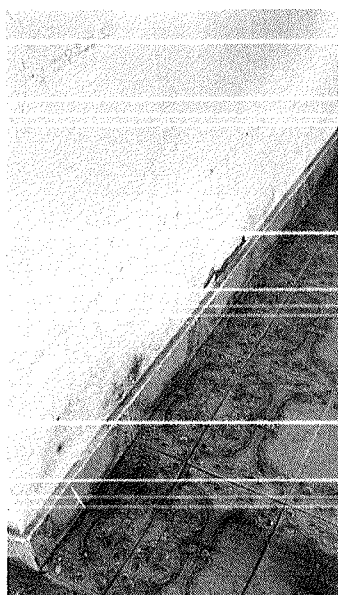
Figura 4 – Umidade na parte inferior da parede.

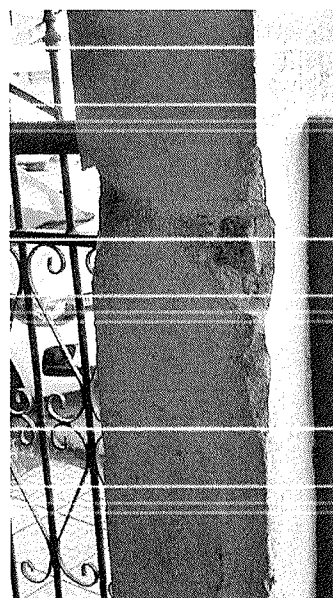
Figura 5 – Pilar danificado.

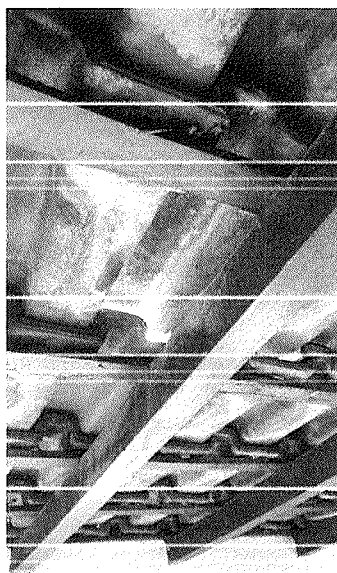
Figura 6 – Telhas danificadas.

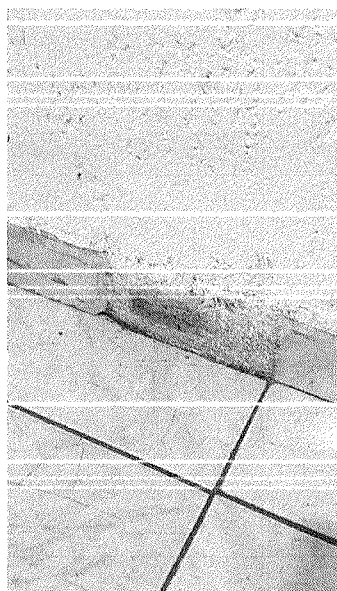
Figura 8 – Umidade na parede do escritório 1.

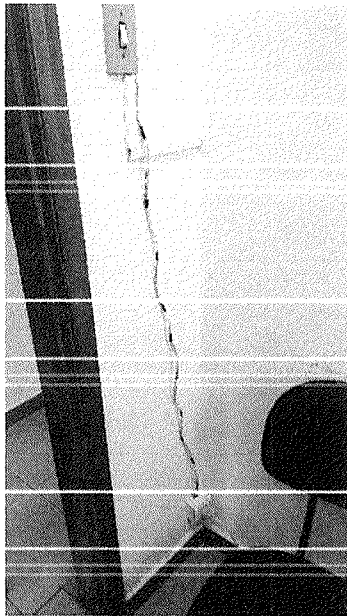
Figura 10 – Instalação elétrica inapropriada.

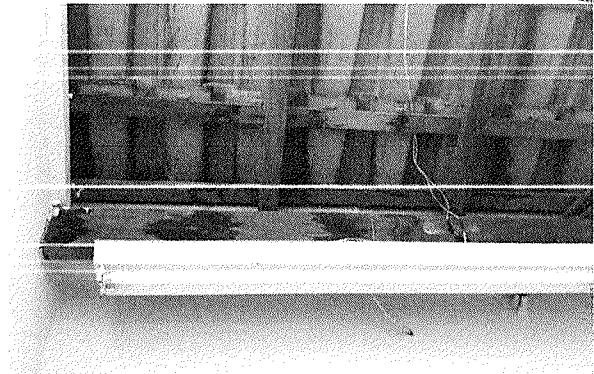
Figura 11 – Telhas soltas no escritório 2.

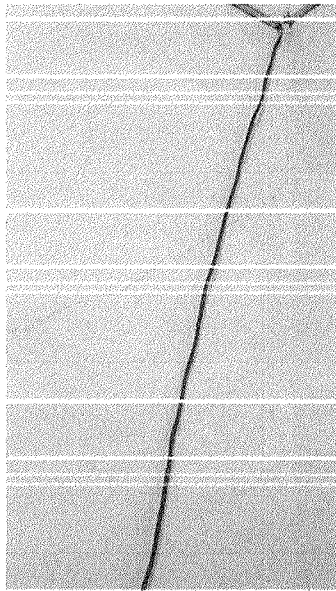
Figura 12 – Trinca extensa na parede do escritório 3.

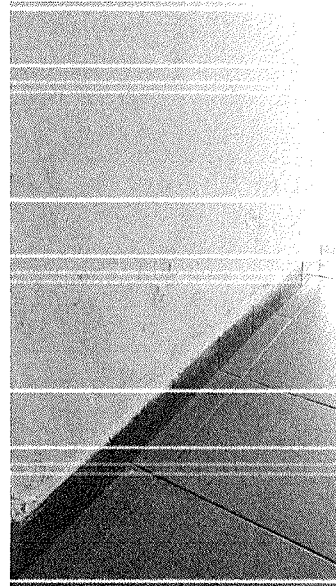
Figura 13 – Estufamento da pintura.

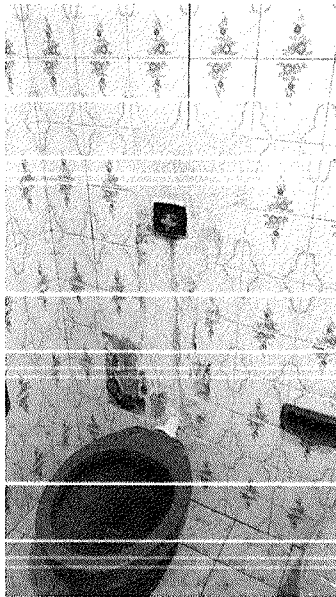
Figura 14 – Banheiro inacabado.

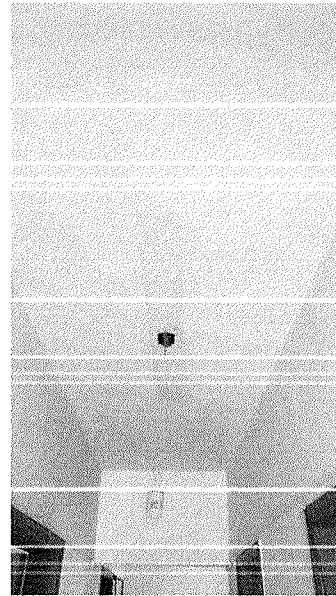
Figura 15 – Ponto de luz sem luminária.

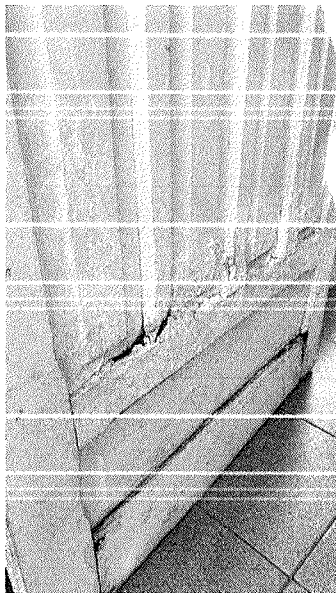
Figura 16 – Porta danificada.

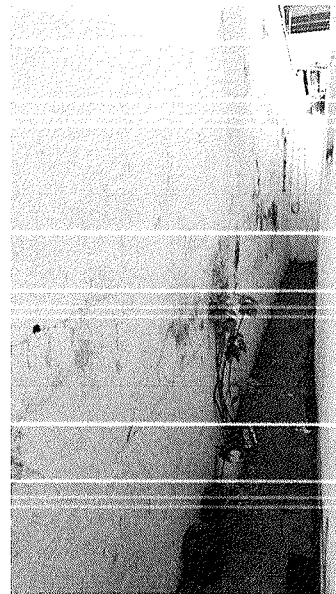
Figura 17 – Umidade na parede.

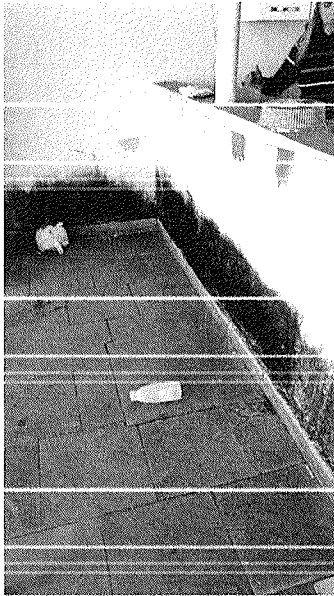
Figura 18 – Infiltração na parede do quintal dos fundos.

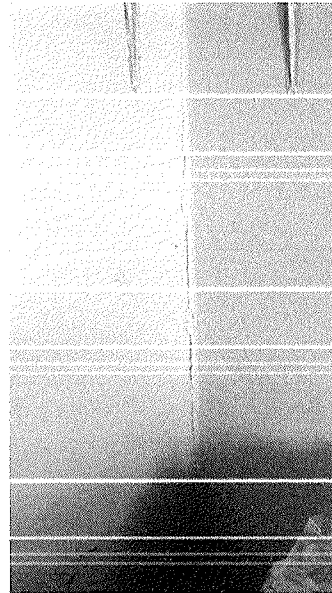
Figura 19 – Trinca na parede do almoxarifado.

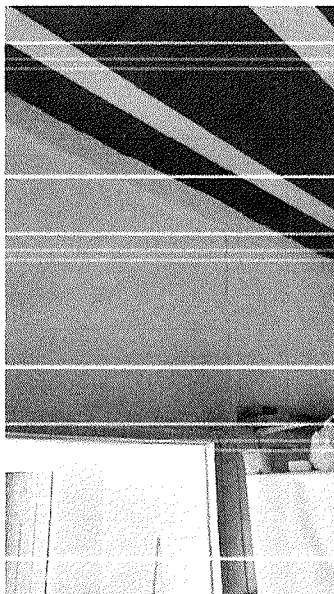
Figura 20 – Trinca na parede do almoxarifado.

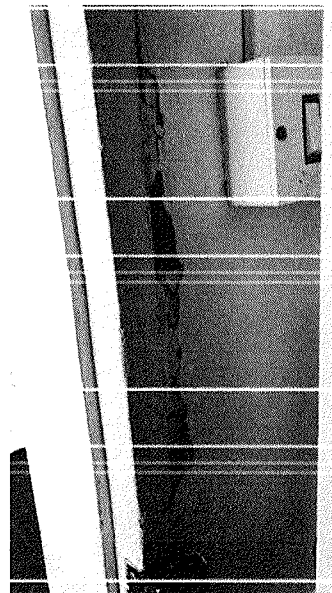
Figura 21 – Trinca no batente da porta do almoxarifado.

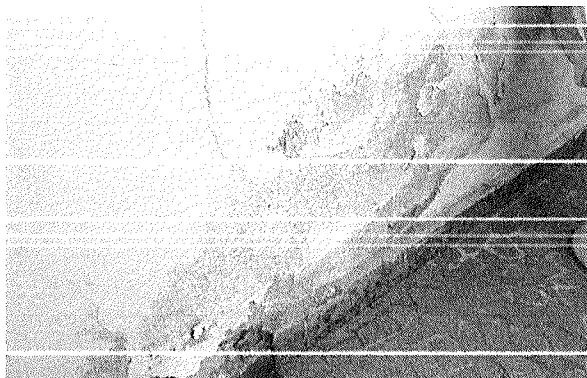
Figura 22 – Umidade na parede do banheiro.

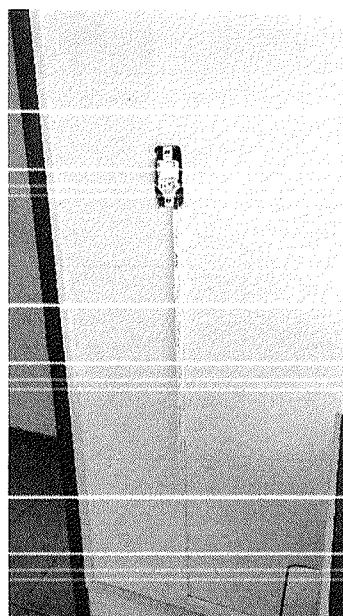
Figura 23 – Tomadas sem acabamento e com mau funcionamento.

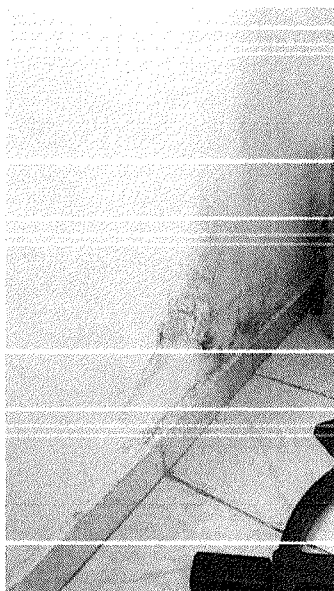
Figura 24 – Umidade na sala de reuniões.

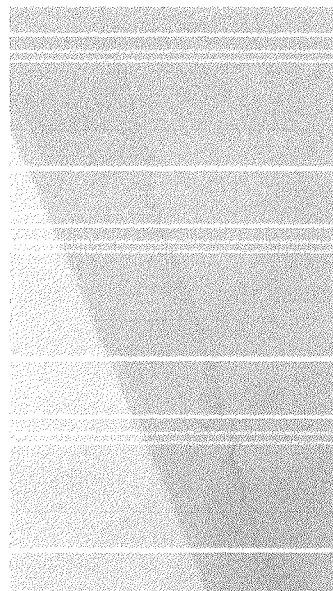
Figura 25 – Trincas na sala de reuniões.

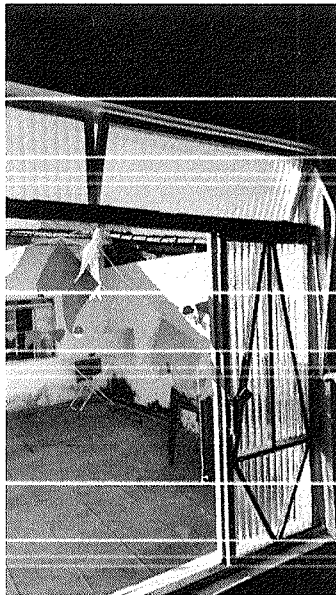
Figura 26 – Janela com trilho danificado na sala de reuniões.

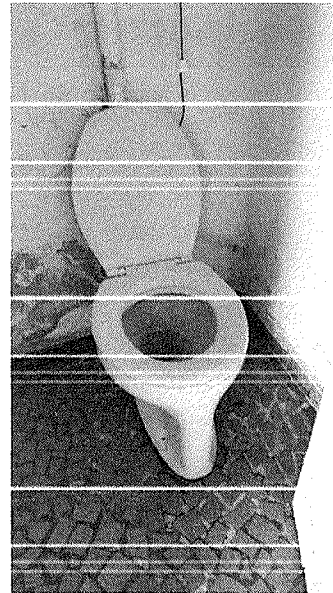
Figura 27 – Problema com a tubulação de esgoto.

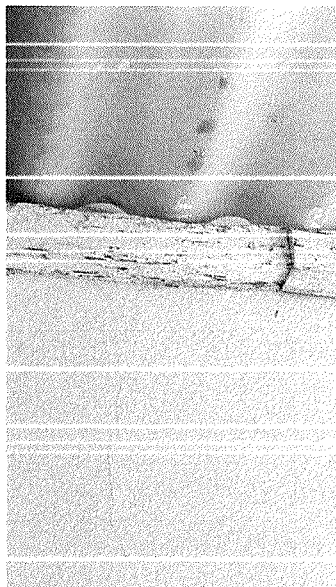
Figura 28 – Estrutura de madeira danificada no corredor lateral.

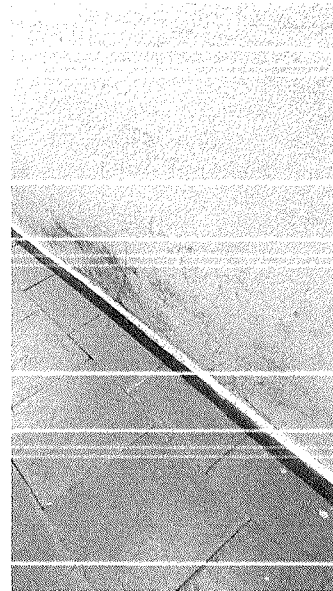
Figura 29 – Umidade na parede do corredor lateral.

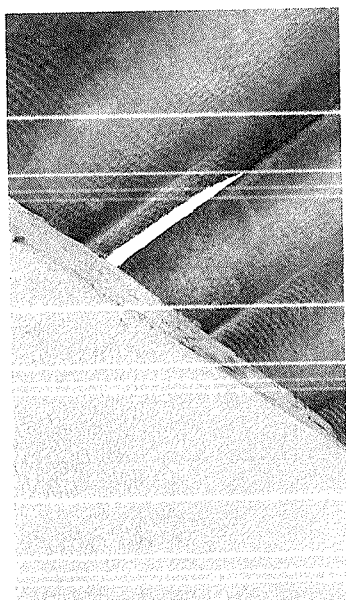
Figura 30 – Telha danificada no corredor externo.
