PLANO DE MANUTENÇÃO PREDIAL
CRAS SUL

AGOSTO DE 2021

PLANO DE MANUTENÇÃO PREDIAL
CEU – ESPAÇO ESTAÇÃO CIDADANIA

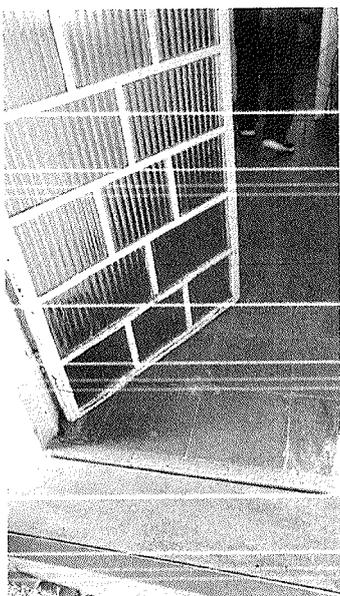
Figura 2 – Porta fora do esquadro e danificada na recepção.

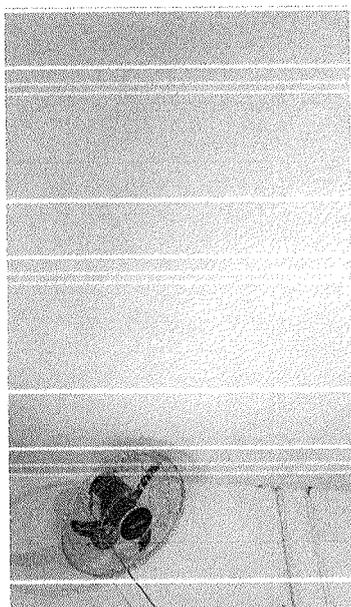
Figura 4 – Infiltração na laje.

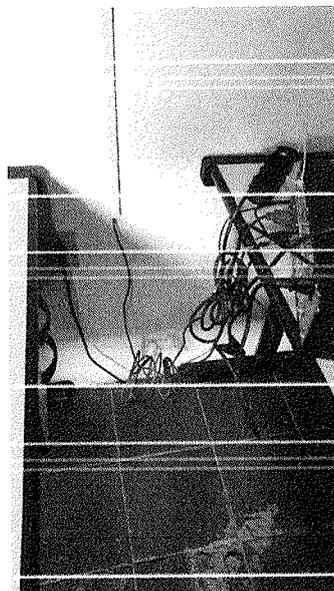
Figura 5 – Tomadas insuficientes.

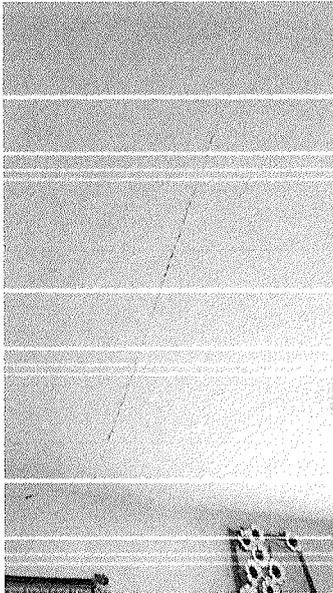
Figura 6 – Trincas na laje da sala recreativa.

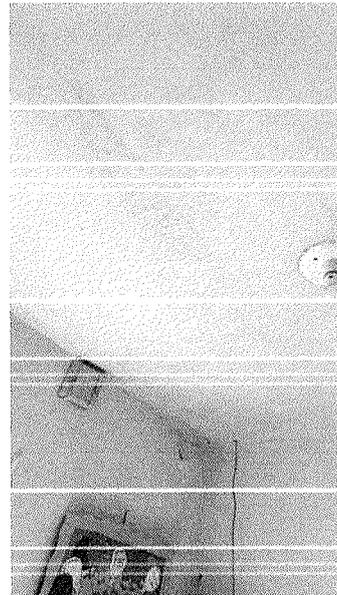
Figura 7 – Infiltração na laje da sala recreativa.

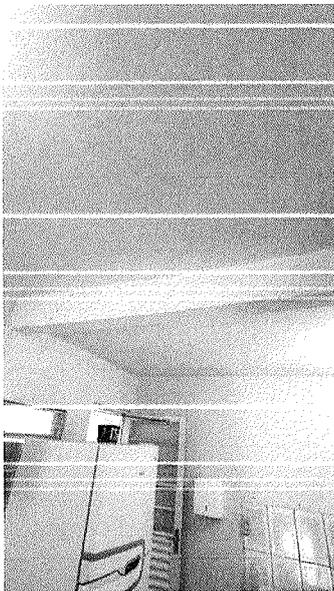
Figura 8 – Trinca na viga se estendendo pela parede.

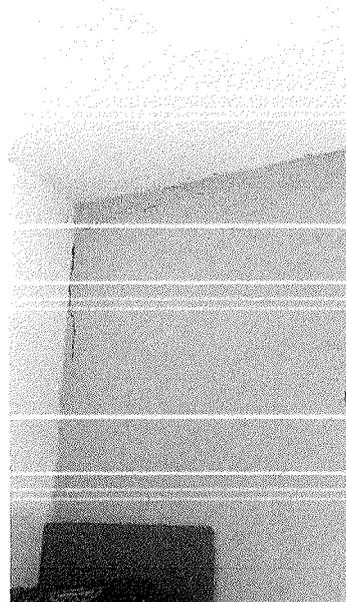
Figura 9 – Trincas entre a parede e laje no corredor.

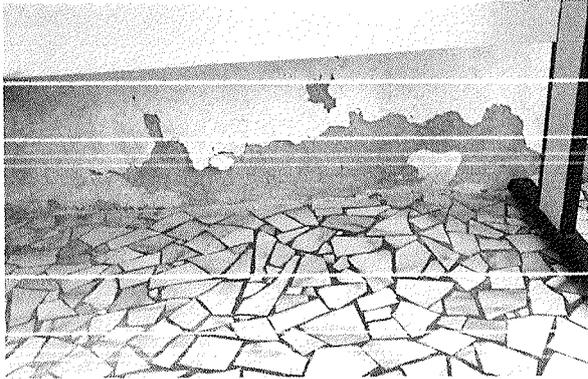
Figura 10 – Umidade.

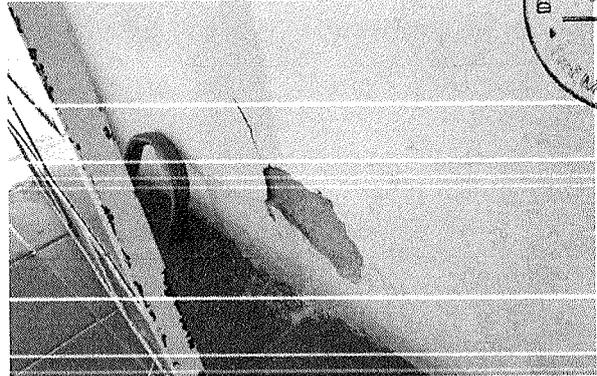
Figura 11 – Acabamento danificado na recepção.

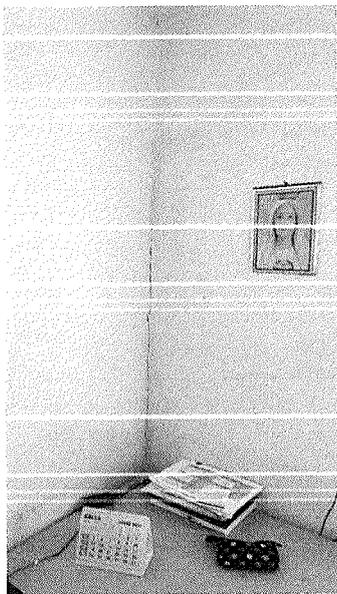
Figura 12 – Trinca entre as paredes na sala Criança Feliz.

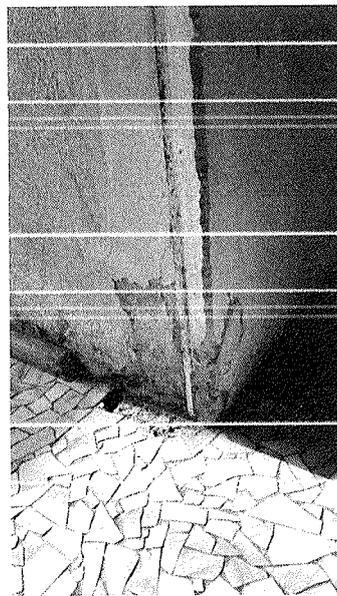
Figura 13 – Acabamento danificado na parede do corredor.

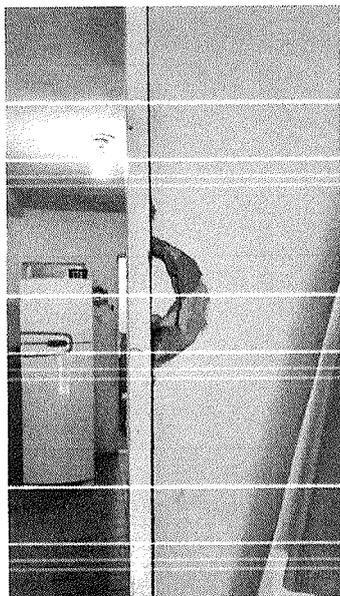
Figura 14 – Acabamento danificado no batente da porta da cozinha.

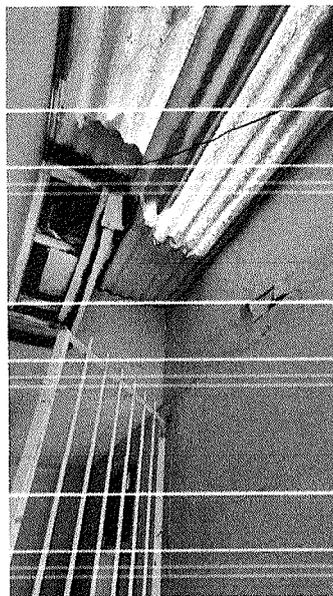
Figura 15 – Telhado danificado e infiltração no corredor de acesso a área externa.

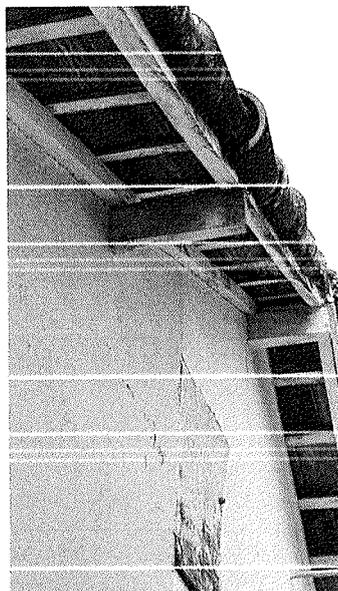
Figura 17 – Telhado danificado.

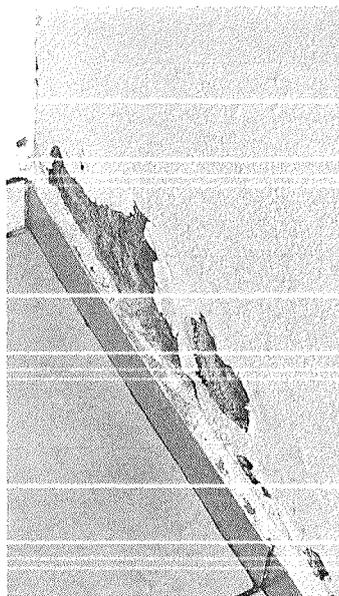
Figura 18 – Umidade na parte inferior da parede.

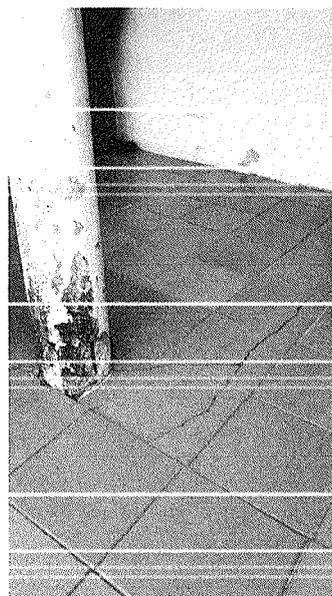
Figura 19 – Pilar com umidade e danos na pintura.

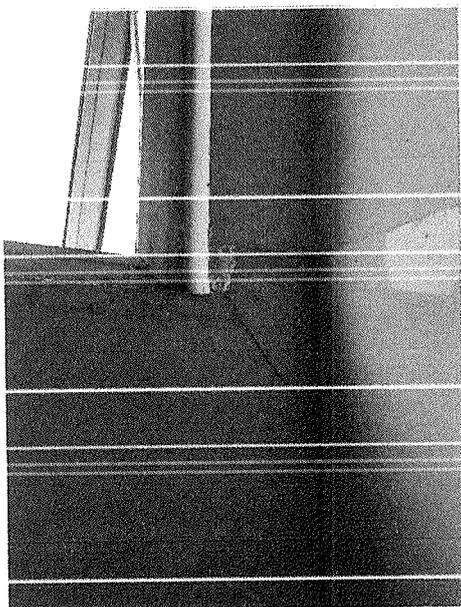
Figura 4 – Trincas

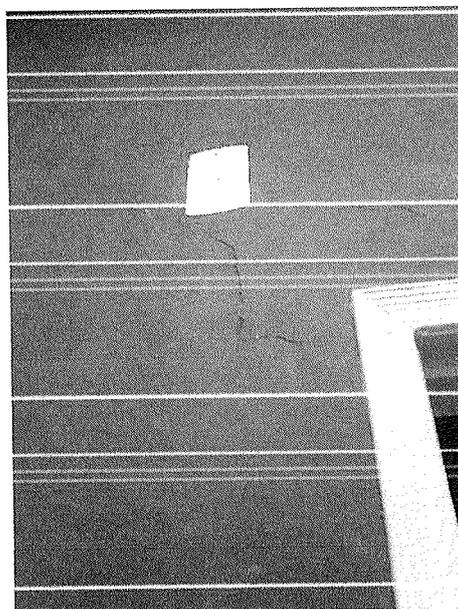
Figura 5 – Trincas.

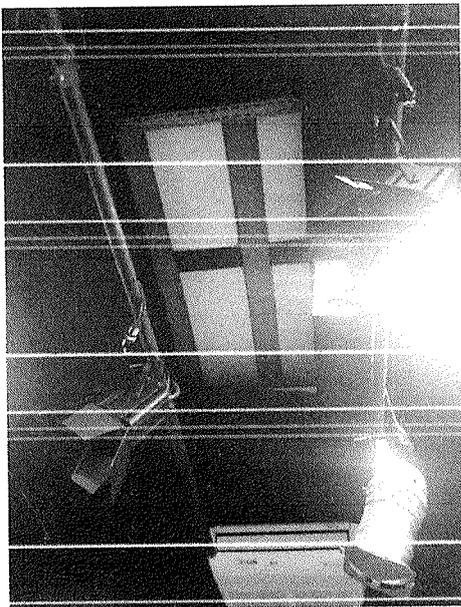
Figura 12 – Parte sem forro.

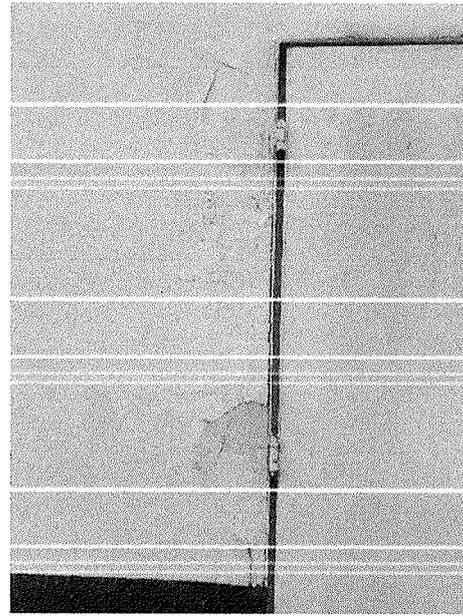
Figura 15 – Descolamento do acabamento.

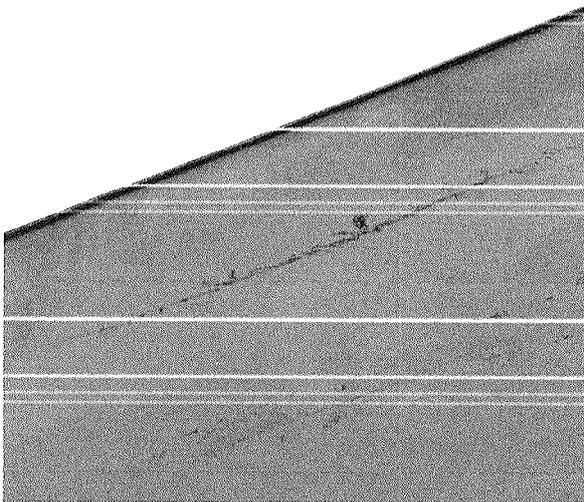
Figura 16 – Infiltração e danos na pintura.

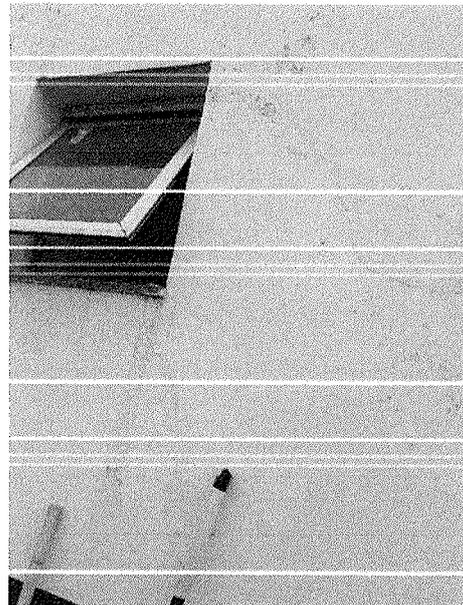
Figura 17 – Trincas.

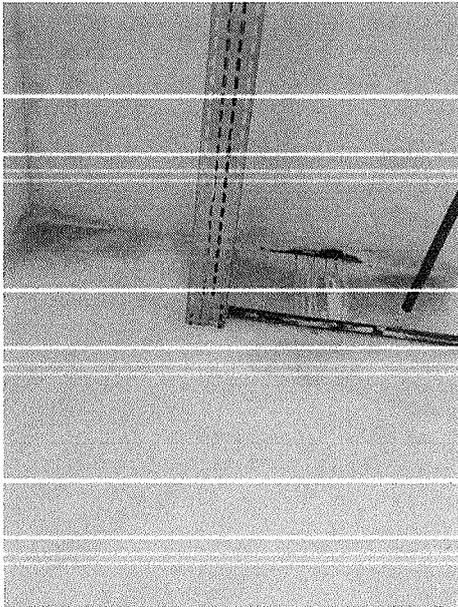
Figura 18 – Infiltração e danificação da pintura.

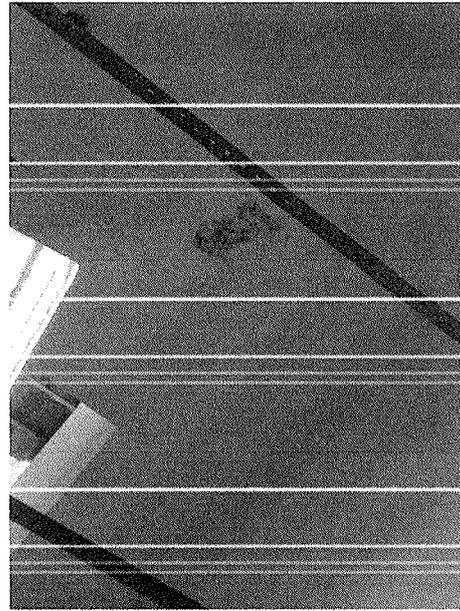
Figura 19 – Infiltração no teto.

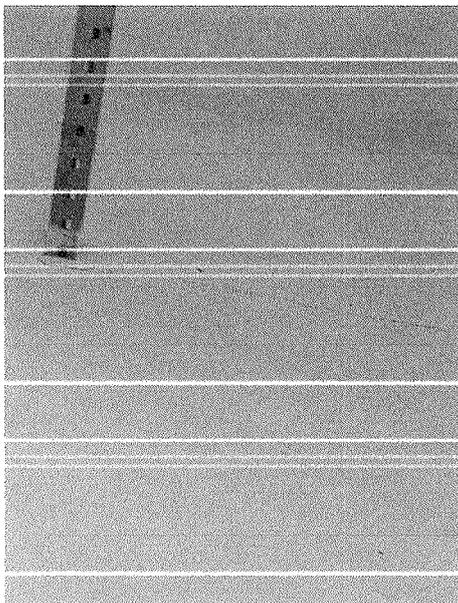
Figura 20 – Trinca na parede.

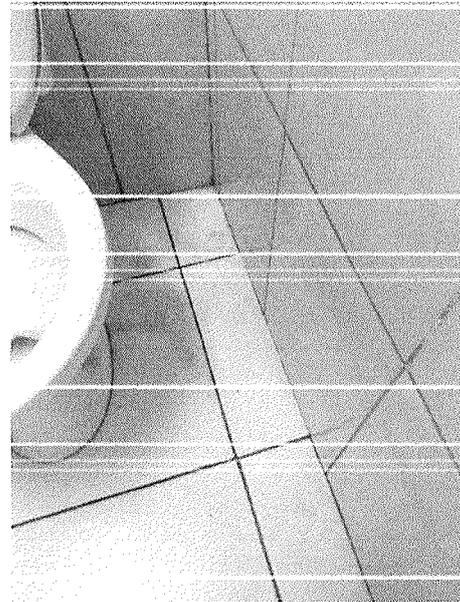
Figura 21 – Infiltração e danificação do piso.

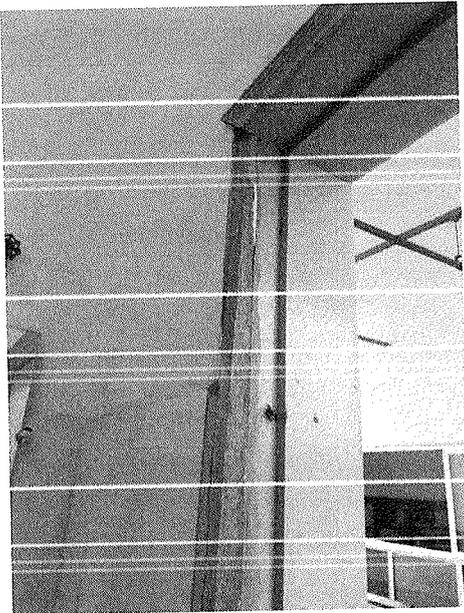
Figura 22 – Portal quebrado.

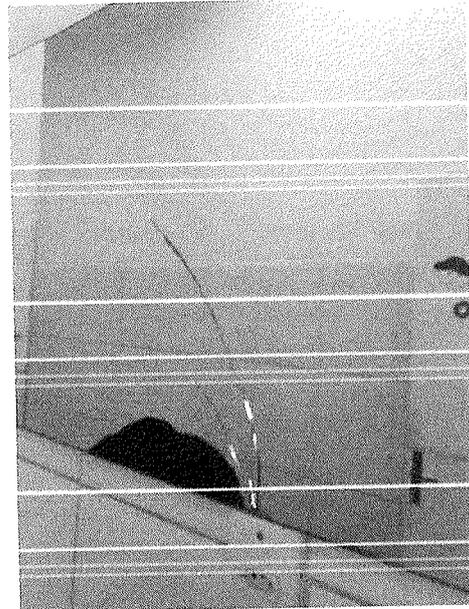
Figura 23 – Espelho quebrado.

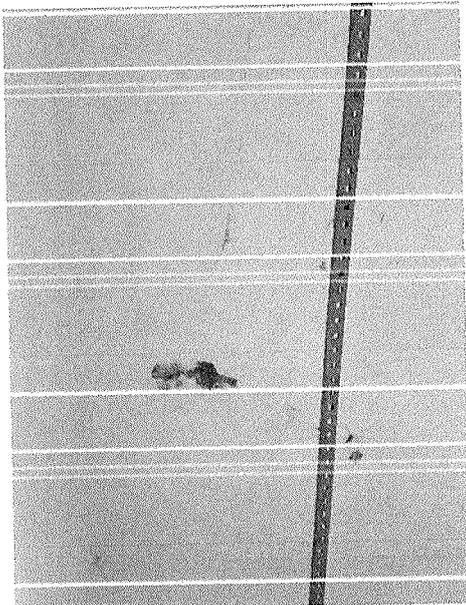
Figura 24 – Infiltração, trincas e danificação do acabamento.

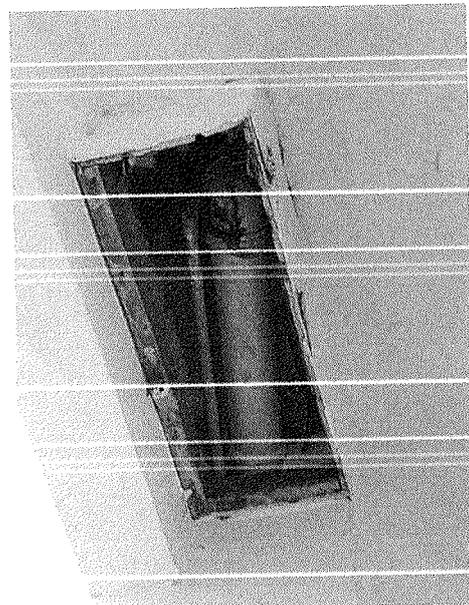
Figura 25 – Encanamento exposto.

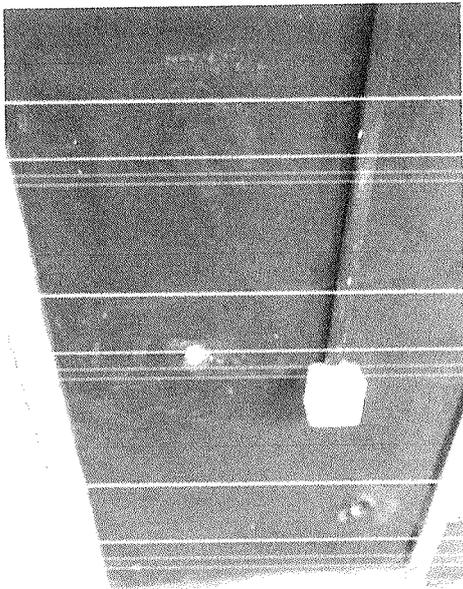
Figura 26 – Infiltração na parede.

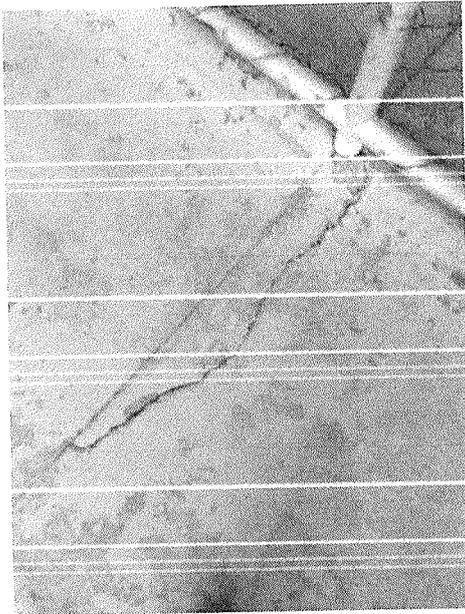
Figura 30 – Rachadura no piso.

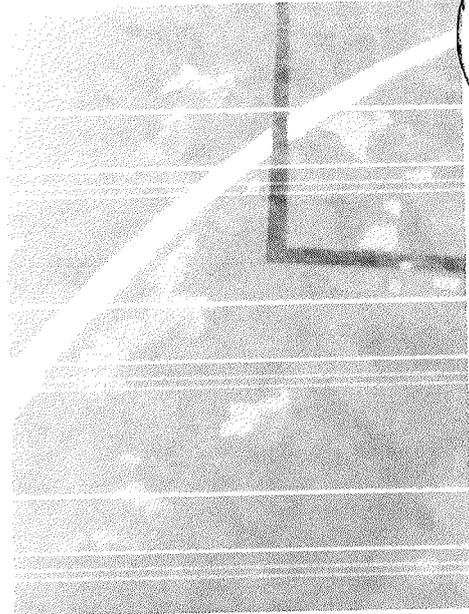
Figura 31 – Pintura desgastada.

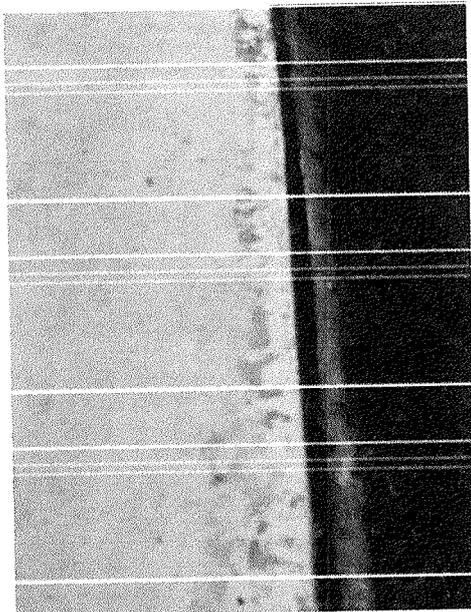
Figura 32 – Descascamento da estrutura.

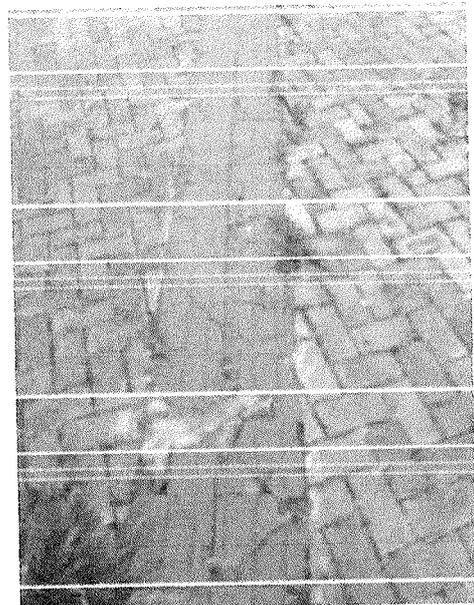
Figura 33 – Piso danificado.

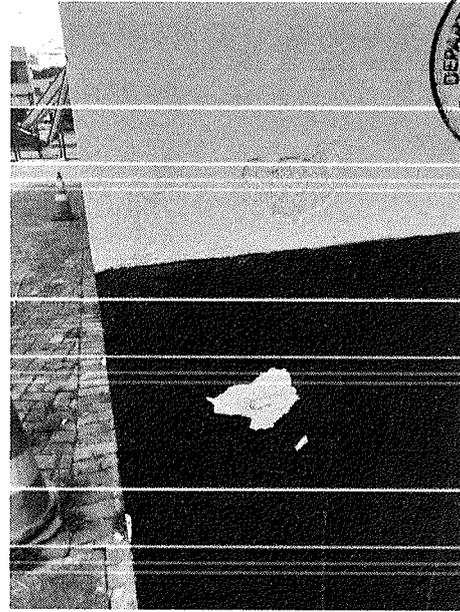
Figura 35 – Danificação da pintura.

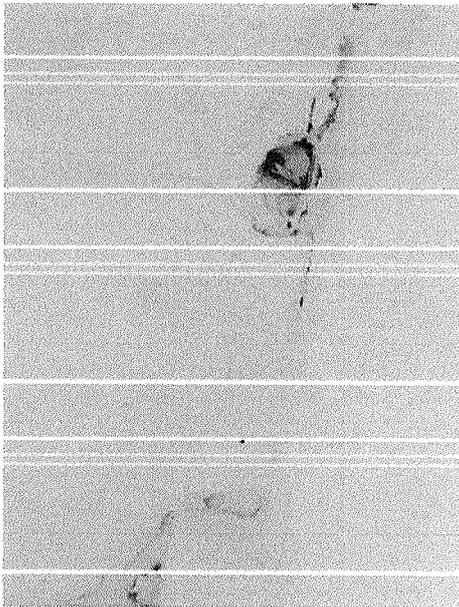
Figura 36 – Descolamento do reboco.

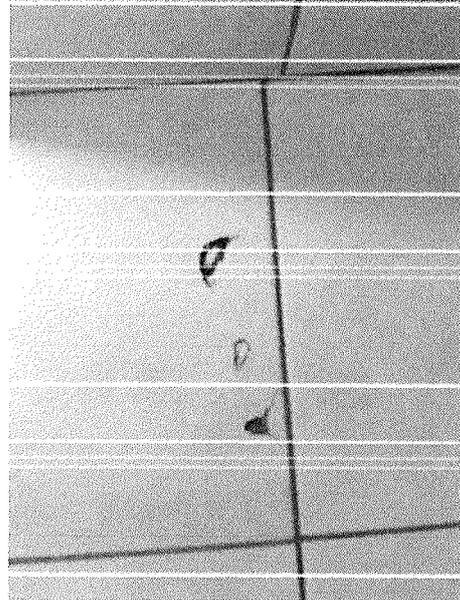
Figura 37 – Piso quebrado.

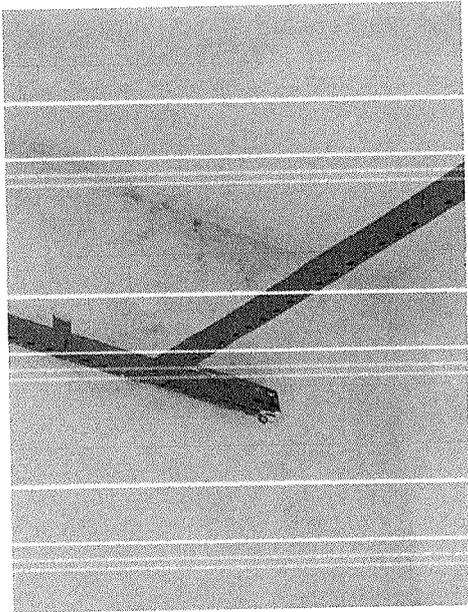
Figura 38 – Infiltração.

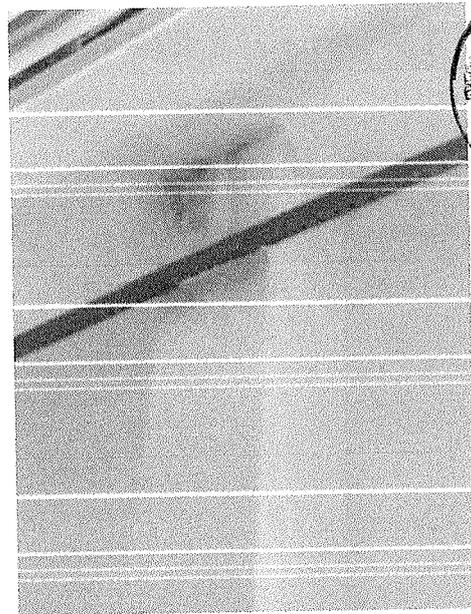
Figura 39 – Infiltração.

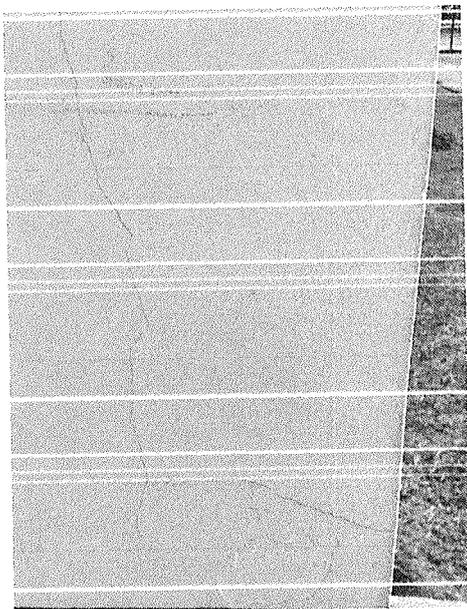
Figura 40 – Trincas.

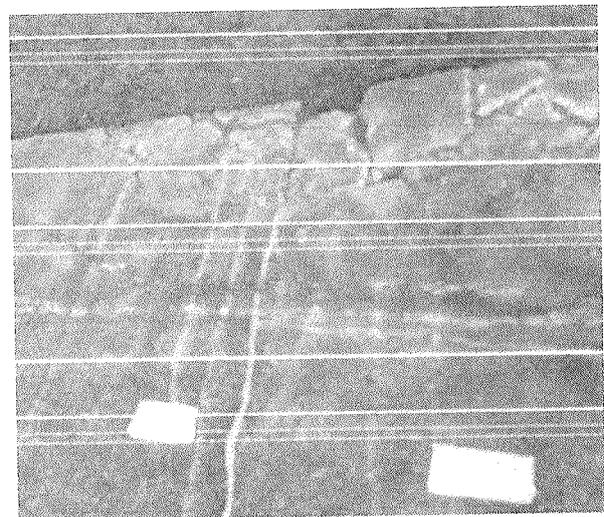
Figura 41 – Piso de concreto danificado.

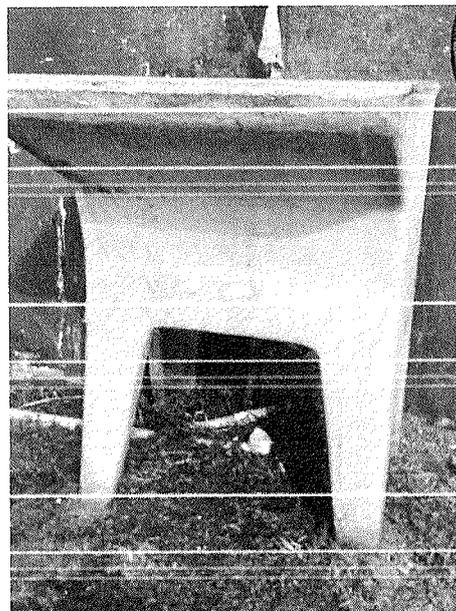
Figura 43 – Tanque sem encanamento.
