**PLANO DE MANUTENÇÃO PREDIAL**  
SECRETARIA DE MEIO AMBIENTE

AGOSTO DE 2021

Título Plano de Manutenção Predial

Praça Doutor Garcia Coutinho, N° 17, Centro.

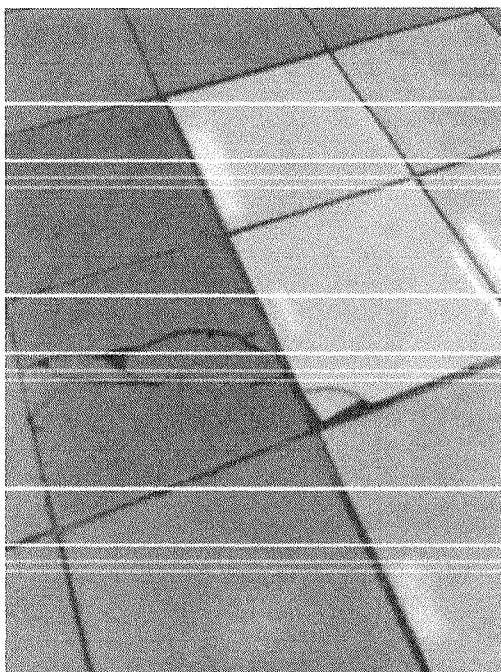
Figura 2 – Revestimento danificado.

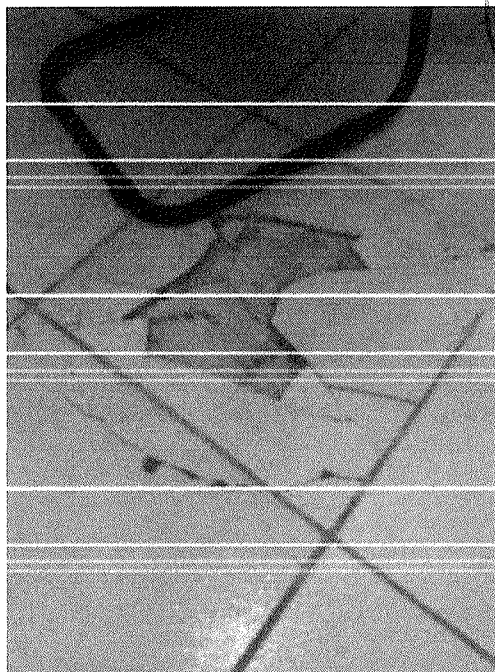
Figura 3 – Revestimento danificado.

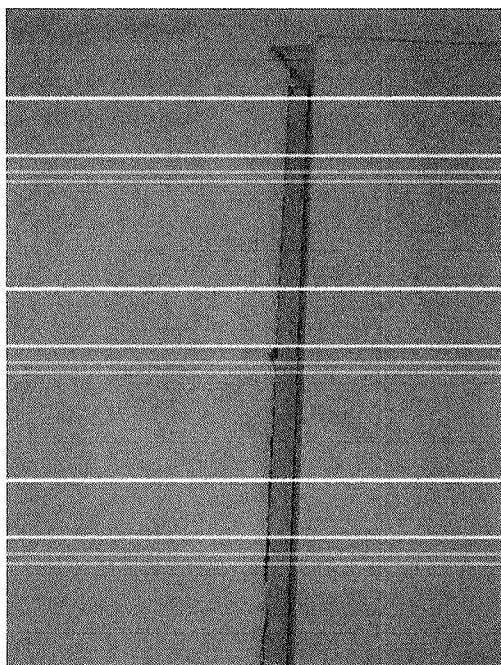
Figura 4 – Portal danificado no banheiro.

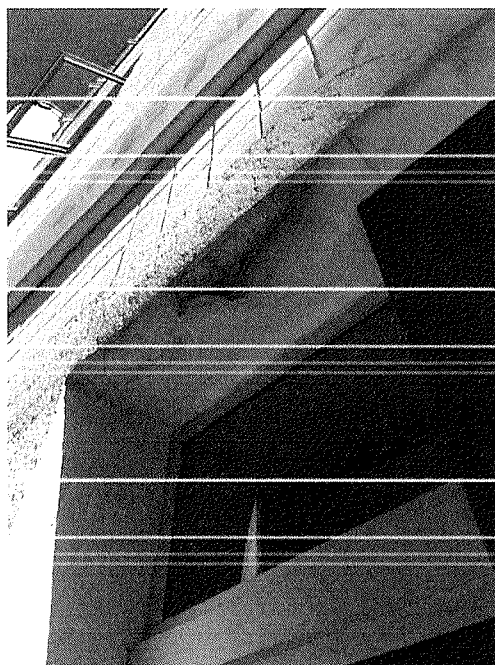
Figura 5 – Danos na pintura da fachada.

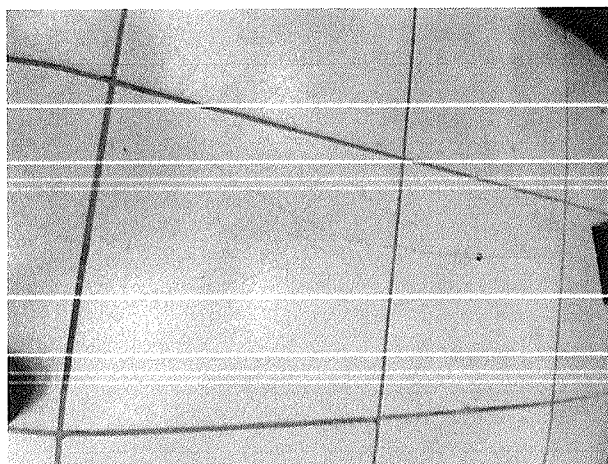
Figura 6 – Trincas no piso.

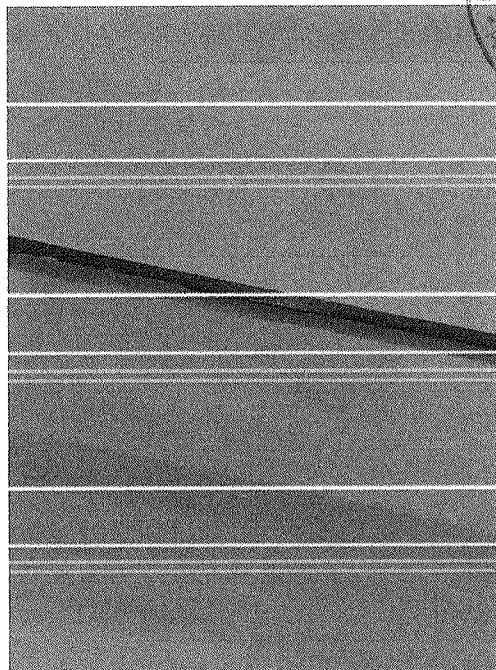
Figura 7 – Infiltração na laje.

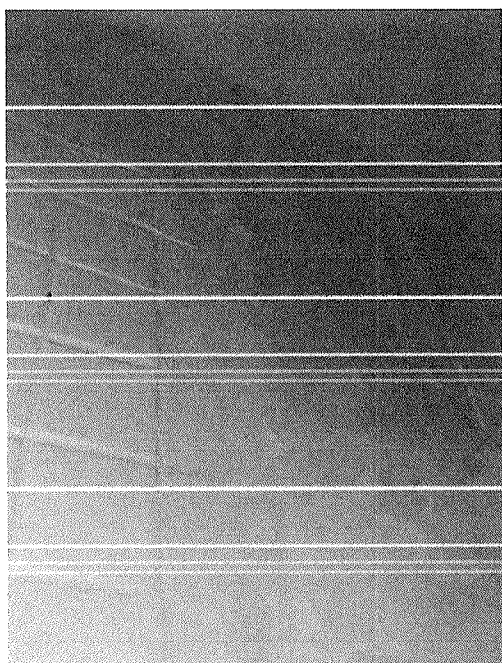
Figura 8 – Umidade na parede.

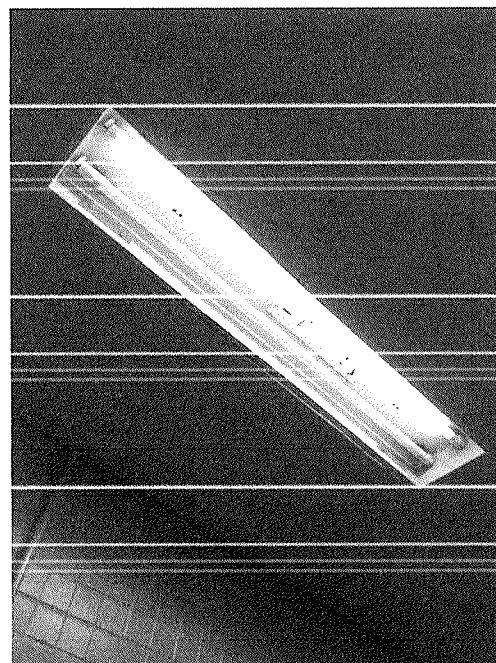
Figura 9 – Lâmpadas queimadas.

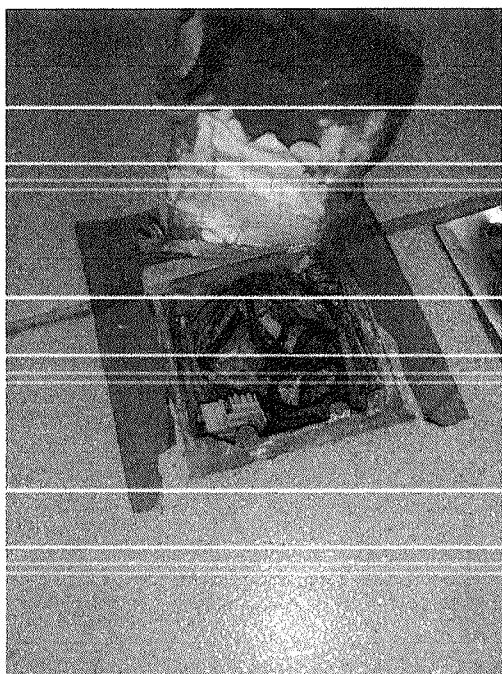
Figura 10 – Fiação exposta.

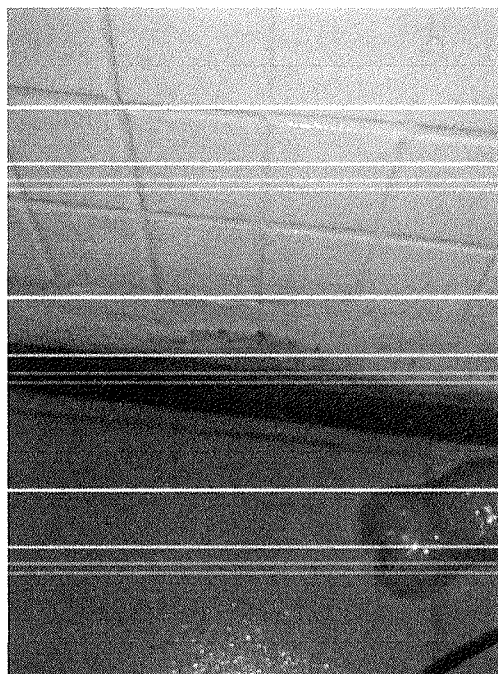
Figura 11 – Infiltração na parede.

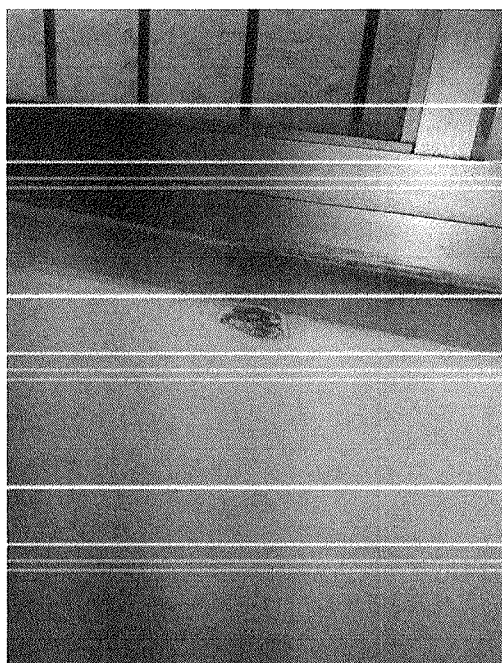
Figura 12 – Reboco danificado.

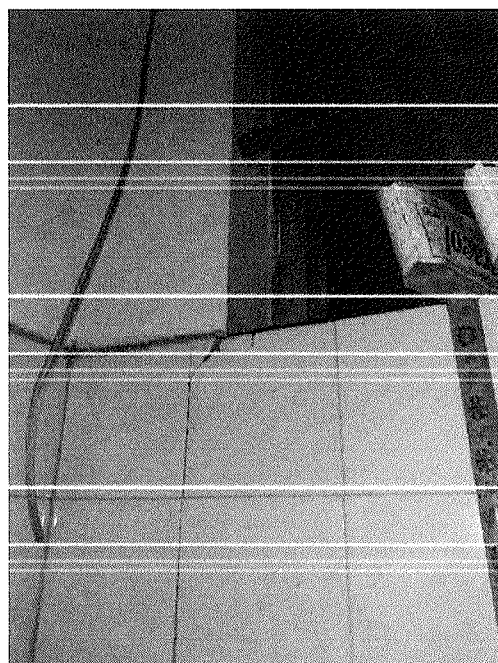
Figura 13 – Revestimentos trincados.

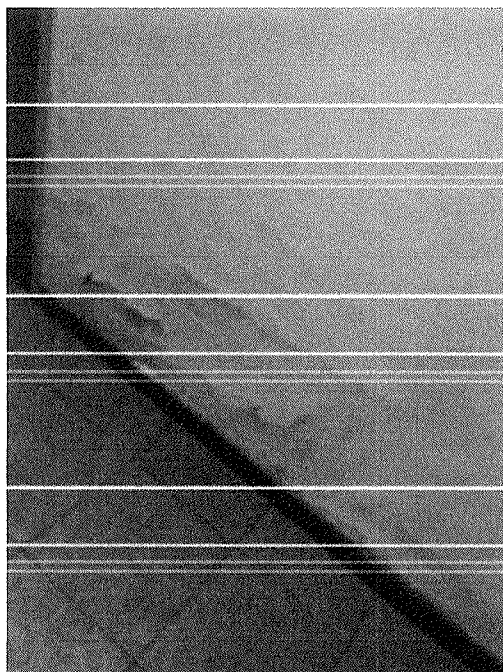
Figura 14 – Infiltração.

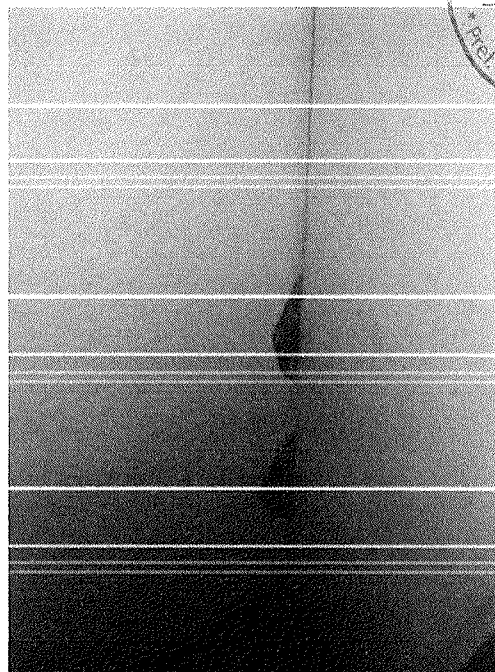
Figura 15 – Portas danificadas.

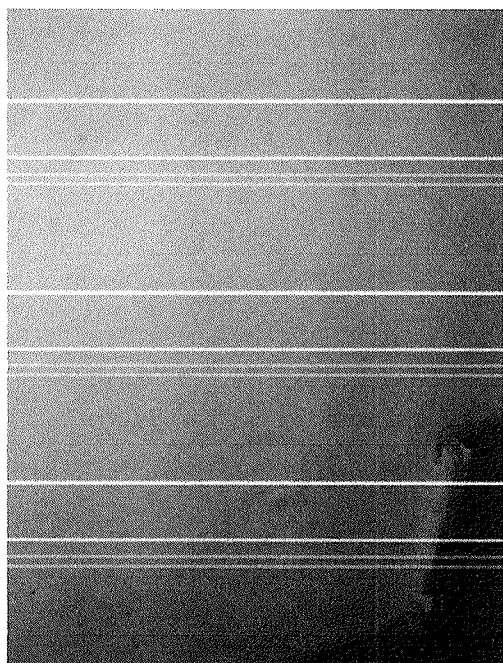
Figura 16 – Umidade.

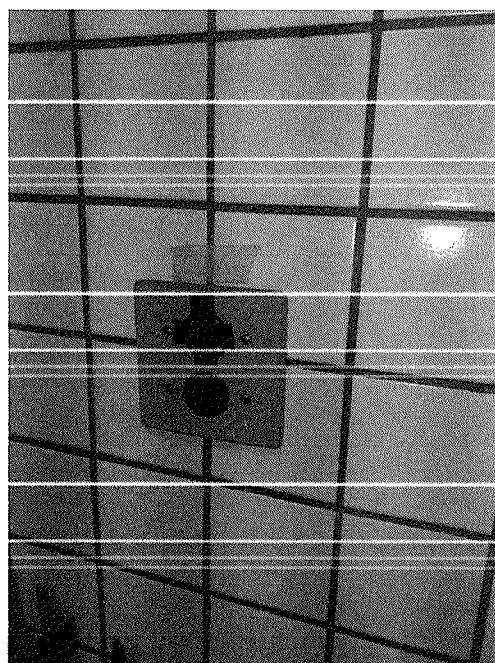
Figura 17 – Pontos elétricos danificados.

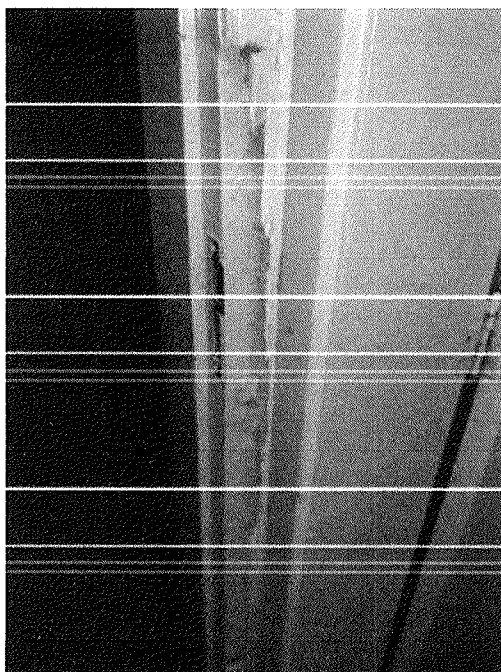
Figura 18 – Portal do banheiro danificado.

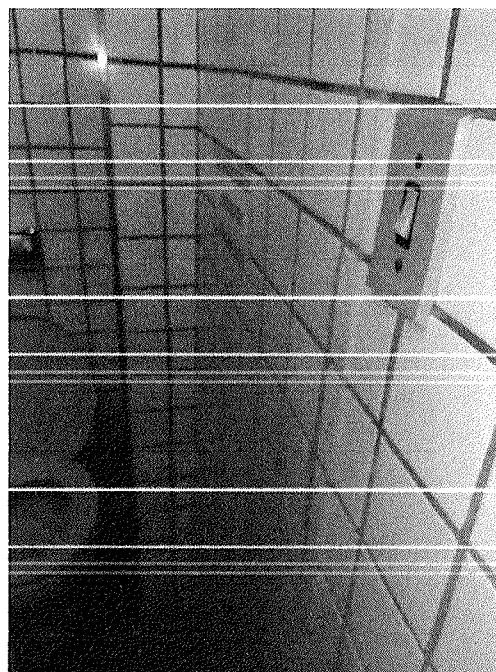
Figura 19 – Banheiro sem porta.

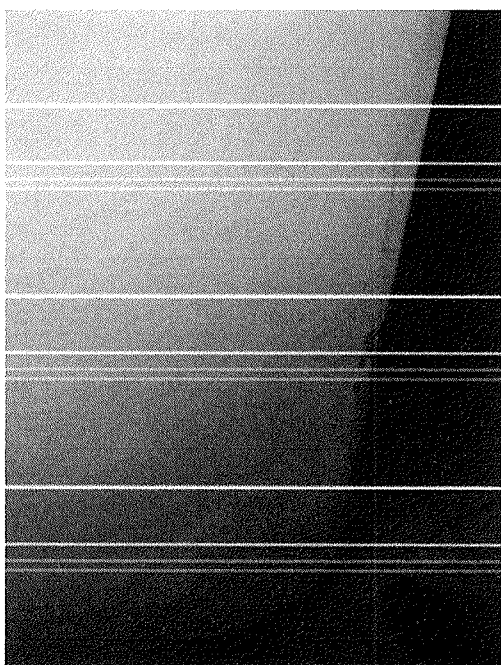
Figura 20 – Trincas e infiltração.

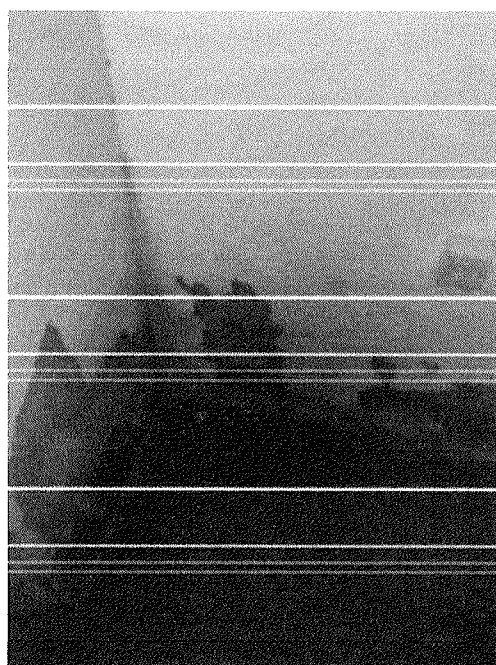
Figura 21 – Acabamento danificado.

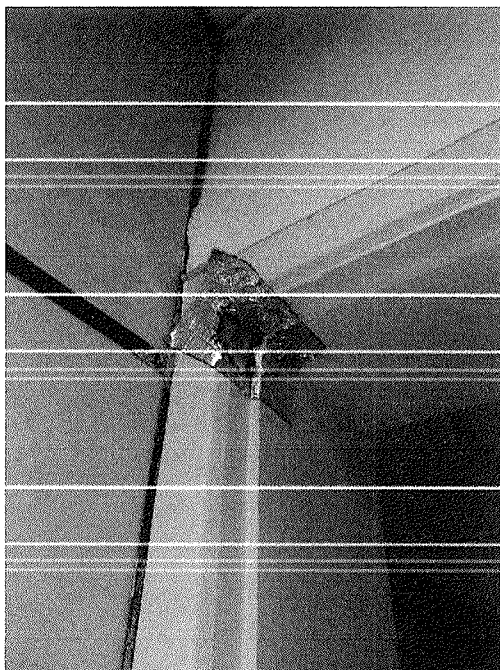
Figura 22 – Portai danificado.

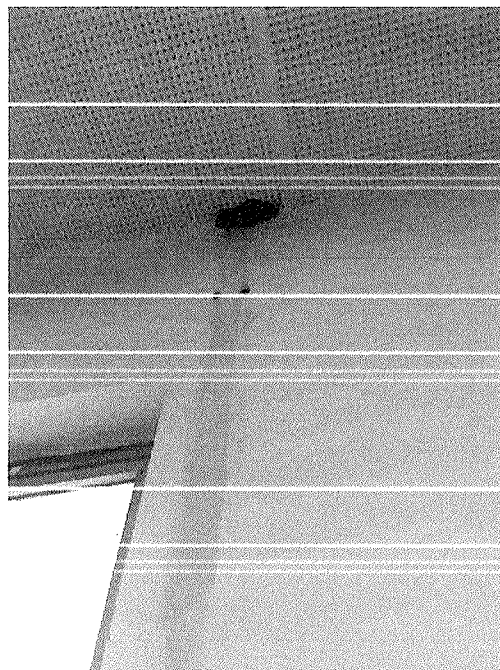
Figura 23 – Buraco no forro.

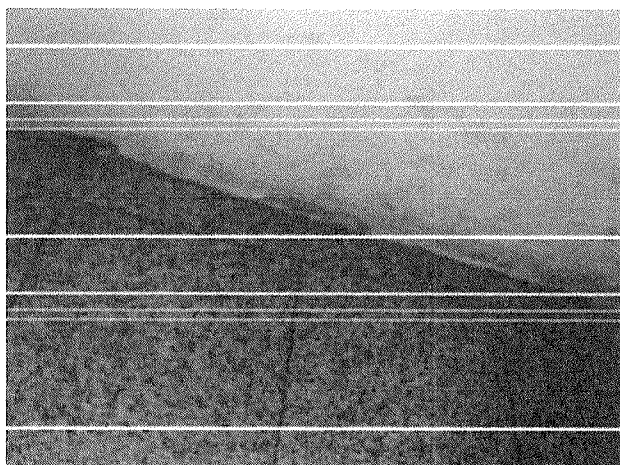
Figura 24 – Danos no acabamento.

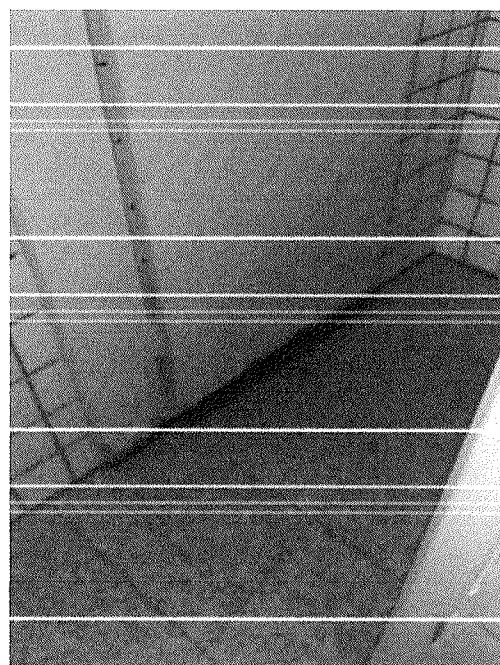
Figura 25 – Porta danificada.

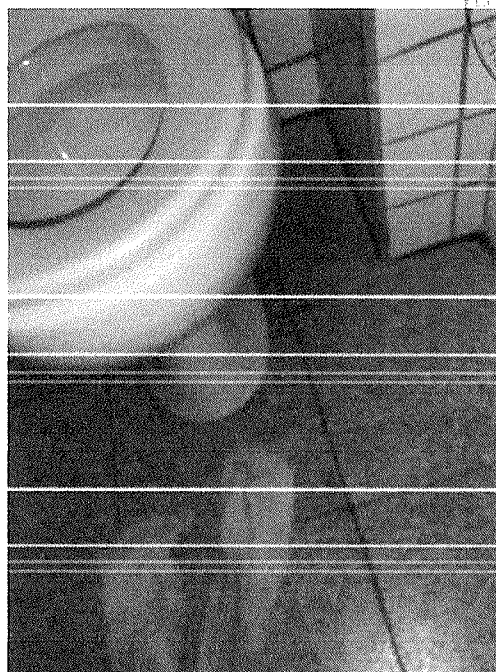
Figura 27 – Bacia sanitária com vazamento.

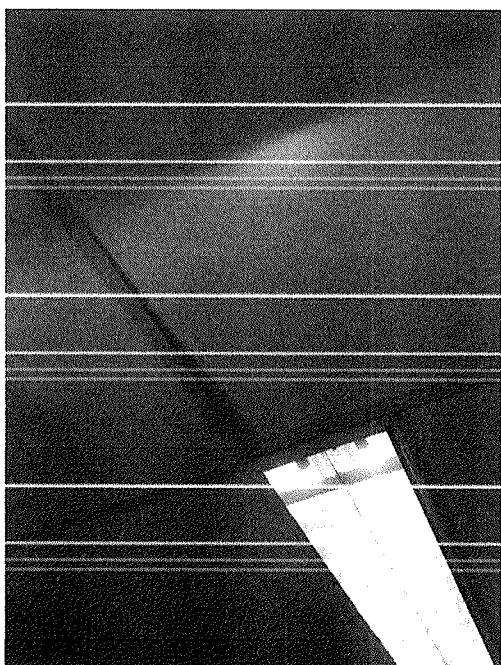
Figura 28 – Forro danificado no 2º andar.

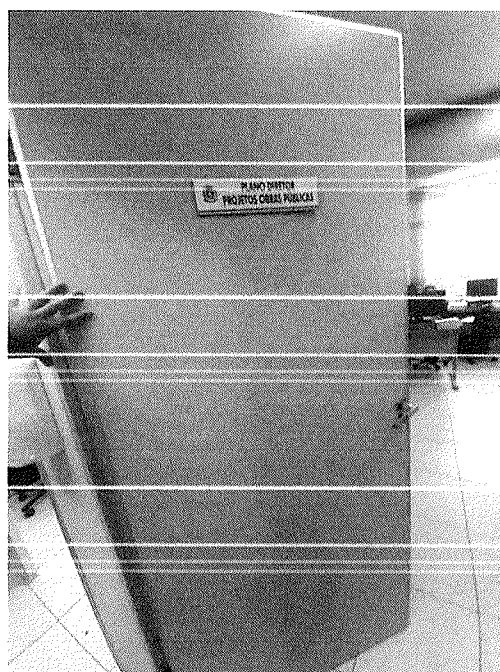
Figura 29 – Porta fora do prumo no segundo andar.

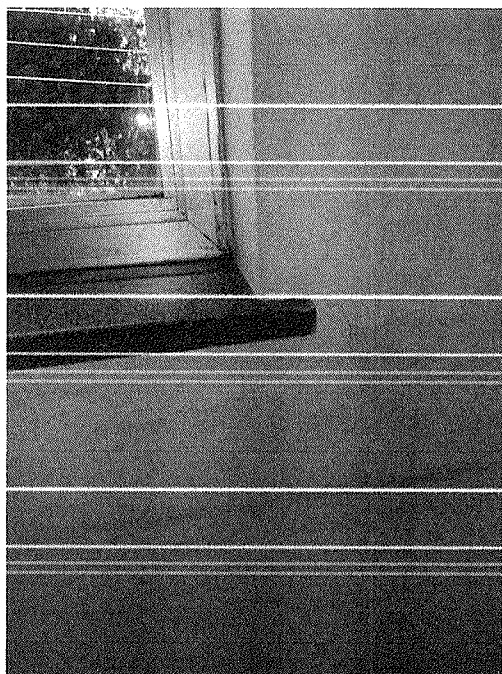
Figura 30 – Trincas na base das janelas.

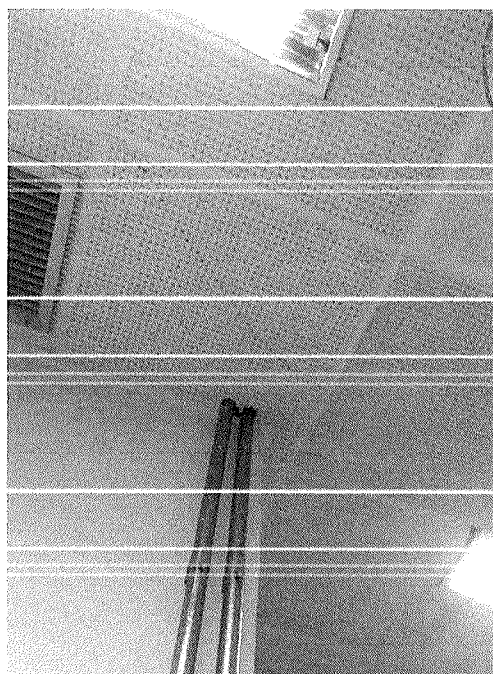
Figura 31 – Forro danificado.

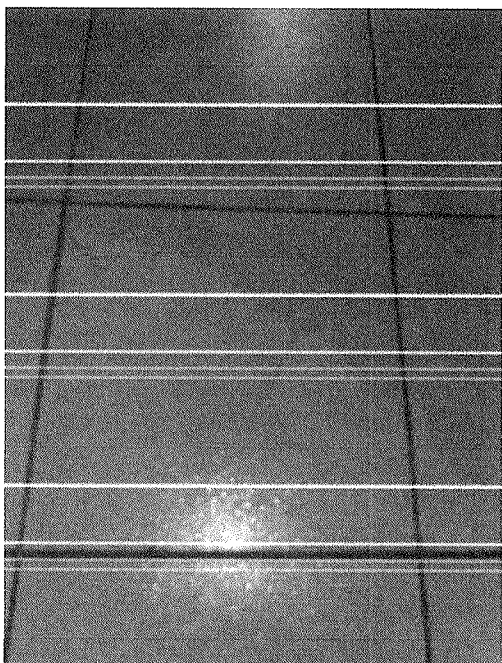
Figura 32 – Pisos quebrados.

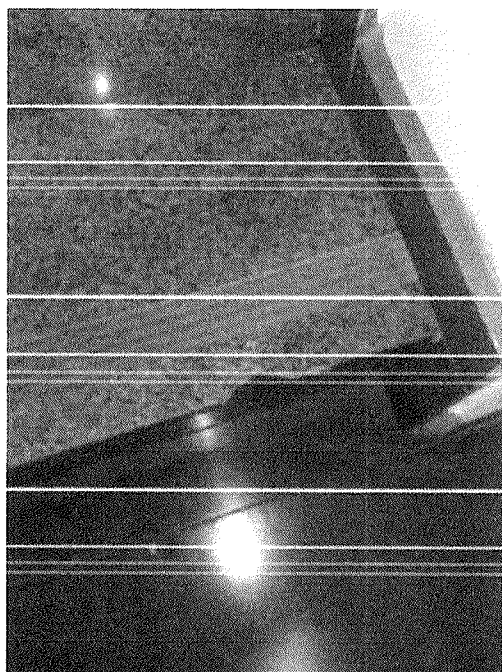
Figura 34 – Granito quebrado.

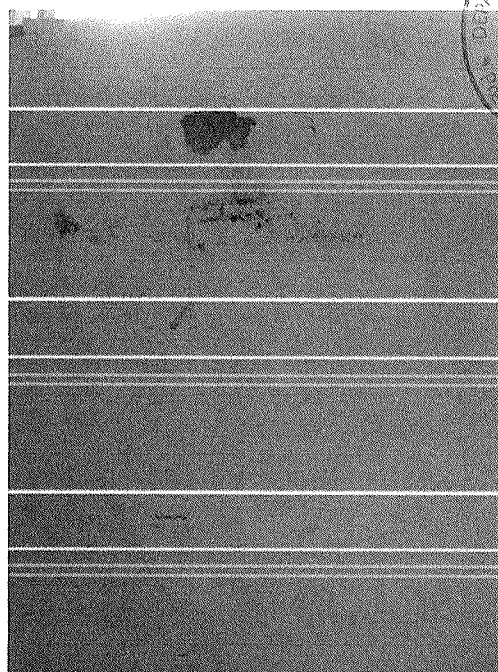
Figura 35 – Infiltração e danos na pintura em toda a edificação.

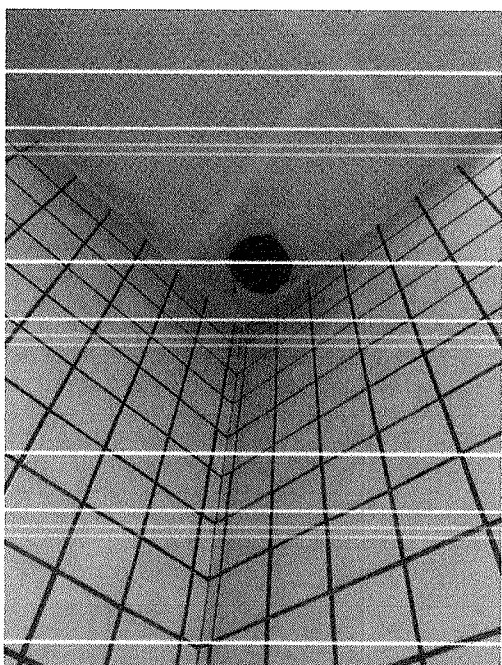
Figura 36 – Buracos no forro do banheiro.

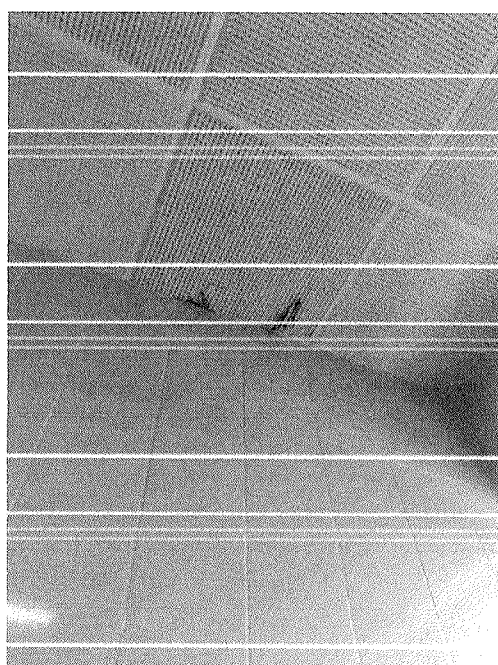
Figura 37 – Infiltração e danos no forro da cozinha.

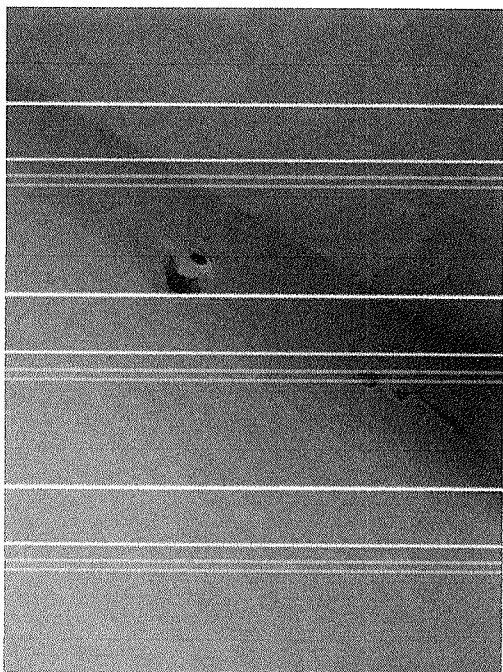
Figura 38 – Encanamento exposto.

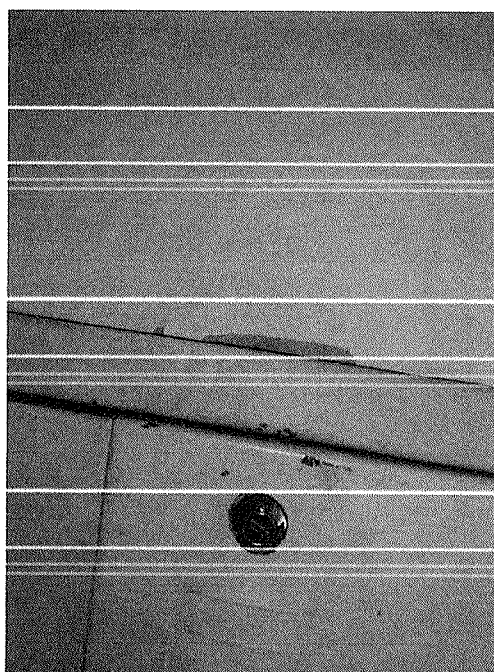
Figura 39 – Danos no acabamento.

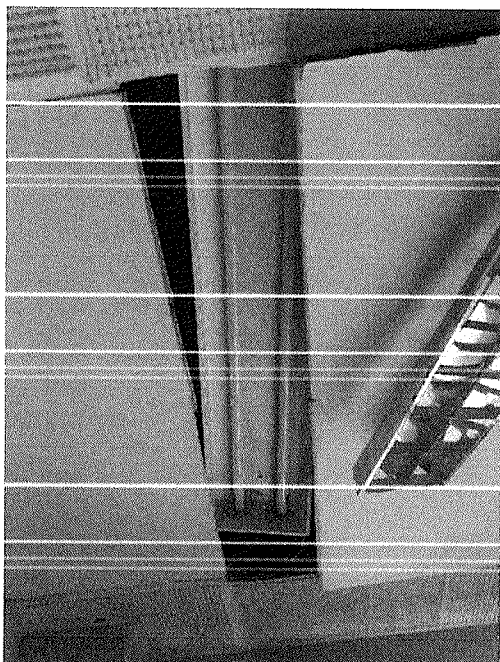
Figura 40 – Parte elétrica comprometida e forro cedendo.

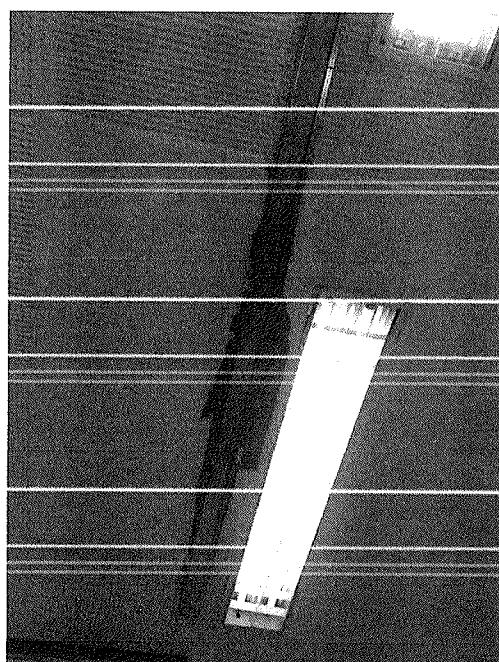
Figura 41 - Presença de goteiras.

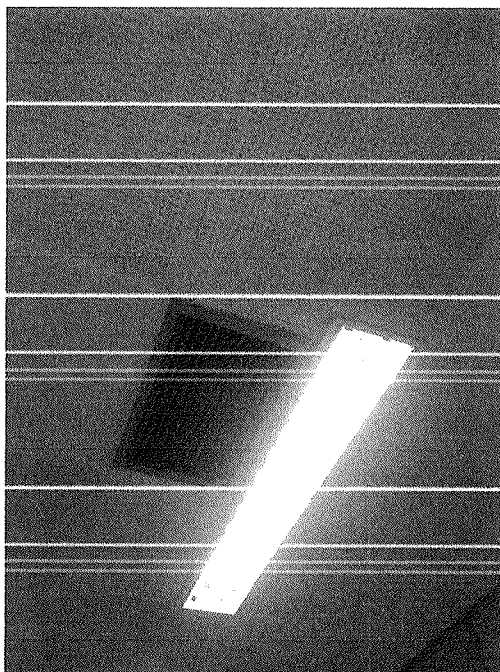
Figura 42 – Exaustor danificado.

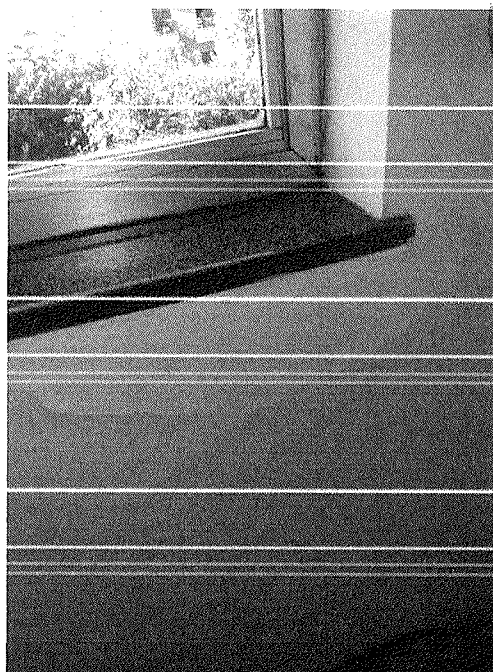
Figura 43 – Pequenas trincas em toda a edificação.

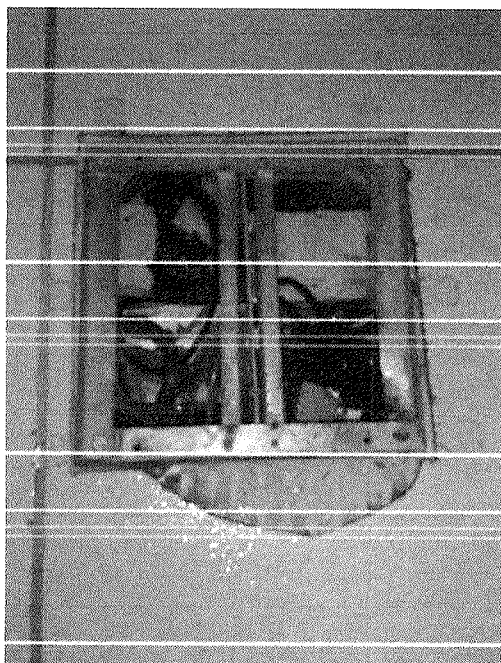
Figura 44 – Piso quebrado e fiação exposta.

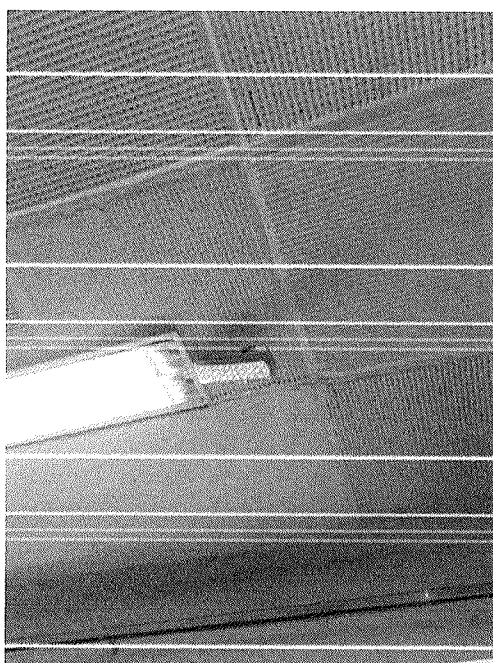
Figura 45 – Forro danificado.

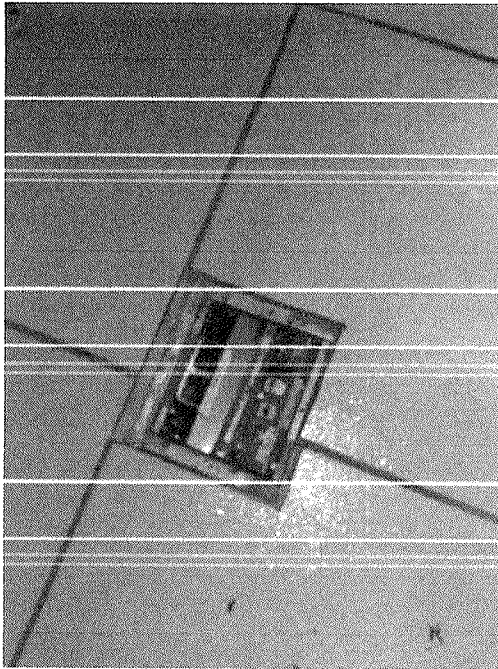
Figura 46 – Caixa de conexão sem proteção.

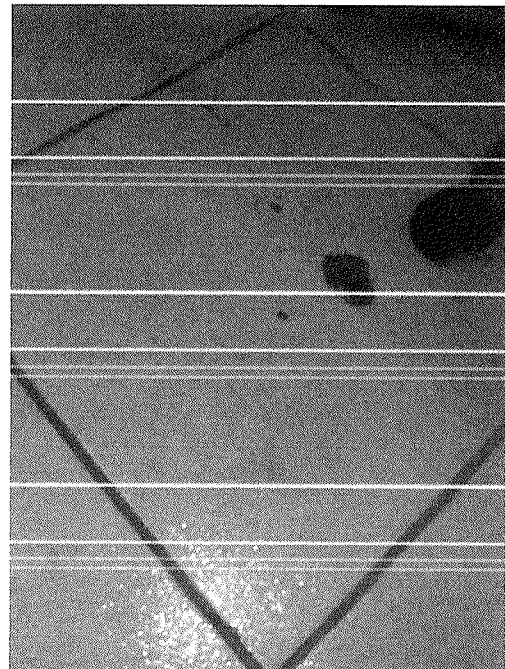
Figura 47 – Piso quebrado.

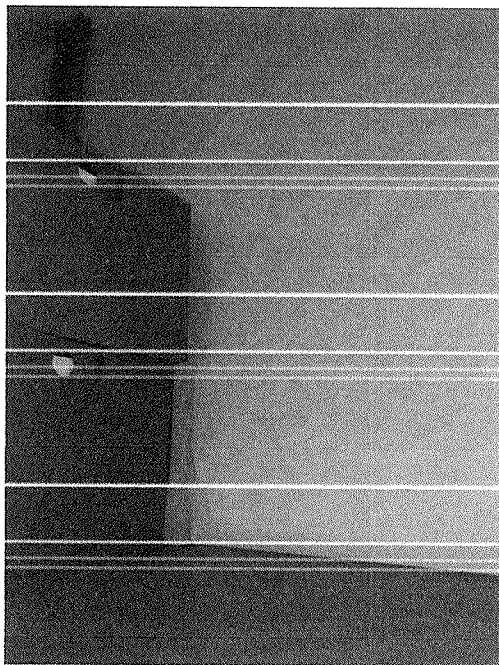
Figura 48 – Danos na pintura.

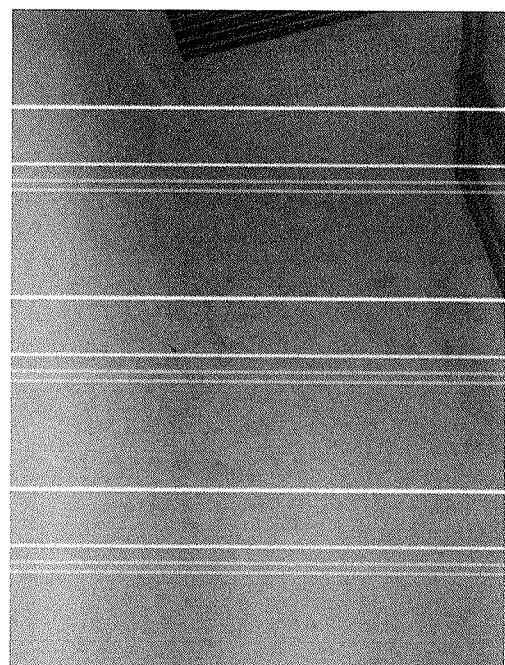
Figura 49 – Infiltração na parede.

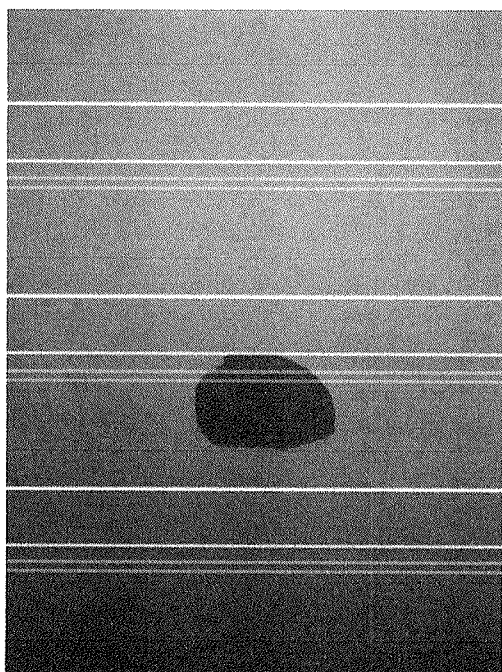
Figura 50 – Danos na pintura.

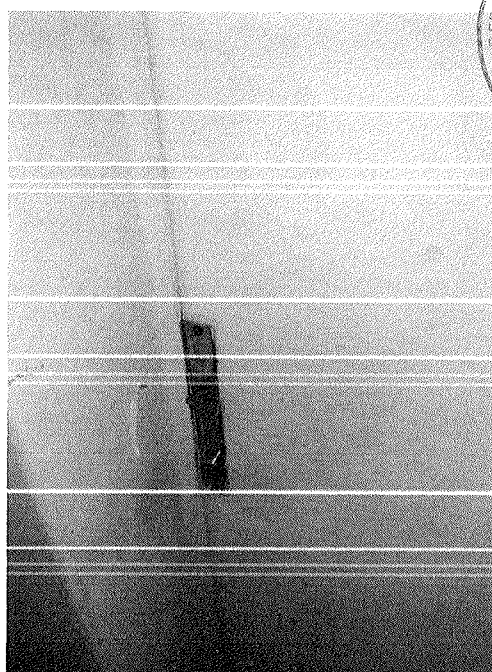
Figura 51 – Fechadura danificada.
