PLANO DE MANUTENÇÃO PREDIAL
ALBERGUE MUNICIPAL

AGOSTO DE 2021

Cliente	Prefeitura Municipal de Pouso Alegre
Localização	Pouso Alegre, MG.
Título	Plano de Manutenção Predial
Contato	Zairiane Cerqueira
E-mail	Fcerqueira.zairi@gmail.com
Líder do projeto	Flávia Cristina Barbosa
Coordenador	Denis de Souza Silva
Projeto/centro de custo	194/2020
Data do documento	27/08/2021

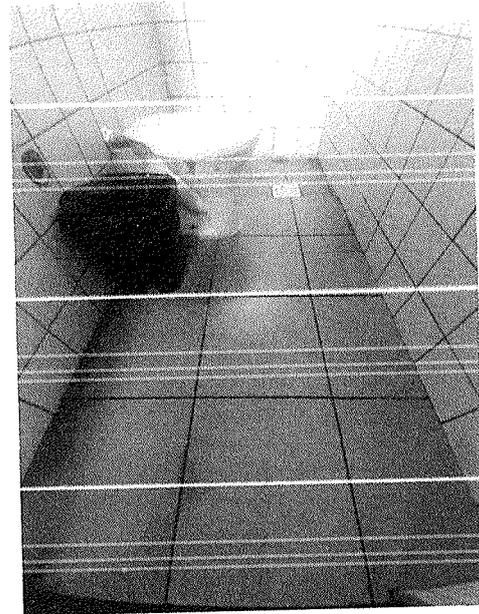
Figura 3 – Infiltração no chão dos banheiros.

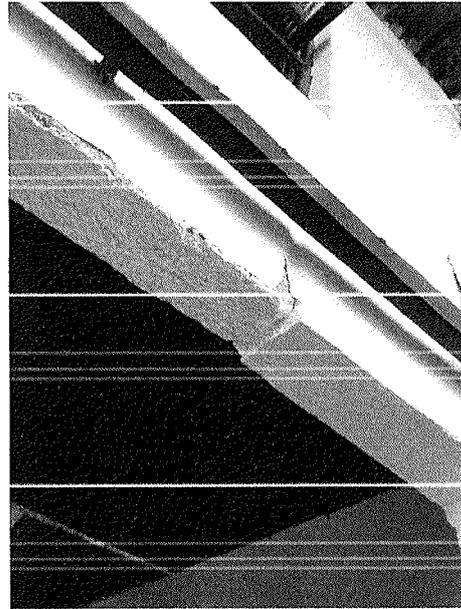
Figura 7 – Descolamento da pintura na porta – Refeitório.

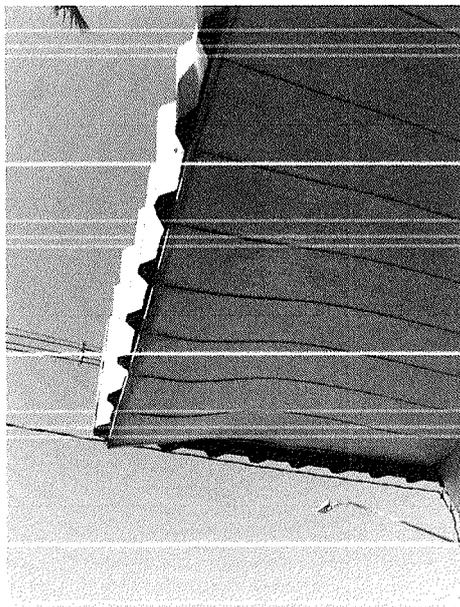
Figura 8 – Forro cedendo.

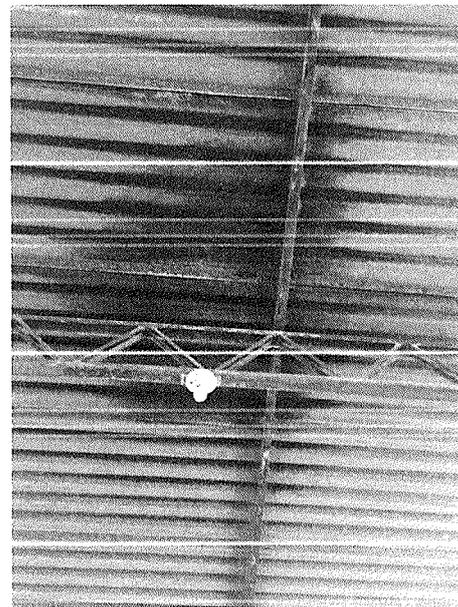
Figura 9 – Infiltração na cobertura da garagem.

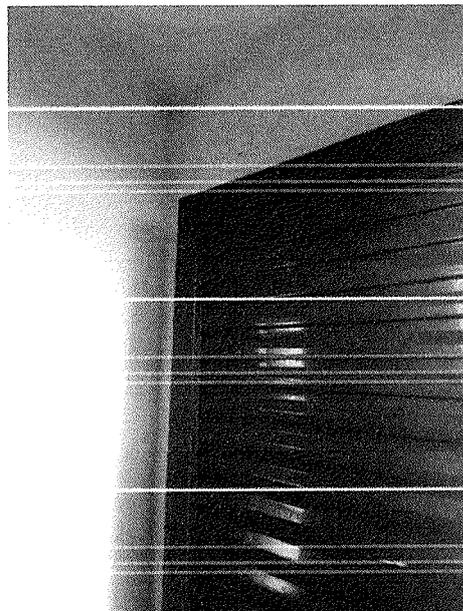
Figura 11 – Trinca.

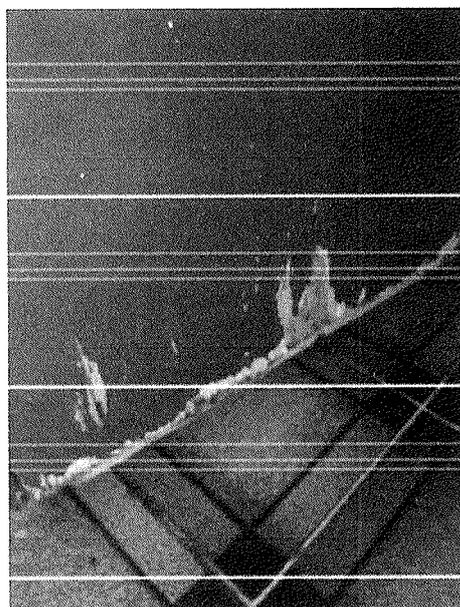
Figura 12 – Portas com umidade em toda a edificação.

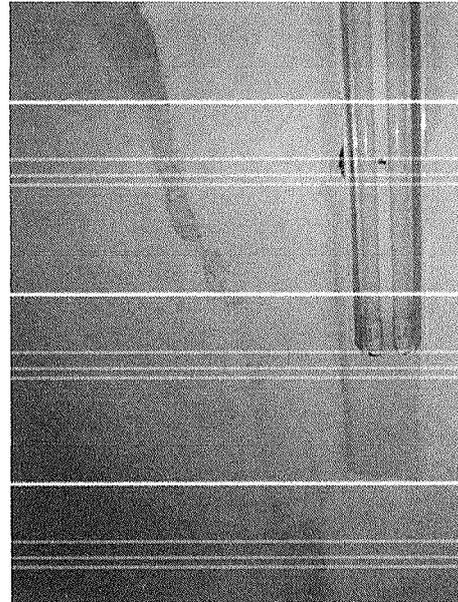
Figura 15 – Danos no teto do dormitório.

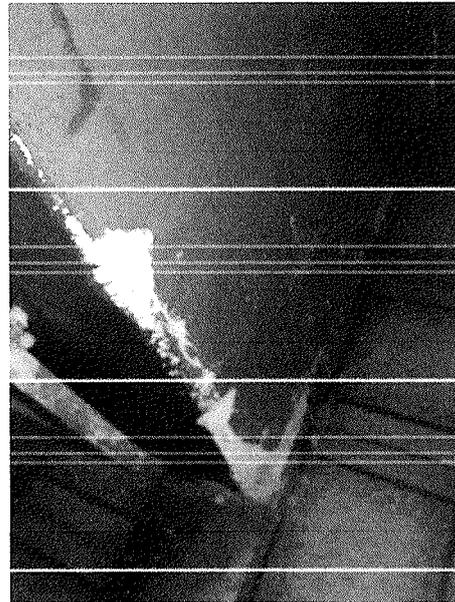
Figura 17 – Danos na pintura.

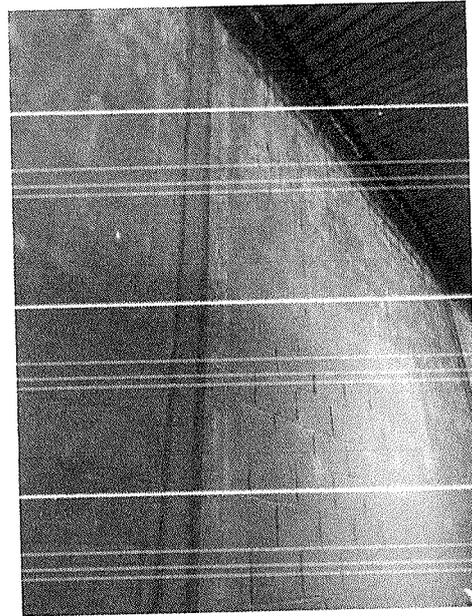
Figura 19 – Infiltração na parede.

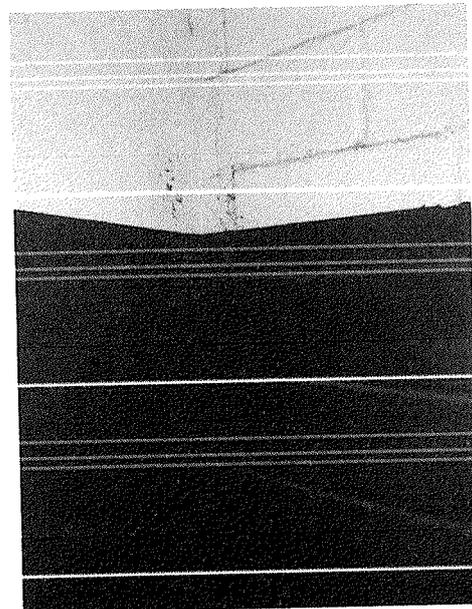
Figura 21 – Trincas na parede.

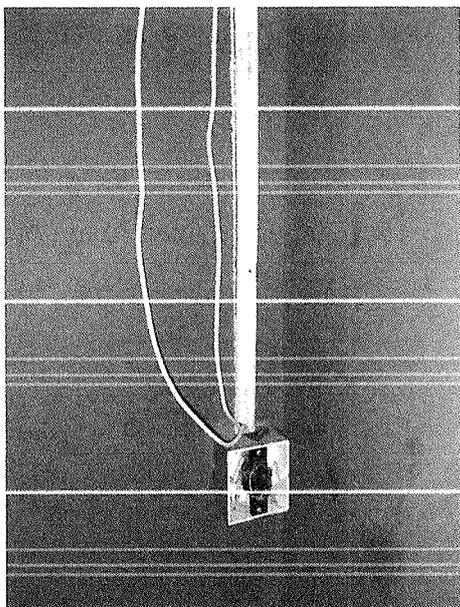
Figura 22 – Fiação exposta.

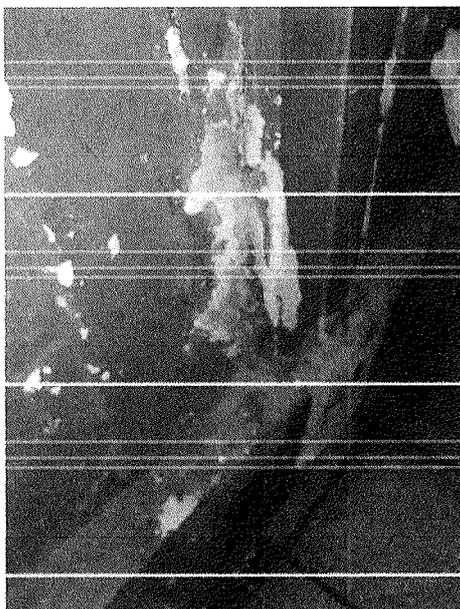
Figura 26 – Infiltração e danos no pilar.

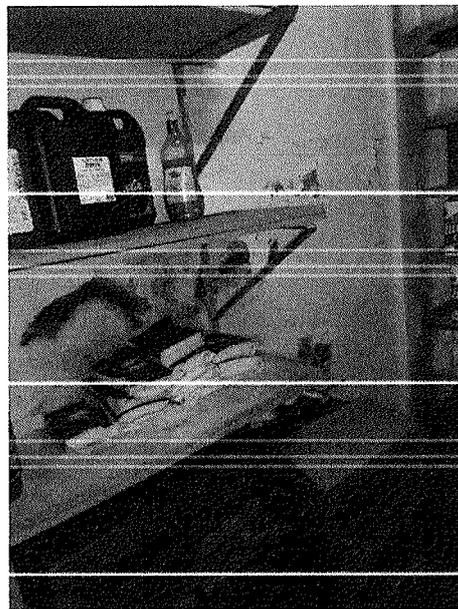
Figura 27 – Infiltração, estufamento e trincas.

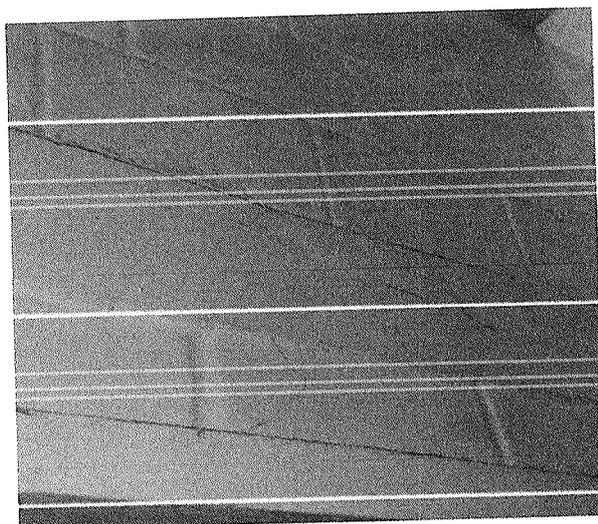
Figura 28 – Trinca na viga.

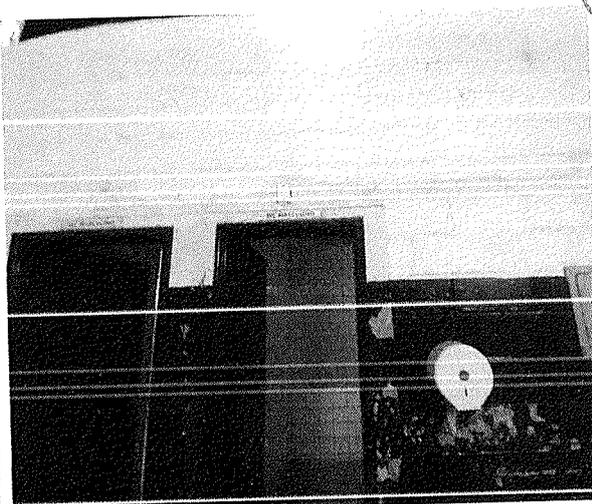
Figura 29 – Infiltração e danificação da pintura.

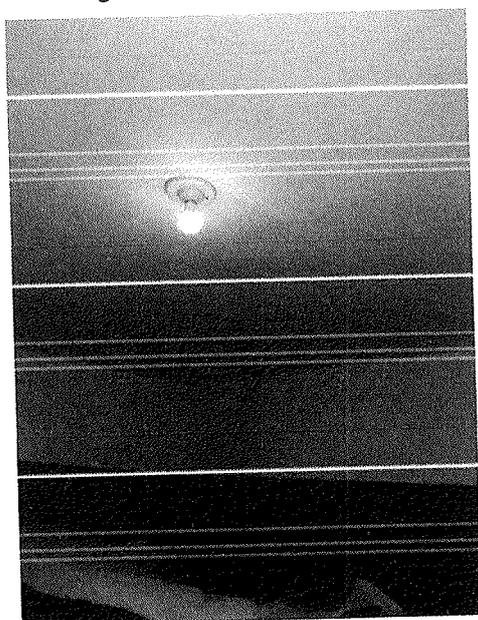
Figura 30 – Parte elétrica com defeitos.

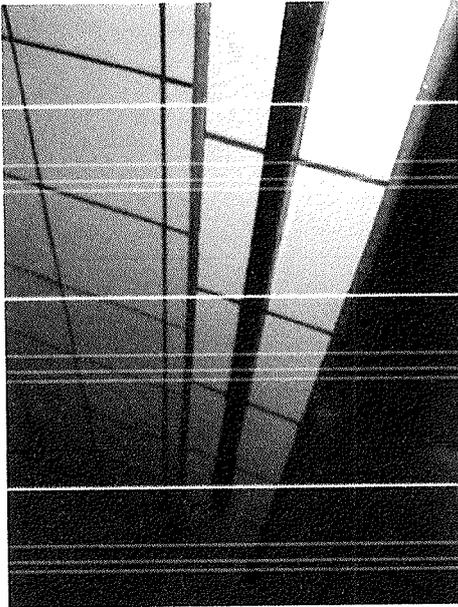
Figura 32 – Ferrugem.

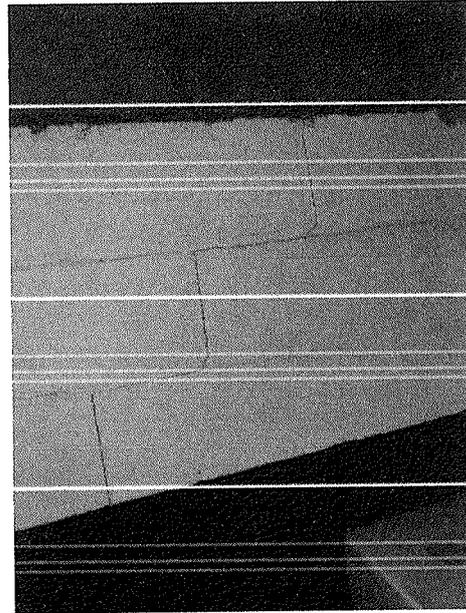
Figura 33 – Trinca.

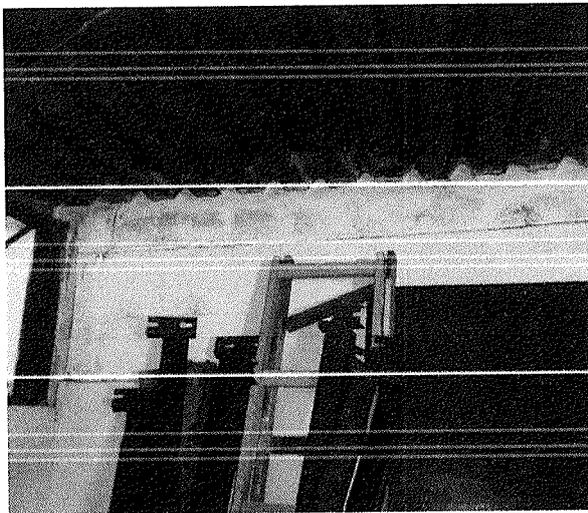
Figura 34 – infiltração.

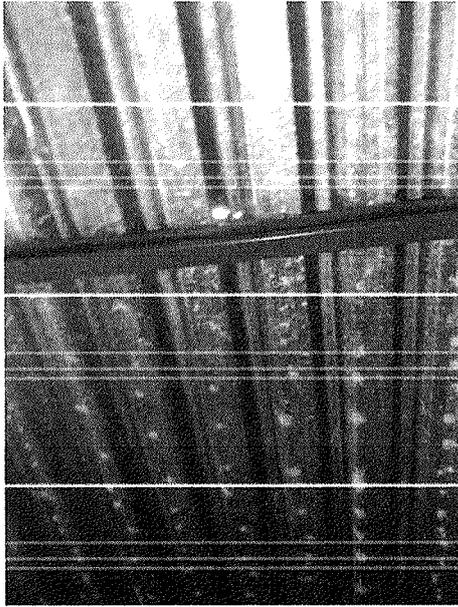
Figura 36 – Buraco na cobertura.

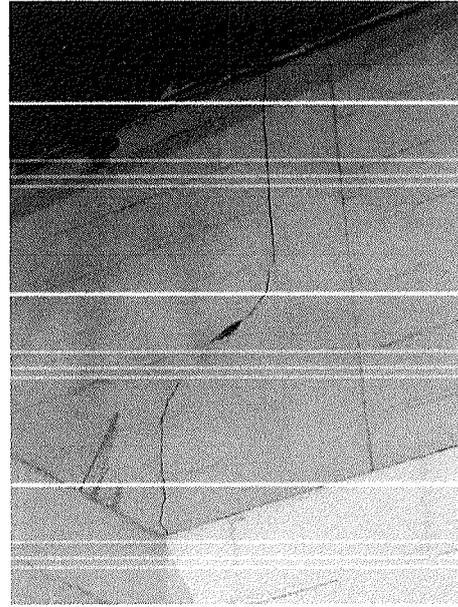
Figura 37 – Trinca.

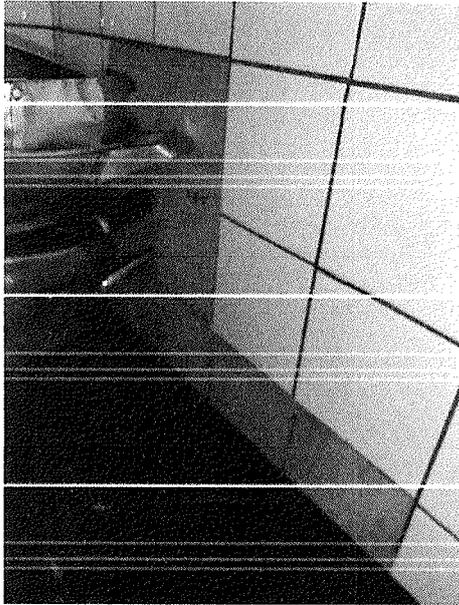
Figura 40 – Descolamento do azulejo na cozinha.

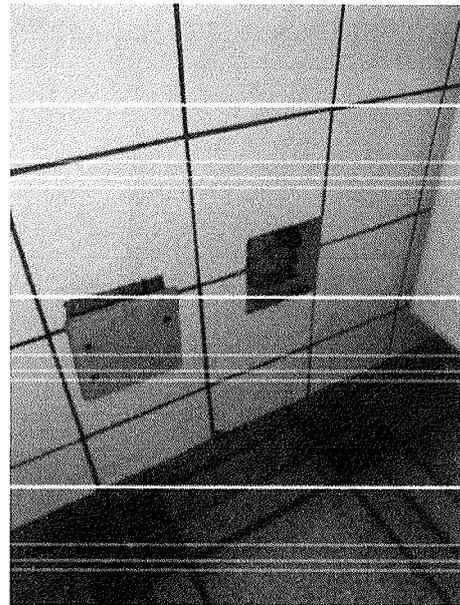
Figura 41 – Caixa de passagem sem funcionamento.

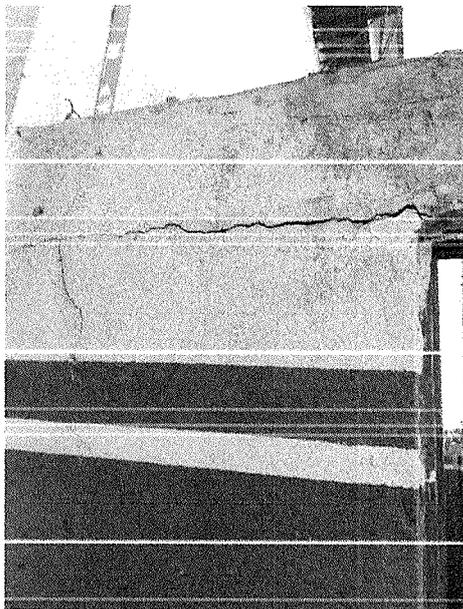
Figura 42 – Trincas e acabamento danificado.

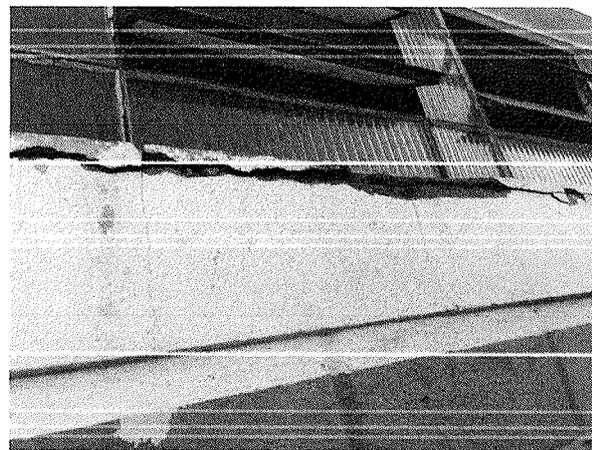
Figura 43 – Rachadura na base da janela.

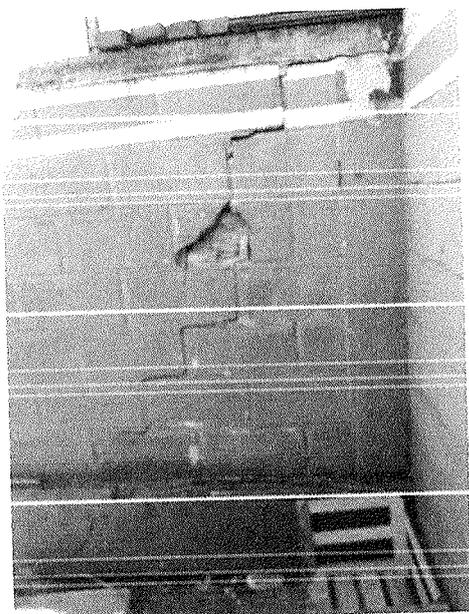
Figura 44 – Acabamento danificado.

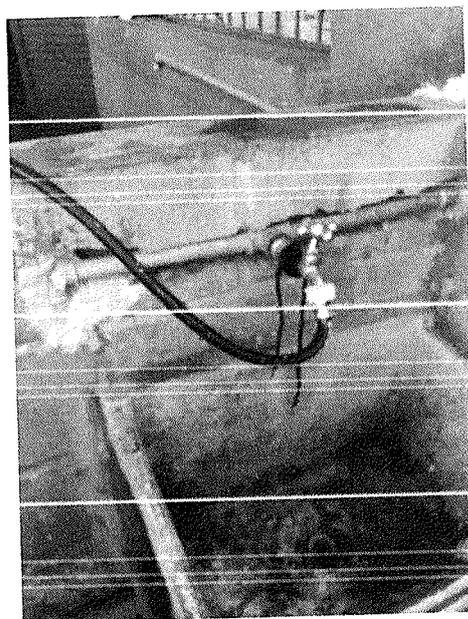
Figura 45 – Falta de acabamento.

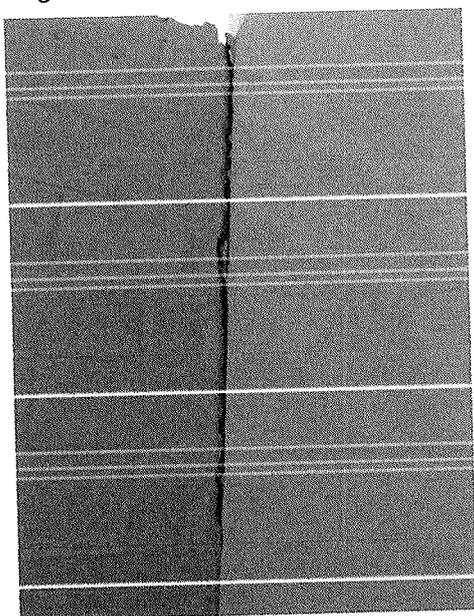
Figura 46 – Descolamento da parede.

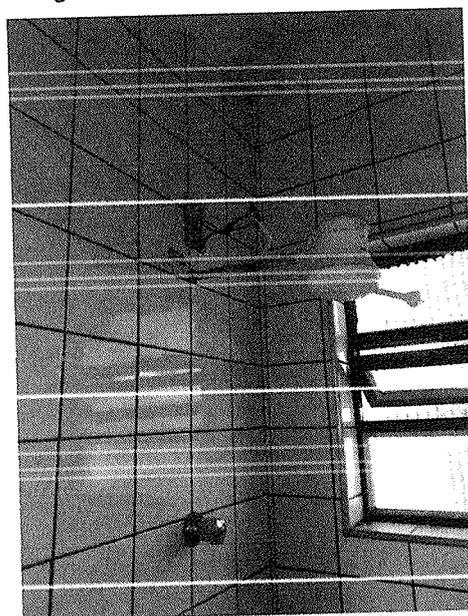
Figura 47 – Válvulas com mau funcionamento.
