**PLANO DE MANUTENÇÃO PREDIAL**  
CAIC SÃO JOÃO

AGOSTO DE 2021

Título Plano de Manutenção Predial

Data do documento 27/08/2021

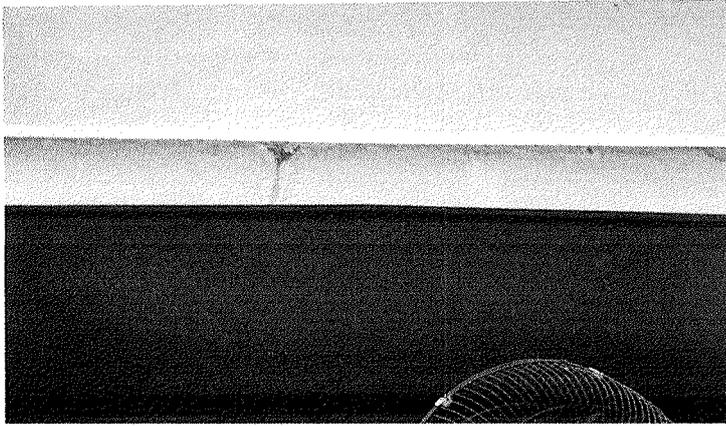
Figura 2 - Infiltração na laje

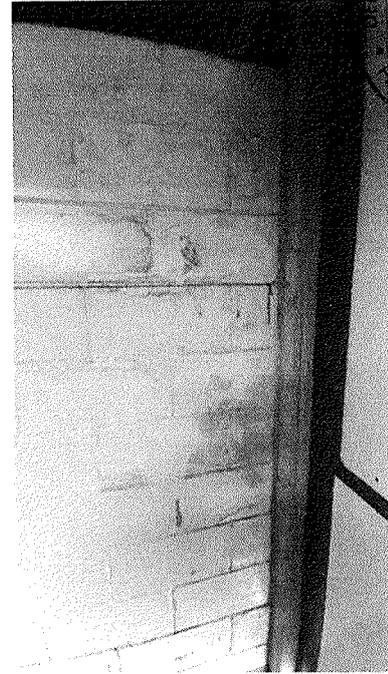
Figura 3 - Umidade na parede

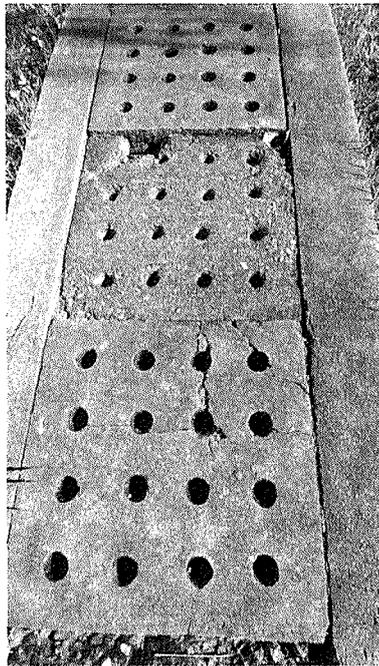
Figura 4 - Placa de drenagem quebrada

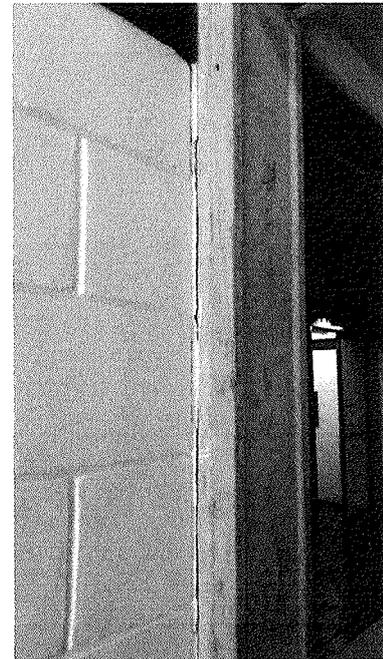
Figura 5 - Fissura vertical na parede

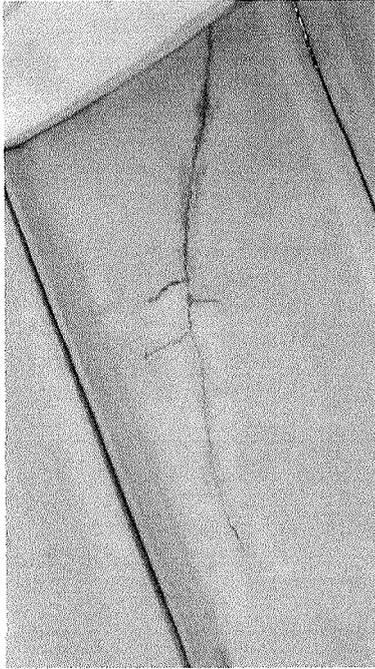
Figura 6 - Fissura na laje

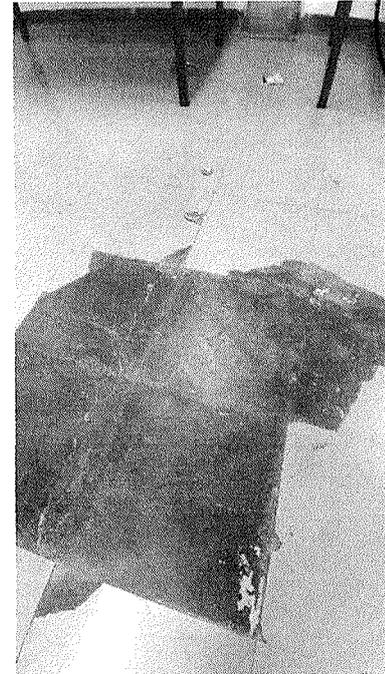
Figura 7 - Revestimento solto e encanamento sem funcionamento

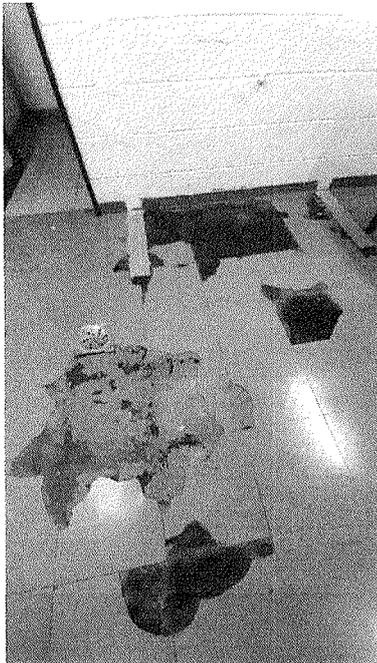
Figura 8 - Descolamento de revestimento cerâmico por umidade

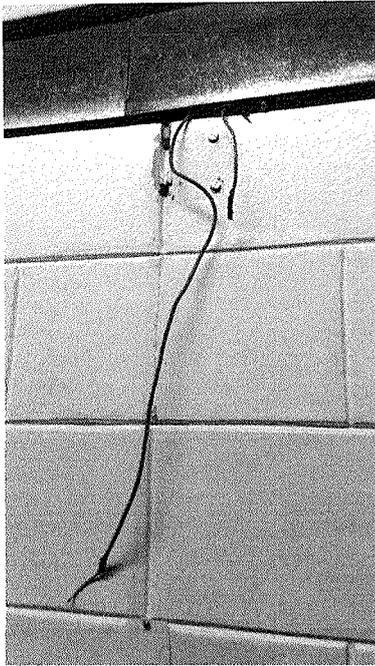
Figura 10 - Fiação exposta

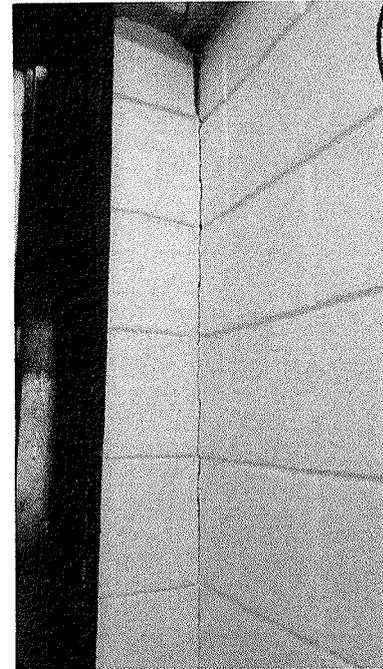
Figura 11 - Fissura vertical na parede

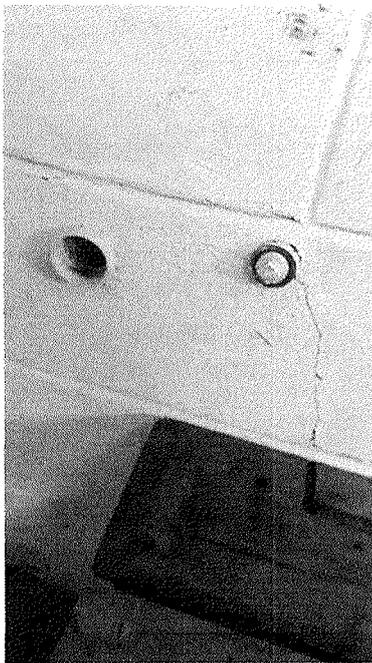
Figura 12 - Encanamento sem uso

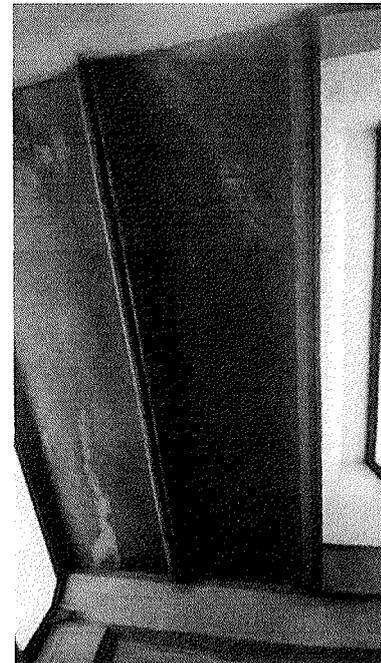
Figura 13 - Umidade na laje

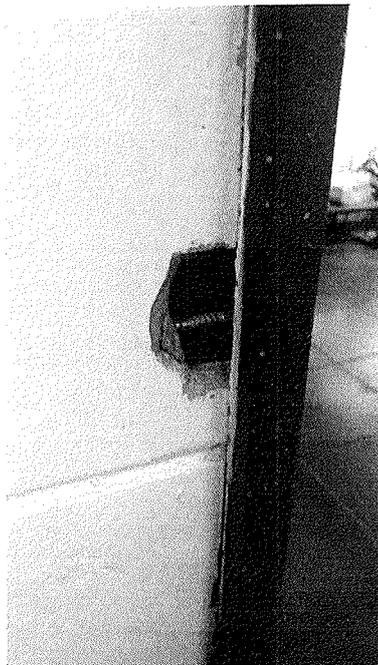
Figura 14 - Bloco de cimento com buraco

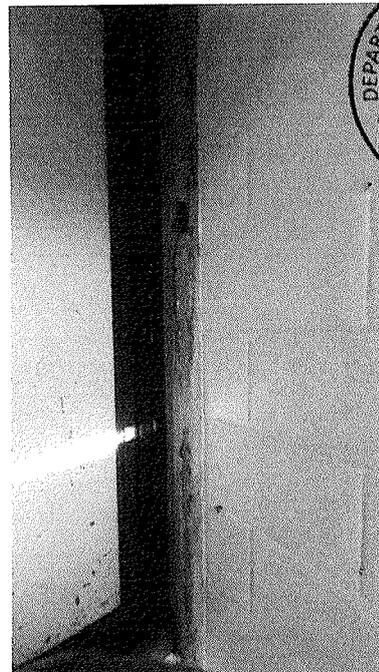
Figura 15 - Umidade na parede

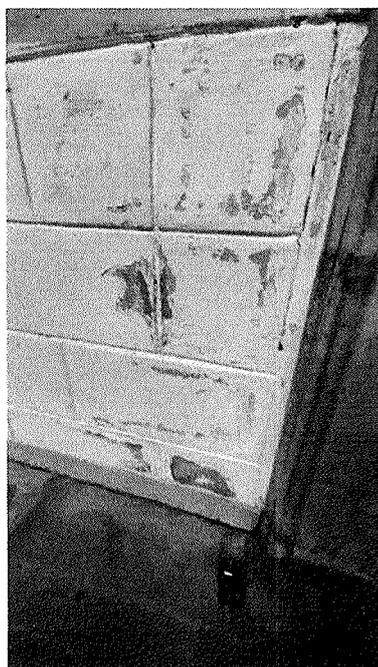
Figura 16 - Umidade na parede

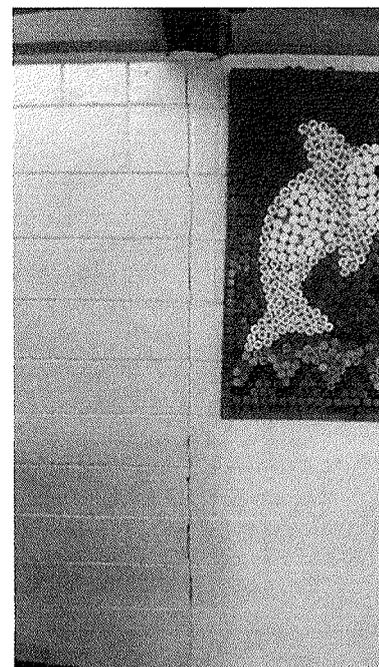
Figura 17 - Trinca vertical na parede

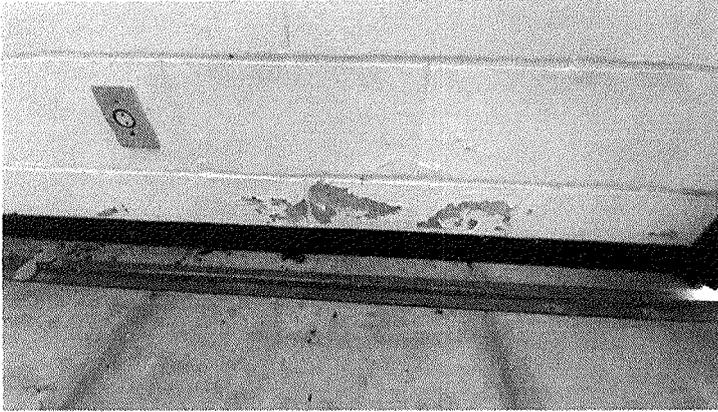
Figura 18 - Umidade na parede

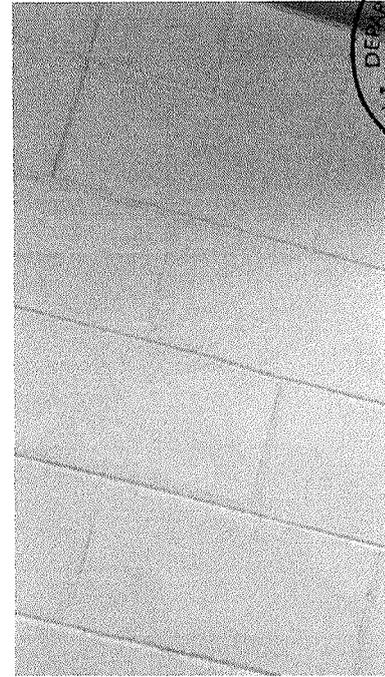
Figura 19 - Fissura na parede

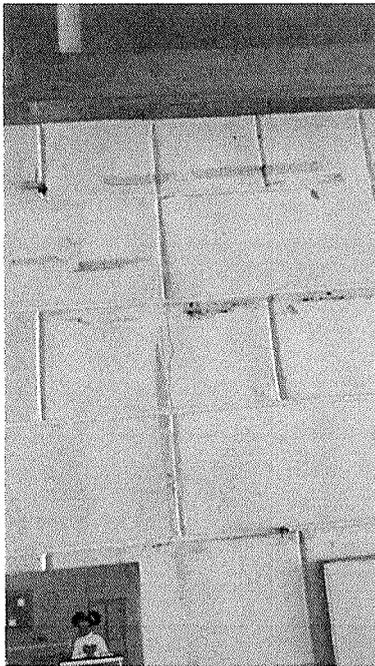
Figura 20 - Fissura vertical na parede

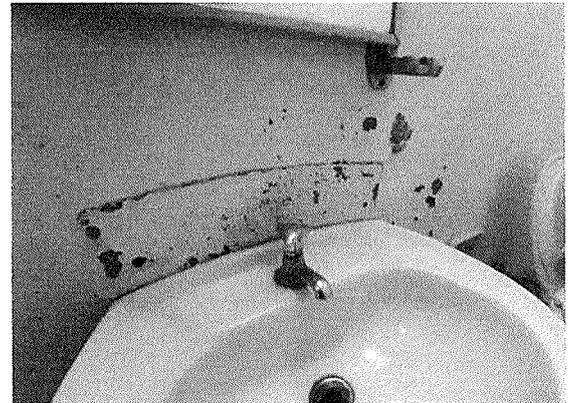
Figura 21 - Umidade na parede do banheiro

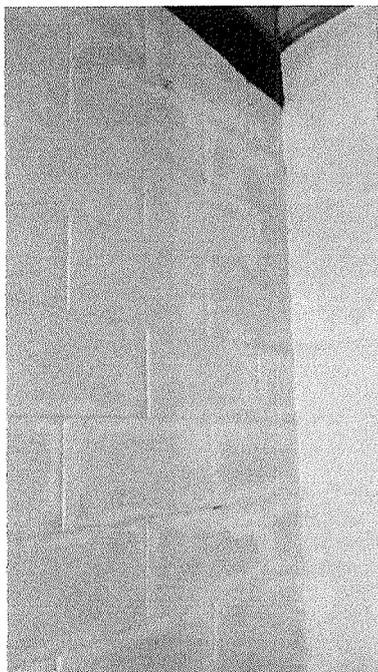
Figura 22 - Umidade parede

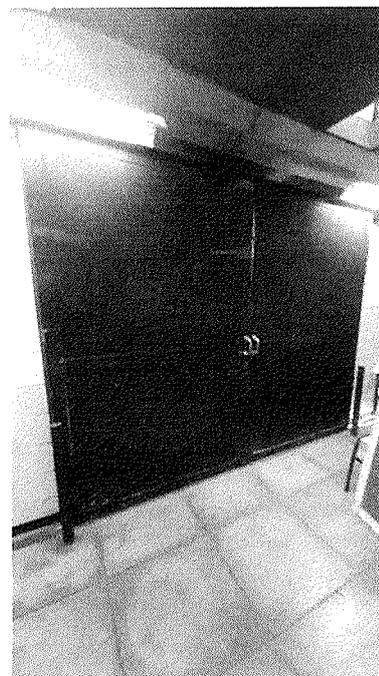
Figura 23 - Portão quebrado

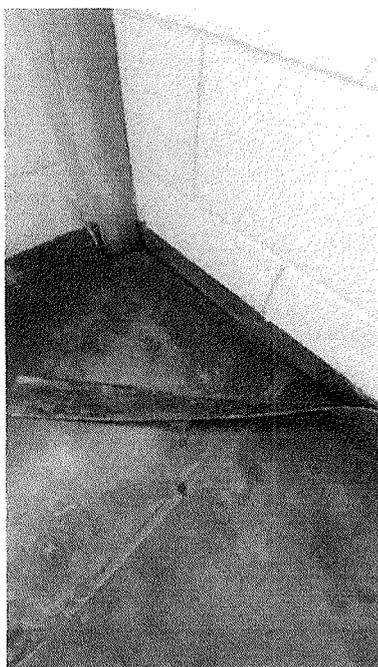
Figura 24 - Descolamento do rodapé

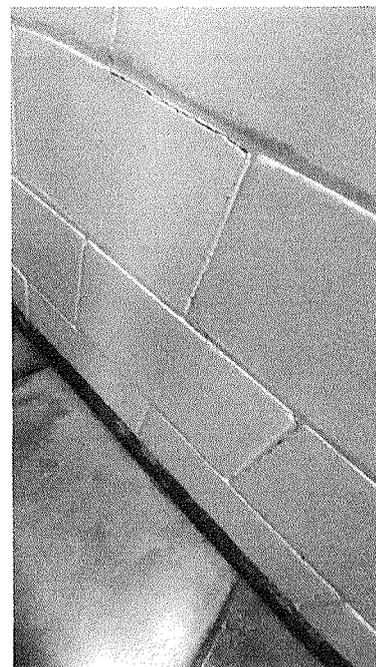
Figura 25 - Fissura na parede

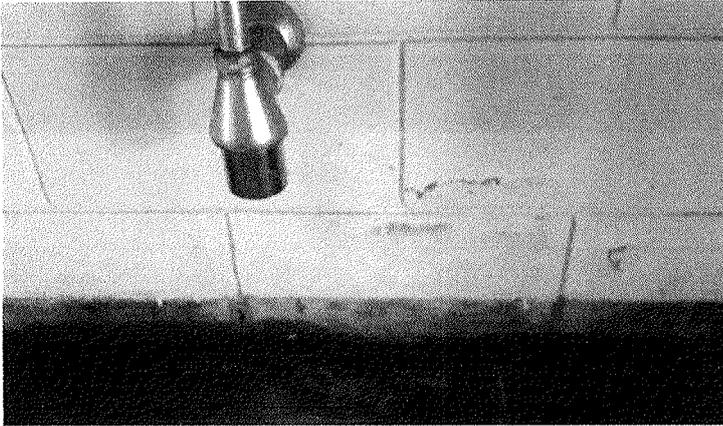
Figura 26 - Umidade na parede do banheiro

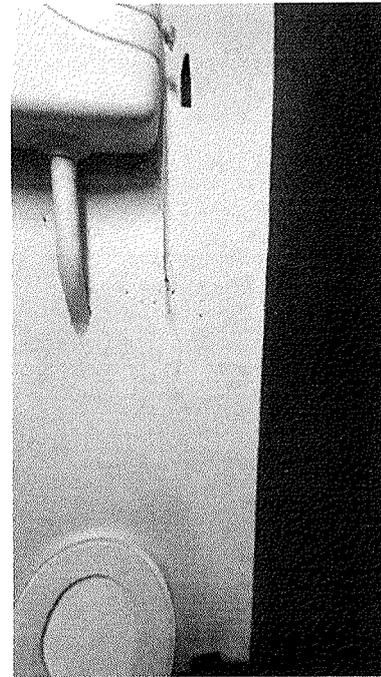
Figura 27 - Trinca na parede do banheiro

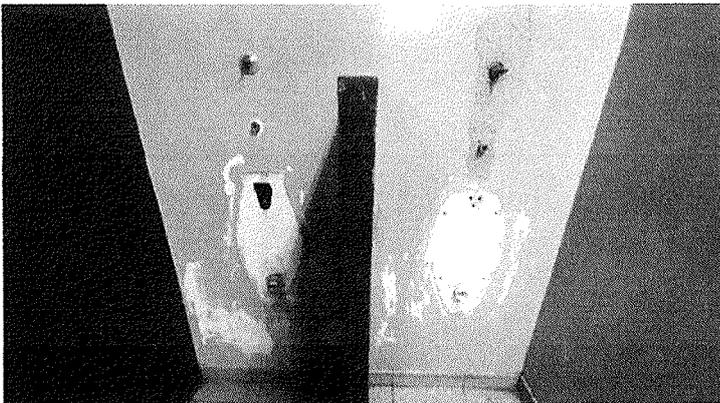
Figura 28 - Encanamento exposto e sem utilização

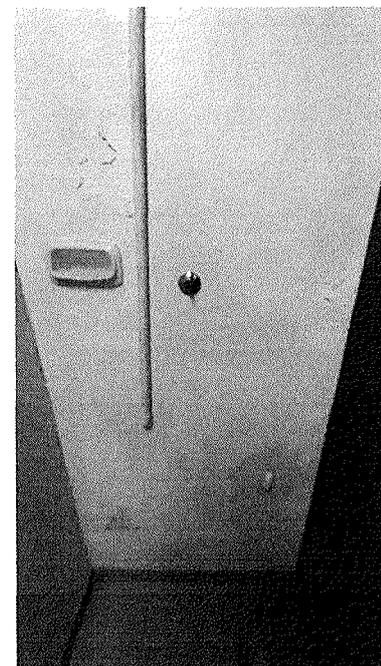
Figura 29 - Umidade na parede do banheiro

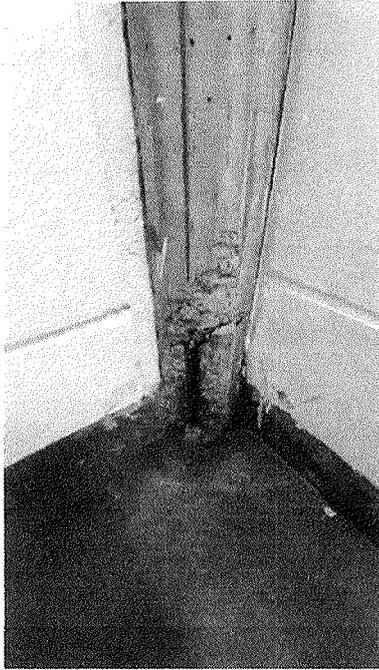
Figura 30 - Segregação do concreto

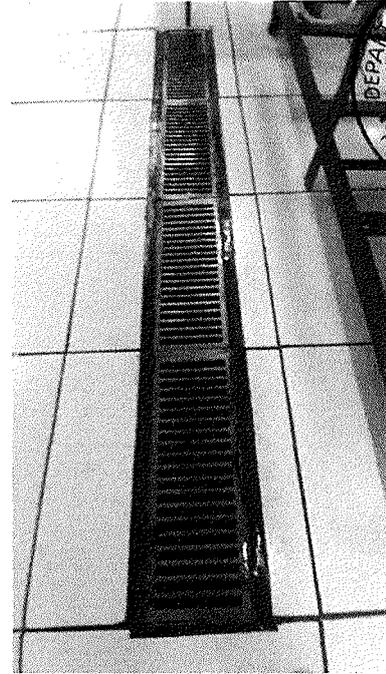
Figura 31 - Grade de escoamento com defeito e soltando as tampas

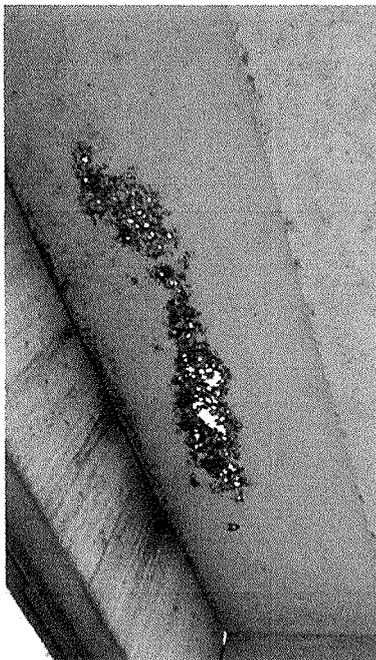
Figura 32 - Toldo enferrujado e furado

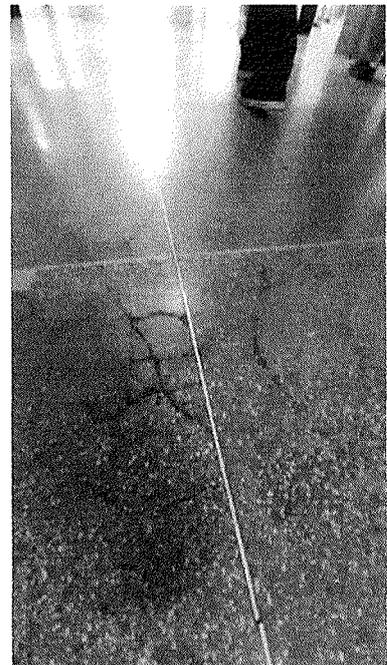
Figura 33 - Trincas, umidade, desnivelamento e estufamento do chão em vários pontos

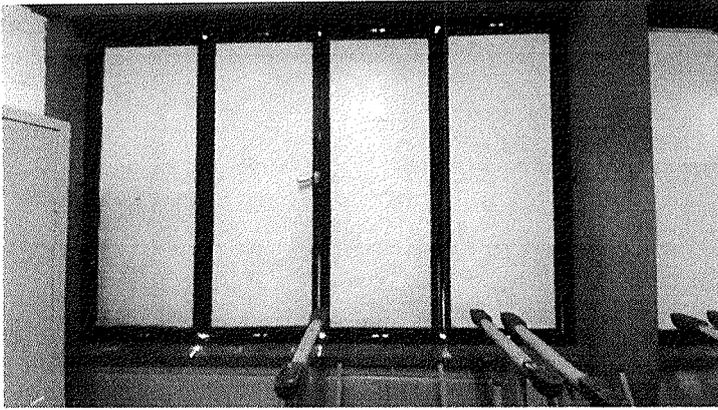
Figura 34 - Janelas com mau funcionamento

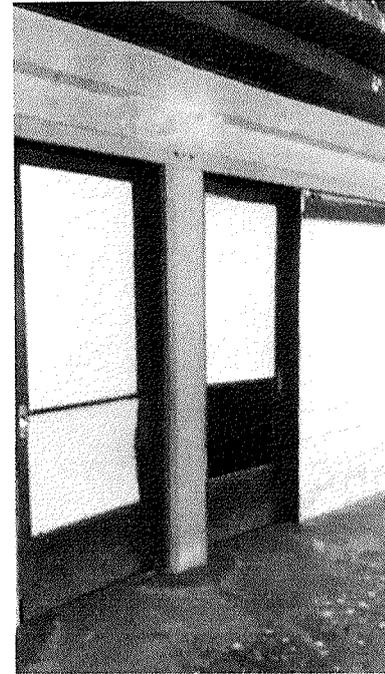
Figura 35 - Portas quebradas

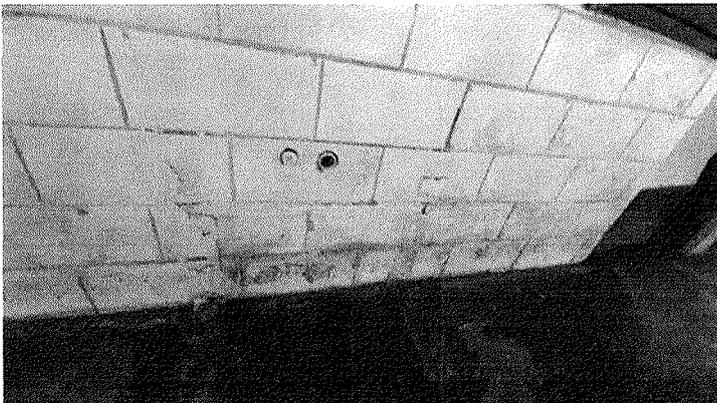
Figura 36 - Umidade na parede

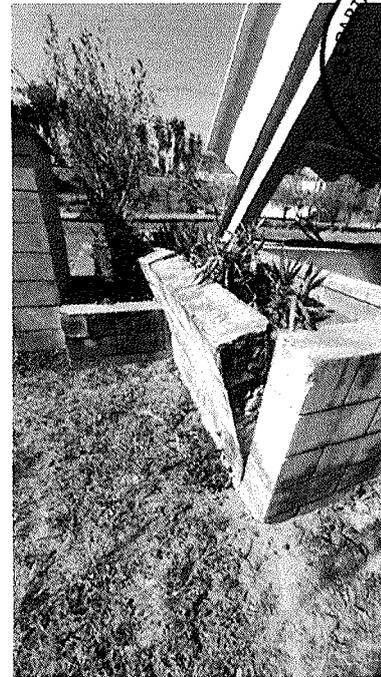
Figura 39 - Muro do canteiro quebrado e caindo

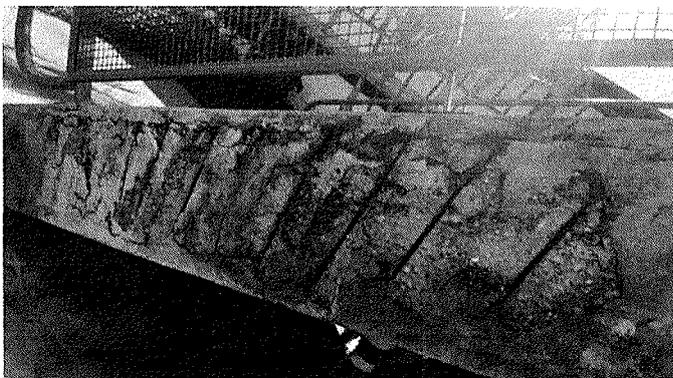
Figura 40 - Segregação do concreto e ferragem exposta

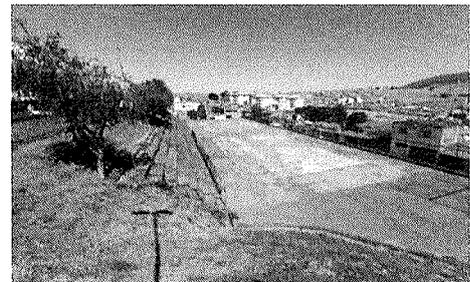
Figura 41 - Quadra de fora com arquibancada quebrada, grades enferrujadas e soltas, pintura desgastada e má escoamento de água

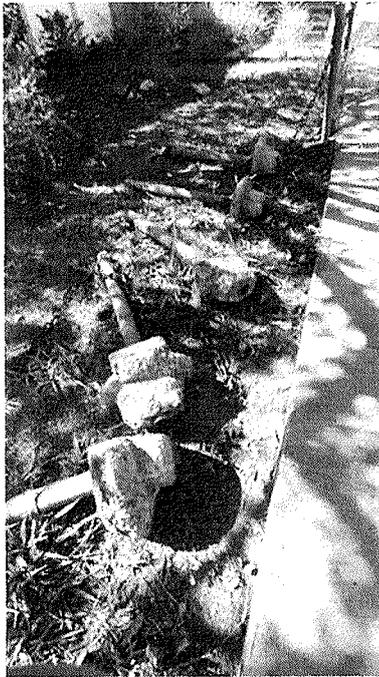
Figura 42 - Postes balizadores quebrados

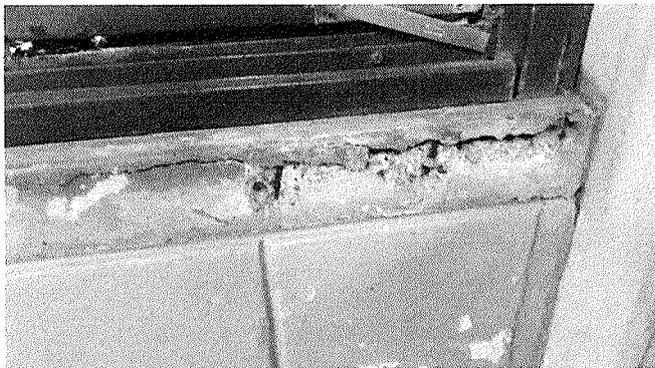
Figura 44 - Segregação do concreto

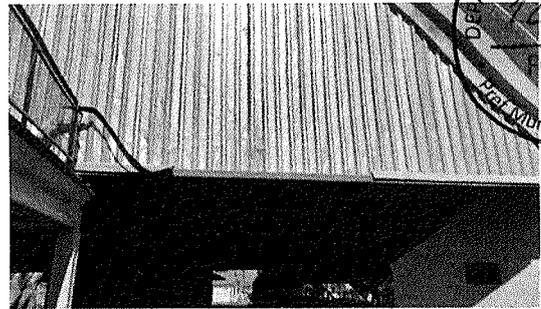
Figura 43 - Calha quebrada

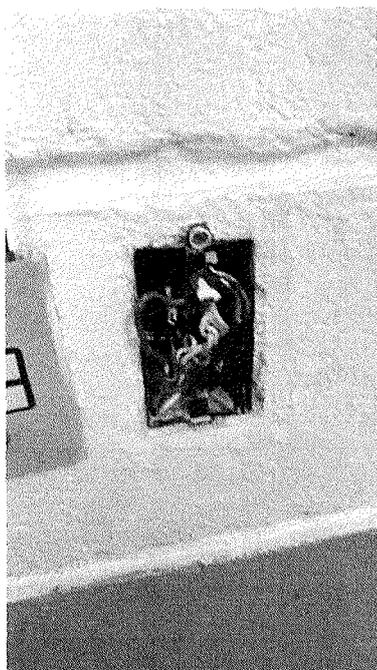
Figura 46 - Fiação exposta
