PLANO DE MANUTENÇÃO PREDIAL
CEIM SÃO JOÃO - NAIR MASSAFERA

AGOSTO DE 2021

REFERÊNCIAS CADASTRAIS

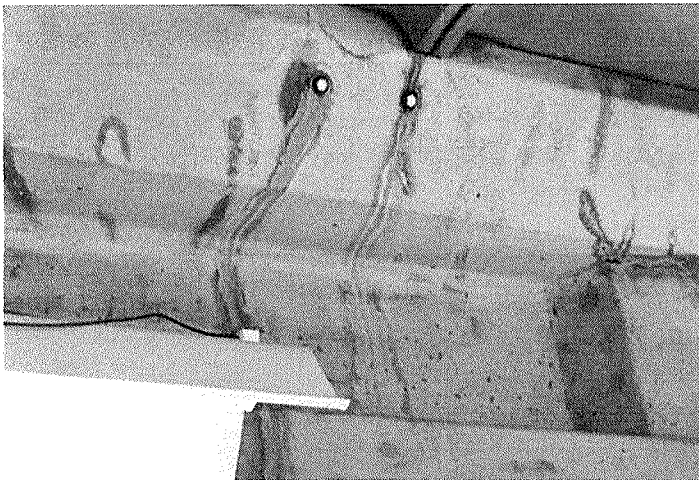
Figura 2 - infiltração na laje

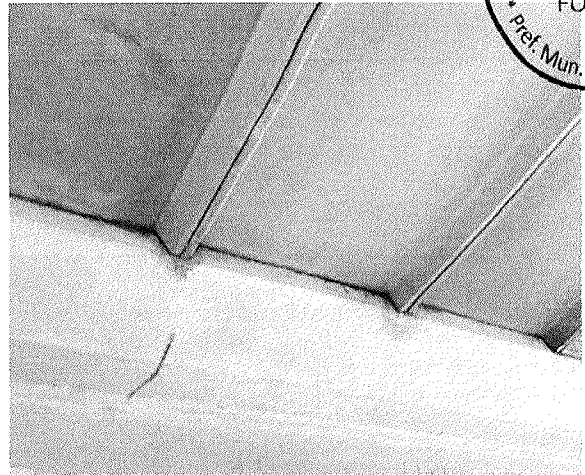
Figura 3 - infiltração na laje

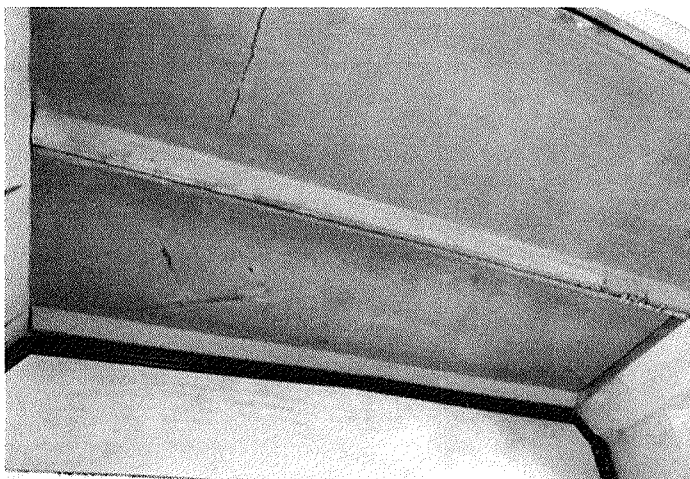
Figura 4 - Infiltração com goteiras na laje. Sala do berçário 1.

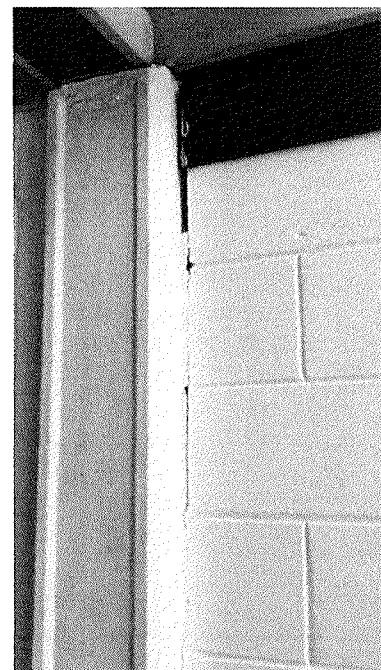
Figura 5 - Trinca na vertical na pila/parede. Sala do berçário 1.

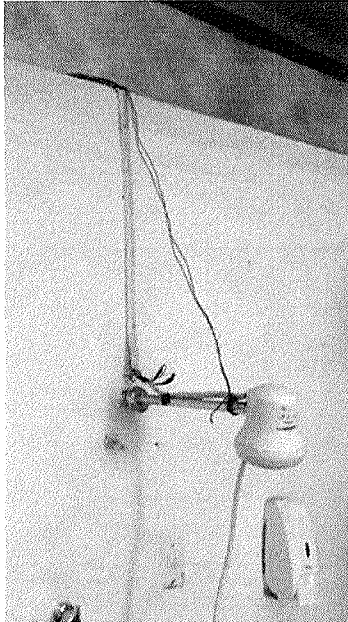
Figura 6 - Instalação elétrica precária. Sala do berçário 2.

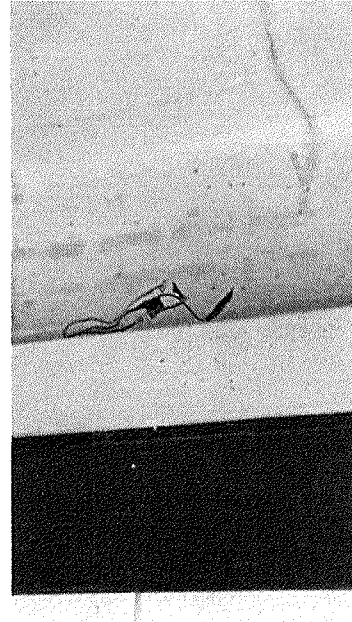
Figura 7 - Fiação exposta. Sala do berçário 2.

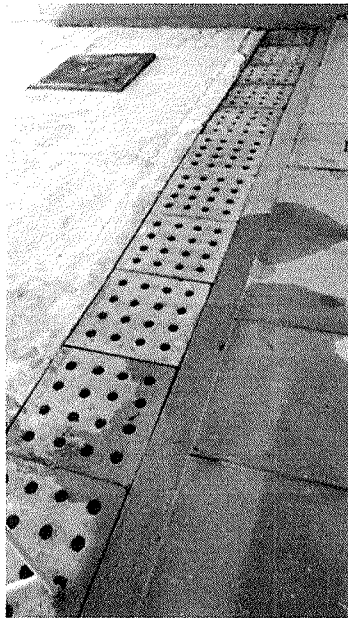
Figura 8 - Captação insuficiente

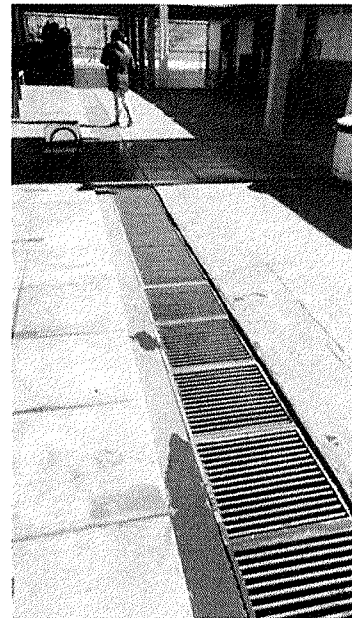
Figura 9 - Captação insuficiente

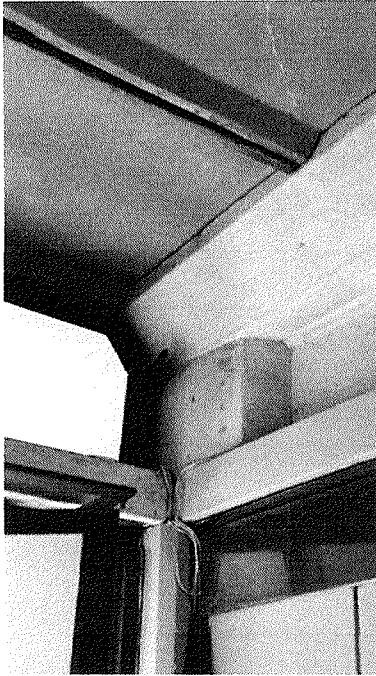
Figura 10 - Infiltração na laje

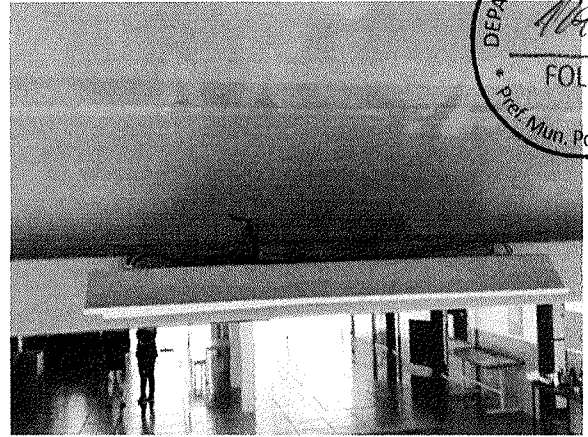
Figura 11 - Luminárias com fiação exposta

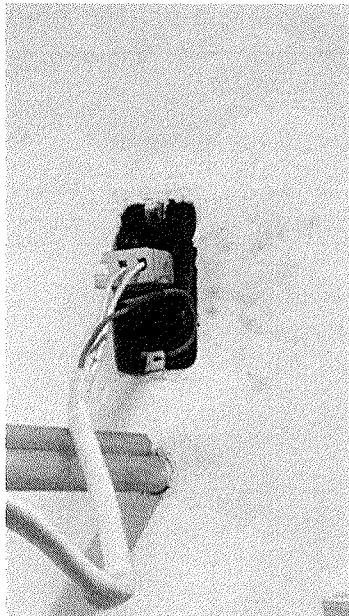
Figura 12 - Instalação elétrica exposta. Banheiro do berçário 3.

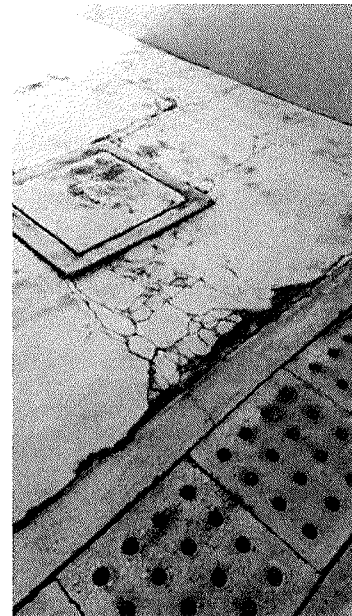
Figura 13 - Trincas no piso. Sala do berçário 3.

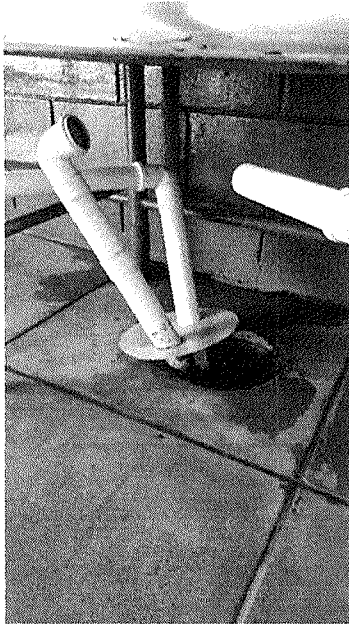
Figura 14 - Entupimento constante

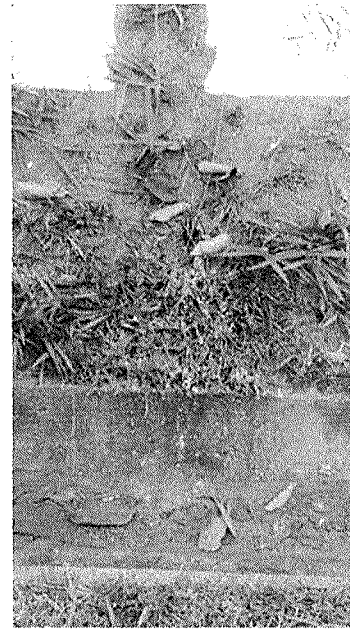
Figura 15 - Esgoto desce da escola CAIC
