# PLANO DE MANUTENÇÃO PREDIAL

CEIM ANNA VIANA

AGOSTO DE 2021

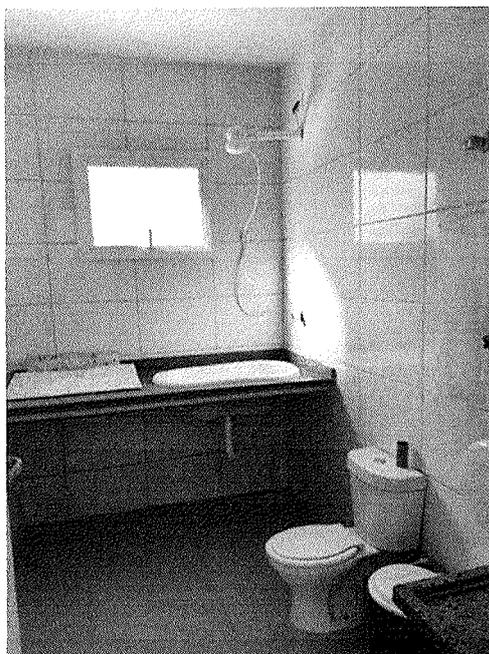
Figura 2 - Problemas no chuveiro, banheiro do berçário 2

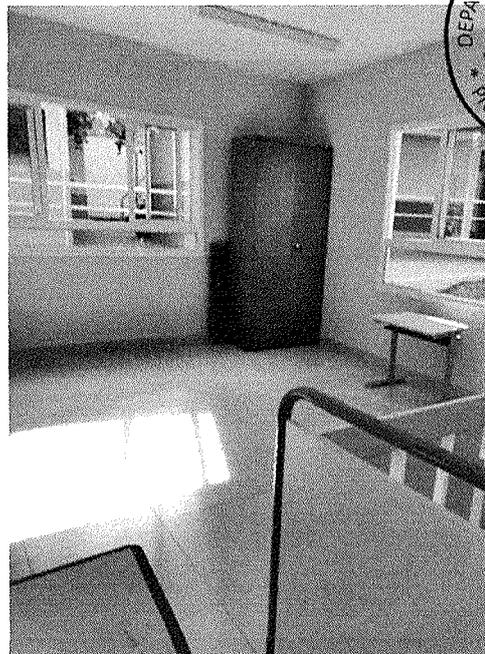
Figura 3 - Infiltração na laje, berçário 2.

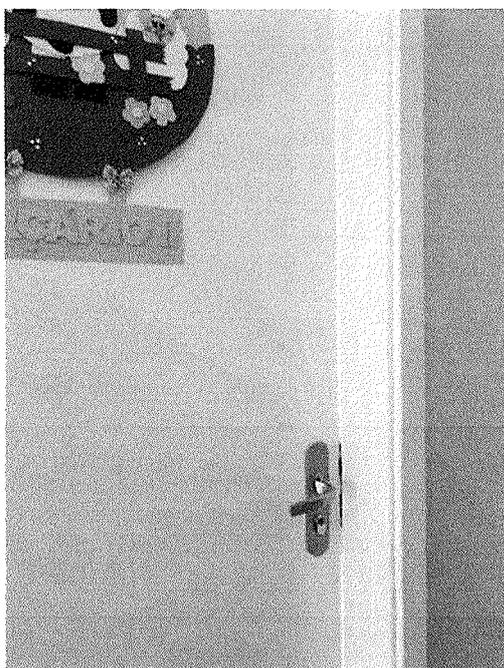
Figura 4 - Porta do berçário 1 com problemas para abrir

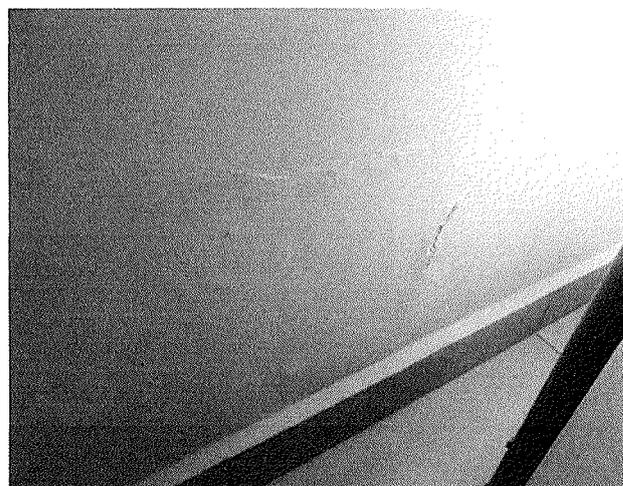
Figura 5 - Infiltrações no berçário 1

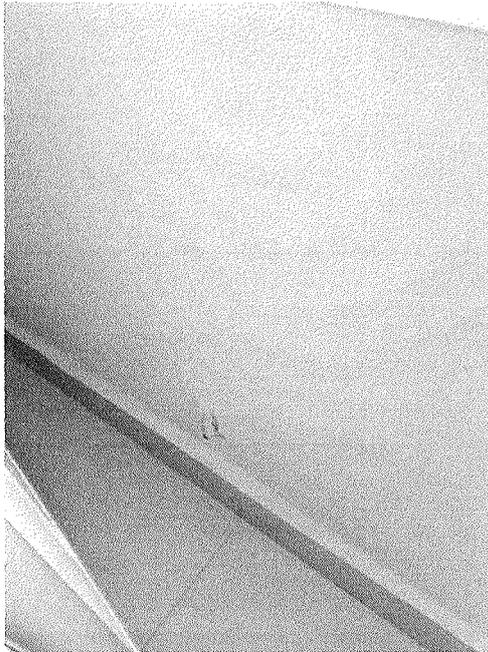
Figura 6 - Infiltrações na parede do berçário 1

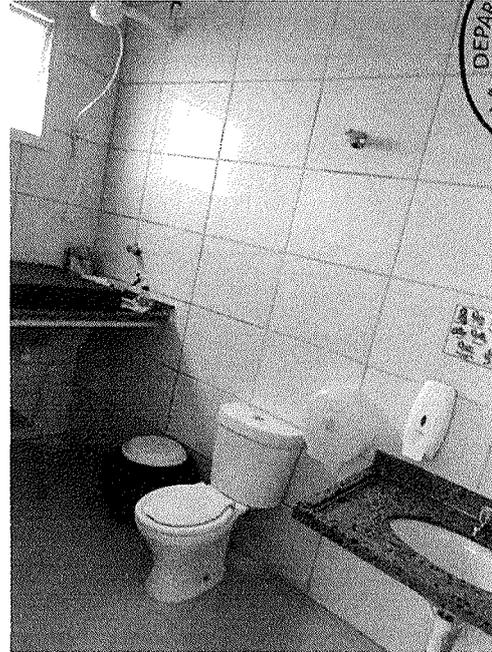
Figura 7 - Banheiro do berçário 1 com problemas no chuveiro, vazamento na bacia sanitária e no sifão da pia

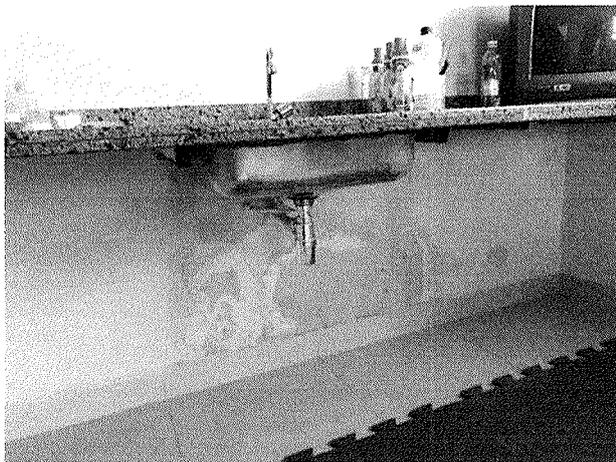
Figura 8 - Infiltração no berçário 3

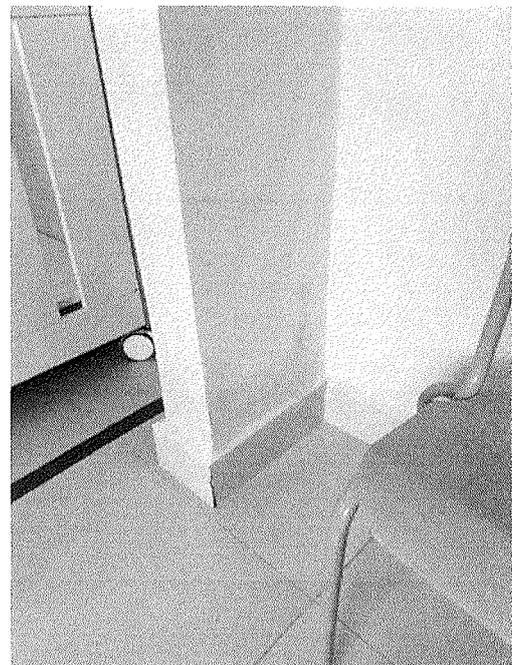
Figura 9 - Infiltração na parede do berçário 3

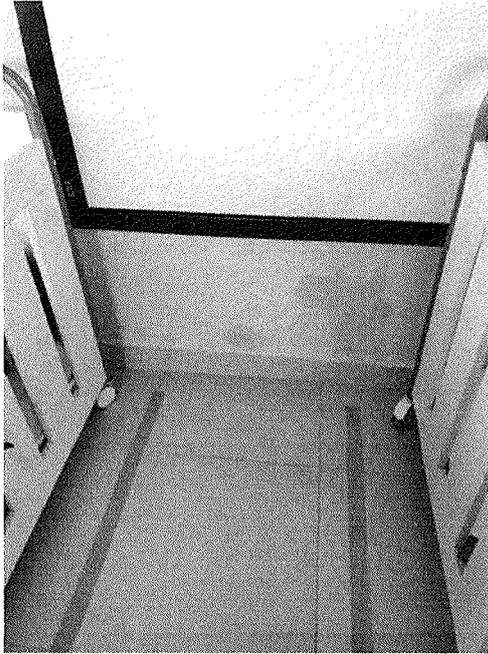
Figura 10 - Infiltrações na parede

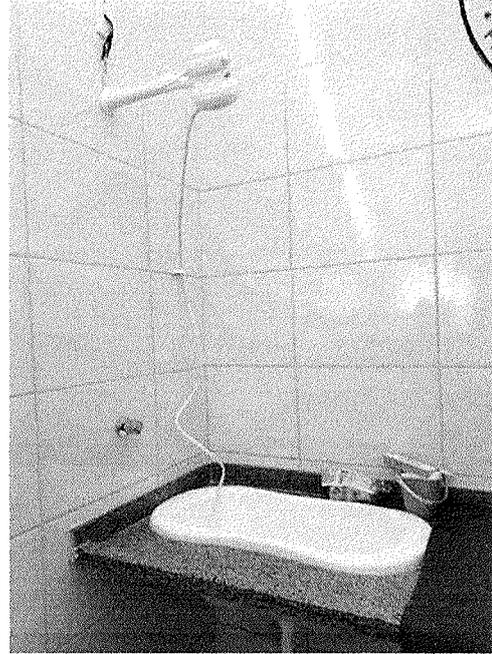
Figura 11 - Problemas no chuveiro

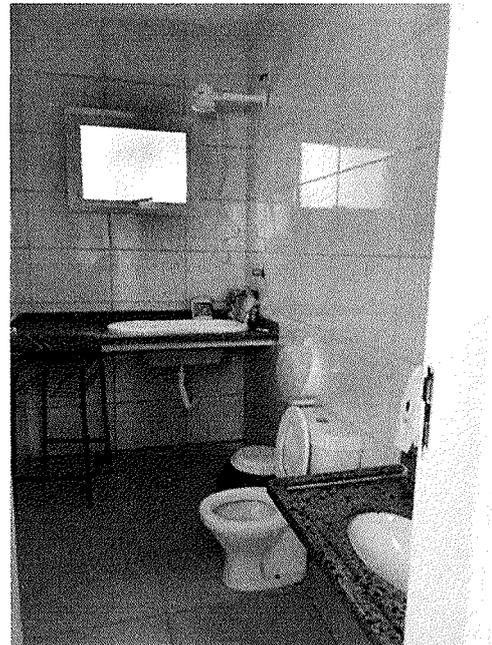
Figura 13 - Banheiro do berçário 3 com problemas no chuveiro

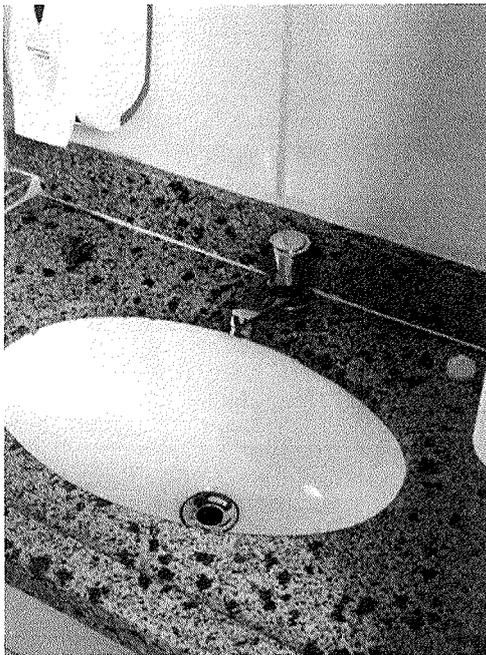
Figura 14 - Torneira muito próximo da parede, dificultando o manuseio

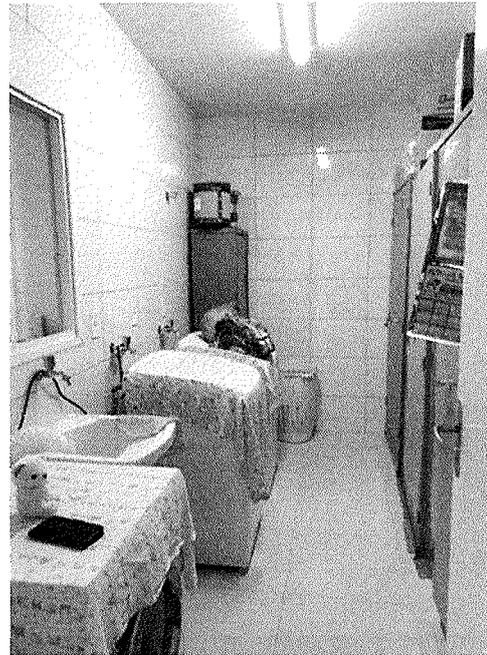
Figura 15 - Lavanderia sem patologias

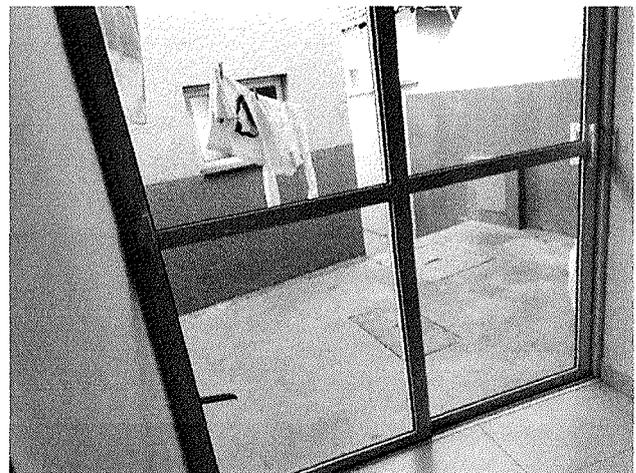
Figura 17 - Porta da rouparia com problemas ao trancar

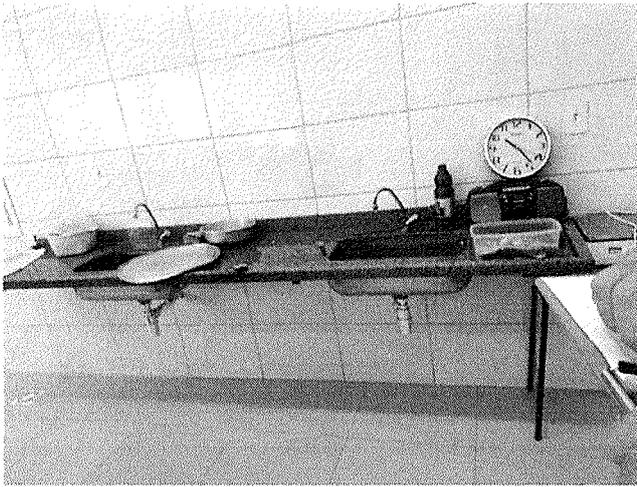
Figura 18 - Problema no sifão

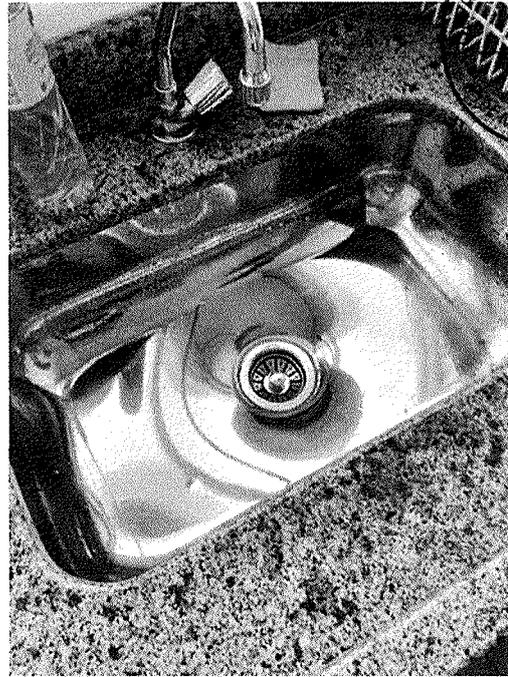
Figura 19 - Pia com problema

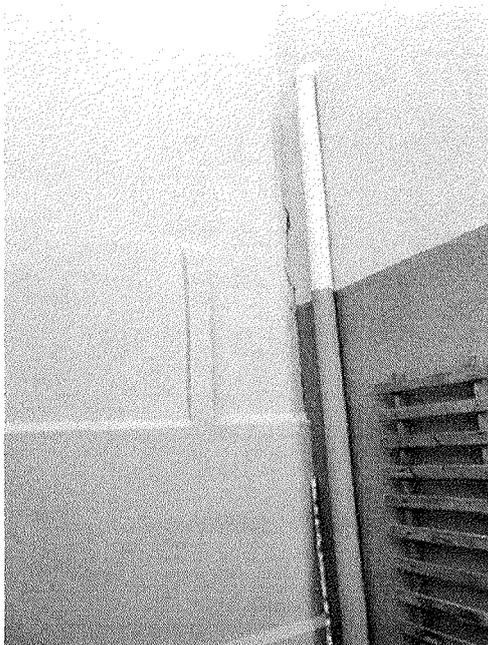
Figura 20 - Trincas na área externa

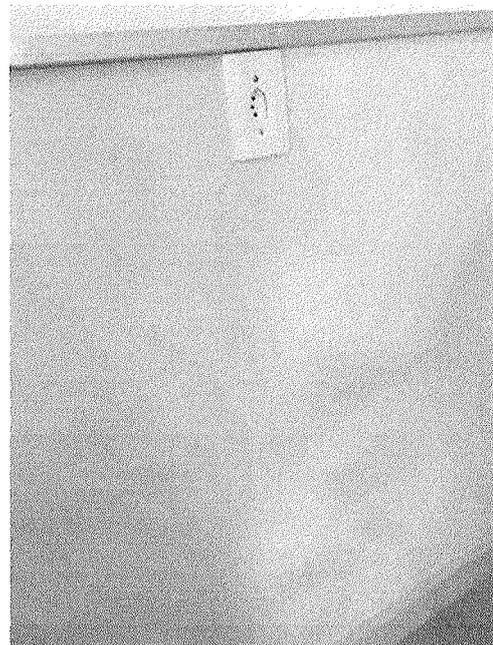
Figura 21 - Trinca no refeitório

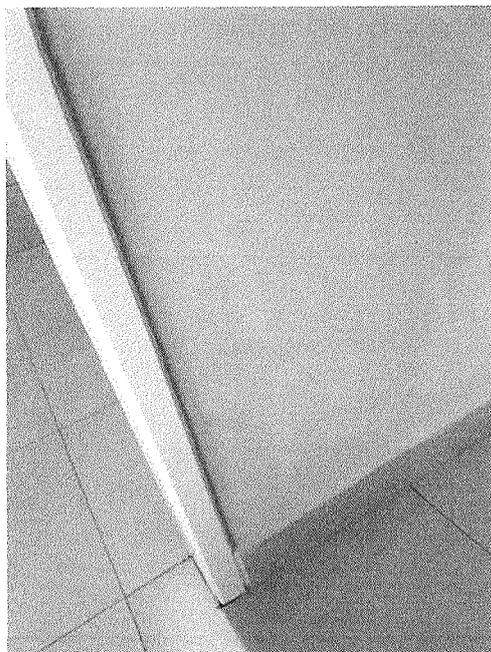
Figura 22 - Mancha de mofo na brinquedoteca

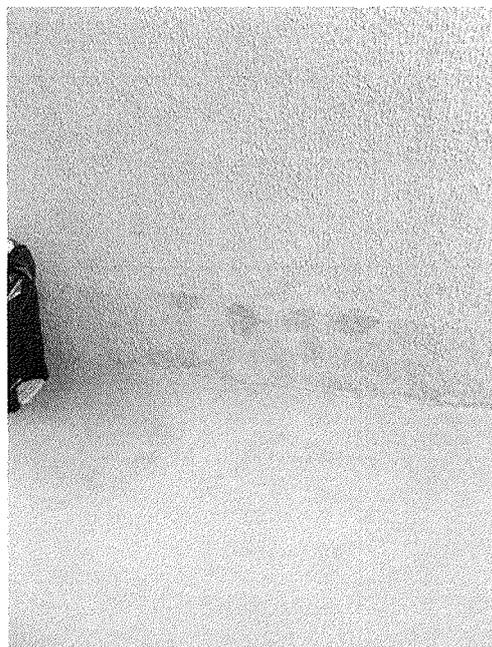
Figura 24 - Mofo no corredor externo em diversas áreas

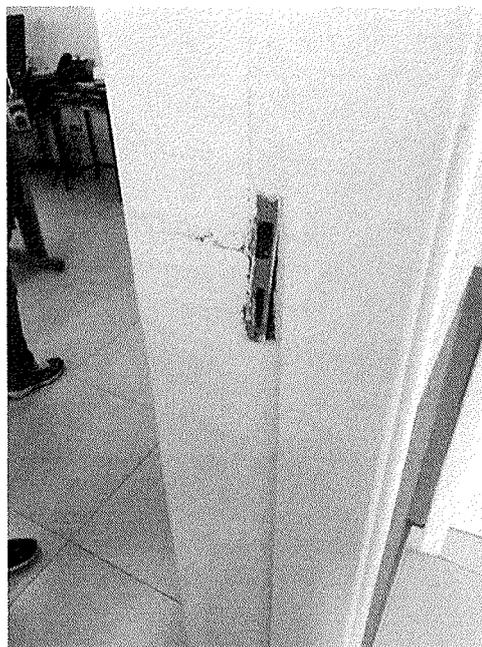
Figura 25 - Problemas na porta da secretaria

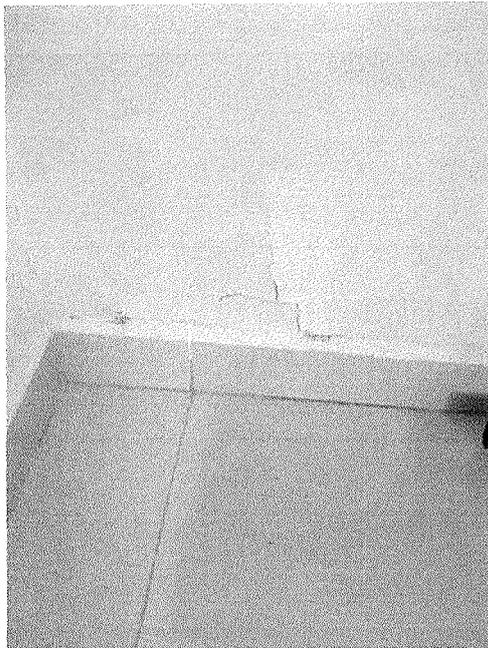
Figura 26 - Estufamento da parede da secretaria

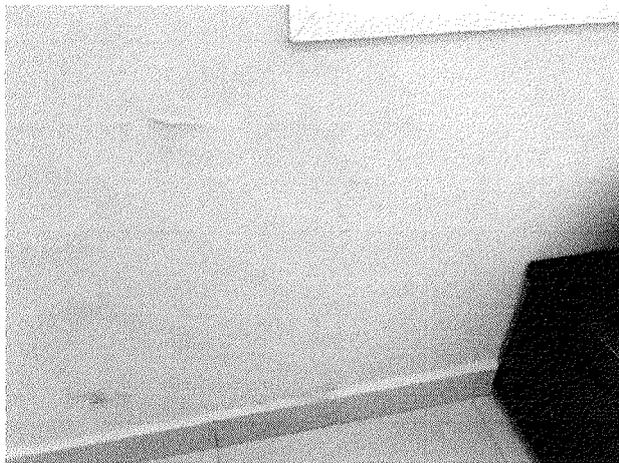
Figura 28 - Descolamento da pintura em diversas área da sala de supervisão

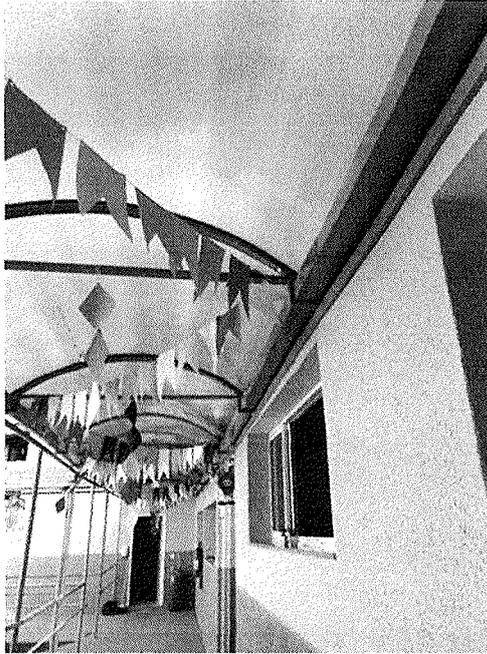
Figura 30 - Infiltração no toldo

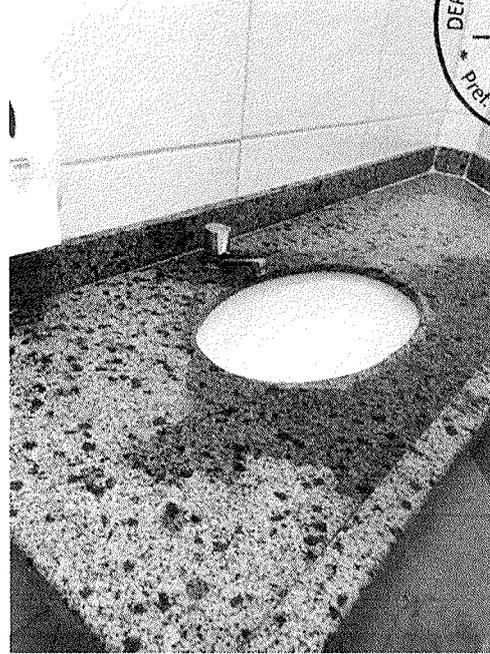
Figura 31 - Torneira do banheiro do maternal 1 muito pequena

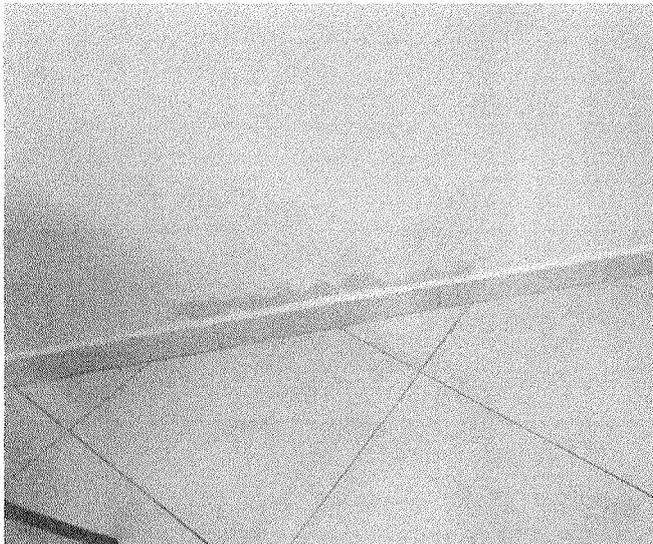
Figura 32 - Umidade na parede do maternal 1

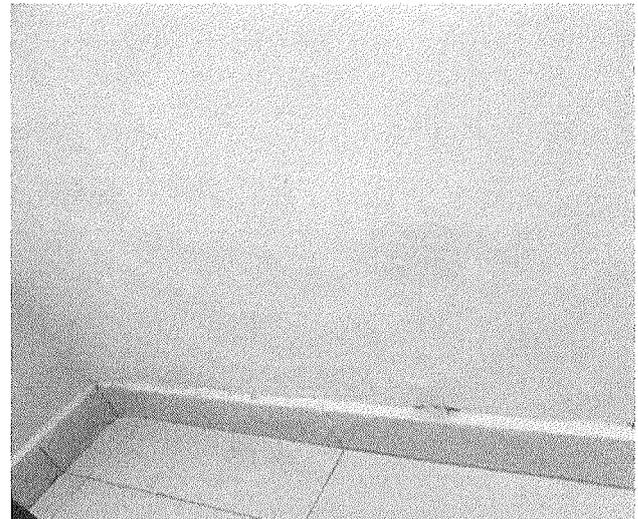
Figura 33 - Descolamento da pintura sala maternal 2

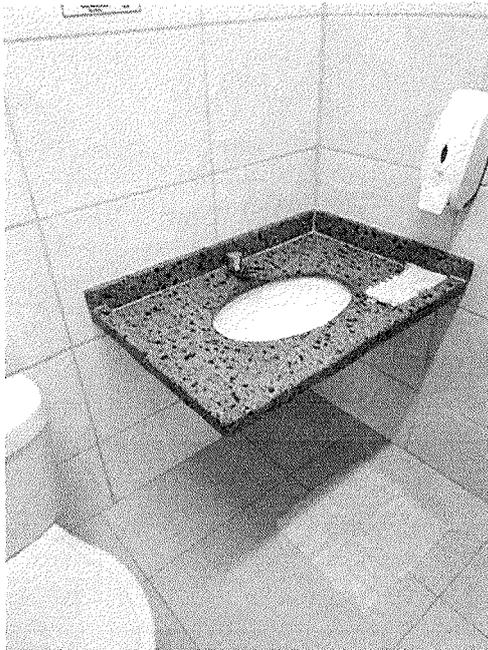
Figura 34 - Torneira curta no maternal 2

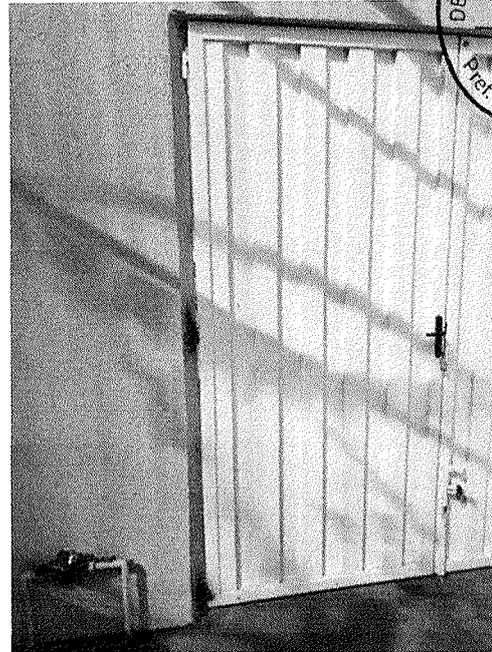
Figura 35 - Houve um recente problema com o portão que caiu ao abrir e abre de forma errada

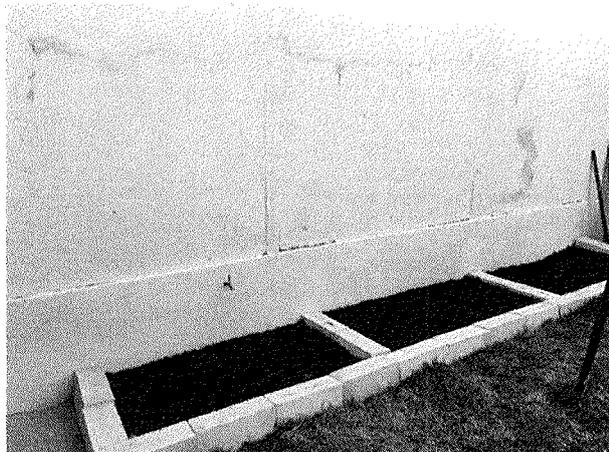
Figura 36 - Umidade na parede com divisa da edificação

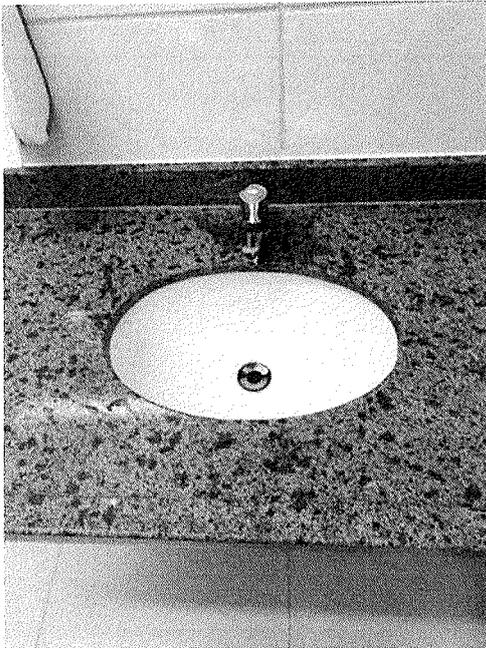
Figura 38 - Banheiro com torneira pequena, na sala do maternal 2, sala 1

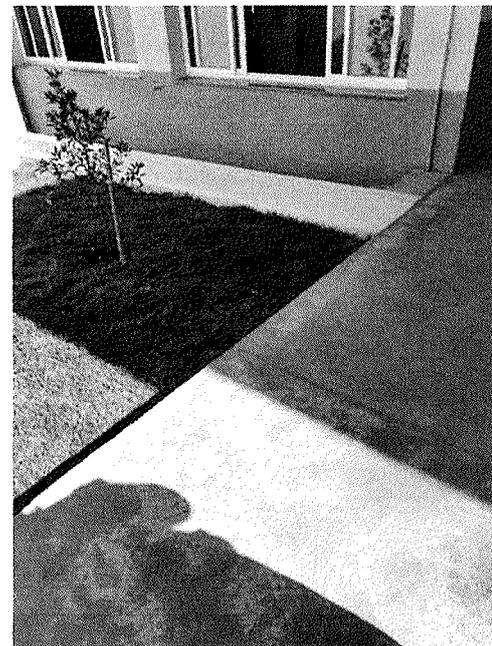
Figura 41 - Não possui guarda-corpo área de entrada superior

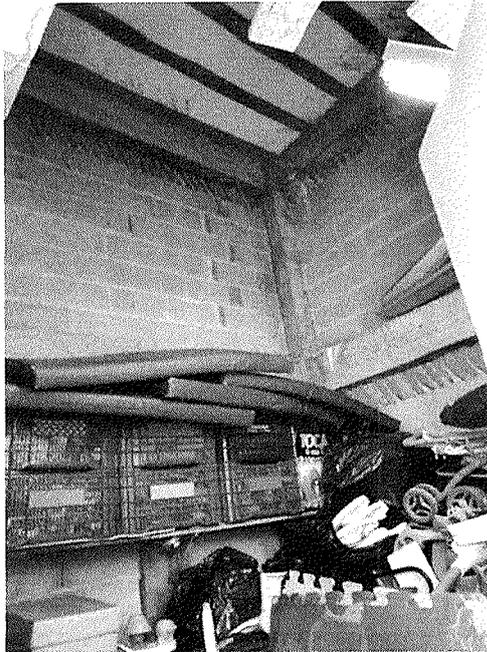
Figura 42 - Área inferior da caixa d'água sem revestimento interno

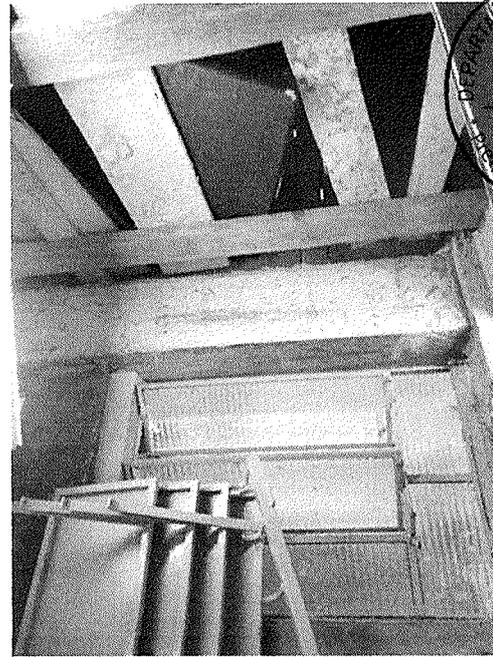
Figura 43 - Área inacabada da caixa d'água

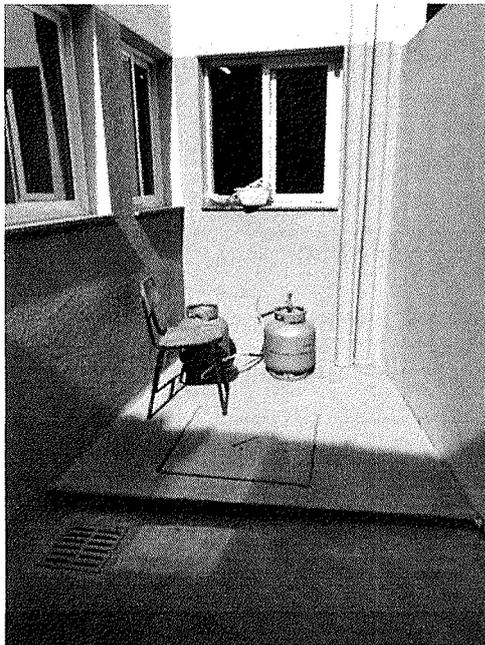
Figura 44 - Não possui estrutura para o gás da cozinha

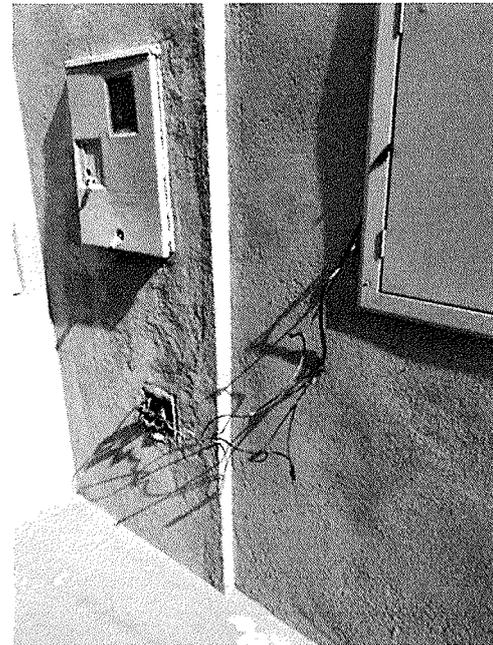
Figura 45 - Fiação exposta

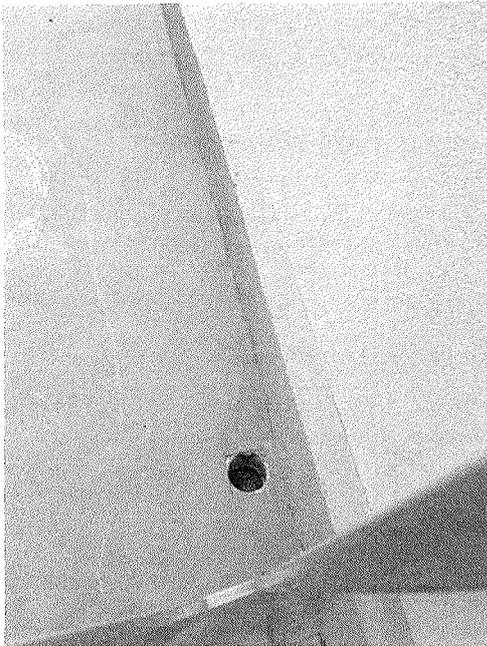
Figura 46 - Não possui tampa dos ralos

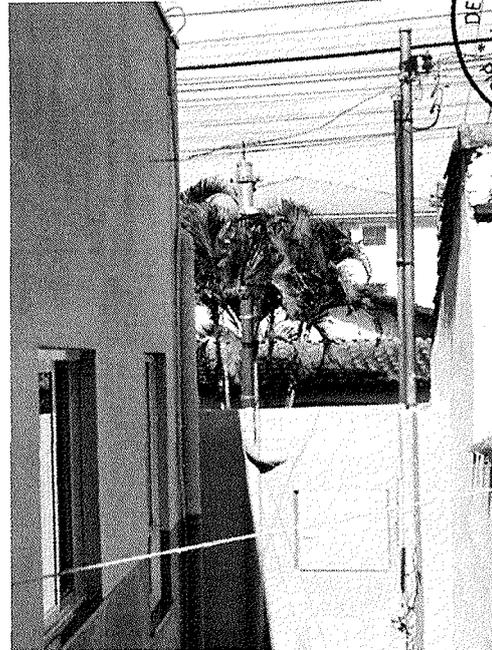
Figura 47 - Não foi ligado o novo padrão de entrada ainda
