**PLANO DE MANUTENÇÃO PREDIAL**  
CEIM BENEDITA DE FÁTIMA CANADAS

SETEMBRO DE 2021

Cliente	Prefeitura Municipal de Pouso Alegre
Localização	Pouso Alegre, MG.
Título	Plano de Manutenção Predial
Contato	Zairiane Cerqueira
E-mail	Fcerqueira.zairi@gmail.com
Líder do projeto	Flávia Cristina Barbosa
Coordenador	Denis de Souza Silva
Projeto/centro de custo	194/2020
Data do documento	27/08/2021

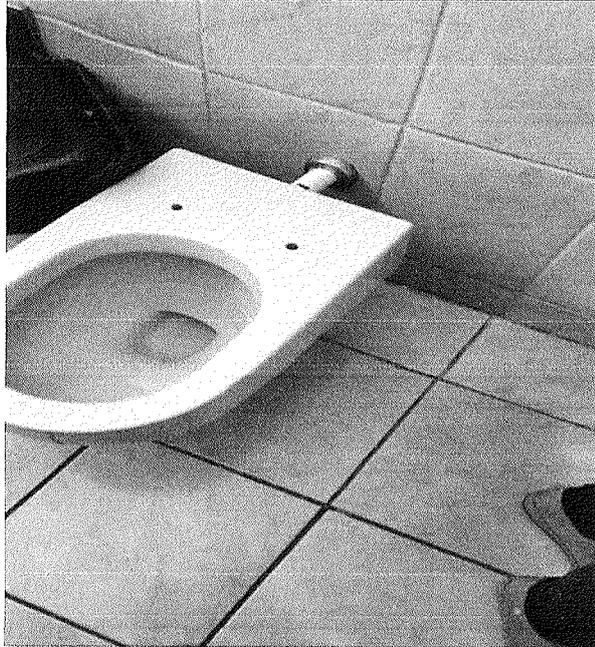
Figura 2 - Ausência de tampa, banheiro

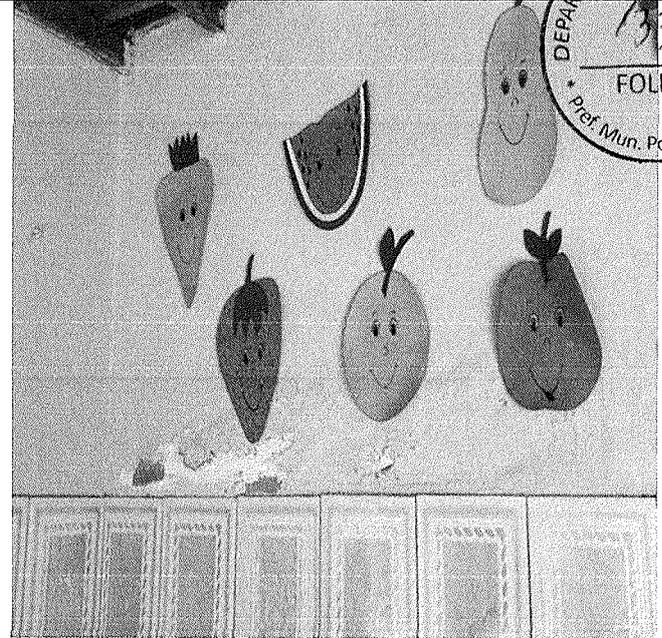
Figura 3 - Descascamento da pintura, refeitório

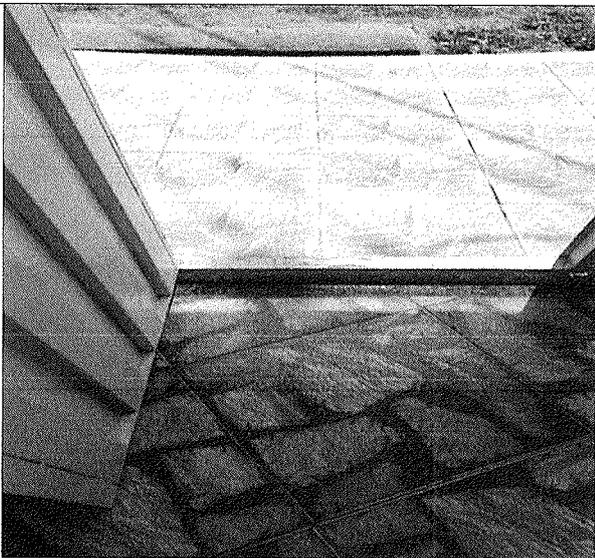
Figura 4 - Ferrugem, portão de entrada

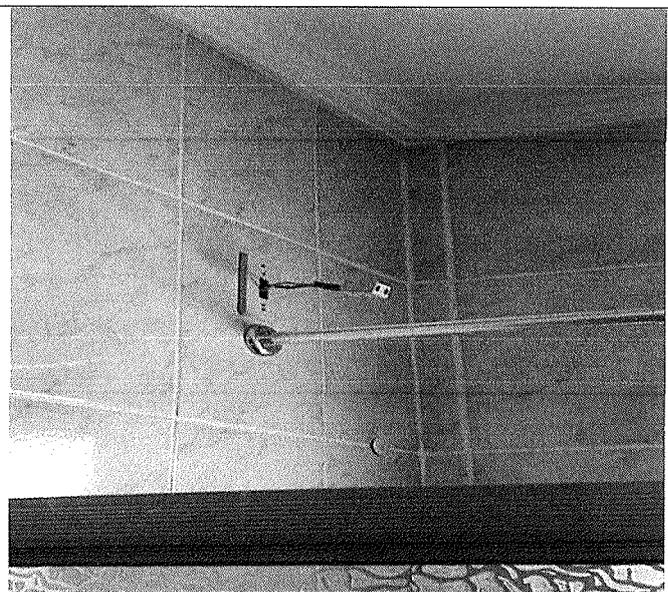
Figura 5 - Fiação exposta, banheiro 2

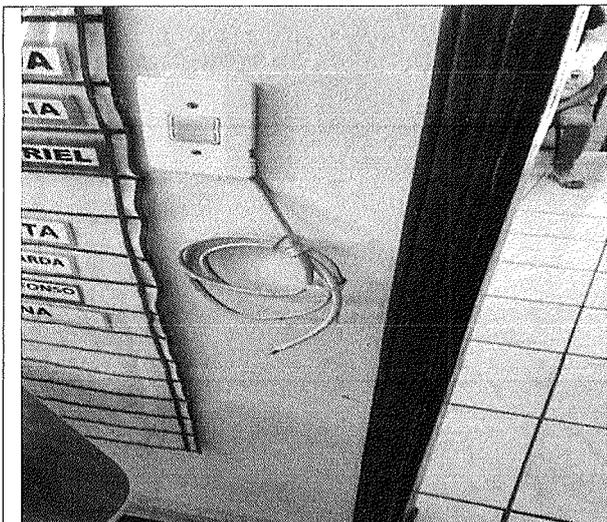
Figura 6 - Fiação exposta, sala 3

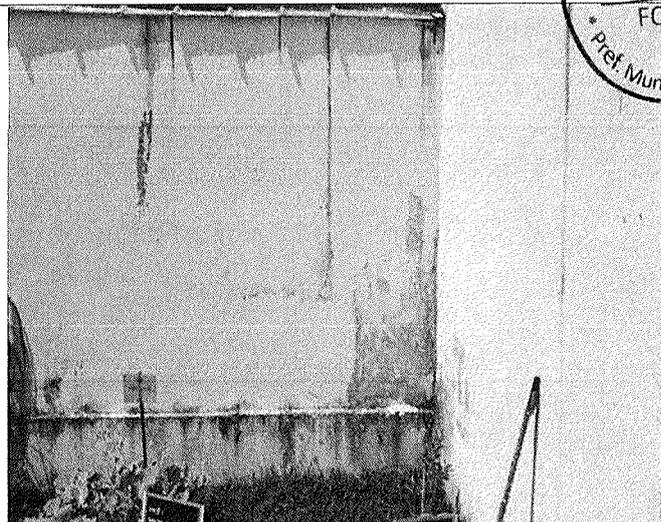
Figura 7 - Infiltração, horta

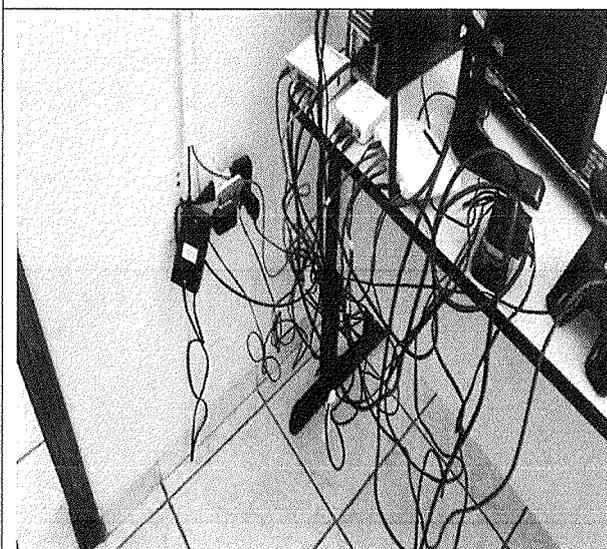
Figura 8 - Insuficiência de tomadas

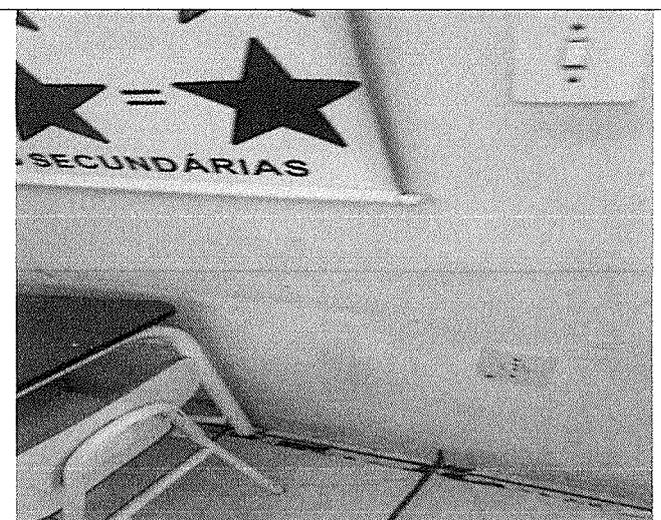
Figura 9 - Pintura danificada por toda sala 2

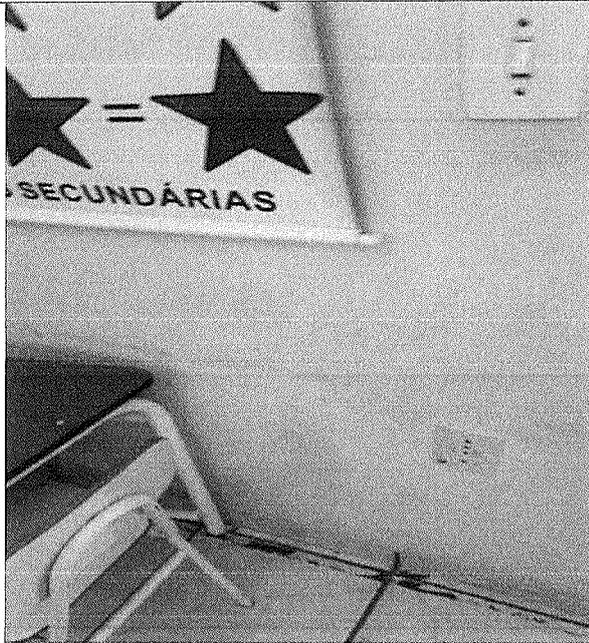
Figura 10 - Pintura danificada por toda sala 2

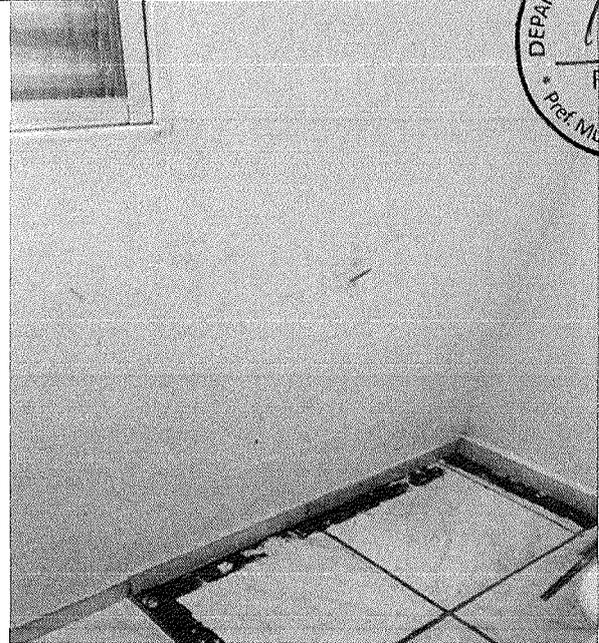
Figura 11 - Pintura danificada por toda sala 3

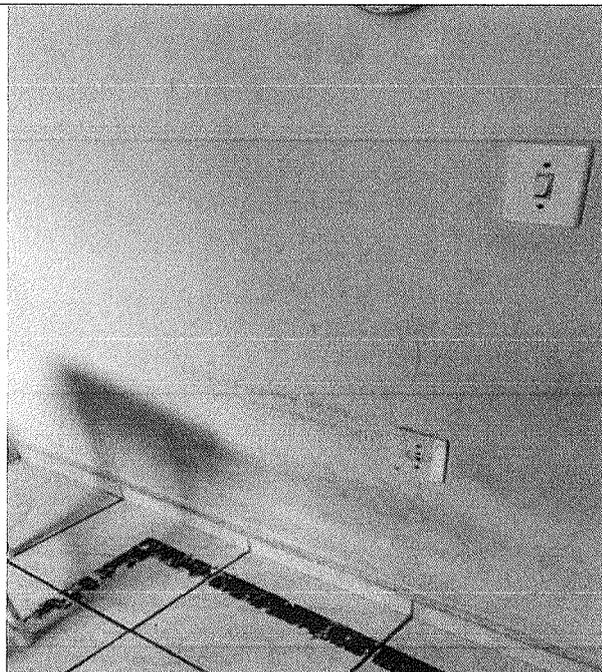
Figura 12 - Pintura danificada, sala 1

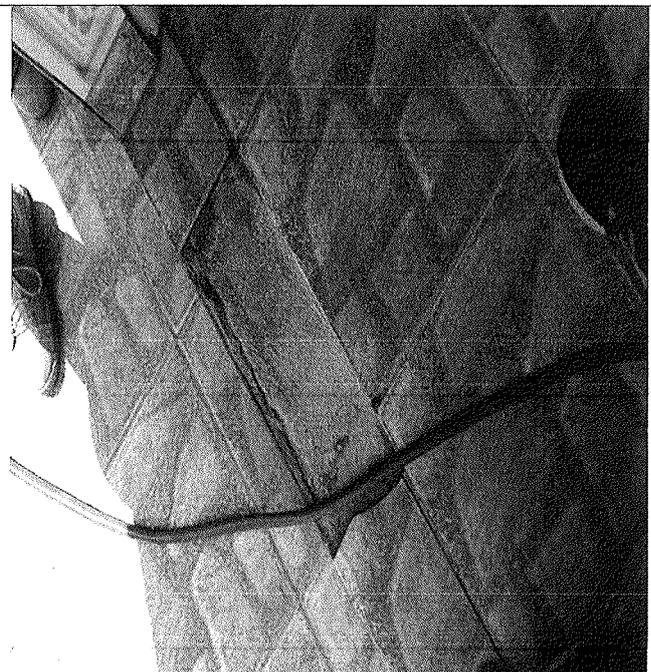
Figura 13 - Piso quebrado, refeitório

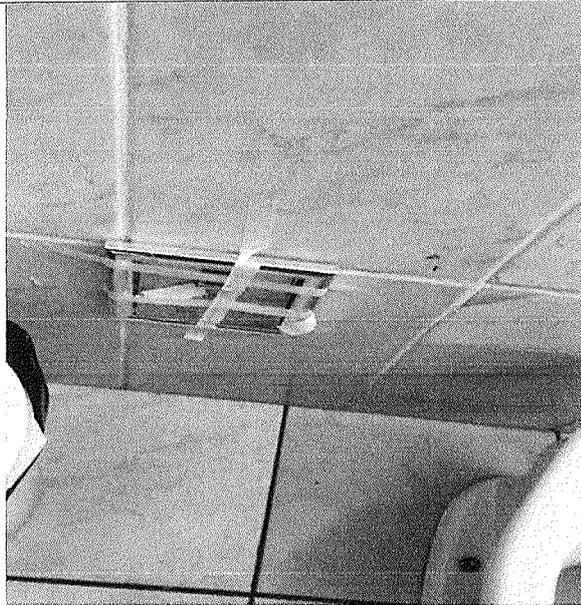
Figura 14 - Porta papel danificado

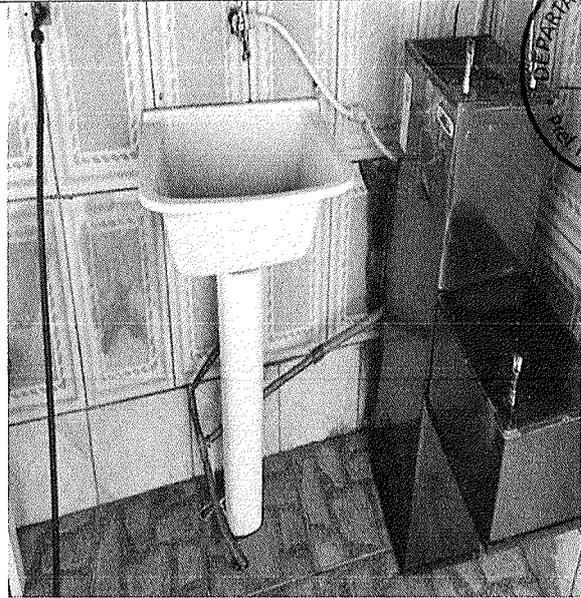
Figura 15 - Problemas hidráulicos

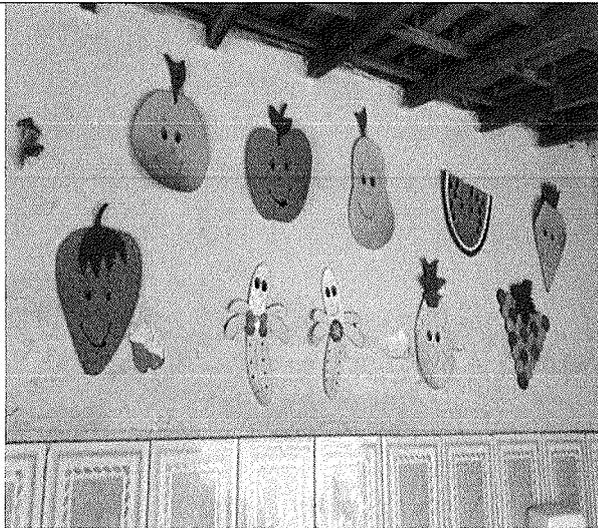
Figura 16 - Reboco danificado, refeitório

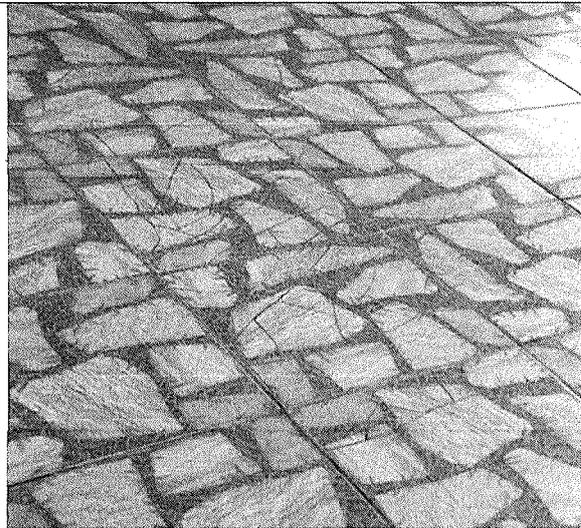
Figura 17 - Revestimento danificado, pátio

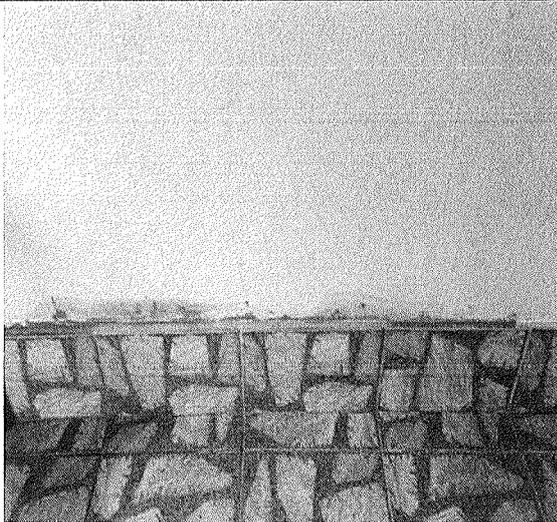
Figura 18 - Sem acabamento, rodapé pátio

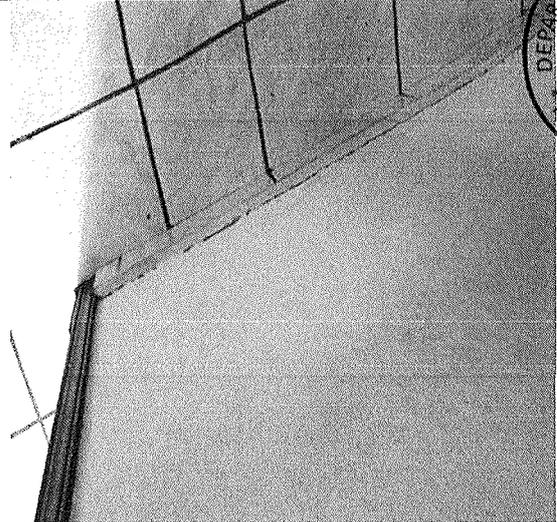
Figura 19 - Trinca corredor

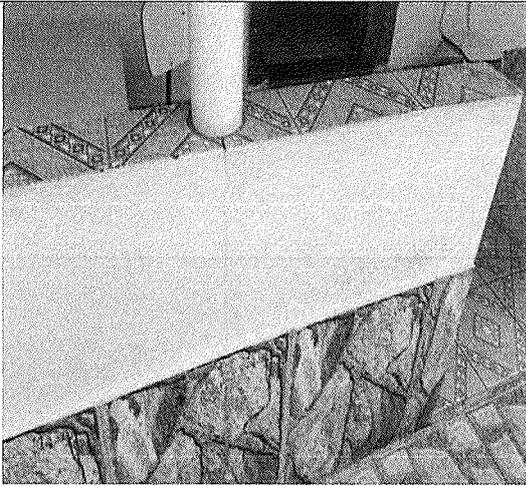
Figura 20 - Trinca na mureta dos fundos

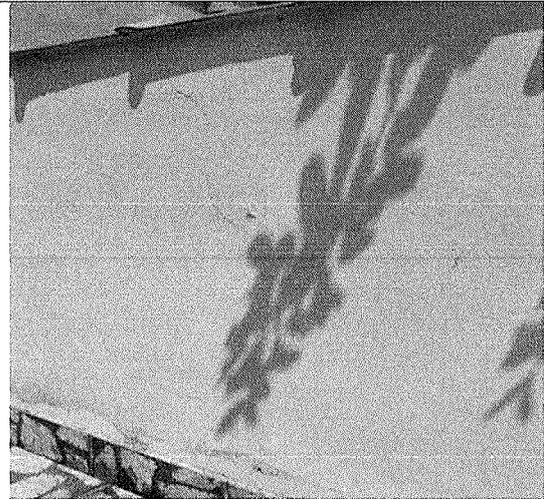
Figura 21 - Trinca na parede, área externa

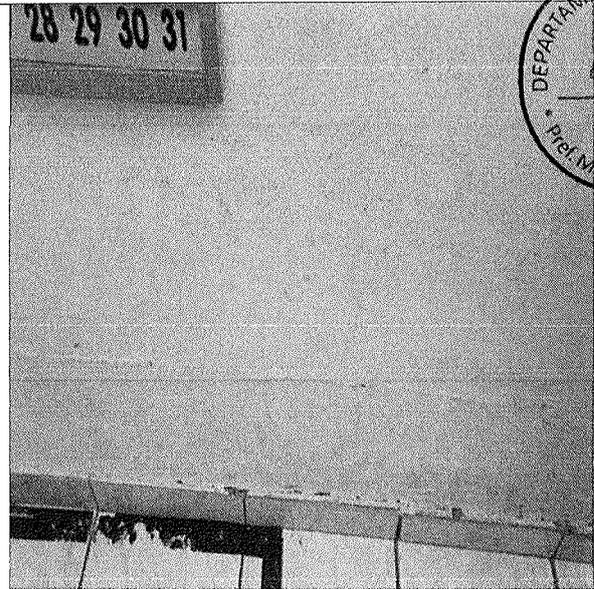
Figura 23 - Trinca na parede, sala 3

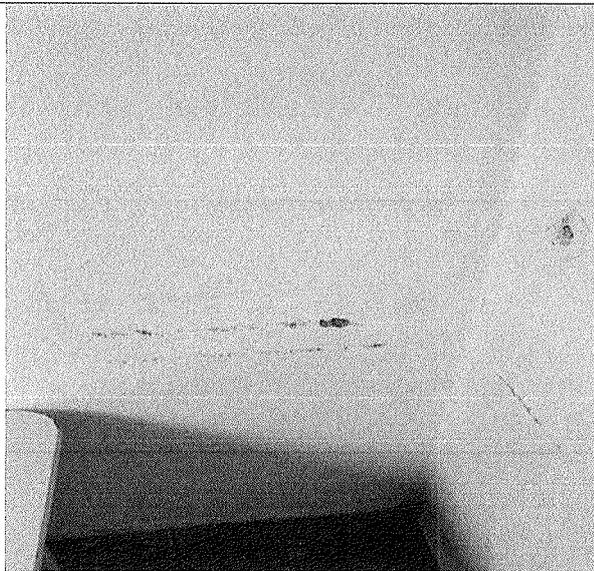
Figura 24 - Trinca na parede, varanda

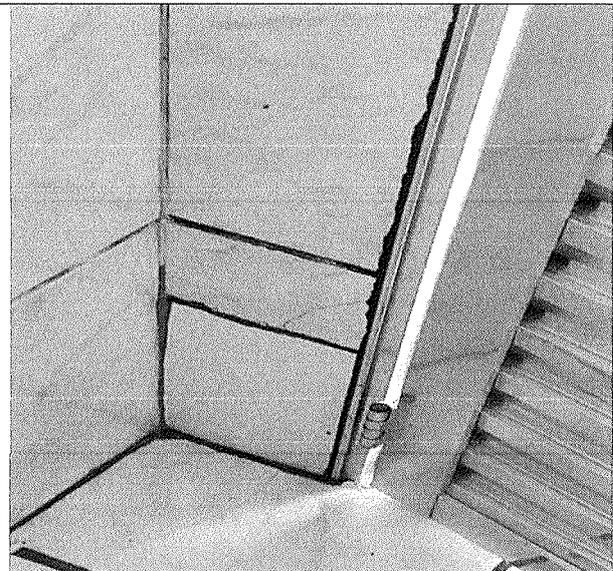
Figura 25 - Trinca no revestimento, cozinha

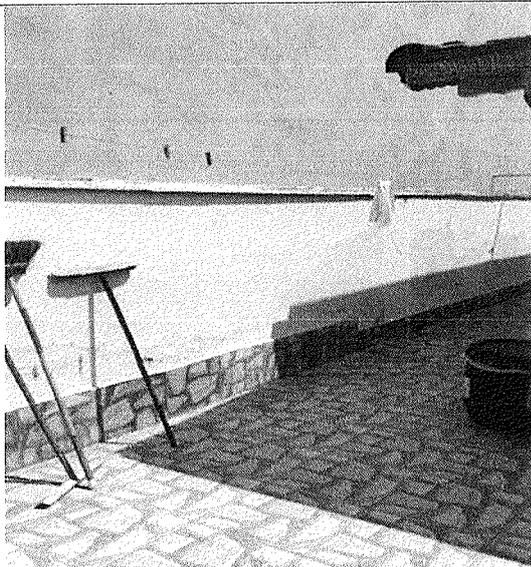
Figura 26 - Umidade, área externa

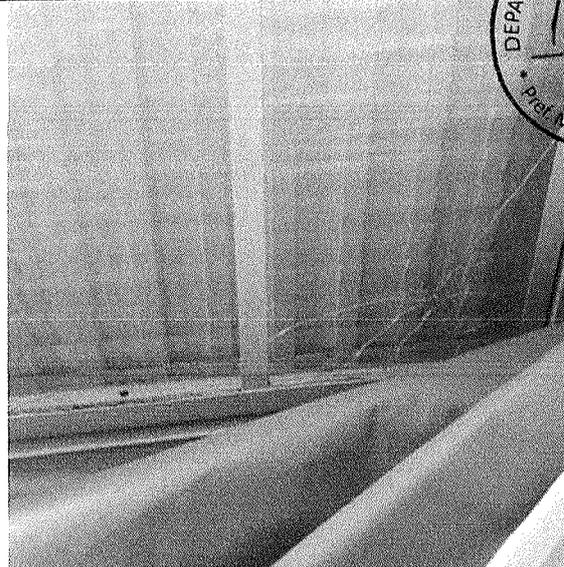
Figura 27 - Quebrado, sala 1
