**PLANO DE MANUTENÇÃO PREDIAL**  
CEIM – CARLOS BARRETO

AGOSTO DE 2021

Cliente Prefeitura Municipal de Pouso Alegre

Título Plano de Manutenção Predial

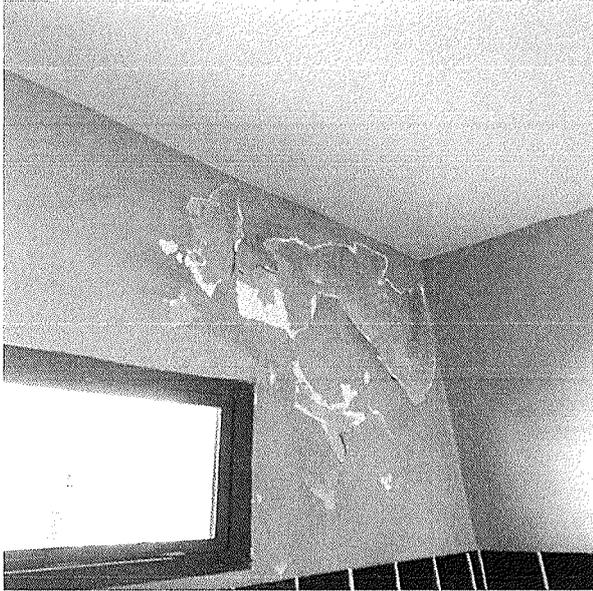
Figura 2 - Infiltração na laje

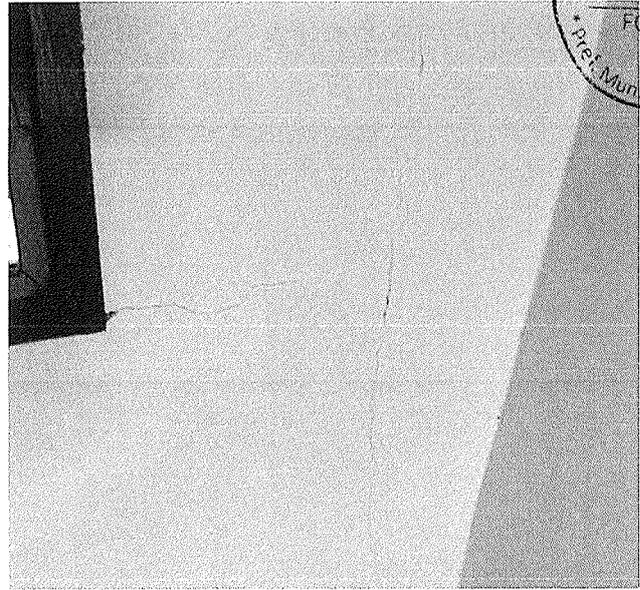
Figura 3 - Trinca na parede

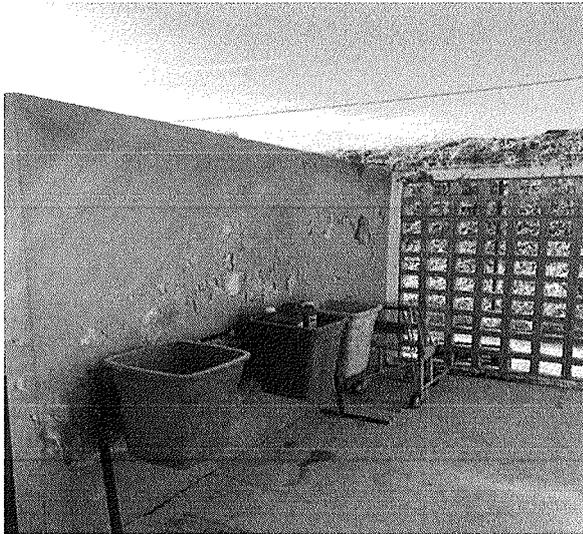
Figura 4 - Umidade na parede

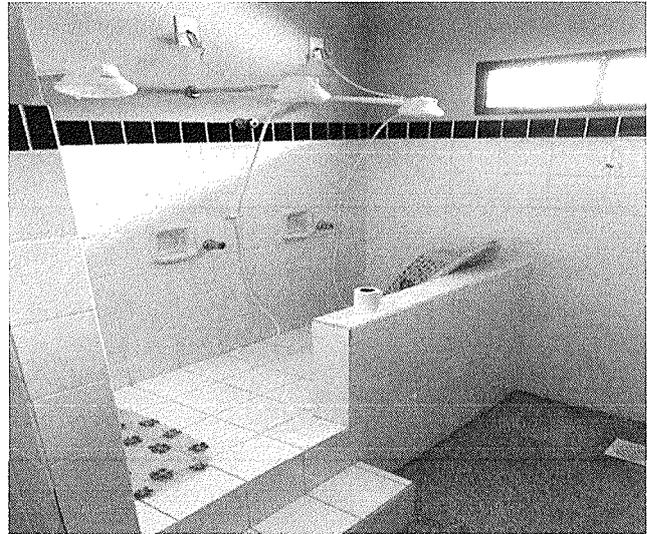
Figura 5 - Chuveiro estragado

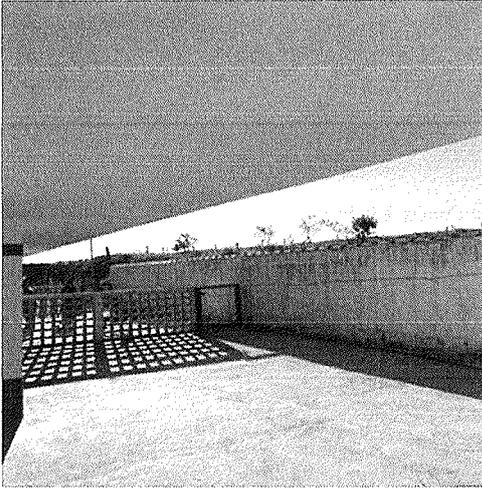
Figura 6 - Piso e parede em má conservação

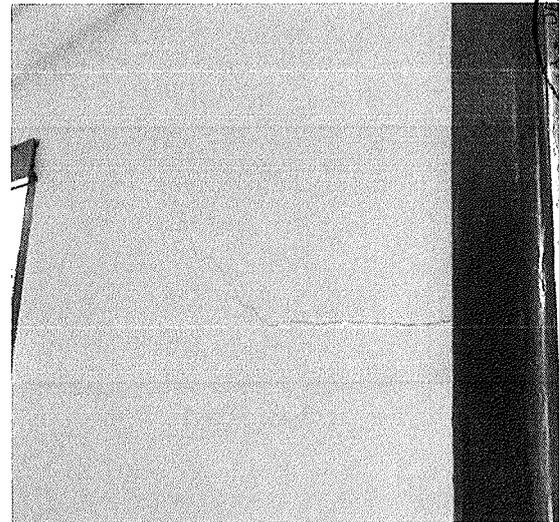
Figura 7 - Trinca na parede

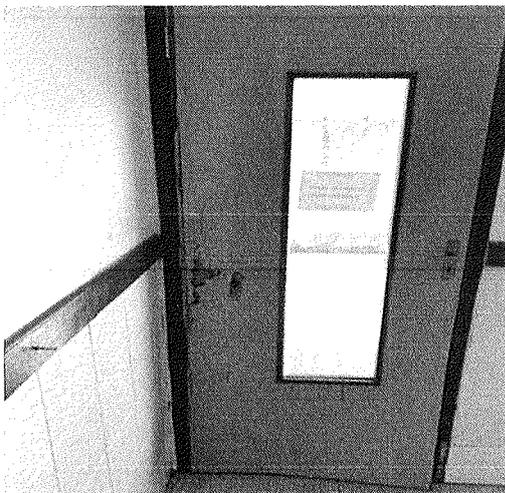
Figura 8 - Porta quebrada

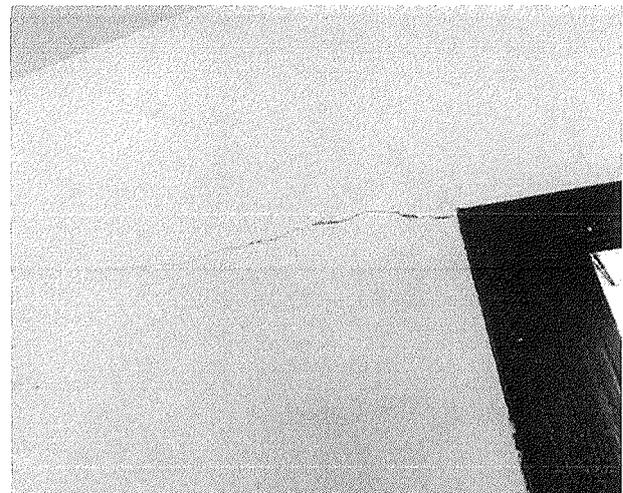
Figura 9 - Trinca na parede

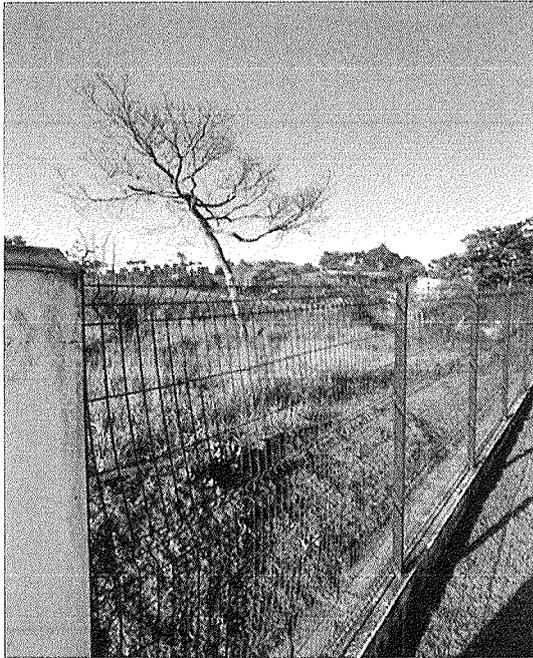
Figura 10 - Grades tortas

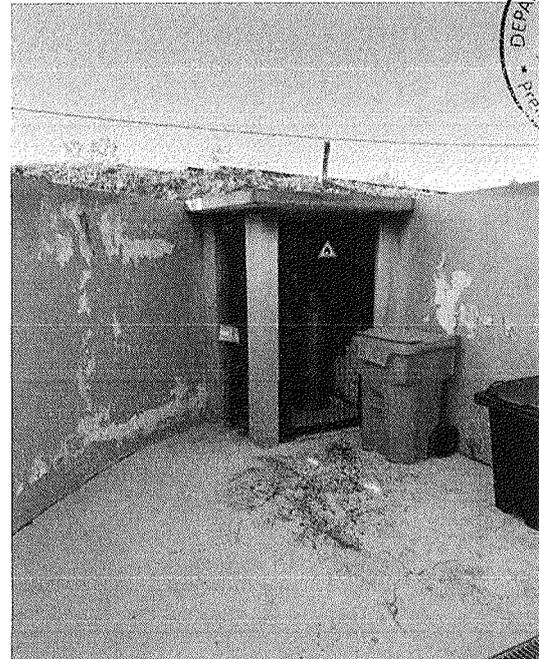
Figura 11 - Umidade na parede externa

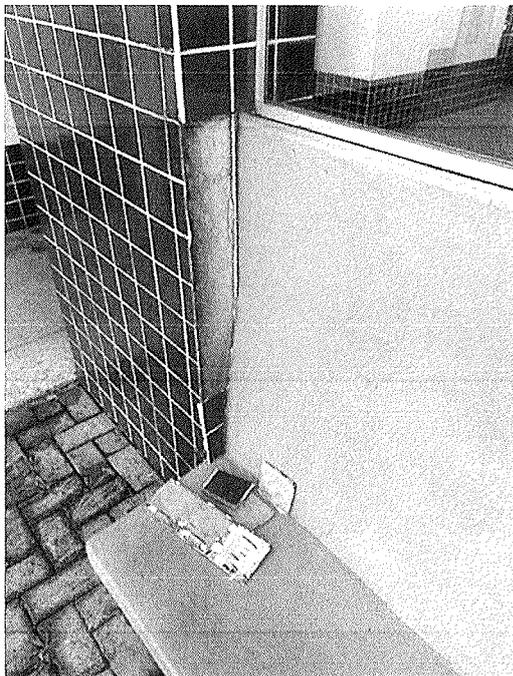
Figura 12 - Ladrilhos soltos

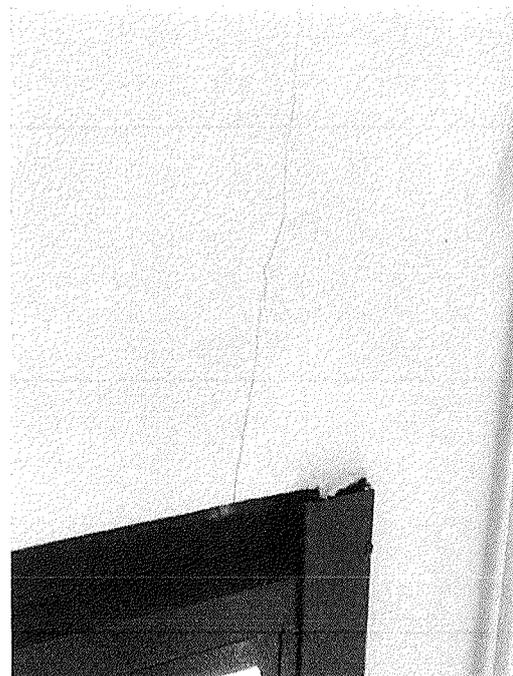
Figura 13 - Trinca na parede

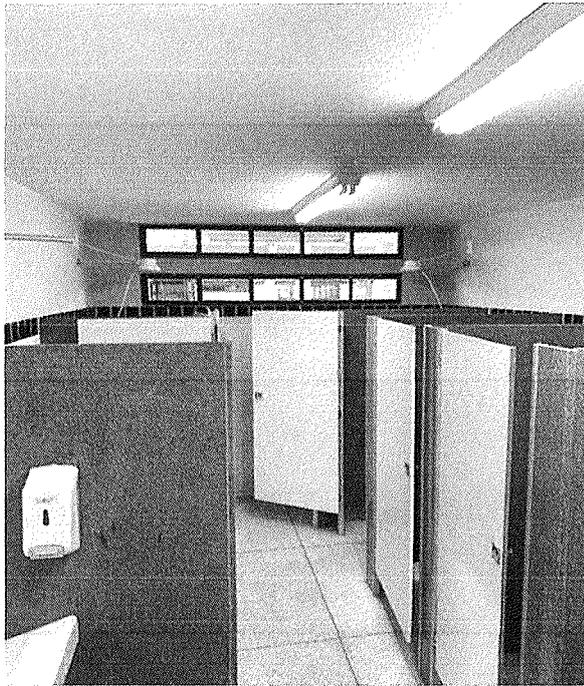
Figura 14 - Problemas gerais de encanamento

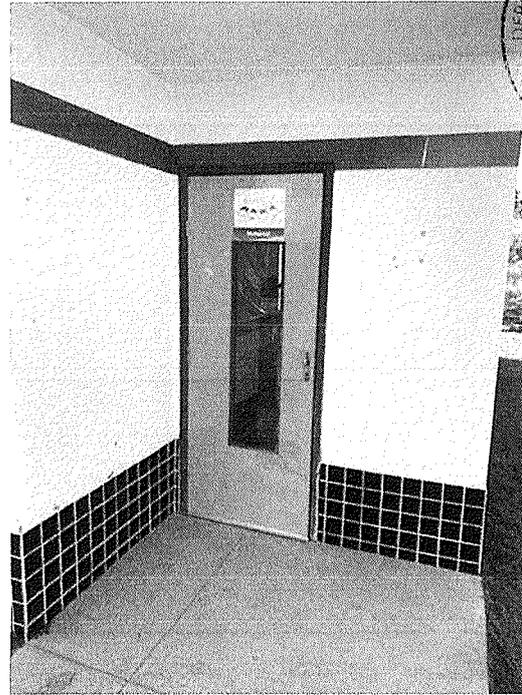
Figura 15 - Porta danificada

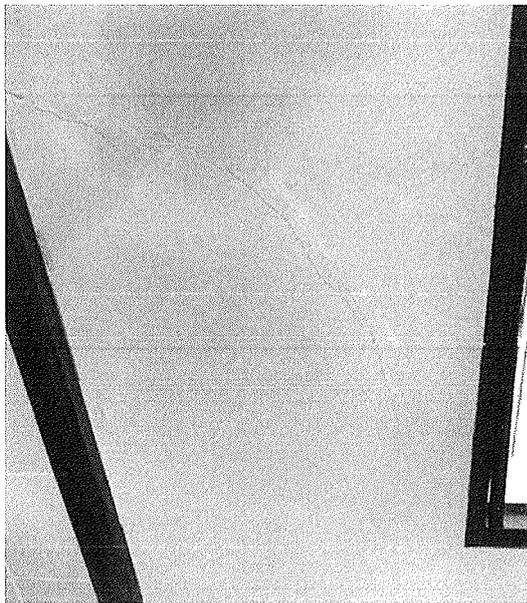
Figura 16 - Trinca na parede

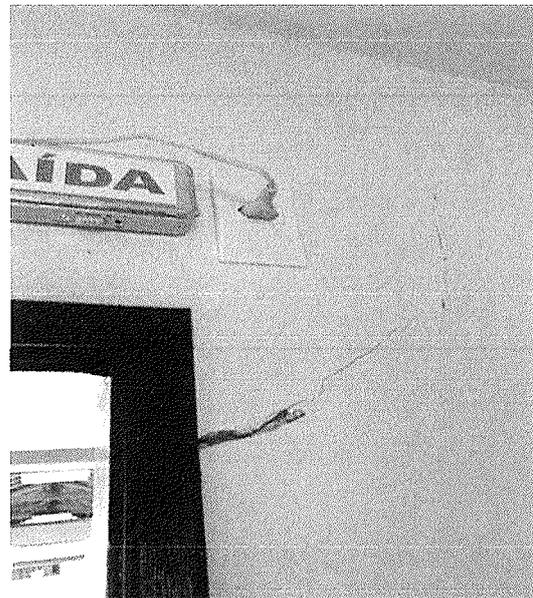
Figura 17 - Trinca na parede

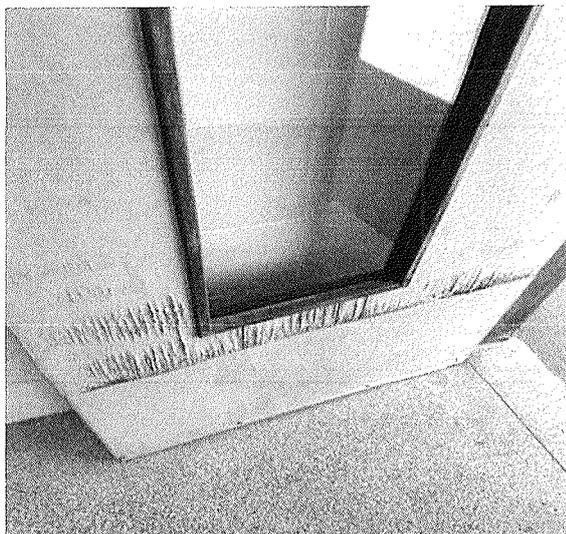
Figura 18 - Porta danificada

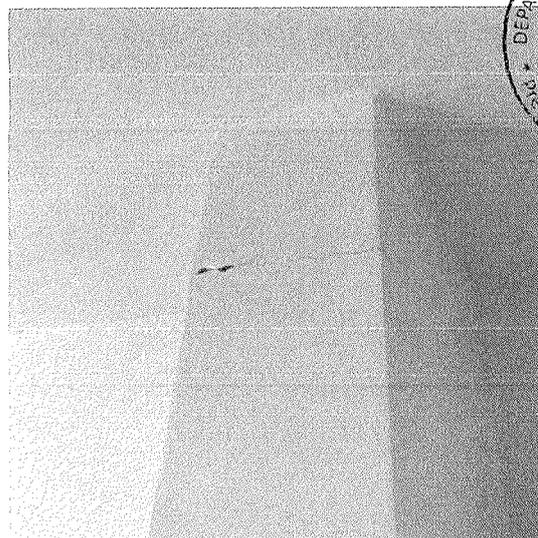
Figura 19 - Trinca na coluna

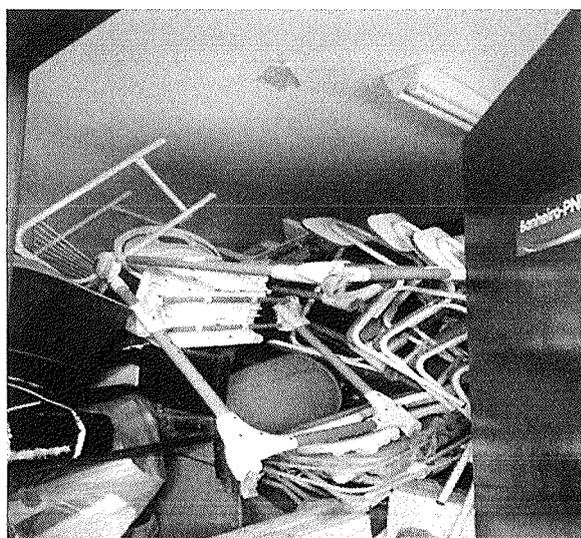
Figura 20 - Infiltração na laje

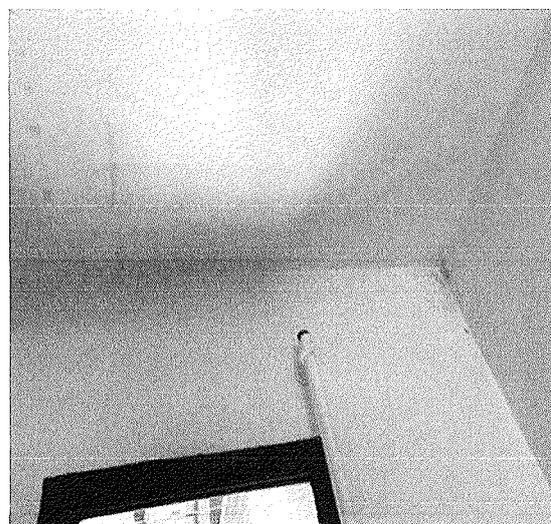
Figura 21 - Infiltração na Laje

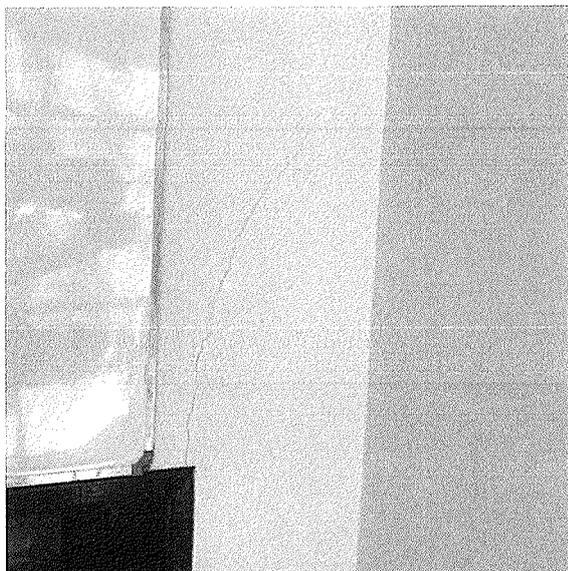
Figura 22 - Trinca na parede
