**PLANO DE MANUTENÇÃO PREDIAL
CEIM HERMELINDA TOLEDO - SEDE**

AGOSTO DE 2021

Cliente Prefeitura Municipal de Pouso Alegre

Título Plano de Manutenção Predial

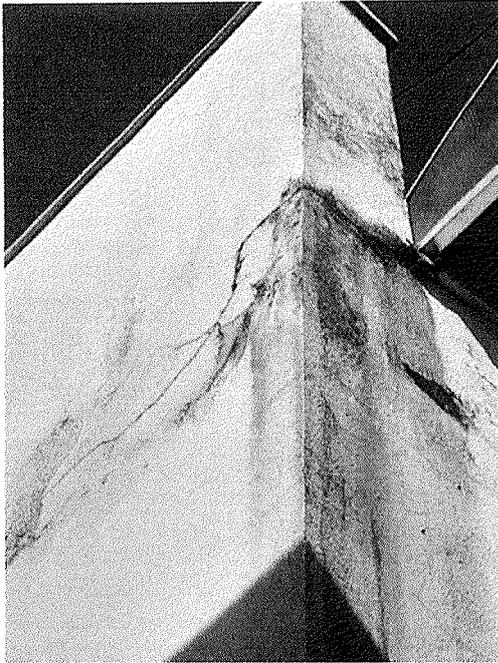
Figura 2 - Trincas na parede externa

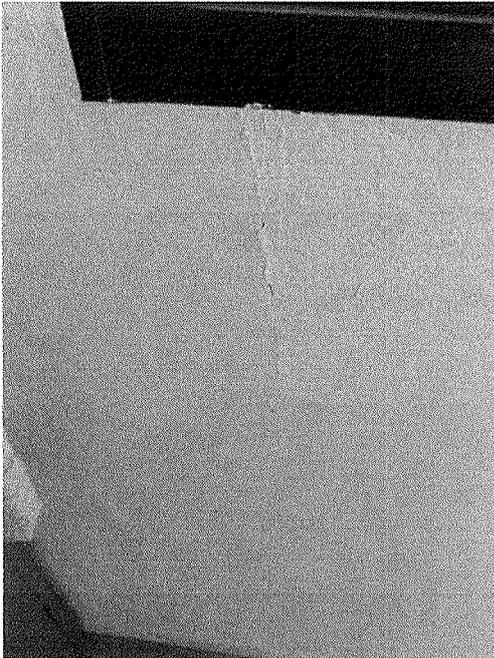
Figura 4 - Trinca na janela da sala da diretoria por falta de verga

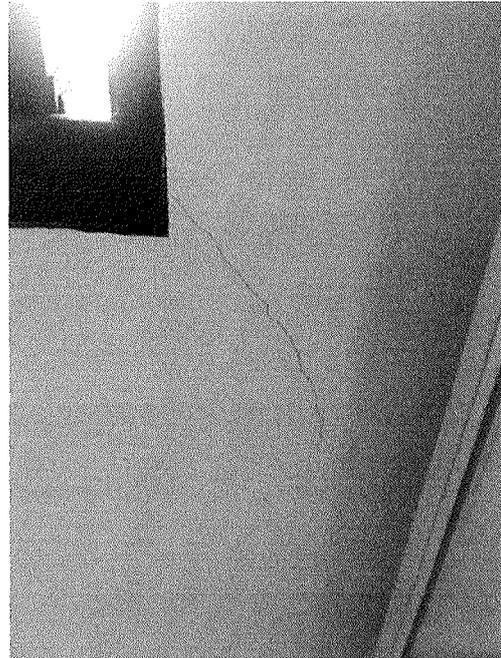
Figura 5 - Trinca 45° na janela por falta de verga, cozinha.

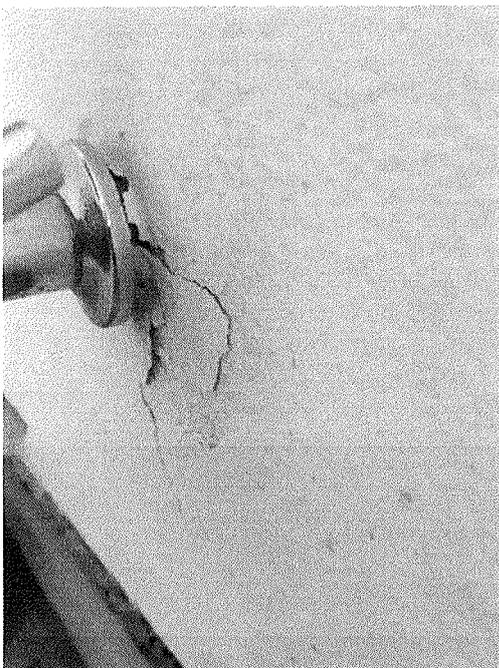
Figura 6 - Tinta descascando na parede da cozinha

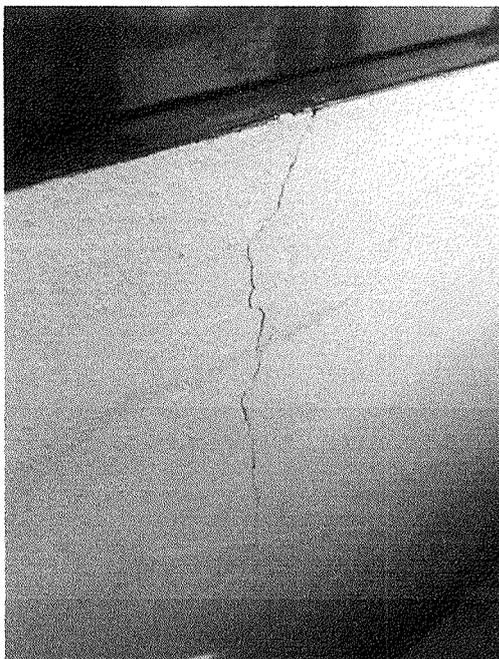
Figura 8 - Trinca na janela do berçário 1

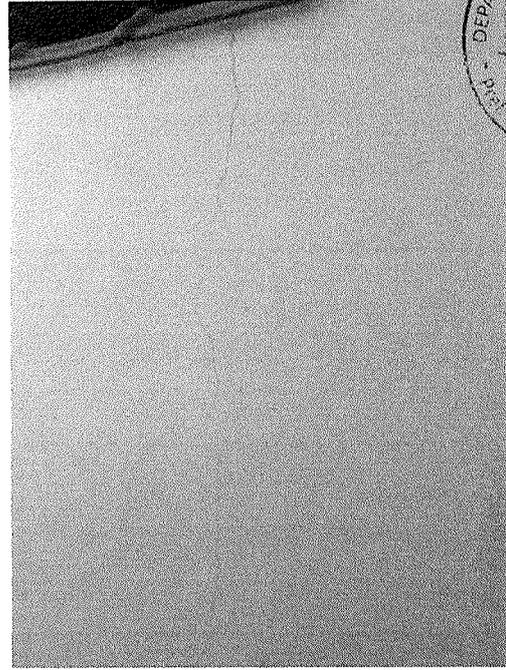
Figura 11 - Trinca vertical no muro da escola

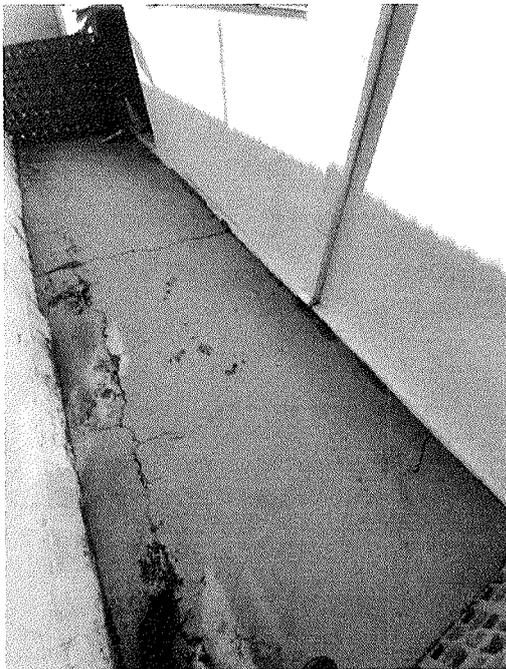
Figura 12 - Trincas e infiltrações por toda a extensão da área do lado externo da sala do maternal

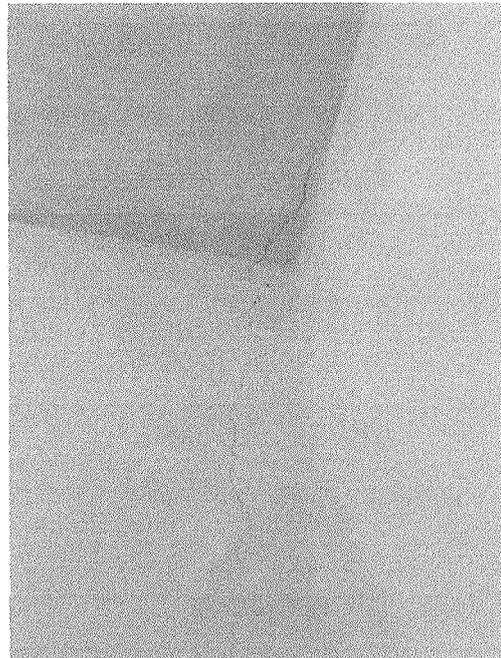
Figura 13 - Trinca na parede e teto do banheiro

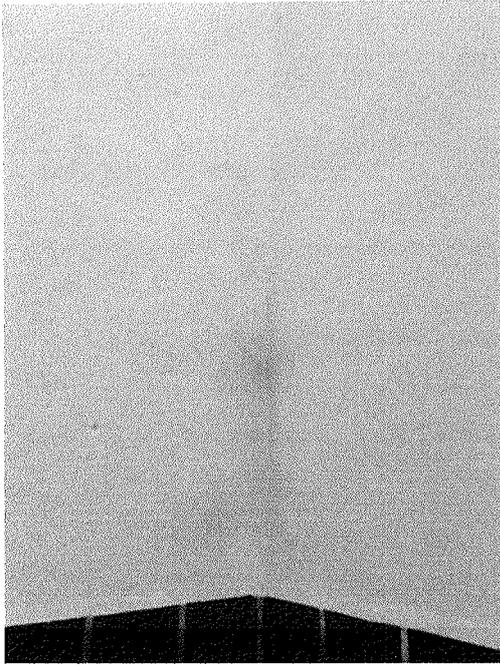
Figura 14 - Infiltração na parede da lavanderia

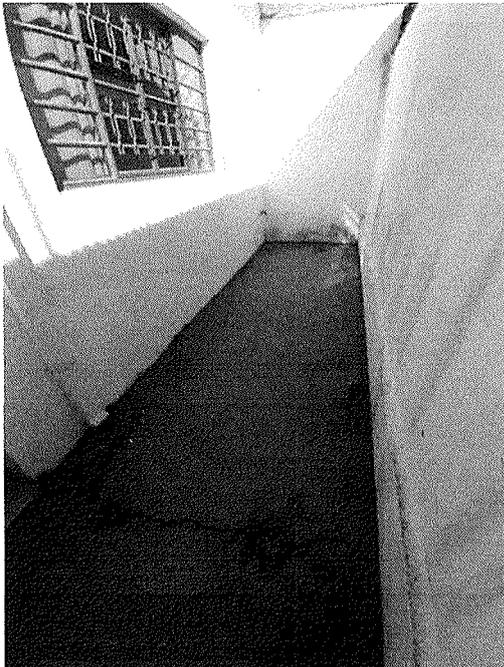
Figura 16 - Infiltrações e trincas na área externa da sala do maternal 1

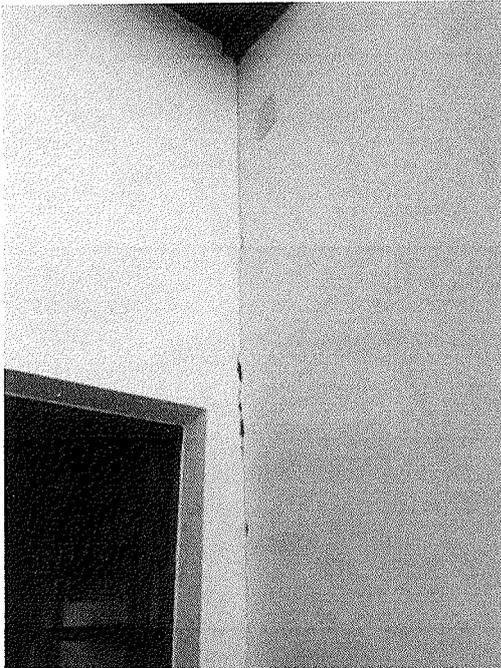
Figura 18 - Trinca na junção das paredes, cozinha

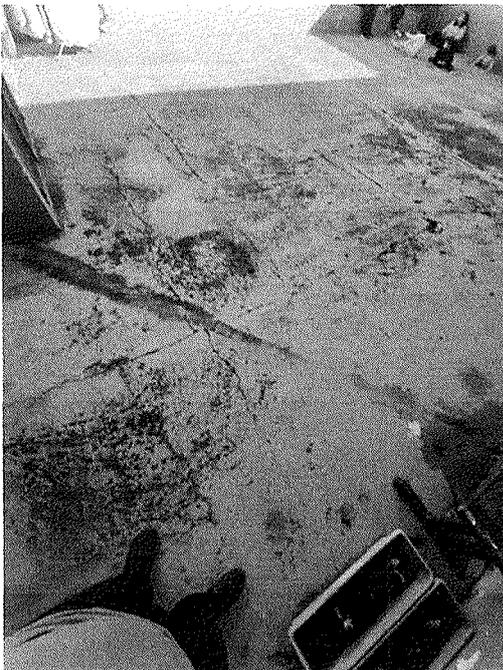
Figura 20 - Várias trincas no pátio

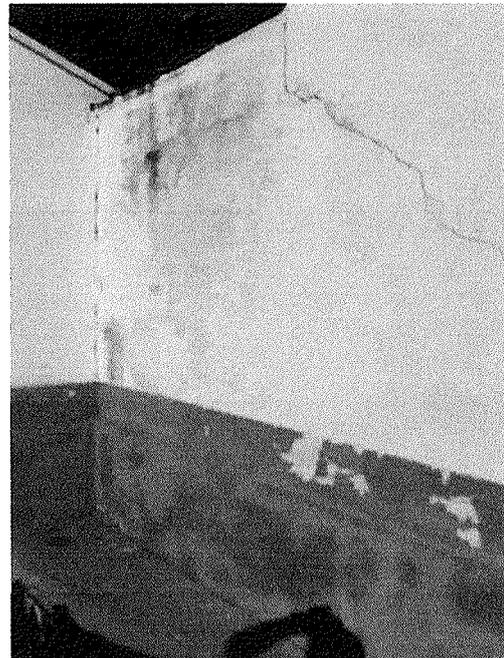
Figura 21 - Trincas, infiltração e tinta descascando na parede do pátio

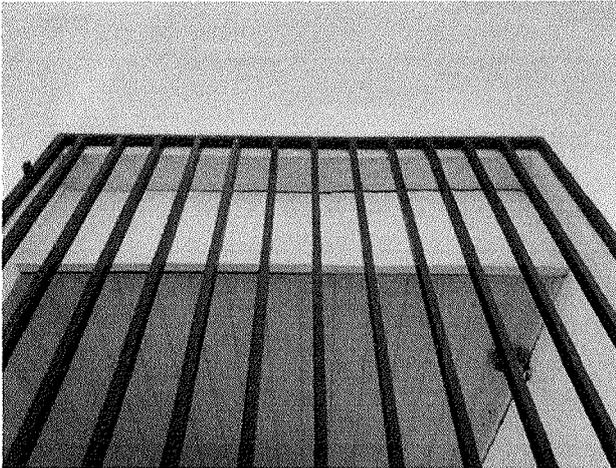
Figura 22 - Trinca na parede superior do forro

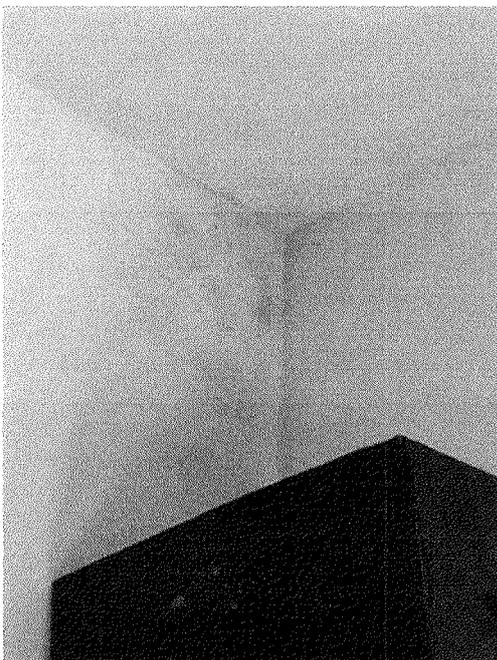
Figura 24 - infiltração com estufamento da tinta na sala de educadores

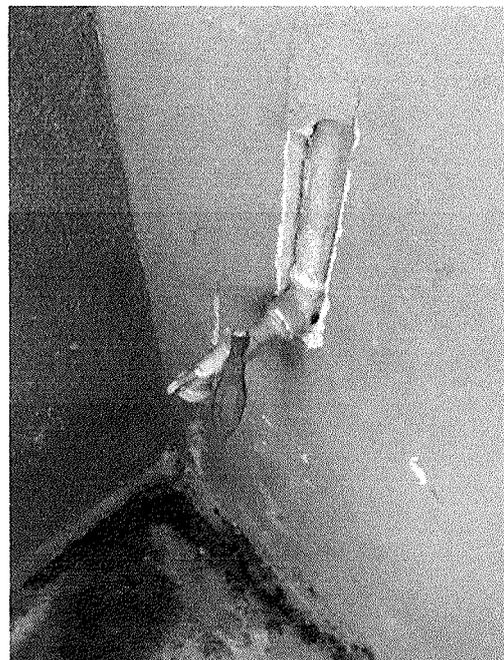
Figura 25 - Torneira com defeito e reboco quebrado

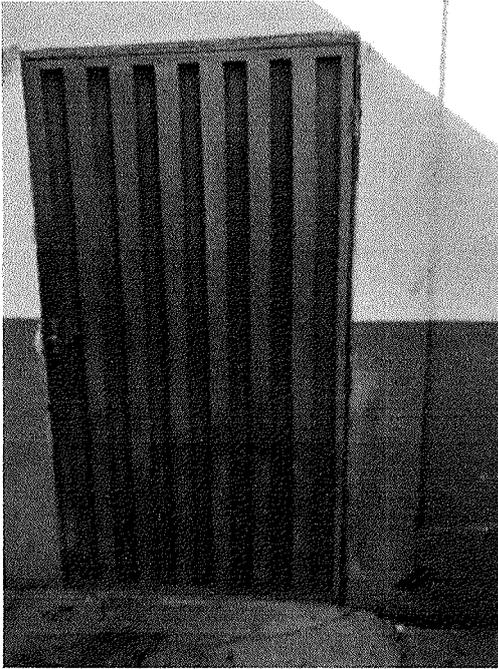
Figura 26 - Porta com quinas quebradas e infiltrações no pátio

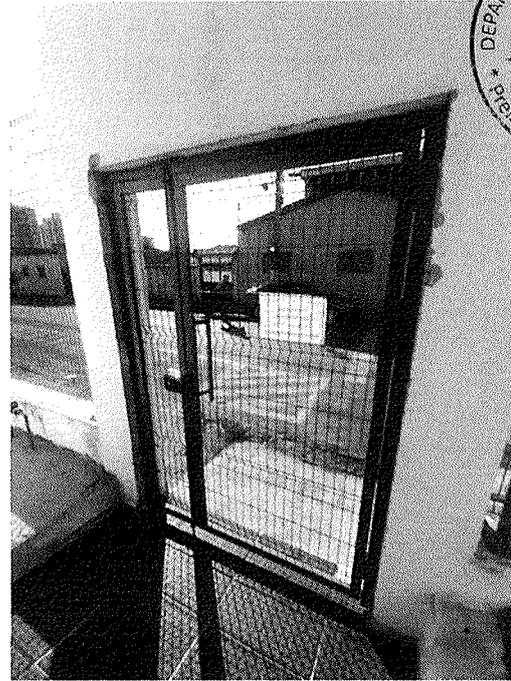
Figura 27 - Reboco descascado e infiltrações no portão de acesso

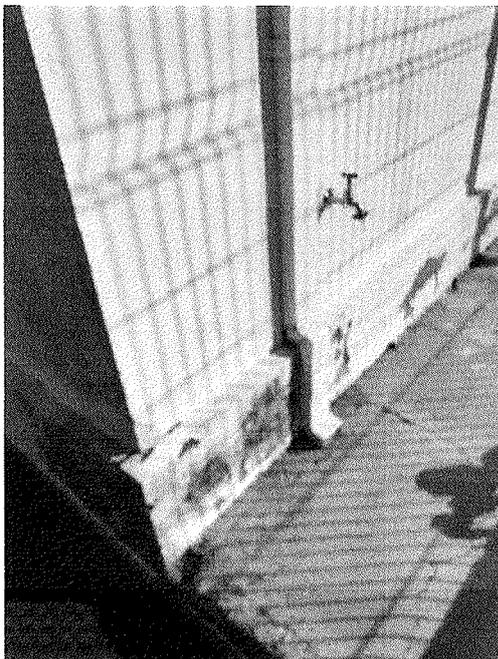
Figura 28 - Infiltração e trincas no corredor da frente da escola
