DAC
engenharia

PLANO DE MANUTENÇÃO PREDIAL
CEIM ISMÊNIA VITTA REIS

AGOSTO DE 2021

Data do documento 27/08/2021

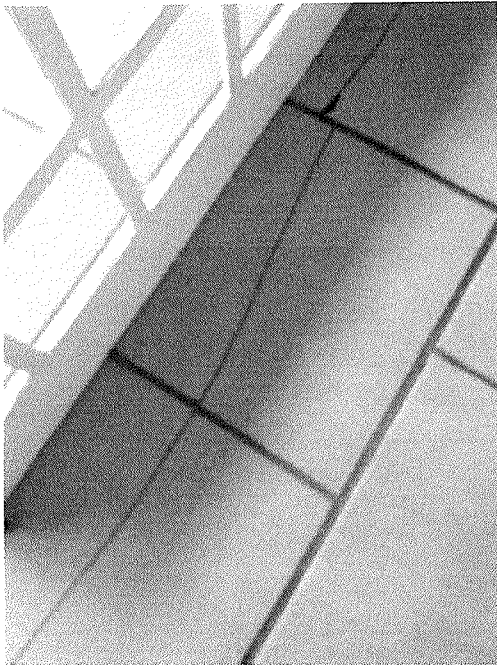
Figura 2 - Revestimento danificado

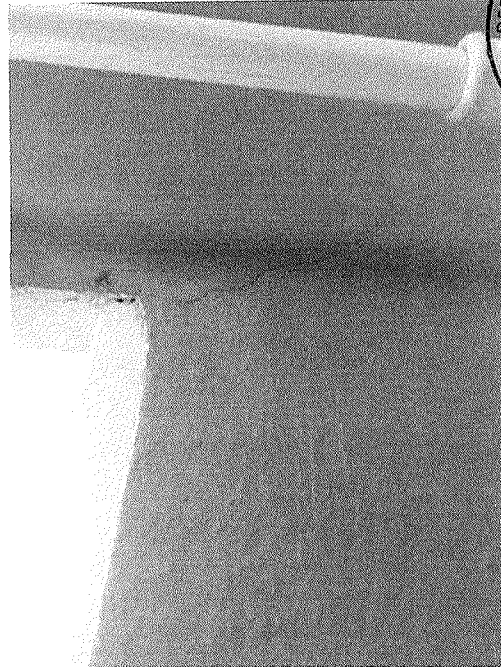
Figura 3 - Trinca na parede

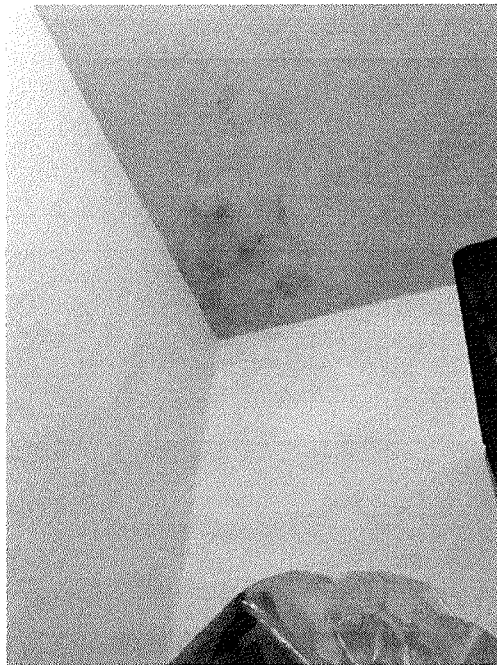
Figura 4 - Infiltração na laje do banheiro da diretoria

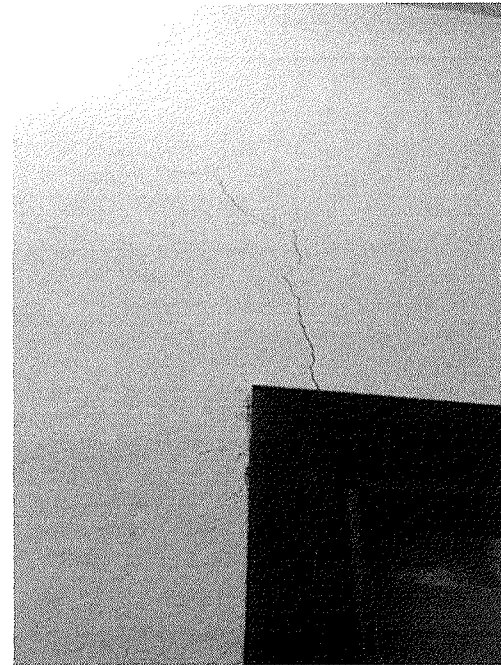
Figura 5 - Trinca na parte superior da parede, banheiro da diretoria

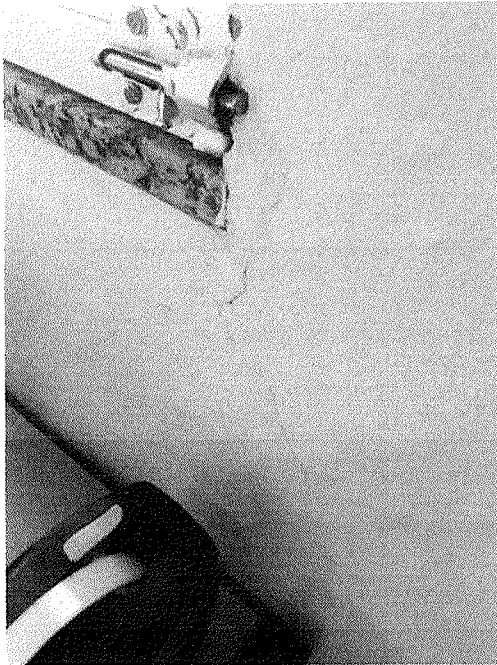
Figura 6 - Trinca na parede na sala da secretaria

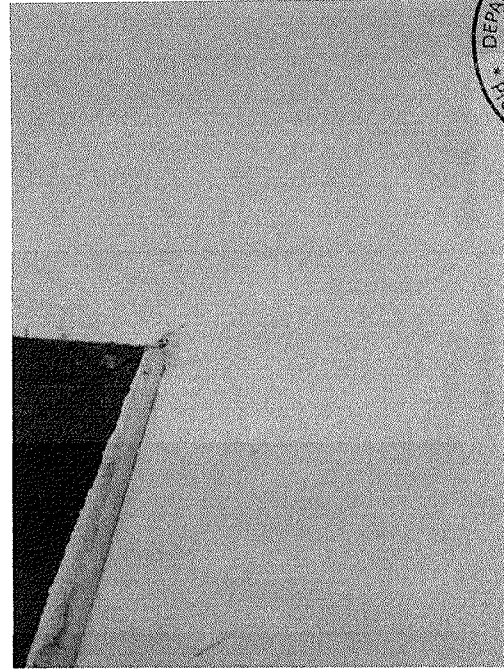
Figura 7 - Trinca na parede na sala dos funcionários

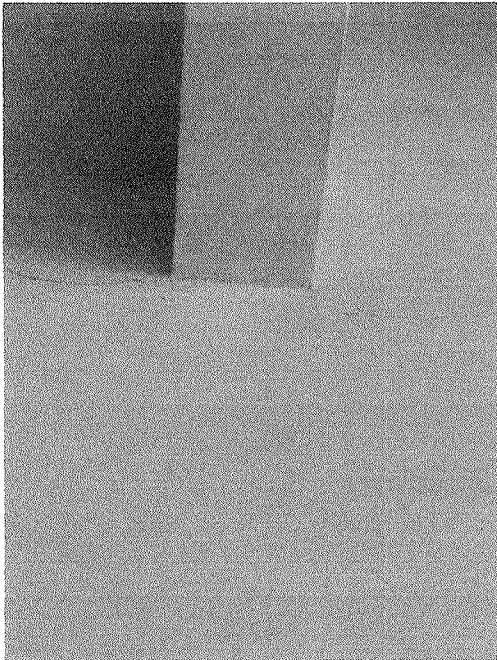
Figura 8 - Trinca na parede

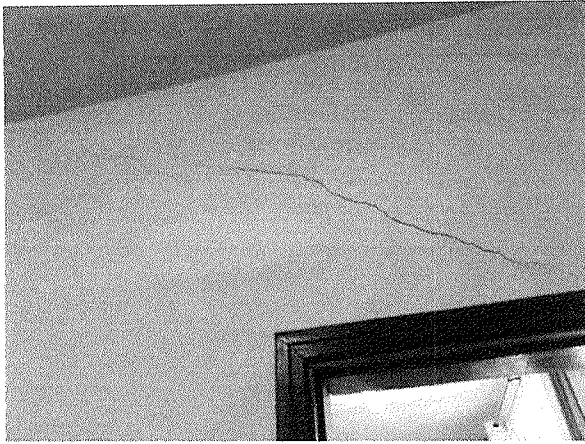
Figura 10 - Trinca na parede do banheiro da sala dos funcionários

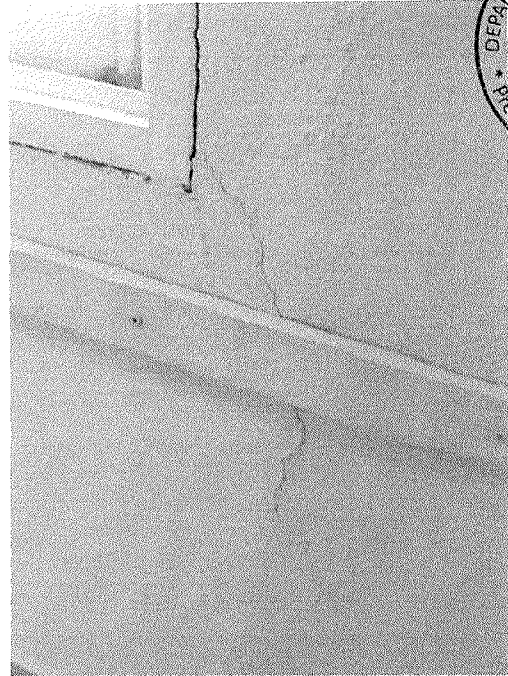
Figura 11 - Trinca na parede da sala dos funcionários

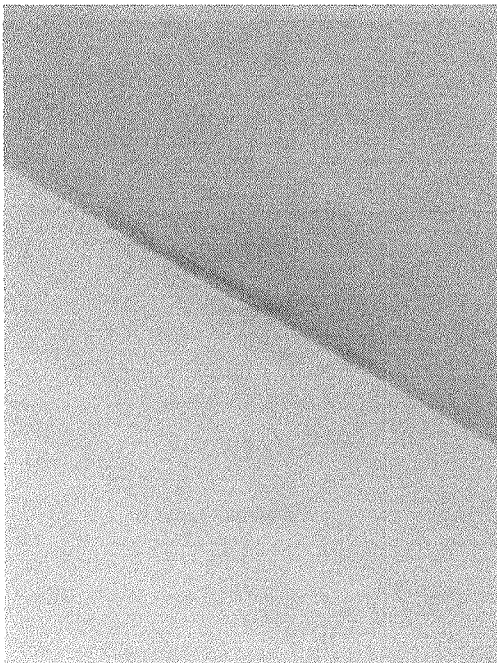
Figura 12 - Infiltração por umidade

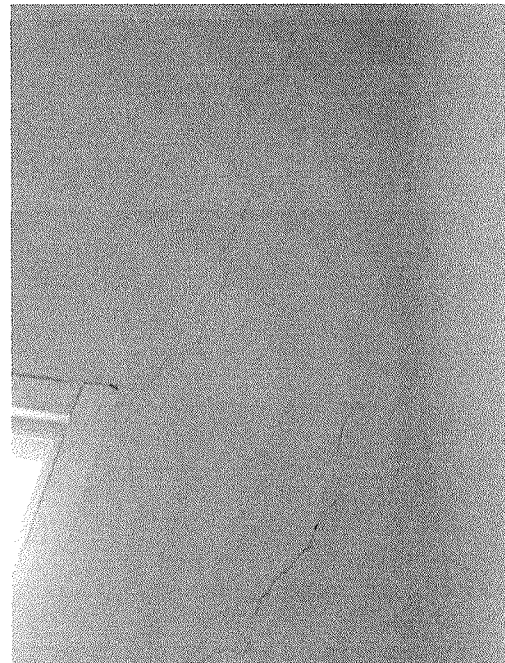
Figura 13 - Trincas na parede do banheiro da sala dos funcionários

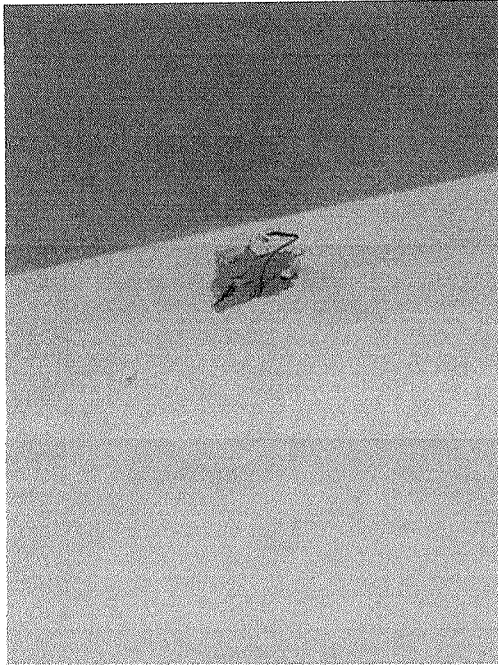
Figura 14 - Reboco danificado e fiação exposta na sala dos funcionários

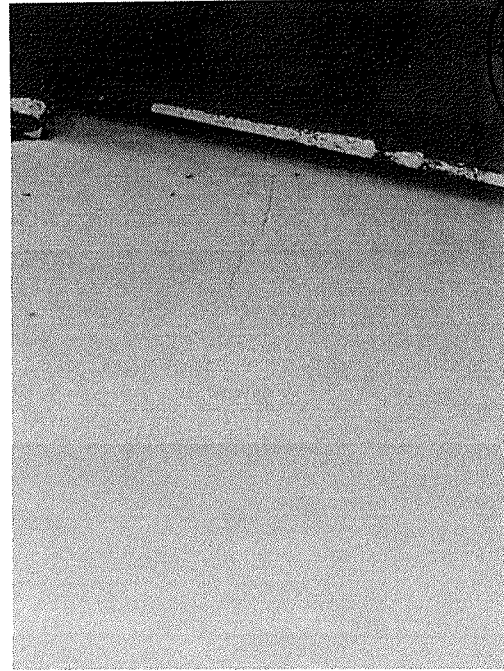
Figura 15 - Trinca na parede do corredor da escola

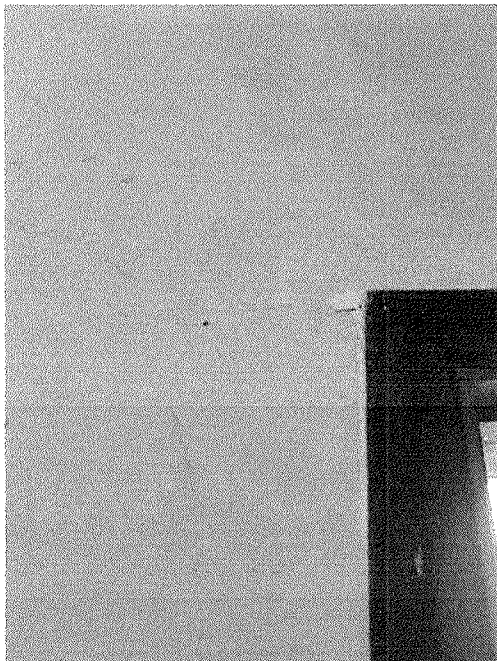
Figura 16 - Trinca na parede da porta da sala do berçário 2

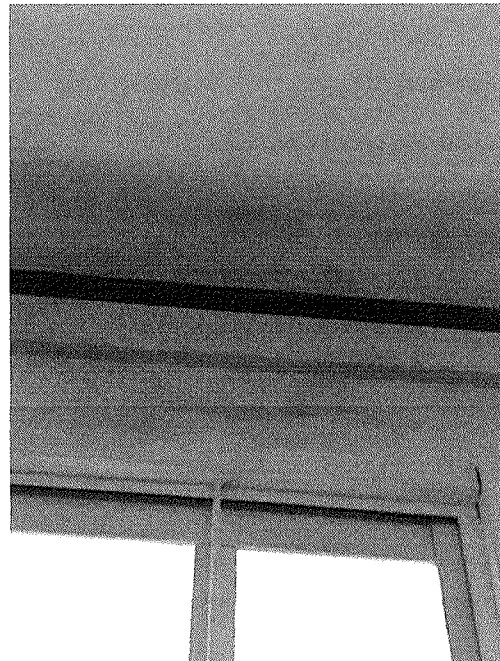
Figura 17 - Infiltração na parede da sala do berçário 2

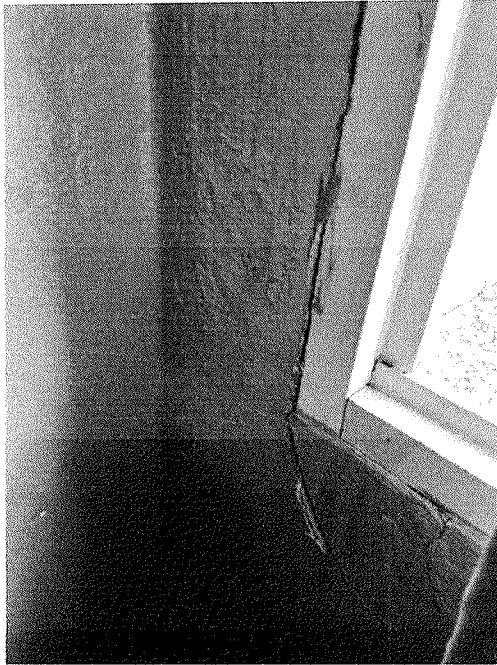
Figura 18 - Trinca que se estende pela lateral da janela na sala do berçário 2

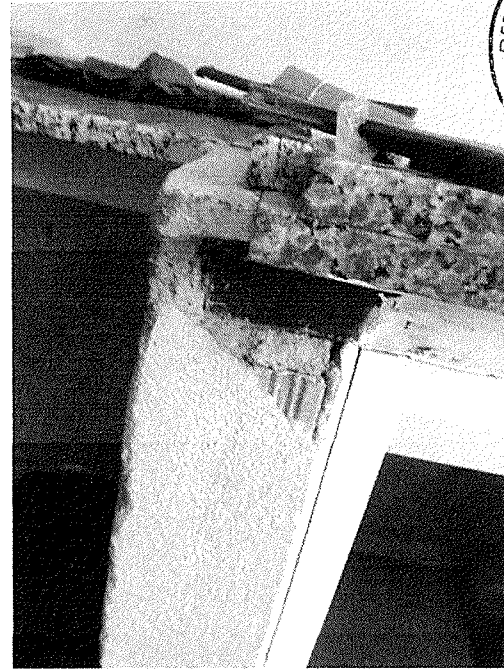
Figura 19 - Reboco danificado na pia da banheira no berçário 2

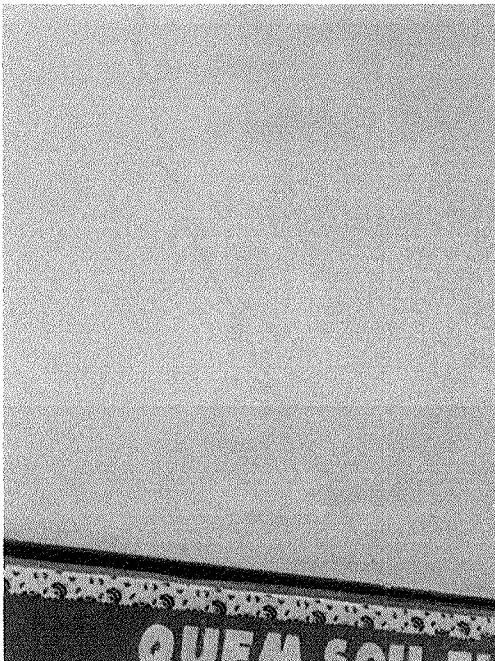
Figura 20 - Trinca na sala do berçário 2

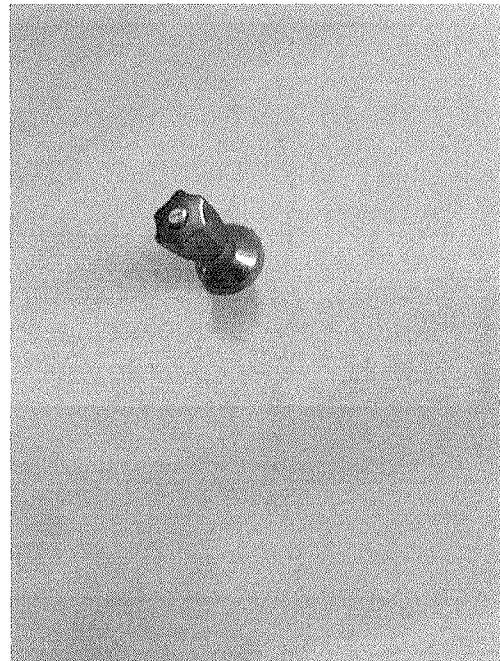
Figura 21 - Trinca no banheiro feminino

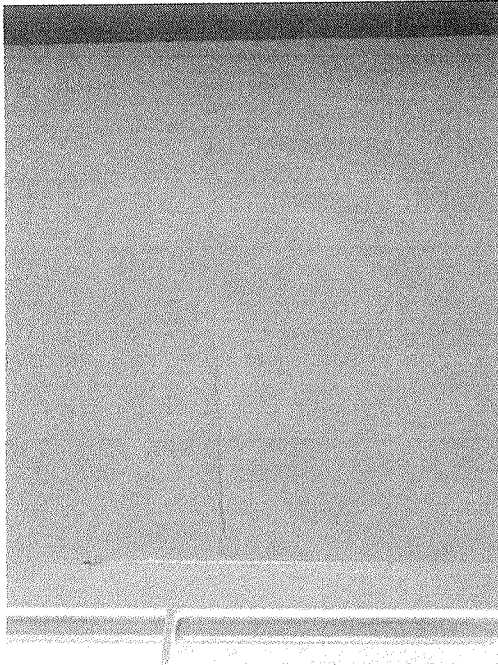
Figura 22 - Trinca na janela que se estende ao teto no banheiro feminino

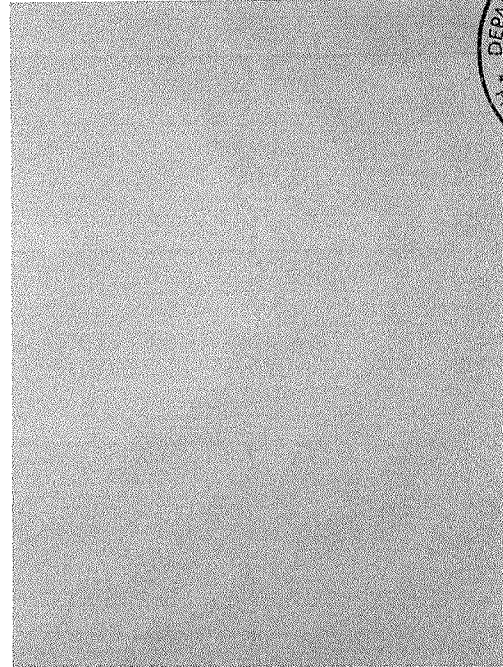
Figura 23 - Trinca na parede

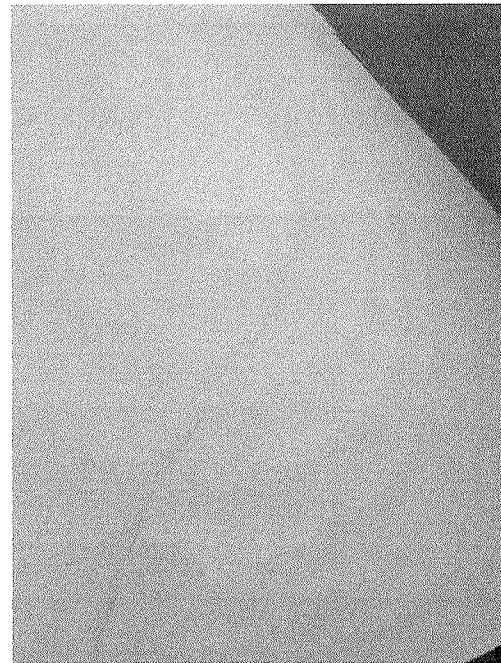
Figura 25 - Trinca na parede e no teto do banheiro masculino

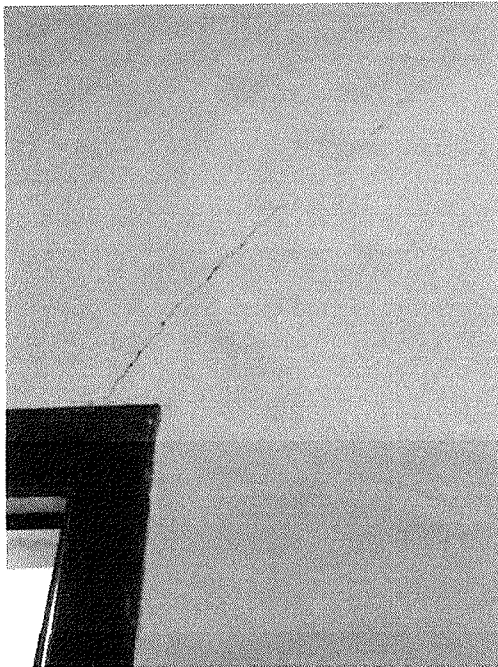
Figura 26 - Trinca na parede do banheiro masculino

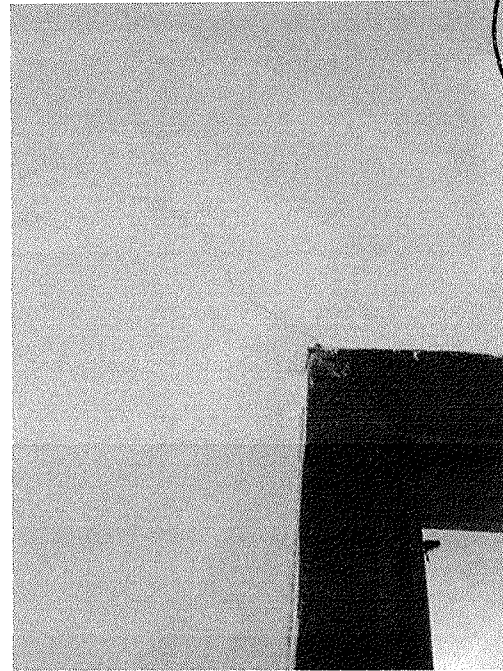
Figura 27 - Trinca na porta da sala do maternal 1, parte exterior

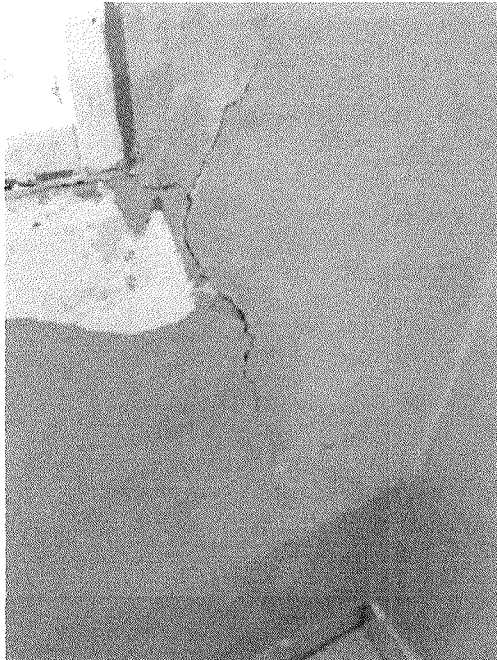
Figura 28 - Trinca por falta de verga na sala do maternal 1

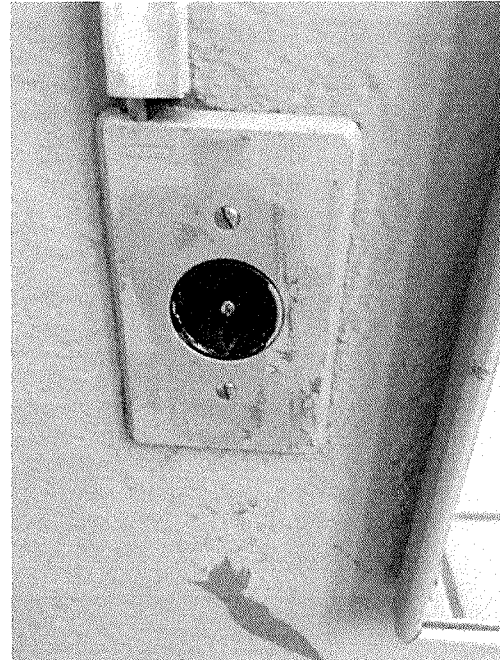
Figura 29 - Tomada sem funcionamento, sala do maternal 1

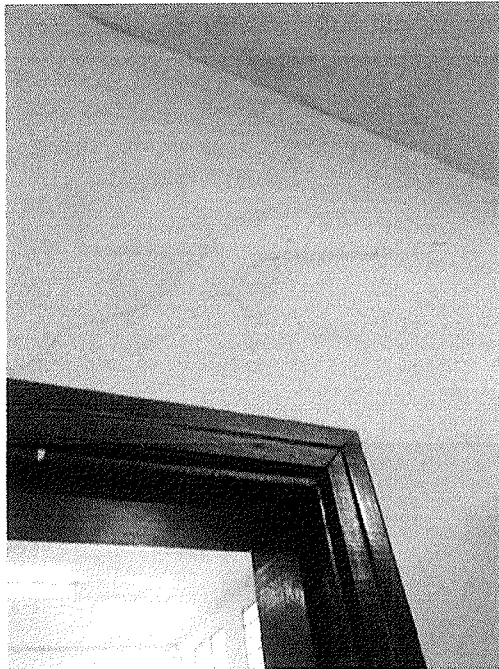
Figura 30 - Trincas na parte superior da porta do maternal 2

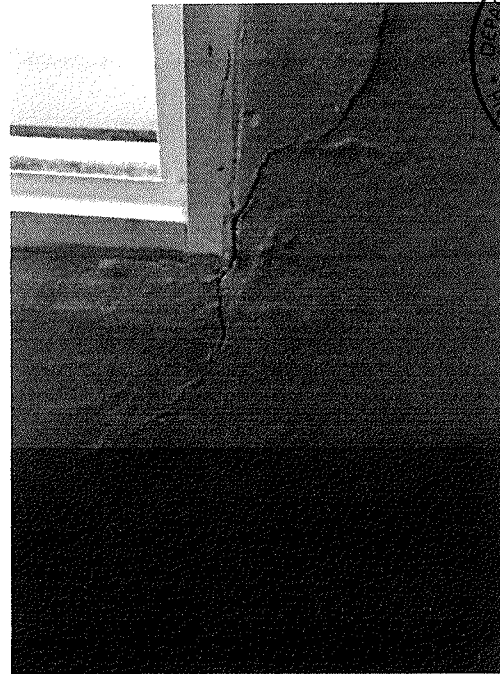
Figura 31 - Trinca na parede do maternal 2

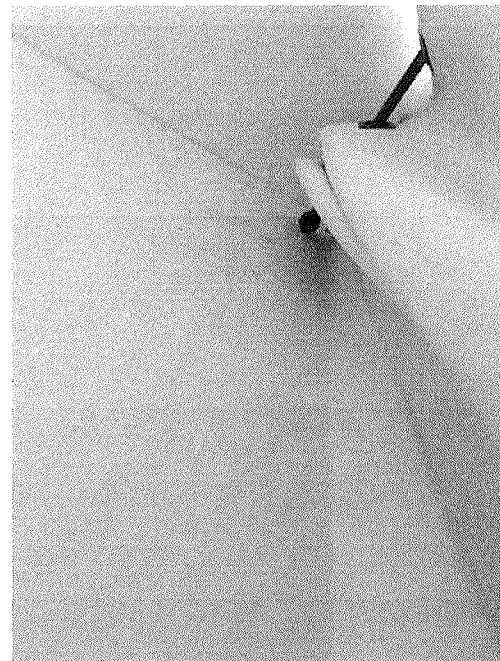
Figura 33 - Infiltração na parede da sala do maternal 2

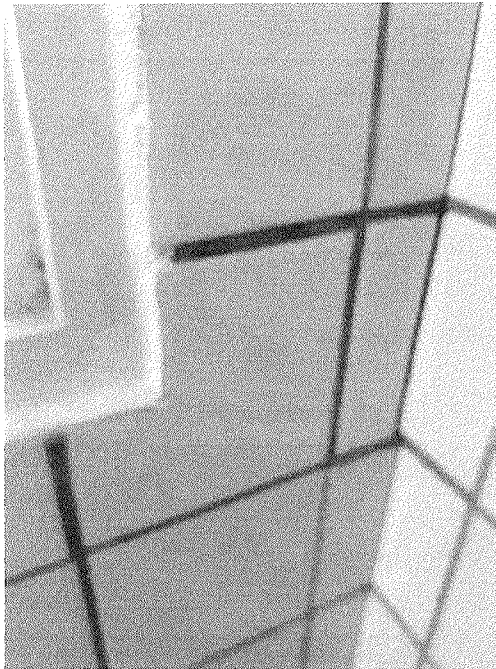
Figura 34 - Trinca no revestimento do refeitório

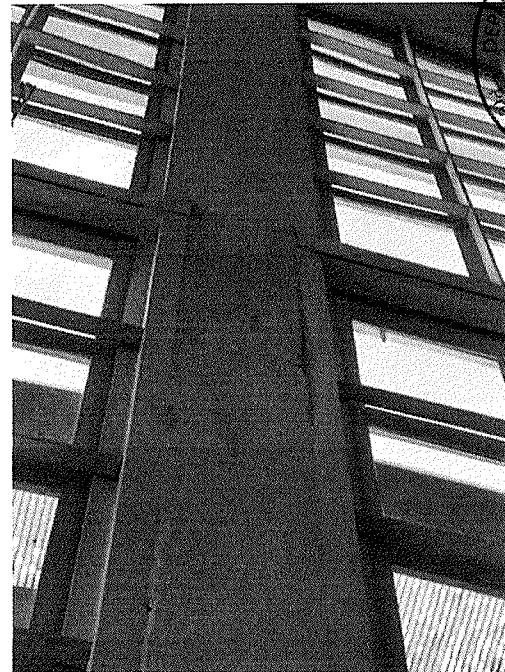
Figura 35 - Infiltração na janela do refeitório

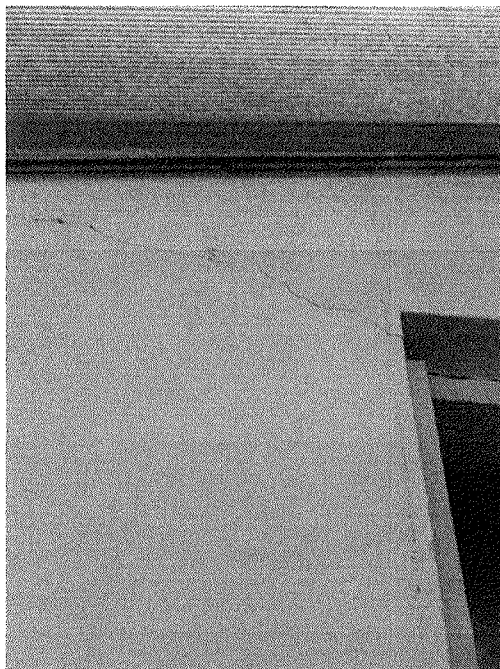
Figura 36 - Trinca por falta de contra verga na sala do maternal 2

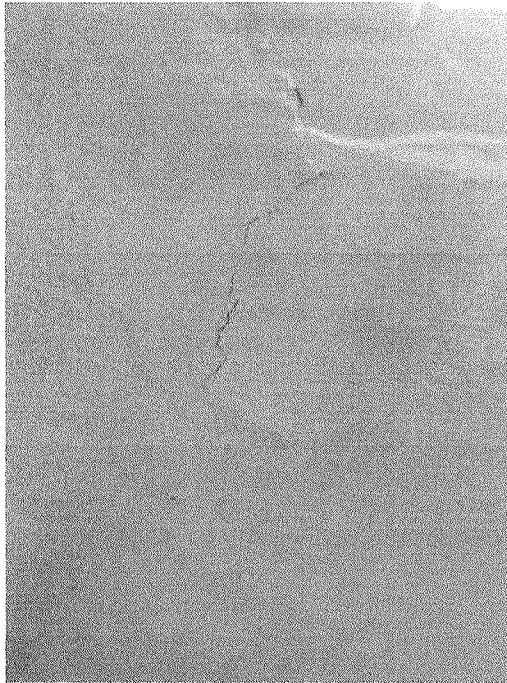
Figura 38 - Trinca na parede da sala do maternal 2

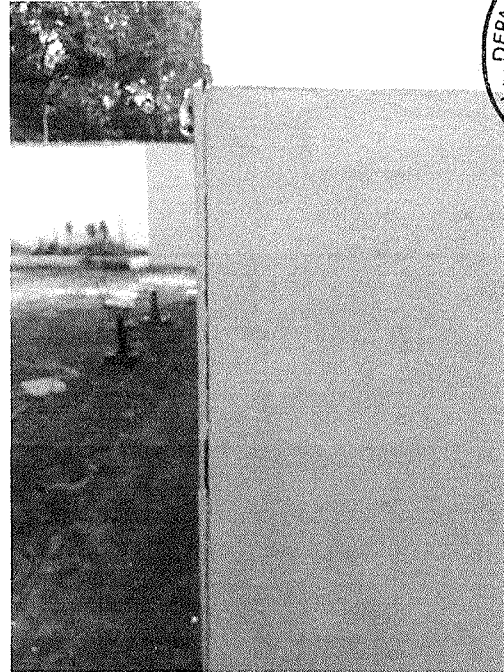
Figura 39 - Azulejo soltando na parte externa da escola

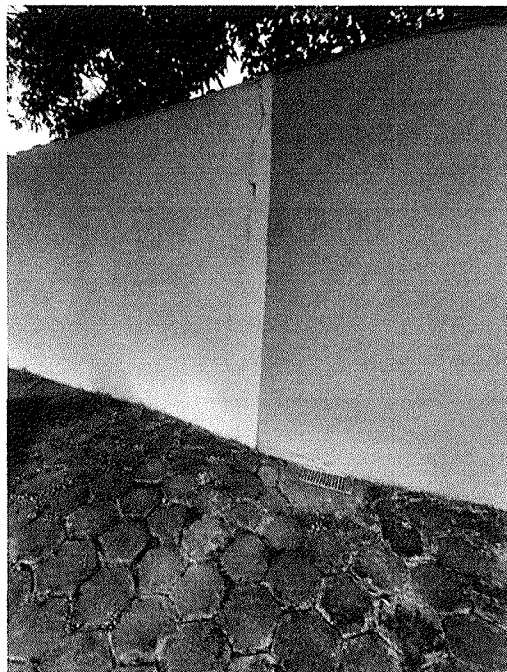
Figura 40 - Rachadura na parede, pátio da escola

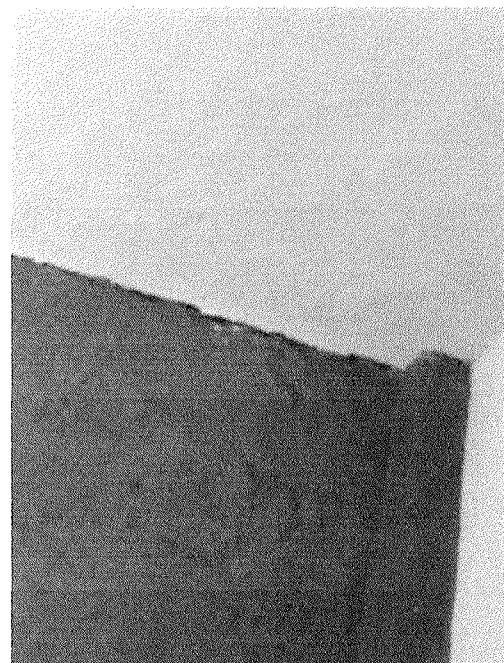
Figura 41 - Rachadura na base da estrutura da edificação na parte exterior da escola

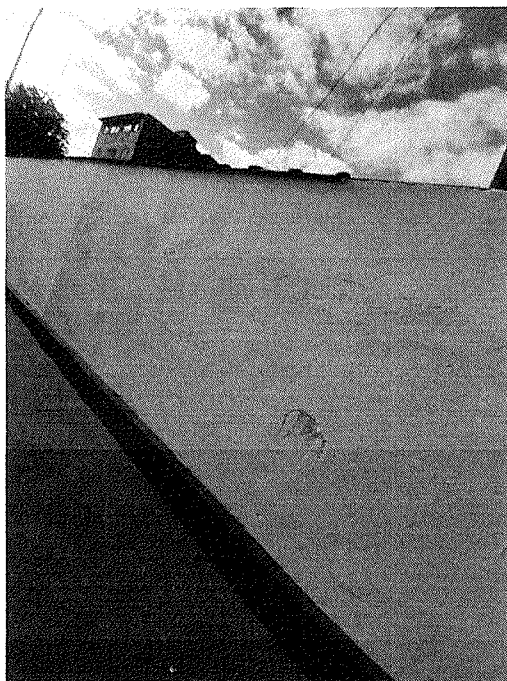
Figura 42 - Tinta descascando e trincas pelo muro da parte externa da escola

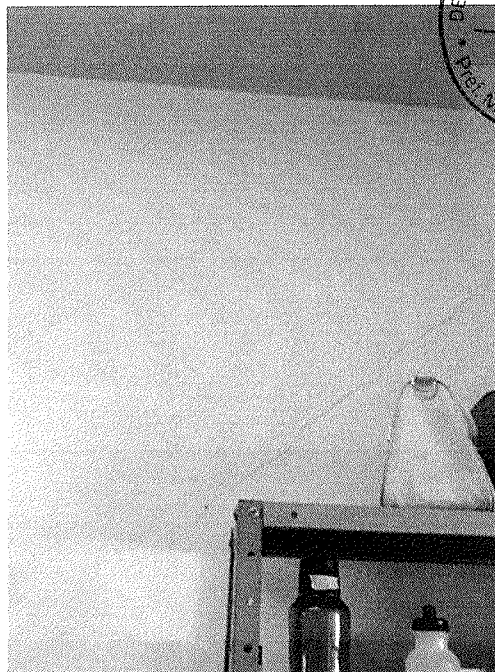
Figura 43 - Trincas 45° na parede da lavanderia

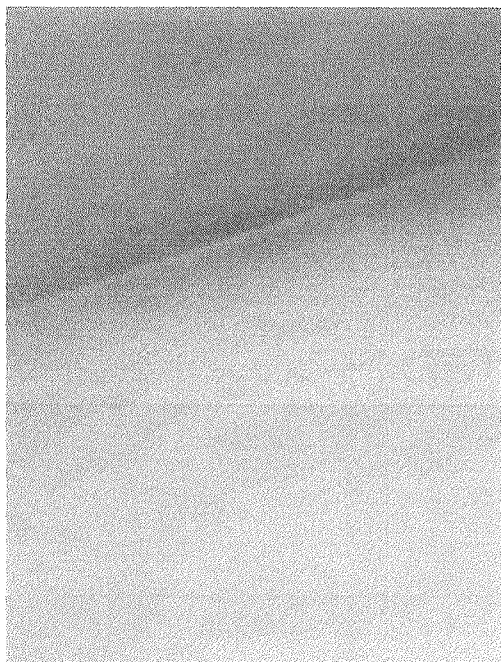
Figura 44 - Infiltração no teto da lavanderia

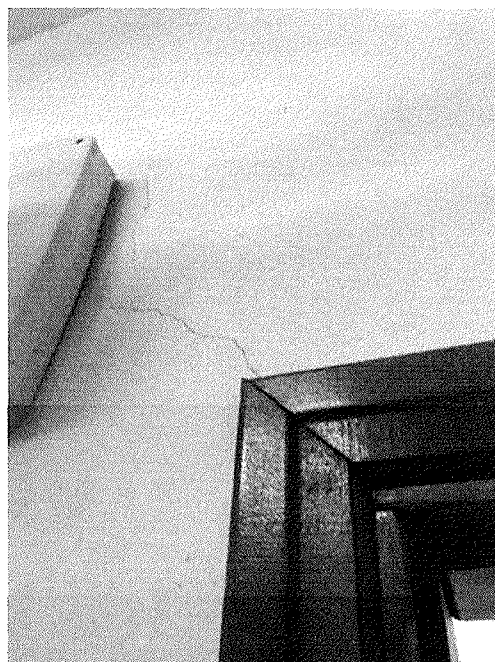
Figura 45 - Trinca na parede próximo à porta da lavanderia

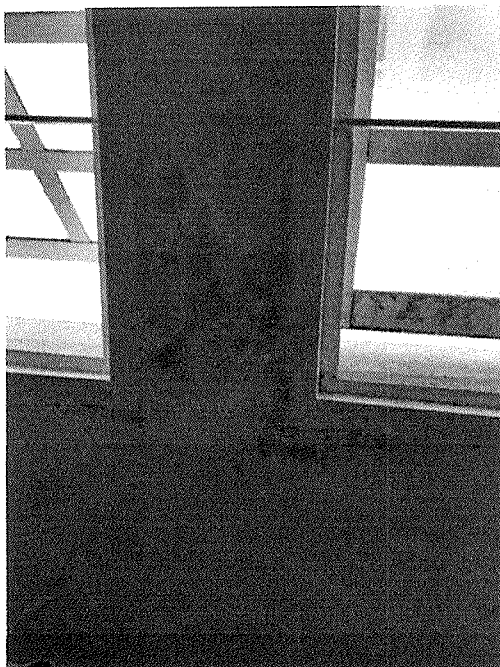
Figura 46 - Infiltração na janela da dispensa da cozinha

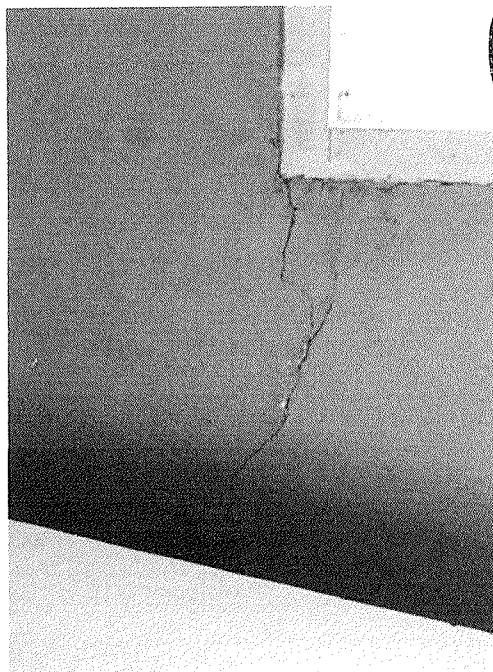
Figura 47 - Trinca na parede do berçário 2

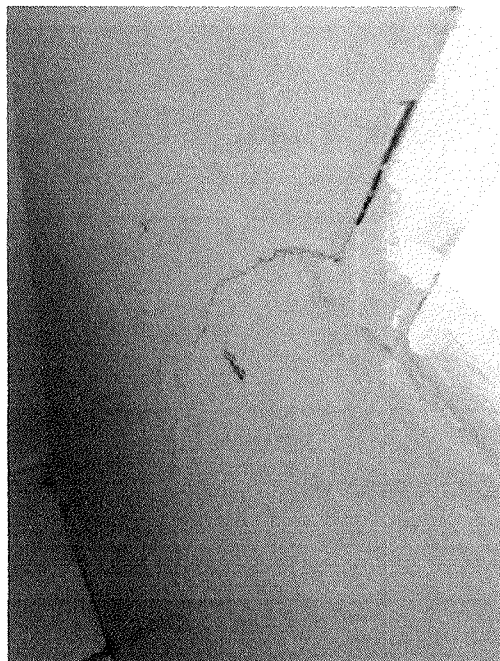
Figura 48 - Trinca na parede do berçário 1

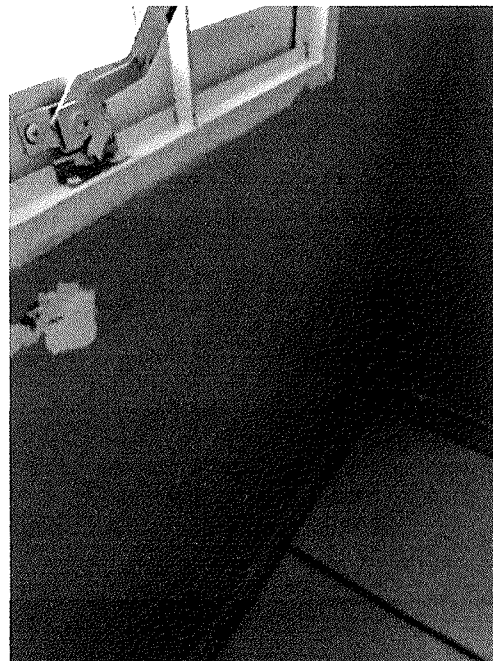
Figura 49 - Tinta descascando e trinca na parede na sala do berçário 1

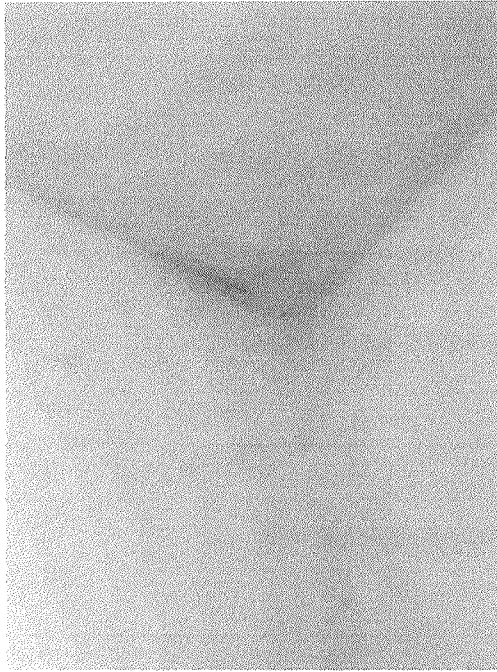
Figura 50 - Infiltração no banheiro da sala do berçário 1

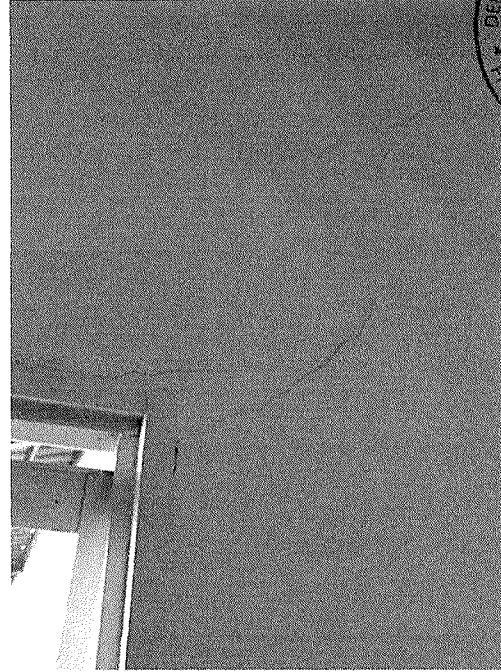
Figura 51 - Trinca por falta de verga no lactário

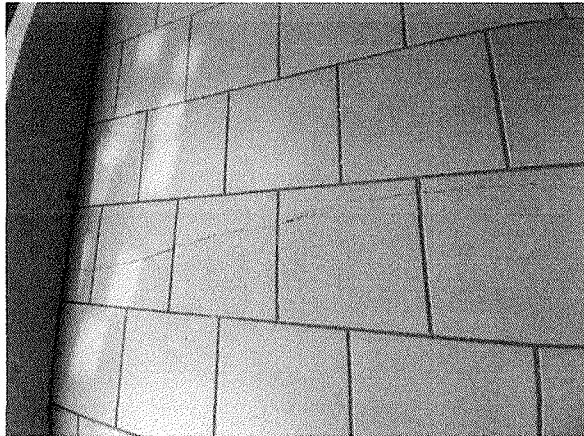
Figura 52 - Trinca no revestimento corredor

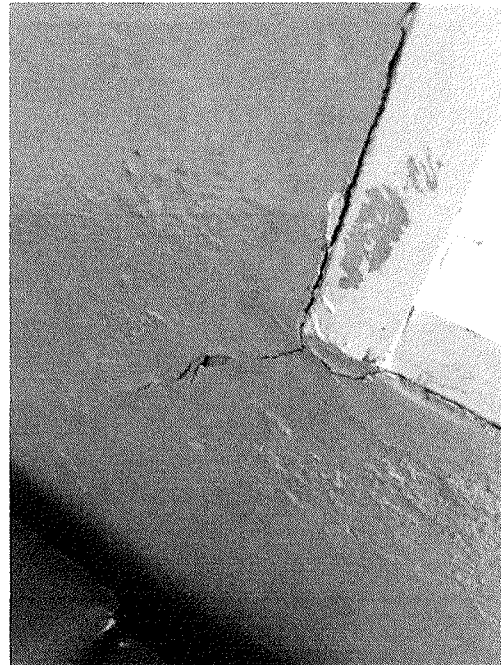
Figura 53 - Trinca na parede do maternal 1

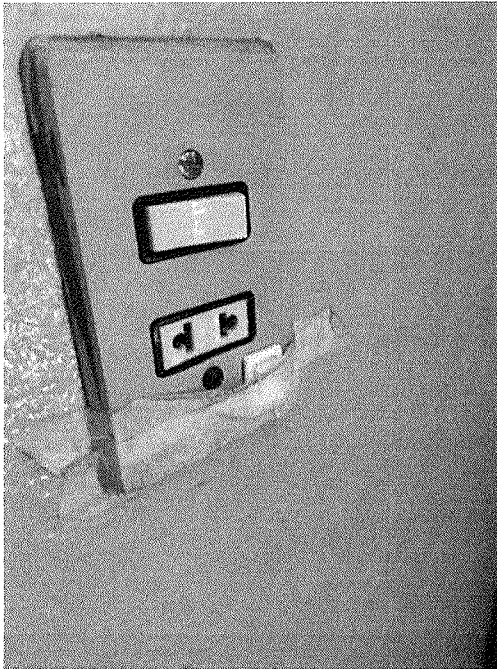
Figura 54 - Dispositivo de ventilador de teto desativado na sala do maternal 1

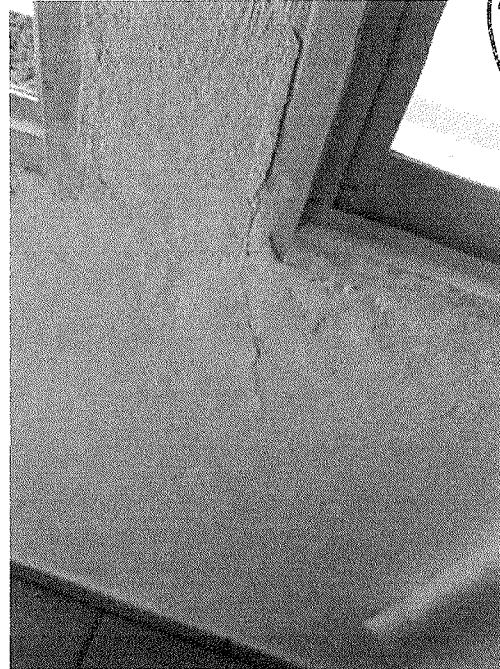
Figura 55 - Trinca na parede da brinquedoteca

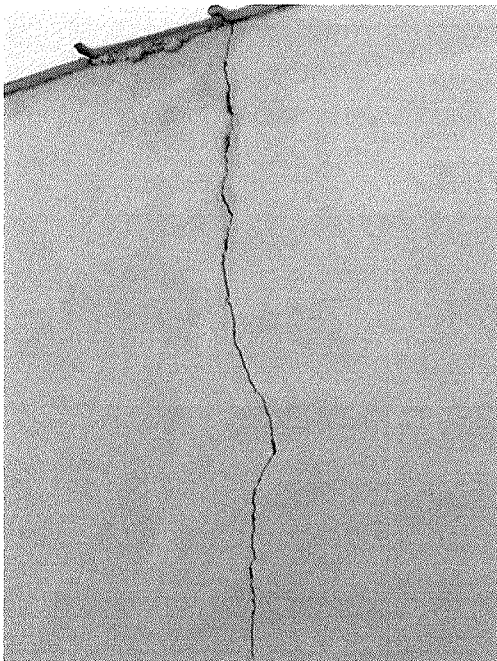
Figura 56 - Rachadura no muro

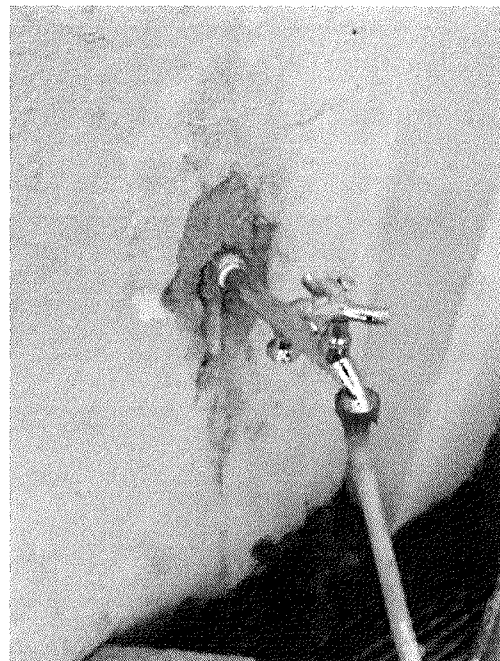
Figura 57 - Reboco exposto na mangueira da horta da escola

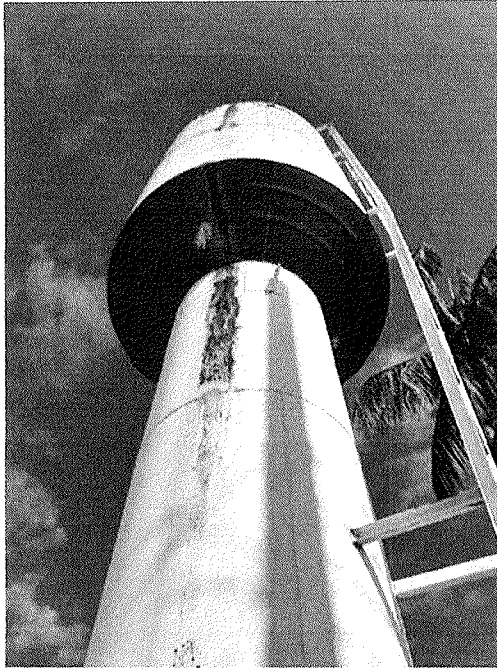
Figura 58 - Caixa d'água com ferrugem exposta

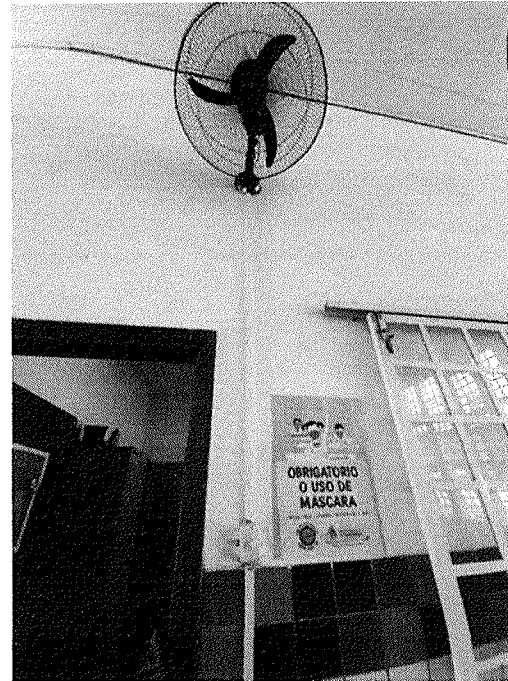
Figura 59 - Ventilador danificado do refeitório
