PLANO DE MANUTENÇÃO PREDIAL
CEIM LAZARA CASSARINI

SETEMBRO DE 2021

Cliente Prefeitura Municipal de Pouso Alegre

Título Plano de Manutenção Predial

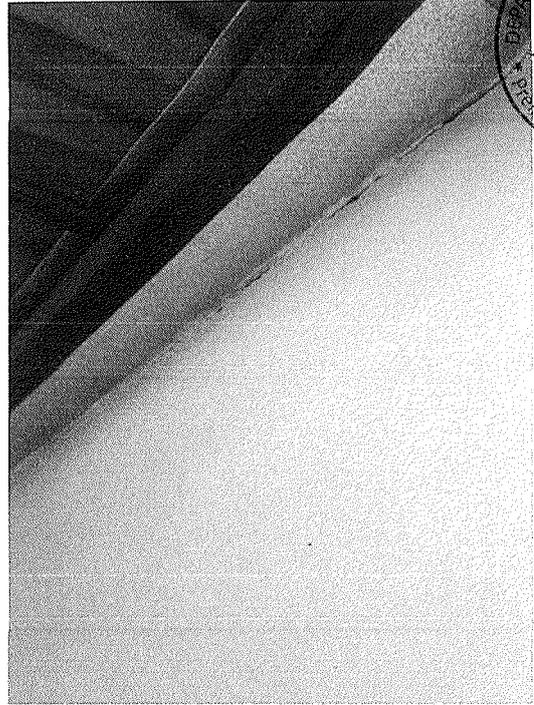
Figura 3 - Calha danificada, área externa, sala 2

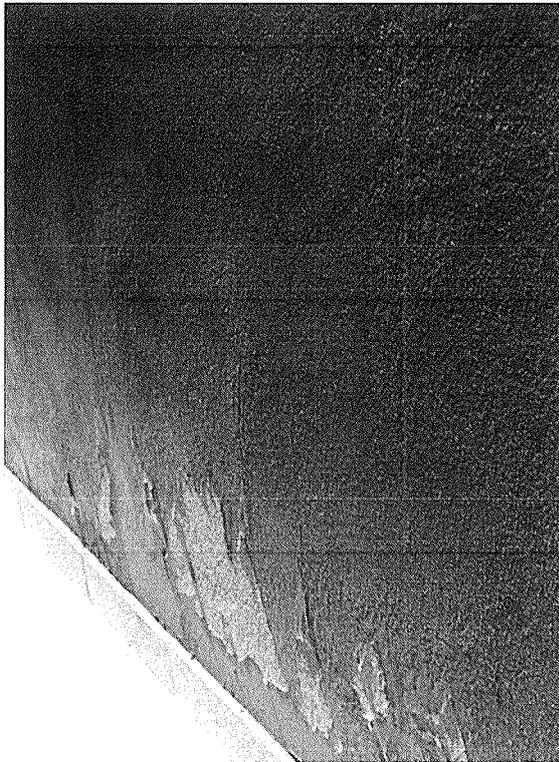
Figura 4 - Descascamento da pintura, área externa

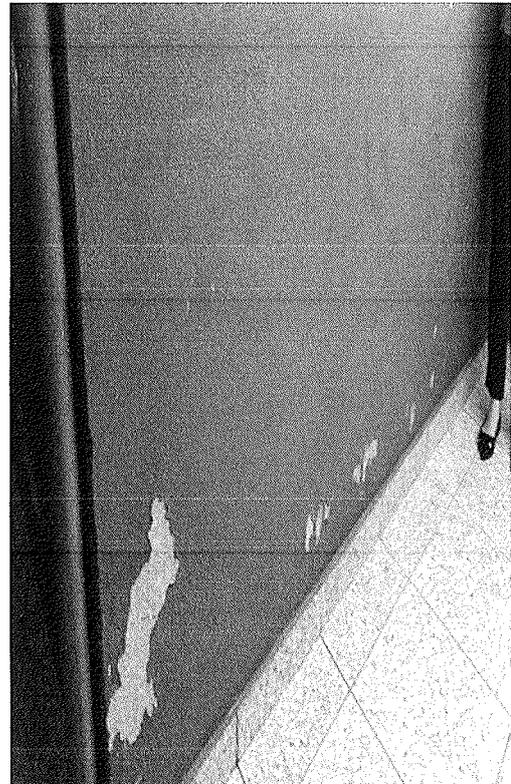
Figura 5 - Descascamento da pintura, área externa

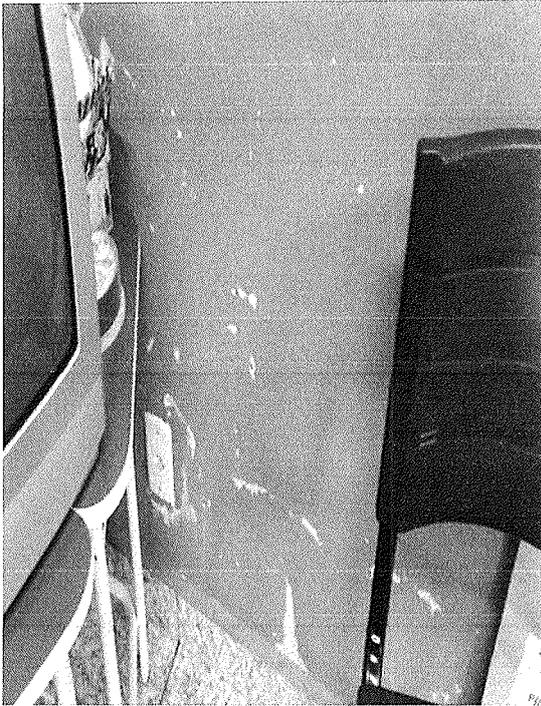
Figura 6 - Descascamento da pintura, sala 1

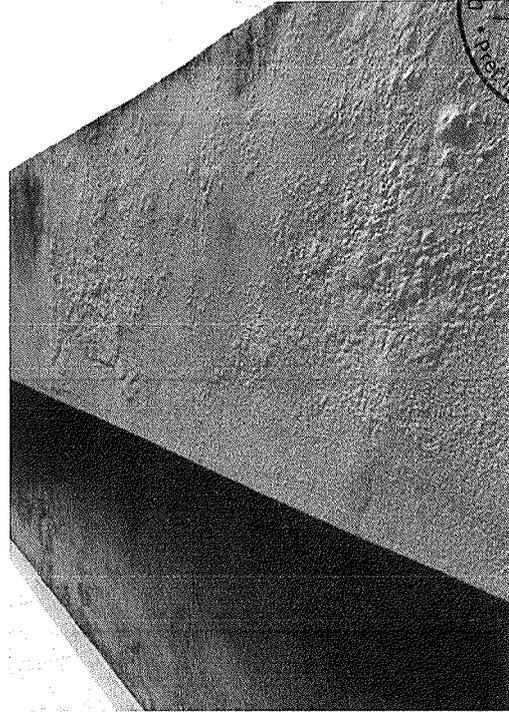
Figura 7 - Descolamento do reboco, área externa

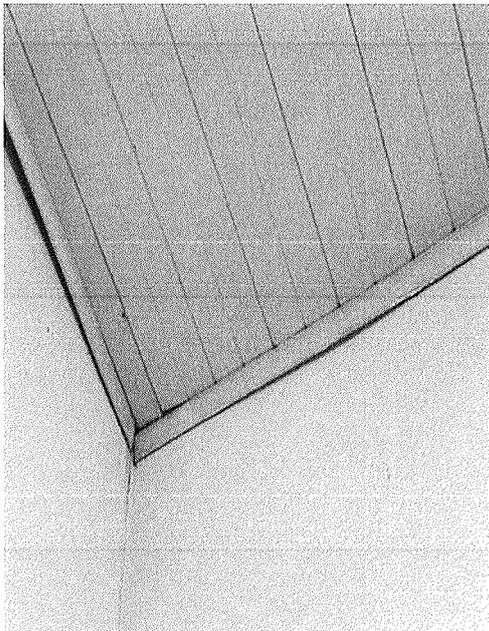
Figura 8 - Descolamento do forro

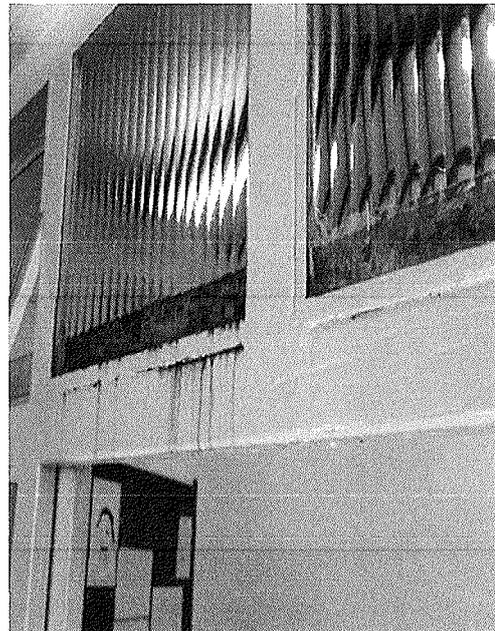
Figura 9 - Ferrugem, janela, sala 1

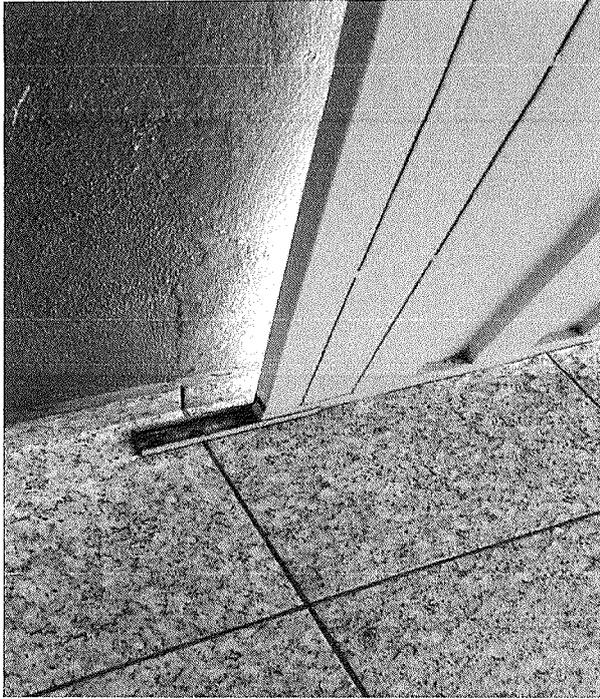
Figura 10 - Ferrugem, portão de entrada

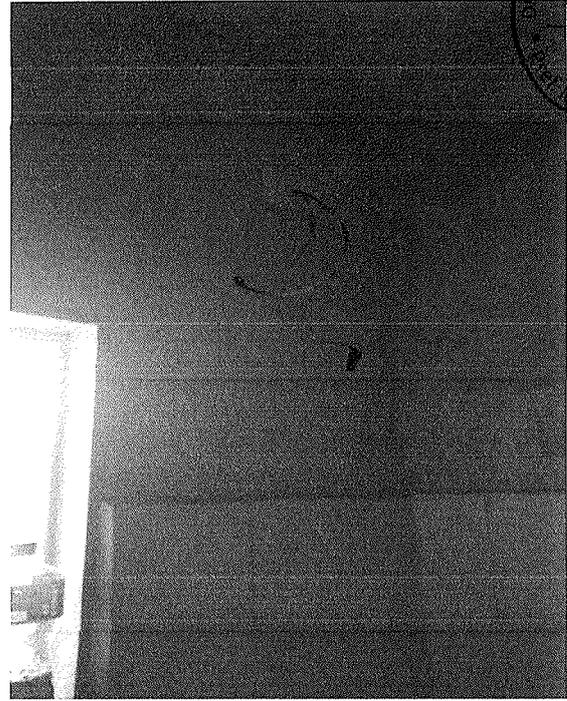
Figura 11 - Fiação exposta, banheiro do refeitório

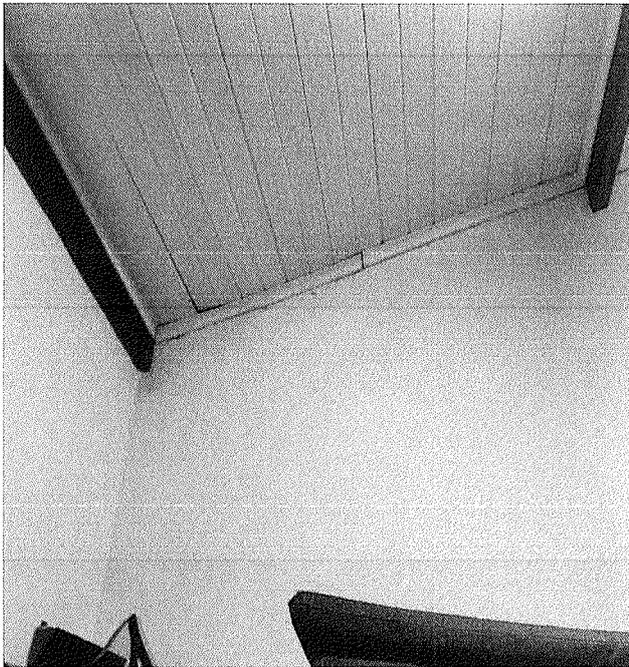
Figura 12 - Forro despregando, sala 1

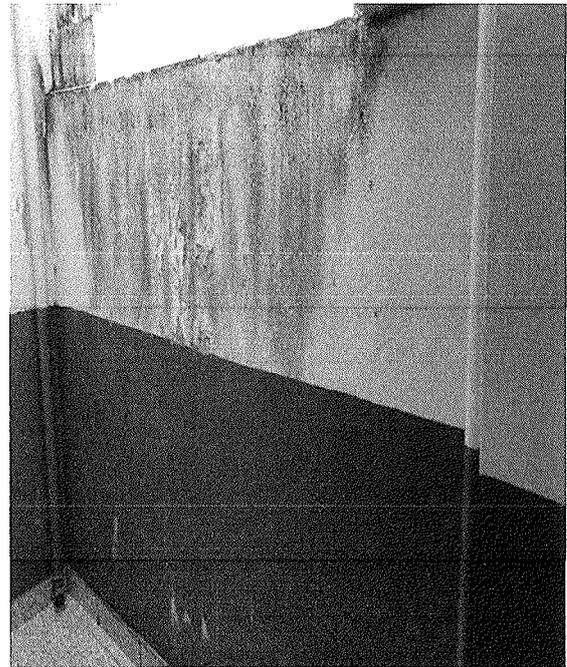
Figura 13 - Infiltração, área externa

De acordo com a análise técnica, a edificação onde se encontra o CEIM Lazara Cassarini possui a necessidade de manutenções na estrutura, pois há muitos pontos com infiltrações, que podem estar ocorrendo pela falta de manutenção no telhado. Existem algumas correções na parte hidrossanitária e elétrica. De modo geral, a edificação não possui danos considerados graves, sendo classificada como uma estrutura estável com necessidades básicas a serem reparadas.

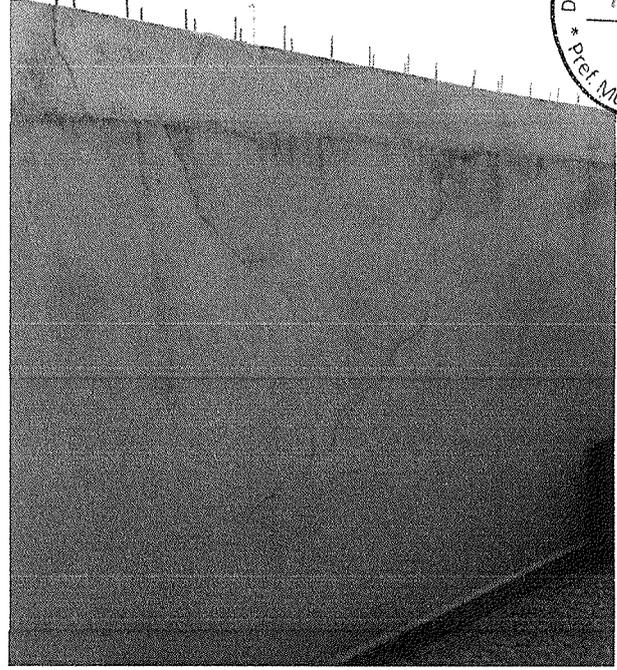
Figura 15 - Infiltração, lavanderia

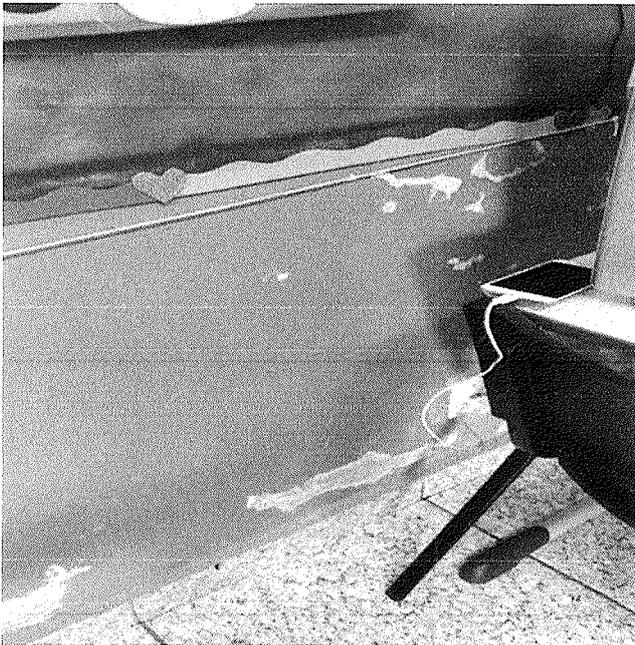
Figura 16 - Infiltração, sala 2

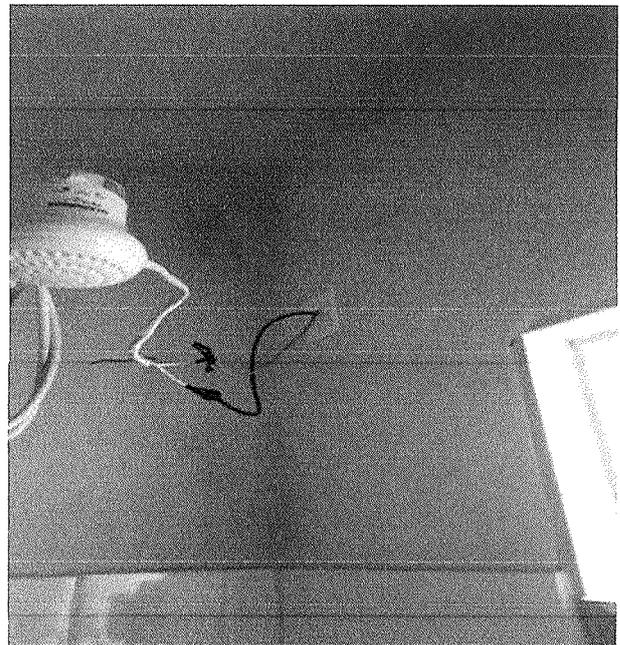
Figura 17 - Infiltração, banheiro

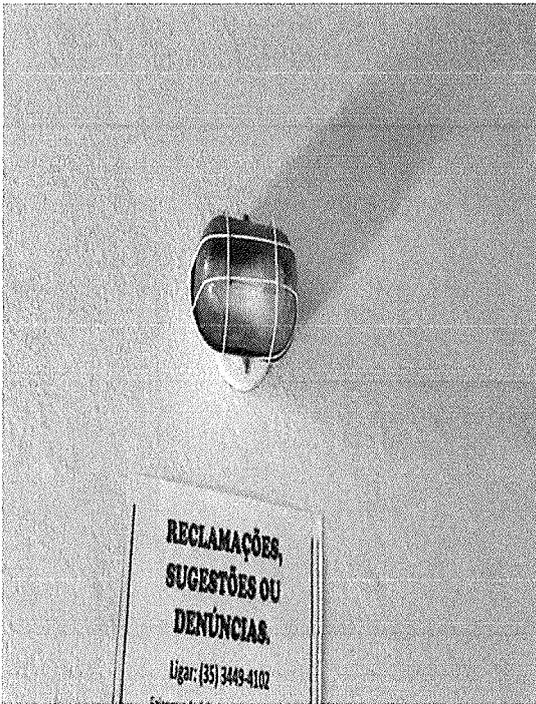
Figura 18 - Lâmpada queimada, área externa, sala 2

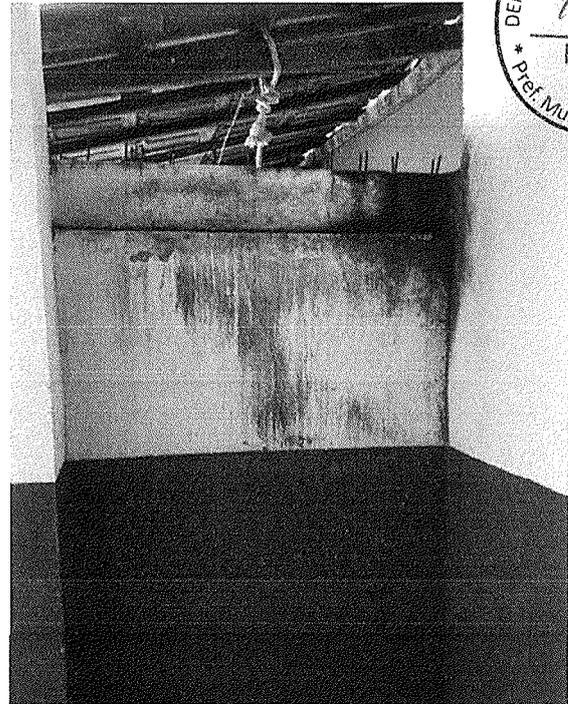
Figura 19 - Mofo, área externa

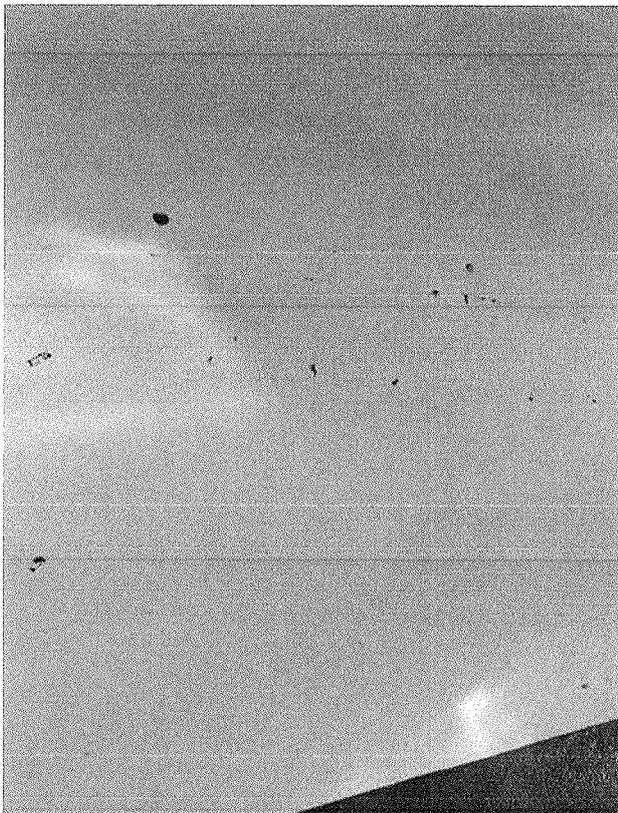
Figura 20 - Pintura danificada, área externa

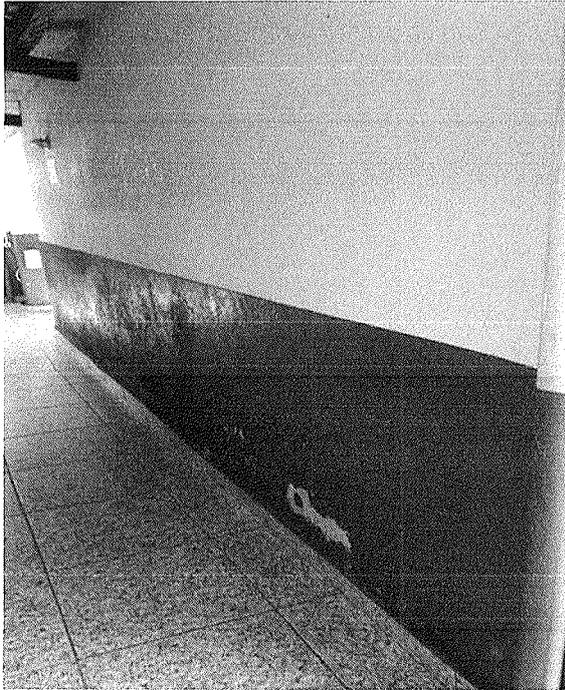
Figura 22 - Pintura em mau estado de conservação

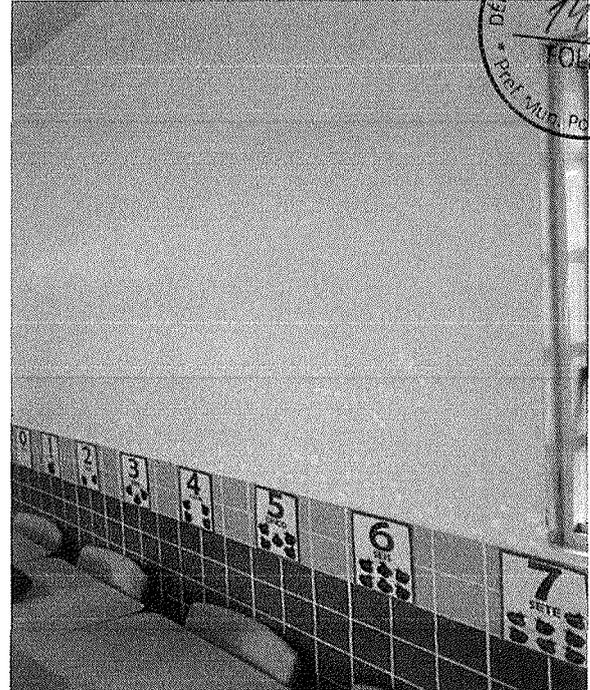
Figura 23 - Pintura em mau estado de conservação

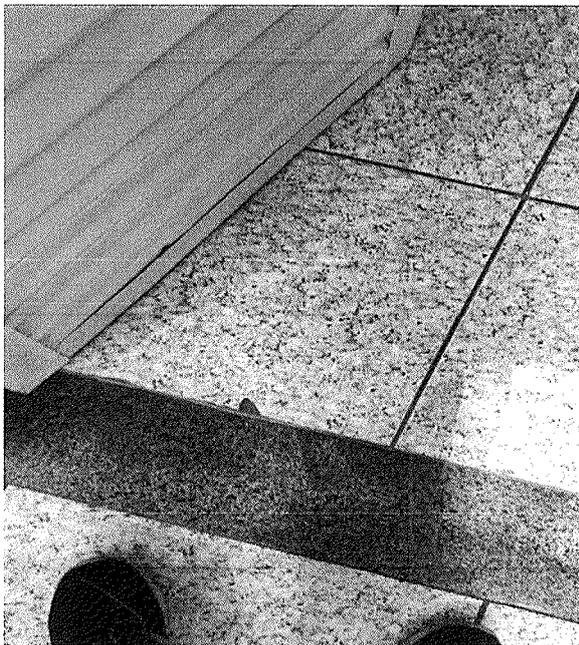
Figura 24 - Piso quebrado, refeitório

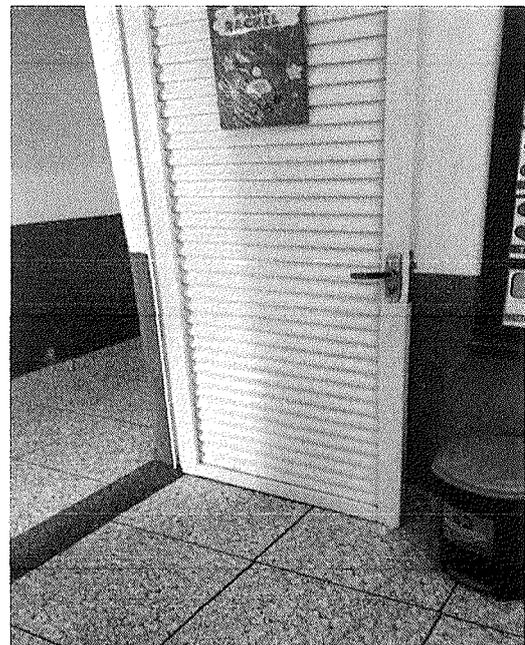
Figura 25 - Porta emperrada, sala 1

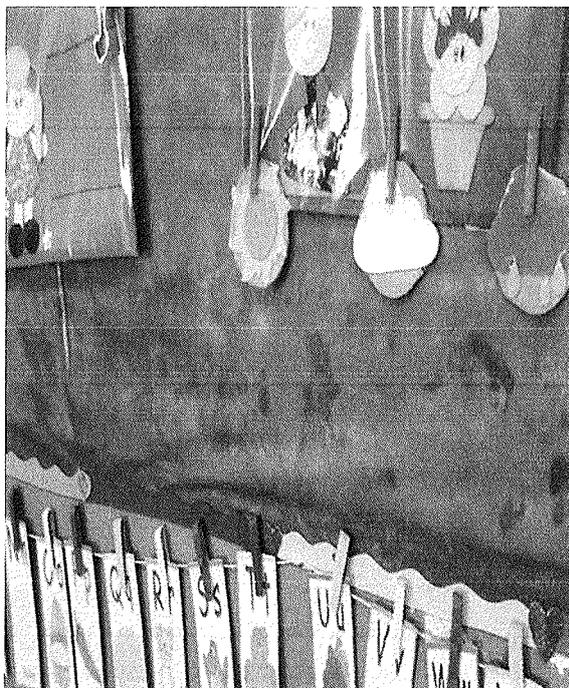
Figura 26 - Reboco danificado, sala 2

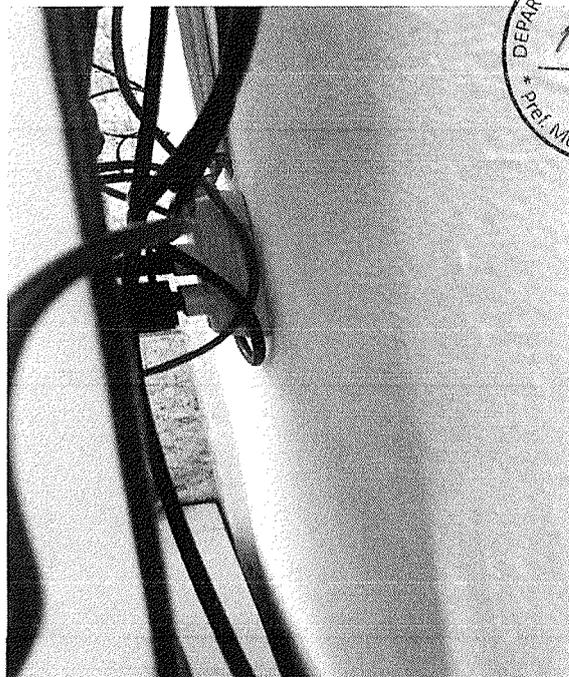
Figura 27 - Tomadas danificadas, sala 1

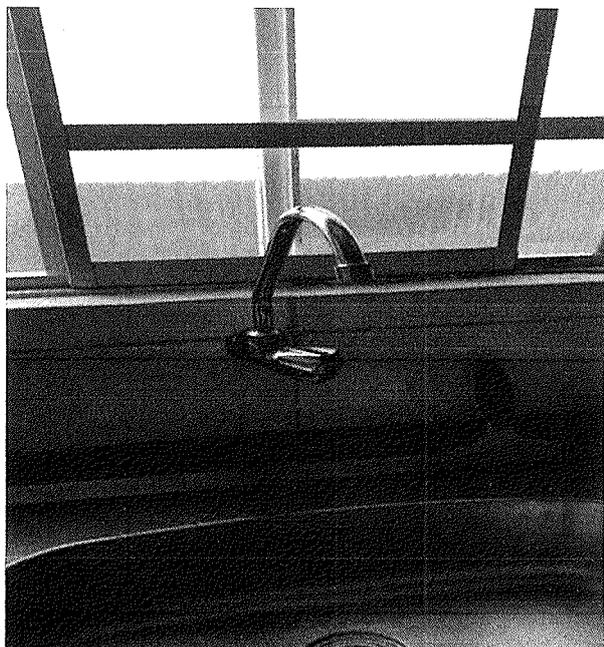
Figura 28 - Torneira da cozinha danificada

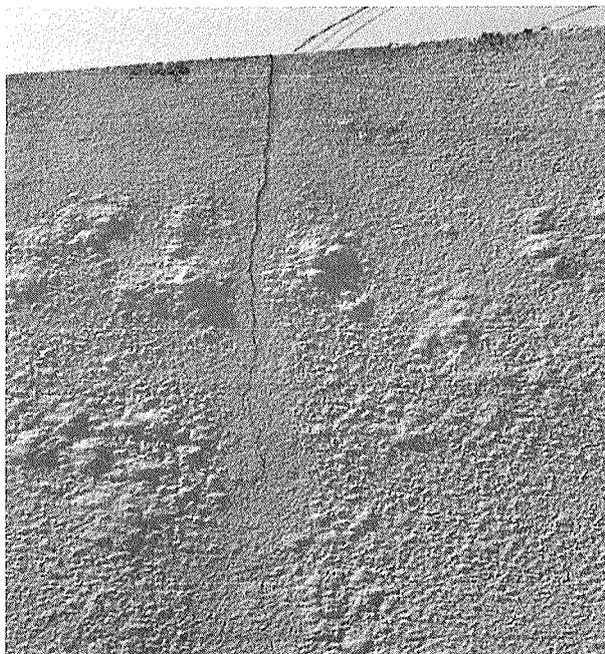
Figura 30 - Trinca e deslocamento do reboco, área externa

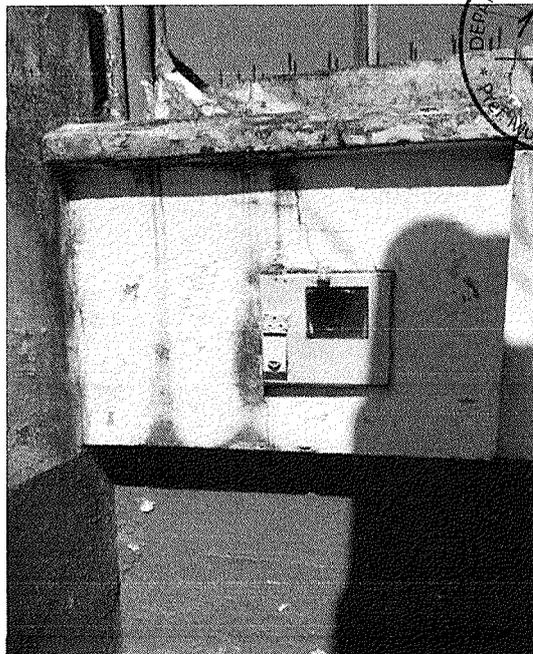
Figura 31 - Trinca e mofo na área externa

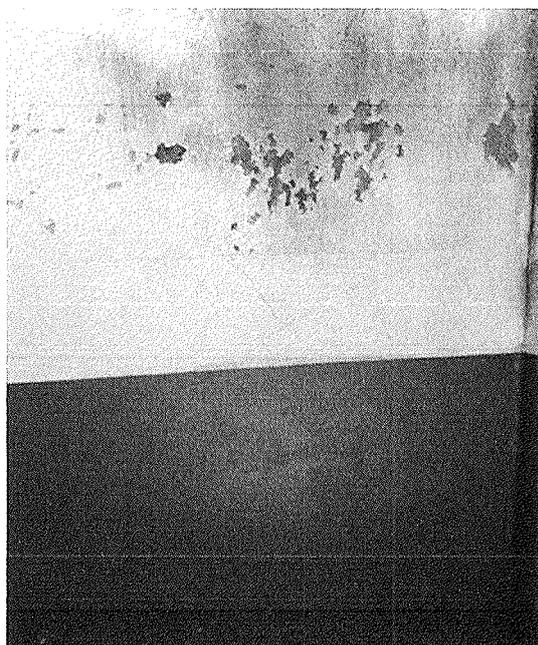
Figura 32 - Trinca na parede e descascamento da pintura, área externa

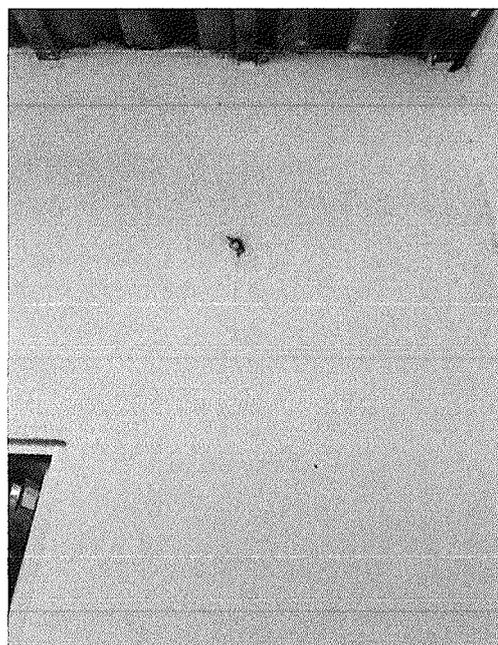
Figura 33 - Trinca na parede, lavanderia

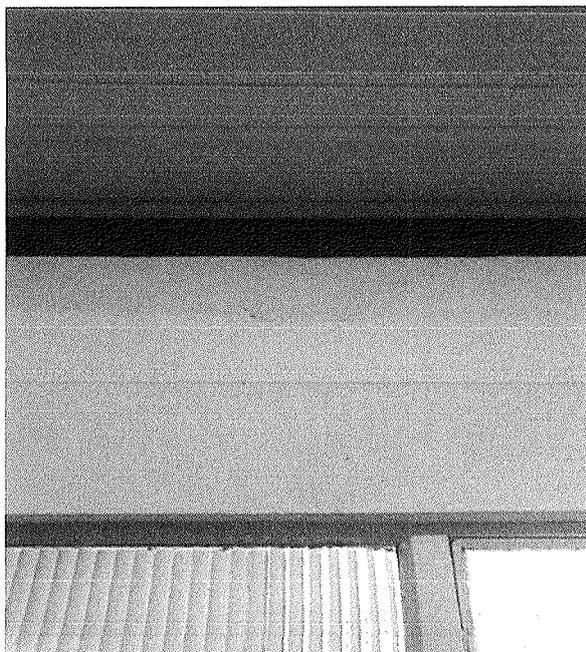
Figura 34 - Trinca na parede, sala 1

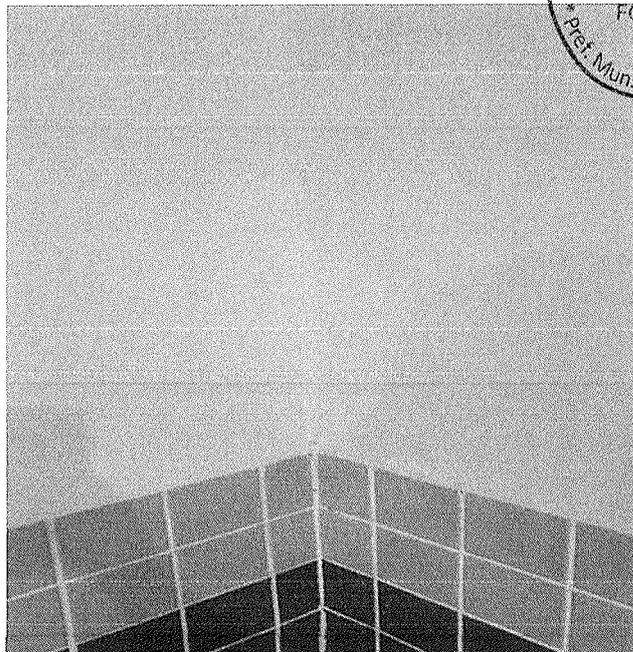
Figura 35 - Trinca na parede, sala 3

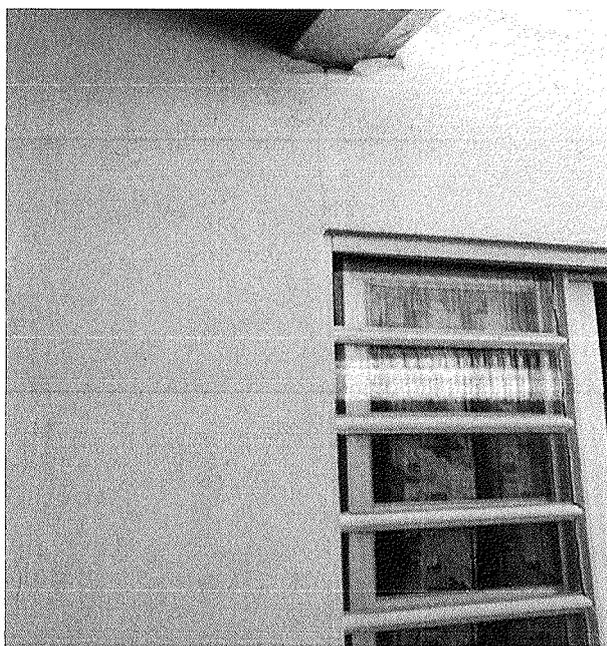
Figura 36 - Trinca parte superior

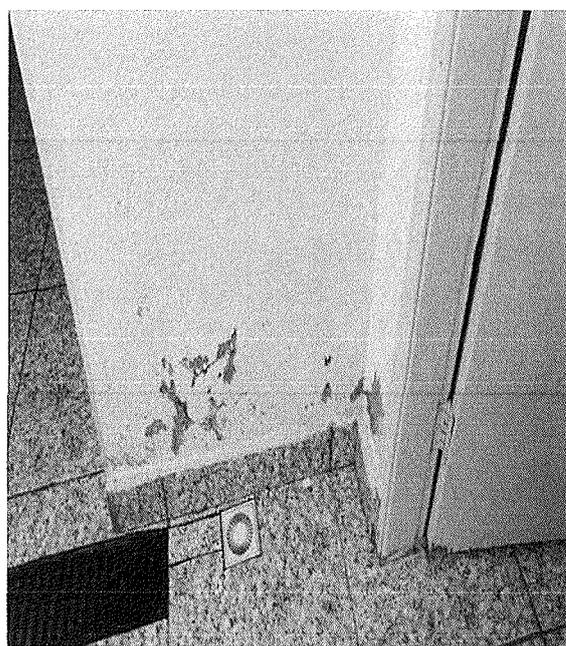
Figura 37 - Umidade, lavanderia

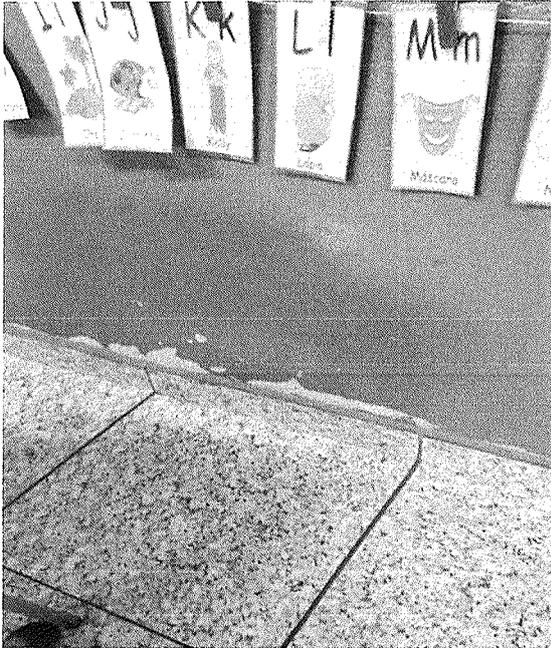
Figura 38 - Umidade, sala 2
