PLANO DE MANUTENÇÃO PREDIAL
CEIM MARIA DE PAIVA SEDE

SETEMBRO DE 2021

Título Plano de Manutenção Predial

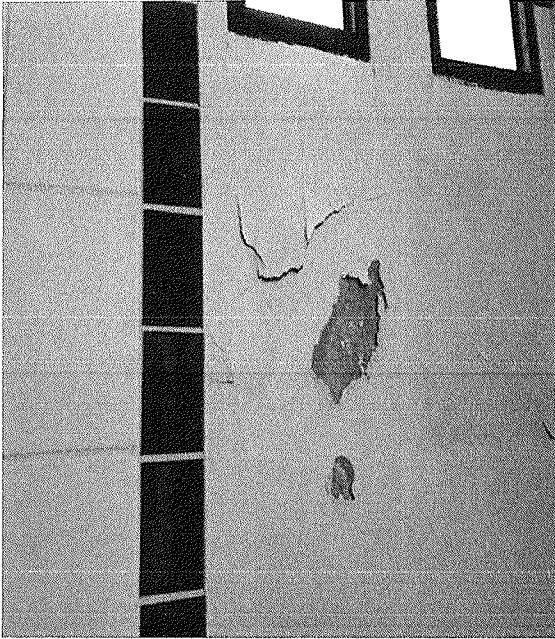
Figura 2 - Descolamento da pintura, banheiro

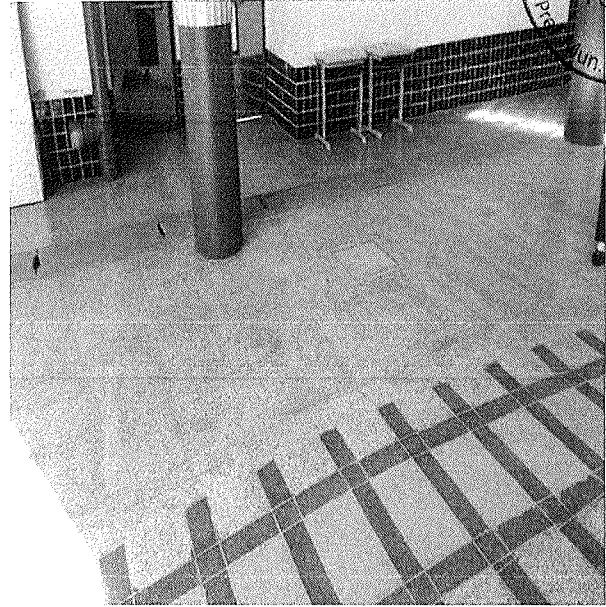
Figura 3 - Drenagem insuficiente, pátio

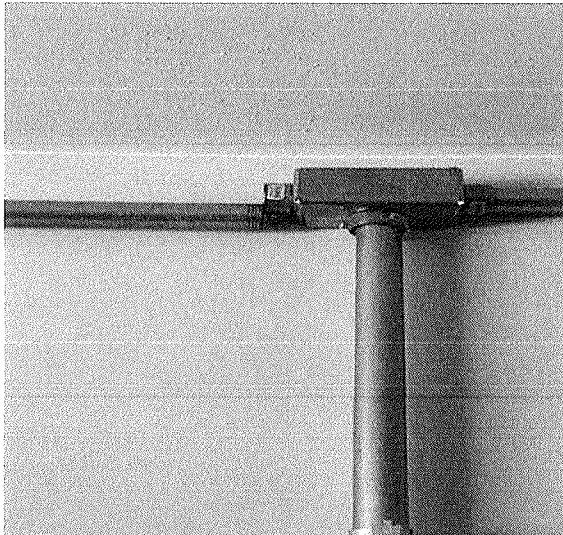
Figura 4 - Eletroduto solto, sala de isolamento

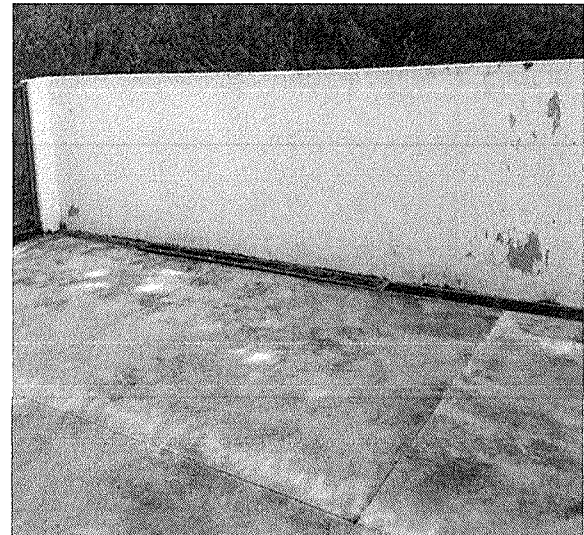
Figura 5 - Grelhas soltas, área externa

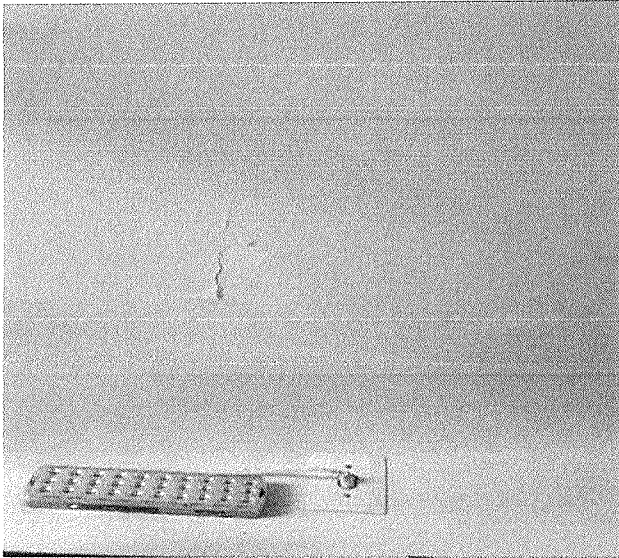
Figura 6 - Descolamento da pintura, banheiro para deficiente

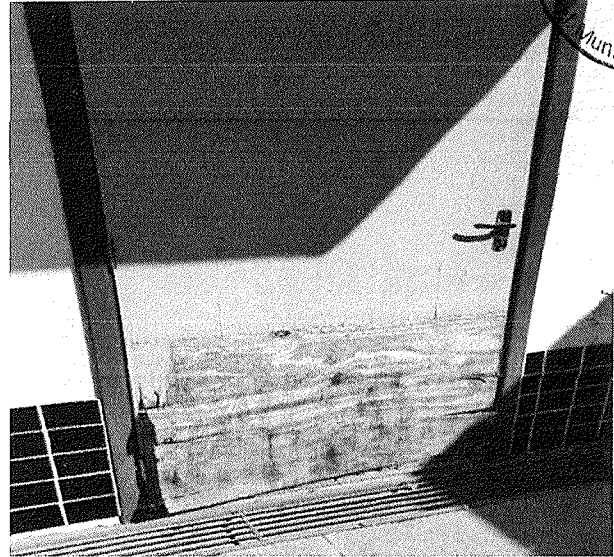
Figura 7 - Porta danificada

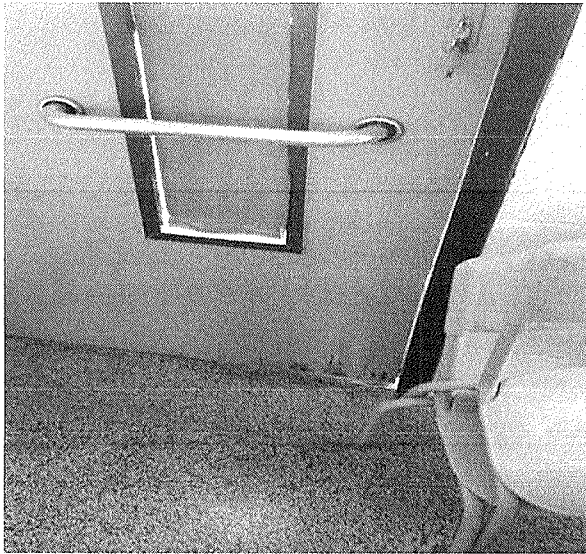
Figura 8 - Porta danificada, sala 8

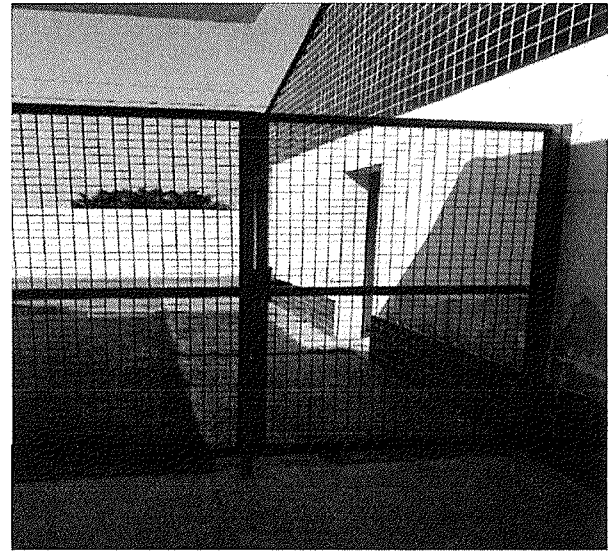
Figura 9 - Portão emperrando, área externa

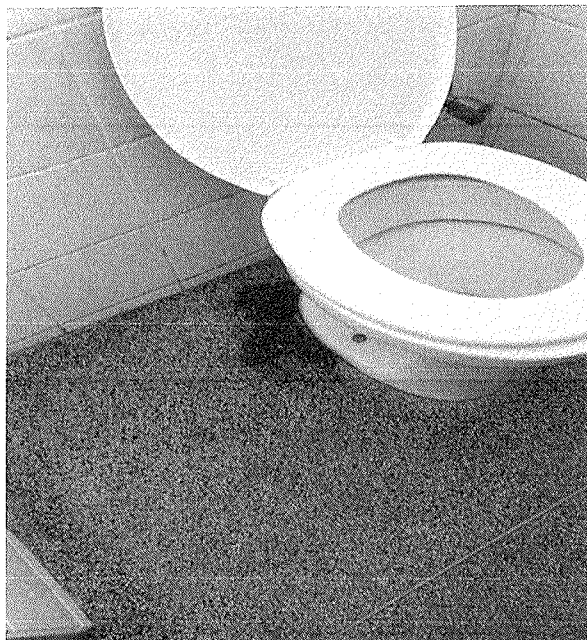
Figura 10 - Vazamento

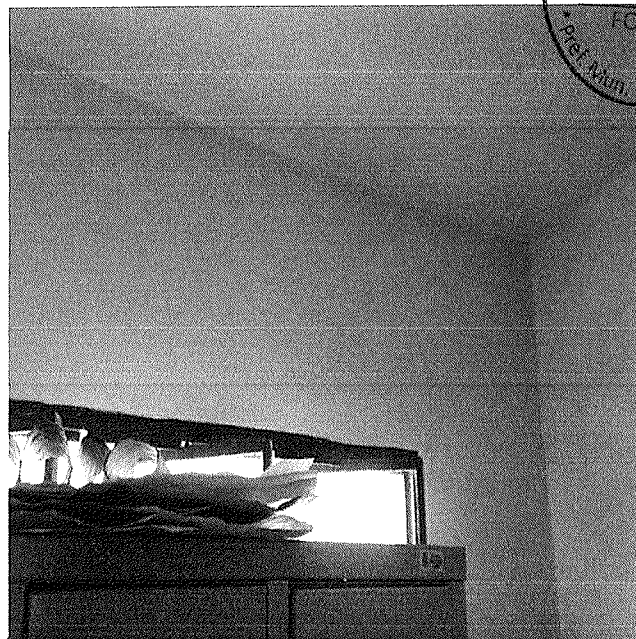
Figura 11 - Trinca no banheiro, sala 14

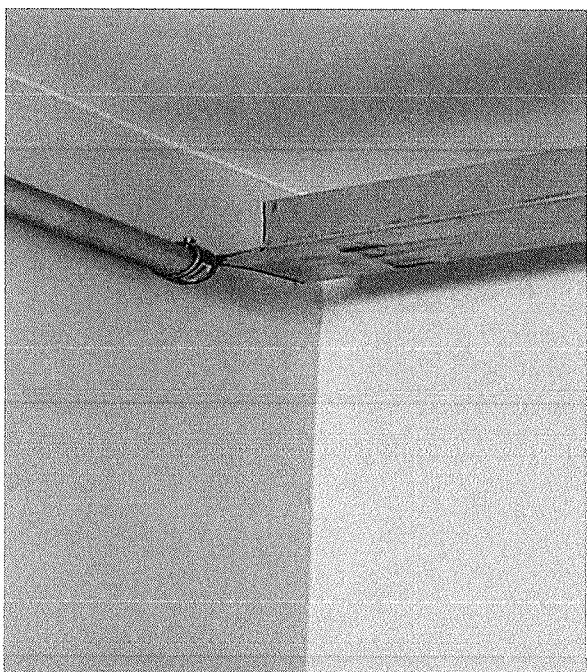
Figura 12 - Suporte solto, maternal 1

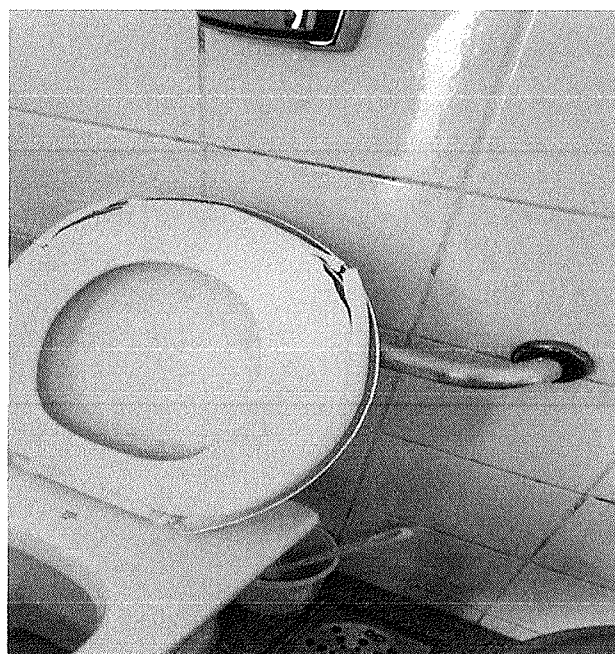
Figura 13 - Tampa da privada danificada, banheiro para deficiente

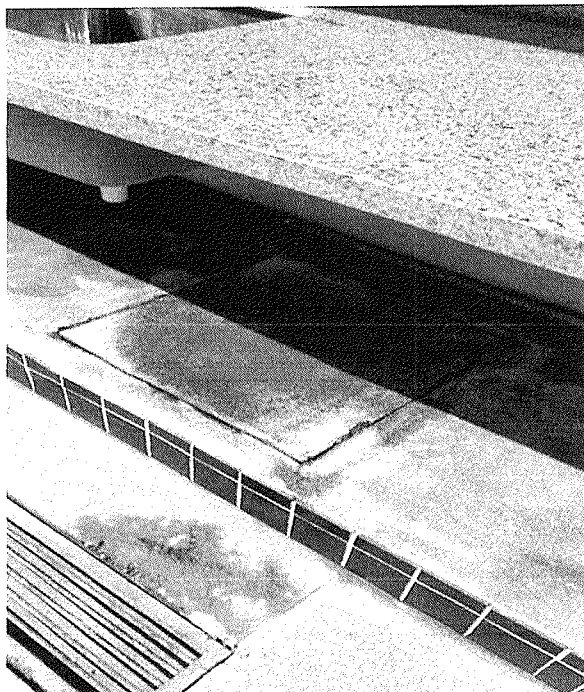
Figura 14 - Tampa enferrujada, área externa

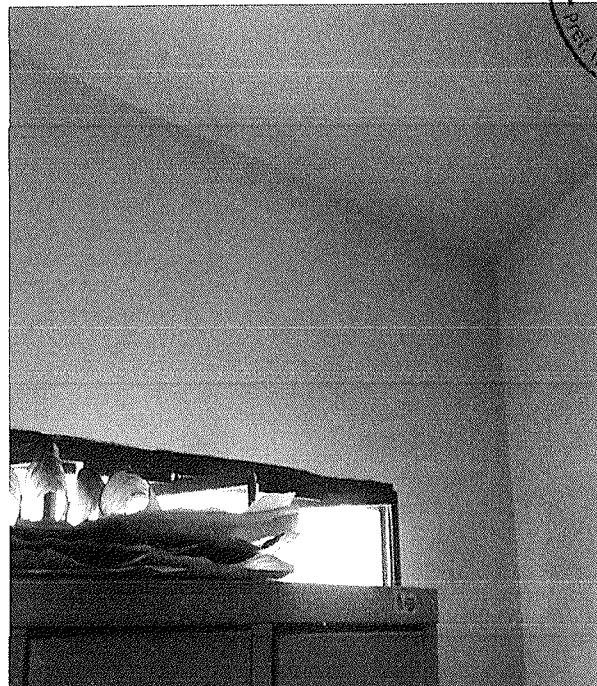
Figura 15 - Trinca no banheiro, sala 14

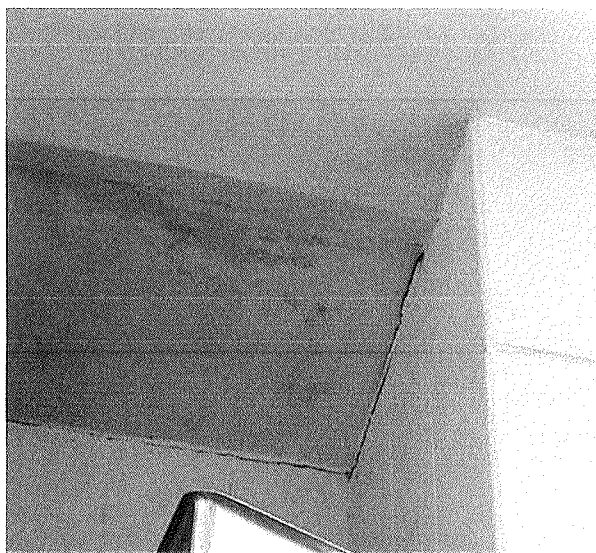
Figura 16 - Trinca e mofo, cozinha

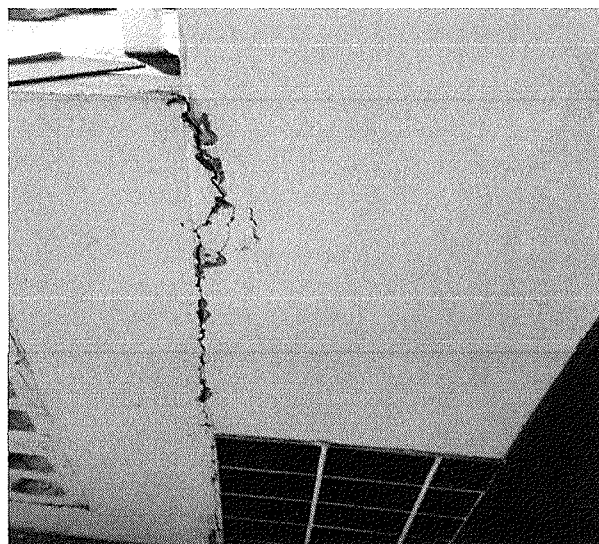
Figura 17 - Trinca na área externa

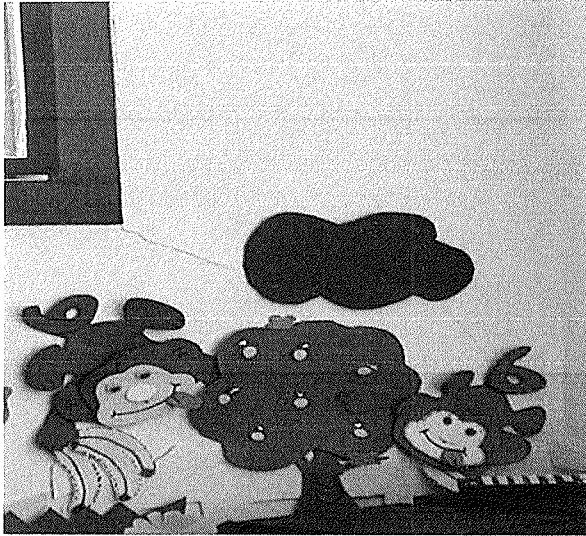
Figura 18 - Trinca na sala 8

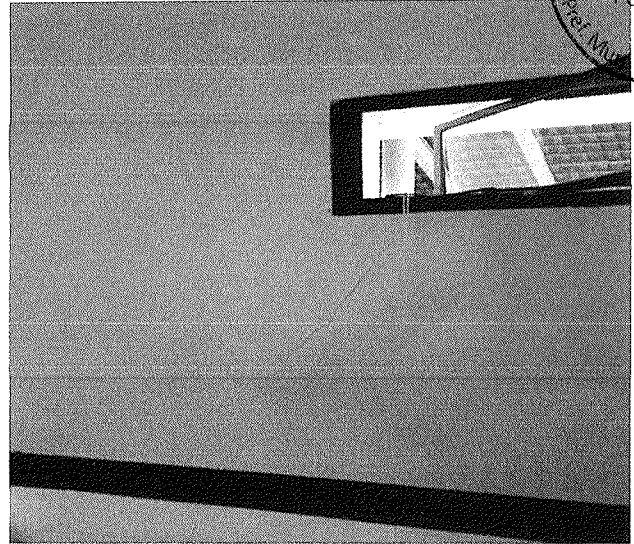
Figura 19 - Trinca na parede da sala 10

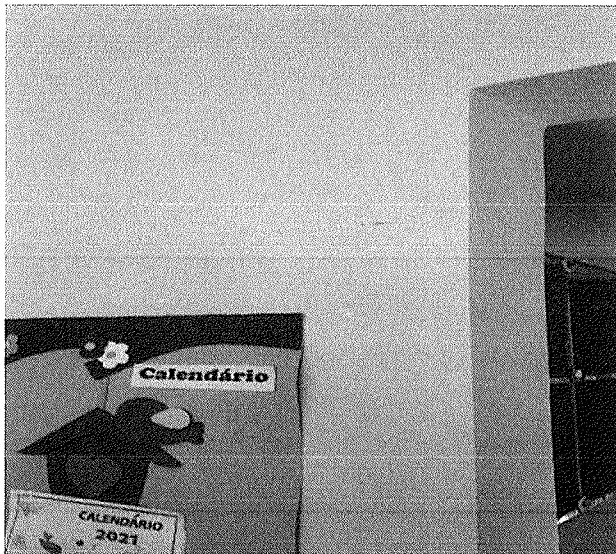
Figura 20 - Trinca na sala 11

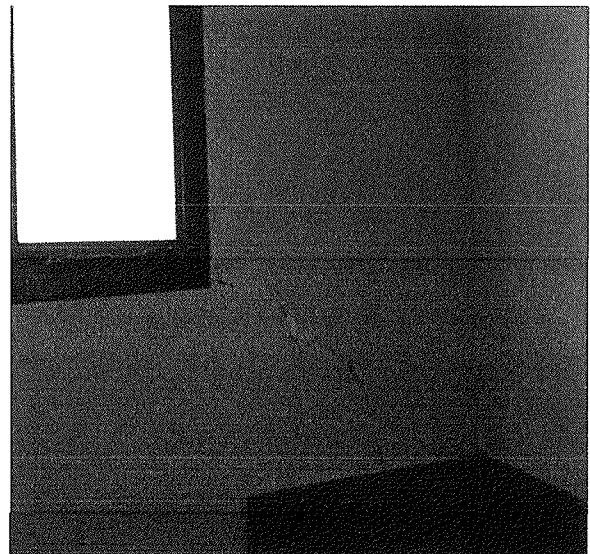
Figura 21 - Trinca na sala de isolamento

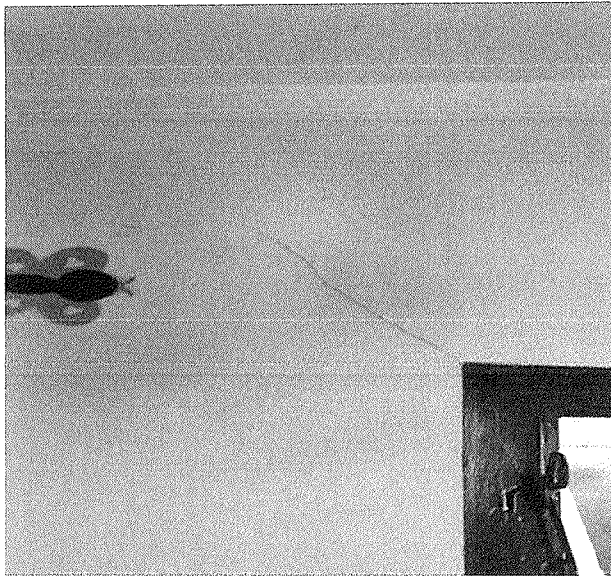
Figura 22 - Trinca na parede, sala 9

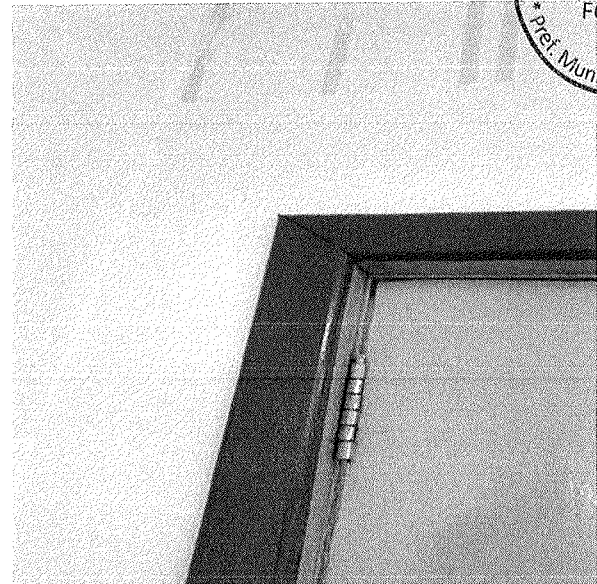
Figura 23 - Trinca, sala 10

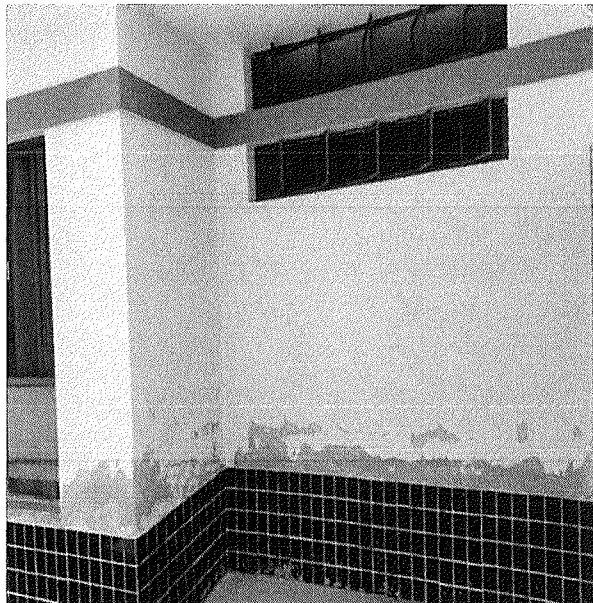
Figura 24 - Umidade na área externa, recorrente em toda a edificação

De acordo com a análise técnica, a edificação onde se encontra o CEIM Maria de Paiva Sede possui a necessidade de manutenções na estrutura, pois há muitos pontos com infiltrações, que podem estar ocorrendo pela falta de manutenção no telhado. Existem correções na parte hidrossanitária e elétrica. De modo geral, a edificação não possui danos considerados graves, sendo classificada como uma estrutura estável com necessidades básicas a serem reparadas.

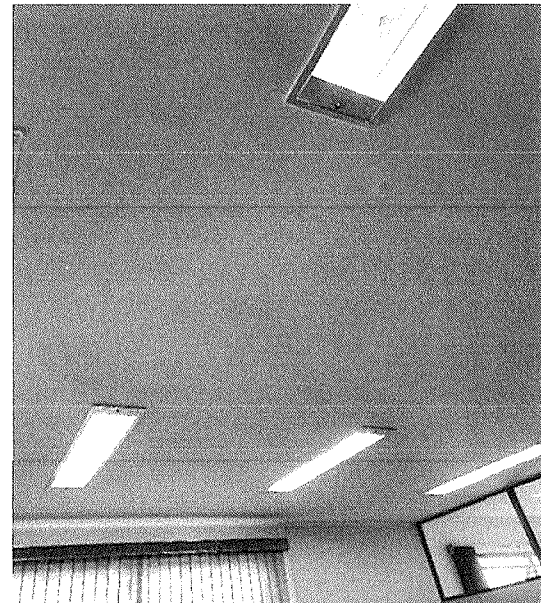
Figura 25 - Trinca no forro da sala de licitação
