**PLANO DE MANUTENÇÃO PREDIAL**  
**CENTRO DE DISTRIBUIÇÃO DE MERENDA ESCOLAR**

AGOSTO DE 2021

Cliente Prefeitura Municipal de Pouso Alegre

Título Plano de Manutenção Predial

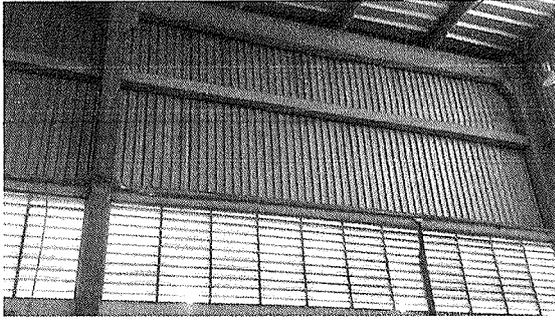
Figura 2 - Perfurações nas telhas laterais

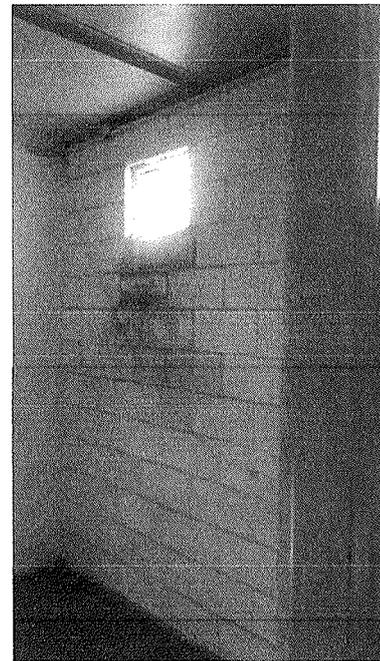
Figura 5 - Umidade banheiro

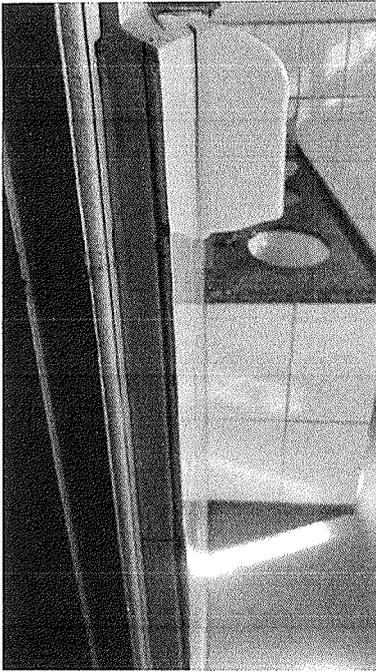
Figura 6 - Piso soltando (banheiro)

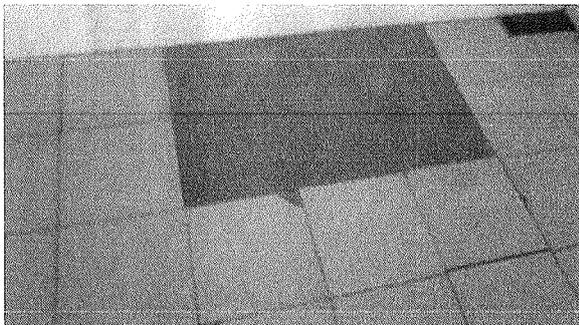
Figura 8 - Piso estudado (sala)

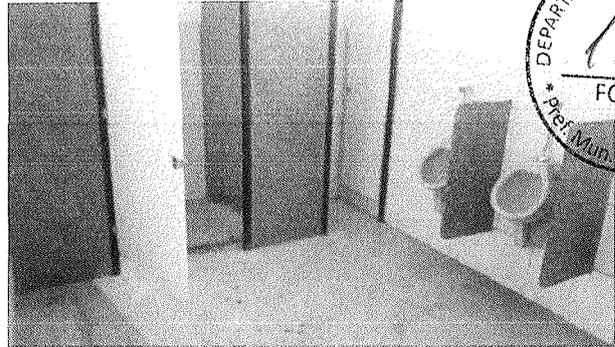
Figura 7 - Banheiro interditado por problemas no encanamento

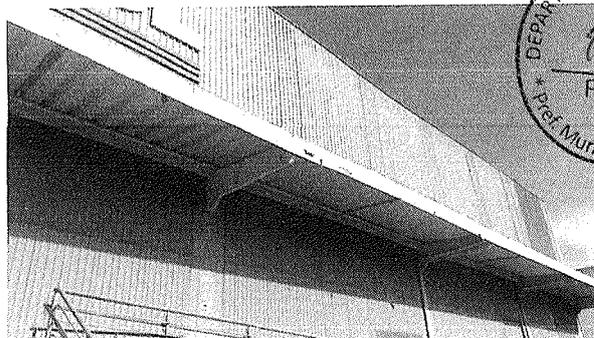
Figura 11 - Pintura desgastada (problema decorrente na edificação)

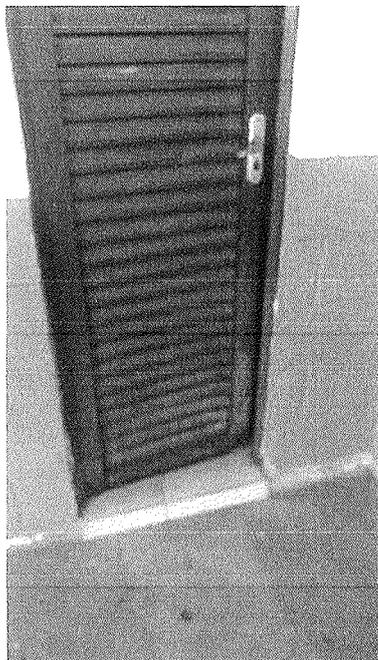
Figura 12 - porta em mau estado de conservação (banheiro externo)

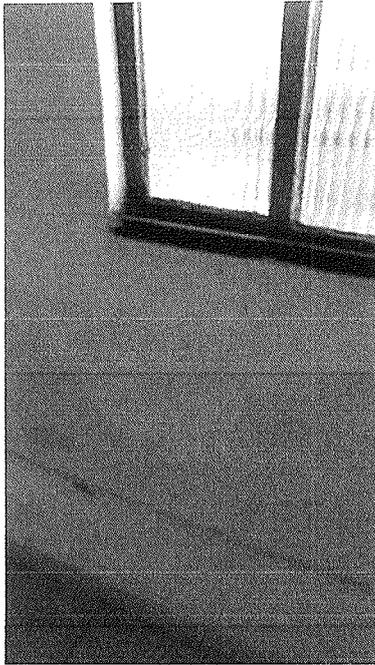
Figura 14 - Vidro quebrado, trinca por movimentação (sala externa)

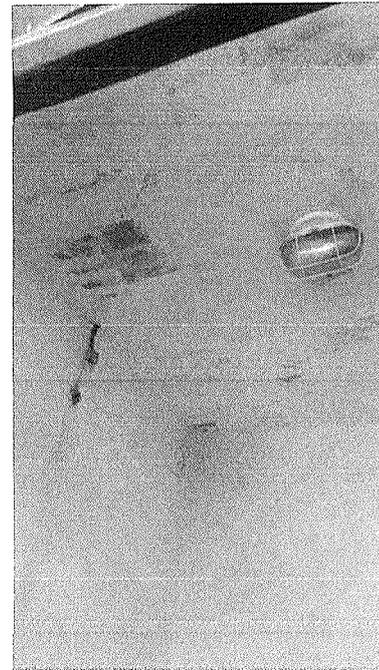
Figura 15 - Infiltração (banheiro externo)

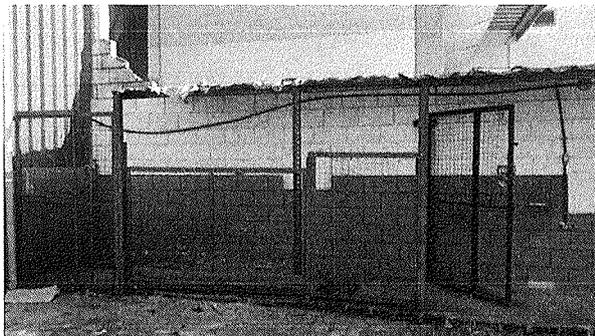
Figura 16 - Grades e telhas danificadas
