PLANO DE MANUTENÇÃO PREDIAL
CEIM MEYRE APARECIDA PINHO

AGOSTO DE 2021

Cliente Prefeitura Municipal de Pouso Alegre

Título Plano de Manutenção Predial

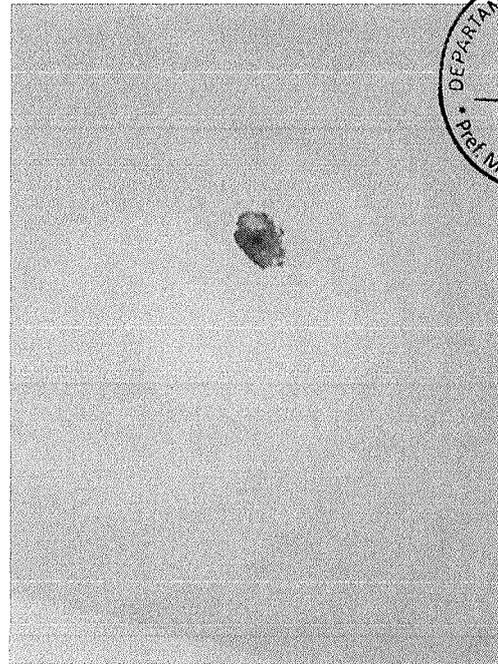
Figura 3 - Sem gesso (pré-escola)

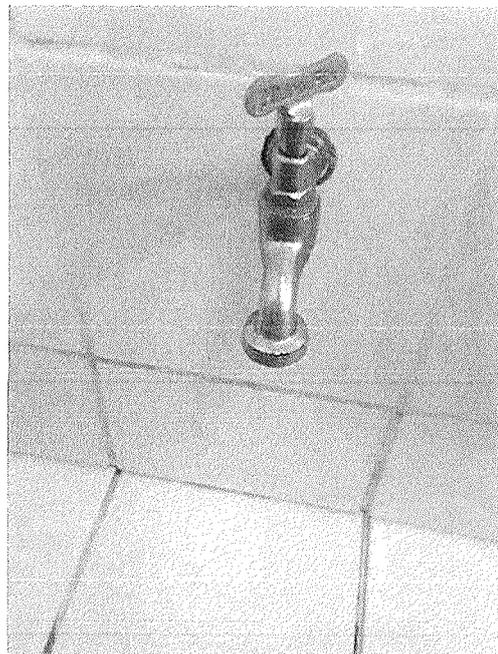
Figura 5 - Torneira com mal funcionamento (banheiro)

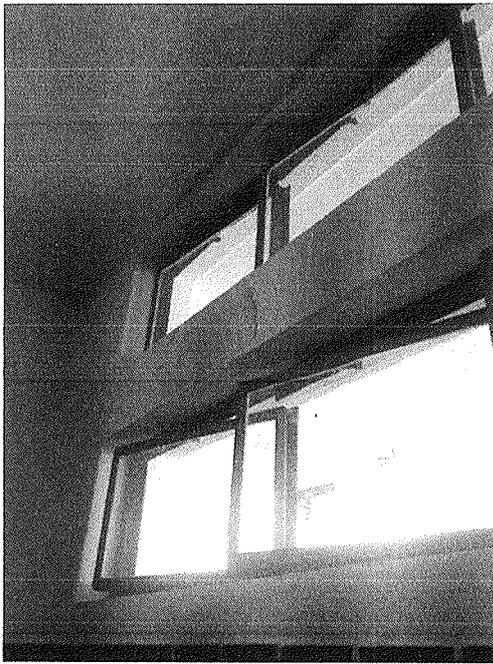
Figura 6 - Gesso descascando (banheiro)

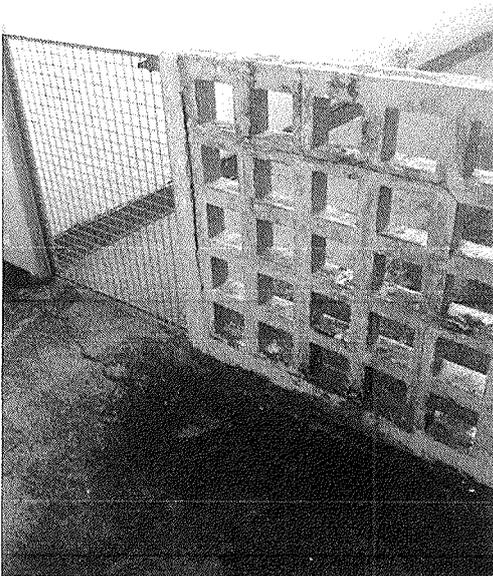
Figura 8 - Pintura danificada (corredor dos fundos)

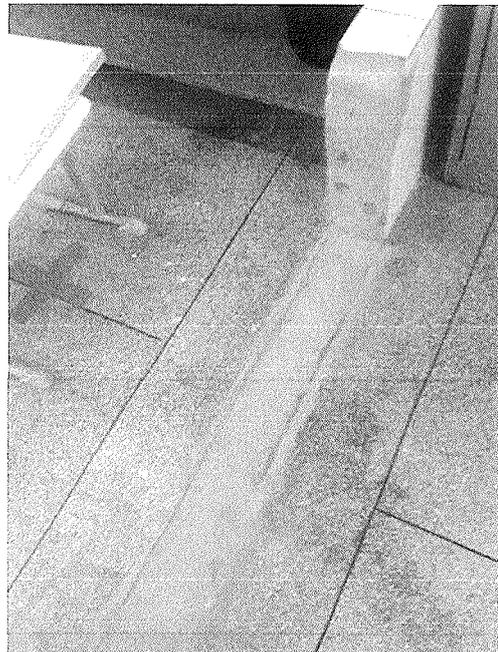
Figura 9 - Sem piso (repouso)

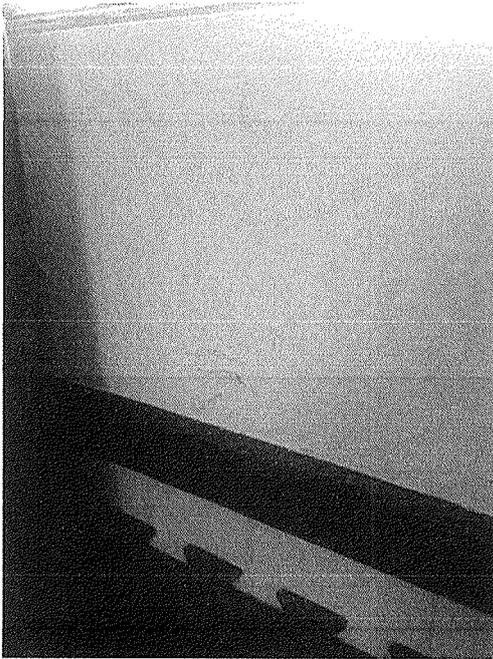
Figura 10 - Tinta descolando (reposu)

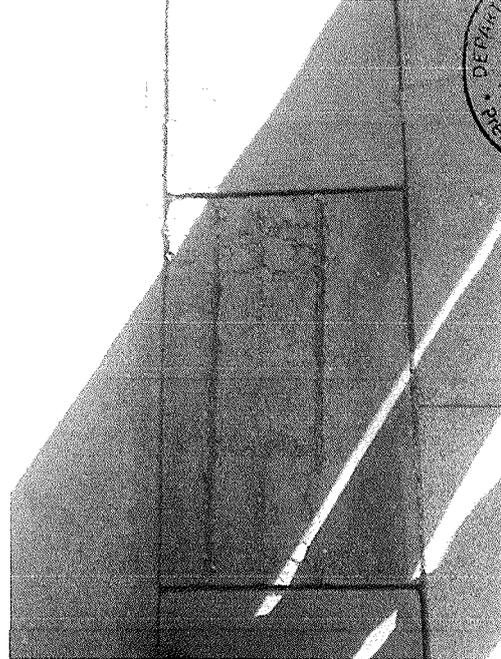
Figura 11 - Tampa da canaleta danificada (reposu)

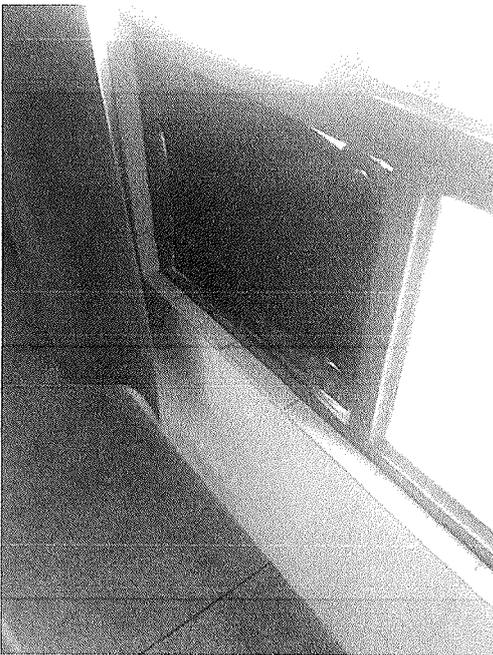
Figura 12 - Sem vidro (creche 3)

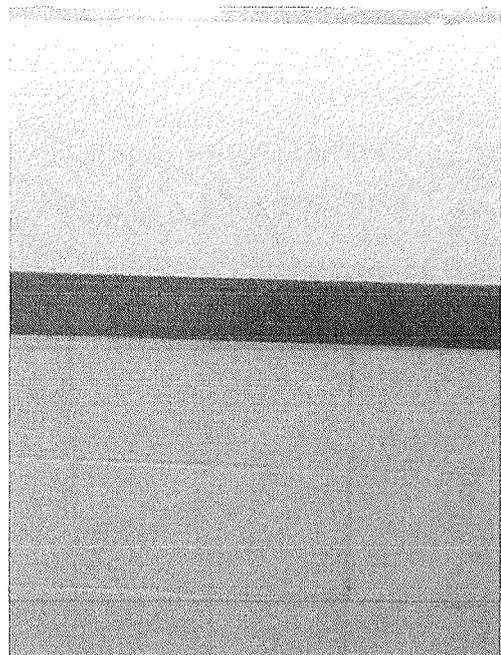
Figura 13 - Trinca (creche 3)

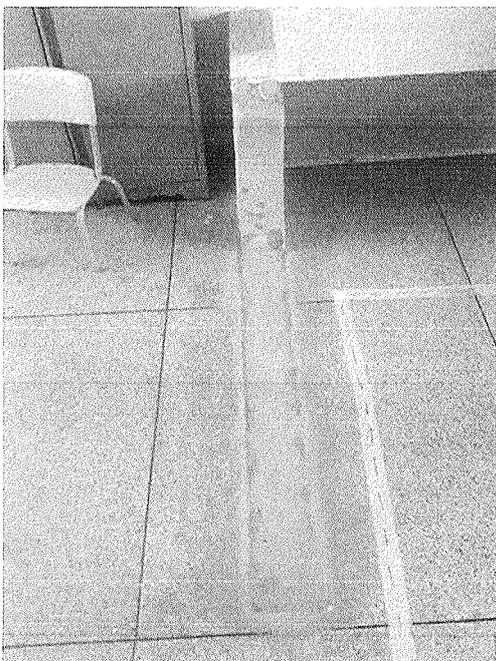
Figura 14 - Sem piso (creche 3)

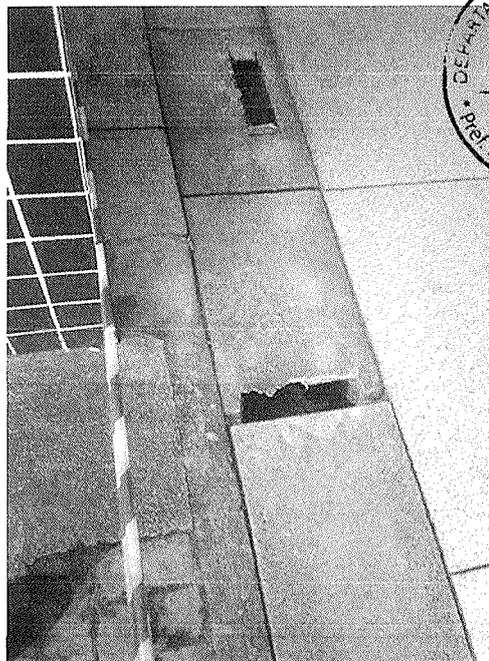
Figura 15 - Tampa quebrada

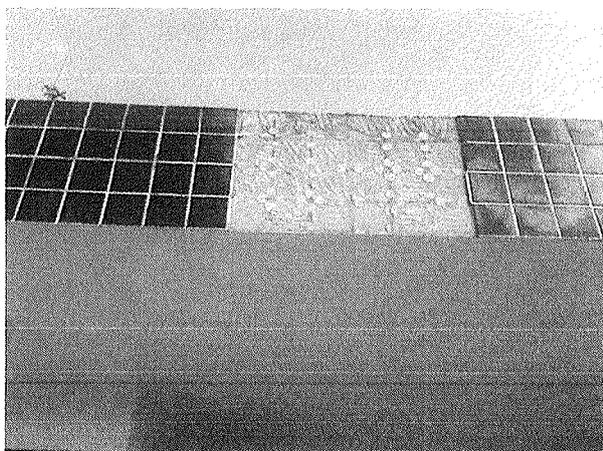
Figura 16 - Pisos soltando

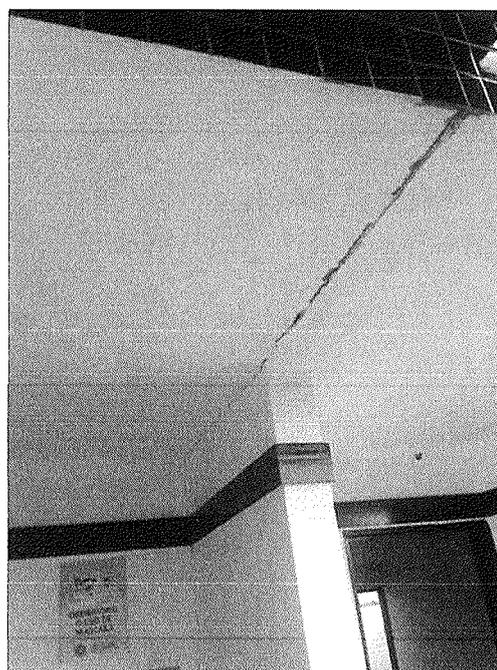
Figura 17 - Rachadura entre paredes

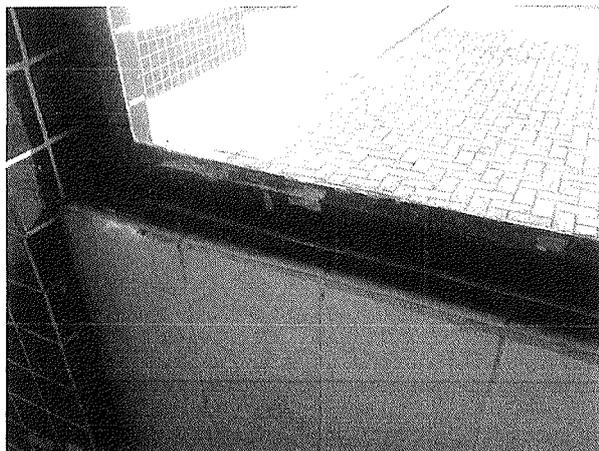
Figura 18 - Massa da janela soltando

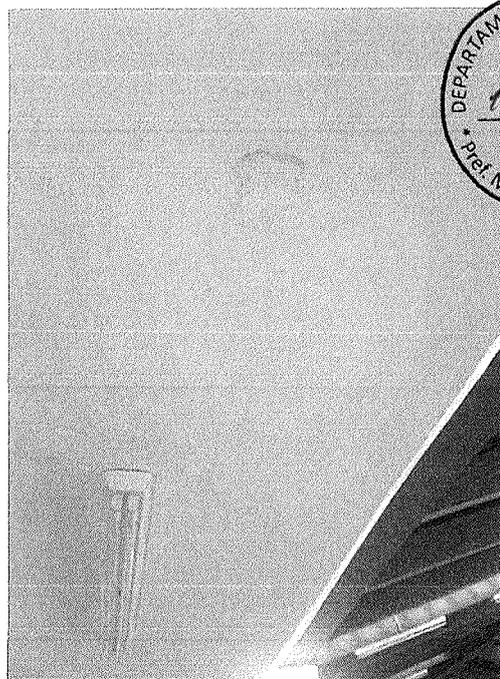
Figura 19 - Infiltração

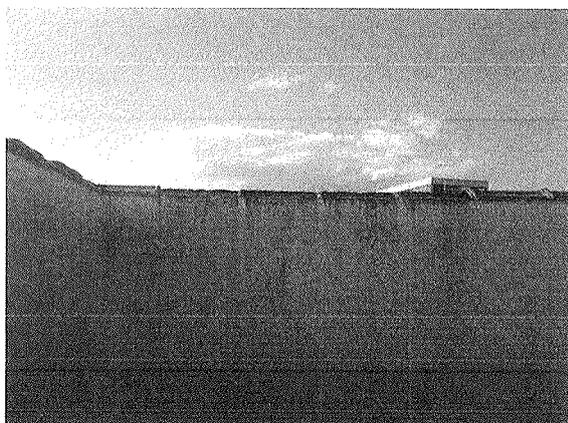
Figura 20 - Sem cumieira (muro)

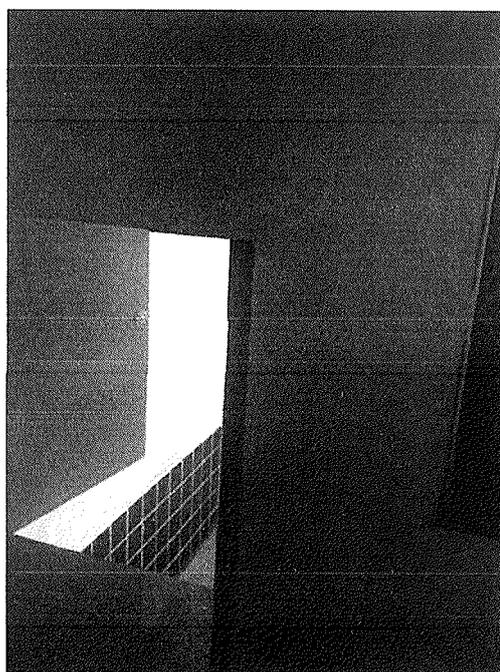
Figura 21 - Trinca (lavanderia)

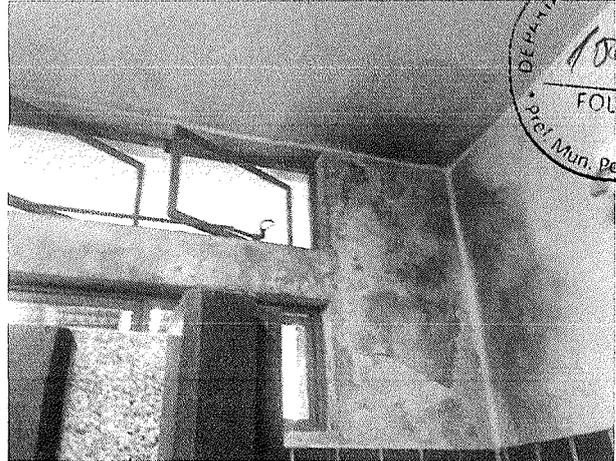
Figura 23 - Infiltração (vestiário feminino)

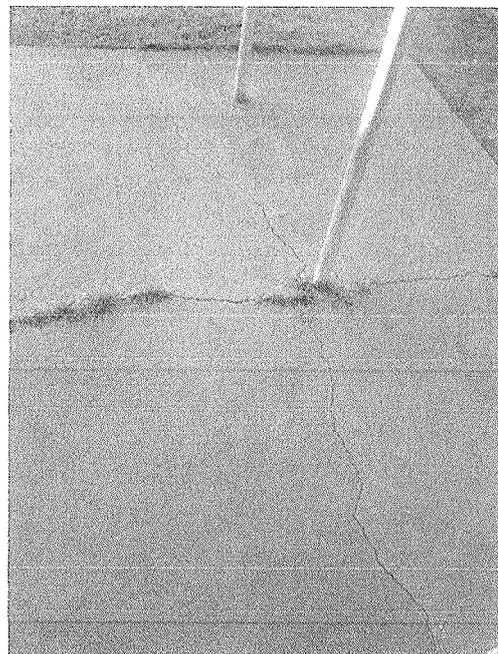
Figura 25 - Trincas (entrada)

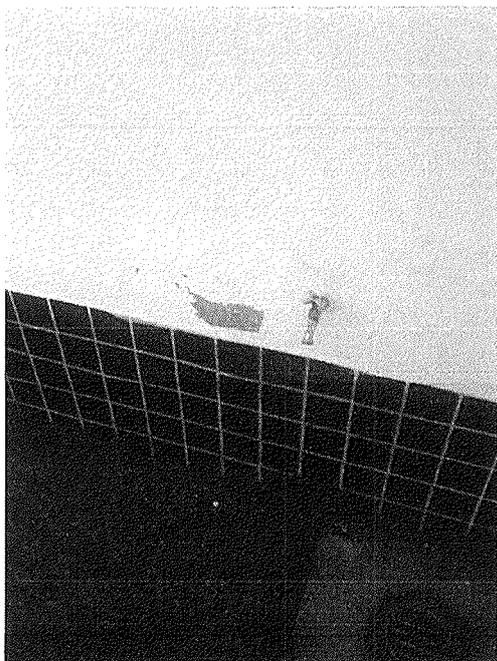
Figura 26 - Umidade (lado externo)
