PLANO DE MANUTENÇÃO PREDIAL
CEIM LEONOR PEREIRA DE FARIA

AGOSTO DE 2021

Cliente Prefeitura Municipal de Pouso Alegre

Título Plano de Manutenção Predial

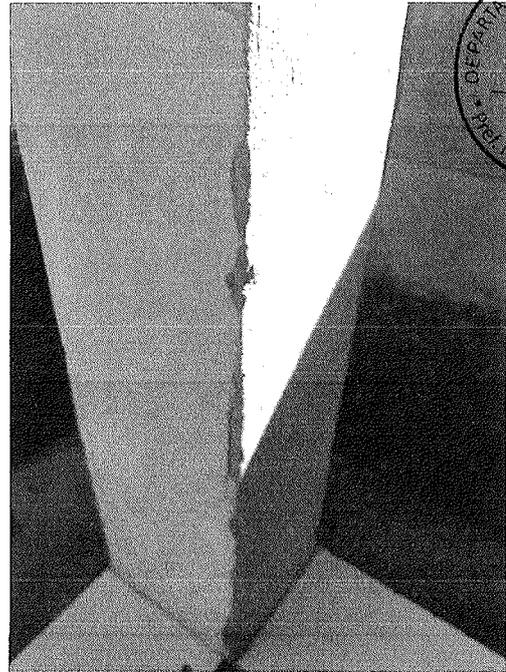
Figura 3 - Descascamento da pintura e reboco

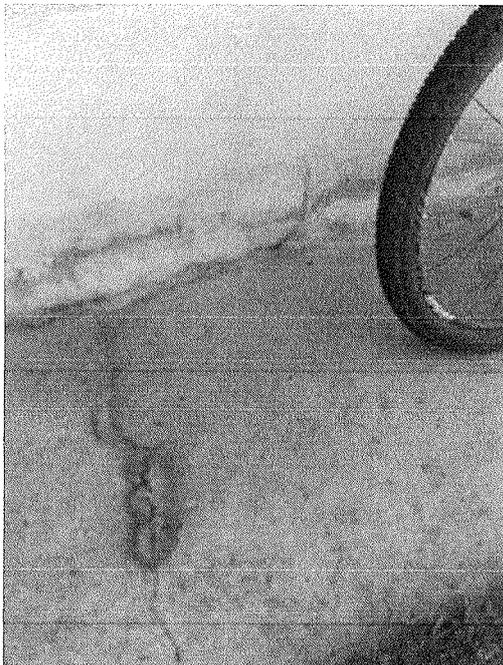
Figura 4 - Trinca na mureta

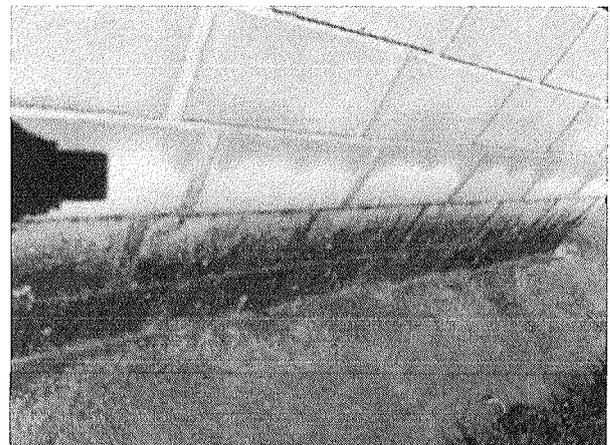
Figura 5 - Umidade na sala de depósito, parte externa

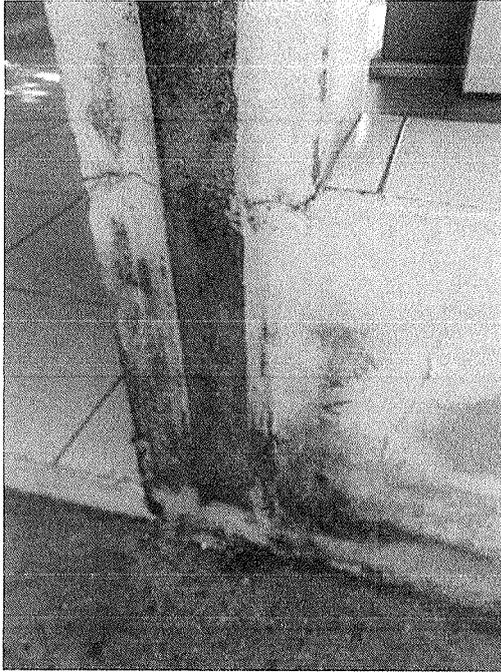
Figura 6 - Trinca no pilar e infiltração

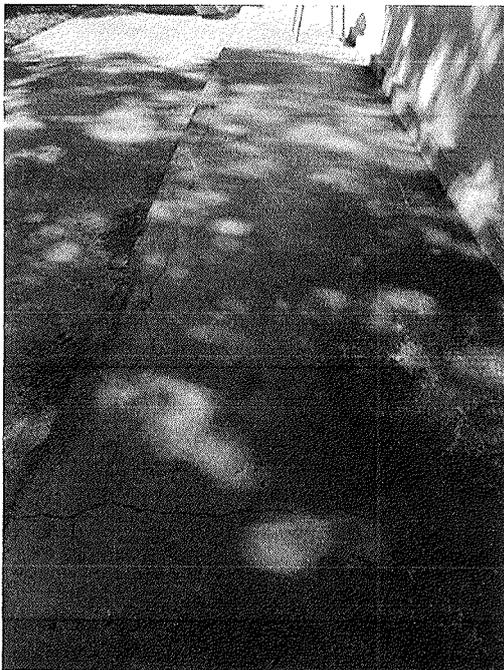
Figura 8 - Trinca fora a fora na parte externa da edificação

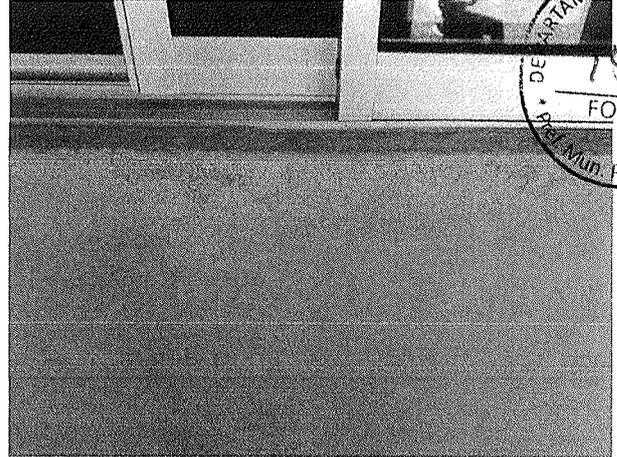
Figura 7 -- Início de infiltração na janela da cozinha, parte externa

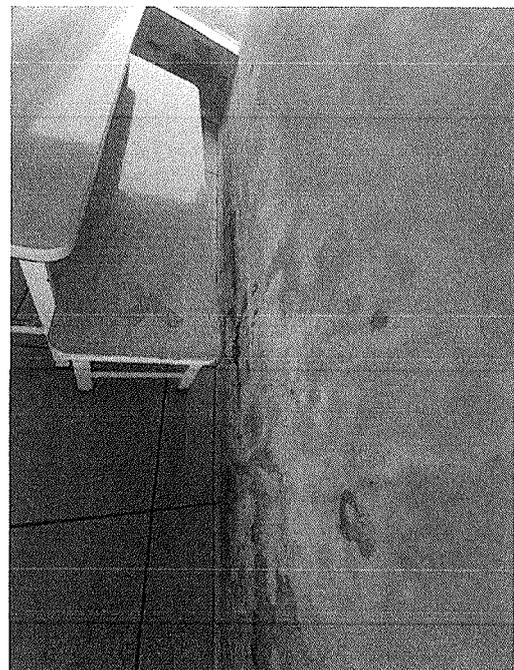
Figura 9 - Descascamento da pintura

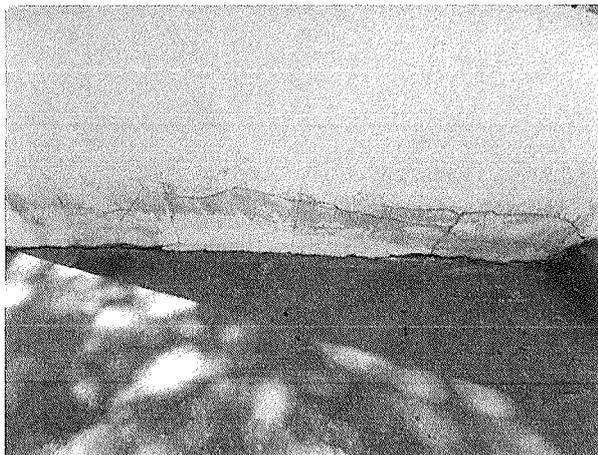
Figura 10 - Trinca na mureta por causa da umidade

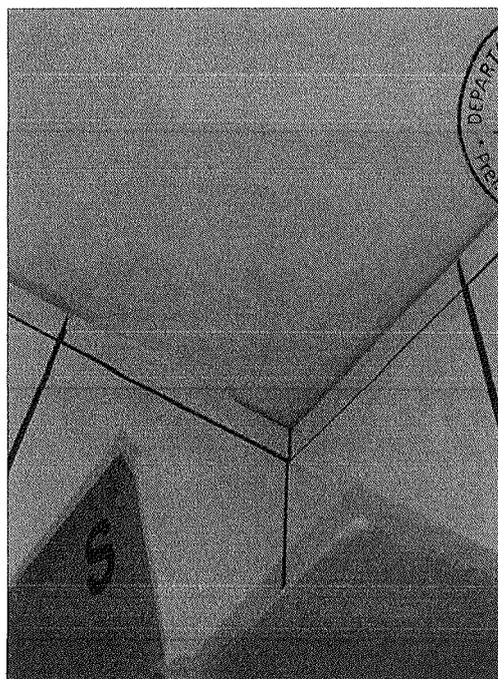
Figura 11 - Trinca no teto

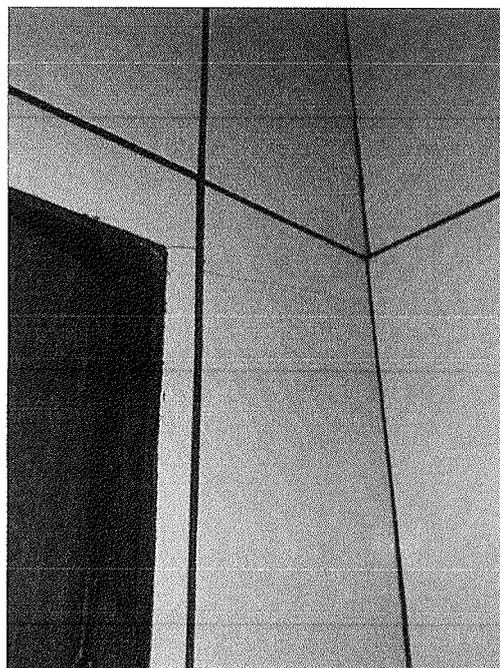
Figura 13 - Trinca na parede

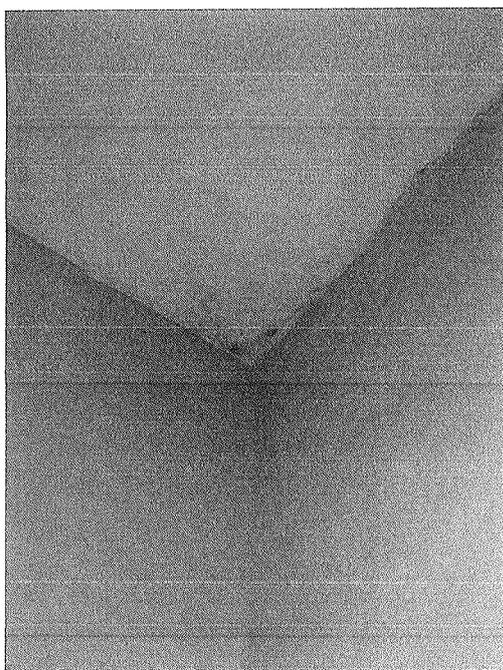
Figura 14 - Infiltração no depósito da cozinha

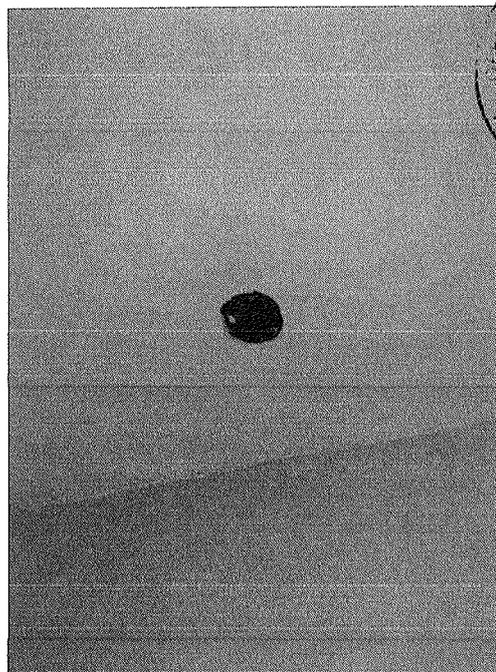
Figura 15 - Caixa de iluminação sem uso

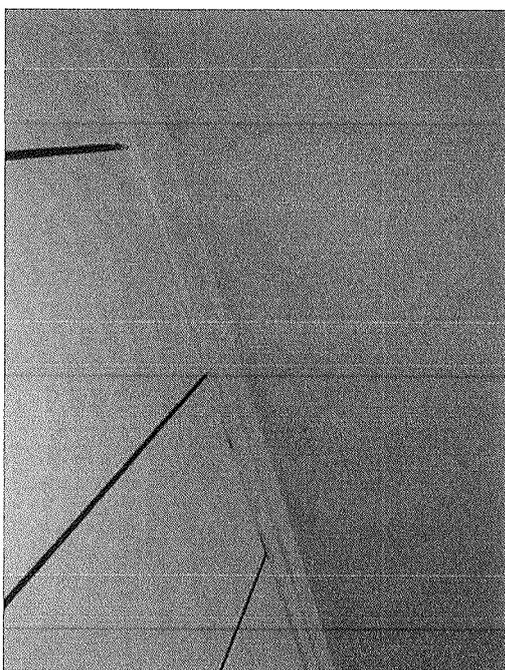
Figura 16 - Infiltração no teto da cozinha

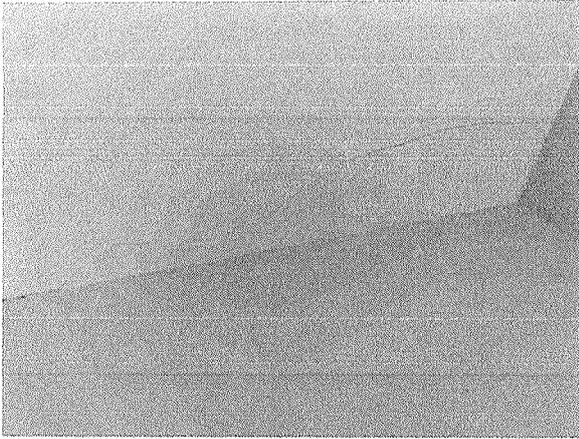
Figura 18 - Trinca na laje da sala do berçário 2

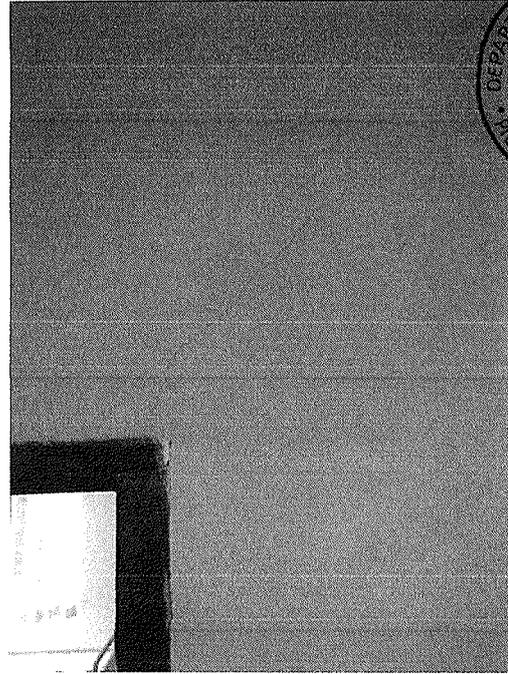
Figura 19 - Trinca na porta

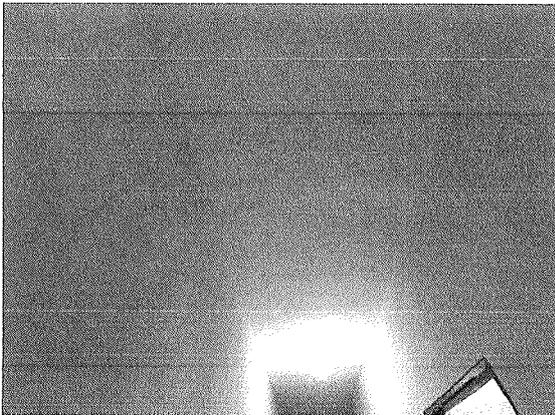
Figura 20 - Trinca na laje e na parede do corredor

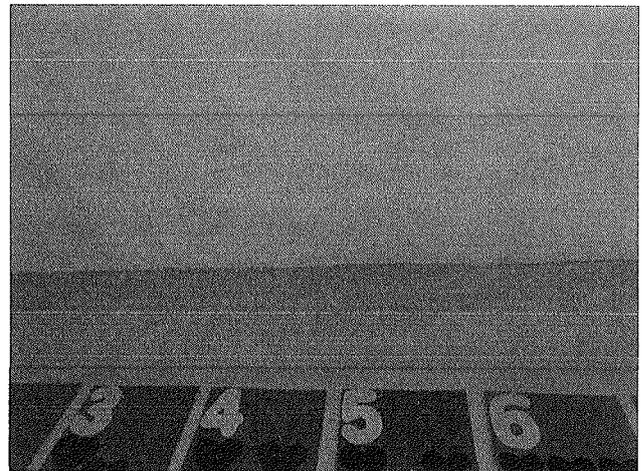
Figura 21 - Trinca na junção teto e parede na sala do maternal 1

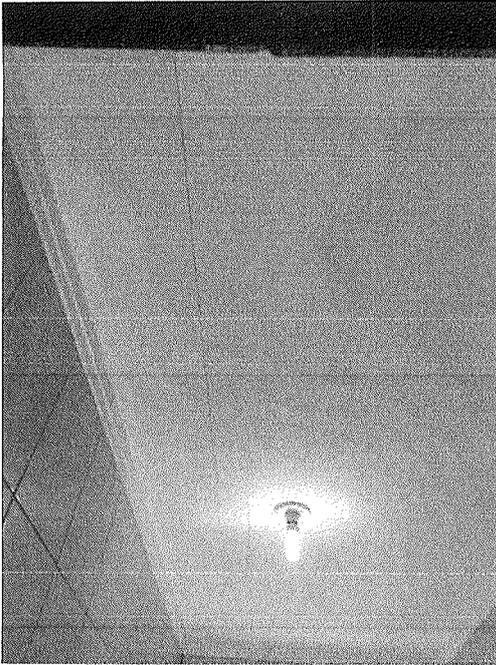
Figura 22 - Trinca na laje do fraldário

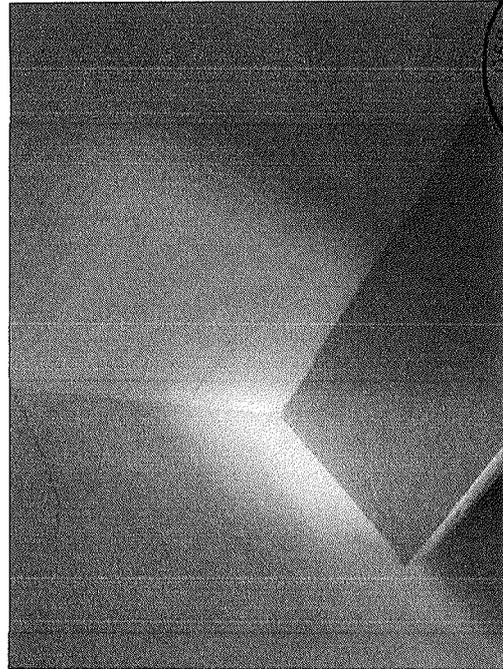
Figura 23 - Trinca na laje e na parede do corredor

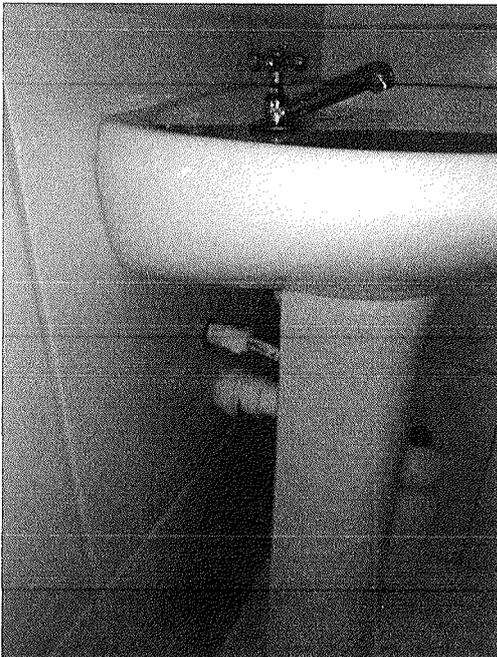
Figura 24 - Todos os banheiros apresentam vazamento no sifão

Hidrossanitário	
Item	Risco
Bancadas e lavatórios	0
Cubas	0
Pia de despejo	0
Torneiras	0
Bebedouros	0
Chuveiros	0
Registros e válvulas	0
Barras de apoios	0
Bacias sanitárias	0
Box de banheiro	0
Ralos	0
Sifões	5
Reservatório	0
Encanamento	0
Caixas pluviais	0
TOTAL	5

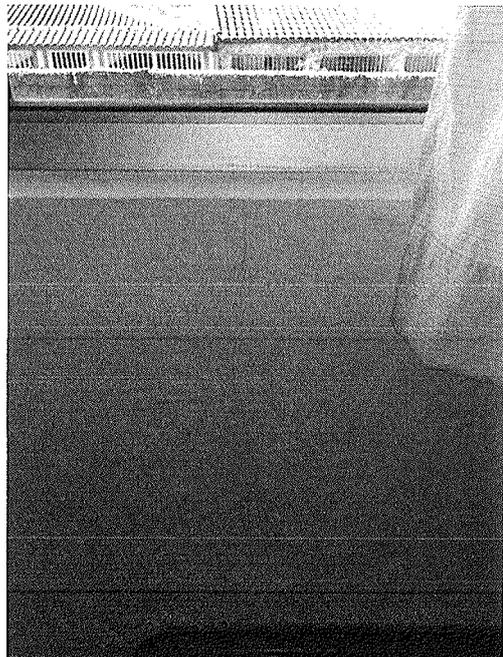
Figura 25 - Trinca na janela da sala secretaria

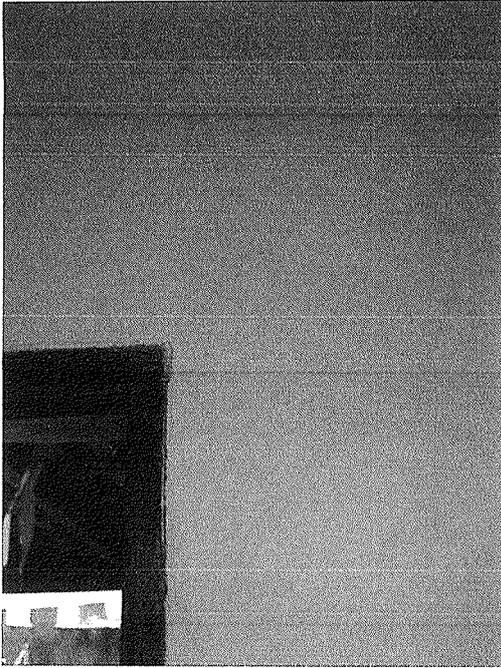
Figura 26 - Trinca na porta da secretaria

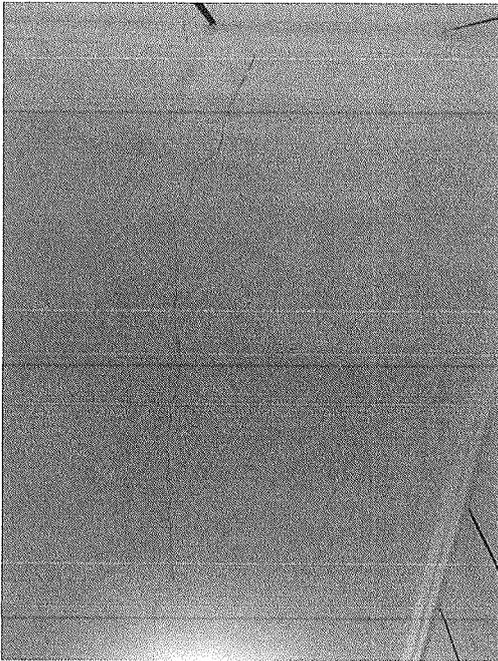
Figura 28 - Trinca na laje do banheiro masculino

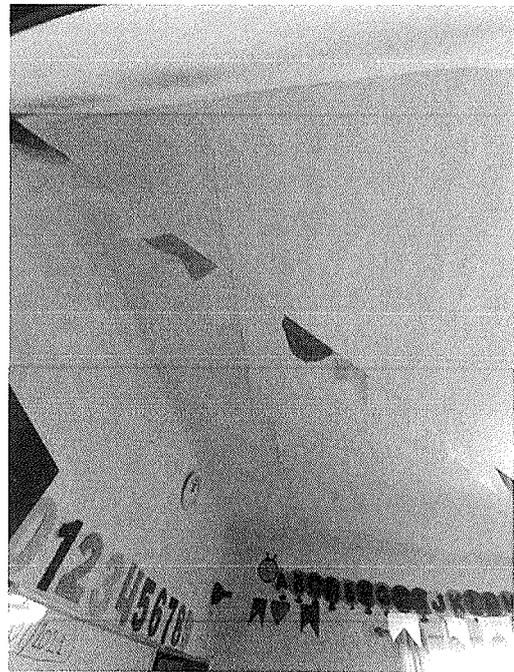
Figura 29 - Trinca de fora a fora na sala do pré
2

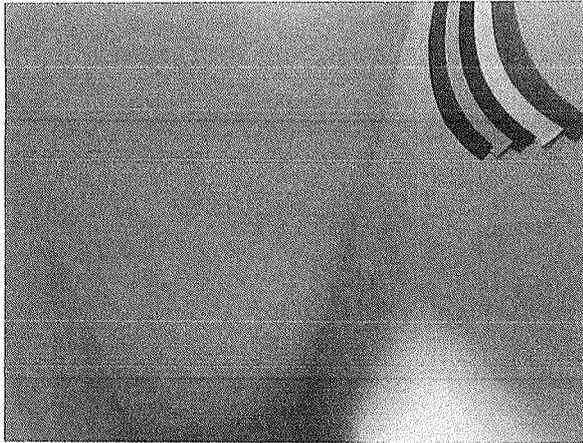
Figura 30 - Trinca no teto do corredor e na parede

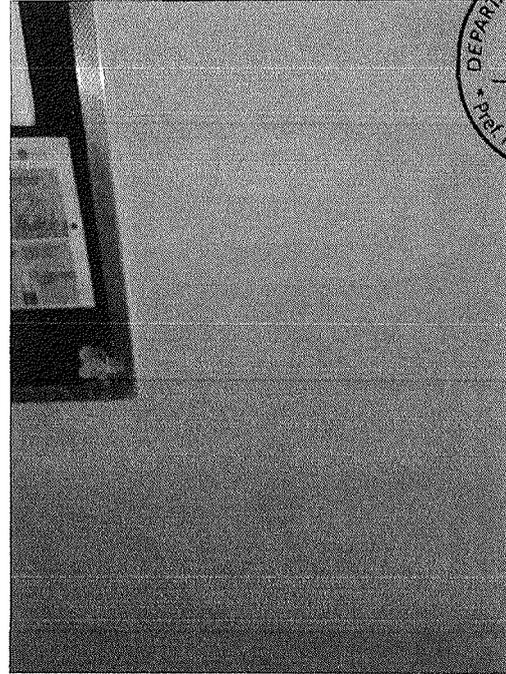
Figura 31 - Trinca na parede

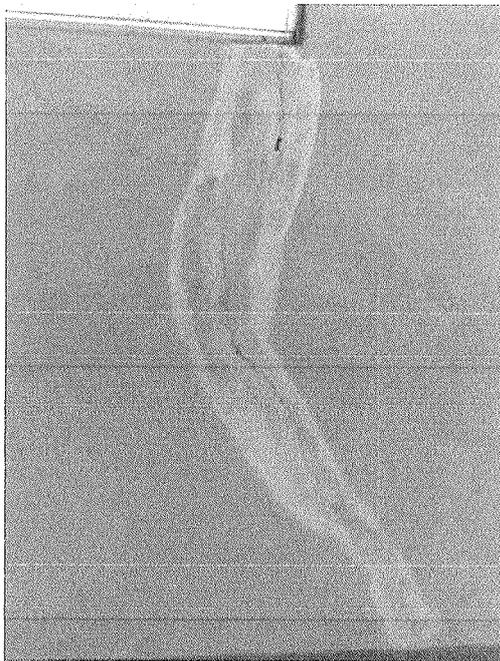
Figura 32 - Trinca na parede na parte externa da edificação

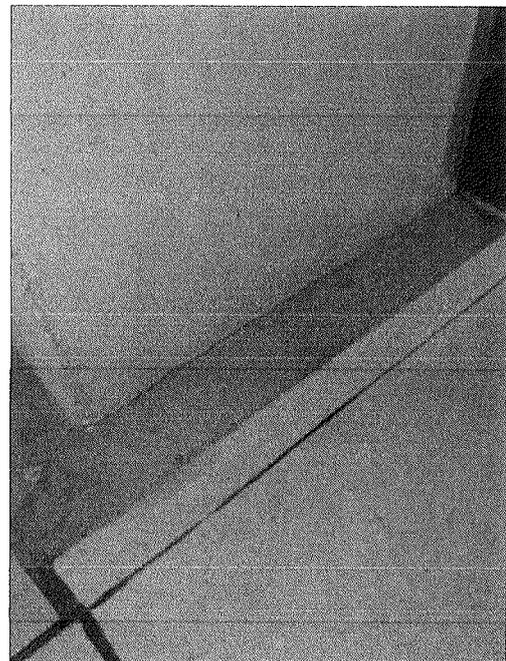
Figura 33 - Trinca na base da parede

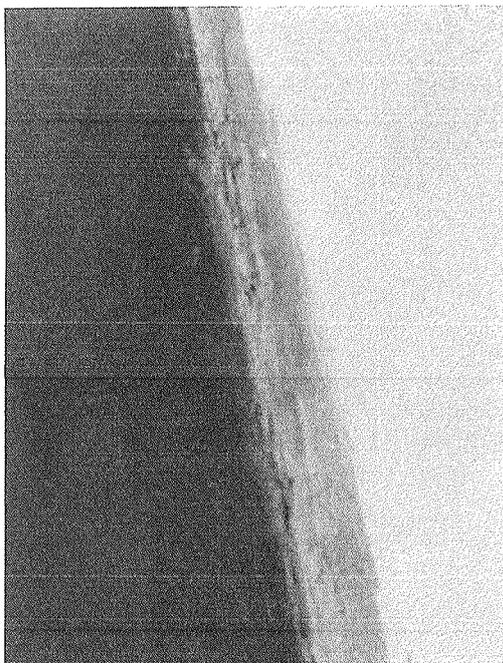
Figura 34 - Descascamento do reboco na parte exterior da edificação

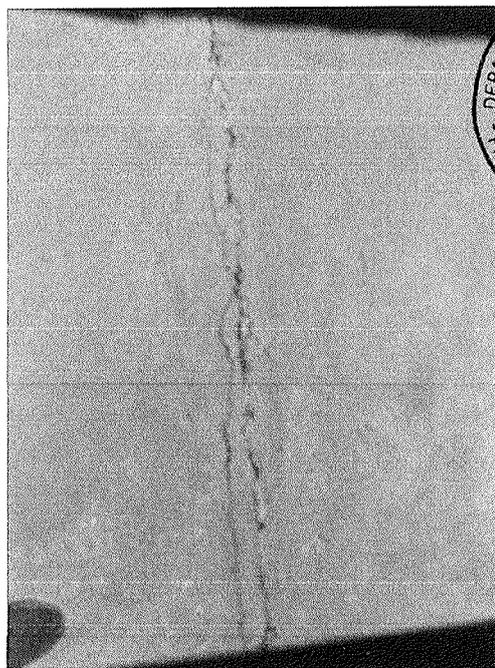
Figura 35 - Trinca na parede da garagem

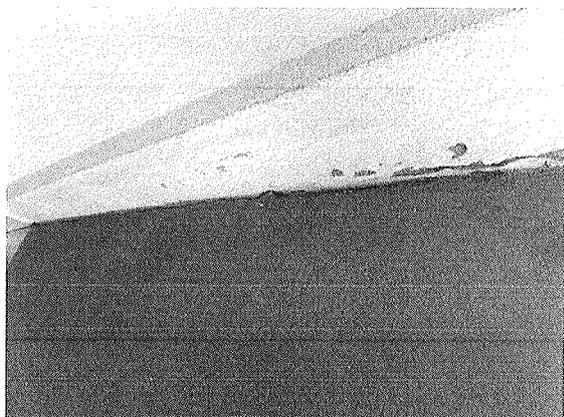
Figura 36 - Trinca na base da parede com descascamento da pintura por movimentação do solo na garagem

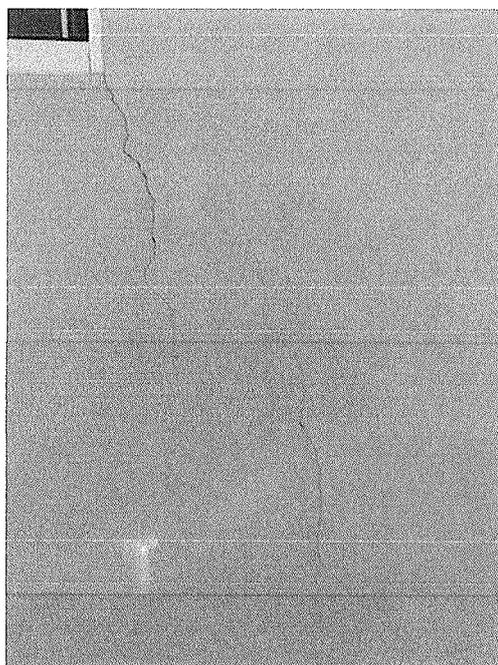
Figura 37 - Trinca na parte externa da edificação por causa do movimento da viga que flambou

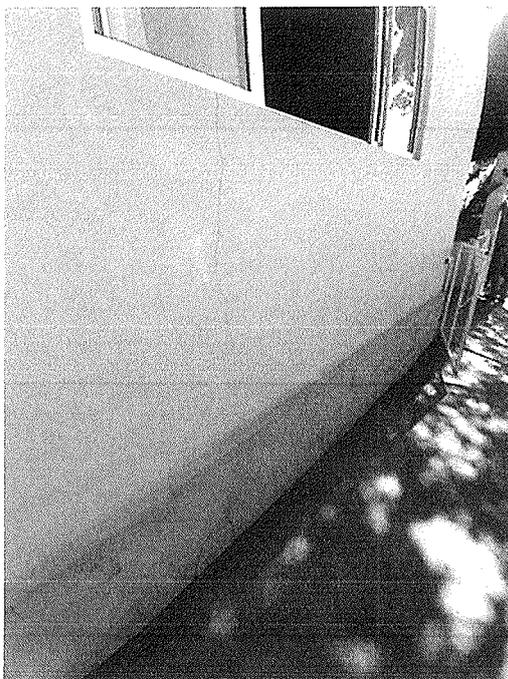
Figura 38 - Trinca na parte externa da edificação e a parede e apresenta várias trincas na parte amarela da parede

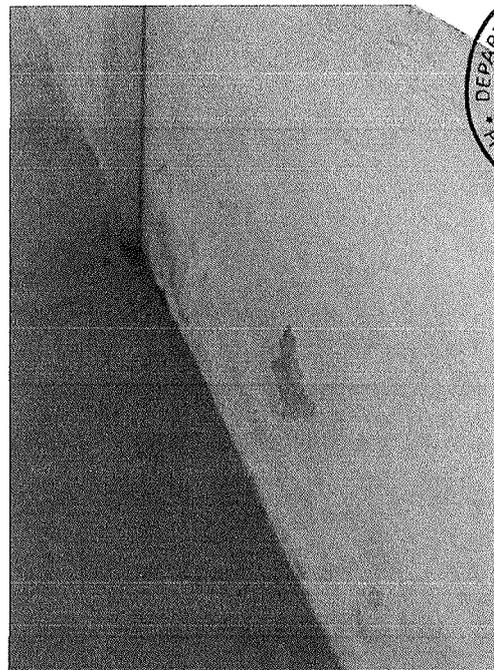
Figura 39 - Descascamento da pintura e estufamento por umidade na parte externa da garagem
