**PLANO DE MANUTENÇÃO PREDIAL
CEIM RECANTO FELIZ**

AGOSTO DE 2021

Título Plano de Manutenção Predial

Rua Maria do Carmo Brunhara, N° 140, Bairro Belo Horizonte.

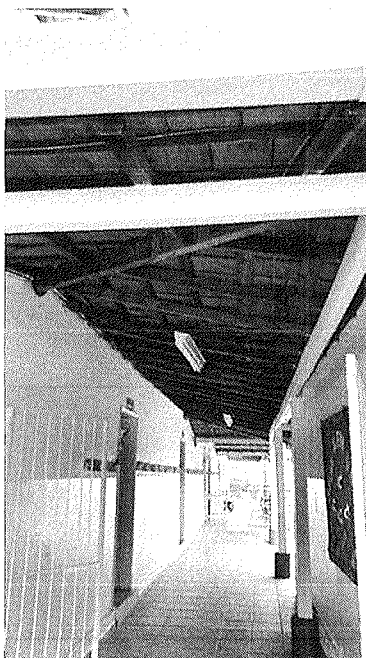
Figura 2 - Telhado do corredor de entrada

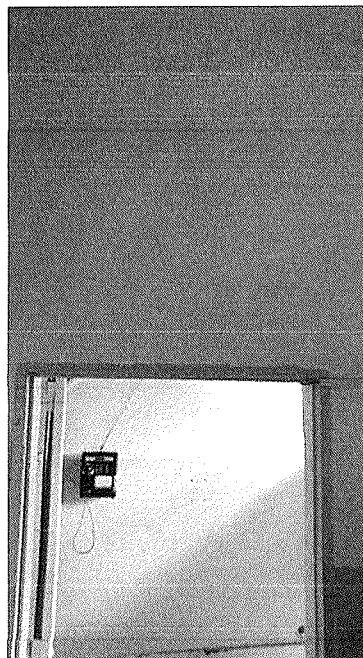
Figura 3 - Trinca na parede superior da porta.
Corredor de entrada para a secretaria

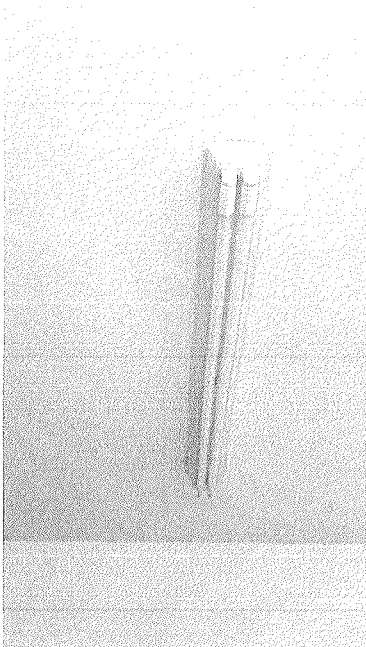
Figura 4 - Trincas na laje da sala do secretário

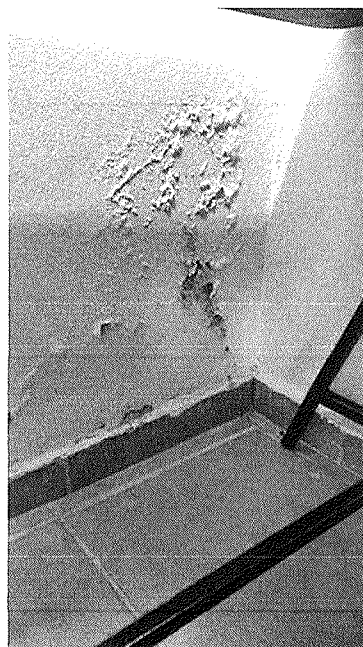
Figura 5 - Umidade por capilaridade na sala da diretoria

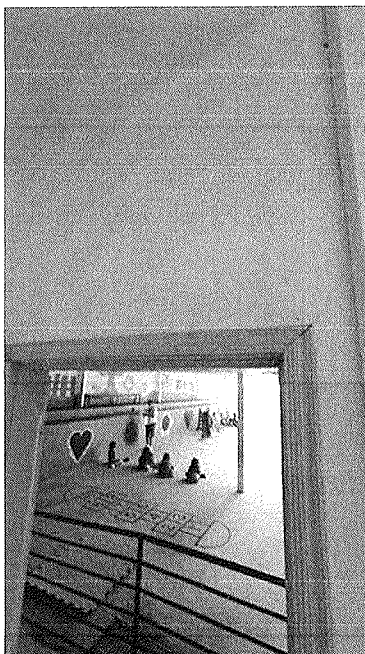
Figura 6 - Infiltração na parede superior da porta de acesso ao pátio, área interna

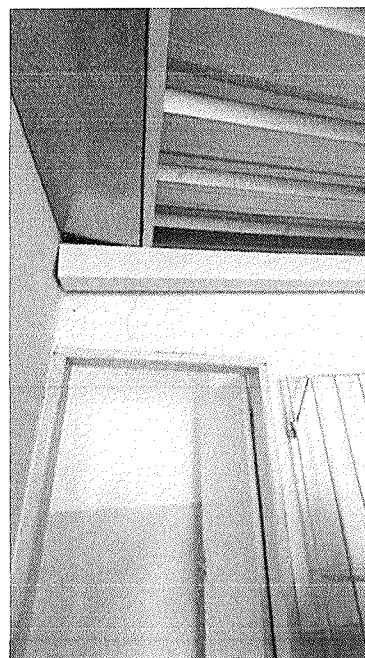
Figura 7 - Infiltração decorrentes a falta de rufo. Porta de acesso ao pátio, área externa

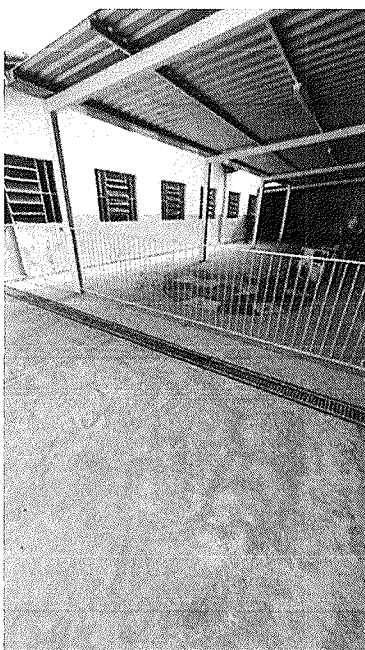
Figura 8 - Ralo com capacidade insuficiente de drenagem, pátio área externa

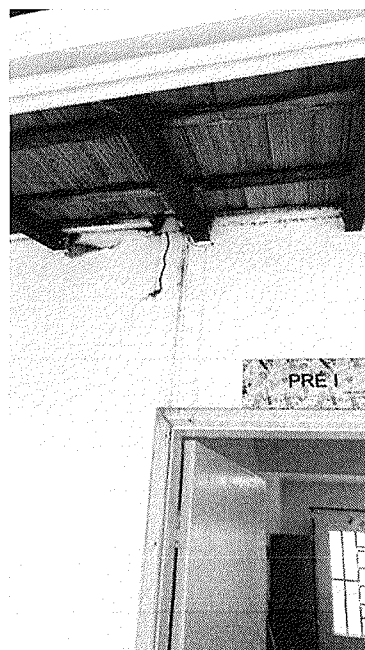
Figura 9 - Rachadura com infiltração no apoio do telhado. Sala do pré 1, área externa

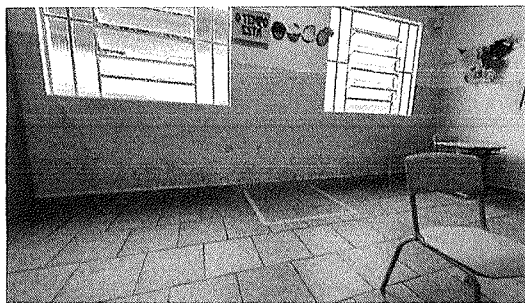
Figura 10 - Infiltração por capilaridade na sala do pré 1. Área interna

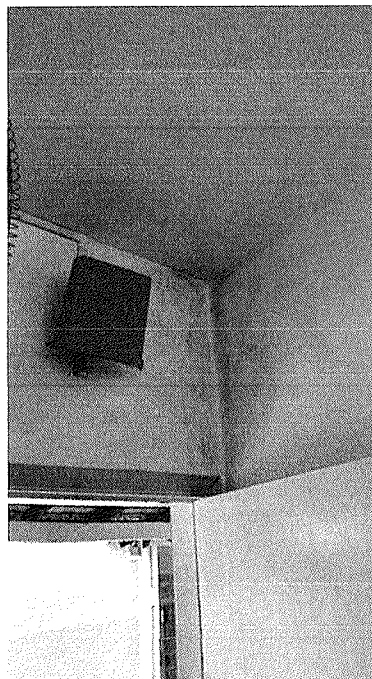
Figura 11 - Infiltração decorrentes de defeitos no telhado. Sala de aula do pré 1, área interna

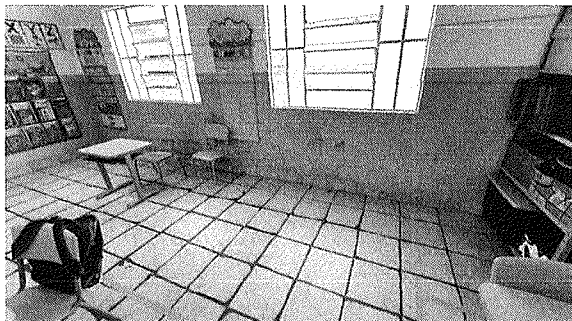
Figura 12 - Umidade por capilaridade na sala de aula do pré 2. Área interna

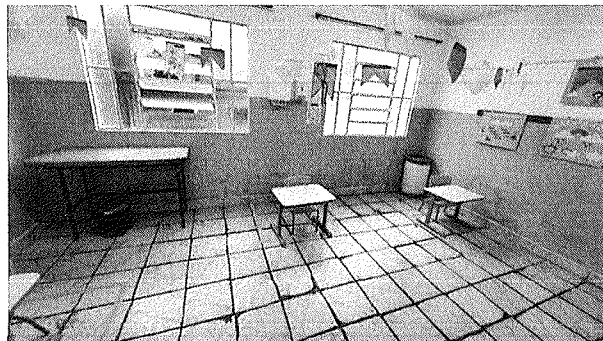
Figura 13 - Umidade por capilaridade na sala do maternal 1. Área interna

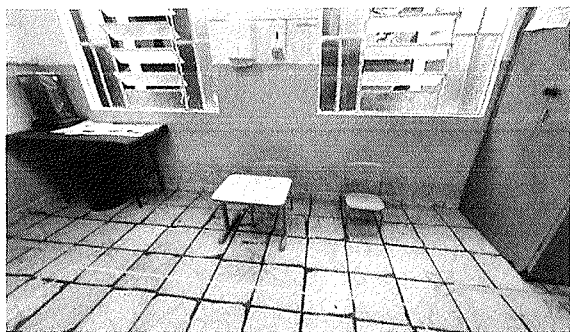
Figura 14 - Umidade por capilaridade na sala do maternal 1a

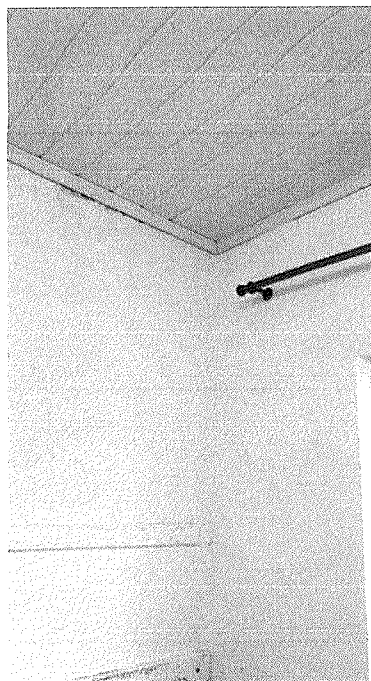
Figura 15 - Infiltração em todo o perímetro da laje na sala do maternal 1ª

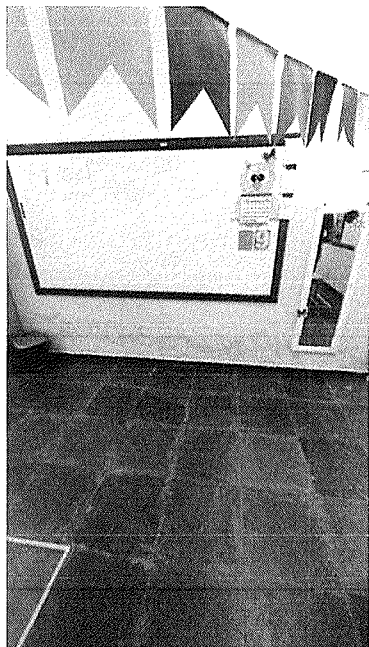
Figura 16 - Umidade por capilaridade na sala do maternal 2. Área interna

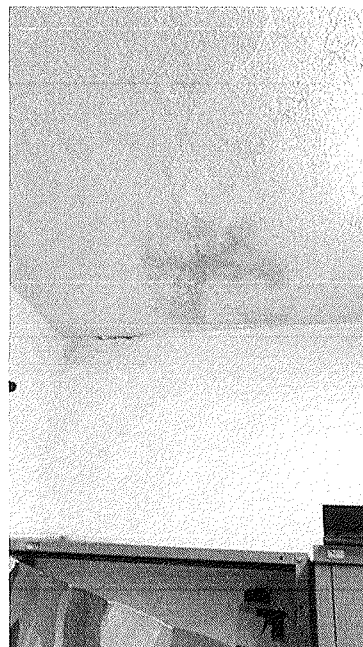
Figura 17 Infiltração na laje por defeito no telhado. Sala do maternal 2

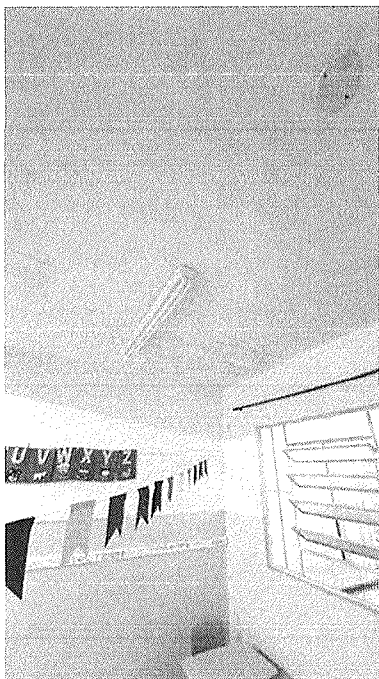
Figura 18 – Infiltração na laje e iluminação insuficiente na sala do maternal 2a

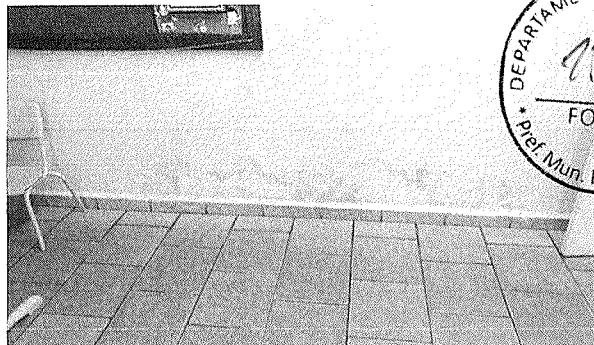
Figura 19 - Umidade por capilaridade na sala do maternal 2a

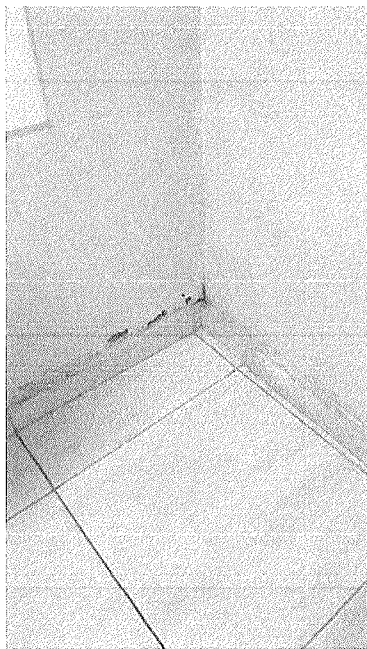
Figura 20 - Umidade por capilaridade na sala amamentação

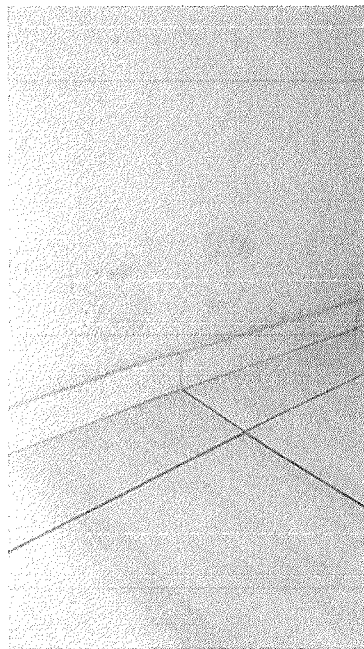
Figura 21 - Umidade por capilaridade no corredor de acesso à sala de vídeo

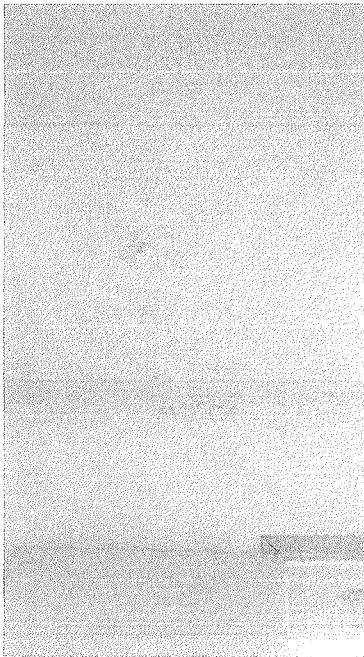
Figura 22 - Infiltração na laje, sala do berçário 1

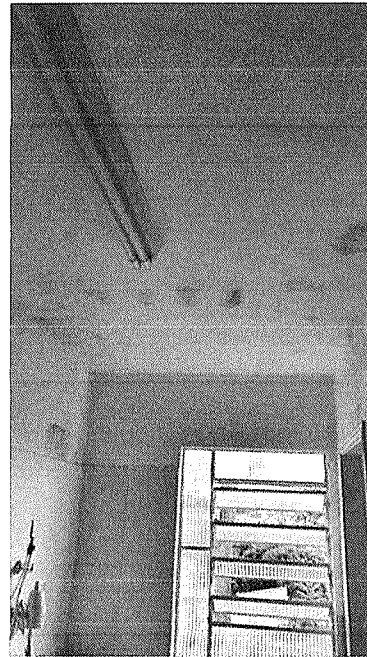
Figura 23 - Infiltração na laje e parede no anexo da sala do berçário 1

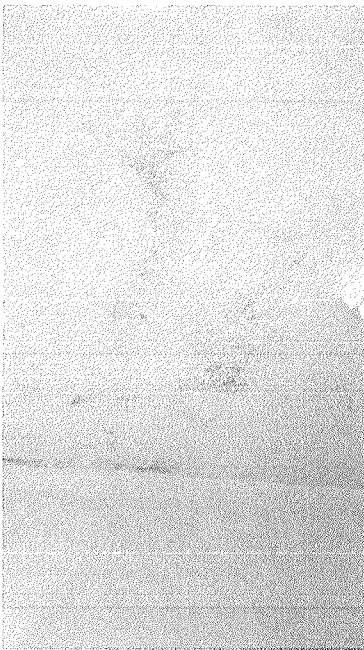
Figura 24 - Infiltração na laje do banheiro masculino

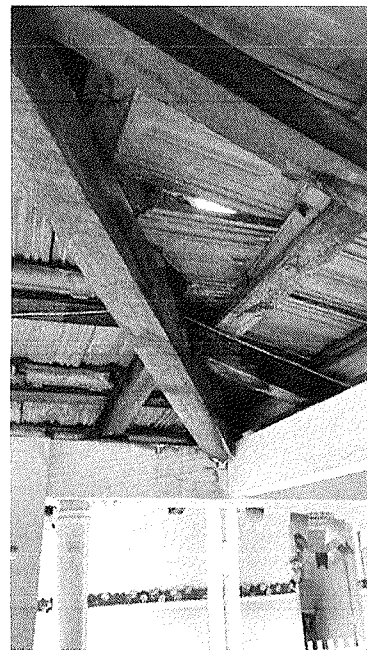
Figura 25 - Telha mal encaixada, área do pátio

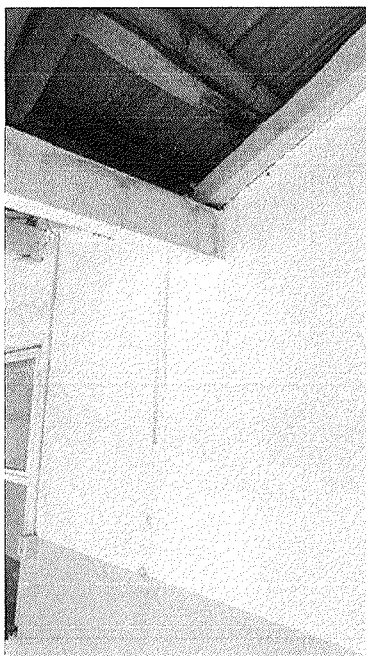
Figura 26 - Infiltração no telhado do pátio e tudo com defeito

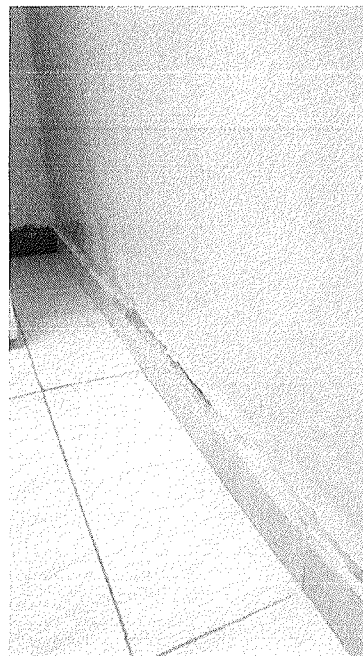
Figura 27 - Umidade por capilaridade com descolamento do revestimento cerâmico na sala do Lactário

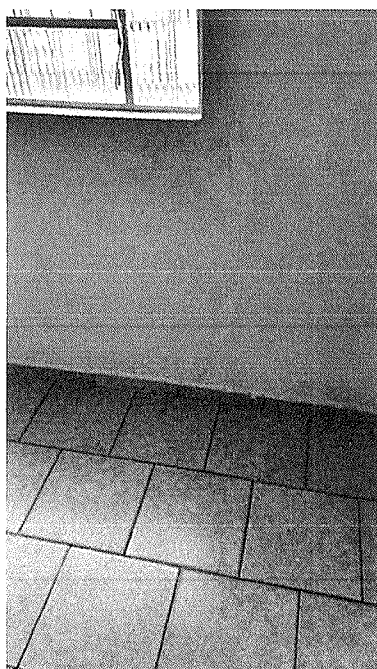
Figura 28 - Infiltração na sala da supervisão

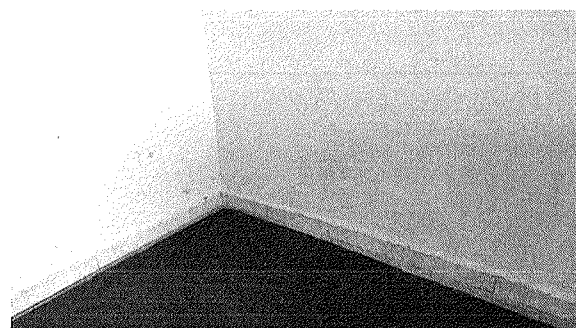
Figura 29 - Umidade por capilaridade na sala do berçário

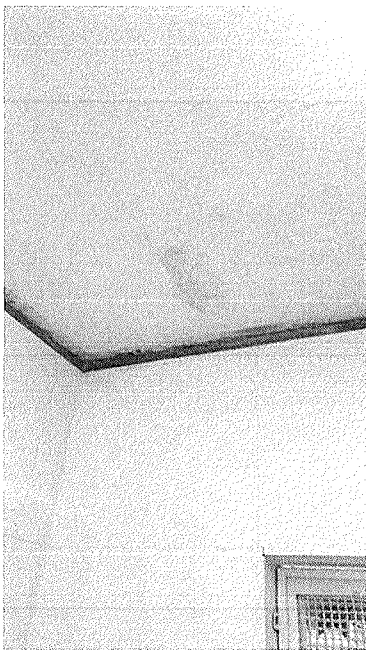
Figura 32 - Infiltração na laje da cozinha

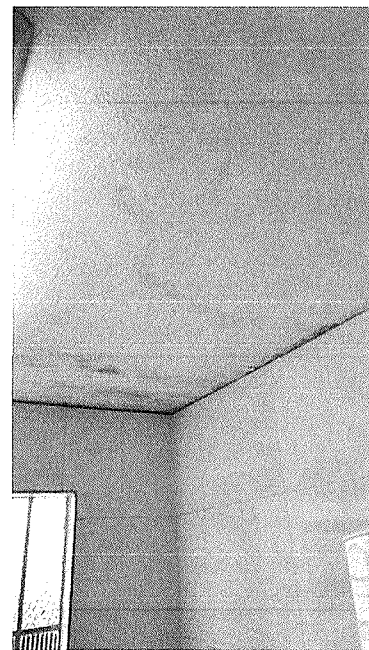
Figura 33 - Infiltração na laje da cozinha
