# **PLANO DE MANUTENÇÃO PREDIAL**

**CEIM SEBASTIÃO CEZÁRIO**

AGOSTO DE 2021

Título Plano de Manutenção Predial

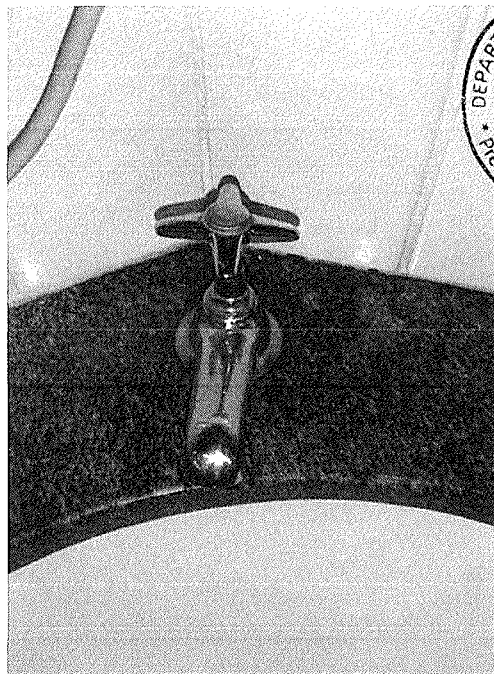
Figura 3 - Torneira danificada

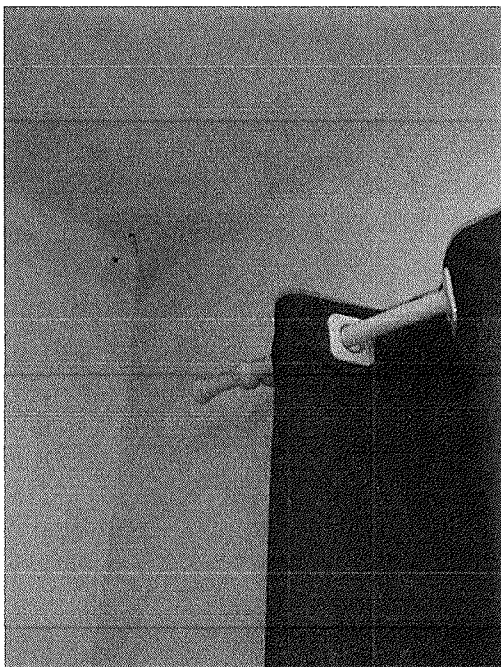
Figura 4 - Infiltração na parede na sala da diretoria

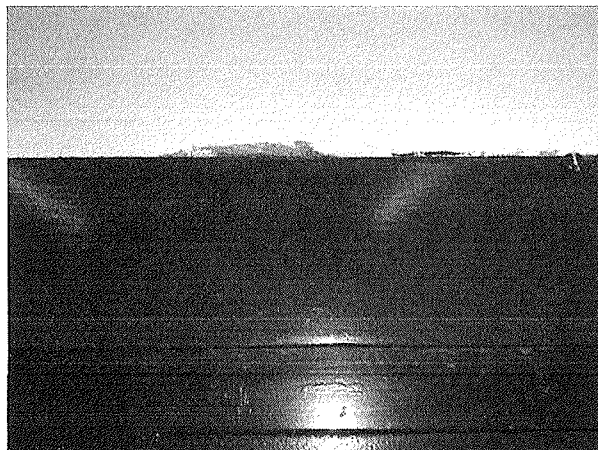
Figura 5 – Reboco descascando na janela da sala dos professores

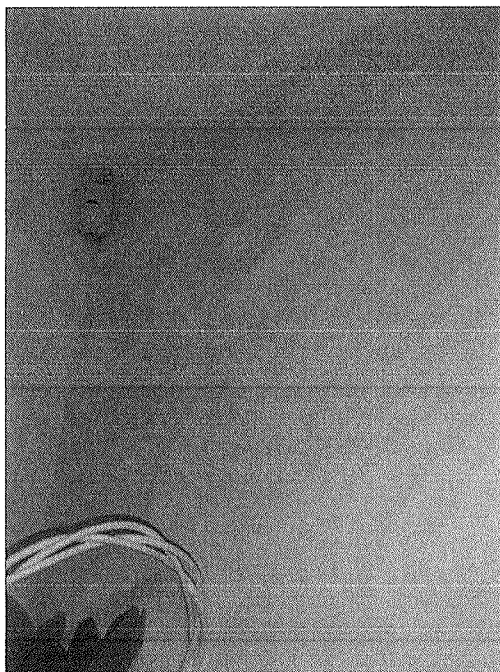
Figura 6 - Infiltração na parede do almoxarifado

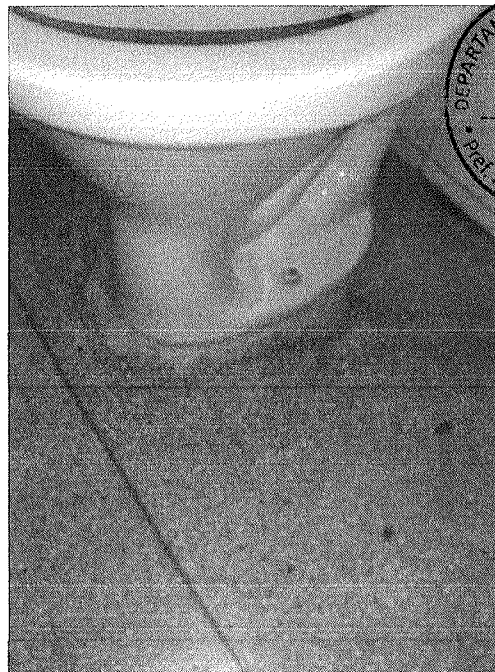
Figura 7 - Vaso sanitário apresenta vazamento

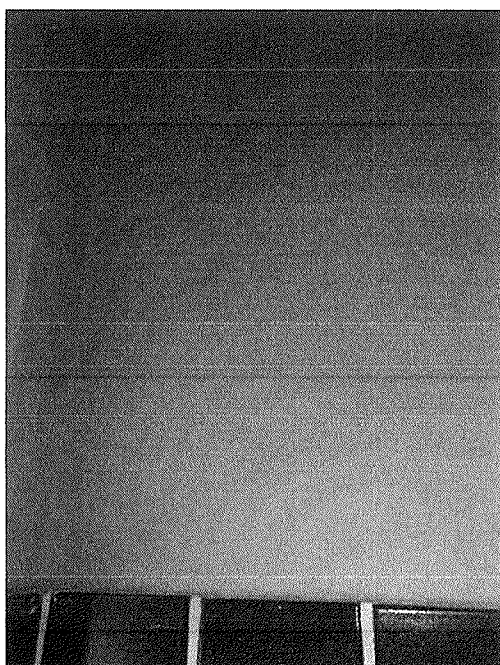
Figura 8 - Trincas na parede que estão apresentando umidade

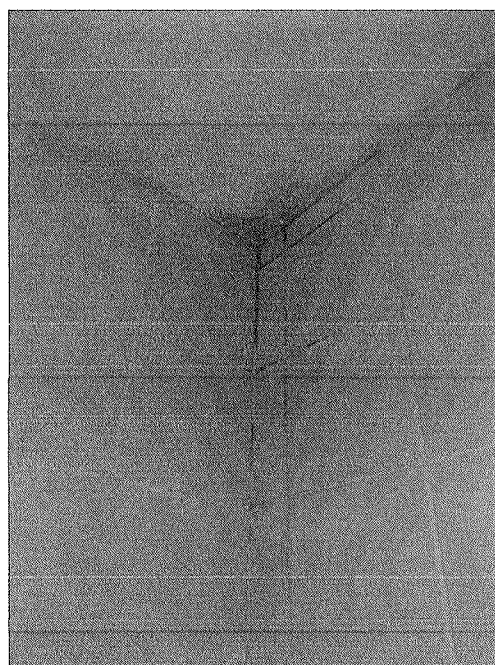
Figura 9 - Infiltração na parede e teto

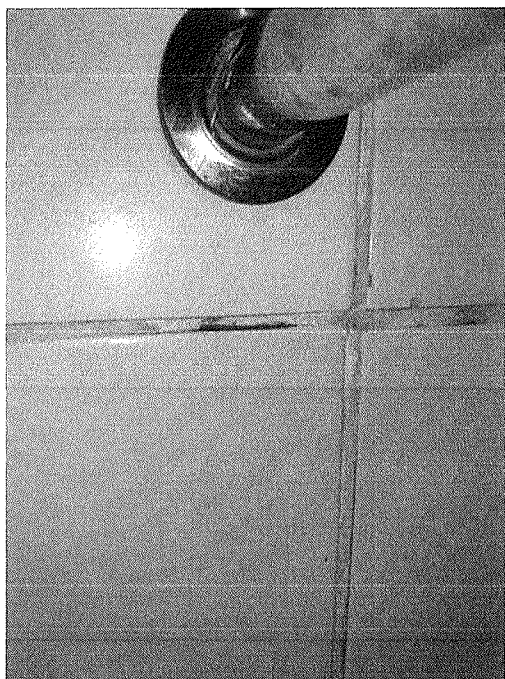
Figura 10 - Água escorre e aparece no outro lado da parede

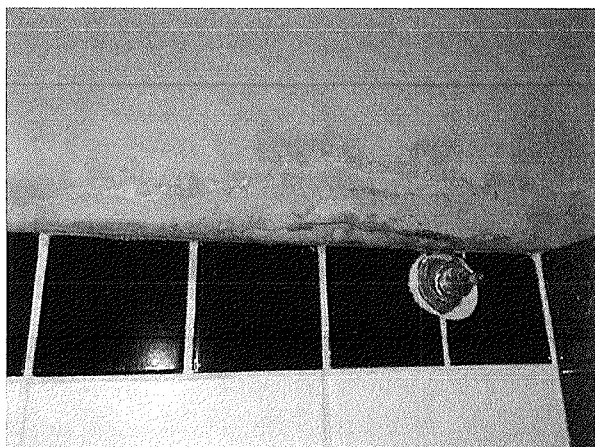
Figura 12 - Infiltração ao redor do registro

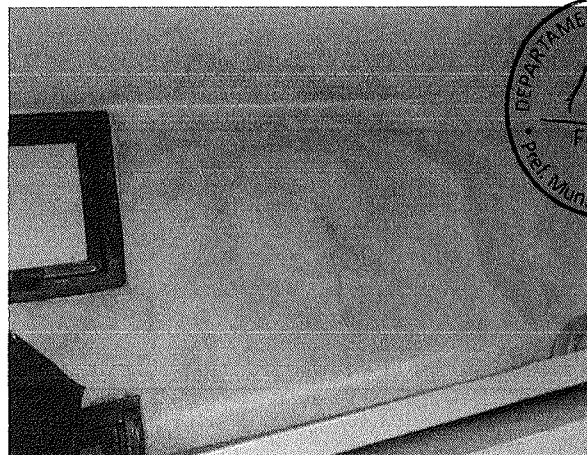
Figura 11 - Infiltração ocasionando trincas na parede

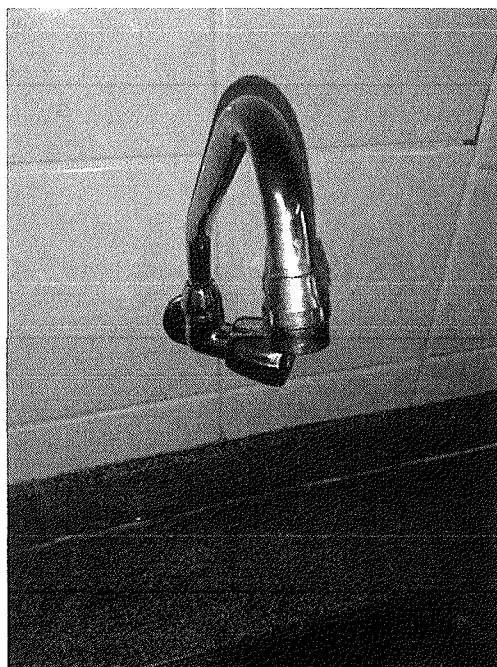
Figura 13 - Torneira com vazamento

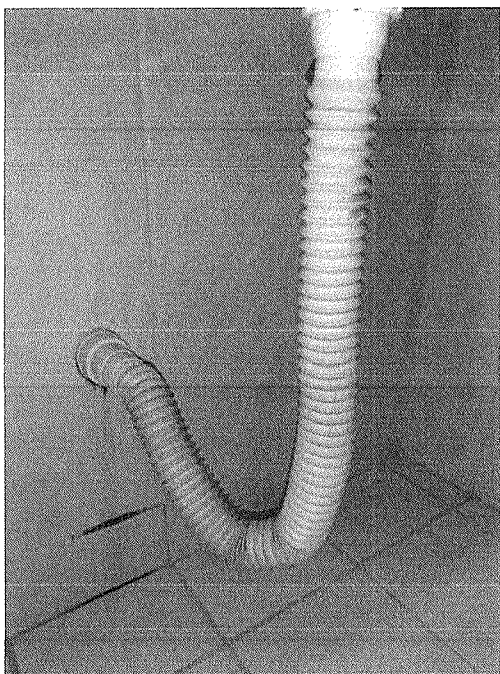
Figura 14 - Sifão com vazamento (apresenta em outros pontos da cozinha)

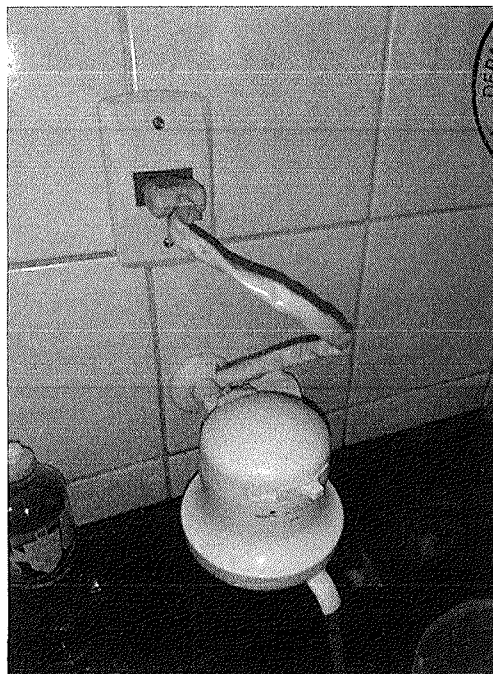
Figura 15 - Chuveiro para uso da torneira não está funcionando corretamente

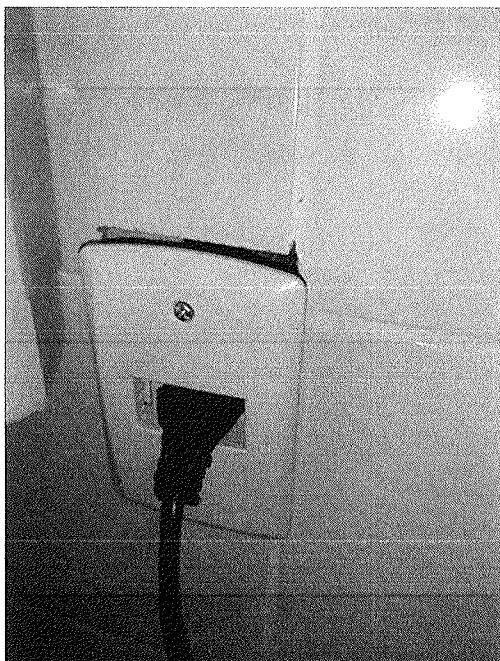
Figura 16 - Tomada em mau estado

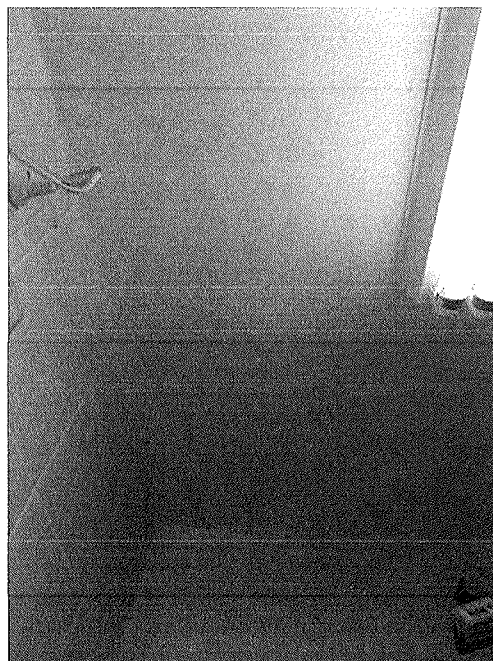
Figura 17 - Mofo no teto do depósito

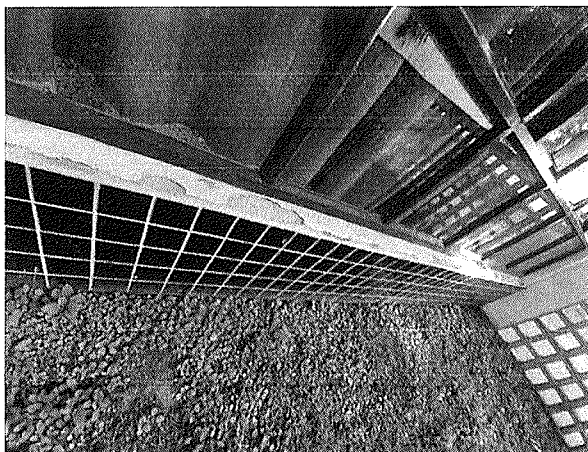
Figura 18 - Descascando a pintura e reboco por umidade

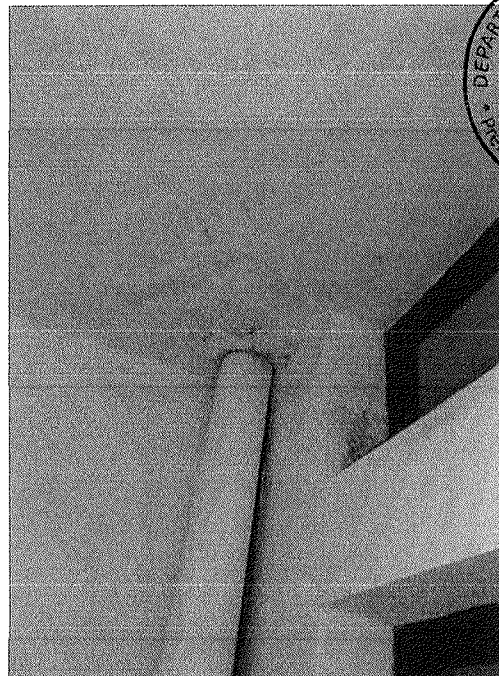
Figura 19 - Infiltração

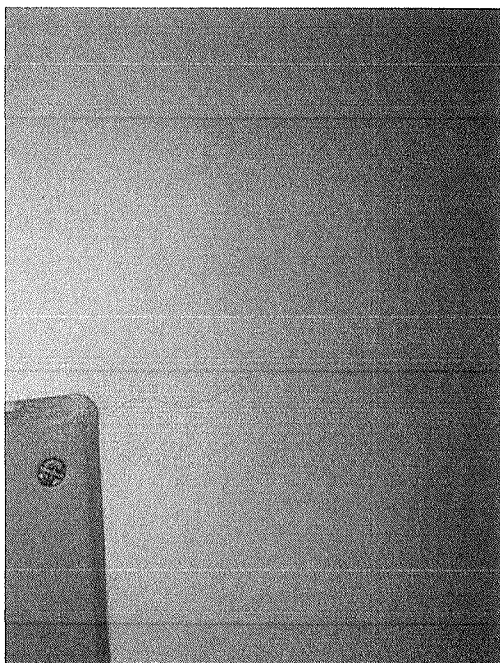
Figura 20 - Trinca por movimentação

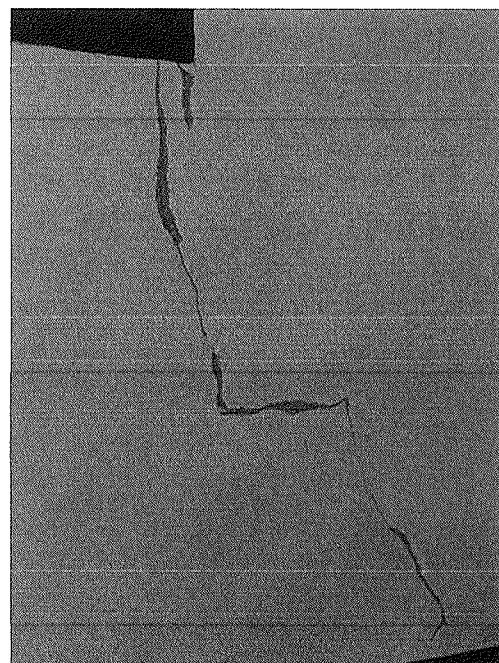
Figura 21 - Trinca por movimentação do solo na sala do berçário

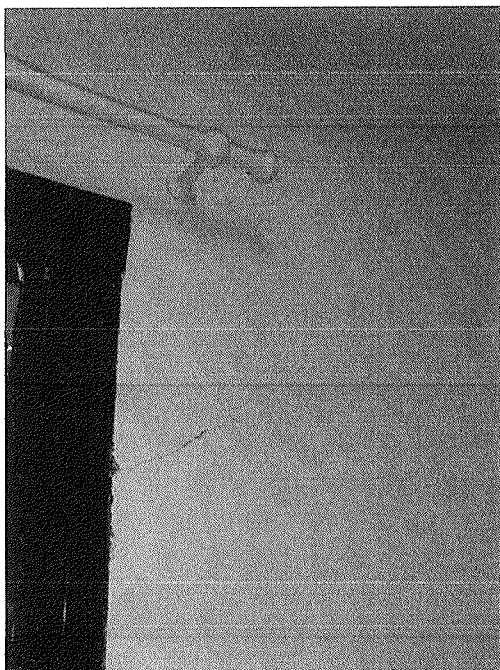
Figura 22 - Trinca na janela

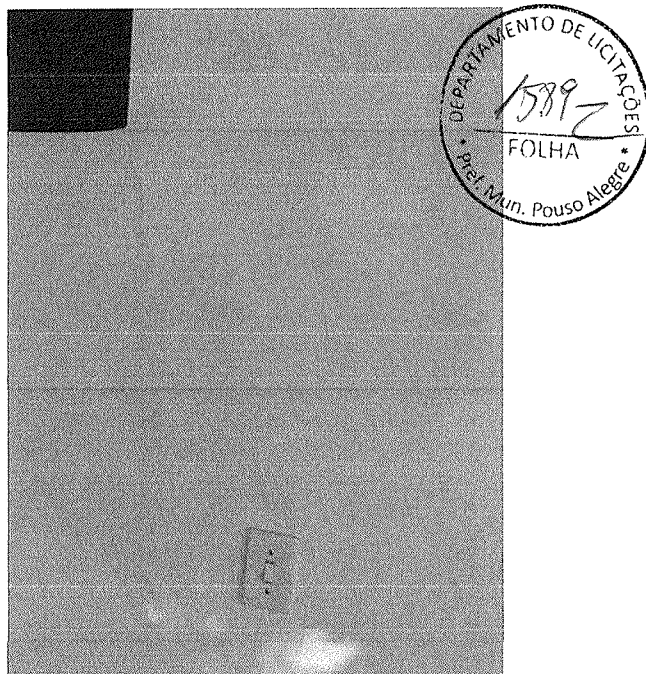
Figura 23 - Trinca na parede, lado externo, por movimentação

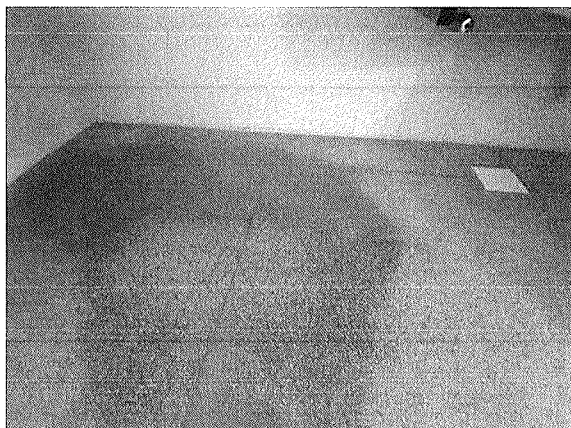
Figura 24 - Ralo entope periodicamente ocasionando infiltração no chão

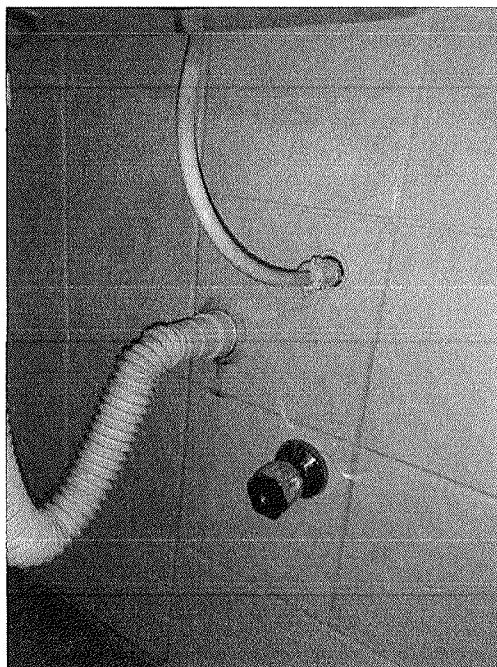
Figura 25 - Vazamento no registro da pia na sala do berçário

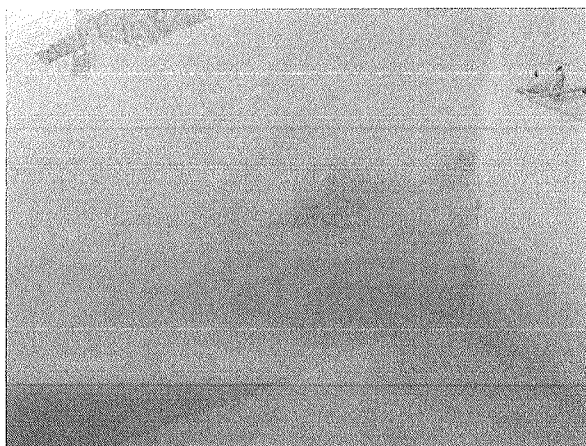
Figura 26 - Trinca que ocasiona infiltração no teto da sala do berçário

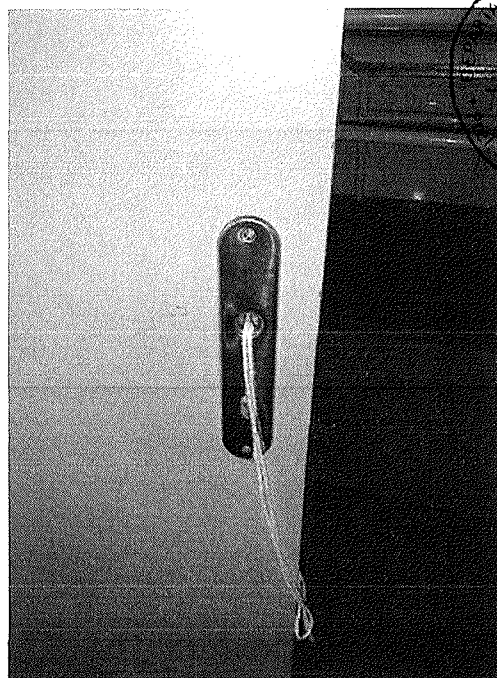
Figura 27 - Porta sem maçaneta

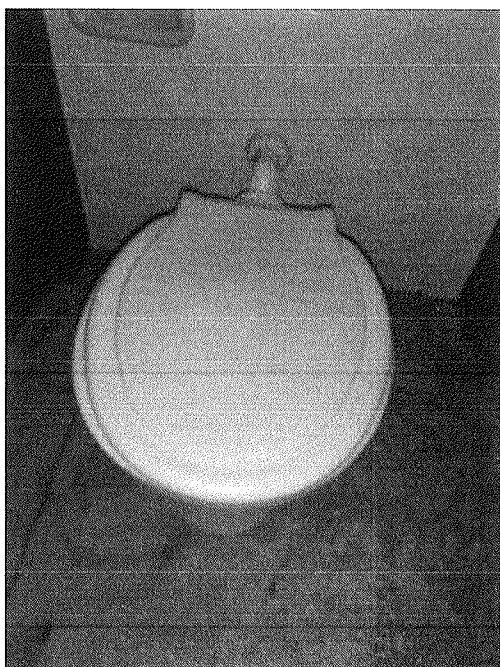
Figura 28 - Bacia sanitária com funcionamento precário

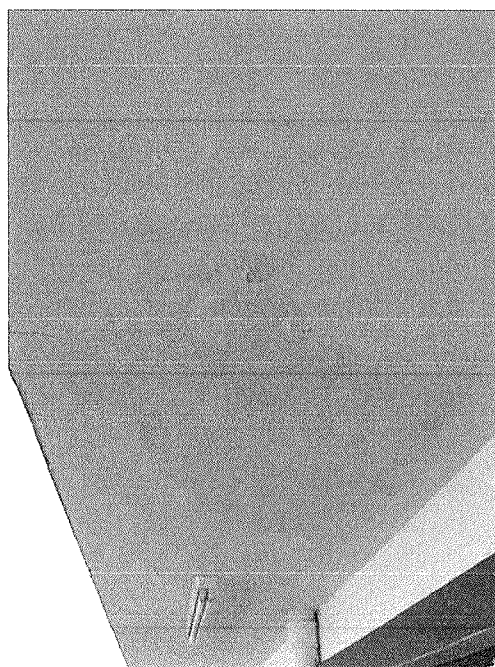
Figura 29 - Estufamento da pintura por umidade e trinca por movimentação

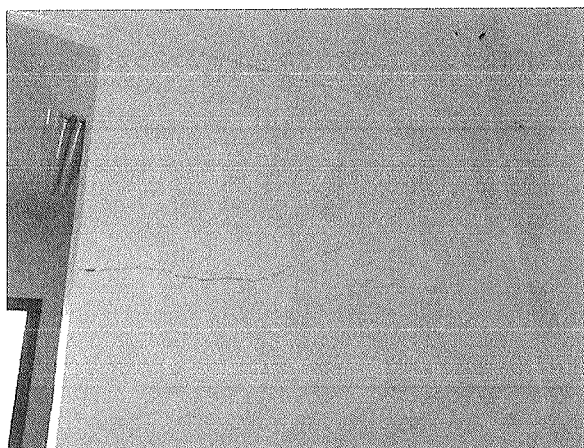
Figura 30 - Trinca na parede

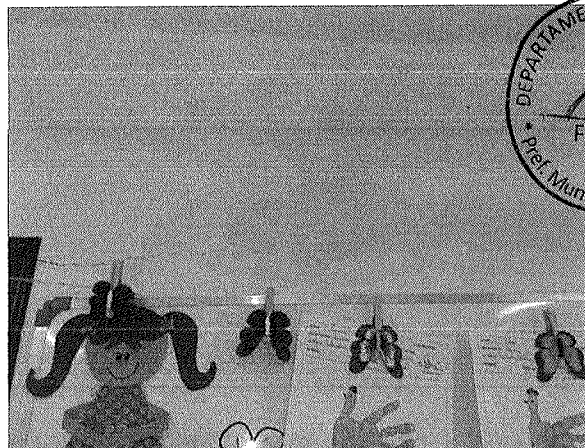
Figura 31 - Trinca na parede

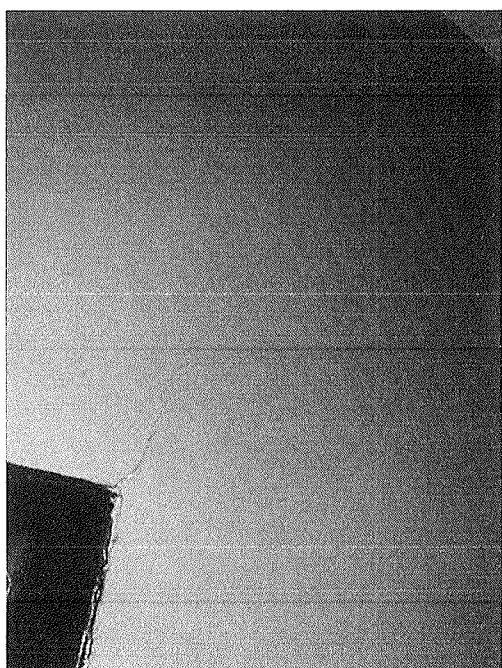
Figura 32 - Trinca na parede

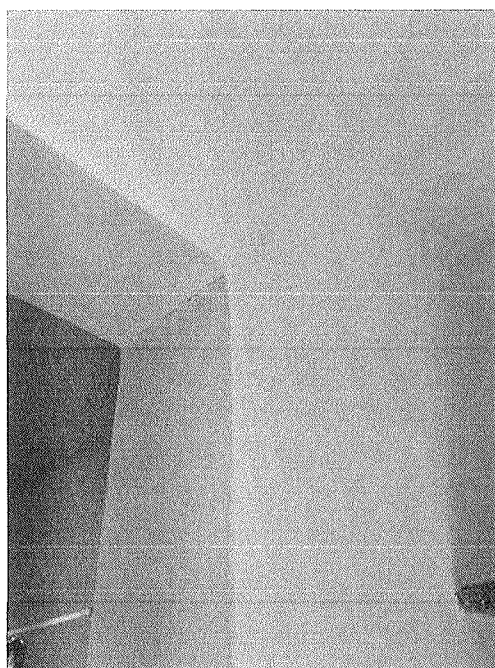
Figura 33 - Trinca na parede

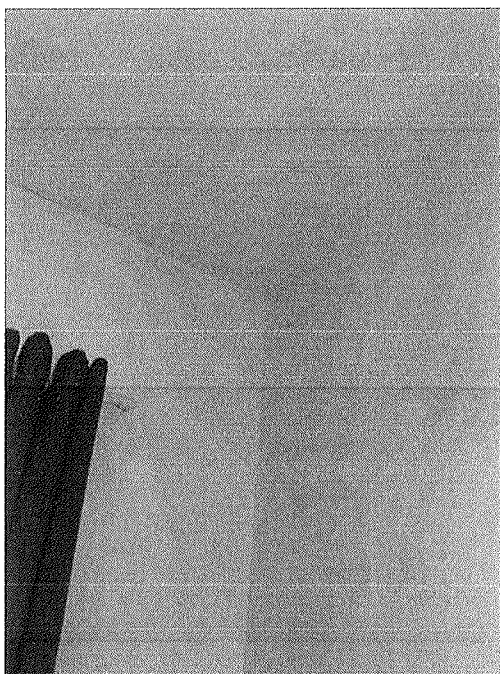
Figura 34 - Infiltração ocasionando trincas na parede

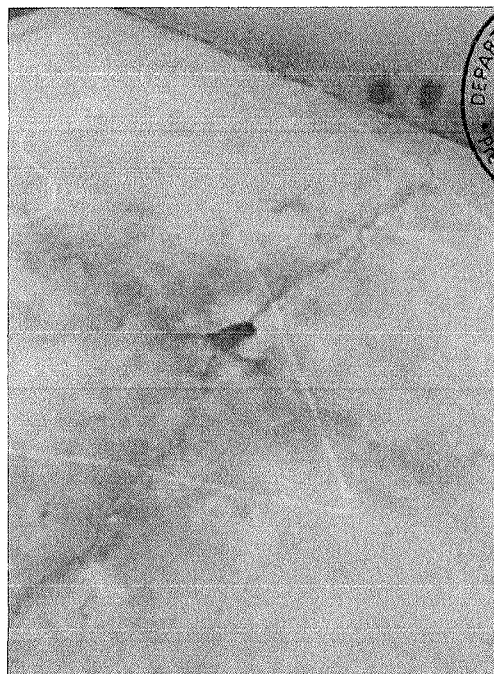
Figura 35 - Trinca no chão por movimentação

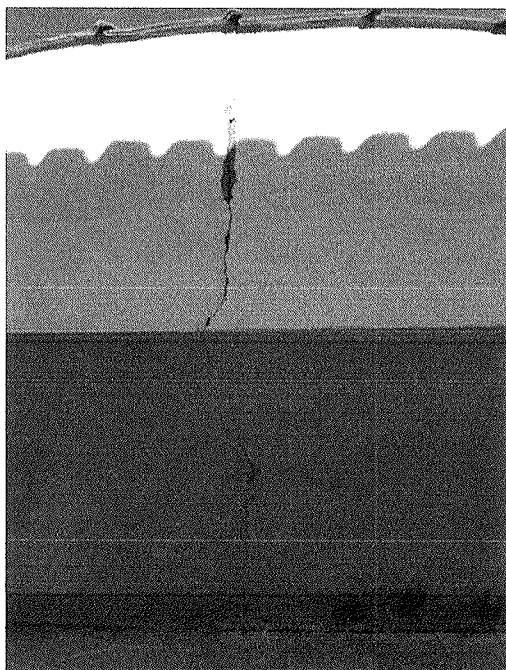
Figura 36 - Trinca no muro

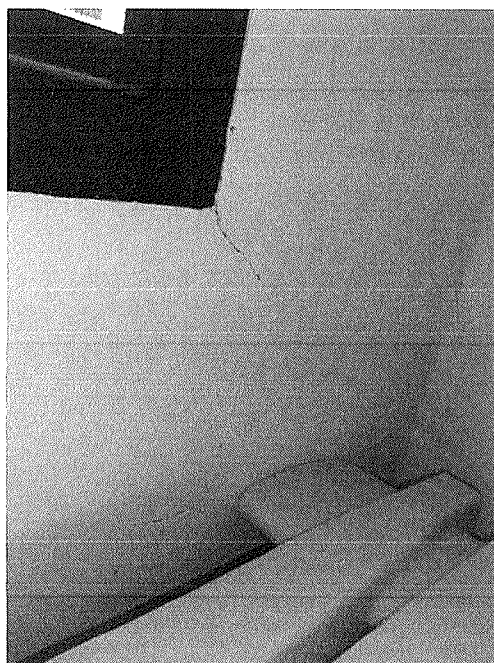
Figura 37 - Trinca na parede (aparecem mais do mesmo na sala 6)

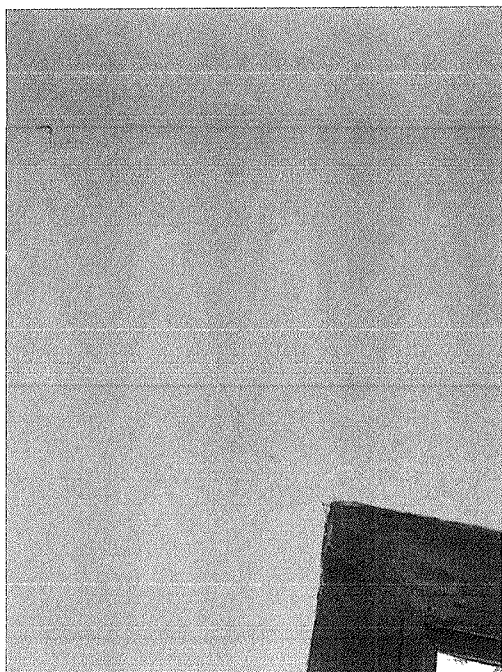
Figura 38 - Trinca na parede

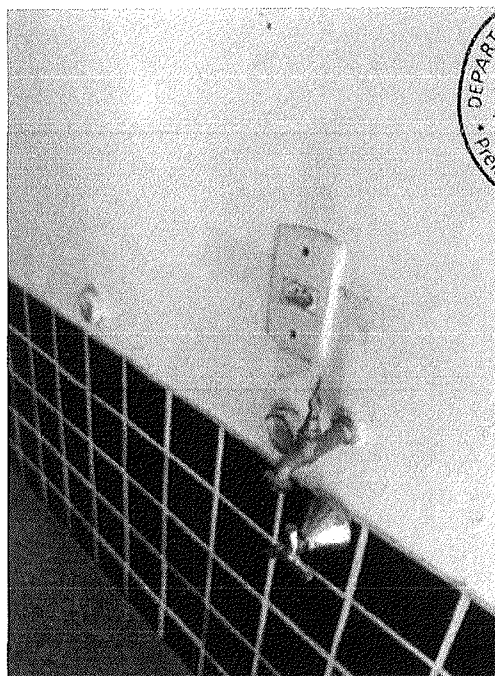
Figura 39 - Encanamento sem funcionamento e estufamento da pintura

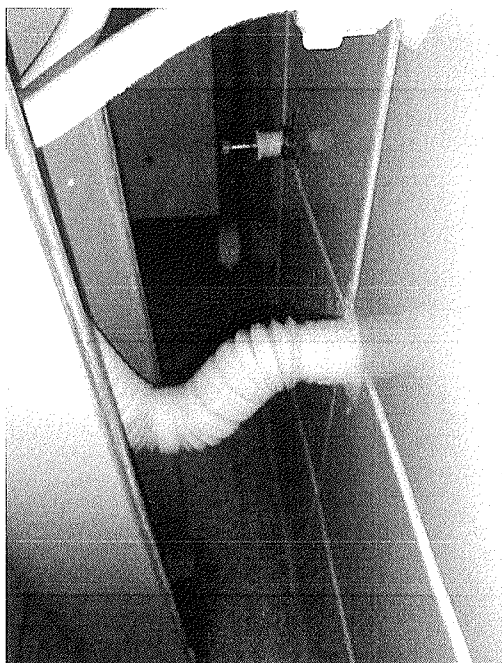
Figura 40 - Vazamento do sifão

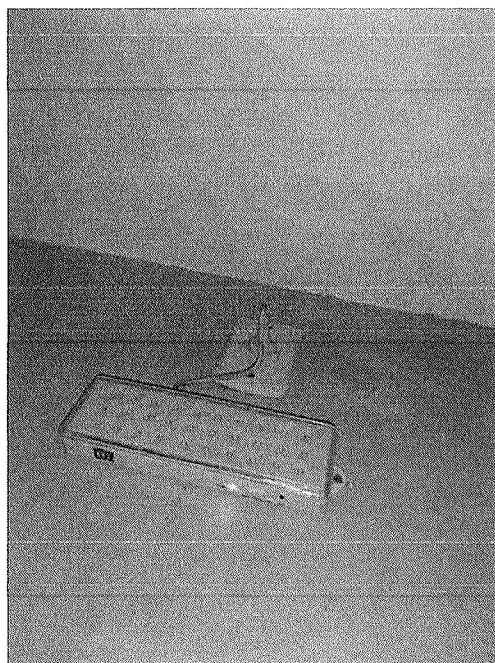
Figura 41 - Infiltração

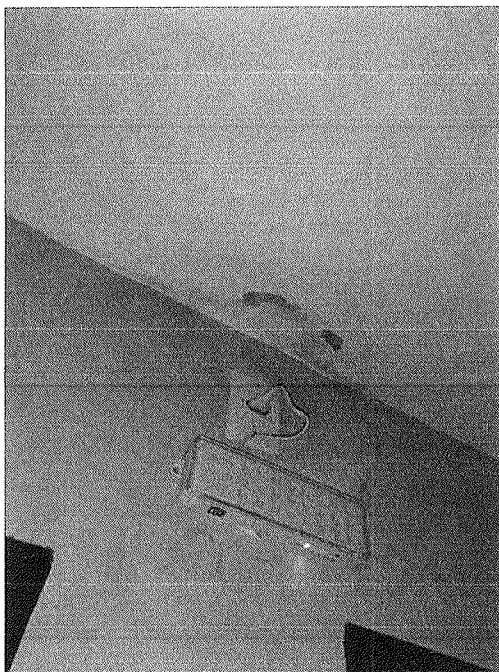
Figura 42 - Infiltração com descascamento da pintura no banheiro

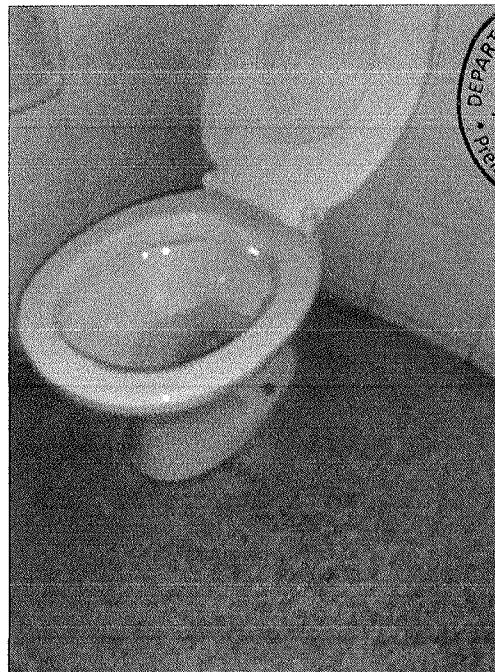
Figura 43 - Vazamento na bacia sanitária

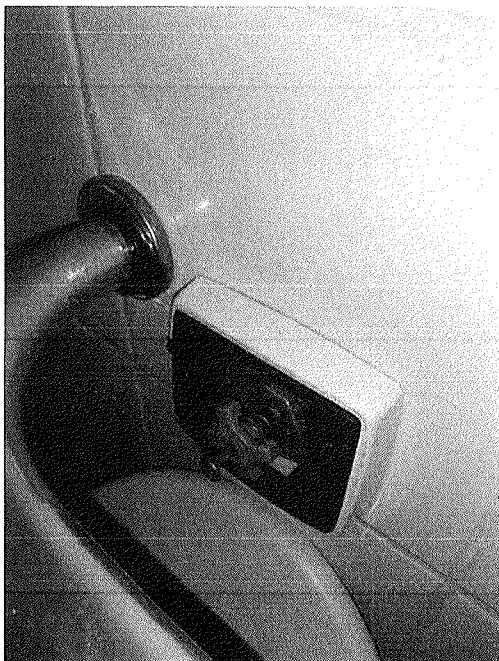
Figura 44 - Válvula de descarga com regulagem errada

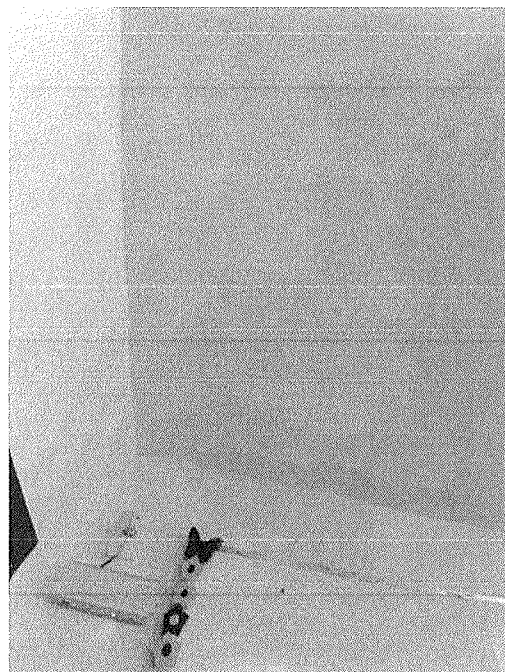
Figura 45 - Infiltração por umidade

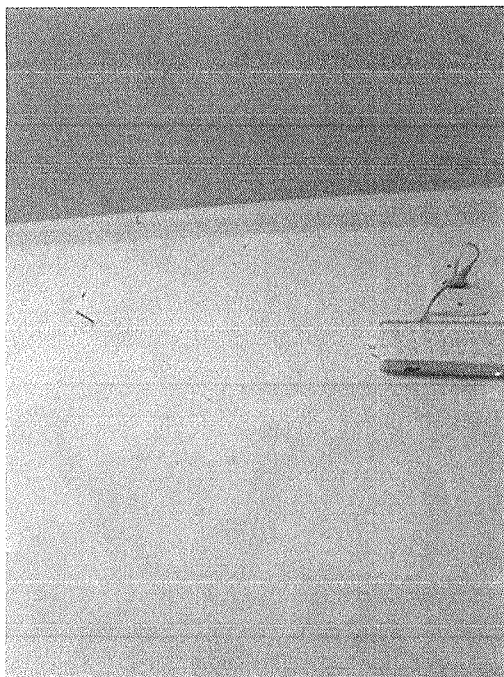
Figura 46 - Estufamento da pintura por umidade na parede

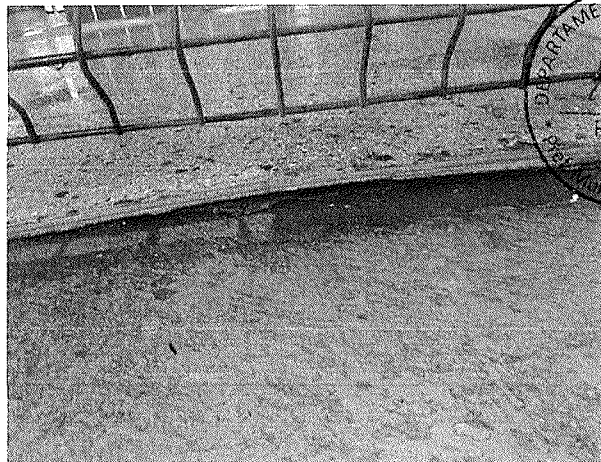
Figura 47 - Estufamento do piso por umidade

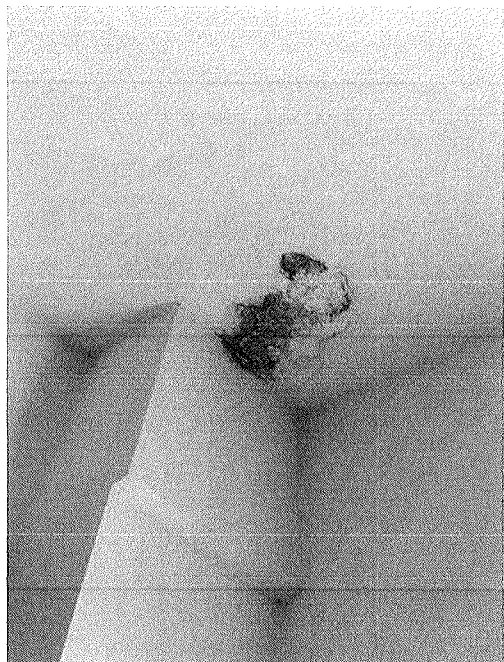
Figura 48 - Infiltração no teto

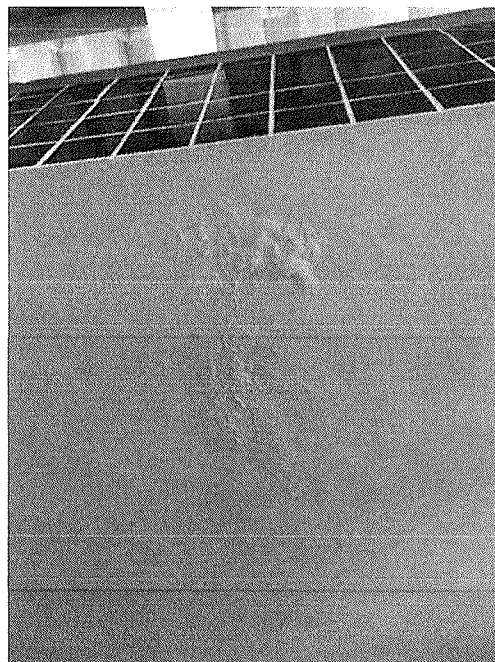
Figura 49 - Trinca, Estufamento da pintura que ocasiona goteira no teto

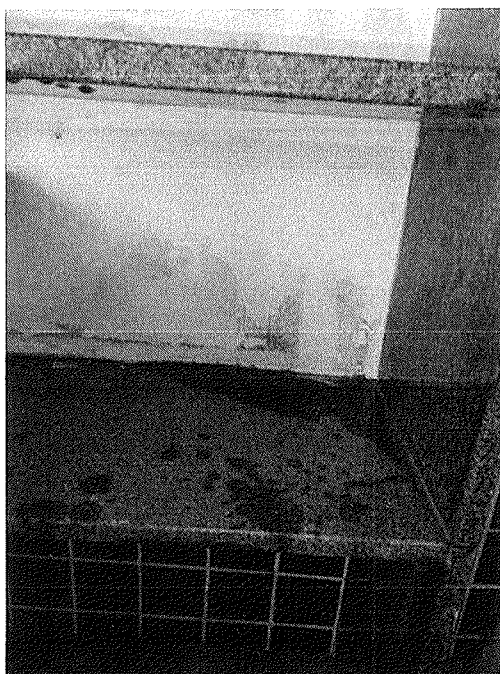
Figura 50 - Infiltração na parede

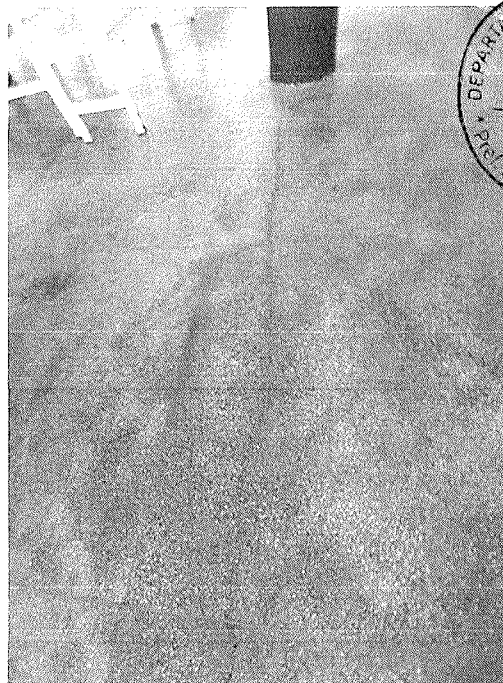
Figura 51 - Trinca no solo

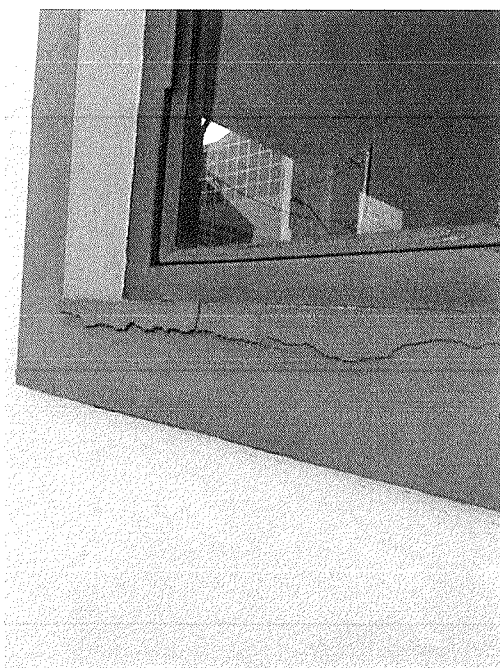
Figura 52 - Trinca na parede lado externo

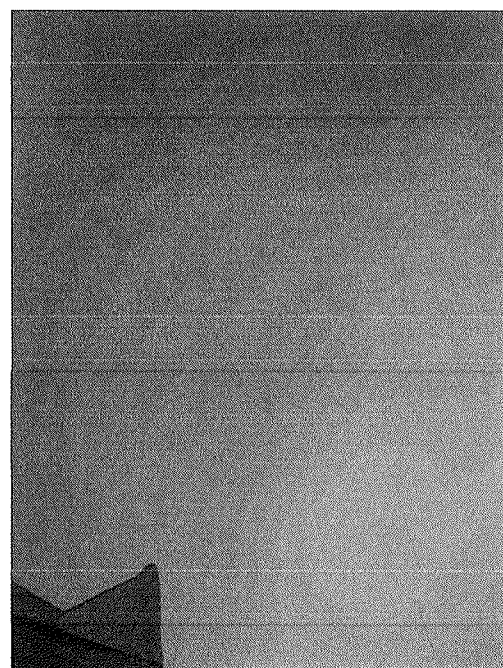
Figura 53 - Trinca na parede interna

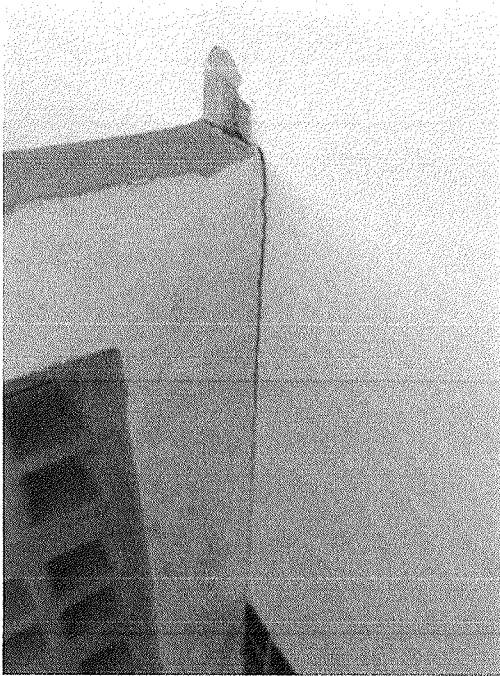
Figura 54 - Trinca na mureta

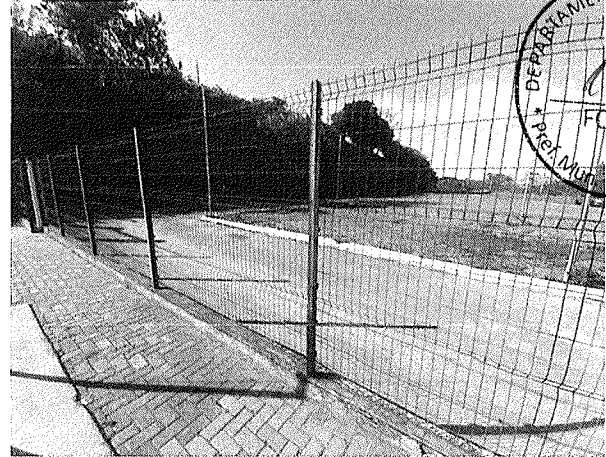
Figura 55 - Pontos da grade soltos

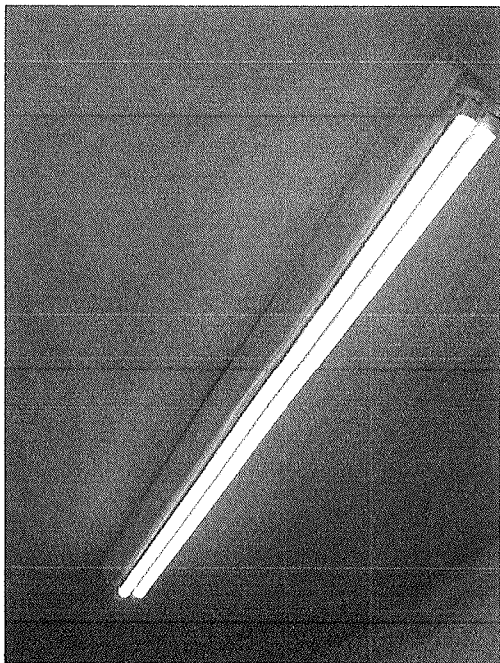
Figura 56 - Demora para acender
