PLANO DE MANUTENÇÃO PREDIAL
E. M. DR. ÂNGELO CONSOLI

AGOSTO DE 2021

Cliente	Prefeitura Municipal de Pouso Alegre
Localização	Pouso Alegre, MG.
Título	Plano de Manutenção Predial
Contato	Zairiane Cerqueira
E-mail	Fcerqueira.zairi@gmail.com
Líder do projeto	Flávia Cristina Barbosa
Coordenador	Denis de Souza Silva
Projeto/centro de custo	194/2020
Data do documento	27/08/2021

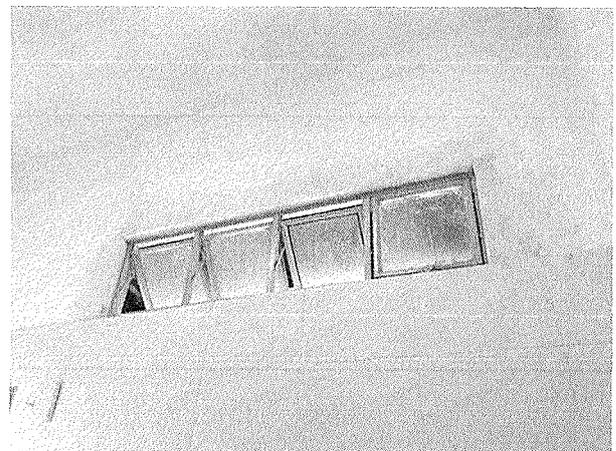
Figura 13 - Reboco inacabado no banheiro masculino 2

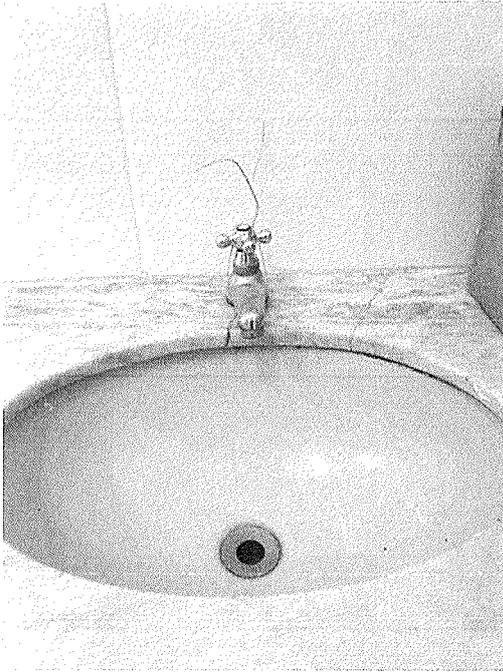
Figura 14 - Torneira com problemas no banheiro masculino 2

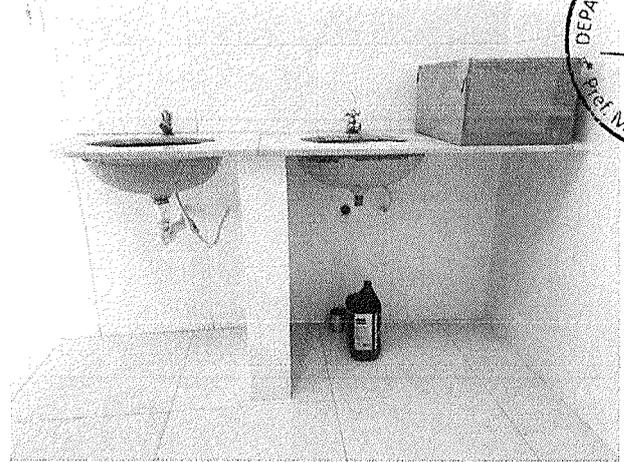
Figura 15 - Bancada do banheiro 2 sem sifão e torneira com problemas

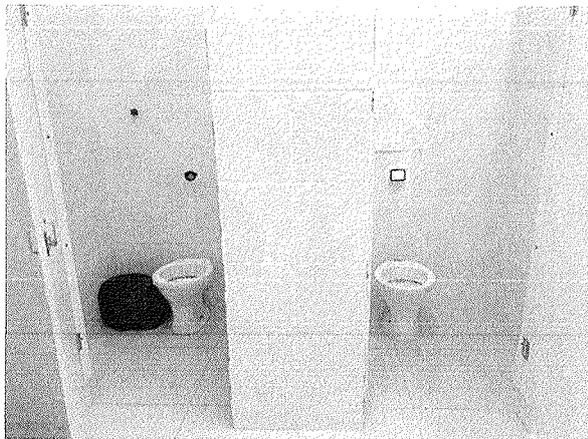
Figura 16 - Bacias sanitárias com problemas na válvula de descarga

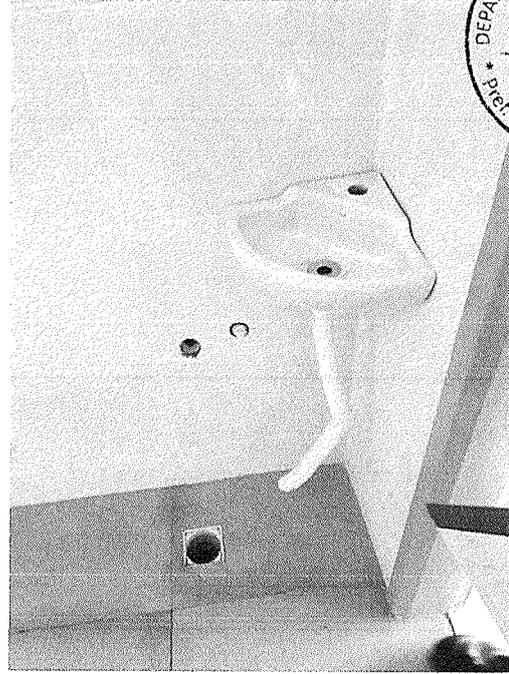
Figura 19 - Bancada do banheiro adaptado de funcionários sem torneira, sifão solto, ralo sem acabamento

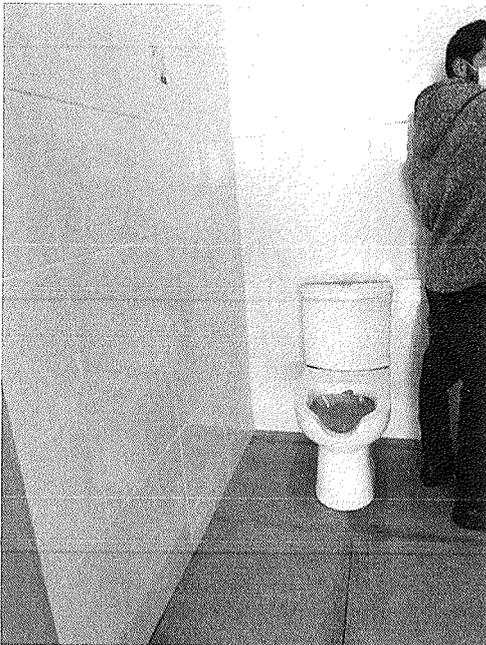
Figura 20 - Bacia sanitária sem tampa

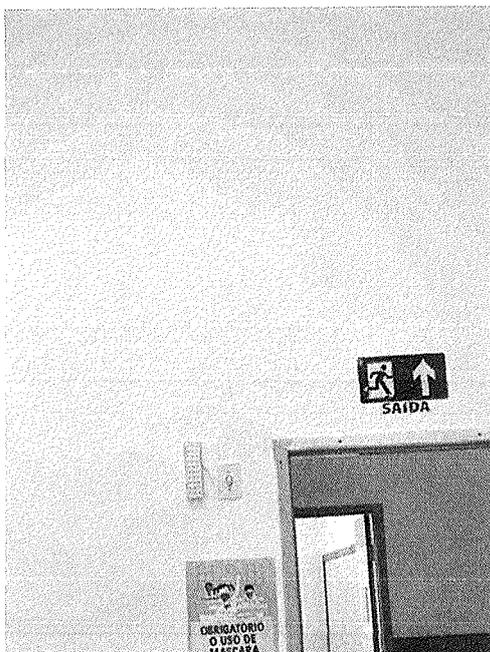
Figura 22 - Trinca da sala 19

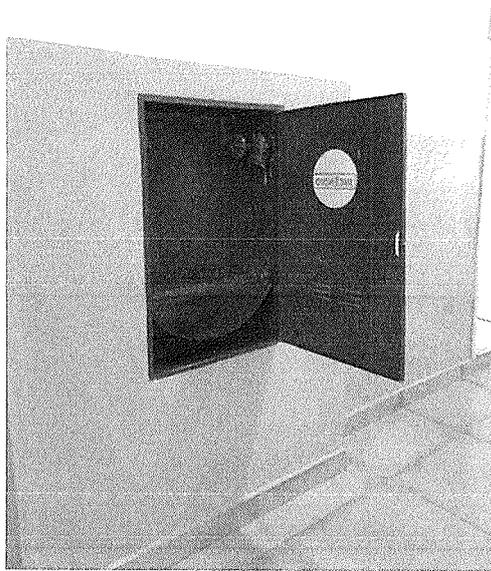
Figura 26 - Caixa de incêndio sem os acessórios no corredor entre blocos

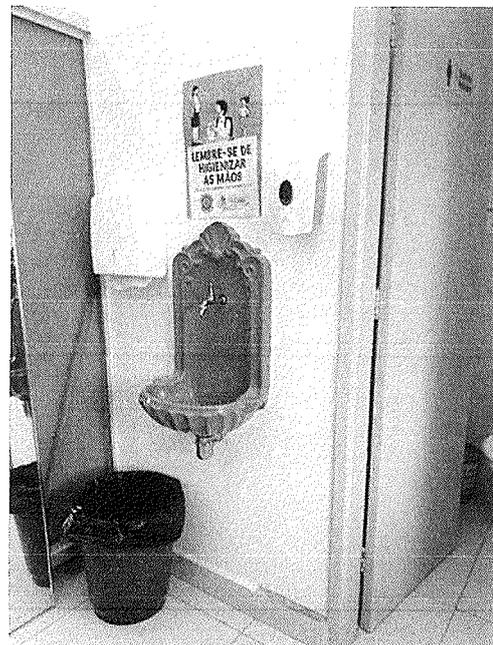
Figura 29 - Lavatório com problemas na torneira da sala dos professores

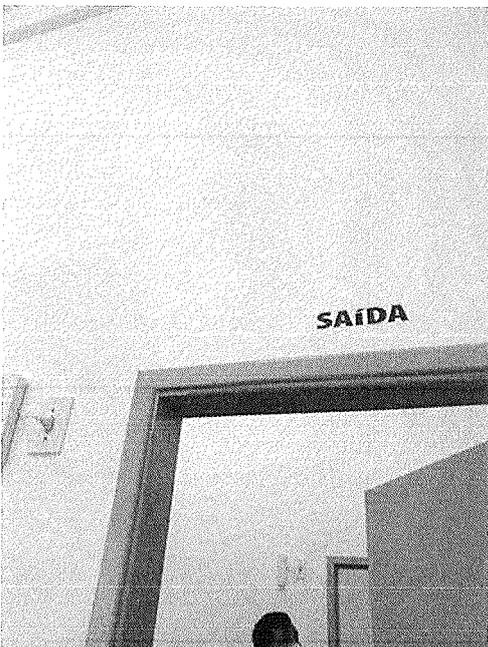
Figura 32 - Pequena fissura em cima de porta da recepção

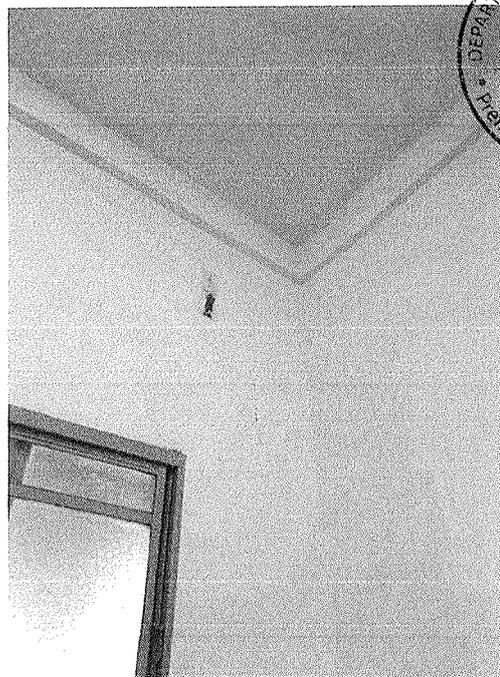
Figura 35 - Trinca nos fundos da sala de aula
19

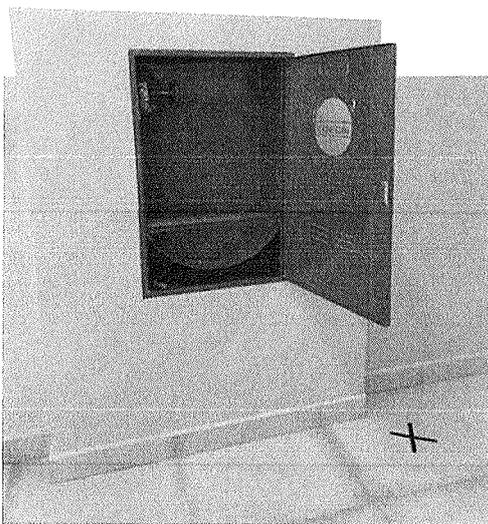
Figura 36 - Segundo hidrante sem os
acessórios

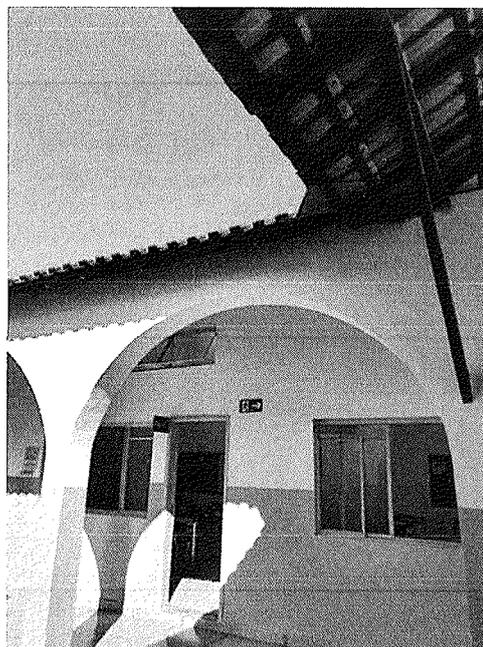
Figura 37 - Trinca na estrutura entre blocos

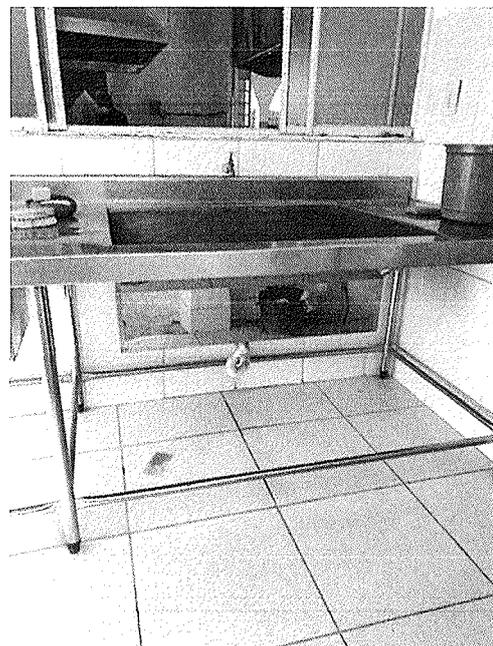
Figura 41 - Sifão com defeito na área externa da cozinha

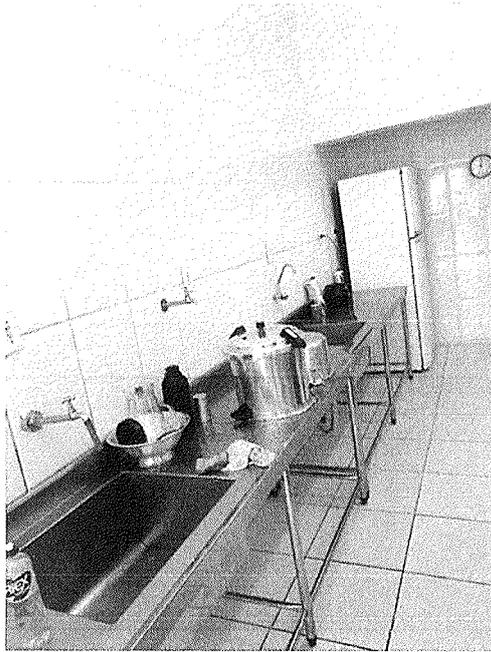
Figura 42 - Torneias com defeito ao fechar

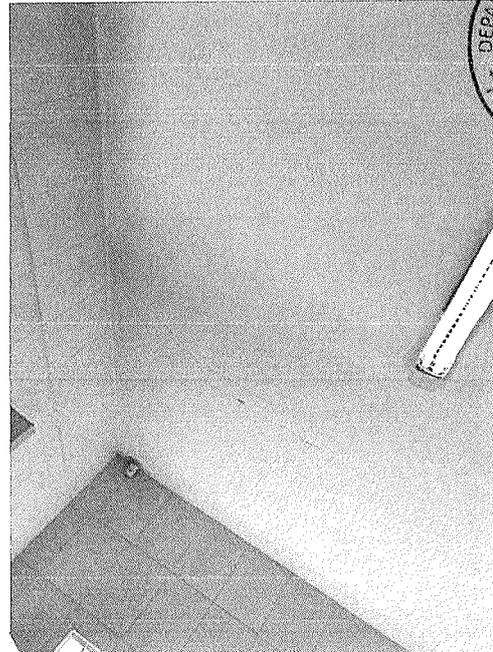
Figura 43 - Trinca na laje da cozinha/dispensa

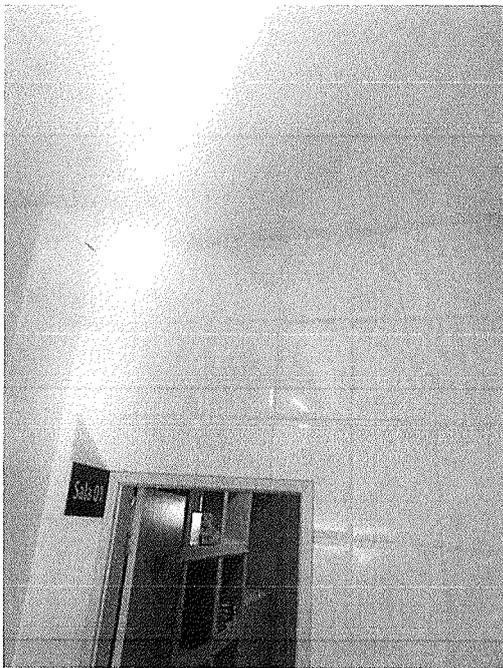
Figura 44 - Trinca nos azulejos da
cozinha/dispensa

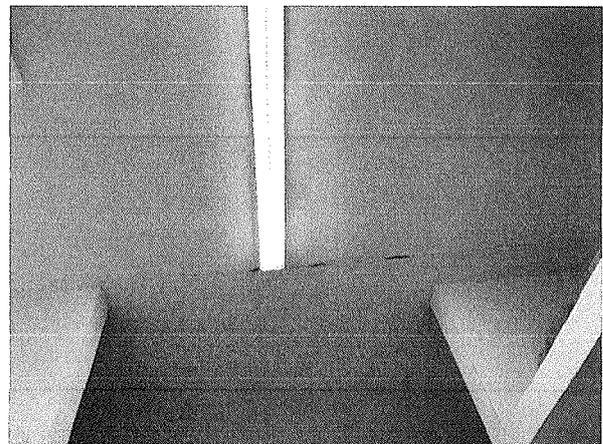
Figura 45 - Trinca na despensa

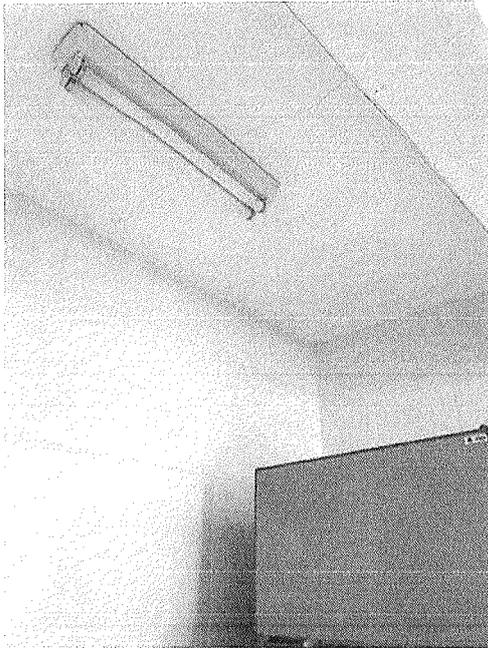
Figura 46 - Trinca na laje e azulejos

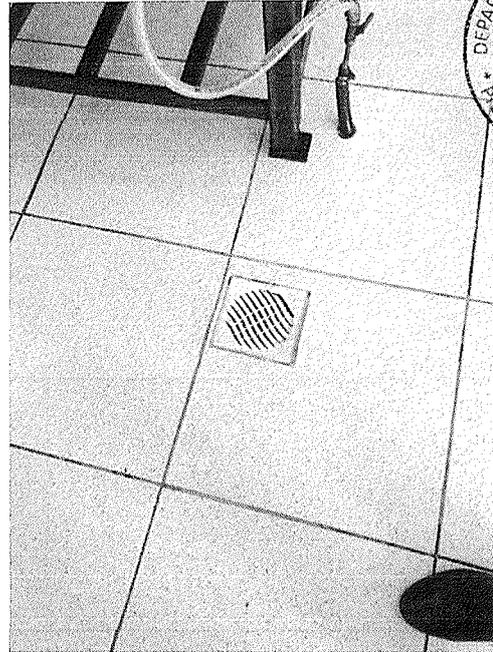
Figura 47 - Ralo quebrado da cozinha

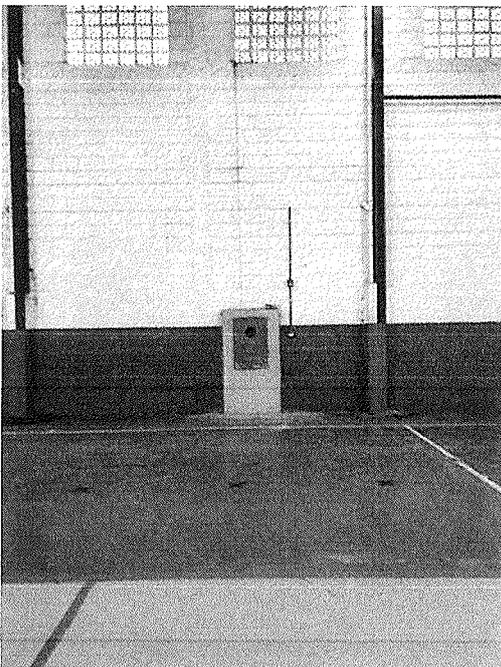
Figura 48 - Caixa de hidrante da quadra sem os acessórios
