PLANO DE MANUTENÇÃO PREDIAL
E. M. ANITA FARIA AMARAL

AGOSTO DE 2021

Cliente	Prefeitura Municipal de Pouso Alegre
Localização	Pouso Alegre, MG.
Título	Plano de Manutenção Predial
Contato	Zairiane Cerqueira
E-mail	Fcerqueira.zairi@gmail.com
Líder do projeto	Flávia Cristina Barbosa
Coordenador	Denis de Souza Silva
Projeto/centro de custo	194/2020
Data do documento	27/08/2021

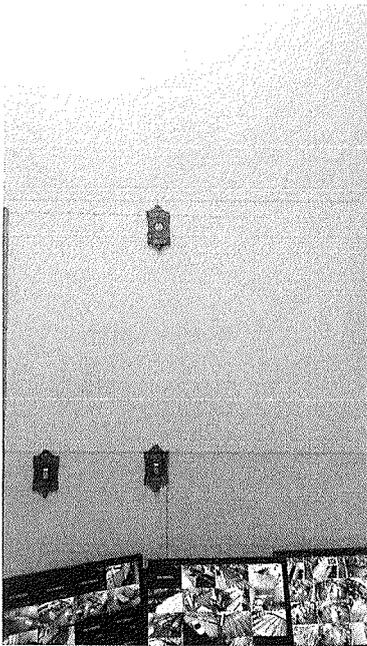
Figura 2 – Trincas na parede.

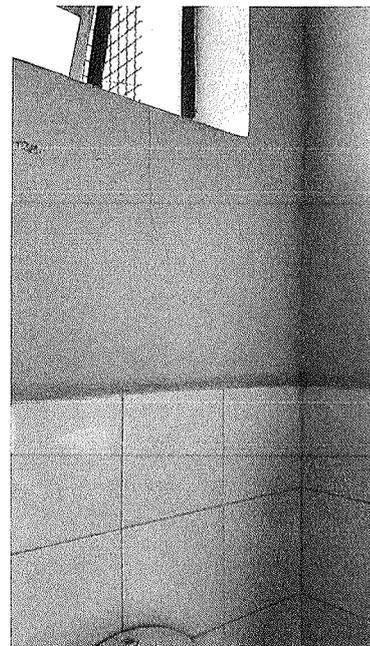
Figura 3 – Trincas na parede.

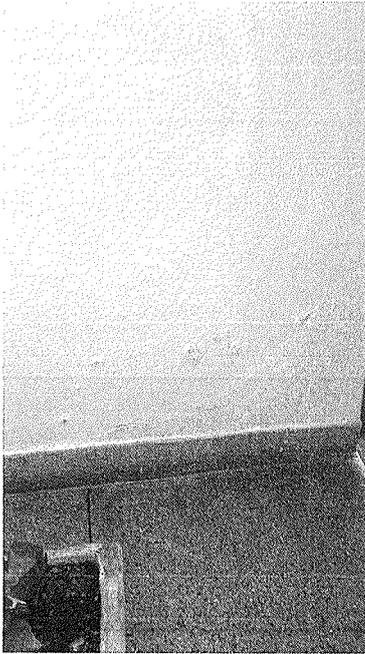
Figura 4 – Infiltração no rodapé.

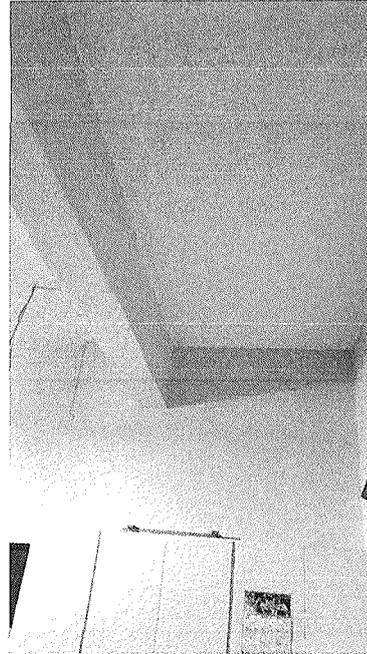
Figura 5 – Iluminação insuficiente.

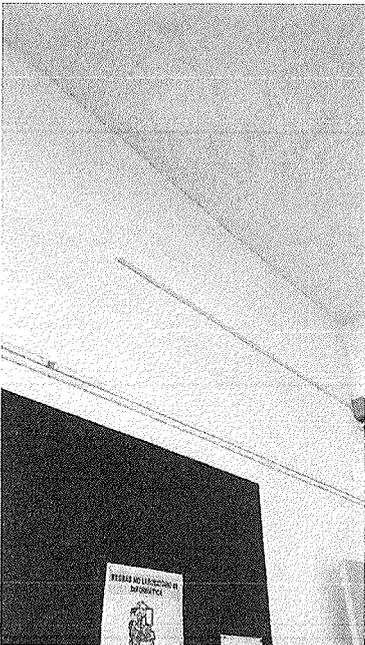
Figura 6 – Trinca entre laje/parede.

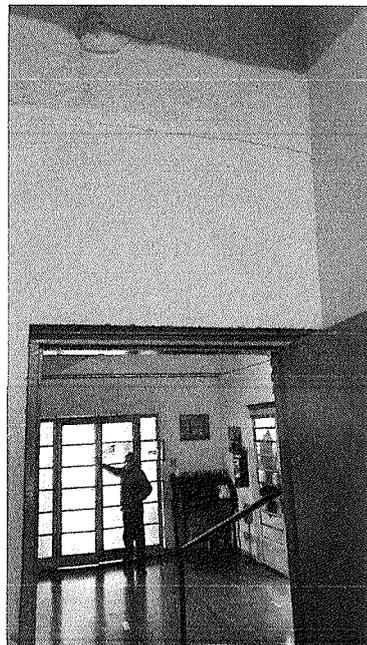
Figura 7 – Trincas na parede.

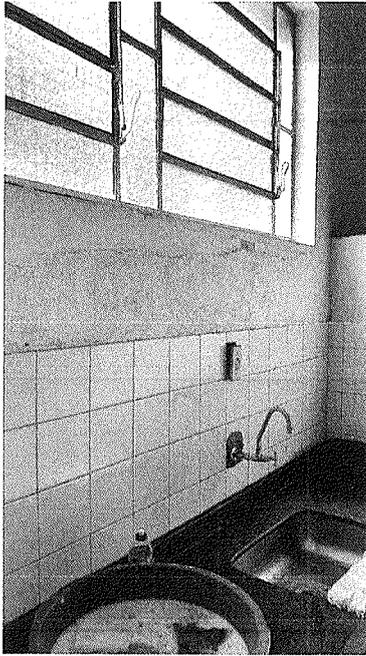
Figura 8 – Trincas e danos na pintura.

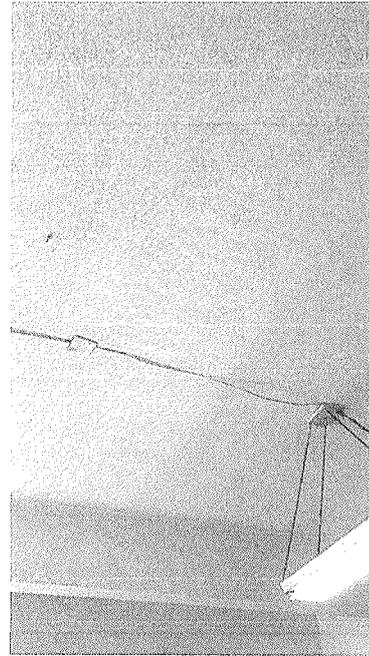
Figura 9 – Infiltração na laje.

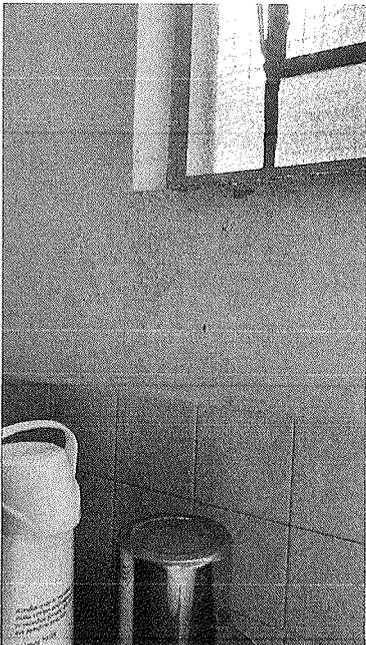
Figura 10 – Infiltração no peitoril.

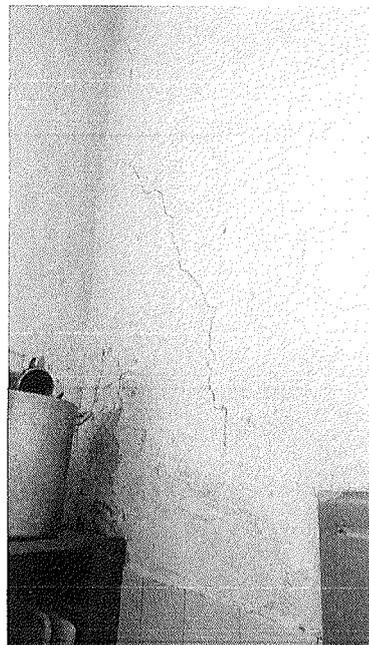
Figura 11 – Trincas e infiltração na cozinha.

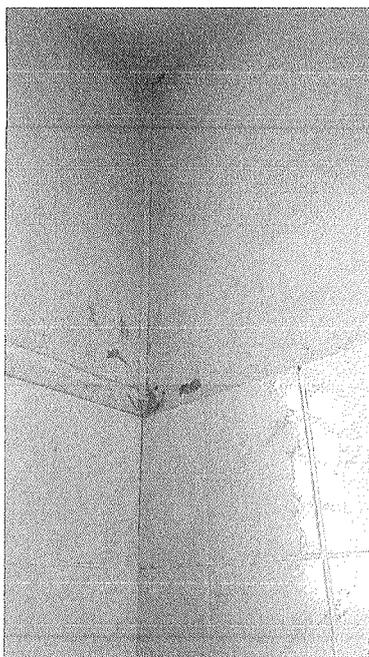
Figura 12 – Infiltração na cozinha.

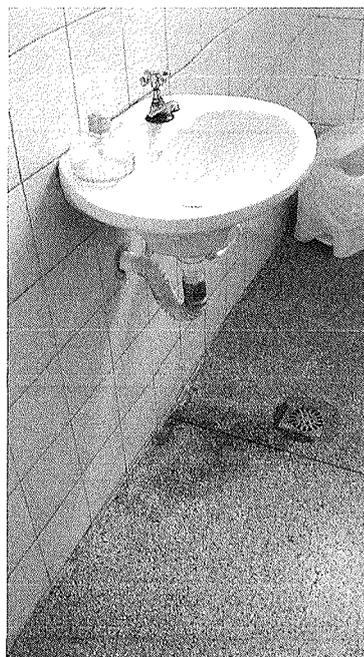
Figura 13 – Tubulação danificada.

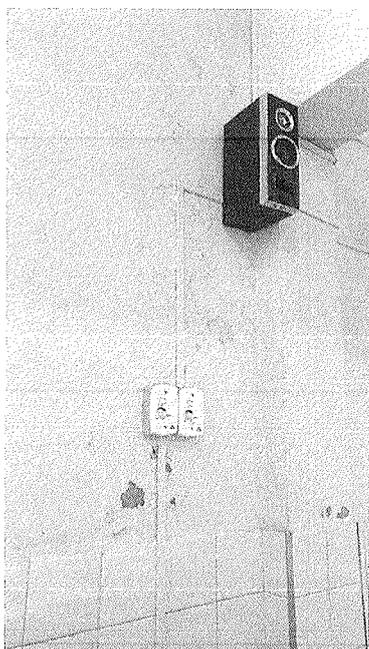
Figura 14 – Infiltração no refeitório

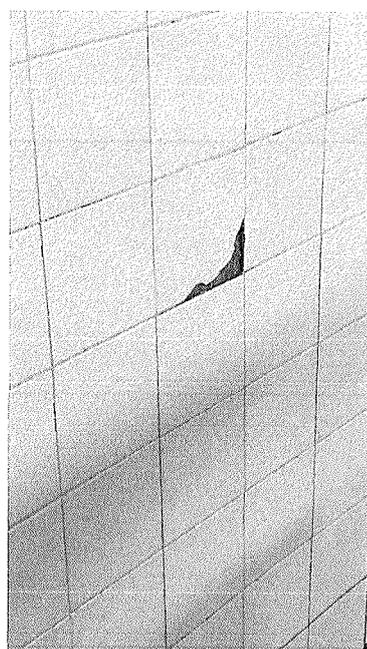
Figura 15 – Revestimentos cerâmicos quebrados.

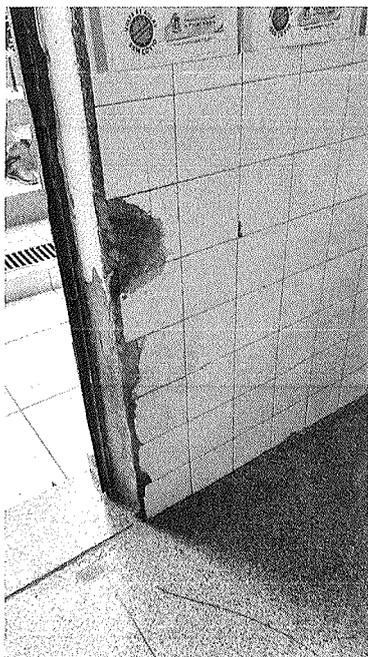
Figura 16 – Acabamento danificado.

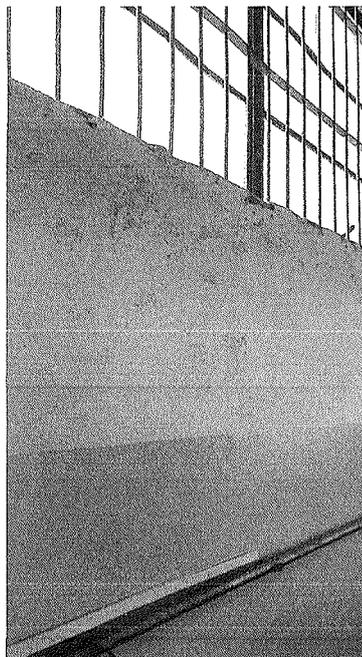
Figura 17 – Infiltração no peitoril.

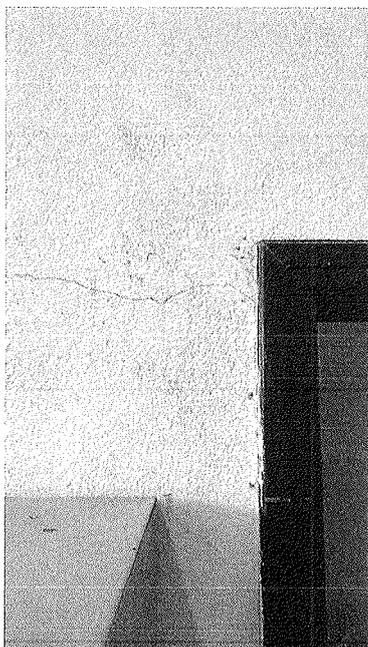
Figura 18 – Trinca na extremidade da porta.

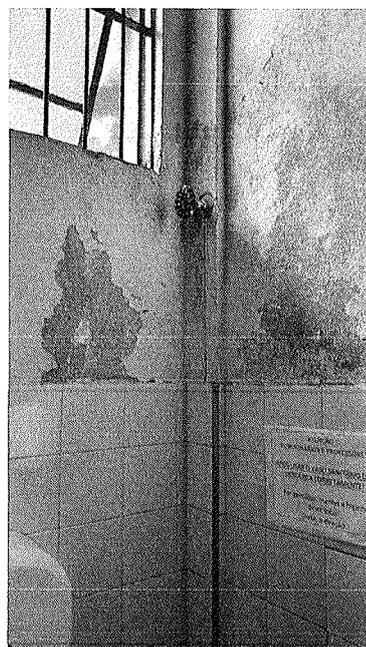
Figura 19 – Infiltração e danos na pintura.

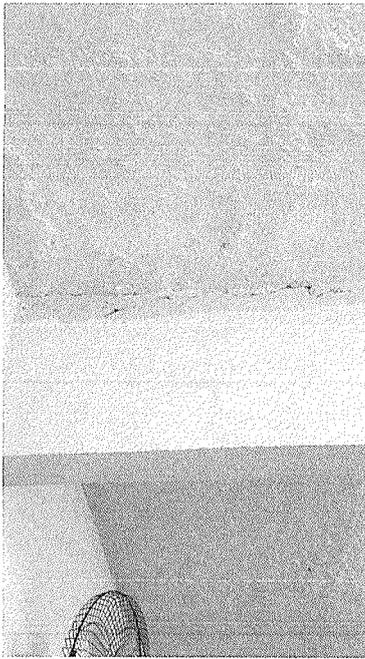
Figura 20 Trincas e danos no acabamento.

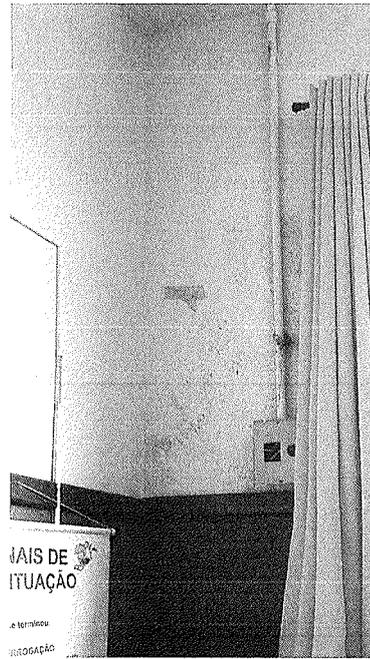
Figura 21 – Infiltração.

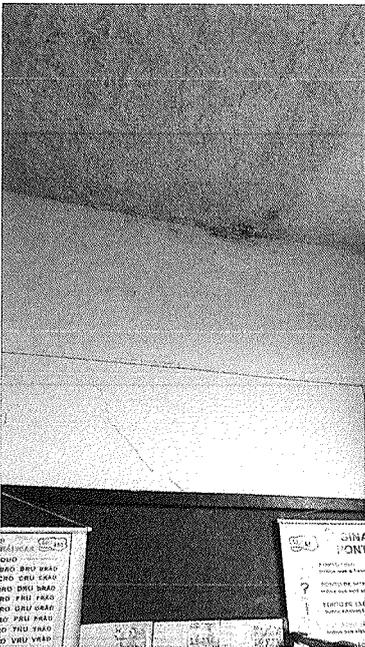
Figura 22 – Trincas na parede e infiltração na laje.

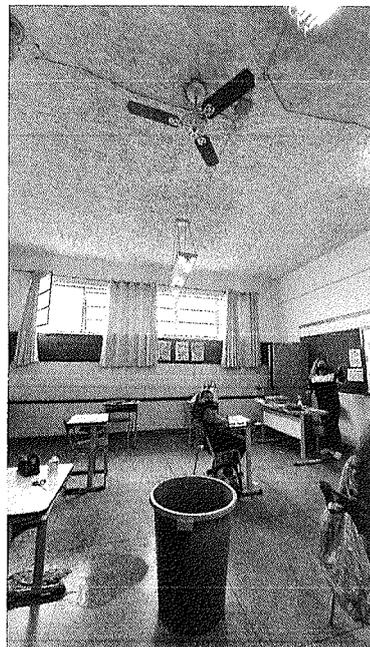
Figura 23 – Instalação elétrica precária e goteiras. Alto risco na sala 09.

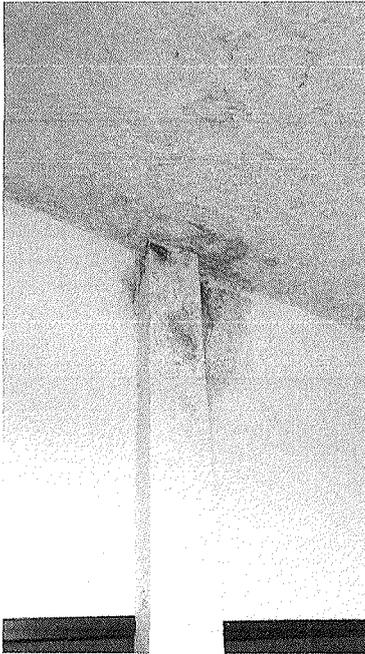
Figura 24 – Infiltração no pilar.

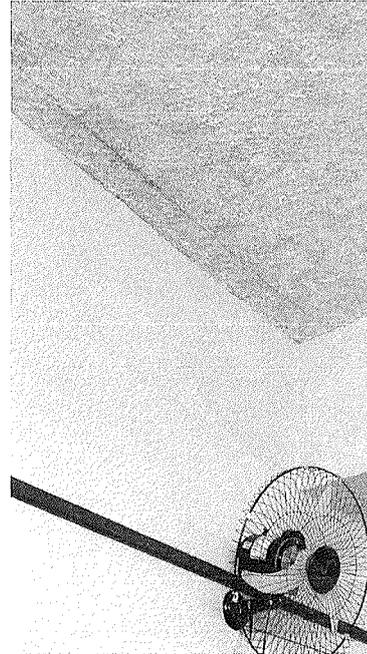
Figura 25 – Infiltração e surgimento de goteiras.

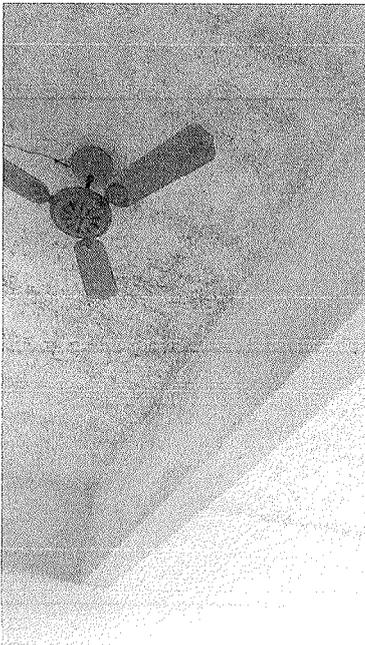
Figura 26 – Infiltração na sala 08.

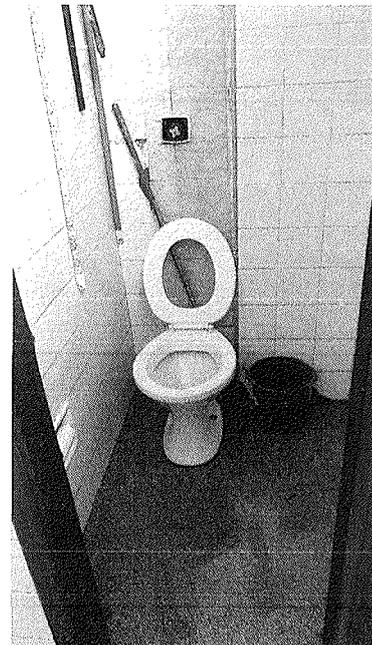
Figura 27 – Instalação hidráulica danificada.

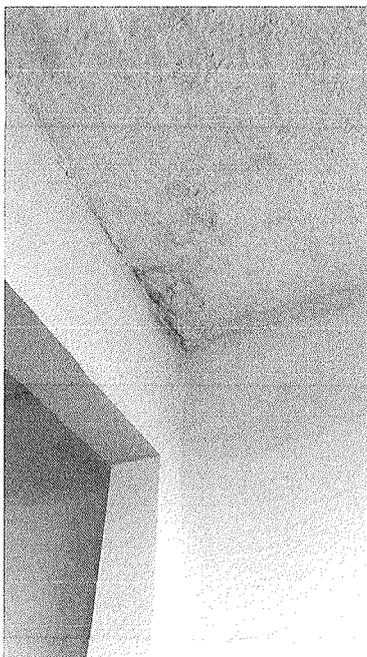
Figura 28 – Infiltração na sala 07.

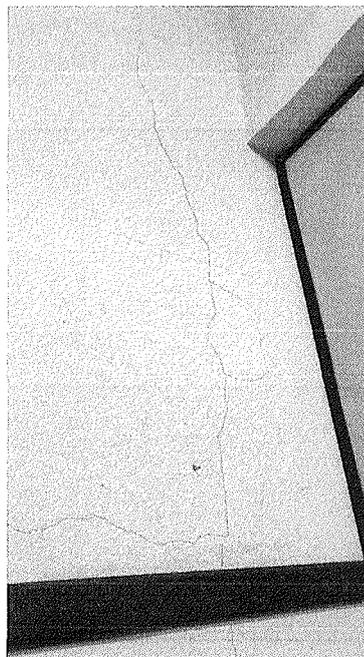
Figura 29 – Trincas na parede da diretoria.

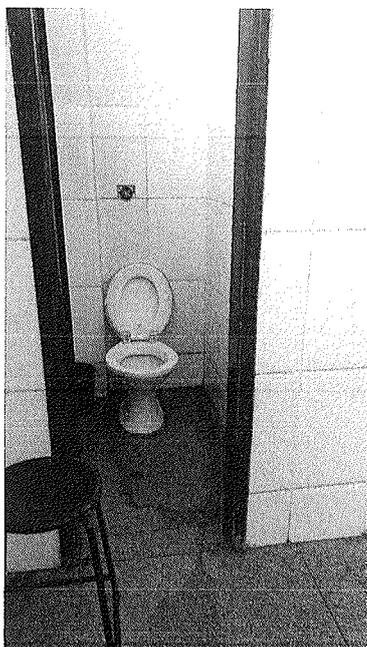
Figura 30 – Instalação hidráulica com defeito-
Banheiro feminino.

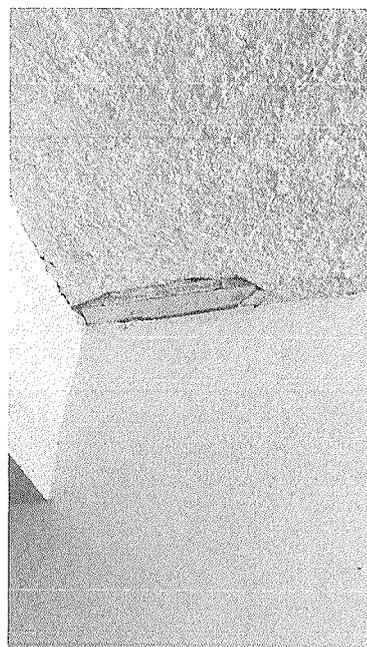
Figura 31 – Danos no revestimento.

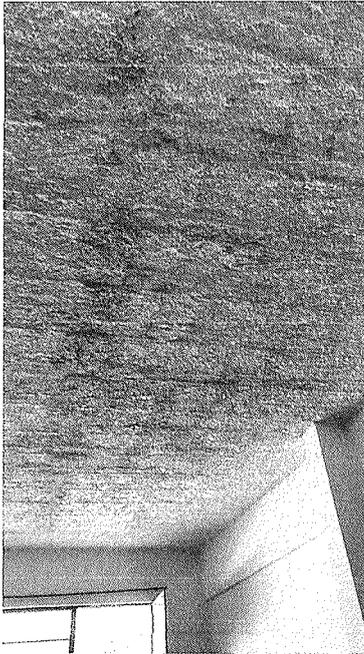
Figura 32 – Infiltração.

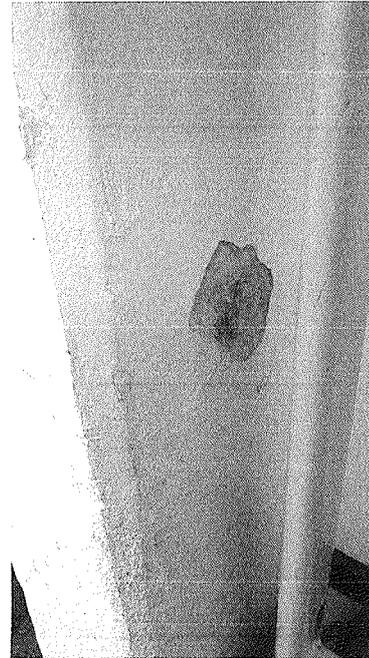
Figura 33 – Danos no pilar.

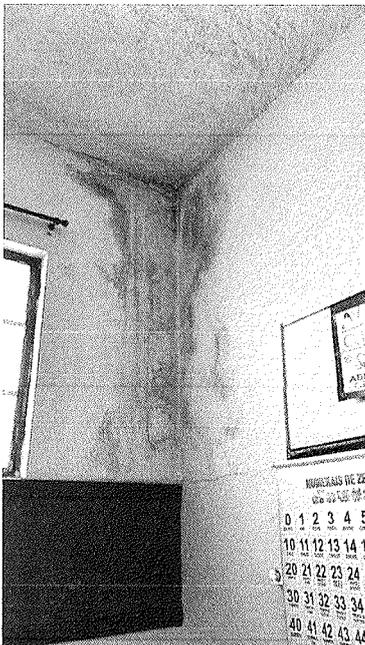
Figura 34 – Infiltração.

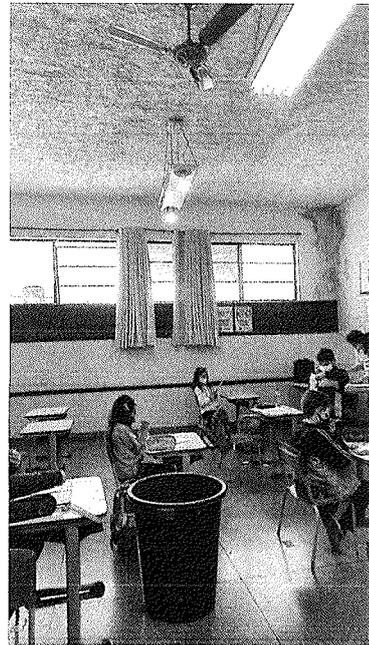
Figura 35 – Goteiras descendo pela fiação da instalação elétrica do ventilador-Sala 02.

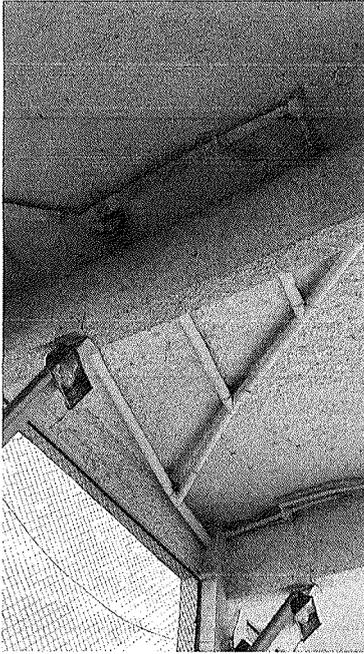
Figura 36 – Tubulação de esgoto com defeito na quadra.

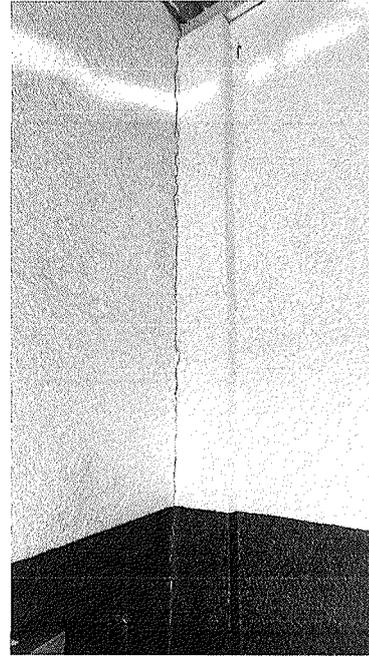
Figura 37 – Trinca na área externa.

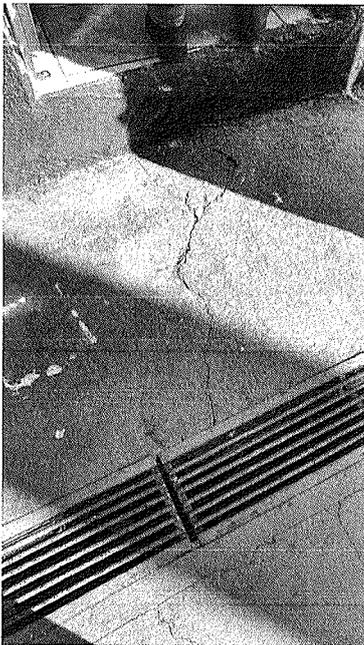
Figura 38 – Trincas no piso da quadra.

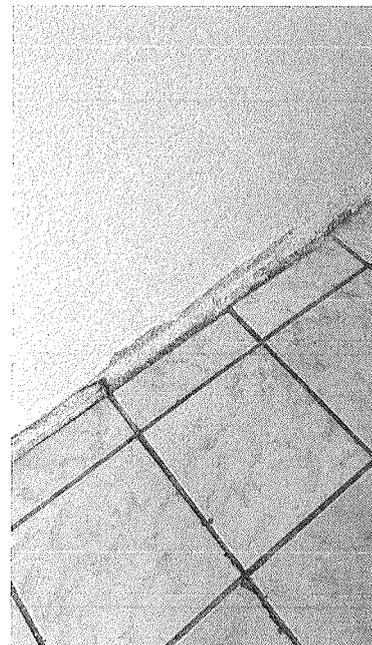
Figura 39 – Falta de revestimento na sala de artes.

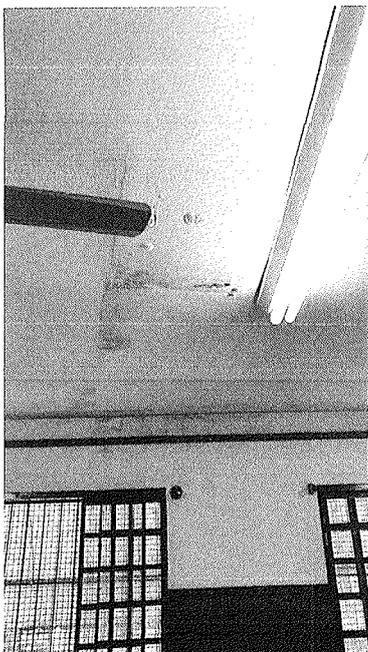
Figura 40 – Infiltração com goteiras.

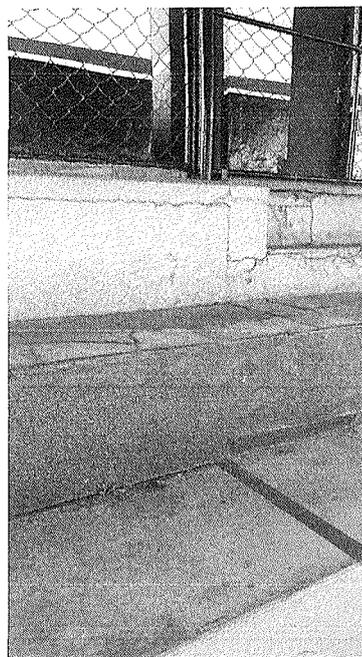
Figura 41 – Trincas na arquibancada.
