PLANO DE MANUTENÇÃO PREDIAL
ESCOLA MUNICIPAL ANTÔNIO MARIOSA

AGOSTO DE 2021

Cliente Prefeitura Municipal de Pouso Alegre

Título Plano de Manutenção Predial

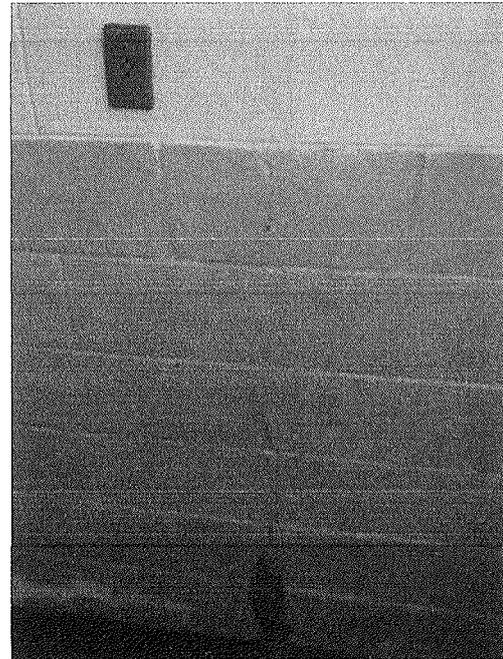
Figura 5 – Trinca na sala de aula.

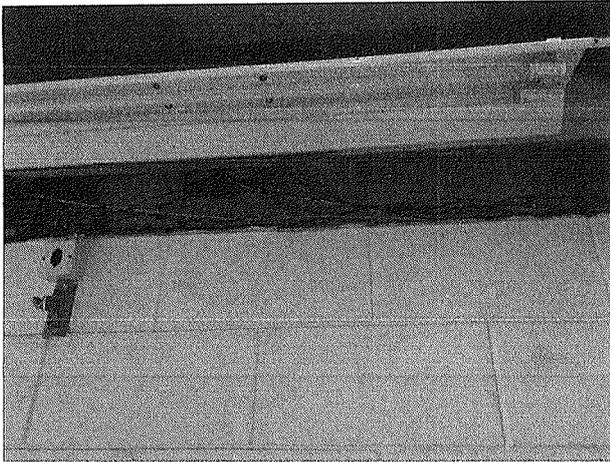
Figura 6 – Fiação exposta

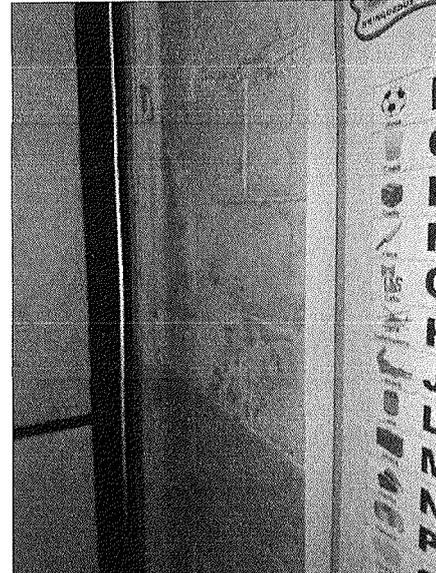
Figura 7 – Infiltração.

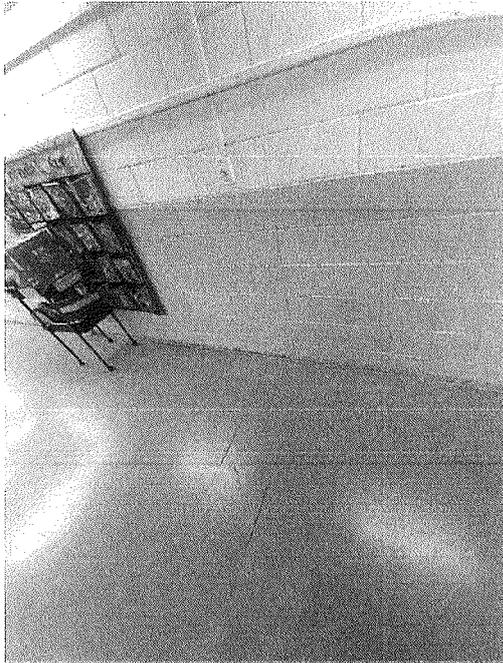
Figura 8 – Trinca na parede e piso.

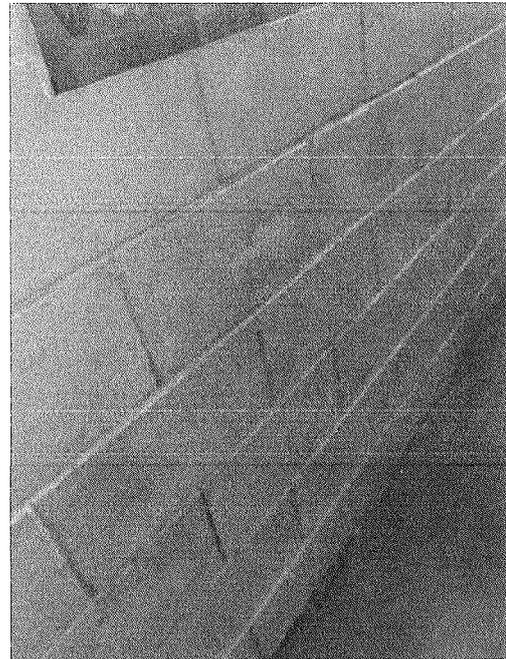
Figura 9 – Infiltração.

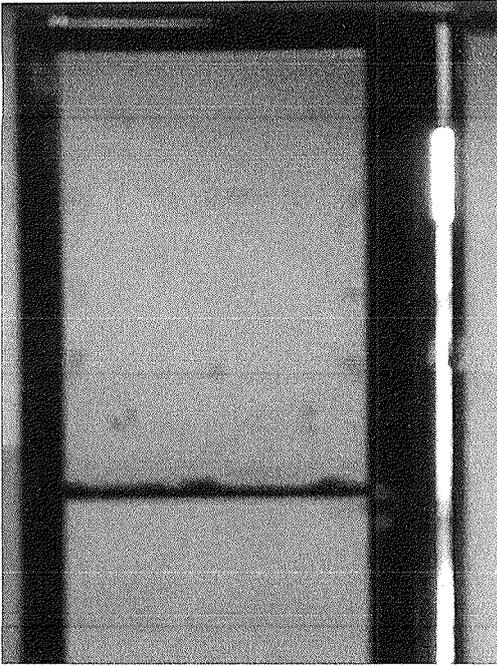
Figura 10 – Porta emperrada.

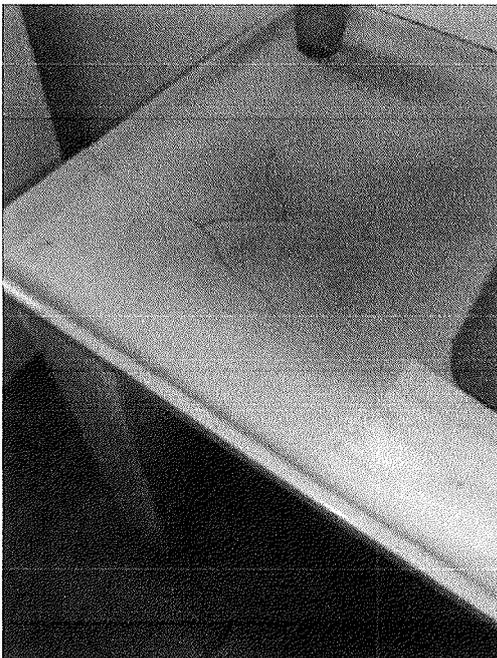
Figura 12 – Pia quebrada.

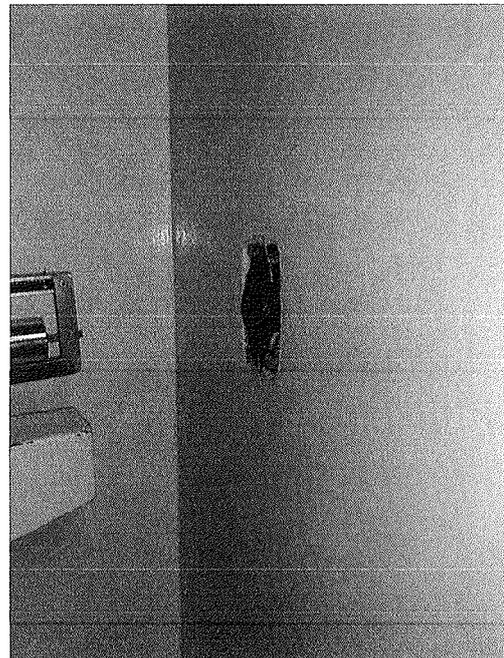
Figura 13 – Pontos de tomada insuficientes.

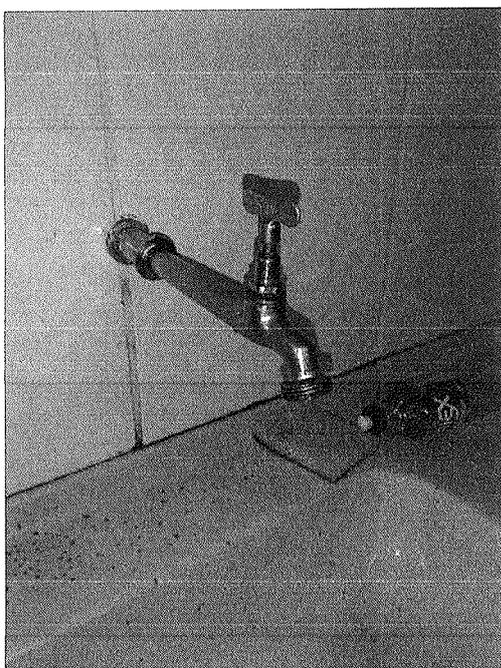
Figura 14 – Torneira com vazamento.

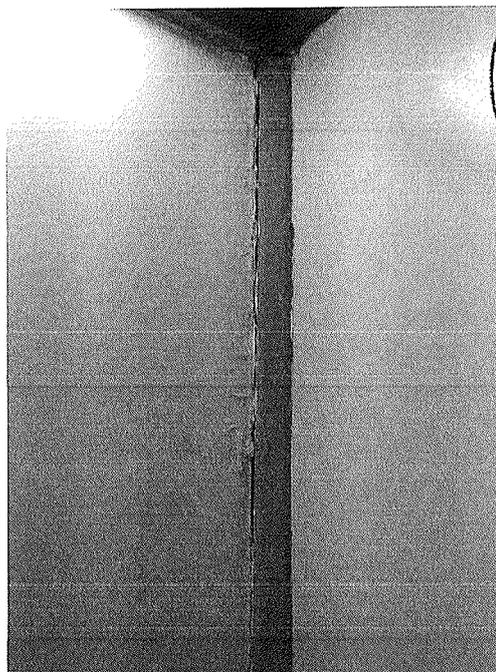
Figura 15 – Parede deslocada.

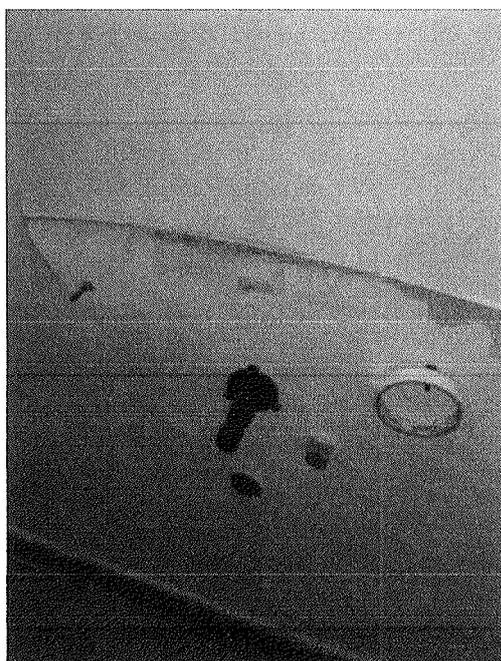
Figura 16 – Encanamento exposto.

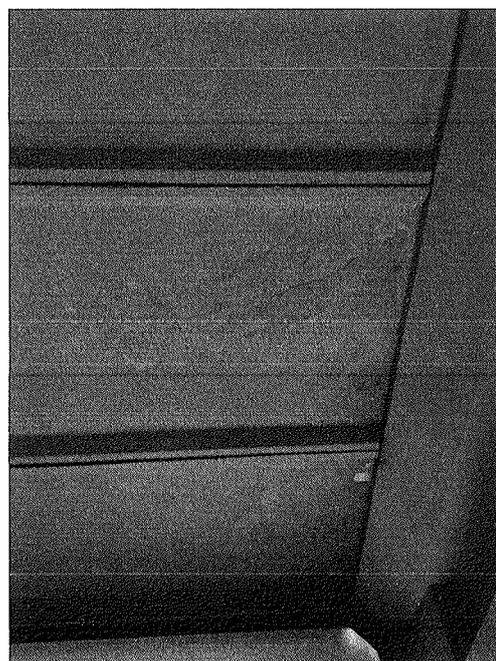
Figura 17 – Infiltração na área de serviço.

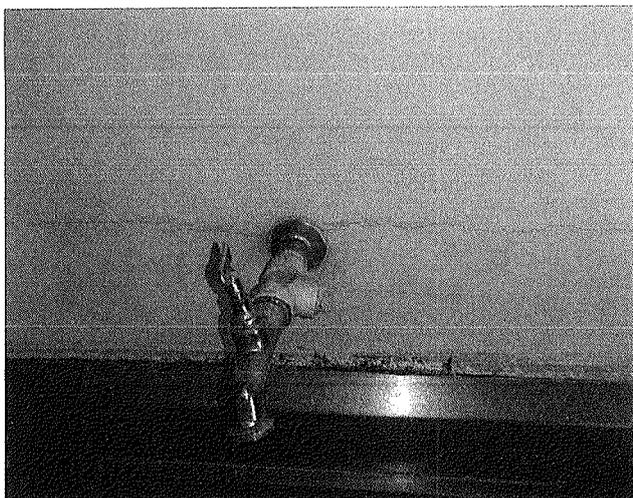
Figura 18 – Trinca.

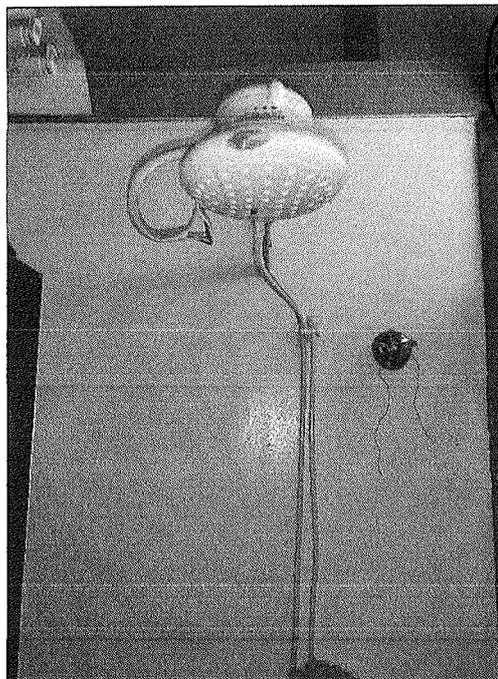
Figura 19 – Chuveiro sem funcionamento.

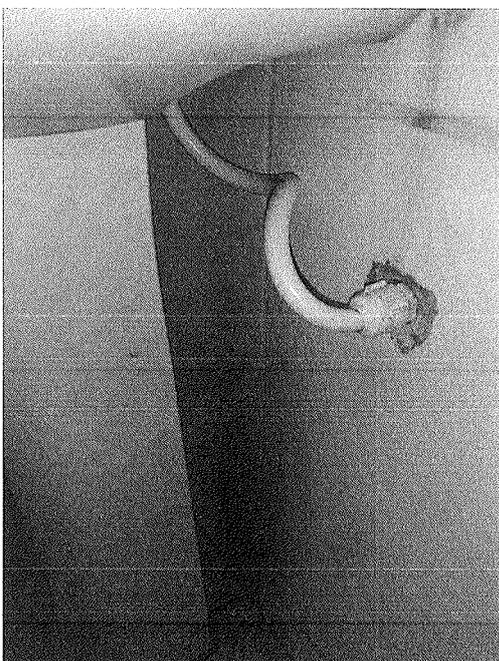
Figura 20 – Vazamento na pia.

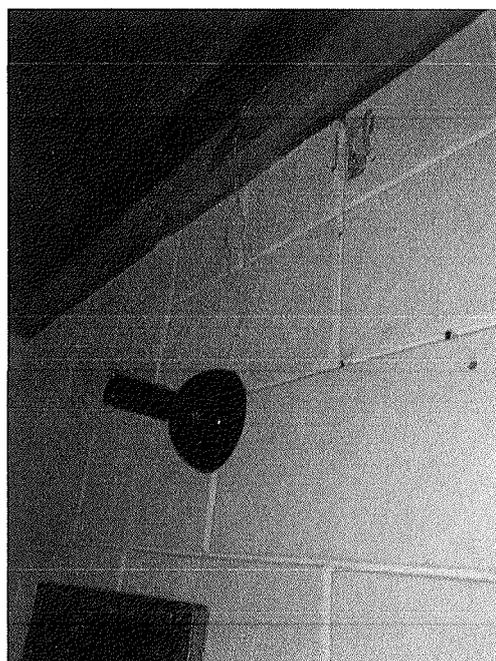
Figura 21 – Ponto de ventilação sem funcionamento.

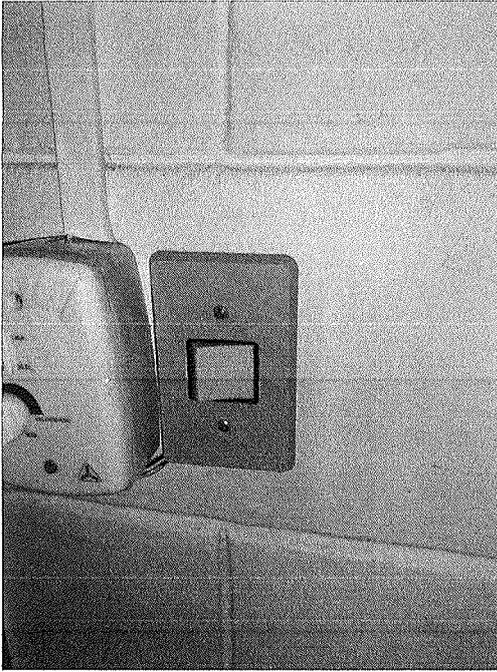
Figura 22 – Tomada dando choque

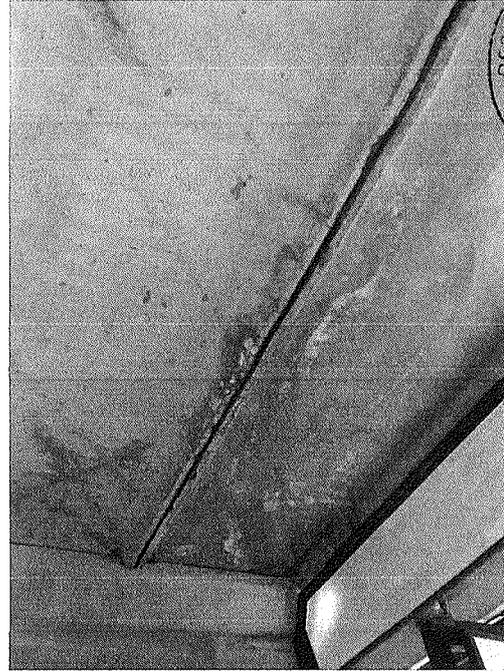
Figura 23 – Infiltração na sala dos professores.

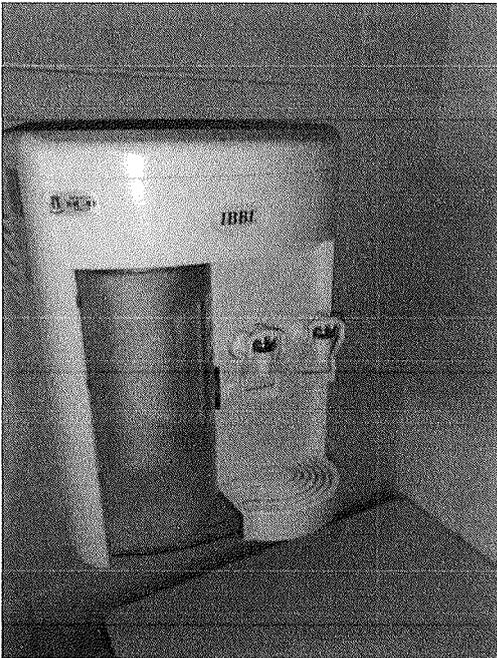
Figura 24 – Encanamento errado.

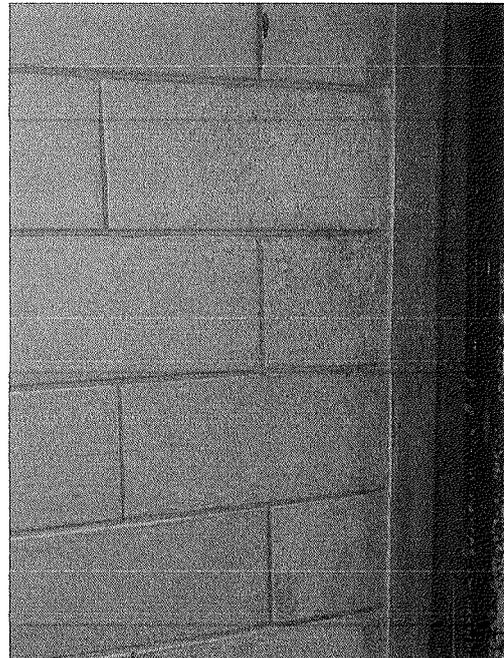
Figura 25 – Danos na pintura

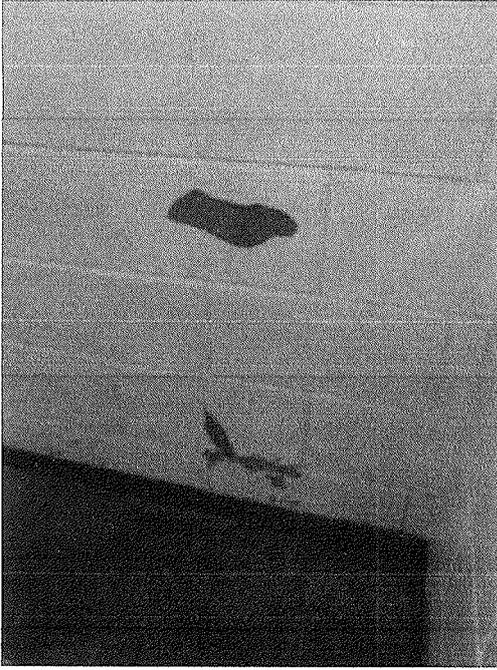
Figura 26 – Descolamento da pintura.

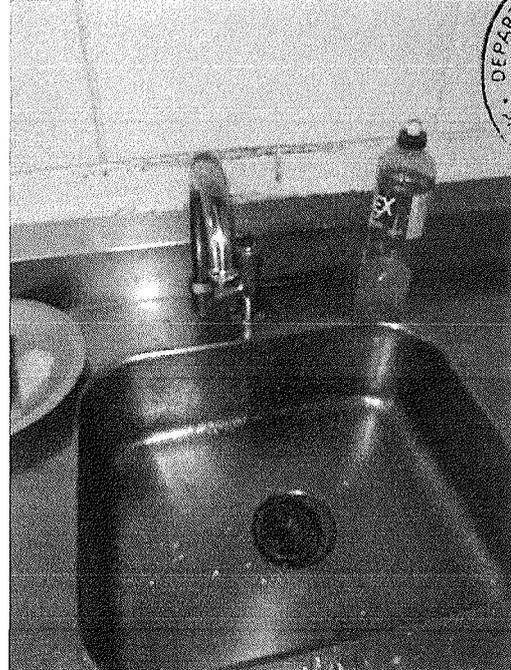
Figura 29 – Torneira com goteiras.

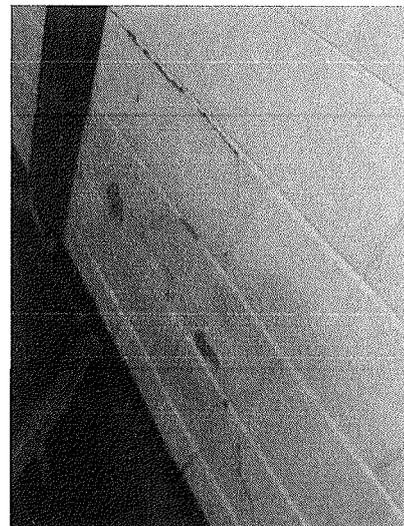
Figura 31 – Trincas e danos na pintura

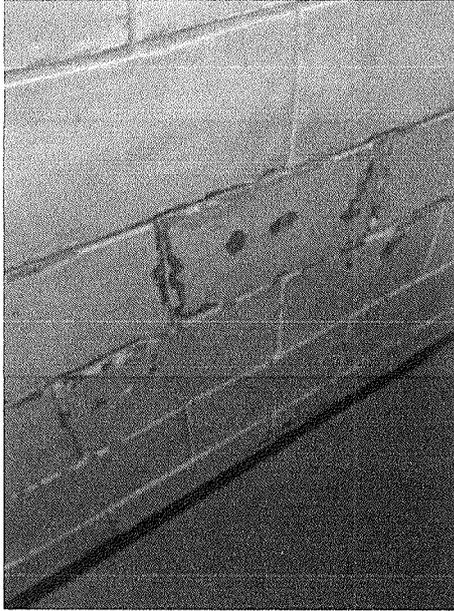
Figura 32 – Infiltração e danos na pintura.

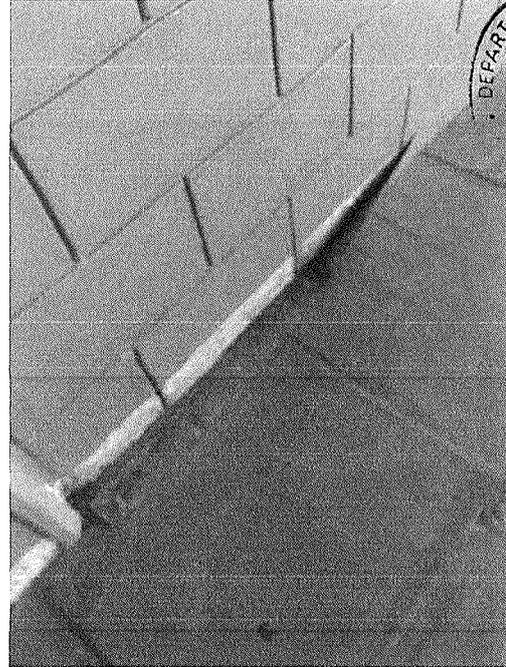
Figura 33 – Rodapé descolando.

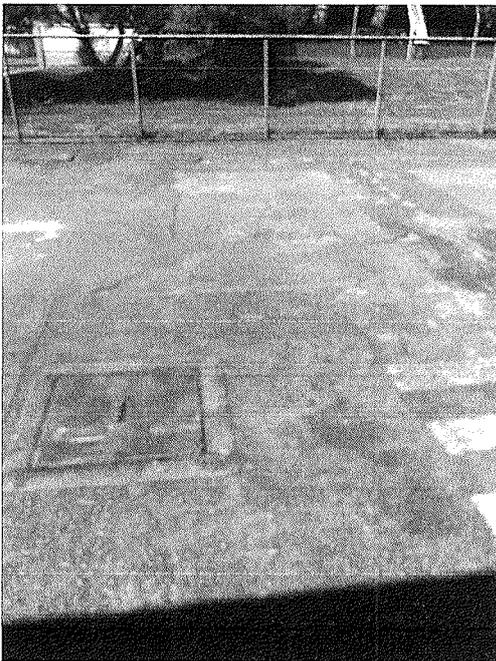
Figura 34 – Danos no piso causados com o passar do tempo.

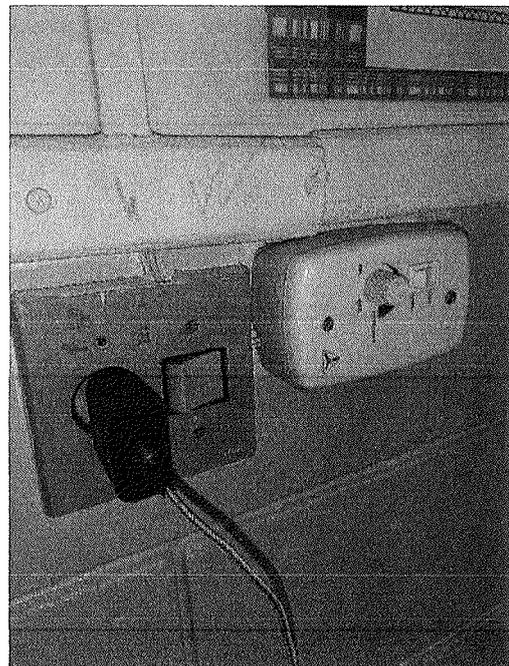
Figura 35 – Tomada com mau funcionamento.

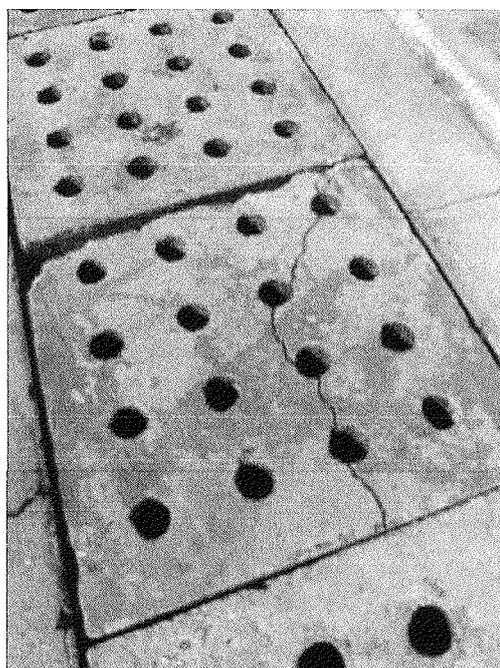
Figura 39 – Grelha trincada.

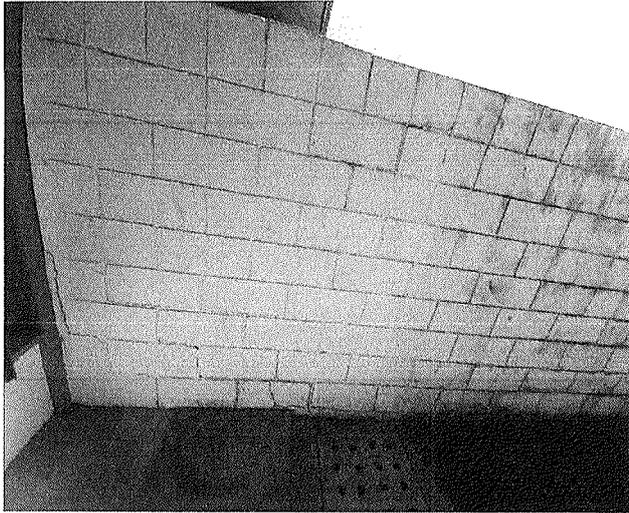
Figura 40 – Trincas e infiltrações no muro.

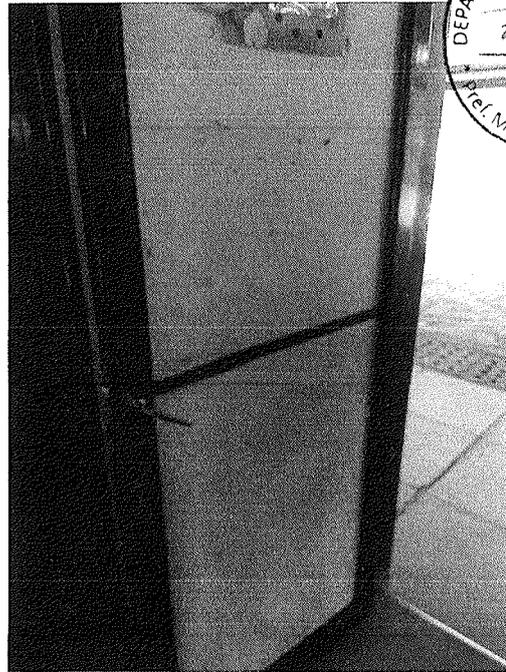
Figura 41 – Porta com mau funcionamento.

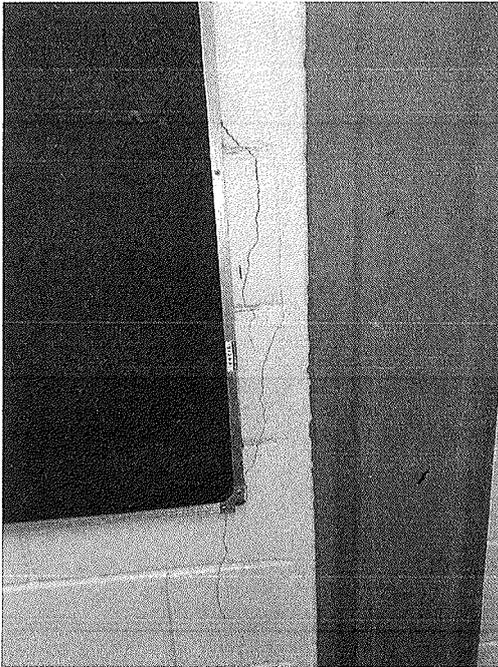
Figura 44 – Trincas

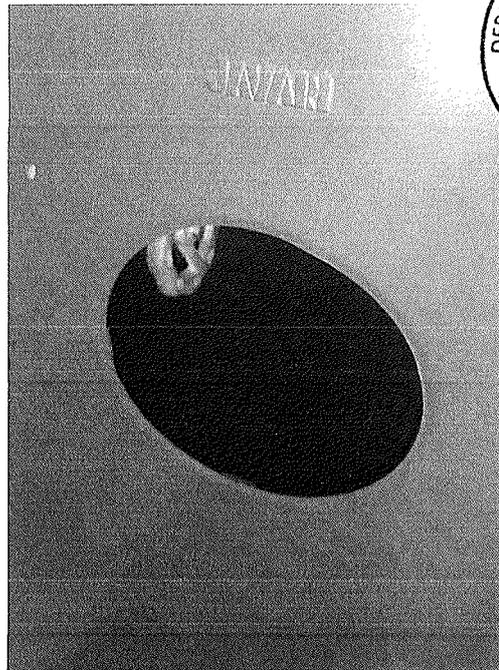
Figura 45 – Hidrante danificado

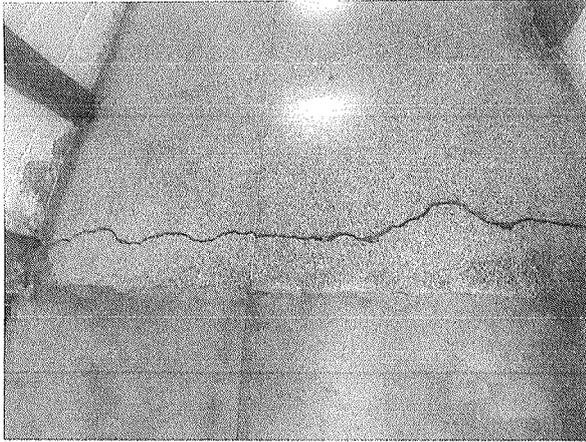
Figura 48 – Trinca no piso.

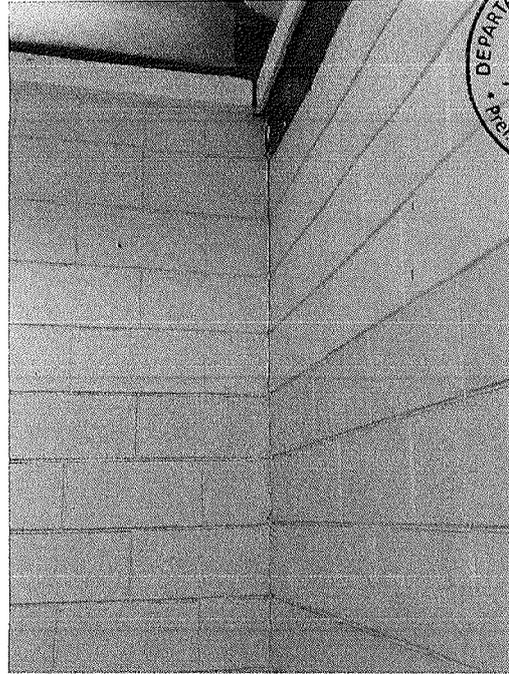
Figura 49 – Descolamento de paredes.

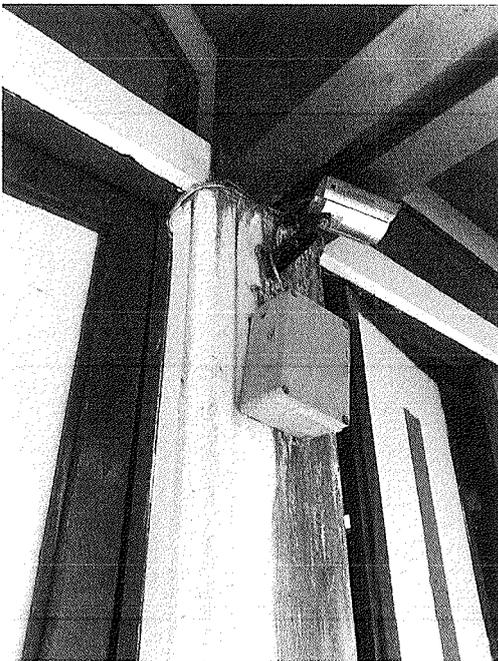
Figura 50 – Infiltração na área externa

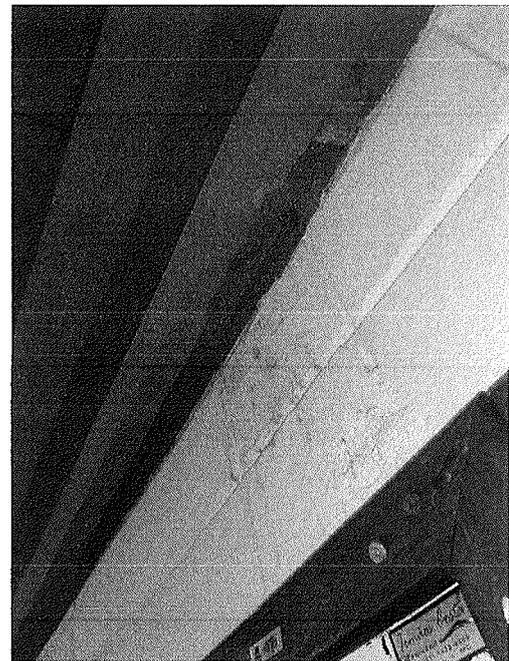
Figura 51 – Reboco cedeu

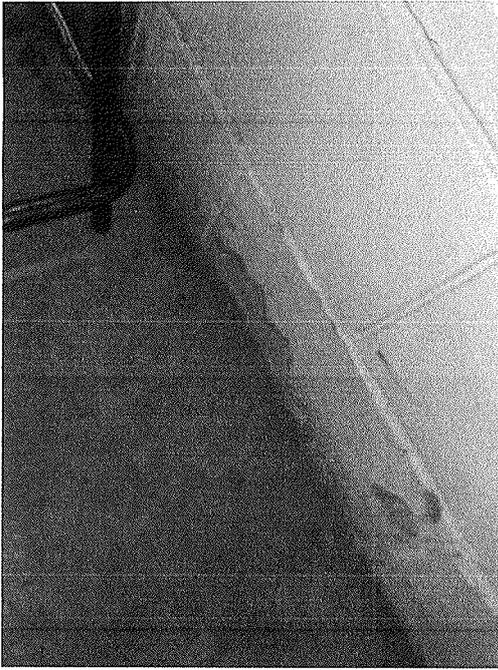
Figura 52 - Danos na pintura e umidade

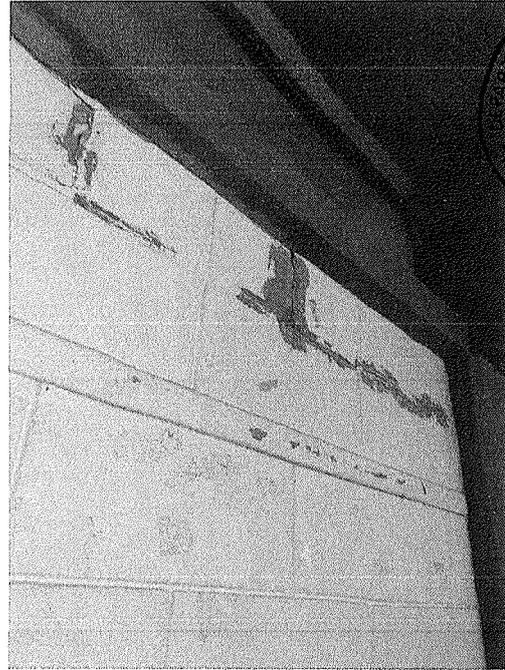
Figura 53 – Acabamento danificado

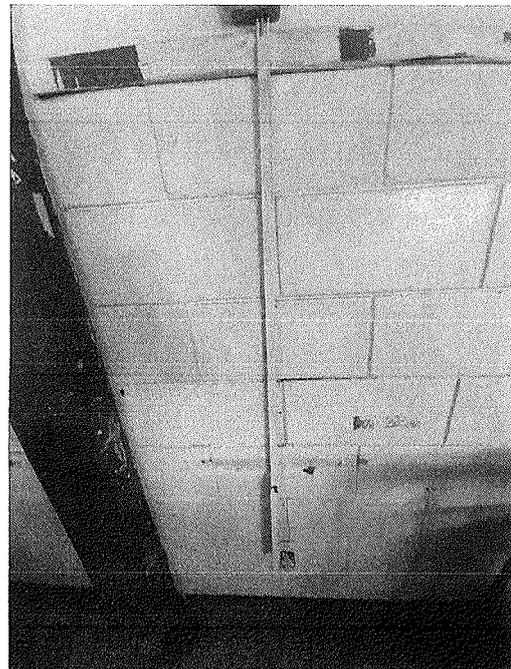
Figura 55 – Fiação exposta

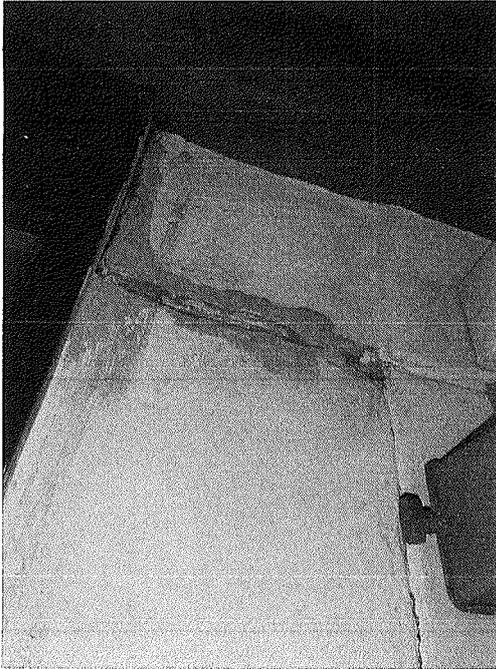
Figura 56 – Acabamento danificado

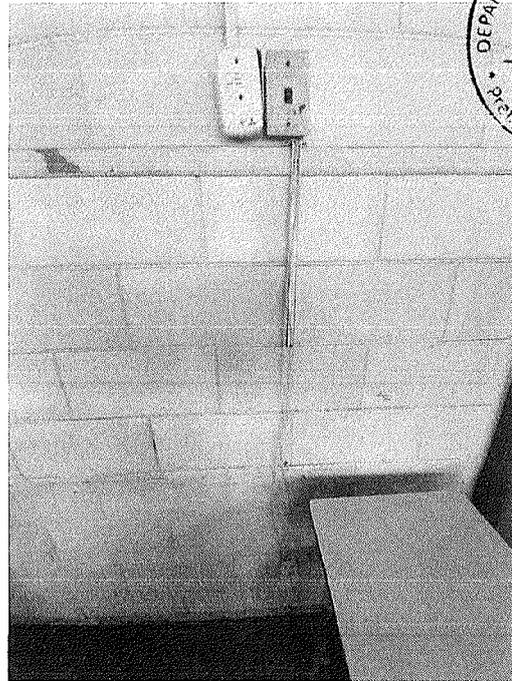
Figura 57 – Fiação exposta

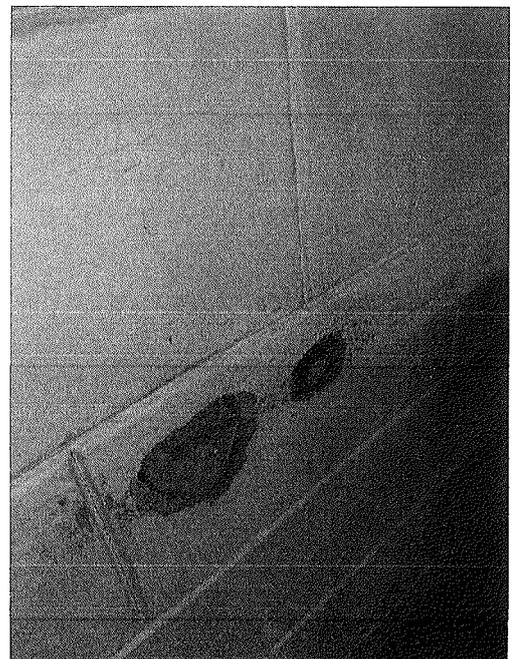
Figura 59 – Buracos na parede

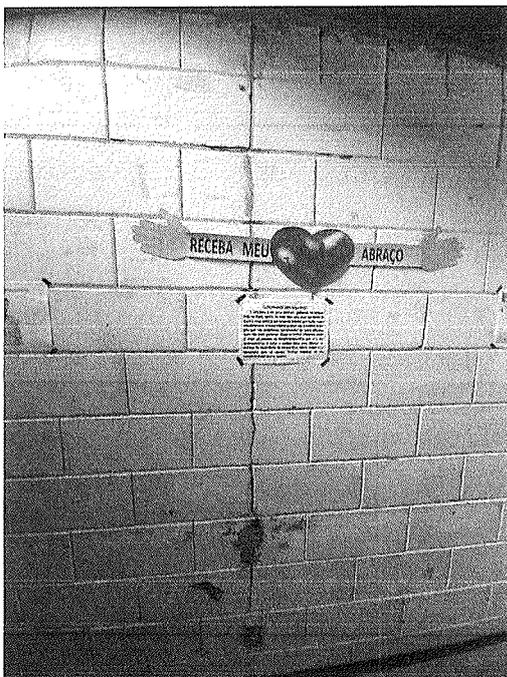
Figura 60 – Trinca

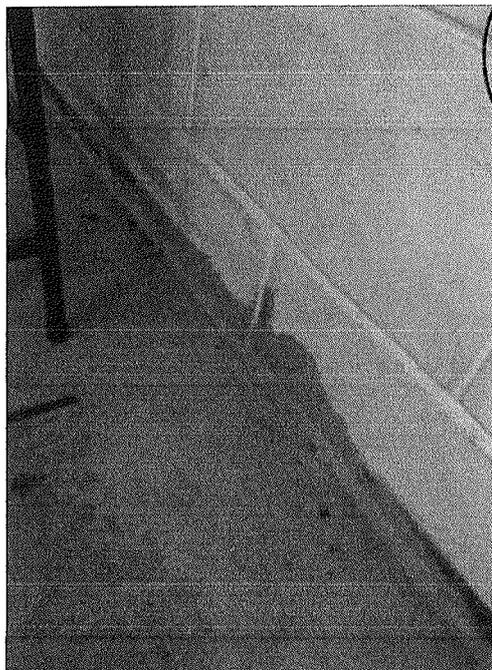
Figura 61 – Pintura descascando

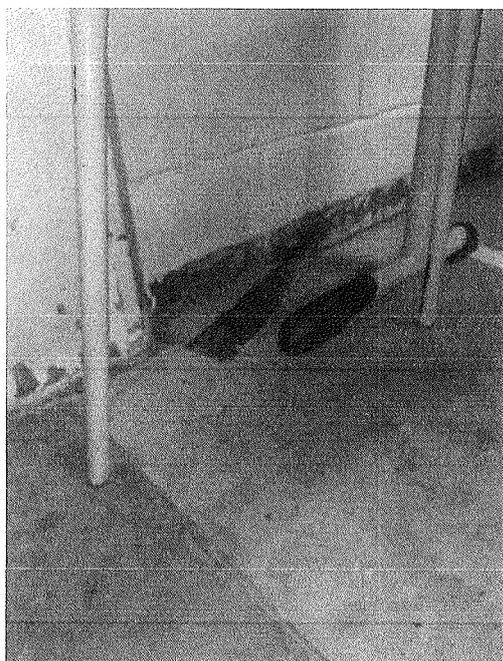
Figura 62 – Rodapé descolando

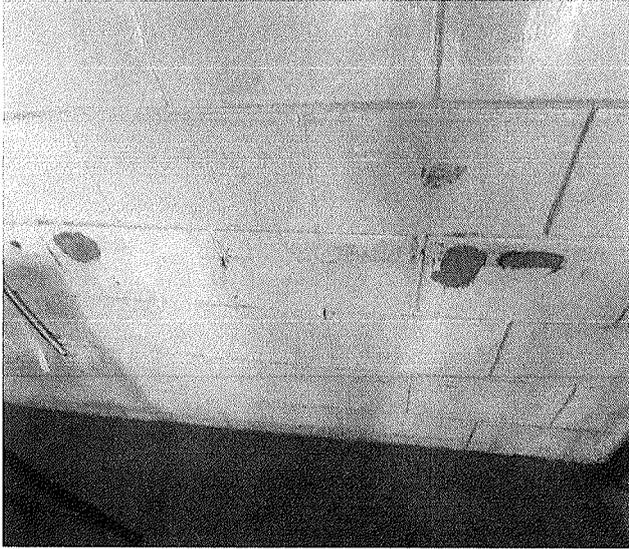
Figura 64 – Falta de acabamento

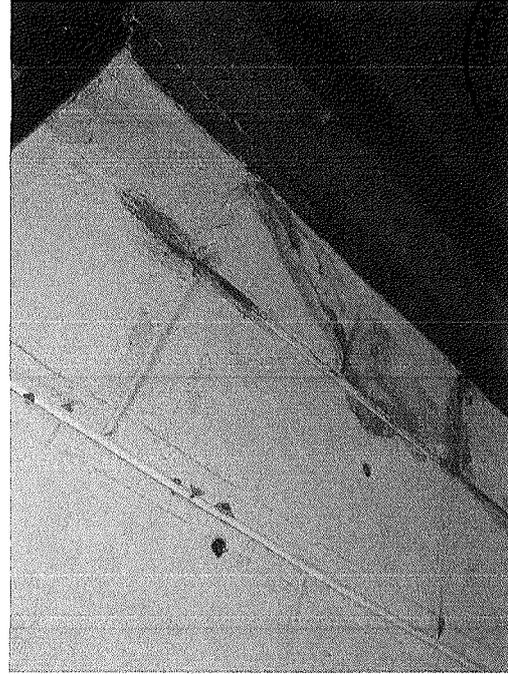
Figura 65 – Trinca

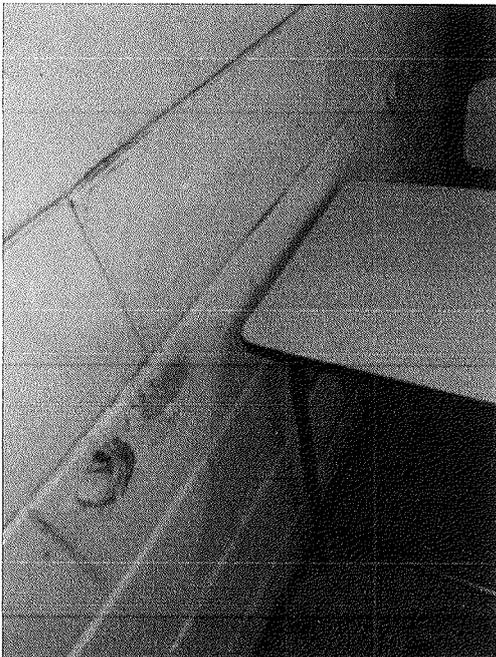
Figura 66 – Buracos na parede

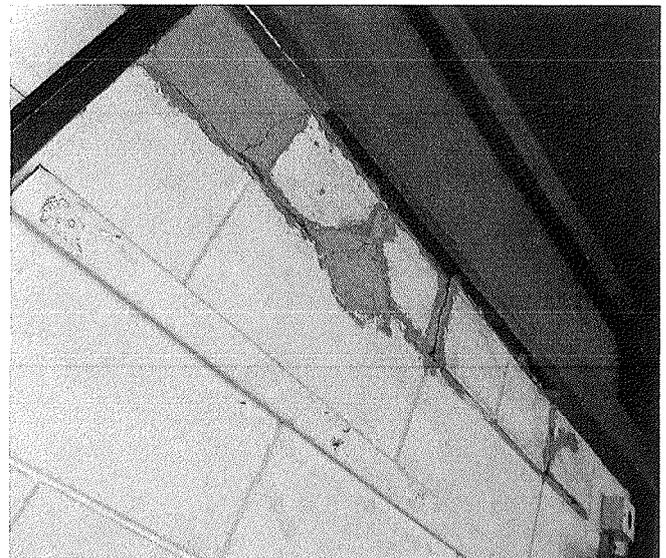
Figura 67 – Acabamento danificado

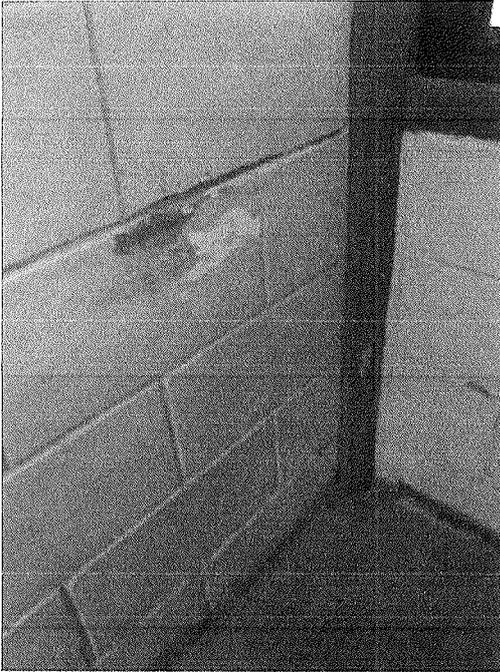
Figura 68 – Pintura danificada

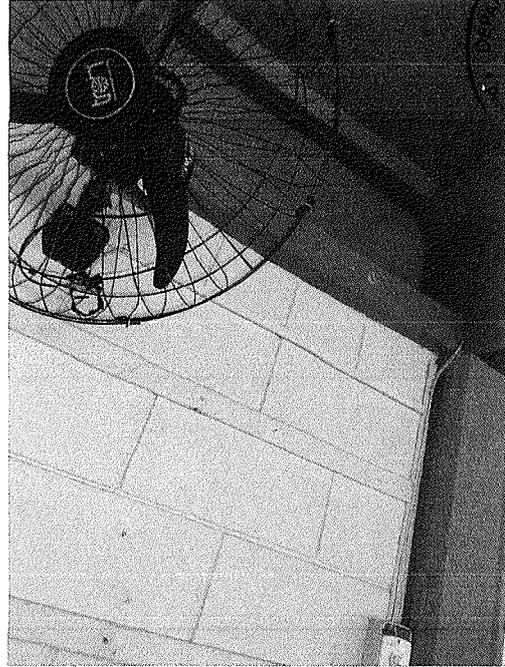
Figura 69 – Ventilador danificado

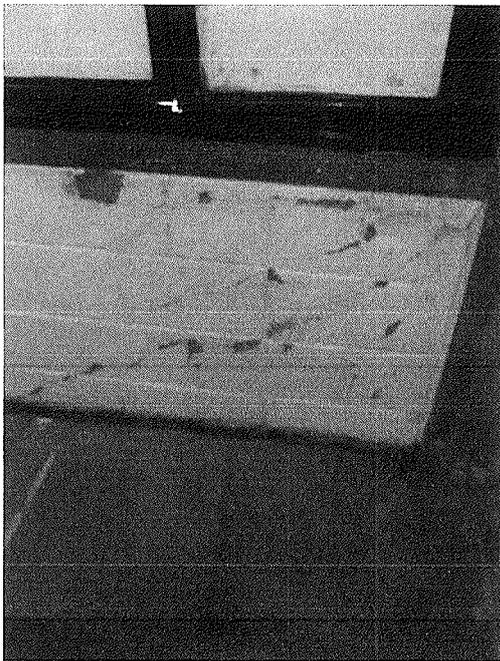
Figura 70 – Trincas na parede

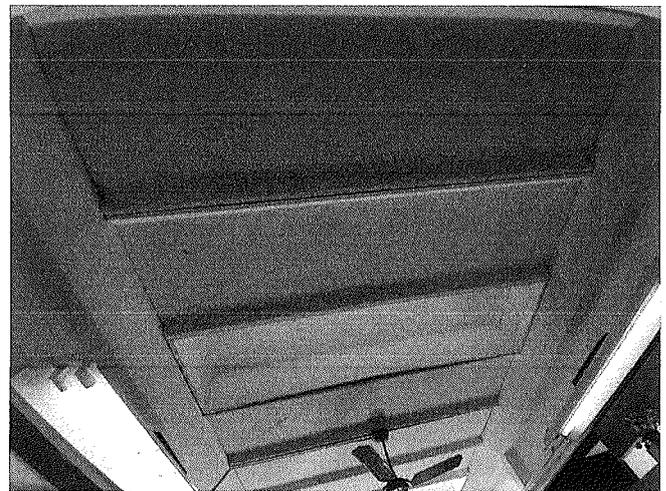
Figura 71 – Goteiras por todo o teto

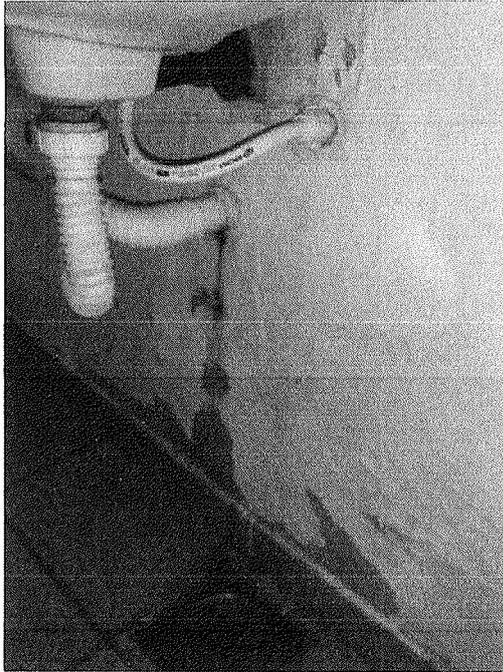
Figura 72 – Infiltração e danificação da pintura

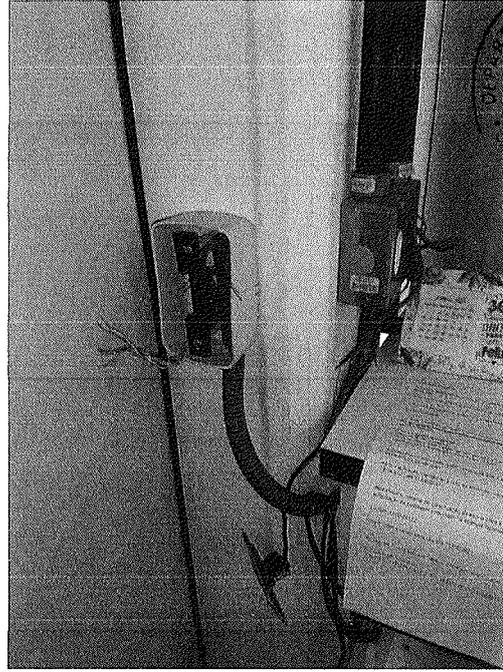
Figura 73 – Fiação exposta

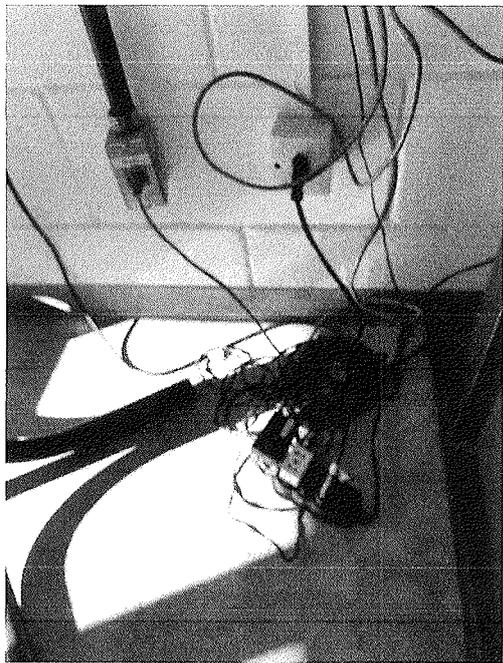
Figura 74 – Fiação exposta

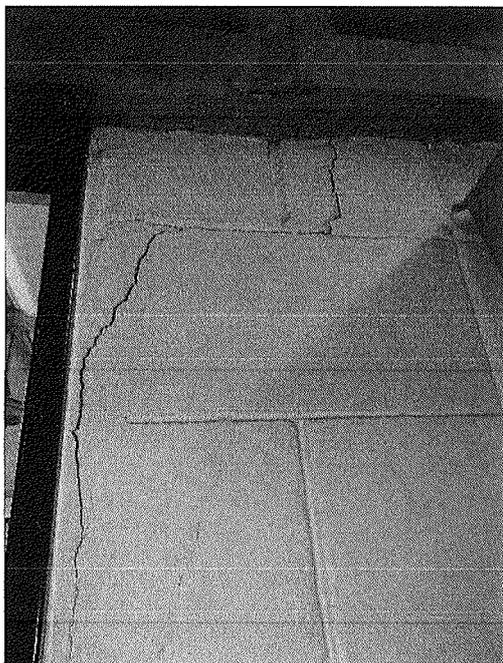
Figura 75 – Trinca

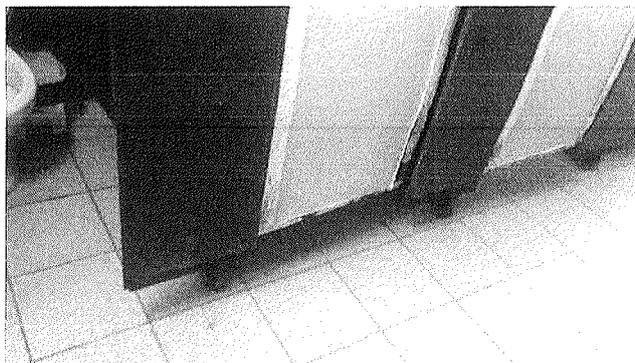
Figura 76 – Portas danificadas

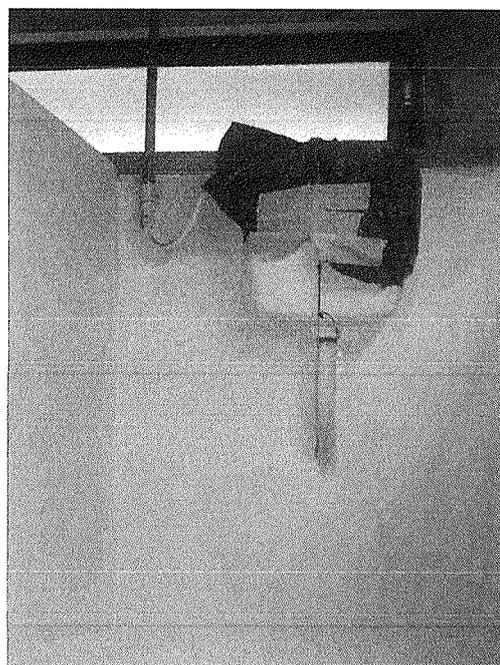
Figura 79 – Caixa danificada

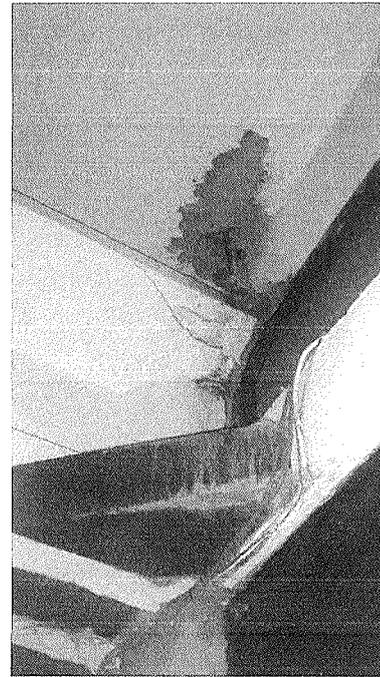
Figura 81 – Trincas e umidade

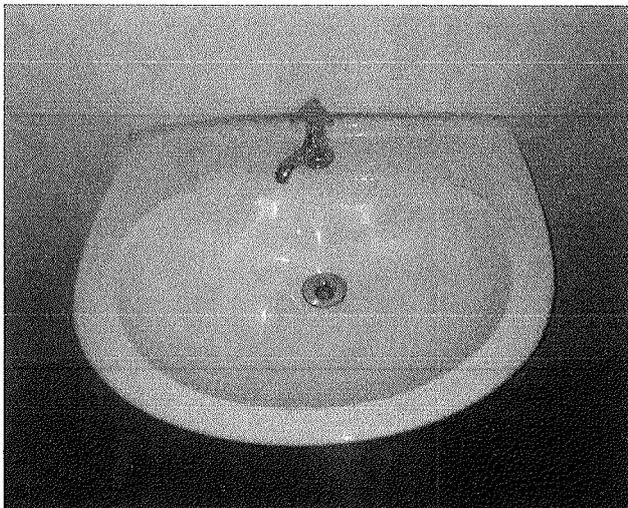
Figura 82 – Pia solta e com vazamento

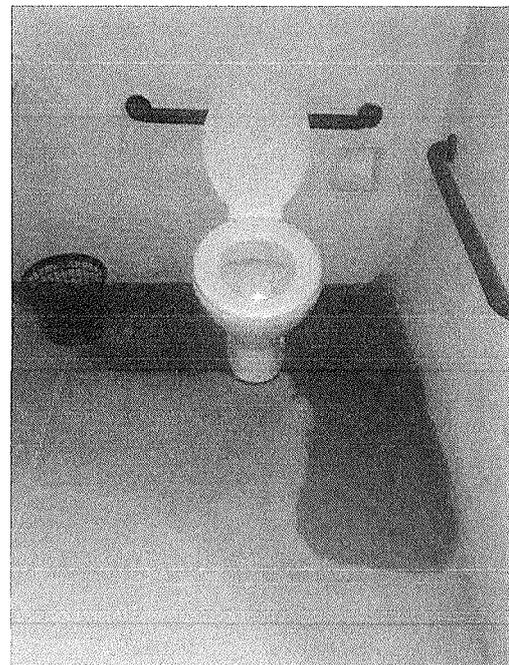
Figura 83 – Infiltração no banheiro

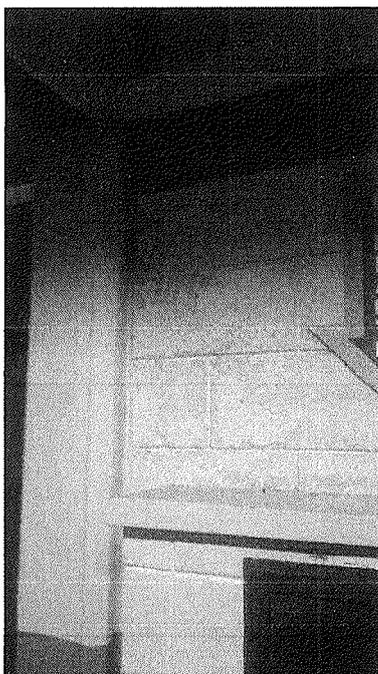
Figura 84 - Umidade

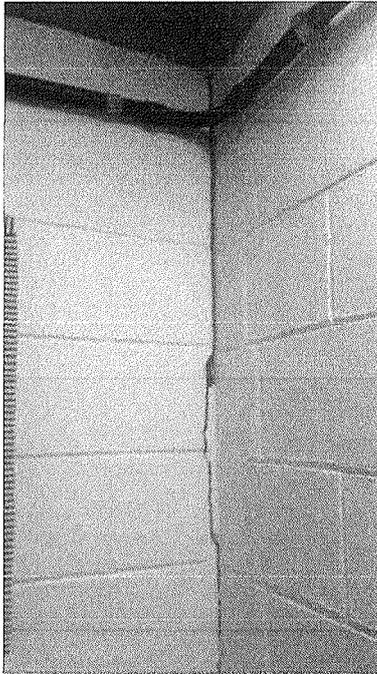
Figura 88 – Trinca entre as paredes

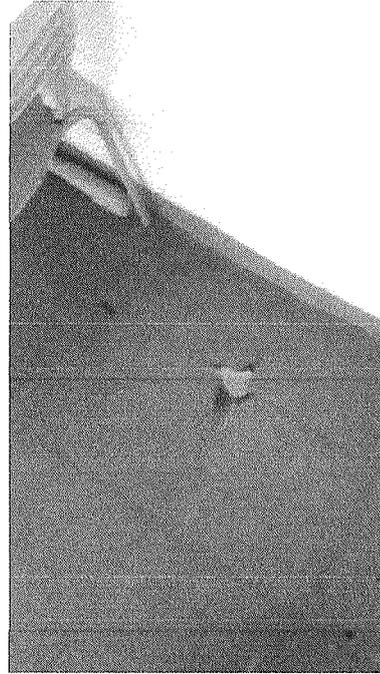
Figura 89 – Revestimento danificado

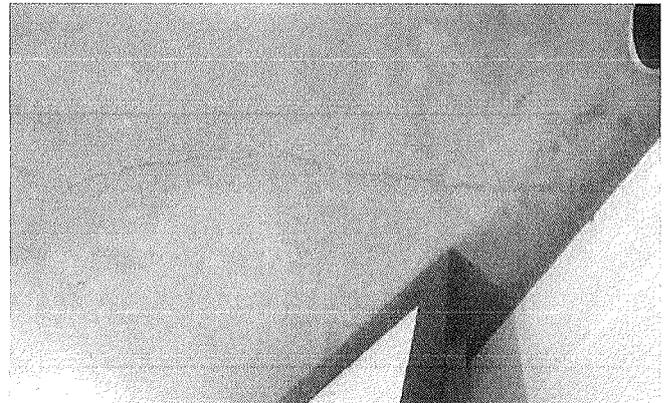
Figura 91 – Trinca no piso

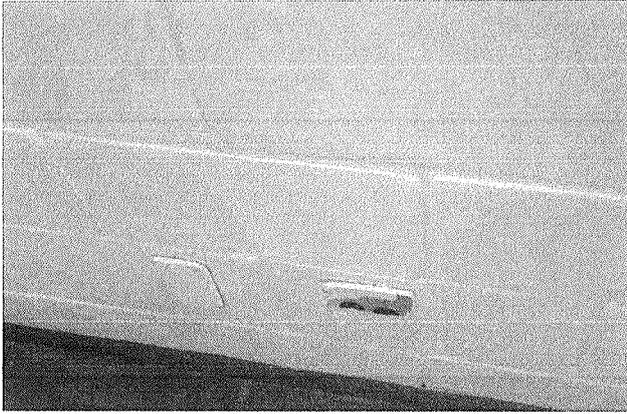
Figura 92 – Pontos de tomada danificados
