DAC
engenharia

PLANO DE MANUTENÇÃO PREDIAL
E. M. CLARISSE TOLEDO

AGOSTO DE 2021

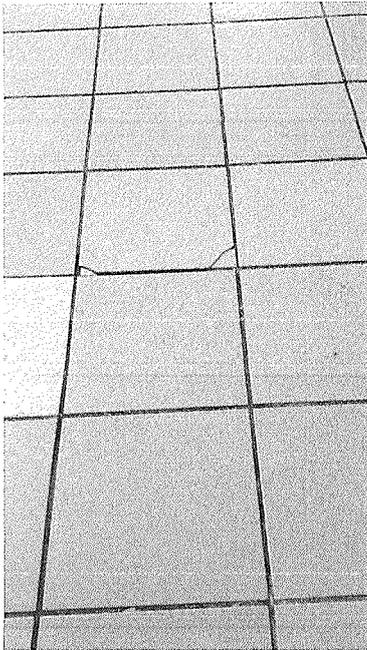
Figura 2 – Pisos quebrados

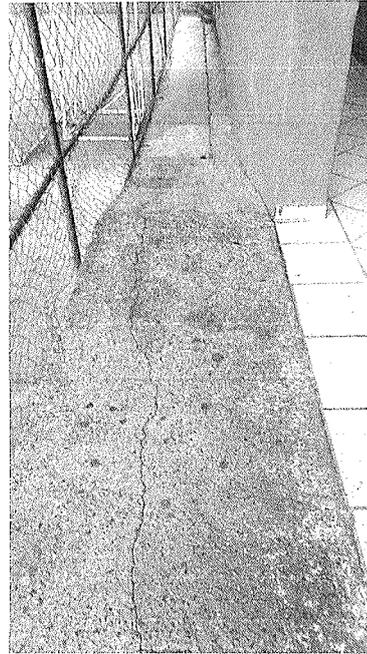
Figura 3 – Trincas no piso

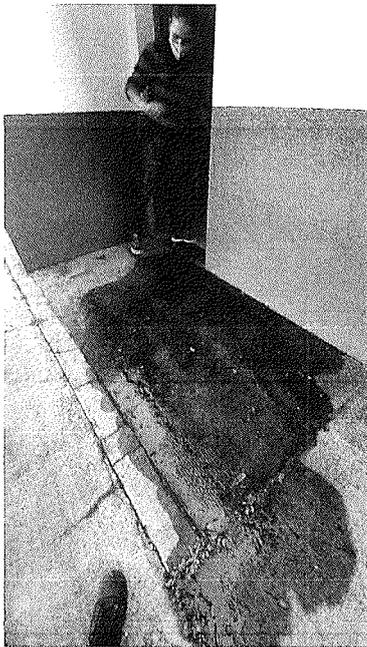
Figura 4 – Vazamento no banheiro masculino da quadra

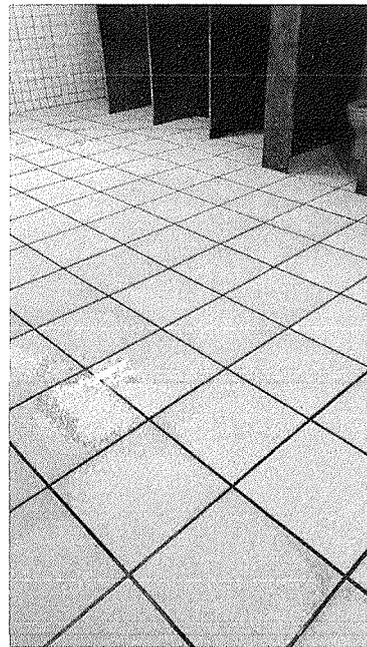
Figura 5 – Vazamento na bacia sanitária

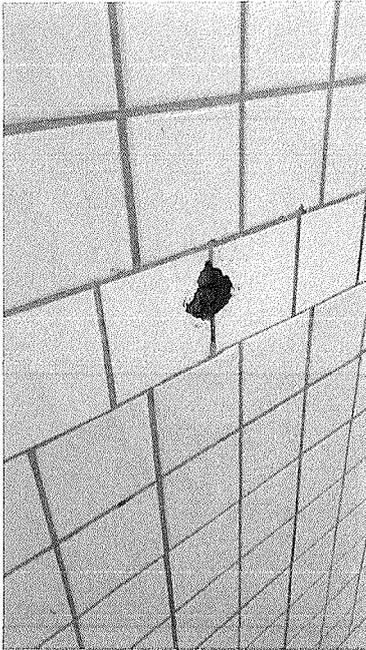
Figura 6 – Revestimento cerâmico quebrado

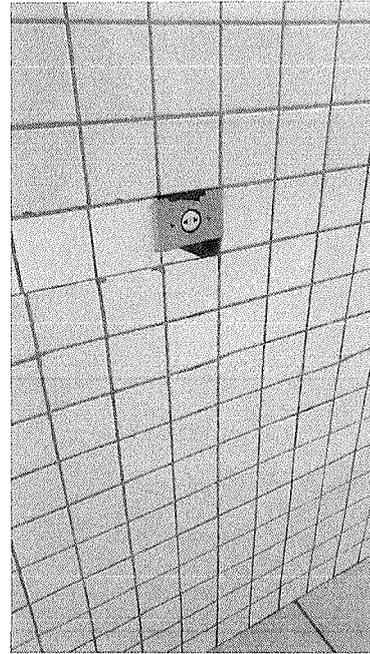
Figura 7 – Revestimento cerâmico quebrado

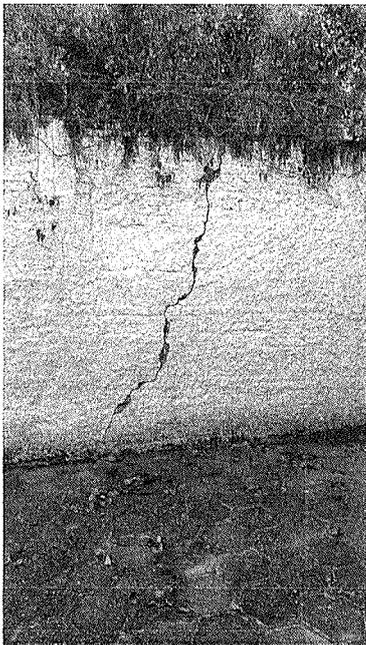
Figura 8 – Rachadura no muro da quadra

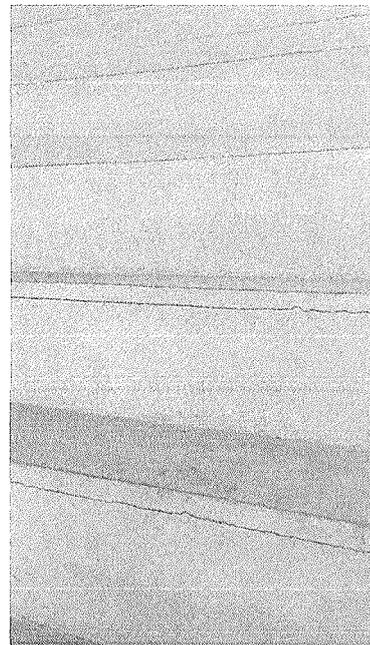
Figura 9 – Trincas na arquibancada

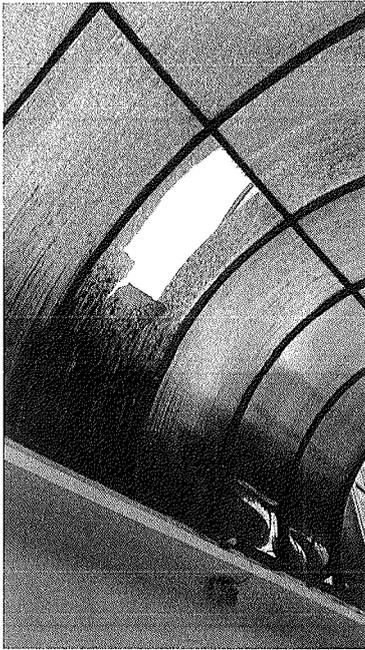
Figura 10 – Telha de PVC quebrada no corredor.

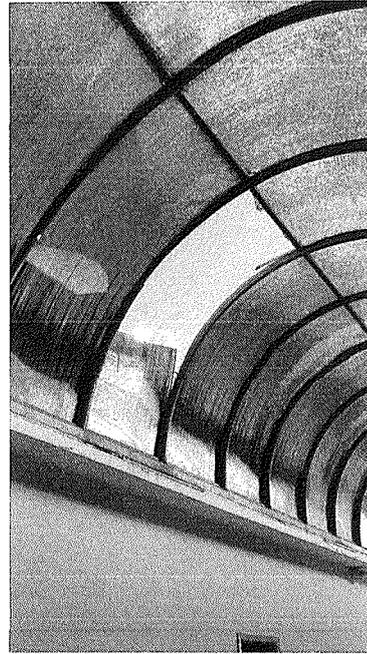
Figura 11 – Telha de PVC quebrada.

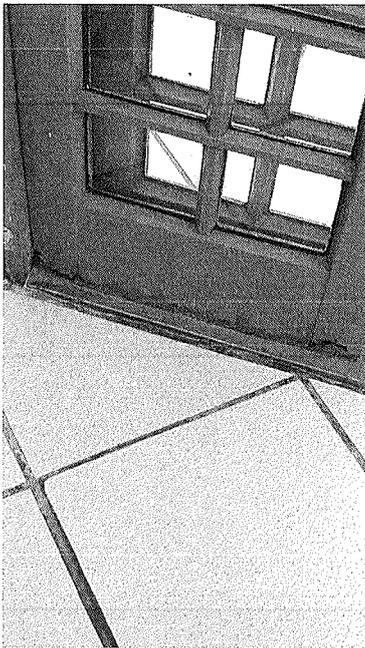
Figura 12 – Corrosão na porta

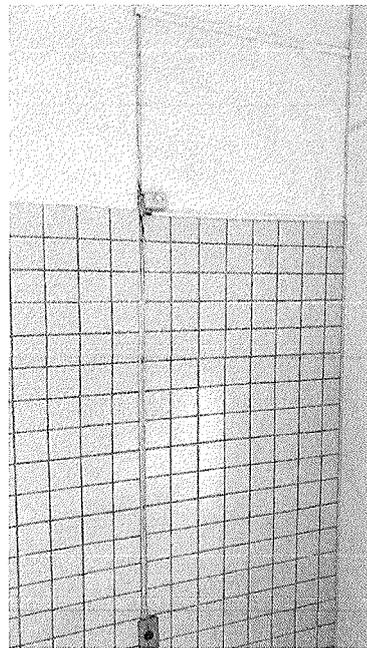
Figura 13 – Instalação elétrica provisória

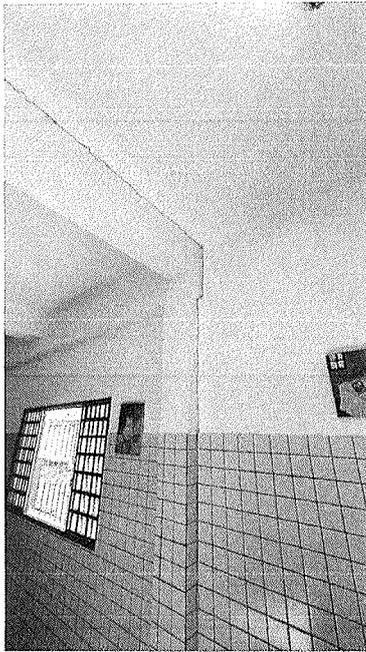
Figura 14 – Trinca entre viga, pilar e parede.

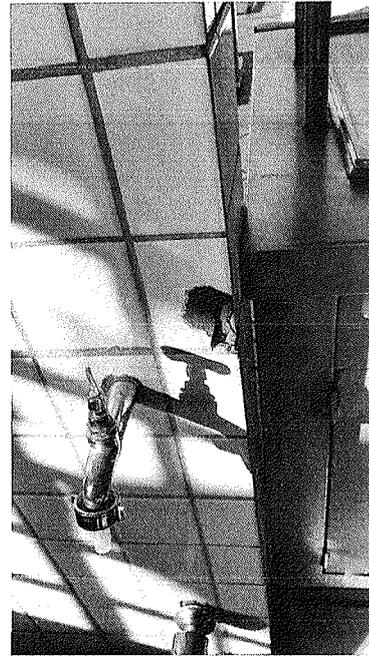
Figura 15 – Acabamento danificado

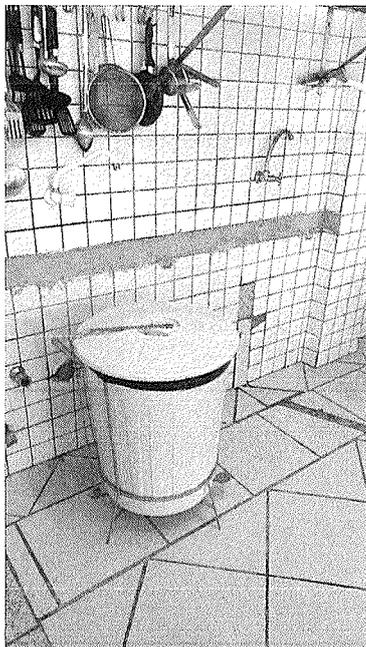
Figura 16 – Revestimento cerâmico faltando

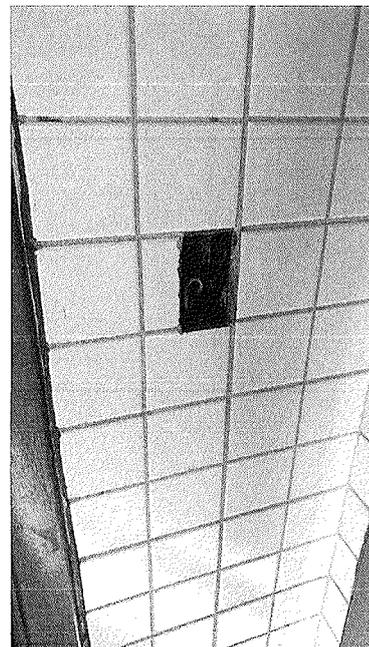
Figura 17 – Falta de suporte e placas de tomadas

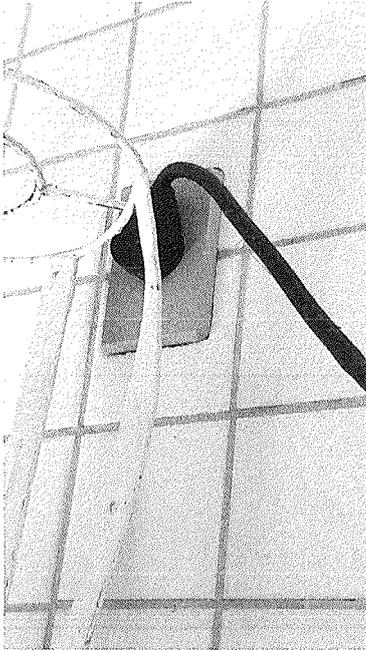
Figura 18 – Instalação de tomadas insuficiente

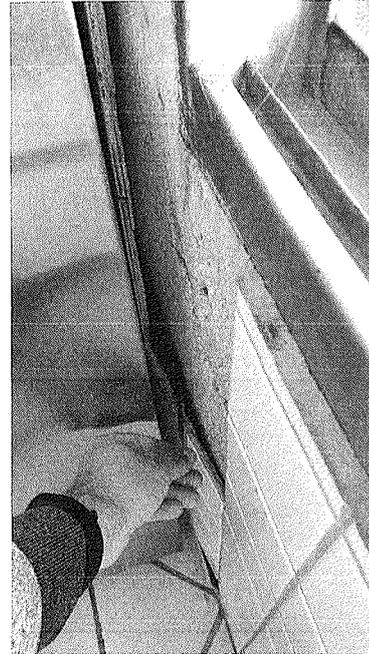
Figura 19 – Revestimento cerâmico danificado

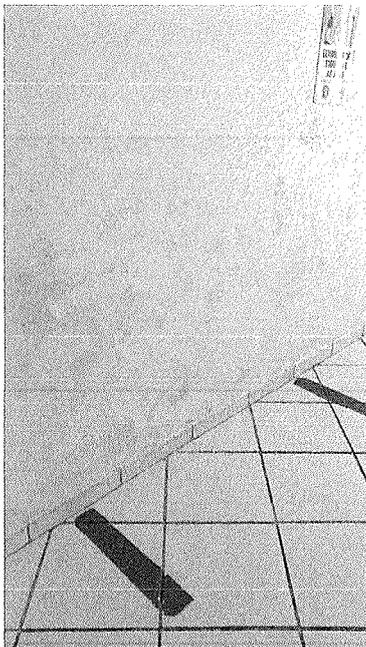
Figura 20 – Umidade no corredor

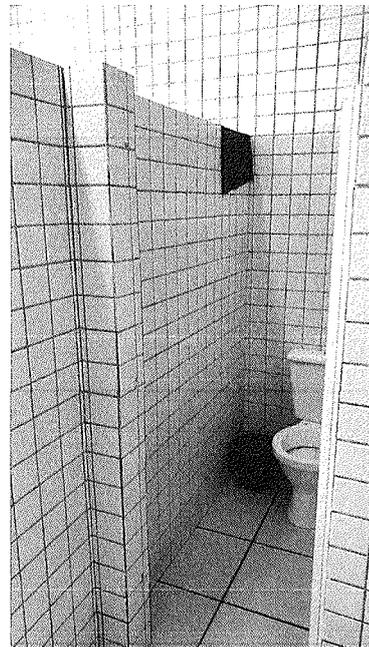
Figura 21 – Falta de portas nos banheiros

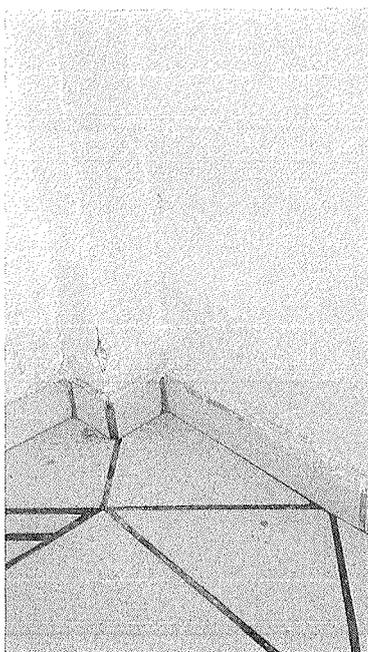
Figura 22 – Parede com umidade

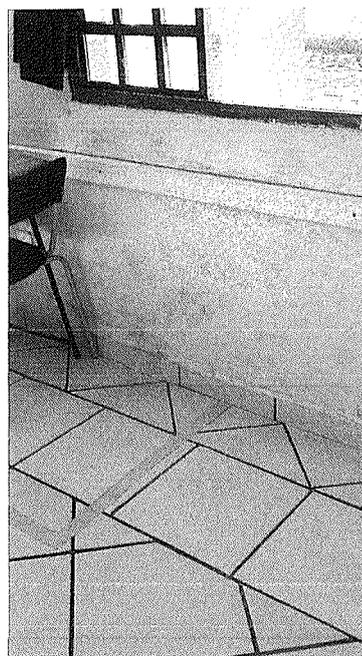
Figura 23 – Parede com umidade

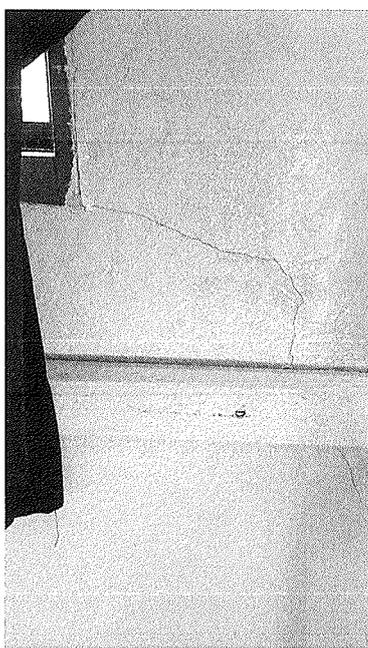
Figura 24 – Trinca na extremidade das janelas

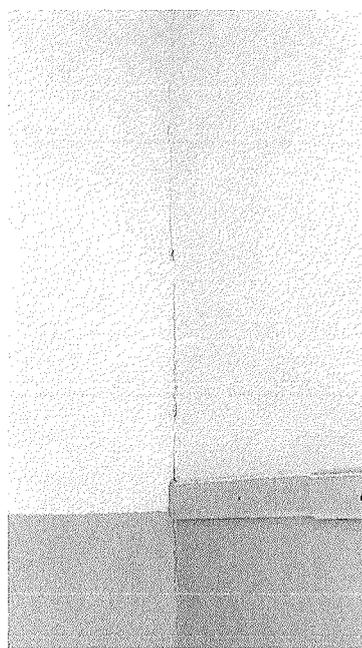
Figura 25 – Trinca na quina da parede

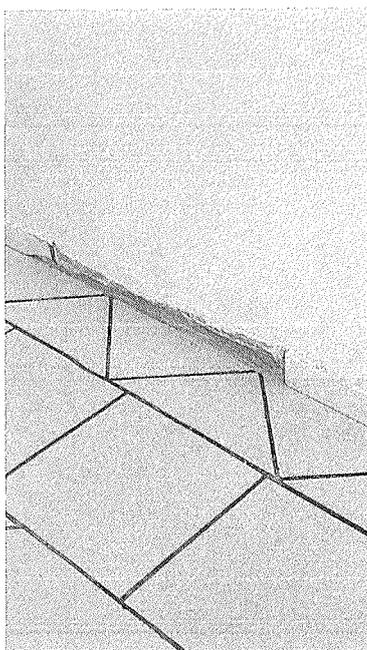
Figura 26 – Rodapé faltando

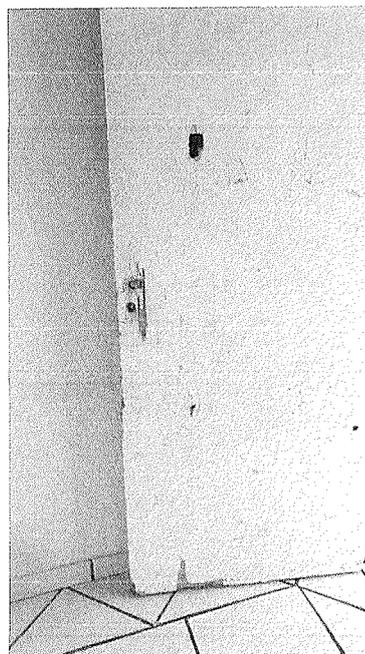
Figura 27 – Porta em mau estado de conservação

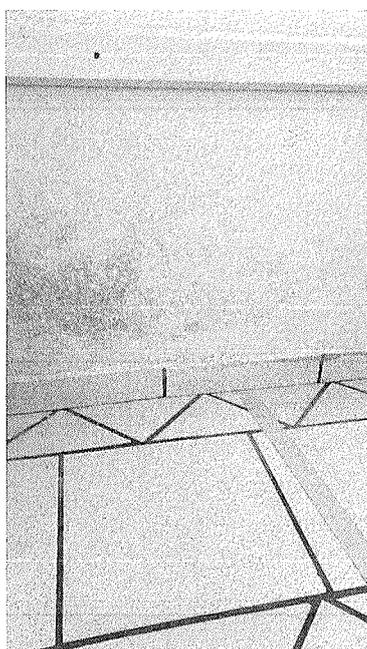
Figura 28 – Umidade nas paredes

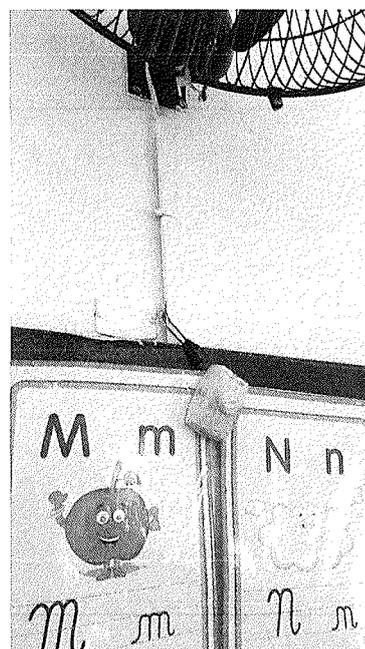
Figura 29 – Instalação elétrica provisória

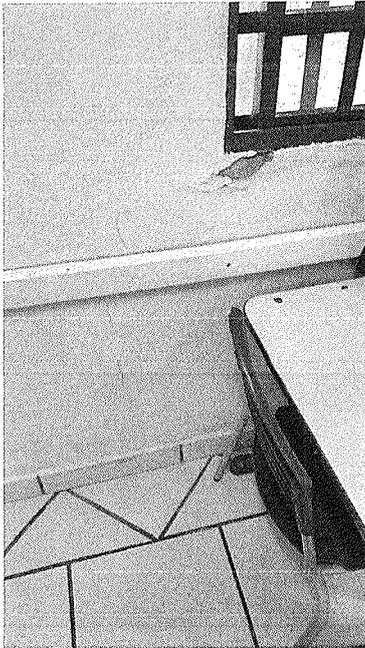
Figura 30 – Danos no acabamento causados pela infiltração

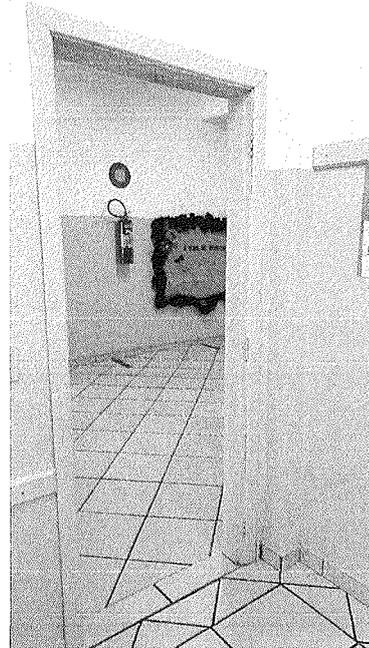
Figura 31 – Folha da porta faltando

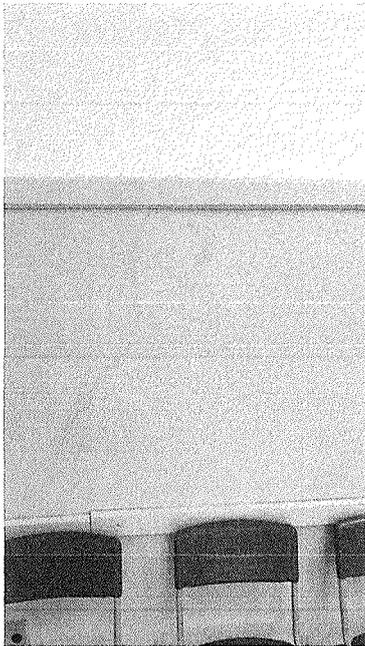
Figura 32 – Trincas na parede

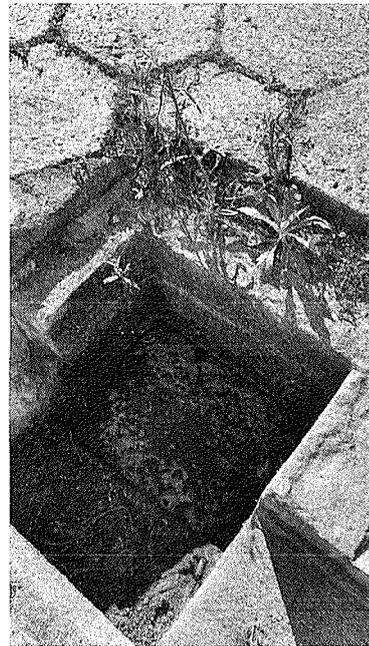
Figura 33 – Problemas na instalação de esgoto. De acordo com os funcionários o esgoto está com retorno em dias de uso constante ou chuva.

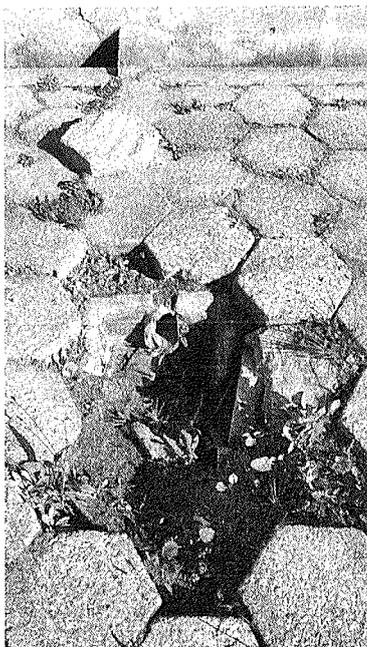
Figura 34 – Cano de saída de esgoto da cozinha sem ligação com a rede de esgoto da rua, inviabilizando o uso da pia.

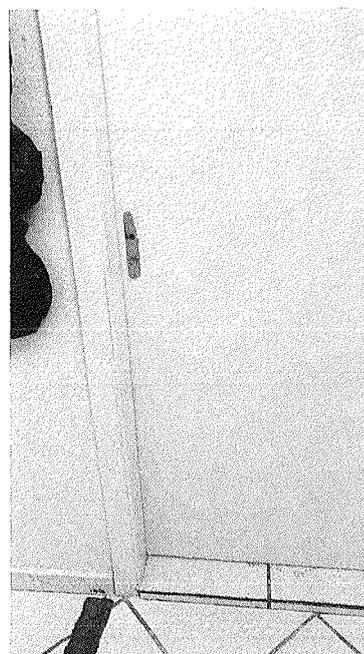
Figura 35 – Porta sem maçaneta
