PLANO DE MANUTENÇÃO PREDIAL
E. M. DOM OTÁVIO

AGOSTO DE 2021

Cliente	Prefeitura Municipal de Pouso Alegre
Localização	Pouso Alegre, MG.
Título	Plano de Manutenção Predial
Contato	Zairiane Cerqueira
E-mail	Fcerqueira.zairi@gmail.com
Líder do projeto	Flávia Cristina Barbosa
Coordenador	Denis de Souza Silva
Projeto/centro de custo	194/2020
Data do documento	27/08/2021

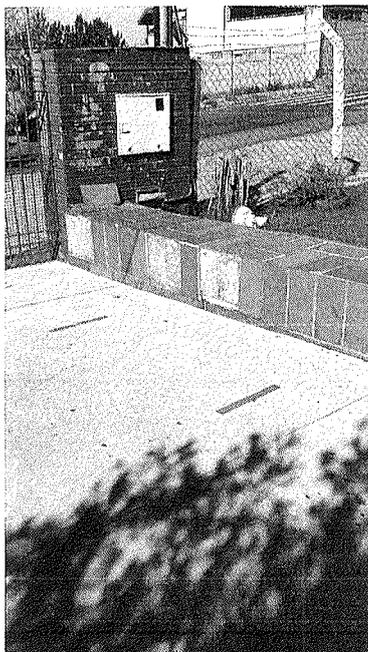
Figura 2 – Revestimento em ardósia faltando.

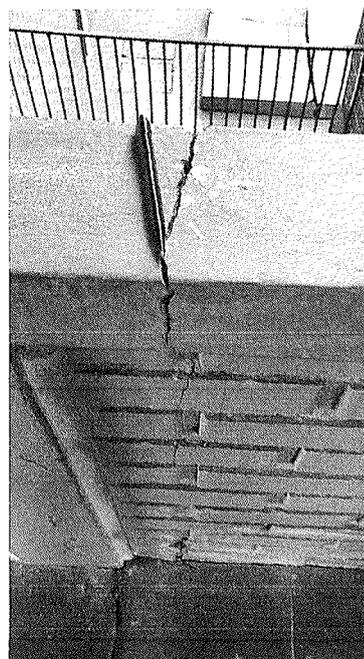
Figura 3 – Rachadura na parede.

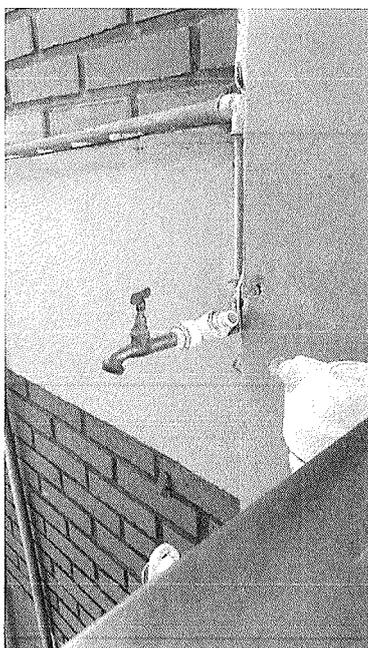
Figura 4 – Torneira danificada.

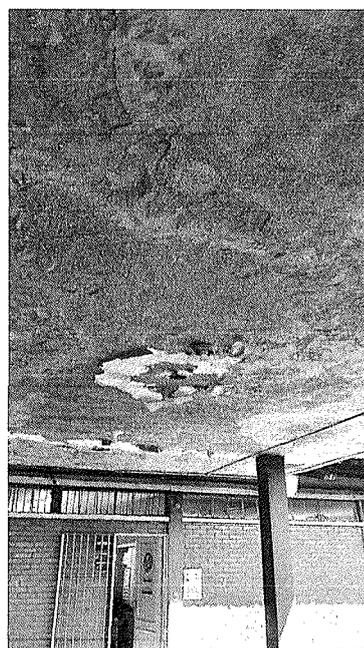
Figura 5 – Laje com infiltração.

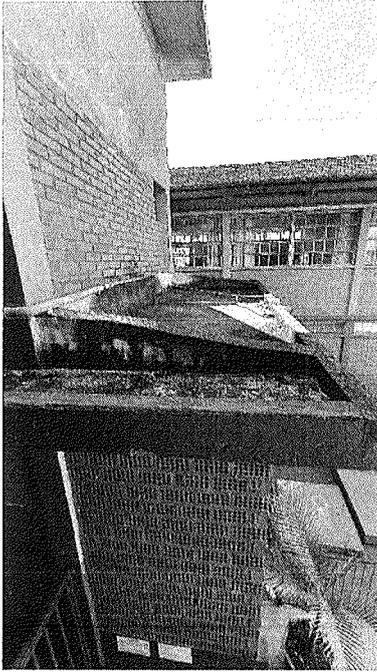
Figura 6 – Cobertura sem escoamento de água.

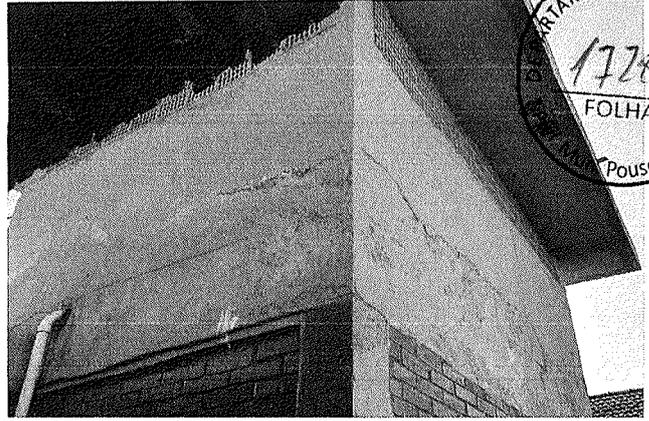
Figura 7 – Paredes da caixa d'água com infiltração.

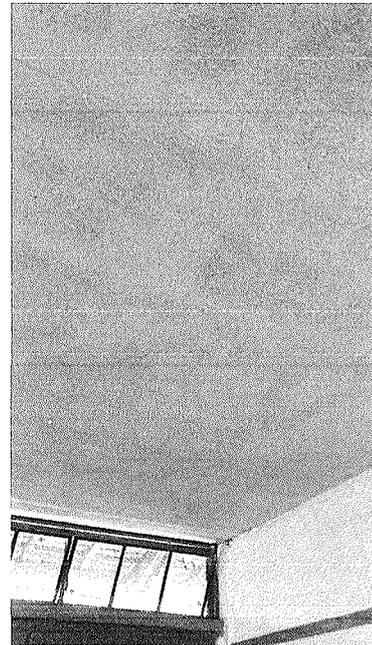
Figura 9 – Infiltração na laje.

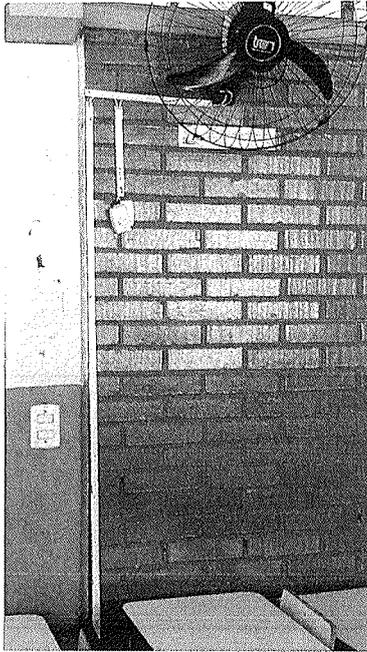
Figura 10 – Instalação elétrica provisória.

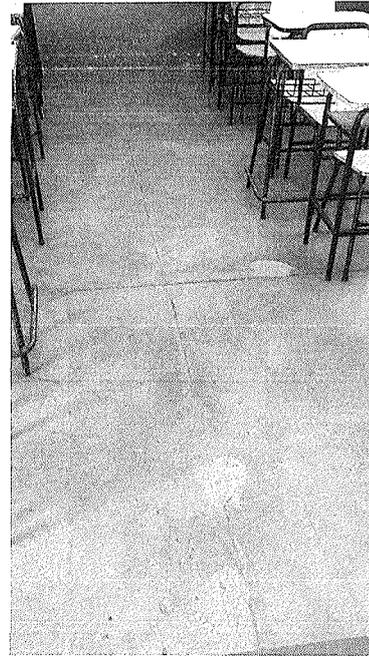
Figura 11 – Piso desnivelado.

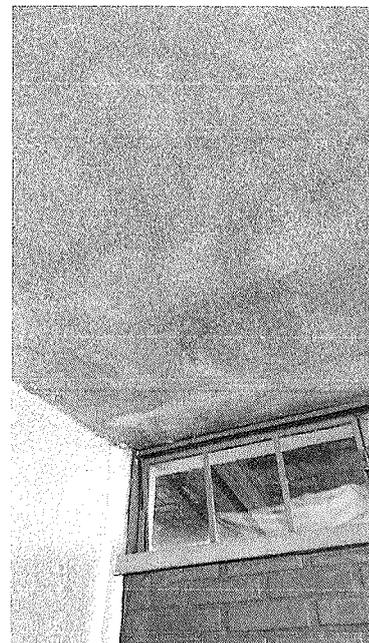
Figura 13 – Infiltração na laje.

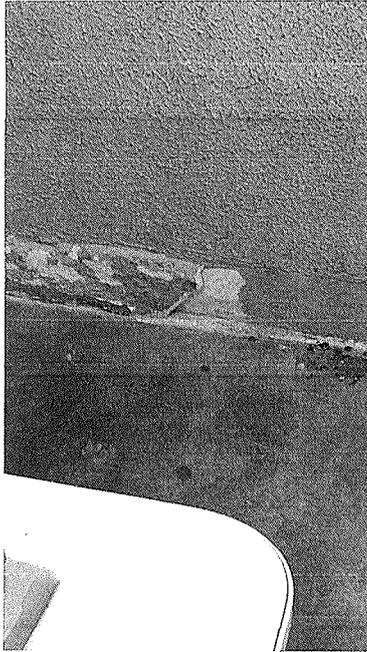
Figura 14 – Rodapé danificado.

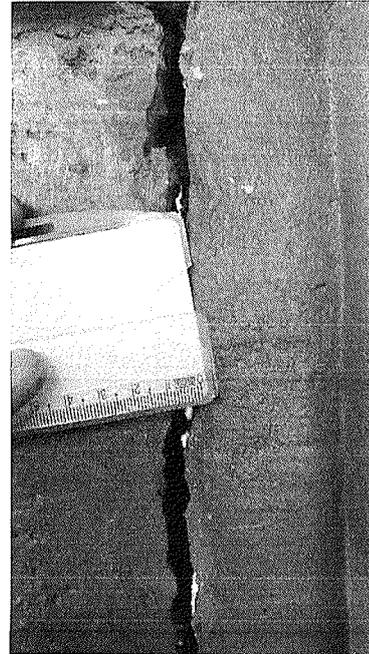
Figura 15 – Rachadura próximo ao pilar.

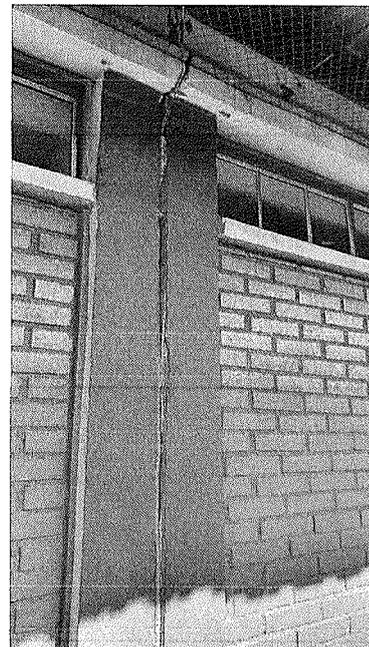
Figura 17 – Espaçamento entre pilares.

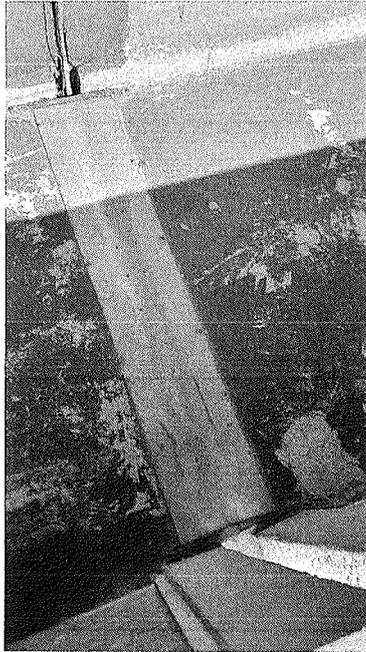
Figura 18 – Piso danificado.

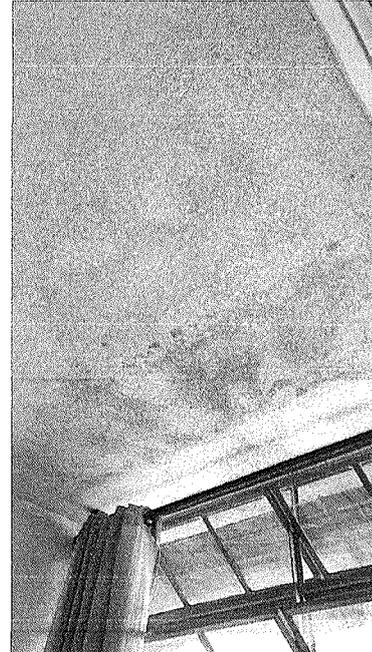
Figura 19 – Infiltração na laje.

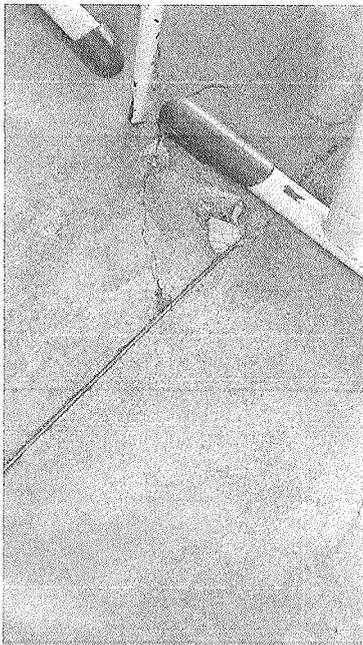
Figura 20 – Danos no piso.

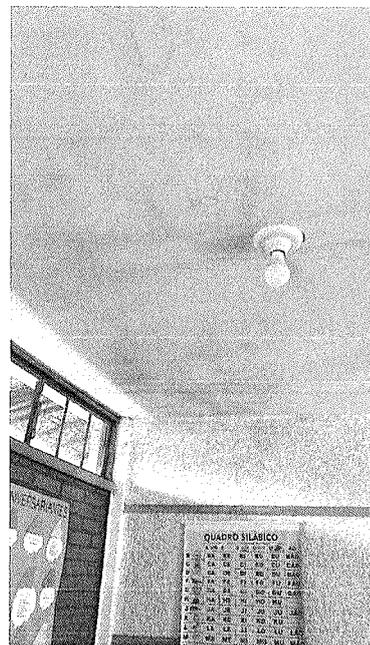
Figura 21 – Infiltração.

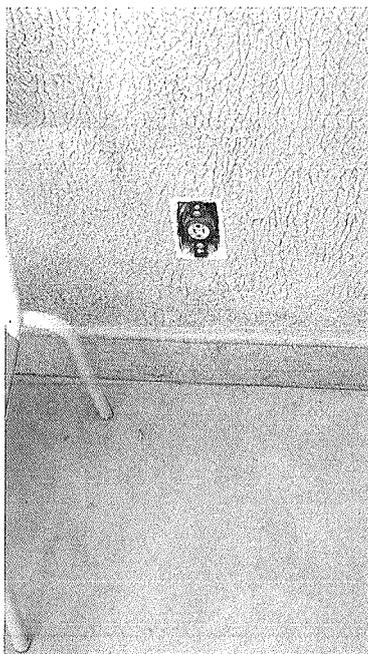
Figura 22 – Tomadas danificadas.

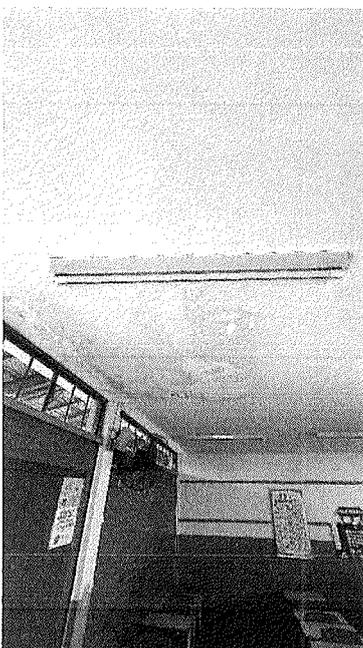
Figura 24 – Infiltração na laje.

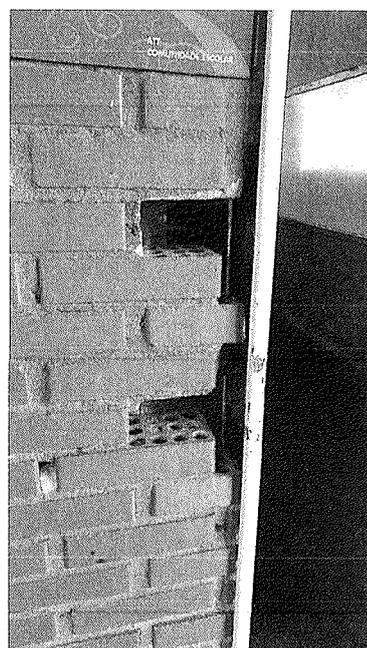
Figura 25 – Danos nos blocos de vedação.

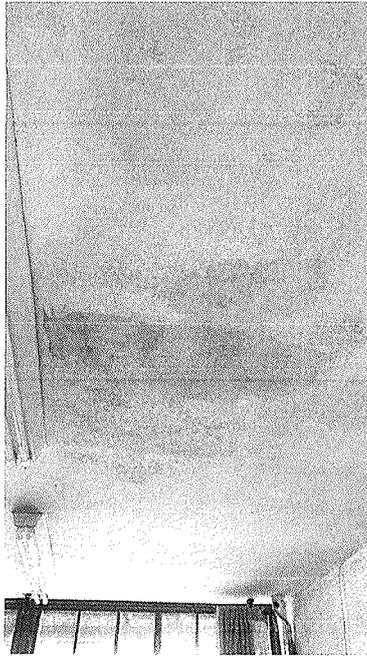
Figura 26 – Infiltração na laje.

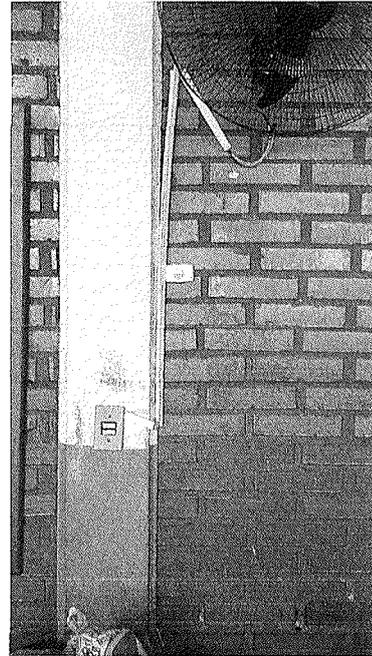
Figura 27 – Instalação elétrica provisória.

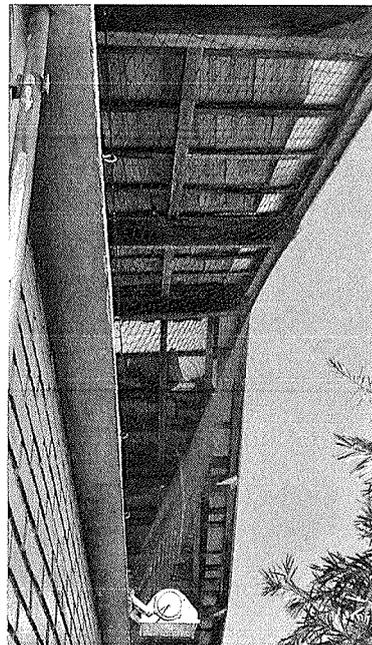
Figura 29 – Telhas do beiral faltando.

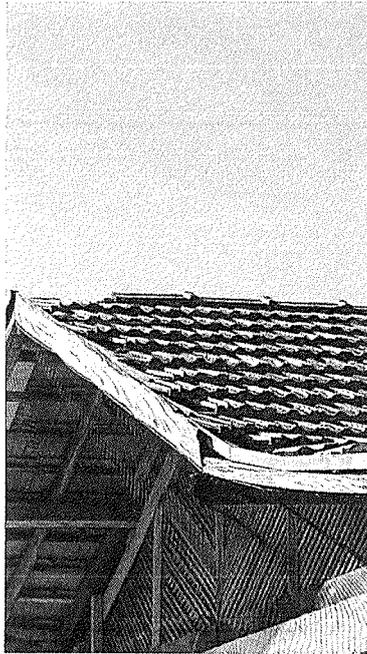
Figura 30 – Telhado danificado.

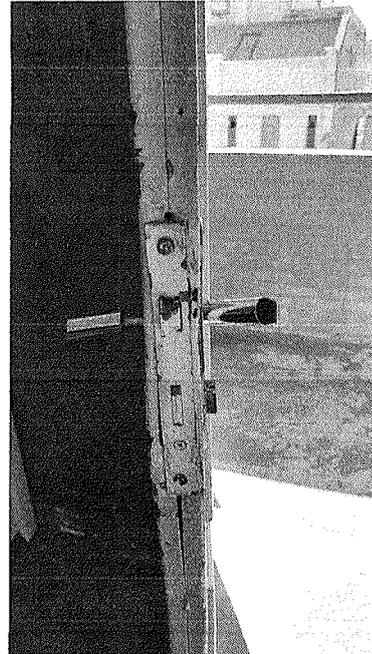
Figura 31 – Porta danificada.

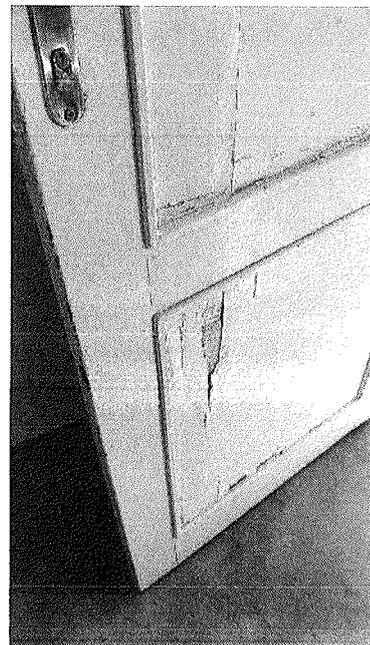
Figura 33 – Porta danificada.

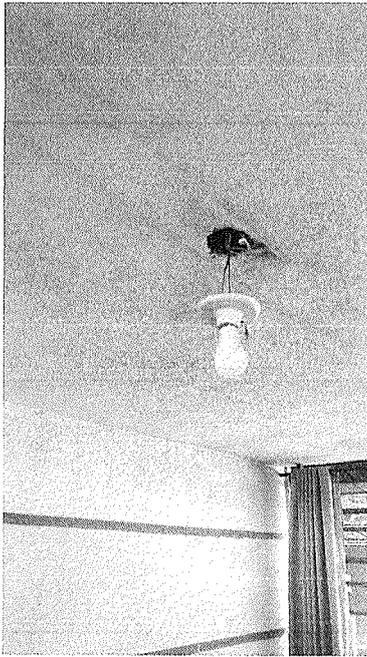
Figura 34 – Instalação elétrica danificada.

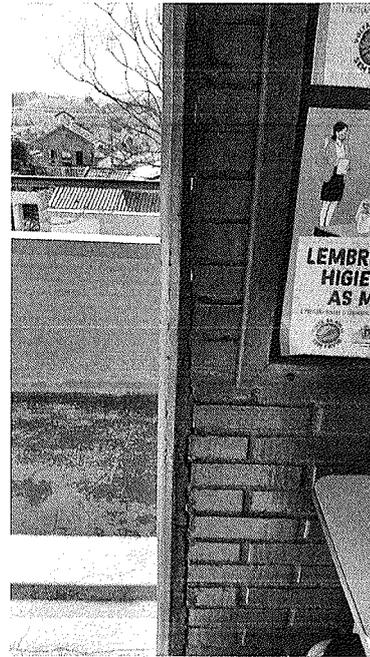
Figura 35 – Batente danificado.

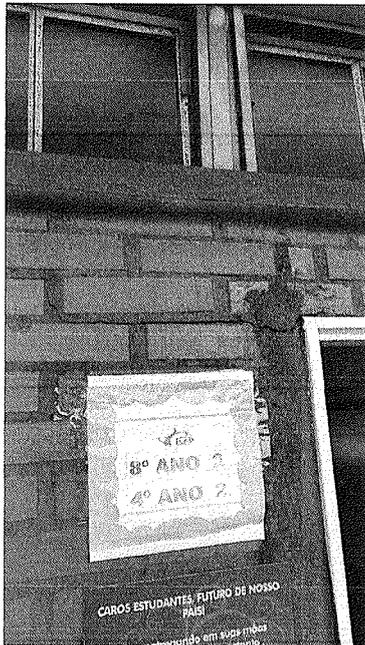
Figura 36 – Trinca.

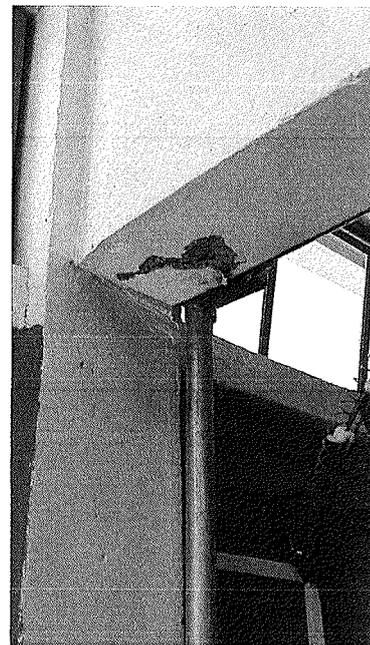
Figura 37 – Danos no acabamento.

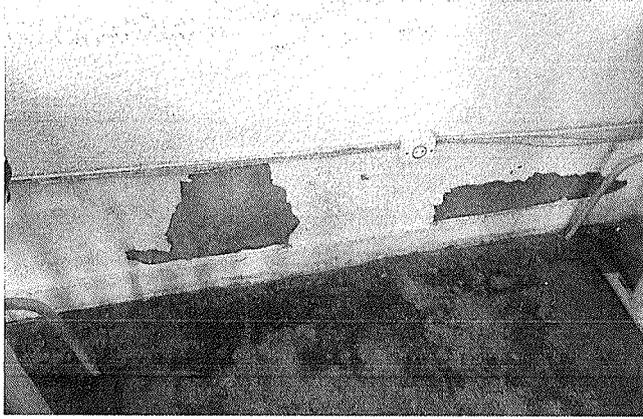
Figura 38 – Umidade e danos na pintura.

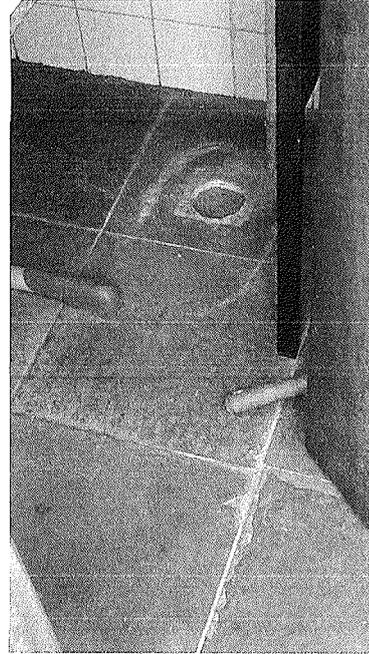
Figura 39 – Encanamento exposto.

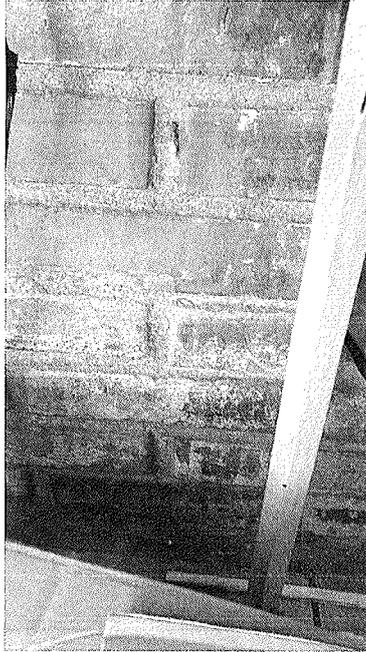
Figura 42 – Umidade na parede.

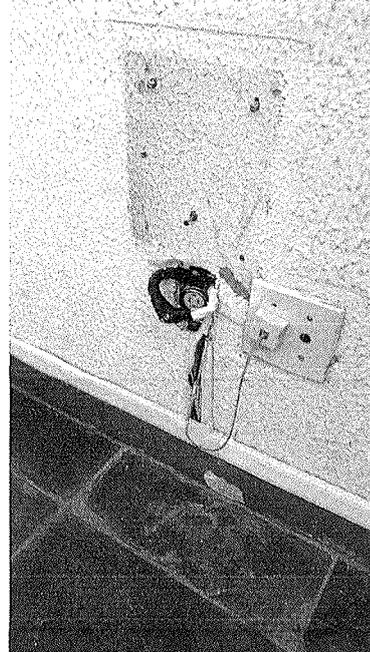
Figura 43 – Instalação elétrica precária.

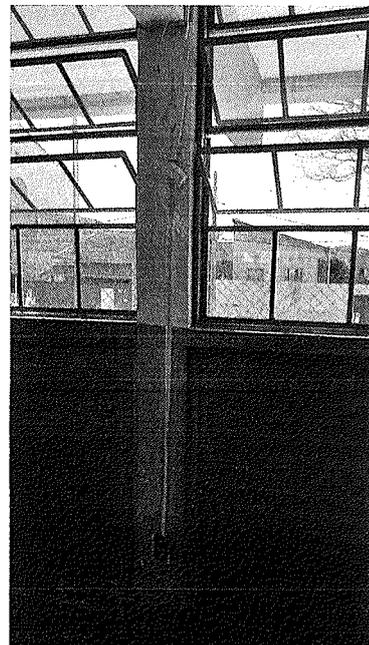
Figura 45 – Instalação elétrica provisória.

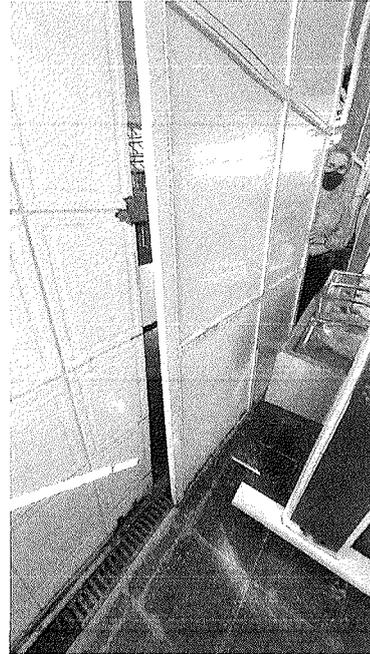
Figura 47 – Portão sem o trilho e com corrosão.

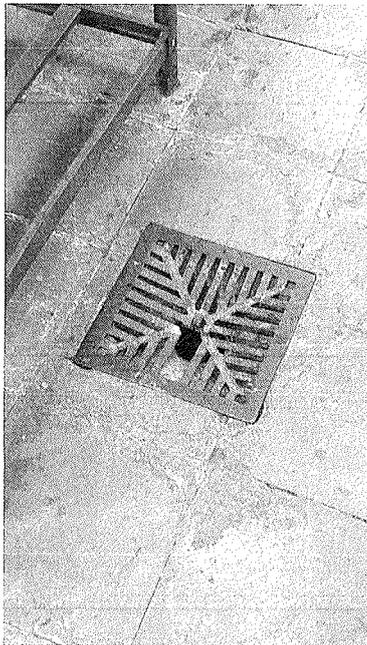
Figura 48 – Rede de esgoto exposta.

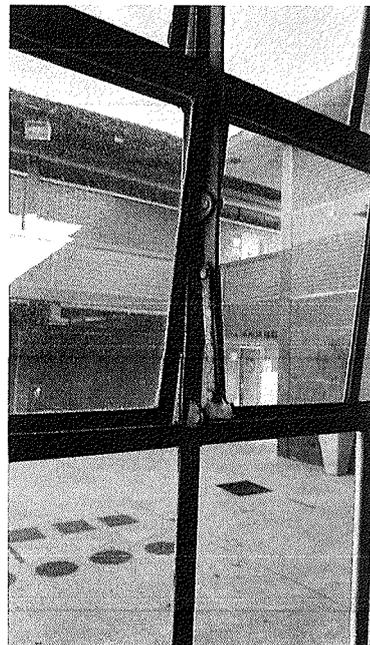
Figura 49 – Janela quebrada

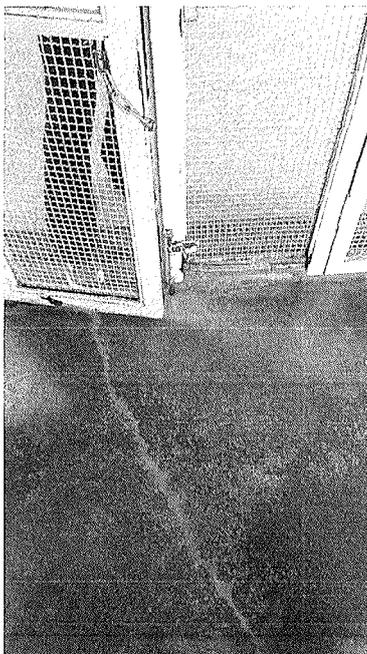
Figura 54 – Corrosão no portão.

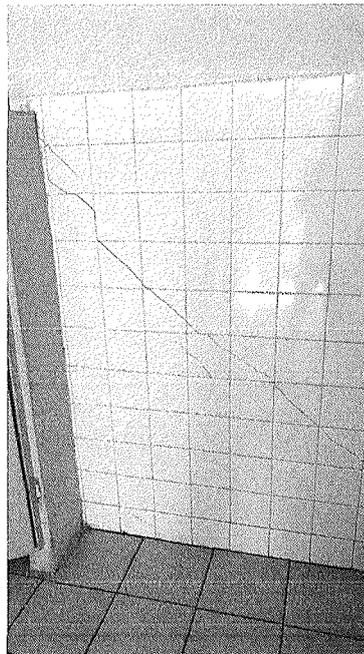
Figura 55 – Trinca no banheiro feminino.

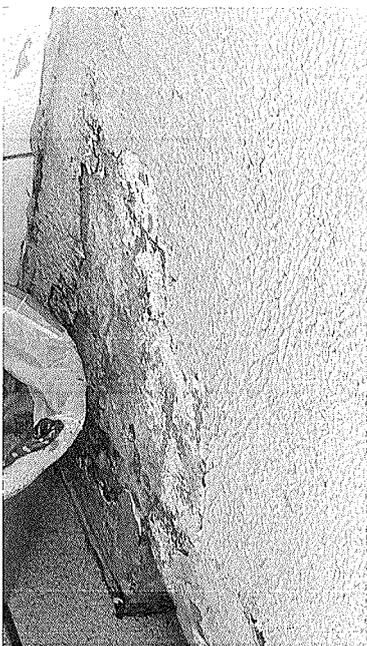
Figura 56 – Infiltração nas paredes dos banheiros.

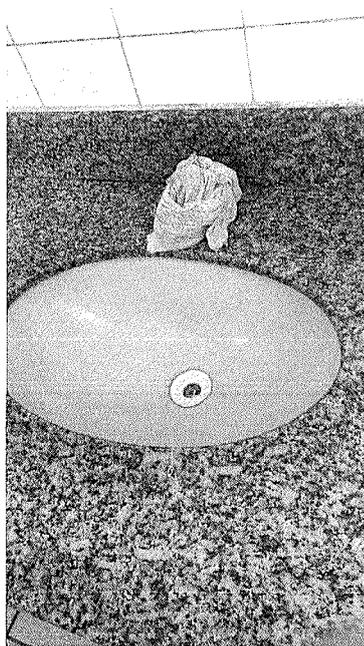
Figura 57 – Torneiras quebradas.

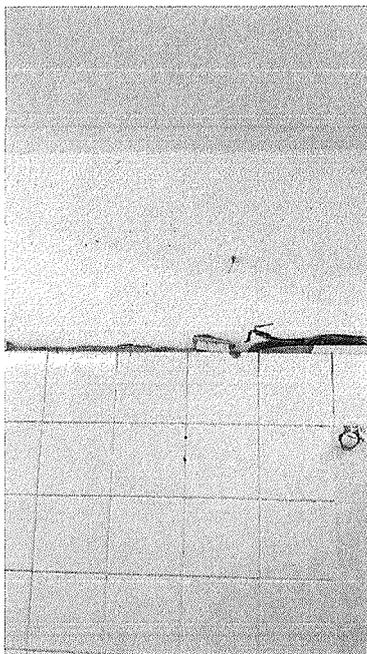
Figura 58 – Instalação elétrica exposta e revestimento danificado.

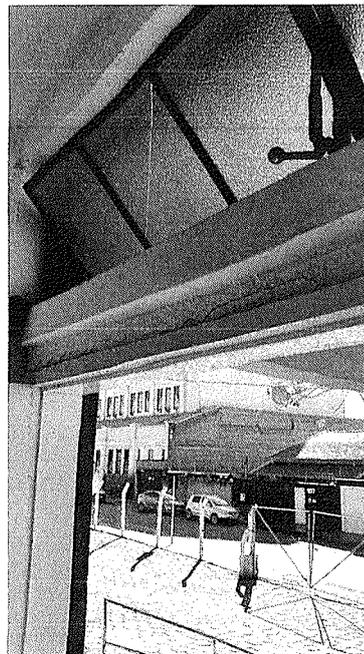
Figura 59 – Trinca acima da porta.

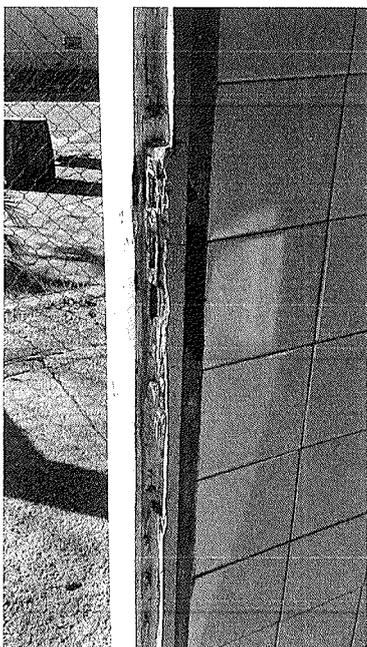
Figura 60 – Batente danificado.

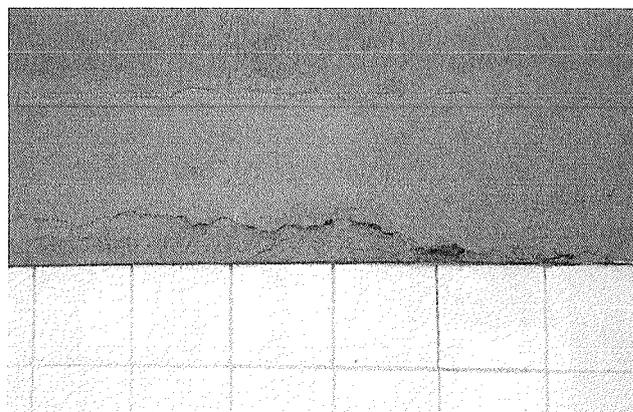
Figura 61 – Trincas na parede no banheiro dos funcionários.

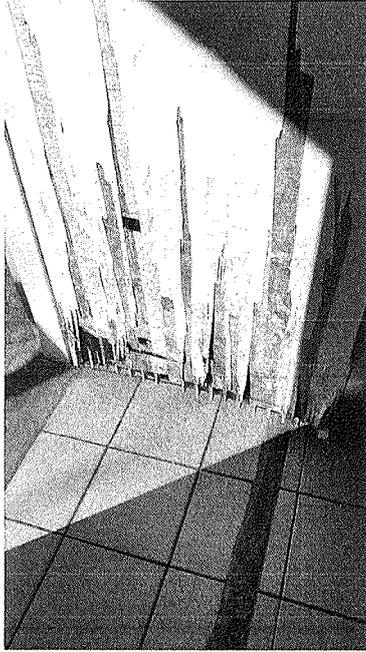
Figura 62 – Portas danificadas nos banheiros.

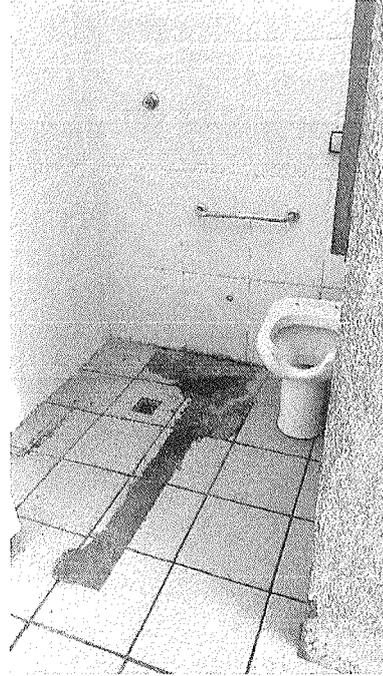
Figura 63 – Piso quebrado e sem acabamento.

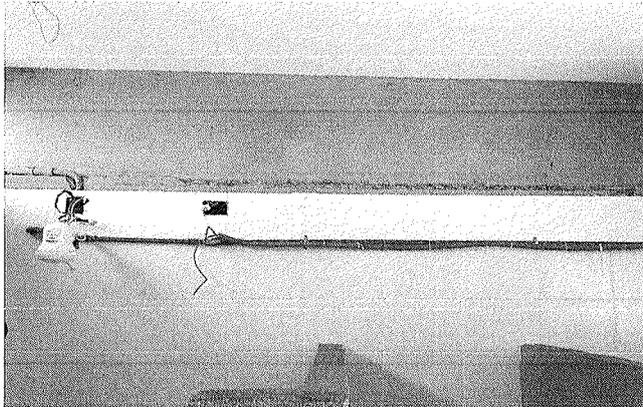
Figura 64 – Instalação elétrica precária e revestimento com danos.

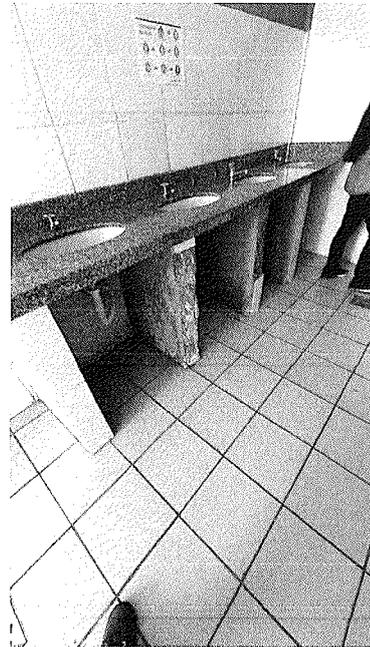
Figura 65 – Infiltração nas paredes.

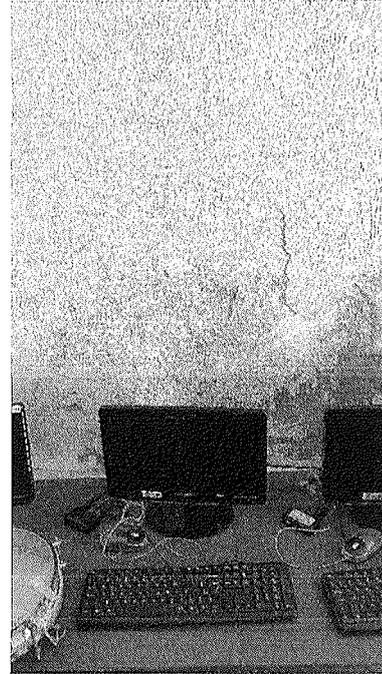
Figura 67 – Infiltração e danificação da pintura.

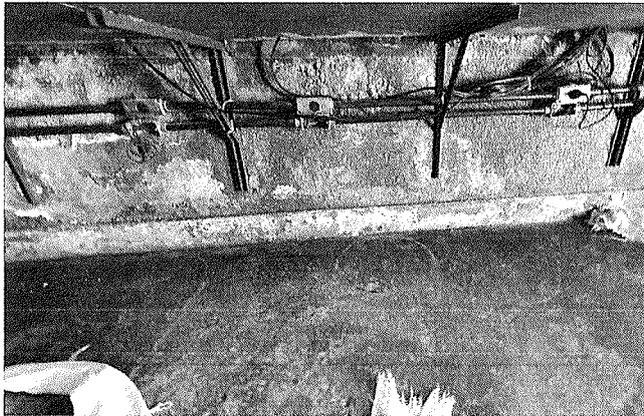
Figura 68 – Umidade na sala de informática.

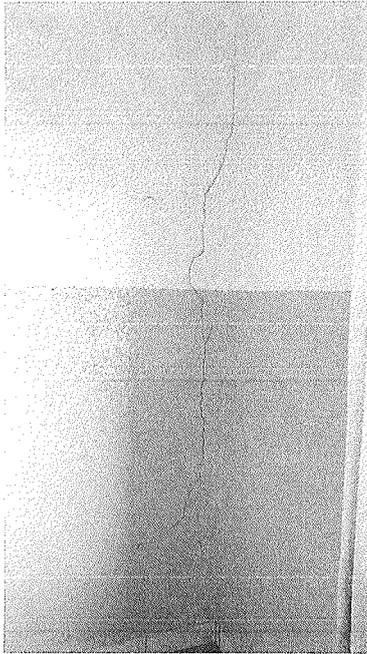
Figura 70 – Trincas extensas nas paredes.

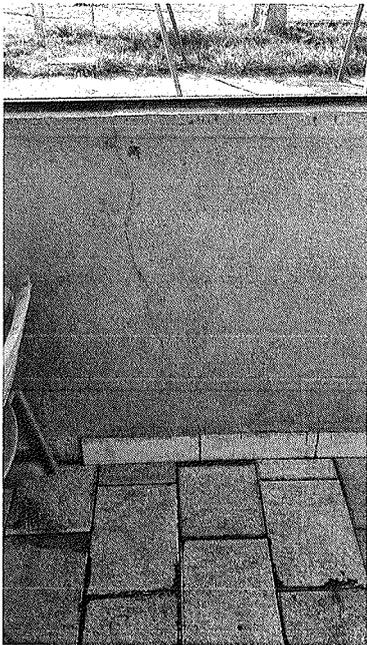
Figura 72 – Trinca no peitoril.

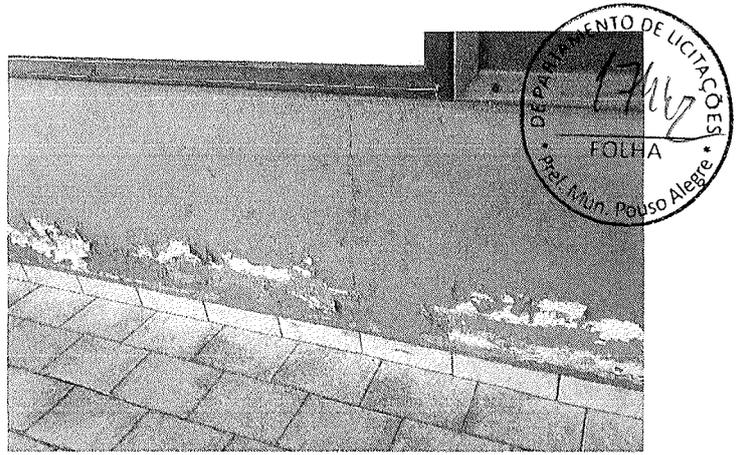
Figura 71 – Danos no acabamento.

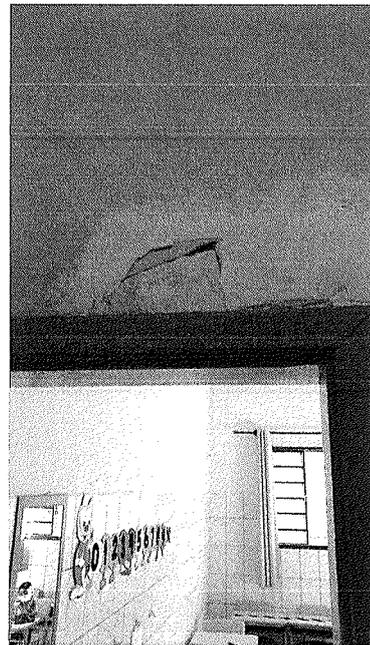
Figura 73 – Parede danificada.

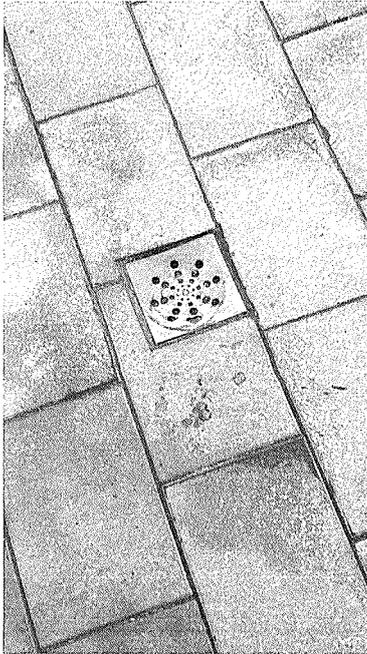
Figura 74 – Ralo no meio da sala de aula.

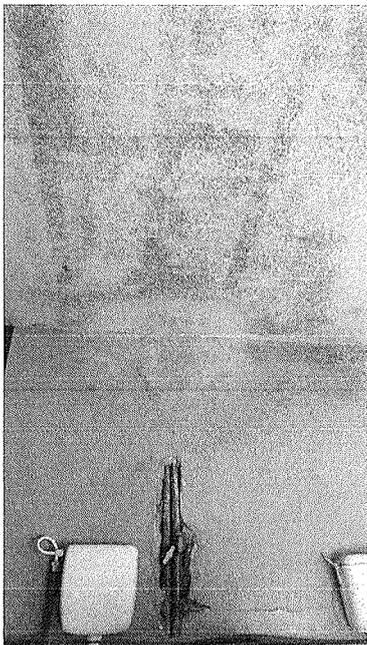
Figura 76 – Tubulação exposta e infiltração.

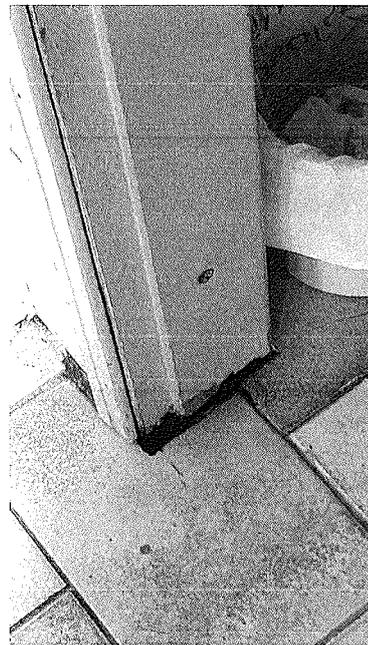
Figura 77 – Batente danificado.

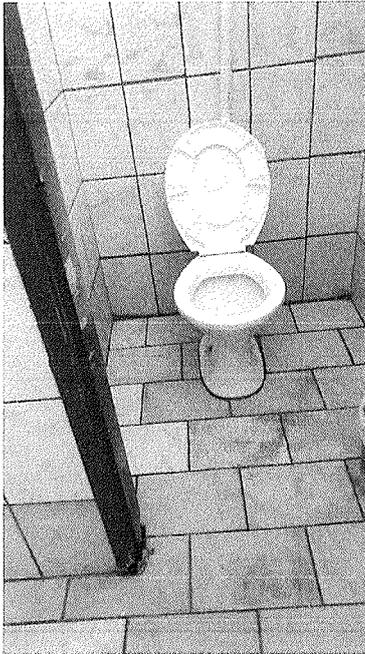
Figura 78 – Bacia sanitária sem adaptação para o grupo infantil.

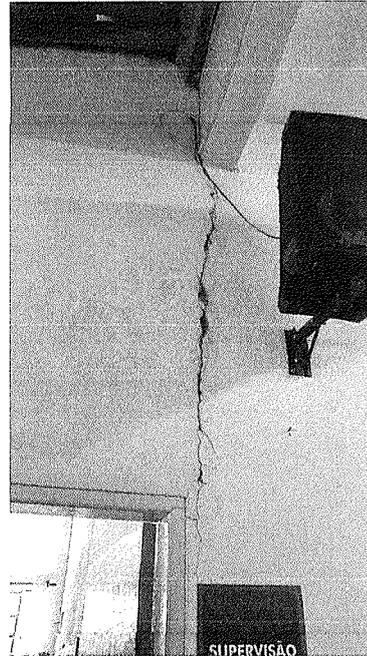
Figura 79 – Trinca no corredor de acesso a quadra.

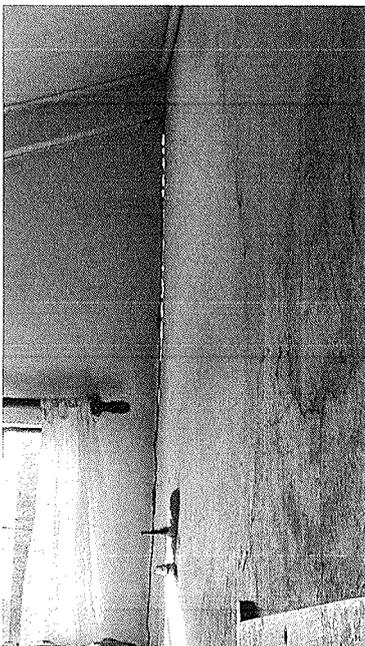
Figura 80 – Rachadura na parede.

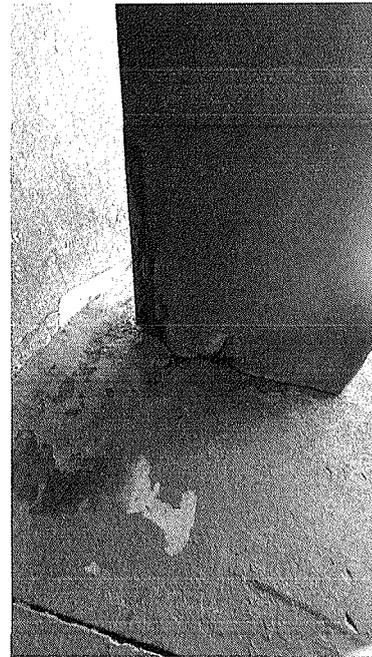
Figura 83 – Danos na base do pilar.

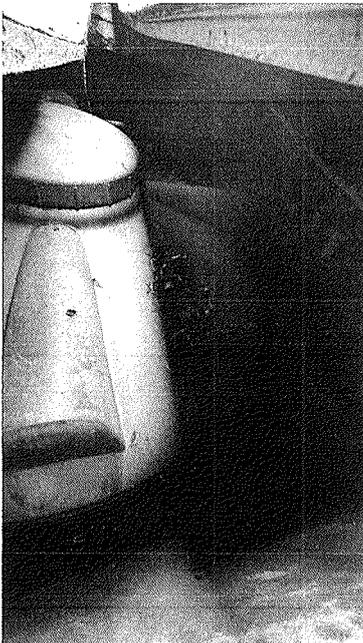
Figura 84 – Reservatório de água inoperante.
