**PLANO DE MANUTENÇÃO PREDIAL**  
E. M. FRANCISCO SALES

AGOSTO DE 2021

Título Plano de Manutenção Predial

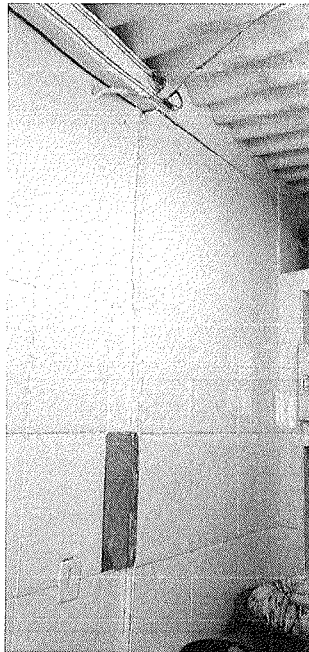
Figura 2 – Infiltração e falta de revestimento.

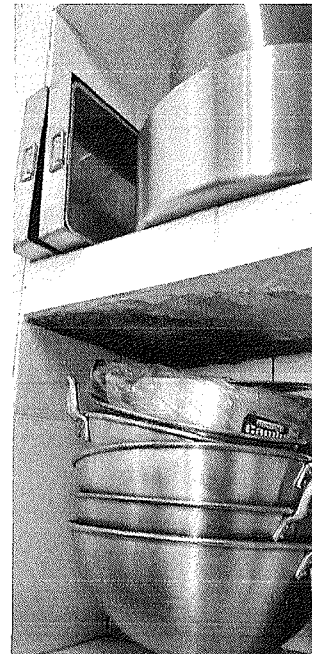
Figura 3 – Umidade nas prateleiras.

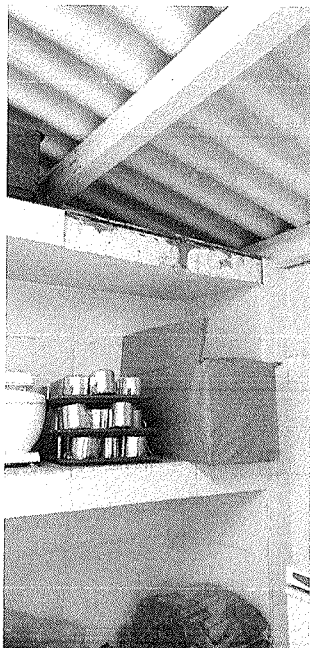
Figura 4 – Acabamento danificado.

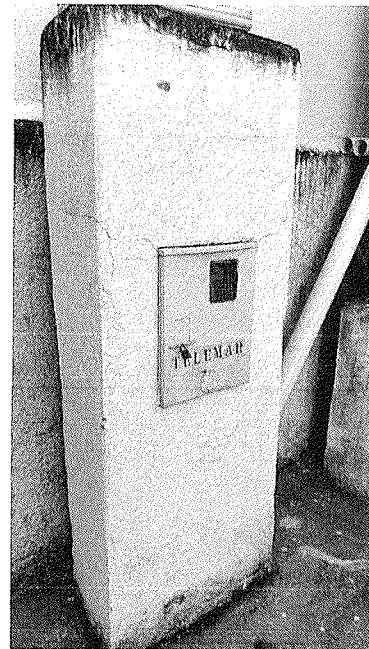
Figura 5 – Trincas no padrão de energia.

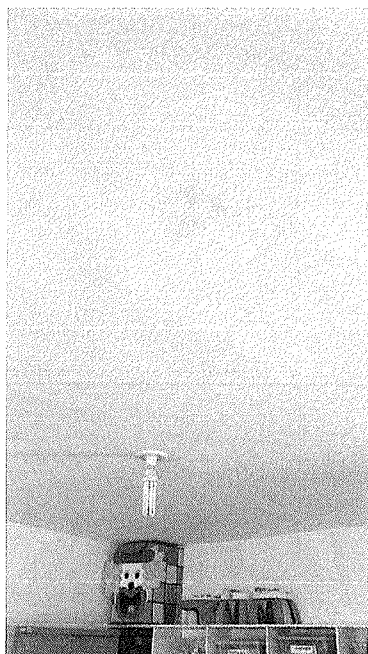
Figura 6 – Infiltração na laje.

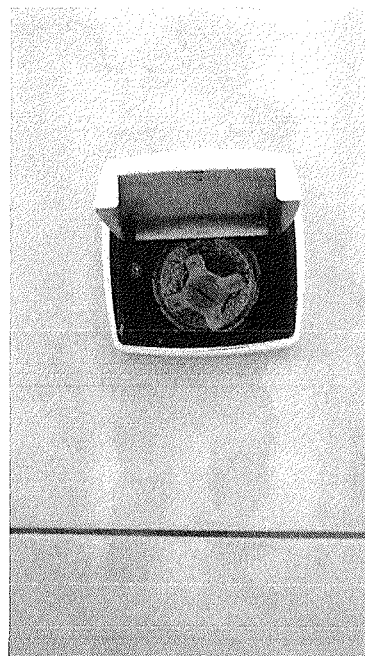
Figura 7 – Defeito na válvula hidra-Banheiro feminino.

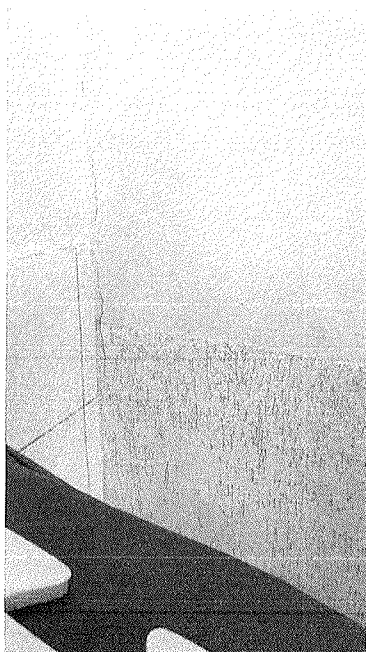
Figura 8 – Trincas na área interna.

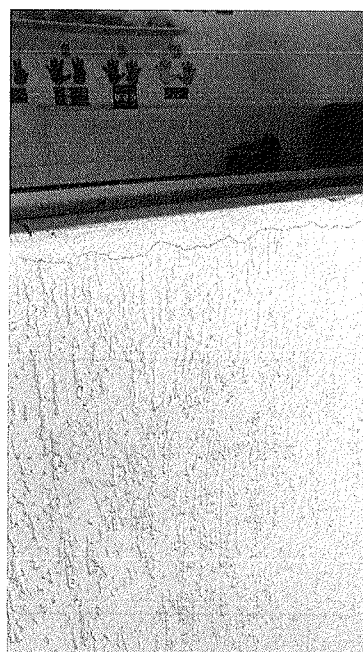
Figura 9 – Trinca no peitoril.

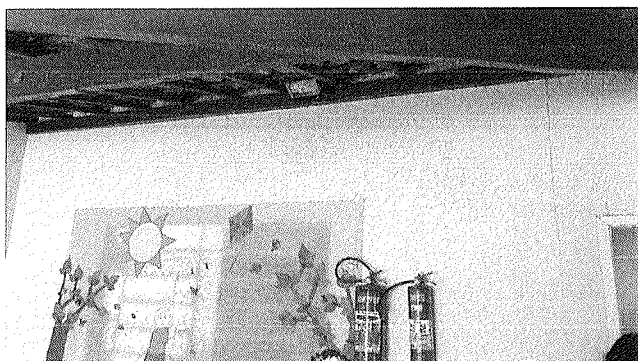
Figura 10 – Infiltração e danos no telhado.

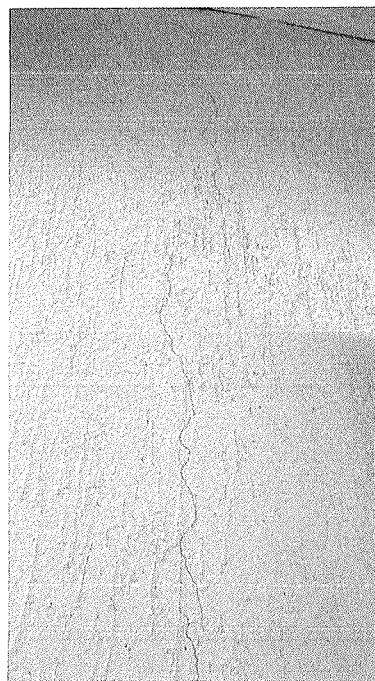
Figura 11 -Trincas superficiais.

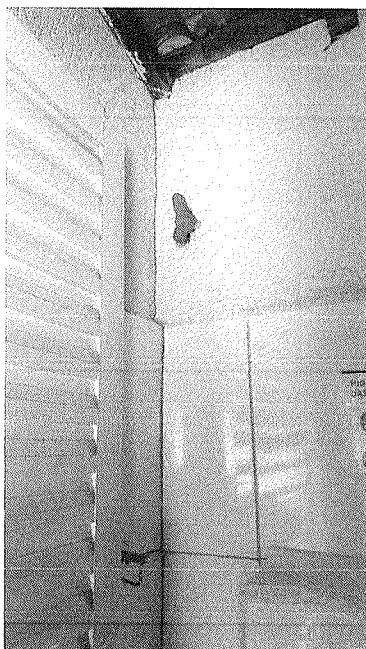
Figura 12 – Trinca no banheiro masculino.

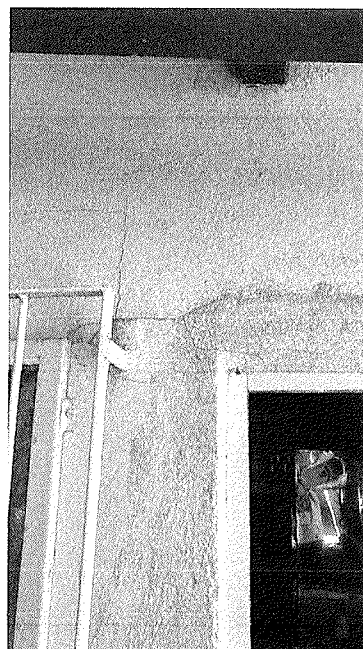
Figura 13 – Trincas na cozinha.

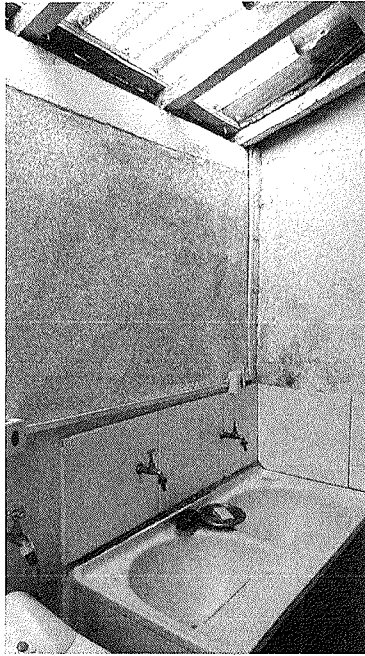
Figura 14 – Infiltração e trincas na lavanderia.

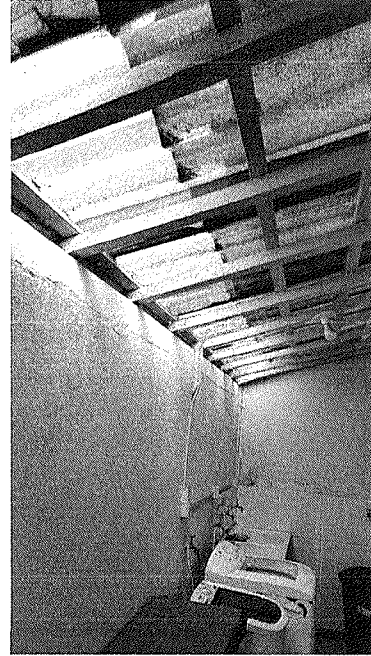
Figura 15 – Telhado com goteiras.

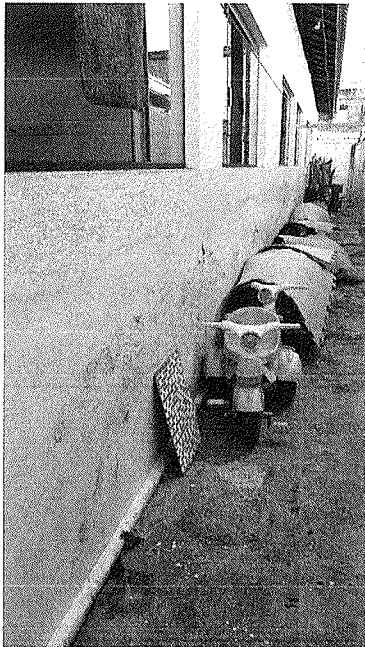
Figura 16 – Infiltração.

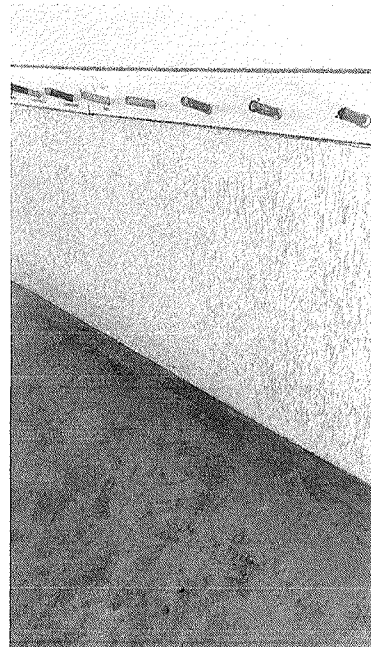
Figura 17 – Infiltração.

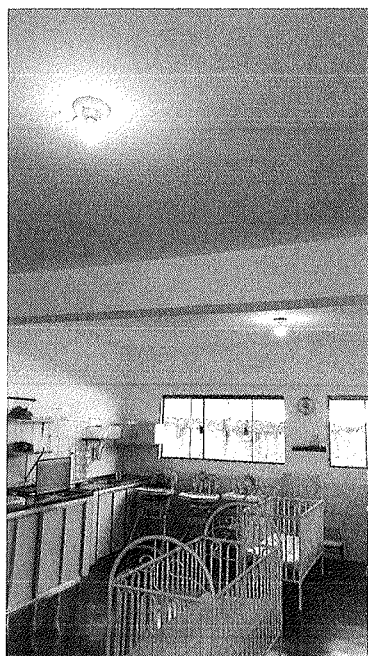
Figura 18 – Iluminação e pontos de tomadas insuficientes.

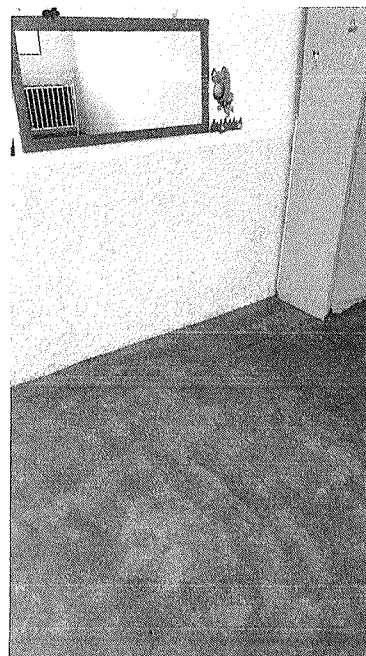
Figura 19 – Infiltração na área interna.

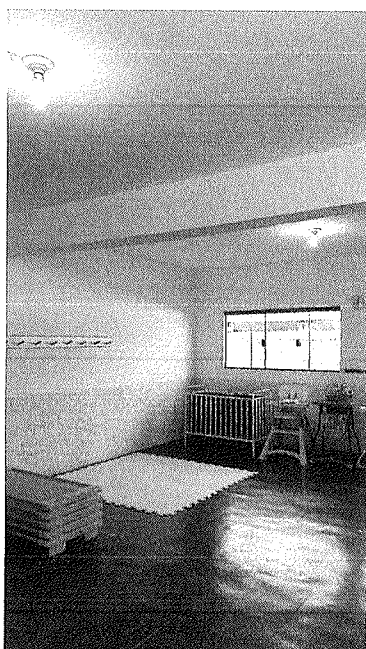
Figura 20 – Infiltração e pontos de tomadas insuficientes.

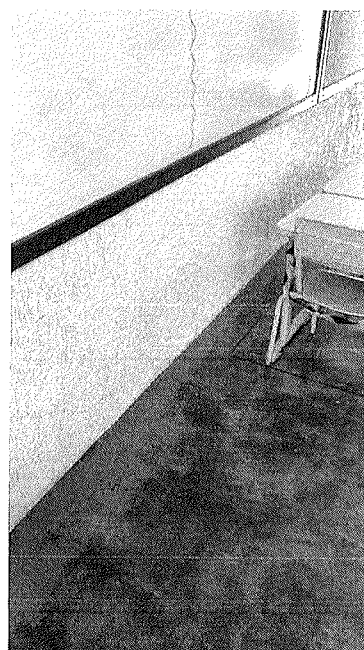
Figura 21 -Infiltração e trincas.

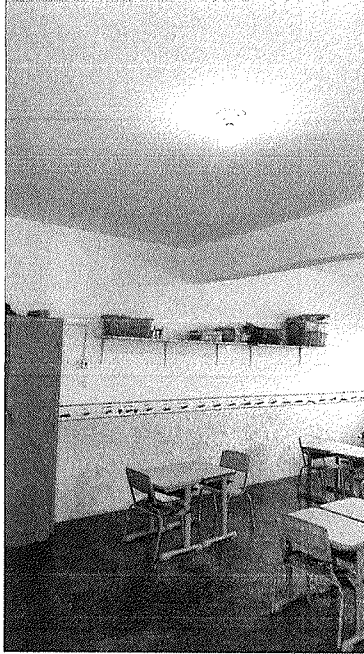
Figura 22 – Infiltração insuficiente na sala 3.

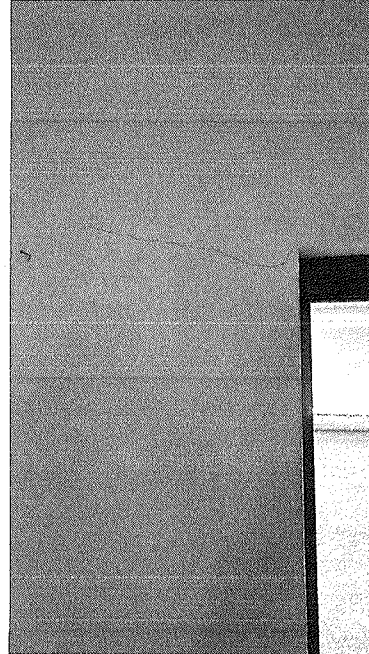
Figura 23 – Trinca.

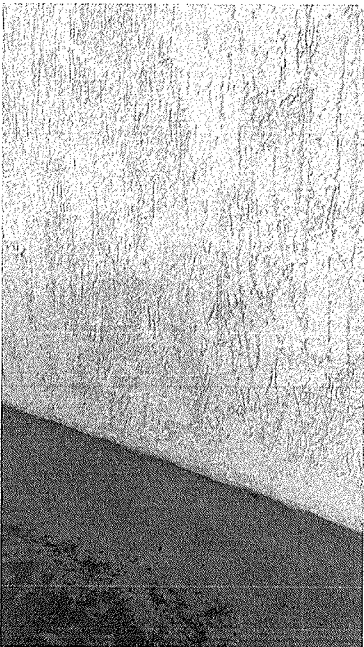
Figura 24 – Infiltração na área interna.

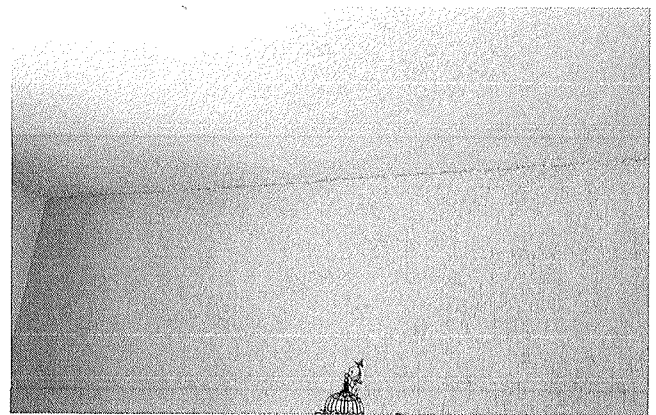
Figura 25 – Trinca de fechamento.

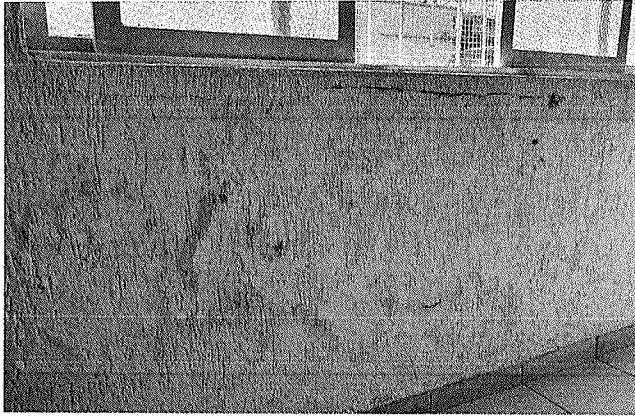
Figura 26 – Trincas e infiltração.

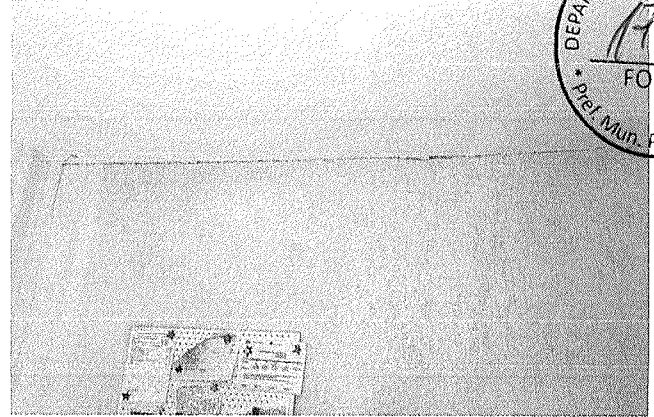
Figura 27 – Trinca de fechamento na diretoria.

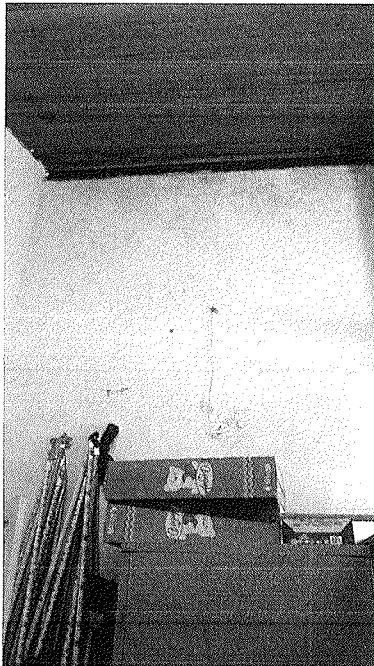
Figura 28 – Infiltração pelo telhado no almoxarifado.

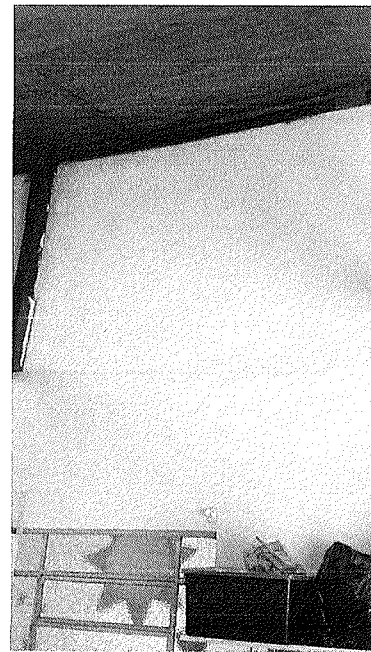
Figura 29 – Infiltração e goteiras.

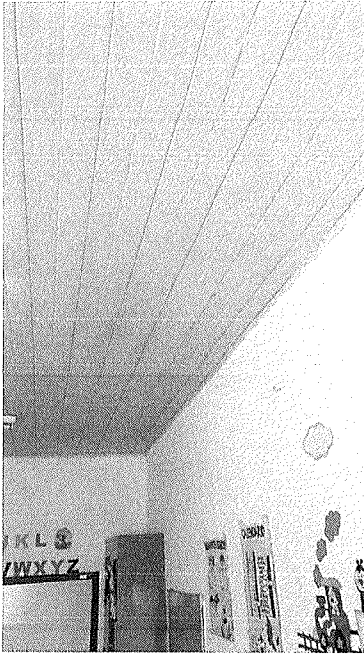
Figura 30 – Infiltração e goteiras na sala 6.

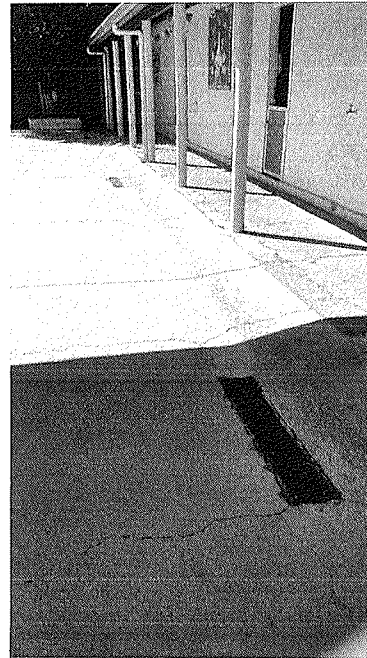
Figura 31 – Drenagem insuficiente.

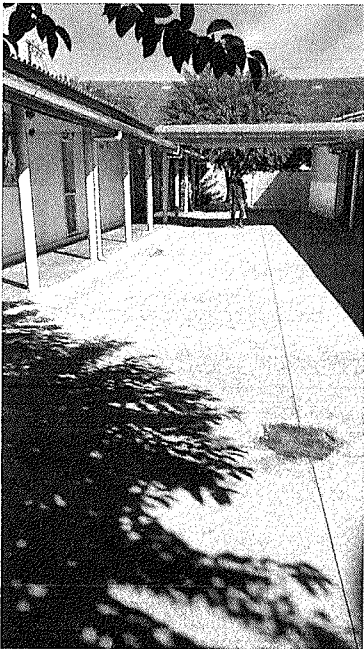
Figura 32 – Pátio desnivelado com acúmulo de água em dias chuvosos.
