**PLANO DE MANUTENÇÃO PREDIAL**  
E. M. PROFESSORA ISABEL COUTINHO GALVÃO

AGOSTO DE 2021

Cliente	Prefeitura Municipal de Pouso Alegre
Localização	Pouso Alegre, MG.
Título	Plano de Manutenção Predial
Contato	Zairiane Cerqueira
E-mail	Fcerqueira.zairi@gmail.com
Líder do projeto	Flávia Cristina Barbosa
Coordenador	Denis de Souza Silva
Projeto/centro de custo	194/2020
Data do documento	27/08/2021

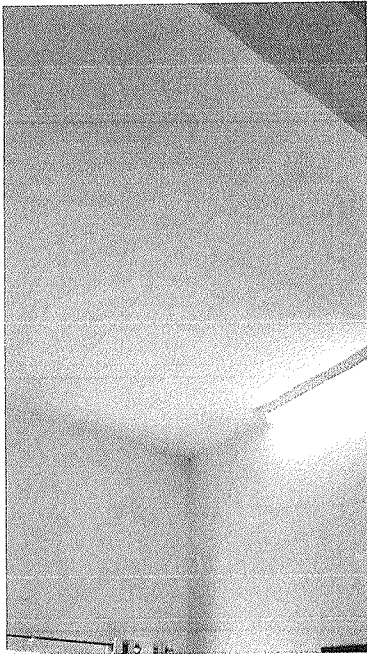
Figura 2 – Trincas na laje.

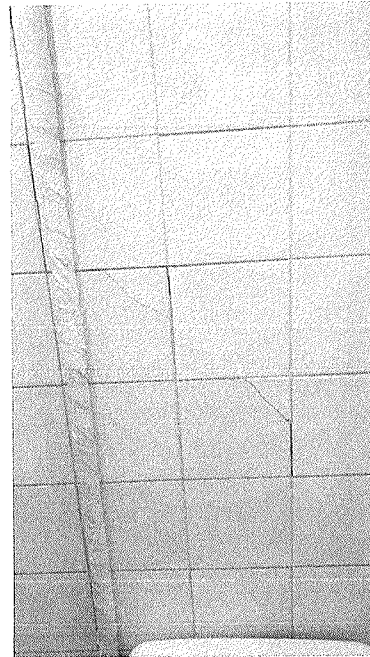
Figura 3 – Trincas no revestimento do banheiro.

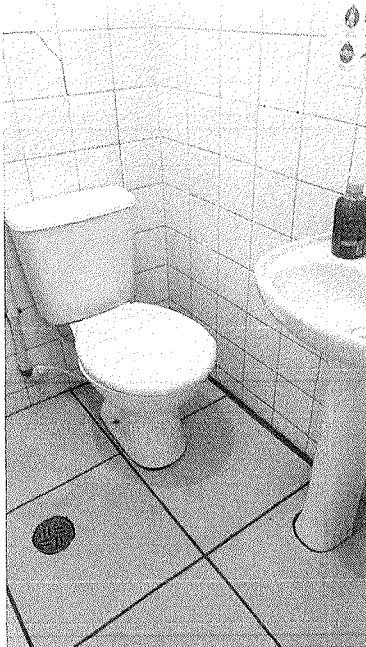
Figura 4 – Instalação hidráulica insuficiente.

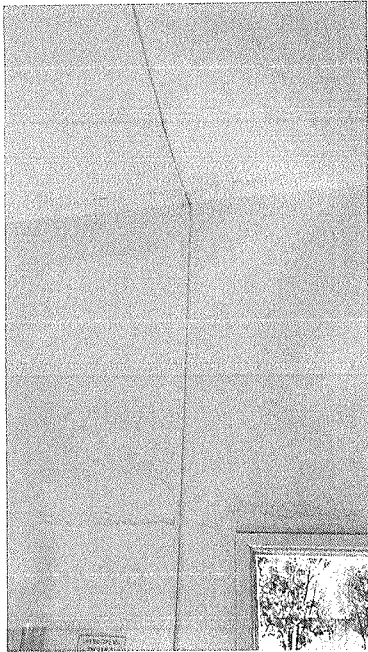
Figura 6 – Trincas no teto e paredes.

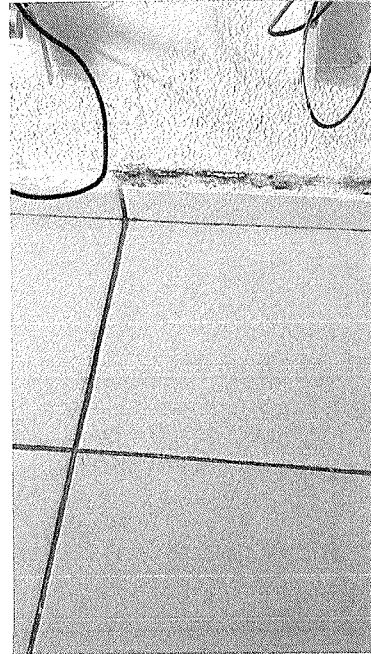
Figura 7 – Infiltração na secretaria.

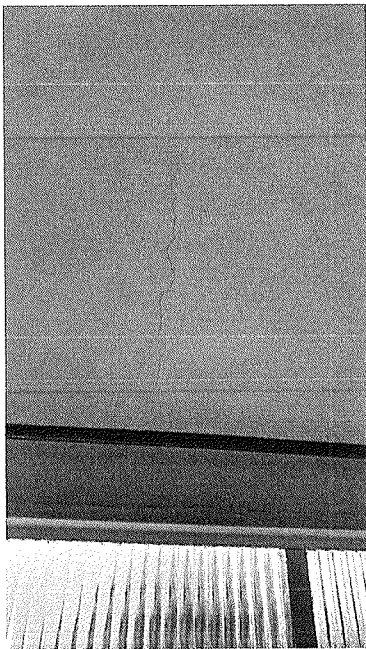
Figura 8 – Trincas na recepção.

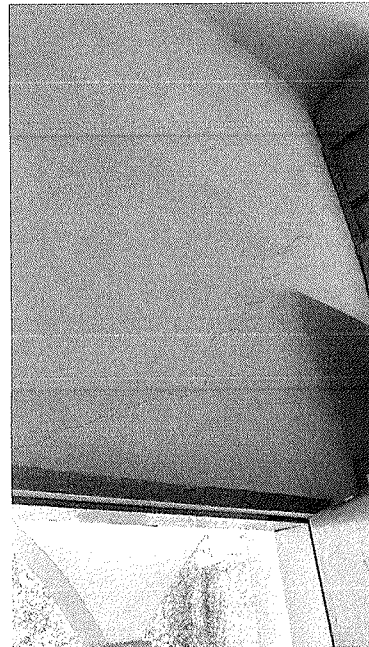
Figura 9 – Trincas na parede.

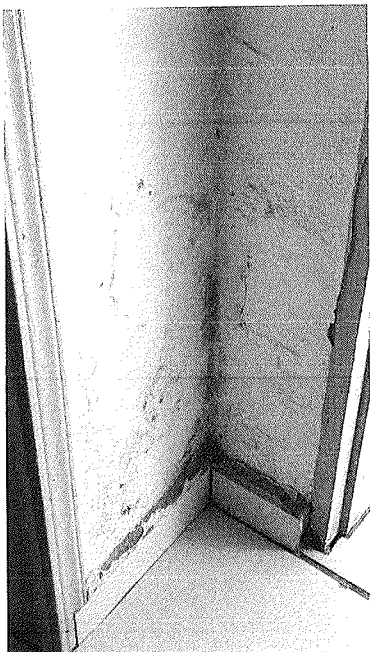
Figura 10 – Muitos locais com umidade.

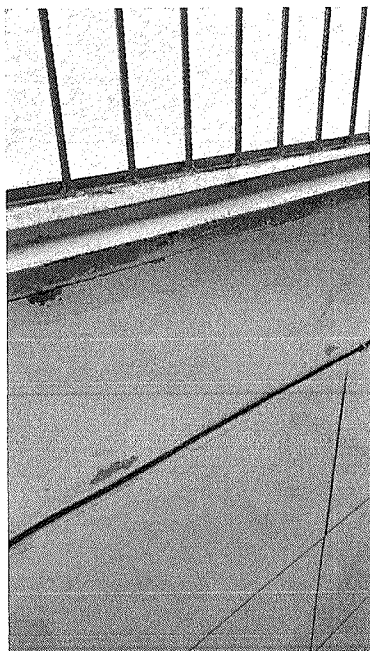
Figura 12 – Trincas e infiltração no peitoril.

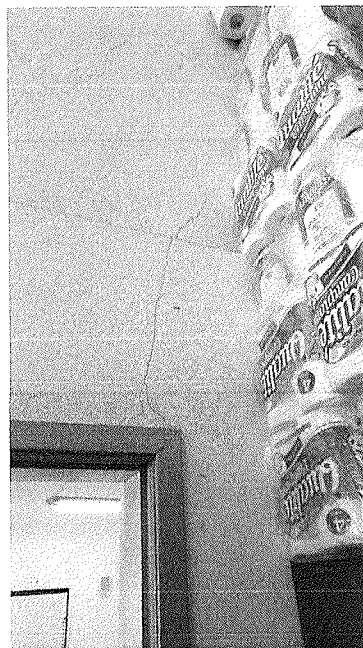
Figura 13 – Trincas no almoxarifado.

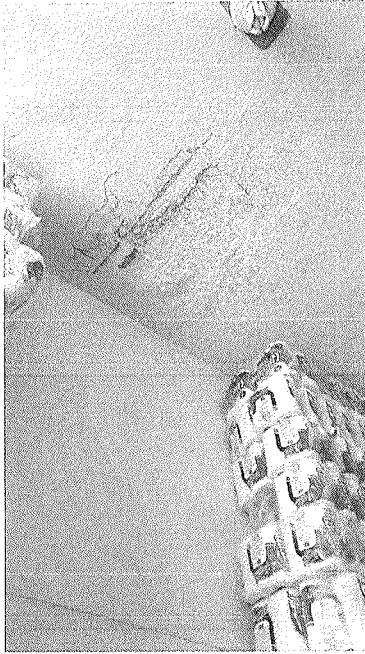
Figura 14 – Infiltração na laje.

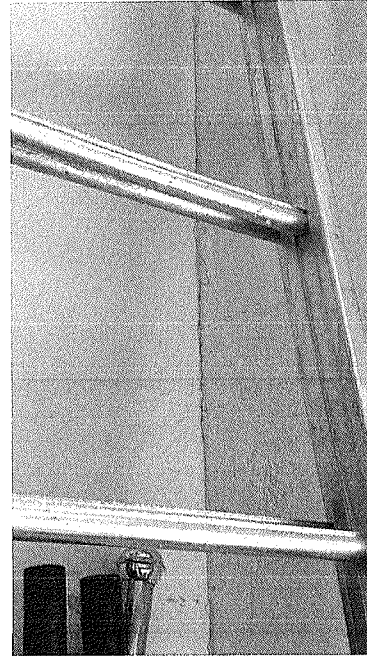
Figura 15 – Trinca na quina das paredes.

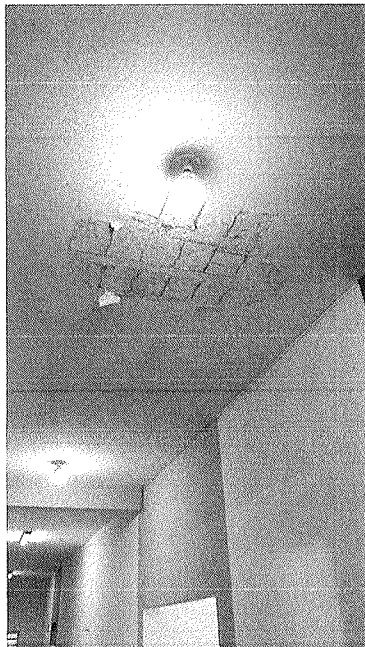
Figura 16 – Infiltração no corredor principal.

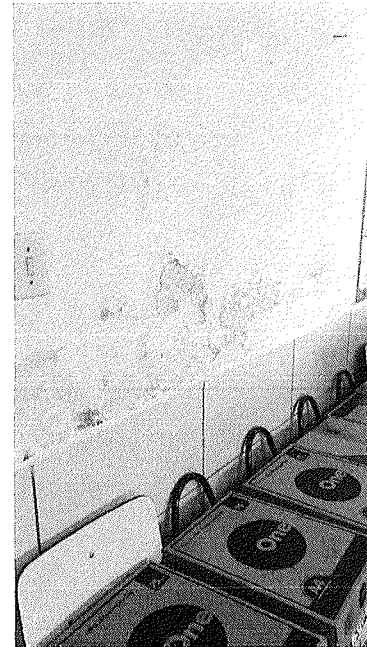
Figura 17 – Infiltração na parede.

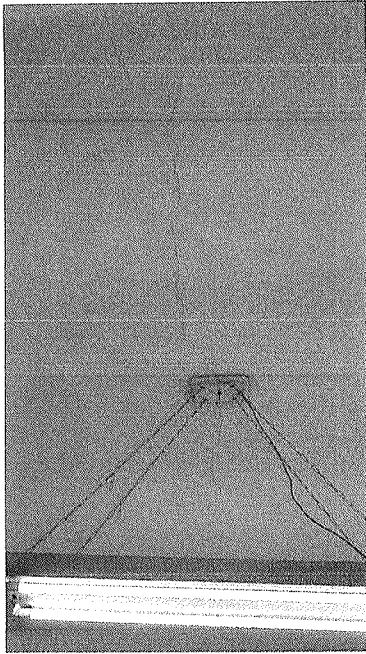
Figura 18 – Trinca na laje.

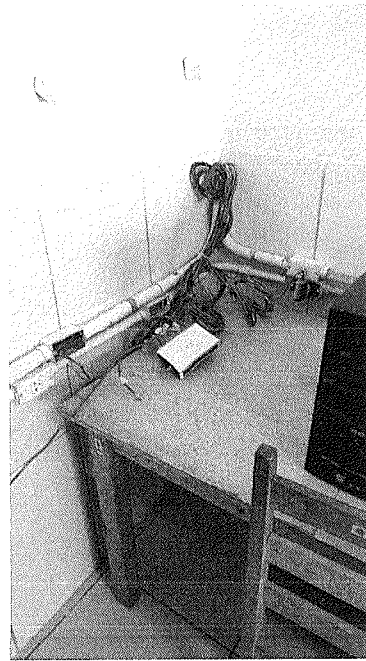
Figura 19 – Fiação exposta.

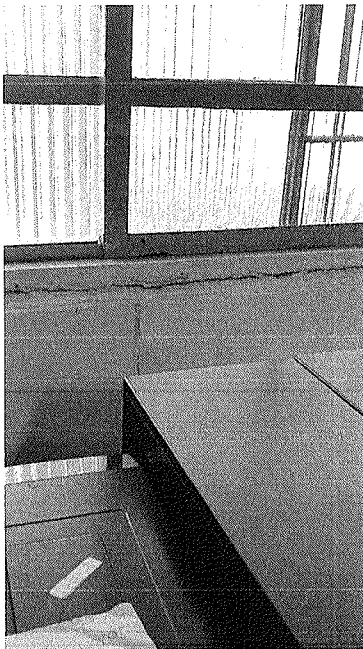
Figura 20 – Trincas por umidade.

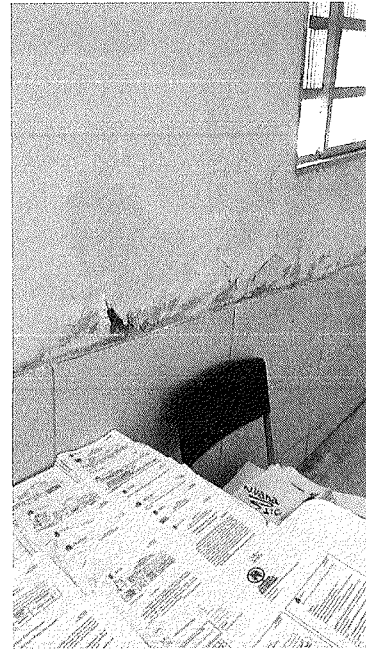
Figura 21 – Pontos de umidade.

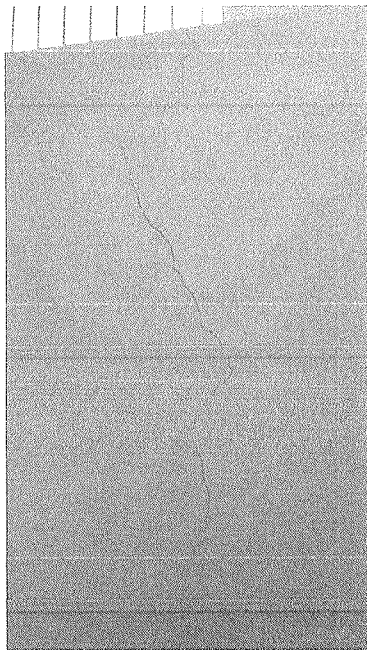
Figura 24 – Trincas na parede.

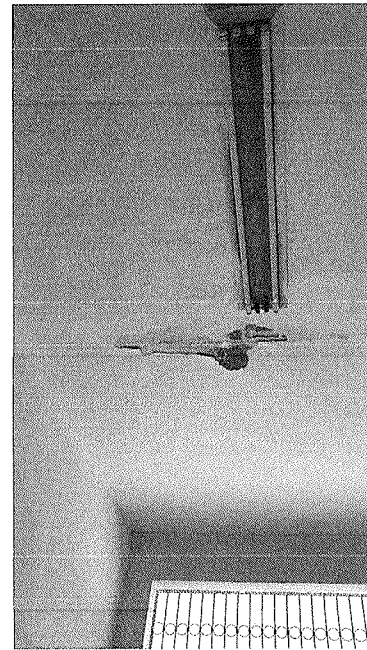
Figura 25 – Infiltração e trincas na área externa.

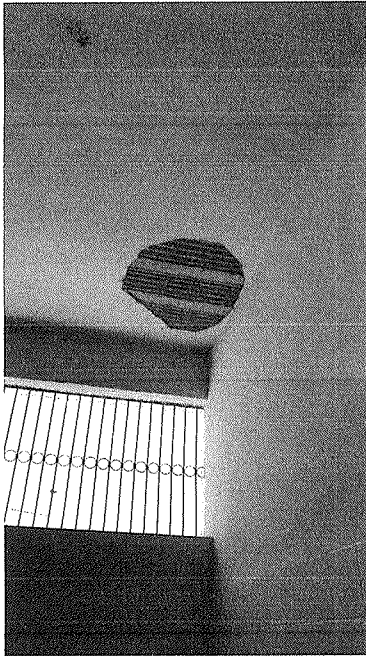
Figura 26 – Acabamento danificado.

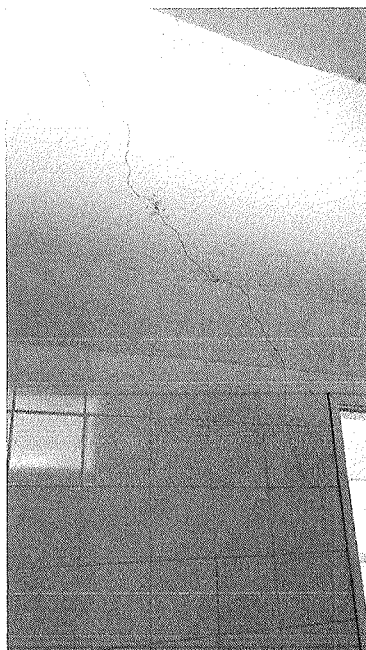
Figura 28 – Trinca no banheiro masculino.

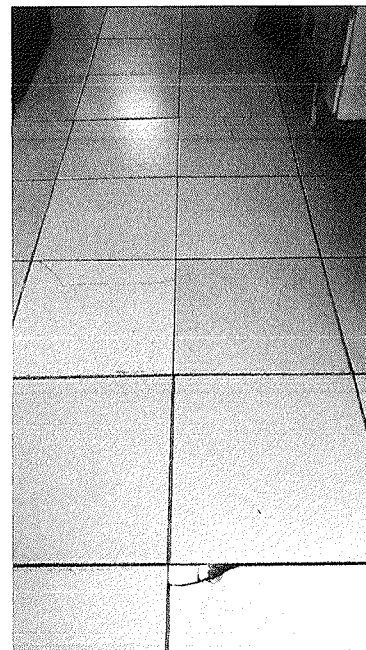
Figura 29 – Revestimento danificado e umidade na sala de educação física.

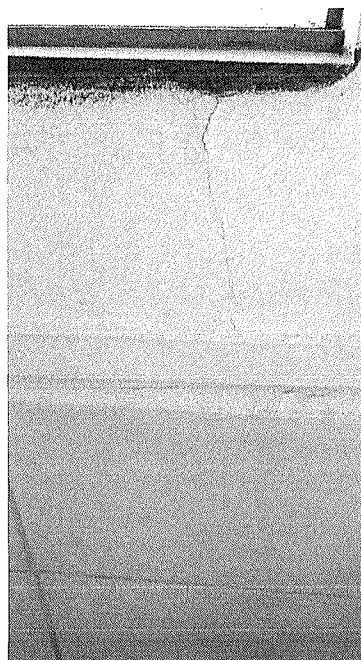
Figura 35 – Trinca no peitoril.

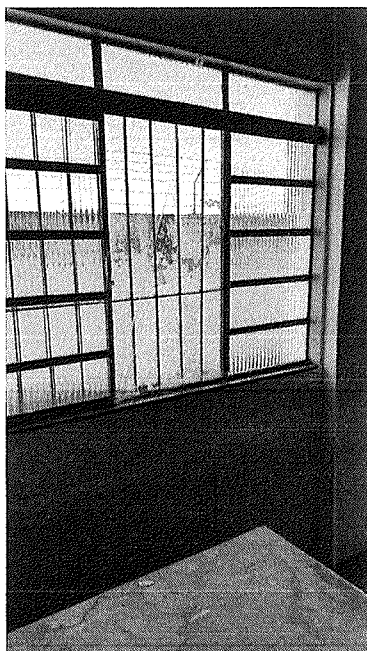
Figura 36 – Janela danificada.

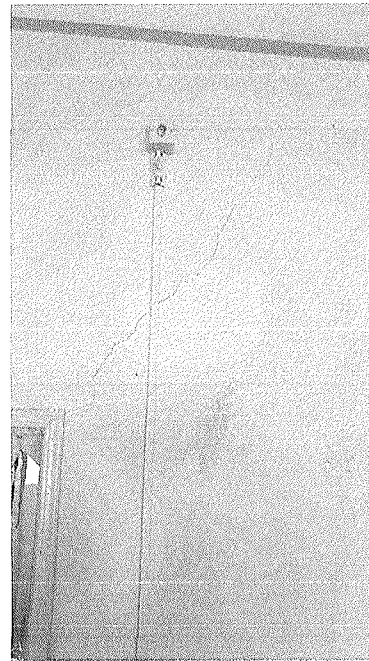
Figura 43 – Trincas e umidade na parede da sala 15.

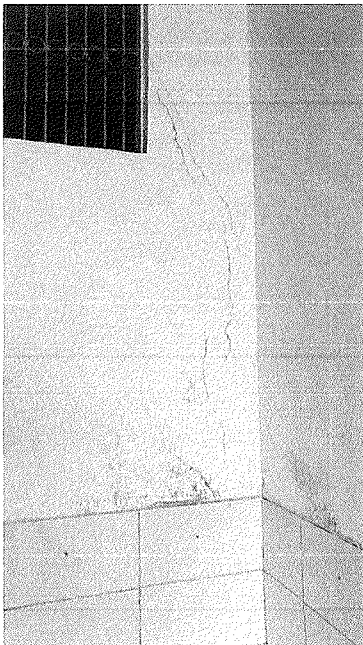
Figura 44 – Trincas e umidade.

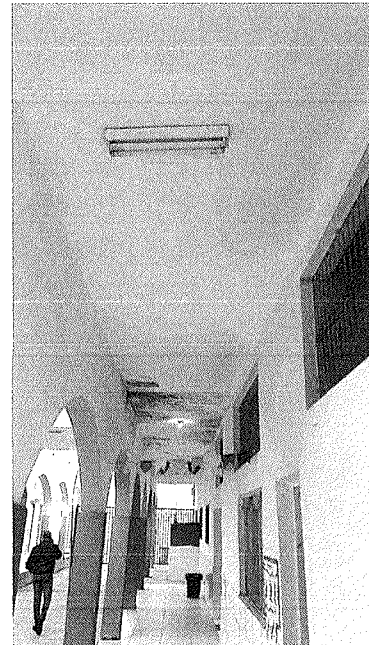
Figura 45 – Infiltração na laje e defeitos na instalação elétrica.

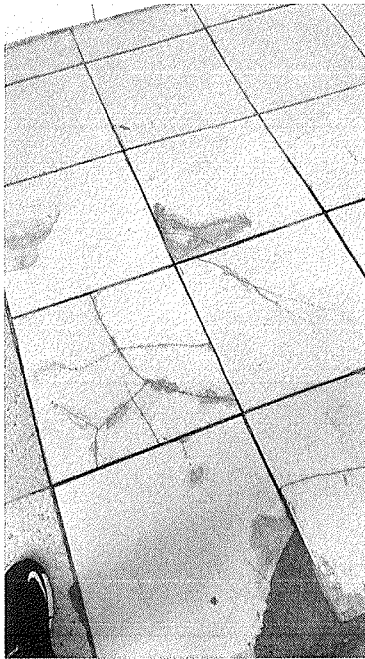
Figura 46 – Revestimento danificado no bloco infantil.

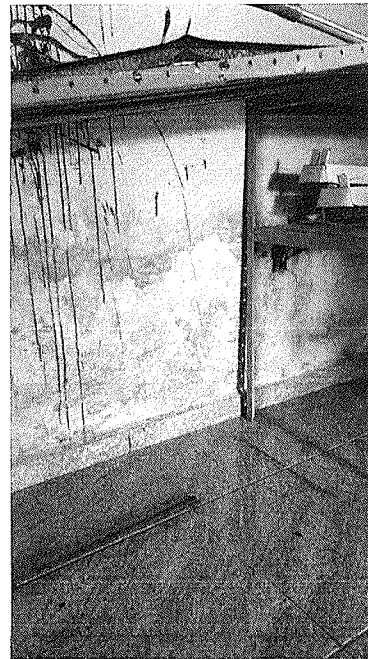
Figura 47 – Umidade no depósito.

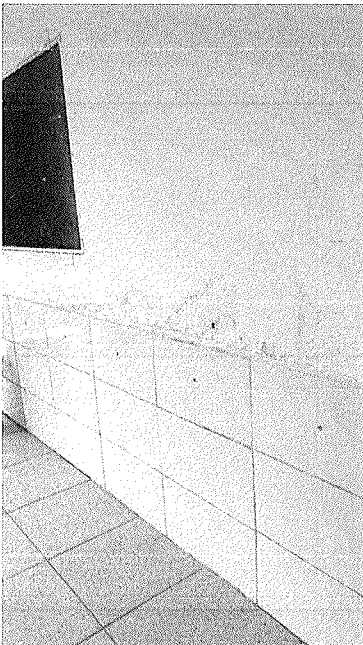
Figura 52 – Trinca.

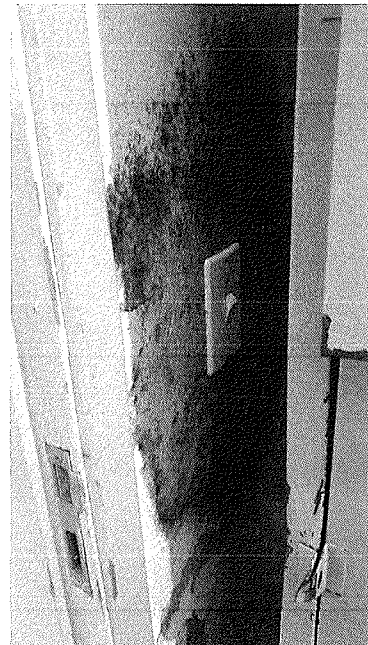
Figura 53 – Infiltração na lavanderia.

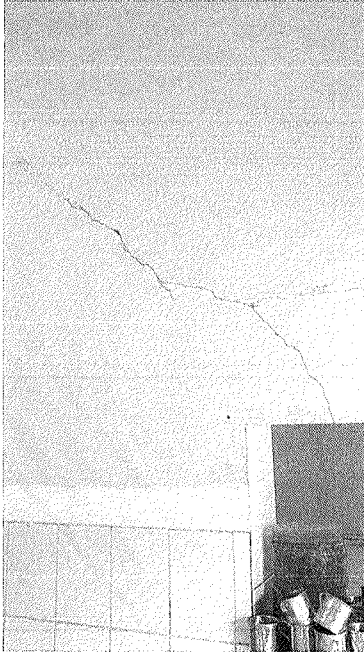
Figura 54 – Trinca extensa no refeitório.

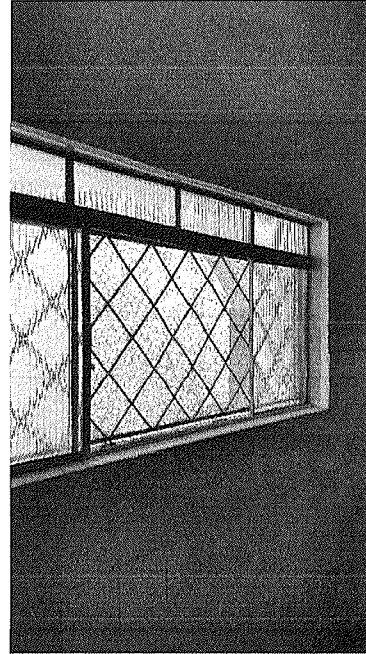
Figura 55 – Janela com folhas faltando.

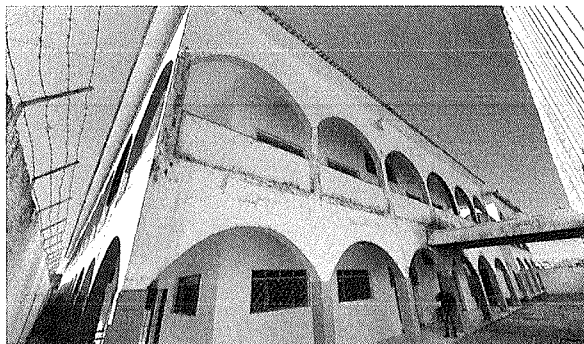
Figura 60 – Infiltração e trincas em toda a edificação.

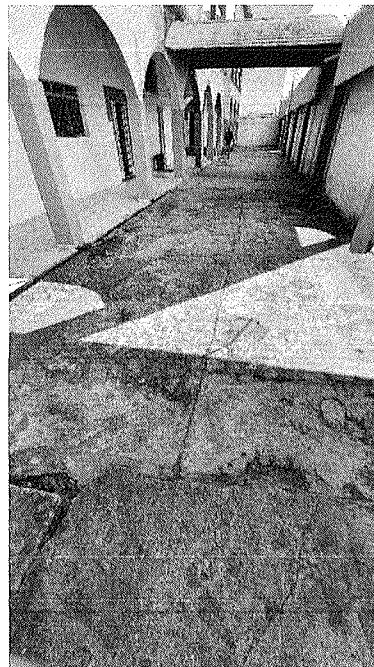
Figura 61 – Piso irregular e com rachaduras.

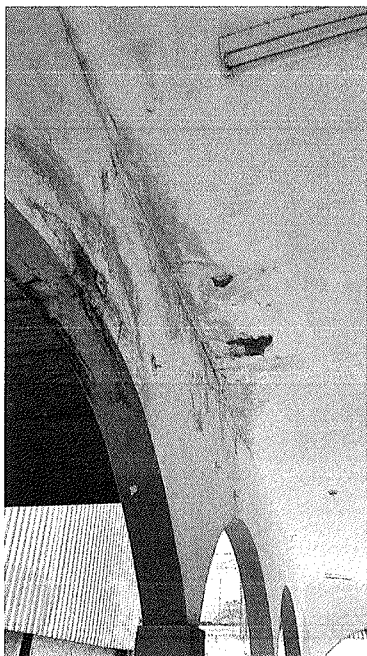
Figura 62 – Infiltração no corredor de acesso a quadra.

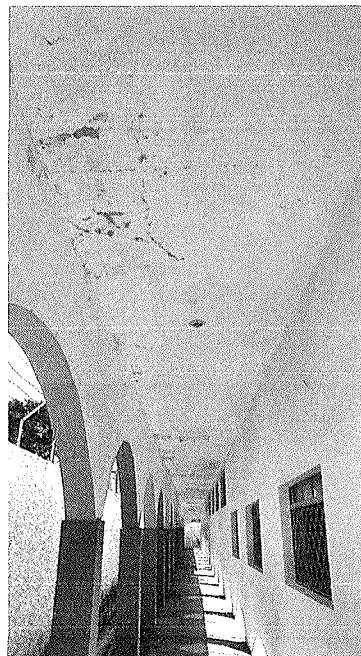
Figura 63 – Falta de iluminação.

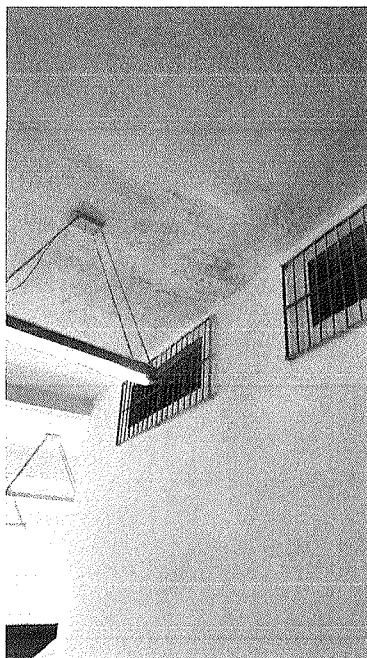
Figura 66 – Infiltração na laje do corredor.

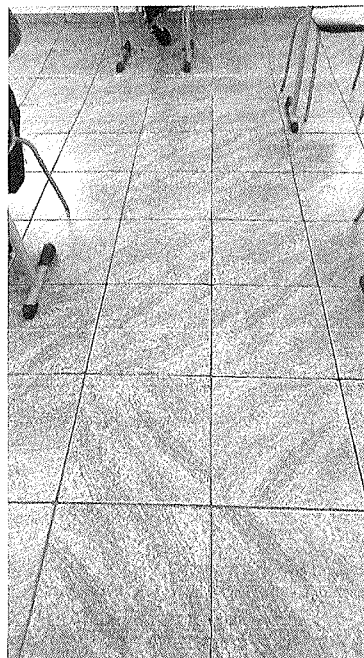
Figura 67 – Revestimento danificado na sala 29.

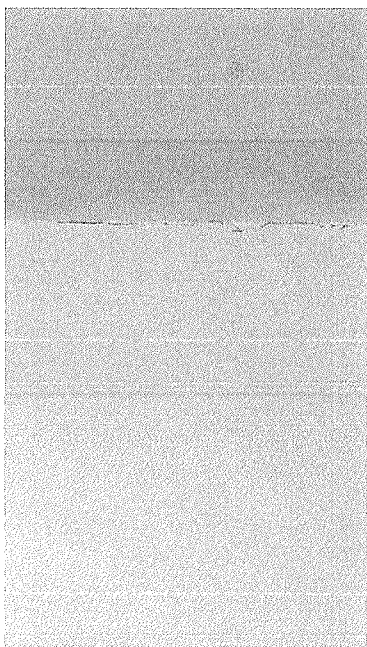
Figura 68 – Trincas na laje e parede.

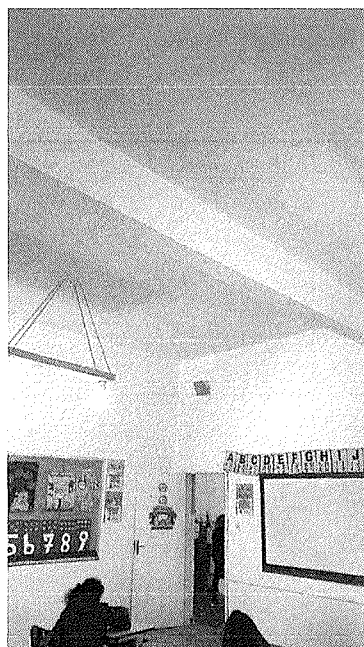
Figura 69 – Iluminação insuficiente na sala 24.

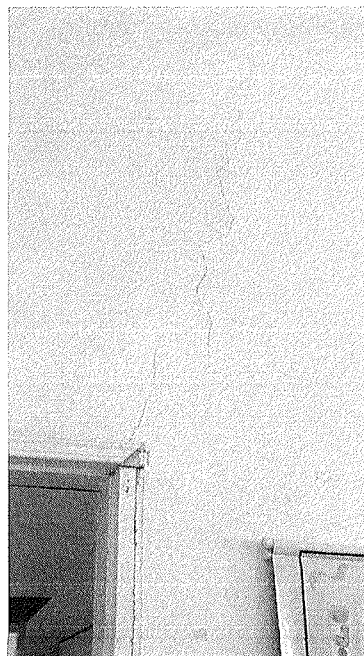
Figura 71 – Trinca na parte superior da parede na sala 25.

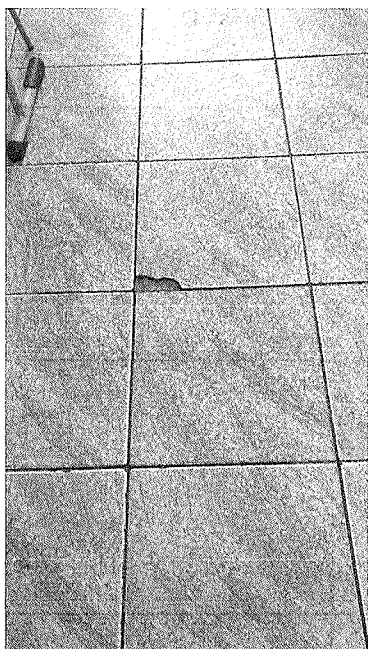
Figura 72 – Revestimento danificado na sala 25.

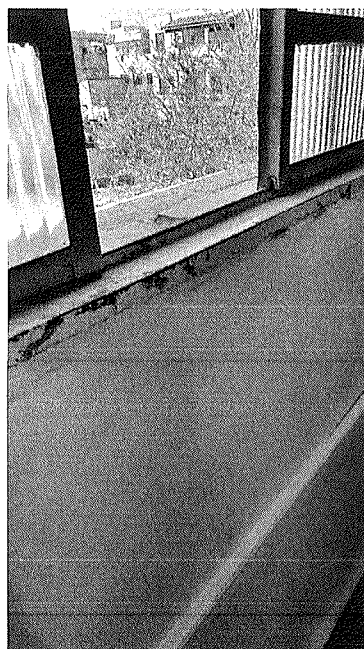
Figura 73 – Corrosão nas janelas.

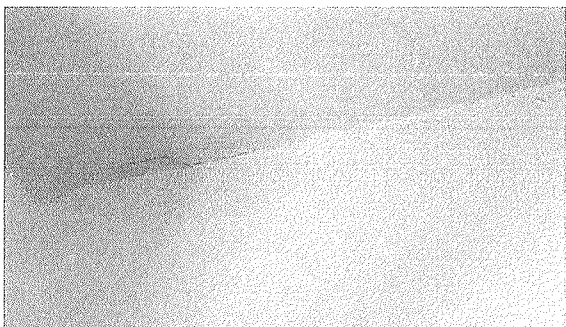
Figura 74 – Trincas entre laje e parede.

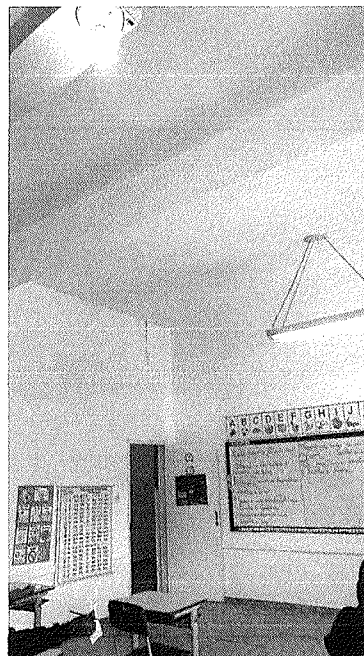
Figura 75 – Iluminação insuficiente na sala 28.

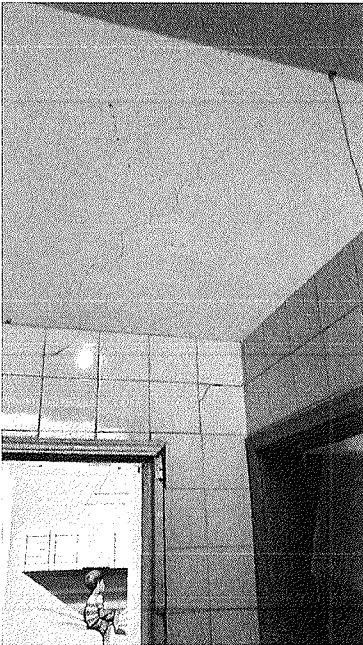
Figura 80 – Trincas no banheiro masculino superior.

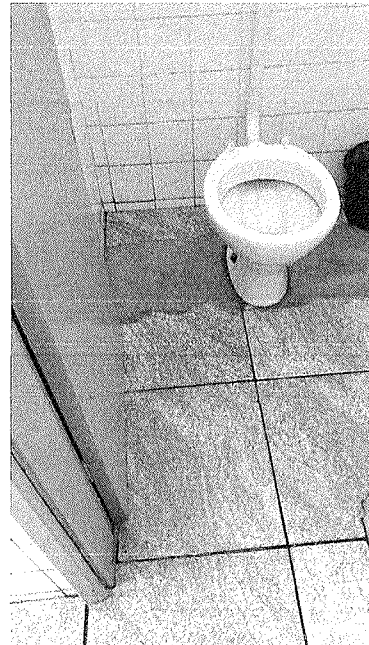
Figura 81 – Acabamento danificado no banheiro feminino.

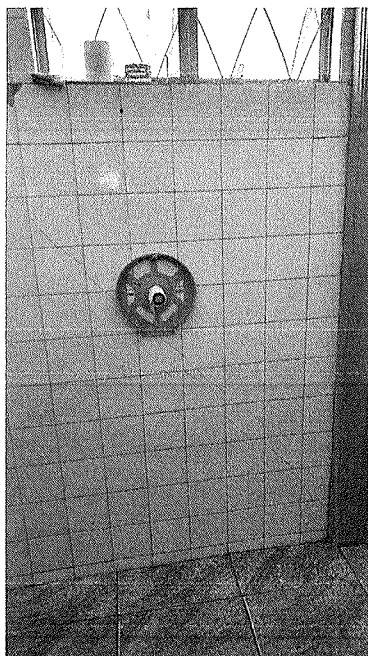
Figura 82 – Trincas na parede do banheiro feminino.

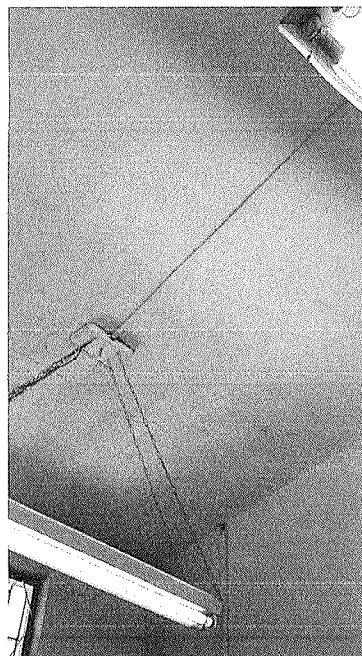
Figura 83 – Infiltração na laje da sala 33.

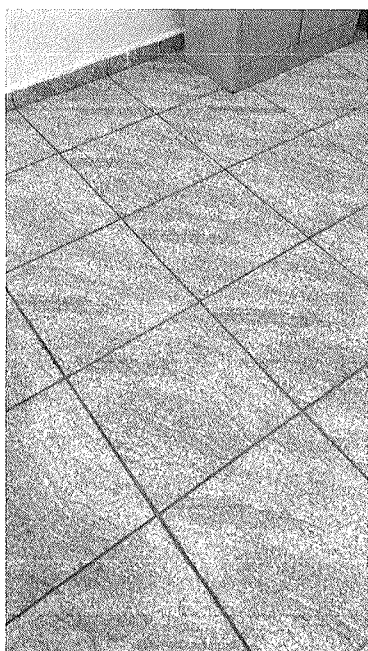
Figura 84 – Revestimento danificado na sala 33.

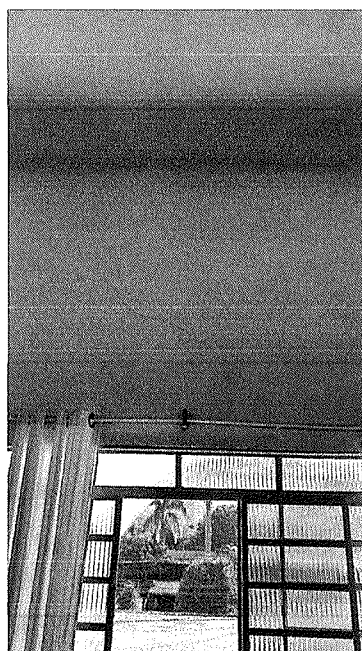
Figura 85 – Trincas na sala 34.

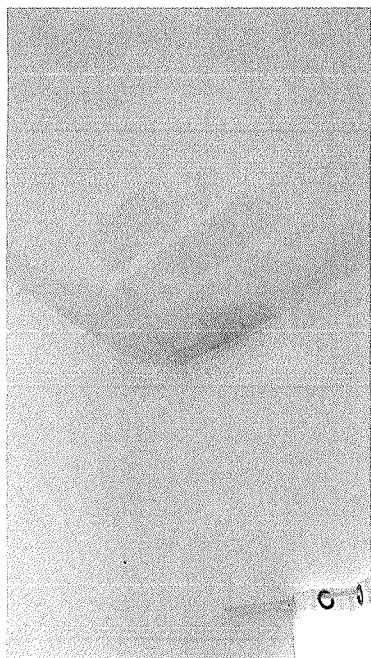
Figura 86 – Infiltração na sala 35.

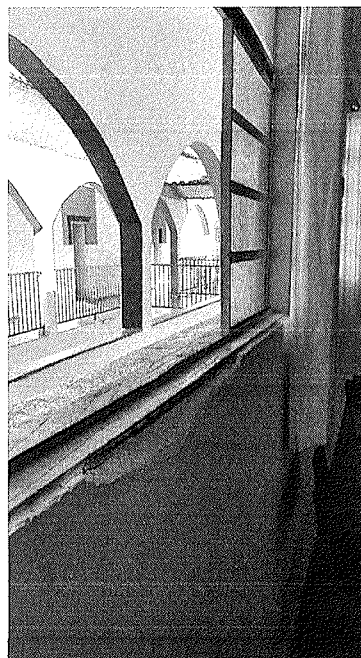
Figura 87 – Danos na janela e peitoril da sala 35.

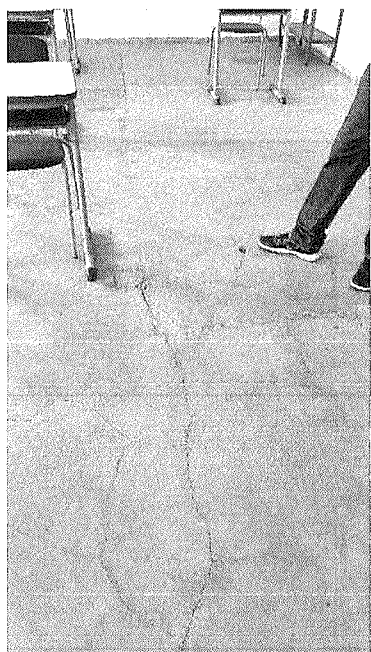
Figura 88 – Piso sem revestimento e com trincas.

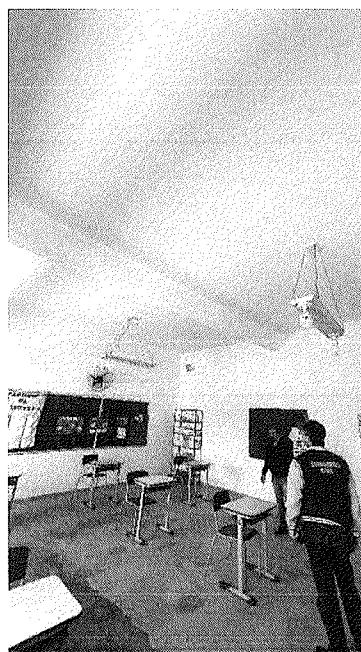
Figura 89 – Iluminação insuficiente na sala 36.

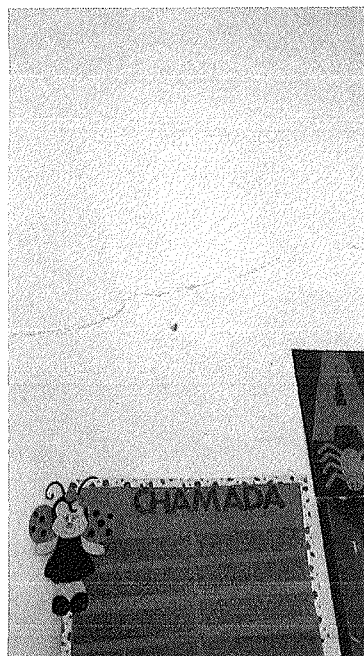
Figura 95 – Trincas na sala 39.

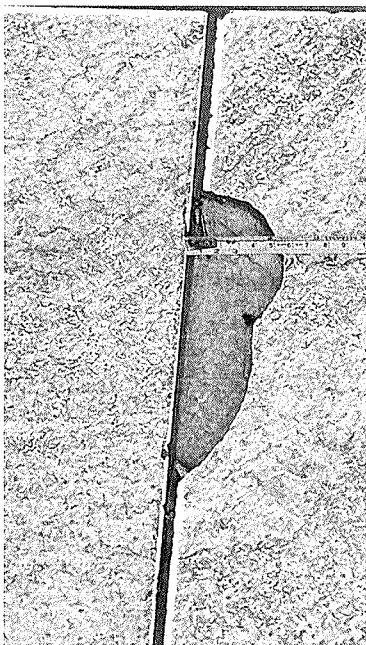
Figura 96 – Pisos estufados e quebrados na sala 39.

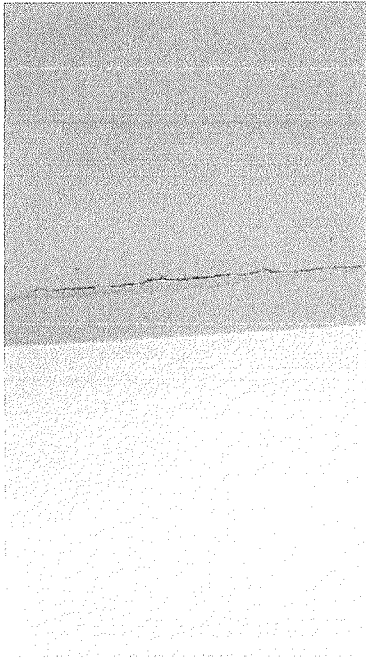
Figura 98 – Trincas na laje da biblioteca.

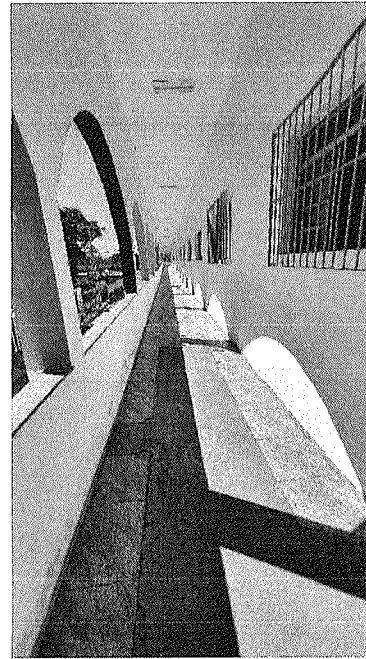
Figura 99 – Pisos quebrados e falta de iluminação.

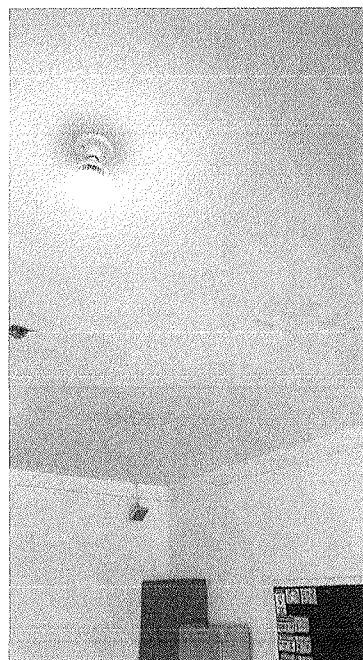
Figura 103 – Infiltração e buraco na laje da sala 45.

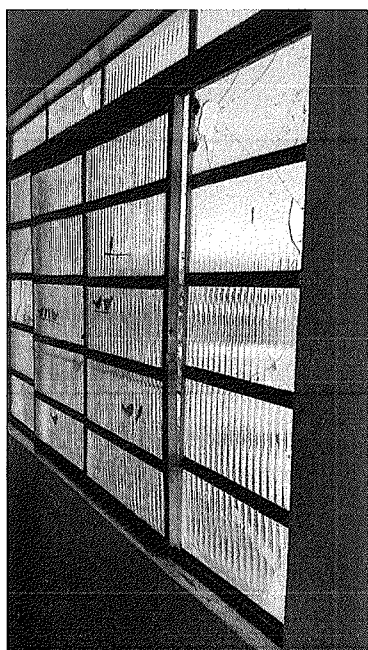
Figura 104 – Janela danificada na sala 45.

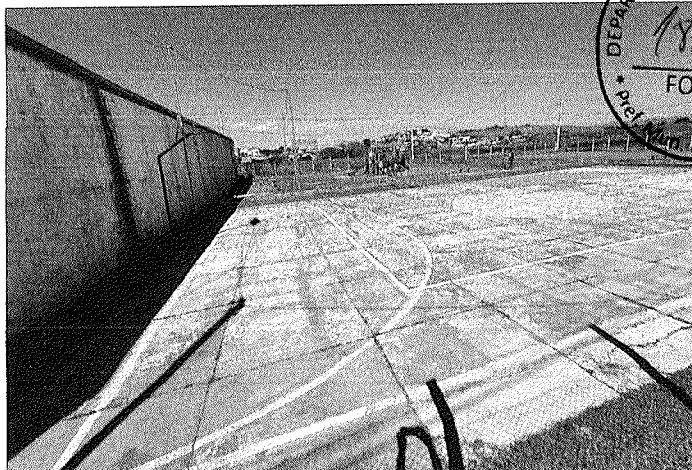
Figura 107 – Quadra com pintura danificada.

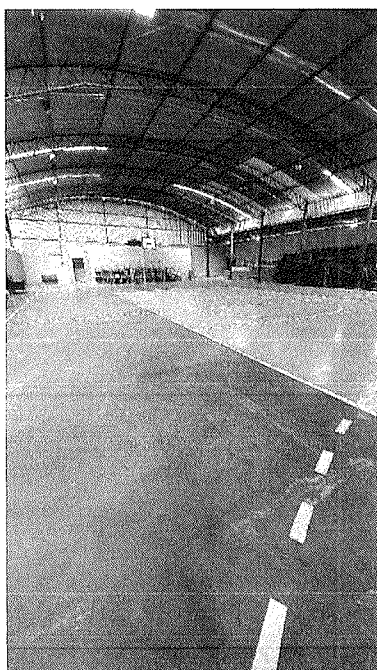
Figura 108 – Cobertura danificada.

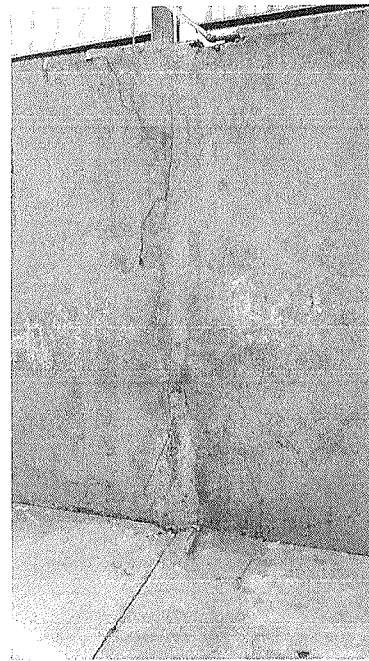
Figura 111 – Infiltração nas paredes da quadra.

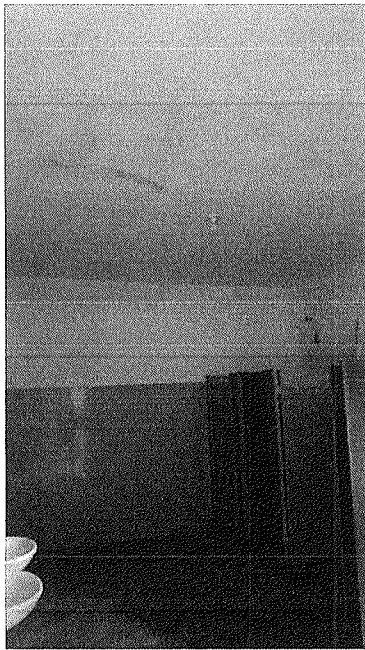
Figura 112 – Banheiros sem iluminação e com infiltração.

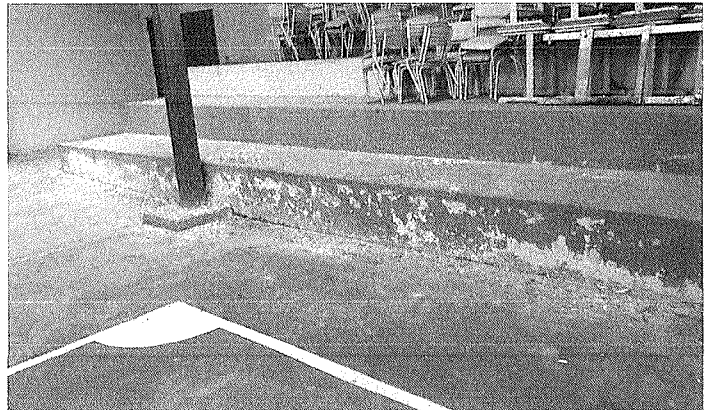
Figura 113 – Trincas nas arquibancadas.
