PLANO DE MANUTENÇÃO PREDIAL
E. M. JOSEFA AZEVEDO TORRES

AGOSTO DE 2021

Cliente Prefeitura Municipal de Pouso Alegre

Título Plano de Manutenção Predial

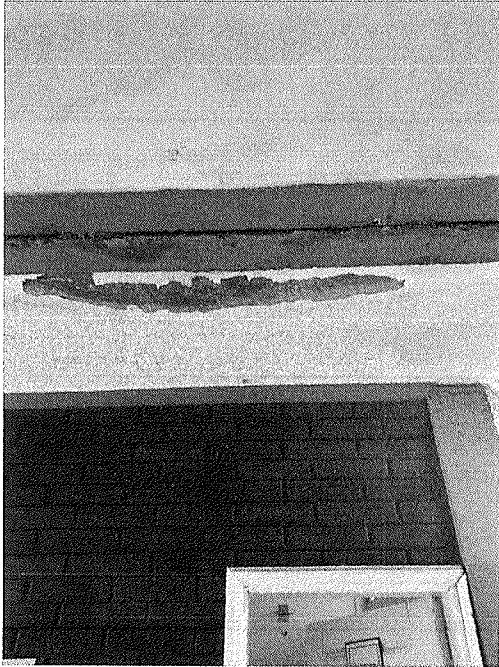
Figura 2 – Infiltração.

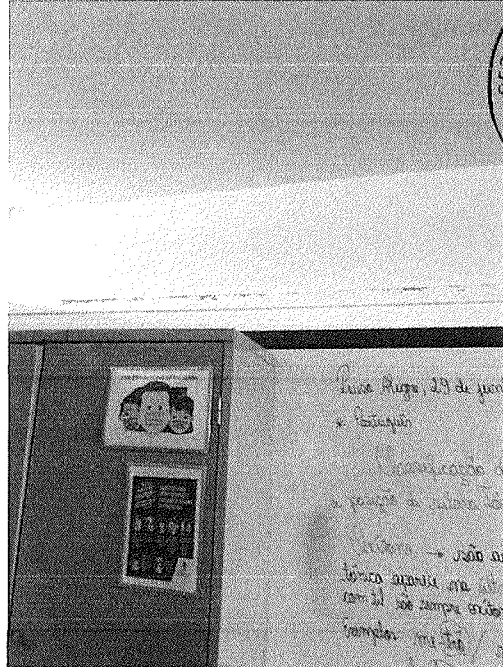
Figura 3 – Danos na pintura.

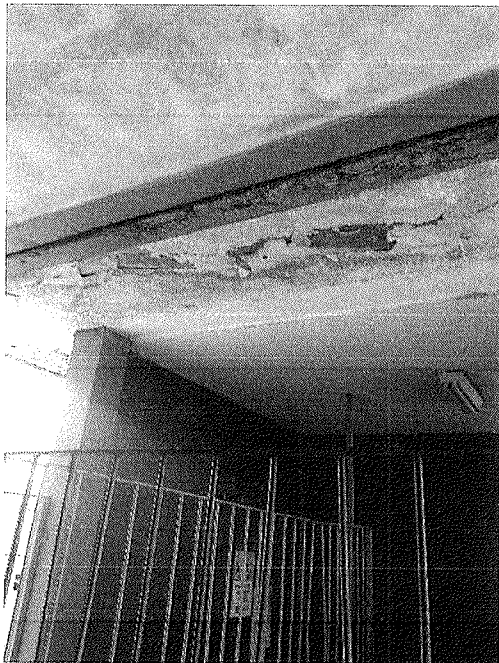
Figura 4 – Infiltração.

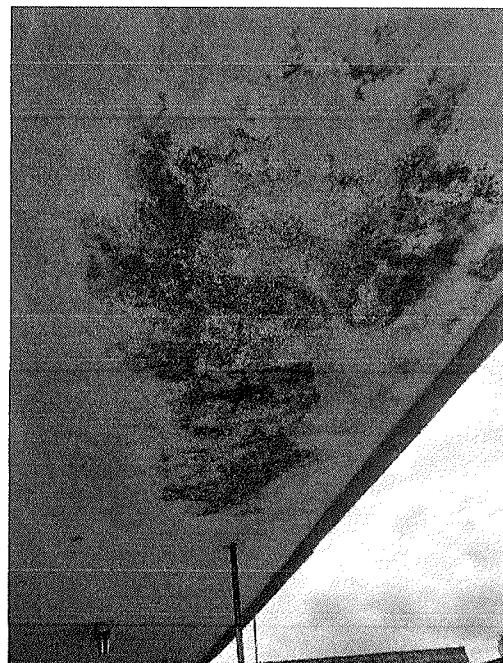
Figura 5 – Infiltração.

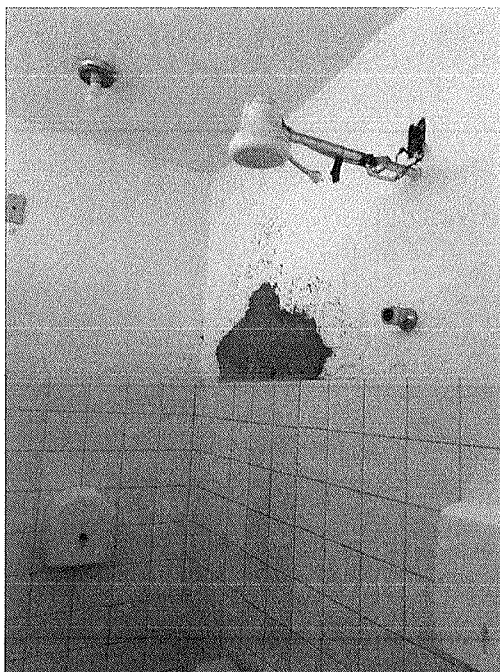
Figura 6 – Danos no acabamento.

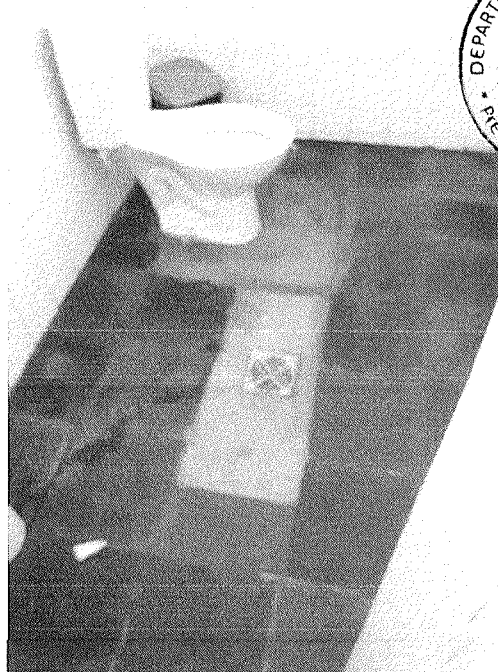
Figura 7 – Falta de piso.

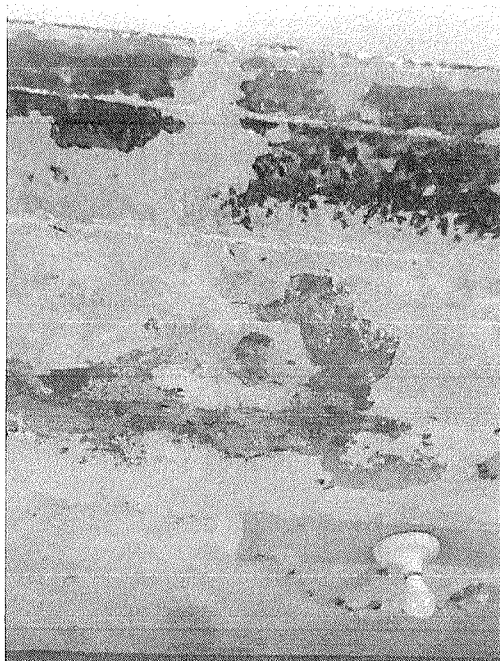
Figura 8 – Infiltração.

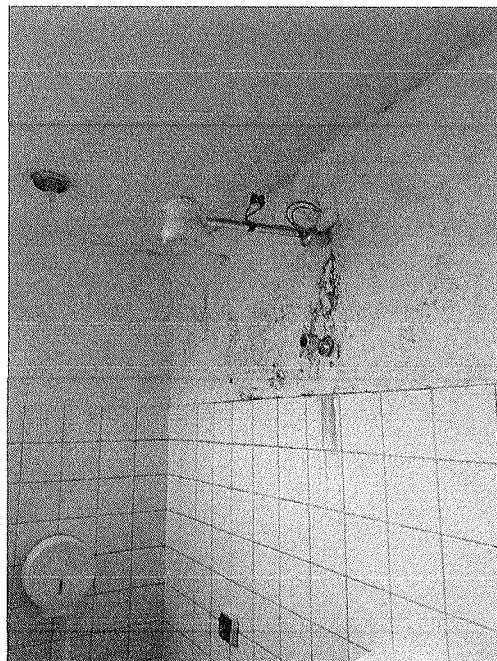
Figura 9 – Infiltração.

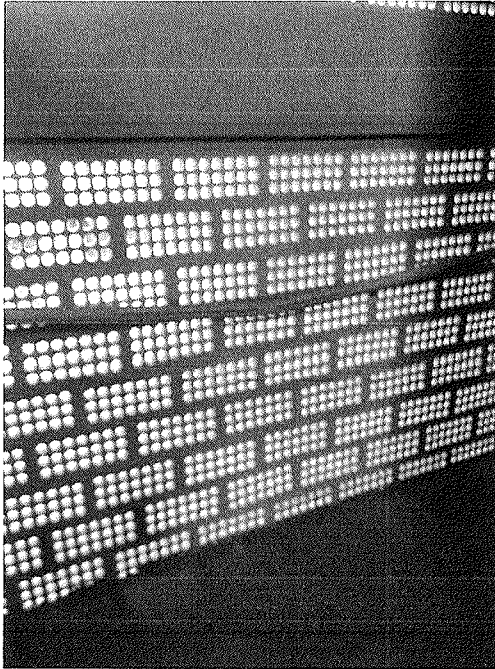
Figura 10 – Corrimão torto.

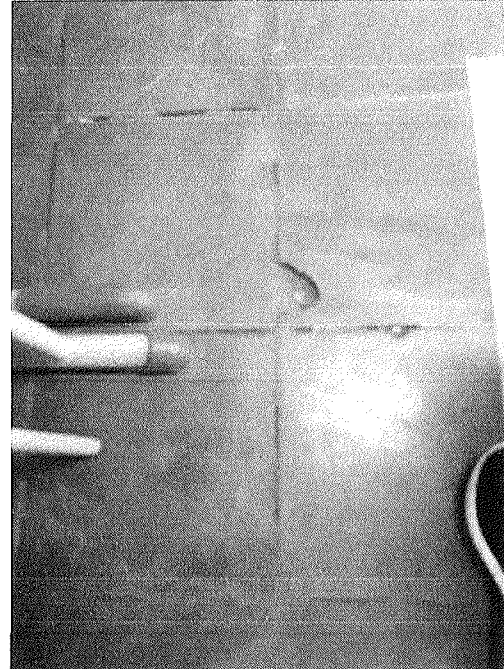
Figura 11 – Piso quebrado.

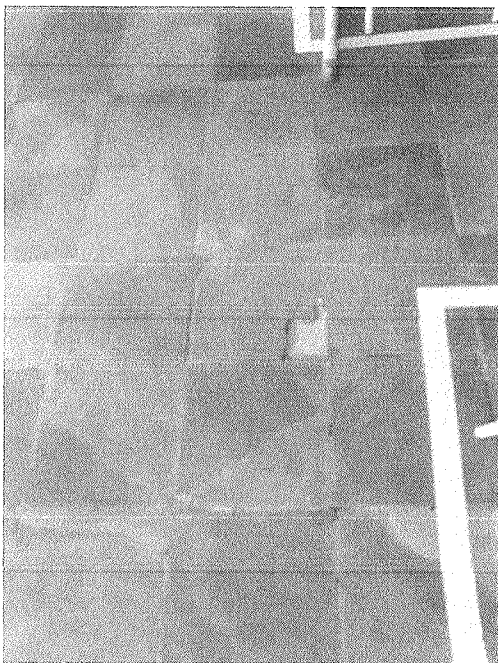
Figura 12 – Piso quebrado.

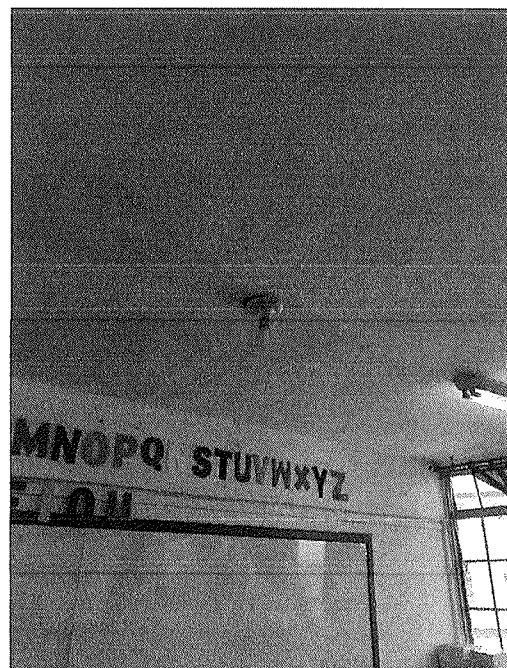
Figura 13 – Lâmpada queimada.

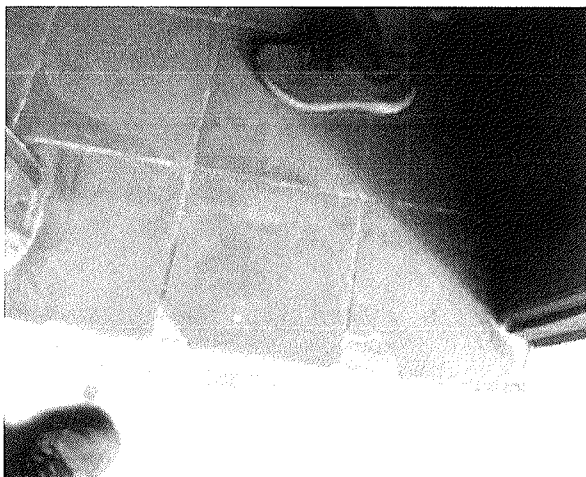
Figura 14 – Piso quebrado.

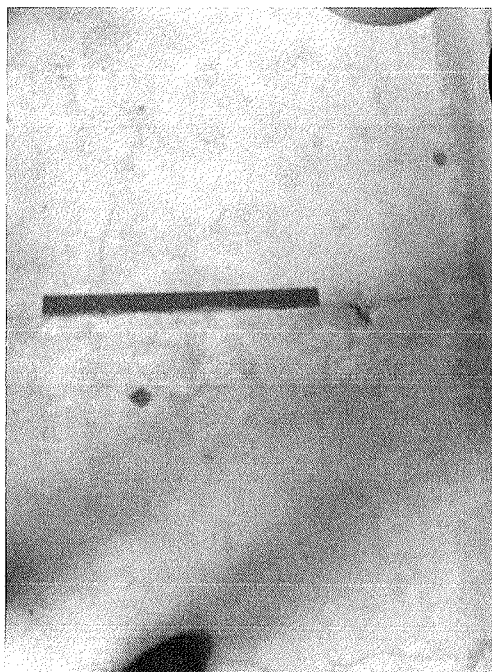
Figura 15 – Danos no piso.

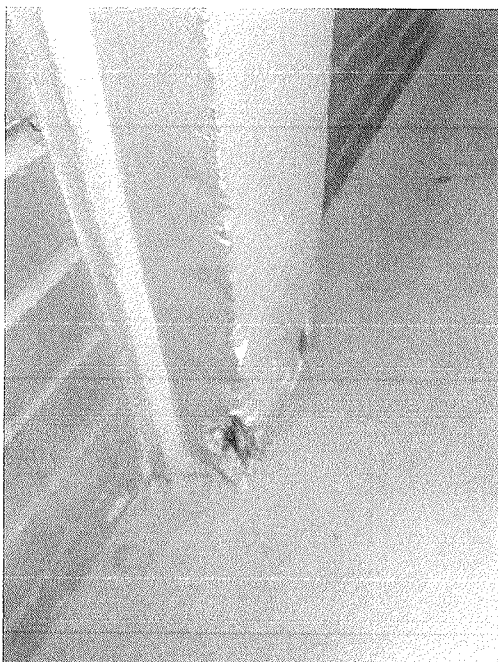
Figura 16 – Danos na base do pilar.

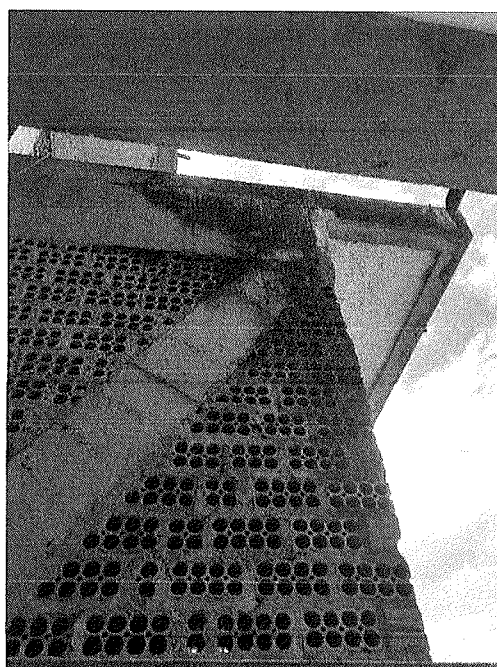
Figura 17 – Infiltração.

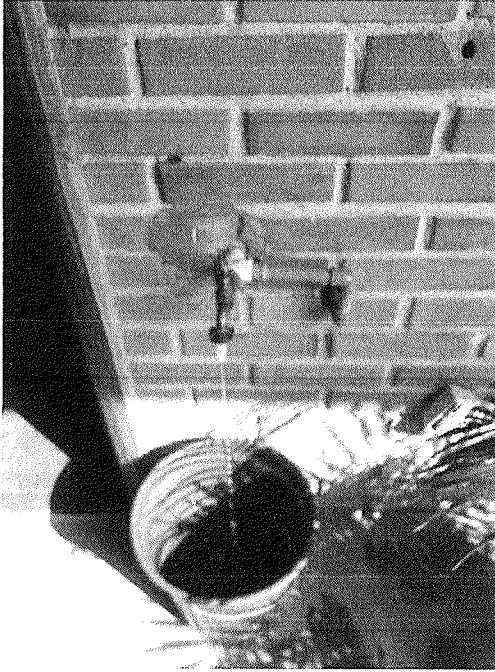
Figura 18 – Torneira danificada.

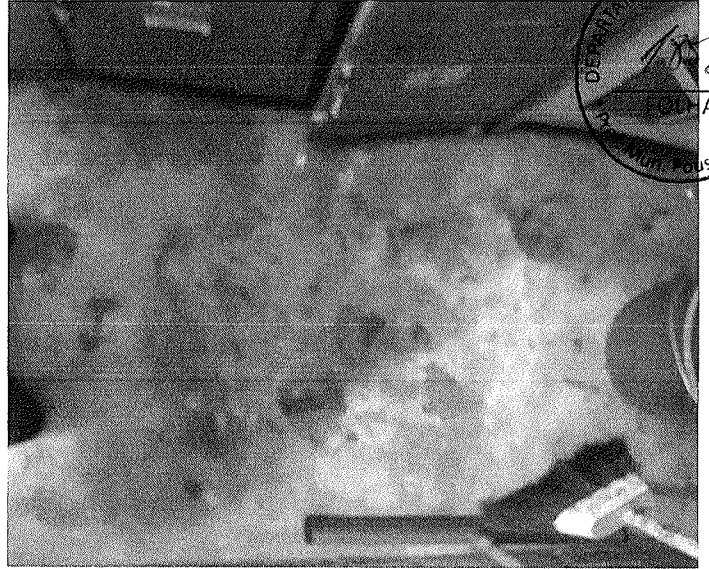
Figura 19 – Piso danificado.

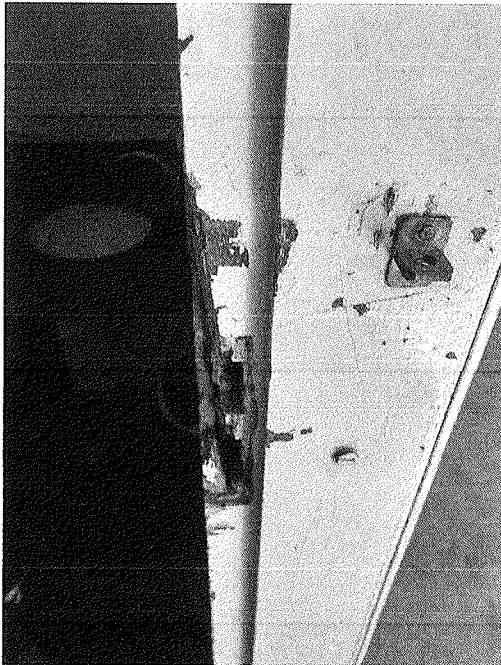
Figura 20 – Portal danificado.

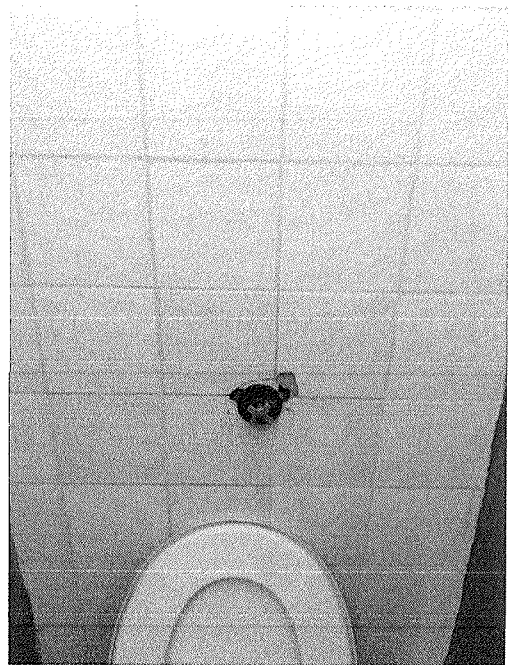
Figura 21 – Válvula sem acabamento.

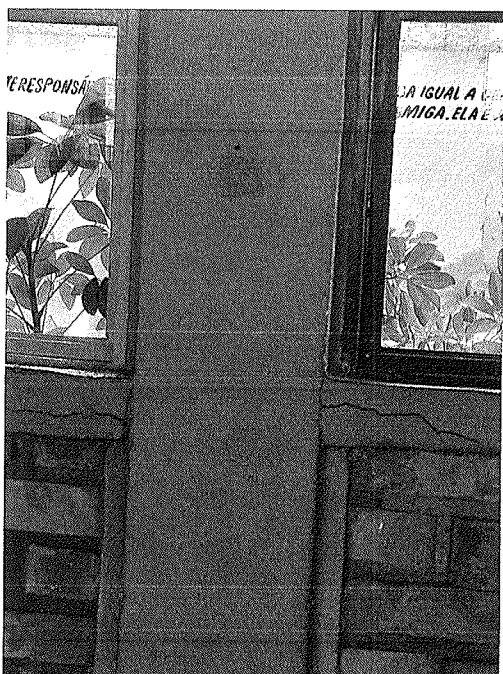
Figura 22 – Trincas.

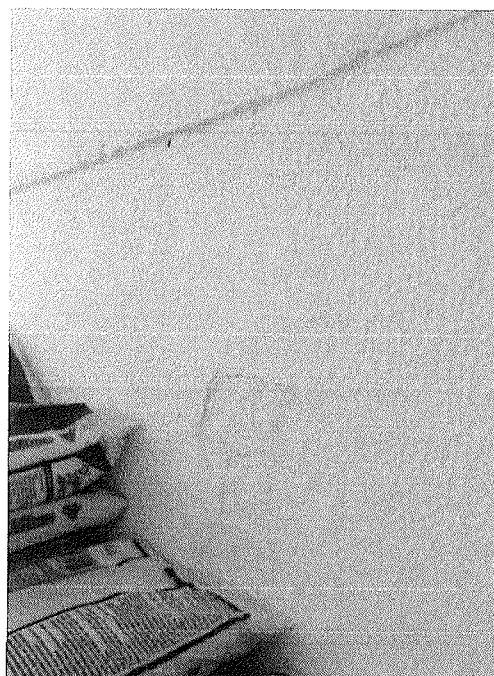
Figura 23 – Acabamento danificado.

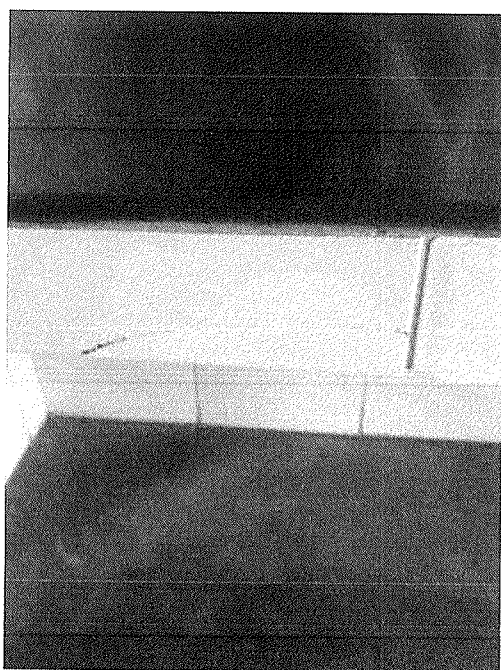
Figura 24 – Piso trincado.

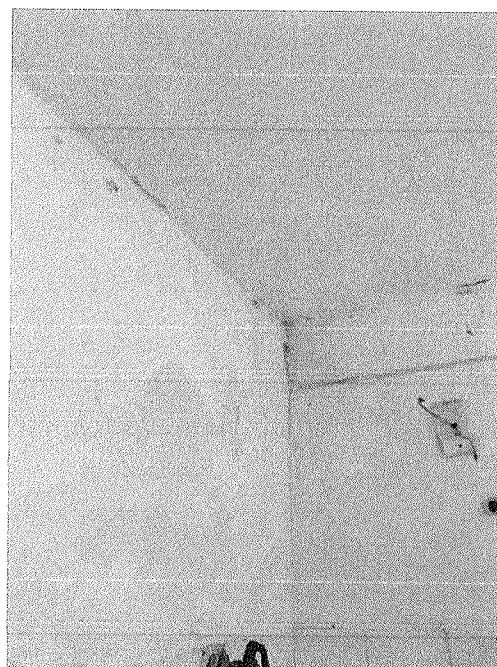
Figura 25 – Infiltração.

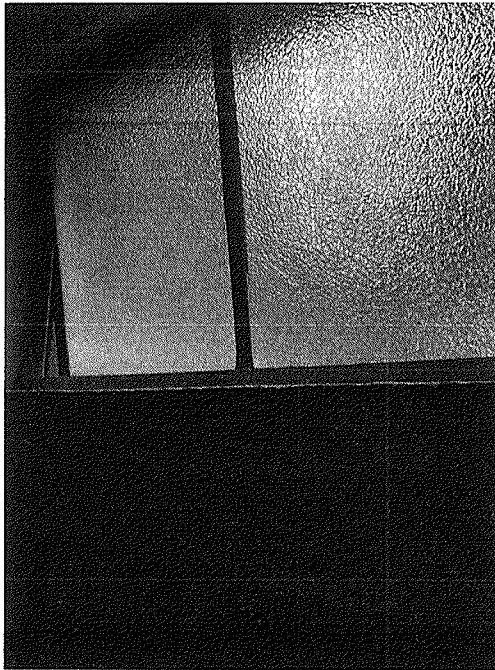
Figura 26 – Vidro danificado.

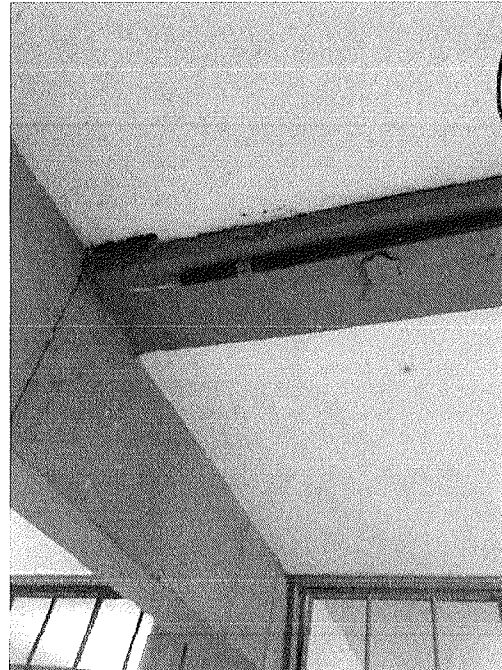
Figura 27 – Infiltração.

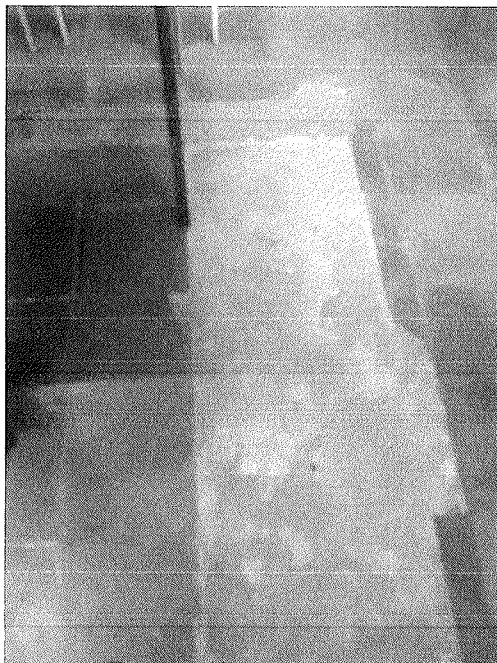
Figura 28 – Falta de piso.

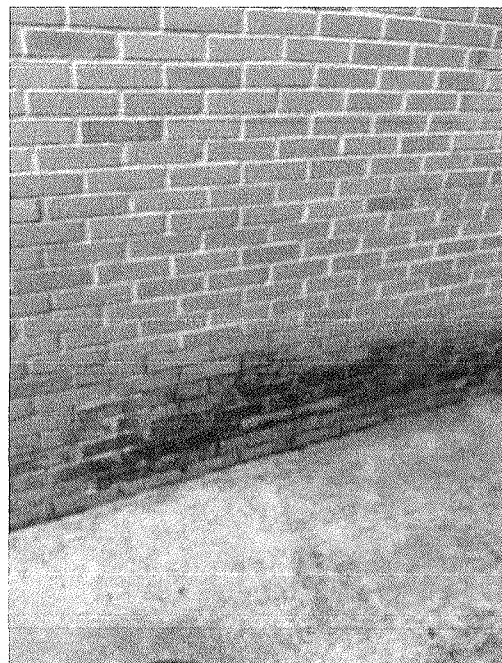
Figura 29 – Infiltração.

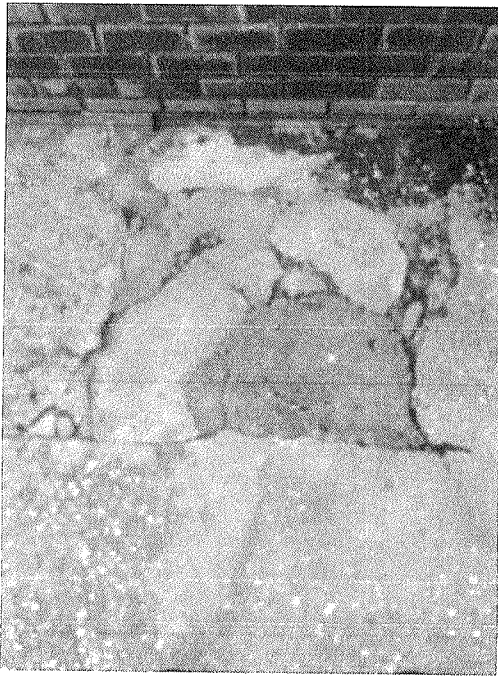
Figura 30 – Piso de concreto danificado.

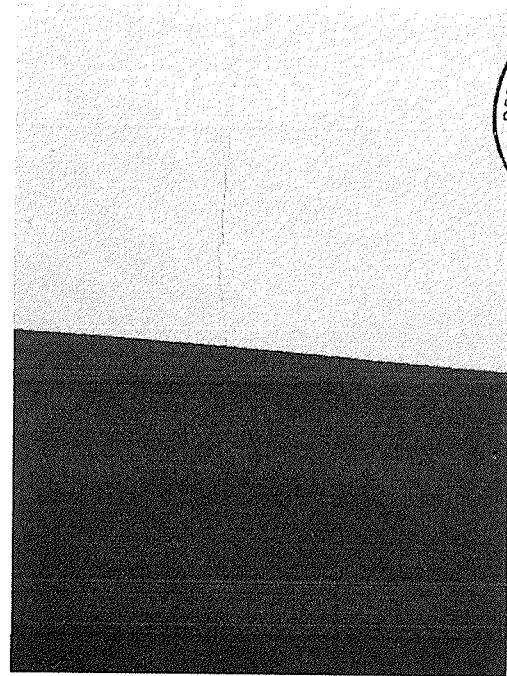
Figura 31 – Trinca.

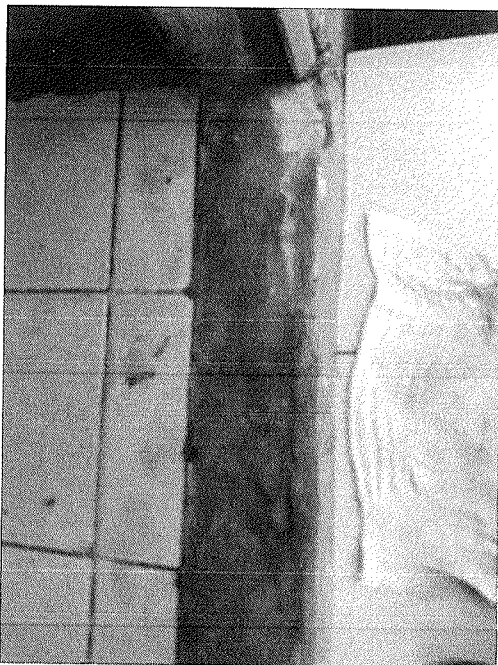
Figura 32 – Danos no piso.

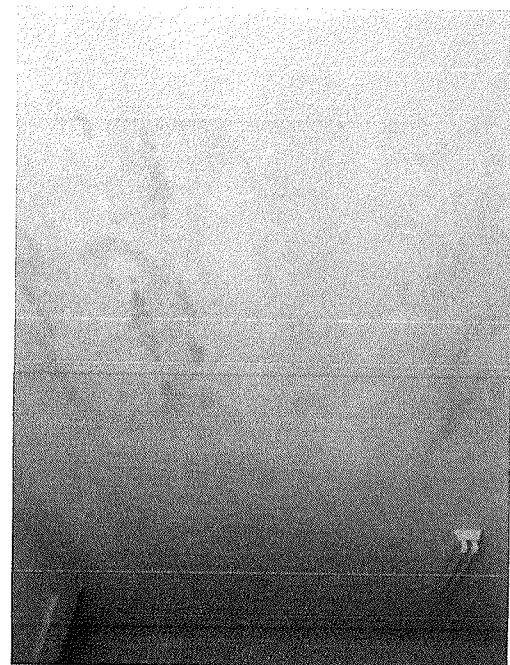
Figura 33 – Umidade nas paredes.

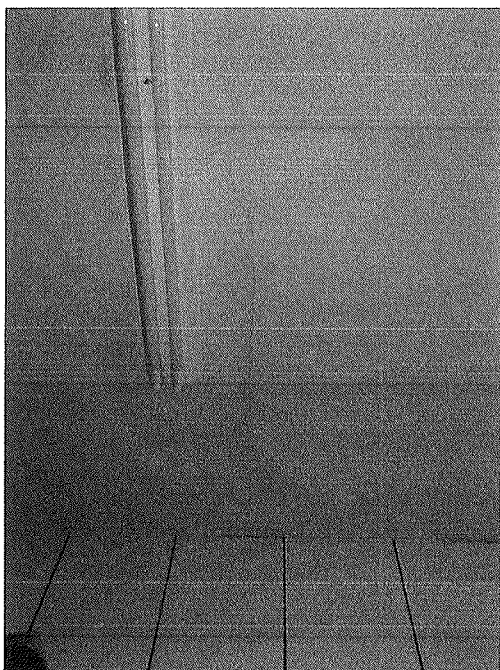
Figura 34 – Trincas.

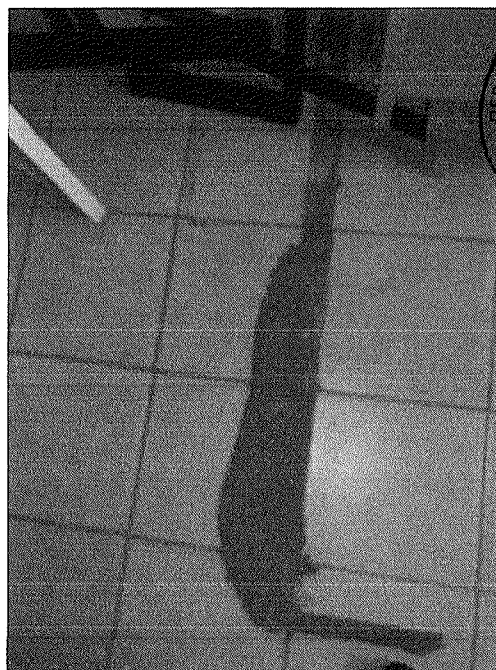
Figura 35 – Piso quebrado.

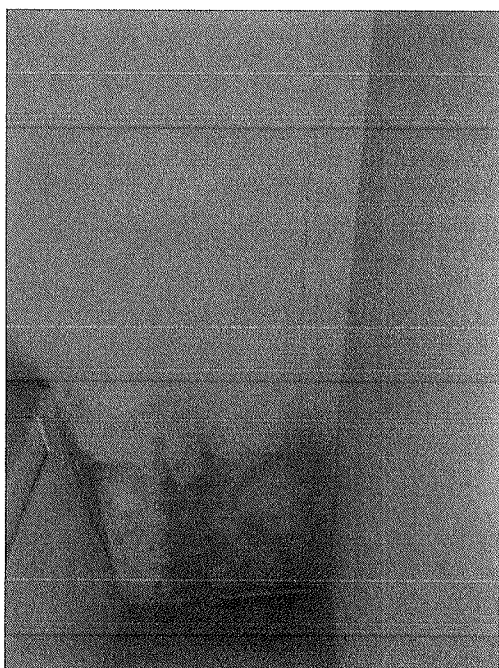
Figura 36 – Umidade e mofo.

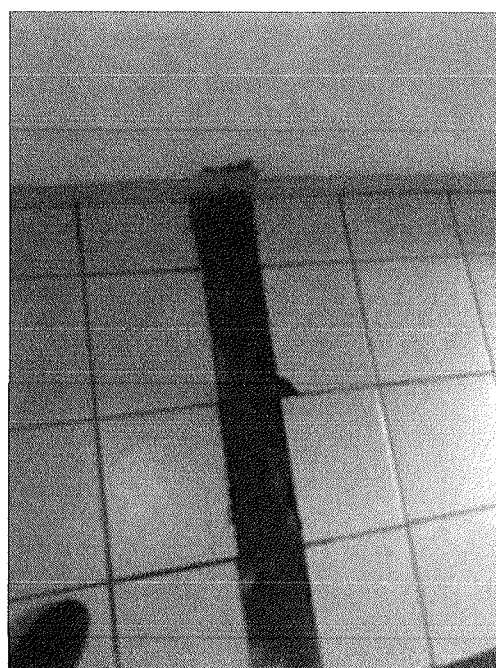
Figura 37 – Falta de piso.

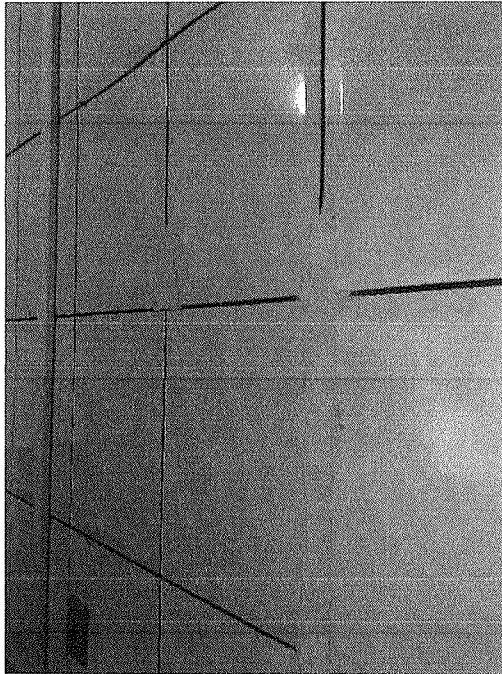
Figura 38 – Revestimento danificado.

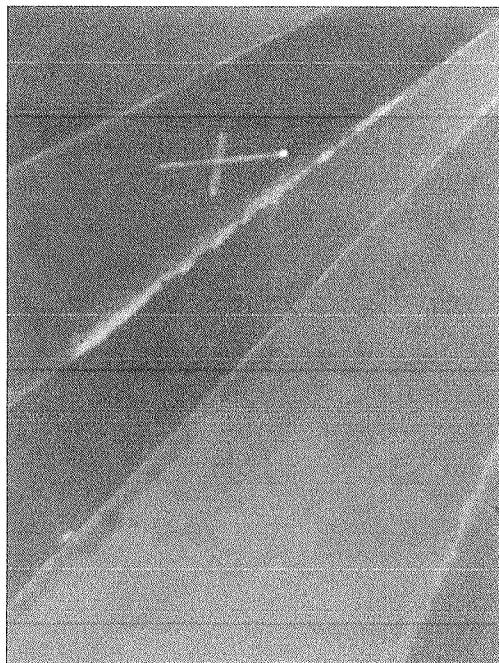
Figura 40 – Pintura danificada.

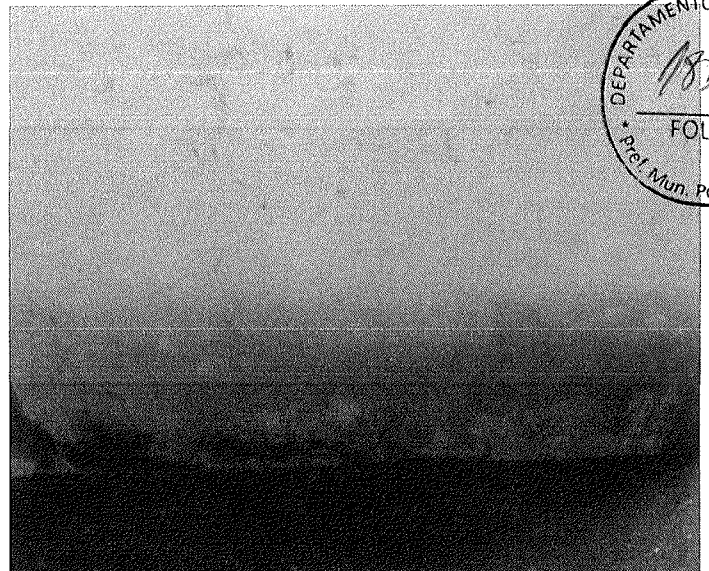
Figura 39 – Umidade.

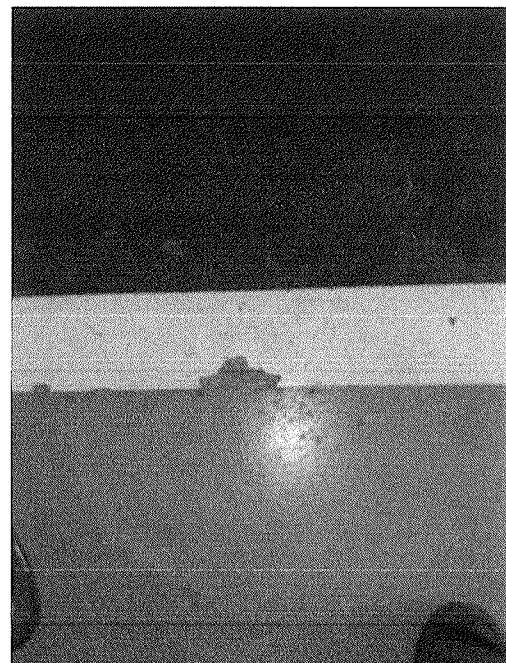
Figura 41 – Pintura danificada.

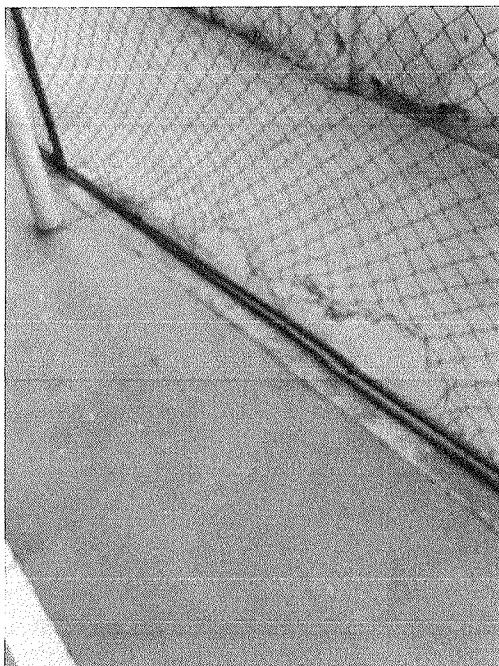
Figura 42 – Grade danificada.

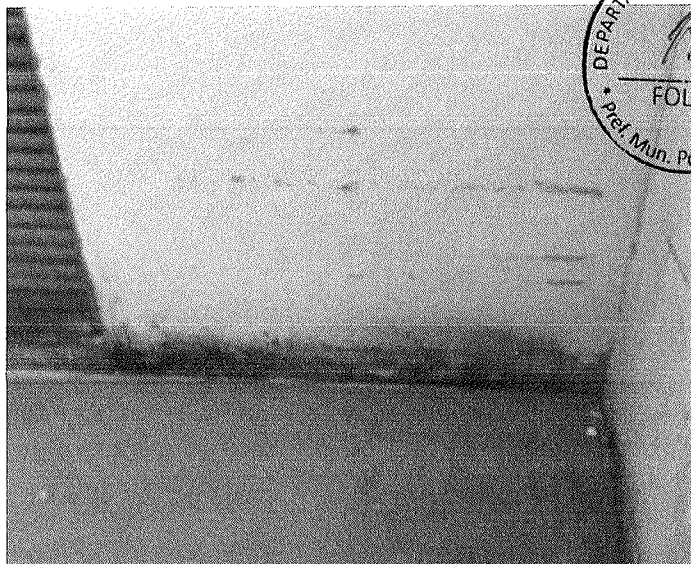
Figura 43 – Infiltração.

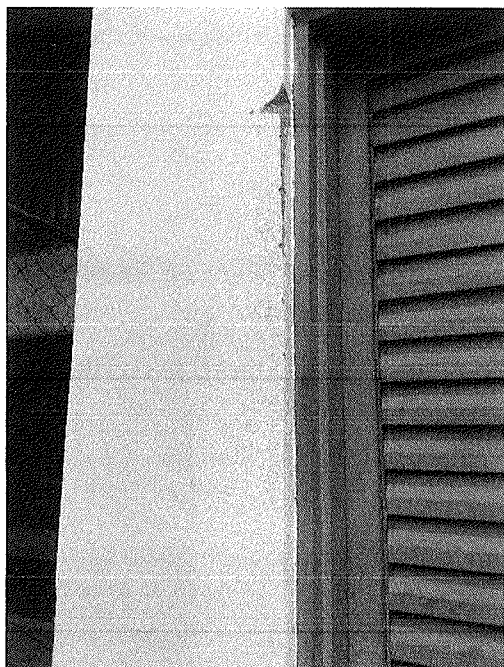
Figura 44 – Acabamento danificado.

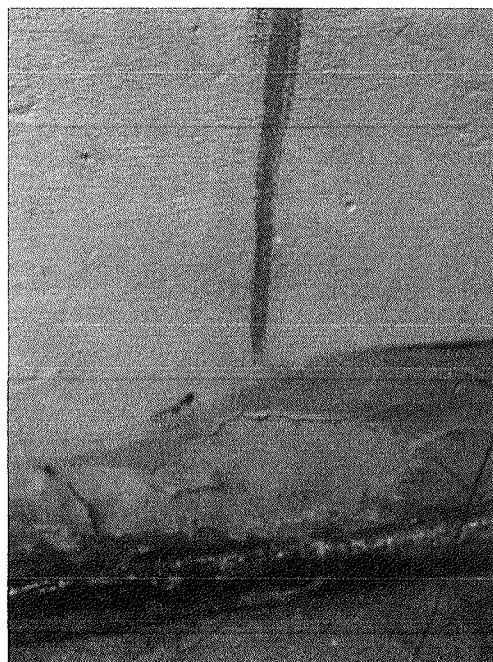
Figura 45 – Pintura danificada.

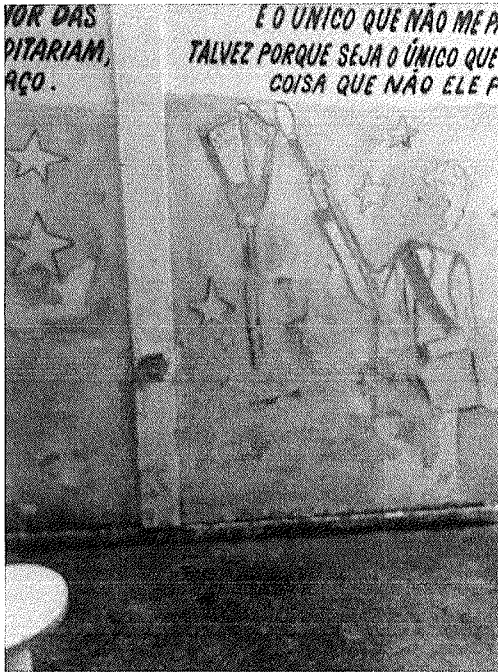
Figura 46 – Pintura danificada.

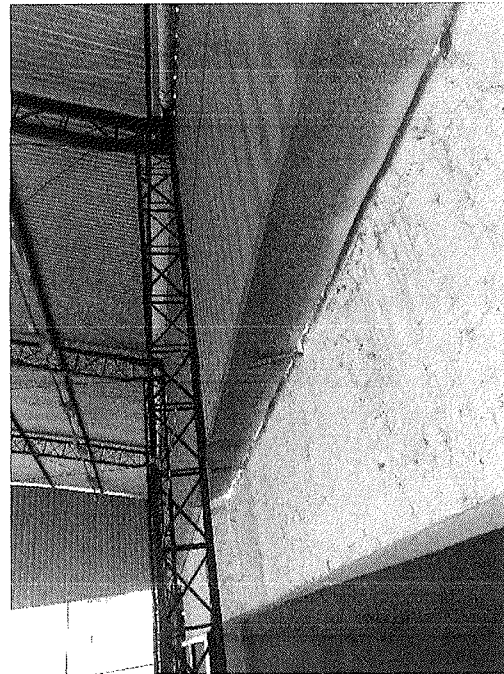
Figura 47 – Calha danificada.

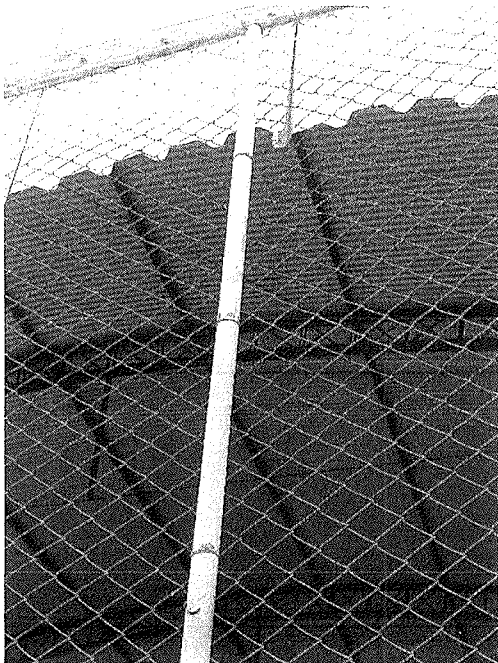
Figura 48 – Estrutura enferrujada.

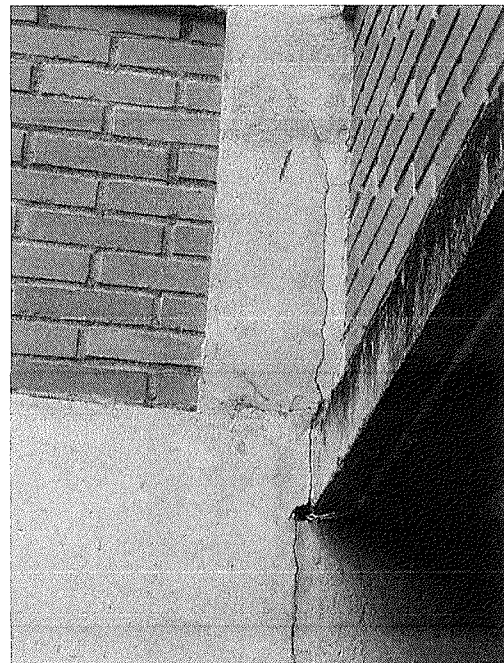
Figura 49 – Trincas

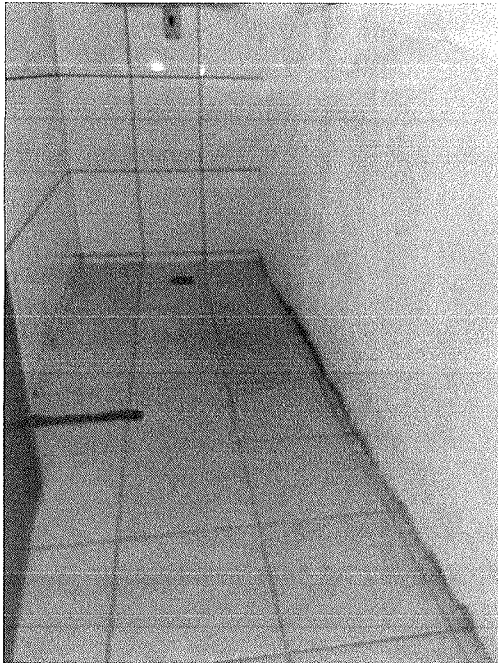
Figura 50 – Infiltração.

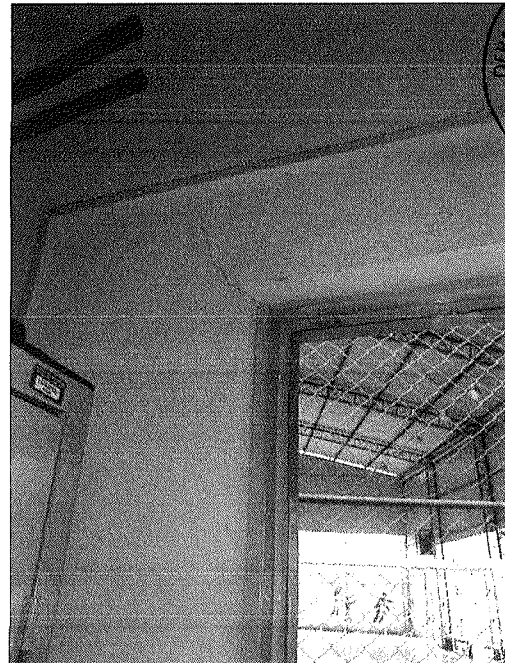
Figura 51 – Fissura.
