**PLANO DE MANUTENÇÃO PREDIAL**  
E. M. MARIA BARBOSA

AGOSTO DE 2021

Título Plano de Manutenção Predial

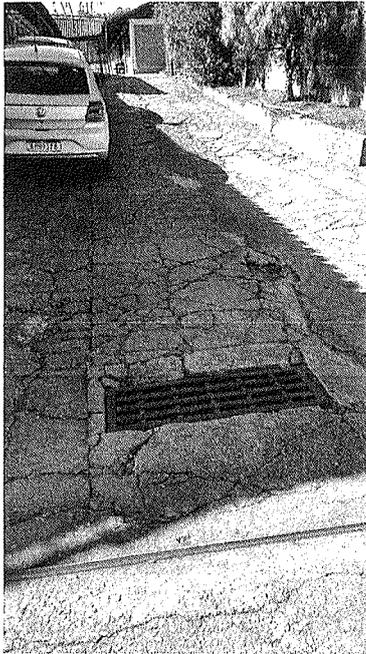
Figura 2 – Piso da entrada quebrado e desnivelado.

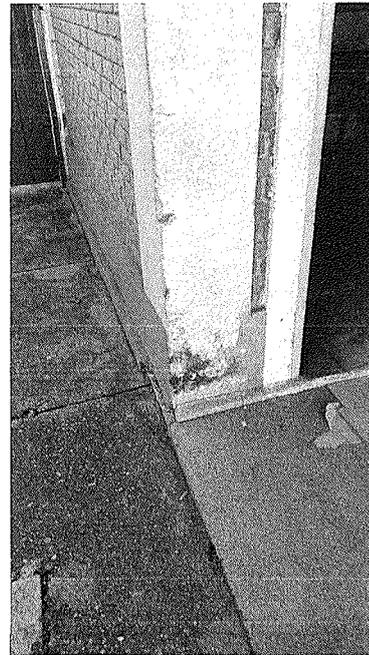
Figura 3 – Umidade.

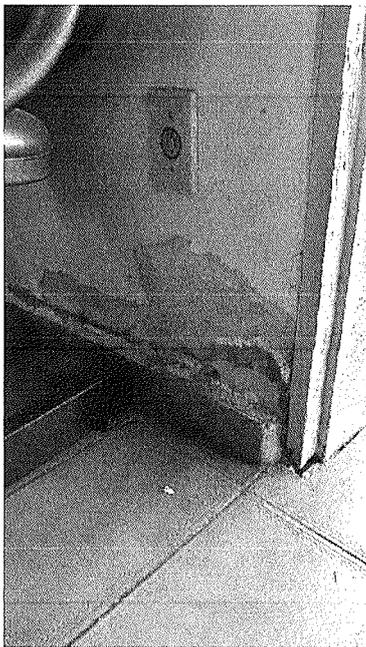
Figura 4 – Acabamento danificado.

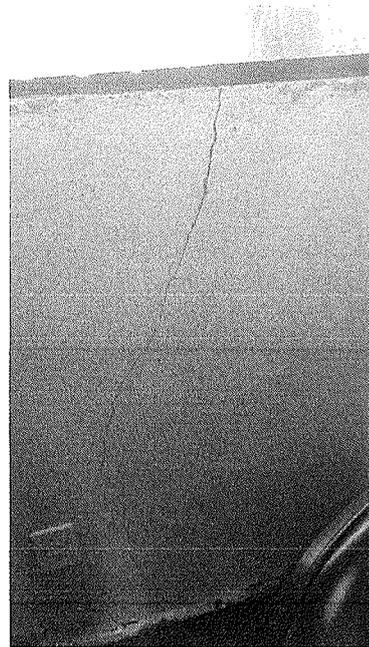
Figura 5 – Trincas no peitoril.

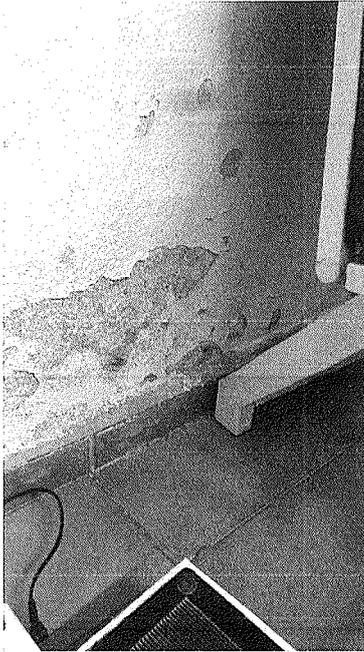
Figura 6 – Umidade.

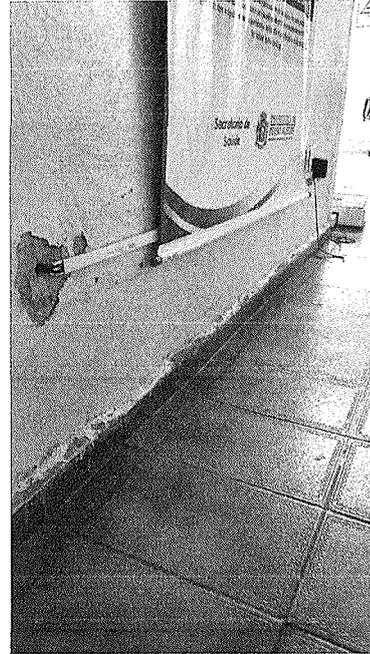
Figura 7 – Instalação elétrica provisória.

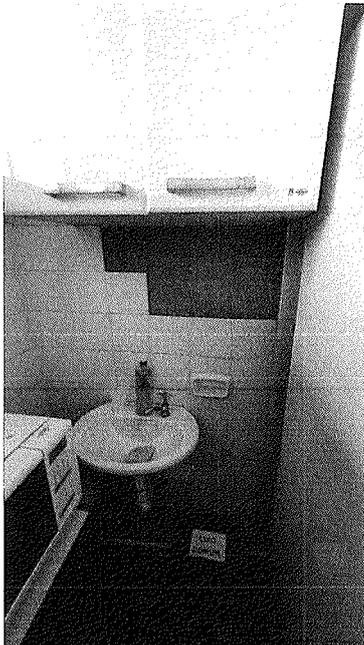
Figura 8 – Falta de revestimento cerâmico.

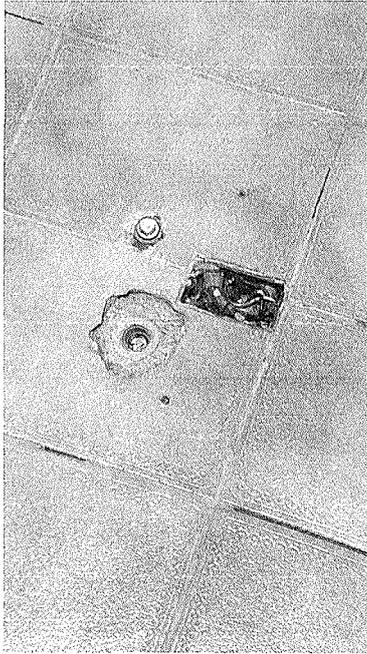
Figura 10 – Instalação elétrica e hidráulica desnecessária.

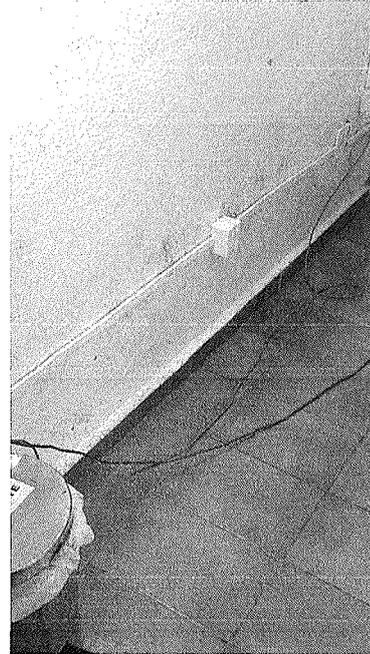
Figura 11 – Umidade e instalação provisória de tomadas.

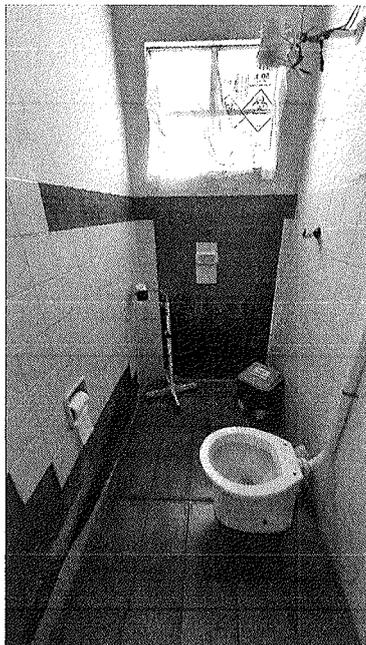
Figura 12 – Falta de revestimento cerâmico.

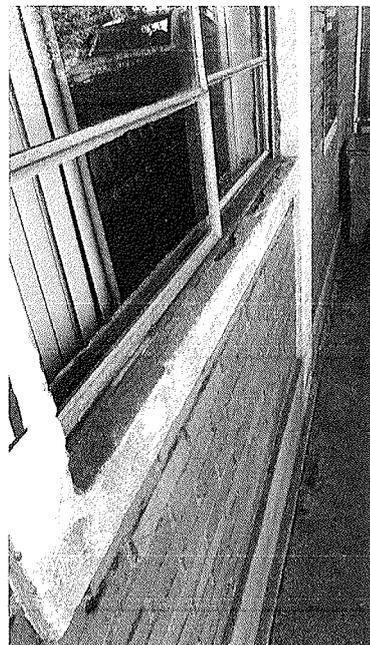
Figura 13 – Acabamento danificado.

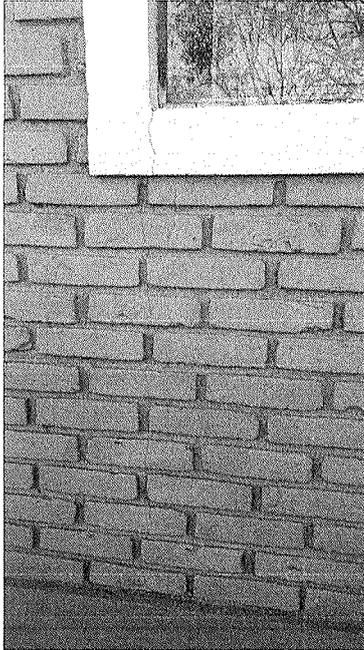
Figura 14 – Trincas nas extremidades das janelas.

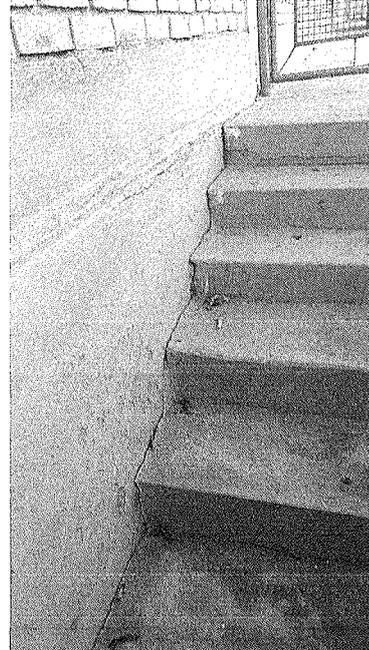
Figura 15 – Trincas entre parede e piso.

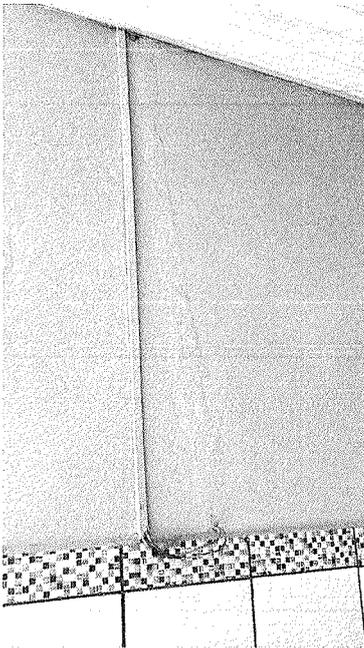
Figura 16 – Instalação elétrica provisória na cozinha.

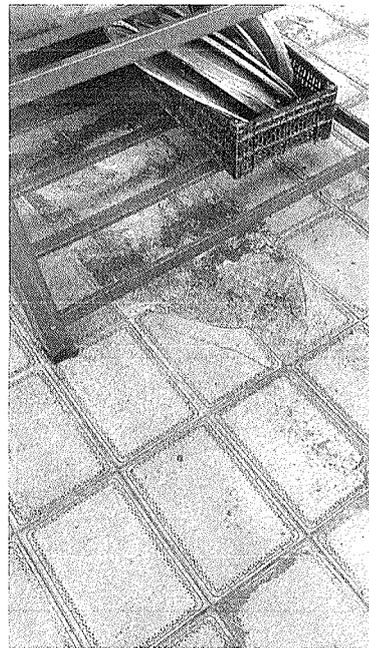
Figura 17 – Falta de revestimento cerâmico na cozinha.

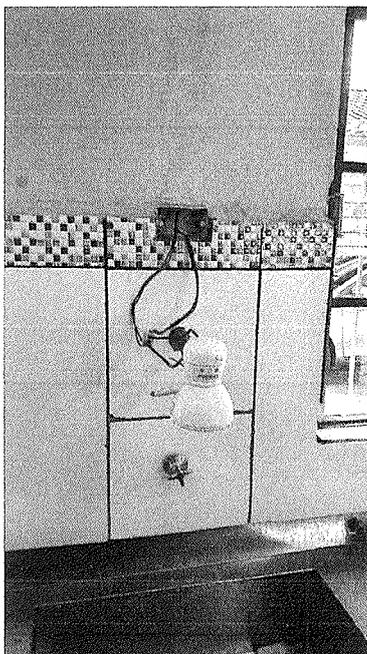
Figura 18 – Instalação elétrica precária.

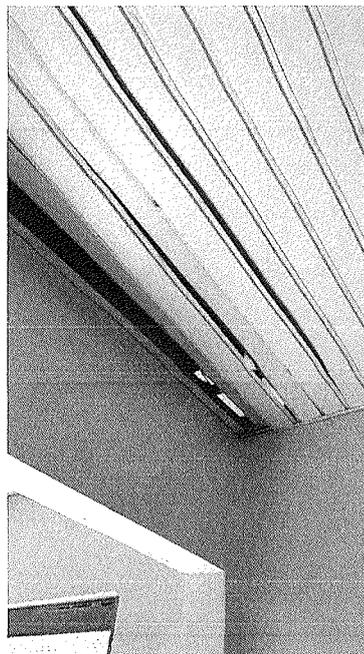
Figura 19 – Forro de PVC danificado.

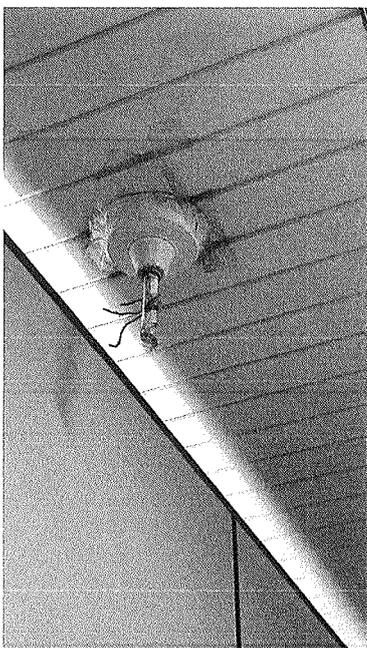
Figura 20 – Danos na instalação elétrica.

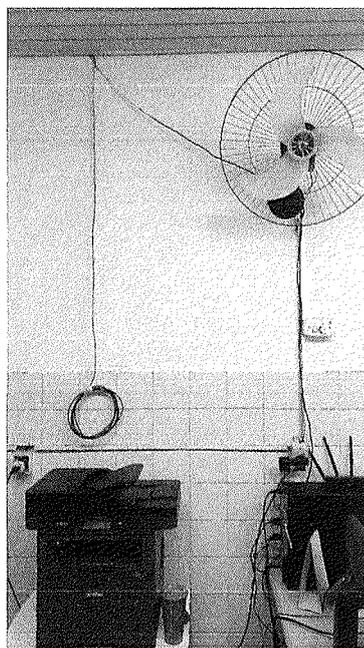
Figura 21 – Instalação elétrica insuficiente.

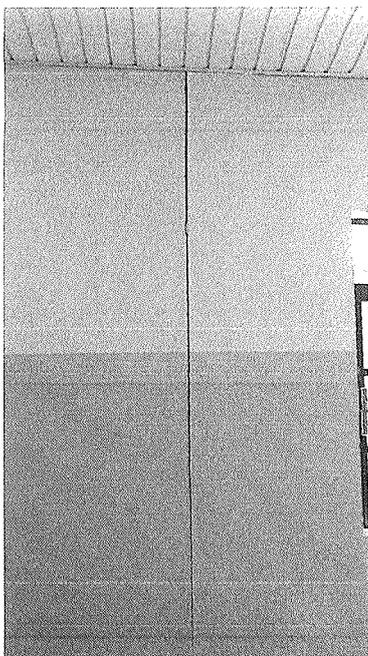
Figura 22 – Trinca no refeitório.

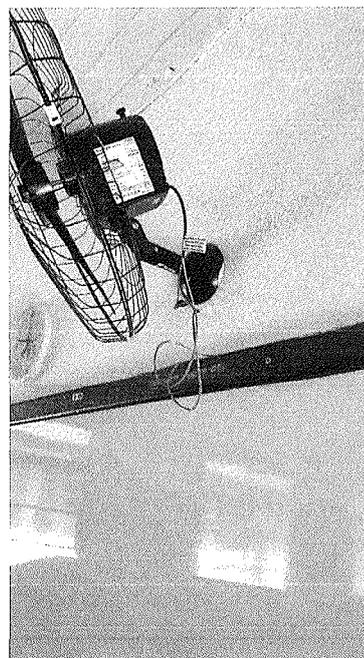
Figura 23 – Instalação elétrica inadequada na sala 13.

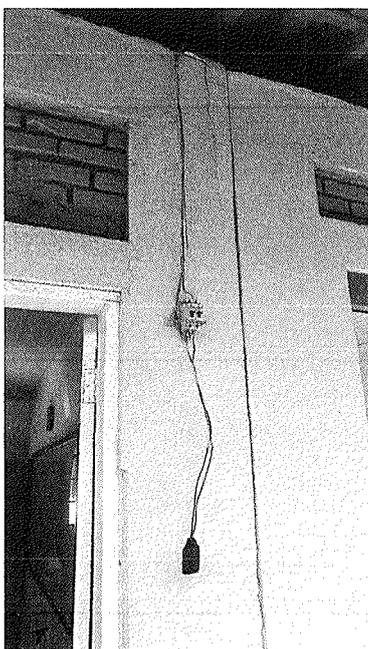
Figura 24 – Fiação exposta e trinca na parede.

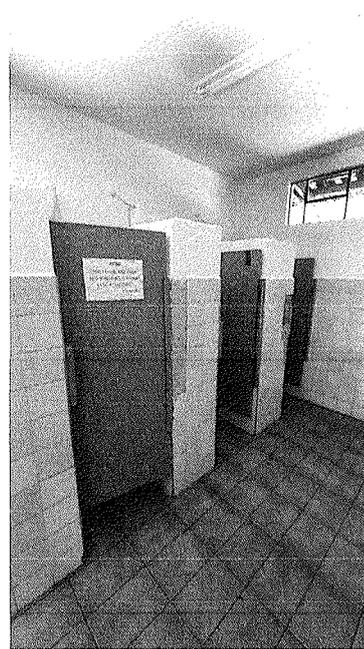
Figura 25 – Revestimento cerâmico faltando, portas danificadas e problemas hidráulicos no banheiro feminino.

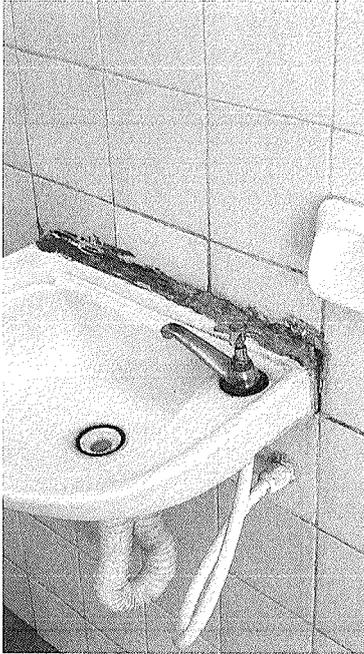
Figura 26 – Pia quebrada no banheiro feminino.

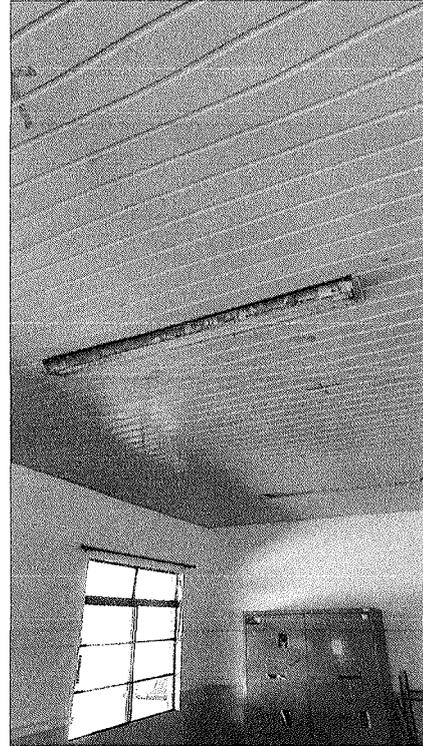
Figura 27 – Danos na luminária na sala 09.

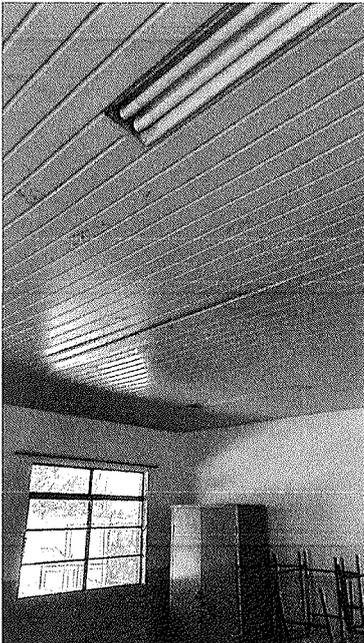
Figura 28 – Danos no forro de PVC na sala 08.

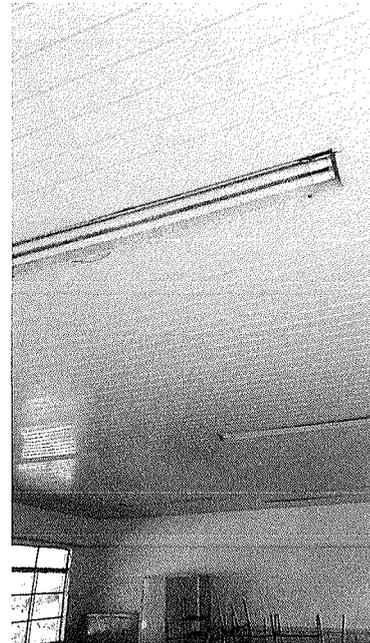
Figura 29 – Calhas das lâmpadas danificadas na sala 07.

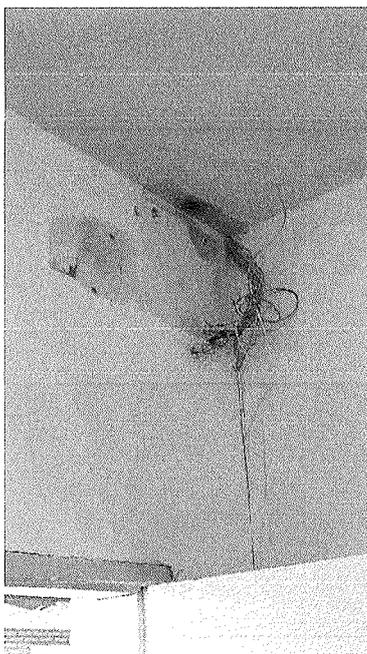
Figura 30 – Instalação elétrica precária e insuficiente. Falta de tomadas.

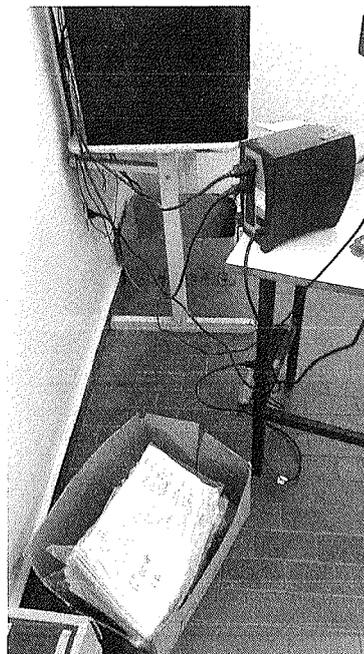
Figura 31 – Tomadas insuficientes na diretoria.

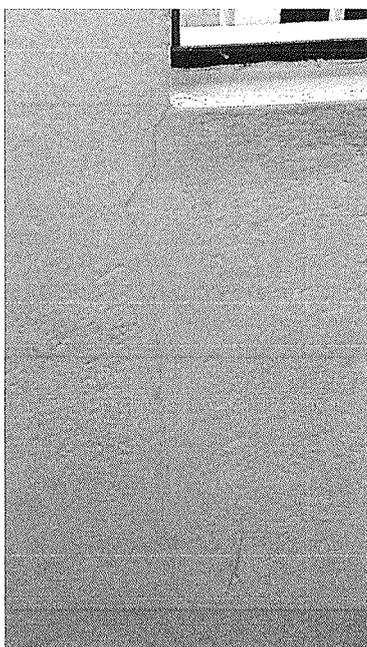
Figura 32 – Trincas nas extremidades das janelas.

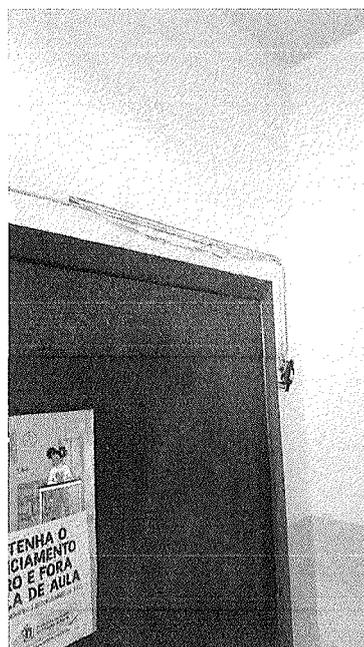
Figura 33 – Instalação elétrica provisória na sala 01.

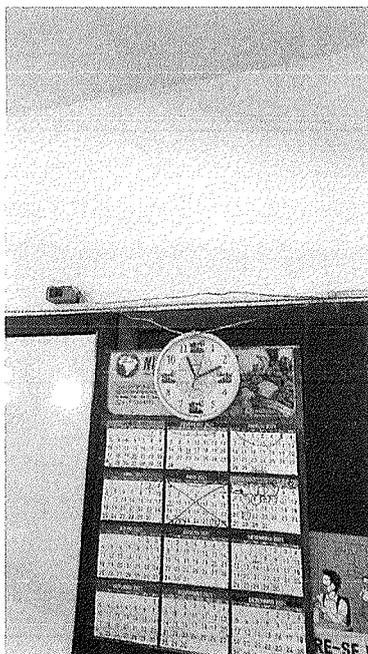
Figura 34 – Instalação elétrica provisória na sala 02.

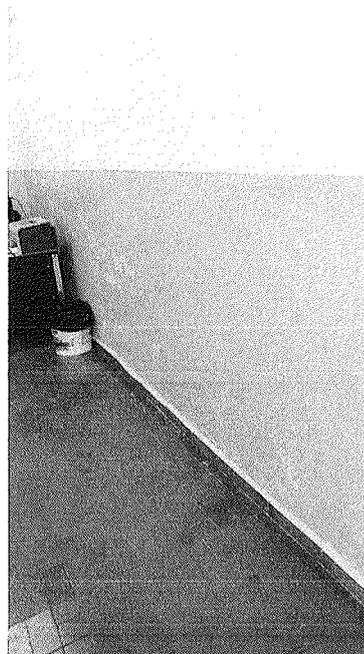
Figura 35 – Umidade na sala de orientação educacional.

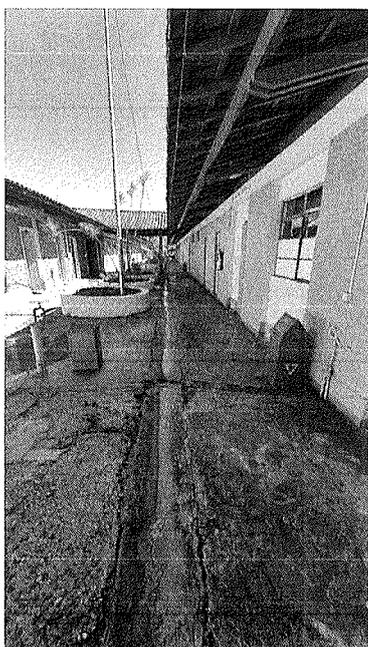
Figura 36 – Drenagem inadequada e insuficiente no pátio da escola. Ralos entupidos.

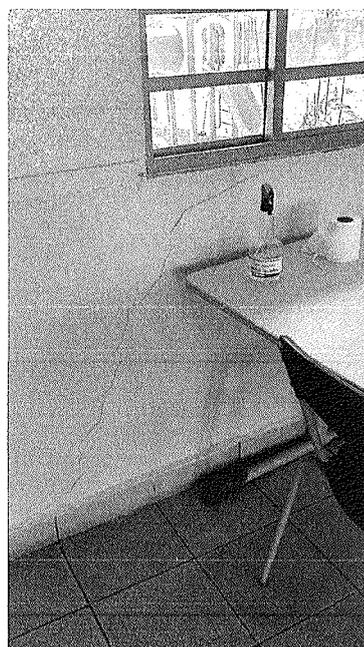
Figura 37 – Trinca no peitoril na sala 22.

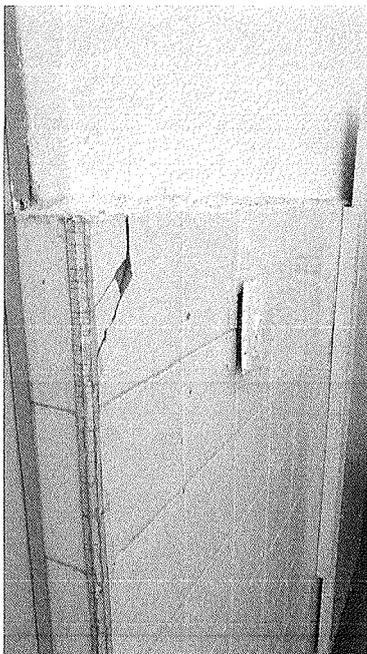
Figura 38 – Trincas no revestimento cerâmico e instalação elétrica danificada no vestiário masculino.

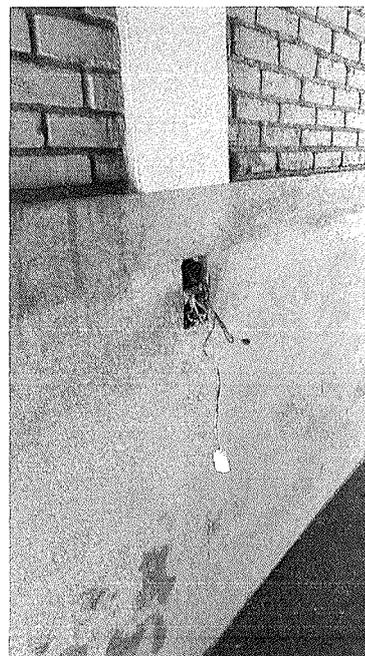
Figura 39 – Fiação exposta.

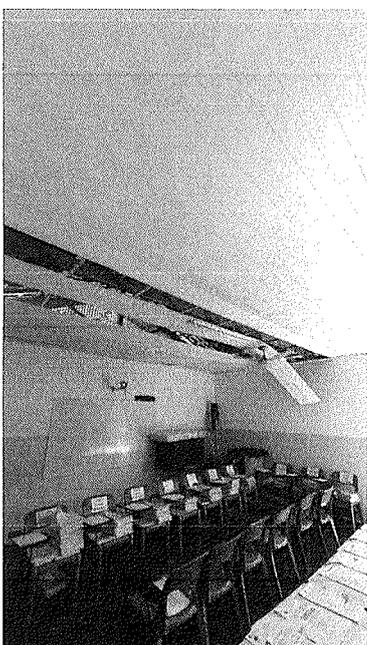
Figura 40 – Forro de PVC muito danificado.

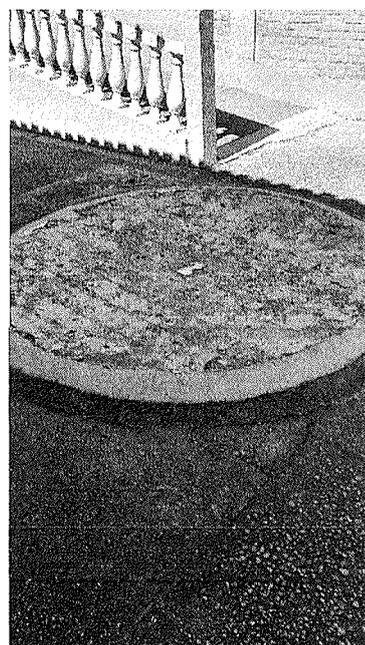
Figura 41 – Tampa do antigo aquário desnivelada no pátio da entrada.

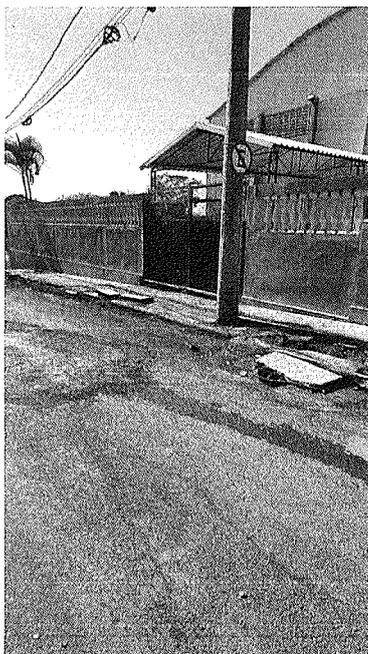
Figura 42 – Passeio em péssimo estado de conservação.

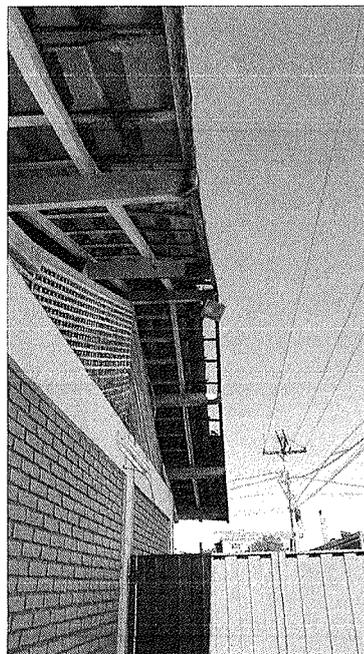
Figura 43 – Falta de telhas cerâmicas.

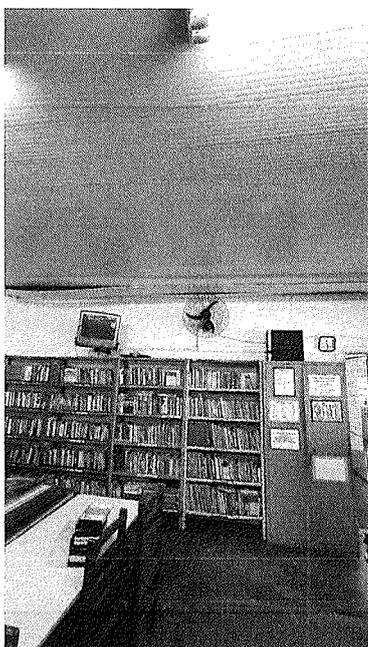
Figura 44 – Danos no forro da biblioteca.

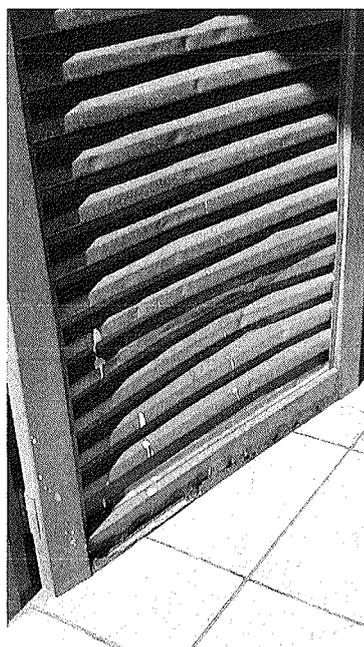
Figura 45 – Porta danificada no banheiro masculino da quadra.

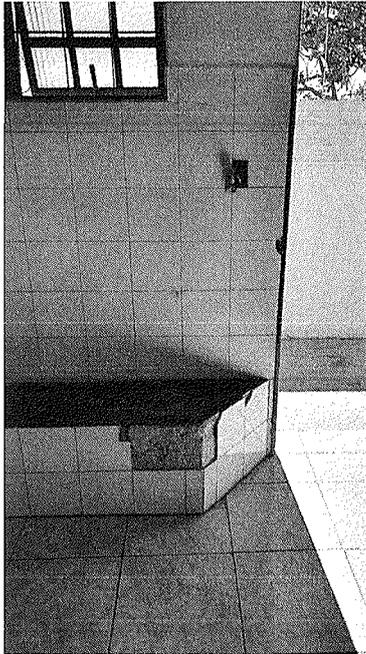
Figura 46 – Falta de revestimento cerâmico e instalação elétrica danificada.

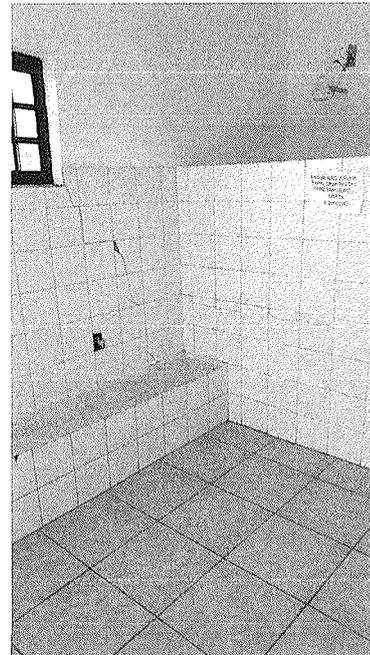
Figura 47 – Trincas no banheiro feminino da quadra.

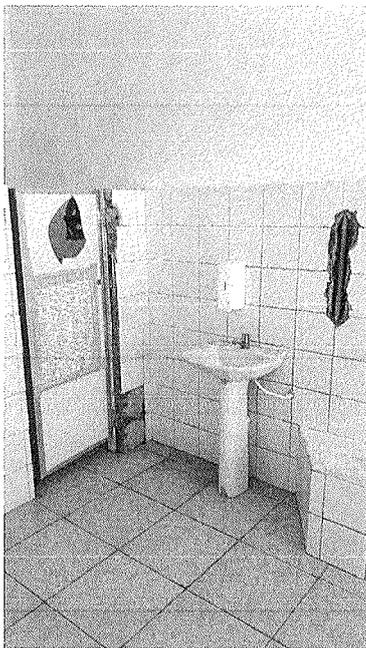
Figura 48 – Falta de revestimento, porta quebrada e danos hidrossanitários no banheiro feminino da quadra.

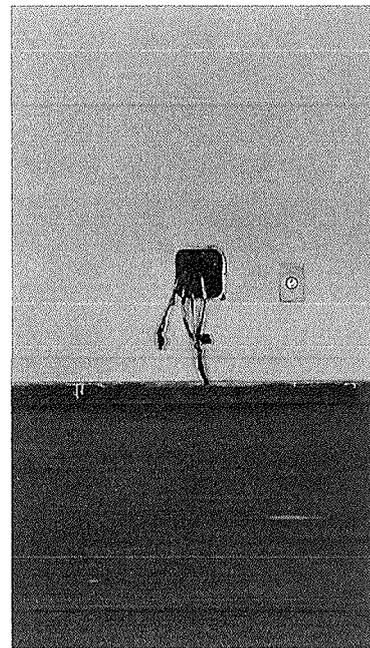
Figura 49 – Fiação exposta na auditoria da quadra.

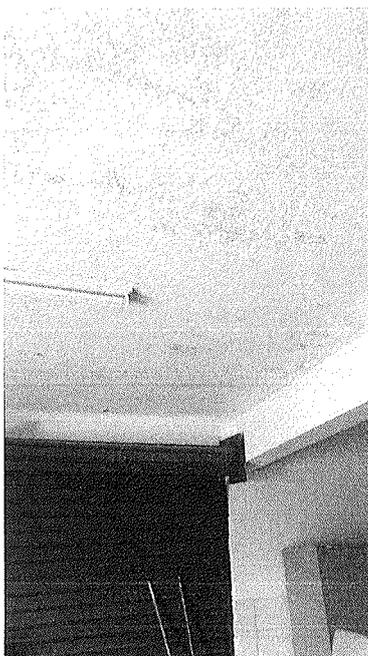
Figura 50 – Infiltração na laje da cantina.

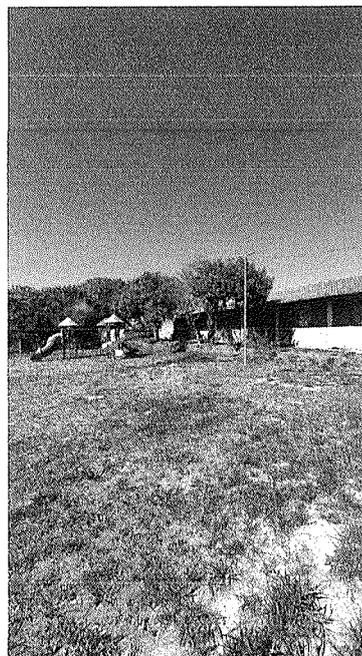
Figura 51 – Área externa com avarias.

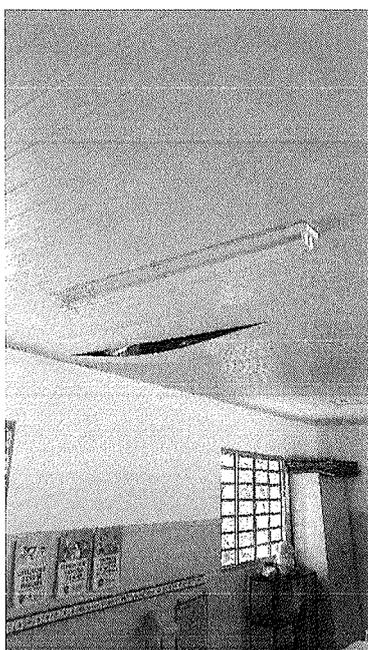
Figura 52 – Danificação no forro da sala 20.

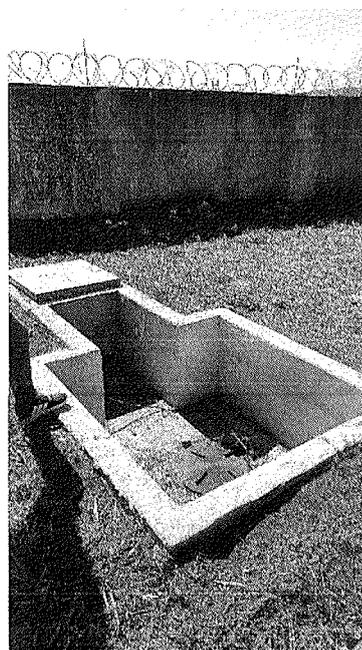
Figura 53 – Risco de acidentes.

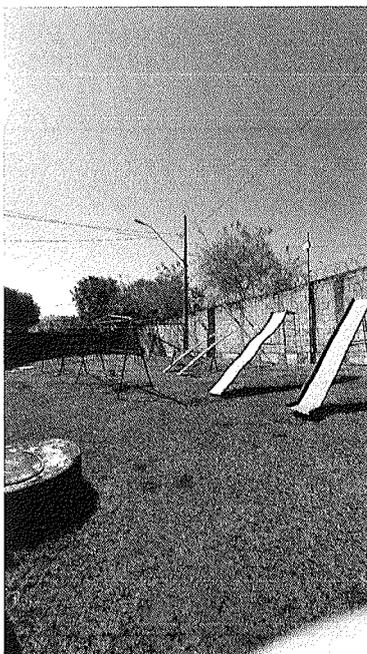
Figura 54 – Parque infantil precisando de manutenções em geral, como solda, reparo nas estruturas de madeira e nivelamento.
