**PLANO DE MANUTENÇÃO PREDIAL**  
E. M. PIO XII

AGOSTO DE 2021

Cliente	Prefeitura Municipal de Pouso Alegre
Localização	Pouso Alegre, MG.
Título	Plano de Manutenção Predial
Contato	Zairiane Cerqueira
E-mail	Fcerqueira.zairi@gmail.com
Líder do projeto	Flávia Cristina Barbosa
Coordenador	Denis de Souza Silva
Projeto/centro de custo	194/2020
Data do documento	27/08/2021

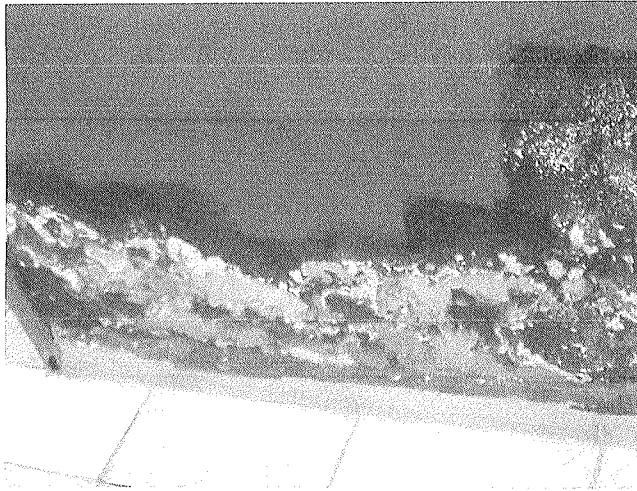
Figura 2 – Infiltração na parede.

De acordo com a análise técnica, a edificação possui a necessidade de manutenções na estrutura, pois há muitos pontos com infiltrações, que podem estar ocorrendo pela falta de manutenção no telhado. Também necessita de correção na parte hidrossanitária e elétrica. De modo geral, a edificação não possui danos considerados graves, sendo classificada como uma estrutura estável com necessidades básicas a serem reparadas.

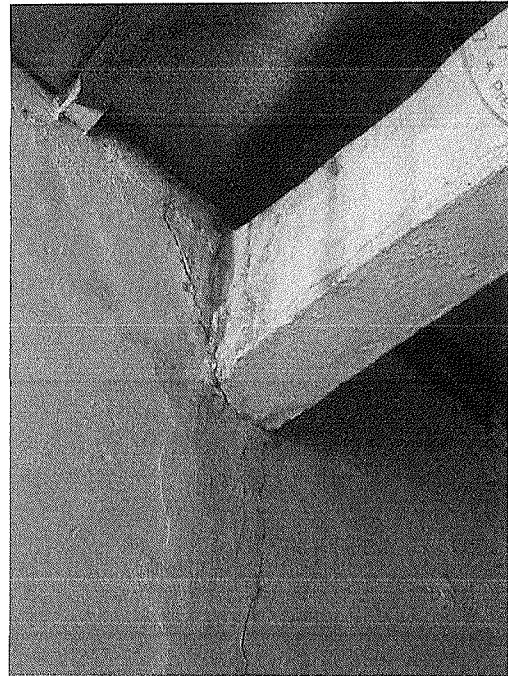
Figura 3 – Trincas e infiltração.

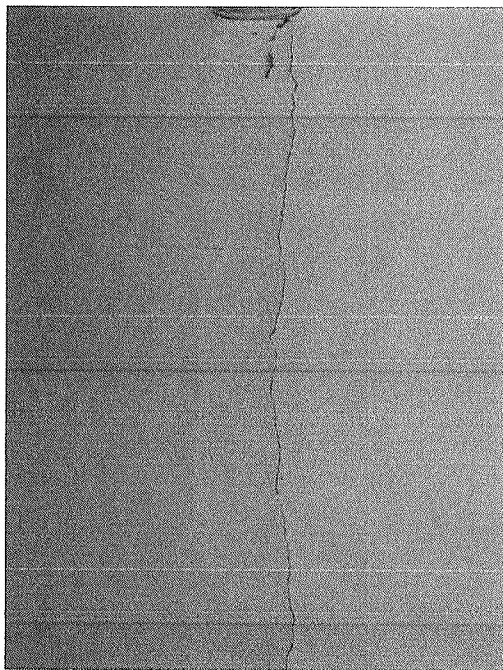
Figura 4 – Trincas em vários pontos da edificação.

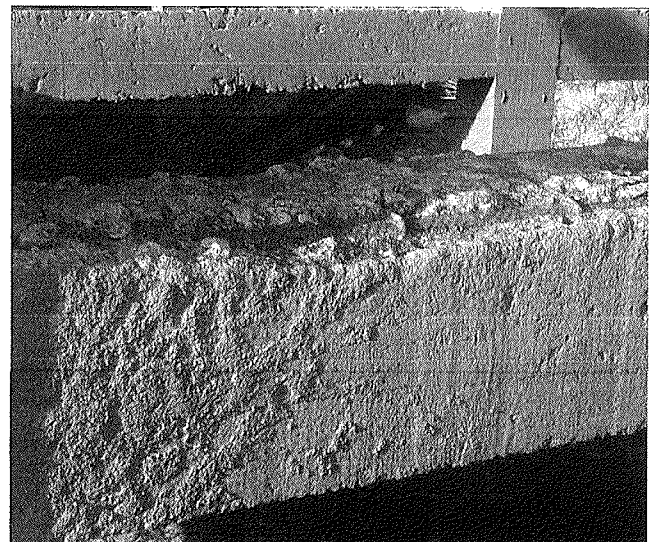
Figura 5 – Ferragem exposta.

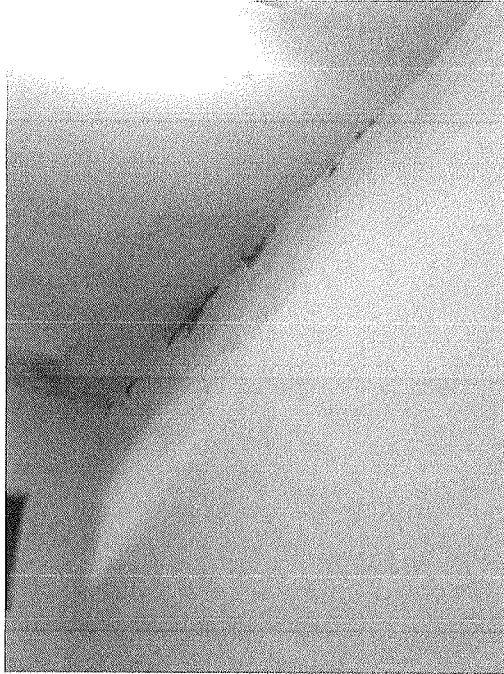
Figura 6 – Infiltração.

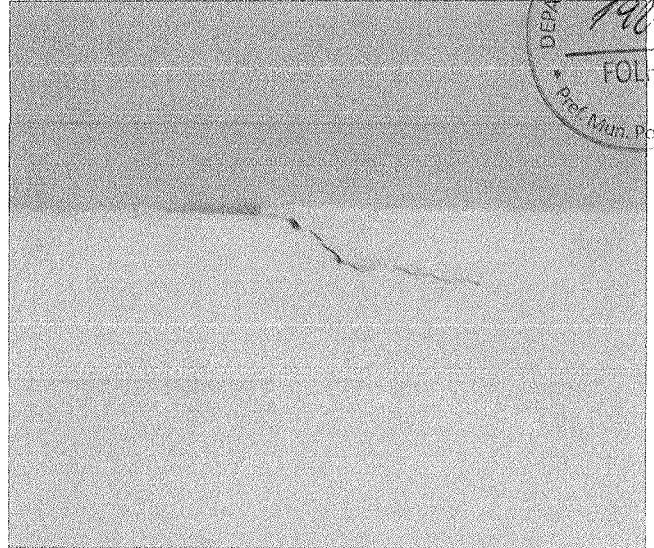
Figura 7 - Trinca

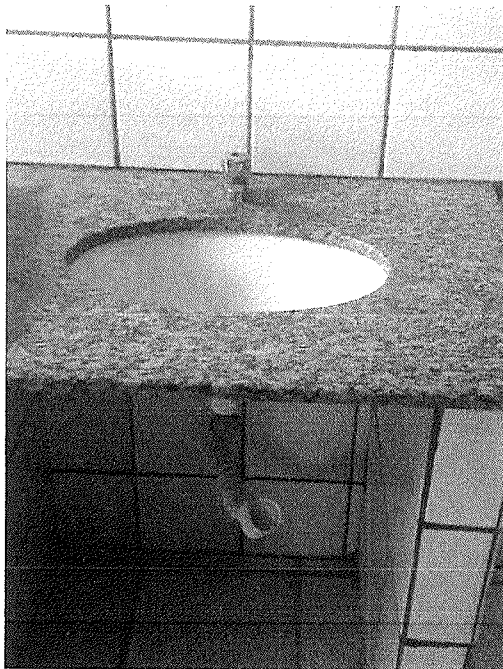
Figura 8 – Pia desinstalada.

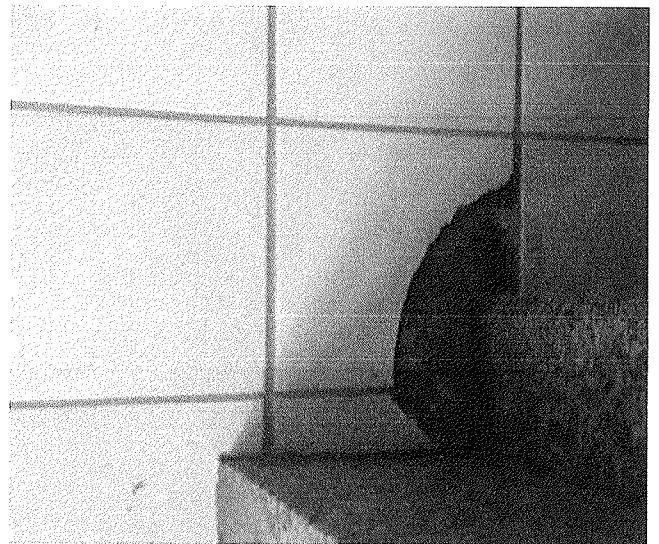
Figura 9 – Revestimento danificado.

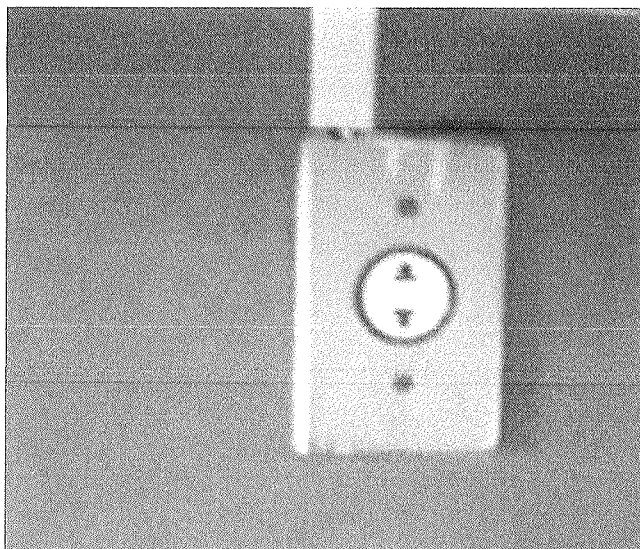
Figura 10 – Tomada sem funcionamento.

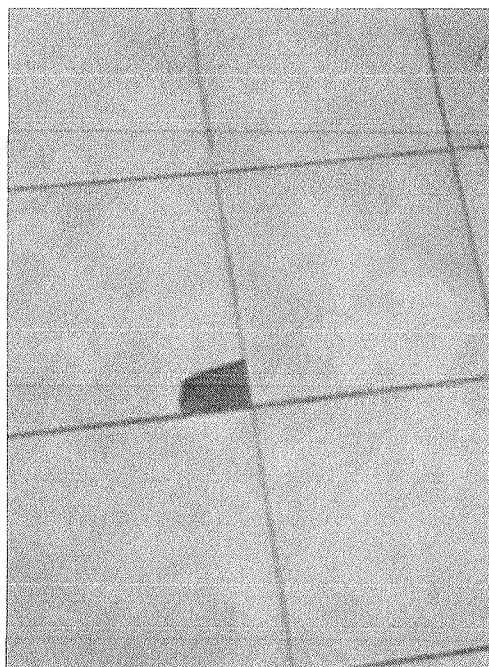
Figura 11 – Revestimento danificado.

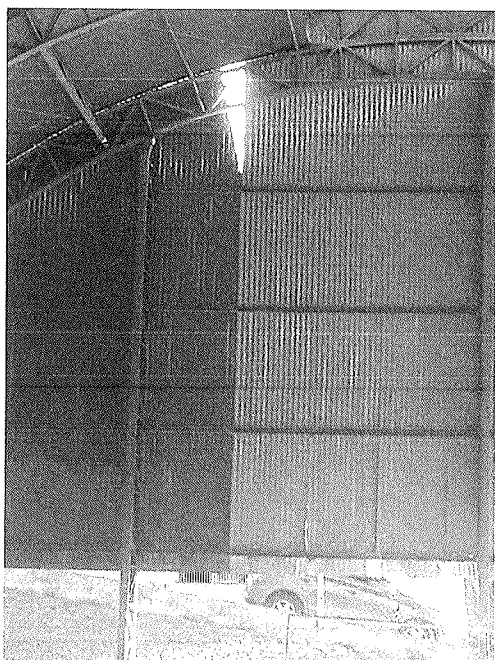
Figura 12 – Cobertura da quadra danificada.

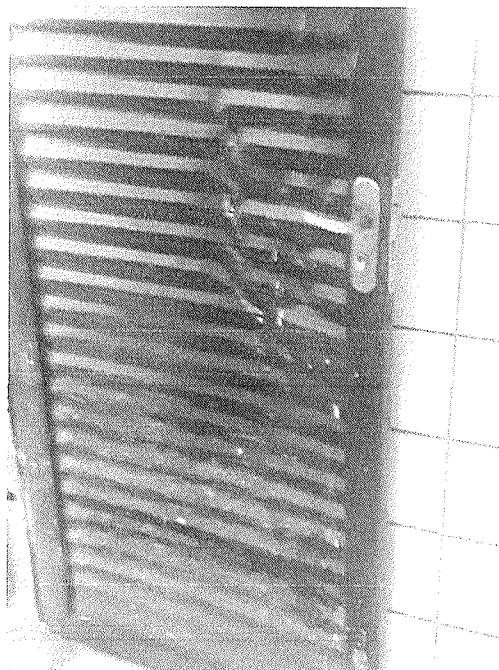
Figura 13 – Porta danificada.

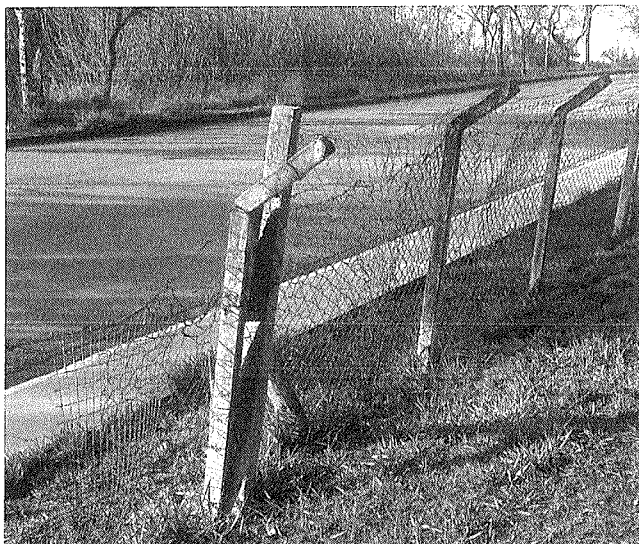
Figura 14 – Grades danificadas.
