PLANO DE MANUTENÇÃO PREDIAL
E. M. SABINA DE BARROS

AGOSTO DE 2021

REFERÊNCIAS CADASTRAIS

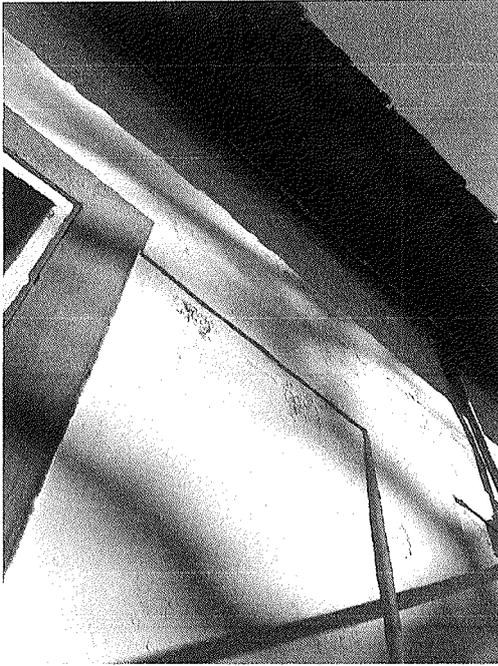
Figura 2 – Infiltração.

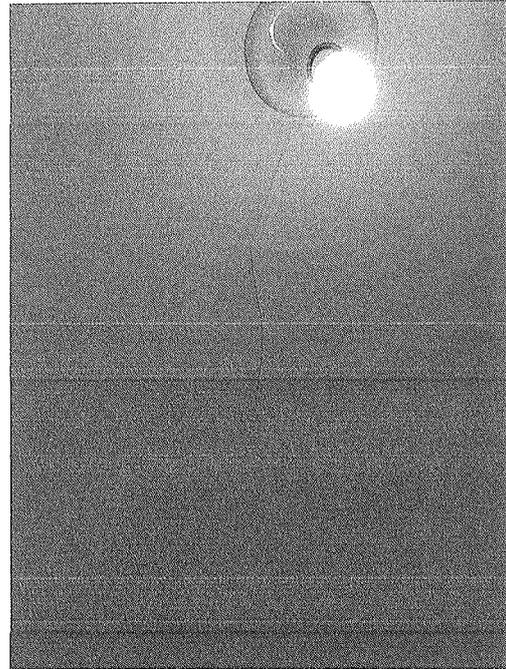
Figura 3 – Trinca na laje no Pré 2.

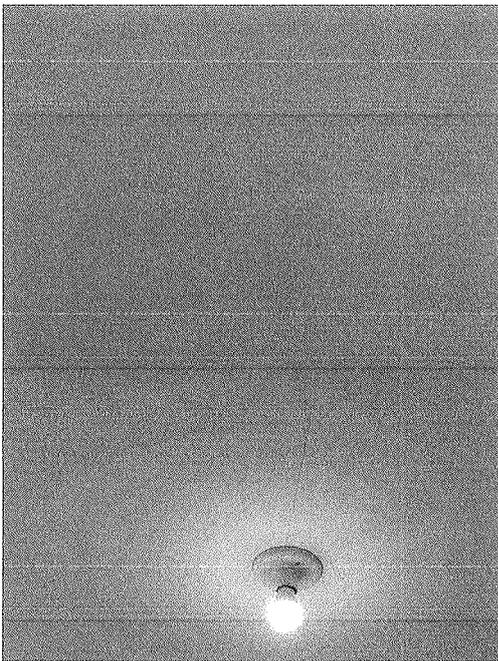
Figura 4 – Trinca na laje.

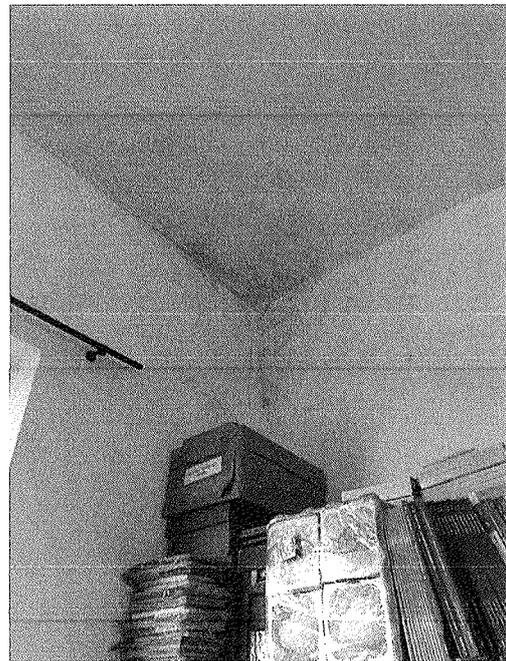
Figura 5 – Infiltração.

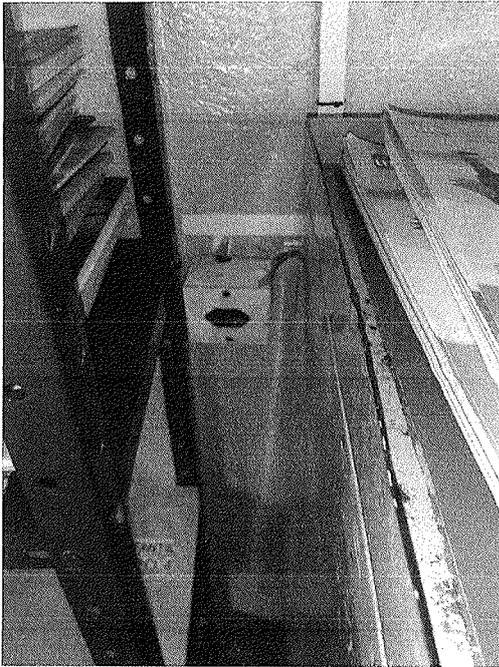
Figura 6 – Tomadas danificadas.

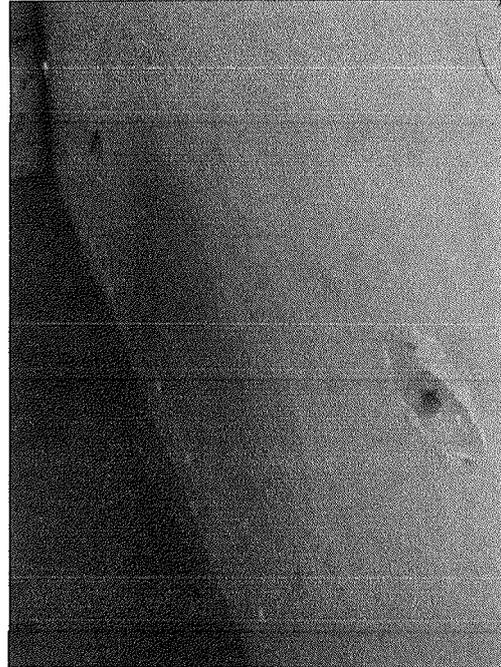
Figura 7 – Reboco solto e infiltração.

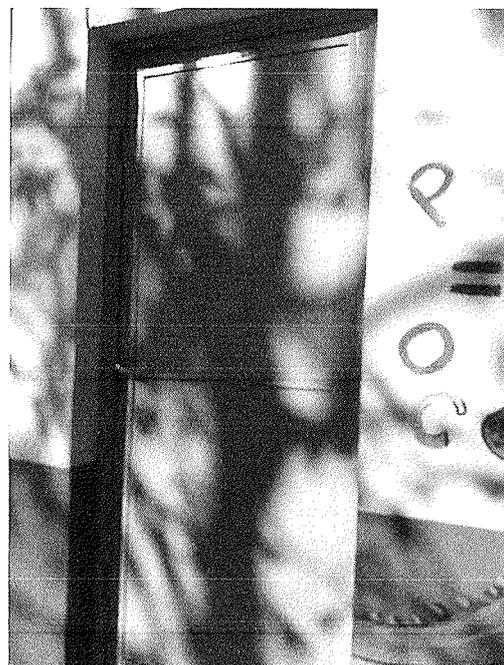
Figura 9 – Porta empenada.

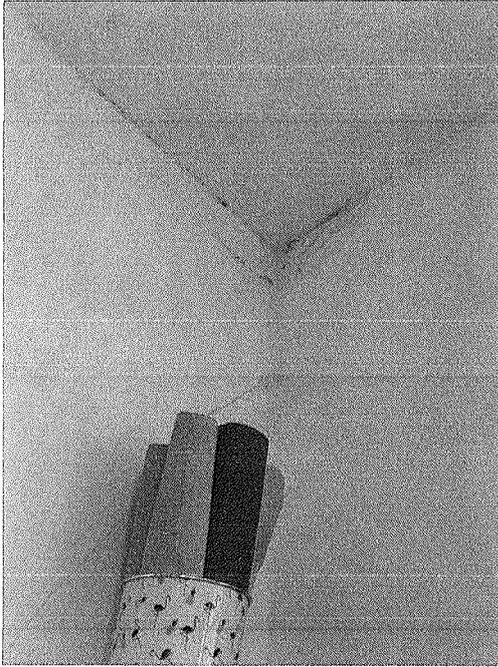
Figura 10 – Trincas e infiltração.

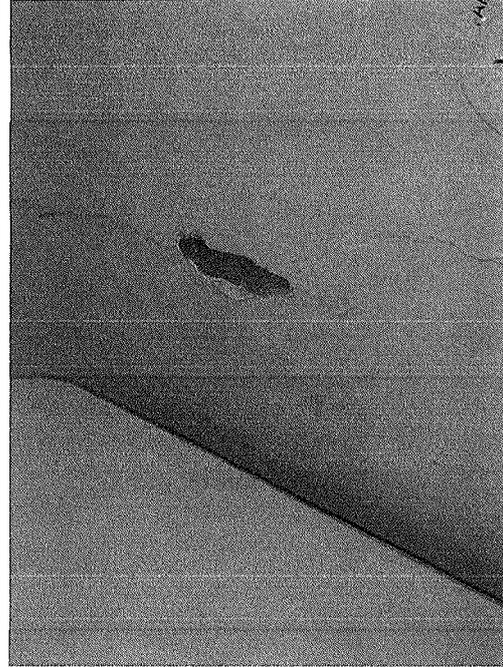
Figura 11 – Acabamento danificado.

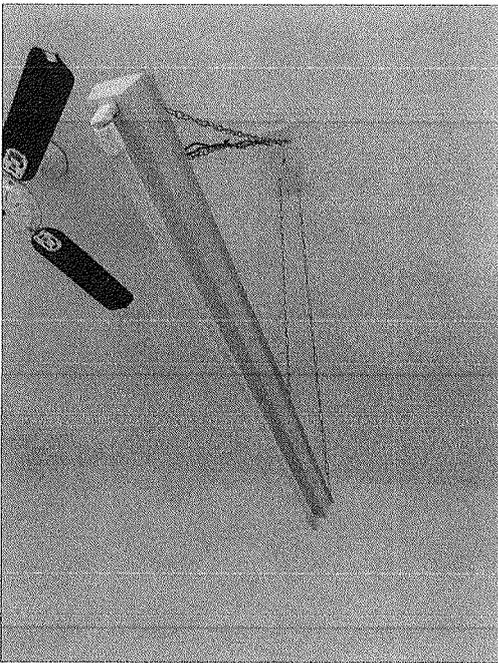
Figura 12 – Luminária sem funcionamento.

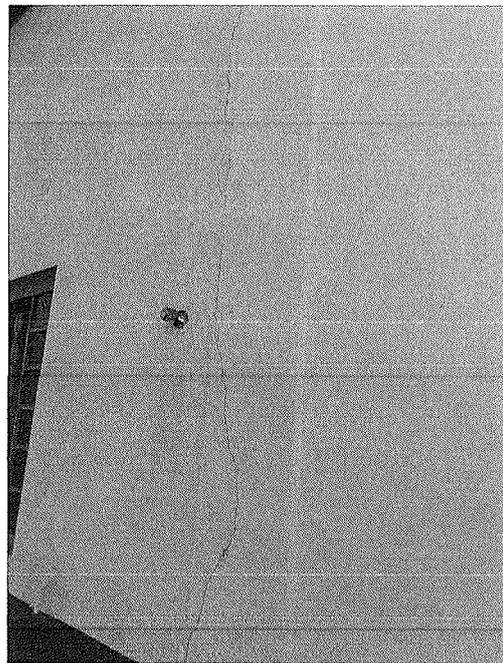
Figura 13 – Trinca no pilar na área externa.

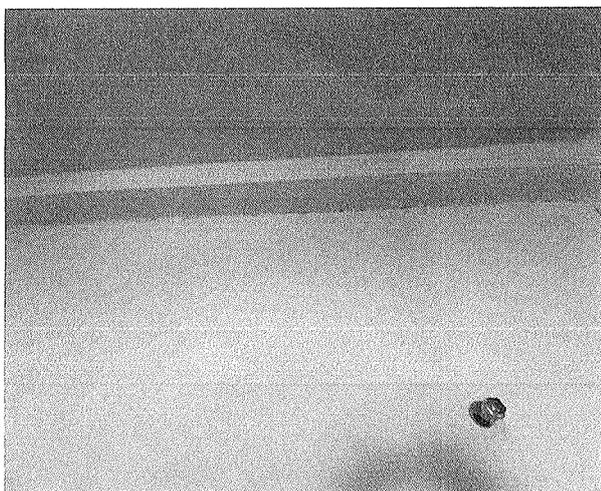
Figura 14 – Trinca entre parede e laje.

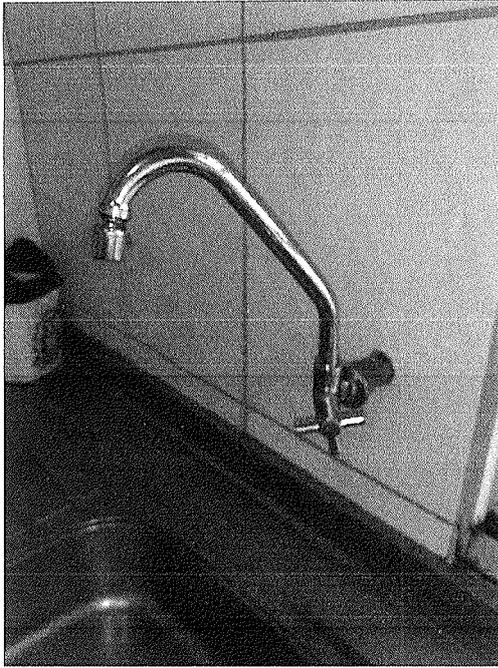
Figura 18 – Torneira com vazamento.

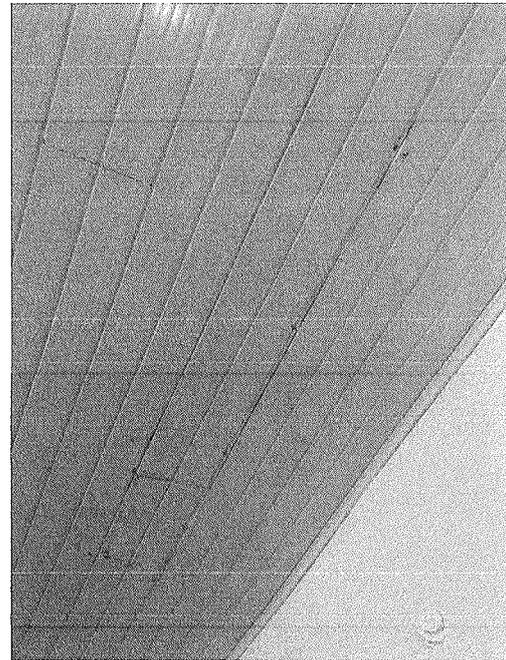
Figura 21 – Forro danificado e com goteiras.

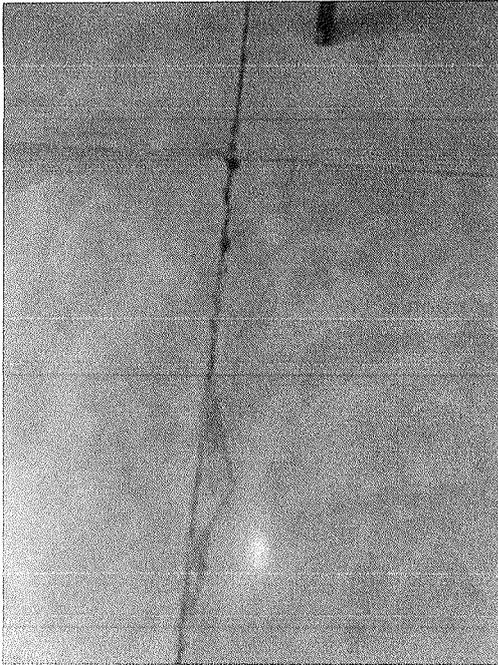
Figura 22 – Trincas no piso do refeitório.

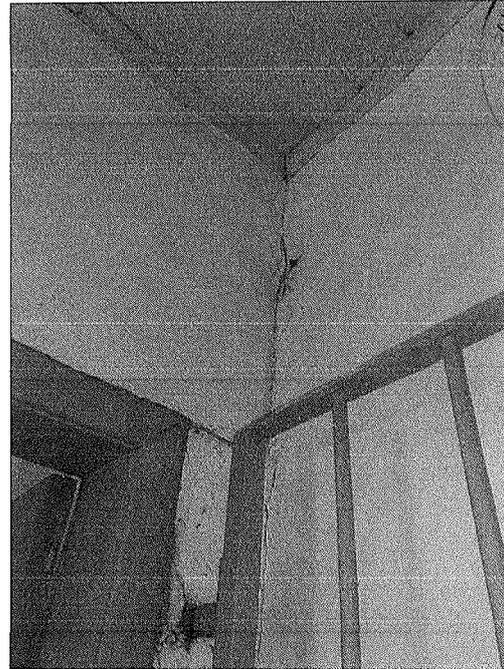
Figura 23 – Trincas nas paredes do refeitório.

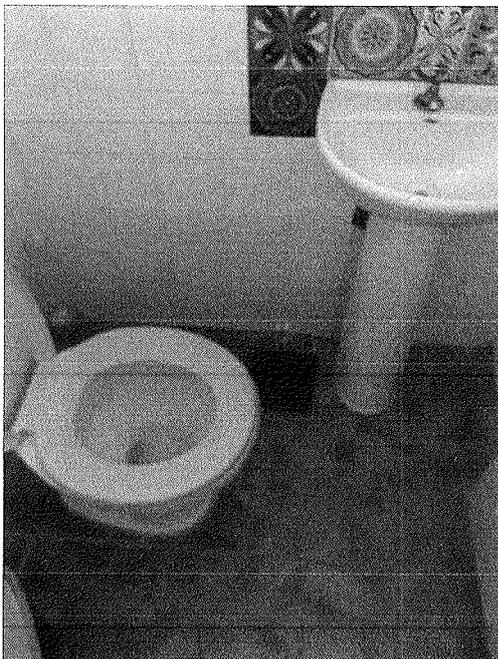
Figura 24 – Problemas na instalação hidráulica.

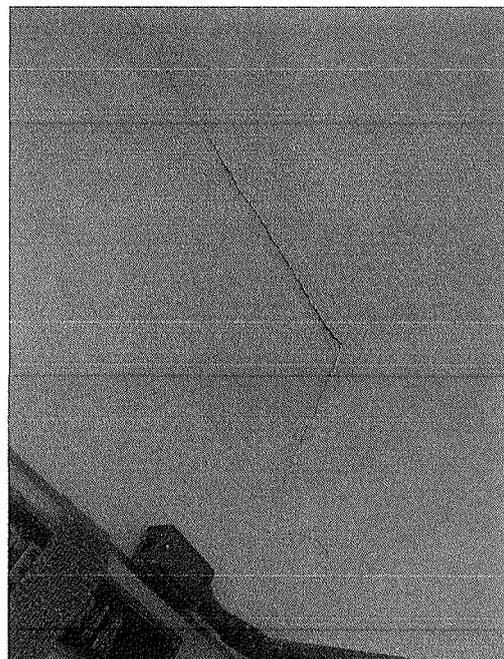
Figura 25 – Trinca.

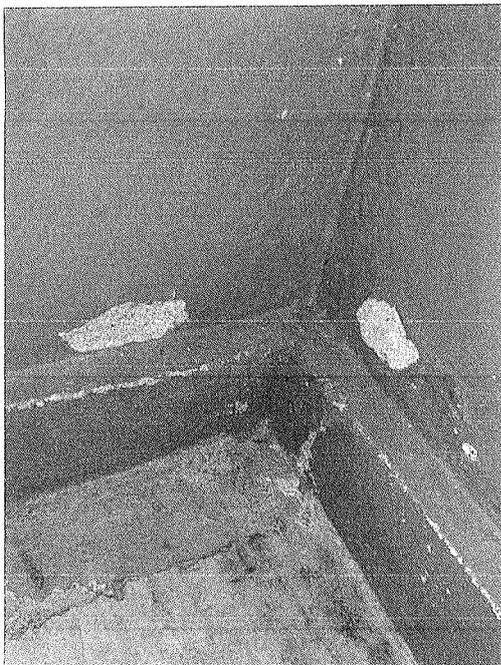
Figura 26 – Danos no acabamento.

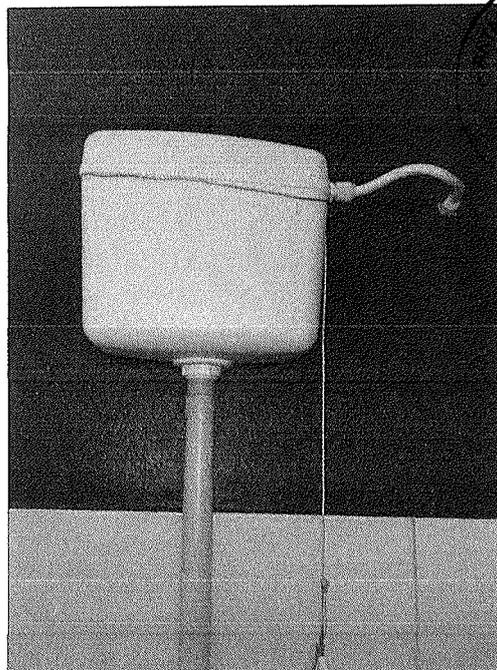
Figura 27 – Caixa de descarga com vazamento.

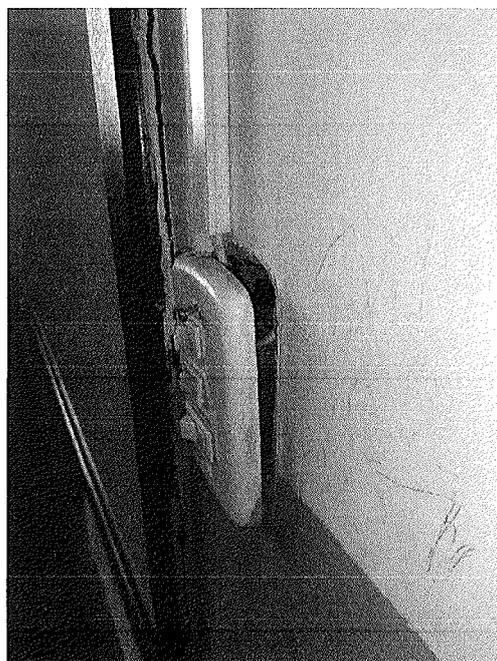
Figura 29 – Caixa sem utilização.

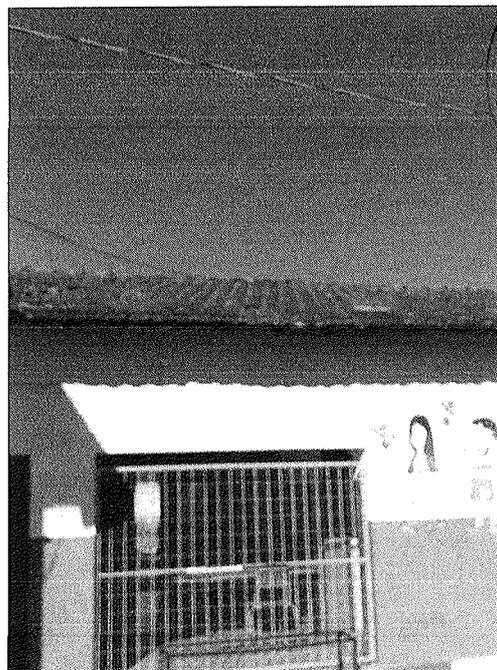
Figura 31 – Telhas antigas.

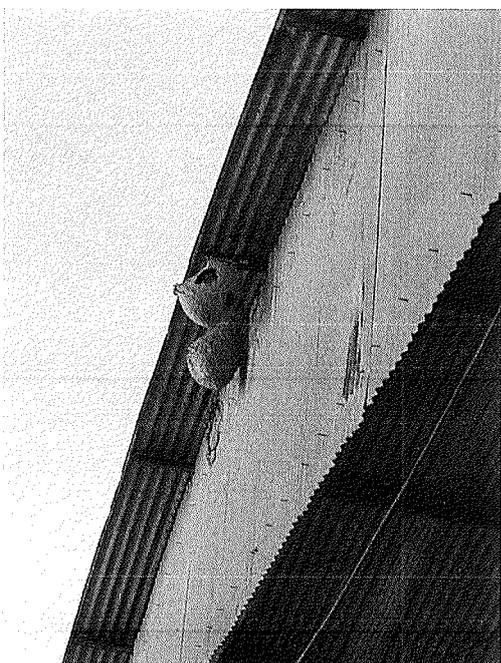
Figura 32 – Cobertura danificada.

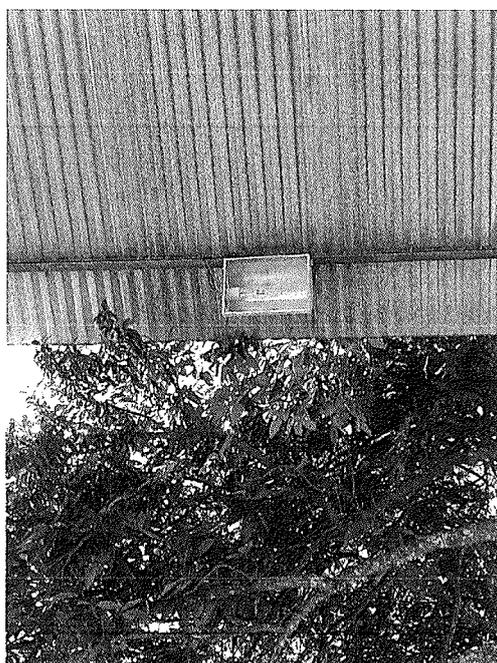
Figura 33 – Refletor sem funcionamento.

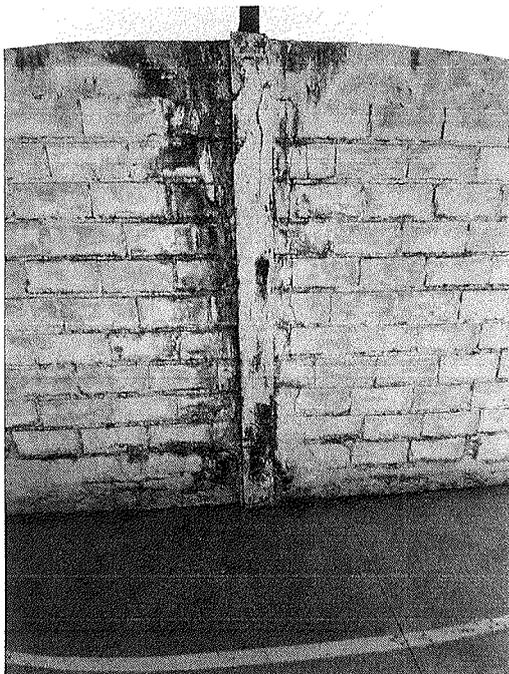
Figura 34 – Pilar com trincas e infiltração.
Pintura danificada.

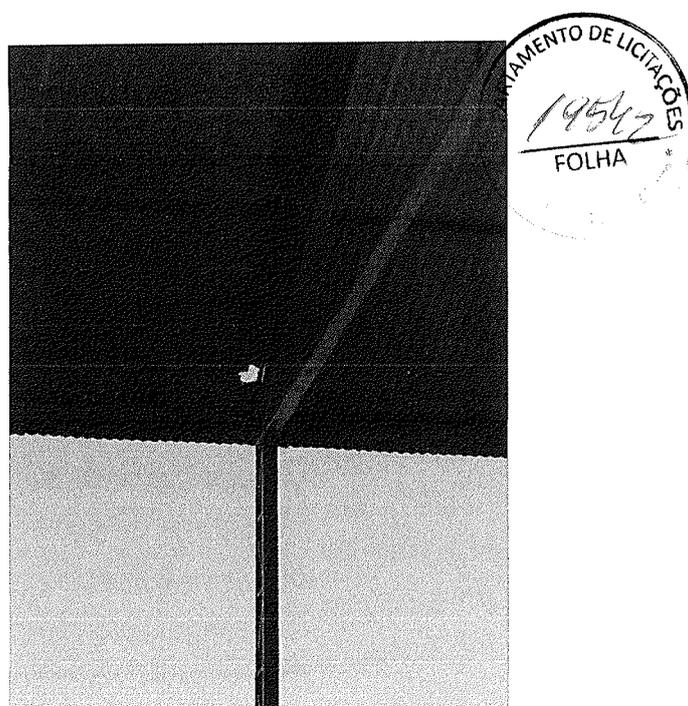
Figura 35 – Buraco na cobertura da quadra.

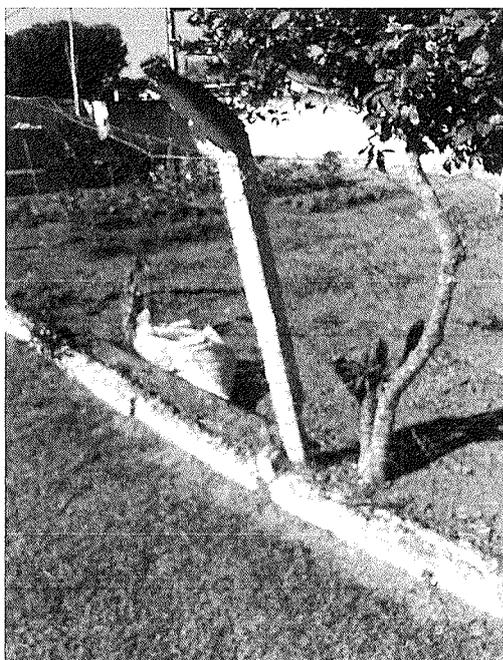
Figura 36 – Mourão danificado.
