DAC
engenharia

PLANO DE MANUTENÇÃO PREDIAL
E. M. SANTO ANTÔNIO

AGOSTO DE 2021

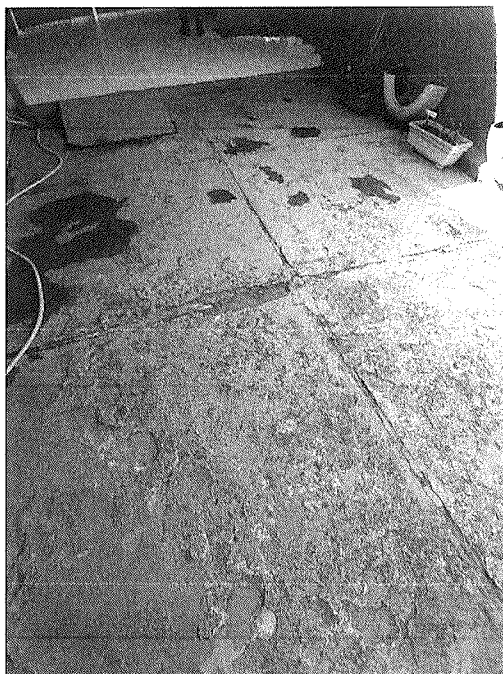
Figura 2 – Piso danificado.

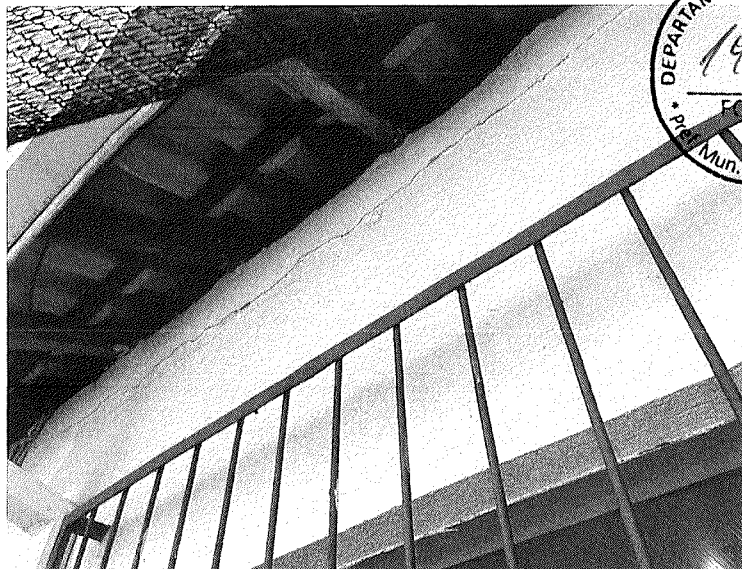
Figura 3 – Trincas.

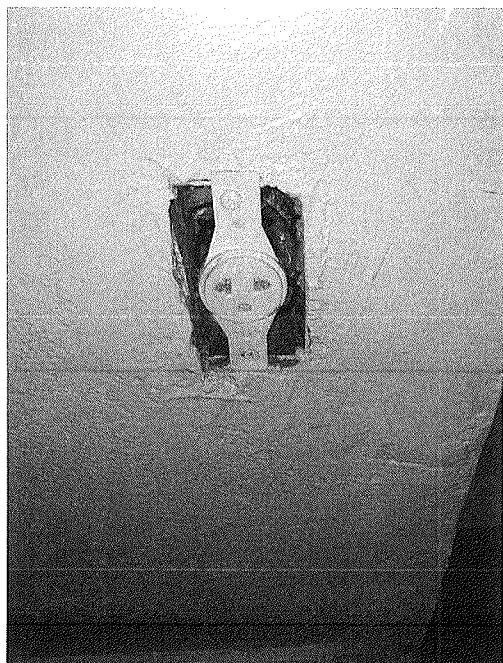
Figura 4 – Tomada sem proteção.

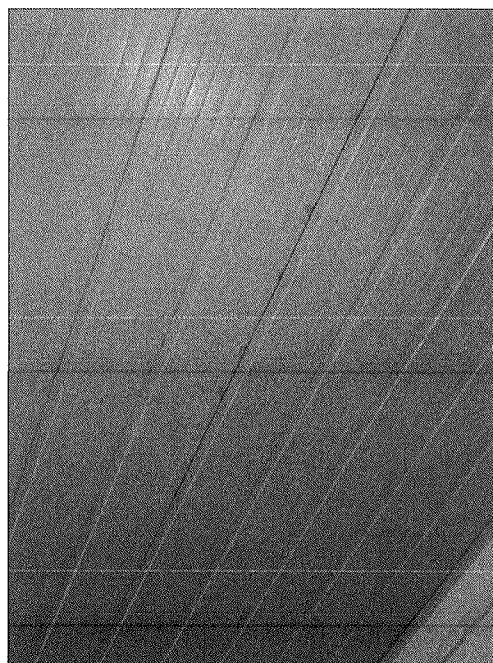
Figura 5 – Forro danificado.

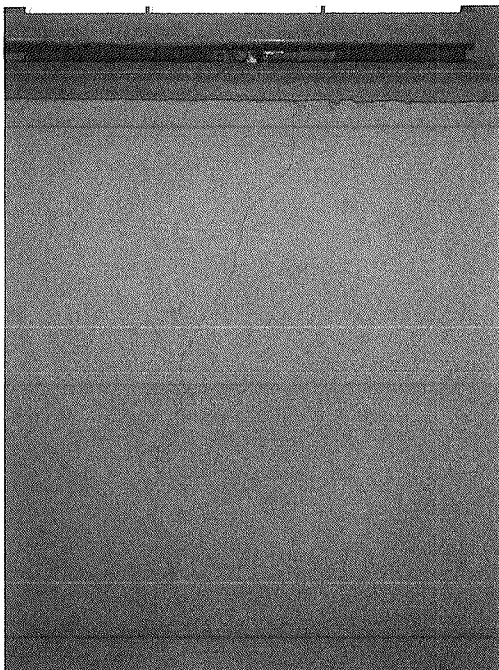
Figura 6 – Trinca na parede.

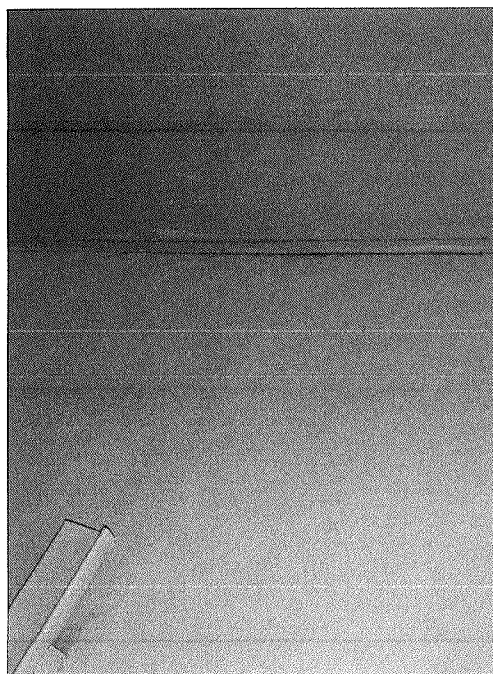
Figura 7 – Infiltração pelo forro.

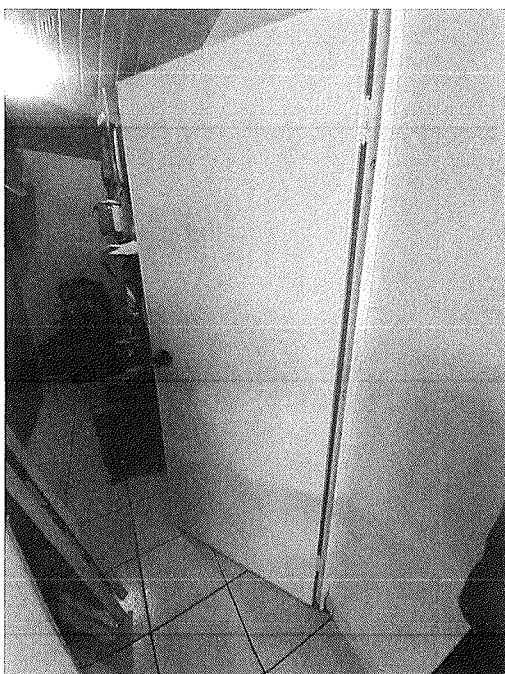
Figura 8 – Porta danificada na sala de informática.

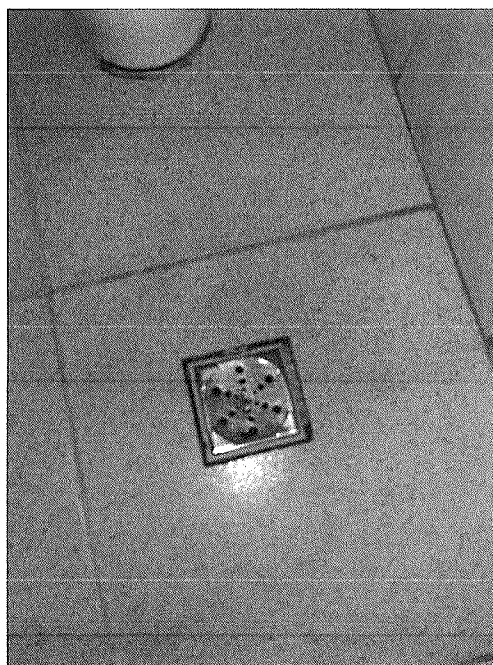
Figura 9 – Banheiro com problema hidráulico.

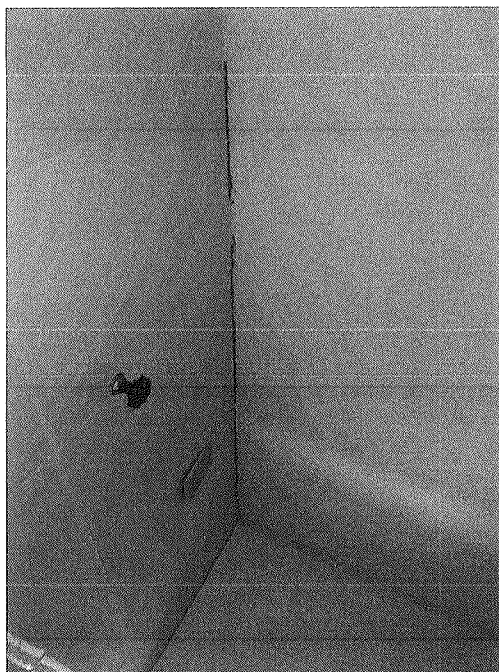
Figura 10 – Trinca de dilatação no banheiro.

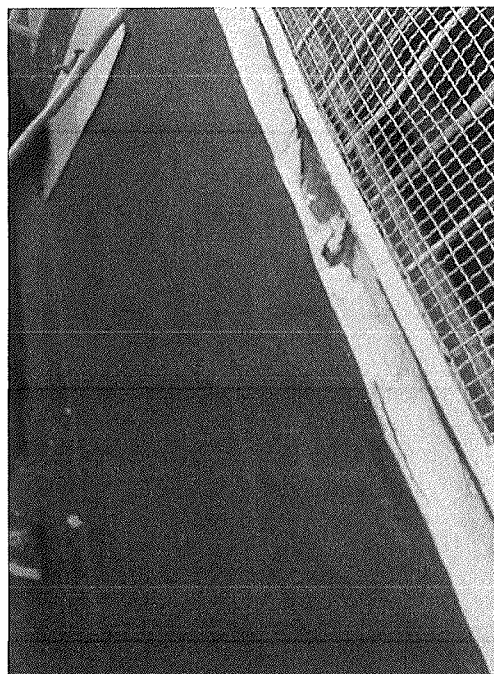
Figura 11 – Danos na pintura.

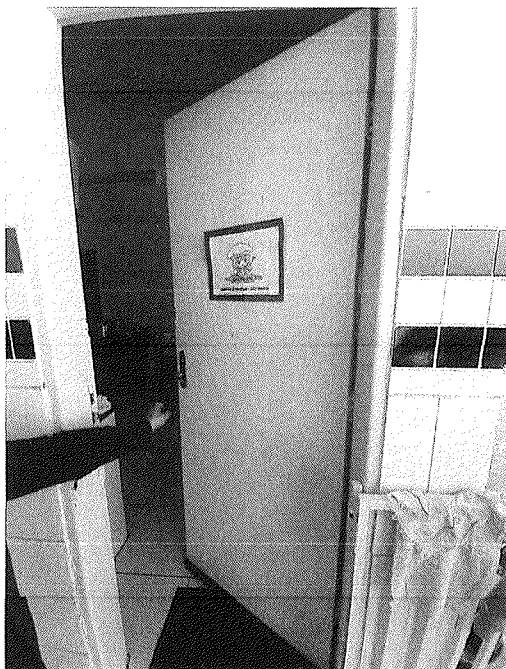
Figura 12 – Porta danificada na cozinha.

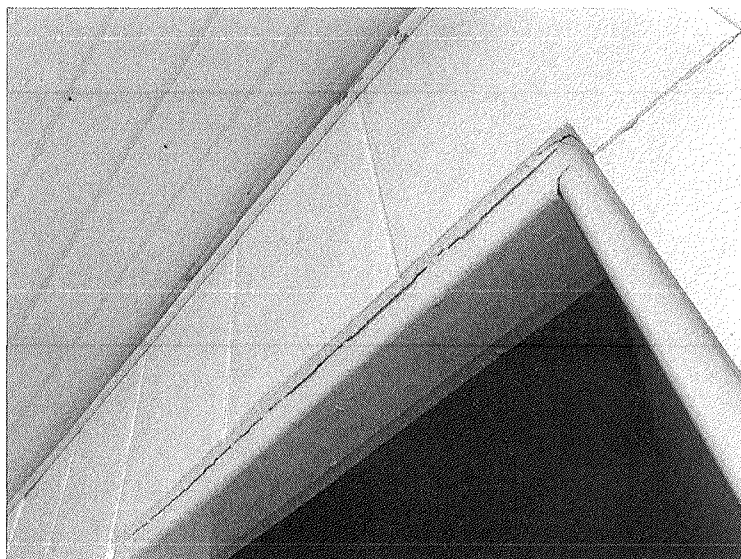
Figura 13 – Danos no revestimento.

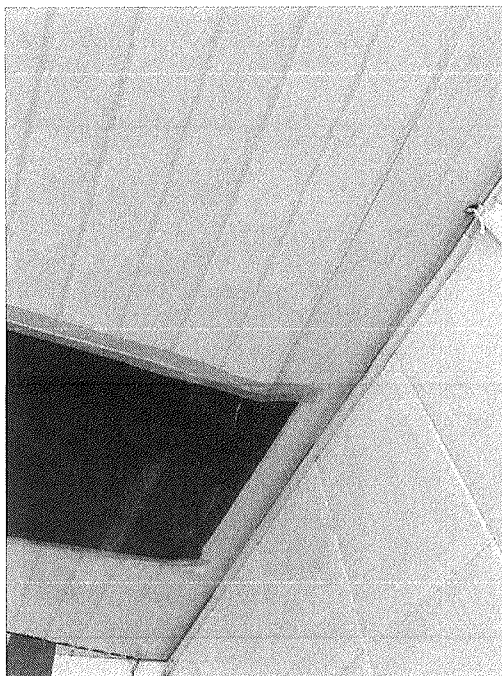
Figura 14 – Forro cedendo no refeitório.

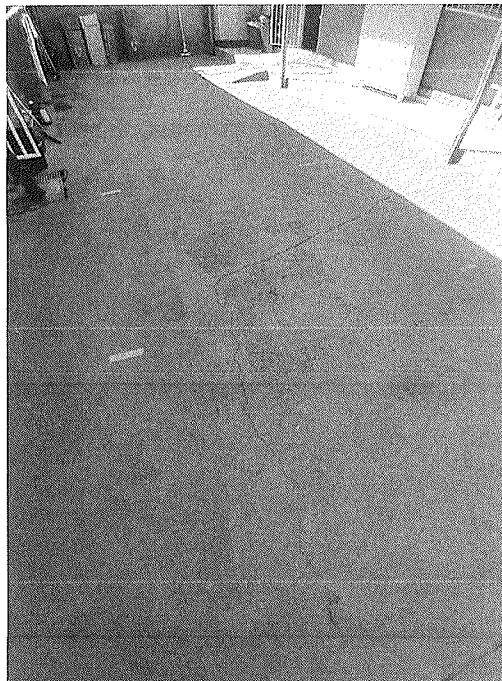
Figura 15 – Trincas no chão.

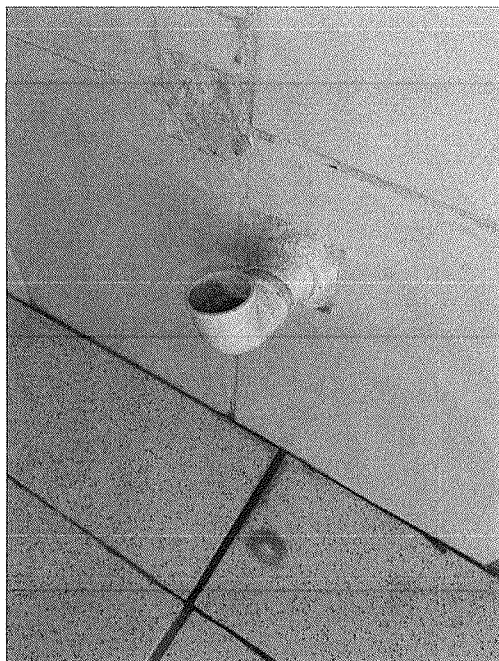
Figura 16 – Encanamento sem utilização.

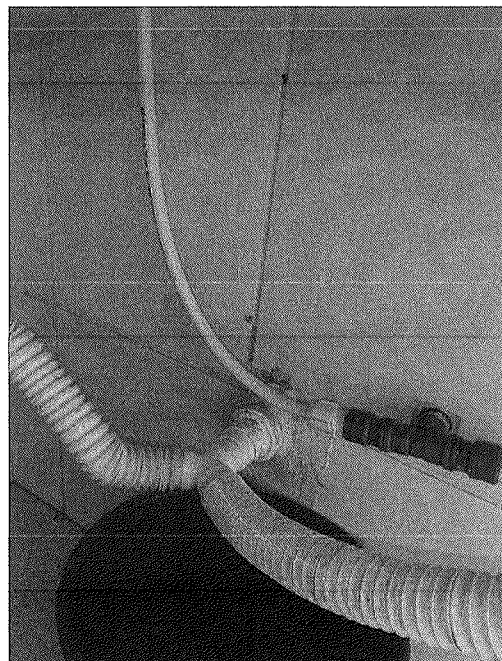
Figura 17 – Mangueira com vazamento.

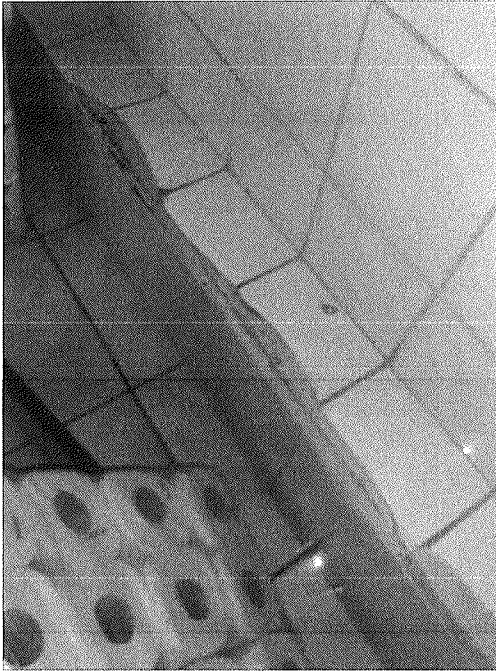
Figura 18 – Revestimento cerâmico danificado.

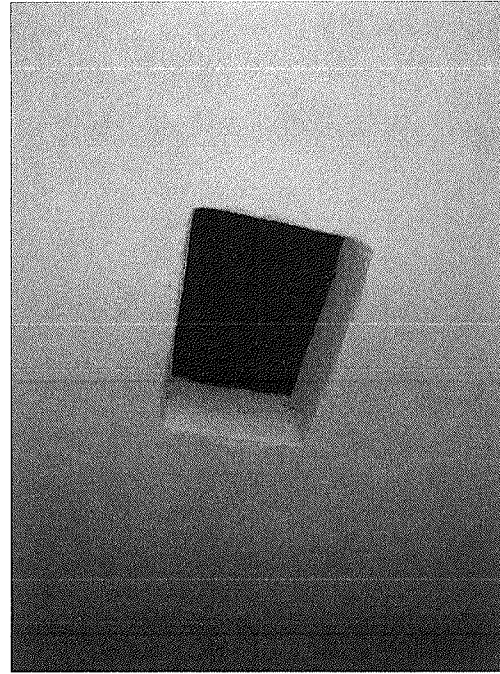
Figura 19 – Falta de vedação.

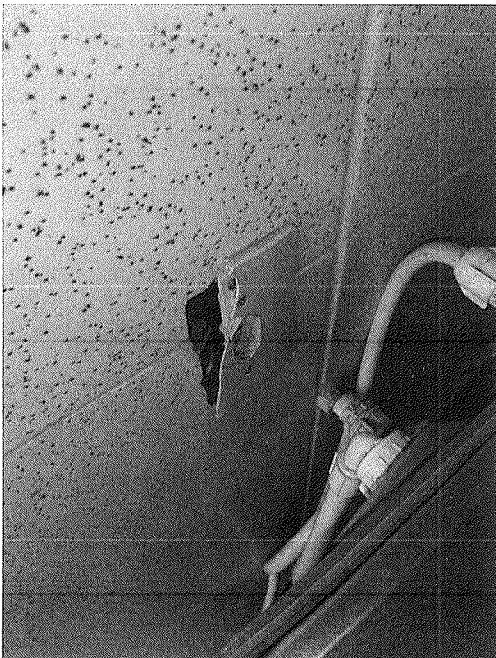
Figura 20 – Tomada danificada.

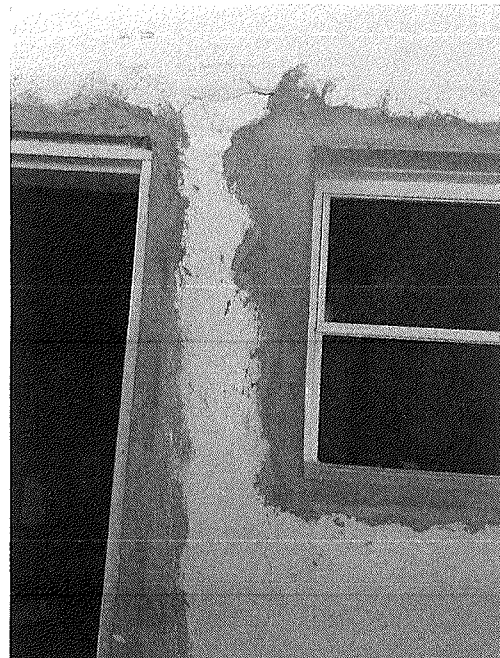
Figura 21 – Falta de pintura nas paredes.

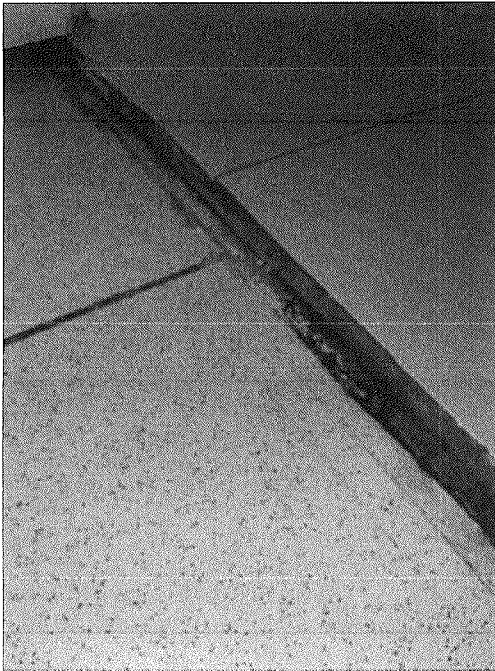
Figura 22 – Revestimento danificado no banheiro.

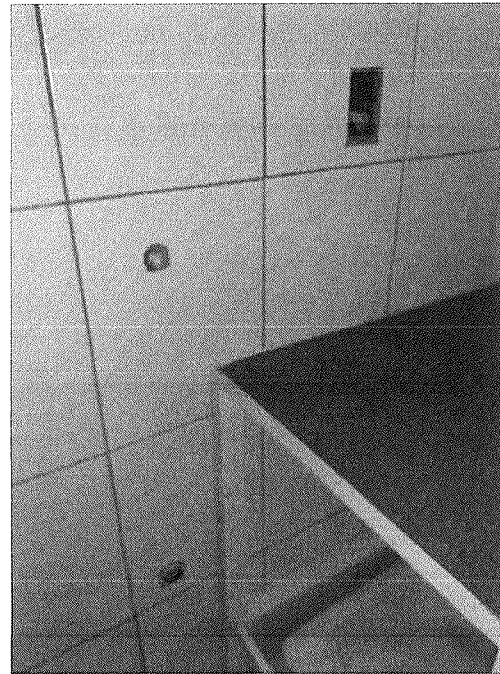
Figura 23 – Encanamento e caixa de tomada abertos.

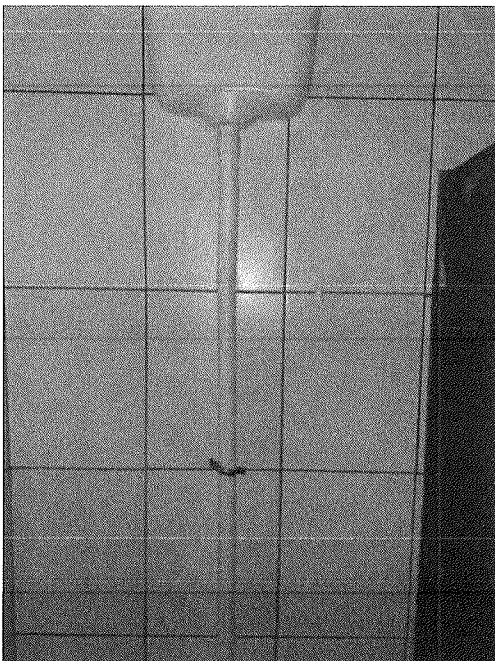
Figura 24 – Tubulação inadequada.

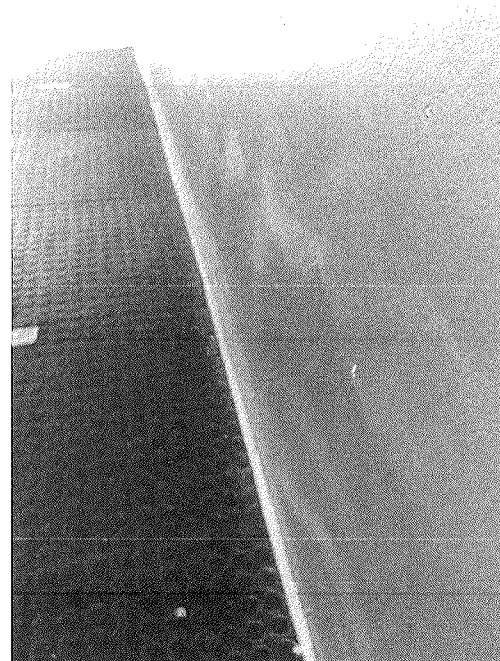
Figura 25 – Estufamento da pintura na parte externa.

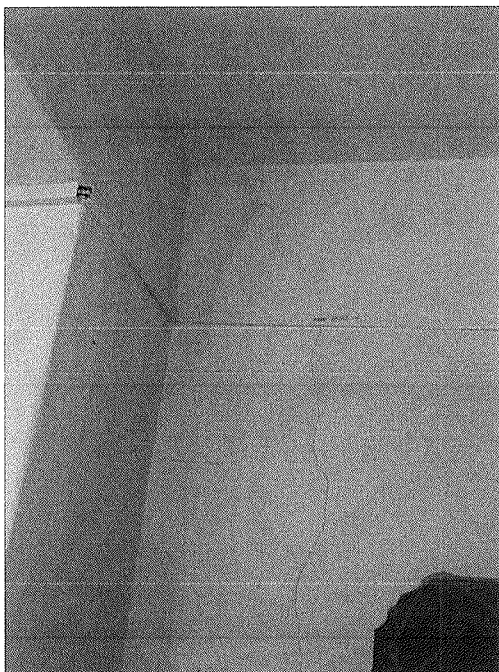
Figura 26 – Trincas nas salas de aula.

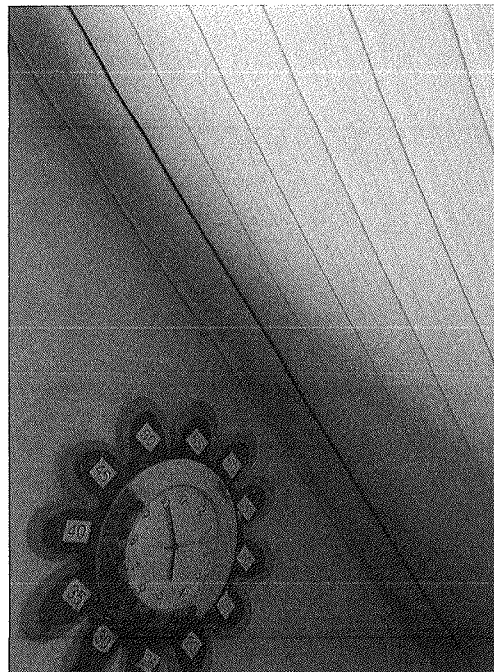
Figura 27 – Danos no forro.

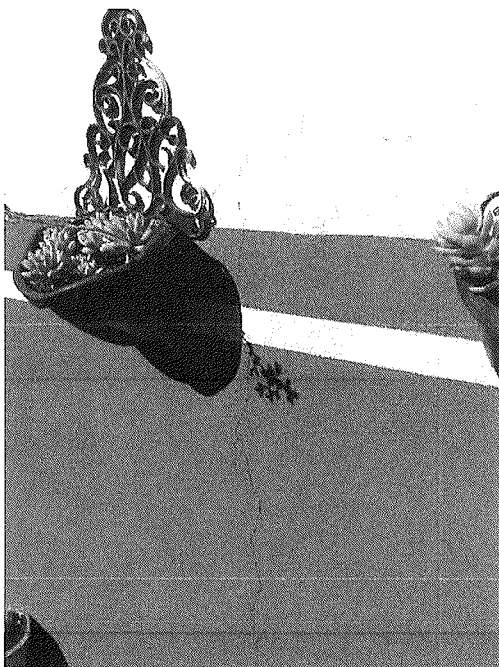
Figura 28 – Trincas nos muros.

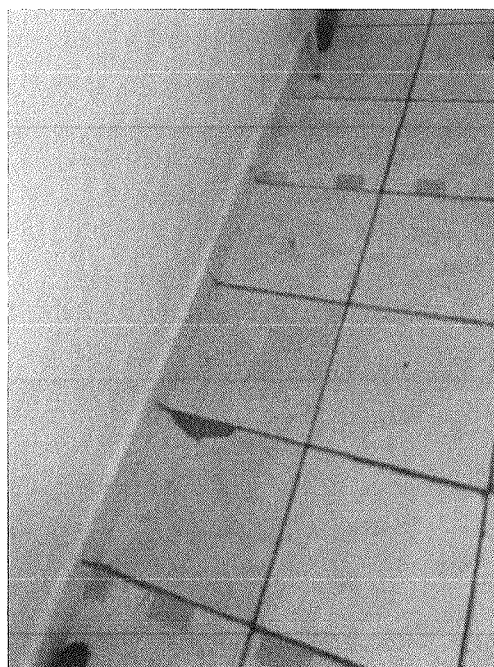
Figura 29 – Revestimento danificado.

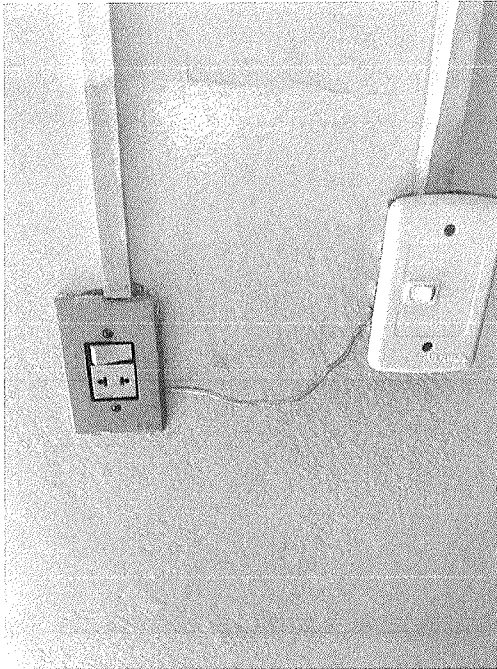
Figura 30 – Tomada danificada.

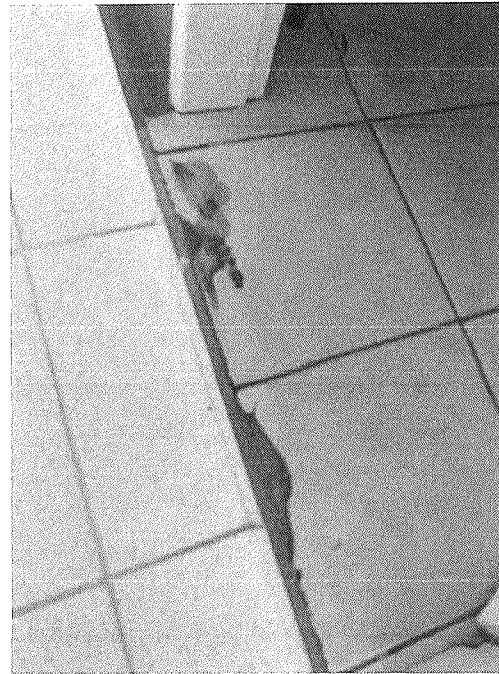
Figura 31 – Infiltração e revestimento danificado na biblioteca.

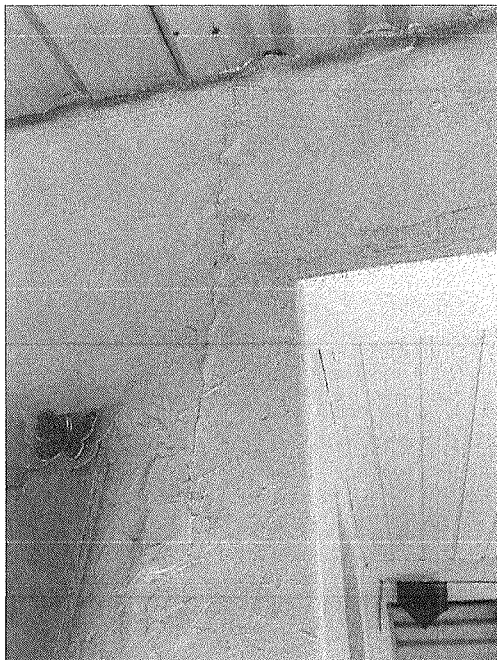
Figura 32 – Trincas nas paredes.
