PLANO DE MANUTENÇÃO PREDIAL
E. M. SÃO BENEDITO

AGOSTO DE 2021

Localização Pouso Alegre, MG.

Título Plano de Manutenção Predial

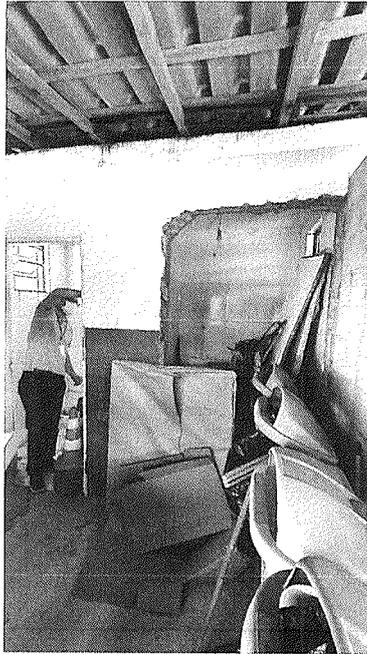
Figura 2 – Obra inacabada no fundo da edificação, onde se encontra dois banheiros e uma sala.

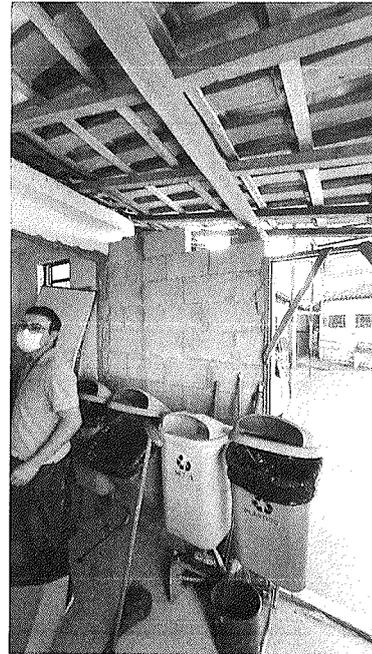
Figura 3 – Obra inacabada.

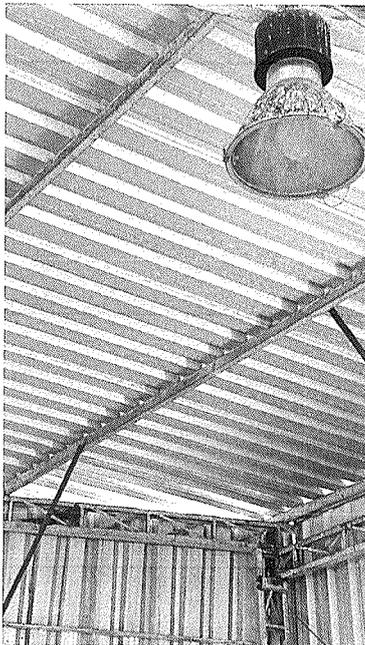
Figura 4 – Luminária danificada.

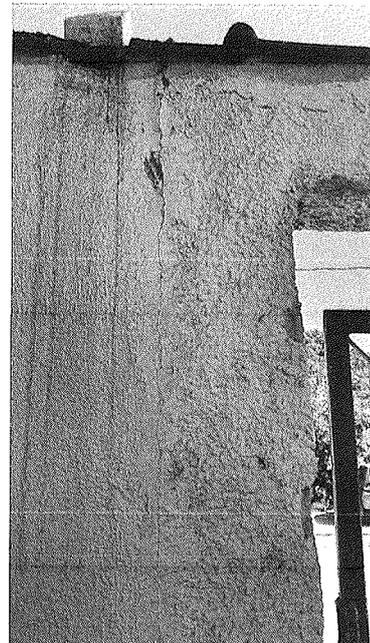
Figura 5 – Trinca e acabamento danificado.

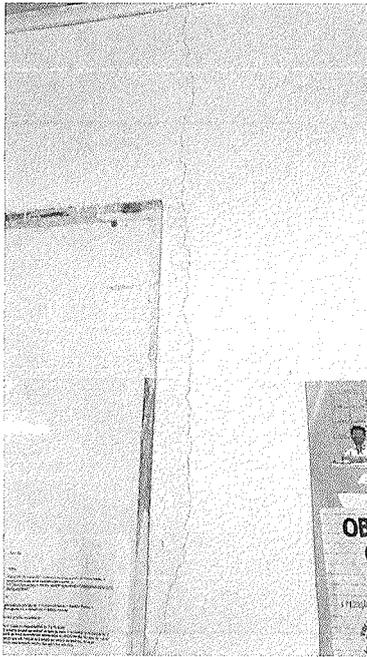
Figura 6 – Trinca extensa na parede.

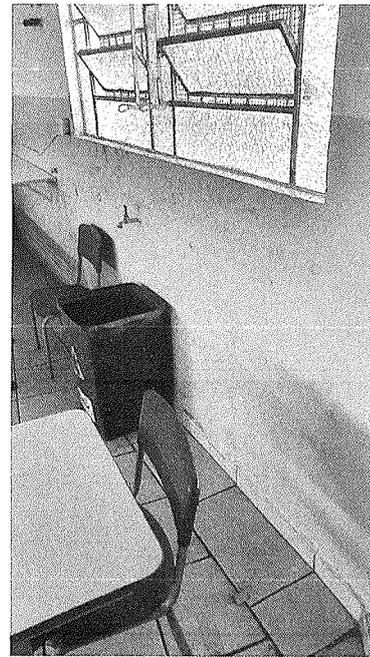
Figura 7 – Umidade na parede e torneira com defeito no refeitório.

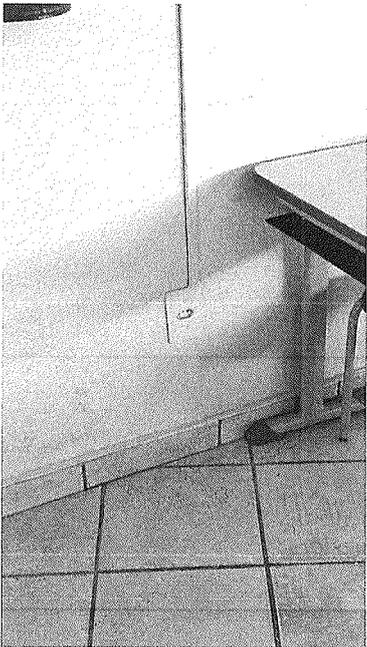
Figura 8 – Tomadas sem funcionamento.

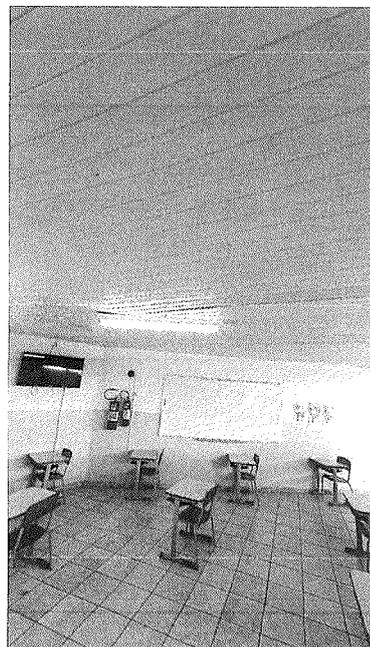
Figura 9 – Forro de PVC danificado.

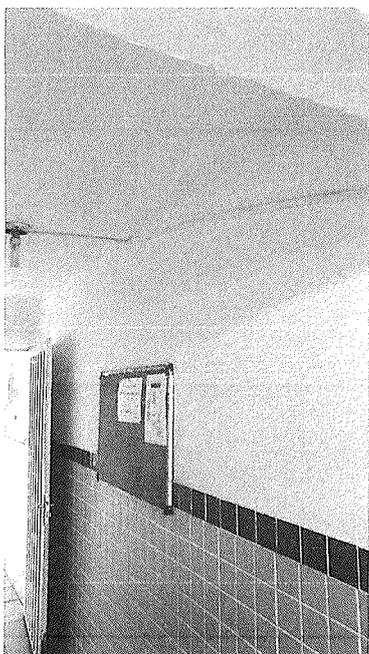
Figura 10 – Instalação elétrica provisória e sem funcionamento no refeitório.

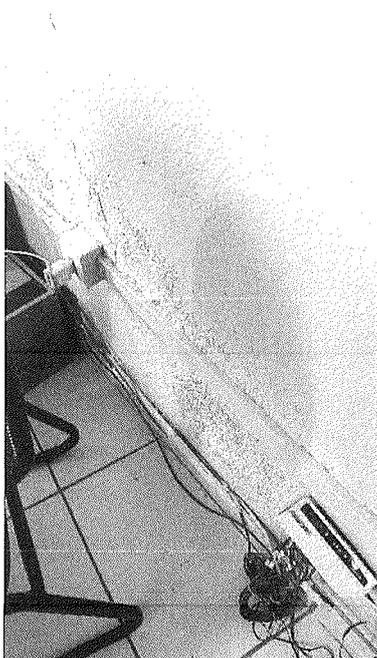
Figura 12 – Umidade e instalação elétrica provisória e insuficiente.

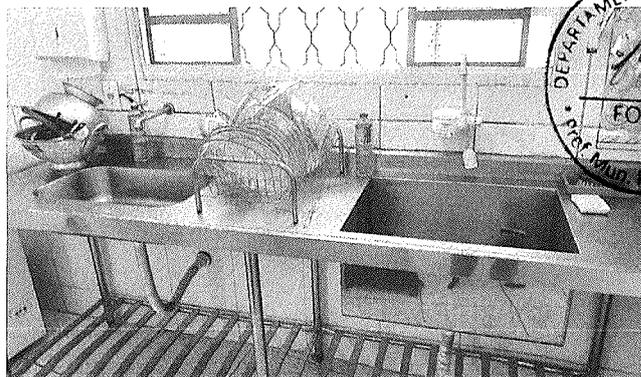
Figura 11 – Problemas hidráulicos na cozinha.

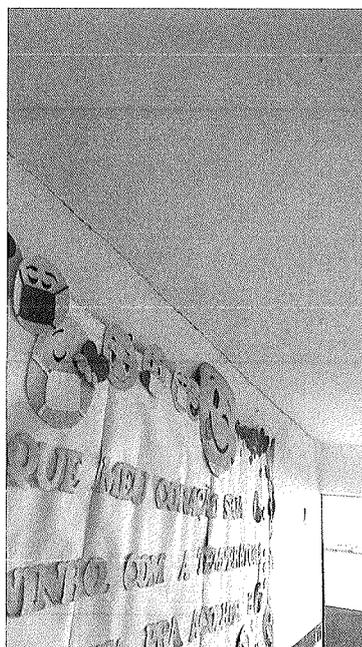
Figura 13 – Trinca entre a laje e a parede.

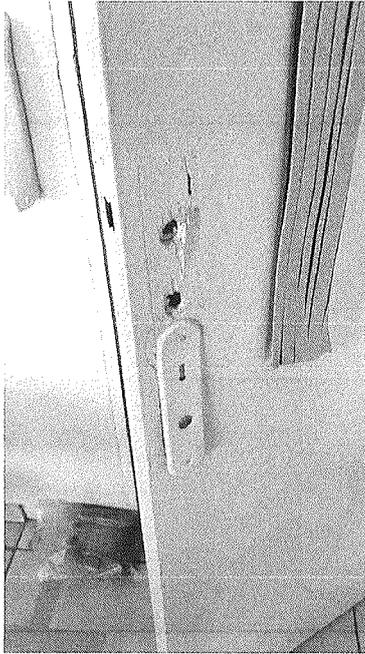
Figura 14 – Porta sem maçaneta.

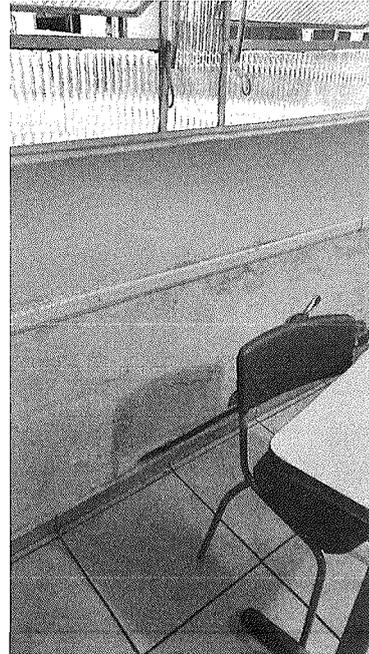
Figura 15 – Umidade no peitoril da janela.

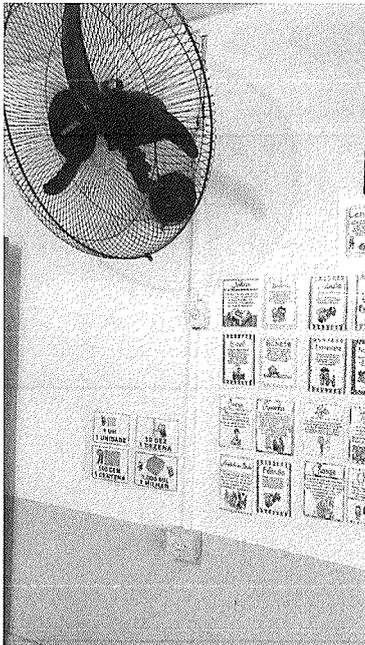
Figura 16 – Instalação elétrica provisória.

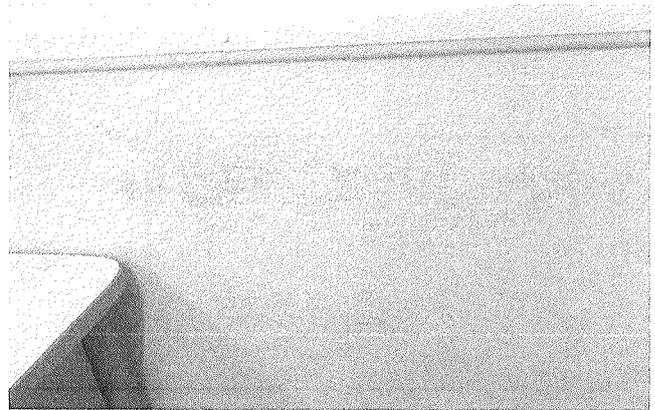
Figura 17 – Umidade.

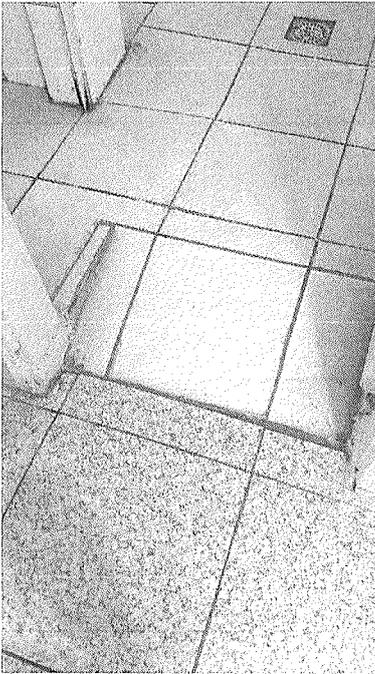
Figura 18 – Alto desnível no banheiro masculino.

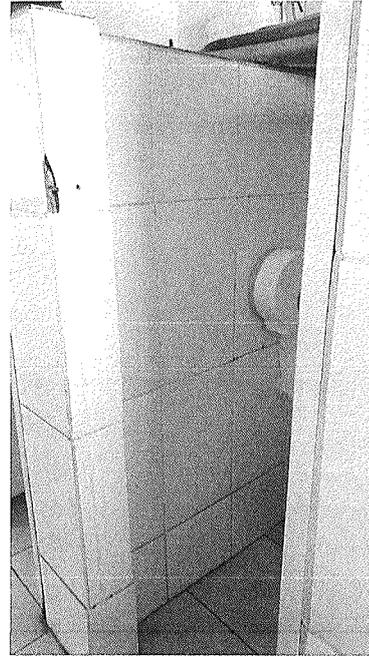
Figura 19 – Falta da folha da porta.

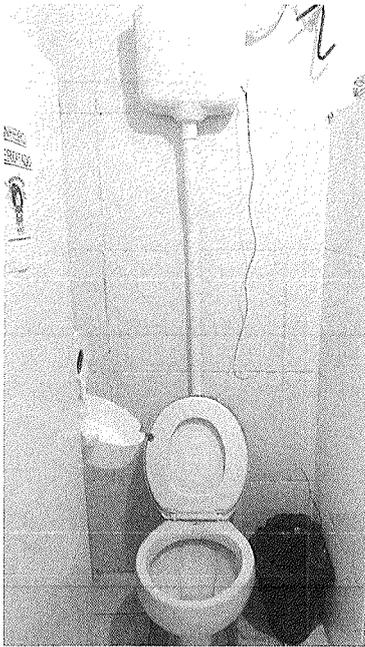
Figura 20 – Problemas na descarga-Banheiro feminino.

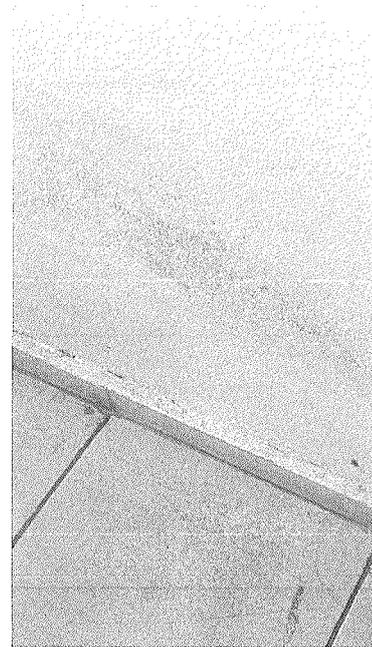
Figura 21 – Infiltração na sala dos professores.

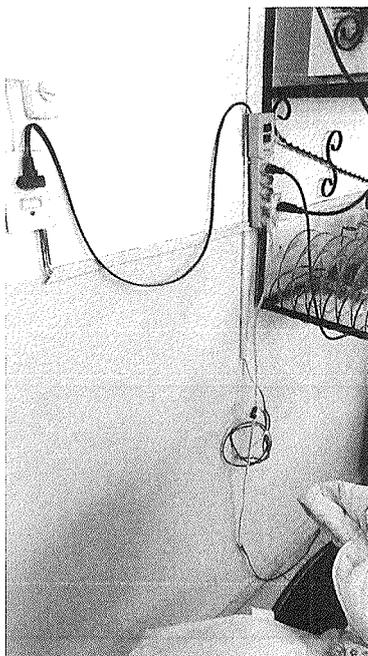
Figura 22 – Instalação elétrica precária e insuficiente.

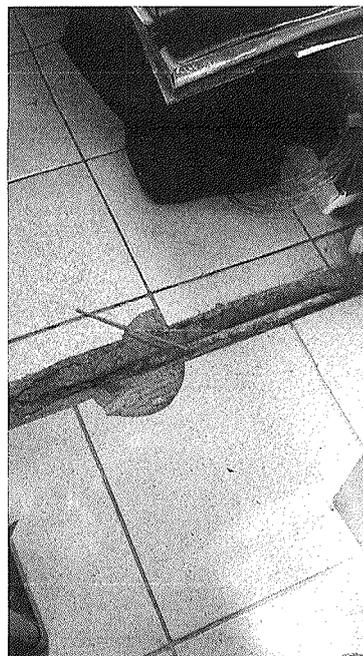
Figura 23 – Soleira danificada.

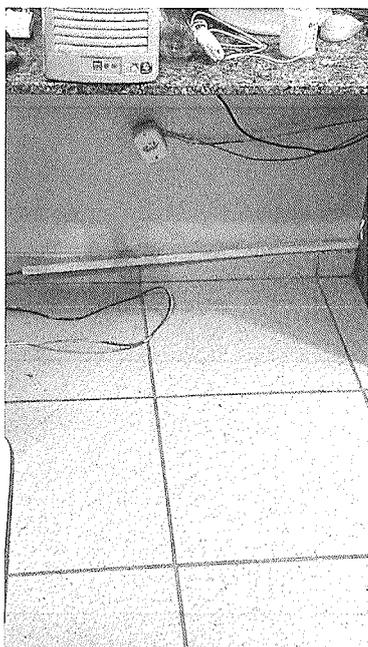
Figura 24 – Instalação elétrica insuficiente.

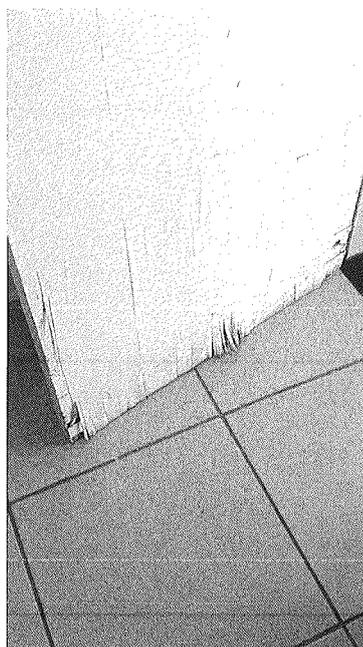
Figura 25 – Porta danificada.

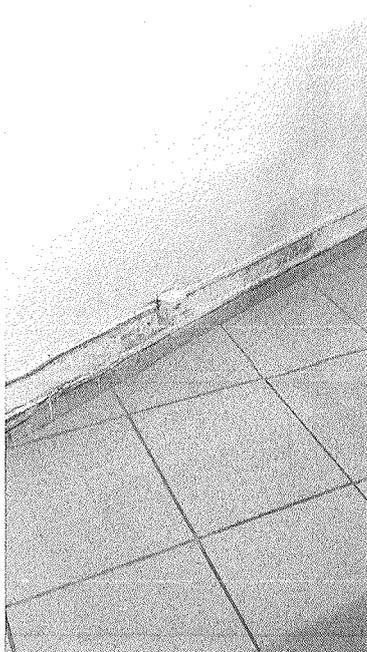
Figura 26 – Infiltração e falta de tomadas.

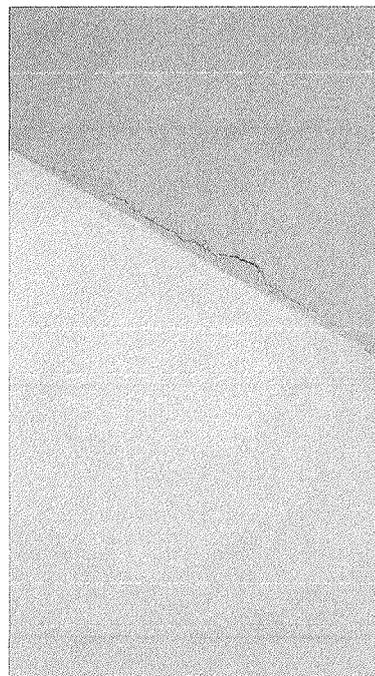
Figura 27 – Trincas na laje.

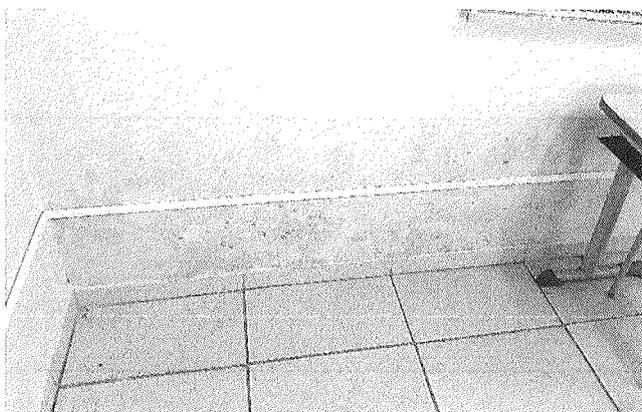
Figura 28 – Umidade.

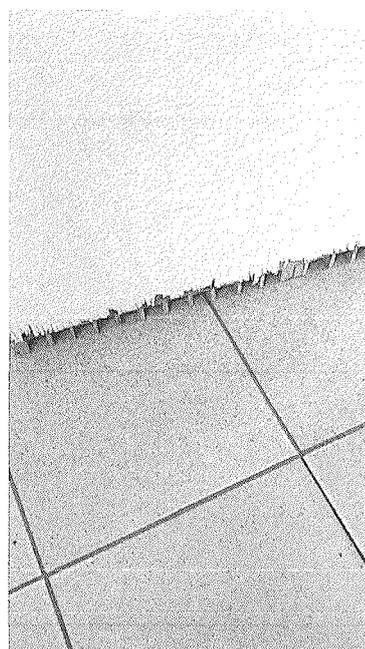
Figura 29 – Porta danificada na sala 5.

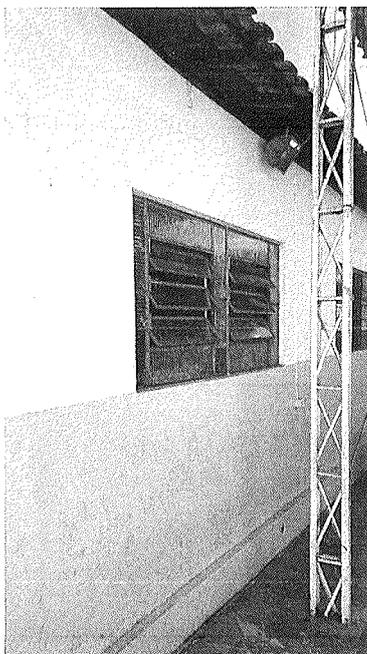
Figura 30 – Janela com abertura inadequada para sala de aula. Ventilação insuficiente.

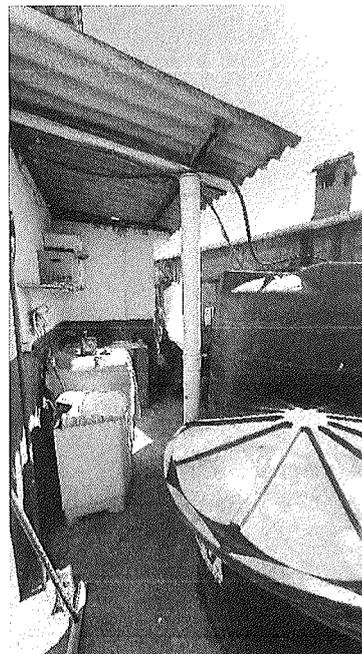
Figura 31 – Lavanderia sem cobertura, instalação elétrica precária e caixa d'água exposta ao sol.
