**PLANO DE MANUTENÇÃO PREDIAL**  
ESCOLA MUNICIPAL VASCONCELOS COSTA

AGOSTO DE 2021

Título Plano de Manutenção Predial

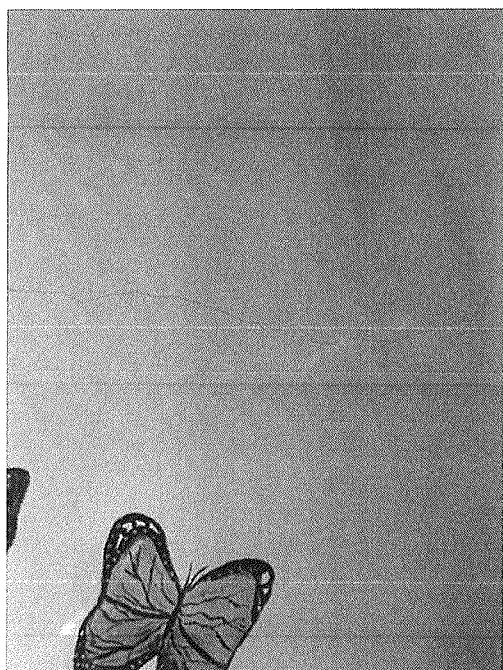
Figura 2 - Trinca na parede

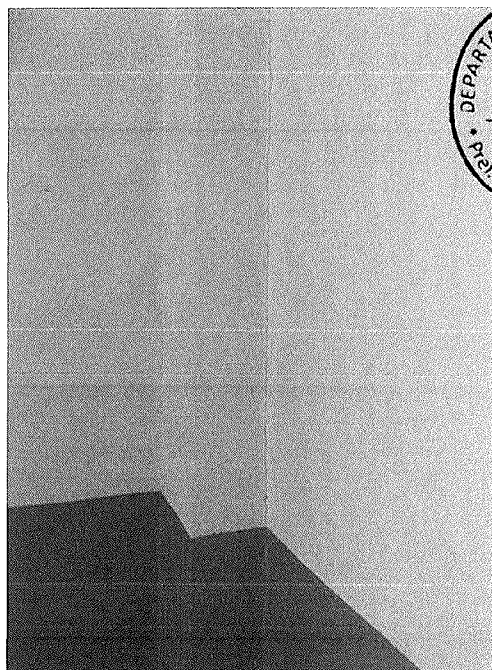
Figura 3 - Trinca na parede

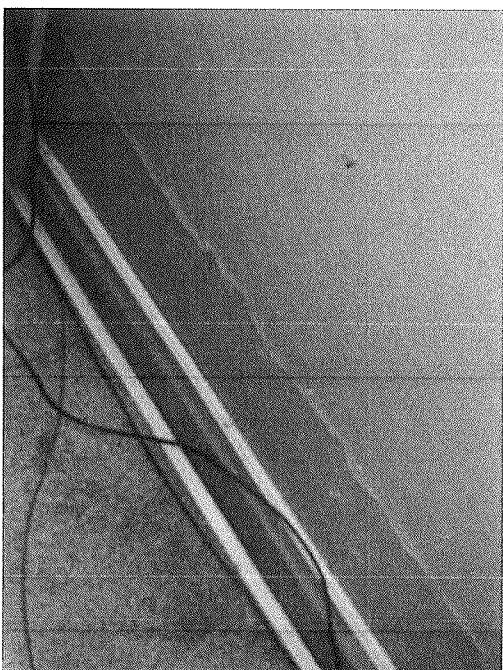
Figura 4 - Descascamento da pintura na  
parede

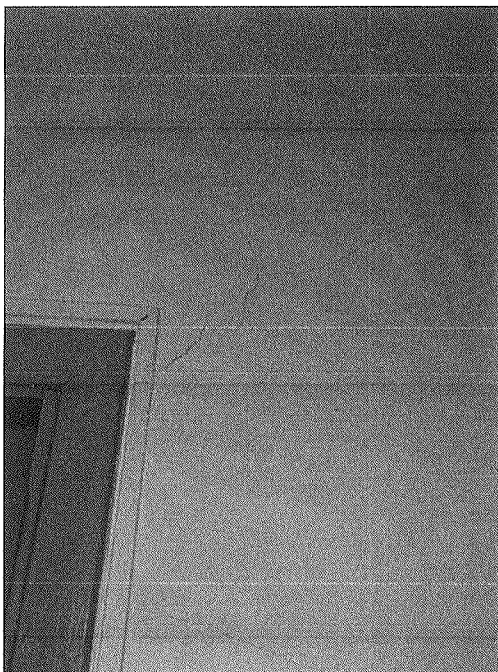
Figura 6 - Trinca na parte superior da parede

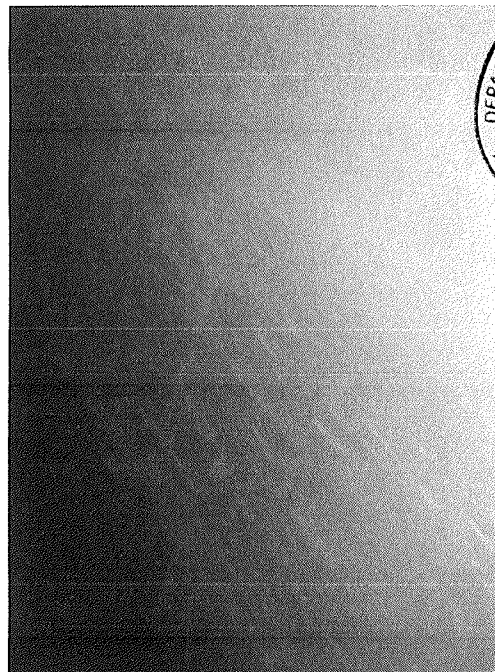
Figura 7 - Gesso danificado

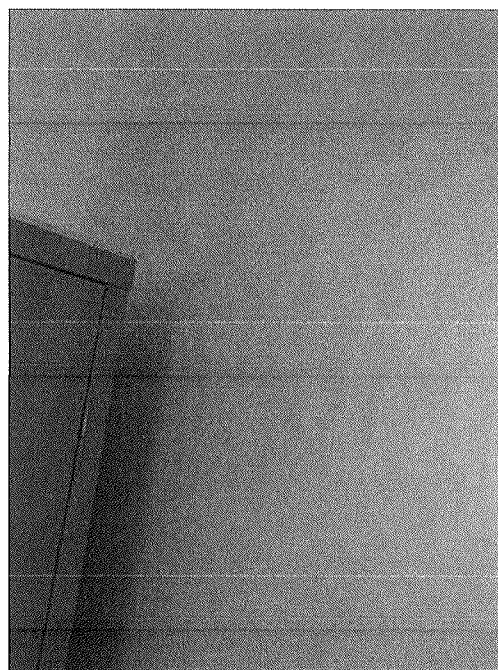
Figura 9 - Trinca na parede

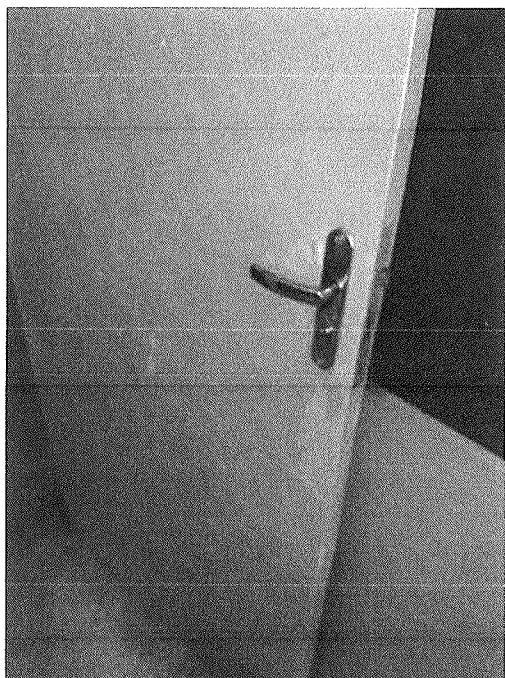
Figura 10 - Porta danificada

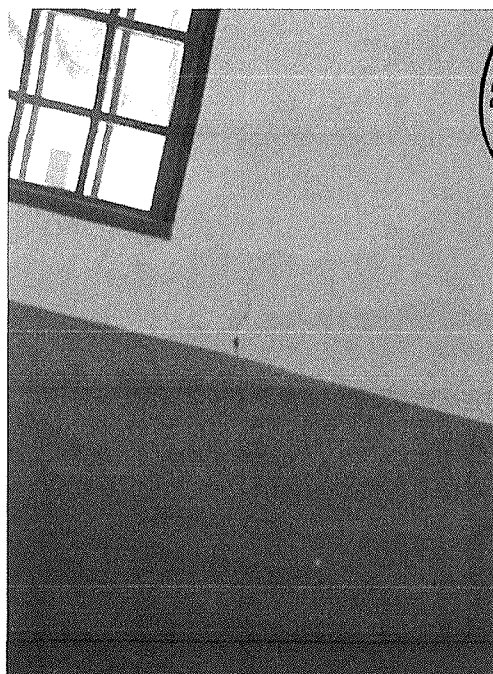
Figura 15 - Trinca na parede

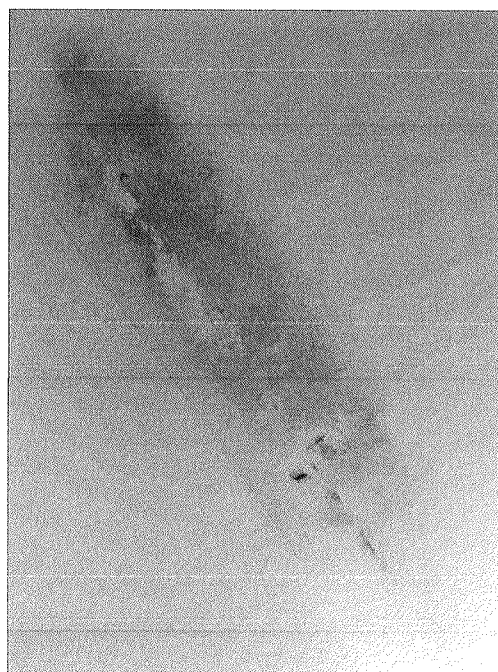
Figura 17 - Infiltração na laje

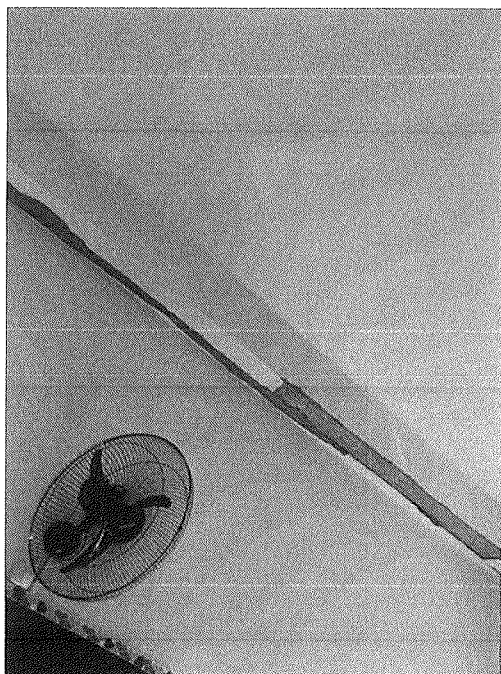
Figura 18 - Reboco danificado

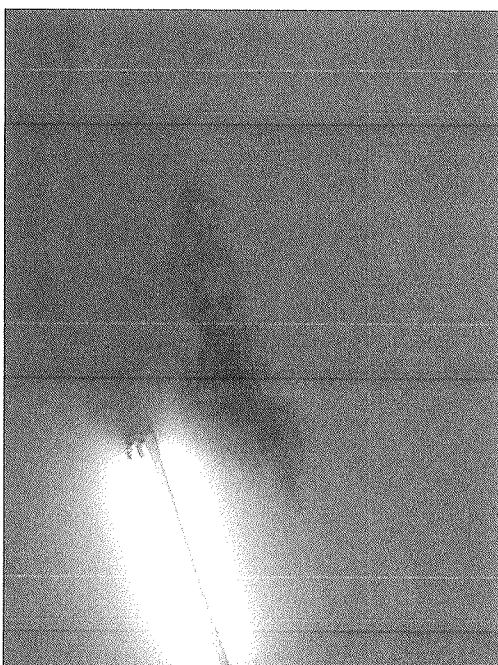
Figura 20 - Infiltração na laje

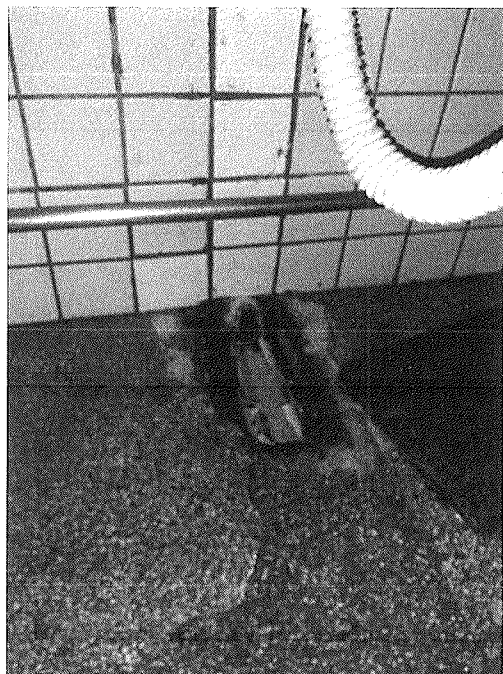
Figura 22 - Encanamento danificado

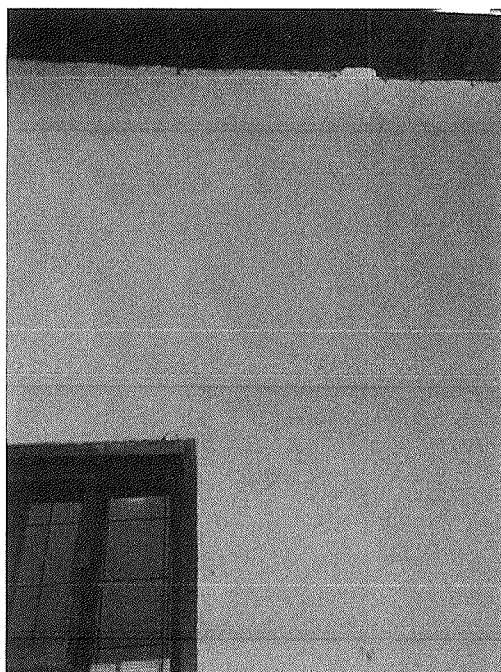
Figura 26 - Trinca na parede

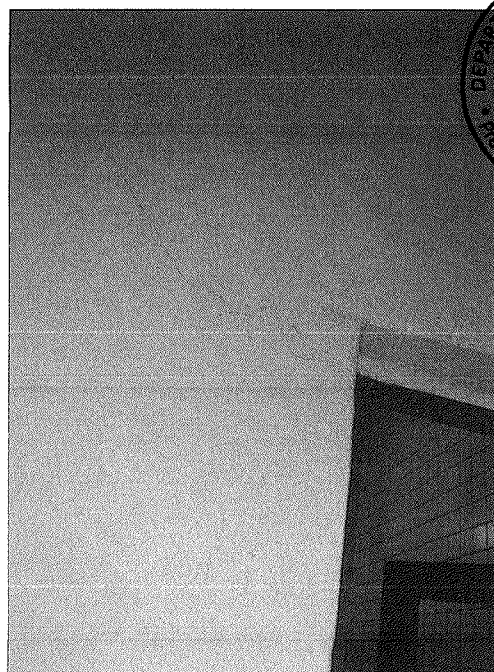
Figura 27 - Trinca na parede

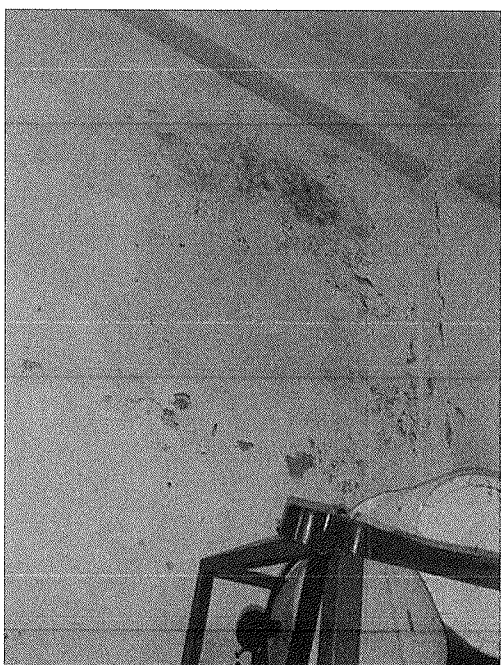
Figura 28 - infiltração na parede

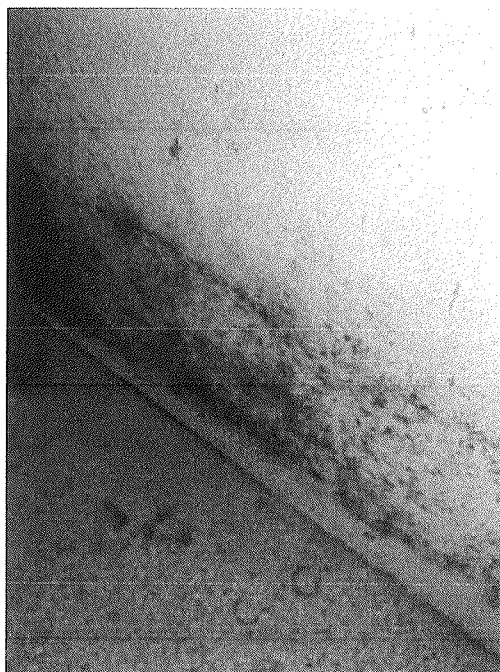
Figura 30 - Infiltração na parede

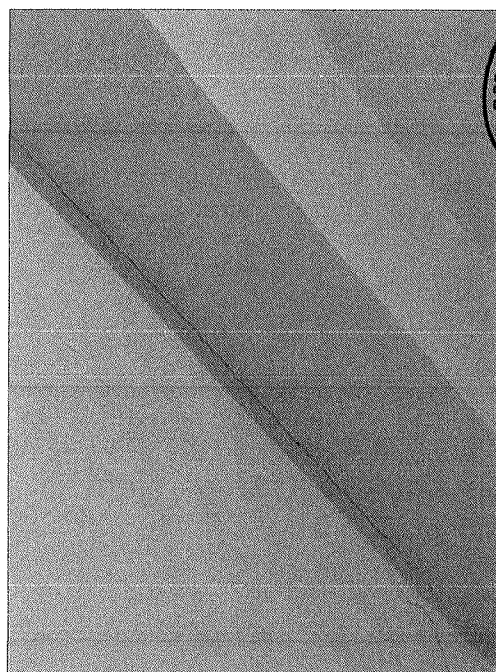
Figura 31 - Trinca na parede

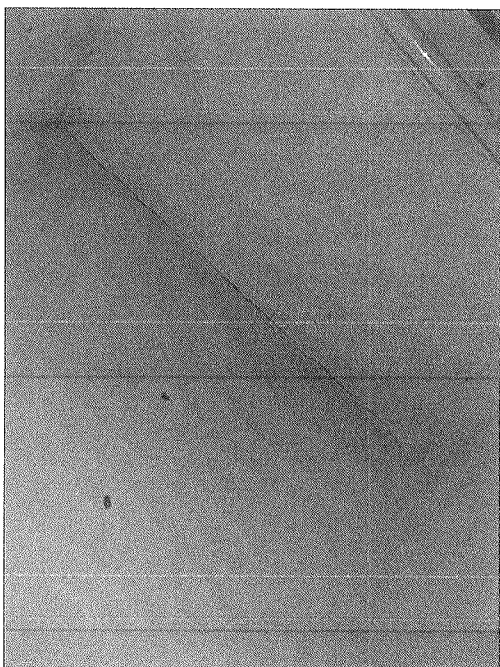
Figura 32 - Trinca na laje

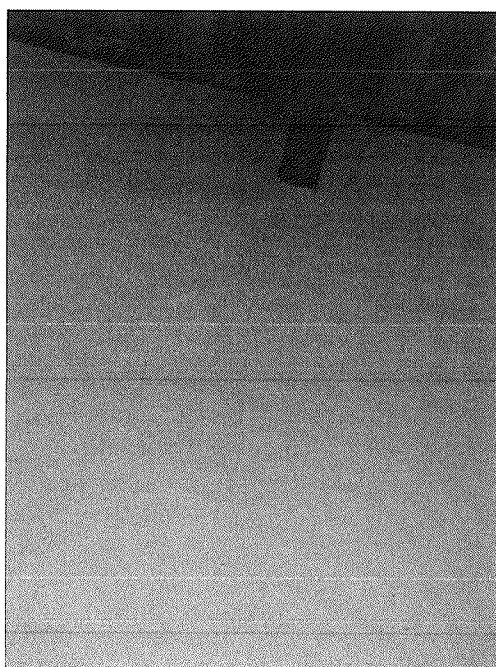
Figura 33 - Trinca na parede

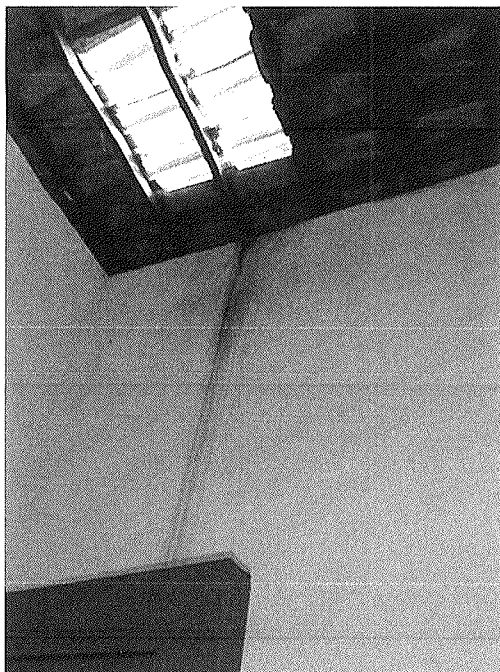
Figura 34 - Infiltração na parede

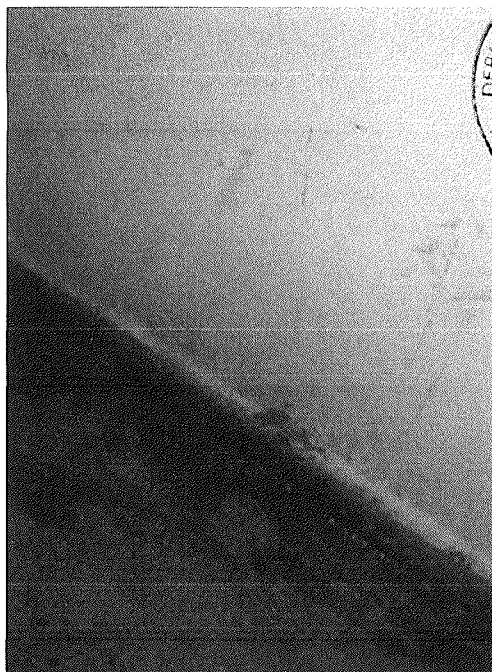
Figura 35 - Infiltração na parede

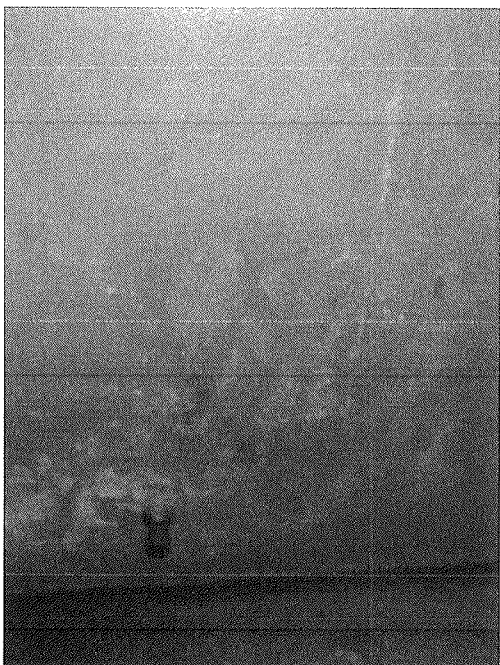
Figura 36 - Umidade e trinca na parede

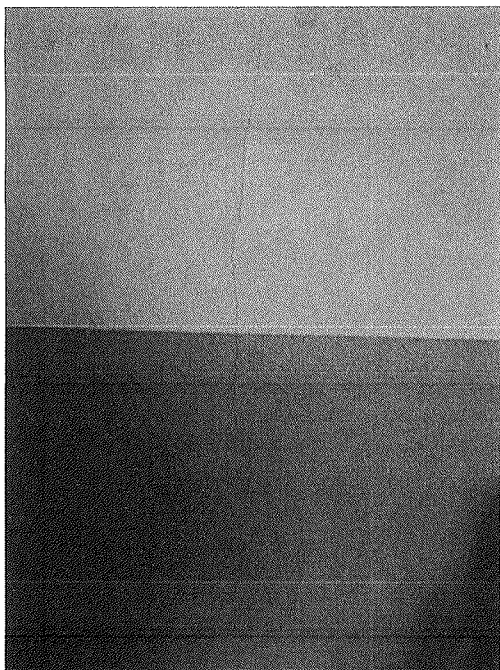
Figura 38 - Trinca na parede

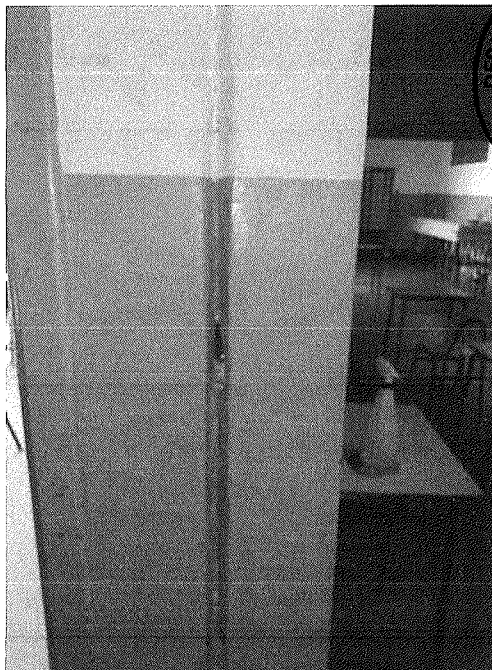
Figura 39 - Trinca na parede

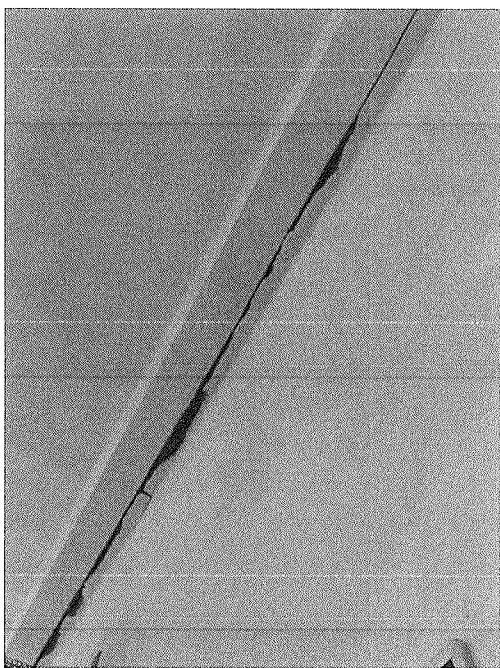
Figura 40 - Rachadura na laje

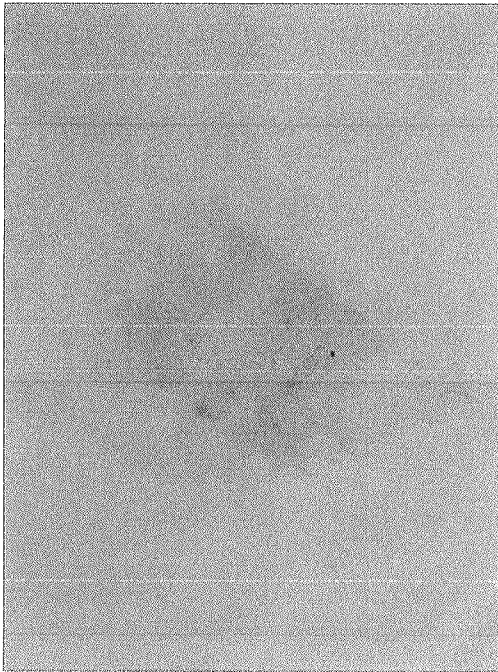
Figura 42 - Infiltração na laje

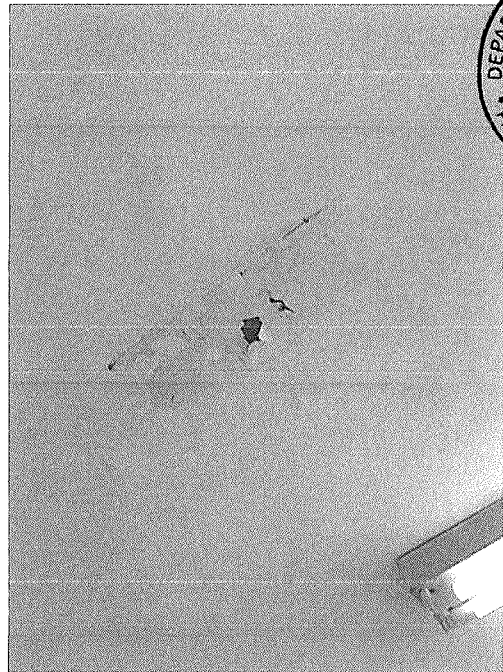
Figura 43 - Descascamento da pintura e infiltração na laje

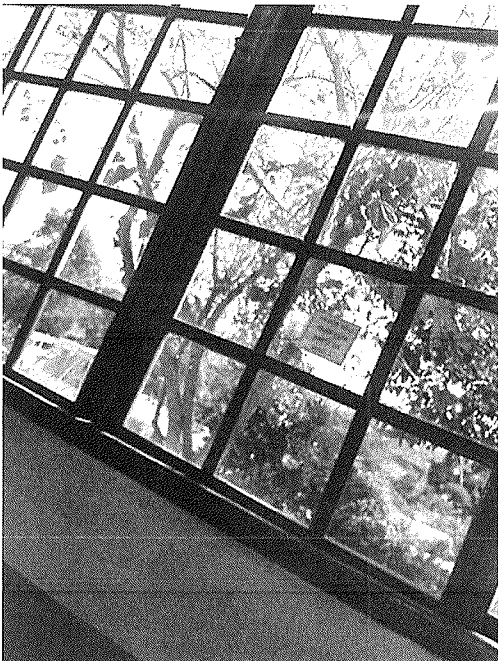
Figura 44 - Janela danificada

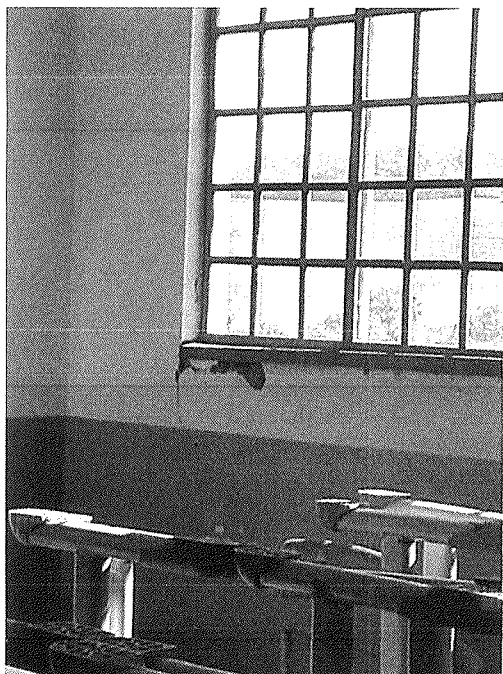
Figura 58 - Parede com reboco danificado e trinca abaixo da janela

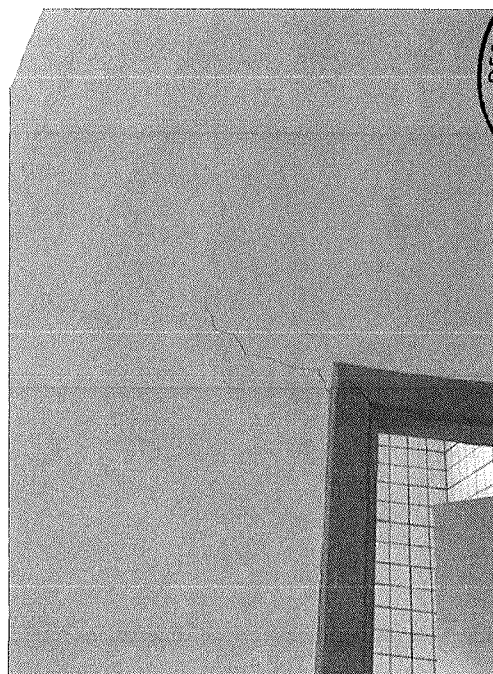
Figura 59 - Trinca na parede

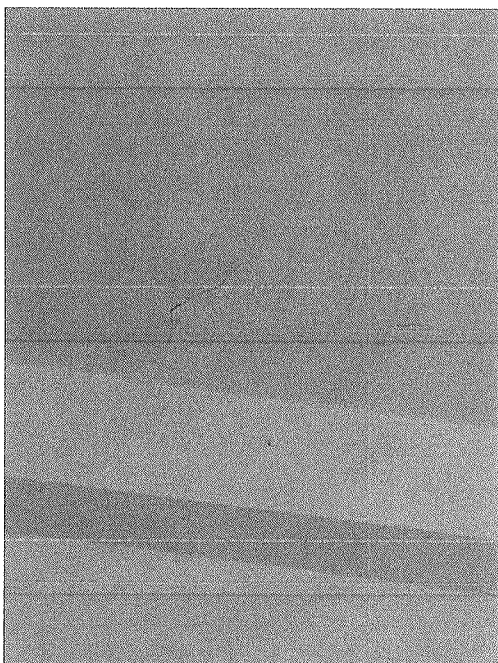
Figura 60 - Trinca na laje

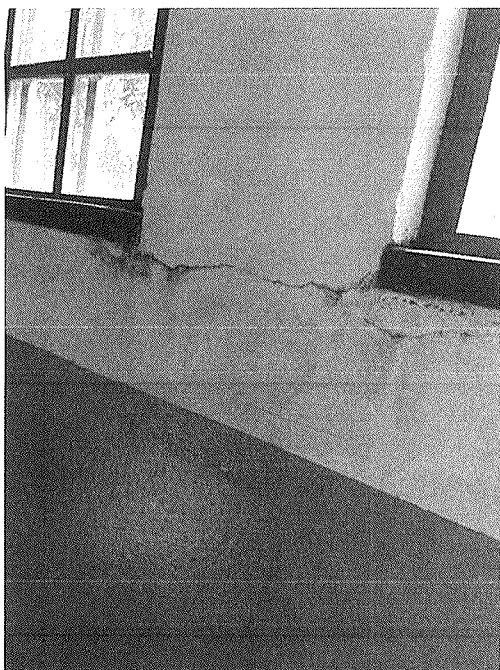
Figura 62 - Infiltração e trinca na parede

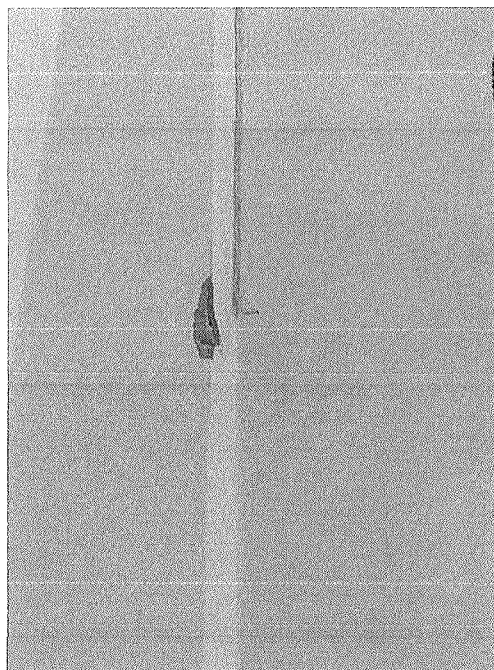
Figura 63 - Reboco danificado

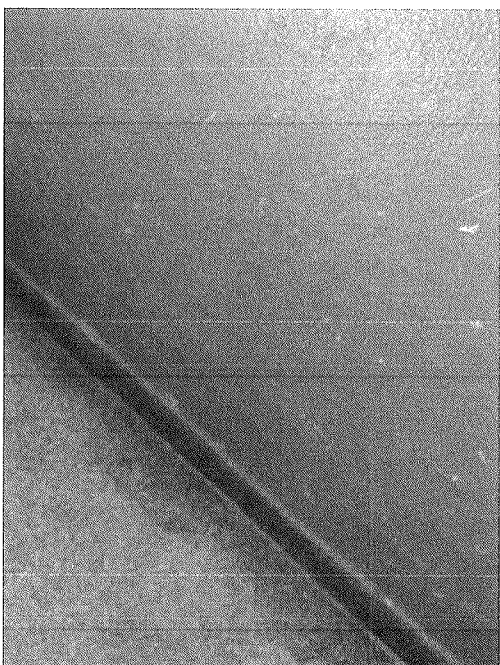
Figura 64 - Infiltração na parede

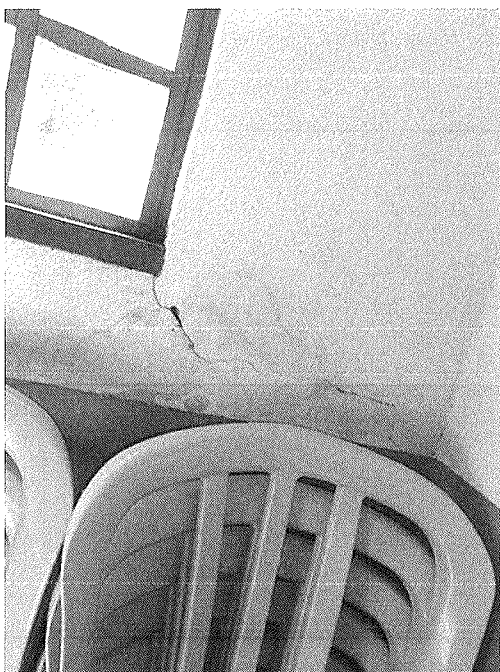
Figura 66 - Trinca na parede

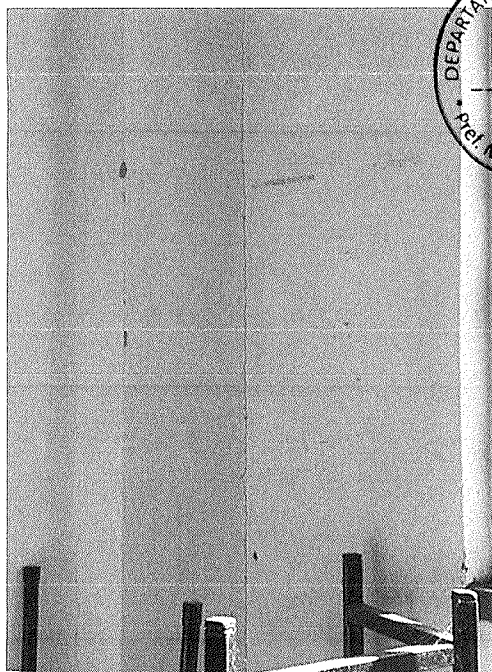
Figura 67 - Trinca entre as paredes

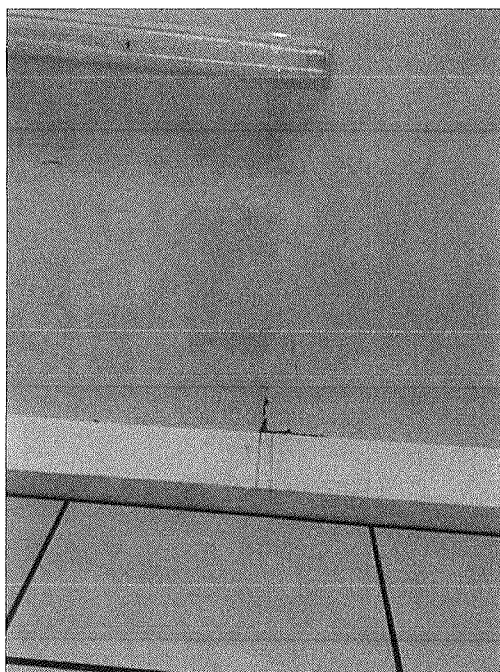
Figura 70 - Infiltração e trinca na parede

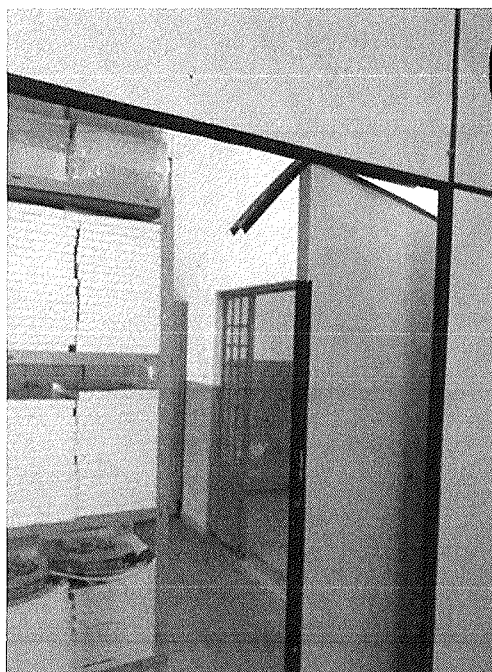
Figura 71 - Porta danificada

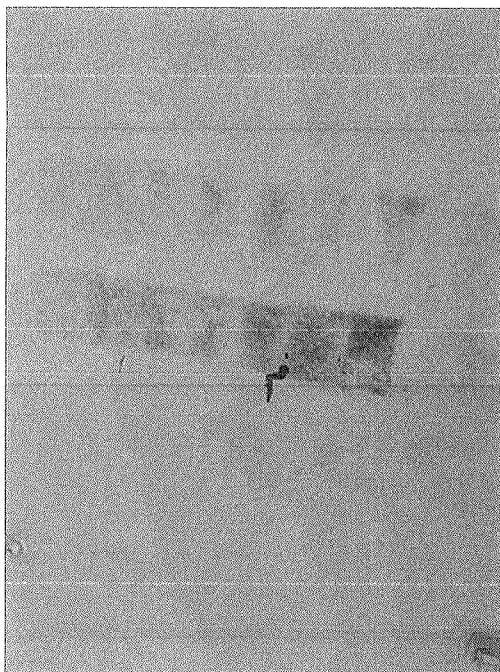
Figura 74 - Infiltração na laje e descascamento da pintura

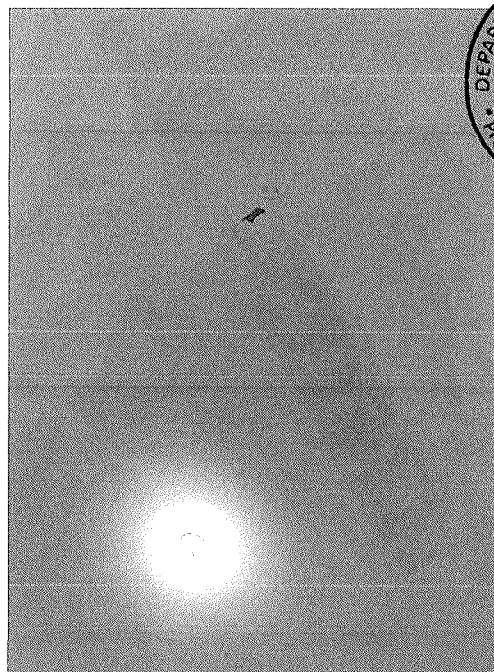
Figura 75 - Reboco danificado e infiltração na laje

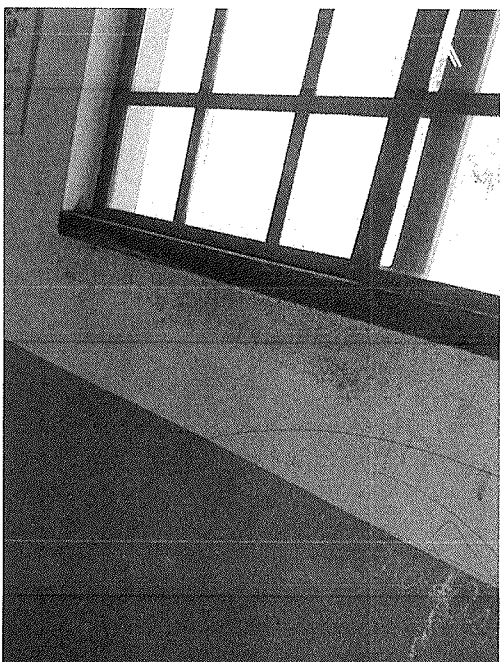
Figura 76 - Infiltração na parede

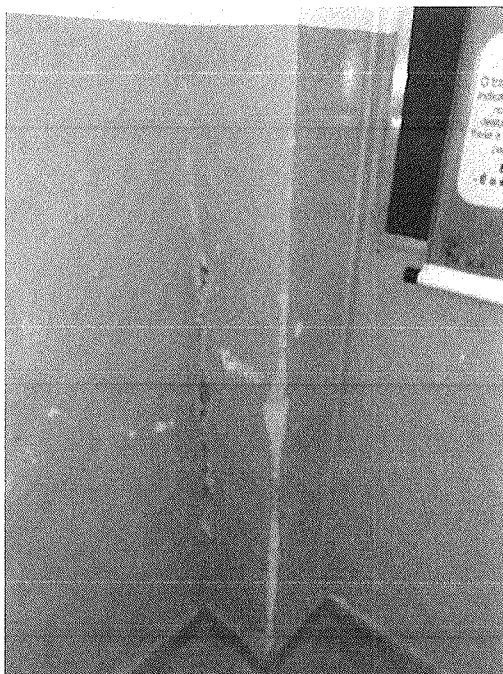
Figura 78 - Reboco danificado

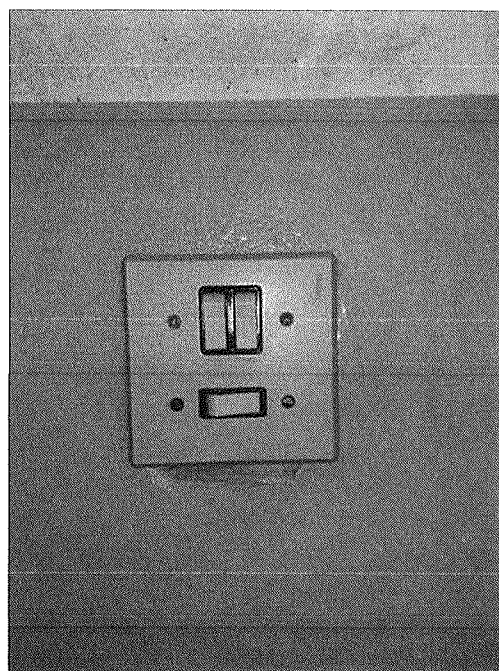
Figura 81 - Interruptor danificado

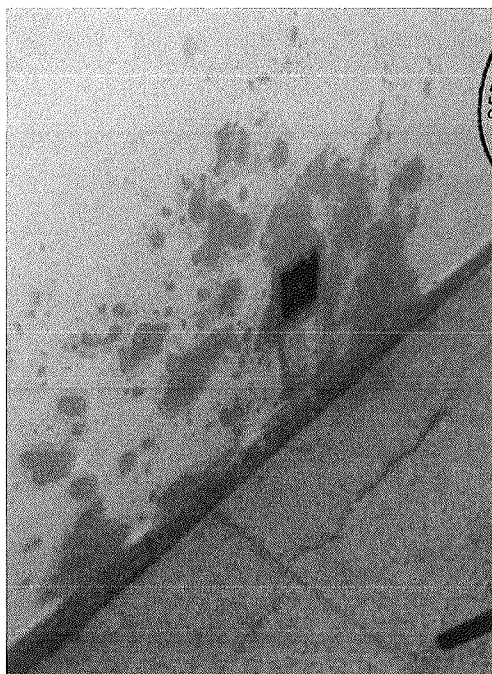
Figura 83 - Infiltração na parede

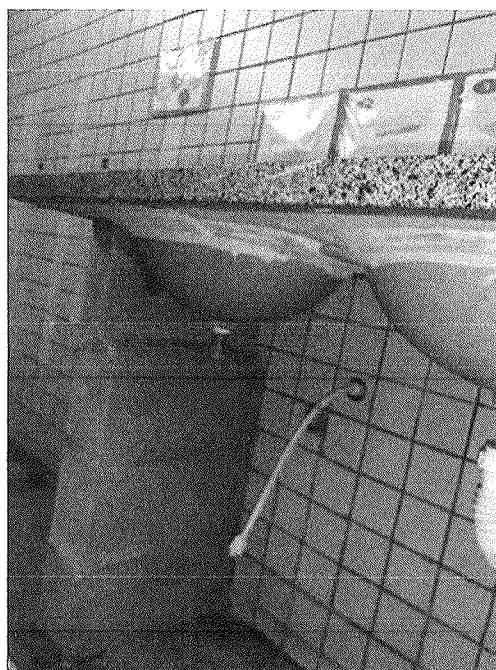
Figura 85 - Pia com problemas hidráulicos

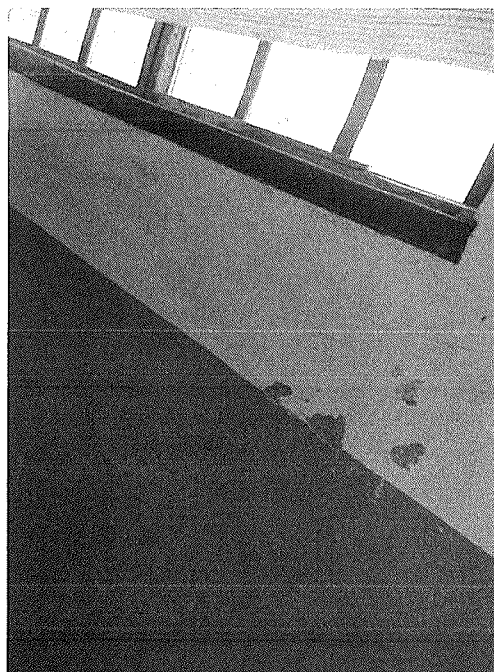
Figura 91 - Infiltração e reboco danificado

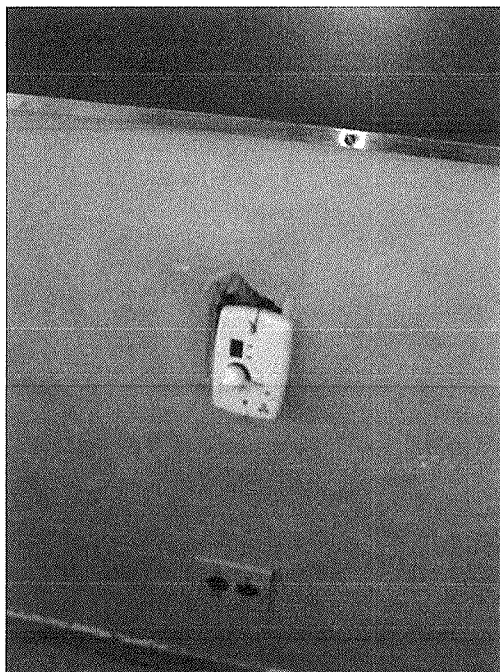
Figura 94 - Parte elétrica danificada

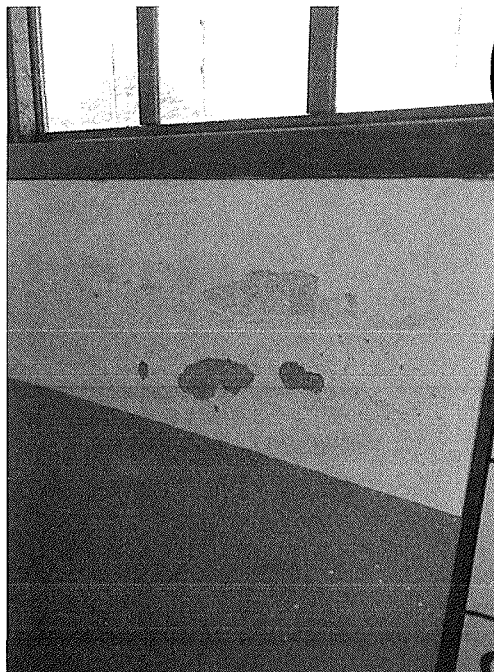
Figura 95 - Infiltração na parede

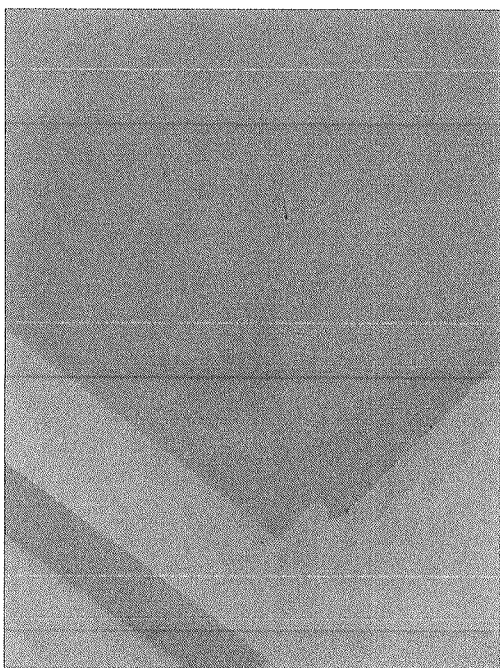
Figura 96 - Infiltração e descolamento do reboco

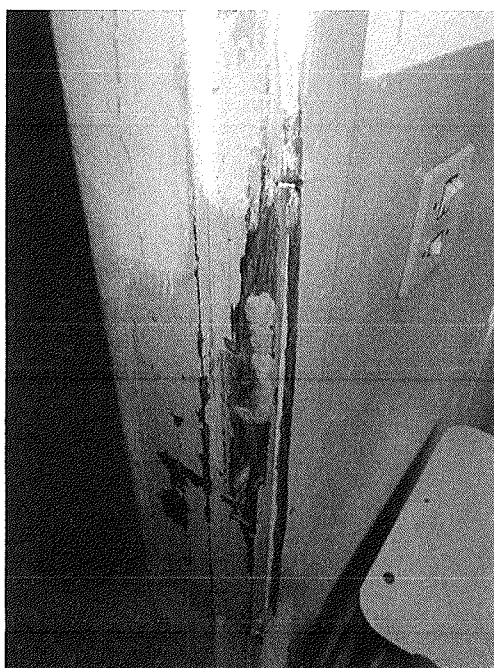
Figura 97 - Porta danificada

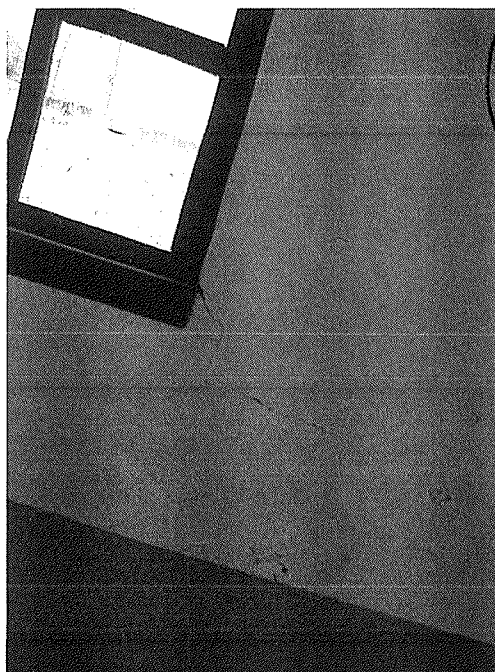
Figura 99 - Trinca na parede

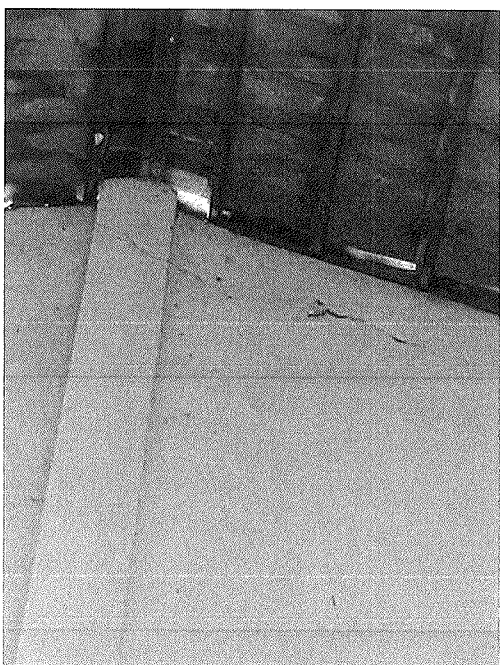
Figura 100 - Rachadura na parede

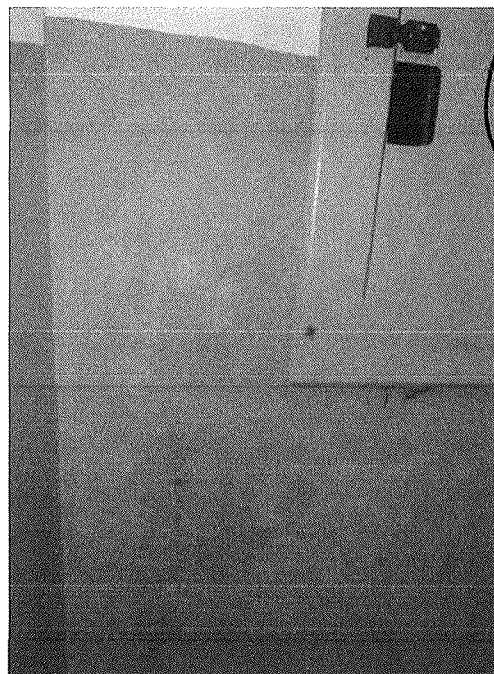
Figura 103 - Trinca na parede

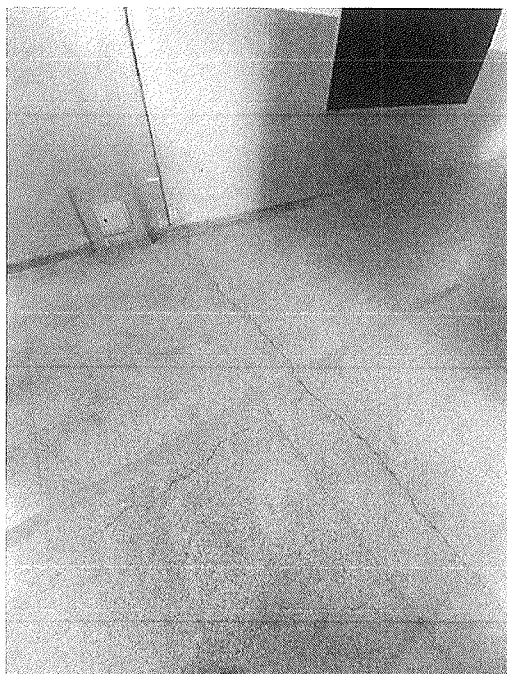
Figura 104 - Revestimento danificado

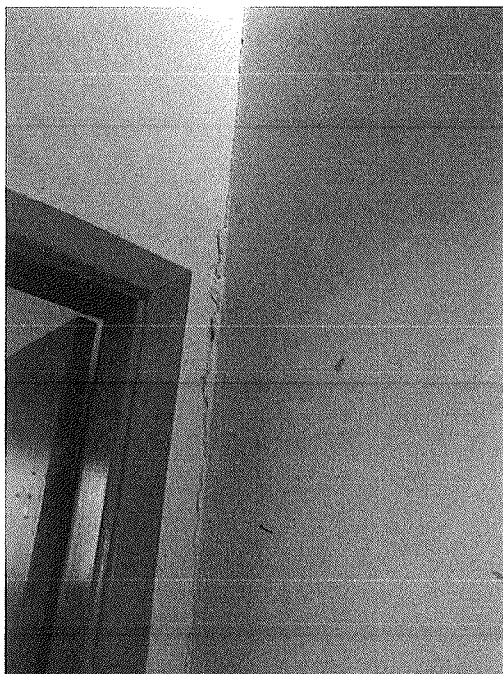
Figura 106 - Trinca entre as paredes

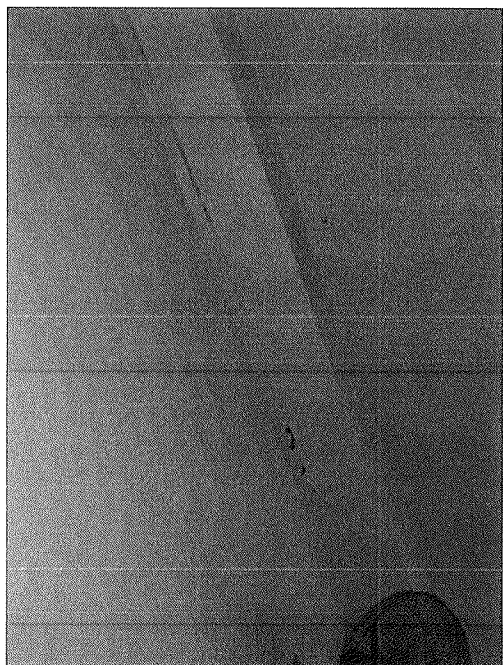
Figura 108 - Trinca na viga

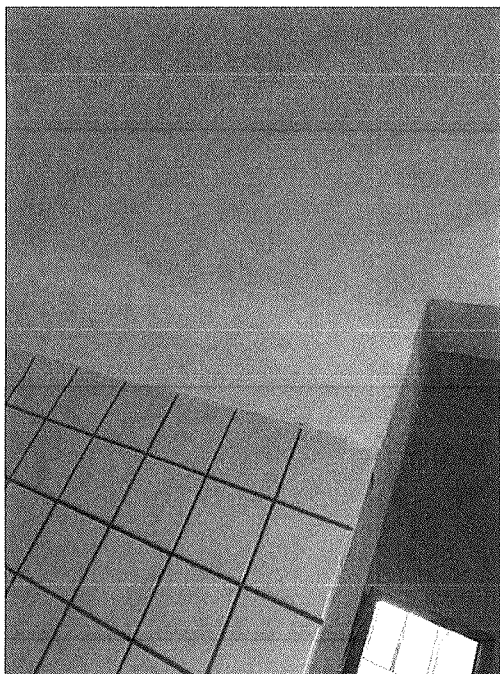
Figura 110 - Trinca na parede

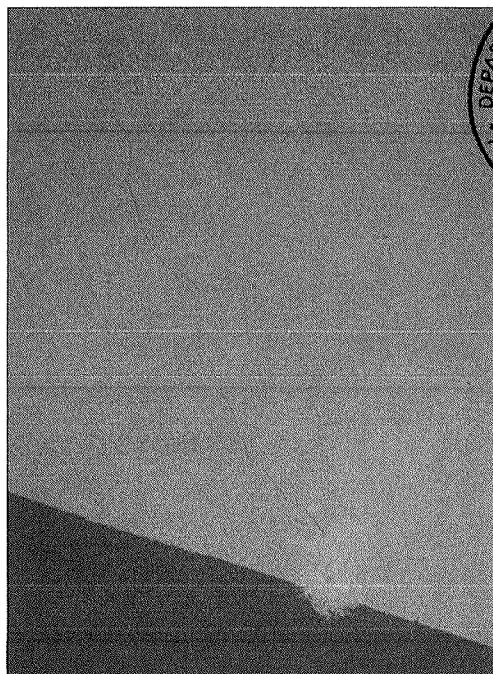
Figura 111 - Trinca na parede

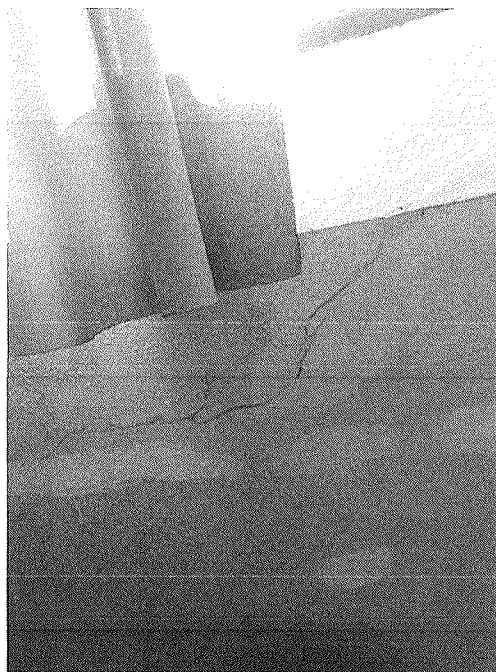
Figura 113 - Trinca na parede abaixo da janela

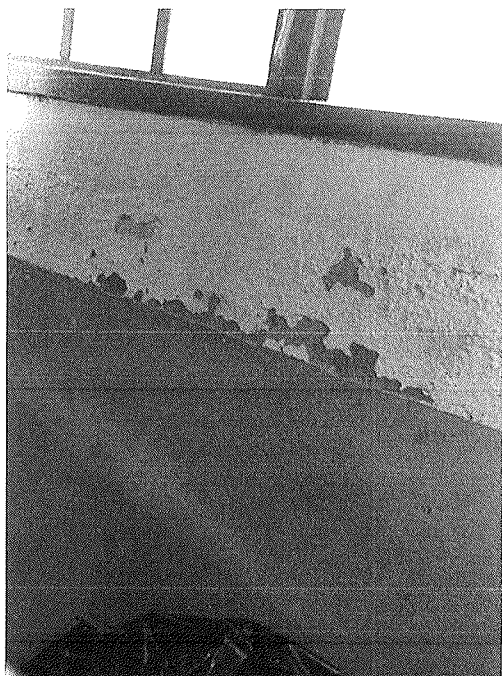
Figura 114 - Infiltração na parede

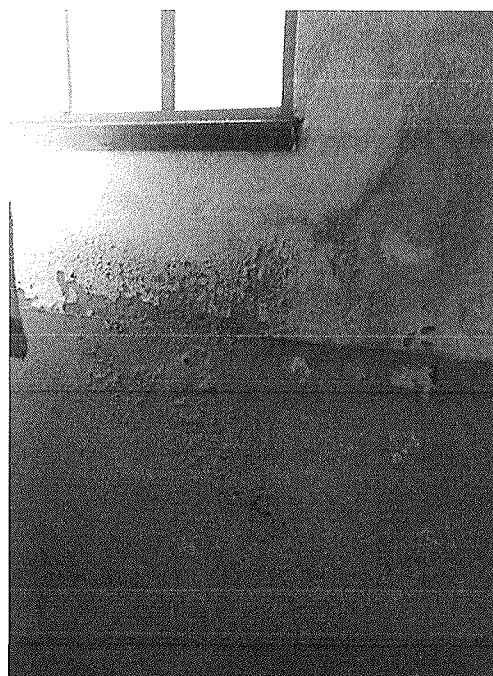
Figura 115 - Infiltração na parede

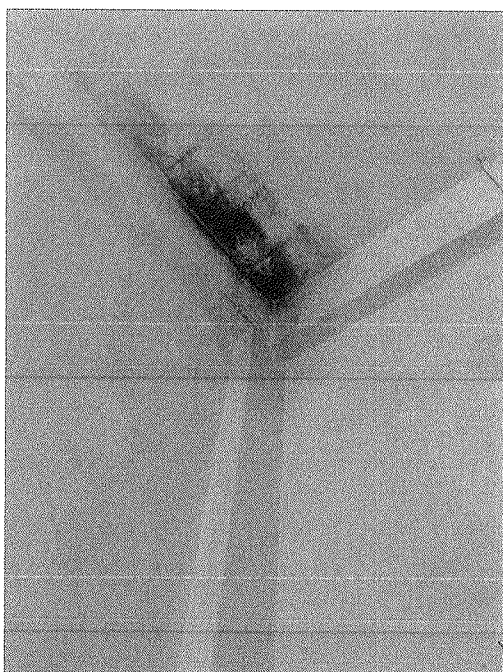
Figura 116 - Infiltração na parede

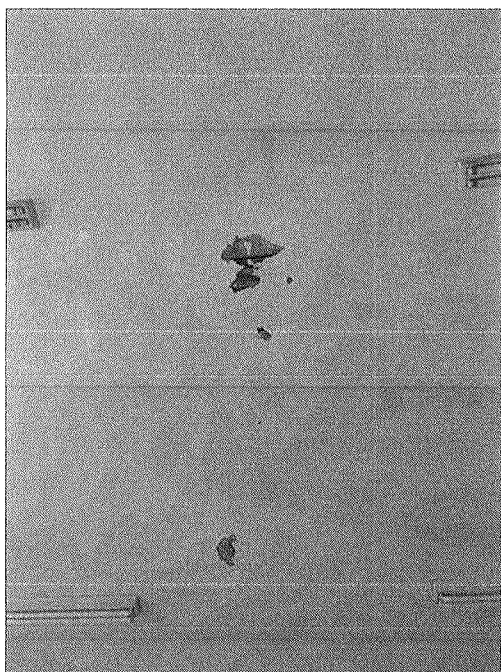
Figura 118 - Infiltração e descolamento do reboco

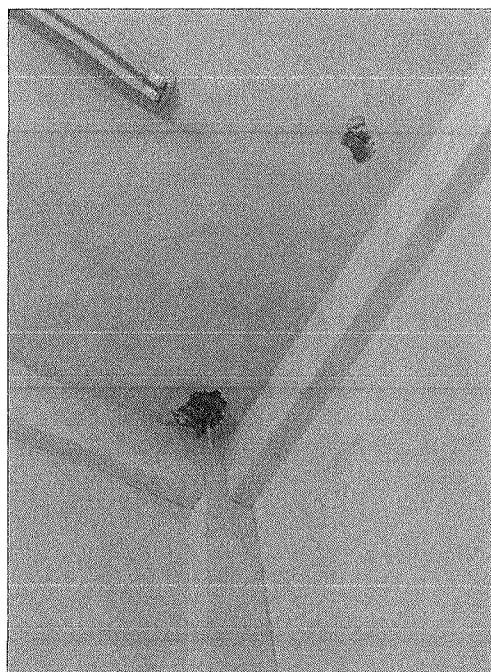
Figura 119 - Infiltração com descolamento do reboco e parte elétrica danificada

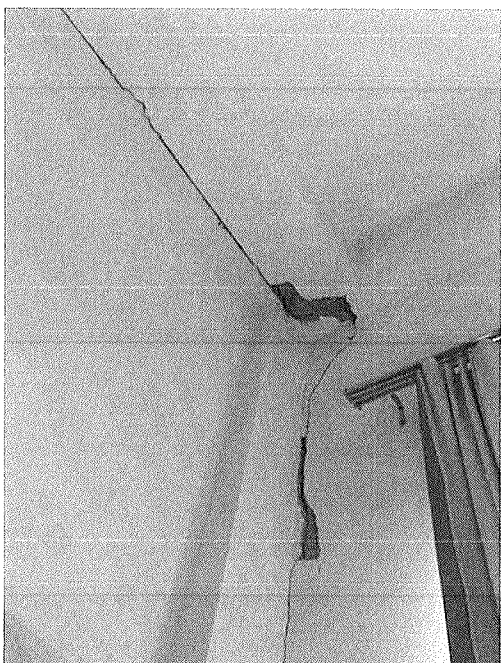
Figura 120 - Rachadura entre a laje e a parede

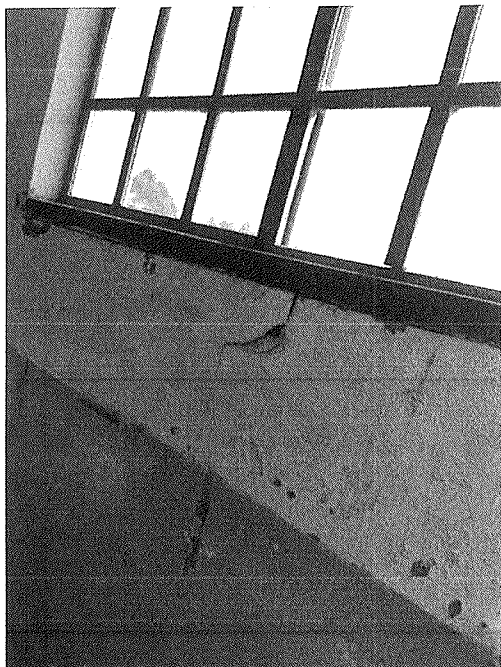
Figura 122 - Infiltração e trincas na parede

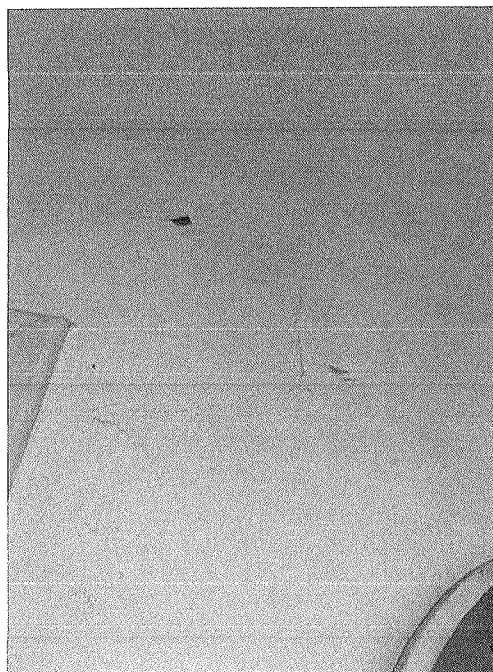
Figura 123 - Trincas na parede
