PLANO DE MANUTENÇÃO PREDIAL
E.M. CORONEL BRITO FILHO

AGOSTO DE 2021

Título Plano de Manutenção Predial

No dia 30 de julho no período da manhã foi realizado uma vistoria na edificação para apresentar as patologias e as necessidades de manutenção através deste documento. A vistoria foi supervisionada por uma funcionária da escola.

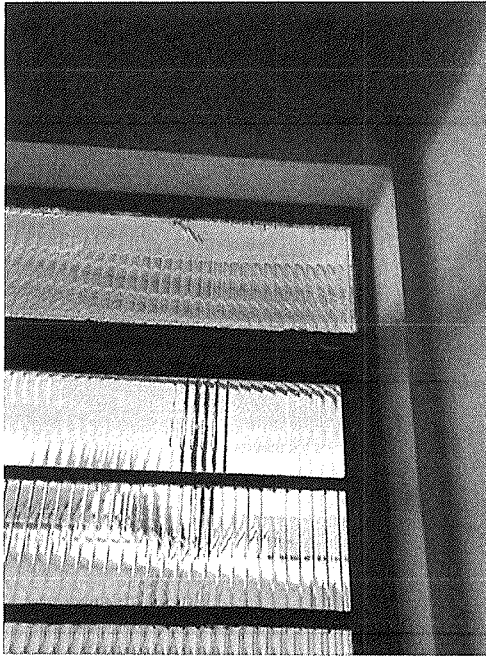
Figura 2 - Trinca no vidro da porta de entrada

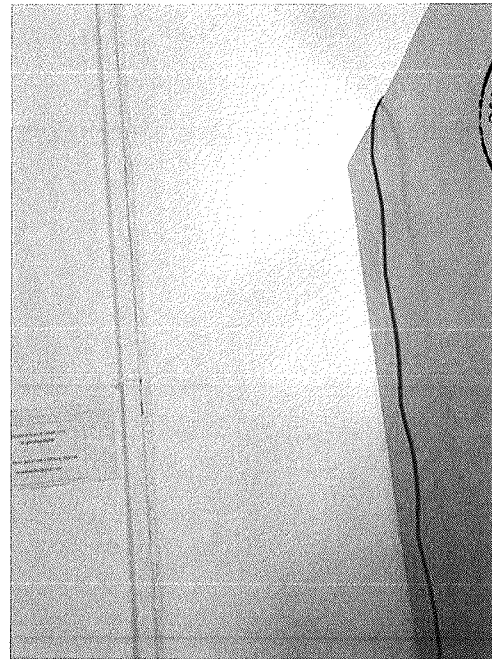
Figura 3 - Trinca na parede da sala dos professores

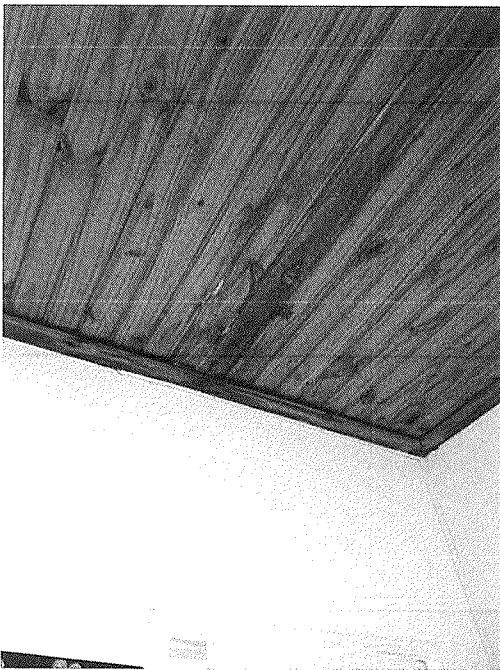
Figura 4 - Forro com defeito na sala dos professores

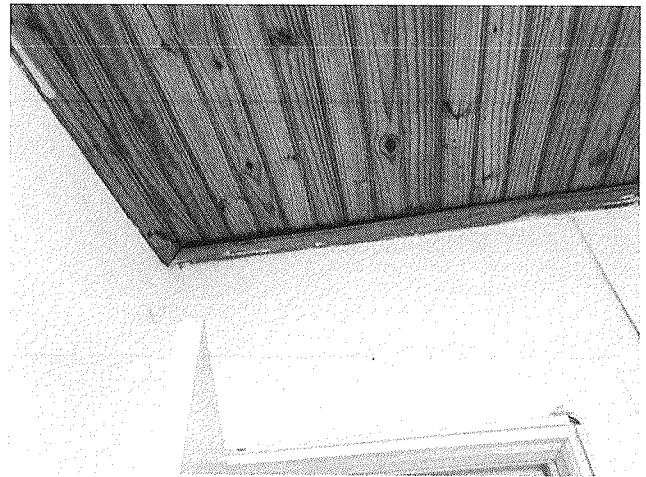
Figura 5 - Forro solto na sala de aula 2

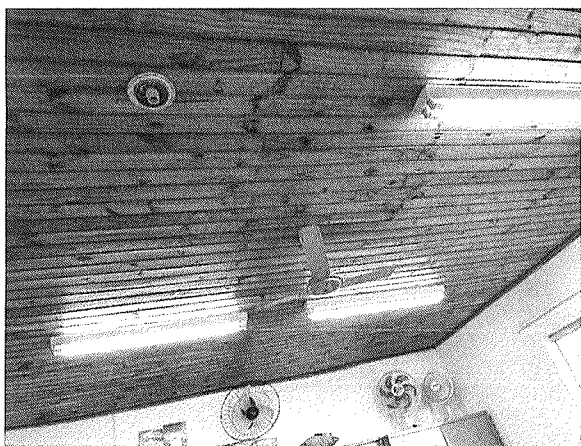
Figura 6 - Falta luminárias na sala de aula 2

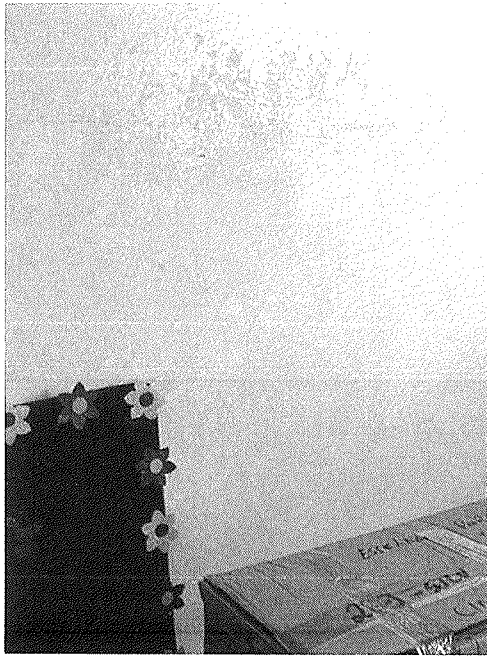
Figura 10 - Trinca na sala de supervisão

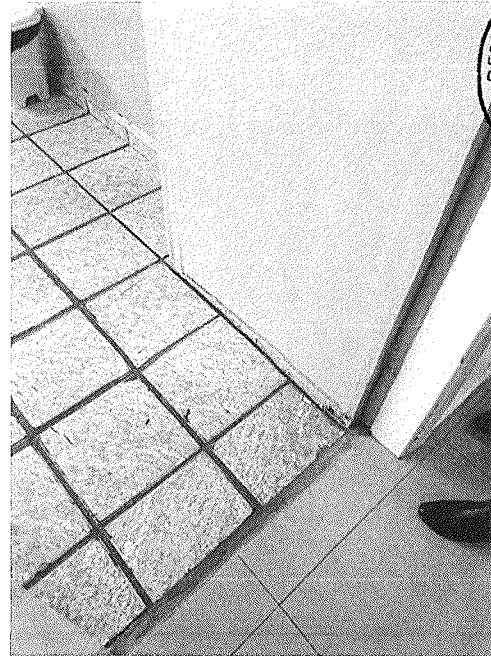
Figura 11 - Sala de aula 3 com porta danificada

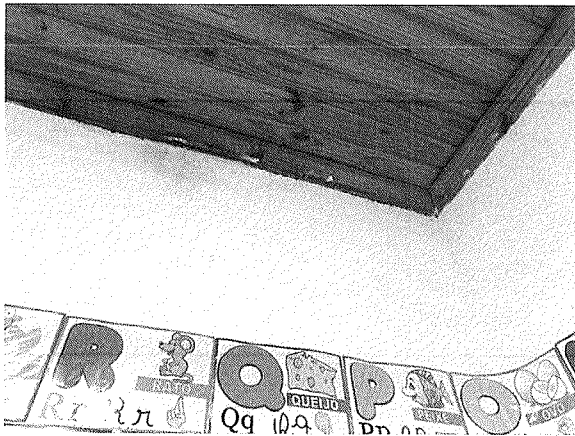
Figura 12 - Mofo nas paredes da sala de aula 1

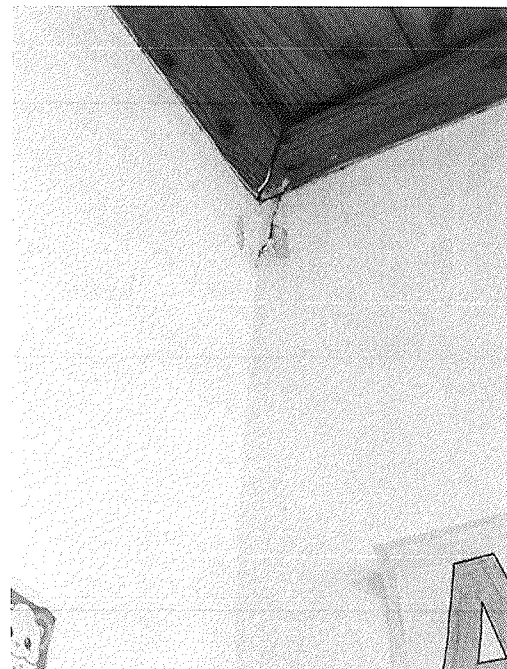
Figura 13 - Trinca na parede superior da sala 1

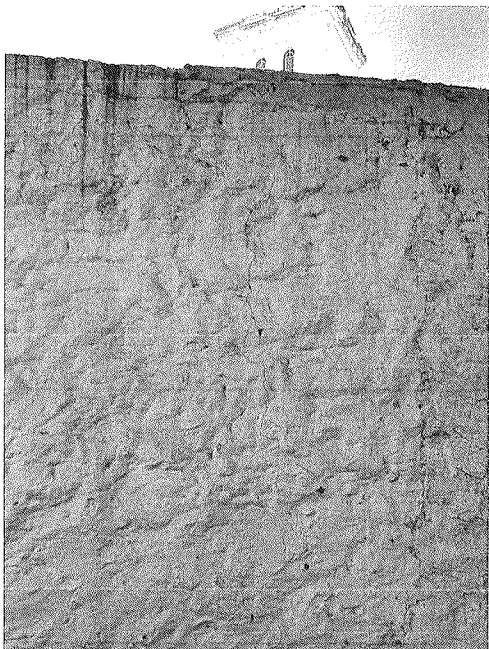
Figura 16 - Trinca em diversas partes do muro do corredor externo

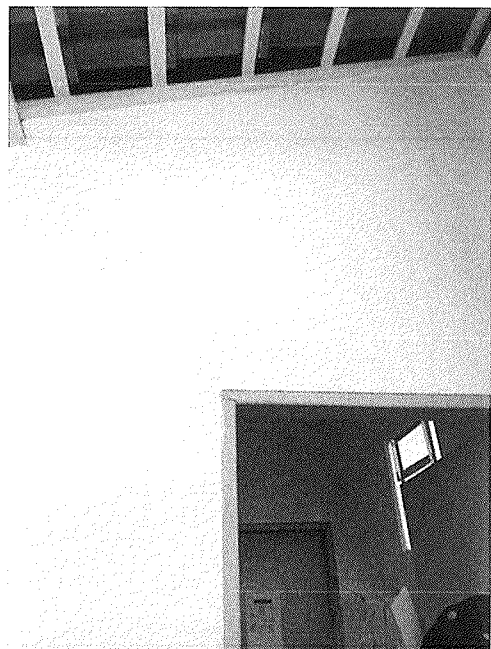
Figura 17 - Trinca na parede da cozinha

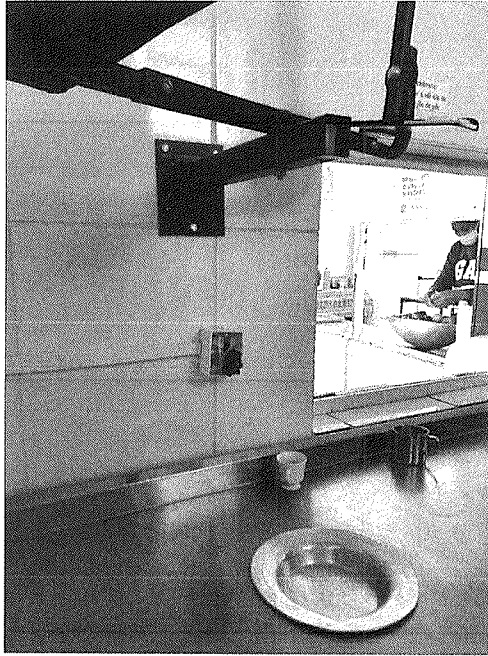
Figura 18 - Tomada da cozinha não está funcionando

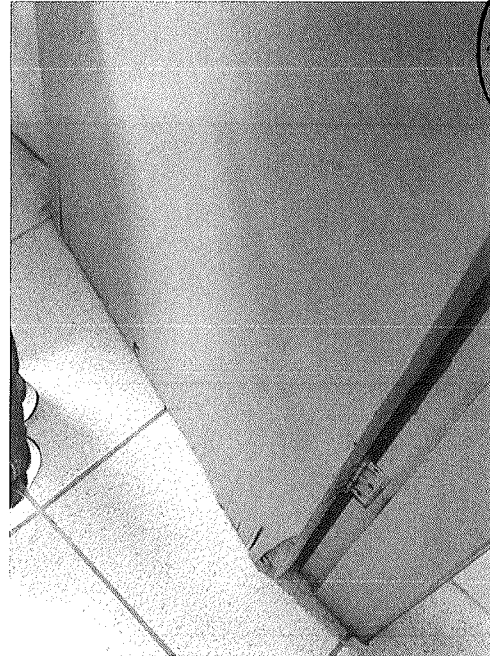
Figura 19 - Porta da despensa com defeito

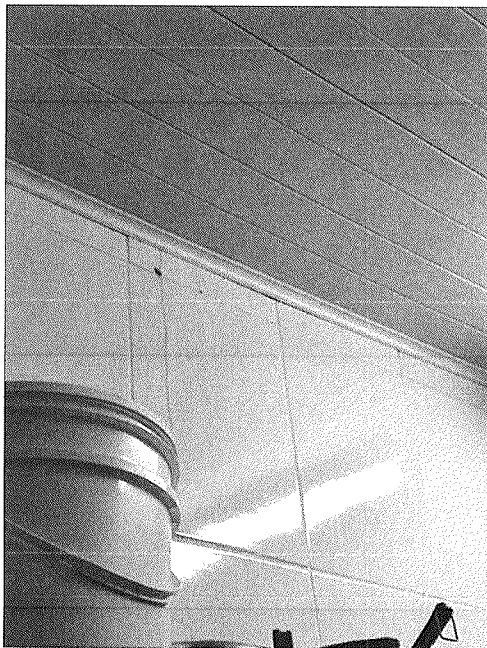
Figura 20 - Infiltrações na despensa

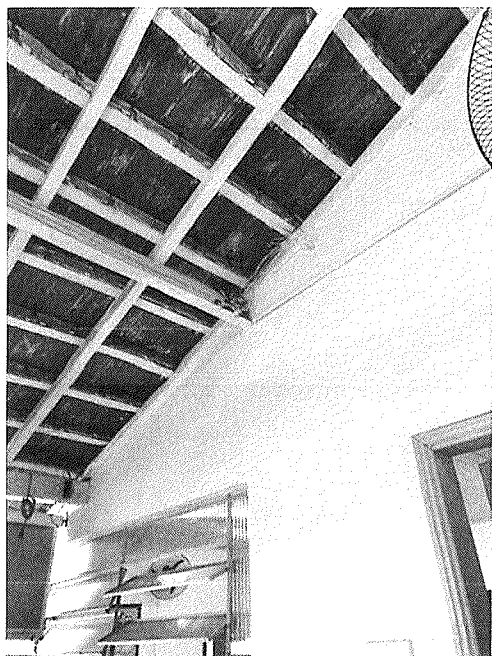
Figura 22 - Fiações expostas no refeitório

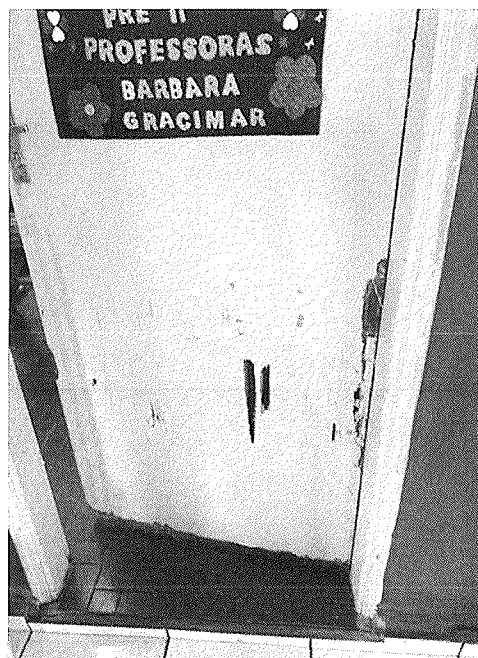
Figura 23 - Porta danificada, sala 4

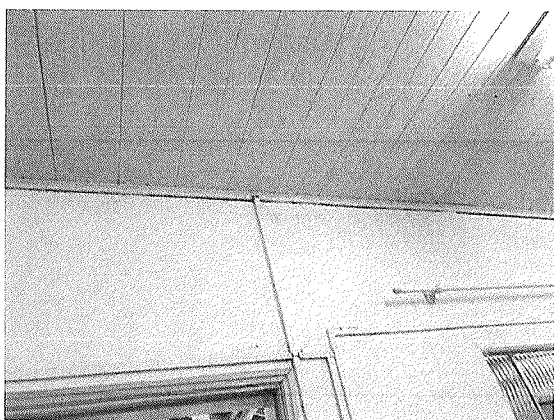
Figura 24 Infiltrações devido aos problemas do telhado

De acordo com a análise técnica, a edificação onde se encontra a E.M. Coronel Brito Filho possui a necessidade de várias manutenções na estrutura, pois há muitos pontos com infiltrações, que podem estar ocorrendo pela falta de manutenção no telhado, além de trincas. Existem algumas correções na parte hidrossanitária e elétrica. De modo geral, a edificação não possui danos considerados graves, sendo classificada como uma estrutura estável com necessidades a serem reparadas.

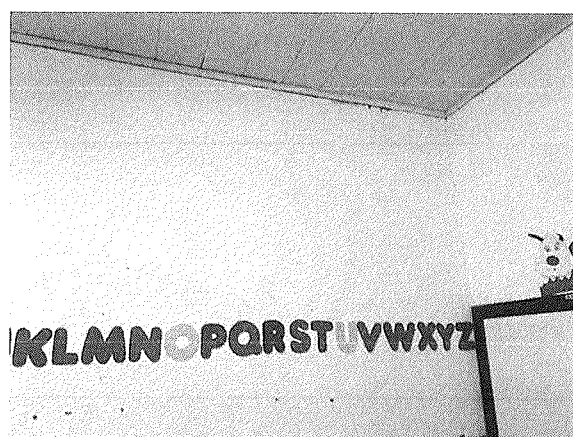
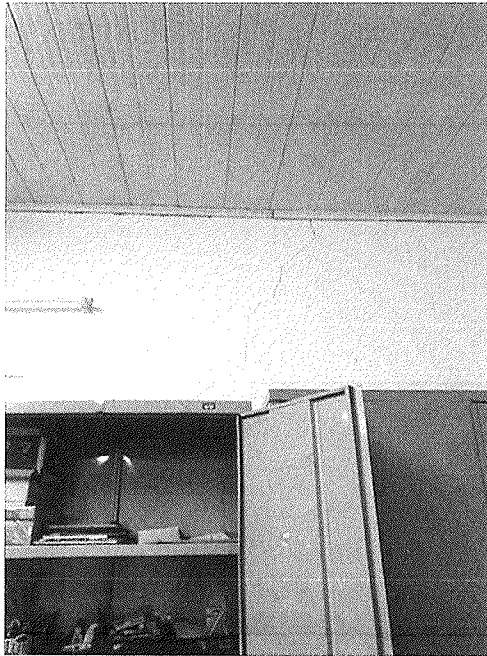
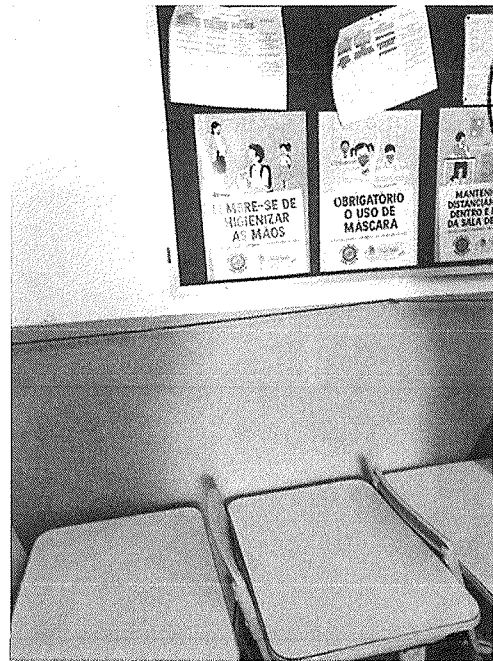
Figura 25 - Trincas na sala 4

Figura 26 - Trincas na sala 4

Figura 27 - Trincas na sala 4

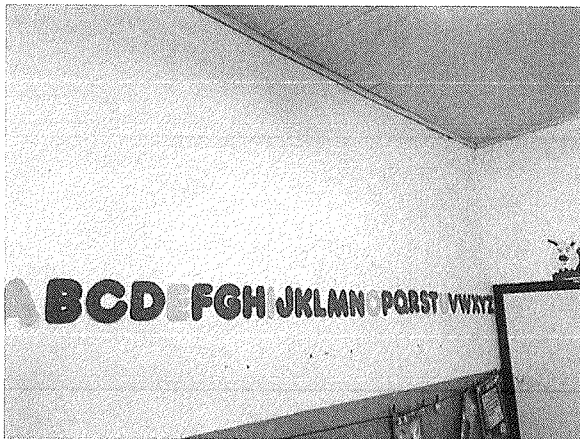
Figura 28 - Mofo na parede

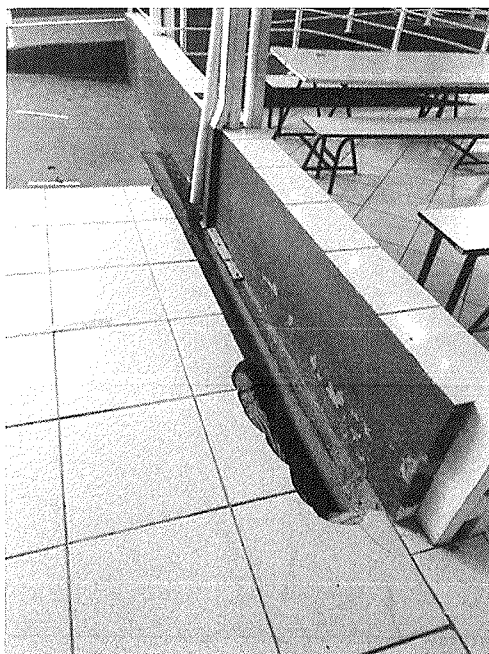
Figura 30 - Caixa de grelha sem tampa

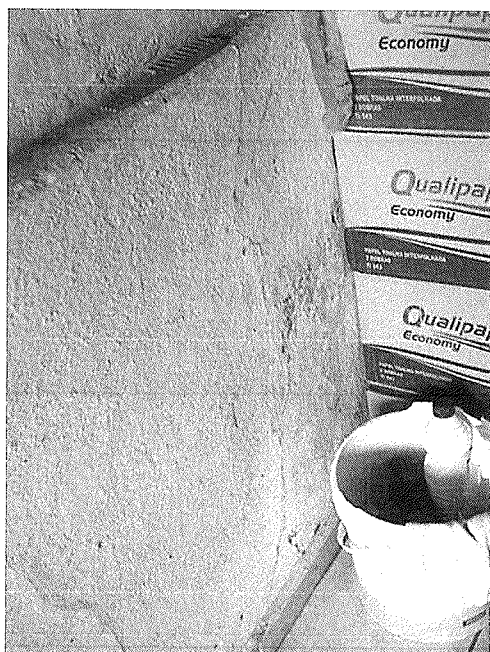
Figura 32 - Mofo na parede do DML

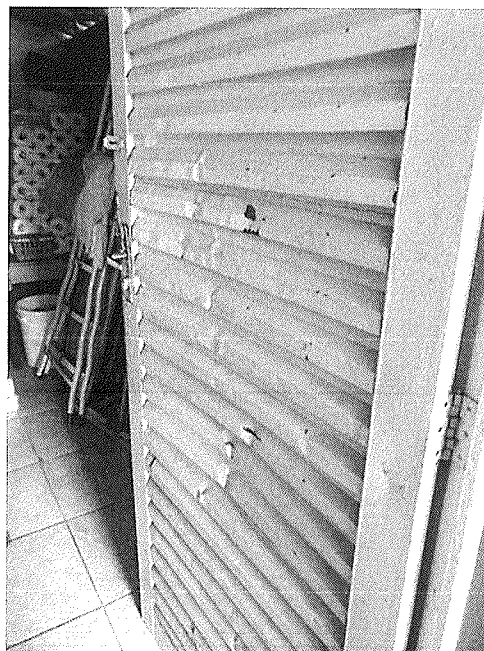
Figura 33 - Porta da parede do DML danificada

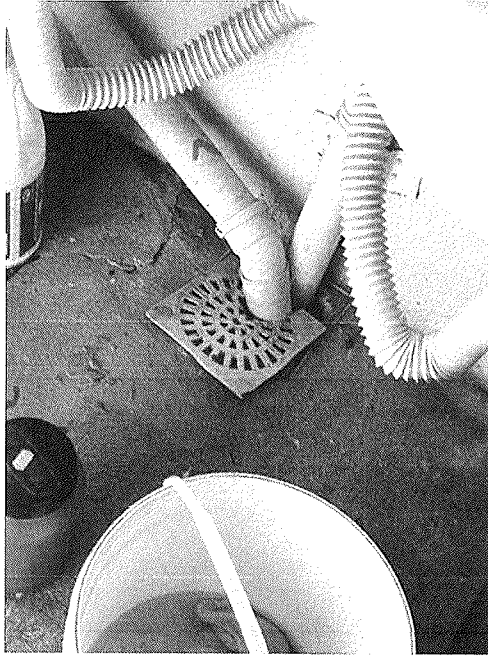
Figura 34 - Ralo com tampa solta na área de serviço

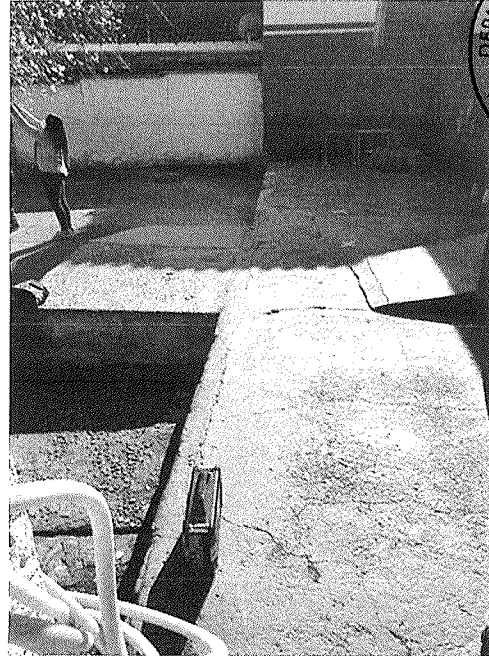
Figura 35 - Não possui guarda corpo e corrimão

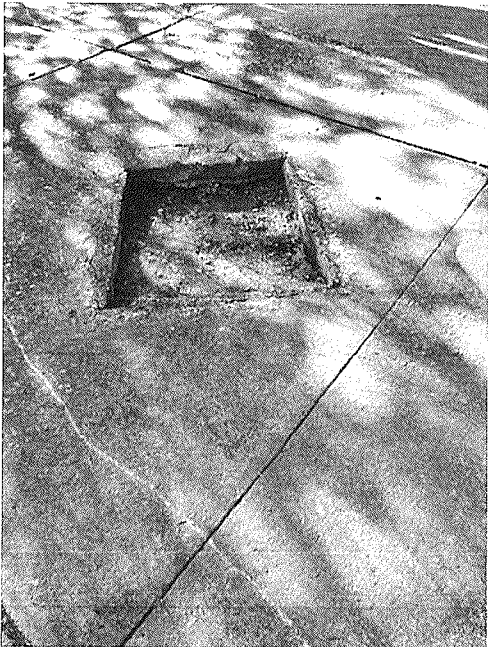
Figura 36 - Caixa aberta no piso externo

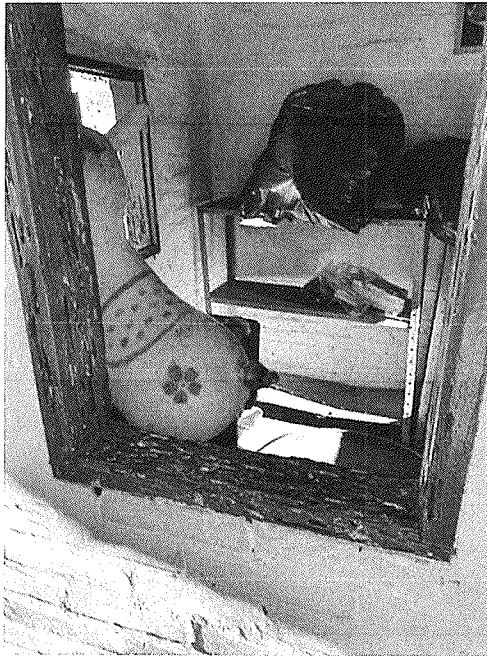
Figura 38 - Estruturas em madeira danificadas

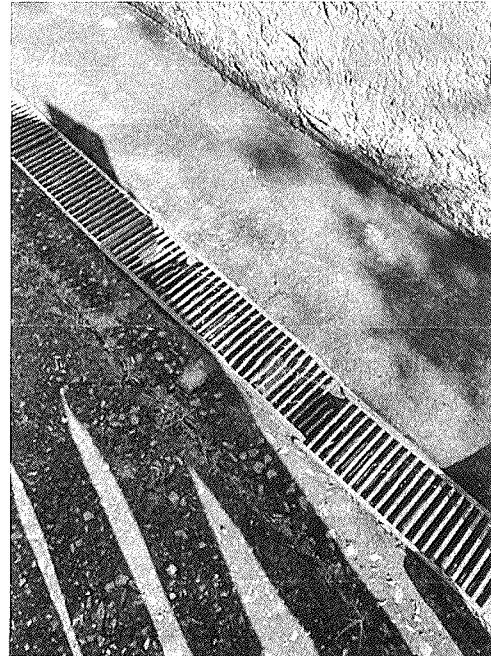
Figura 39 - Grelhas quebradas

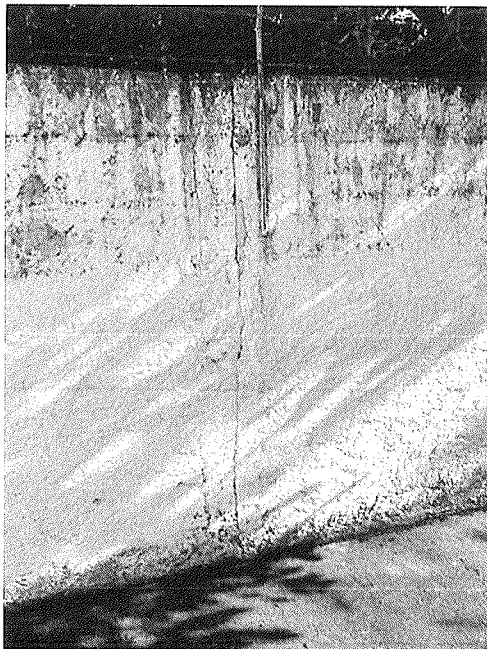
Figura 40 - Trinca vertical no muro

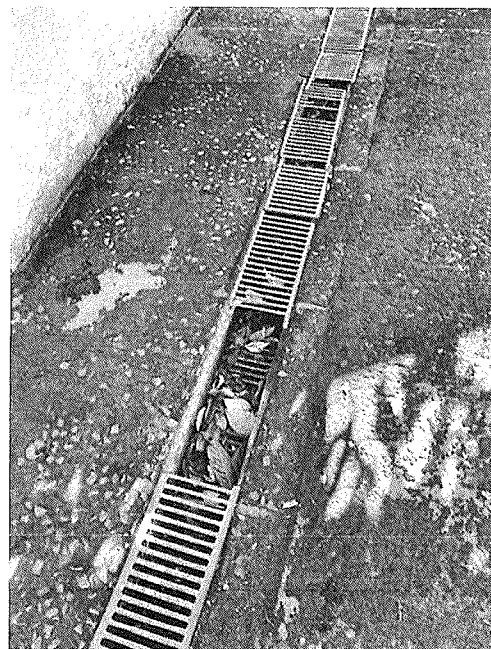
Figura 41 - Grelhas quebradas no fundo da escola

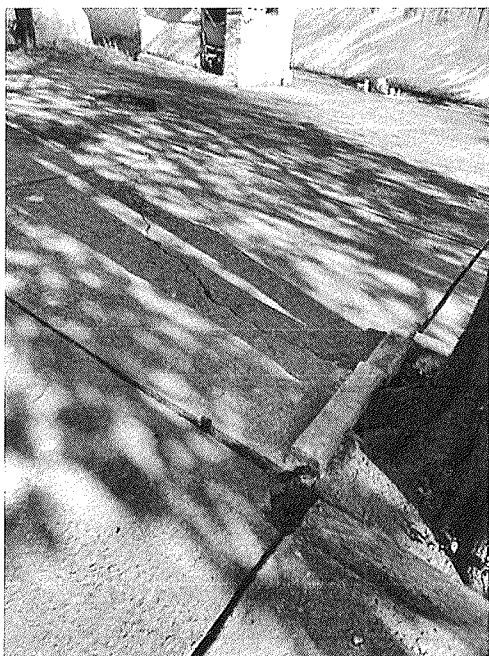
Figura 42 - Pisos danificados

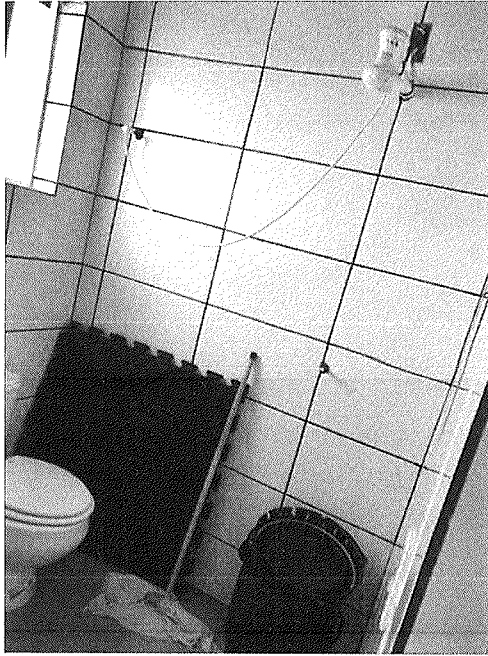
Figura 46 - Banheiro acessível sem as barras

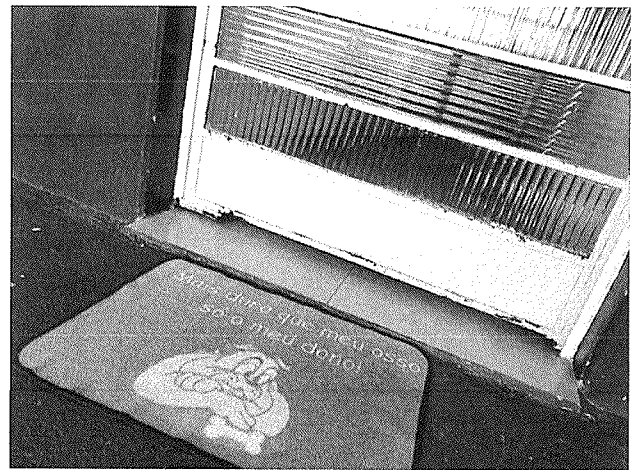
Figura 49 - Porta de entrada com ferrugem
