DAC
engenharia

PLANO DE MANUTENÇÃO PREDIAL
COMUNIDADE ALEGRINHO

AGOSTO DE 2021

Vistoria realizada no dia 26 de julho de 2021. Vistoria realizada para informar por meio de registro fotográfico e de forma descritiva às patologias encontradas na edificação.

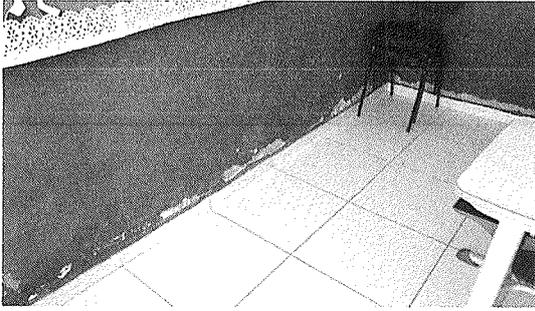
Figura 2 - Umidade e revestimento danificado,
Sala de isolamento

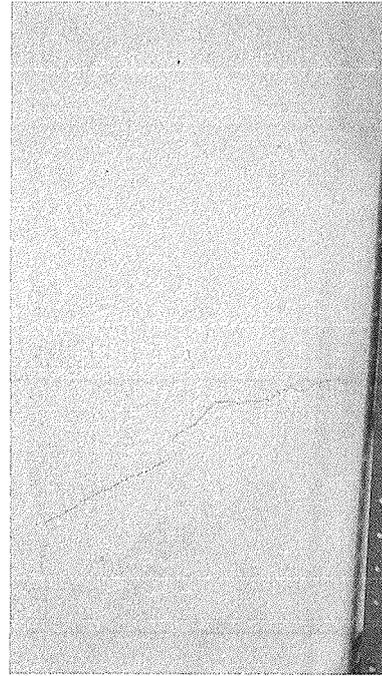
Figura 3 - Trinca na parede, sala de aula 1

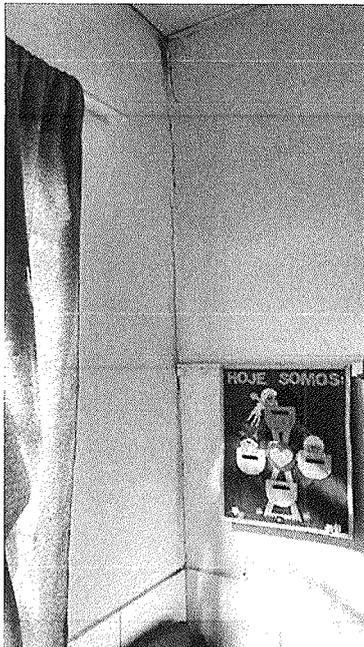
Figura 4 - Trinca na parede, sala de aula 1

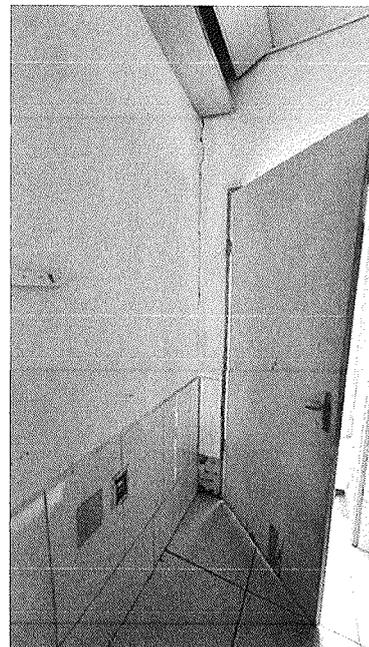
Figura 5 - Trinca entre as paredes e foto danificada, sala de aula 1

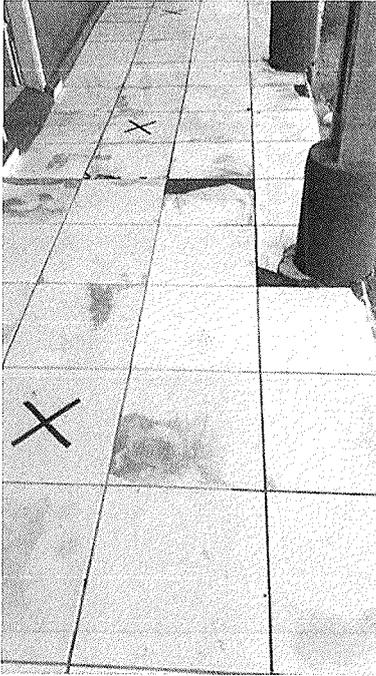
Figura 6 - revestimento danificado e umidade, corredor próximo à sala 2

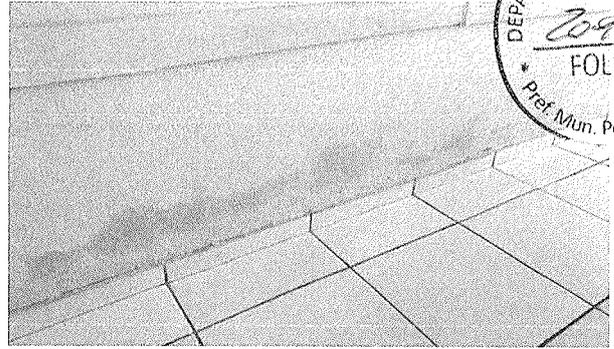
Figura 7 - Umidade na parede, sala de aula 2

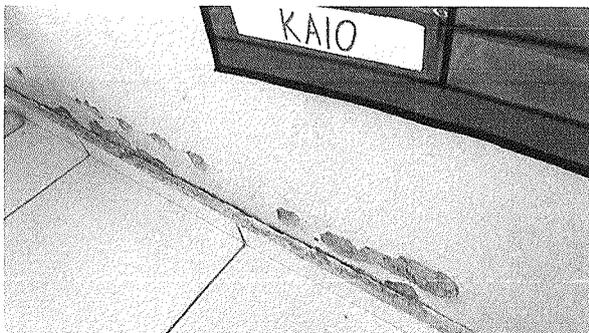
Figura 8 - Danos ao revestimento por umidade e descolamento do rodapé, sala de aula 2

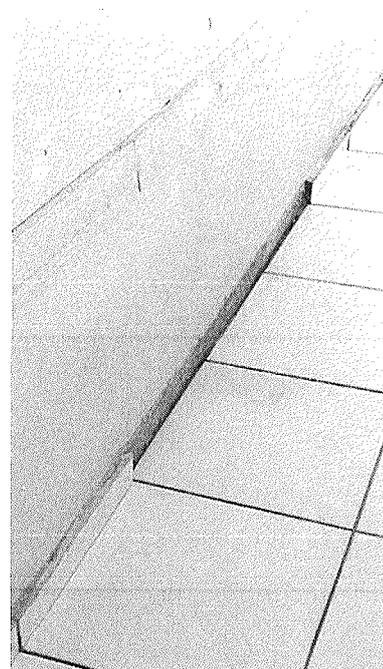
Figura 9 - Descolamento e revestimento cerâmico faltando no rodapé, sala de aula 5

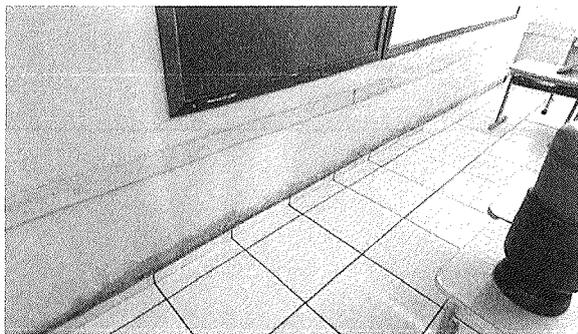
Figura 10 - Umididade na parede e descolamento do revestimento danificado, sala de aula 7

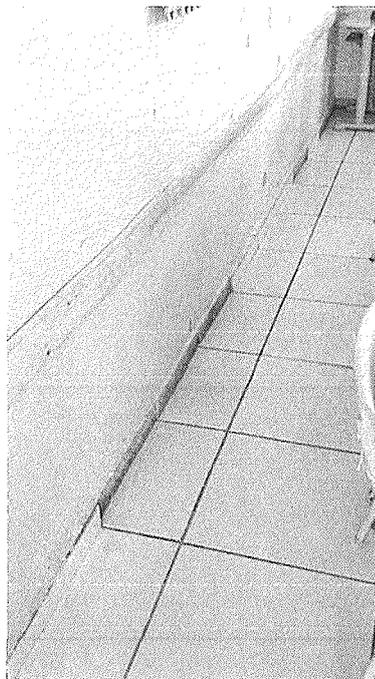
Figura 11 - Revestimento danificado, sala de aula 8

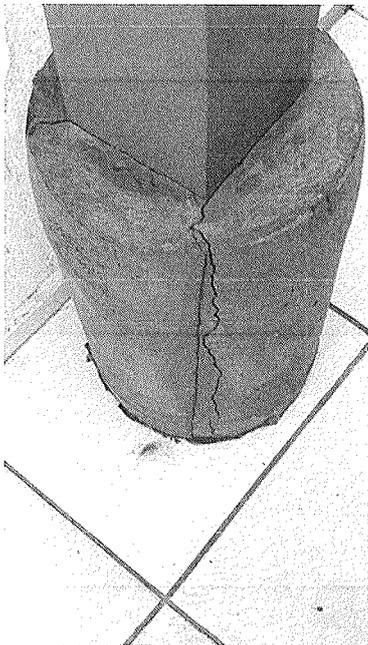
Figura 12 - Trincas no concreto no pilar. Patologia encontrada na maioria dos pilares do corredor

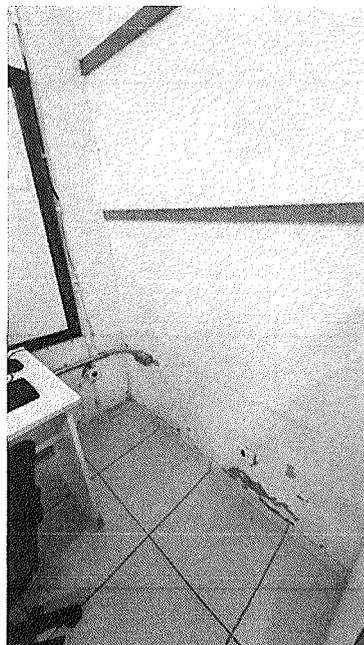
Figura 13 - Trinca na parede e revestimento danificado, sala 9

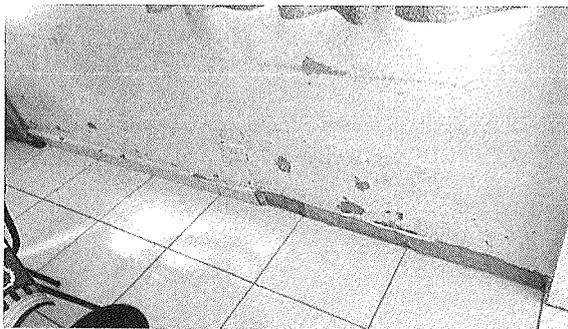
Figura 14 - Revestimento danificado e descascamento da pintura, sala 9

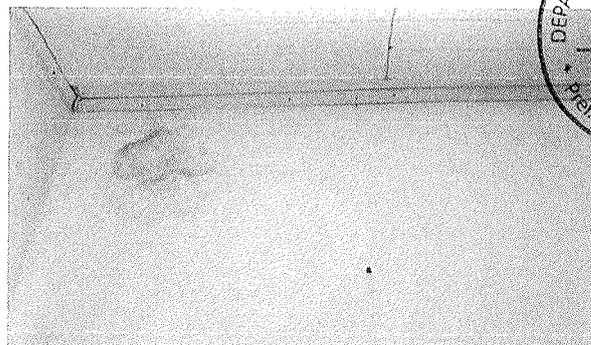
Figura 15 - Infiltração na parede, sala 9

De acordo com a análise técnica, a edificação onde se encontra a Comunidade Alegrinho possui a necessidade de manutenções na estrutura, pois há muitos pontos com infiltrações, que podem estar ocorrendo pela falta de manutenção no telhado. Não há nenhuma correção na parte hidrossanitária e algumas na parte elétrica. De modo geral, a edificação não possui danos considerados graves, sendo classificada como uma estrutura estável com necessidades básicas a serem reparadas.

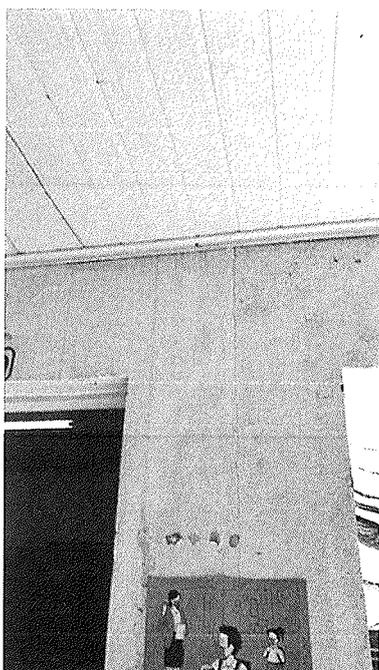
Figura 16 - Trinca e infiltração na parede e forro danificado, superior externo da sala 9

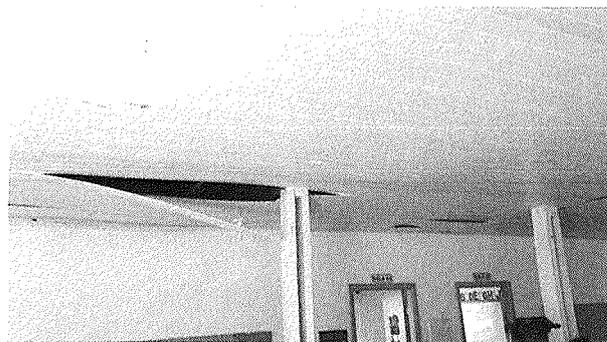
Figura 17 - Forro danificado

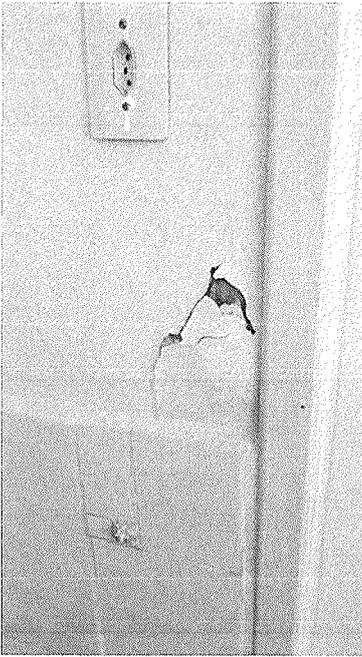
Figura 18 - Danos ao revestimento da parede.
Banheiro masculino, área externa

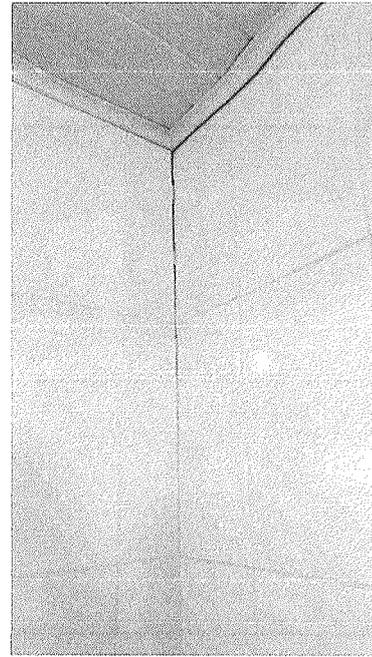
Figura 19 - Trinca na quina da parede, copa

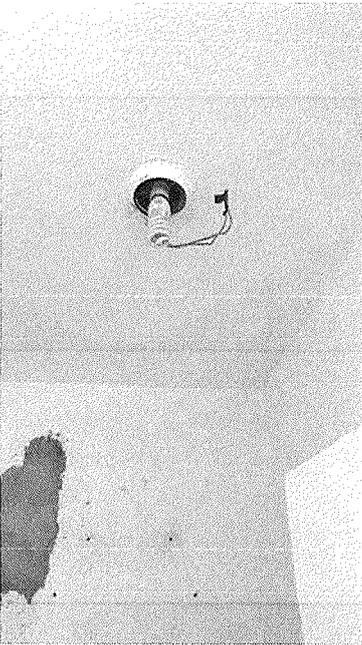
Figura 20 - Revestimento danificado e trinca na
parede, banheiro infantil feminino

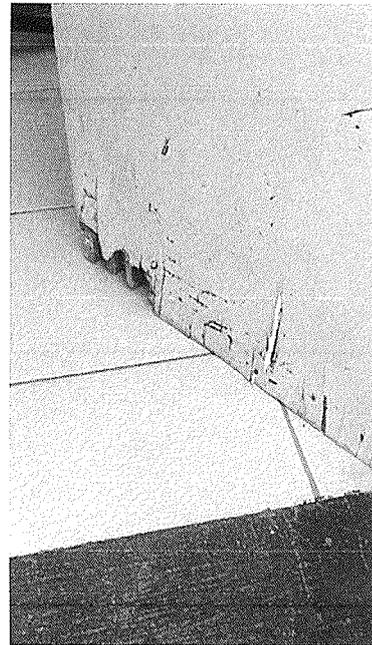
Figura 21 - Porta danificada, sala do depósito
de materiais

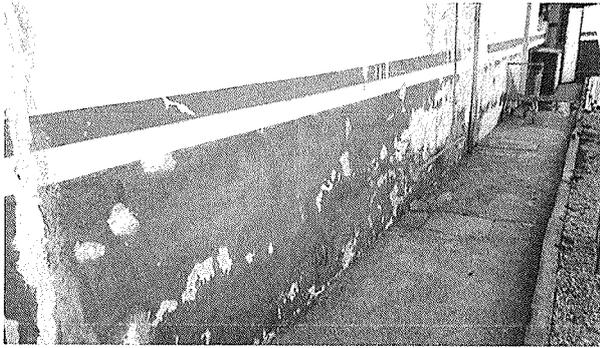
Figura 22 - Revestimento danificado e umidade na parede, área lateral externa da edificação

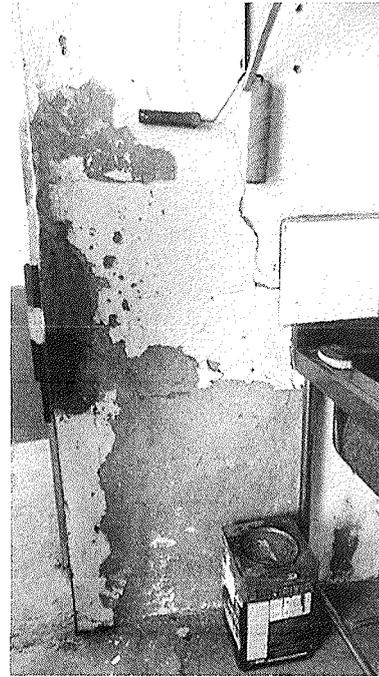
Figura 23 - Revestimento danificado, lavanderia

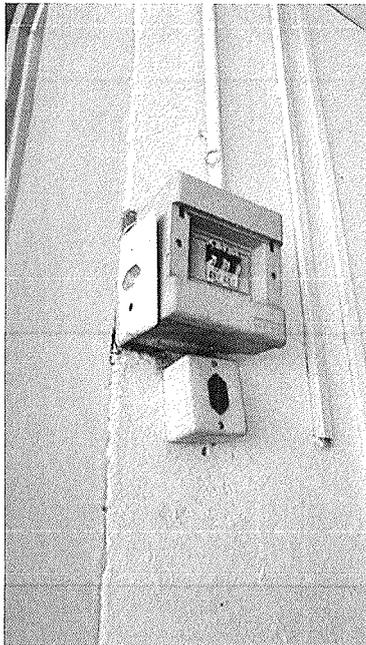
Figura 24 - Instalação elétrica inadequada
