PLANO DE MANUTENÇÃO PREDIAL
CEIM HERMELINDA TOLEDO

SETEMBRO DE 2021

Título Plano de Manutenção Predial

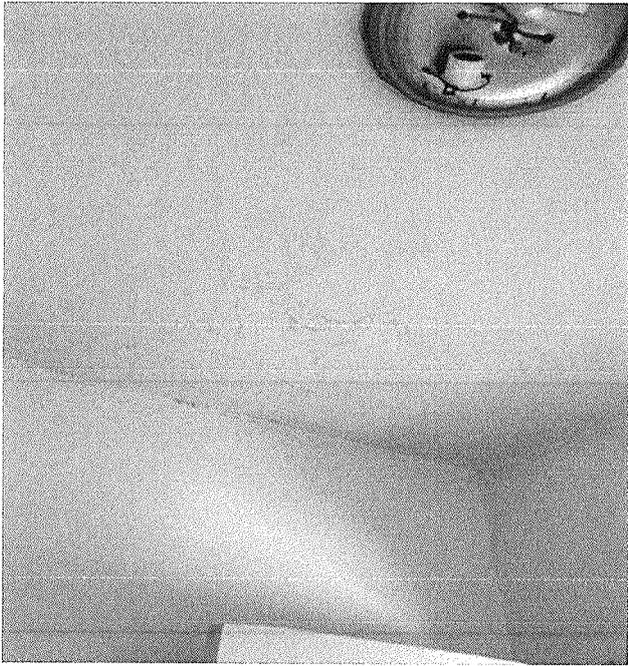
Figura 2 - Umidade, banheiro

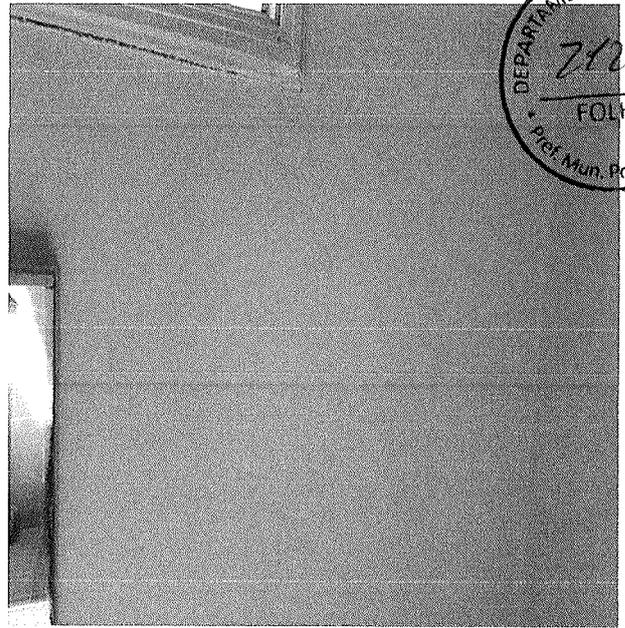
Figura 3 - Trincas pelo banheiro 2

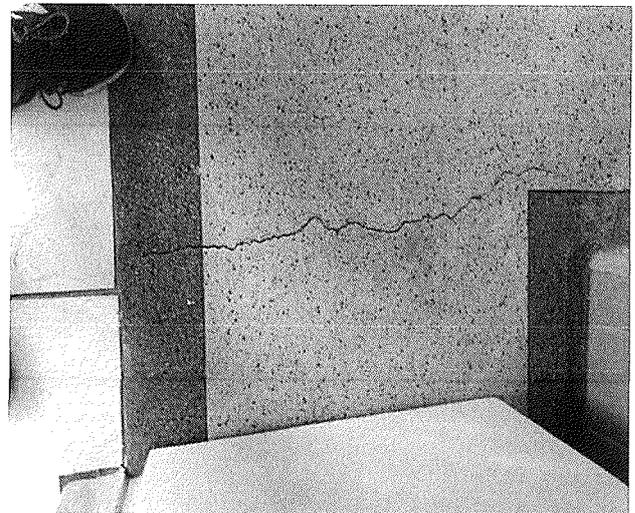
Figura 5 - Trinca no revestimento do banheiro
2

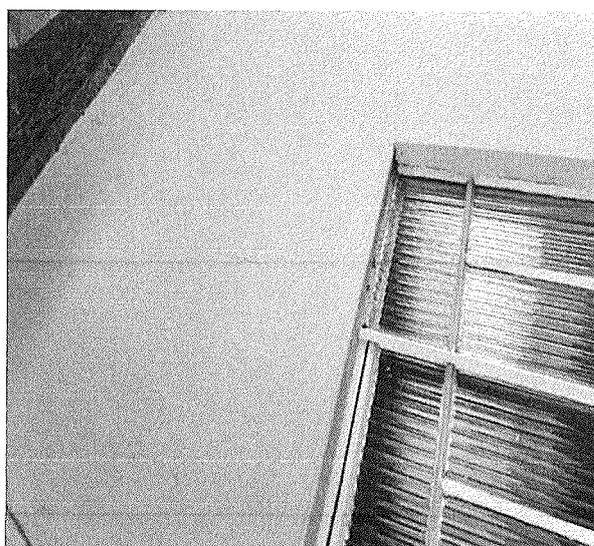
Figura 9 - Trinca na parede, área externa

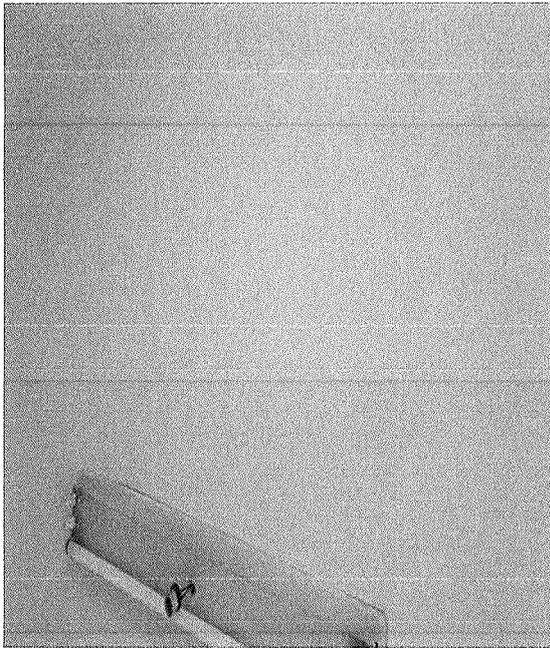
Figura 10 - Trinca na laje, cômodo 5

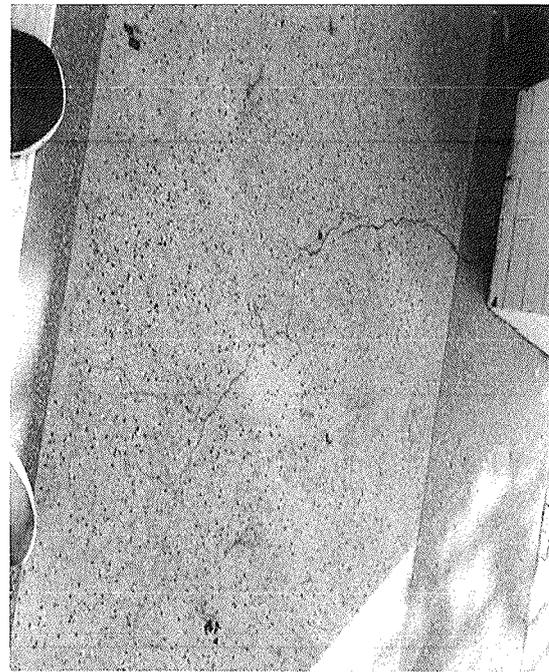
Figura 13 - Trinca no chão, entrada

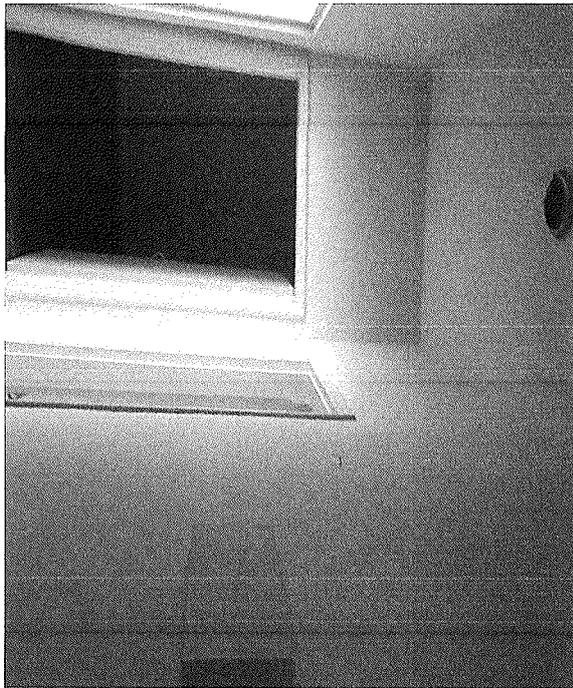
Figura 14 - Trinca no corredor

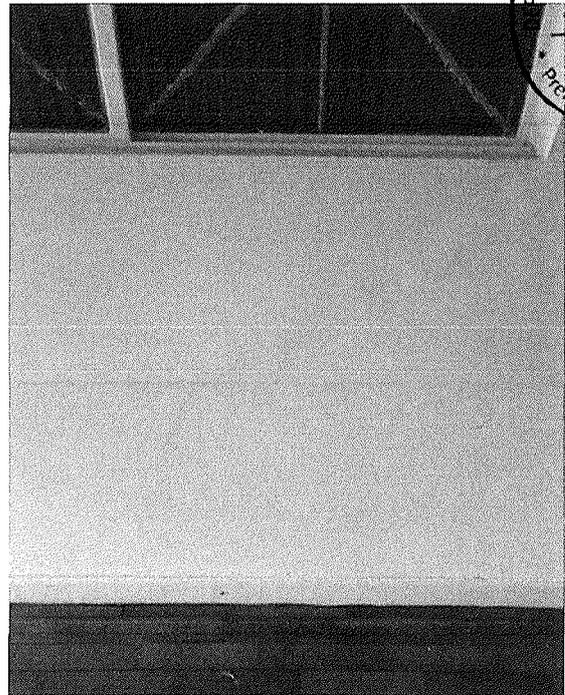
Figura 15 - Trinca na parede, cômodo 10

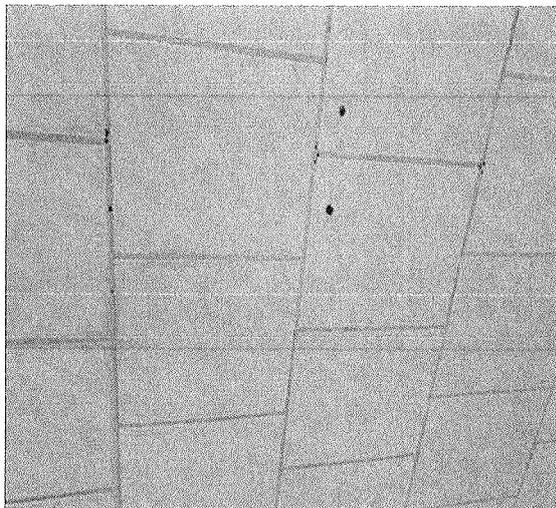
Figura 16 - Trinca no revestimento recorrente pelo cômodo 4

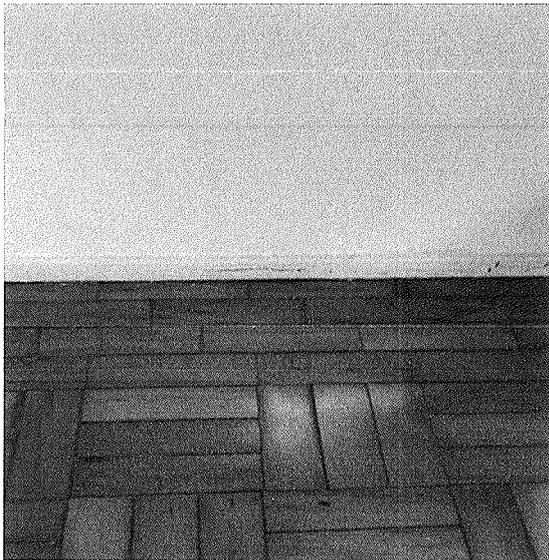
Figura 18 - Rodapé danificado, cômodo 8

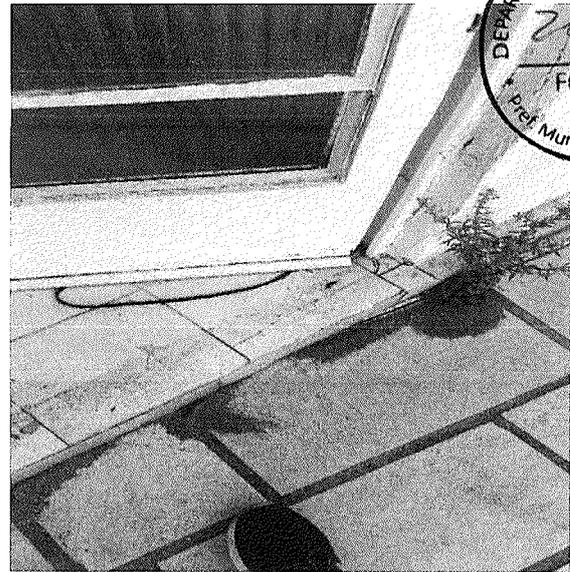
Figura 19 - Piso quebrado, banheiro 1

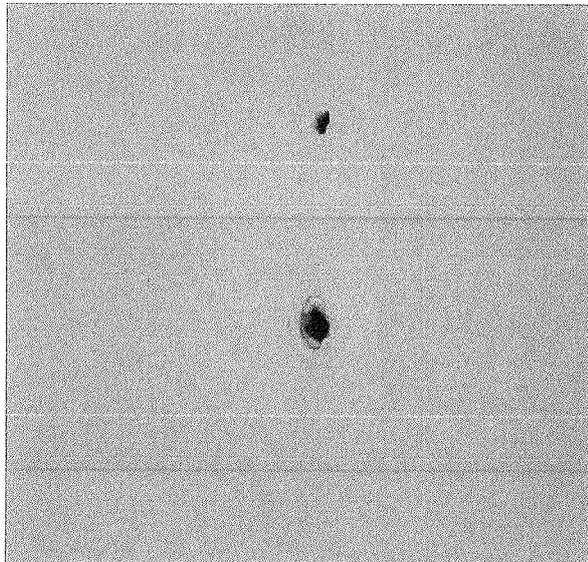
Figura 20 - Furo, cômodo 7

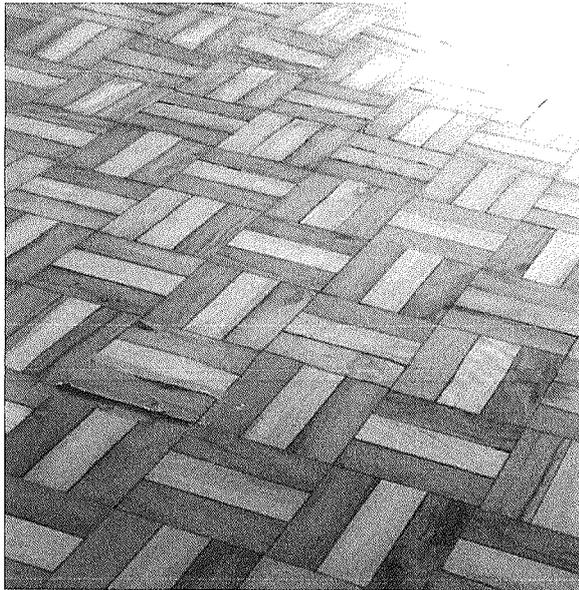
Figura 22 - Piso danificado, cômodo 10

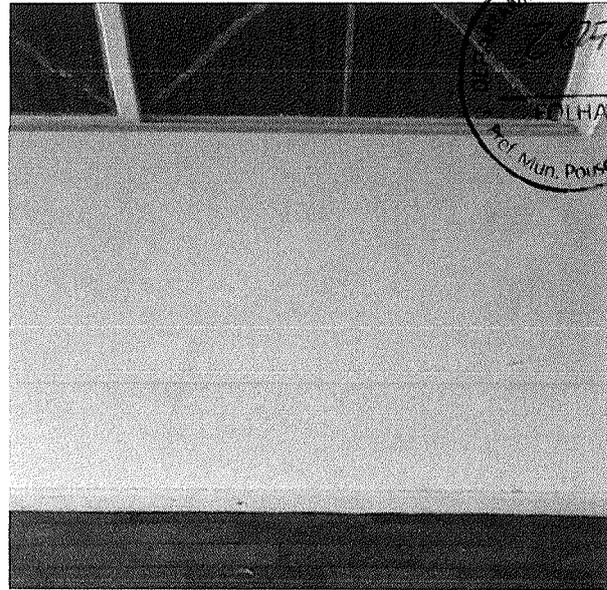
Figura 23 - Trinca na parede, cômodo 10

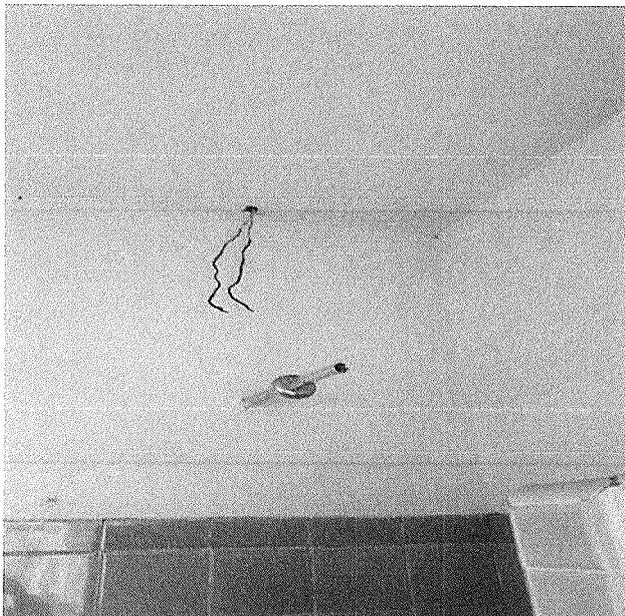
Figura 24 - Fiação exposta, problema recorrente nos banheiros
