**PLANO DE MANUTENÇÃO PREDIAL**  
SECRETARIA DE EDUCAÇÃO

AGOSTO DE 2021

Cliente Prefeitura Municipal de Pouso Alegre

Localização Pouso Alegre, MG.

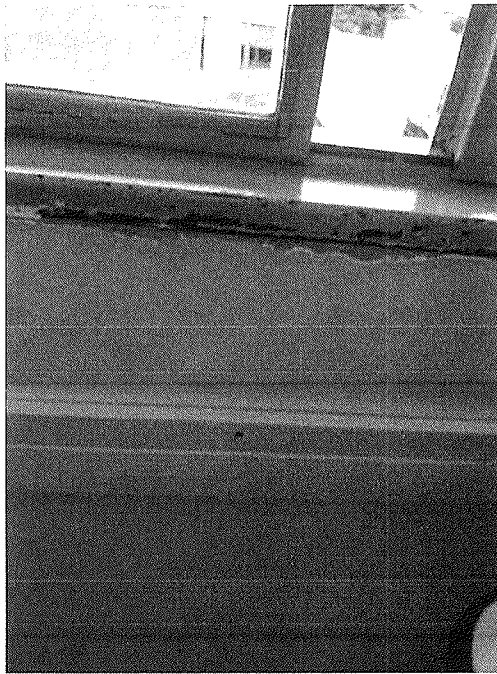
Figura 2 - Parte inferior da janela com reboco solto na recepção

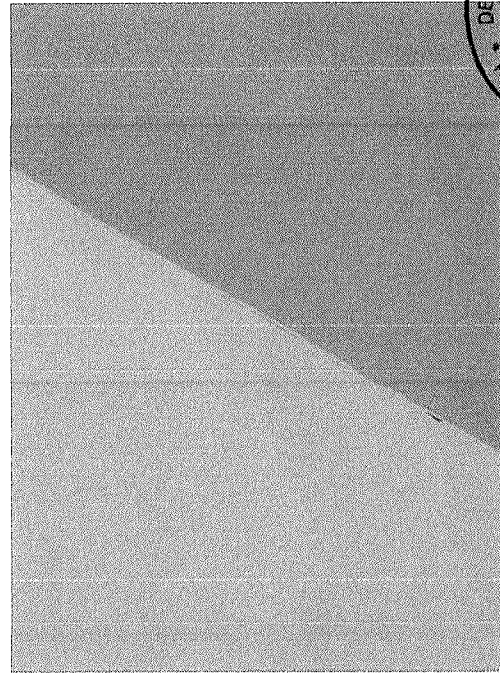
Figura 3 - Trinca no teto na sala da secretaria

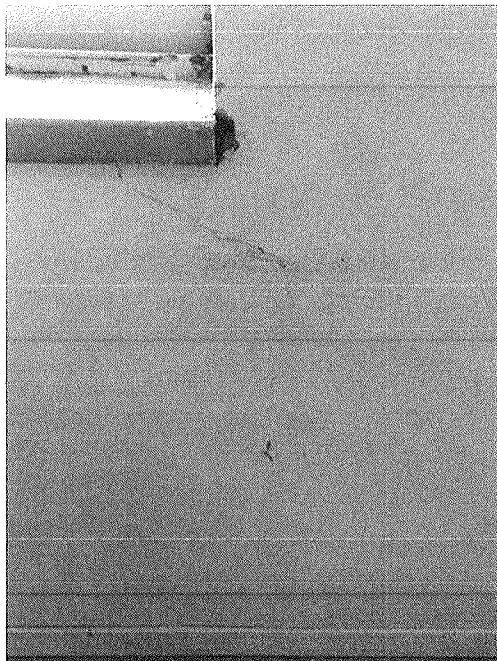
Figura 4 - Trincas por falta de verga na sala da secretaria da educação

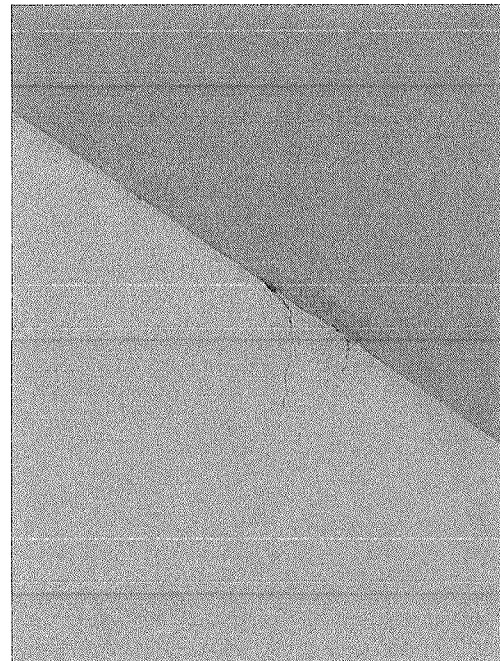
Figura 5 - Trinca por infiltração na sala do departamento administrativo

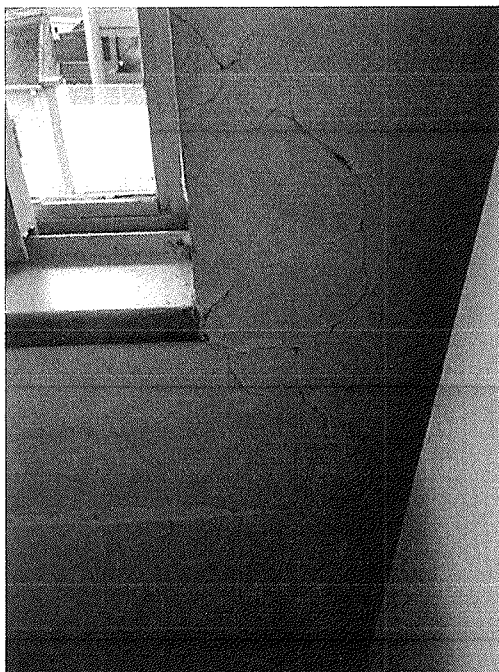
Figura 6 – Trincas na parede por falta de viga na sala do departamento administrativo

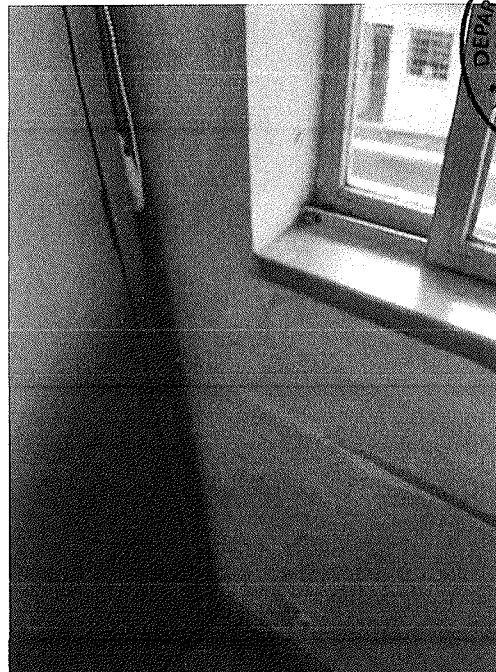
Figura 7 - Trincas e tinta descascando por umidade na janela da sala do departamento administrativo

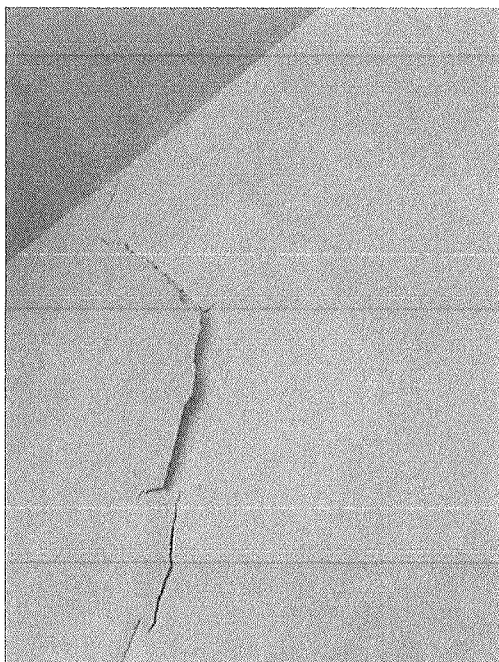
Figura 8 - Trinca com descascamento da tinta na sala do departamento financeiro

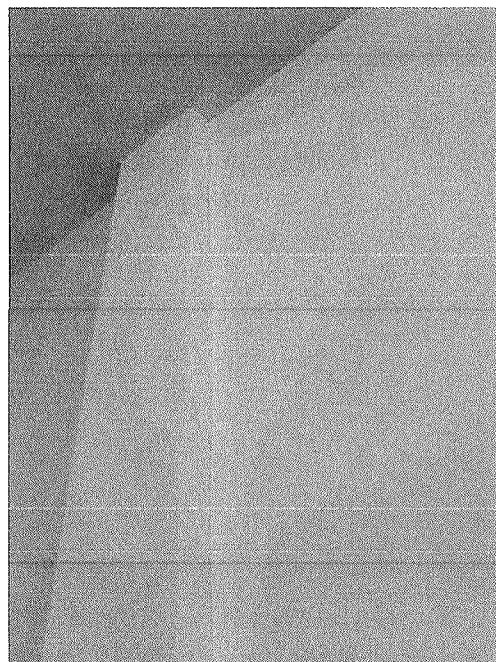
Figura 9 - Trinca da junção de parede e pilar na sala do departamento financeiro

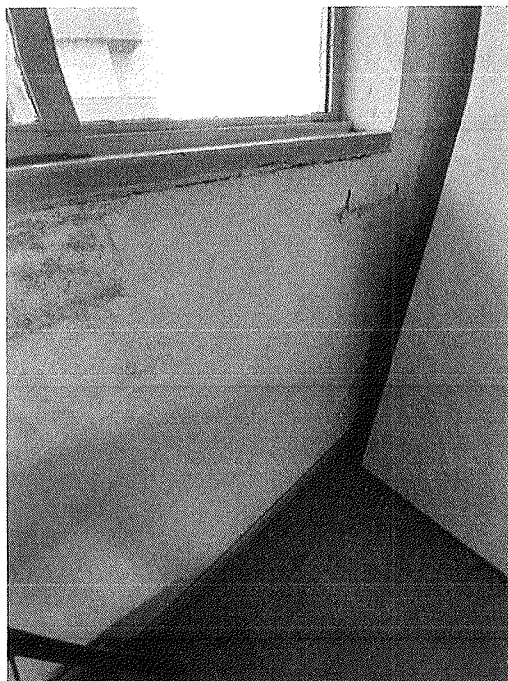
Figura 10 - Trincas, tinta descascadas e bolhas na pintura no departamento financeiro

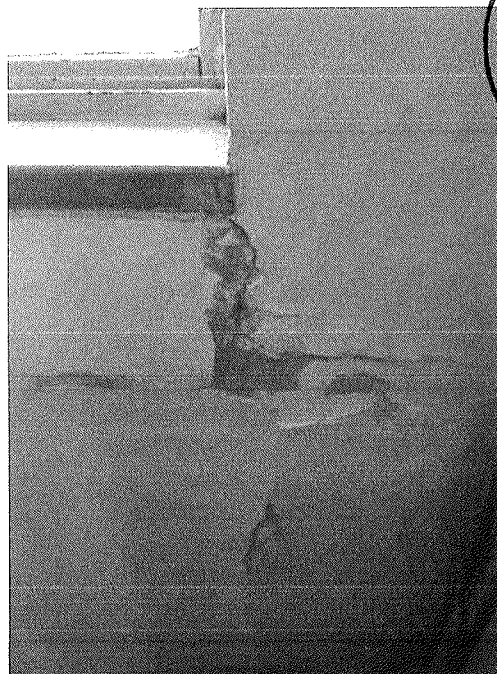
Figura 11 - Trinca por falta de verga na janela na sala do departamento financeiro

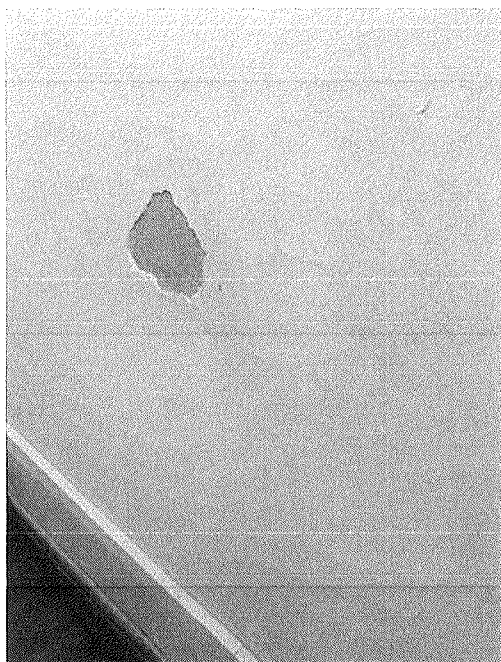
Figura 12 - Reboco solto por umidade na sala do departamento financeiro

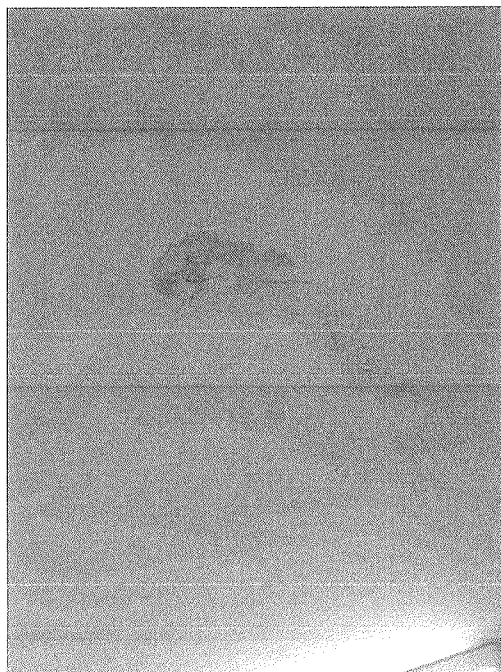
Figura 14 - Infiltração no teto na sala do atendimento escolar

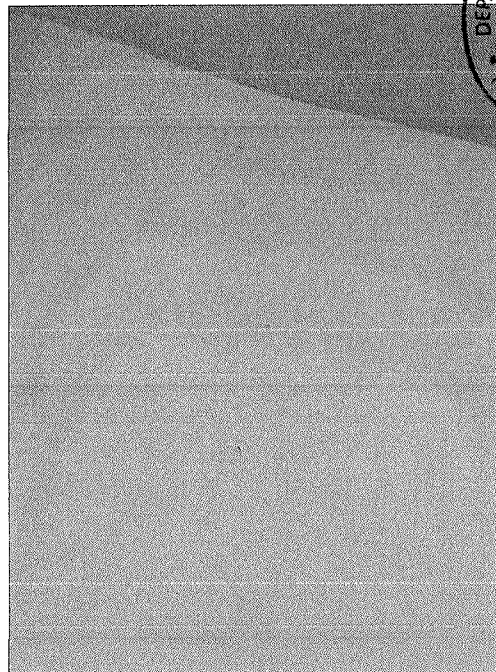
Figura 15 - Trinca com desgaste da pintura na sala do atendimento escolar

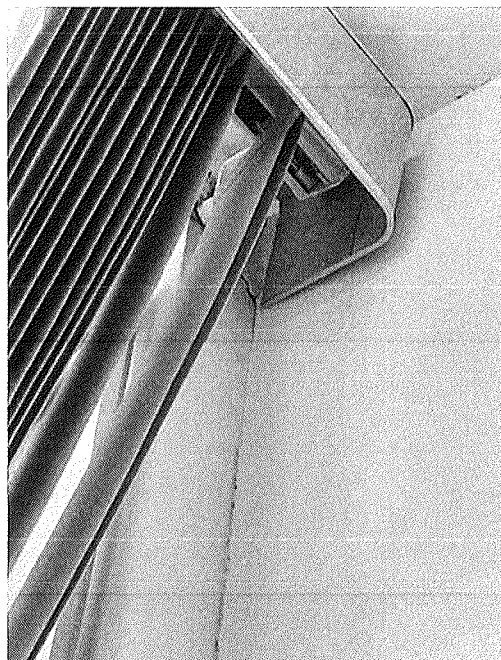
Figura 16 - Trincas por falta de contra verga na janela da sala do atendimento escolar

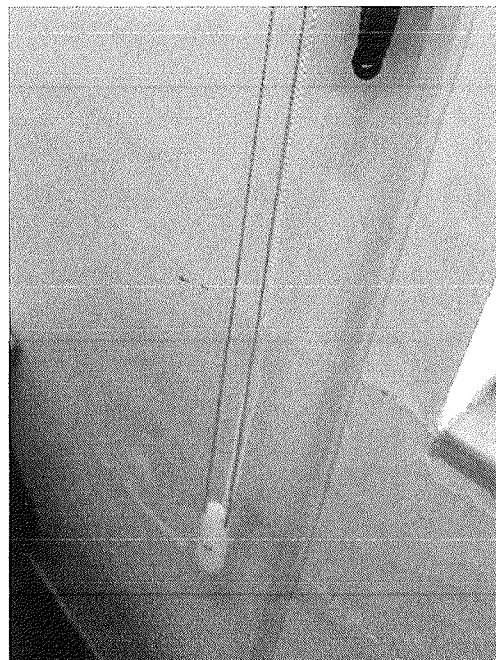
Figura 17 - Trinca na parede da janela por falta de verga na sala da acessoria

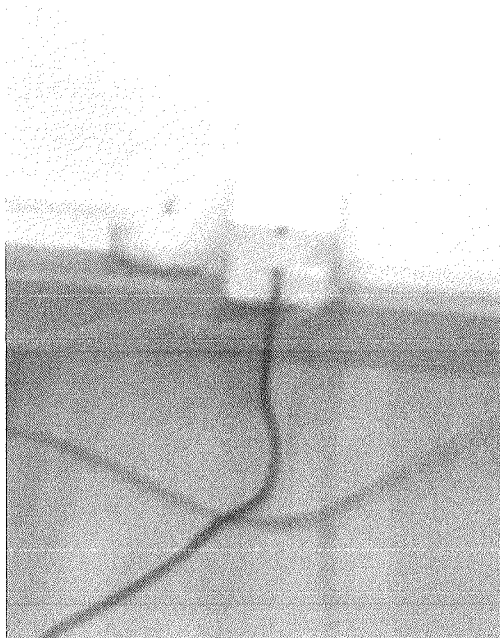
Figura 18 - Parte de internet com defeito

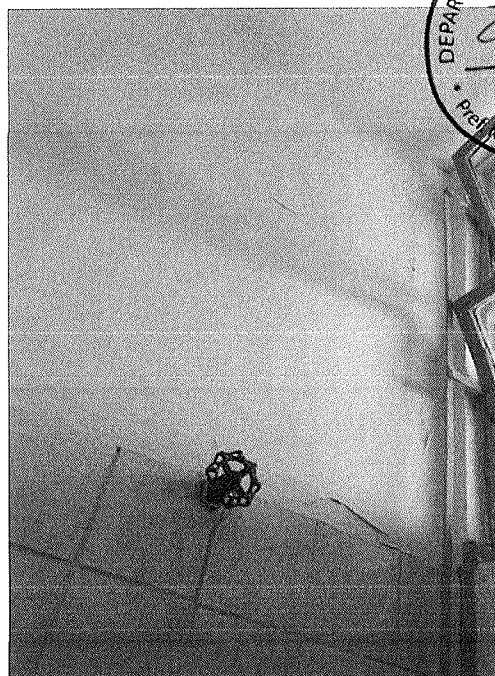
Figura 19 - Pintura descolando no banheiro

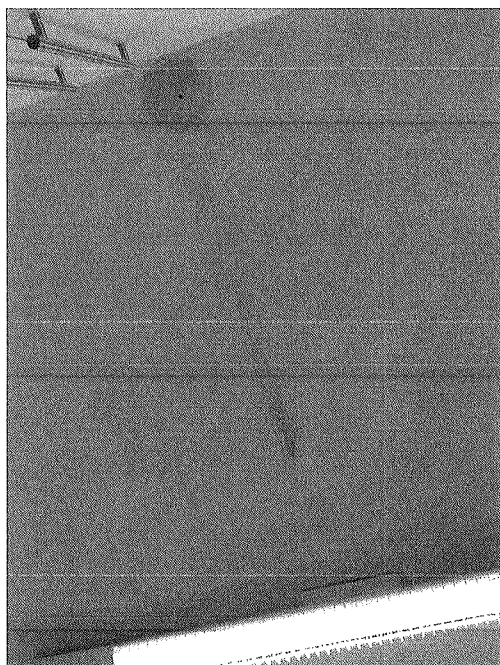
Figura 20 - Infiltração no teto da sala do RH

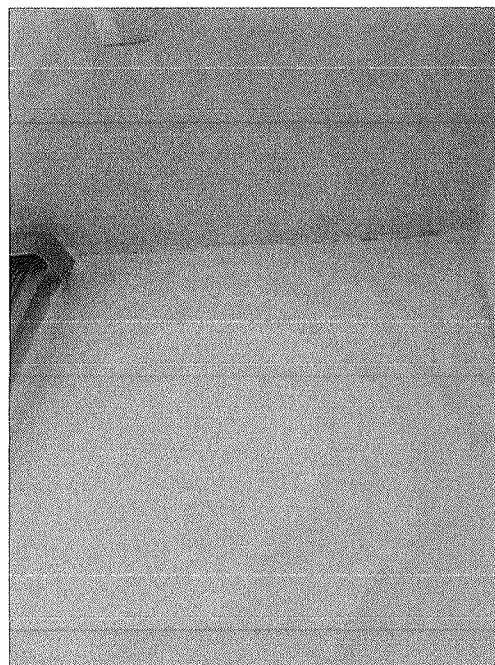
Figura 21 - Trinca no teto da sala do RH

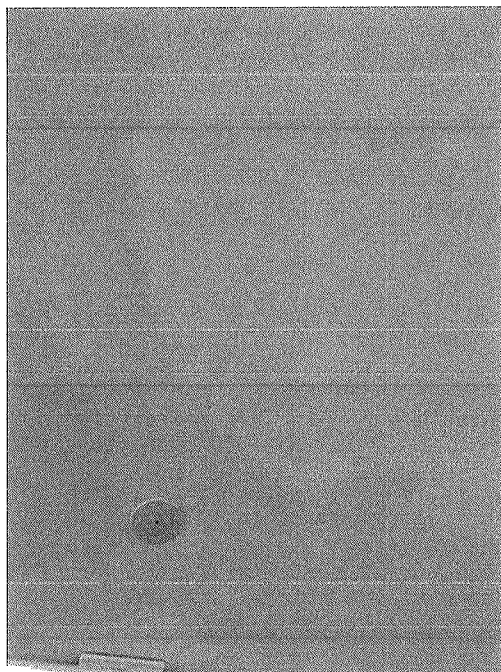
Figura 22 - Trinca que apresenta goteiras na sala do RH

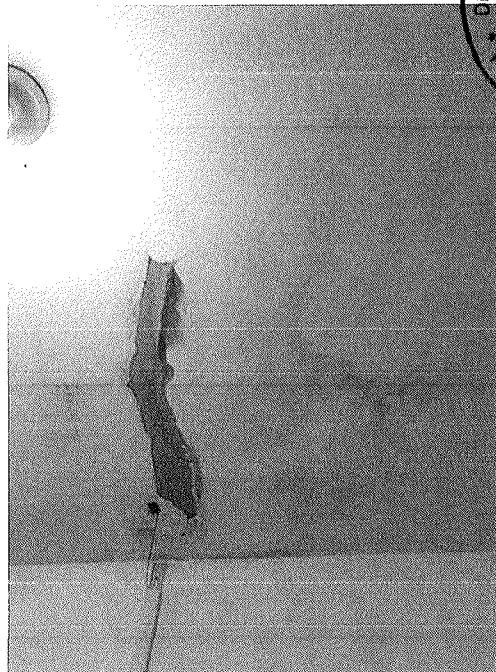
Figura 23 - Infiltração com trincas no teto na sala de pedagógico

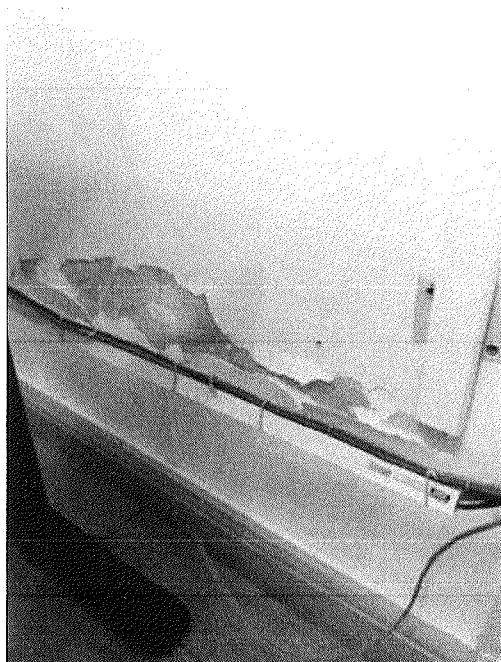
Figura 24 - Tinta descascada com parte do conduíte solto por causa de umidade na sala do pedagógico

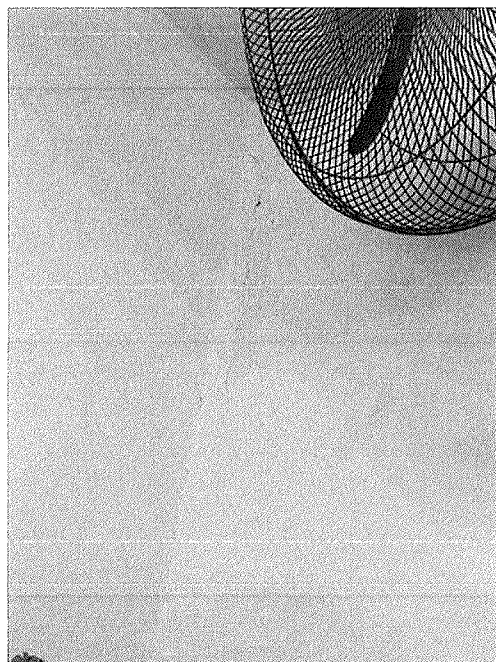
Figura 25 - Trincas na parede na sala do pedagógico

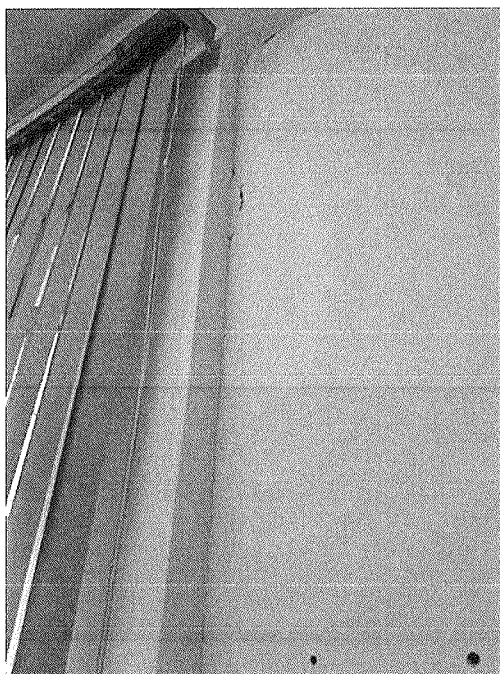
Figura 26 - Trinca na junção pilar e parede na sala do pedagógico

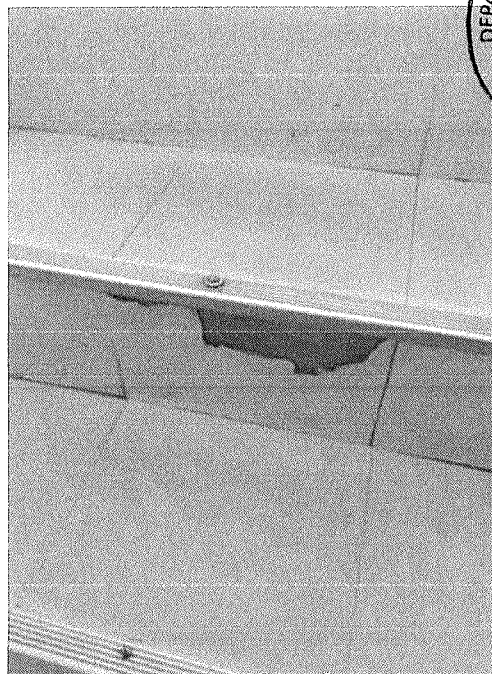
Figura 27 - Piso quebrado no espelho da escada que dá acesso à cozinha

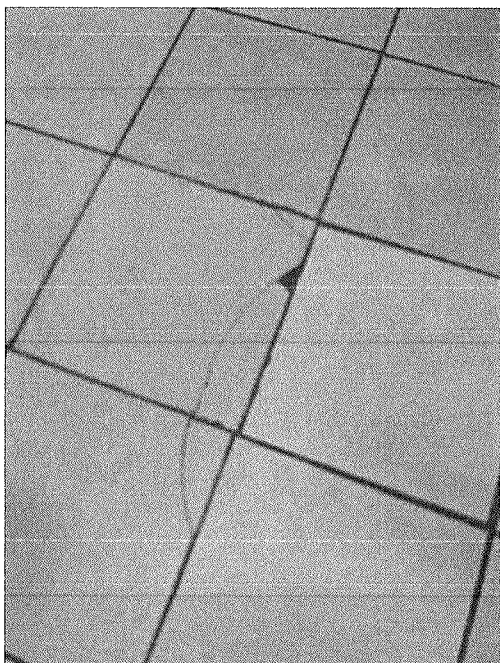
Figura 28 - Piso quebrado no chão da cozinha

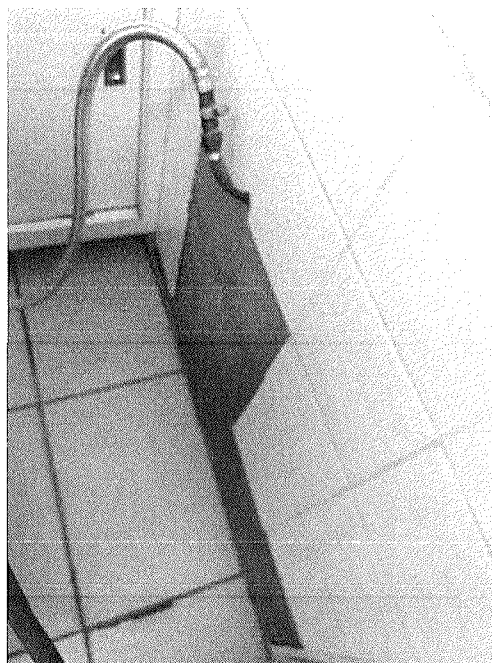
Figura 29 - Azulejo solto na parede da cozinha

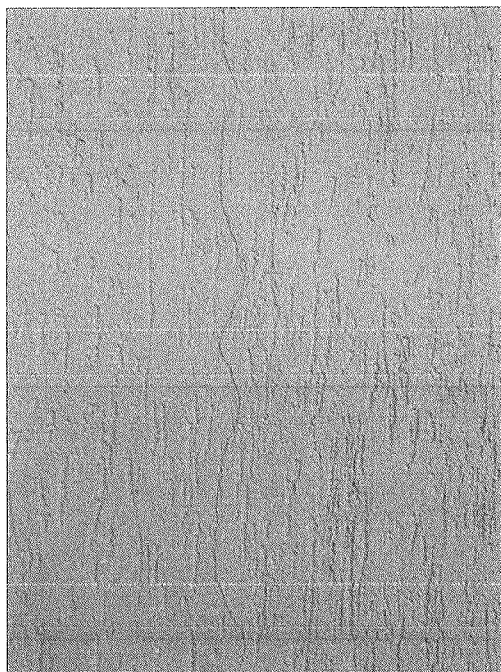
Figura 30 - Trinca na parede da sala de reuniões

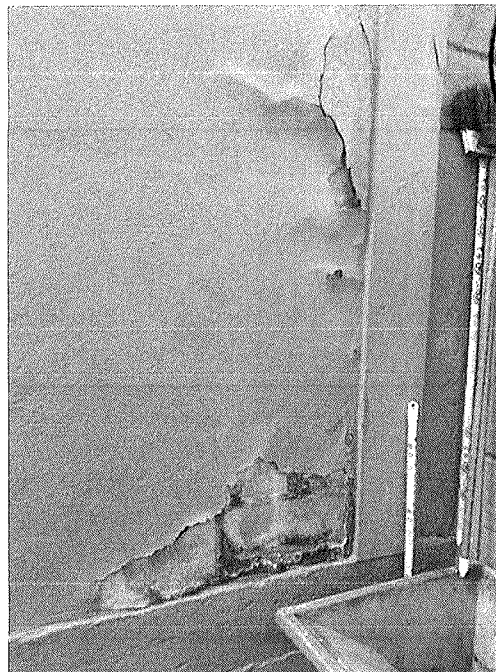
Figura 31 - Infiltração com estufamento da pintura no muro

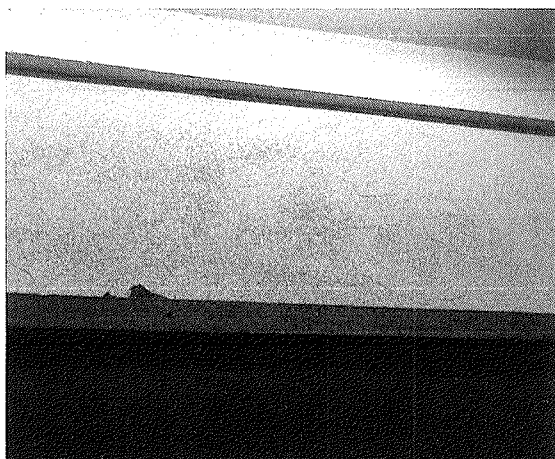
Figura 32 - Trincas por toda extensão da sala de estúdio

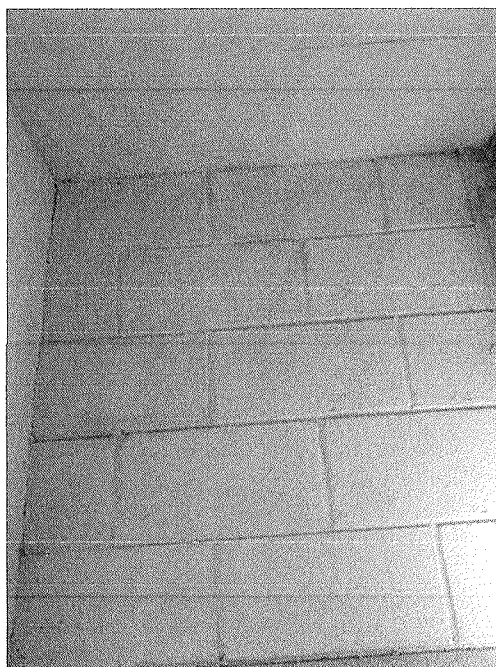
Figura 33 - Infiltração na parede do banheiro da sala de edição

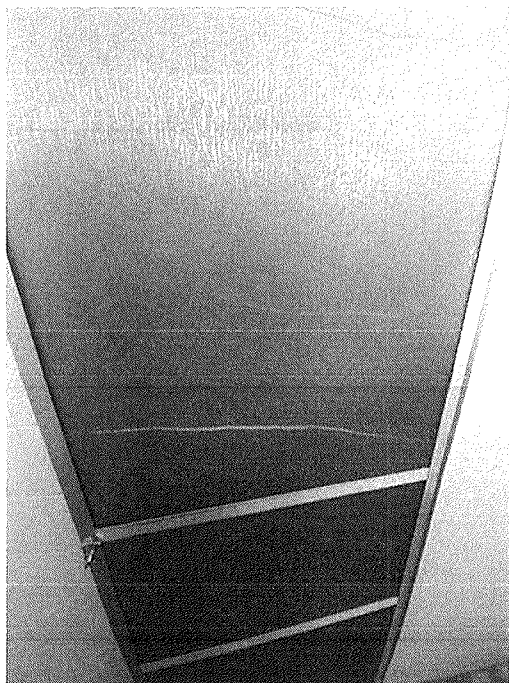
Figura 34 - Porta da cabine do banheiro da sala de edição em estado precário

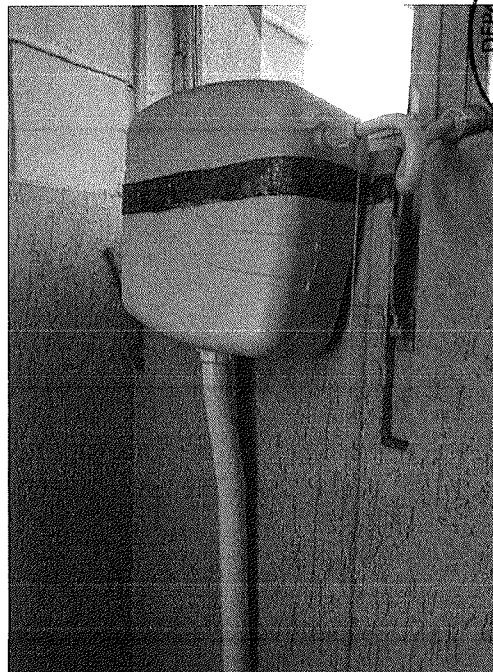
Figura 35 - Válvula com defeito no banheiro da sala de edição

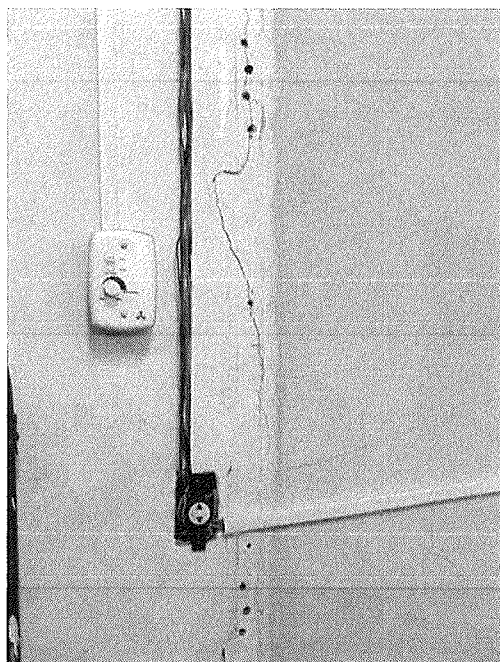
Figura 36 - Trincas no almoxarifado do NTM

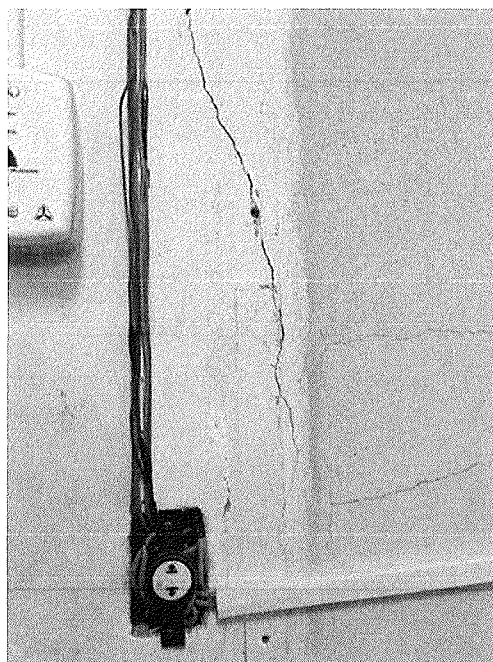
Figura 37 - Trincas com fiação exposta no almoxarifado da NTM

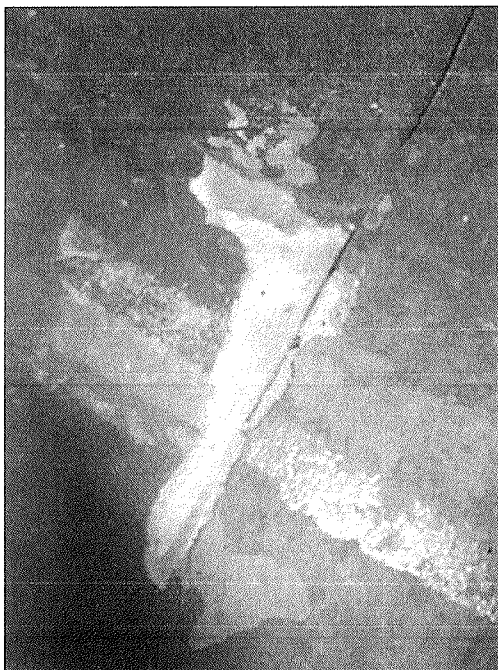
Figura 38 - Chão com reboco solto no almoxarifado da NTM

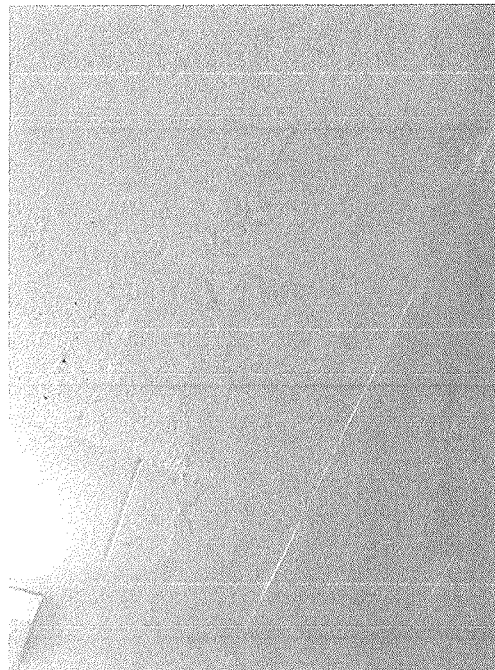
Figura 39 - Infiltração no teto do arquivo

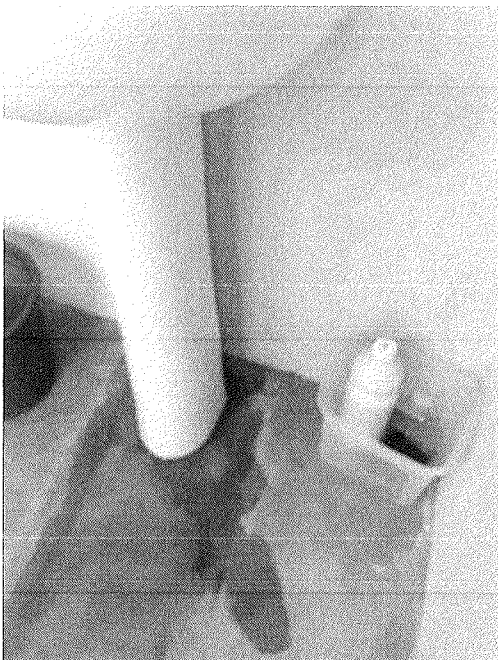
Figura 40 - Vazamento na pia do banheiro masculino
