PLANO DE MANUTENÇÃO PREDIAL
CEIM LAZARA CASSARINI

SETEMBRO DE 2021

Título Plano de Manutenção Predial

Rua Salvador R. Siqueira, nº 132, Bairro São Cristóvão.

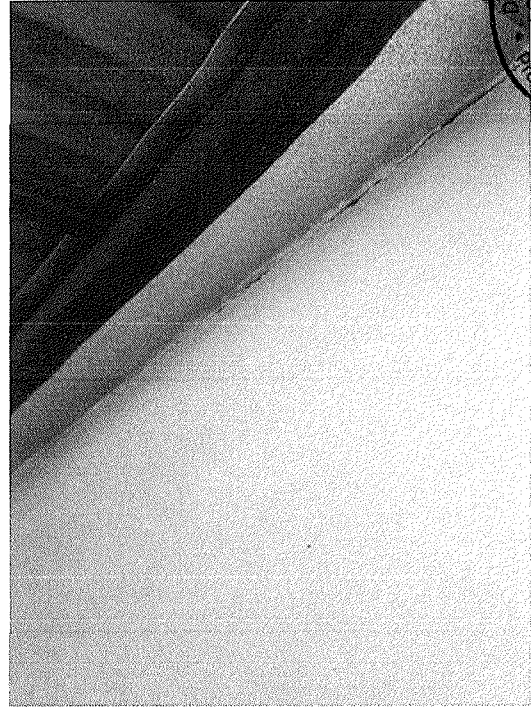
Figura 3 - Calha danificada, área externa, sala 2

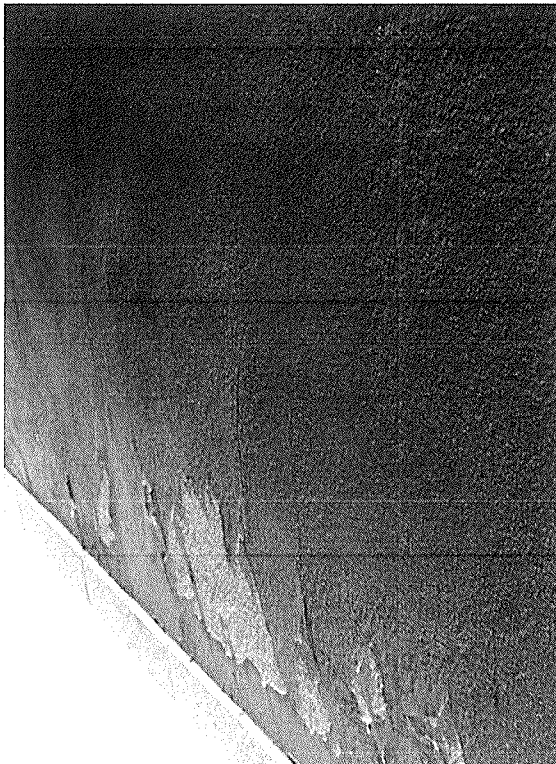
Figura 4 - Descascamento da pintura, área externa

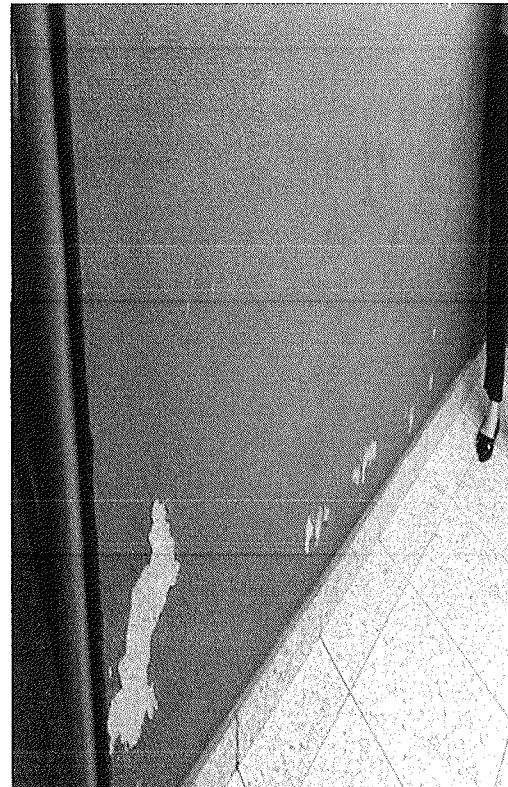
Figura 5 - Descascamento da pintura, área externa

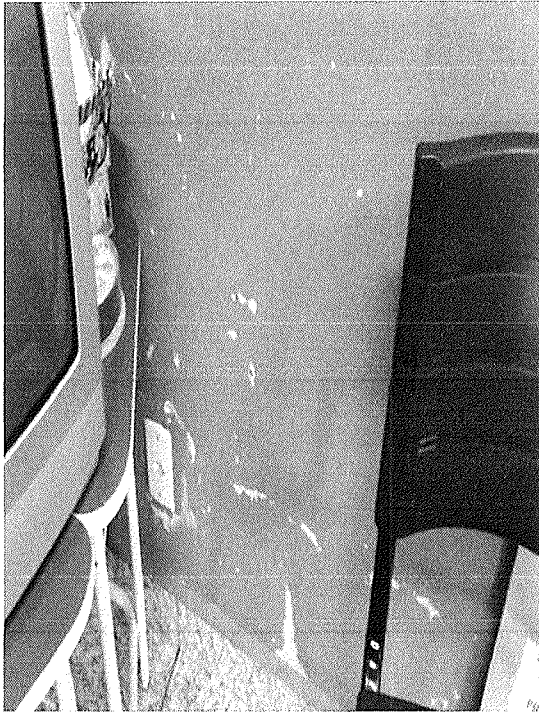
Figura 6 - Descascamento da pintura, sala 1

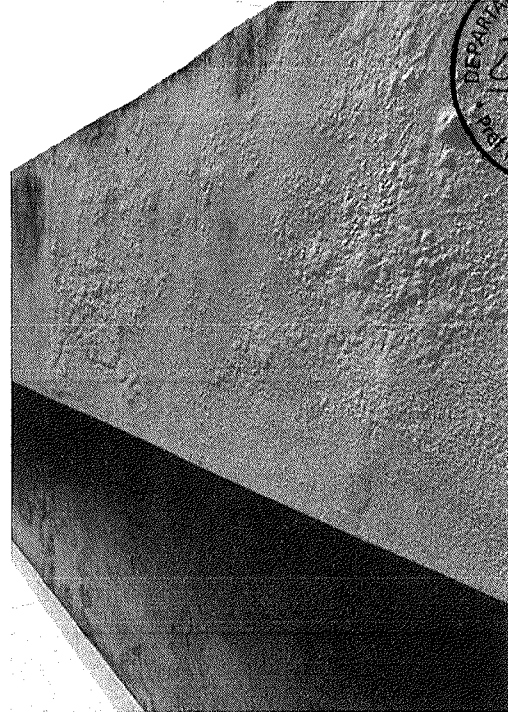
Figura 7 - Descolamento do reboco, área externa

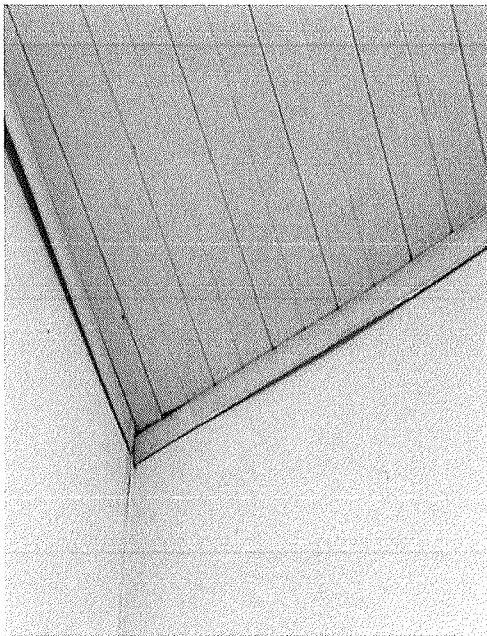
Figura 8 - Descolamento do forro

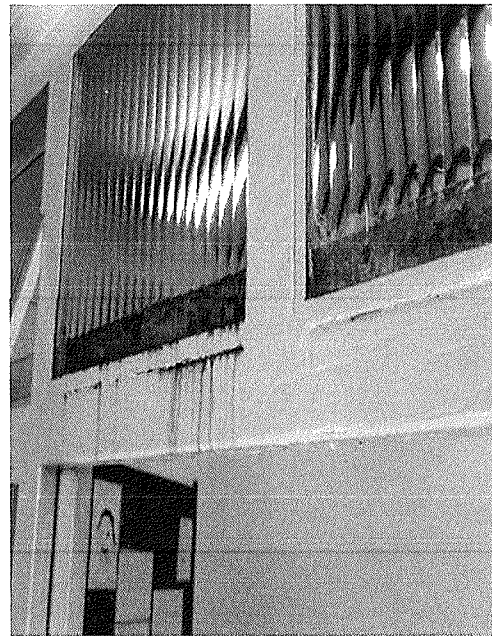
Figura 9 - Ferrugem, janela, sala 1

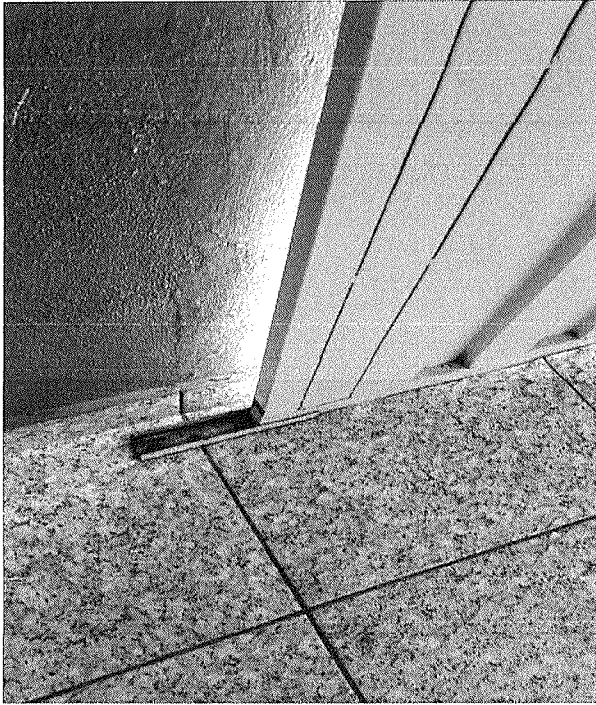
Figura 10 - Ferrugem, portão de entrada

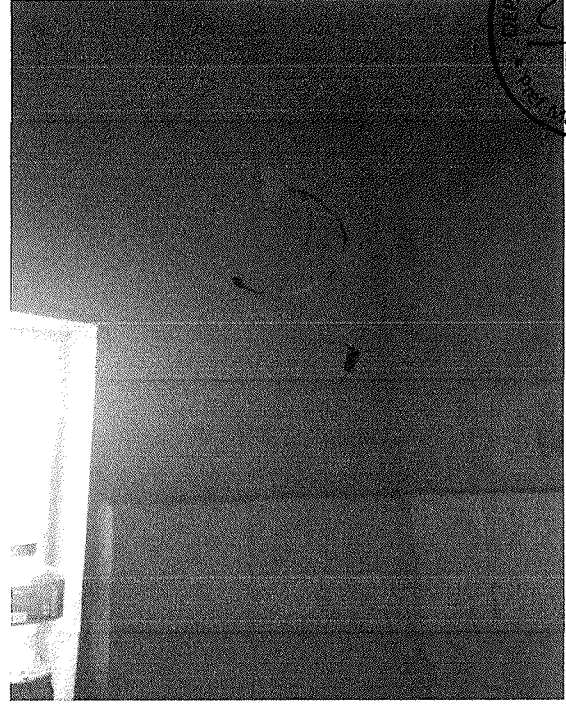
Figura 11 - Fiação exposta, banheiro do refeitório

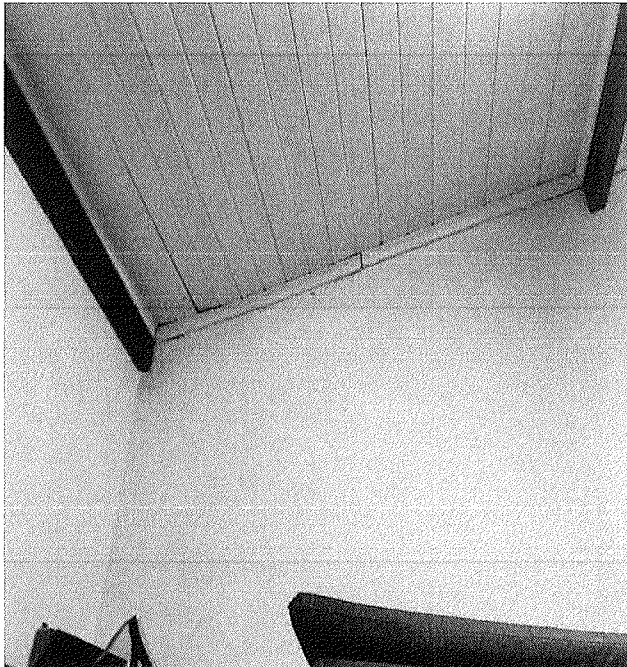
Figura 12 - Forro despregando, sala 1

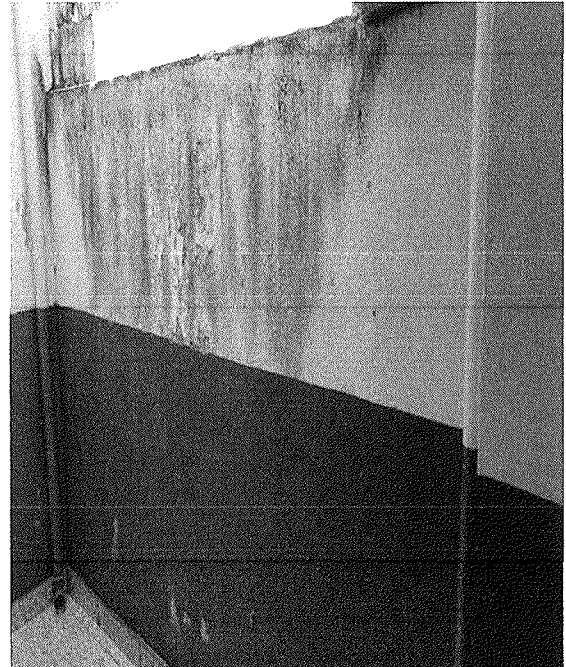
Figura 13 - Infiltração, área externa

De acordo com a análise técnica, a edificação onde se encontra o CEIM Lazara Cassarini possui a necessidade de manutenções na estrutura, pois há muitos pontos com infiltrações, que podem estar ocorrendo pela falta de manutenção no telhado. Existem algumas correções na parte hidrossanitária e elétrica. De modo geral, a edificação não possui danos considerados graves, sendo classificada como uma estrutura estável com necessidades básicas a serem reparadas.

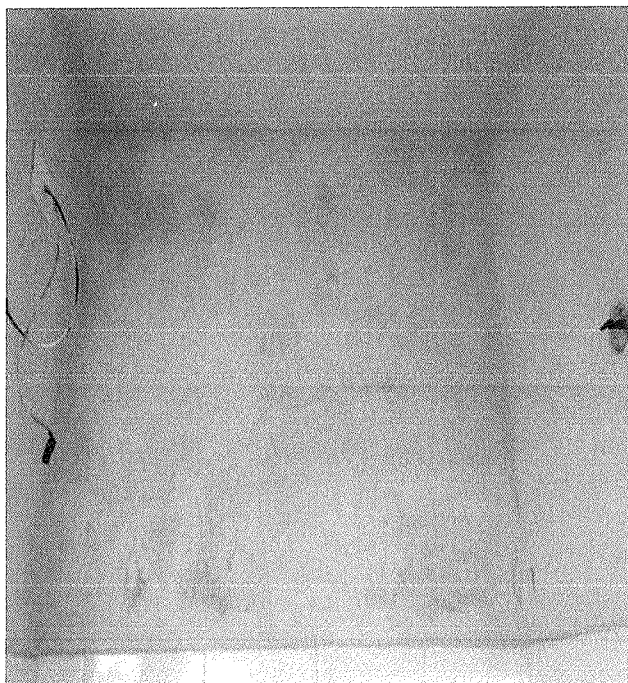
Figura 14 - Infiltração, banheiro do refeitório

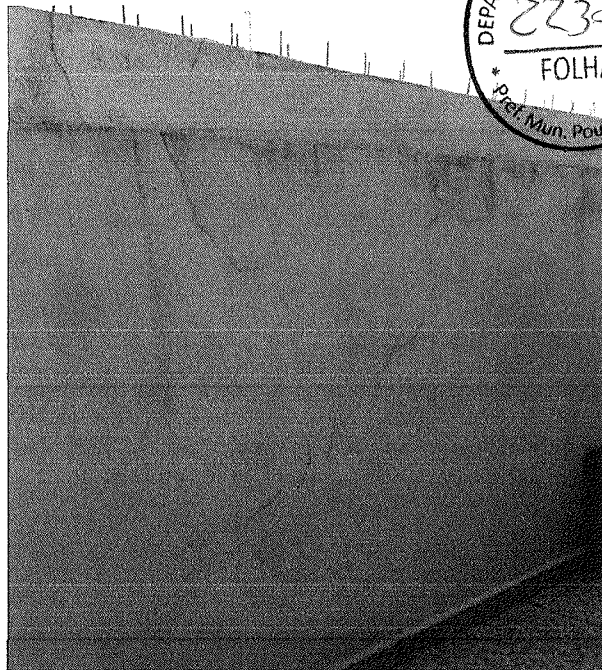
Figura 15 - Infiltração, lavanderia

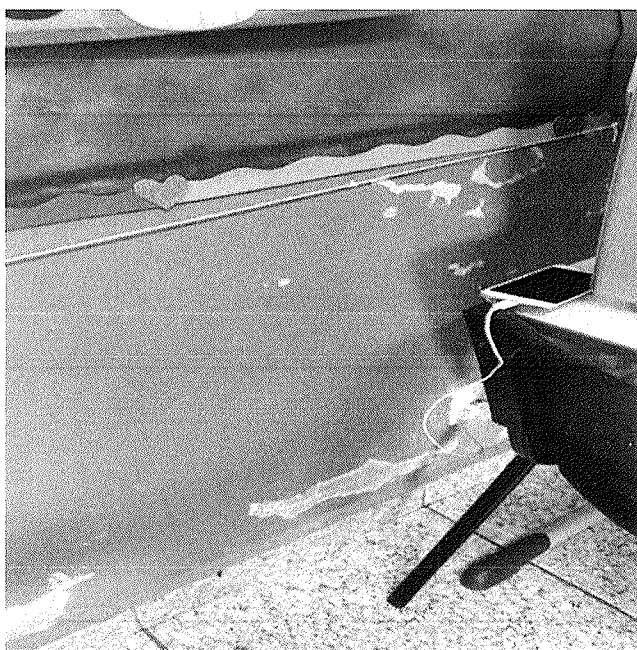
Figura 16 - Infiltração, sala 2

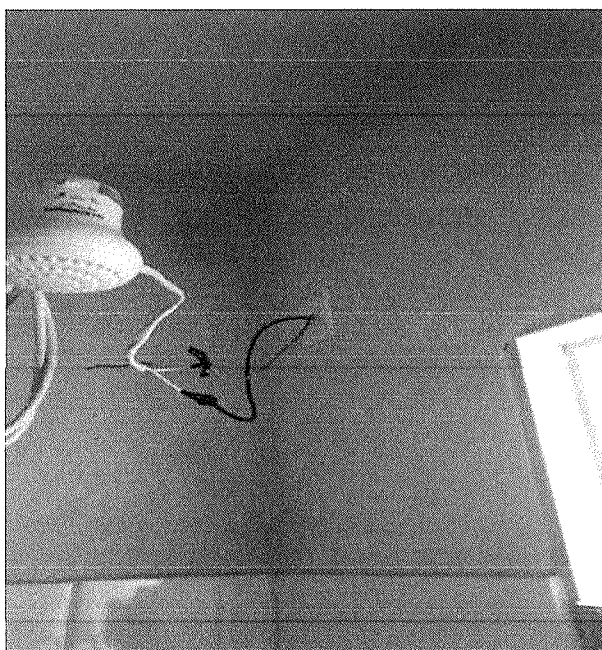
Figura 17 - Infiltração, banheiro

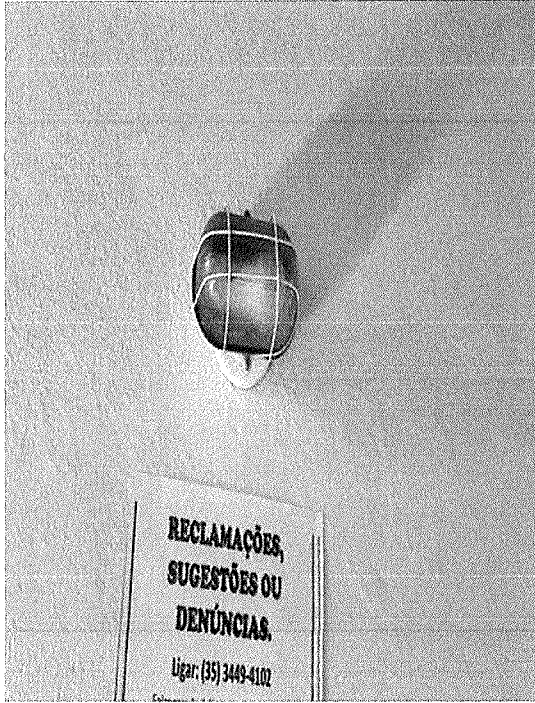
Figura 18 - Lâmpada queimada, área externa, sala 2

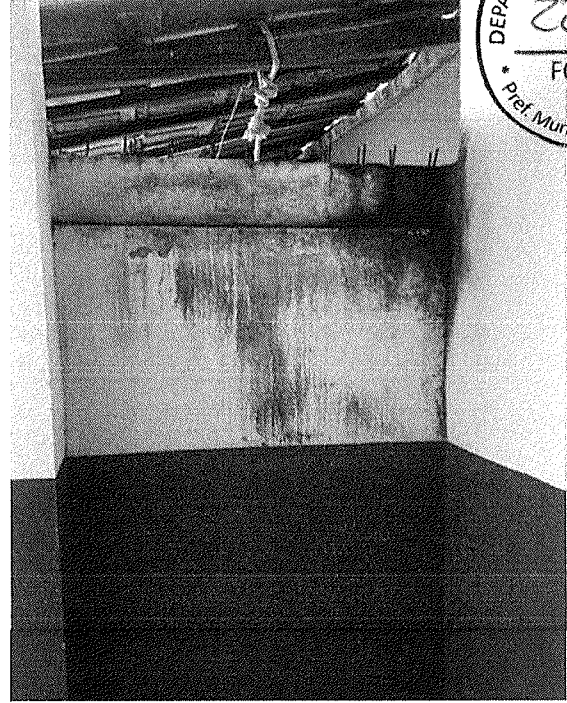
Figura 19 - Mofo, área externa

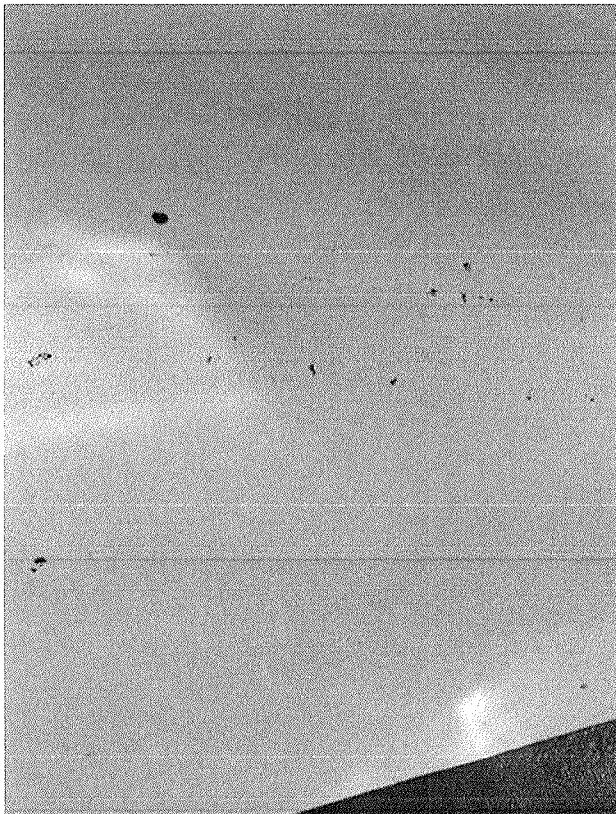
Figura 20 - Pintura danificada, área externa

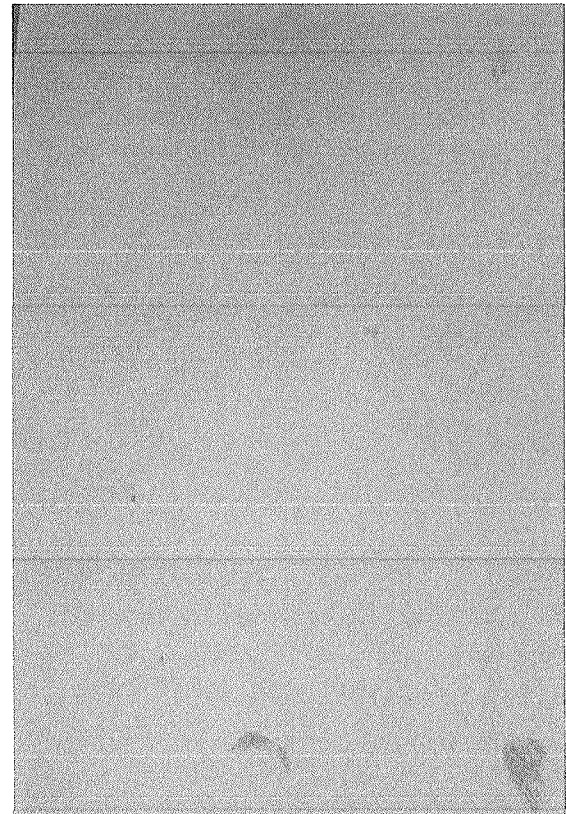
Figura 21 - Pintura em mau estado de conservação

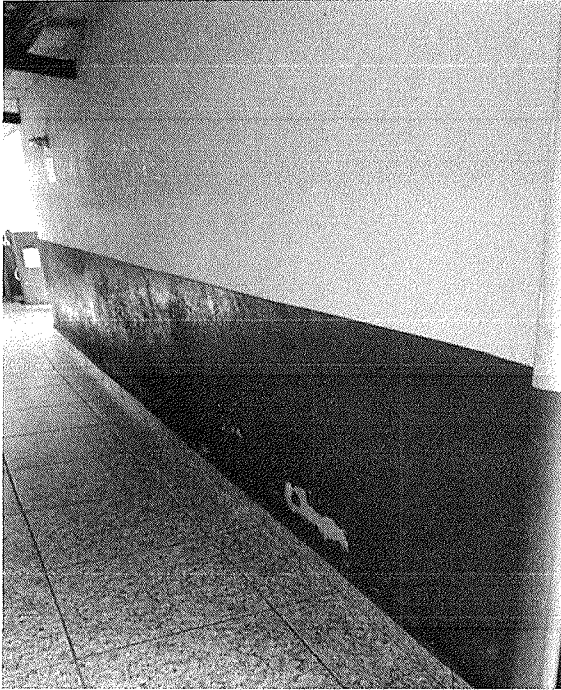
Figura 22 - Pintura em mau estado de conservação

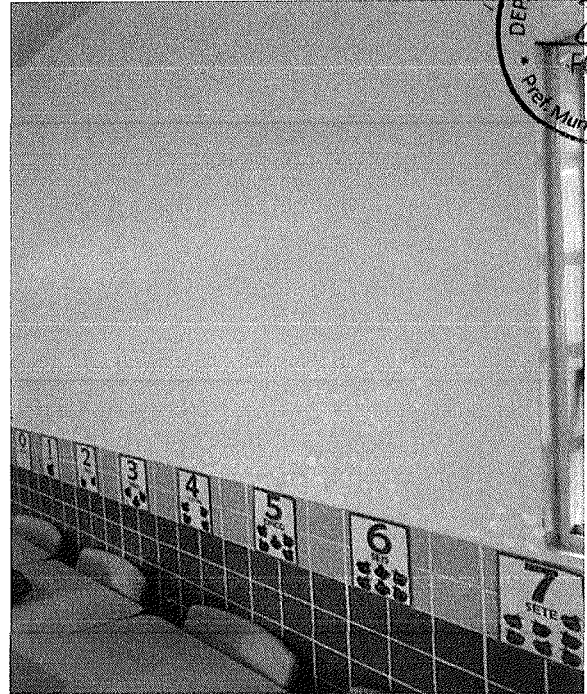
Figura 23 - Pintura em mau estado de conservação

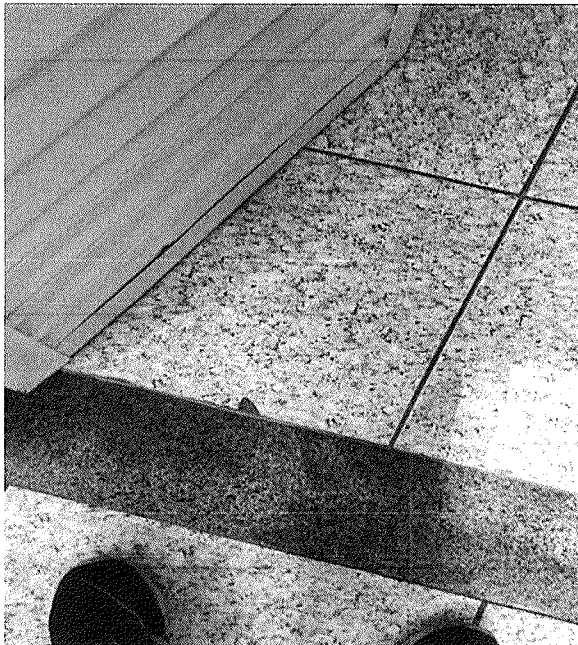
Figura 24 - Piso quebrado, refeitório

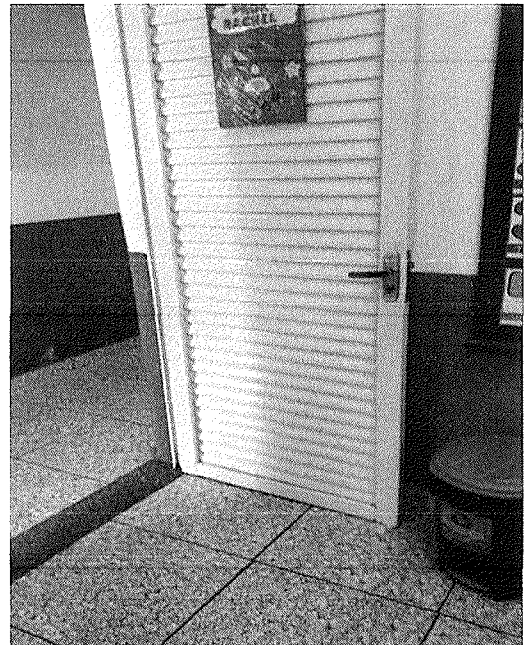
Figura 25 - Porta emperrada, sala 1

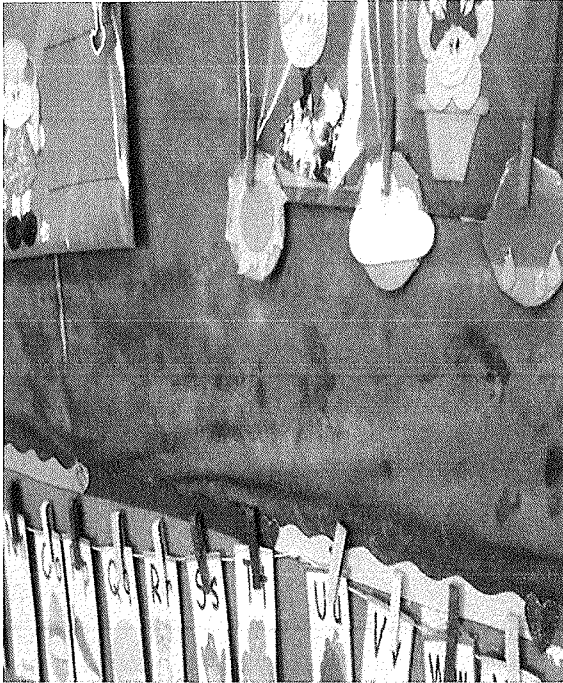
Figura 26 - Reboco danificado, sala 2

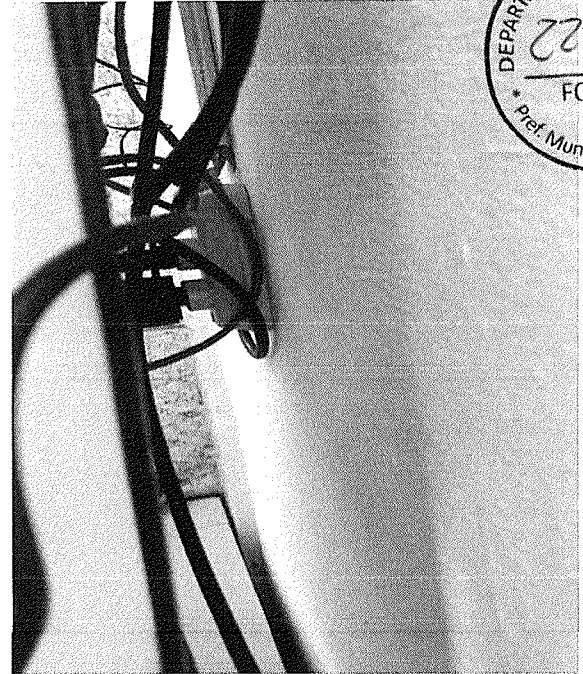
Figura 27 - Tomadas danificadas, sala 1

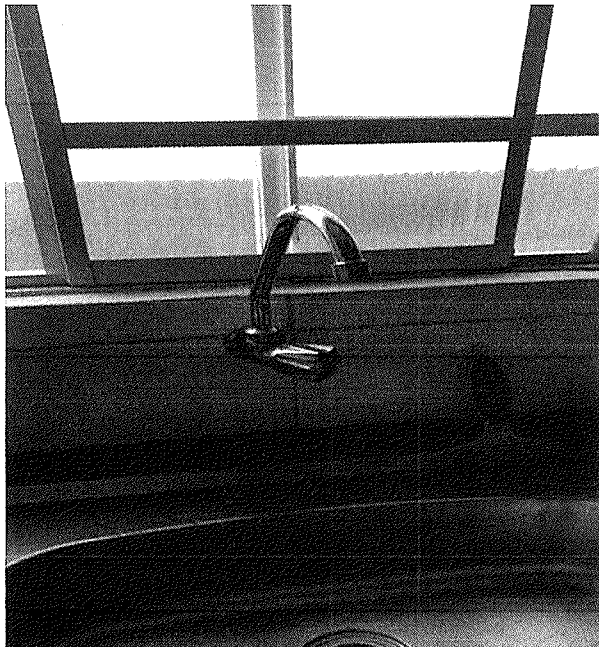
Figura 28 - Torneira da cozinha danificada

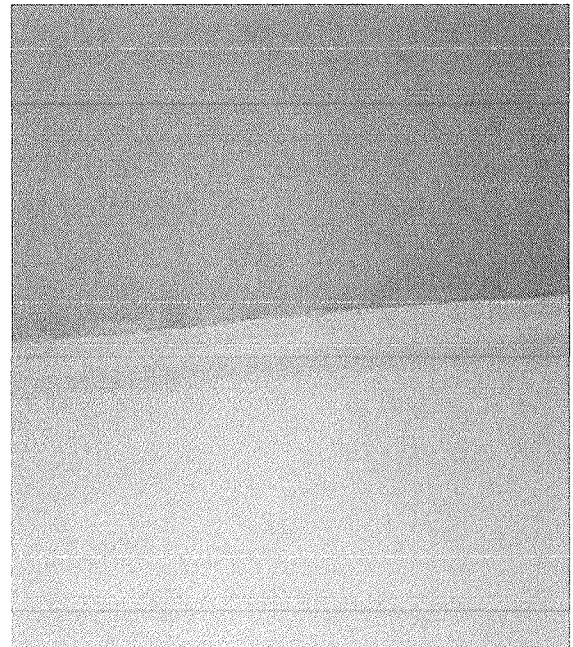
Figura 29 - Trinca de fechamento, laje do refeitório

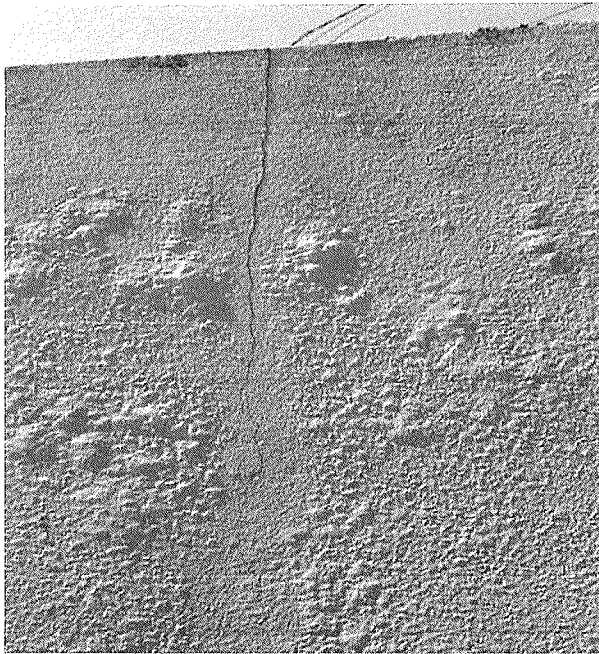
Figura 30 - Trinca e deslocamento do reboco, área externa

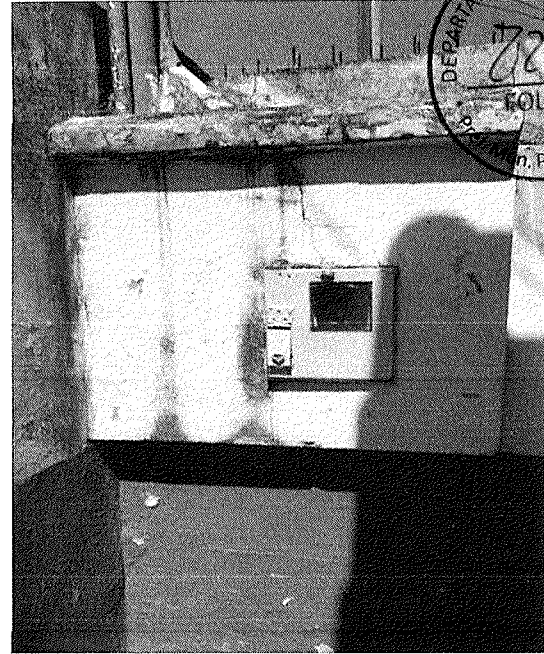
Figura 31 - Trinca e mofo na área externa

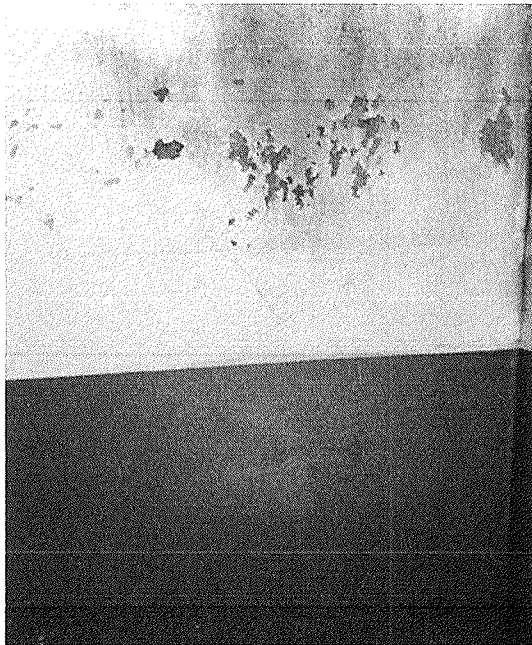
Figura 32 - Trinca na parede e descascamento da pintura, área externa

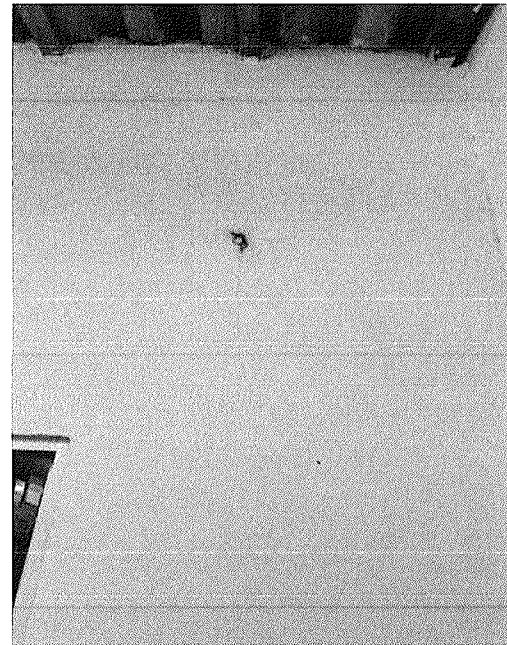
Figura 33 - Trinca na parede, lavanderia

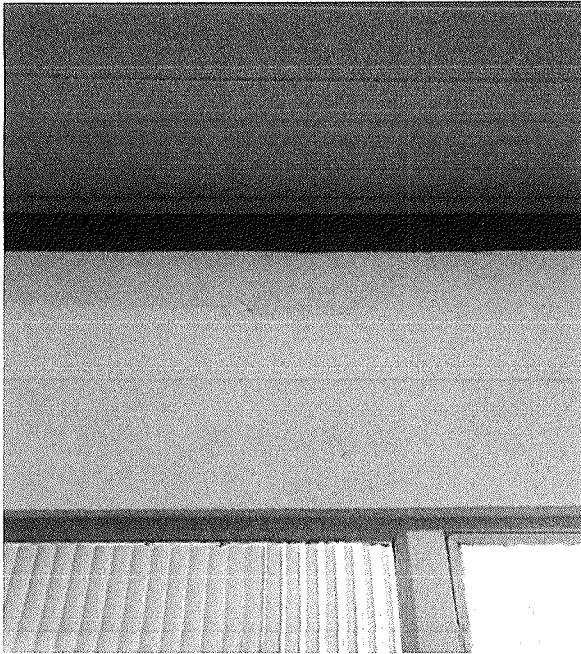
Figura 34 - Trinca na parede, sala 1

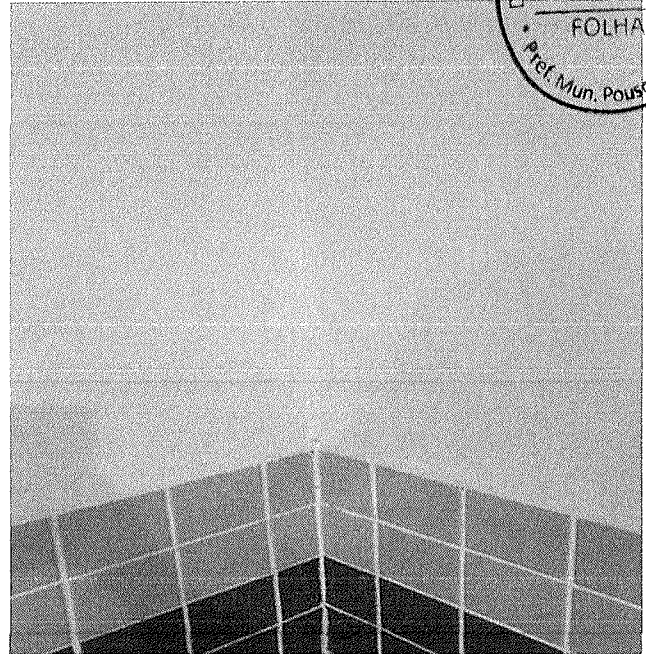
Figura 35 - Trinca na parede, sala 3

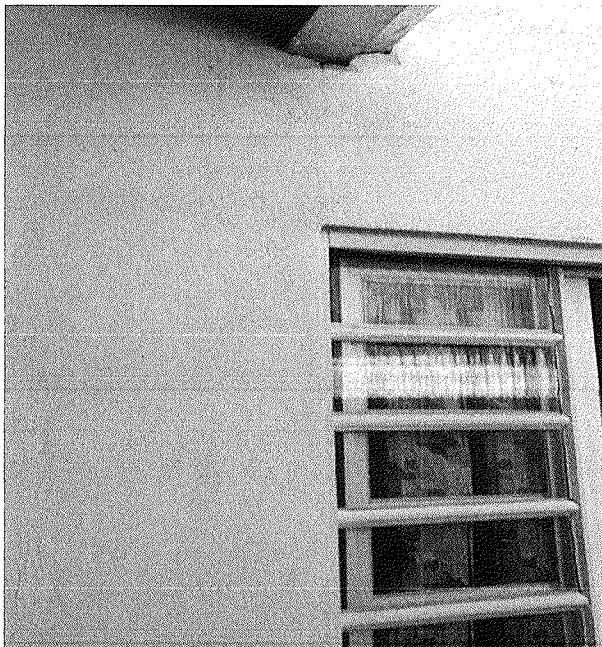
Figura 36 - Trinca parte superior

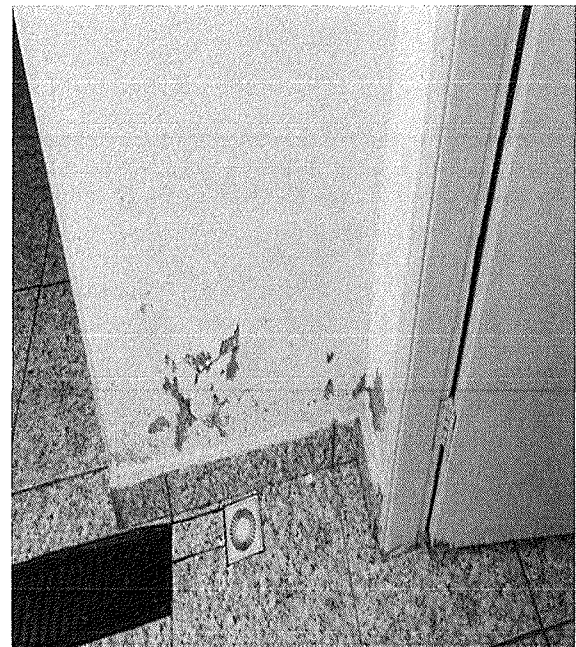
Figura 37 - Umidade, lavanderia

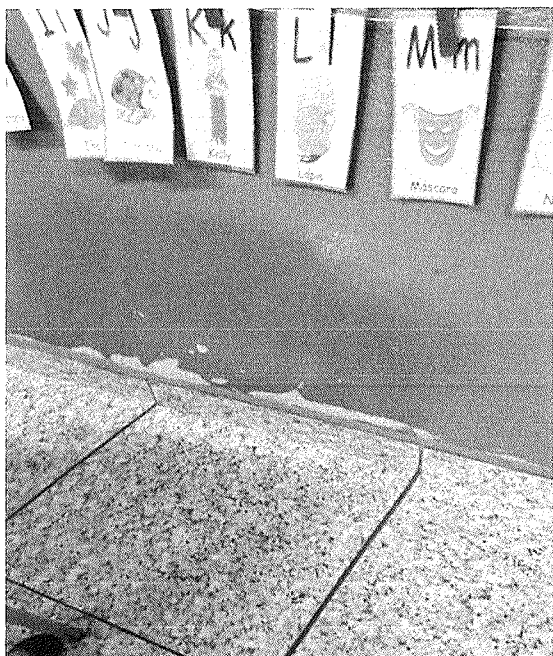
Figura 38 - Umidade, sala 2
