**PLANO DE MANUTENÇÃO PREDIAL**  
CEIM BENEDITA DE FÁTIMA CANADAS

SETEMBRO DE 2021

Título Plano de Manutenção Predial

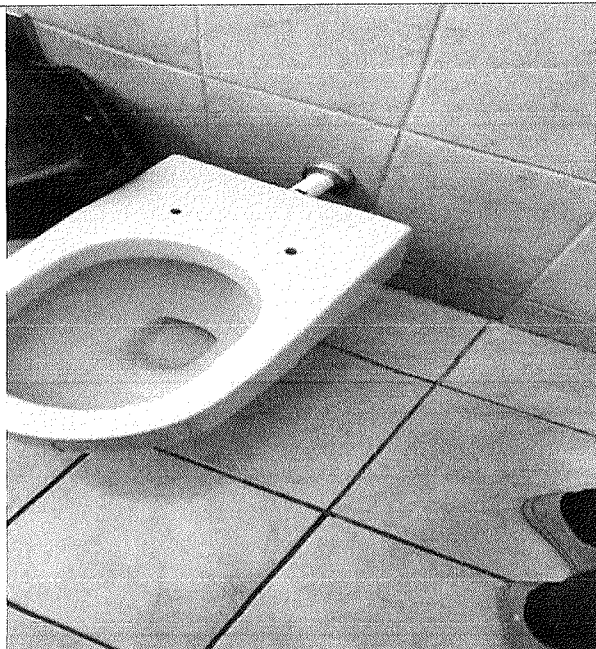
Figura 2 - Ausência de tampa, banheiro

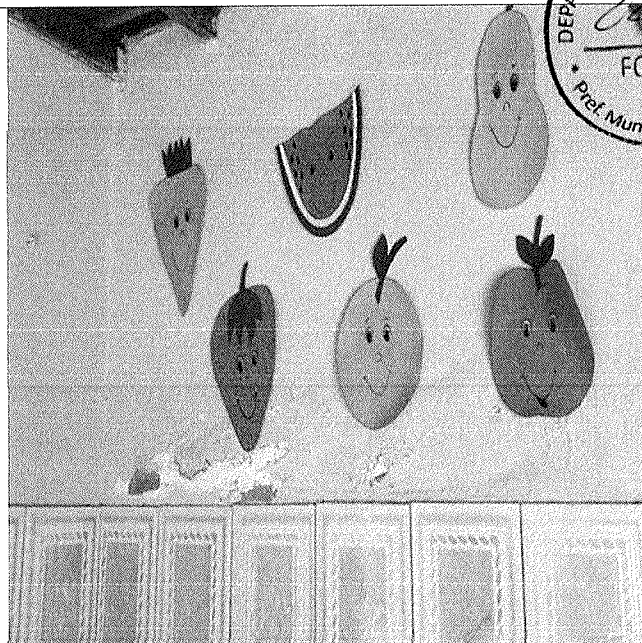
Figura 3 - Descascamento da pintura, refeitório

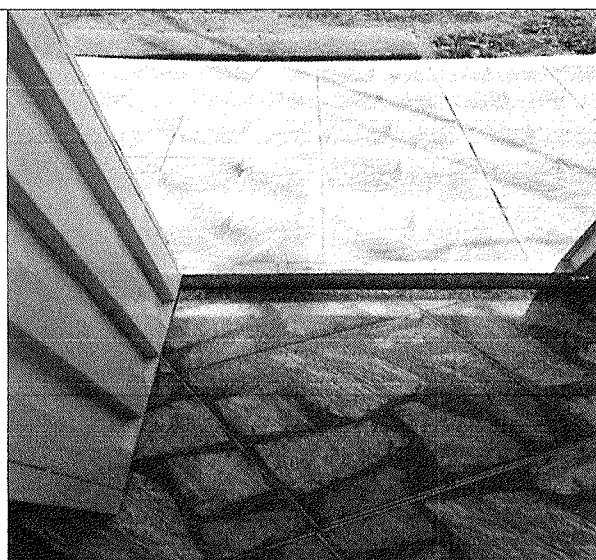
Figura 4 - Ferrugem, portão de entrada

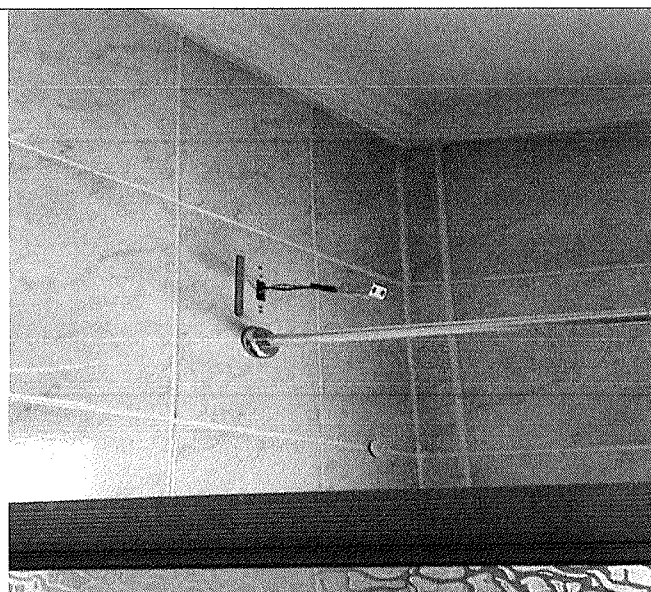
Figura 5 - Fiação exposta, banheiro 2

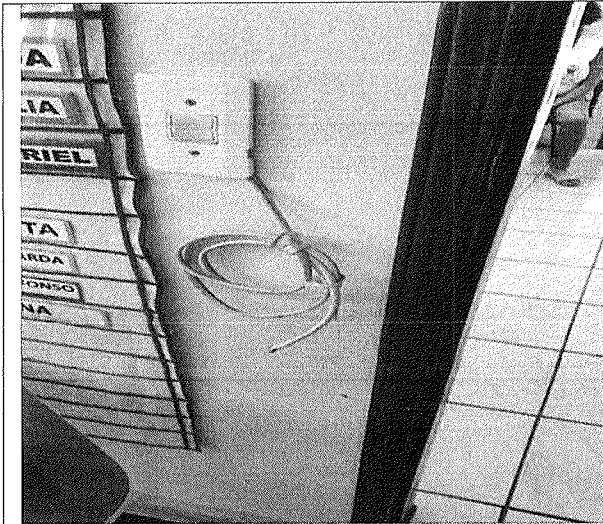
Figura 6 - Fiação exposta, sala 3

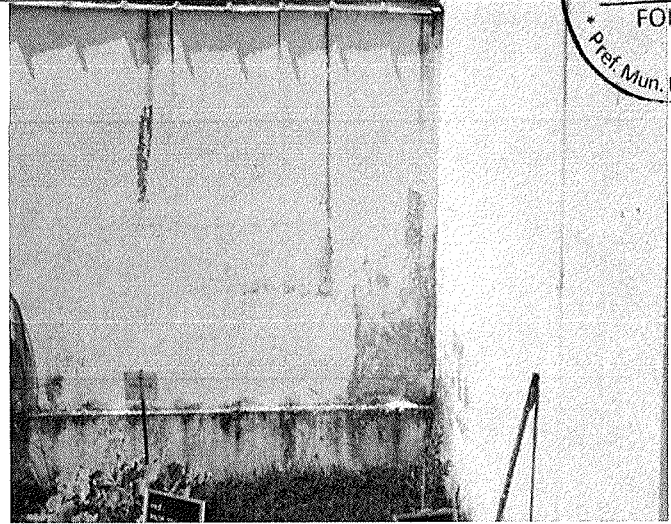
Figura 7 - Infiltração, horta

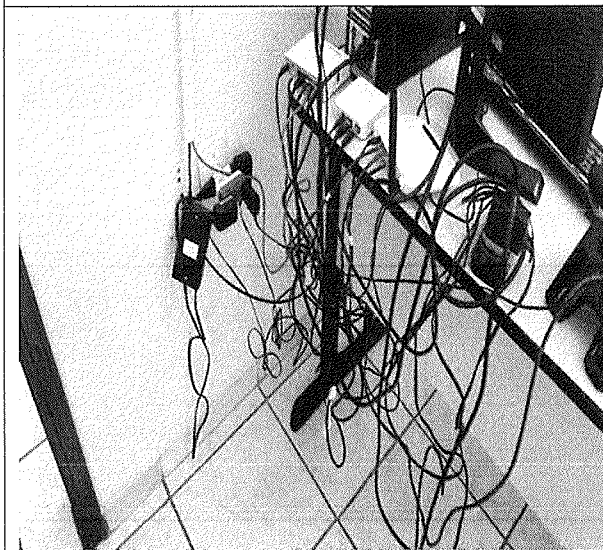
Figura 8 - Insuficiência de tomadas

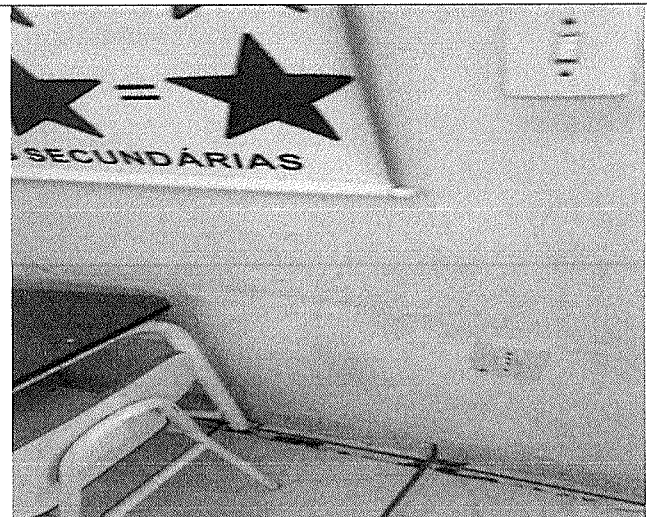
Figura 9 - Pintura danificada por toda sala 2

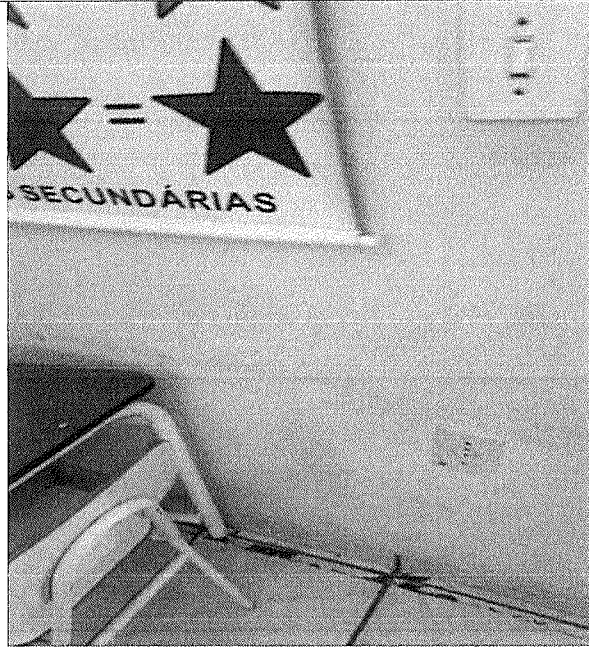
Figura 10 - Pintura danificada por toda sala 2

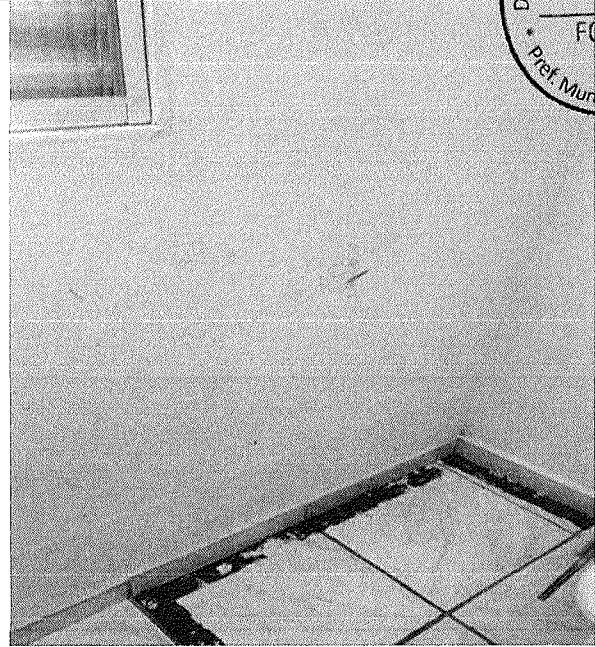
Figura 11 - Pintura danificada por toda sala 3

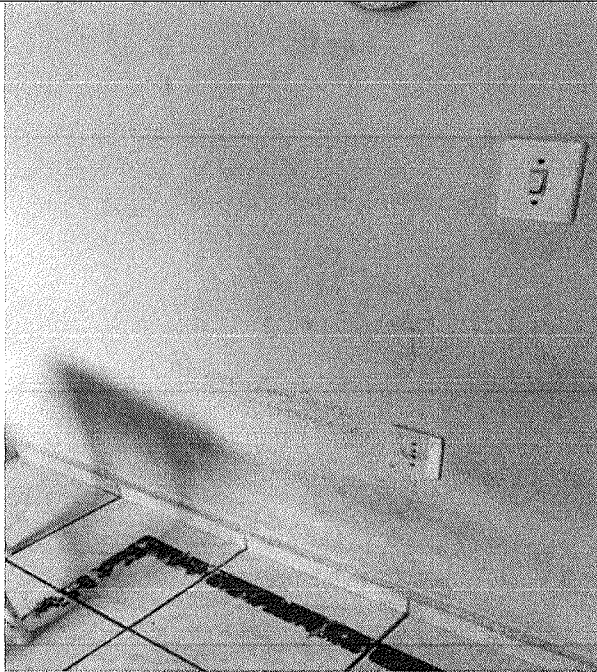
Figura 12 - Pintura danificada, sala 1

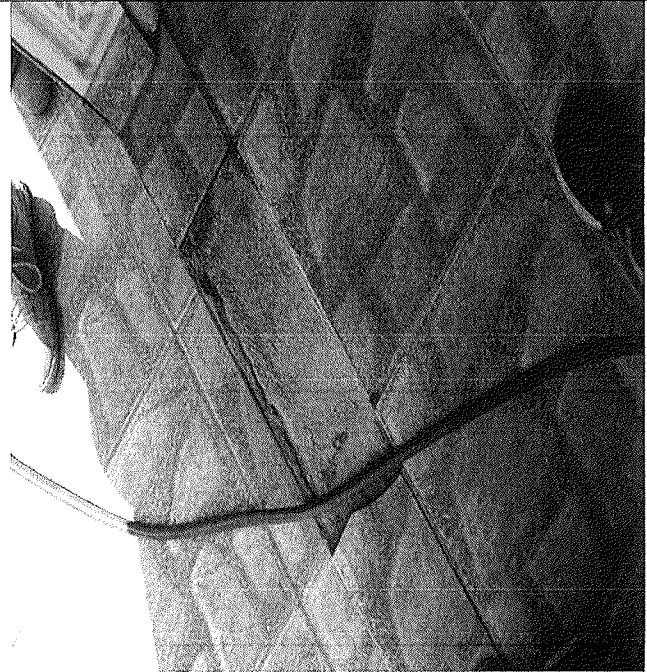
Figura 13 - Piso quebrado, refeitório

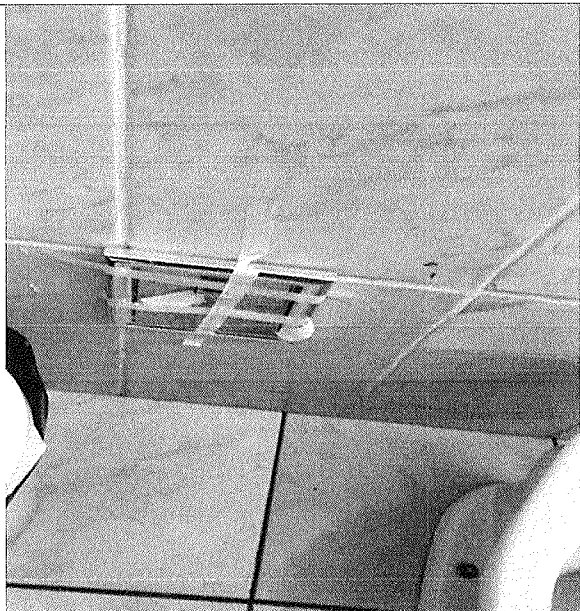
Figura 14 - Porta papel danificado

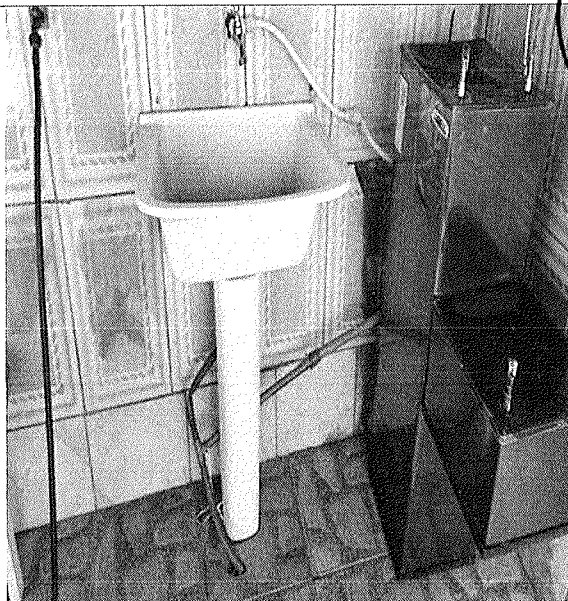
Figura 15 - Problemas hidráulicos

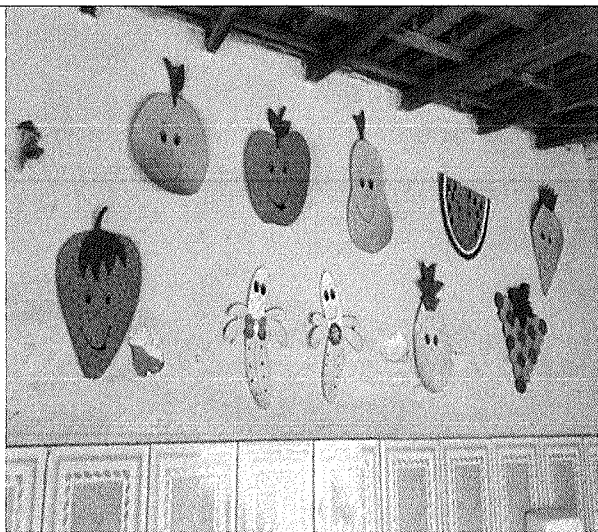
Figura 16 - Reboco danificado, refeitório

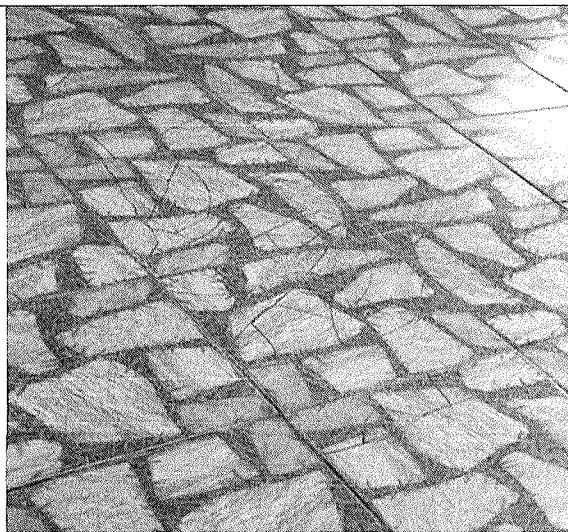
Figura 17 - Revestimento danificado, pátio

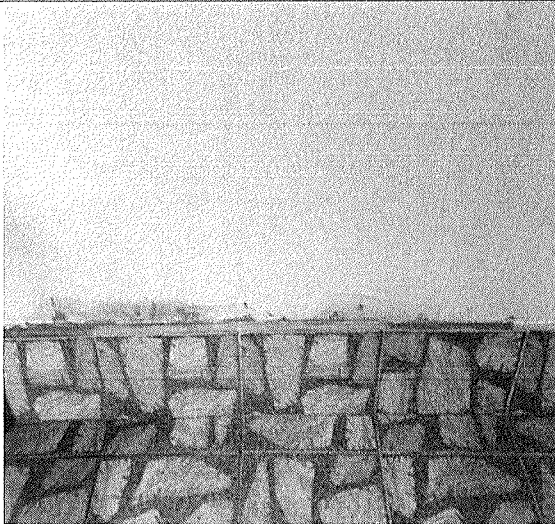
Figura 18 - Sem acabamento, rodapé pátio

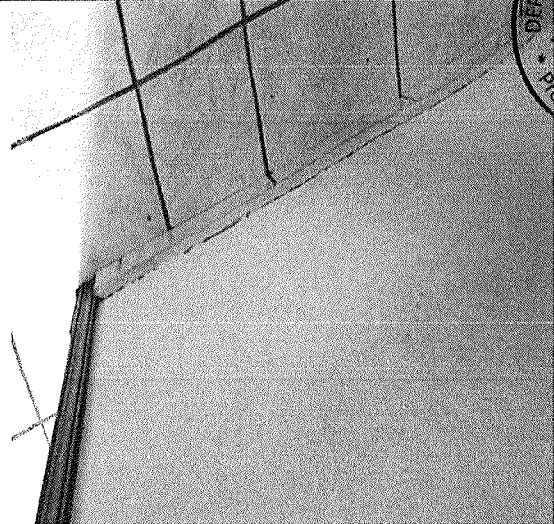
Figura 19 - Trinca corredor

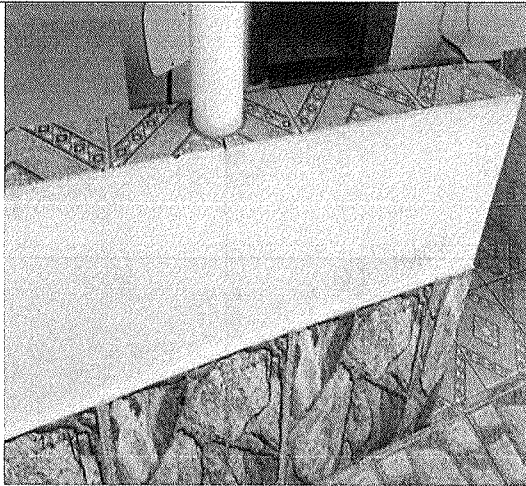
Figura 20 - Trinca na mureta dos fundos

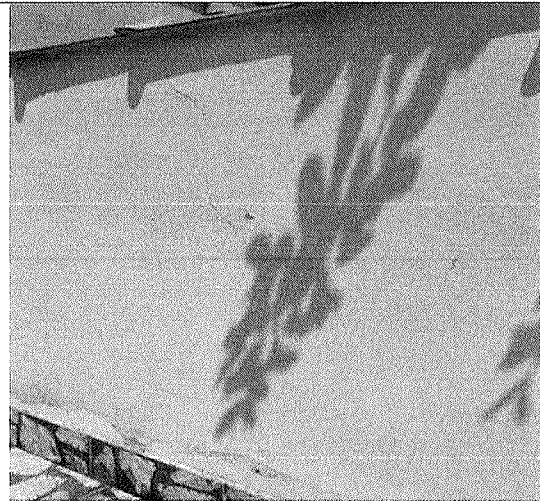
Figura 21 - Trinca na parede, área externa

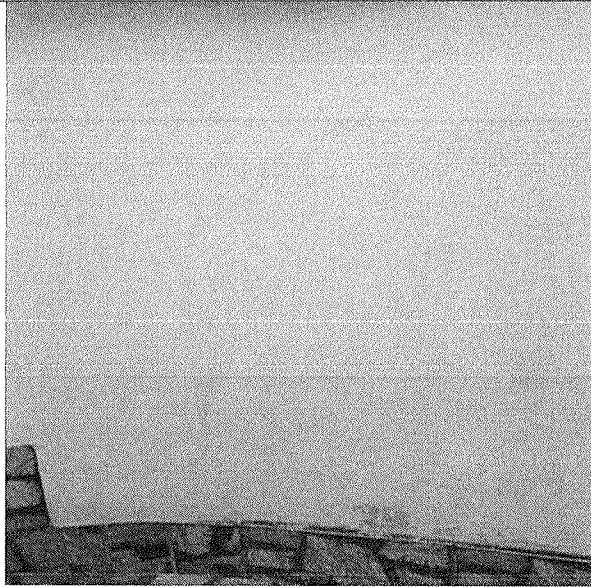
Figura 22 - Trinca na parede, pátio

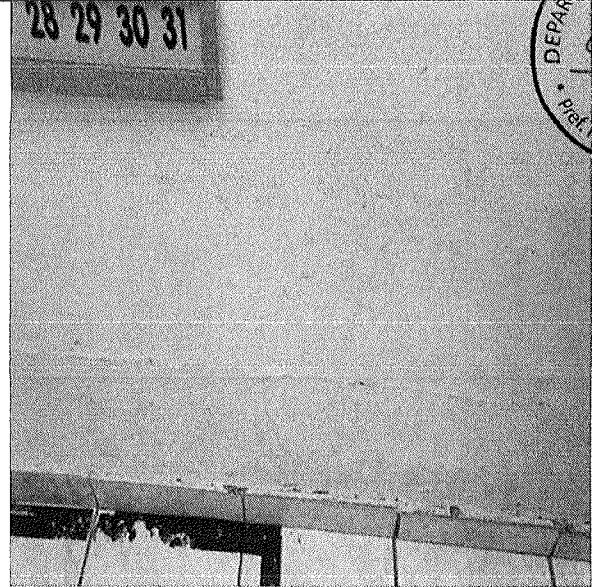
Figura 23 - Trinca na parede, sala 3

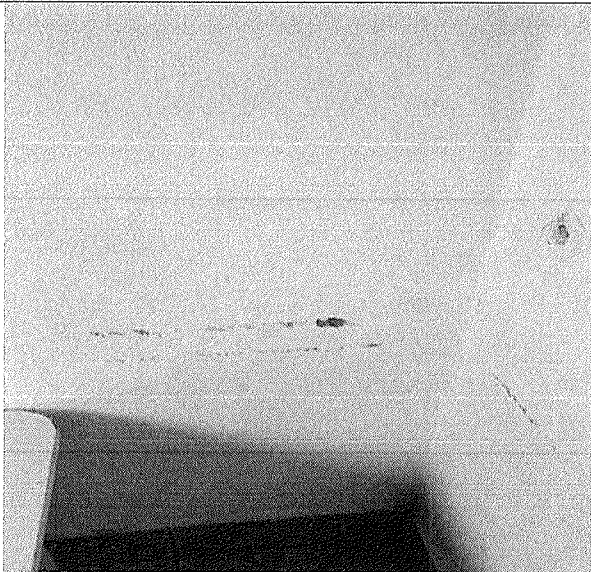
Figura 24 - Trinca na parede, varanda

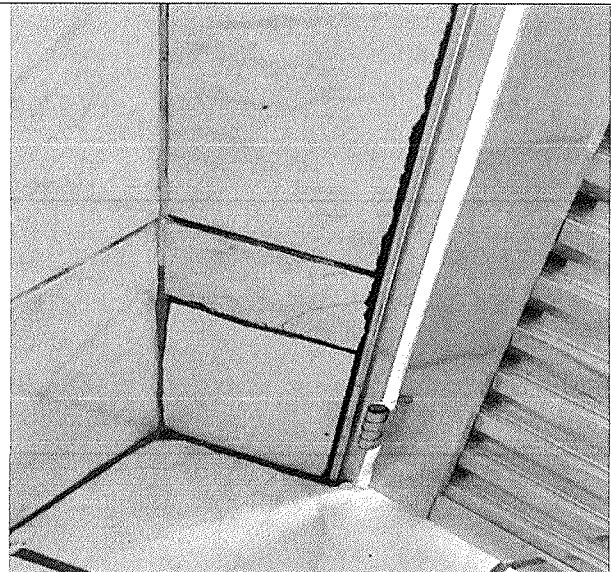
Figura 25 - Trinca no revestimento, cozinha

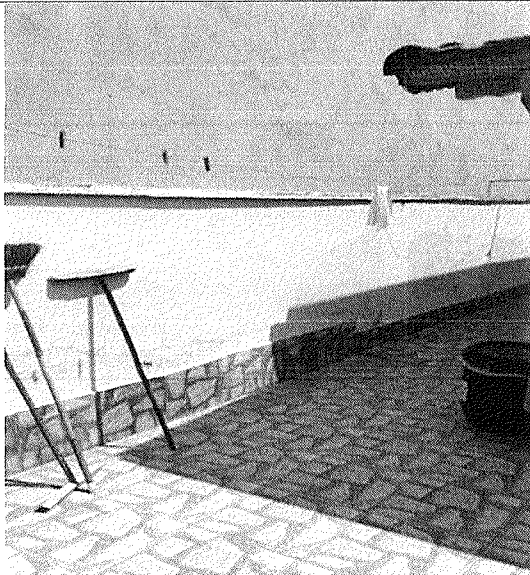
Figura 26 - Umidade, área externa

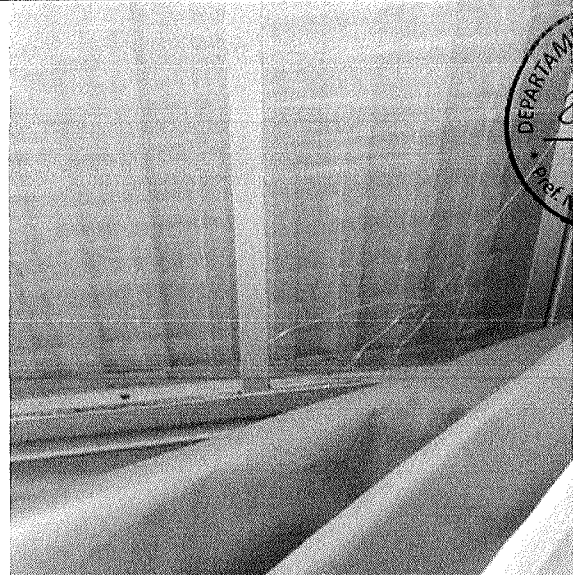
Figura 27 - Quebrado, sala 1
